**DICTÁMEN PERICIAL DE RECONSTRUCCIÓN DE ACCIDENTE DE TRÁNSITO**

ACCIDENTE OCURRIDO EL 13/12/2022 sobre Carrera #1,  
intersección con Calle #17, Cali, Valle.

**GUSTAVO A. ENCISO**

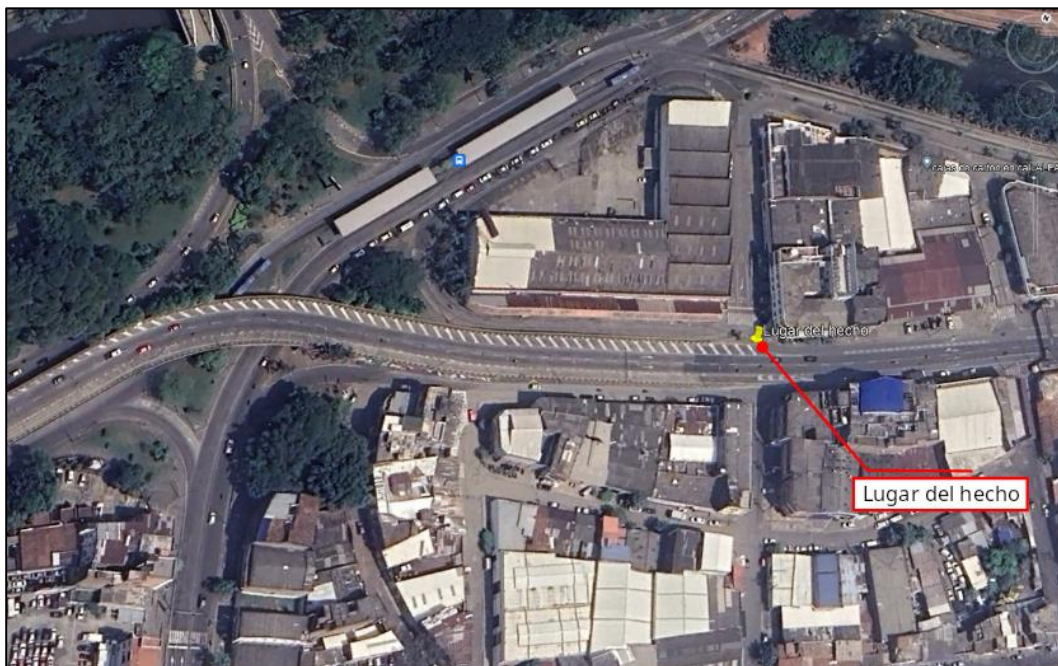
**Figura N° 1:** vista satelital del lugar del hecho. Imagen capturada de Google Earth®.

De acuerdo con lo informado en el Documento N° 1]: Informe Pericial de Accidente de Tránsito. IPAT No A 001524820, Documento N° 2]: Informe Investigador de Campo FPJ 11, compatible con el entorno observado en el Documento N° 4]: Bosquejo Topográfico FPJ 16 y Documento N° 5]: Video de cámara de seguridad; el lugar del hecho se ubica en las coordenadas cartesianas: Latitud 03°27'23,73"N Longitud: 76° 31' 44,8"O. Ver Figura N° 1.

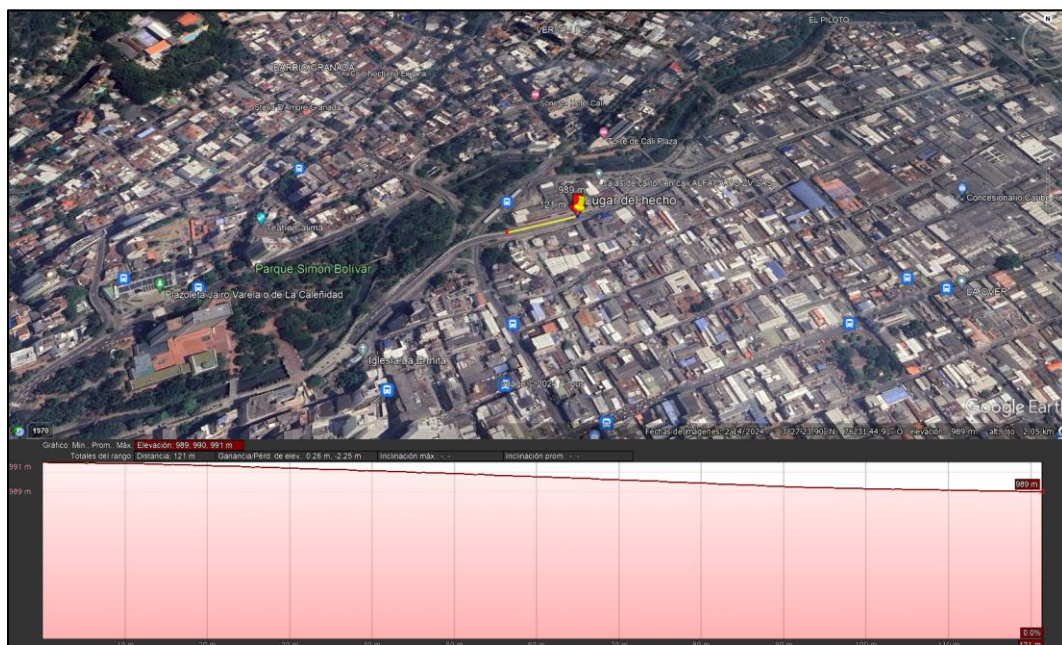
**Figura N° 3:** pendiente descendente en los 100 m antes del sitio del hecho, en el sentido de circulación del camión compactador (Vehículo #1). Imagen capturada de Google Earth®.

Durante la revisión del lugar, se corroboró que la superficie de la Carrera #1 en los 100 m previos al sitio del hecho no es plana, sino que presenta una inclinación descendente promedio de 2% que finaliza en la intersección con Calle #17, pasada la zona de atropello.

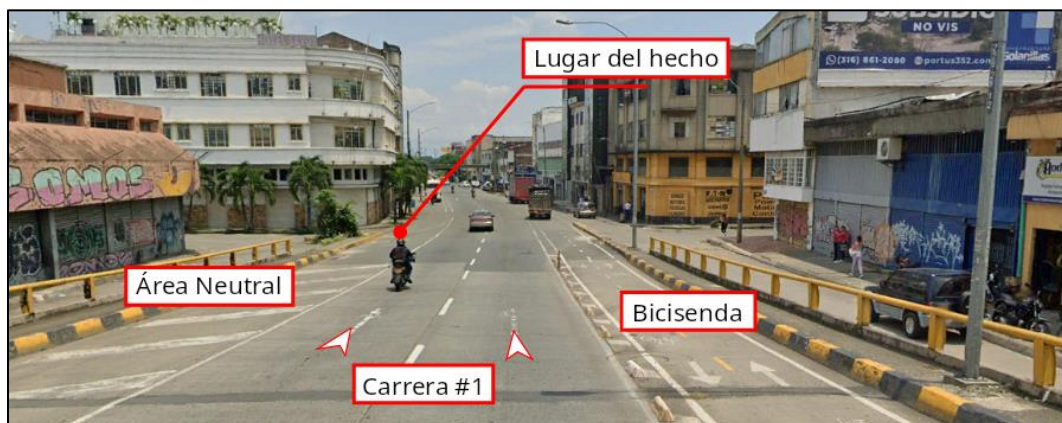
El límite derecho de la calzada destinada a la circulación vehicular está demarcado horizontalmente por una línea continua blanca y por delimitadores físicos que la separan de la bicisenda situada en ese sector mientras que, a la izquierda, otra línea blanca continua, separa el carril izquierdo del **área neutral**. Ver Figuras N° 4 y N° 5.

**Figura N° 4:** vista de la Carrera #1, 60 m antes del sitio del hecho, en el sentido de circulación del camión compactador (Vehículo #1). Imagen capturada de Google Earth®.

Como se podrá apreciar en las Figuras 4, 5 y 7, el sector de la vía señalado por la Autoridad como una “zona de transición vehicular” en el Documento N° 3]: Informe Ejecutivo FPJ 3, no lo es, sino que al iniciar a la altura de la bifurcación de las vías, y en toda su extensión presenta demarcaciones de líneas blancas transversales, que guardan el ancho, separación y en ángulo, tal como lo establece el **Manual de Señalización Vial 2015, Capítulo 3: Demarcaciones**; punto 3.24; para la delimitación de **un área neutral** sin tránsito vehicular.

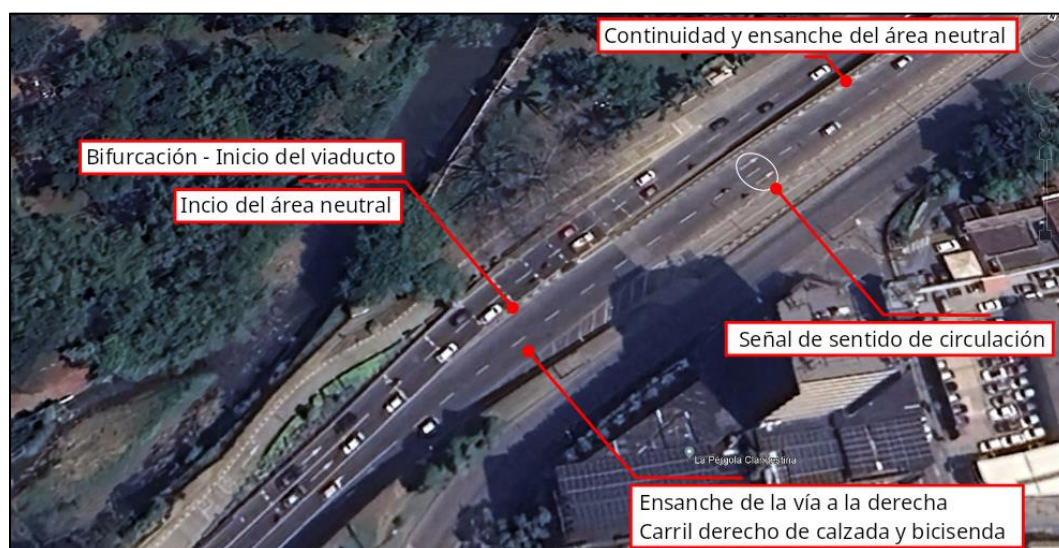
En el inicio del paso elevado, la vía Carrera #1 se ensancha a la derecha, dando lugar al segundo carril (carril derecho) en dirección Suroeste a Noreste y a la bisisenda; mientras que a la izquierda, comienza al área neutral que alcanza los 4,1 m de ancho, finalizando a la altura del carril de incorporación de la Calle #17. La demarcación del área neutral es divergente desde el inicio hasta el final y abarca toda la extensión del paso elevado, desde el inicio hasta la finalización a la altura

de la intersección con Calle #17 (Ver Inicio en la Figura N°7 y finalización en la Figura N° 5.

**Figura N° 7:** vista satelital de la Carrera #1, 350 m antes del sitio del hecho, donde se observa el inicio del área neutral que se ensancha hasta alcanzar los 4,1m y finaliza a la altura de la intersección con Calle #17. En ningún punto del recorrido la delimitación horizontal sobre esta superficie (área neutral) permite la circulación de vehículos. Imagen capturada de Google Earth®.

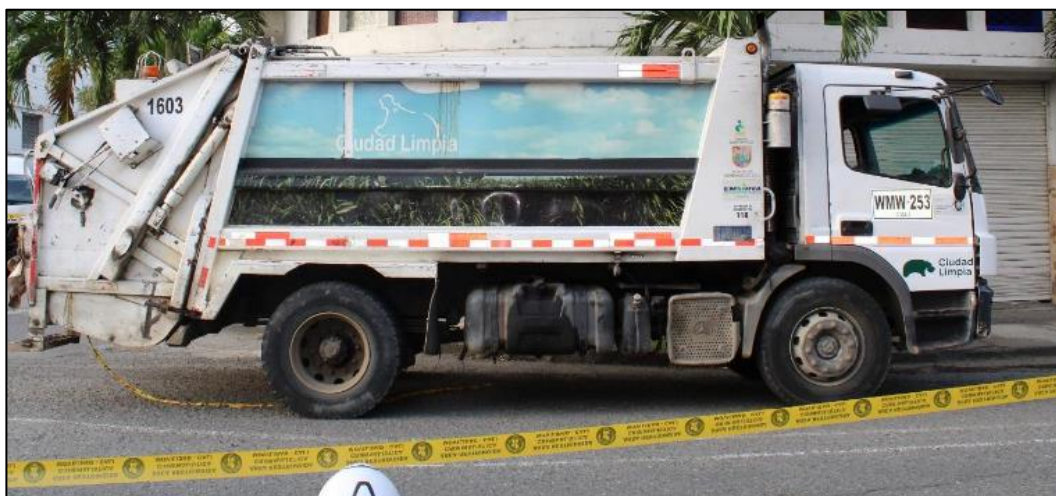
Altura total (m): 3,70. Largo total (m): 5,80. Ancho total (m): 2,46. Distancia entre ejes (m): 3,7.

**Figura N° 8:** Camión compactador marca Volvo, línea B7R, año 2009, de placa de circulación WMW-253. Imagen No 18 del Documento N° 2]: Informe Investigador de Campo FPJ 11.

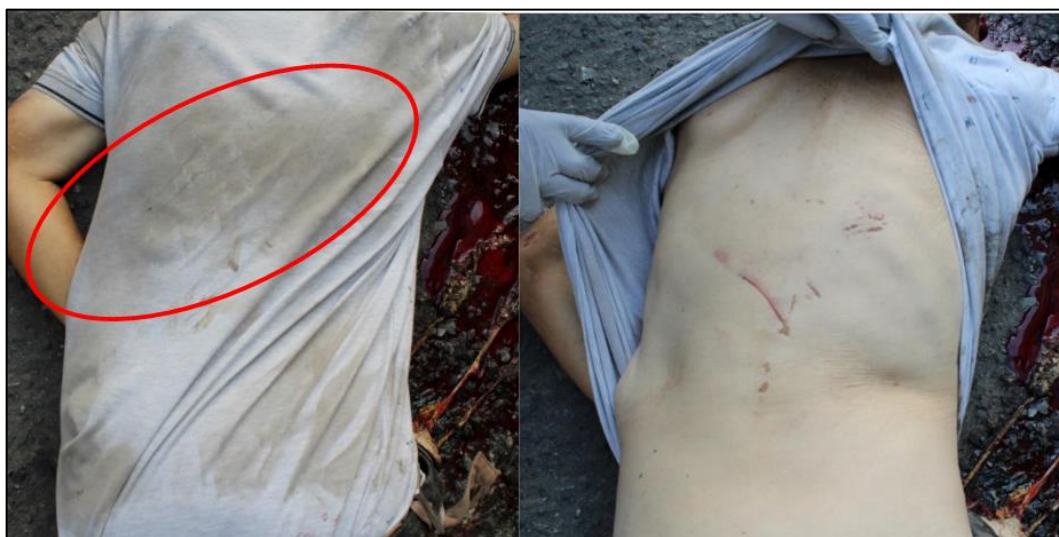
- Herida abierta y deformidad ósea desde el muslo hasta la parte media de la pierna derecha, con exposición de las partes blandas. (Fuente: Imagen 8 del Documento N° 2]: Informe Investigador de Campo FPJ 11.) (Ver Figura N° 12)
- Marcas de labrado de la llanta del vehículo #1 (Camión compactador), sobre la remera, zona de la espalda. (Ver Figura 13).
- Laceraciones y hematomas en la región lumbar, consecuencia de la presión de la rueda delantera izquierda del Vehículo #1 (Figura 13).

**Figura N° 12:** evidencias físicas en el cuerpo sin vida del peatón. Imágenes No 9 y 10 del Documento N° 2]: Informe Investigador de Campo FPJ 11.

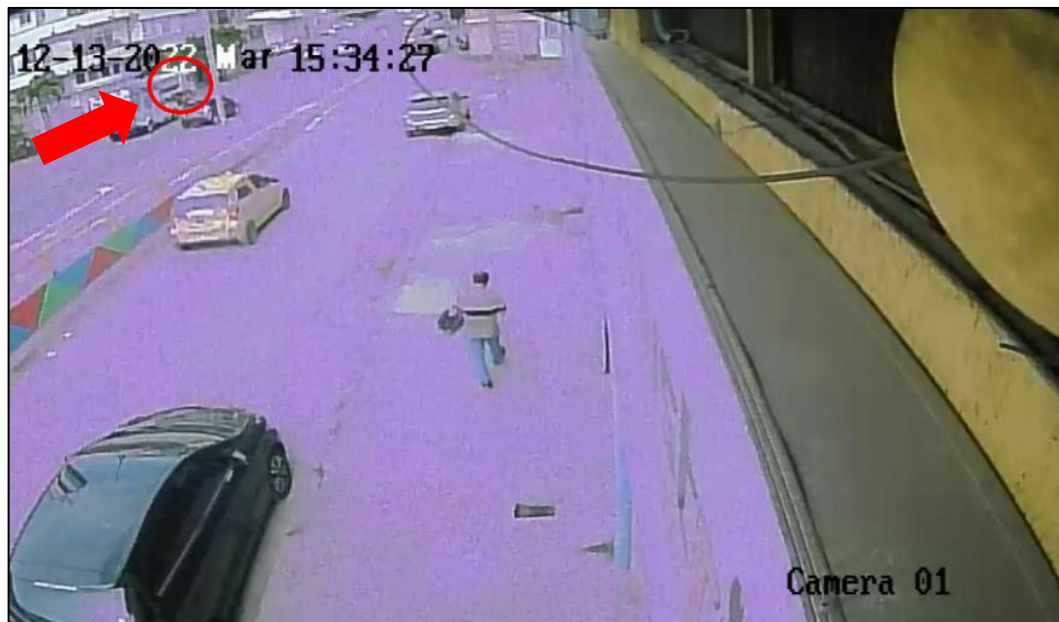
- **Evidencia #1 - Sentido de circulación del vehículo #1:** el Camión compactador, marca Volvo, línea B7R, año 2009, de placa de circulación WMW-253, se circulaba de Suroeste a Noreste

por el área neutral de la Carrera #1. (Ver referencia 2 de la Figura N°23 -Planimetría y Figura N°14).

**Figura N° 14:** Sentido de circulación del vehículo #1. Fuente: Documento N° 5]: Video de cámara de seguridad.

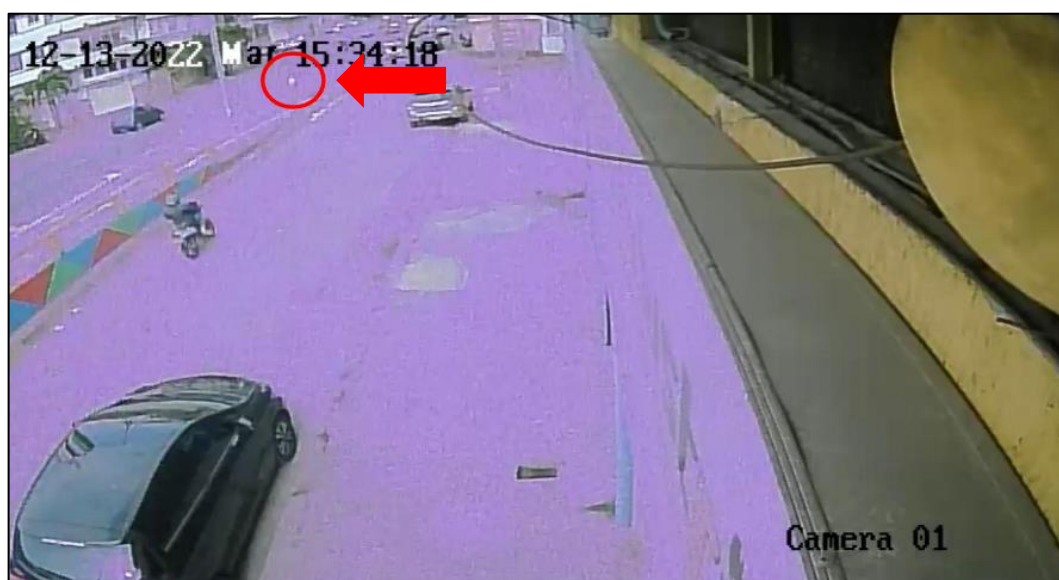
- **Evidencia #2 - Sentido de circulación del peatón:** Quien fuera en vida Armando Angel, caminaba de Sureste a Noroeste, cruzando perpendicularmente la Carrera #1 a la altura de la intersección con Calle #17. (Ver referencia 3 de la Figura N°23 -Planimetría y Figura N°15).

**Figura N° 15:** Sentido de circulación del peatón, quien en vida respondiera al nombre de Armando Angel. Fuente: Documento N° 5]: Video de cámara de seguridad.

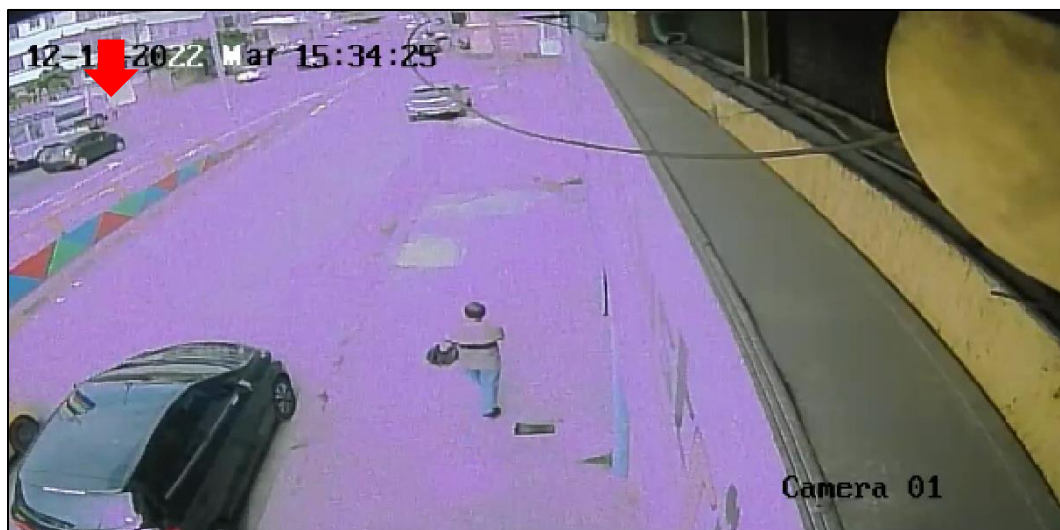
- **Evidencia #3 - Zona de atropello:** situada en el área neutral de la Carrera #1, antes de la intersección con el carril de incorporación de la Calle #17. (Ver zona destacada en la Figura 18).

**Figura N° 16:** Lugar (área neutral de Carrera #1) y momento del impacto (marcador del video en 15:34:25). Fuente: Documento N° 5]: Video de cámara de seguridad.

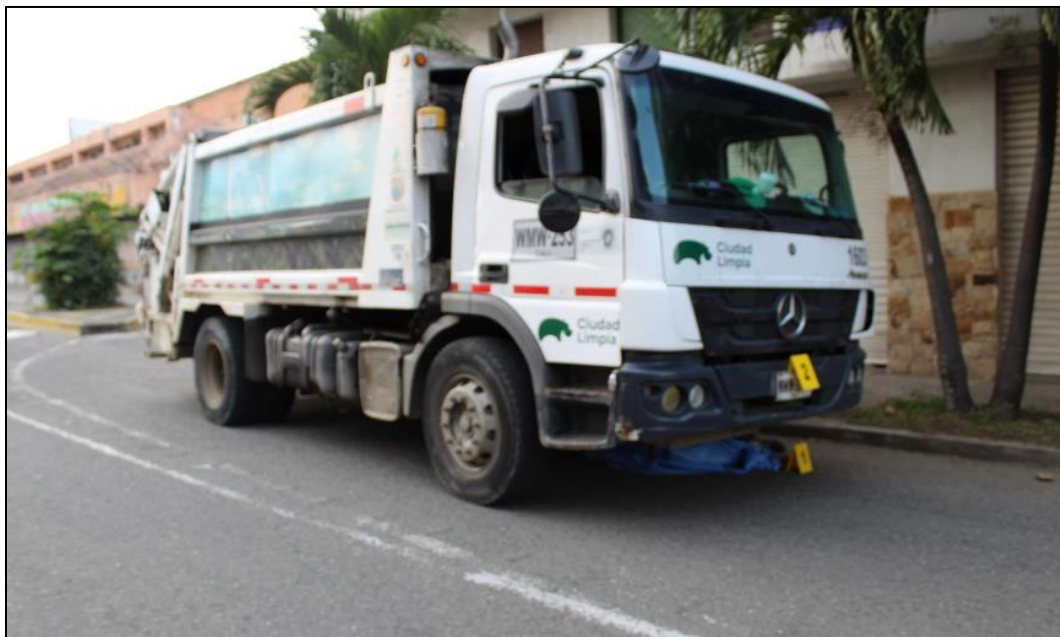
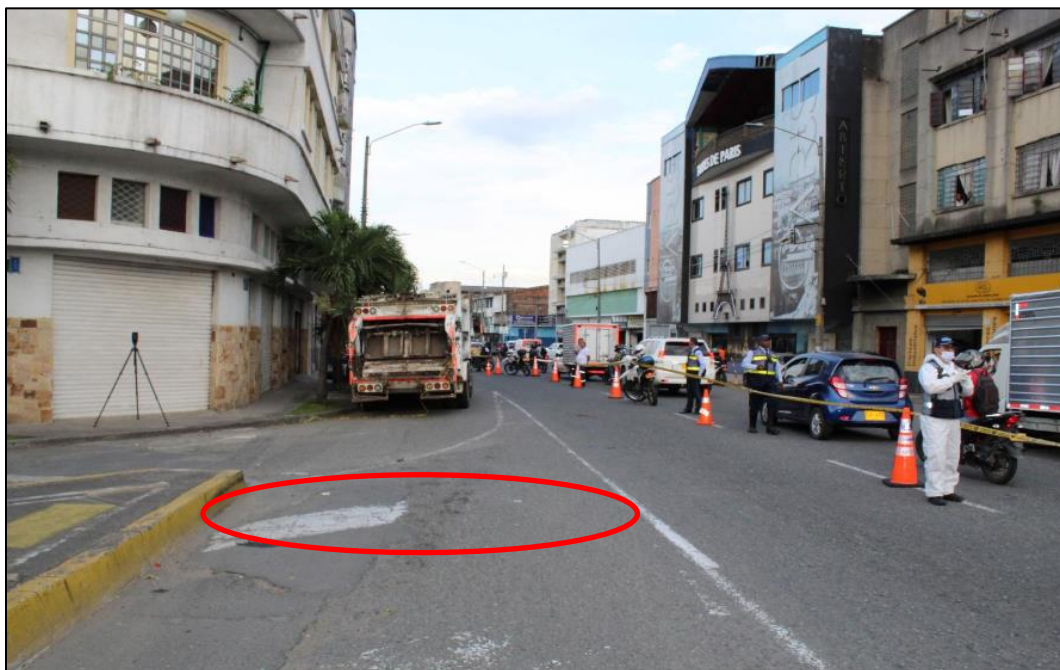
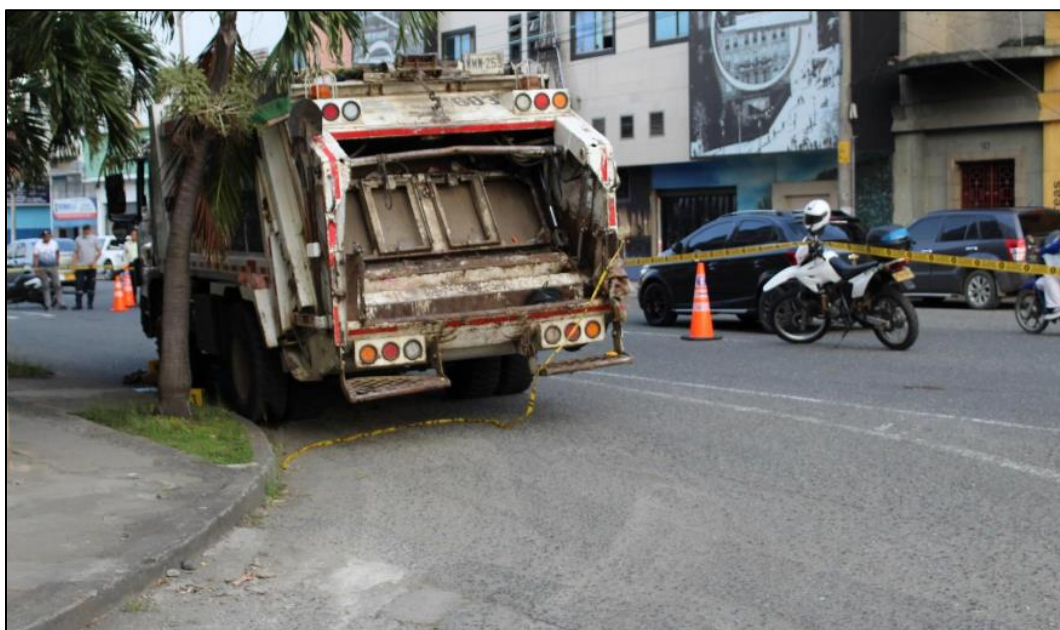
- **Evidencia #4 - Posición final del vehículo #1** (camión compactador), con el extremo trasero izquierdo a 6,8 m al NE del PR y el extremo delantero derecho a 12,2 m al NE del PR; ocupando el carril de incorporación de Calle #17 hacia Carrera #1. (Ver referencia 4 de la Figura N°23 -Planimetría y Figuras N°17, 18 y 19).

**Figura N° 17:** Posición final del vehículo #1, sobre el carril de incorporación de calle #17 hacia Carrera #1. Imagen No 02 del Documento N° 2]: Informe Investigador de Campo FPJ 11.

**Figura N° 18:** Posición final del vehículo #1, sobre el carril de incorporación de calle #17 hacia Carrera #1. Imagen No 03 del Documento N° 2]: Informe Investigador de Campo FPJ 11. **En rojo se señala la zona de atropello.**

**Figura N° 19:** Posición final del vehículo #1, sobre el carril de incorporación de calle #17 hacia Carrera #1. Imagen No 05 del Documento N° 2]: Informe Investigador de Campo FPJ 11.

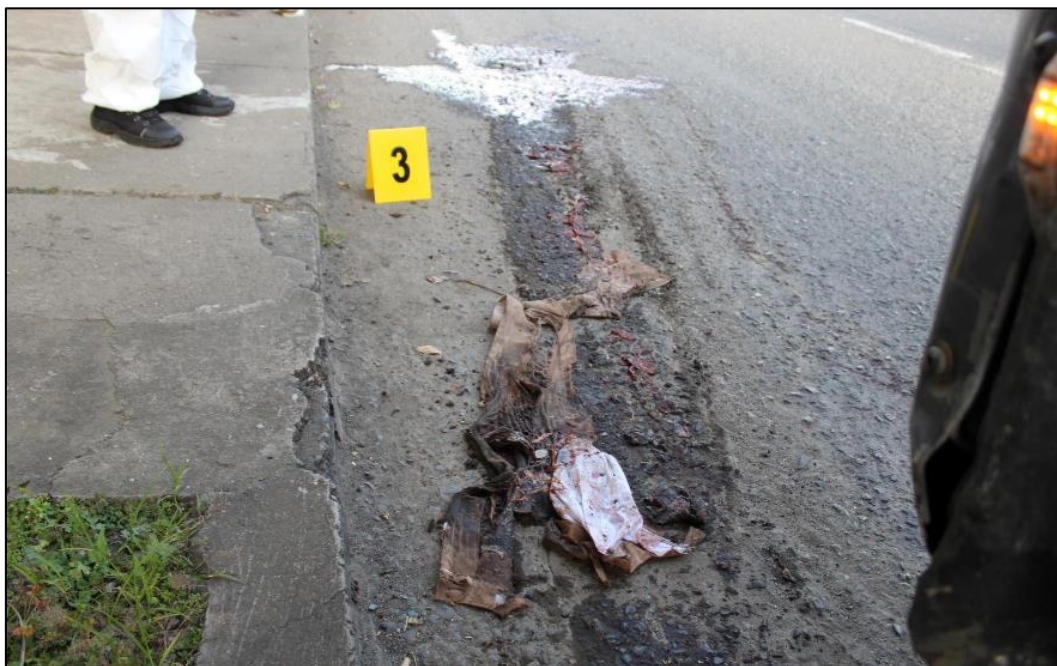
- **Evidencia #5 - Huella de arrastre orgánica**, derivada del aprisionamiento y arrastre de la víctima sobre la superficie pavimentada. (Detrás de la posición final de la rueda delantera izquierda del vehículo #1) (Ver referencia 5 de la Figura N°23 -Planimetría y Figura N°20).

**Figura N° 20:** huella de arrastre orgánica, con restos de la ropa del peatón, quien respondiera en vida al nombre de Armando Angel. Imagen No 24 del Documento N° 2]: Informe Investigador de Campo FPJ 11.

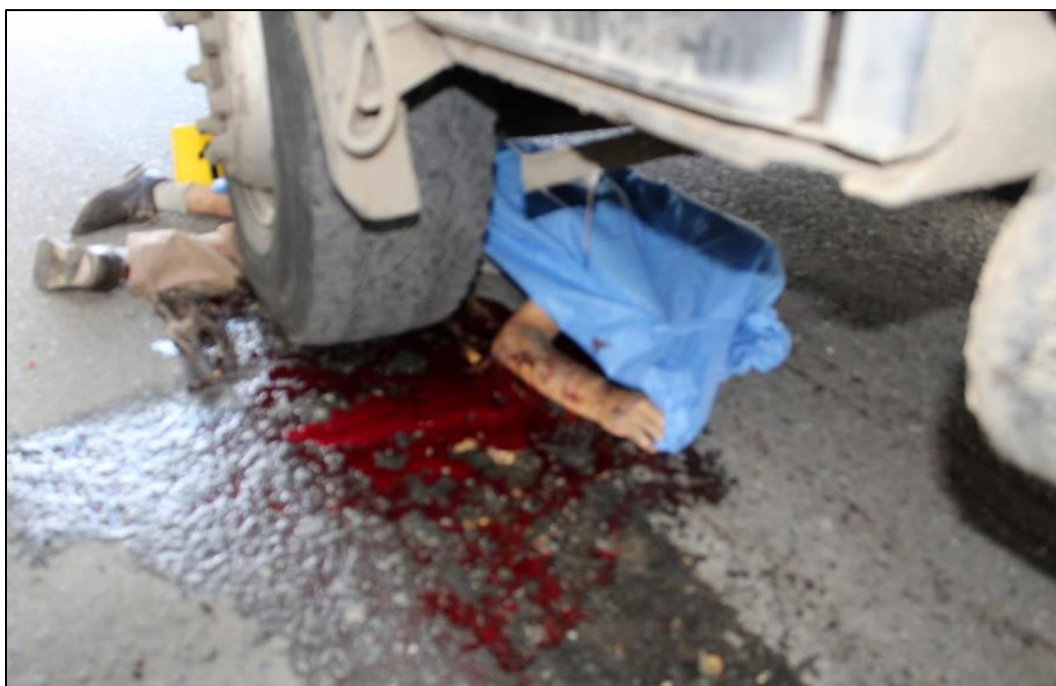
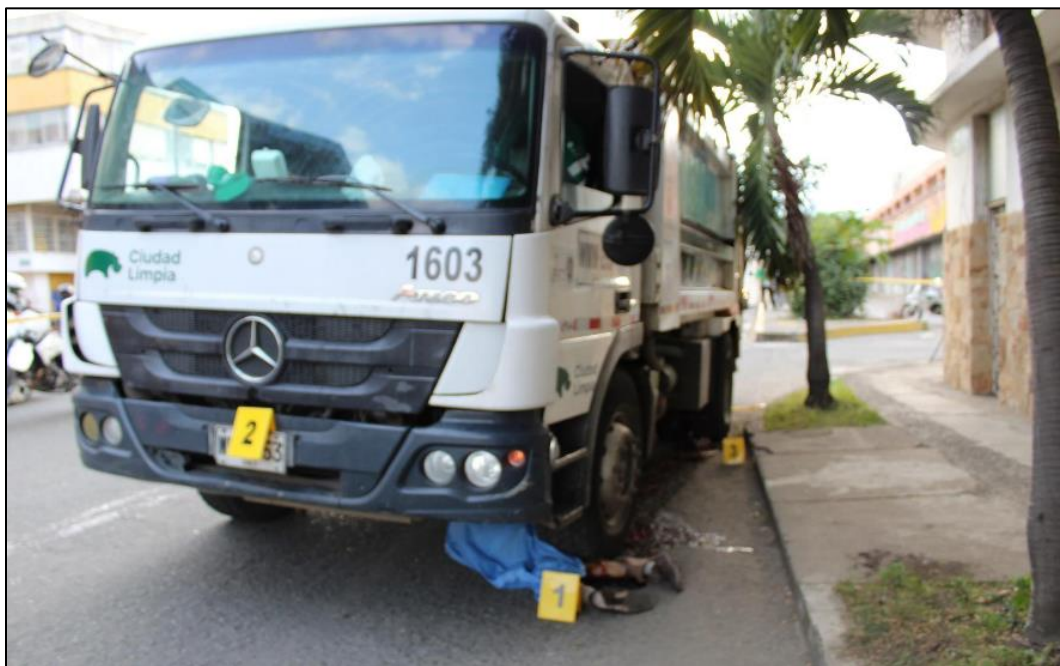
- **Evidencia #6 - Posición final del cuerpo de la víctima:** junto a la rueda delantera izquierda del vehículo #1. (Ver referencia 6 de la Figura N°23 -Planimetría y Figuras N°21 y 22).

**Figura N° 21:** Posición final del cuerpo del peatón, quien respondiera en vida al nombre de Armando Angel. Imagen No 06 del Documento N° 2]: Informe Investigador de Campo FPJ 11.

**Figura N° 22:** Posición final del cuerpo del peatón, quien respondiera en vida al nombre de Armando Angel. Imagen No 04 del Documento N° 2]: Informe Investigador de Campo FPJ 11.

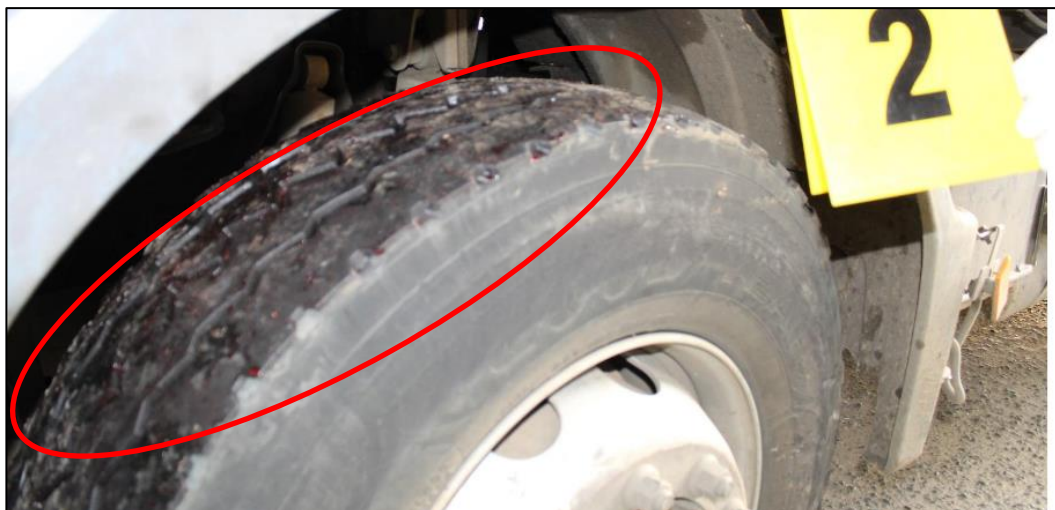
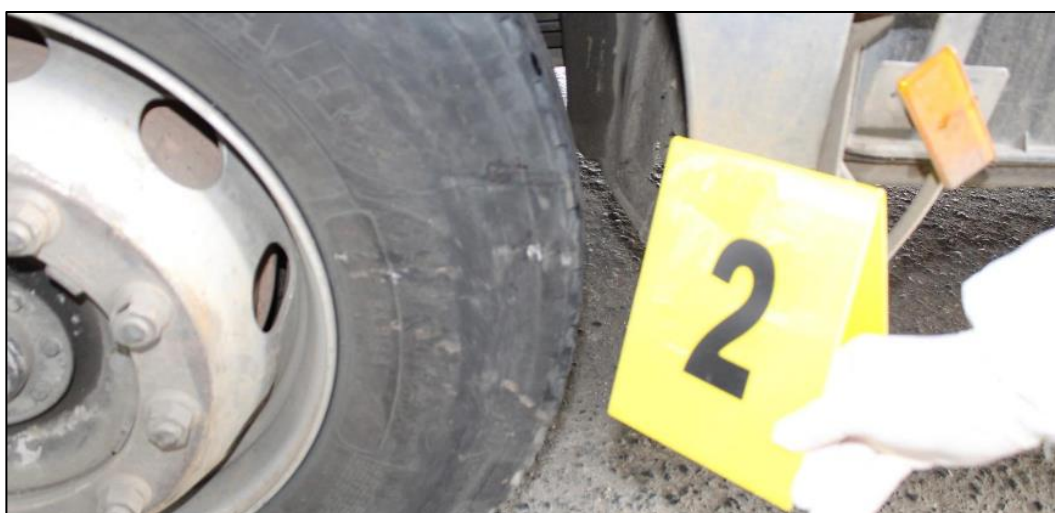
- Huella hemática y tejido orgánico sobre la superficie del labrado del neumático de la llanta

delantera izquierda (rueda que ejerció presión en el cuerpo de la víctima), que se extienden hasta el guardapolvo (Ver Figuras 24 y 25).

**Figura N° 24:** evidencias físicas en el vehículo #1. Imagen No 21 del Documento N° 2]: Informe Investigador de Campo FPJ 11.

**Figura N° 25:** evidencias físicas en el vehículo #1. Imagen No 23 del Documento N° 2]: Informe Investigador de Campo FPJ 11.

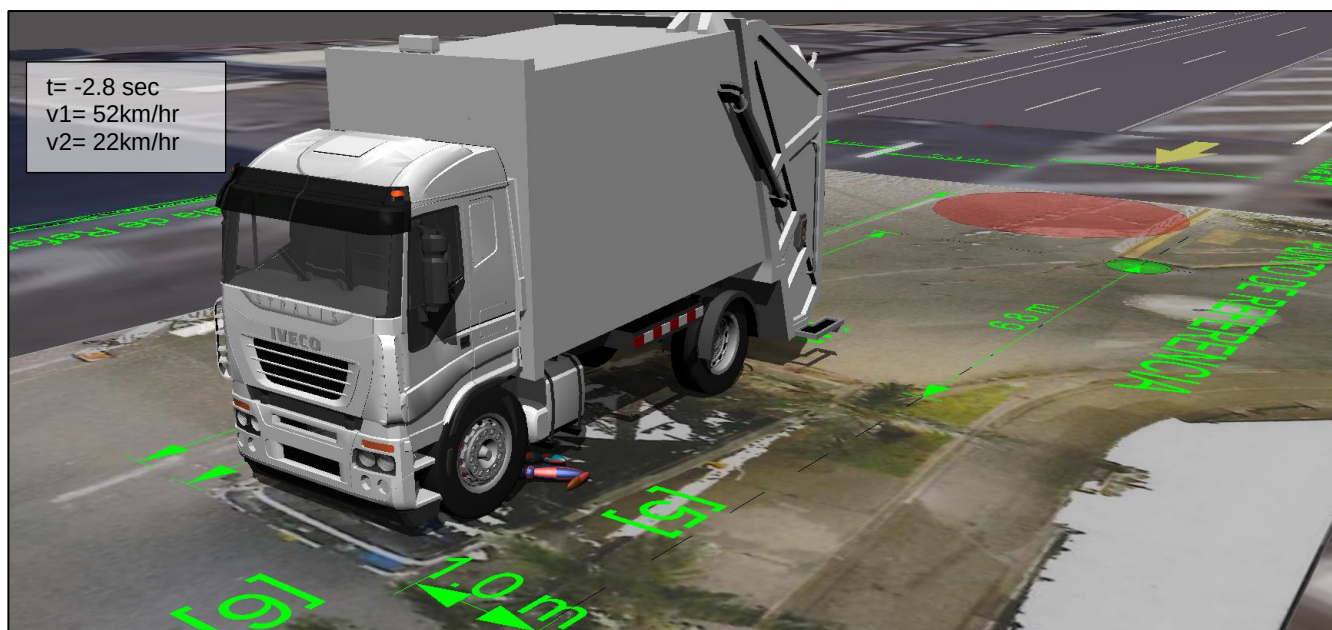
El vehículo #1: Camión compactador, marca Volvo, línea B7R, año 2009, de placa de circulación WMW-253; continuó su marcha por espacio de entre 14 y 16 metros más, arrastrando con su frente sector inferior izquierdo y rueda delantera izquierda, el cuerpo del peatón, hasta lograr detenerse en la posición observada en las fotografías del Documento N° 2]: Informe Investigador de Campo FPJ 11. Ver Figura N° 31.

Figura N° 31: representación de la posición final del vehículo #1 y el cuerpo de la víctima próxima a la rueda delantera izquierda del primero. Imagen extraída de la simulación realizada por PC-Crash®.
