ASUNTO: Apoyo técnico – Dictamen Pericial - Visita de Inspección
PRF-80763-2018-33361 183
Distrito de Santiago de Cali

“Recuperación Ambiental y Paisajística de la zona verde ubicada en la
comuna 21 de la ciudad de Santiago de Cali.”

PARQUE BARRIO CIUDADELA DEL RIO II

PROCESO DE RESPONSABILIDAD FISCAL
PRF-80763-2018-33361 183

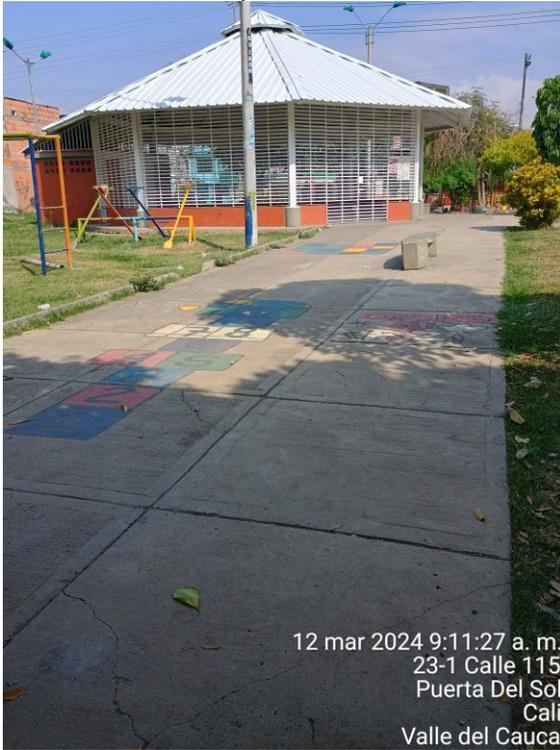
Foto No. 1 Inicio trayecto anden

1. Algunas losas de concreto o paños construidos en virtud de este contrato se encuentran fracturados, esto por el indebido ingreso de vehículos a la zona construida, los cuales son pertenecientes a propietarios de viviendas que circundan el parque. **Ver Foto No. 1**
2. La toma de medidas en sitio arroja una diferencia en cantidades de obra de 8,24 m², de zonas duras o losas de concreto, esto, entre lo liquidado y lo medido finalmente en sitio según inspección física.

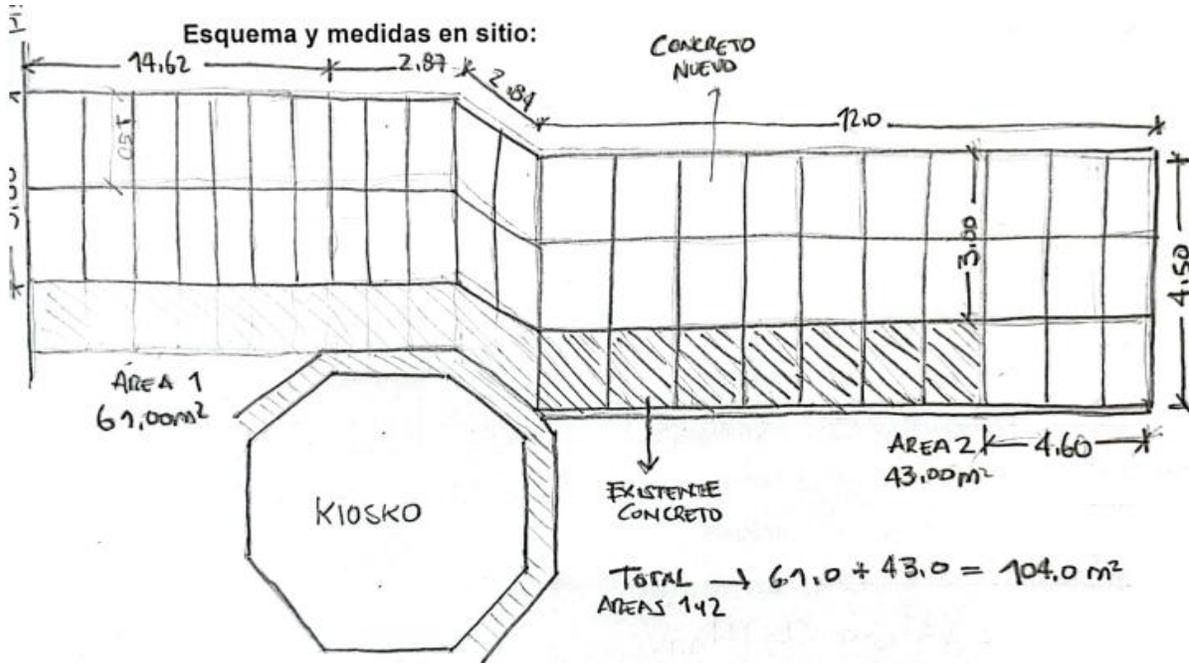
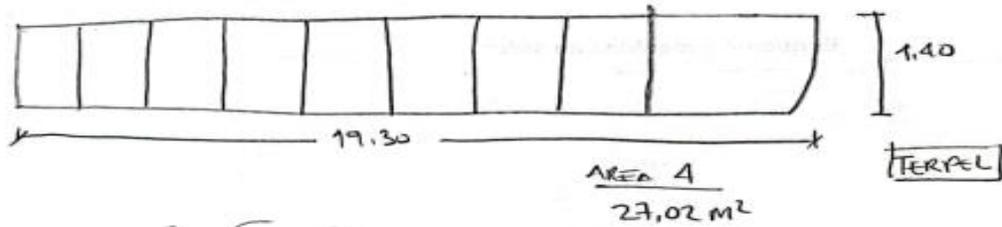
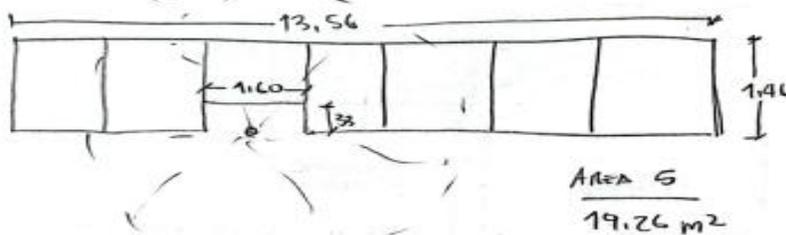
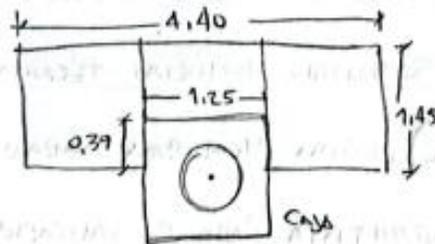
Figura No. 1 – Toma de medidas en sitio áreas intervenidas

En campo se realizó la toma de medidas de 6 áreas, indicadas estas en el recorrido efectuado, por el personal del DAGMA y que comprendían según lo expuesto, los alcances de lo reconocido en ese parque. El informe preliminar objeto de este seguimiento, consideró únicamente la ejecución de dos áreas, es decir, el corredor central (Fotos Nos. 1 a 6) y su rampa de conexión a vía Calle 112, sin considerar el resto de áreas, esto salvo que, no estuviesen ejecutadas al momento de la evaluación realizada por ese ente de control.

Producto del ejercicio practicado, se pudo determinar finalmente que la ejecución en área correspondiente al ítem objetado en el traslado realizado por la Contraloría Distrital es de 168,96 m² (no 67,8 m² como lo indicaban), cantidad que de todas maneras difiere en cantidad de 8,24 m² a lo finalmente reconocido en acta al contratista de obra de 177,2 m².

AREA TOTAL $\Rightarrow 61,10 + 43,10 + 6,09 + 27,02 + 19,26 + 6,62 + 5,89$
 $168,96 \text{ m}^2$

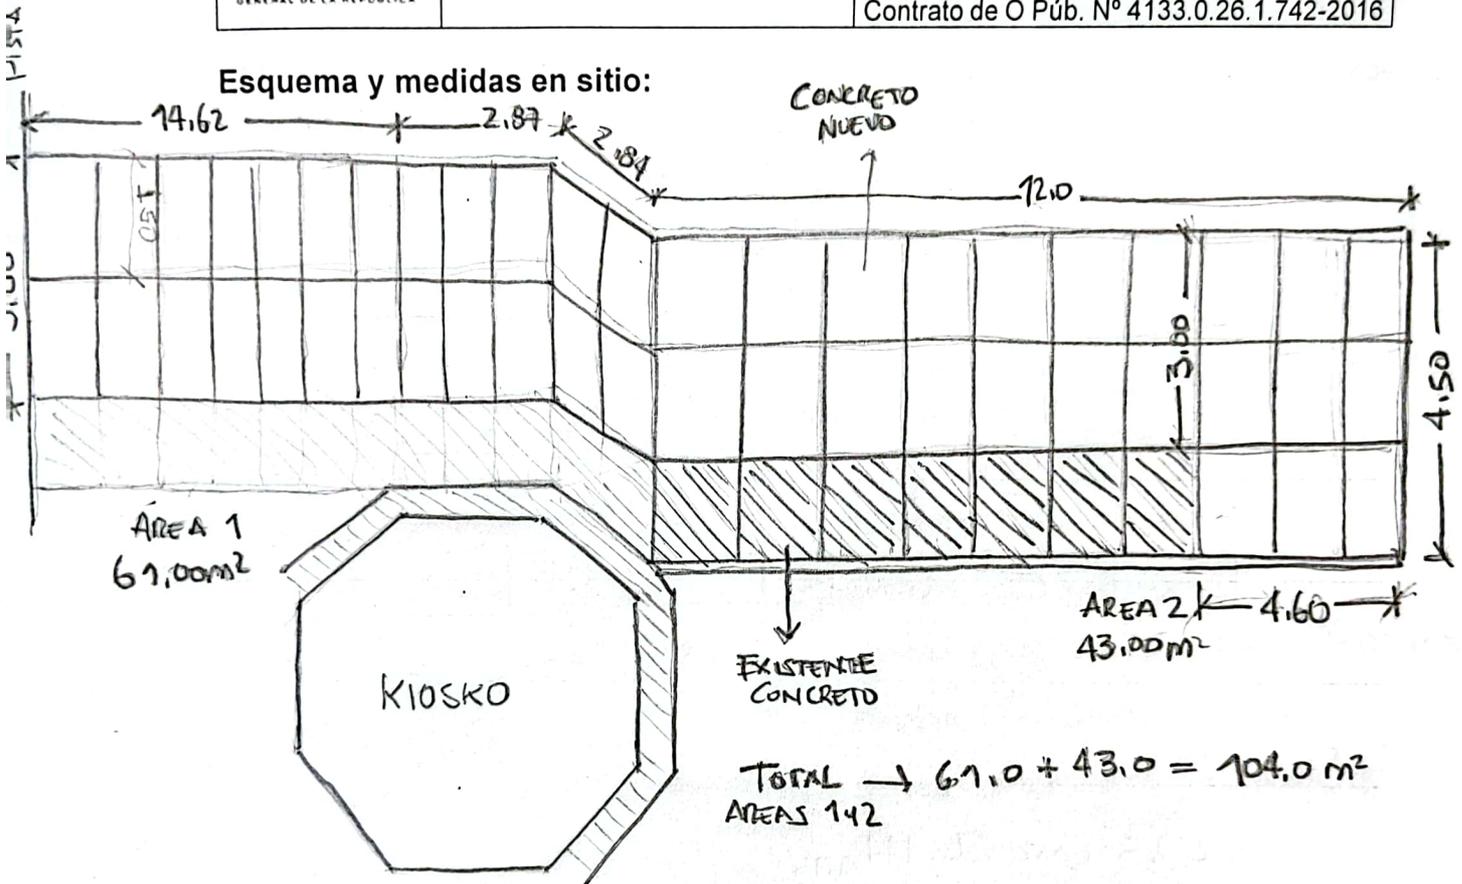
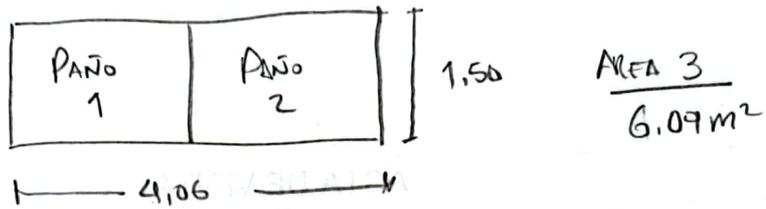
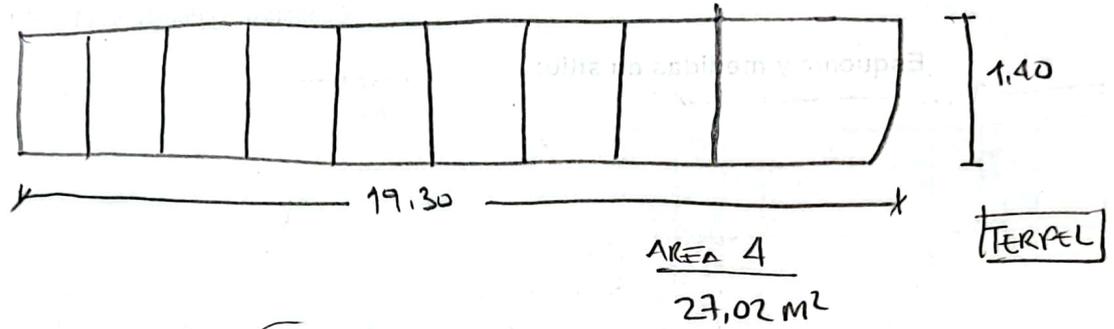
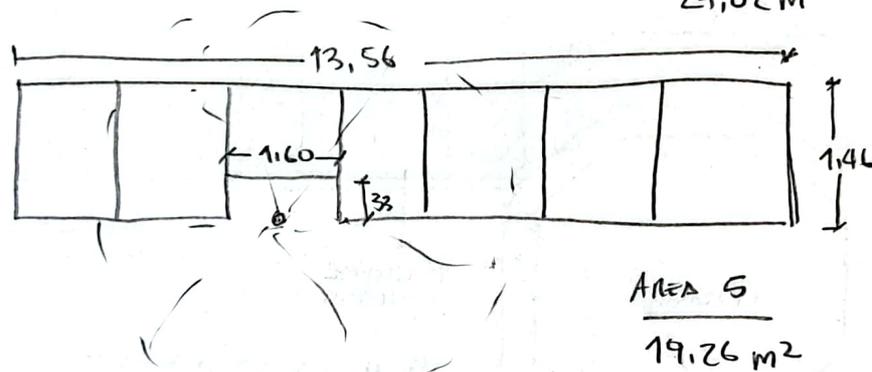
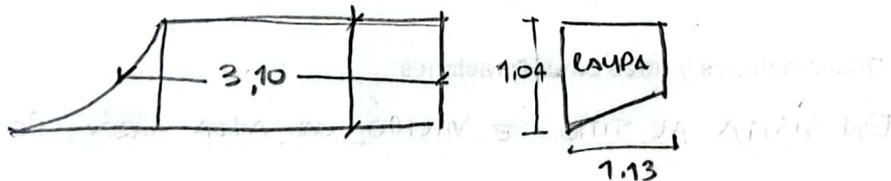
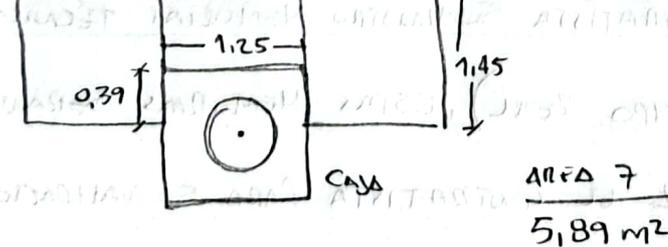
Esquema y medidas en sitio:

EN VISITA AL SITIO SE VALIÓ UN ÁREA APROX. DE 169 M²

AREA TOTAL \Rightarrow $6,10 + 43,0 + 6,09 + 27,02 + 19,26 + 6,62 + 5,89$
 $168,96 \text{ m}^2$

DEBE DE CORROBORAR LAS ÁREAS INTERVENIENDOS,

(EL CONTRATISTA SUMINISTRÓ MEMORIAS TÉCNICAS DE APOYO

EN TIEMPO REAL), ESTAS MEMORIAS SERÁN SUMINISTRADAS

POR EL CONTRATISTA PARA SU VALIDACIÓN EN EL PROCESO.
