| CONTRALORÍA General de la República | AUTO No.609 |
| GERENCIA DEPARTAMENTAL COLEGIADA DEL VALLE DEL CAUCA POR EL CUAL SE ORDENA EL ARCHIVO DEL PROCESO DE RESPONSABILIDAD FISCAL PRF-80763-2018-33361 | |

| PROCESO DE RESPONSABILIDAD FISCAL | No. PRF-80763-2018-33361 |
| ENTIDAD ESTATAL AFECTADA: | DEPARTAMENTO ADMINISTRATIVO DE GESTIÓN DEL MEDIO AMBIENTE -DAGMA. |

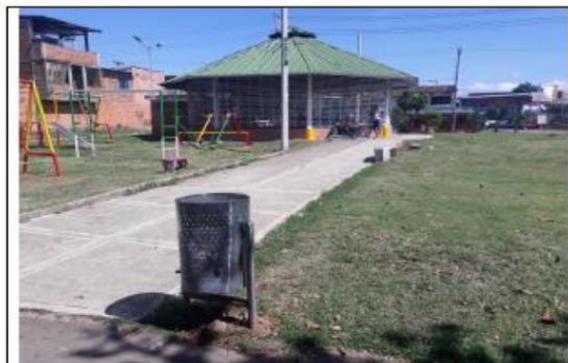
En el contrato de Obra Pública N° 4133.0.26.1.742-2016 celebrado por el DAGMA, en cuanto al parque Ciudadela del Rio II, las obras realizadas en sitio mostradas por el funcionario del DAGMA no concuerdan con el Acta Final de Obra suministrada por la entidad en la cual se evidencia una diferencia de cantidades lo que se convierte en un presunto detrimento por valor de cinco millones quinientos setenta y un mil trescientos cuatro pesos (\$5.571.304 Mcte), el cual se describe en el siguiente cuadro.

Andenes en concreto, cestos de basura y bancas en concreto.

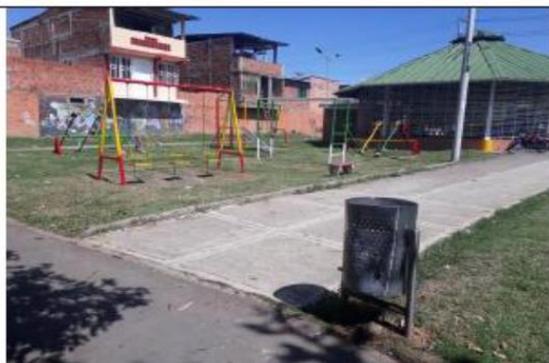
Andenes en concreto, cestos de basura y bancas en concreto.

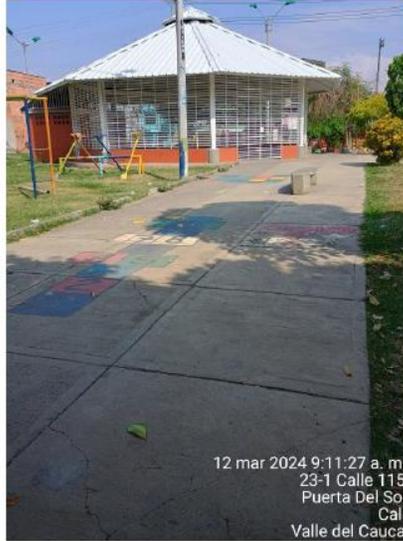
Foto No. 1 Inicio trayecto anden

1. Algunas losas de concreto o paños construidos en virtud de este contrato se encuentran fracturados, esto por el indebido ingreso de vehículos a la zona construida, los cuales son pertenecientes a propietarios de viviendas que circundan el parque. Ver Foto No. 1
- 2.

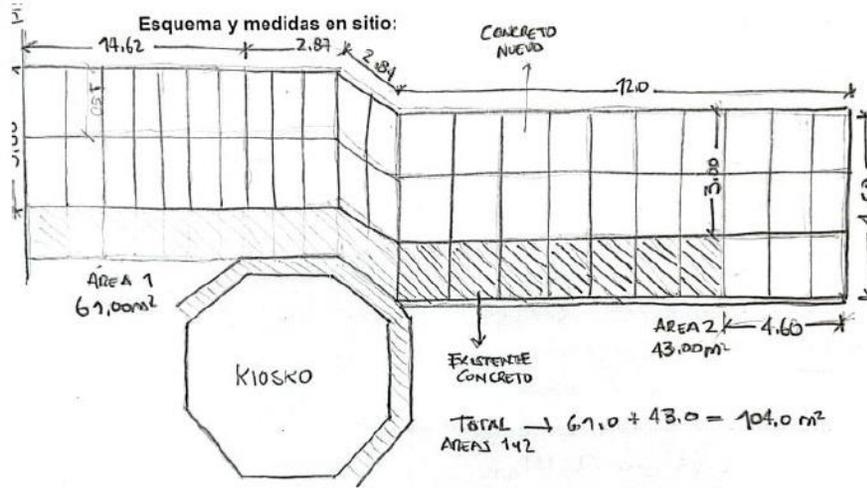
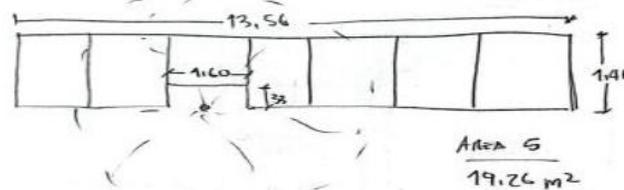
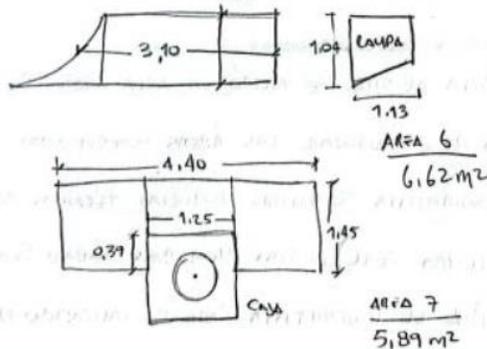
Figura No. 1 – Toma de medidas en sitio áreas intervenidas

En campo se realizó la toma de medidas de 6 áreas, indicadas estas en el recorrido efectuado, por el personal del DAGMA y que comprendían según lo expuesto, los alcances de lo reconocido en ese parque. El informe preliminar objeto de este seguimiento, consideró únicamente la ejecución de dos áreas, es decir, el corredor central (Fotos Nos. 1 a 6) y su rampa de conexión a vía Calle 112, sin considerar el resto de áreas, esto salvo que, no estuviesen ejecutadas al momento de la evaluación realizada por ese ente de control.

Producto del ejercicio practicado, se pudo determinar finalmente que la ejecución en área correspondiente al ítem objetado en el traslado realizado por la Contraloría Distrital es de 168,96 m² (no 67,8 m² como lo indicaban), cantidad que de todas maneras difiere en cantidad de 8,24 m² a lo finalmente reconocido en acta al contratista de obra de 177,2 m².

ÁREA TOTAL ⇒ 61,0 + 43,0 + 6,09 + 27,02 + 19,26 + 6,62 + 5,89

168,96 m²

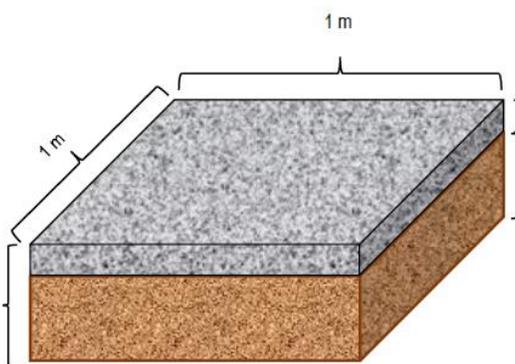
Gráfica No. 1 – Estructura andén por metro cuadrado (1m*1m=1m²) y otros

Estos ítems en conjunto suman un valor de \$112.768/m² y es por ello que se consideran como parte integral constructiva de cada metro cuadrado de andén ejecutado con concreto premezclado (en gráfica No. 1 se presenta lo indicado).

- Localización y replanteo: 1m * 1m = 1 m²
- Retiro de maleza: 1m * 1m = 1 m²
- Limpieza general: 1m * 1m = 1 m²
- Retiro de escombros: 1m * 1m * 0,33m * FE= 0,45 m³
- 10 cm Anden Concreto Premezclado 1m * 1m
- 20-23 cm Relleno Roca muerta

El valor determinado como presunto detrimento patrimonial corresponde a un valor de \$929.208,32, esto, proveniente de multiplicar el valor unitario de metro cuadrado de andén con toda su estructura previa e ítems necesarios constructivamente de \$112.768/m² ya explicado, ello, por un área no evidenciada en sitio y no ejecutada de 8,24 m² de andén. Todo esto, salvo mejor criterio.”
