**INFORME TÉCNICO - PERICIAL
DE RECONSTRUCCIÓN FORENSE
DE ACCIDENTE DE TRÁNSITO
R. A. T[®] 2**

VEHÍCULO No. 1: AUTOMÓVIL, CHEVROLET BEAT, modelo 2020, color blanco, placa GYQ 162.

VEHÍCULO No. 2: BICICLETA, color negro y naranja, marco 1130.

INFORME No. 220231944

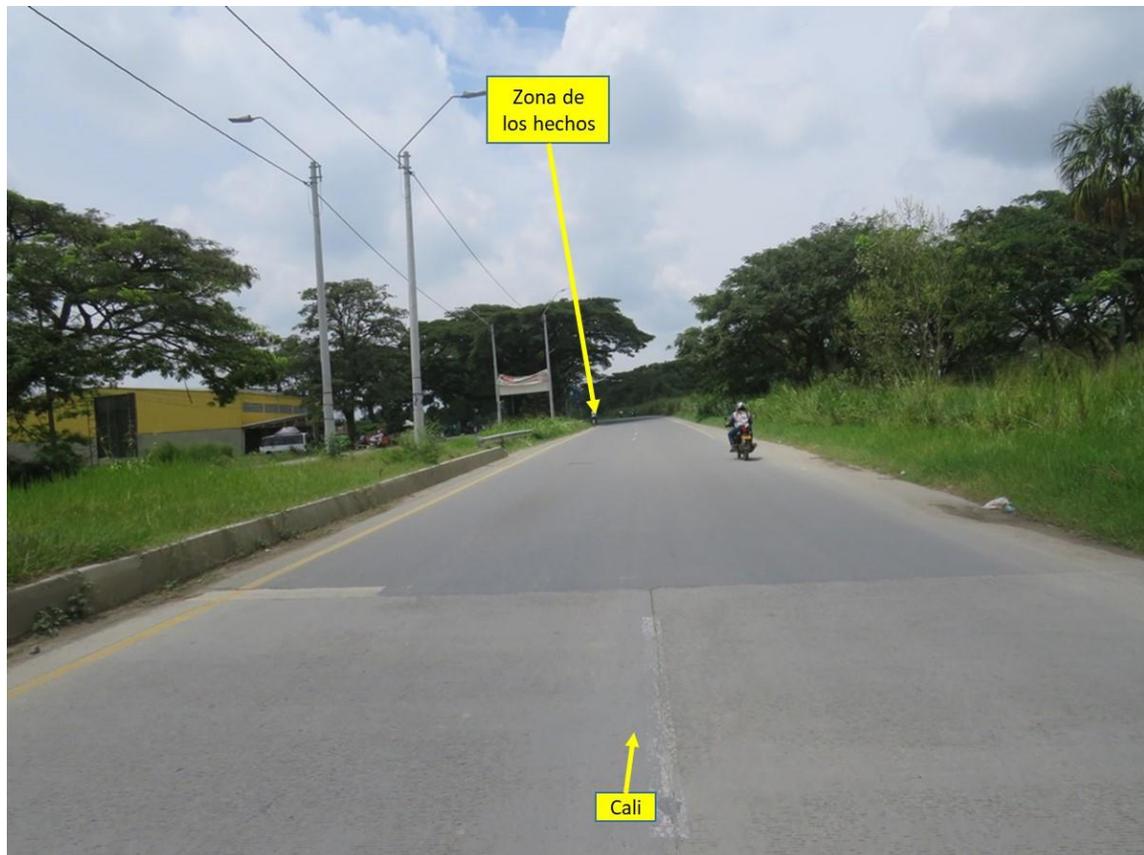
Fotografía No. 1 Panorámica: En esta fotografía tomada por el equipo de IRS Vial en sentido Candelaria – Cali a la altura del km 11 frente a Rendi-Tienda se aprecian las características generales de la vía, en la cual no se encuentra demarcación horizontal o señalización vertical; en este sentido se desplazaban los vehículos.

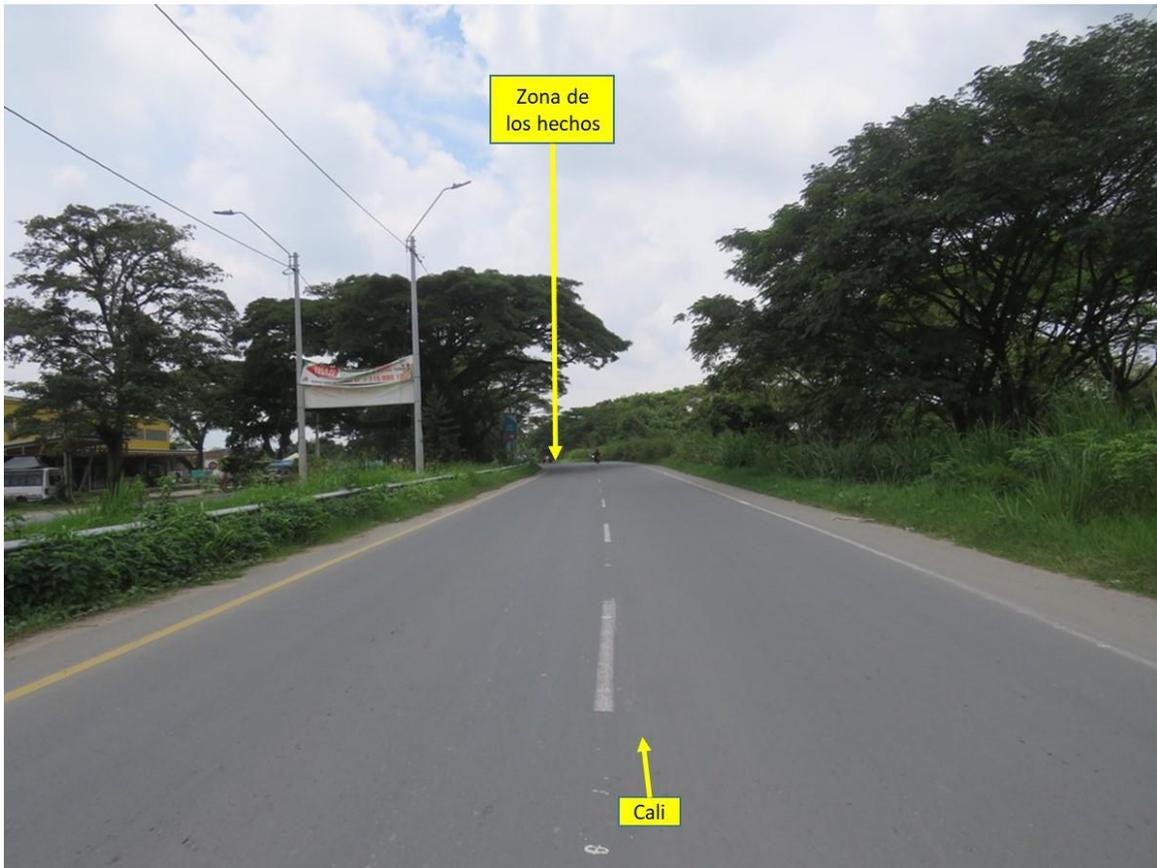
Fotografía No. 2 Panorámica: En esta fotografía tomada por el equipo de IRS Vial en sentido Candelaria – Cali a la altura del km 11 frente a Rendi-Tienda se aprecian las características generales de la vía, en la cual se encuentra demarcación horizontal de línea blanca segmentada y líneas de borde, sin señalización vertical; en este sentido se desplazaban los vehículos.

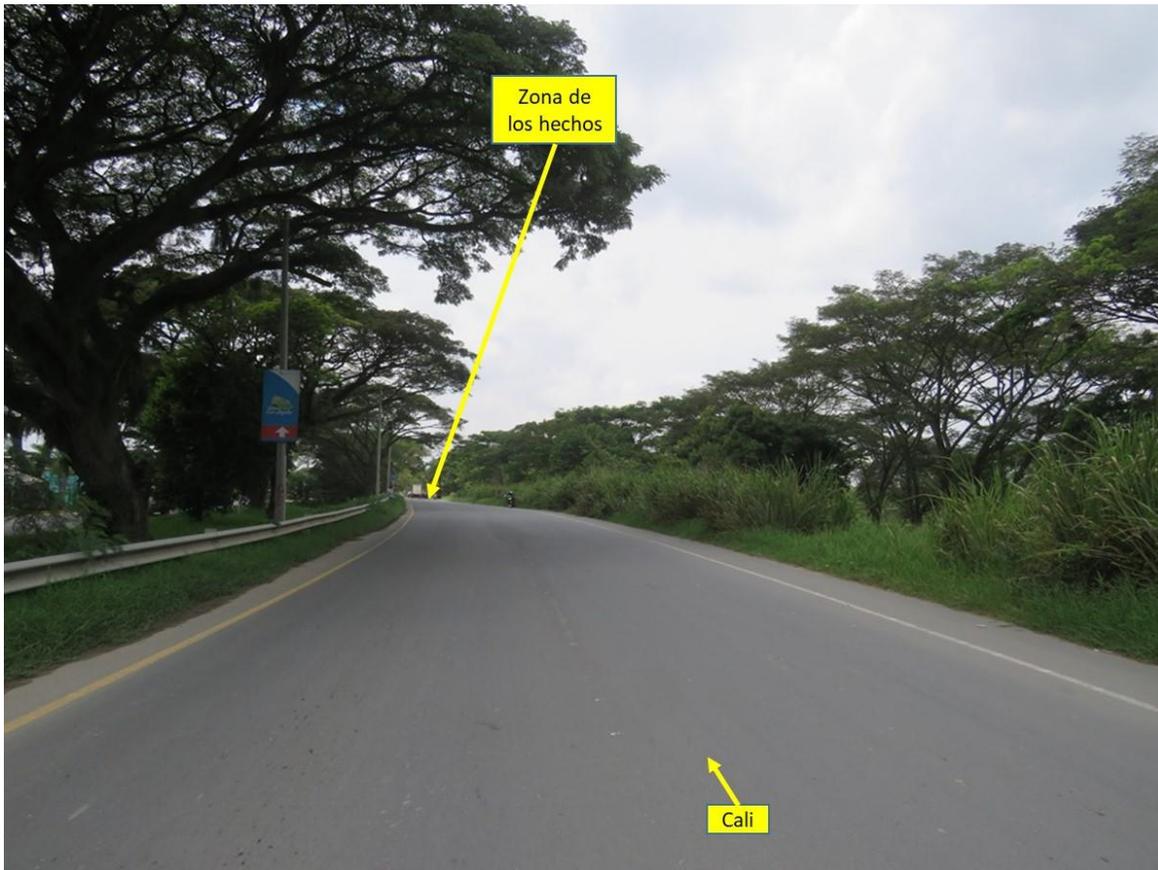
Fotografía No. 3 Panorámica: En esta fotografía tomada por el equipo de IRS Vial en sentido Candelaria – Cali a la altura del km 11 frente a Rendi-Tienda se aprecian las características generales de la vía, en la cual se encuentra demarcación horizontal de líneas de borde, sin señalización vertical; en este sentido se desplazaban los vehículos.

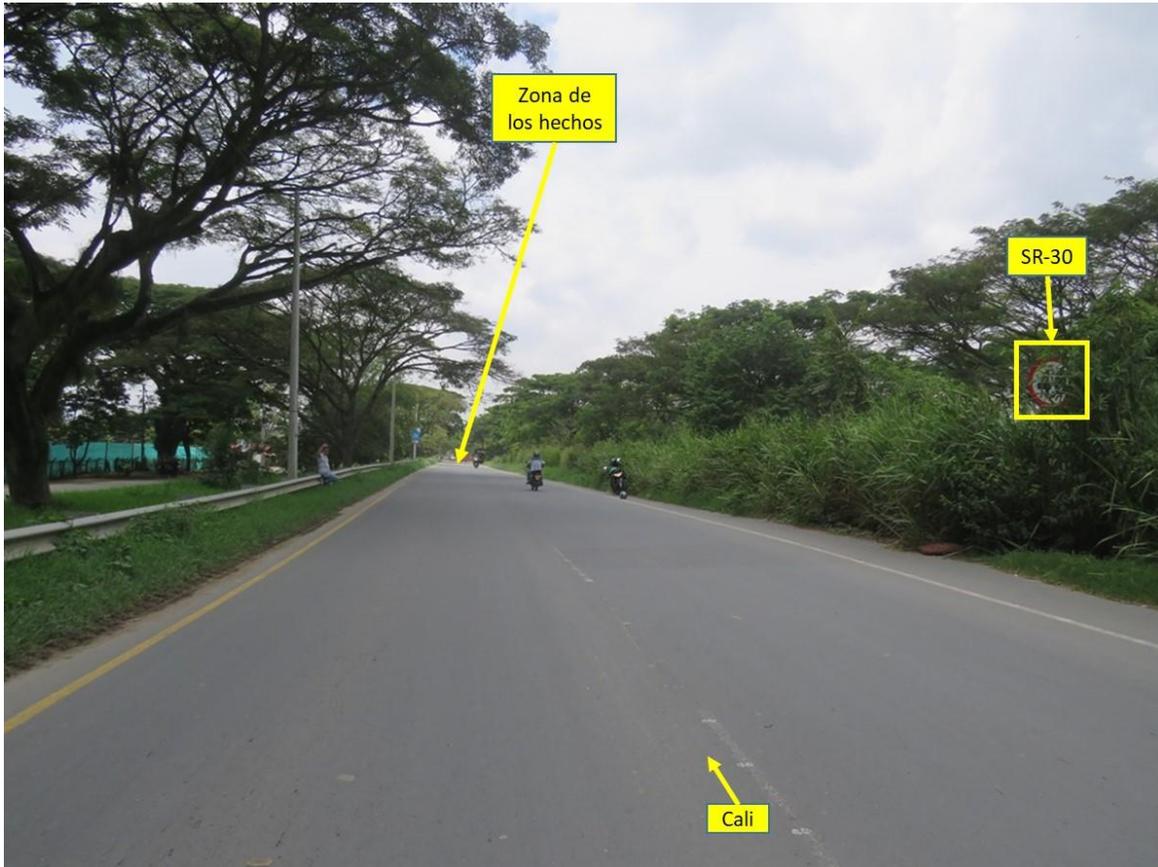
Fotografía No. 4 Panorámica: En esta fotografía tomada por el equipo de IRS Vial en sentido Candelaria – Cali a la altura del km 11 frente a Rendi-Tienda se aprecian las características generales de la vía, en la cual se encuentra demarcación horizontal de línea blanca segmentada borrosa y líneas de borde, con señalización vertical SR-30 (Velocidad máxima 40 km/h); en este sentido se desplazaban los vehículos.

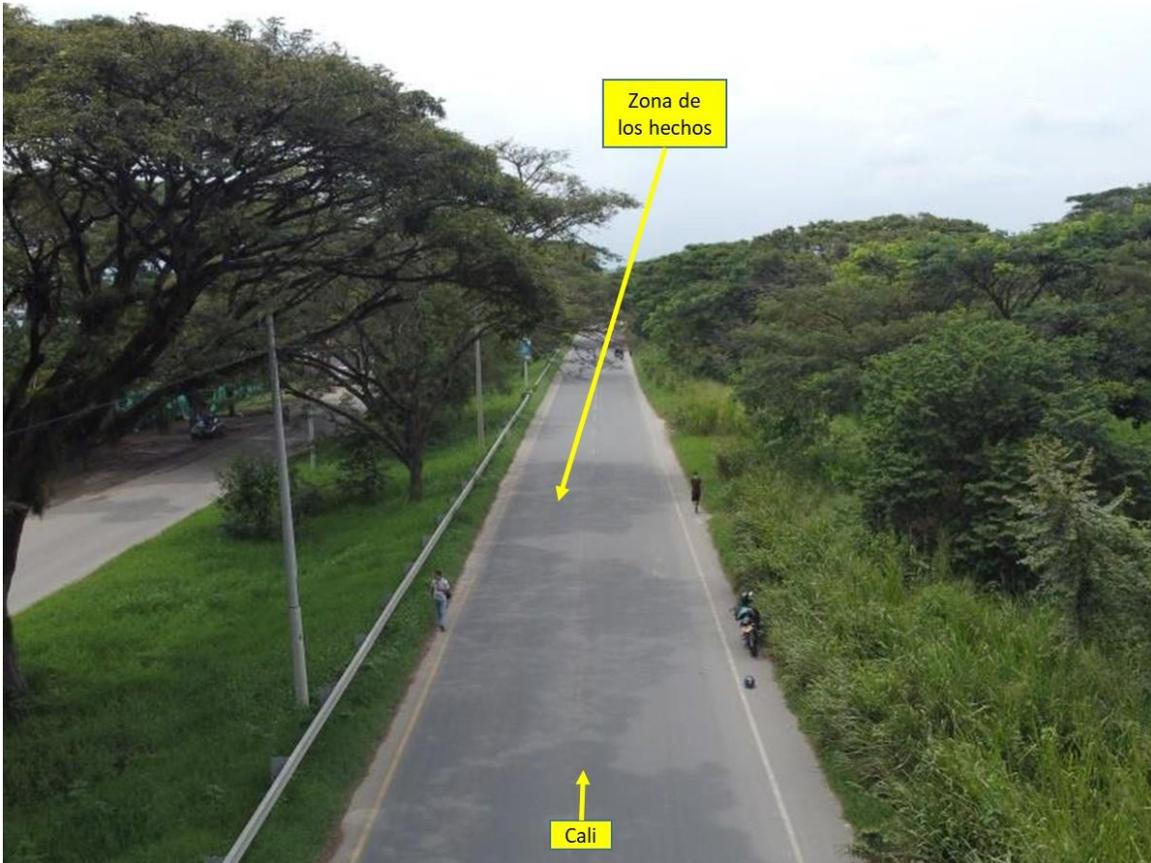
Fotografía No. 5 Panorámica: En esta fotografía tomada por el equipo de IRS Vial en sentido Candelaria – Cali a la altura del km 11 frente a Rendi-Tienda se aprecian las características generales de la vía, en la cual se encuentra demarcación horizontal de líneas de borde, sin señalización vertical; en este sentido se desplazaban los vehículos.

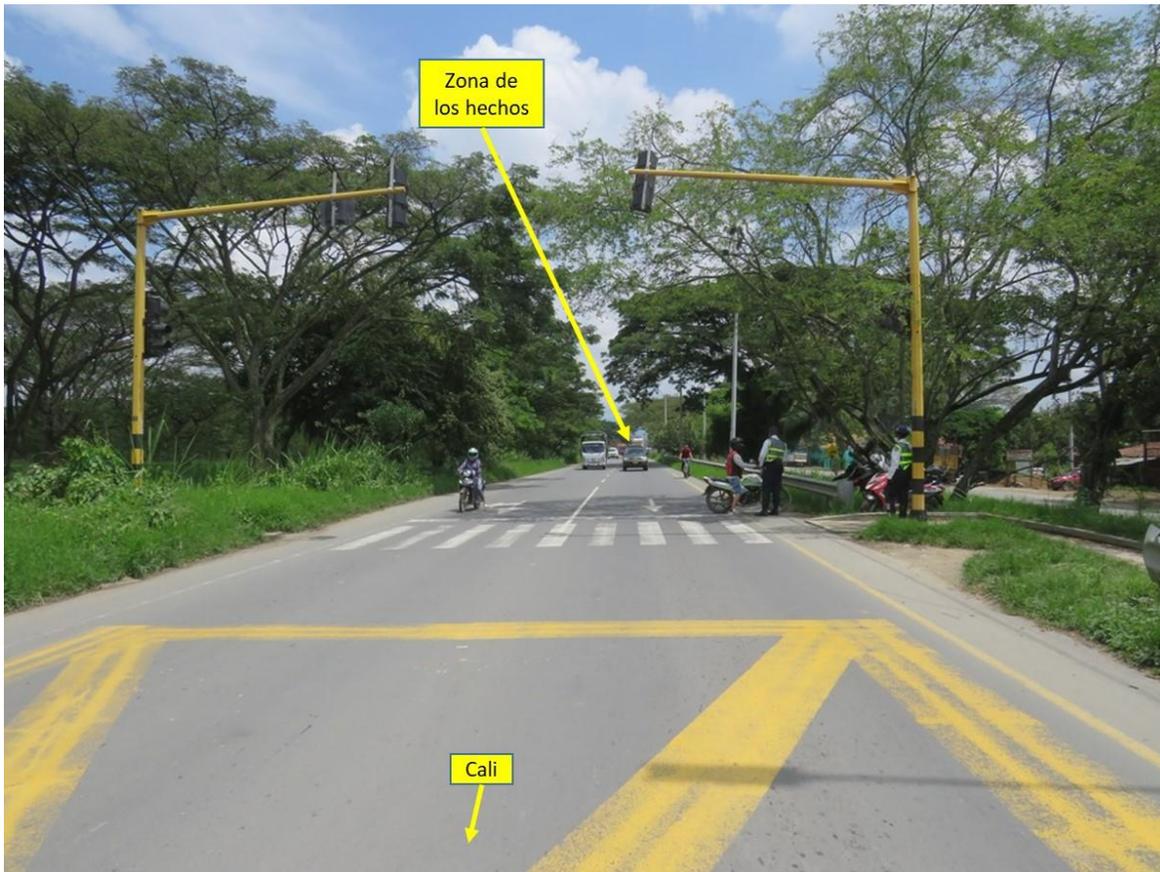
Fotografía No. 6 Panorámica: En esta fotografía tomada por el equipo de IRS Vial en sentido Cali - Candelaria a la altura del km 11 frente a Rendi-Tienda se aprecian las características generales de la vía, en la cual se encuentra demarcación horizontal de línea amarilla antibloqueo, paso peatonal (cebra), líneas indicadoras de sentido y línea banca continua, sin señalización vertical y con semáforo operando.

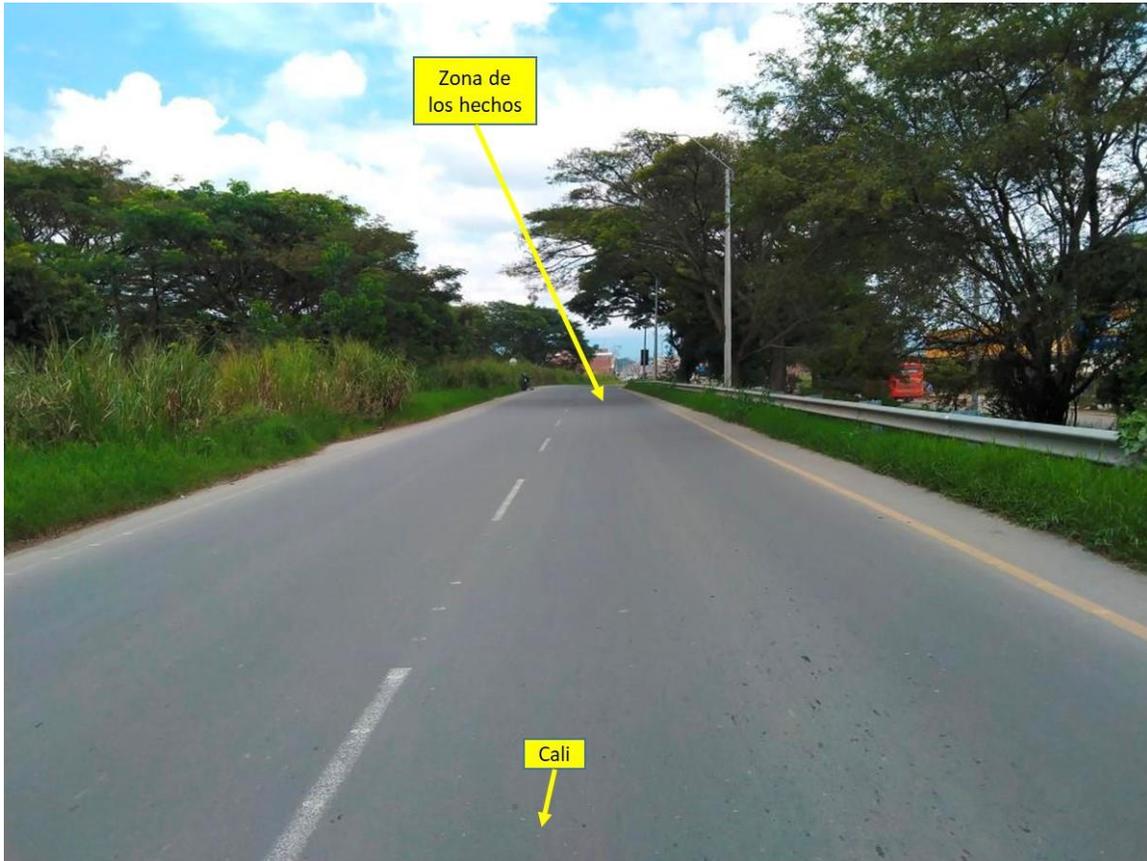
Fotografía No. 7 Panorámica: En esta fotografía tomada por el equipo de IRS Vial en sentido Cali - Candelaria a la altura del km 11 frente a Rendi-Tienda se aprecian las características generales de la vía, en la cual se encuentra demarcación horizontal de línea blanca segmentada y líneas de borde, sin señalización vertical.

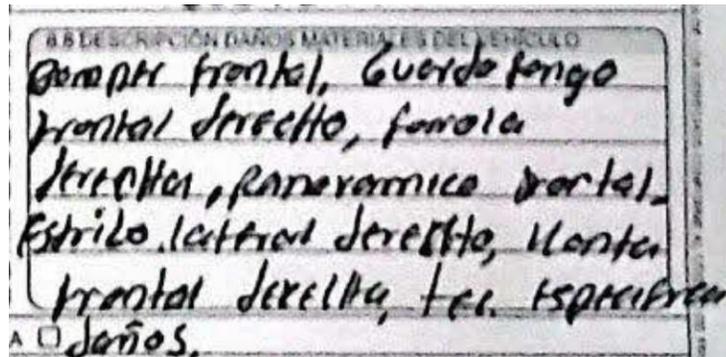
Imagen No. 6: En esta imagen se aprecia el diagrama del informe de la autoridad y la descripción de daños realizada por la autoridad: *“Bumper frontal, guardafango frontal derecho, farola derecha, panorámico frontal, estribo lateral derecho, llanta frontal derecha, tec. Especifica daños”.*

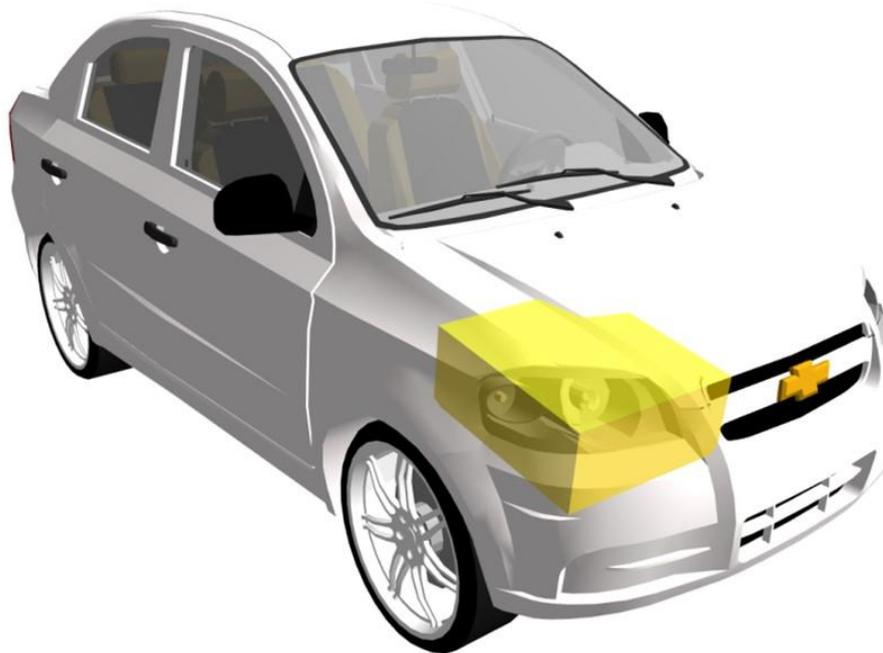
Imagen No. 7: En esta imagen se observa con el recuadro amarillo la ubicación de los daños o evidencia en el automóvil.

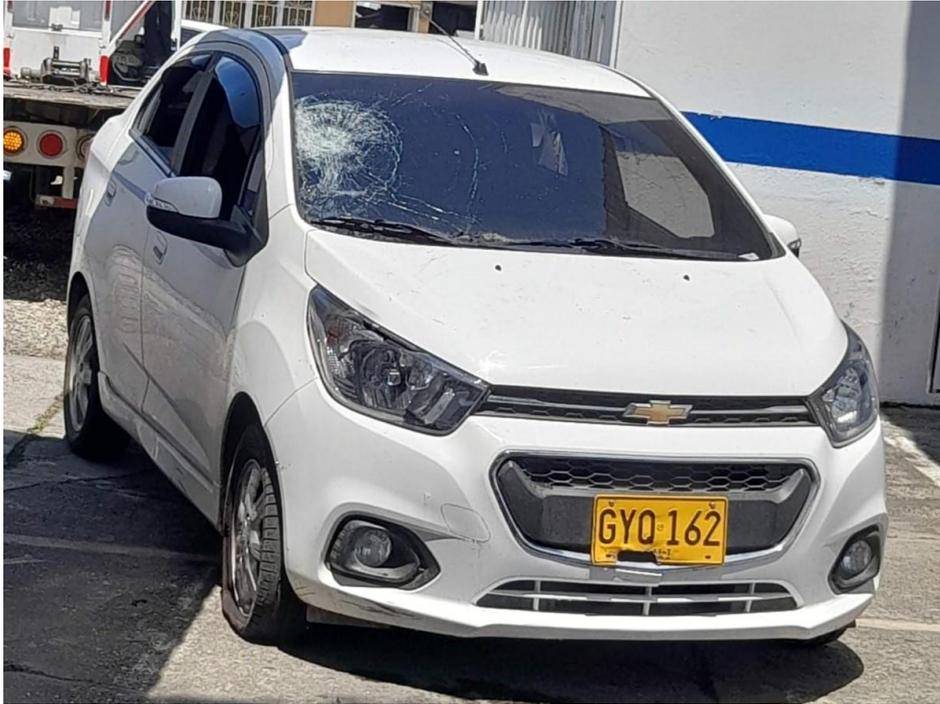
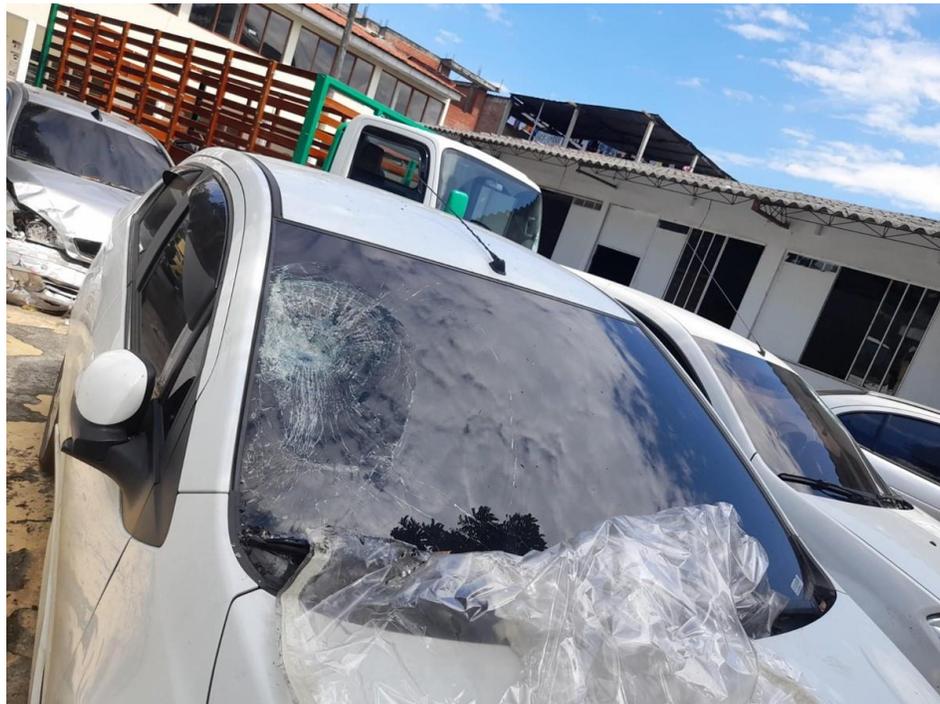
Fotografía No. 8 Plano Medio: En estas fotografías se observa el estado final del vehículo, el cual presenta polifragmentación del panorámico anterior, tercio derecho.

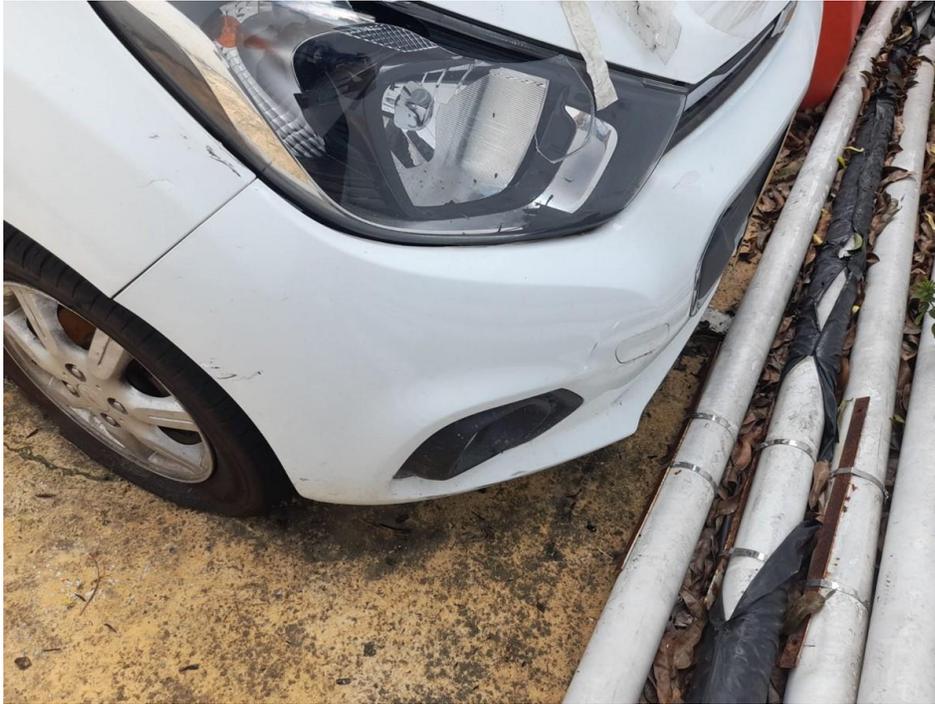
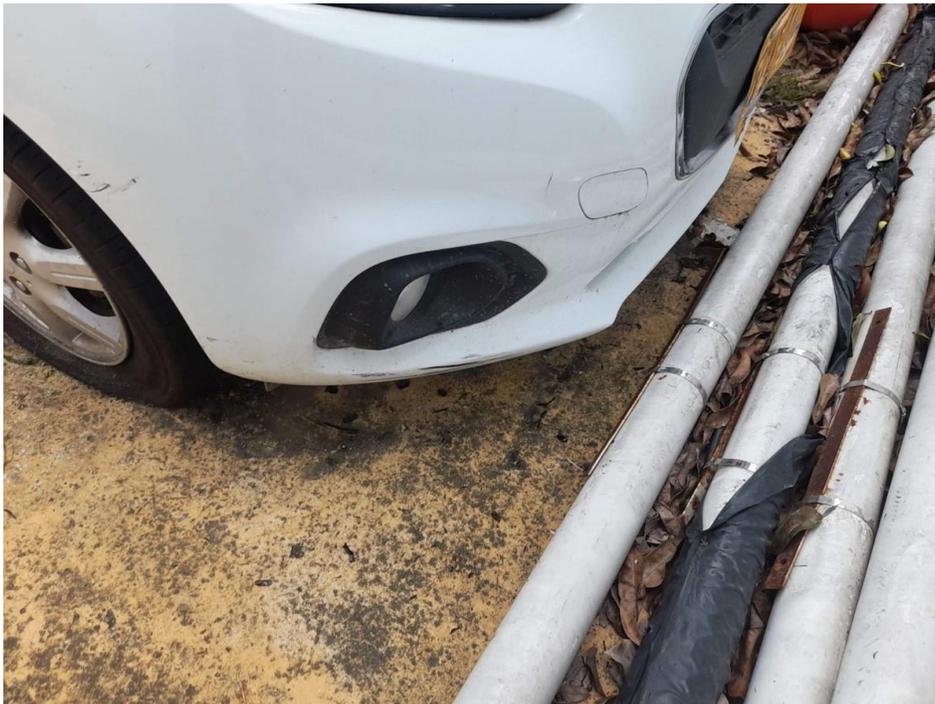
Fotografía No. 9 Primer Plano: En estas fotografías se aprecia polifragmentación de la unidad de luz derecha y huella de paso en el vértice anterior derecho del paragolpes.

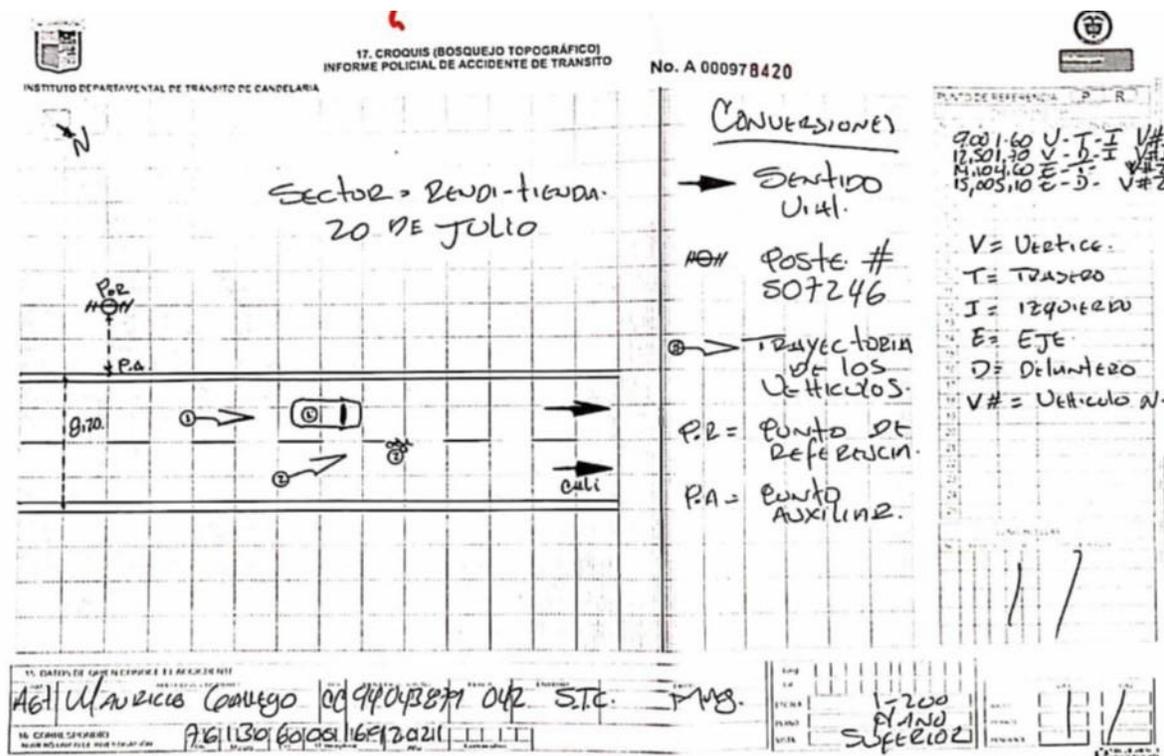
Imagen No. 11: En esta imagen se muestra la página el croquis del informe de la autoridad.

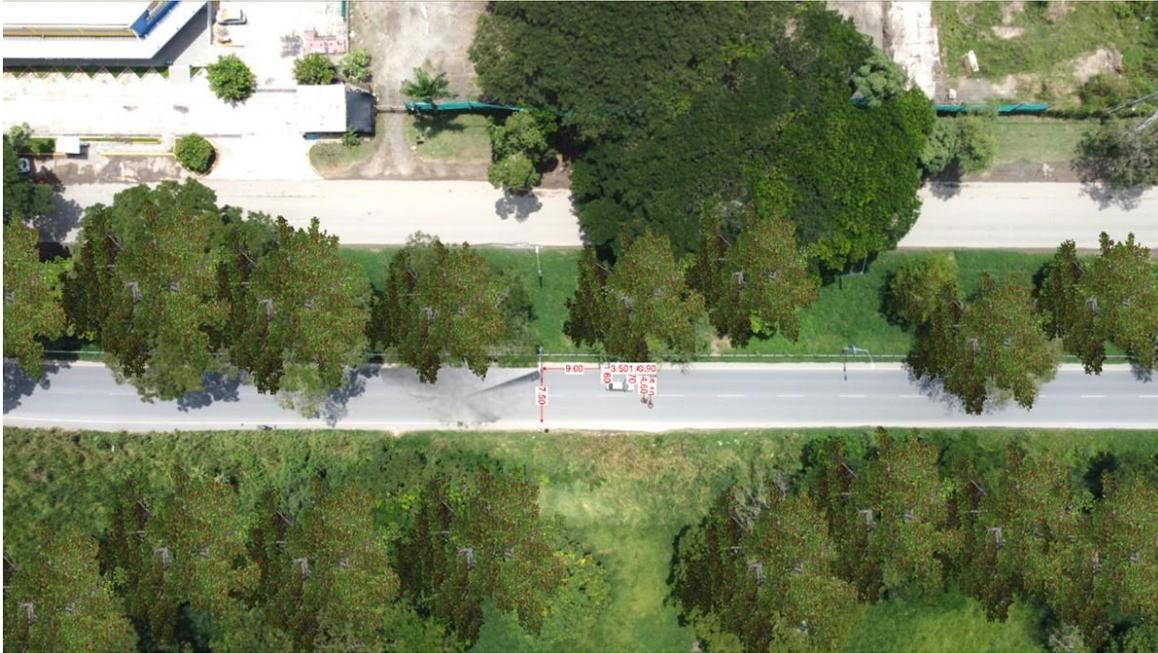
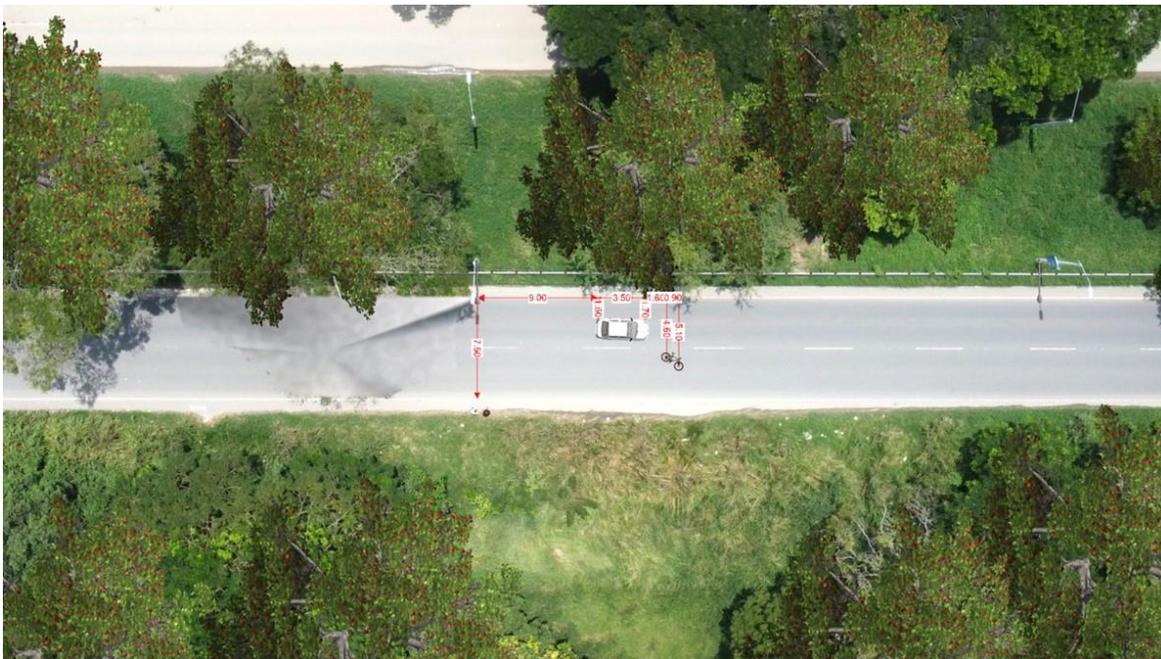
Imagen No. 12: En esta imagen vista en planta se observan las evidencias diagramadas en el croquis del informe de la autoridad.

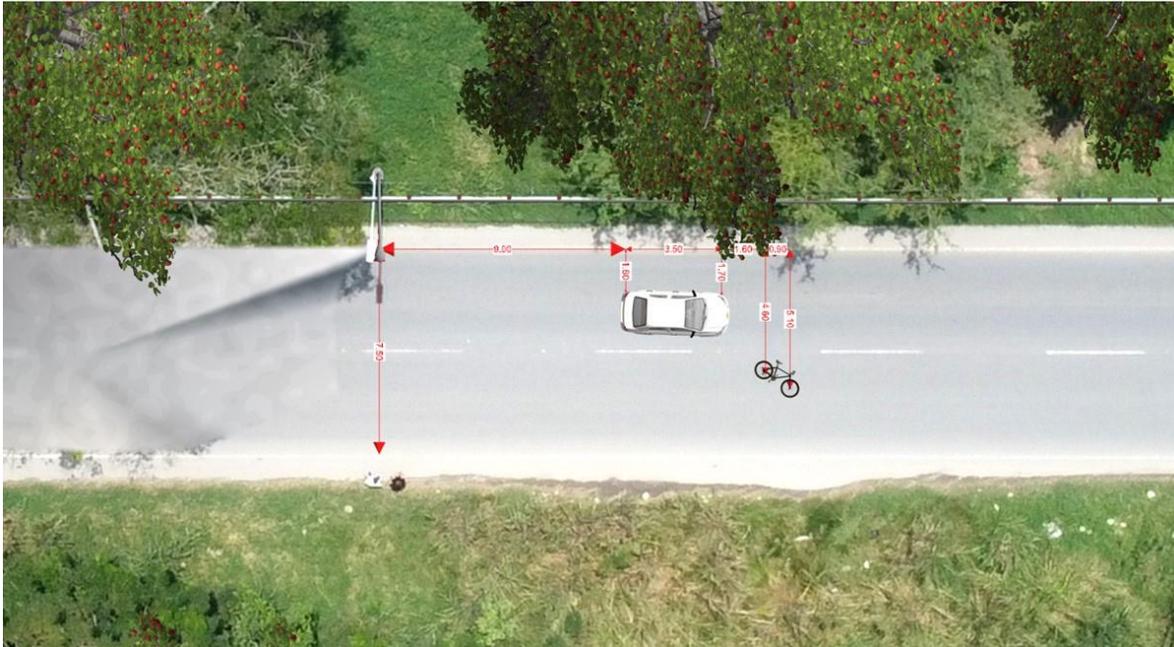
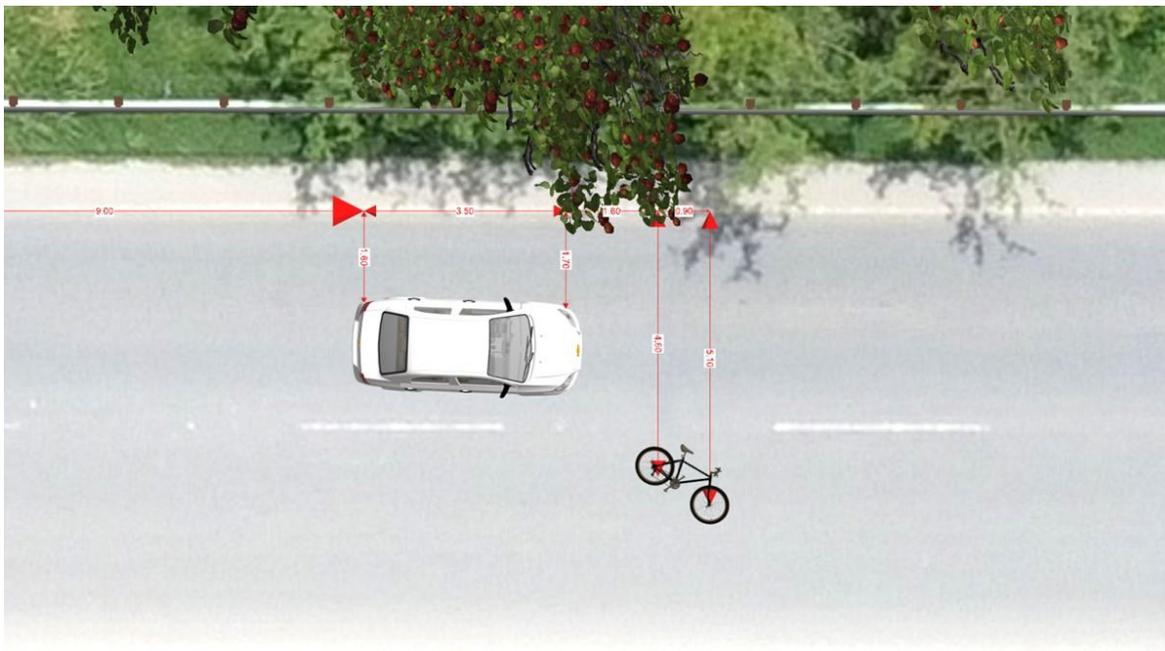
Imagen No. 13: En estas imágenes, vista en planta se observan las evidencias diagramadas en el croquis del informe de la autoridad.

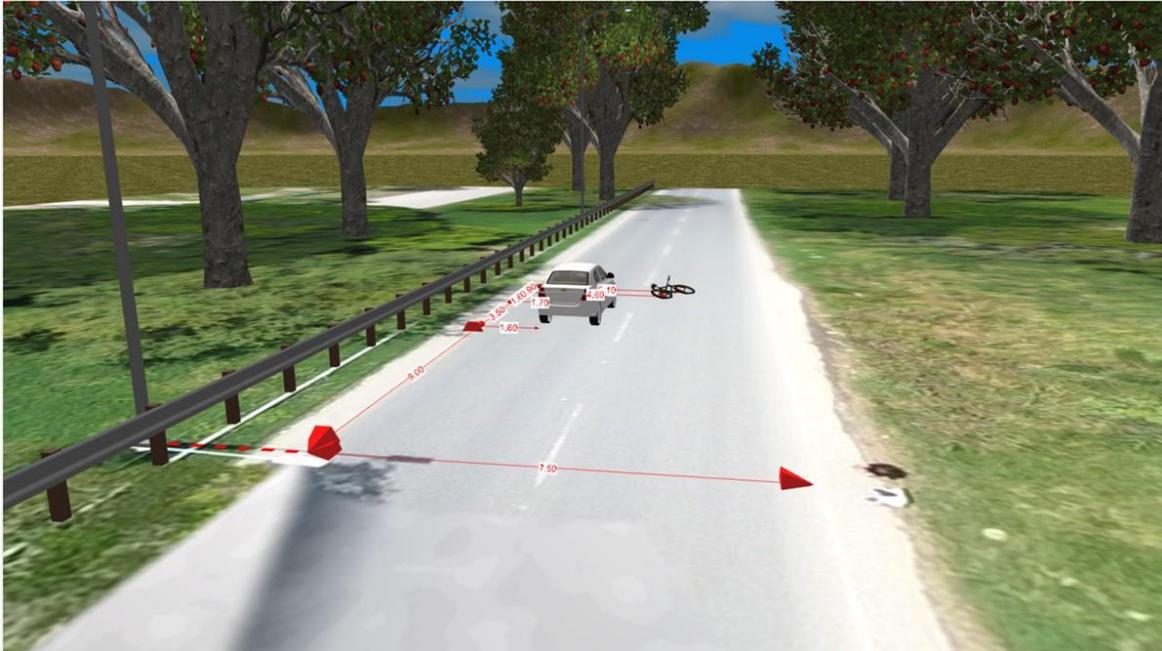
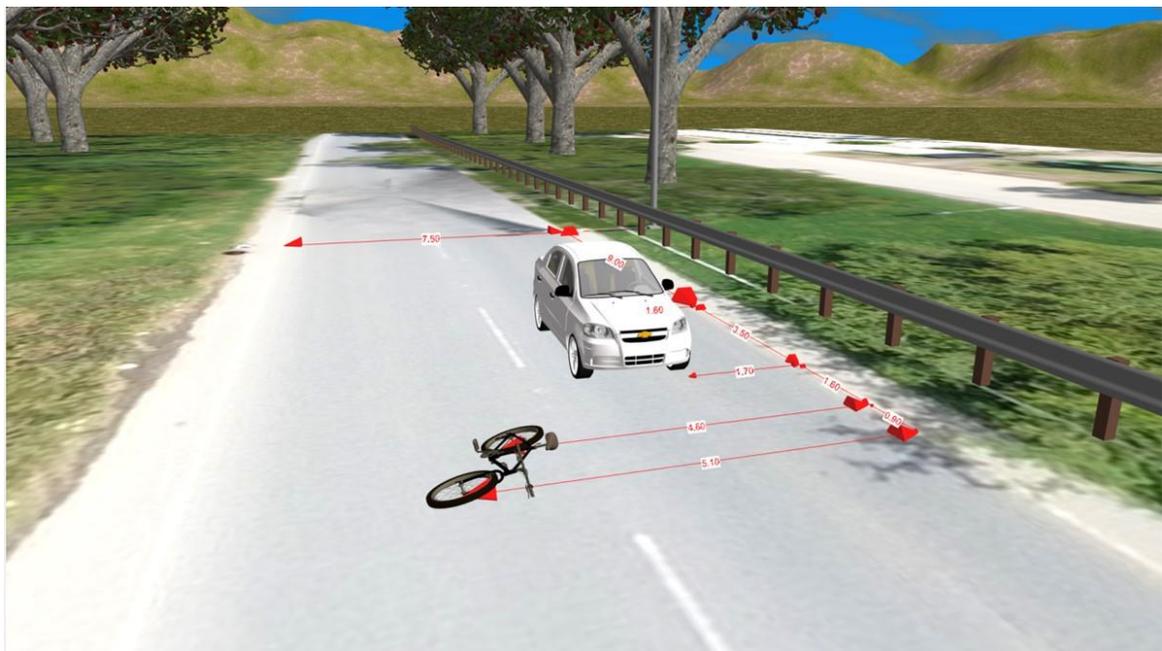
Imagen No. 14: En estas imágenes en 3D se observan las evidencias diagramadas en el croquis del informe de la autoridad.

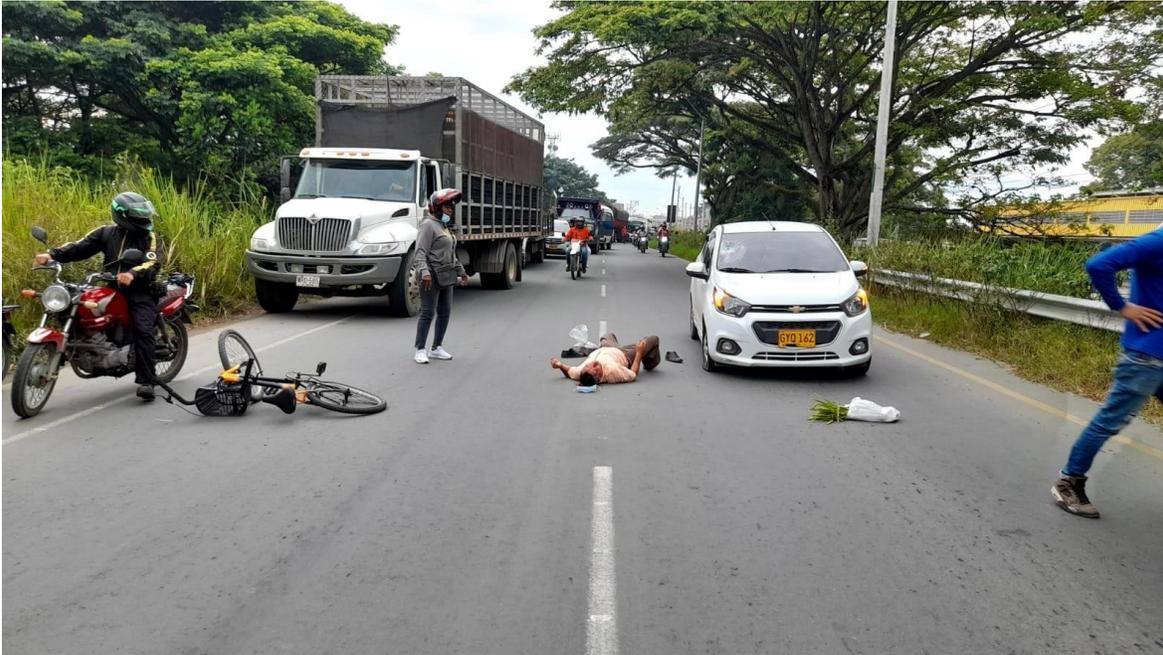
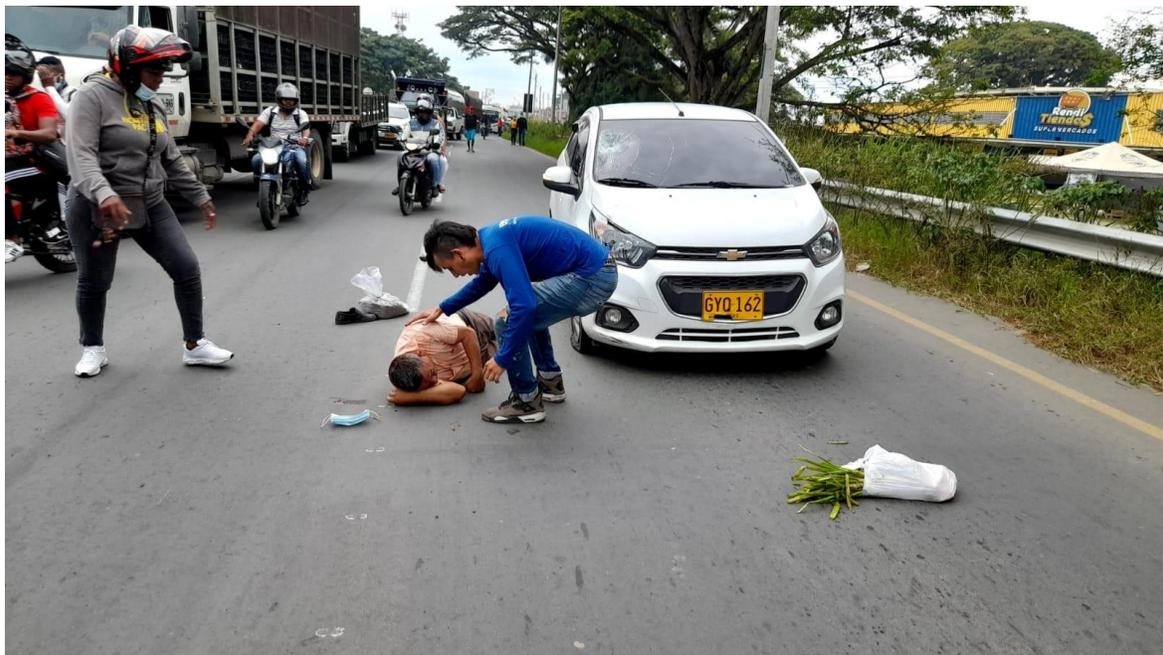
Fotografía No. 10 Plano General: En estas fotografías se aprecian las posiciones finales de los involucrados.

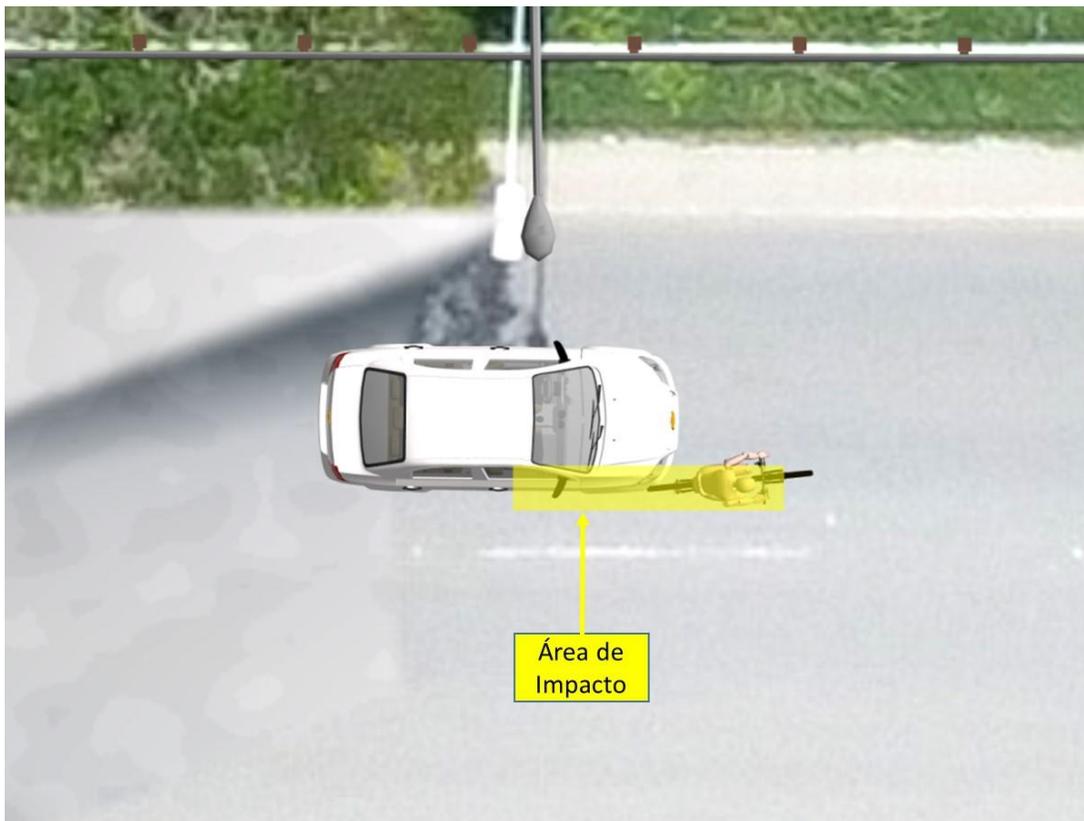
Imagen No. 15: En esta imagen vista en planta se muestra la posición relativa de los vehículos al momento del impacto y el área amarilla donde se presentó.

El área de 3,0 x 0,5 m de color amarillo, indica que el impacto se presenta en cualquier punto de esta área, la cual se encuentra sobre el carril izquierdo en sentido Candelaria – Cali, es decir, en el carril de desplazamiento del automóvil.

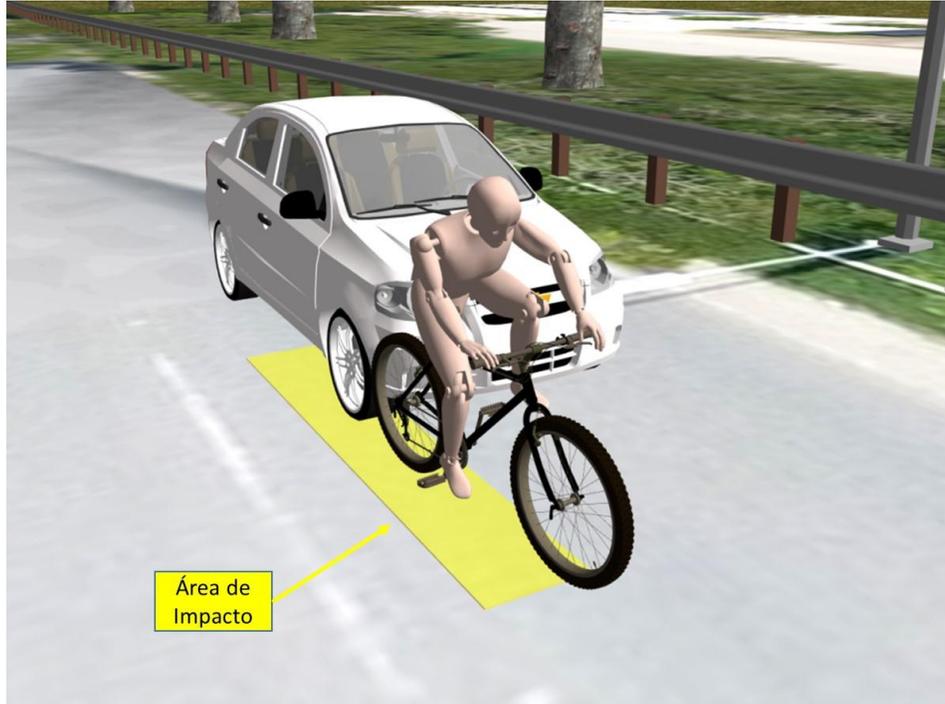
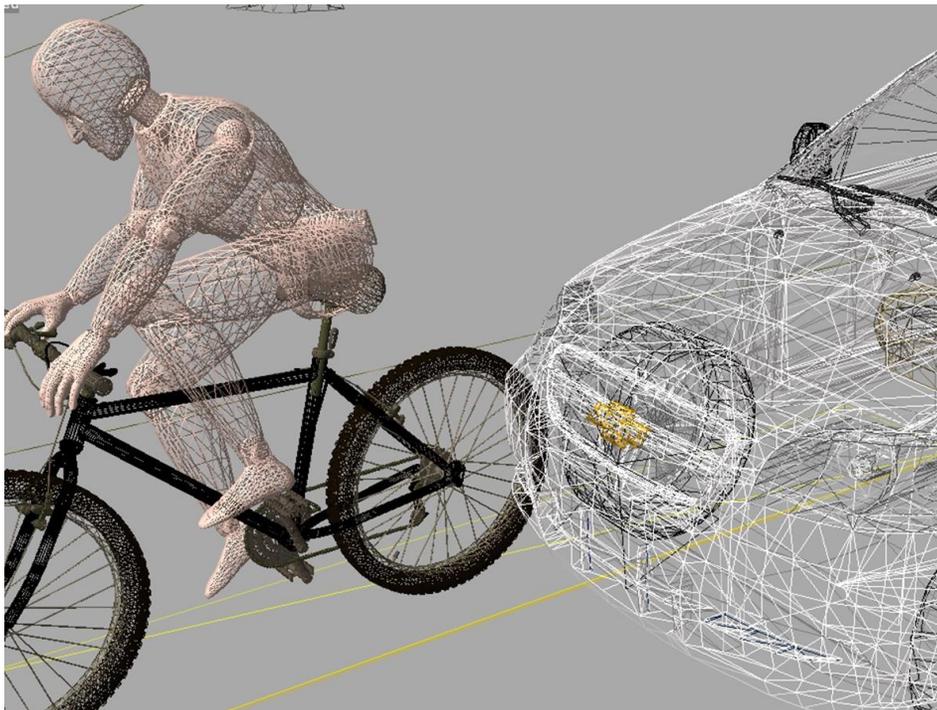
Imagen No. 16: En estas imágenes en 3D se aprecia la posición relativa al momento del impacto.

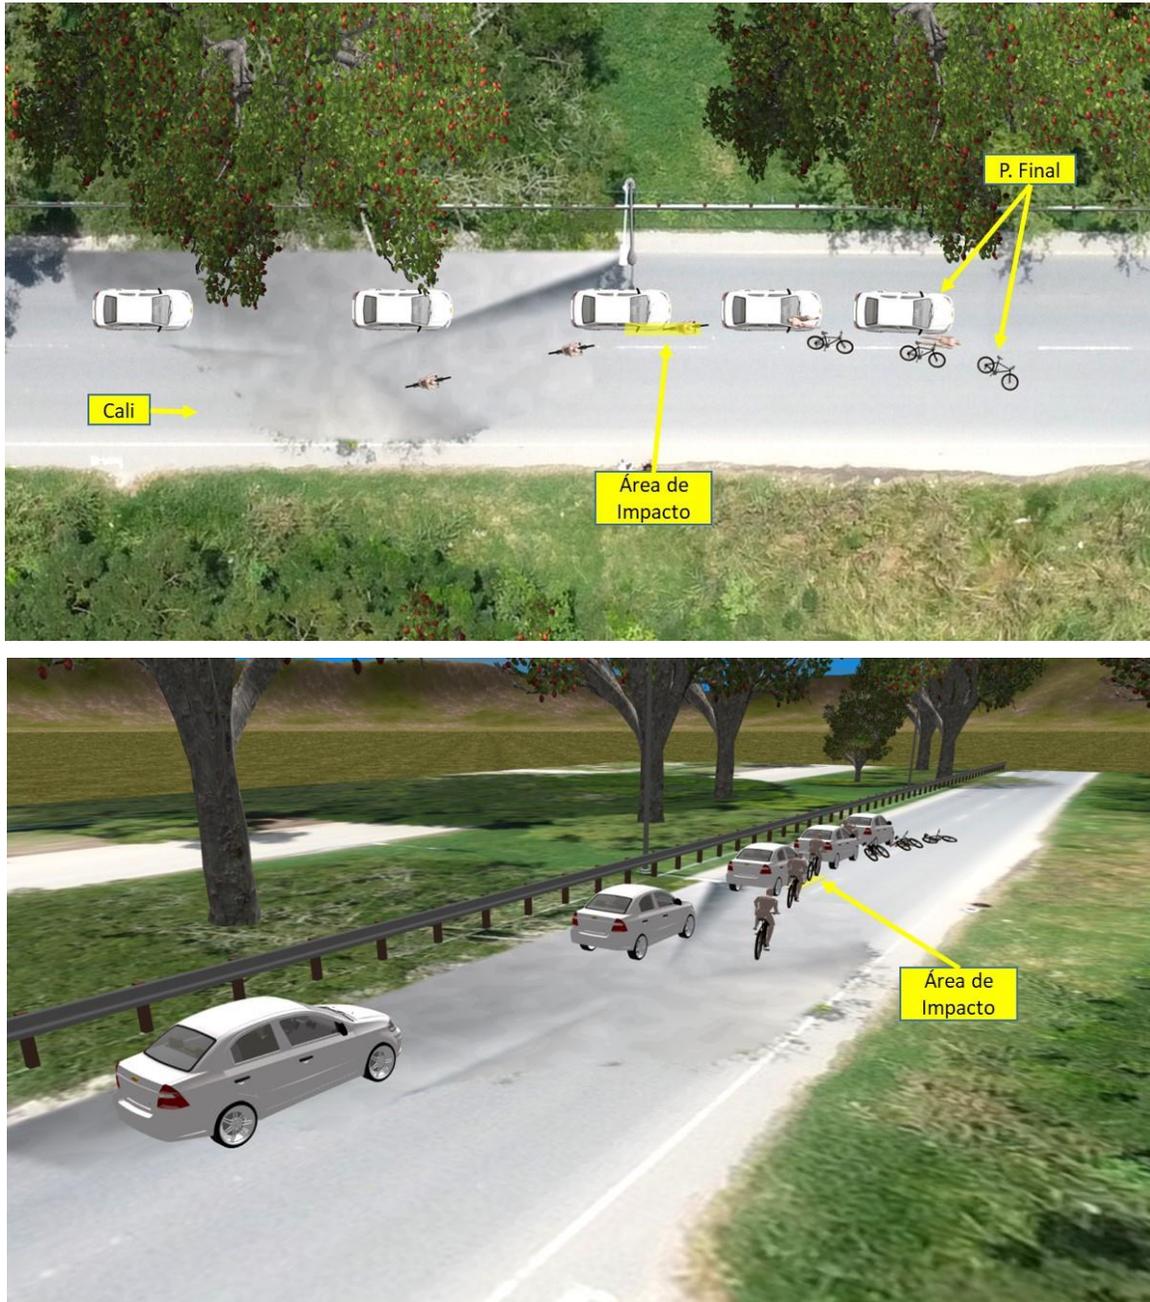
Imagen No. 20: En estas imágenes, vista en planta y 3D se aprecia la secuencia del siniestro, nótese el sentido de desplazamiento de los vehículos, el área de impacto de color amarillo y el desplazamiento hasta sus posiciones finales.
