**INFORME TÉCNICO - PERICIAL
DE RECONSTRUCCIÓN FORENSE
DE ACCIDENTE DE TRÁNSITO
R. A. T[®] 2**

VEHÍCULO No. 1: AUTOMÓVIL, CHEVROLET BEAT, modelo 2020, color blanco, placa GYQ 162.

VEHÍCULO No. 2: BICICLETA, color negro y naranja, marco 1130.

INFORME No. 220231944

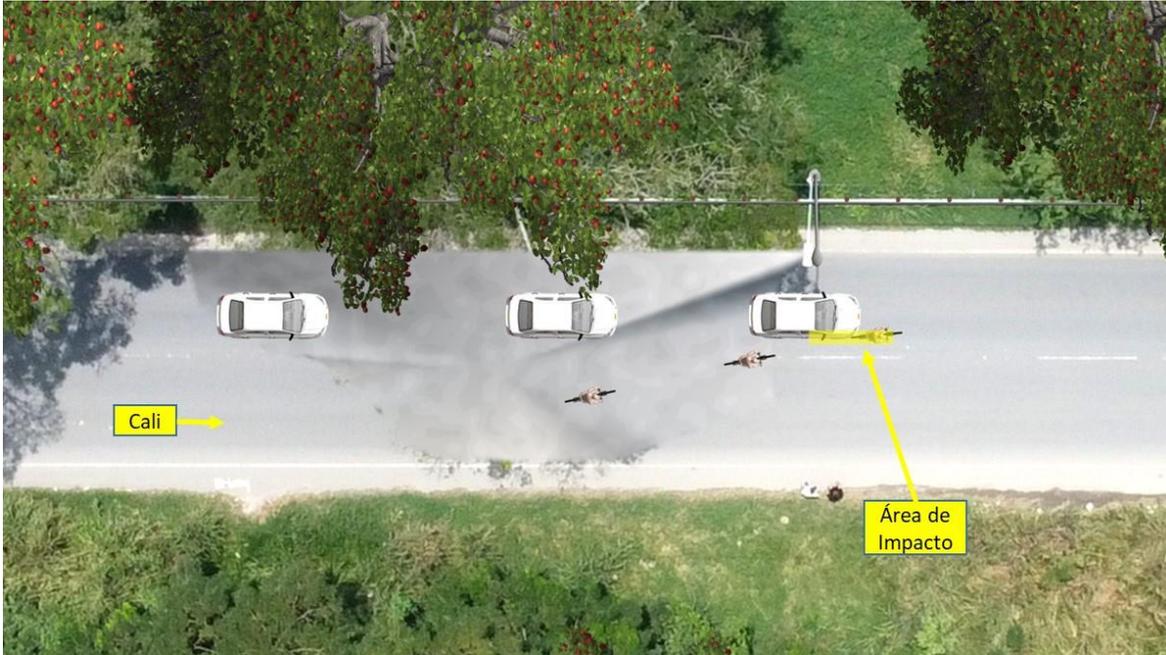
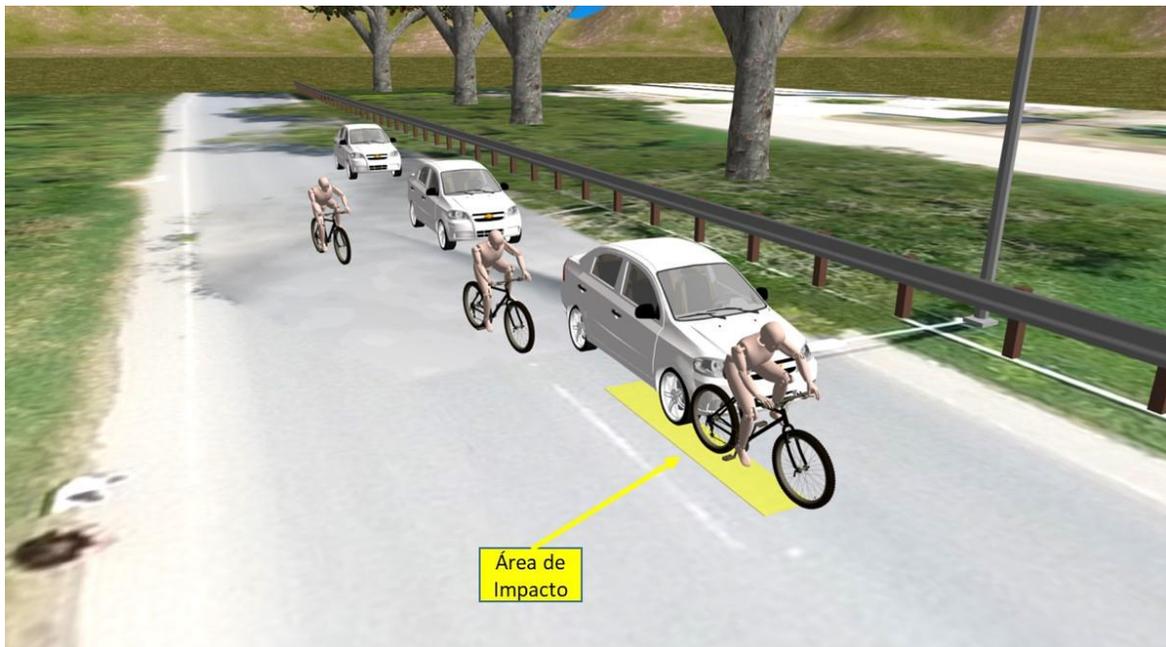
Imagen No. 21: En estas imágenes, vista en planta y 3D se aprecia la secuencia del siniestro antes y al momento del impacto, nótese la orientación de la bicicleta al momento de la interacción.

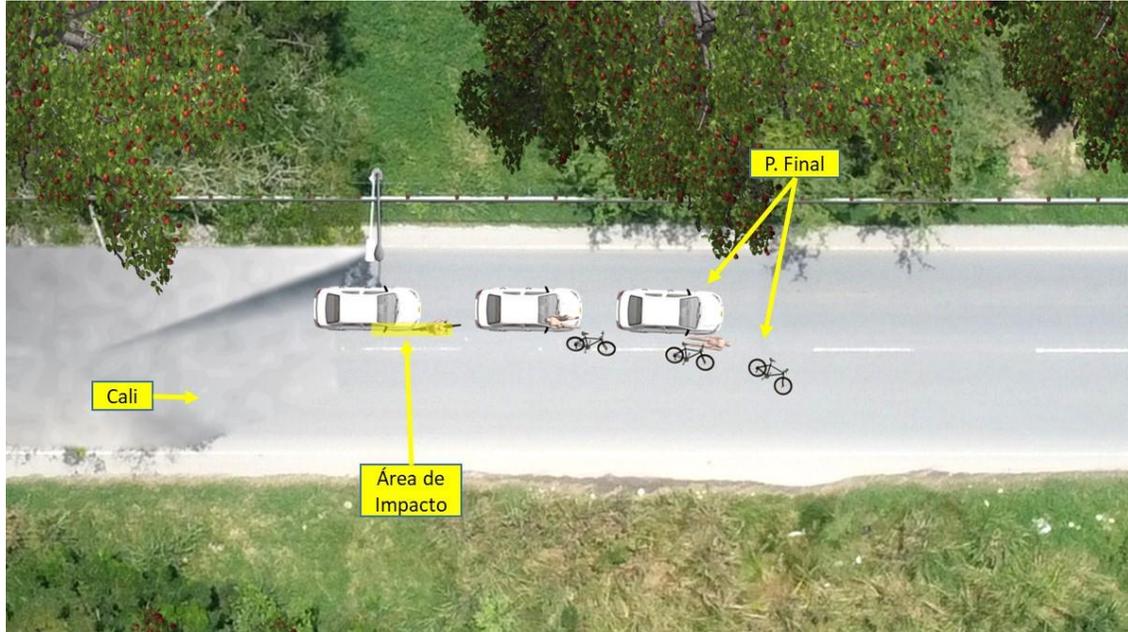
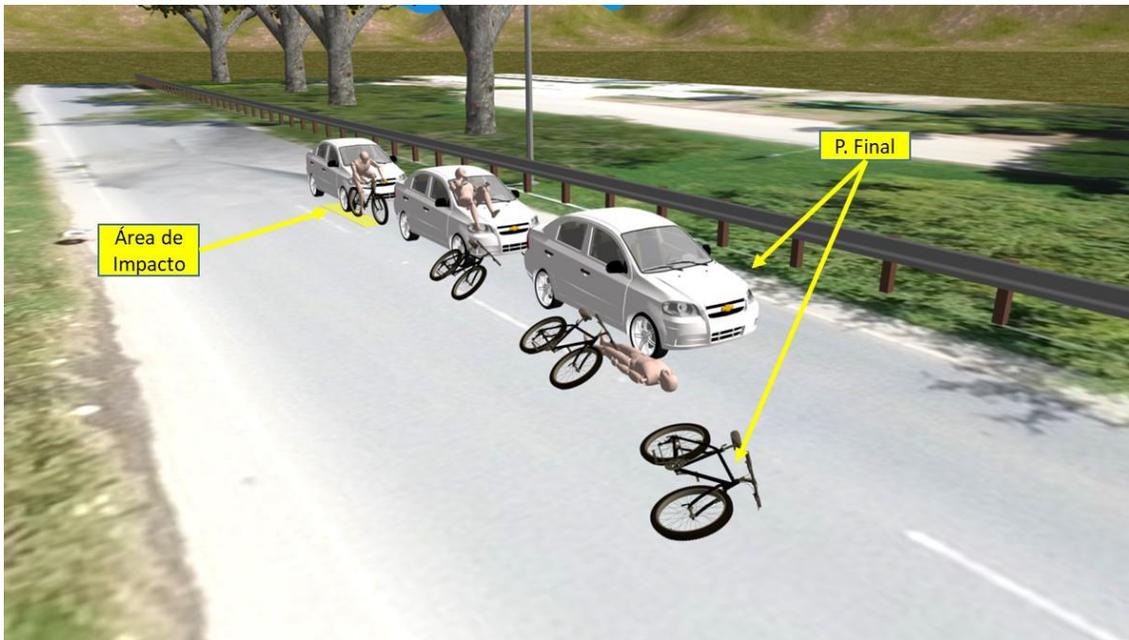
Imagen No. 22: En estas imágenes, vista en planta y 3D se aprecia la secuencia del siniestro al momento y posterior al impacto, nótese el arrastre de la bicicleta hacia su posición final, así como el movimiento del automóvil.
