CONTRALORÍA  
GENERAL DE LA REPÚBLICA

**POR EL CUAL SE IMPUTA RESPONSABILIDAD FISCAL DENTRO  
PROCESO ORDINARIO DE RESPONSABILIDAD FISCAL NÚMERO No. UCC  
-PRF- 013-2019.**

*“Así se desprende de la lectura del “informe de seguimiento sobre el estado actual de los proyectos denominados “Torres del Parque” y “Estancia el Roble” del municipio de Tunja — Boyacá, como resultado del ejercicio de acompañamiento técnico al Viceministerio de Vivienda a los proyectos a cargo de esta dependencia que por alguna situación, su normal ejecución se encuentra afectada, e igualmente presentar las recomendaciones para subsanar las problemáticas, apoyando así a la Entidad en el cumplimiento de su misionalidad”, elaborado por la oficina de control interno del Ministerio de Vivienda, calendado el 20 de diciembre de 2019, donde señala en uno de sus apartes lo siguiente:*

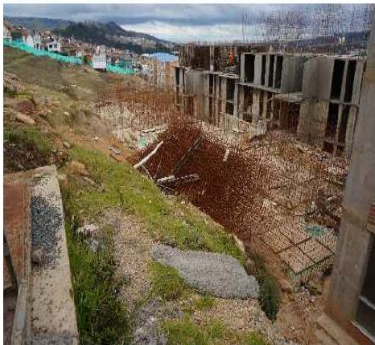
**Comentarios:** Vista general de los bloques 3 y 4 torre F, en construcción. Se observa el desarrollo de actividades en las viviendas a nivel de cimentación e inicio de estructuras en primer piso.

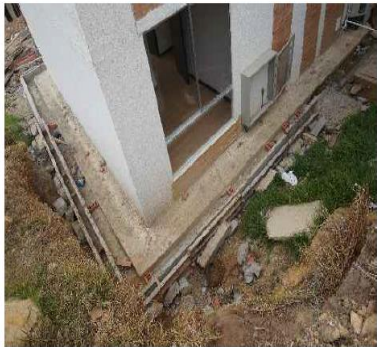
**Comentarios:** Vista de actividades exteriores de urbanismo pendientes en la torre G bloques 5, 6, 7 y 8. Se observa la instalación de formaleta para construcción de cunetas en concreto sobre las fachadas posteriores de la torre.

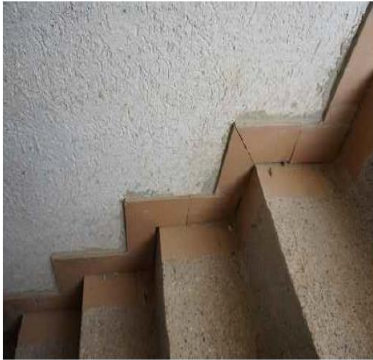
**Comentarios:** Vista del área de punto fijo de los bloques 7 y 8 torre G, donde se observa que a la fecha no se ha realizado el llenado de juntas en la tableta de piso y guarda escoba instalado.

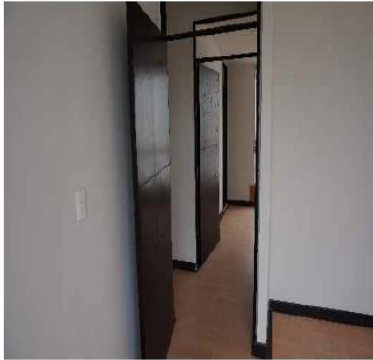
**Comentarios:** Vista interna de apartamento localizado en el bloque 8 torre G, donde se observa que está pendiente la instalación de chapas de seguridad para puertas.

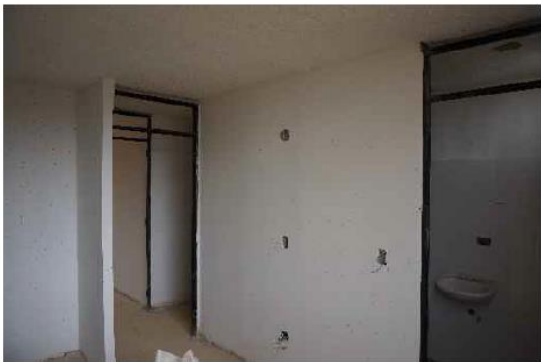
**Comentarios:** Vista interna del área de habitación del apartamento 101 del bloque 1 Torre F, en actividades de instalaciones y acabados, donde se evidencia que los marcos metálicos instalados para las puertas no quedaron a la medida del espacio o vano.

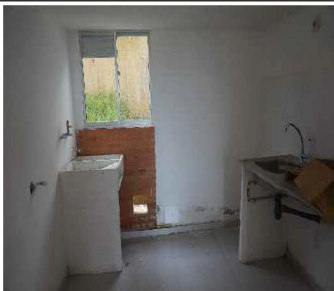
**Comentarios:** Vista de apartamento 1 piso bloque 6 Torre G, área de cocina, donde se observa detalle de humedad sobre el muro a mejorar, pendiente instalación de rejilla plástica de ventilación y llave de suministro de agua para lavadero.

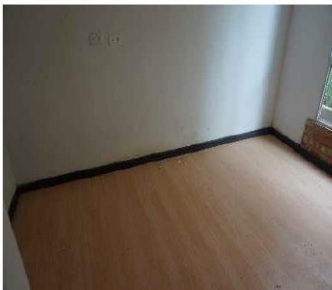
**Comentarios:** Vista de área de habitación apartamento 1 pisos bloque 6 Torre G, el cual presenta problemas de humedades sobre el muro.

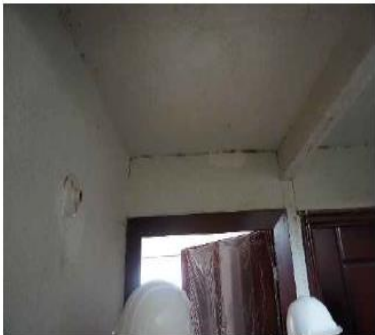
**Comentarios:** Vista del dintel localizado sobre la puerta principal del apartamento 101 Bloque 5 Torre G, con actividades pendientes de rematar dilataciones.

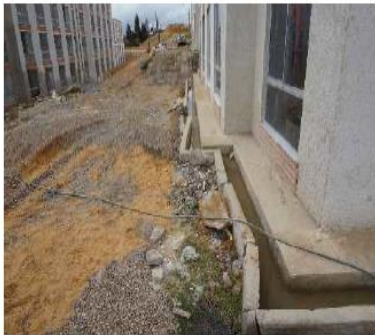
**Comentarios:** Vista fachada posterior apartamento 102 Bloque 6 Torre G, donde se observan actividades pendientes en mejorar cunetas y bordillos en concreto para evacuación de escorrentías.

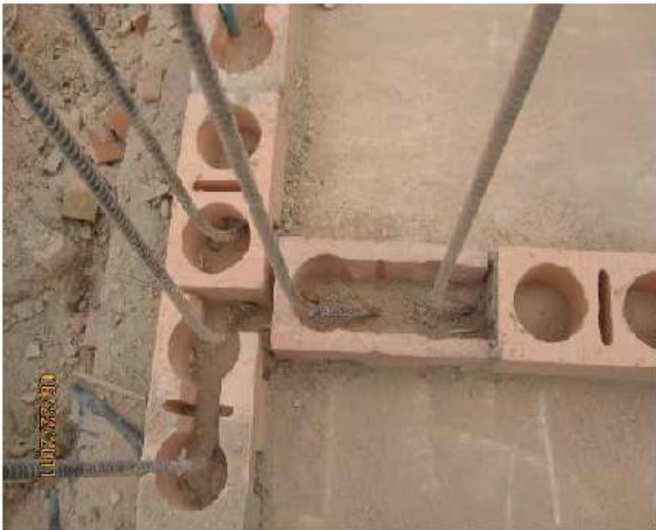
**Comentarios:** 6- El cambio del formato del ladrillo estructural, el cual presenta una diferencia de 1cm más en el largo, generó en las placas de cimentación fundidas con anterioridad al reciente suministro de ladrillos, que la ubicación de los refuerzos verticales de algunas dovelas no coincida con la modulación del mampuesto, superando en varias ocasiones la tolerancia máxima permitida por la NSR98 (Capítulo D. 4.5.12).

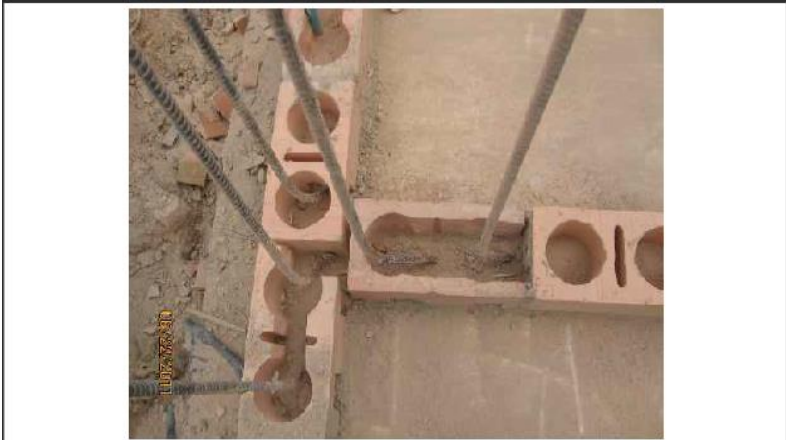
**Comentarios:** 6- El cambio del formato del ladrillo estructural, el cual presenta una diferencia de 1cm más en el largo, generó en las placas de cimentación fundidas con anterioridad al reciente suministro de ladrillos, que la ubicación de los refuerzos verticales de algunas dovelas no coincidiera con la modulación del mampuesto, superando en varias ocasiones la tolerancia máxima permitida por la NSR98 (Capítulo D. 4.5.12).

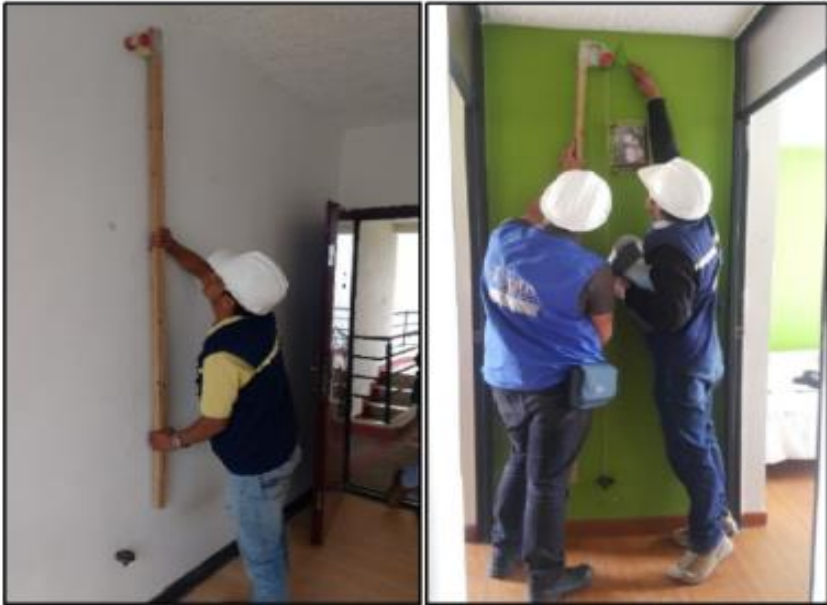
Ilustración 13 Medición de plomo de muros UPTC

Los resultados de la verificación del aplomo y verticalidad de muros del estudio de la UPTC se resumen en la siguiente tabla:

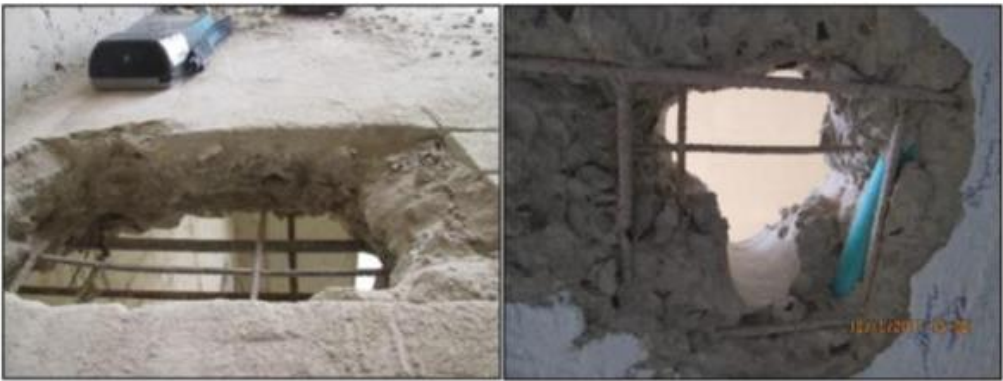
*Ilustración 16 Calas para verificación de recubrimientos: cerca al apoyo (izquierda) y hacia el centro de la losa (derecha).  
Informe UPTC.*

*La UPTC especifica que se cortaron algunas barras de refuerzo para determinar propiedades físicas y mecánicas del material llegando a la siguiente conclusión: “De esta forma se determinó la geometría del refuerzo existente en los bloques, que corresponde a diámetros de media pulgada en las barras de refuerzo en bordes e intersecciones de muros, tres octavos de pulgada para bastones y amarres en intersecciones de mallas, y para los grafiles diámetros de 6.0, 5.5 y 4.5 milímetros. Los resultados de este procedimiento se resumen a continuación, notando que las variaciones medidas en la masa unitaria de las barras se encuentran dentro de los límites establecidos por la normatividad vigente (INSTITUTO COLOMBIANO DE NORMAS TÉCNICAS Y CERTIFICACIÓN, 2010) (INSTITUTO COLOMBIANO DE NORMAS TÉCNICAS Y CERTIFICACIÓN, 2001).”*

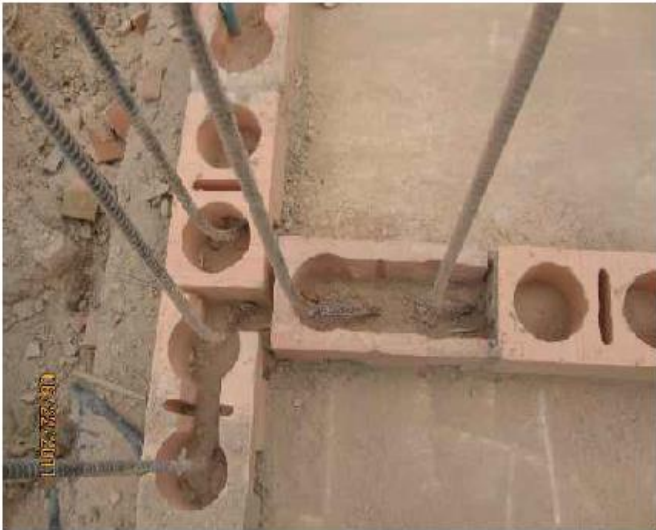
**Comentarios:** 6- El cambio del formato del ladrillo estructural, el cual presenta una diferencia de 1cm más en el largo, generó en las placas de cimentación fundidas con anterioridad al reciente suministro de ladrillos, que la ubicación de los refuerzos verticales de algunas dovelas no coincida con la modulación del mampuesto, superando en varias ocasiones la tolerancia máxima permitida por la NSR98 (Capítulo D. 4.5.12).

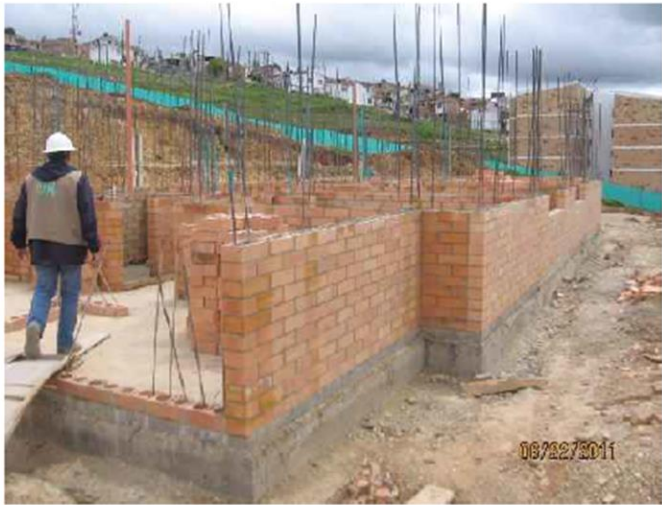
Comentarios: 3- Aspecto del avance de obras en torre E4

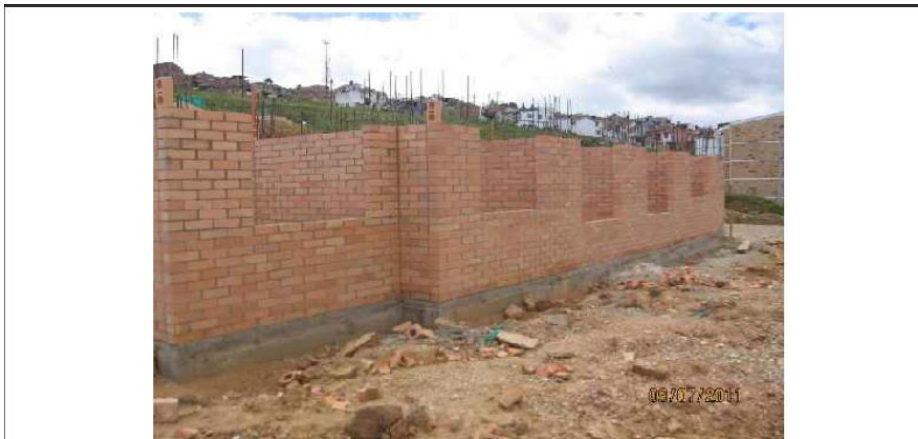
**Comentarios:** 5- Dentro del inventario de obras observado, se encuentra la mampostería del primer bloque multifamiliar (Bloque E4).

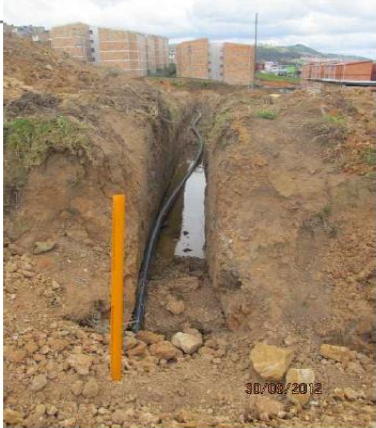
30/08/2012

**Comentarios:** 3- Línea de acueducto al interior de una de las terrazas sin intervenir.

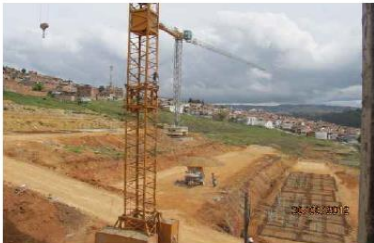
03/08/2012

**Comentarios:** 4- Aspecto de las obras en las terrazas F (derecha) y G.

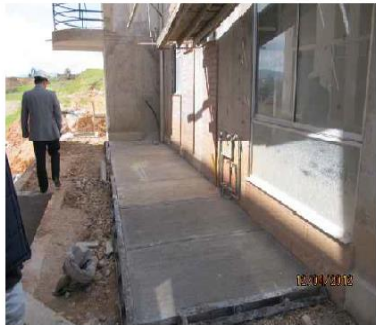
18/04/2013

**Comentarios:** 17- En las terrazas donde se ubican las torres H,I y J (60 soluciones de vivienda), se observaron obras de conformación de muros de contención, cañuelas para manejo de escorrentías y andenes perimetrales a cada torre.

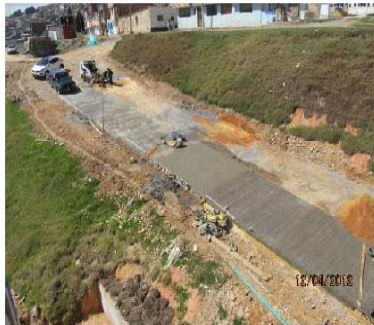
18/04/2013

**Comentarios:** 18- Para el día de esta visita se desarrollaban obras de pavimentación (rígida) en el costado occidental del proyecto, dando acceso al mismo desde la Carrera 17A con Calle 28 (barrio Bello Horizonte).

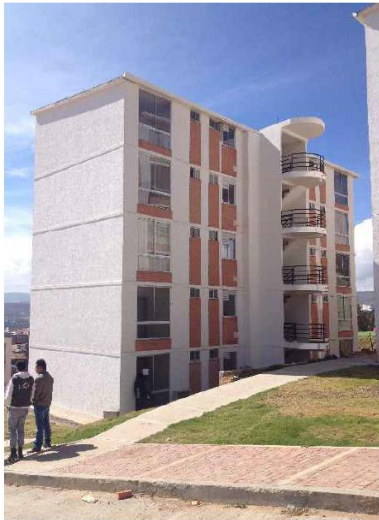
**Comentarios:** Vista general de los bloques H1 y H2, completamente terminados y habitados.

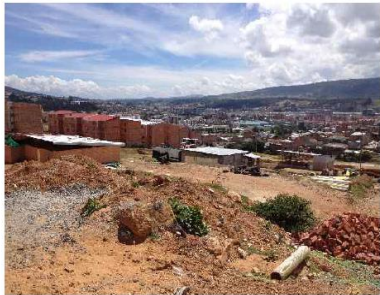
**Comentarios:** Vista de las terrazas donde se localizarán los bloques que aún no han arrancado actividades de obra.

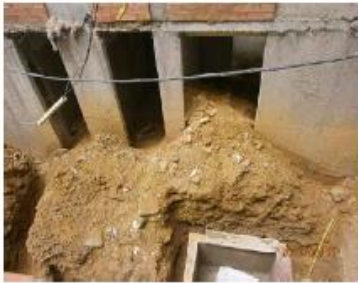
**Comentarios:** Apartamentos de primer nivel que por terraceo se encuentran con variaciones de niveles importantes (especialmente en los bloques de la zona occidental).

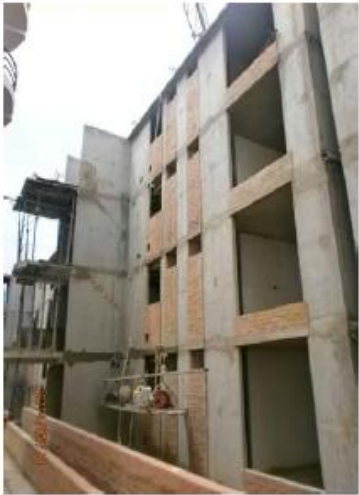
**Comentarios:** El punto fijo de las torres no se encuentra adecuado al mismo nivel de la estructura de las torres

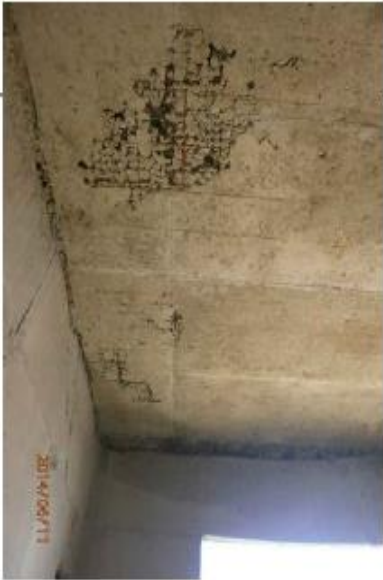
**Comentarios:** Refuerzos expuestos bajo placa, y en otros elementos.

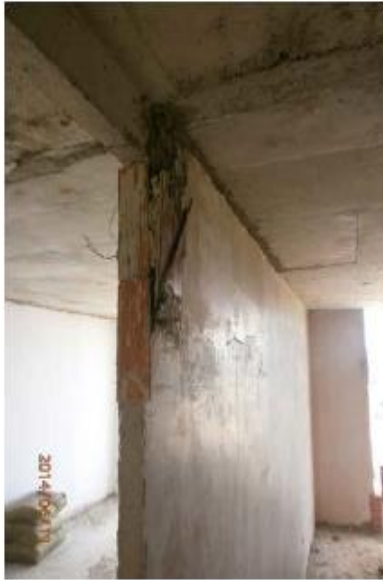
**Comentarios:** Se evidencian zonas en donde la formaleta no fue retirada posterior al proceso de fundida.

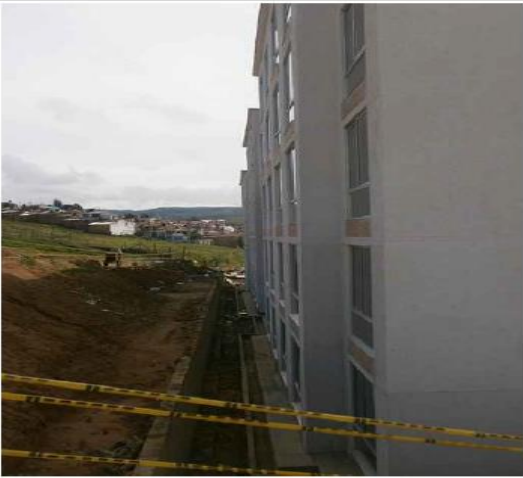
**Comentarios:** Vista posterior de la Torre G bloque 1, se observa muro de contención en la parte superior el talud no muestra tratamiento.

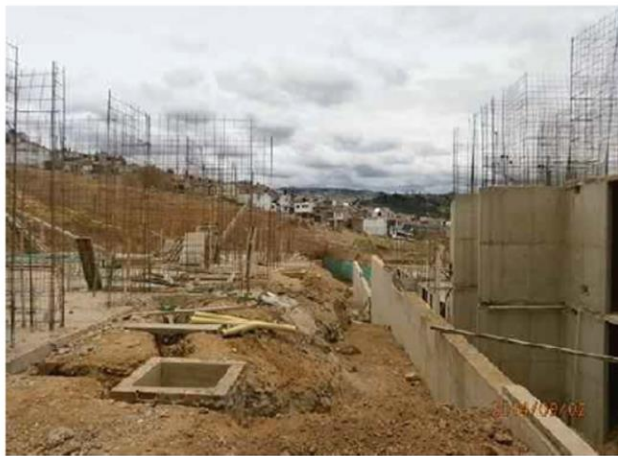
**Comentarios:** Vista interna de Torre F bloque (3 y 4), las actividades se encuentran paralizadas.

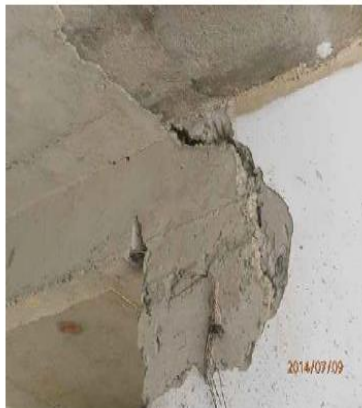
**Comentarios:** Malformación en remate de muro, refuerzos expuestos

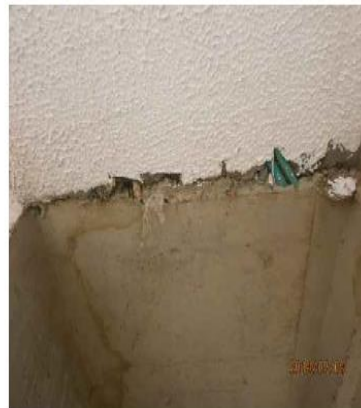
**Comentarios:** Carencia de recubrimiento de las instalaciones y refuerzo entre placa de entrepiso.

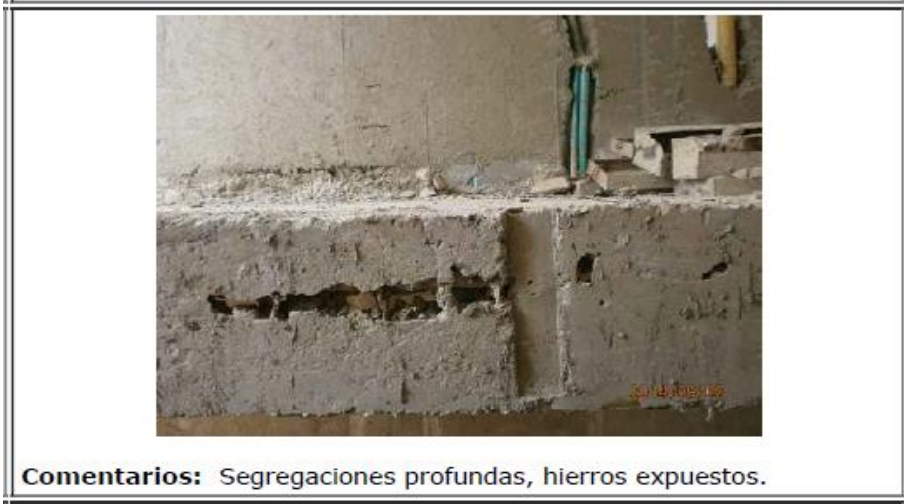
- Informe No. 19 / 2 de septiembre de 2014:

En el presente proceso, se destaca la presencia de fugas en el tanque de almacenamiento costado occidental y oriental en proceso de pruebas de estanqueidad. Así mismo, se dejó constancia de las alteraciones en la ubicación del elemento de separación de baño y un desagüe de lavaplatos en contrapendiente.

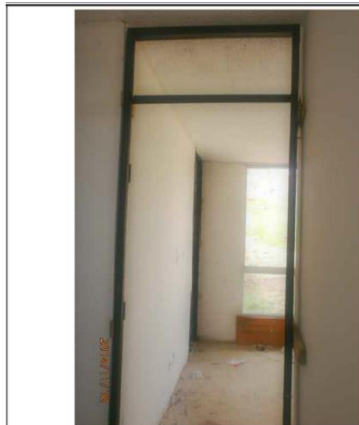
Comentarios: Vanos de puertas desplomados, se evidencia variaciones en la dilatación.

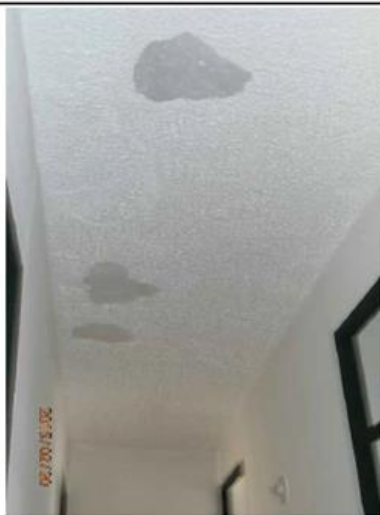
Comentarios: Cielo razo de vivienda de 5 piso en Torre G3, con presencia de humedad, se requiere ajuste

Desde la vigencia 2015, el proyecto Torres del Parque, ya contaba con la presencia de humedades a borde de dilatación constructiva y en el cielo Razo de las torres G2 Y G3, las cuales son susceptibles de reforzamiento en virtud del informe técnico de la UPTC.

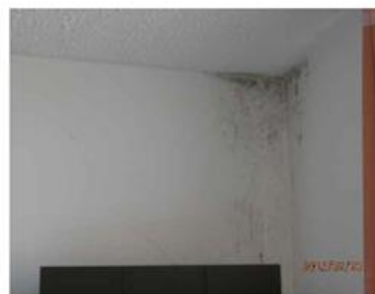
Comentarios: Presencia de humedades en 3 piso de Torre G2 a borde de dilatación constructiva

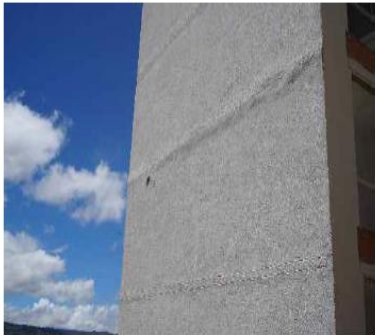
Comentarios: Fachada lateral del bloque 6 torre G, donde se observa una fractura o perforación en el muro, la cual no se ha corregido, actividad pendiente desde la visita de supervisión realizada el 16 de abril de 2015.

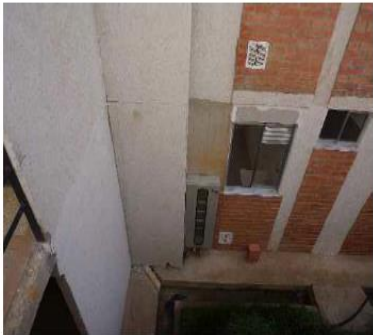
Comentarios: Vista exterior de la fachada entre los bloques 4, 5 y 6, donde se observa un área de muro en el primer piso junto al gabinete metálico, donde no se ha aplicado graniplas, actividad pendiente desde la visita de supervisión realizada el 16 de abril de 2015.

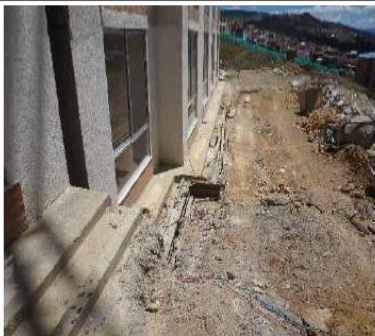
Comentarios: Vista de la fachada posterior de la torre G bloques 4 y 5, donde se observa que no se han terminado las obras de cunetas o cañuela en concreto para manejo de aguas, actividad pendiente desde la visita de supervisión realizada el 16 de abril de 2015.

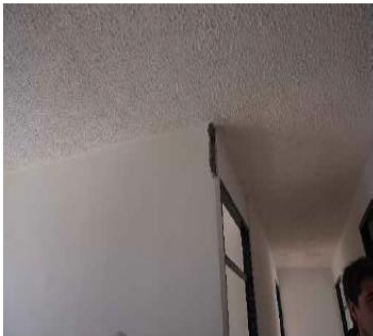
Comentarios: Vista de actividad pendiente de remate de muro área de acceso a alcoba.
