Asunto: Informe Técnico Proceso de Responsabilidad Fiscal PRF-104-2020.
Entidad afectada: Administración Municipal de Ituango – Antioquia.
Contrato de Obra Pública N°398 del 29 de noviembre de 2017.

EVALUACIÓN TÉCNICA

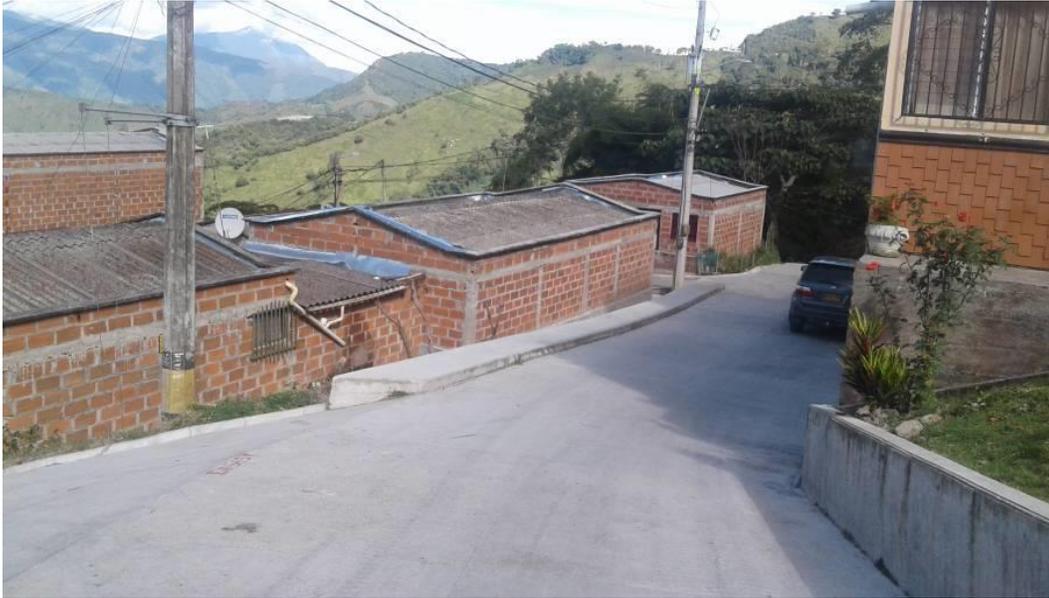
- *En las visitas técnicas a la ejecución del proyecto de pavimentación de las vías urbanas en los barrios San José, Hospital y el sector Los Katios, que las actividades relacionadas y canceladas en las actas parciales de obra fueron ejecutadas por el contratista, además de ser aprobadas y recibidas por la interventoría externa.*

Foto 4. Pavimentación vías urbanas en el Municipio de Ituango – Barrio Los Katíos.
 Levantó. Juan David González Orozco – Profesional Universitario.

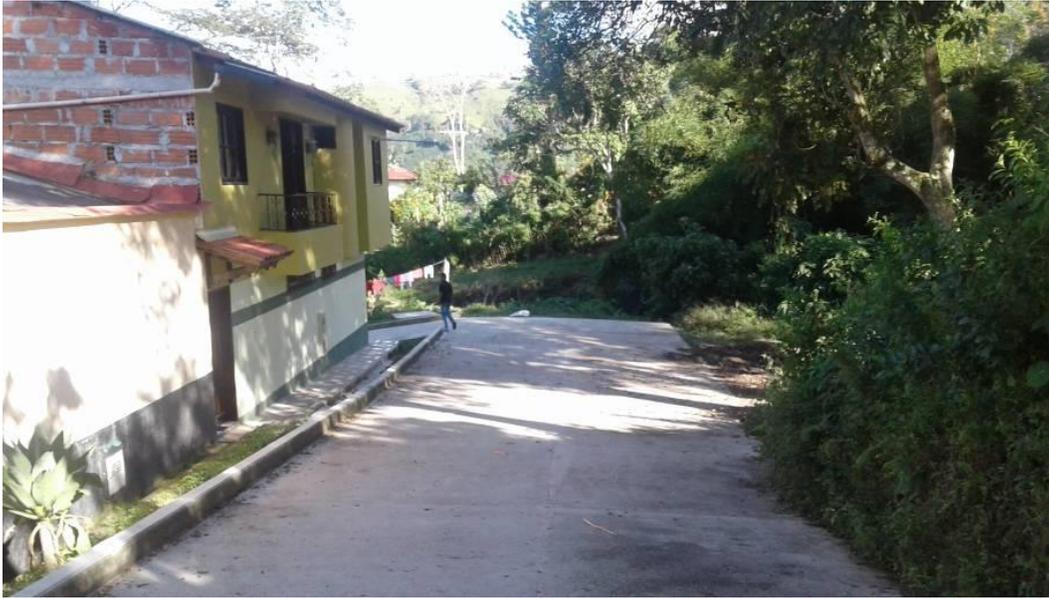
Foto 5. Pavimentación vías urbanas, Barrio Los Katíos – área conformación y pavimentación Levantó. Juan David González Orozco – Profesional Universitario.

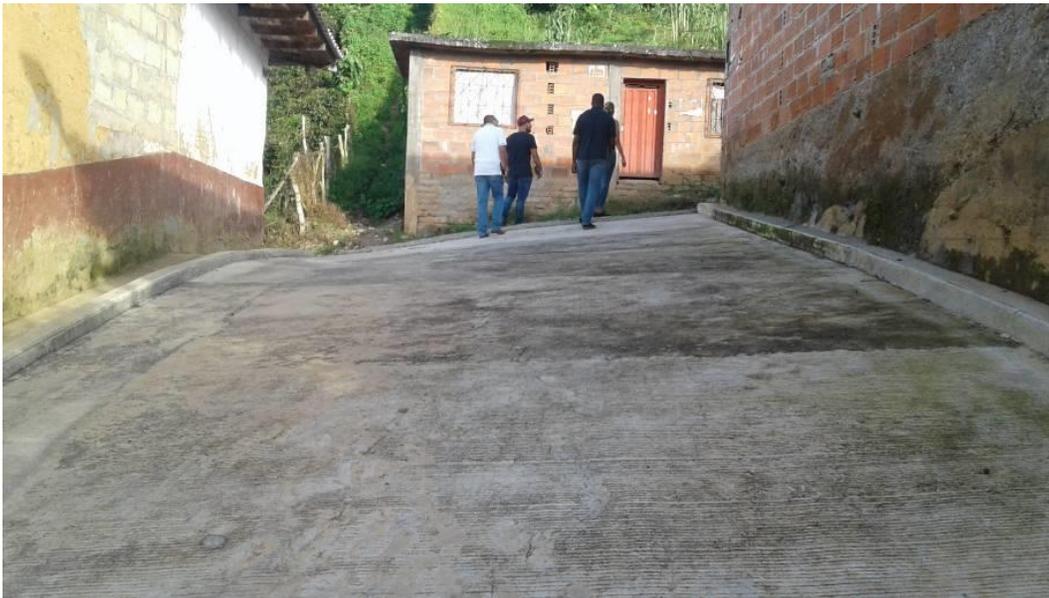
Foto 6. Pavimentación vías urbanas, Barrio La Esperanza – área conformación y pavimentación. Levantó. Juan David González Orozco – Profesional Universitario.

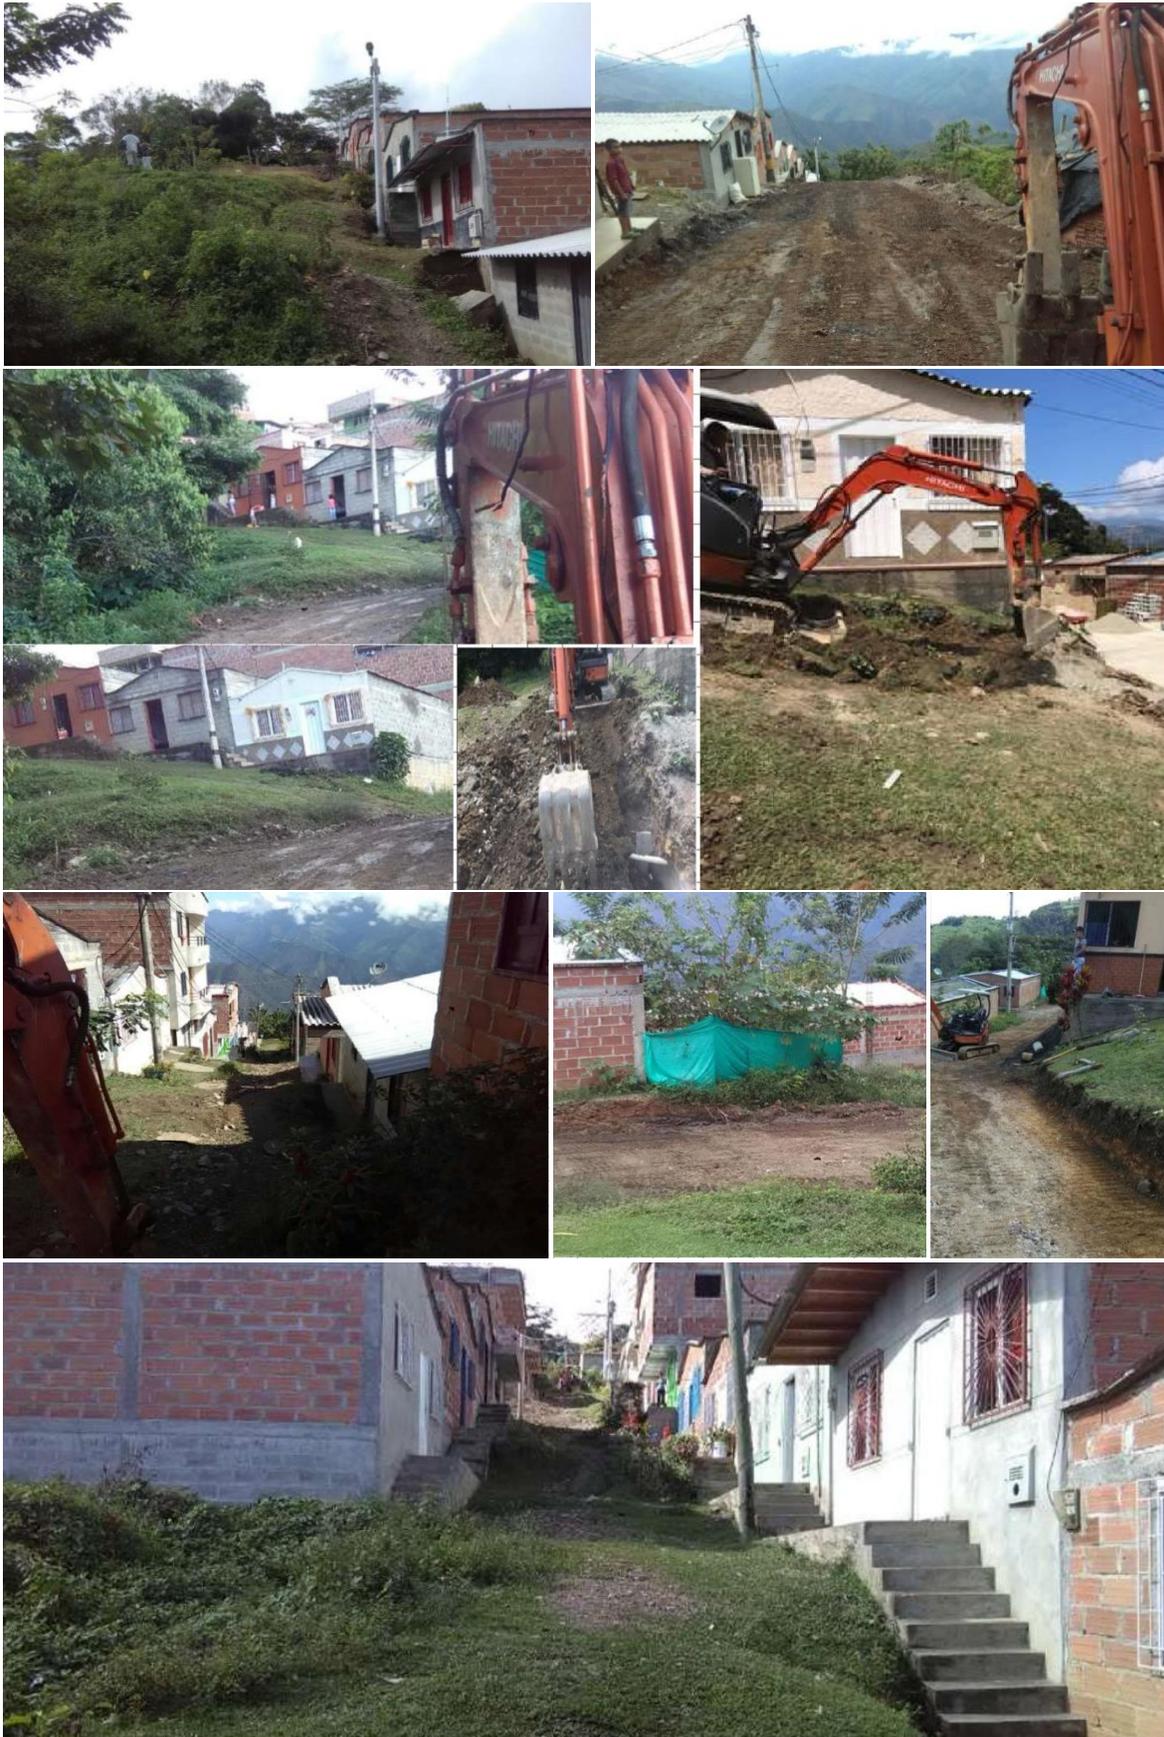
Referente a los ítems 2.1 - 2.2- 2.4- 2.5 los cuales hacen alusión al cajeo, excavación, perfilación, conformación y compactación y suministro de material tipo sub base granular fueron realizados con autorización de la interventoría externa del contrato en mención, teniendo en cuenta que el terreno donde se realizó la excavación y la perfilación no era una vía existente como se indica en el informe que da origen al presente hallazgo. Si bien en los alrededores existen vivienda y obras de urbanismo, tal y como se observa en las fotografías que se encuentran en los informes presentados al ente territorial durante la ejecución. En estas fotografías se evidencia la irregularidad del terreno el cual no era una vía definida, tal y como se indica en el informe. (Terreno irregular y con escombros)

Debido a las irregularidades del terreno se realizó la ejecución de los ítems de excavación y perfilación cuyo fin fue adecuar el terreno para realizar la pavimentación.

Me permito anexar fotografías donde se puede evidenciar el estado del terreno antes de la ejecución del contrato en mención, con las cuales demuestro que no es cierto la existencia de las vías definidas.
