# FÍSICA FORENSE ACCIDENTES DE TRÁNSITO RECONSTRUCCIÓN & EXPERIMENTACIÓN MAURICIO VEGA RENGIFO / FÍSICO - FORENSE

DICTAMEN PERICIAL / FOLIO 1 DE 83

## 1. REFERENCIAS DEL CASO

Estableció contacto con el suscrito perito físico forense, el doctor Iván Jacho Chalapud con el fin de que se le realice un dictamen pericial físico forense relacionado con el hecho de tránsito interactivo entre un microbús de transporte de pasajeros y un conjunto motocicleta – motociclista. Hechos sucedidos el 27 de noviembre de 2020, en la Calle 24 C con Carrera 8 de la ciudad de Ipiales, Nariño. El dictamen se soportará en unos documentos, gráficos, fotográficos e informaciones aportadas.

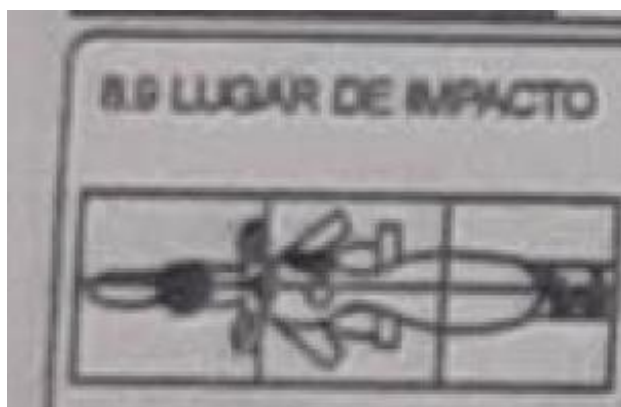
| Abolladura poster. zona anterior de la farola. Guardabarros perdida total tanque parte derecha. Tercio medio abolladura Zona anterior partes faltantes stop. |

Imagen escaneada J. El Informe de Accidente número 523560000000A000 1185727 del 27 de noviembre de 2020 contiene dentro del esquema “LUGAR DE IMPACTO”, imagen de arriba a la izquierda, para la motocicleta AKT 125 NE, de Placa QNR 97C, afectación (daños materiales) en regiones frontal, trasera y porción central del costado derecho. El ítem “DESCRIPCIÓN DAÑOS MATERIALES DEL VEHÍCULO”, imagen de arriba a la derecha del Informe de Accidente número 523560000000A000 1185727 del 27 de noviembre de 2020, para la motocicleta AKT 125 NE, de Placa QNR 97C reportó (SIC): “Abolladura poster. zona anterior de la farola. Guardabarros pérdida total tanque parte derecha. tercio medio abolladura Zona anterior partes faltantes stop.”.

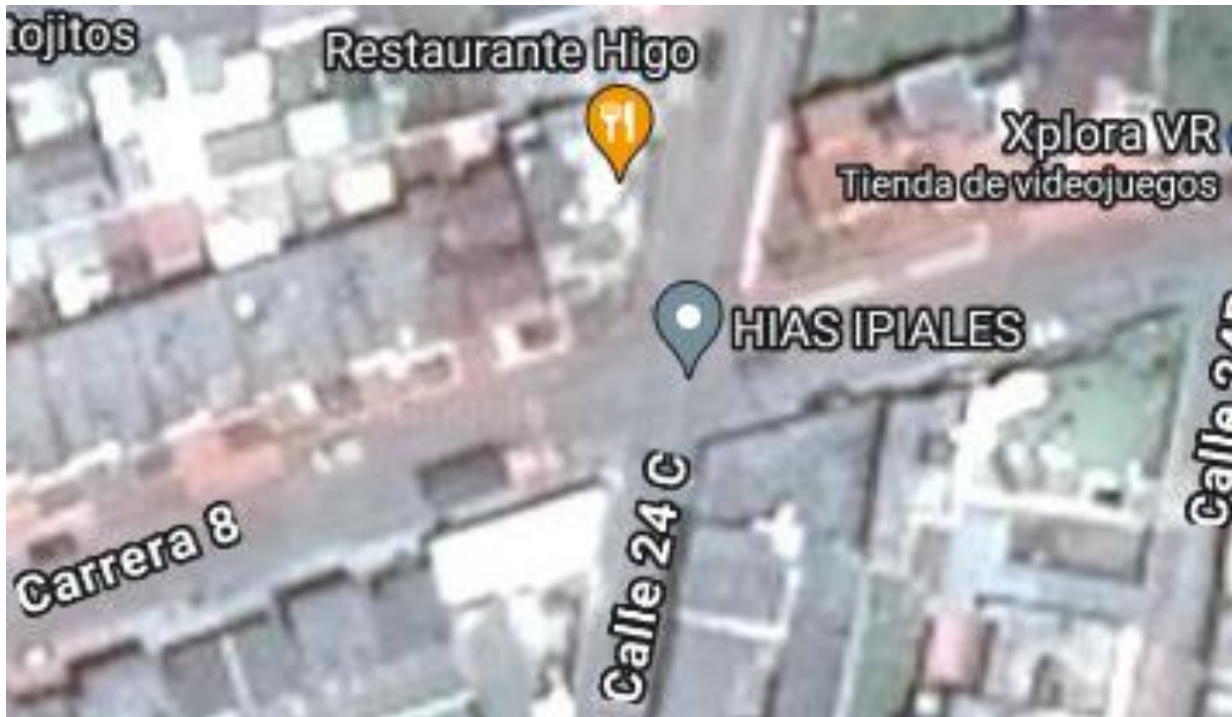
Imágenes escaneadas M. Se visualiza las características topográficas del lugar de los hechos obtenida de Google Maps. Nótese que se trata de una intersección vial de características no perpendiculares entre la Calle 24 C y la Carrera 8. Ambas vías poseen tramos rectos en inmediaciones de la intersección. Nótese que las vías no son perpendiculares entre sí.

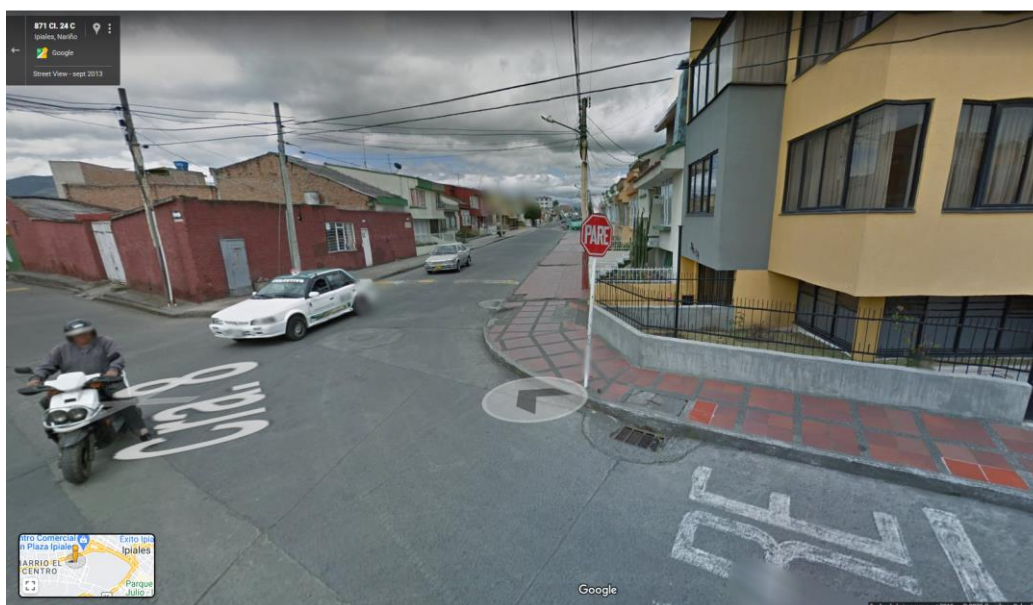
Imagen digitalizada número 2. Complementa lo documentado en las imágenes digitalizadas número 1, sobre las características de la intersección de la Carrera 24 C con la Carrera 8. Hacia la región izquierda de la imagen fotográfica se aprecia la Carrera 8 en inmediaciones de la intersección con la Calle 24 C.

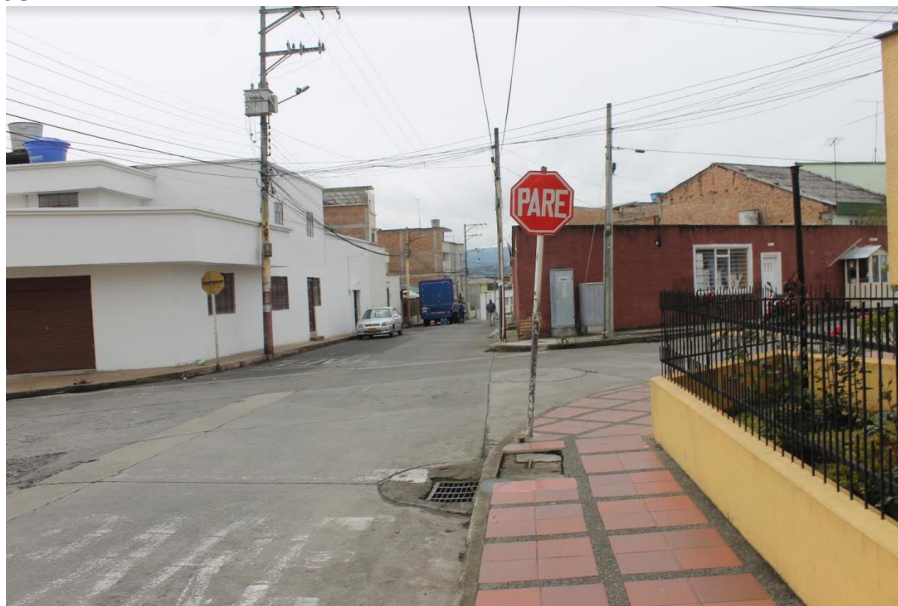
Imagen digitalizada número 3.

Imágenes digitalizadas número 3 y 4. Se observan las características topográficas de la Calle 24 C en sentido Noroccidente – Suroriental, vía y sentido vial por donde se desplazaba el microbús Chevrolet NKR, de Placas SXA 308. En inmediaciones de la Carrera 8 es una vía recta, plana, construida en concreto, con dos sentidos direccionales y con dos carriles. En sentido Noroccidente – Suroriental se percibe un “Pare” en la intersección con la Carrera 8 N. Adyacente a la vía se observan construcciones civiles urbanas.

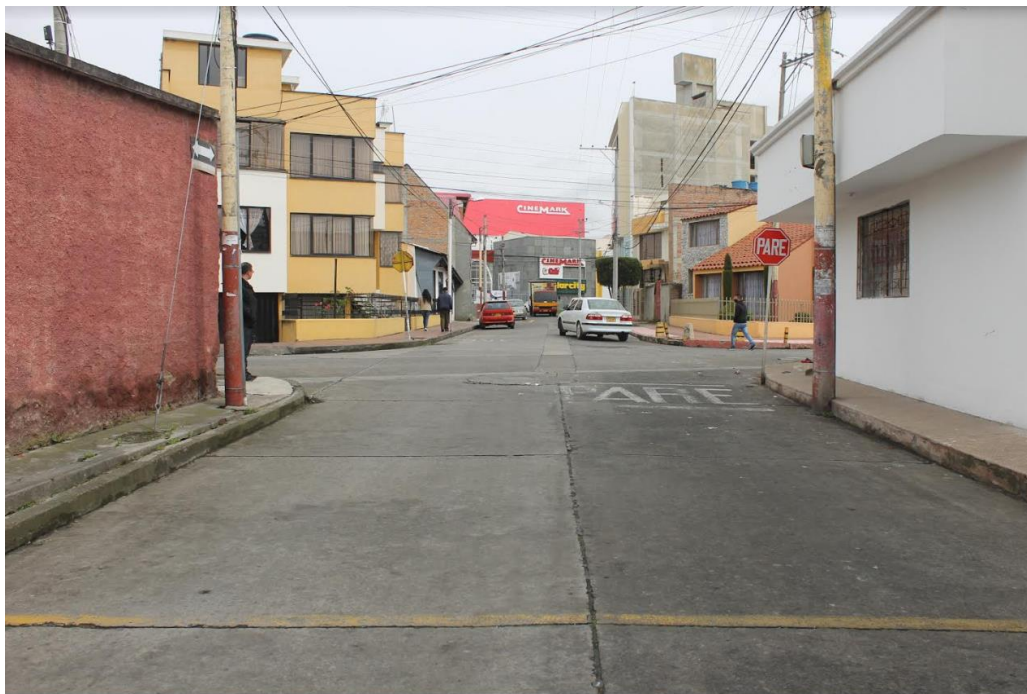
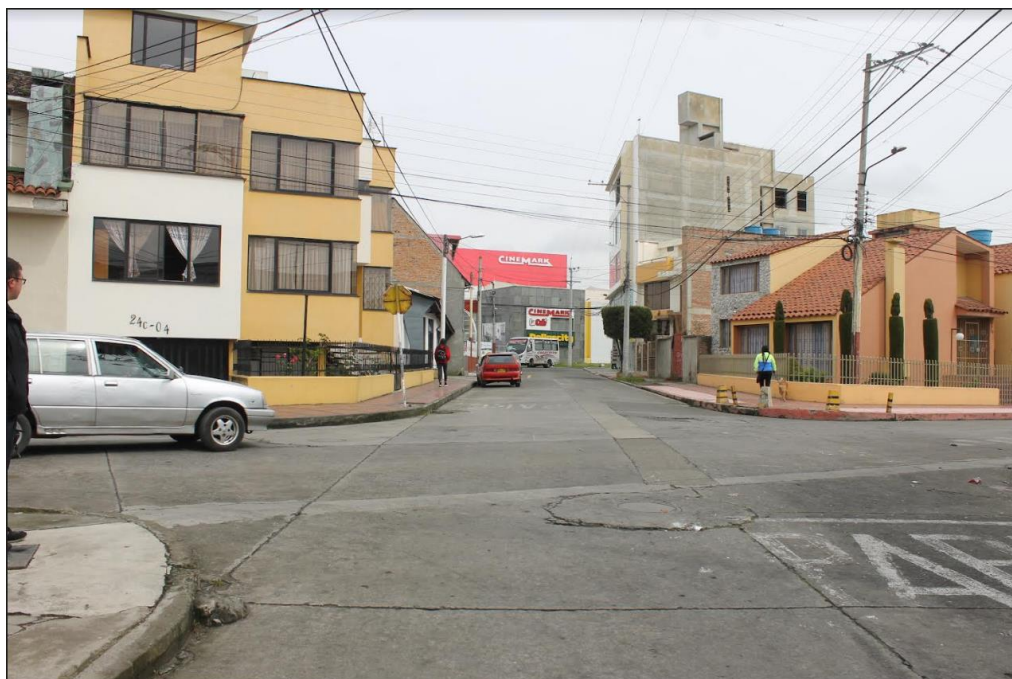
Imágenes digitalizadas número 5 y 6. Complemento de lo observado en las Imágenes digitalizadas número 3 y 4, a folio 11 se observan las características topográficas de la Calle 24 C en sentido Surorienté – Noroccidente. En sentido Surorienté – Noroccidente se percibe también un “Pare” en la intersección con la Carrera 8 N. Adyacente a la vía se observan construcciones civiles urbanas.

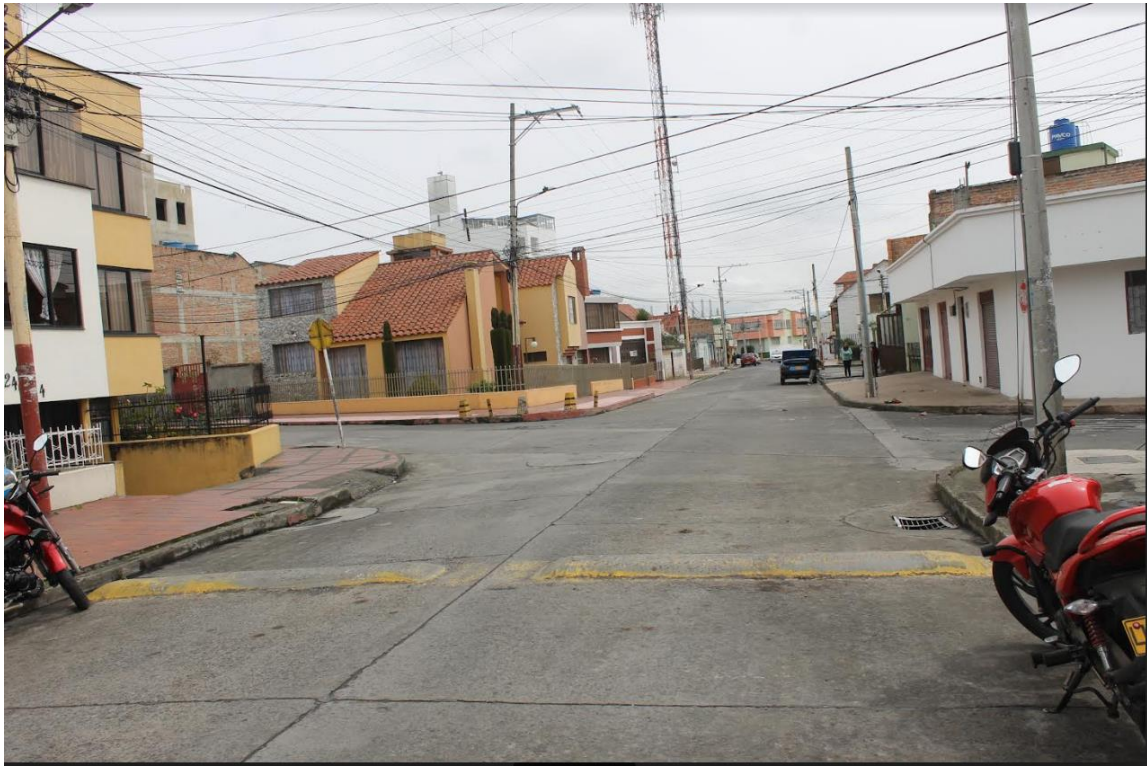
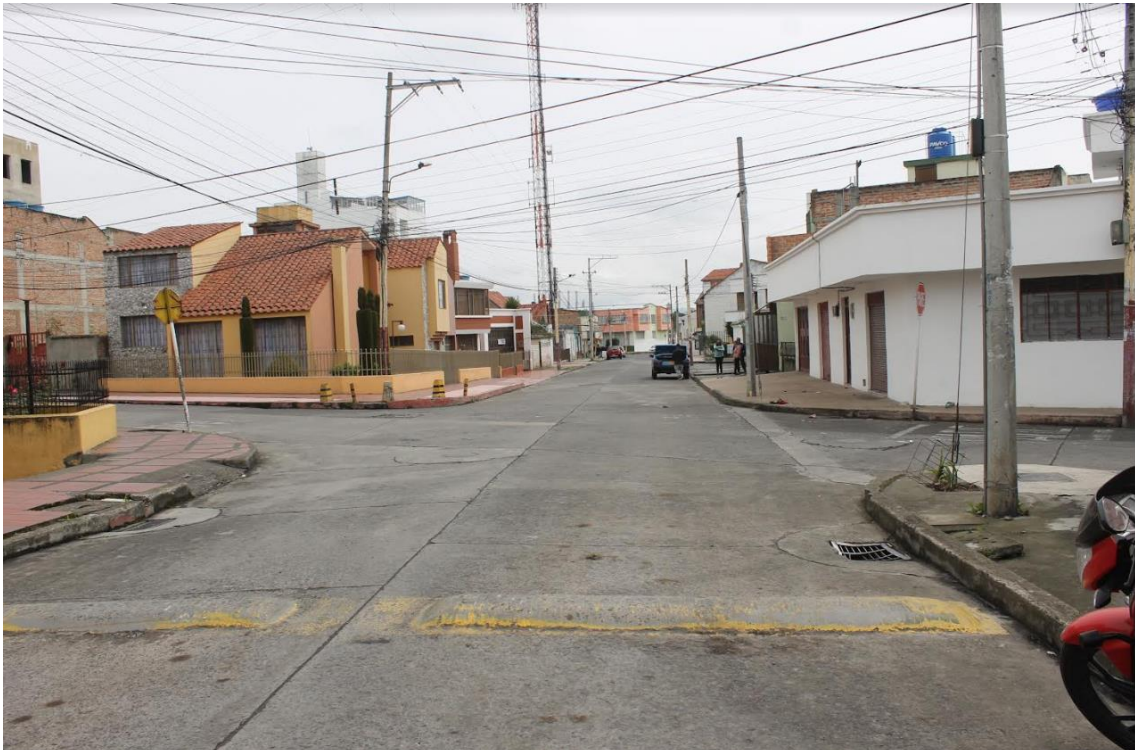
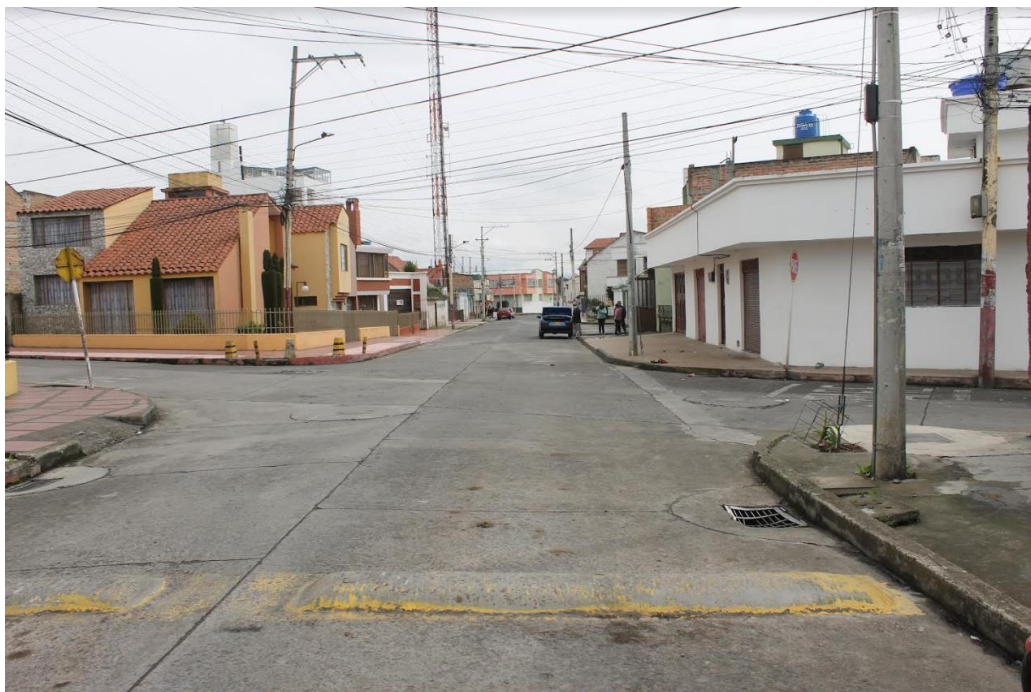
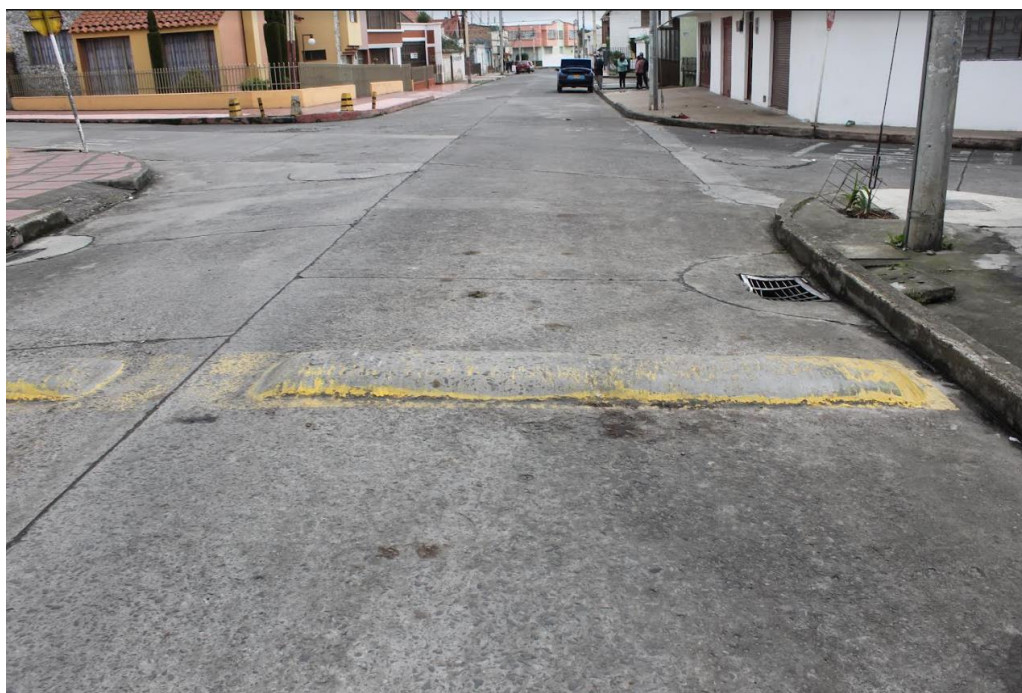
Imágenes digitalizadas número 7 a la 10. Se observan las características topográficas de la Carrera 8, sentido Suroccidente – Nororiente, vía por donde se desplazaba la motocicleta AKT 125 NE de Placa QNR 97C. En inmediaciones de la Calle 24 C es una vía recta, plana, construida en concreto, con dos sentidos direccionales (según el croquis del IPAT) y con dos carriles. En sentido Suroccidente – Nororiente se percibe un “Policía Acostado” localizado antes de la intersección con la Calle 24 C. Adyacente a la vía se observan construcciones civiles urbanas. Llama la atención que el “Policía Acostado” no es una estructura continua si no que posee una interrupción en una longitud considerable en la región central.

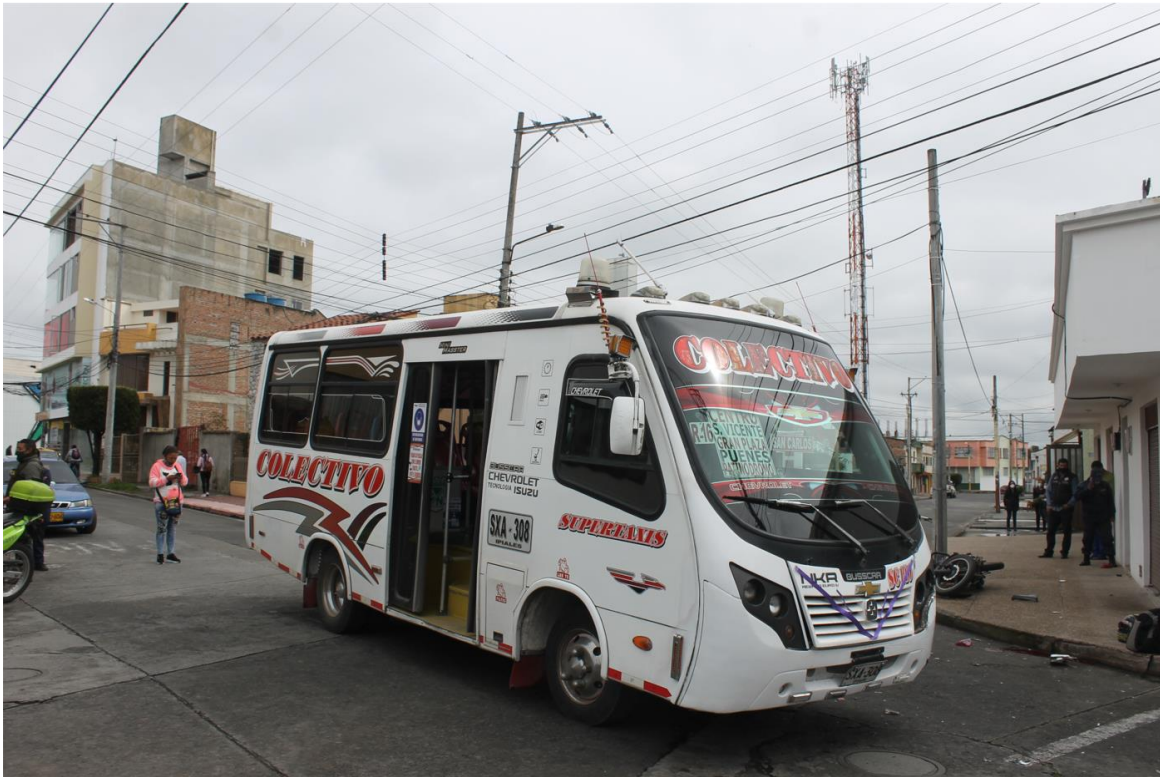
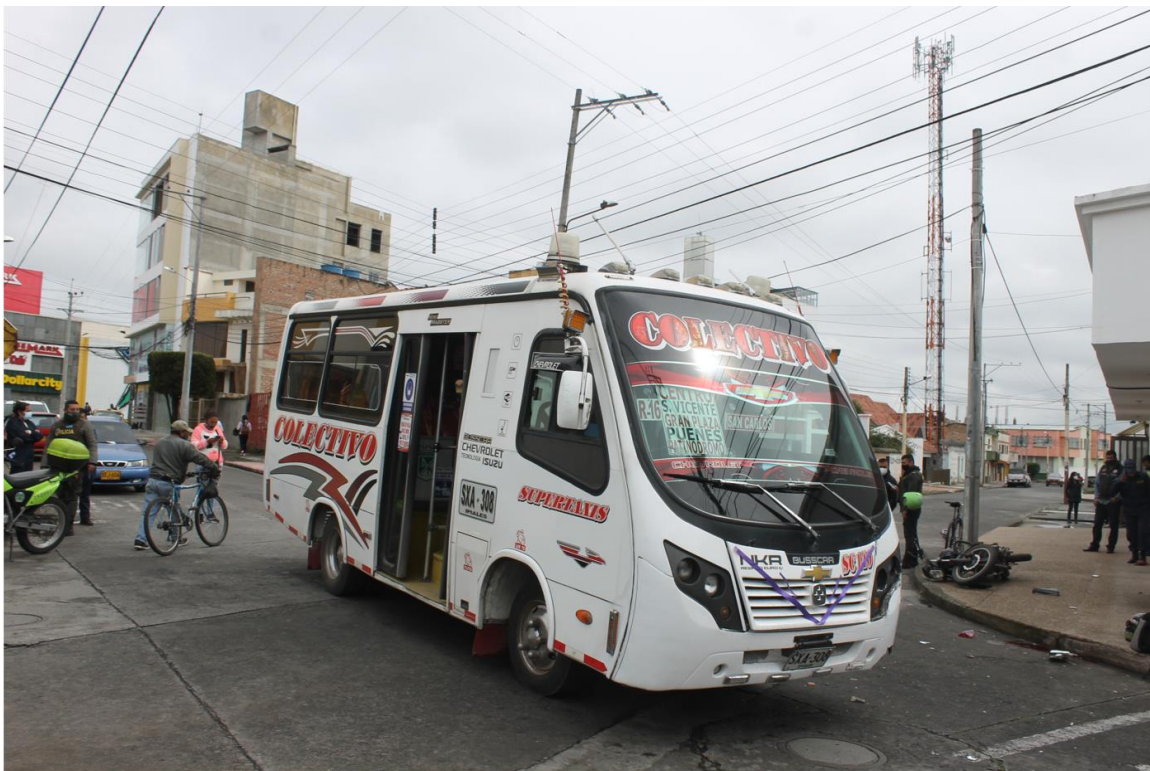
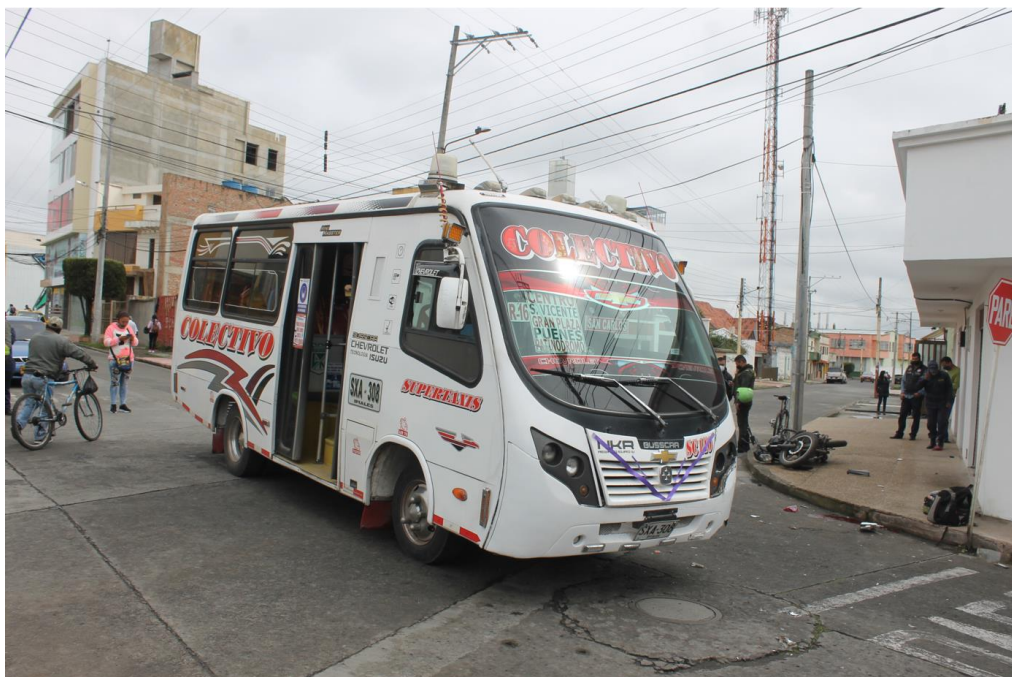
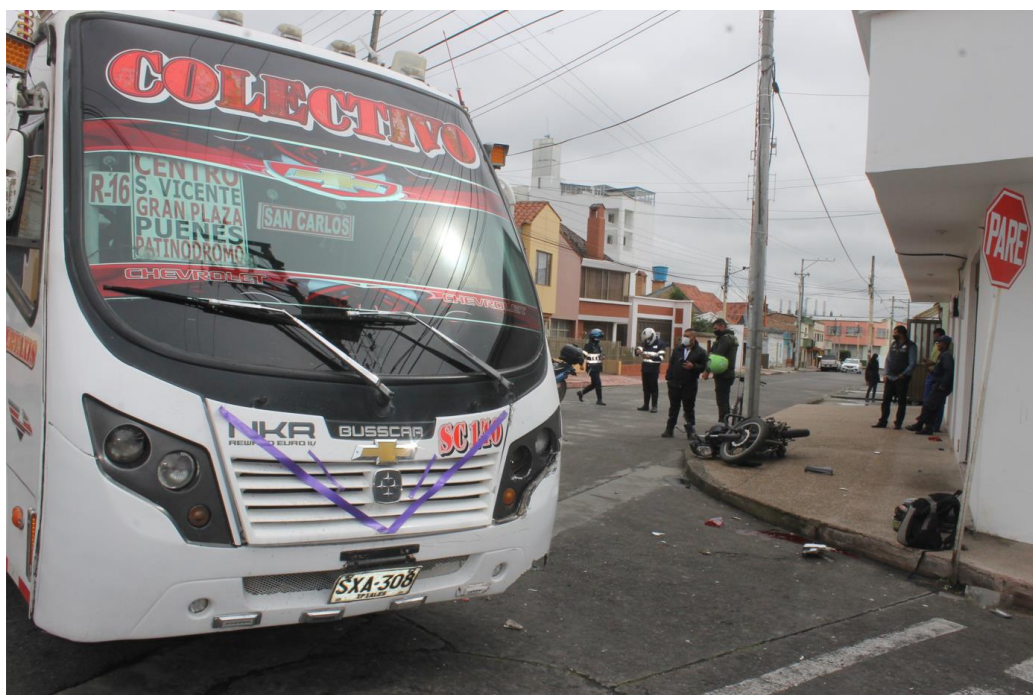
Imágenes digitalizadas número 11 a la 14. Se observa la localización final de los vehículos respecto de las vías (Calle 24 C y Carrera 8). Quedaron (microbús Chevrolet NKR, de Placas SXA 308 y motocicleta AKT 125 NE de Placa QNR 97C) localizados en inmediaciones de la intersección. La motocicleta AKT 125 NE de Placa QNR 97C se visualiza a cierta distancia de la región frontal izquierda del microbús Chevrolet NKR, de Placas SXA 308 y su estructura encima de la acera. La motocicleta quedó caída sobre su costado derecho con su región frontal apuntando en dirección al microbús. Existe afectación en la región frontal inferior izquierda del microbús Chevrolet NKR, de Placas SXA 308 (corresponde al bomper de material sintético, fibra de vidrio al parecer).

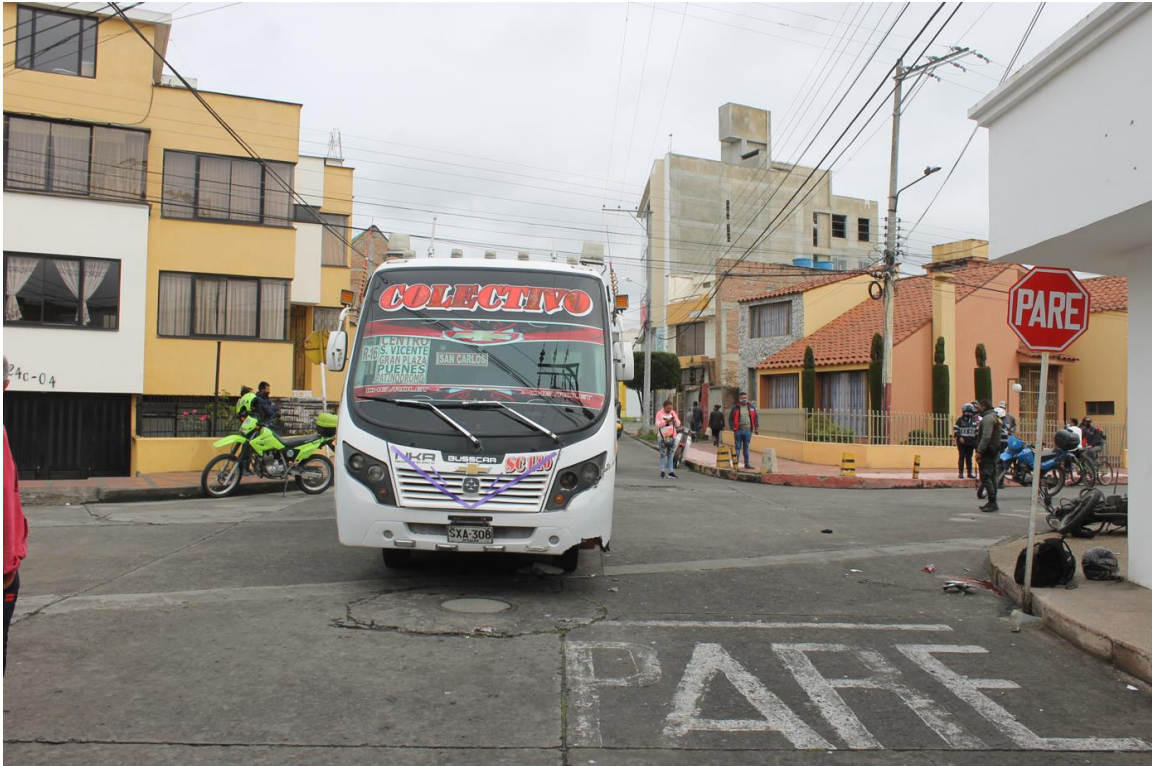
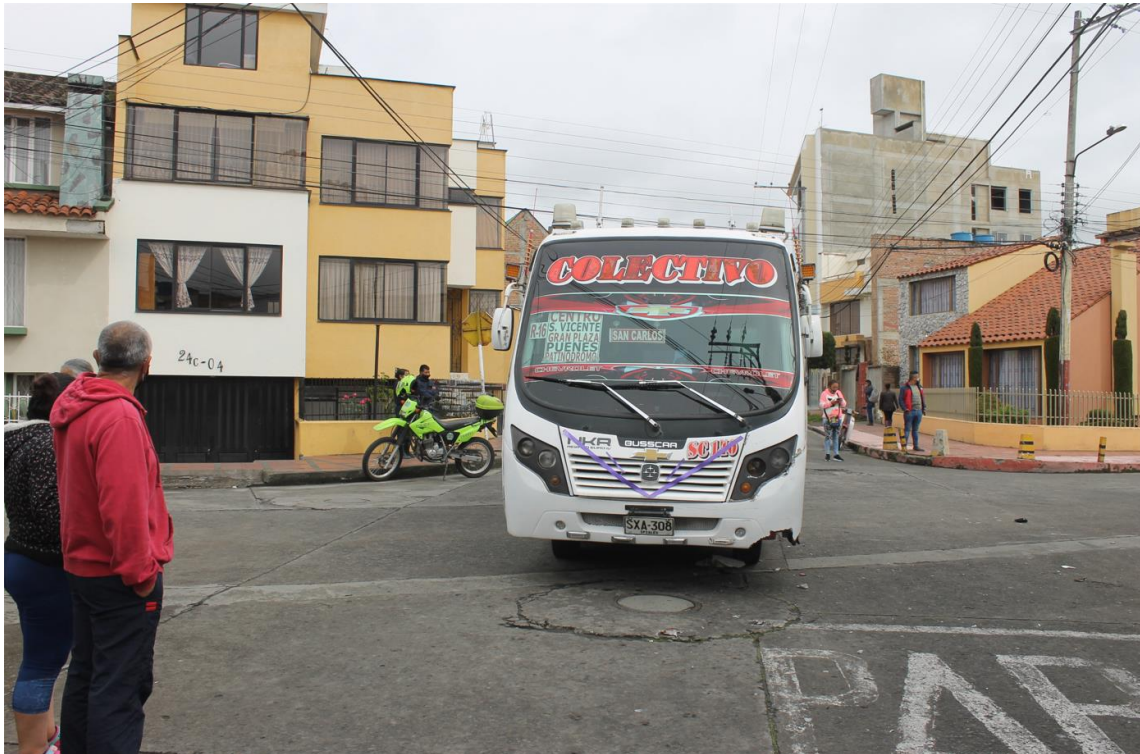
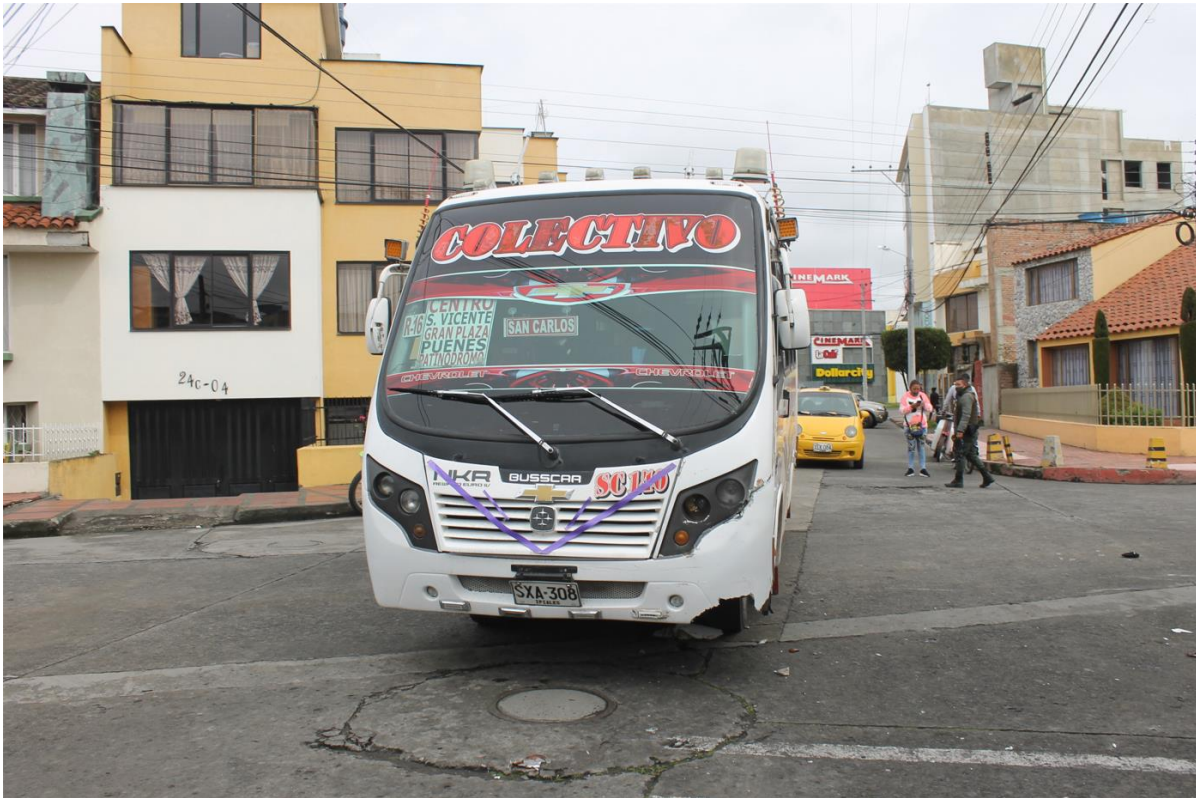
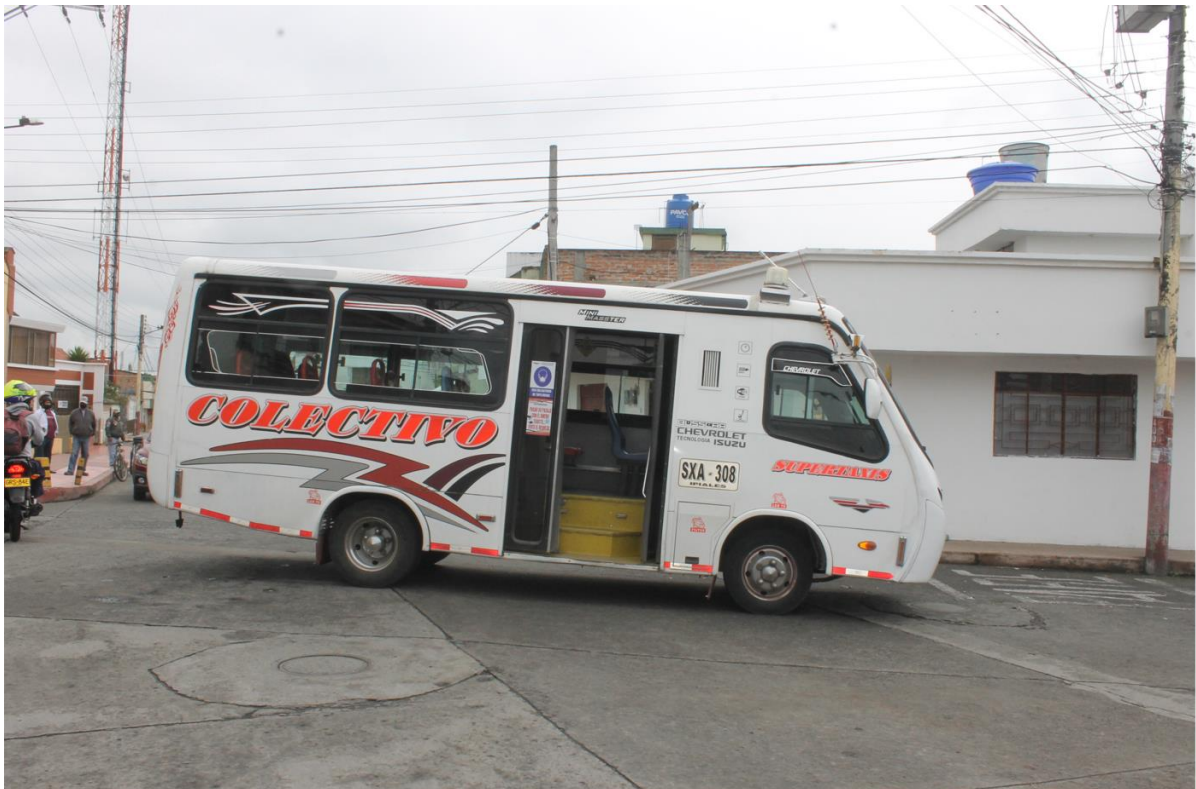
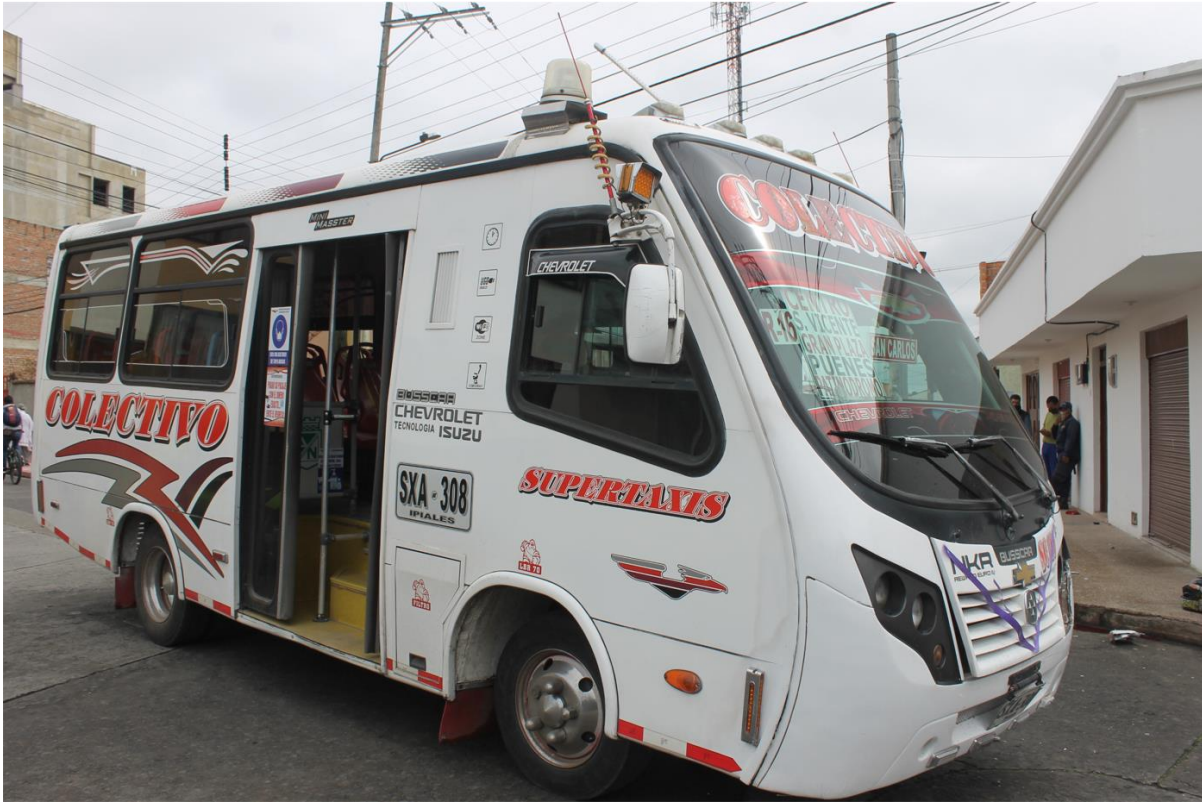
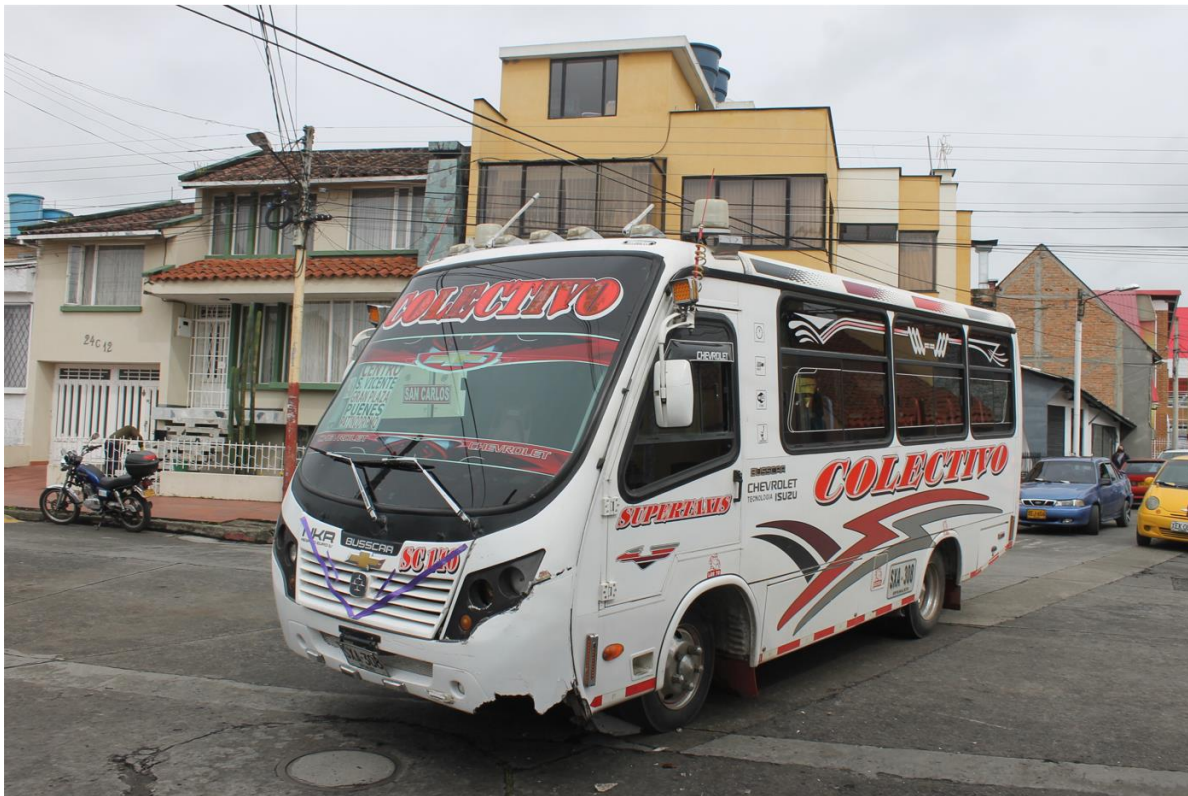
Imágenes digitalizadas número 15 a la 28. Se visualiza la localización espacial final respecto de las vías del microbús Chevrolet de Placas SXA 308. Este automotor se localiza principalmente ocupando (su región trasera y media) la región de la intersección de la Calle 24 C con Carrera 8. Haciendo la precisión, y en consonancia con lo anterior, que parte de su región frontal se percibe ocupando los inicios de la calzada de la Calle 24 C después del área de la referida intersección vial.

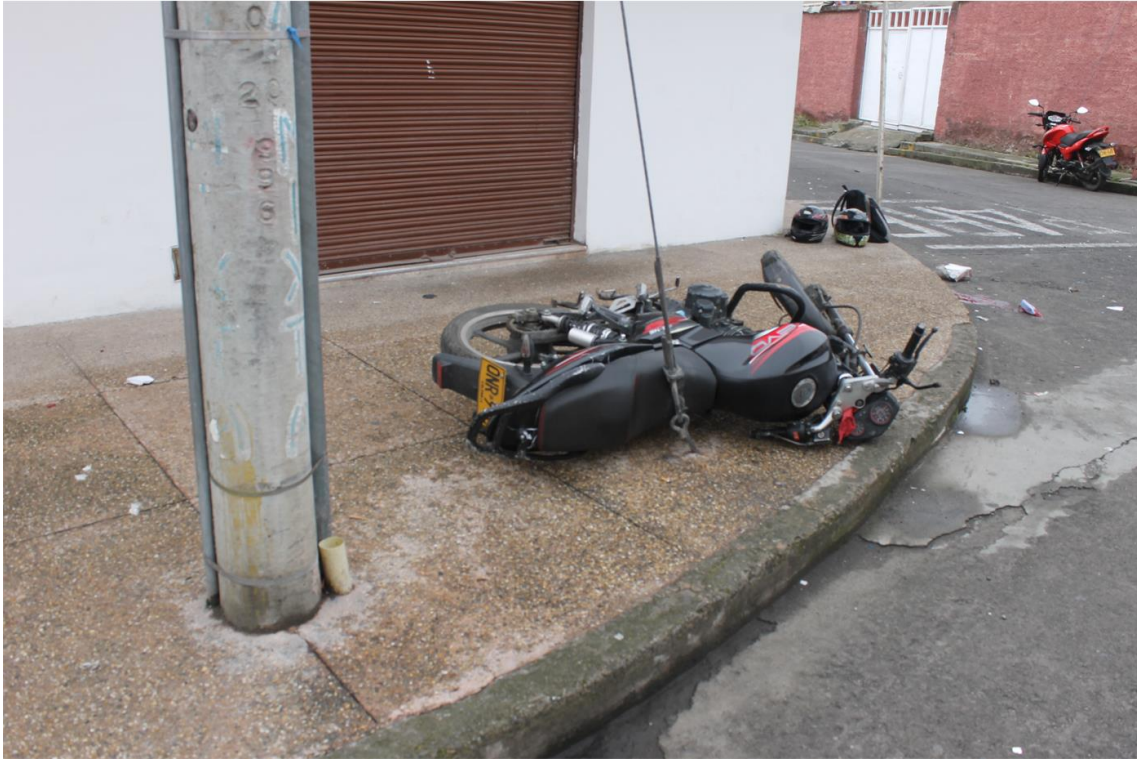
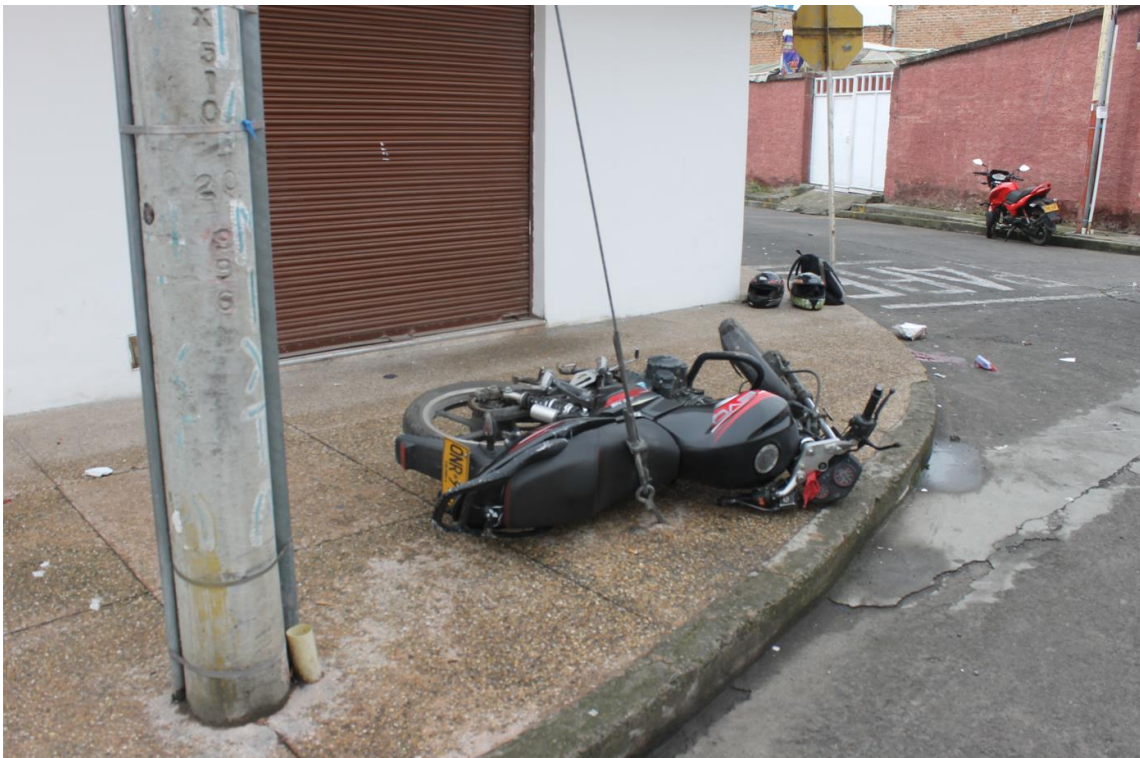
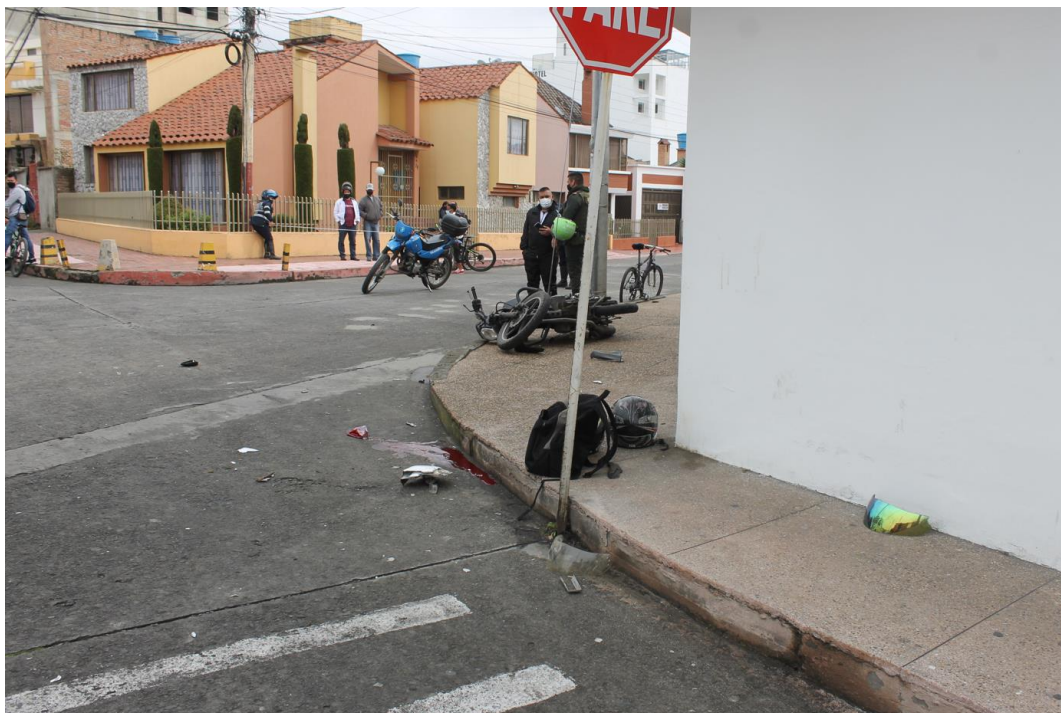
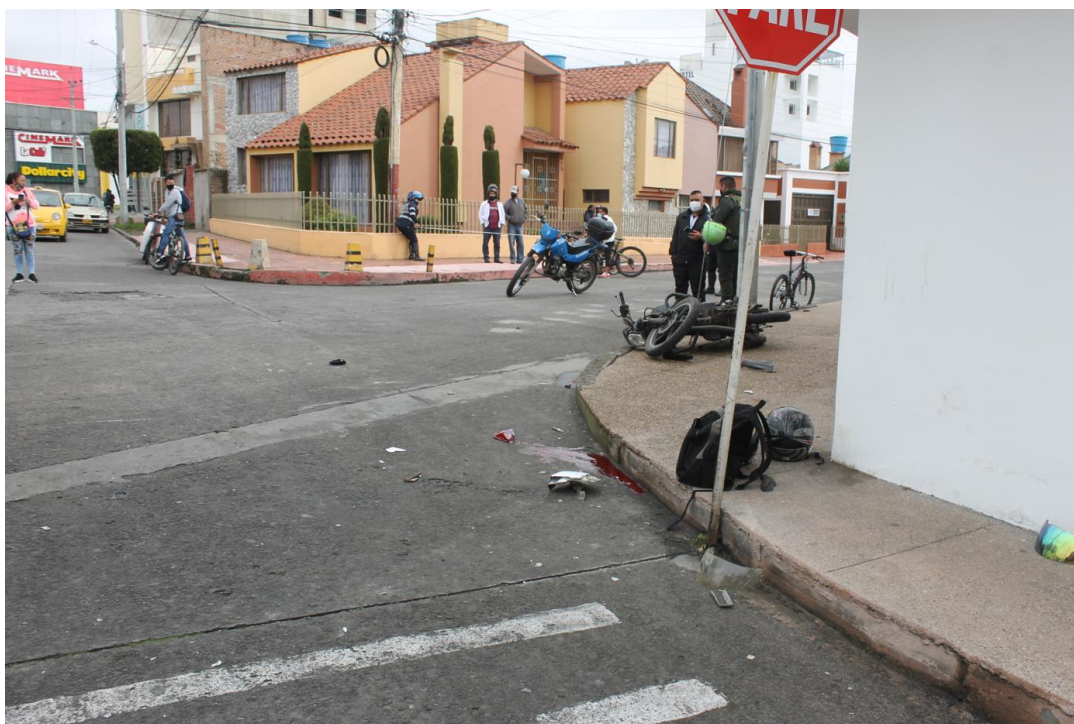
Imágenes digitalizadas número 29 a la 32. Se observa la localización espacial final respecto de la vía de la motocicleta AKT 125 NE de Placas QNR 97C. Se encuentra caída sobre su costado izquierdo ocupando regiones de la acera en cercanía al área de la intersección vial de la Calle 24 C con Carrera 8. Su parte delantera apunta aproximadamente hacia el Suroccidente. La región superior se encuentra en cercanía a la calzada de la Carrera 8.
