# FÍSICA FORENSE ACCIDENTES DE TRÁNSITO RECONSTRUCCIÓN & EXPERIMENTACIÓN MAURICIO VEGA RENGIFO / FÍSICO - FORENSE

DICTAMEN PERICIAL / FOLIO 1 DE 83

## 1. REFERENCIAS DEL CASO

Estableció contacto con el suscrito perito físico forense, el doctor Iván Jacho Chalapud con el fin de que se le realice un dictamen pericial físico forense relacionado con el hecho de tránsito interactivo entre un microbús de transporte de pasajeros y un conjunto motocicleta – motociclista. Hechos sucedidos el 27 de noviembre de 2020, en la Calle 24 C con Carrera 8 de la ciudad de Ipiales, Nariño. El dictamen se soportará en unos documentos, gráficos, fotográficos e informaciones aportadas.

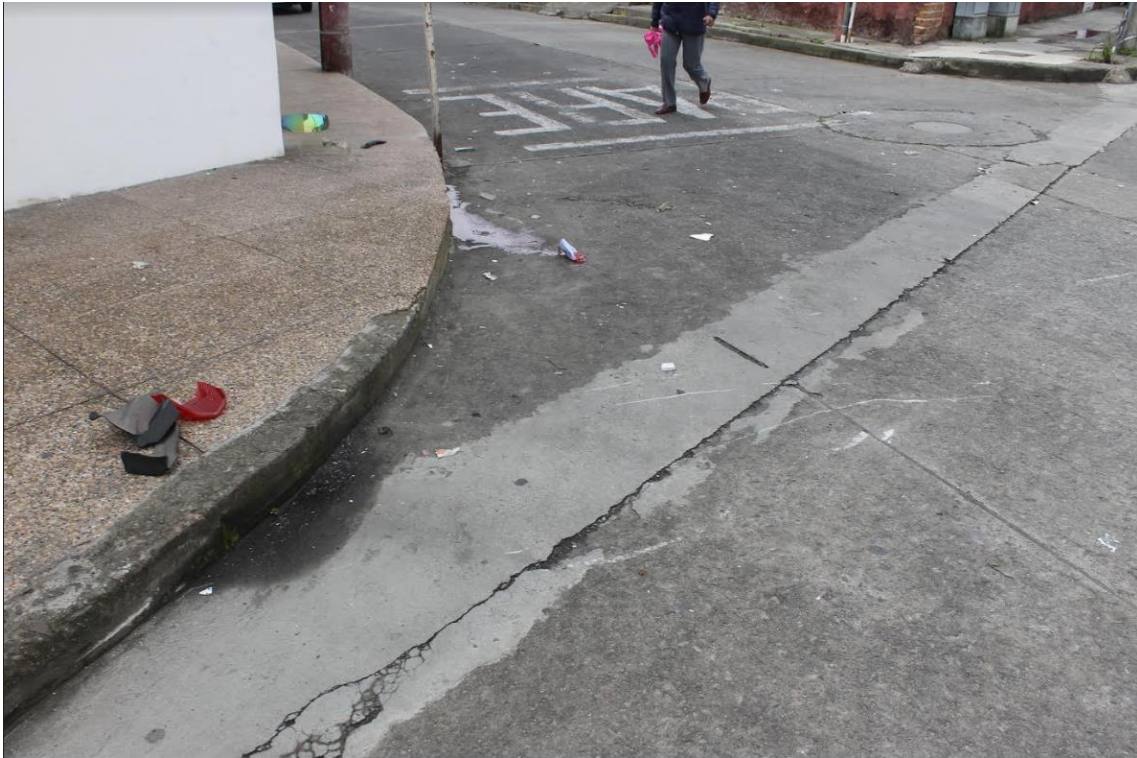
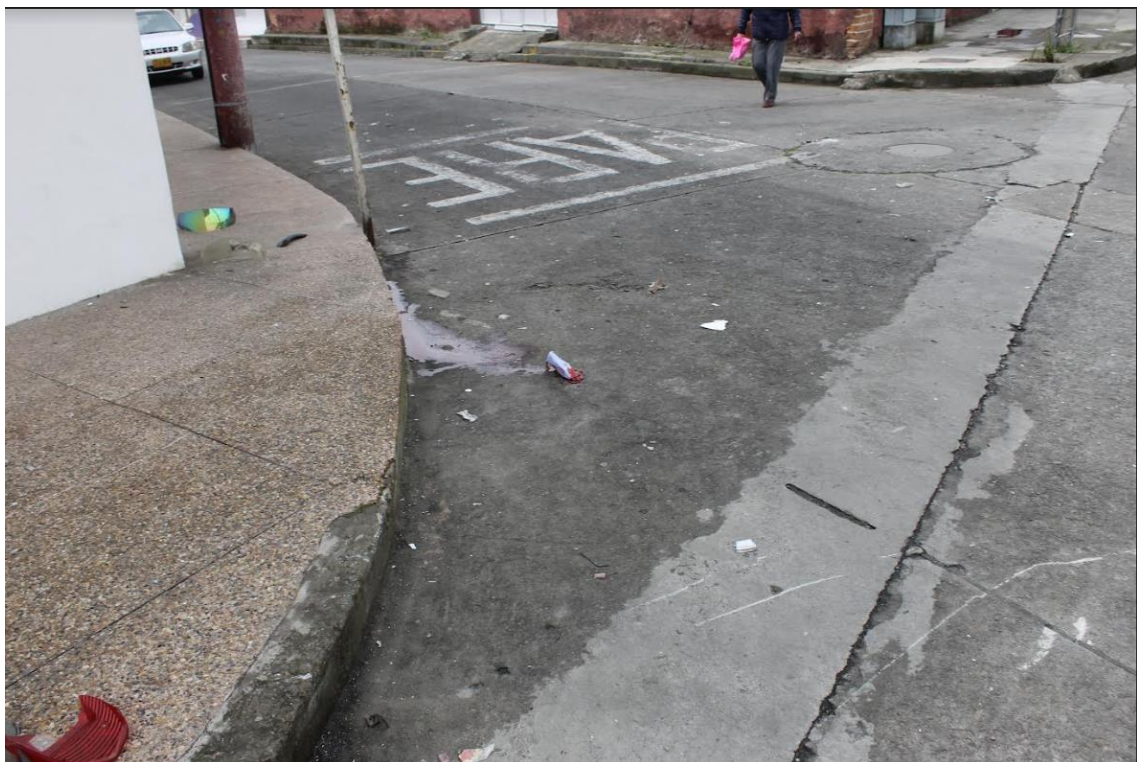
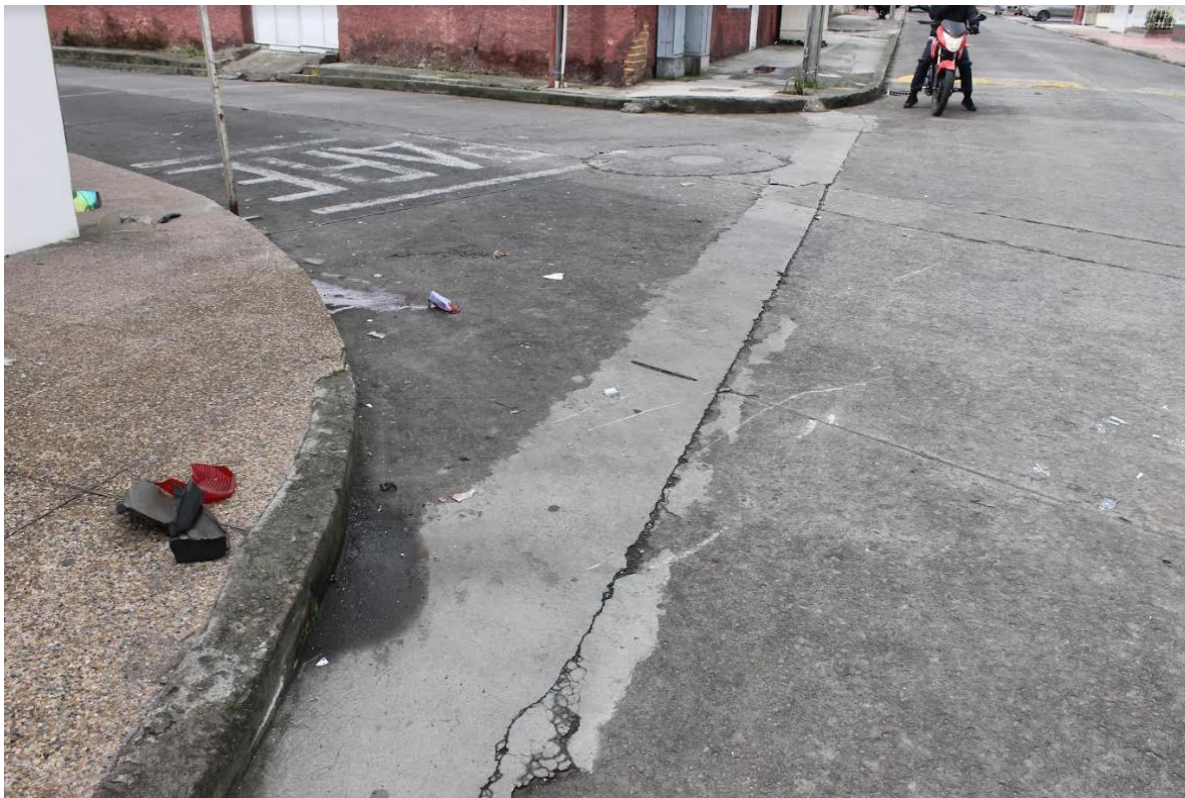
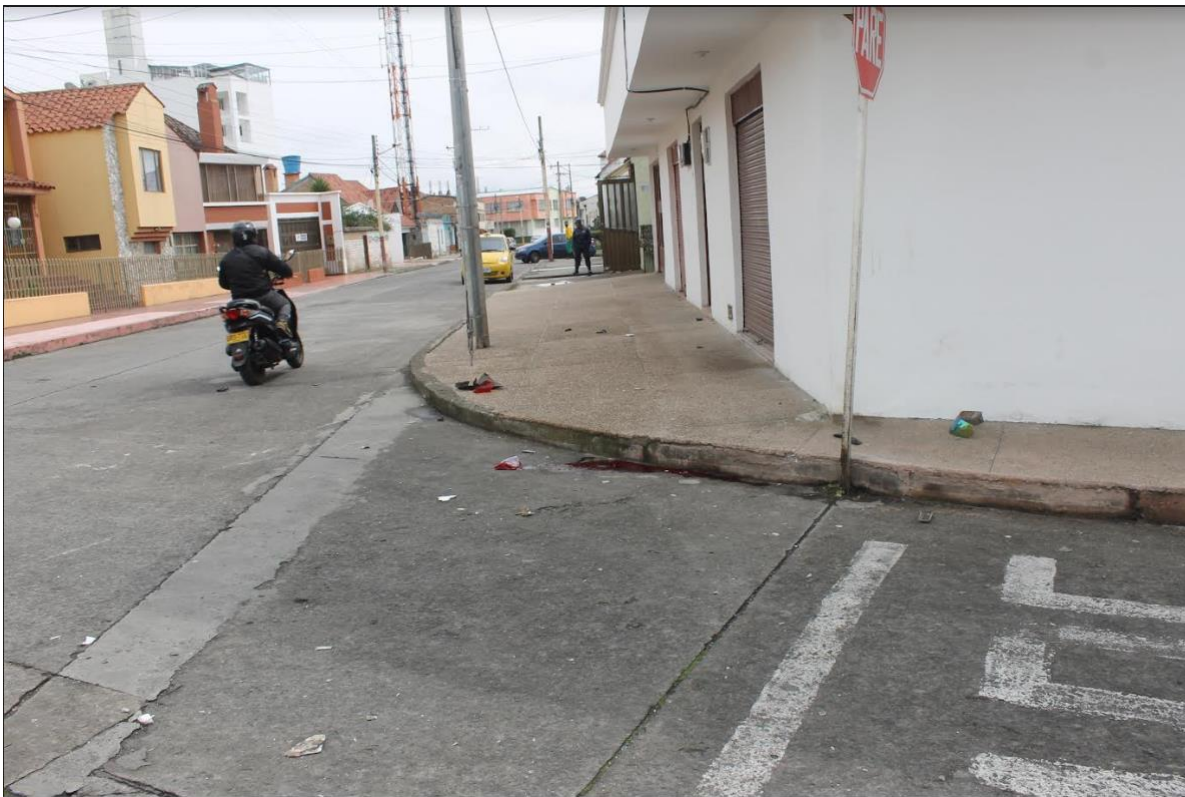
Imágenes digitalizadas número 33 a la 38. Desde diferentes perspectivas y acercamientos se observa la huella hemática y elementos materiales dispersos presentes sobre regiones de las vías en inmediaciones de la intersección vial entre la Calle 24 C y la Carrera 8. La localización de la huella hemática en estrecha cercanía a la acera sugiere que hubo interacción del cuerpo del motociclista con este elemento causándole traumatismos severos, superiores en magnitud posiblemente a los traumatismos que se pudieron causar con estructuras rígidas del microbús Chevrolet de Placas SXA 308. En el ítem “DESCRIPCIÓN DE LESIONES” del Informe de Accidente número 523560000000A000 1185727 del 27 de noviembre de 2020 se reportó para el conductor de la motocicleta AKT 125 NE, de Placa QNR 97C: TRAUMA CRÁNEO ENCEFÁLICO, TRAUMA TORACO ABDOMINAL Y POLITRAUMATISMO CONTUNDENTE. El hecho de que se perciba huella hemática de considerable extensión en el cordón de la acera de la esquina plantea como posibilidad la interacción directa de regiones de su cuerpo con este elemento.

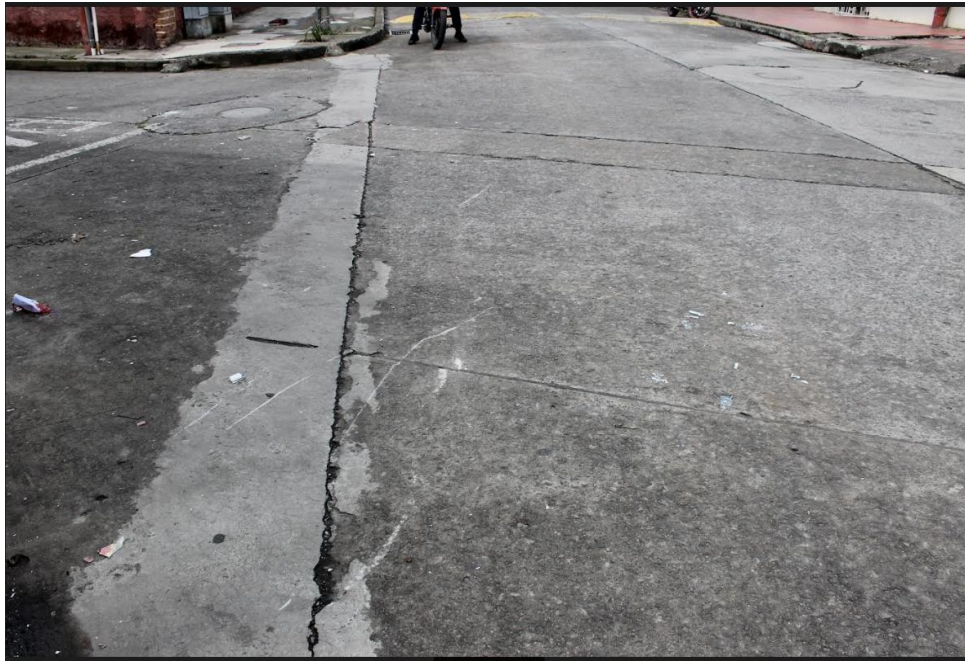
Imagen digitalizada número 39.

Imágenes digitalizadas número 39 a la 40. Se observan patrones abrasivos presentes sobre regiones de las vías pertenecientes a interacción de estructuras rígidas de la motocicleta AKT 125 NE de Placas QNR 97C con el piso. Las características de linealidad, orientación espacial y confluencia (hacia donde quedó localizada la motocicleta) sugiere que antes de caer se encontraba desplazándose por regiones centrales de la calzada de la Carrera 8.

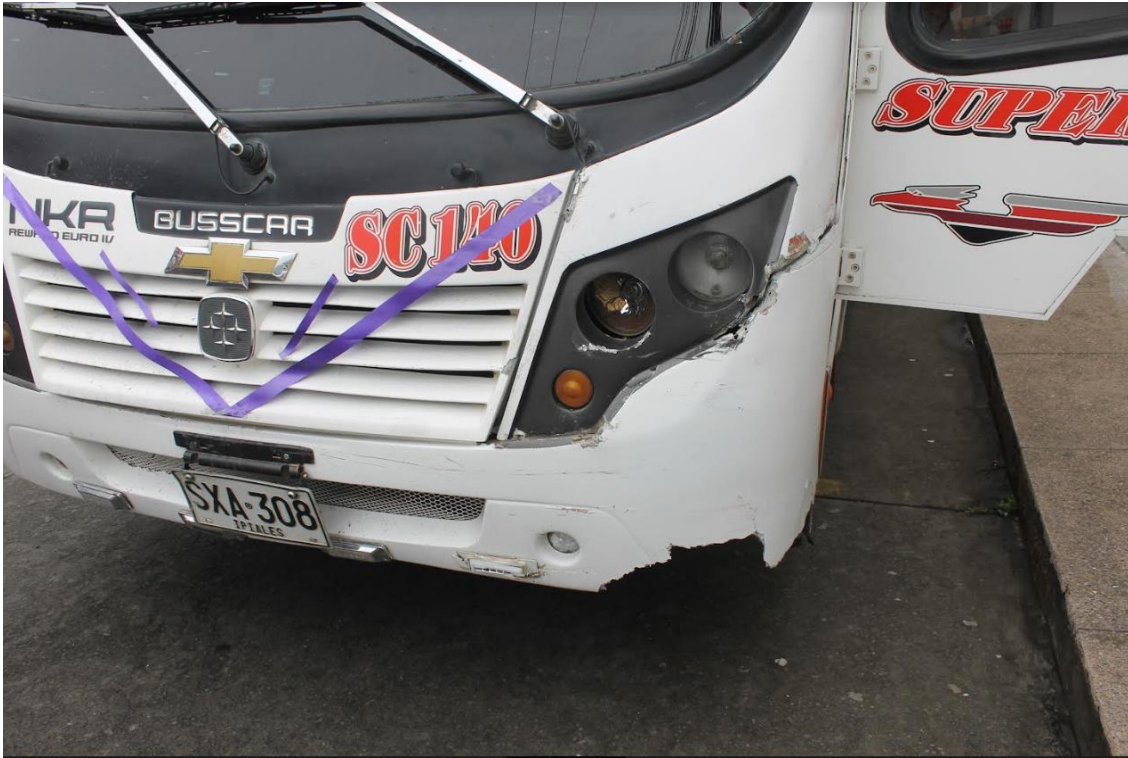
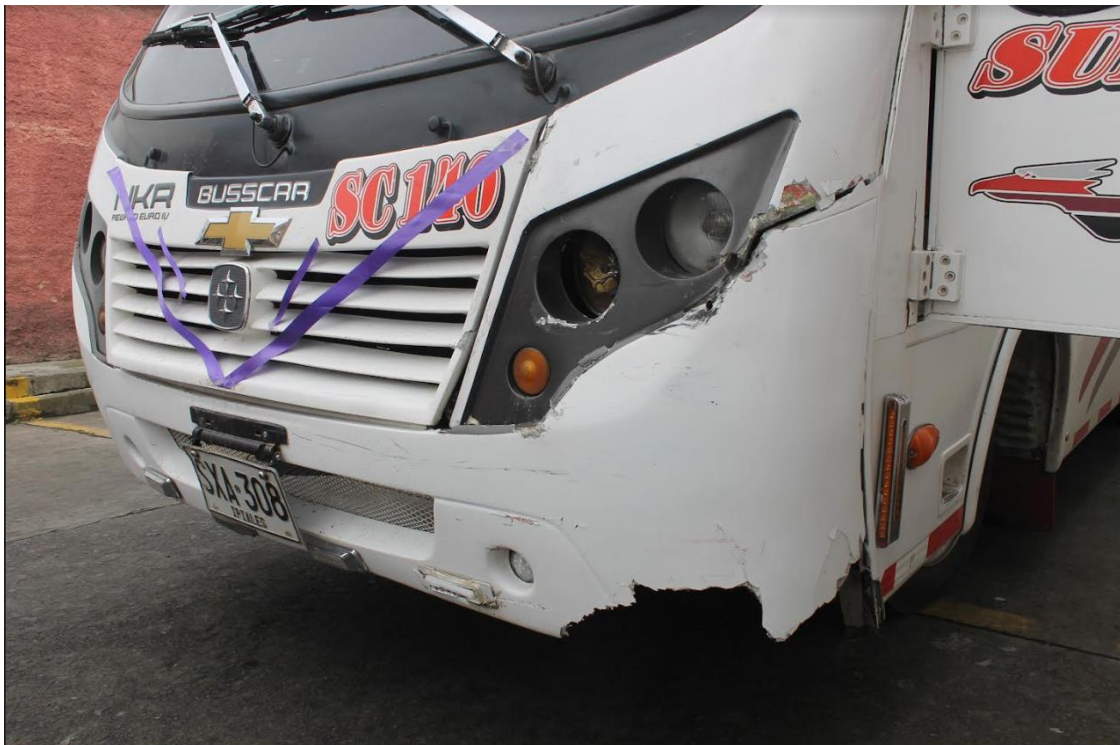
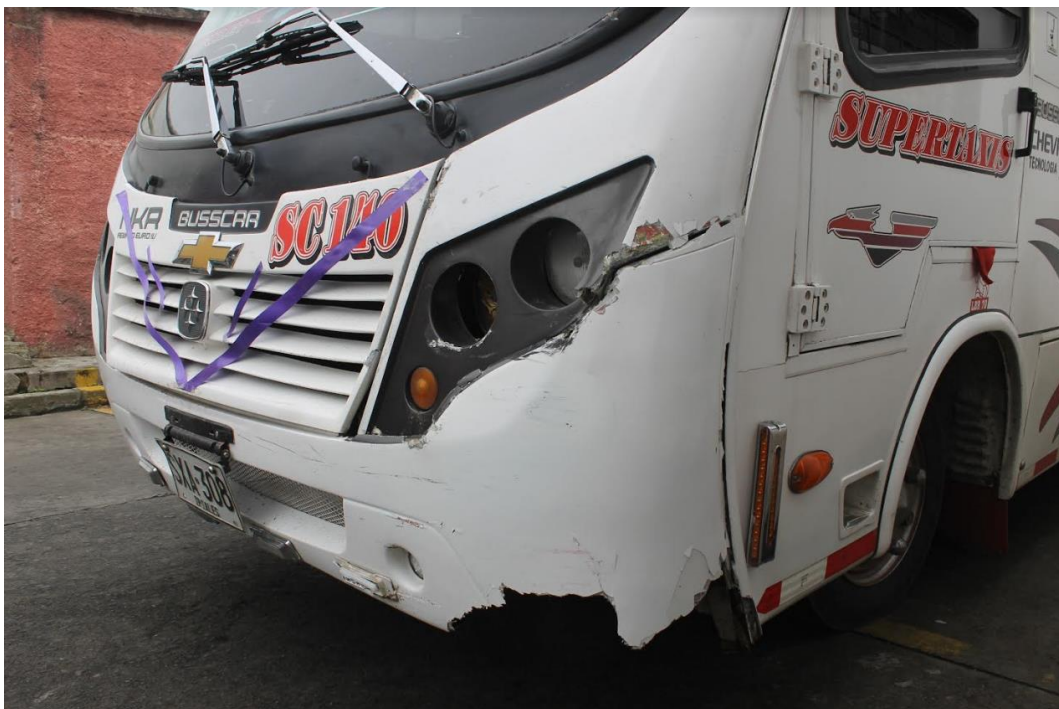
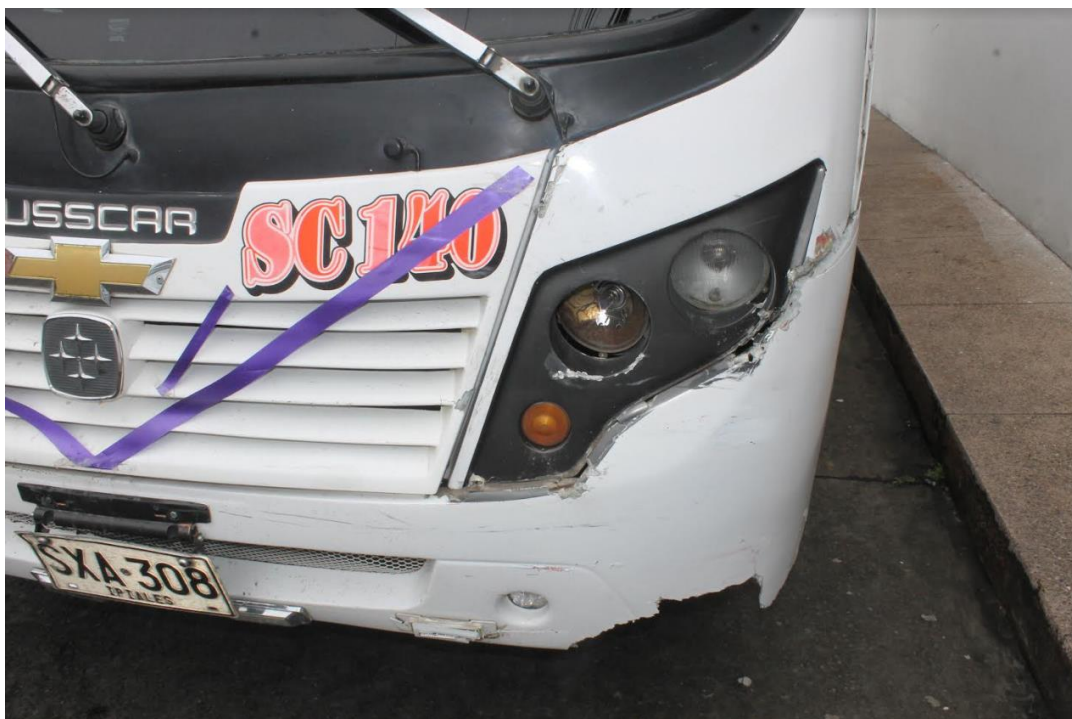
Imágenes digitalizadas número 41 a la 44. En diferentes perspectivas y acercamientos se visualiza las características de daños y afectaciones que presenta el microbús Chevrolet de Placas SXA 308 asociados a interacciones con estructuras rígidas de la motocicleta AKT 125 NE de Placas QNR 97C. Existe una afectación evidente en la región frontal inferior izquierda (involucra el bomper de material sintético: fibra de vidrio al parecer). El referido elemento presenta un desprendimiento en la región inferior.

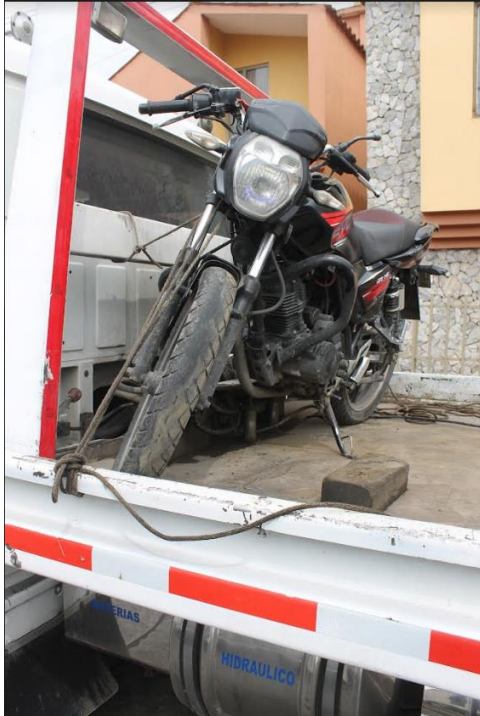
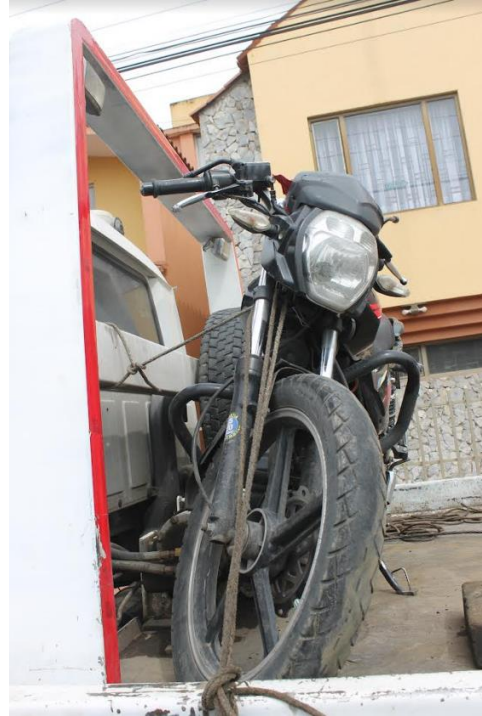
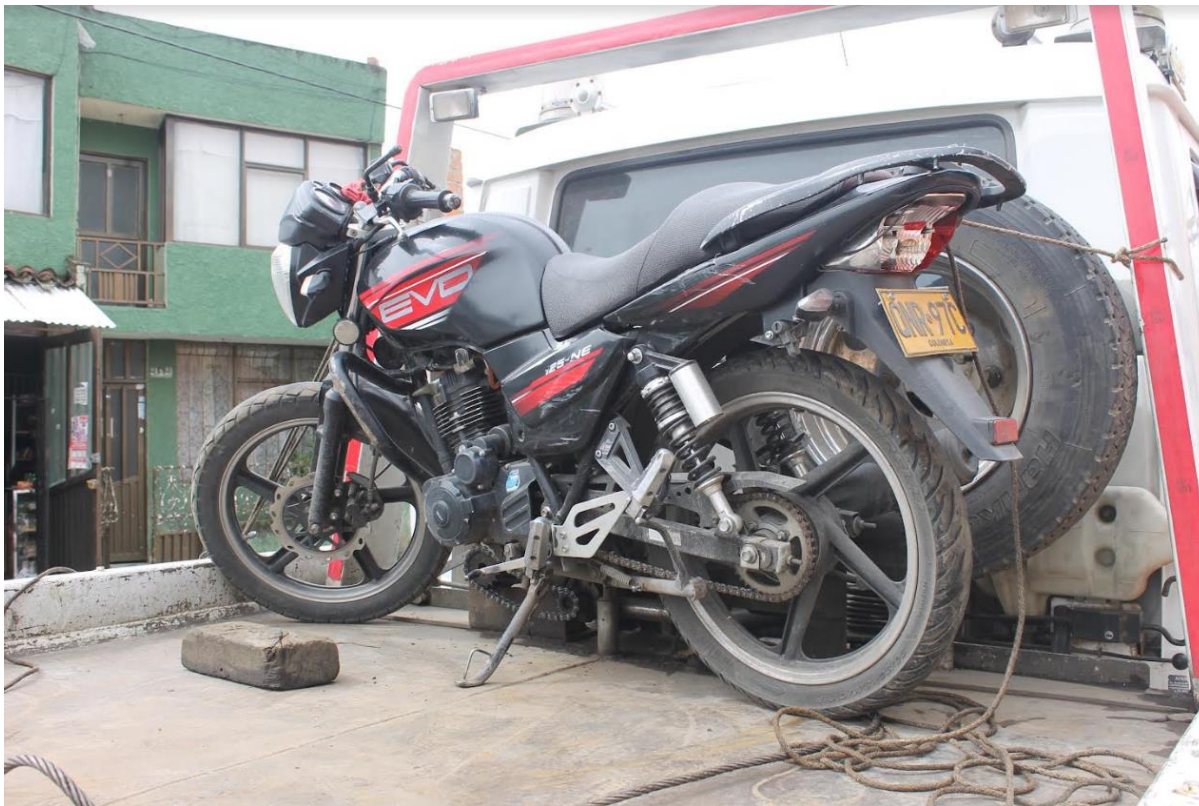
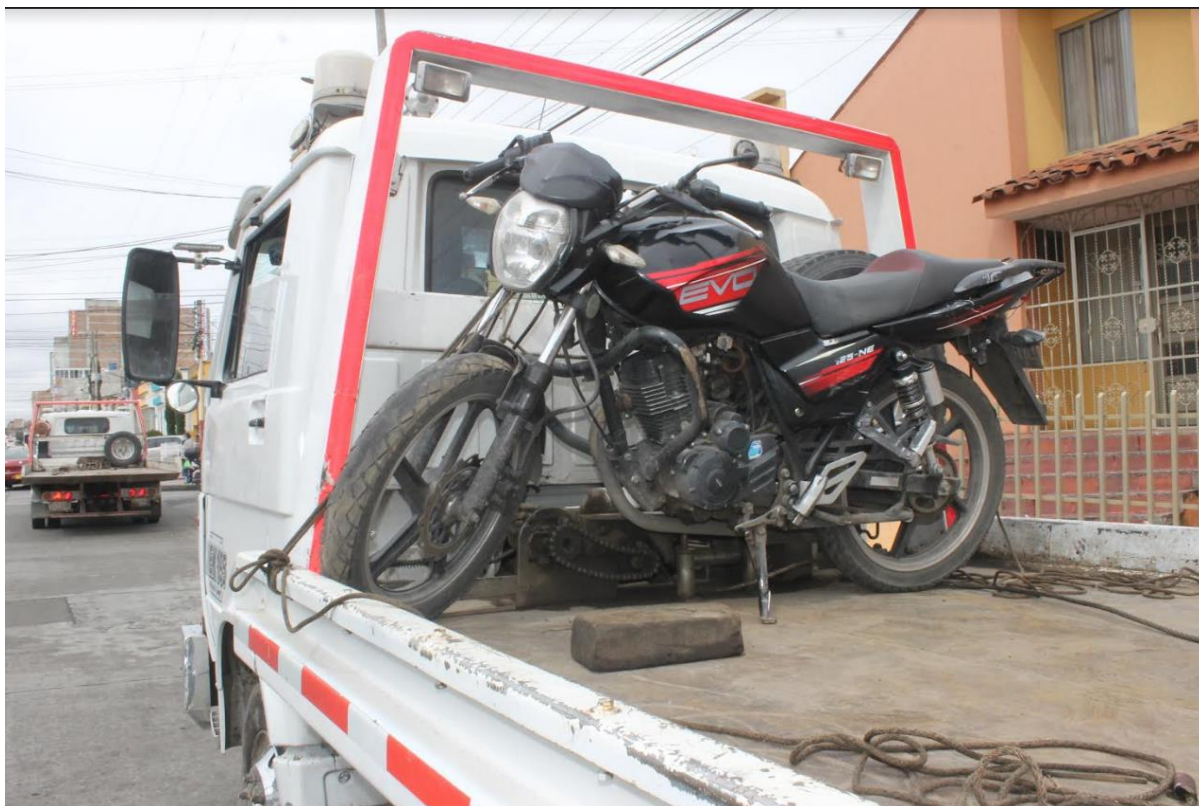
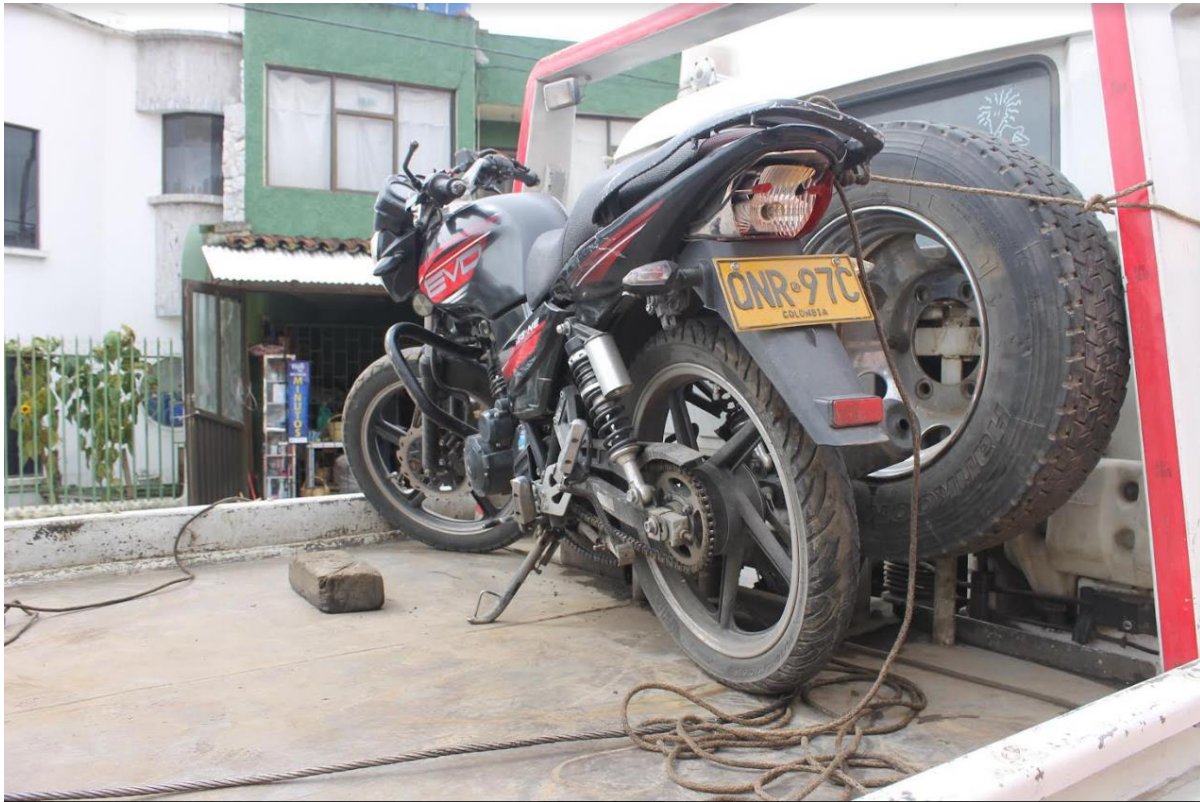
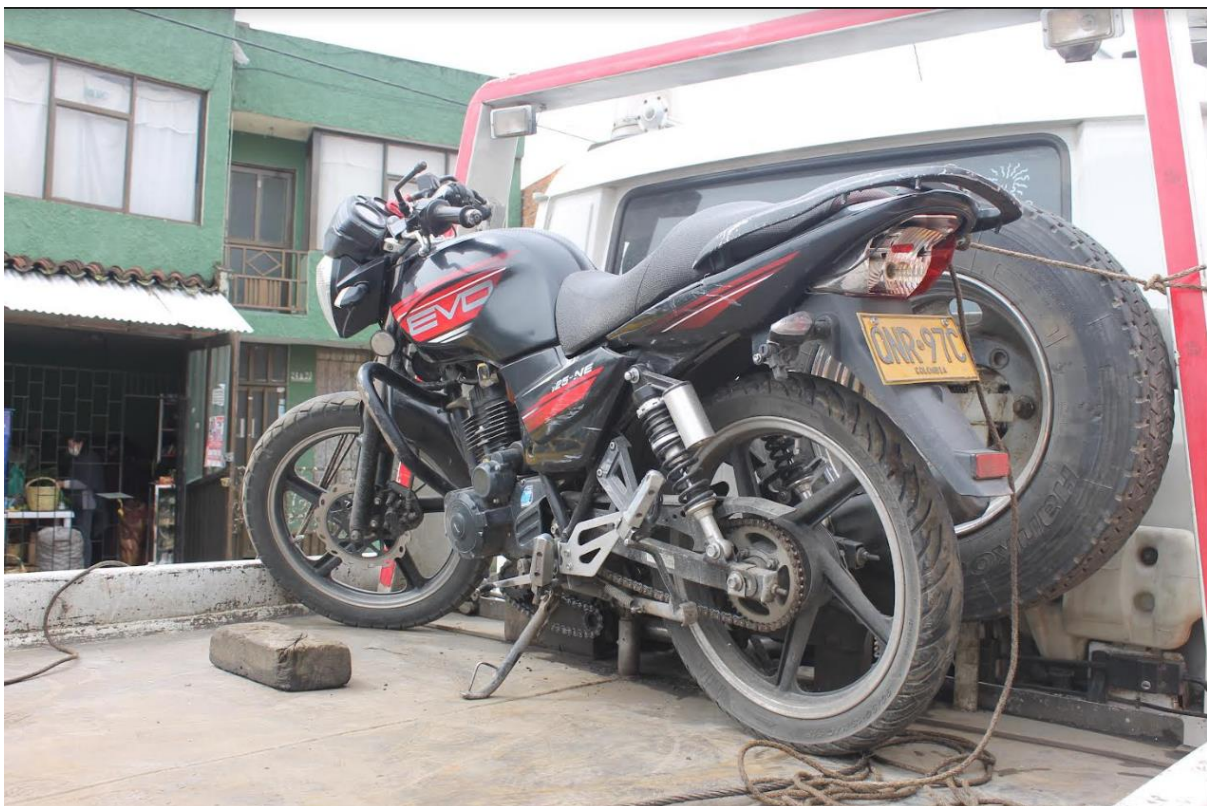
Imágenes digitalizadas número 45 a la 52. Se observa la motocicleta AKT 125 NE de placa QNR 97C después de haber sido subida a un camión de transporte. No se perciben daños significativos en la estructura frontal y lateral izquierda. Se percibe cierto desalineamiento y afectaciones en algunos elementos vistos desde la perspectiva trasera: desalineamiento de suspensión trasera, desalineamiento de la parrilla, desalineamiento de guadafango trasero, ausencia del stop. No obstante lo anterior, no existe indicio de interacción directa, de magnitud considerable, en la región trasera y región delantera de la motocicleta. Los daños y afectaciones por sus características se asocian más a la caída después del proceso interactivo entre regiones del costado izquierdo de la motocicleta y regiones frontales inferiores izquierdas del microbús Chevrolet de Placas SXA 308.

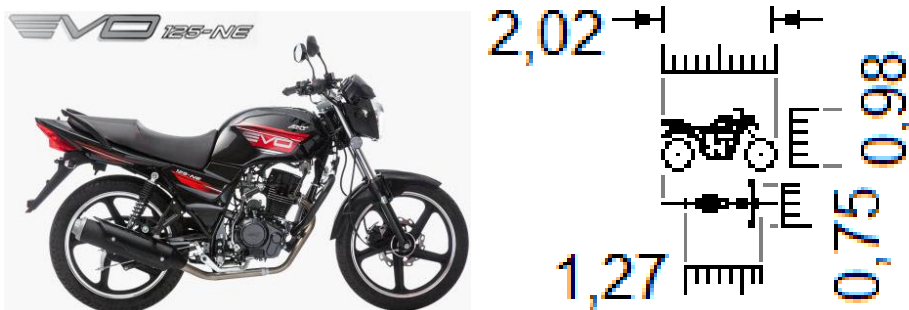
De la dirección <https://tecnoautos.com/motos/akt/ficha-tecnica-akt-evo-125-ne-tipo-street/> se obtuvo la siguiente información:

Largo: 2.020 mm

Ancho: 740 mm

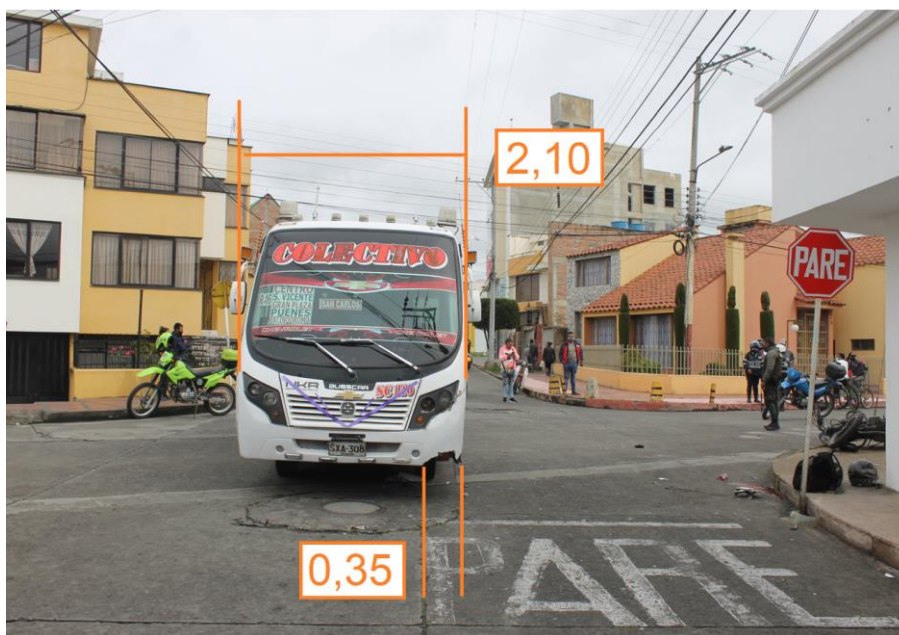
Imagen digitalizada número 55. Corresponde a ampliación y acotación dimensional sobre la imagen digitalizada número 15, a folio 17. Localización espacial del microbús de Placas SXA 308, respecto del Lugar de los Hechos (intersección vial).

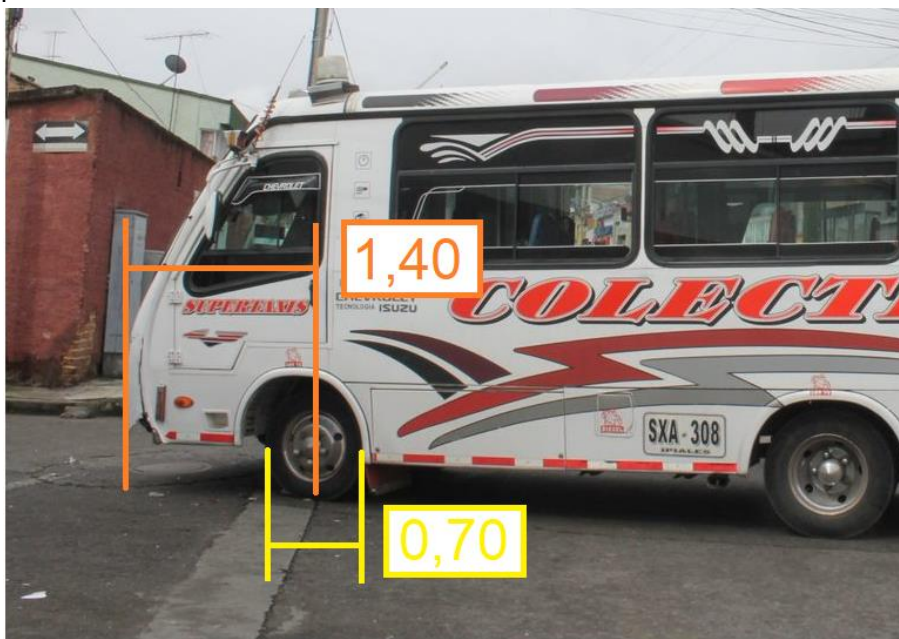
Imagen digitalizada número 56. Corresponde a ampliación y acotación dimensional sobre la imagen digitalizada número 21, a folio 20. Localización espacial del microbús de Placas SXA 308, respecto del Lugar de los Hechos (intersección vial).

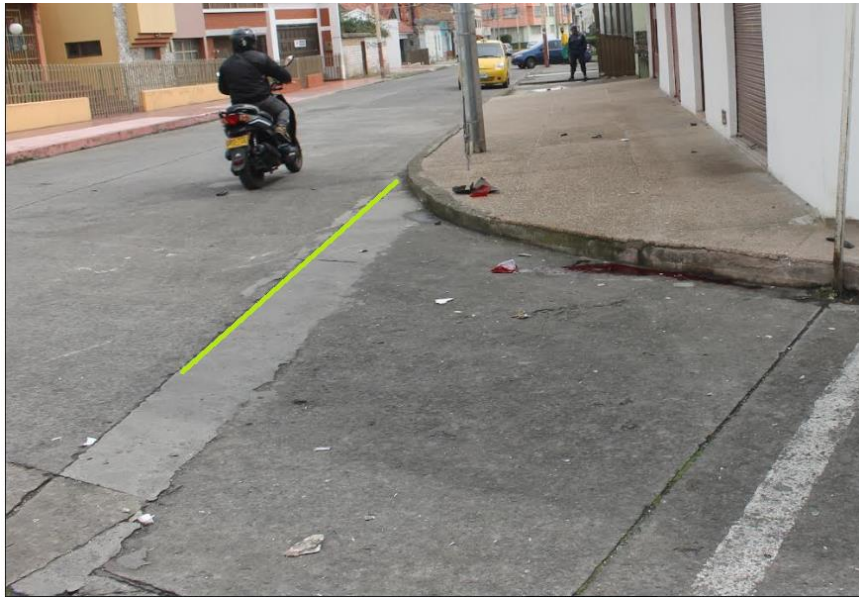
Imagen digitalizada número 57. Corresponde a ampliación y acotación dimensional sobre la imagen digitalizada número 36, a folio 28. Localización de línea y elemento topográfico que delimita por la derecha la calzada de la Carrera 8 en sentido direccional aproximado al Norte.

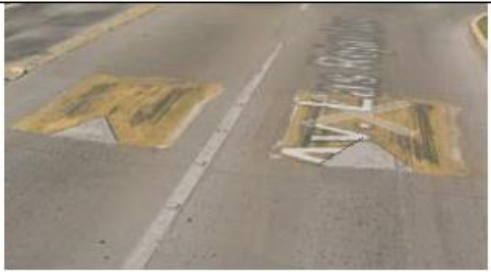
| Cojines | Resalto con forma de tronco piramidal rectangular dispuesto centradamente en cada pista de circulación. | |
