DICTÁMEN PERICIAL DE RECONSTRUCCIÓN DE ACCIDENTE DE TRÁNSITO

ACCIDENTE OCURRIDO EL 22/12/2019 sobre Calle #73 con Carrera #26F.
Santiago de Cali.

GUSTAVO A. ENCISO

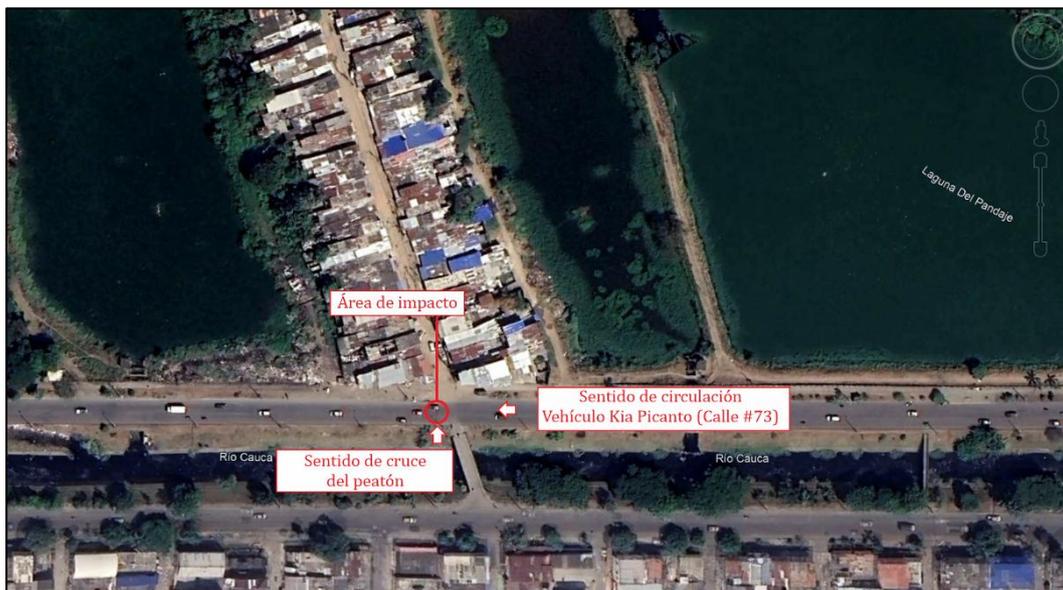
Figura N° 1: vista satelital del área del hecho. Imagen capturada de Google Earth®.

De acuerdo con lo informado en el Documento N° 1]: Informe Pericial de Accidente de Tránsito. IPAT No A 001109550, Documento N° 2]: Copia del Informe Investigador de Campo FPJ 11, el hecho ocurrió sobre Calle #73 intersección Carrera 26F. Ver Figura N° 1.

La Calle #73 en los 400 m previos al lugar del hecho presenta un trazado de Norte a Sur, un ancho de 9,5 m en promedio y a los laterales se observan andenes que la separan del Canal (a la izquierda) y del área residencial (a la Derecha) ver Figuras N° 1 y N° 3.

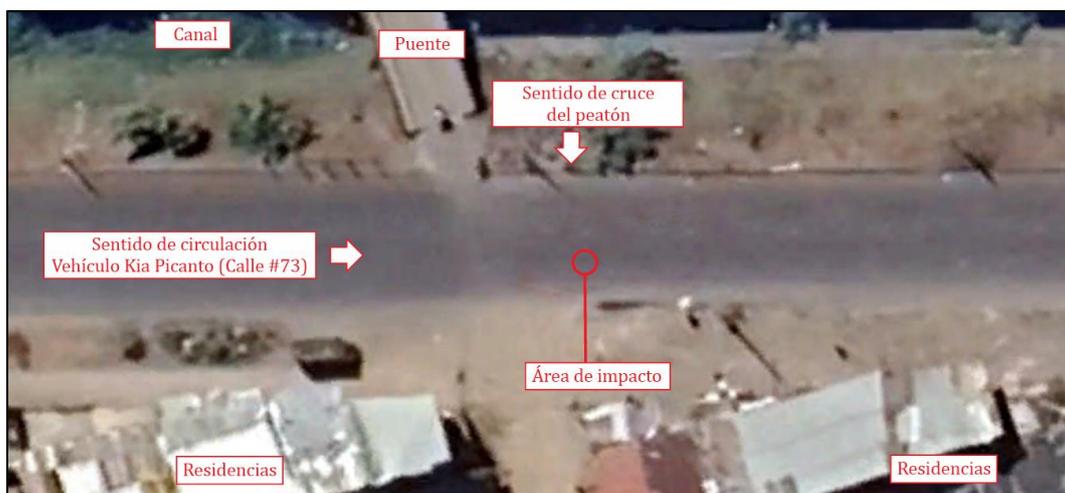
Figura N° 2: vista satelital de la intersección donde ocurrió el hecho. Imagen capturada de Google Earth®.

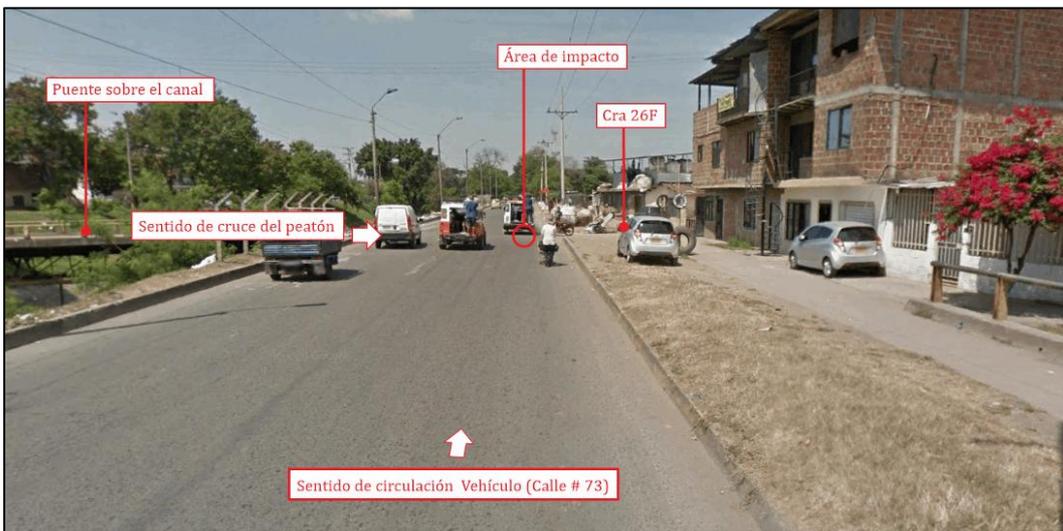
Figura N° 3: vista de la Calle #73, 30 m aprox. antes del sitio del hecho, en el sentido de circulación del Vehículo Kia Picanto. Imagen capturada de Google Earth®.

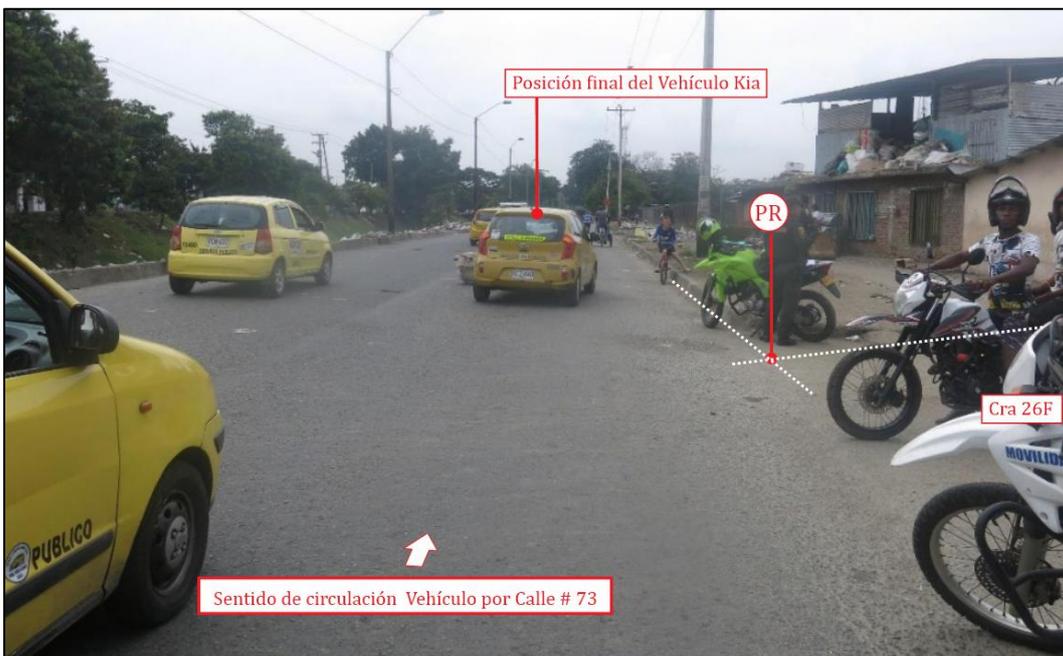
Figura N° 4: vista de la Calle #73 a la altura de la intersección con Cra 26F. Imagen No08 del Documento N°2.

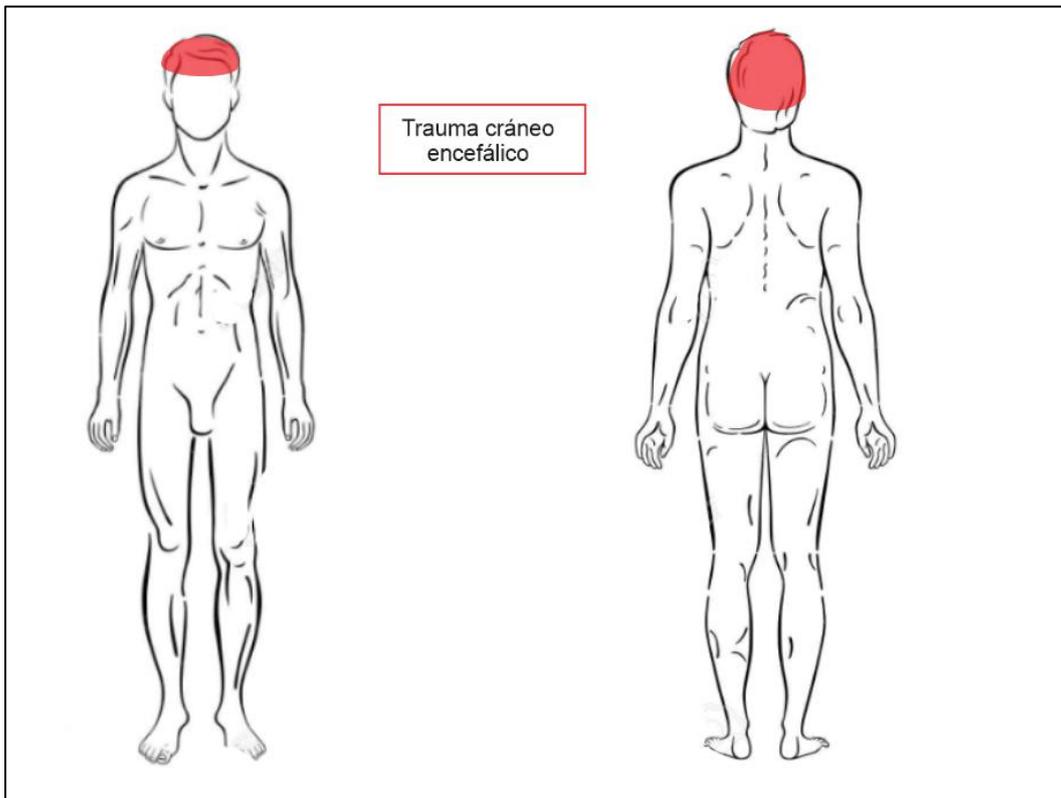
Figura N° 9: imagen del esquema de ubicación de las lesiones de la víctima.

Lesiones: trauma cráneo encefálico, trasladado al nosocomio Cristo Rey. Fallece posteriormente.

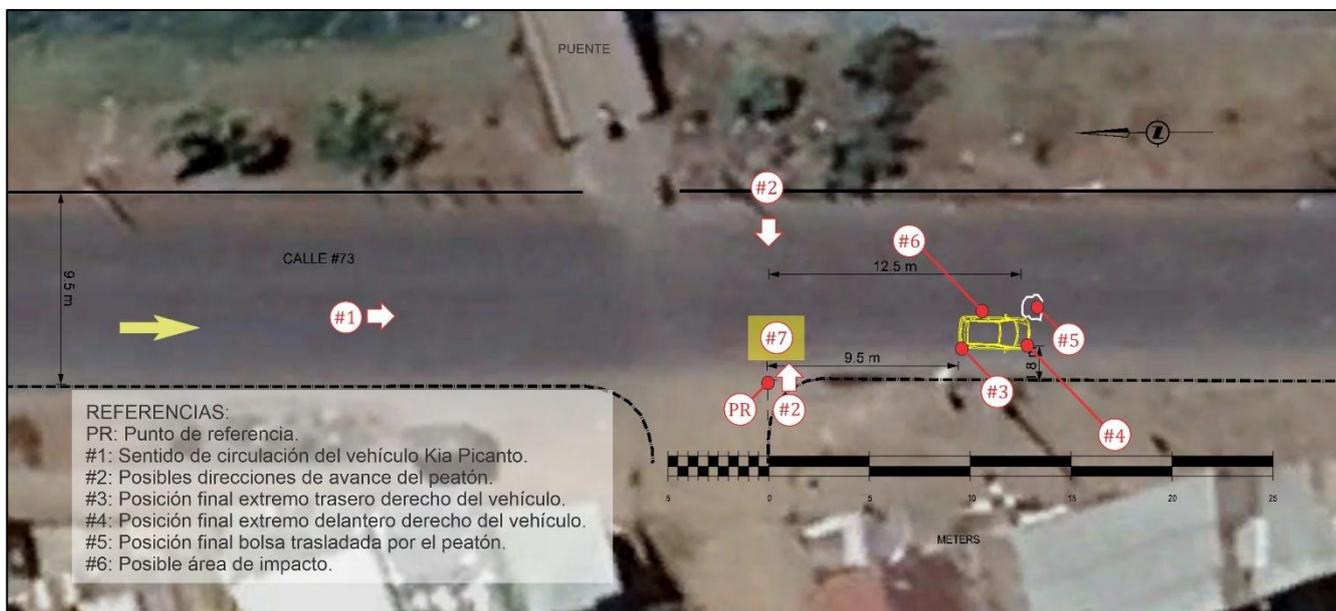
Figura N° 10: Planimetría a escala.

El punto de referencia en el lugar fue señalado como el punto donde se intercepta la prolongación imaginaria del bordillo Oriente de la Calle #73 y el del bordillo Sur de la Cra 26F señalado en la Figura N°13 (Planimetría – Ver referencia PR).

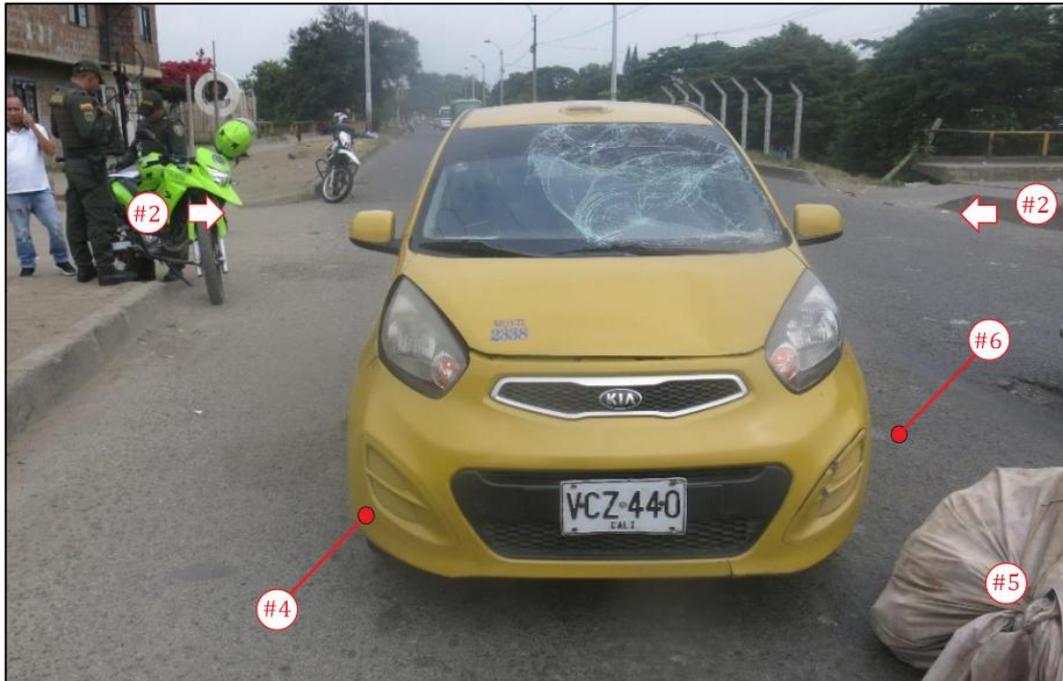
- **Evidencia #1 - Sentido de circulación del vehículo:** Hatchback marca Kia, línea Picanto, placa VCZ 446, de Sur a Norte por la Calle #73. (Ver referencia 1 de la Figura N°10 -Planimetría).
- **Evidencia #2 – Posibles direcciones de avance del peatón:** Quien fuera en vida Caicedo Preciado Alexander C.C. 12830483, pudo haber cruzado la Calle #73 de Oriente a Occidente o viceversa, a la altura de la intersección con Cra#26F.

Figura N° 11: EMP y EF en el sitio del hecho. Imagen No08 del Documento N°2.

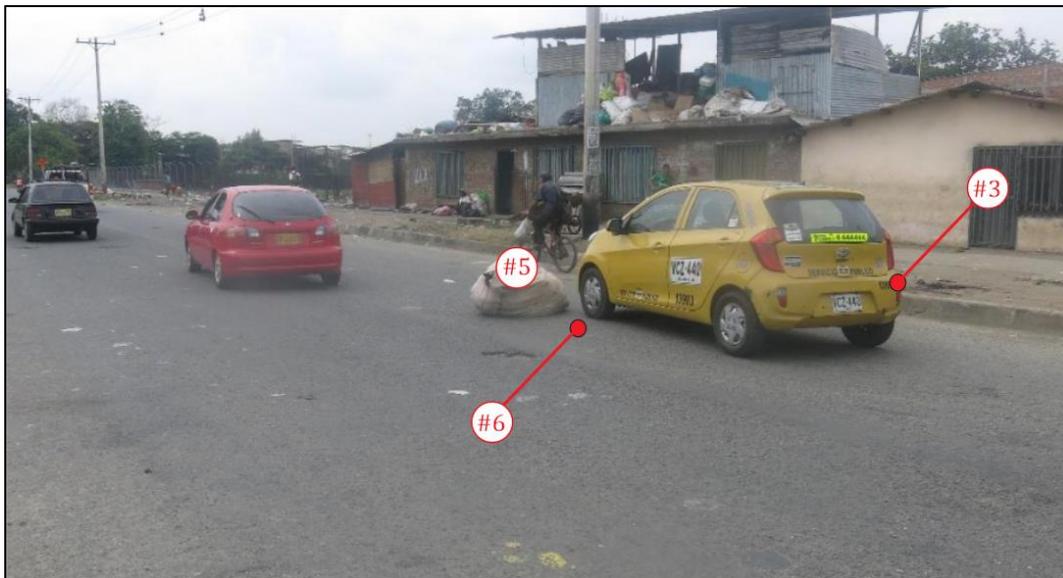
- **Evidencia #3: Posición final del extremo trasero derecho del vehículo Kia Picanto:** a 9,5 m al Sur del PR.
- **Evidencia #4: Posición final del extremo delantero derecho del vehículo Kia Picanto:** a 12,96 m al Sur del PR.

Figura N° 12: EMP y EF en el sitio del hecho. Imagen No04 del Documento N°2.

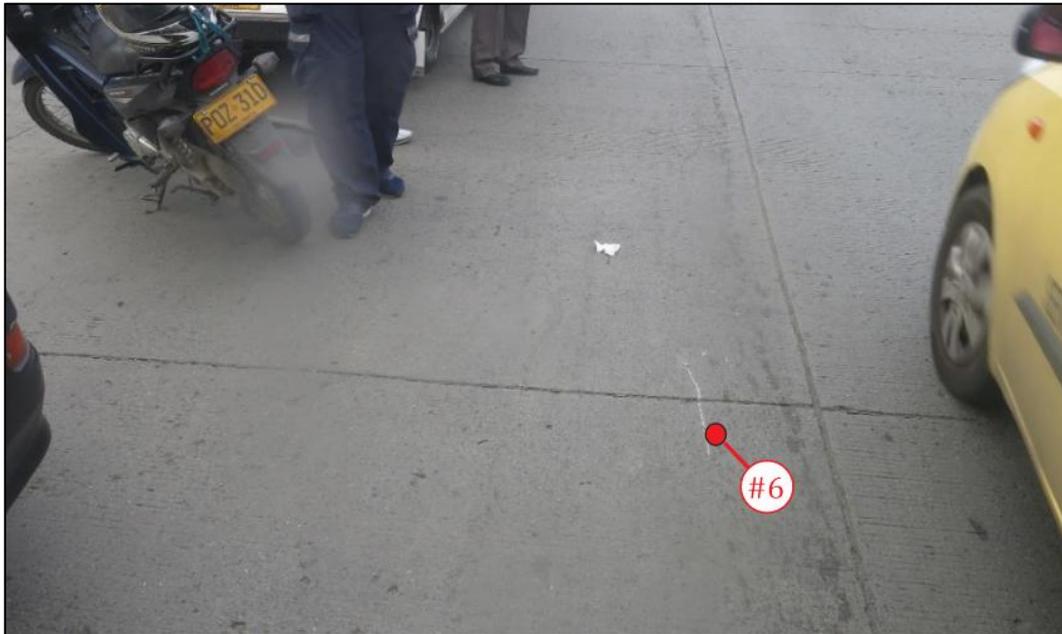
- **Evidencia #5 - Posición final de la bolsa que trasladaba el peatón:** a 12,5 m al Sur del PR.
- **Evidencia #6 - Huella de arrastre metálica:** observada a la izquierda de la posición final del

vehículo Kia Picanto, sobre la calzada.

Figura N° 13: marca de arrastre metálico. Imagen No06 del Documento N°2.

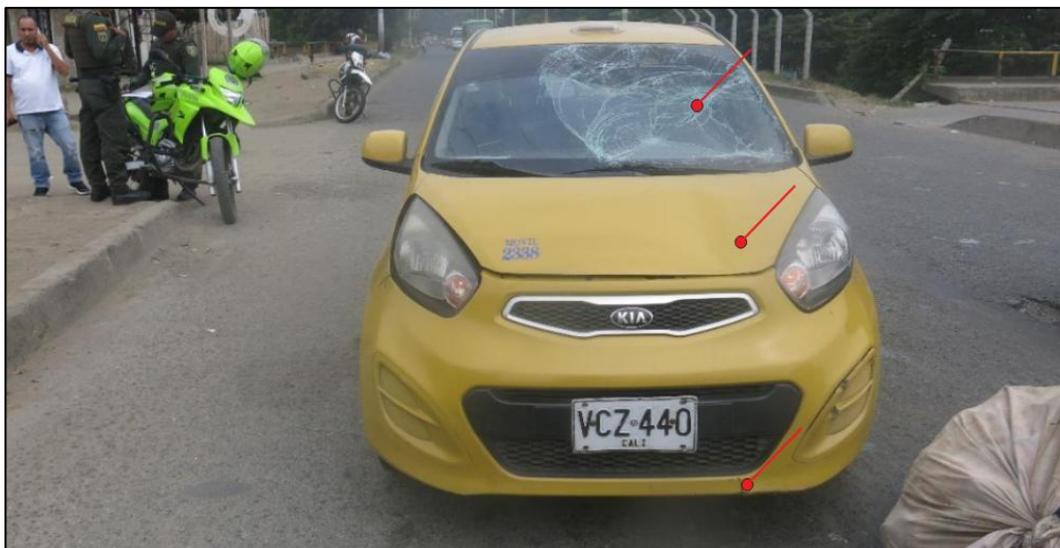
En las imágenes del Documento N° 2]: Informe Investigador de Campo FPJ 11, es posible constatar

una fractura en la parte baja del paragolpes, deformaciones de arriba hacia abajo en el capó y el astillado del parabrisas.

Figura N° 15: evidencias físicas en el vehículo. Imagen No 07 del Documento N° 2]: Informe Investigador de Campo FPJ 11.

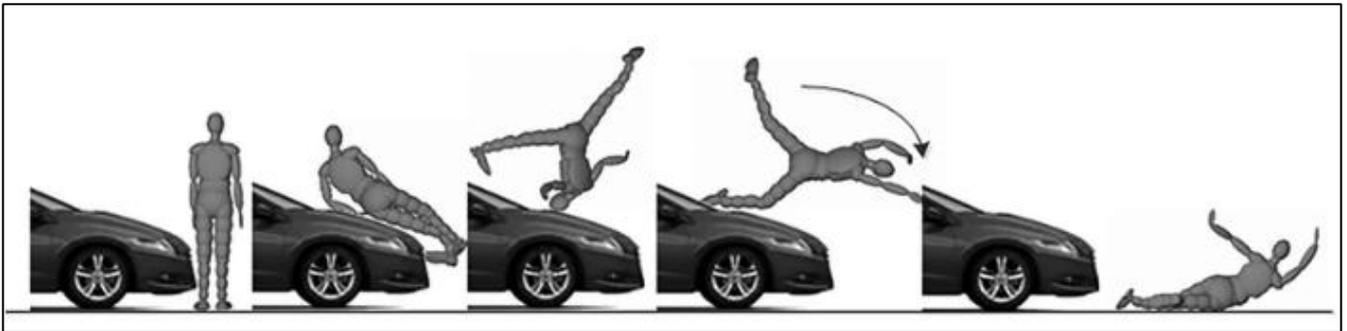
La segunda forma se da cuando la altura del frente del vehículo es inferior al centro de masa del peatón. En cuyo caso, el cuerpo del peatón primero será proyectado hacia el capo o parabrisas del vehículo, y luego lanzado hacia el frente.

La Figura N° 16 representa la mecánica de este tipo de atropello.

Figura N° 16: secuencia del atropello con envoltura hacia atrás (wrap trajectory).

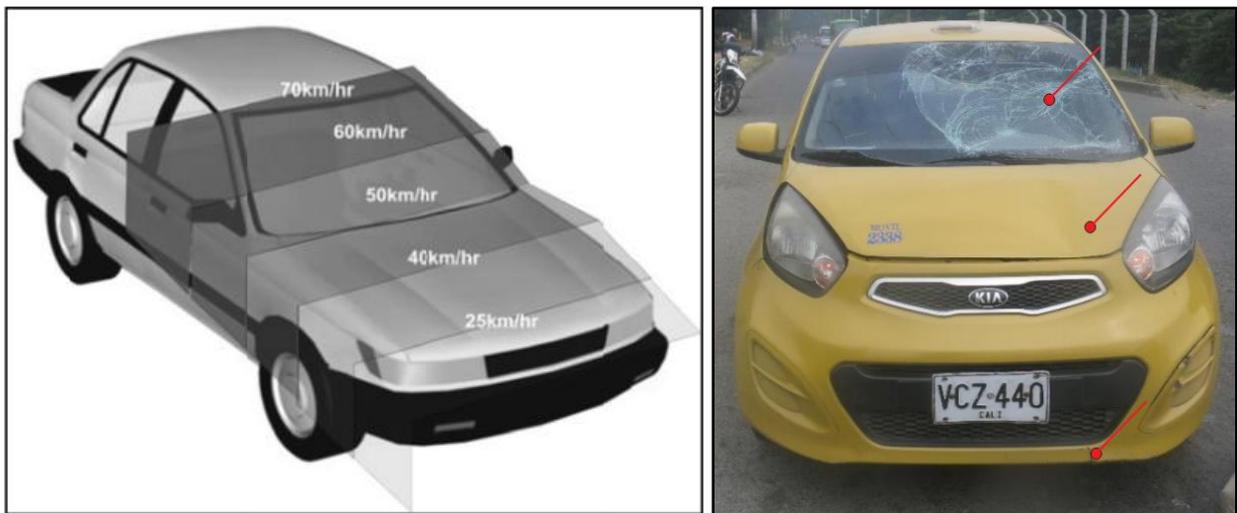
El equipo de investigadores dirigidos por A. Happer, establecieron para este tipo de atropello, una tabla de correspondencia entre la velocidad de impacto y la disposición de los daños en el frente del vehículo; dado que cuando mayor es la velocidad de impacto, el peatón envuelto sobre el capo y parabrisas, impacta cada vez mas arriba de la carrocería. Ver A. Harper y col.- Comprehensive Analysis Method for Vehicle/Pedestrian Collisions. SAE 2000-01-0846. Ver Figura N° 16.

Figura N° 17: relación de velocidad de impacto y localización de daños en el frente del vehículo en atropellos con envoltura hacia atrás.

La Tabla N° 1 extraída de la publicación científica de Happer, indica claramente que un impacto de estas características donde hay daños en la parte media del parabrisas, se corresponde con una velocidad de impacto entre 50 y 55 km/hr. Ver recuadro en color dentro de la Tabla N° 1.

Por consiguiente, confrontando los daños de vehículo: Kia, Picanto, placa VCZ 446, ubicados principalmente en el parabrisas tal como se ilustra en la Figura N° 17, se infiere mediante esta metodología:

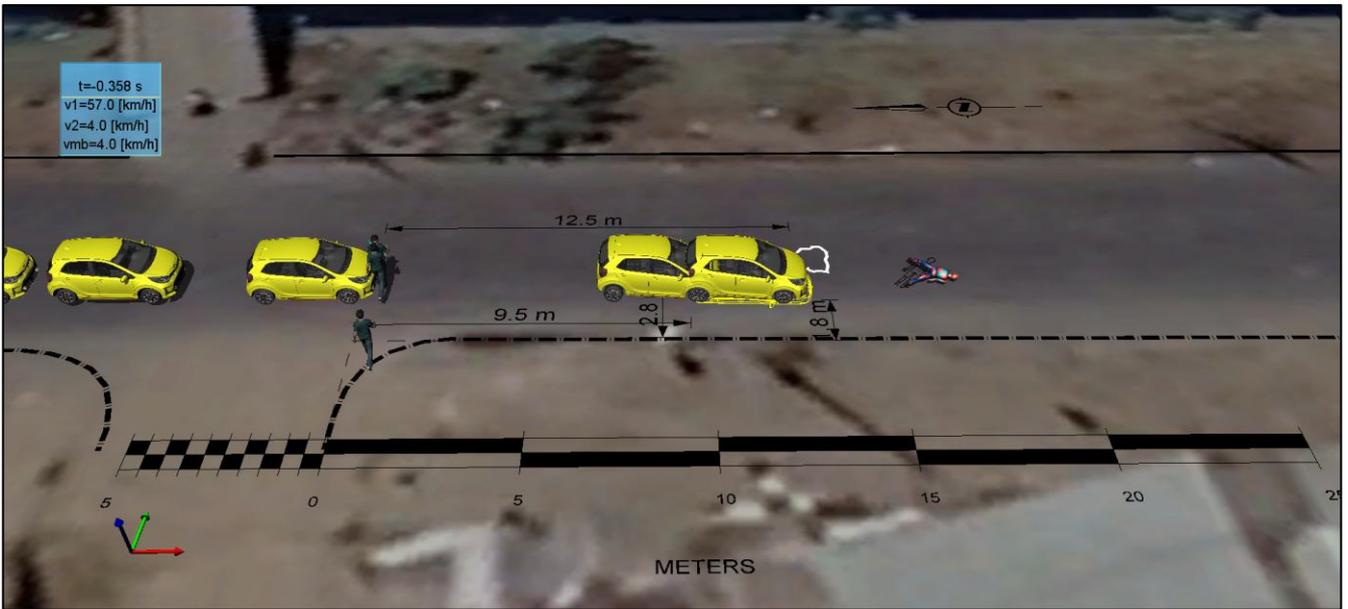
Figura N° 18: Resultado de la simulación por PC-Crash®, con cruce de peatón de derecha a izquierda.

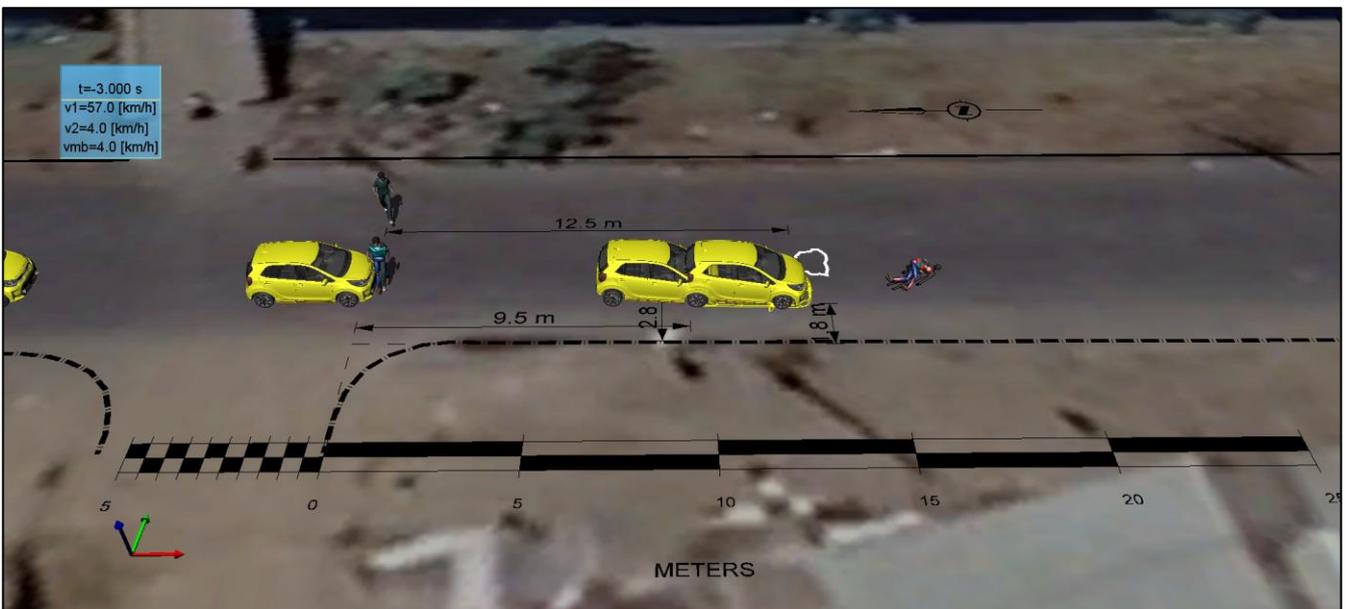
Figura N° 19: Resultado de la simulación por PC-Crash®, con cruce de peatón de izquierda a derecha.

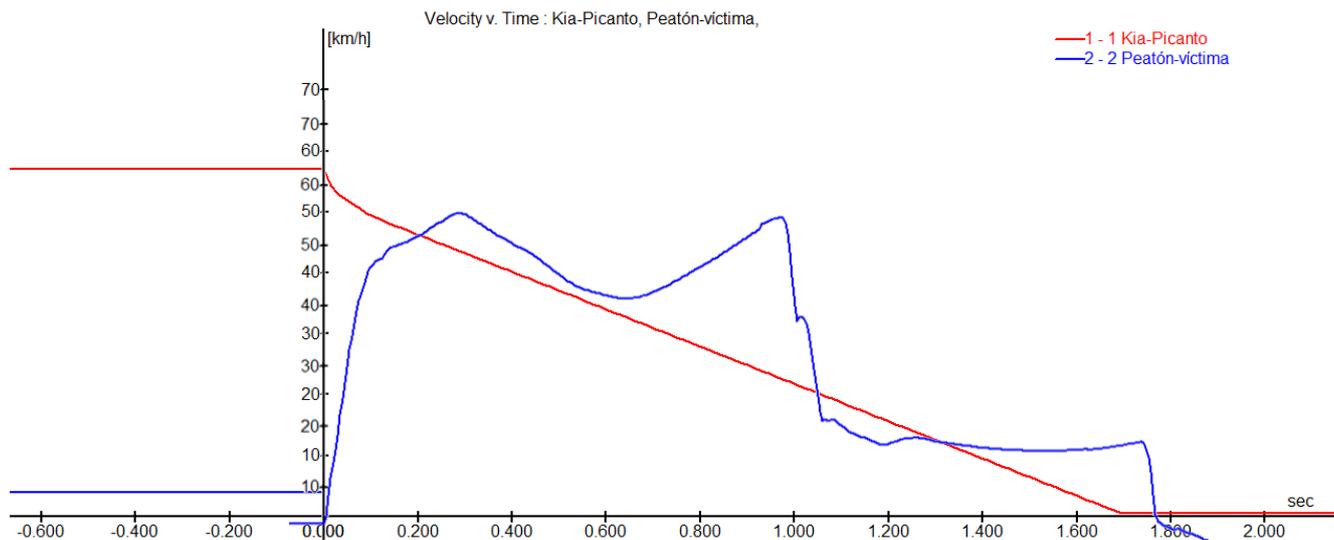
Figura N° 20: Gráficas de velocidad – tiempo para Vehículo #1: Kia, Picanto, con placa VCZ446 y Peatón, obtenidos por la simulación con PC-Crash®.

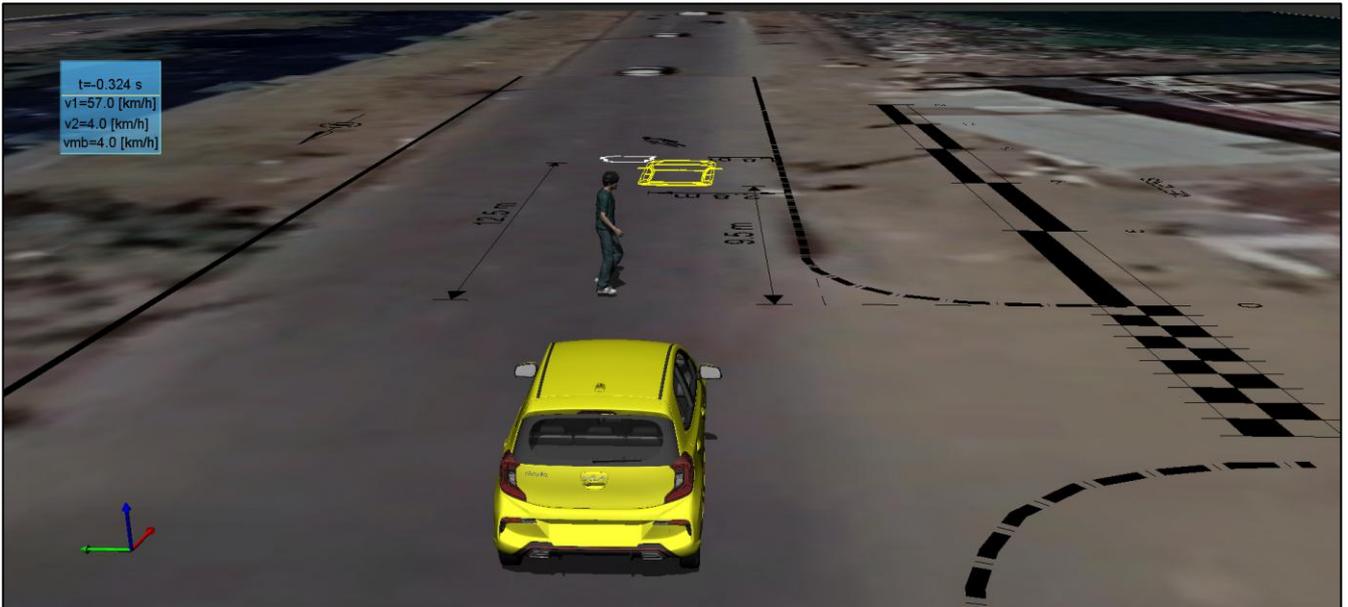
El día 22 de diciembre de 2019, a las 09.30 horas aproximadamente, el vehículo: Kia, Picanto, placa VCZ 446, circulaba a 57 km/hr por Calle #73 en dirección a la intersección Carrera 26F. En tanto quien fuera en vida Caicedo Preciado Alexander C.C. 12830483; se encontraba cruzando la vía de Calle #73 a 4 km/hr, sin poder especificarse si el cruce se realizaba de oriente a poniente o viceversa.

Figura N° 21: aproximación del vehículo Kia Picanto al área de colisión con cruce del peatón de izquierda a derecha.

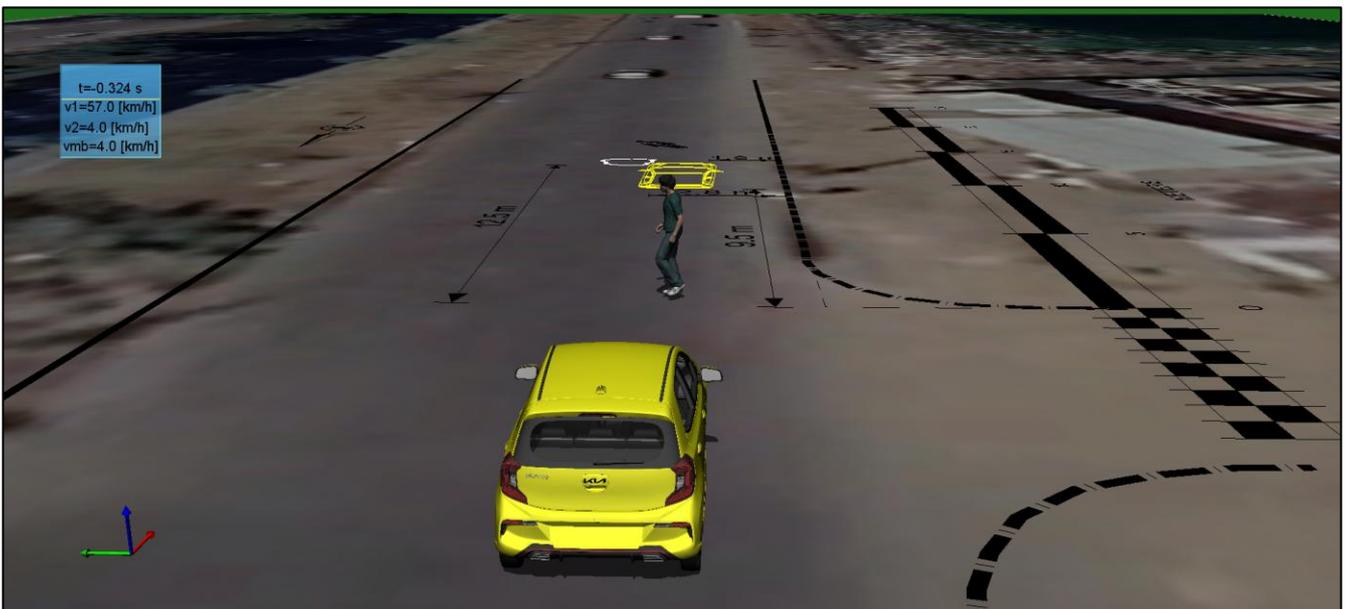
Figura N° 22: aproximación del vehículo Kia Picanto al área de colisión con cruce del peatón de derecha a izquierda.

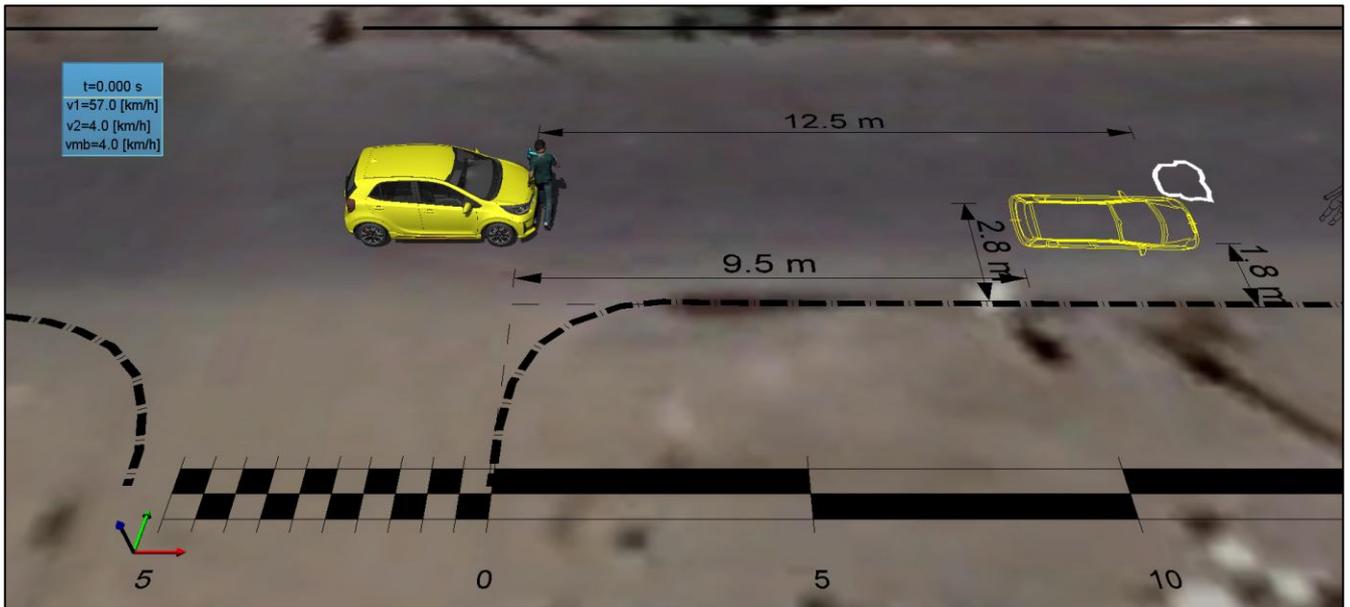
En el momento en que el vehículo Kia Picanto, placa VCZ 446, culmina el cruce de la Calle #73 con Carrera #26F, colisiona con su frente sobre el peatón, quien fuera en vida Caicedo Preciado Alexander C.C. 12830483. Ver Figura N° 23.

Figura N° 23: representación del momento de inicio del atropello. Imagen obtenidos por la simulación con PC-Crash®.

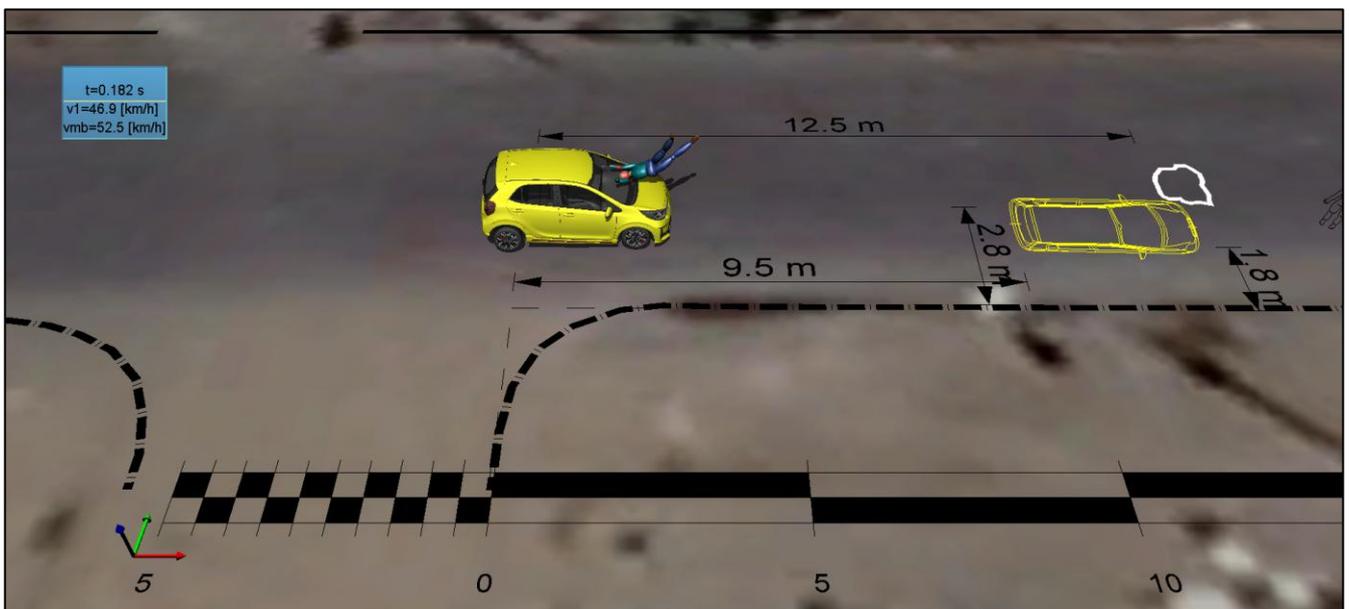
Iniciado el contacto con el frente del vehículo y cuerpo de la víctima, éste es proyectado en forma inicial sobre el capó y el parabrisas del Kia Picanto, placa VCZ446. Ver secuencia en las Figuras N° 23 y 24.

Figura N° 24: proyección del cuerpo del peatón sobre el capó y parabrisas del vehículo Kia Picanto.

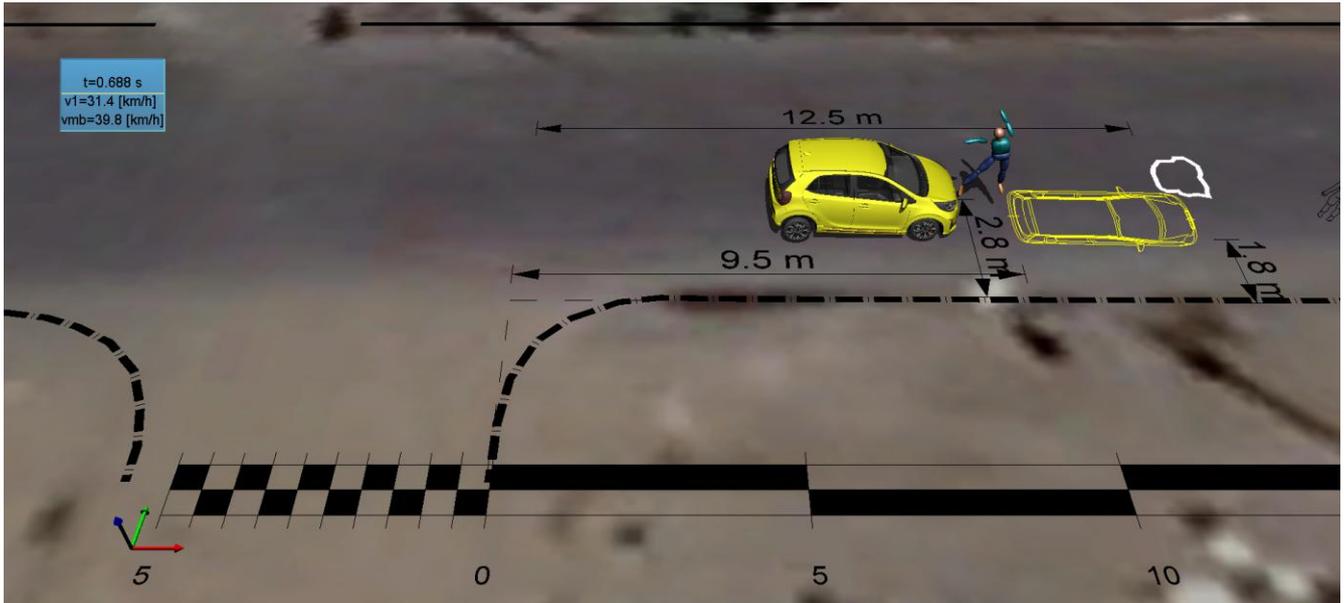
Cuando la envoltura del peatón llega hasta el parabrisas del vehículo, se inicia su proyección hacia el frente del mismo tal como se ilustra en la Figura N° 25.

Es importante informar que durante todo este proceso el vehículo Kia Picanto está en proceso de desaceleración, aún en movimiento hacia su posición final. Ver Figura N° 25.

Figura N° 25: proyección de la víctima hacia el frente y avance del vehículo en proceso de desaceleración.

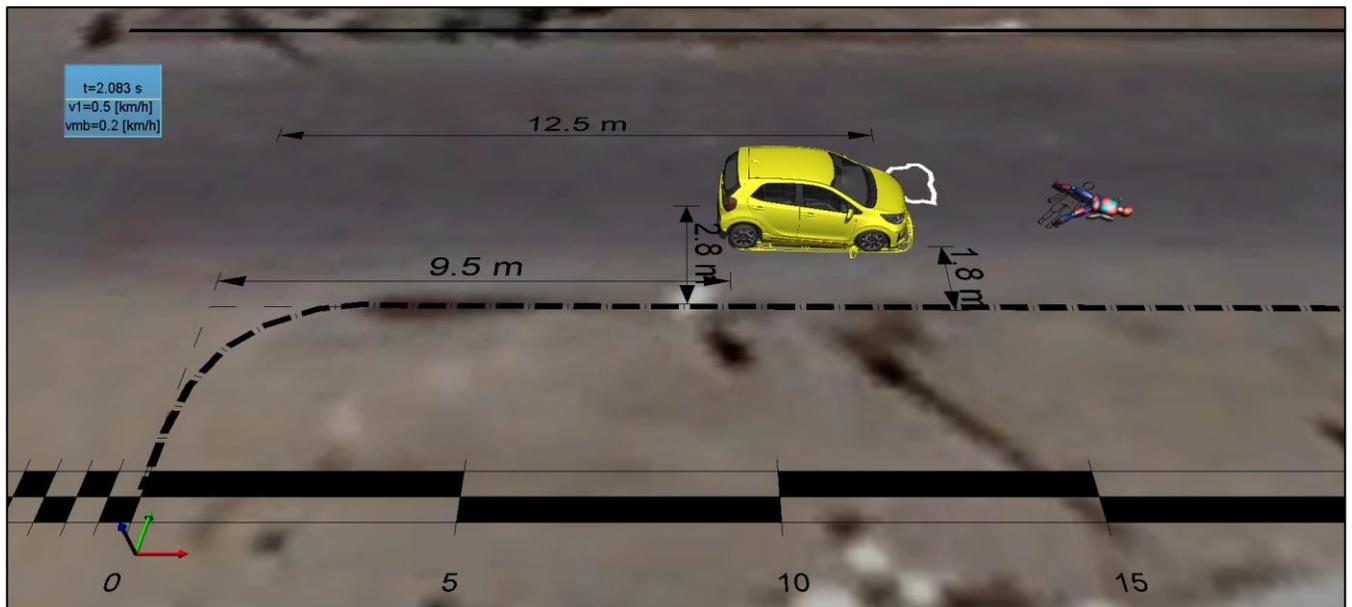
Finalmente, el vehículo Kia Picanto se detiene con su extremo posterior a unos 9.5 metros del punto de referencia (intersección de Calle #73 con Carrera #26F), en tanto que el cuerpo de la víctima se infiere impactó sobre la superficie y finalizó su desplazamiento a unos metros de la posición final del vehículo. Ver Figura N° 26.

Figura N° 31: representación de la posición final del vehículo Kia Picanto, placa VCZ446, y el cuerpo de la víctima próxima a este rodado. Imagen extraída de la simulación realizada por PC-Crash®.

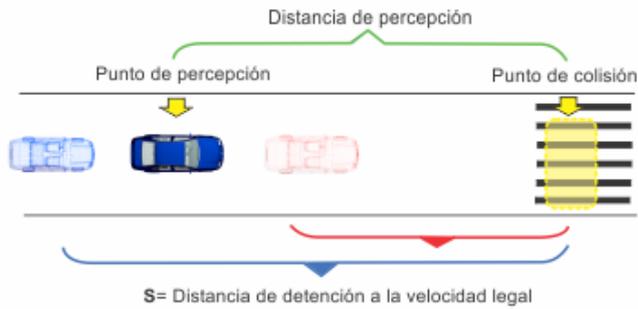
$$d = \frac{V_o^2}{2 \cdot g \cdot \mu} + V_o \cdot t_r$$

Nombre de la variable	Magnitudes	Nombre de la unidad	Símbolo
[Vo] Velocidad inicial en [km/hr]	Velocidad	Velocidad en km/hr	[km/hr]
[tr] Tiempo de reacción	Tiempo	Tiempo del movimiento	[seg]
[μ] Coeficiente de fricción	Sin nombre	Sin unidad	Sin unidad
[VL] Velocidad reglamentaria	Velocidad	Velocidad en km/hr	[km/hr]
[DR] Distancia real disponible para detención	Distancia	Distancia recorrida en metros	[m]
