**IRAC No 08 – 2019.**

**INFORME DE INVESTIGACIÓN Y RECONSTRUCCIÓN DE  
ACCIDENTES DE TRÁNSITO.**

Accidente de tránsito modalidad atropello. Con muerto.

Calle 26 con carrera 38 en la ciudad de Bogotá D.C, Coordenadas geográficas 4°38'00.7"N 74°05'13.7"W.

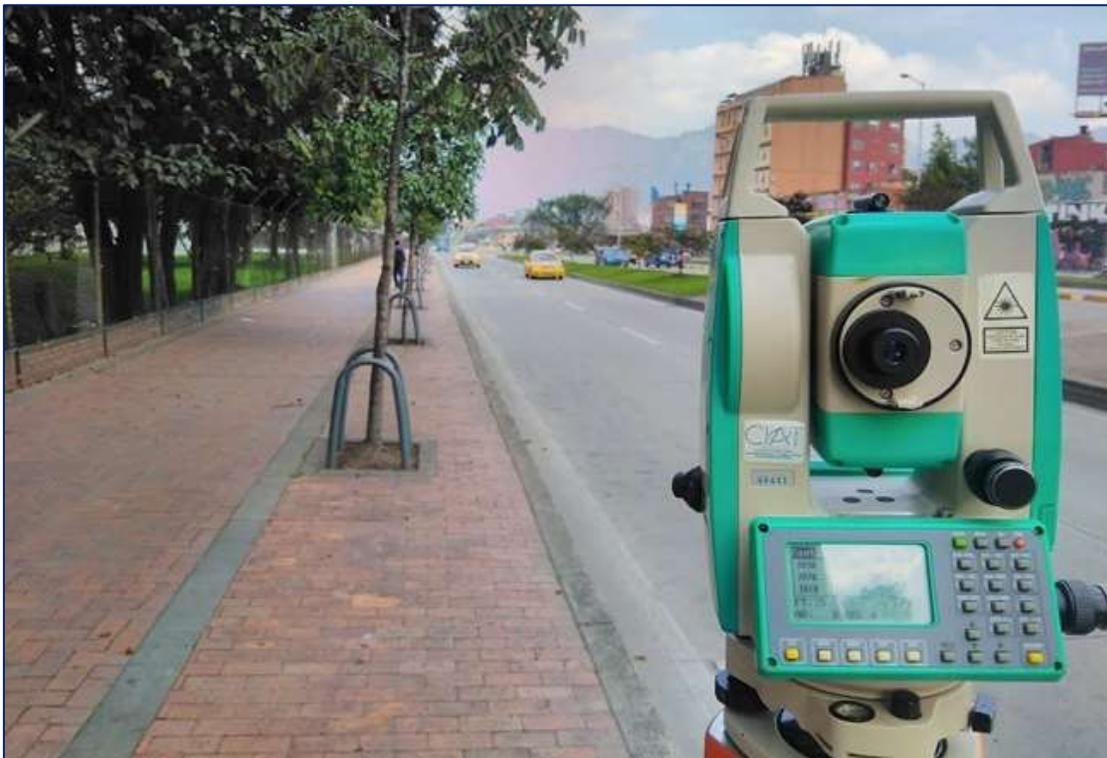
**IMAGEN 1.** Equipo utilizado para la recolección electrónica de evidencias en el lugar donde se presentó el accidente de tránsito.

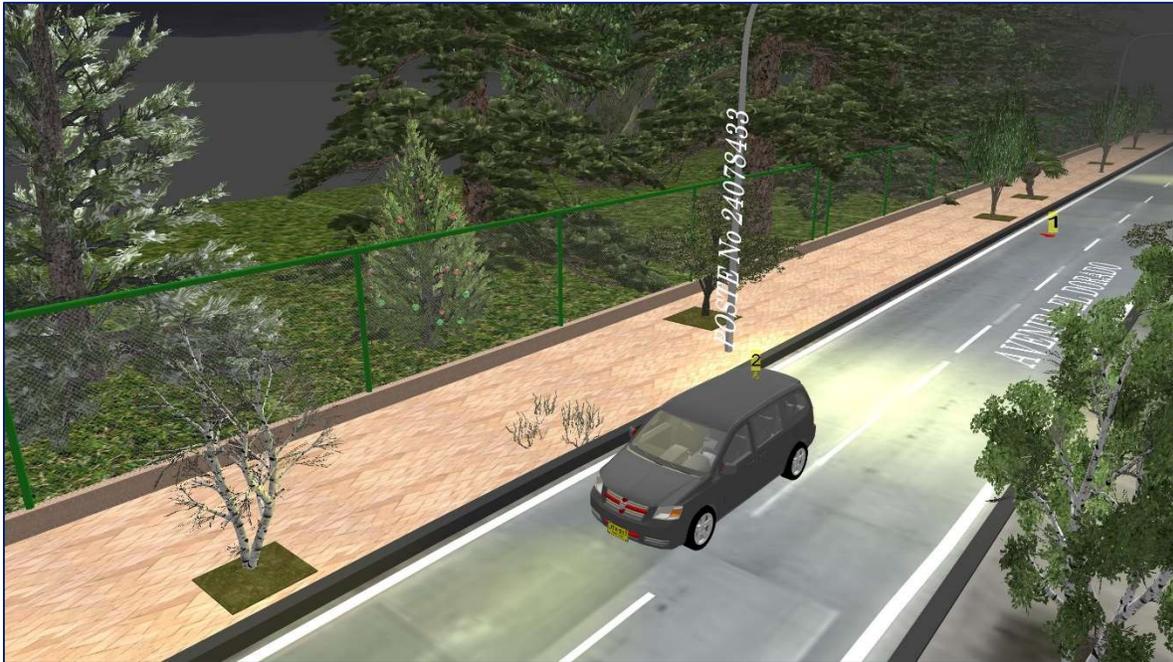
**IMAGEN 2.** Imagen en 3D, tomada del software de reconstrucción Edge FX. A partir de la nube de puntos obtenida durante la investigación de campo.

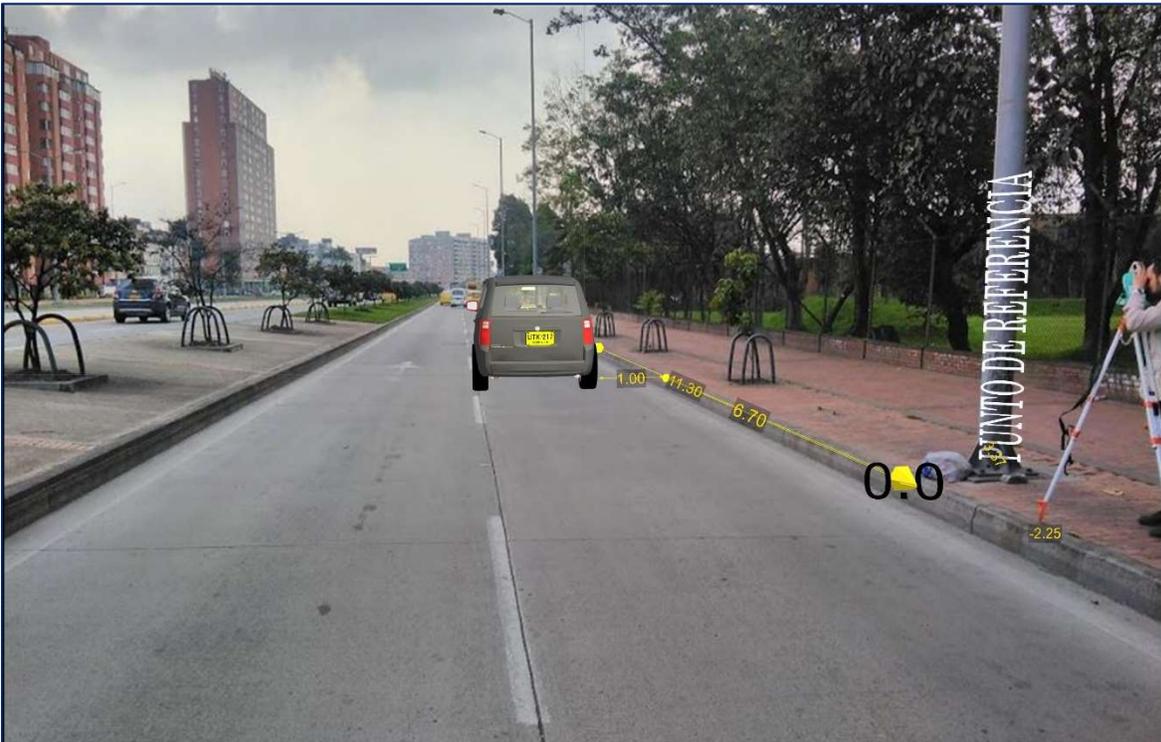
**IMAGEN 3.** Imagen en 3D, tomada del software de reconstrucción Edge FX. Donde se observan la posición final del vehículo de acuerdo a la fijación topográfica adelantada por la policía de tránsito.

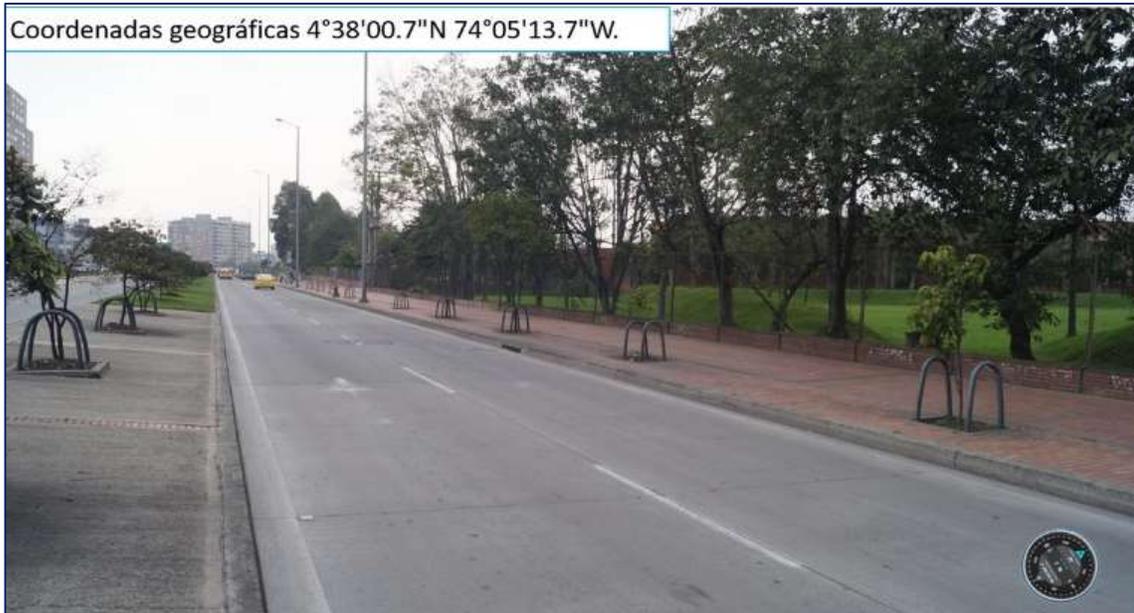
**IMAGEN 4.** En esta fotografía se observan las características generales de la vía por la cual transitaba el vehículo (1), sentido (oriente – occidente).

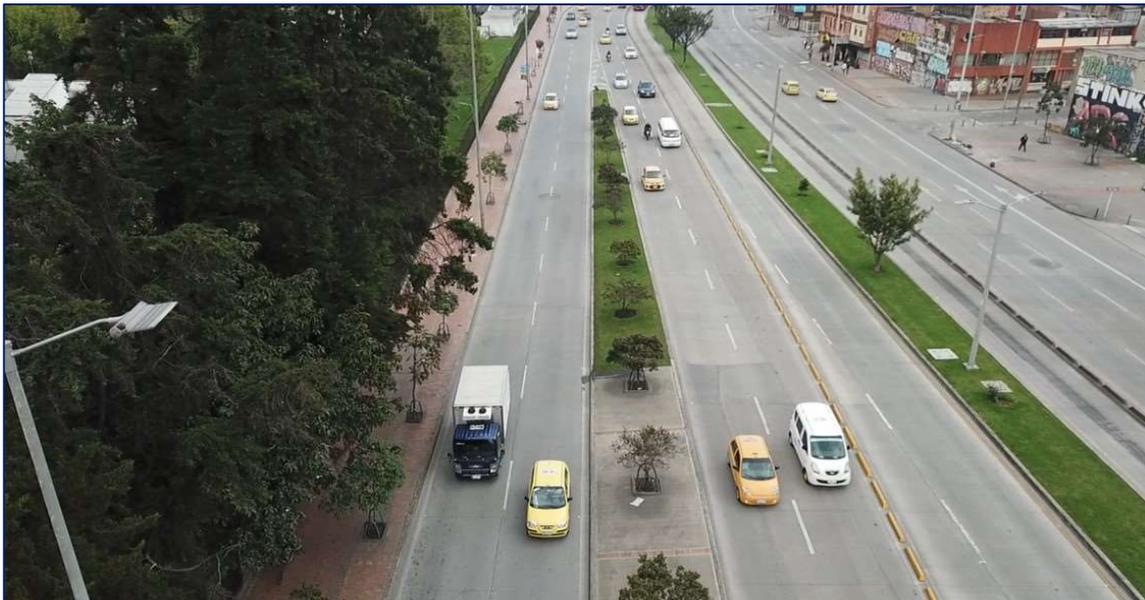
**IMAGEN 5.** Imagen aérea la cual permite observar el lugar y las condiciones generales de la vía.

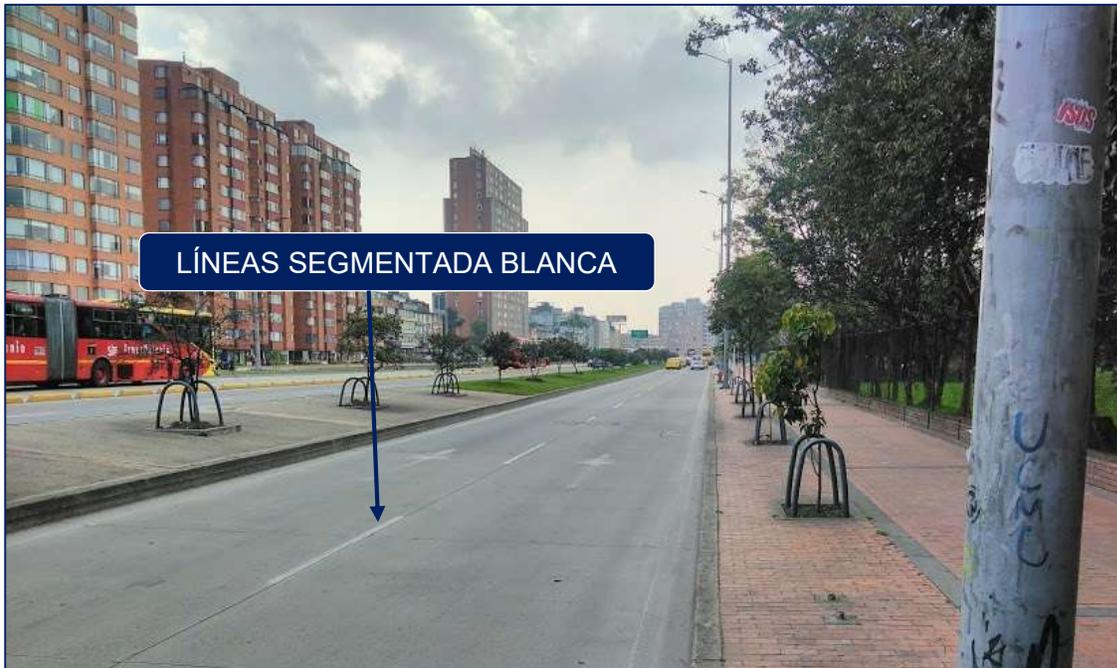
**IMAGEN 6.** En la imagen se aprecia la demarcación, la cual fue tomada en cuenta para el análisis geométrico adelantado a la vía.

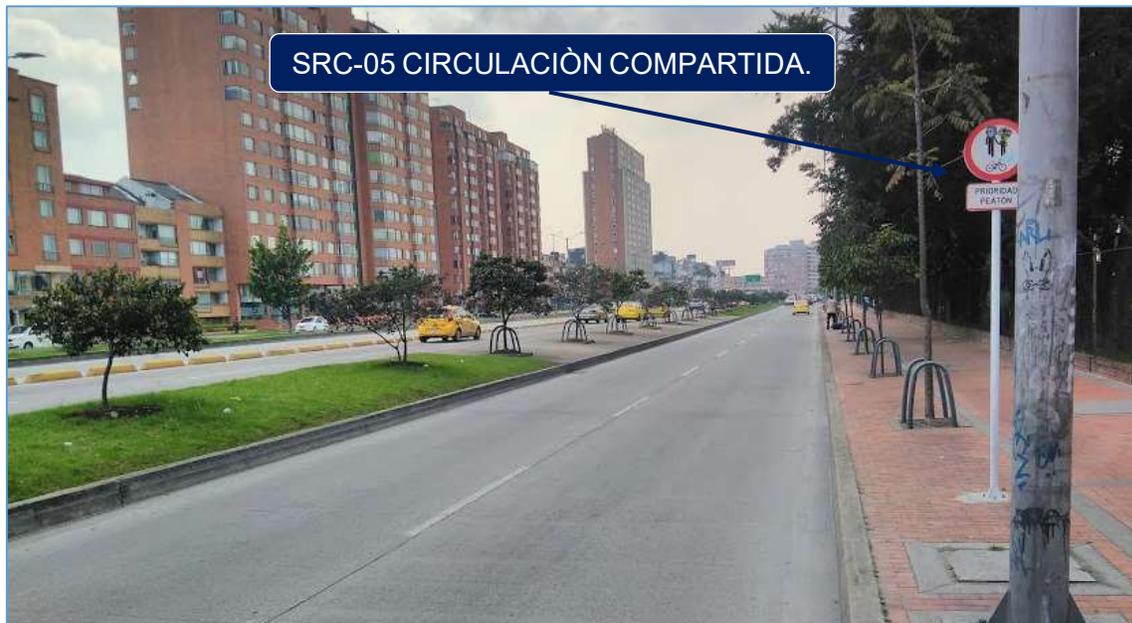
**IMAGEN 7.** En la imagen se aprecia la señalización vertical

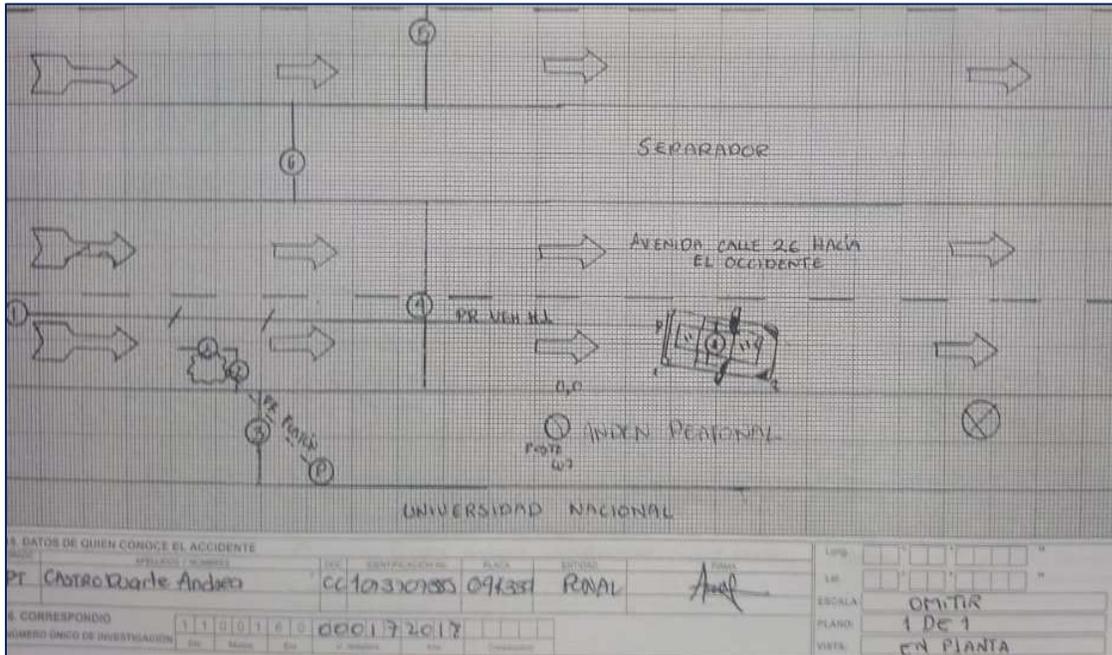
IMAGEN 8. Dibujo topográfico elaborado por la Policía de Tránsito.

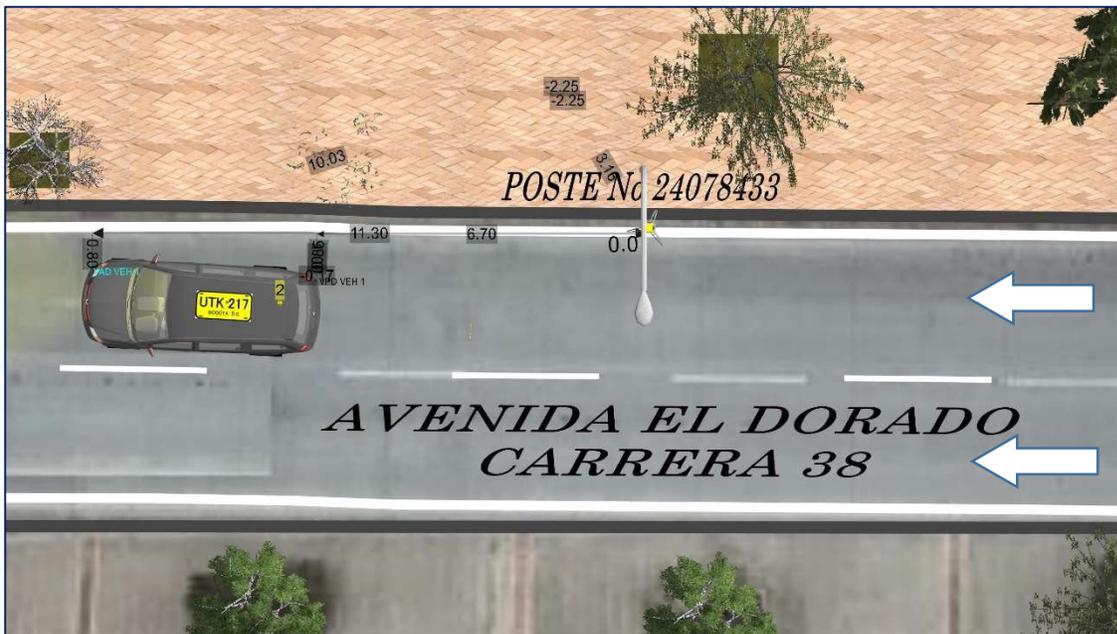
IMAGEN 9. En 3D se aprecia posición final del vehículo de acuerdo a la tabla de medidas del informe policial.

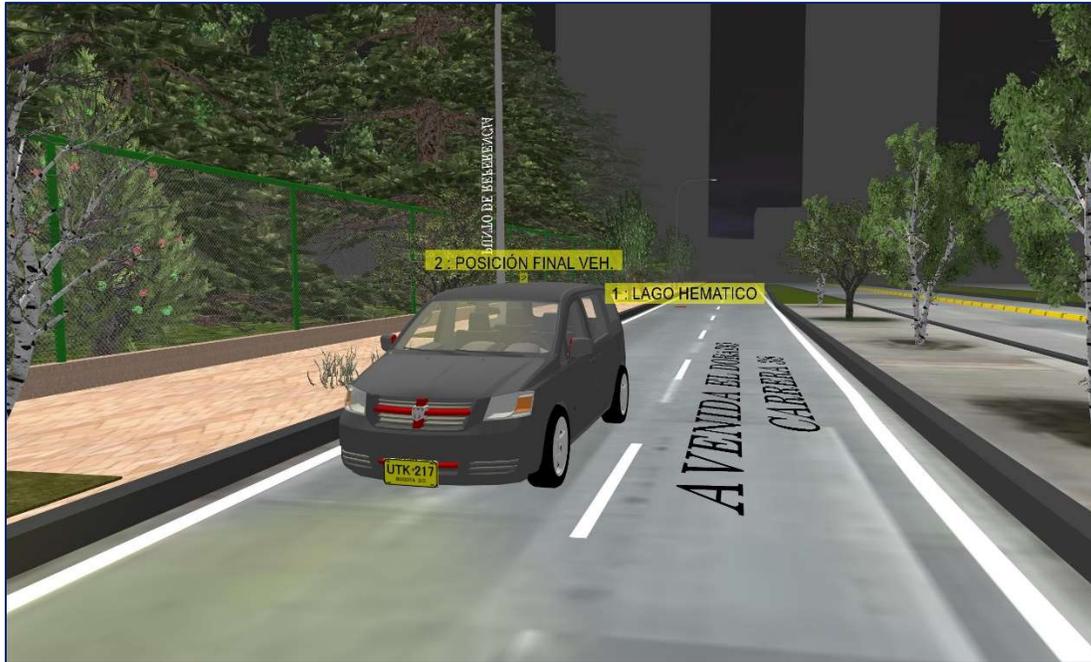
**IMAGEN 10.** En 3D se aprecia posición final de los elementos en el lugar de los hechos. Elaborado por los expertos de CIAT-COLOMBIA.

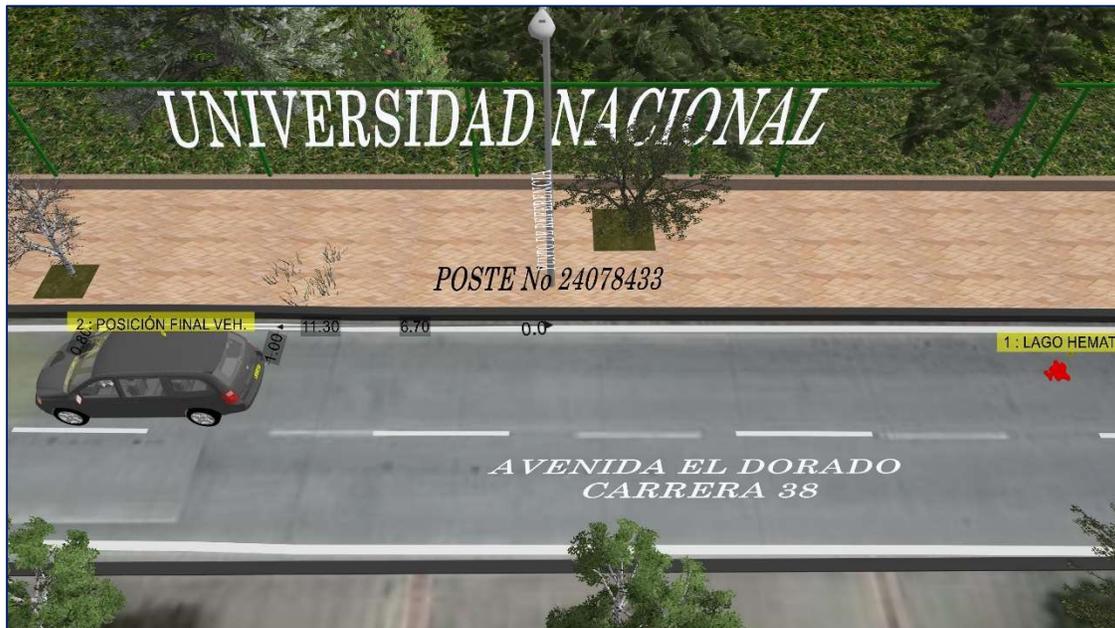
**IMAGEN 11.** En 3D se aprecia posición final de los elementos en el lugar de los hechos.

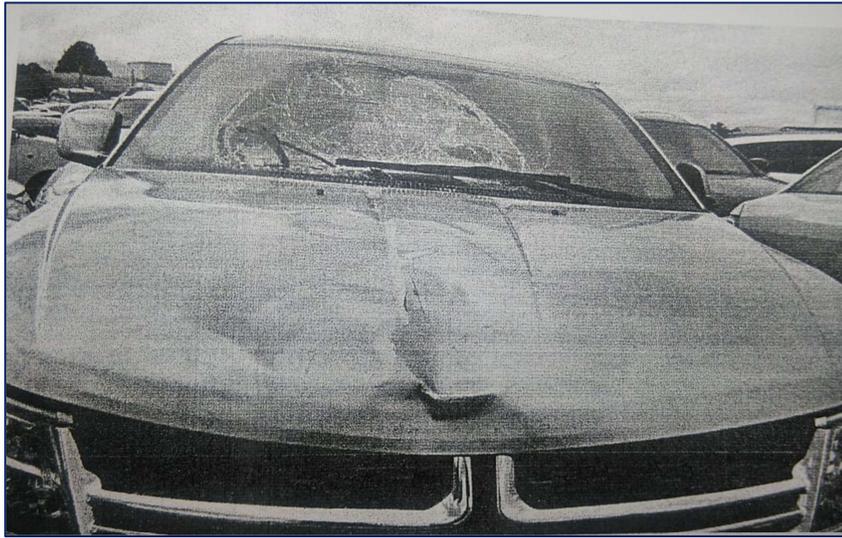
**IMAGEN 13.** Se aprecia abolladura sobre el tercio medio lateral derecho del capó con extensión longitudinal.

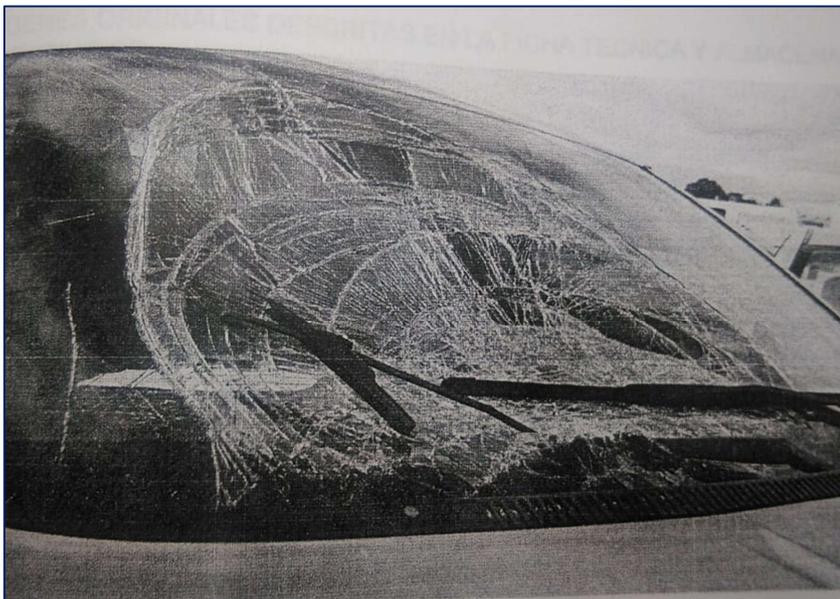
**IMAGEN 14.** Se observa el vidrio panorámico con fisuras y poli fragmentación en toda su extensión.

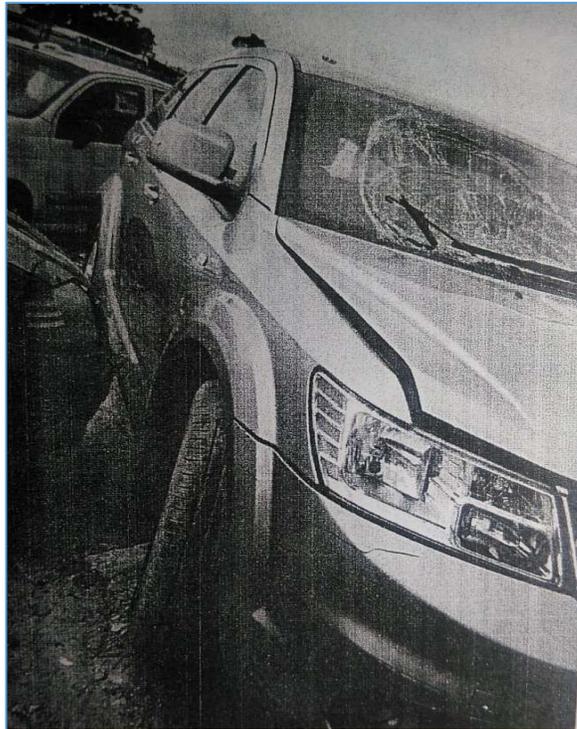
**IMAGEN 15.** En la imagen se observa el lateral derecho del vehículo donde se aprecia doblamiento del capó en su lateral derecho y la extensión del dalos sobre el vidrio panorámico el cual abarca una extensión longitudinal total sobre el tercio medio y derecho.

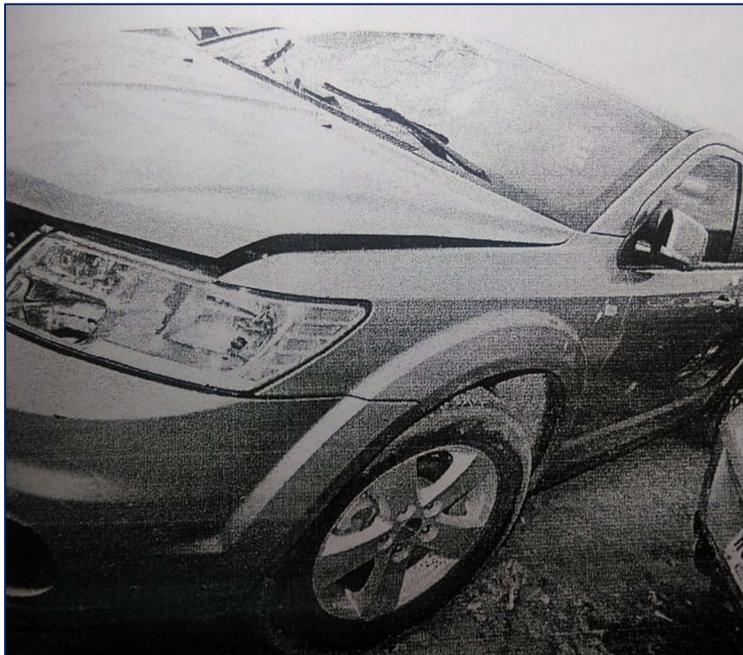
**IMAGEN 16.** Imagen con doblamiento del capó sobre lateral izquierdo, nótese la ausencia de daños sobre este lateral.

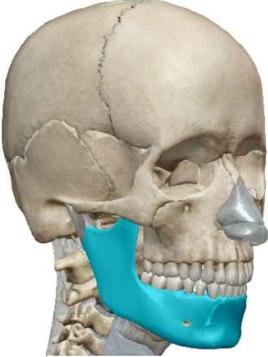
<p>Fractura de rama derecha de mandíbula</p>	<p>Fractura tibia peroné izquierda</p>

cuerpo impacte con la estructura del capó y la cabeza (*Fractura de rama derecha de mandíbula*) con la parte inferior del panorámico, seguidamente y debido a la velocidad del impacto el cuerpo inicia una maniobra de envolvimiento<sup>2</sup> mientras el vehículo continúa con su marcha, el cuerpo nuevamente es golpeado a la altura de la pelvis (*Fractura de rama derecha del pubis, Fractura del sacro en su posición derecha*) impactando la parte superior del panorámico, posteriormente es expulsado sobre la superficie de la vía (*Fractura del radio derecho*), dejando el lago hemático descrito en el informe policial.

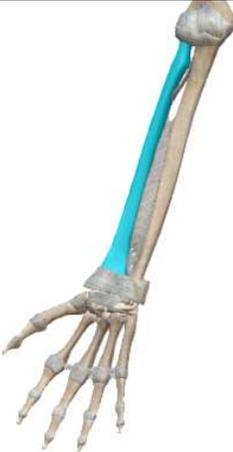
<p>Luxo fractura de la de la tibia izquierda</p>	<p>Fractura del radio derecho</p>

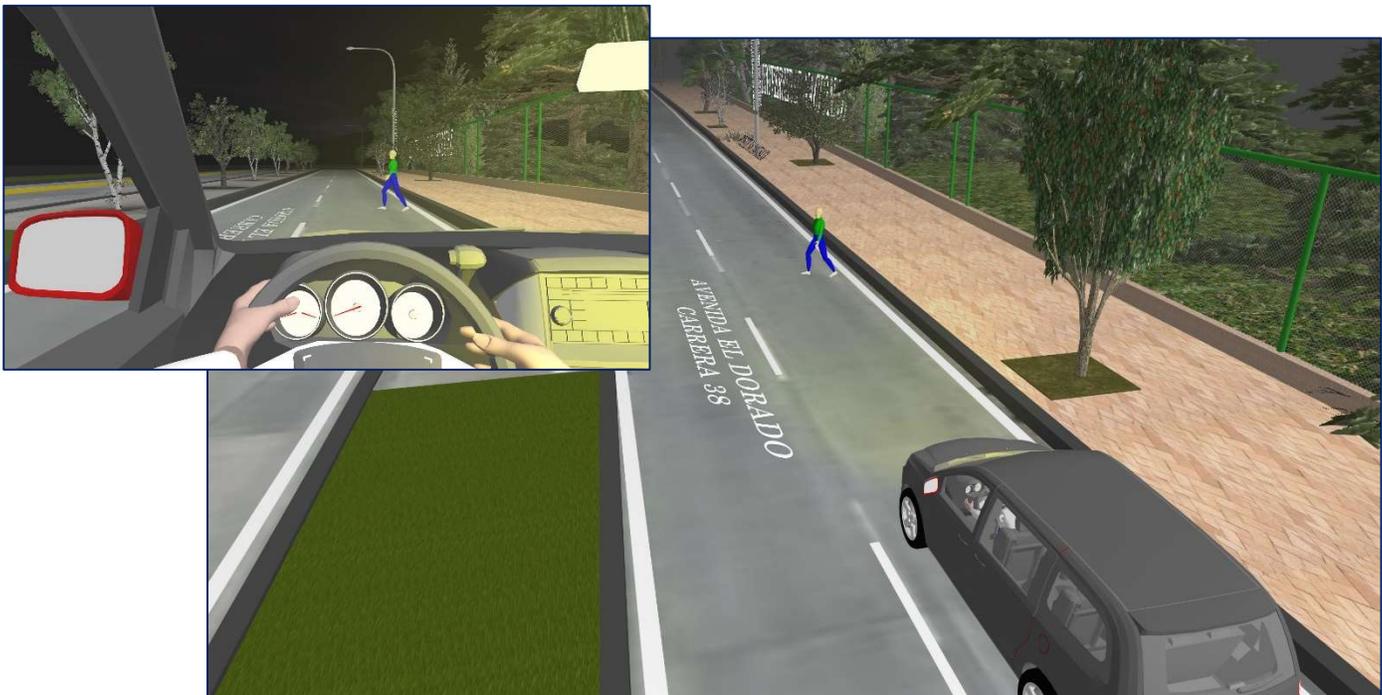
El Impacto entre vehículo (1) automóvil y el participante (2) peatón, se presenta dentro del carril norte de la calle 26, ruta por la que transitaba sentido norte-sur el peatón, mientras el vehículo (1) viajaba sentido oriente-occidente, el cual al observar al peatón sobre el carril norte no se detiene impactando al participante (2) peatón, metros adelante el vehículo detiene su marcha, siendo su posición final la acotada en el informe policial.

**IMAGEN 18.** En la imagen se observa el “fase pre impacto” y la ubicación de los participantes

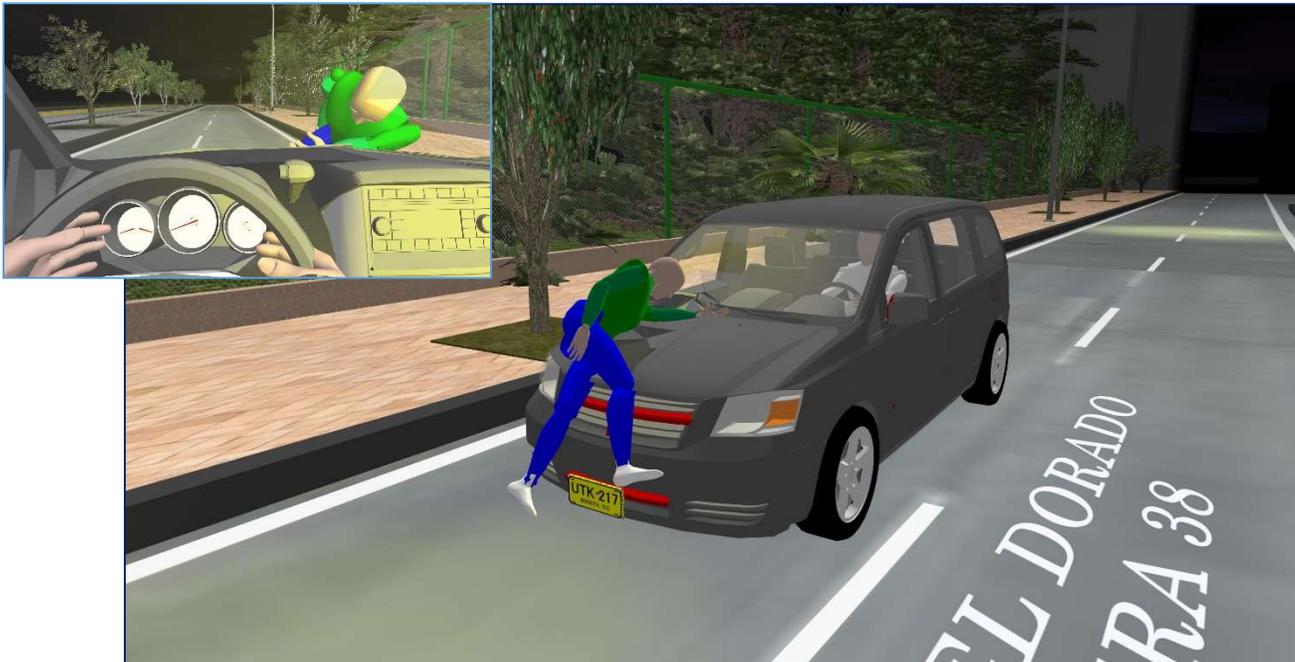
**IMAGEN 19.** En la imagen se aprecia la fase de conflicto y la posición del cuerpo respecto a los daños presentados en el vehículo. .

En las condiciones antes descritas, se argumenta la ubicación del participante (1) Conductor del vehículo tipo camioneta, el cual se movilizaba en su vehículo, sobre el carril norte de la calle 26 a la altura de la carrera 38. Sentido oriente-occidente, mientras que el participante (2) peatón se disponía a cruzar la calzada norte de la Calle 26 sentido norte-sur, instante en los que la parte frontal tercio anterior del vehículo impacta contra el cuerpo del peatón, debido a la estructura del vehículo, este impacta por debajo del centro de gravedad miembros inferiores (*Luxo fractura de la de la tibia izquierda, Fractura tibio peronea izquierda*) lo que genera que el

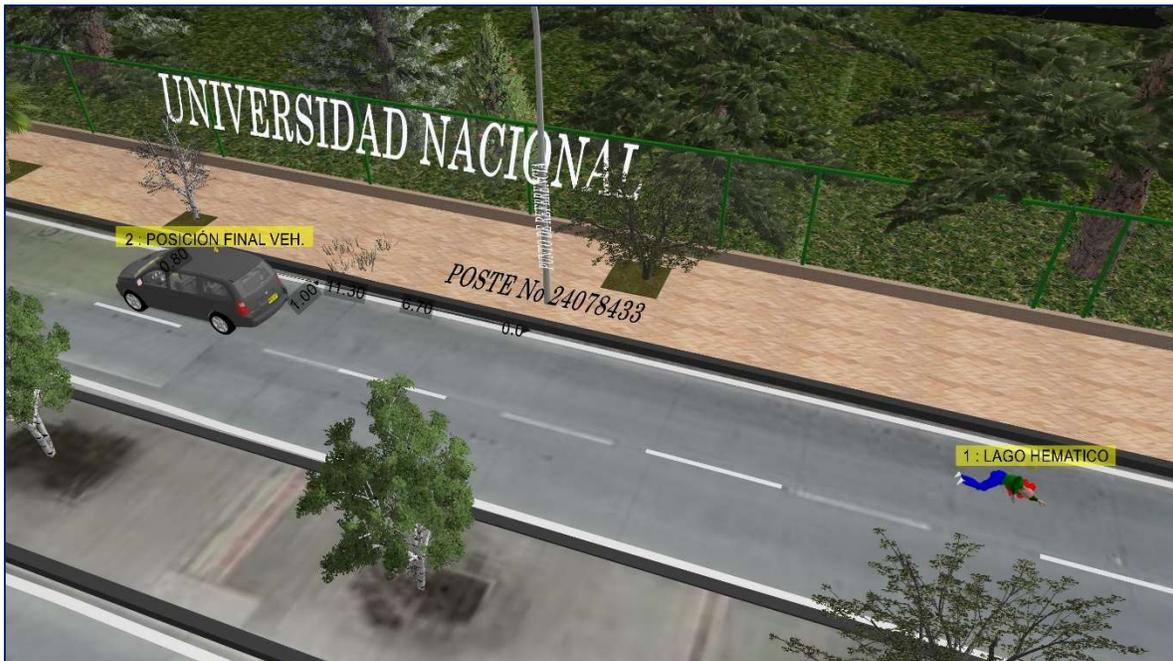
**IMAGEN 20.** En la imagen se aprecia la ubicación post-impacto de los participantes.

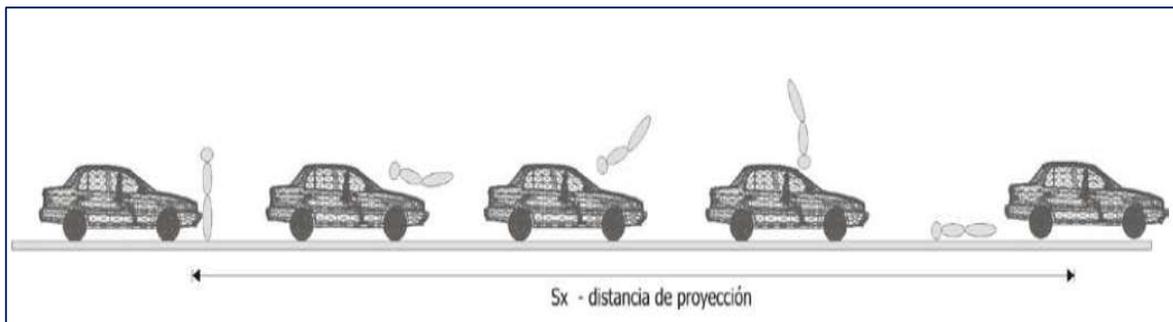
De acuerdo al modelo de atropello de *Andrew Happer*, en su modelo de atropello “VUELTA POR EL TECHO” (Roof Vault), este hace referencia al tipo de atropellos donde el vehículo (Levanta) al peatón, cuyo cuerpo rota completamente elevado de la superficie, mientras el vehículo sigue avanzando.

Es muy probable que durante el avance del vehículo, este impacte el cuerpo del peatón por segunda vez (con el techo o parte superior del parabrisas), y posteriormente el mismo cuerpo caiga detrás del vehículo o a un costado del mismo.<sup>3</sup>

**IMAGEN 21.** Modelo de atropello “Vuelta por el Techo” de Andrew Happer. Imagen tomada: CE-IRAT.

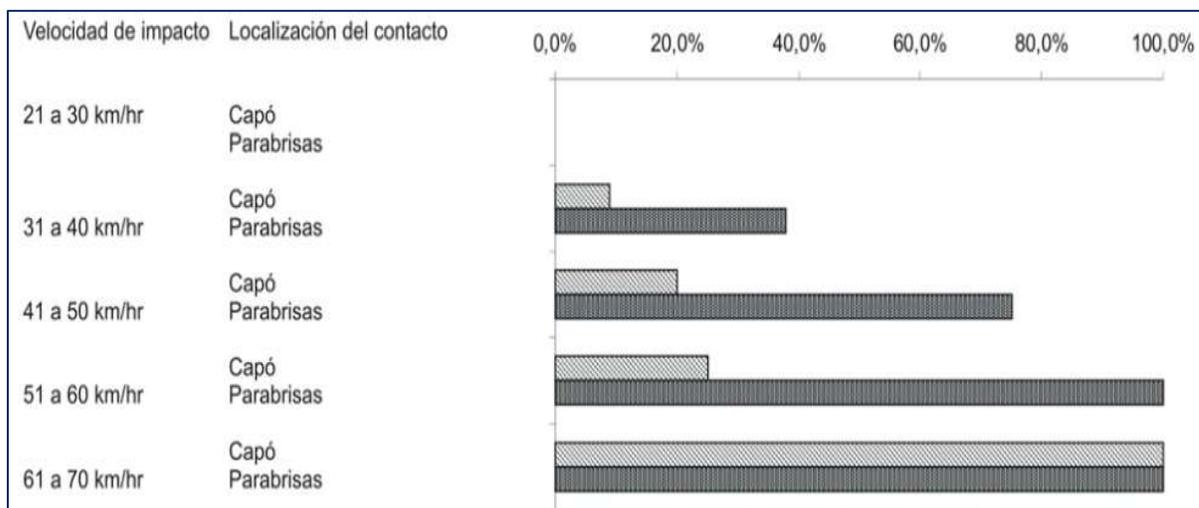
En la imagen (18), extraída de la publicación<sup>4</sup> *Car Desing for Pederastian Injury Minization*, Cuyo autor es el Doctor ASTHON MACKAY, del Departamento de transporte y planificación de universidad de Birmingham; Artículo publicado por la SAE (Society Automotive Engineers) No 796057, donde ilustra la relación porcentual y de probabilidad de la localización de los daños en el capó o el marco del parabrisas, en función de distintos rangos de velocidad para experiencias realizadas en atropellos. Donde los daños localizados representan el contacto entre el peatón y el vehículo.

Los investigadores pudieron demostrar que para velocidad entre 60 y 70 Km/h, existe un 100% de probabilidad de que el peatón impacte con alguna parte de la estructura del capó o del parabrisas.

**IMAGEN 22.** Se observa el modelo de porcentaje de producción de contacto del peatón sobre el parabrisas o parte superior del capó, a distintas velocidades. Imagen tomada de: CE-IRAT

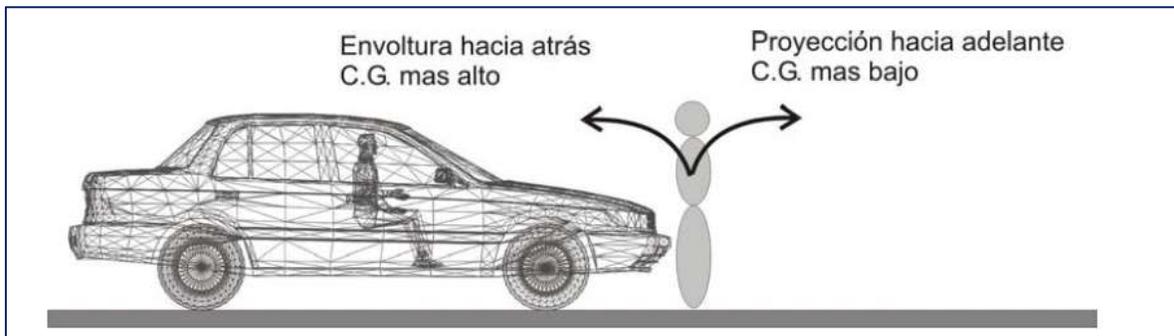
1. Atropellos donde el centro de gravedad del peatón al momento del impacto se encuentra por encima del borde superior del frente del vehículo.
2. Atropellos donde el centro de gravedad se encuentra por debajo del borde superior del frente del vehículo.

**IMAGEN 23.**Proyección del peatón de acuerdo a la altura de su C.G. con relación a la altura del borde superior del frente del vehículo.

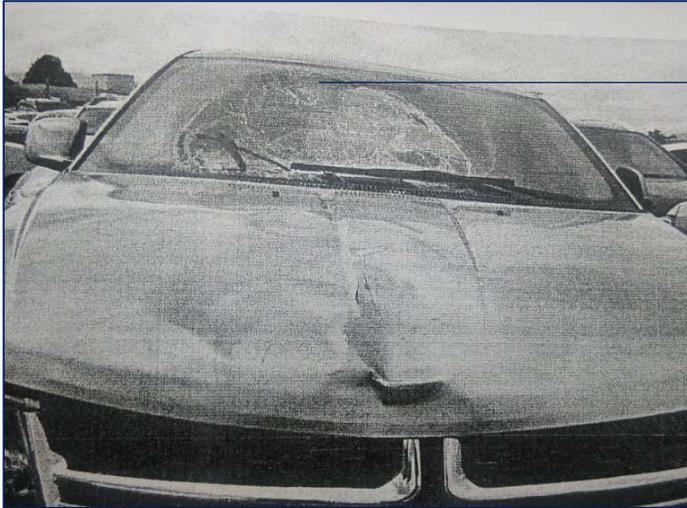
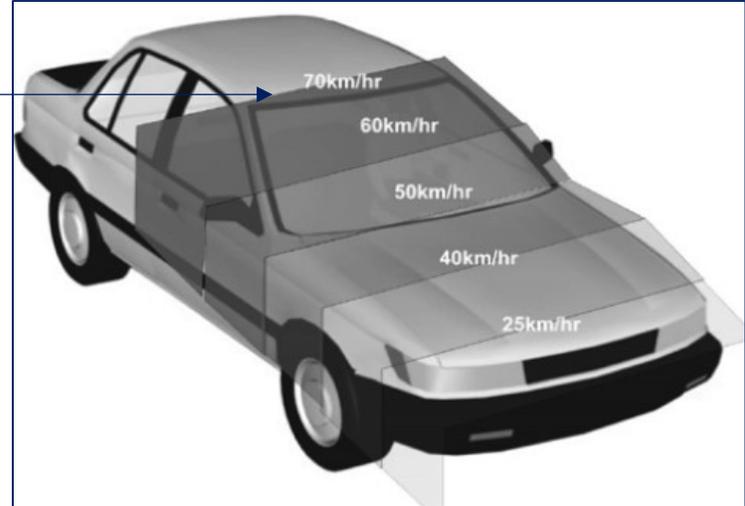
La siguiente imagen nos contextualiza de manera gráfica la velocidad del vehículo teniendo en cuenta los modelos aplicados.

**IMAGEN 25.** En la imagen se observan los daños en la parte superior del vehículo (Techo) y la Relación de daños de acuerdo al modelo de atropellos de Andrew Happer. Imagen tomada de: CE-IRAT.

5. La velocidad del vehículo (1) se han estimado en una velocidad aproximada entre 70 y 80 Km/h de acuerdo al método de atropello de *Andrew Happer*, el cual (propone determinar la velocidad de impacto de colisiones mediante los daños estructurales en el vehículo) las evidencias para la aplicación del método se obtuvieron a través de las diligencias adelantadas tales como las fotografías tomadas durante la inspección técnica al vehículo, al igual que las lesiones descritas en el informe técnico de necropsia, el análisis del impacto se realizó mediante el software de reconstrucción Edge Fx, considerando que en el informe de accidentes de tránsito, el policía no fijó ninguna huella de frenado o arrastre por parte del vehículo (1) lo que nos permite demostrar que el participante (1) conductor del vehículo, no realizó ningún tipo de maniobra o frenada de emergencia que hubiera podido dejar algún tipo de vestigio sobre su carril de circulación, se estima el punto de impacto teniendo en cuenta la ruta de circulación de los participantes y un punto tangencial entre las trayectorias dadas de acuerdo al plano elaborado por el suscrito investigador
