INFORME TÉCNICO - PERICIAL DE RECONSTRUCCIÓN FORENSE DE ACCIDENTE DE TRÁNSITO R. A. T[®] 2

VEHÍCULO No. 1: MOTOCICLETA, YAMAHA RX100, modelo 1997, color negro, placa NWL 78A.

**VEHÍCULO No. 2: CAMIONETA, CHEVROLET LUV D-MAX, modelo 2010, color plata,
placa NVV 546.**

INFORME No. 240334560

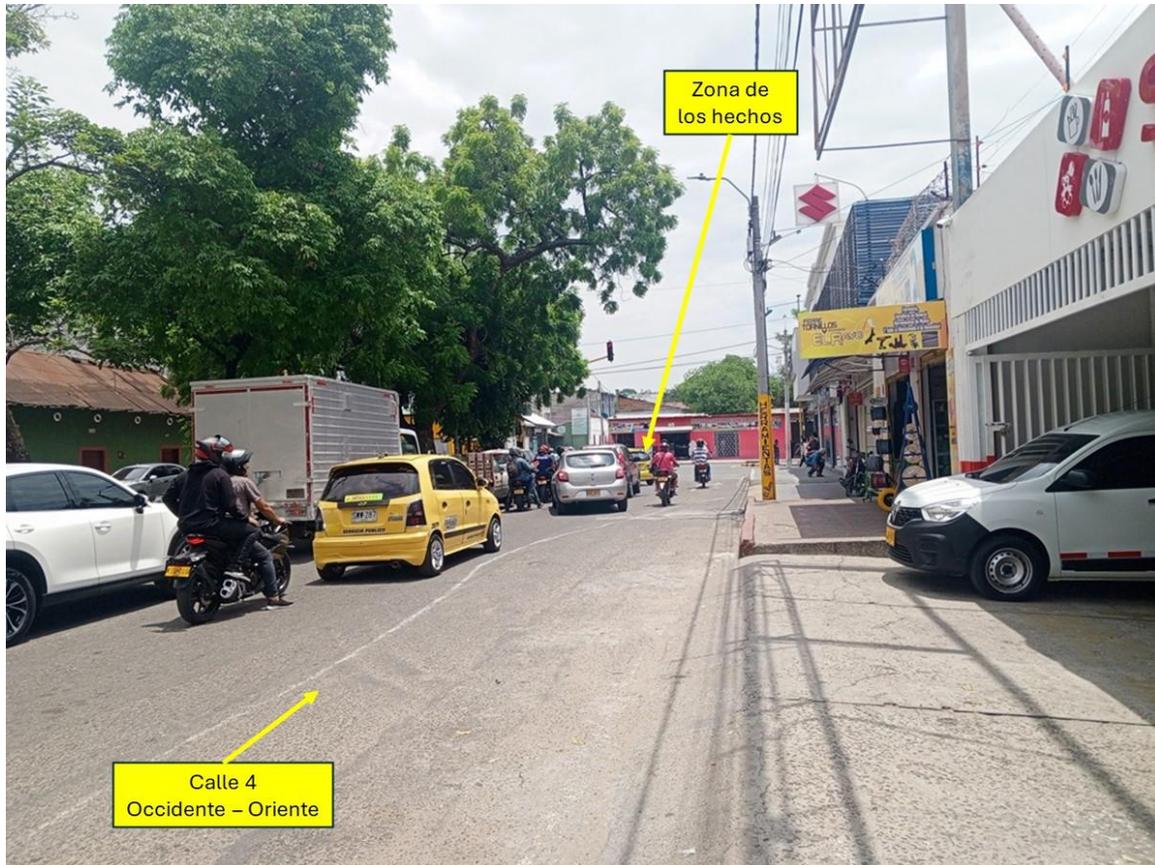
Fotografía No. 1 Panorámica: En esta fotografía tomada por el equipo de IRS Vial en sentido occidente - oriente en la calle 4 entre carreras 6 y 7, se aprecian las características generales de la vía, en la cual no se encuentra demarcación horizontal, sin señalización vertical; en este sentido se desplazaba el vehículo No. 1 (Motocicleta).

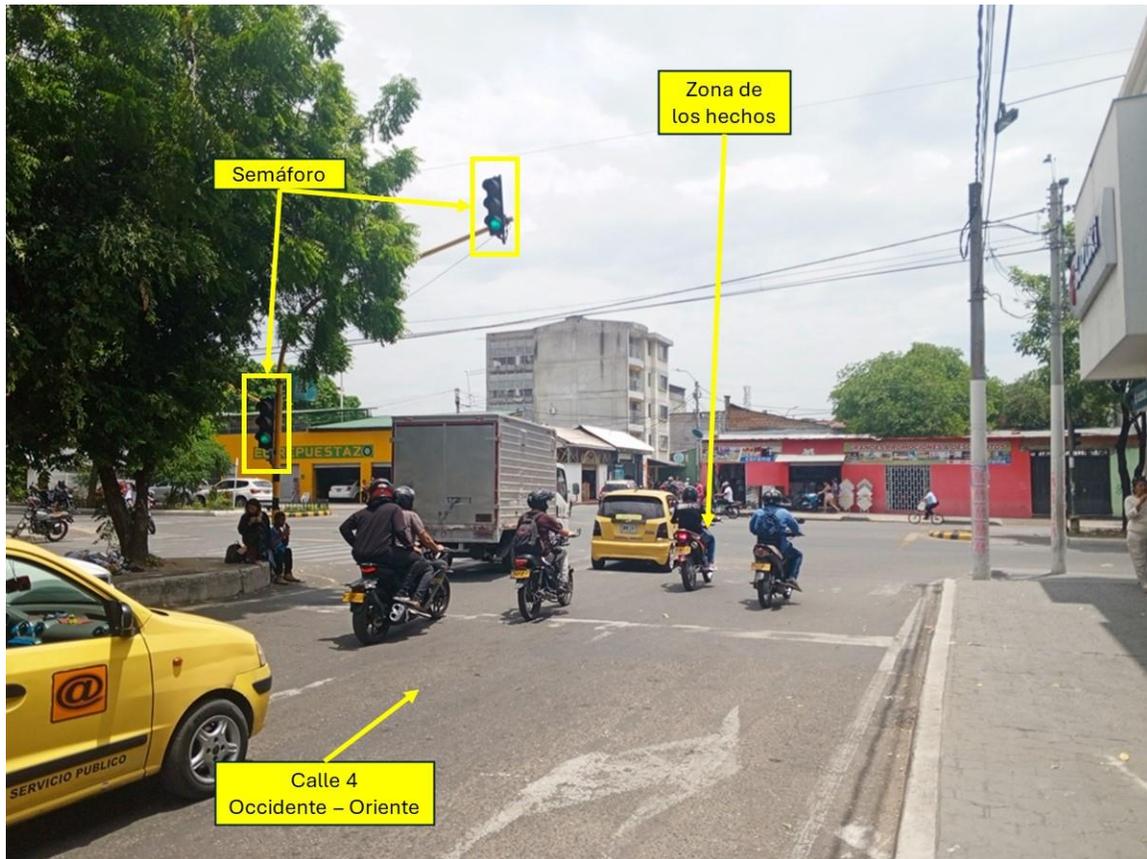
Fotografía No. 2 Panorámica: En esta fotografía tomada por el equipo de IRS Vial en sentido occidente - oriente en la calle 4 con carrera 7, se aprecian las características generales de la vía, en la cual se encuentra demarcación horizontal de flecha indicadora de sentido, paso peatonal borroso y línea de pare, sin señalización vertical y con semáforo operando; en este sentido se desplazaba el vehículo No. 1 (Motocicleta).

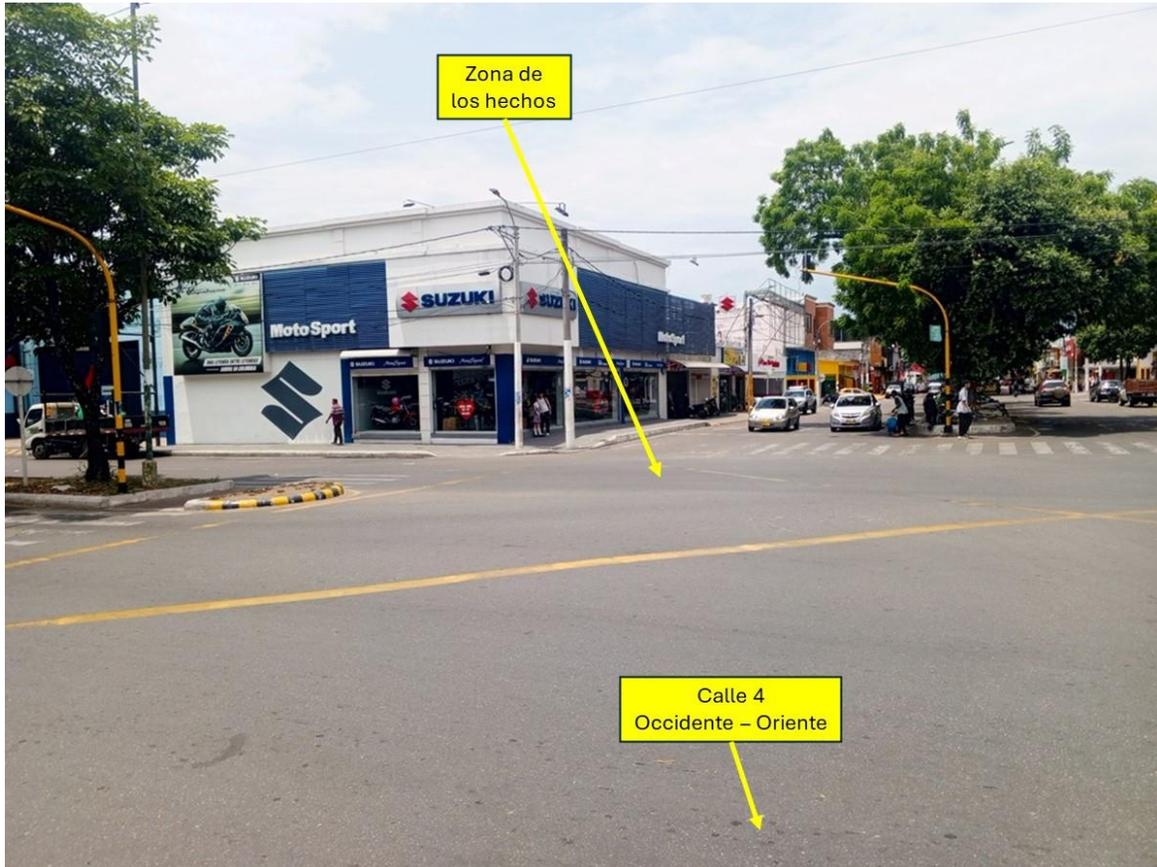
Fotografía No. 3 Panorámica: En esta fotografía tomada por el equipo de IRS Vial en sentido oriente - occidente en la calle 4 con carrera 7, se aprecian las características generales de la vía, en la cual se encuentra demarcación horizontal de línea antibloqueo, sin señalización vertical.

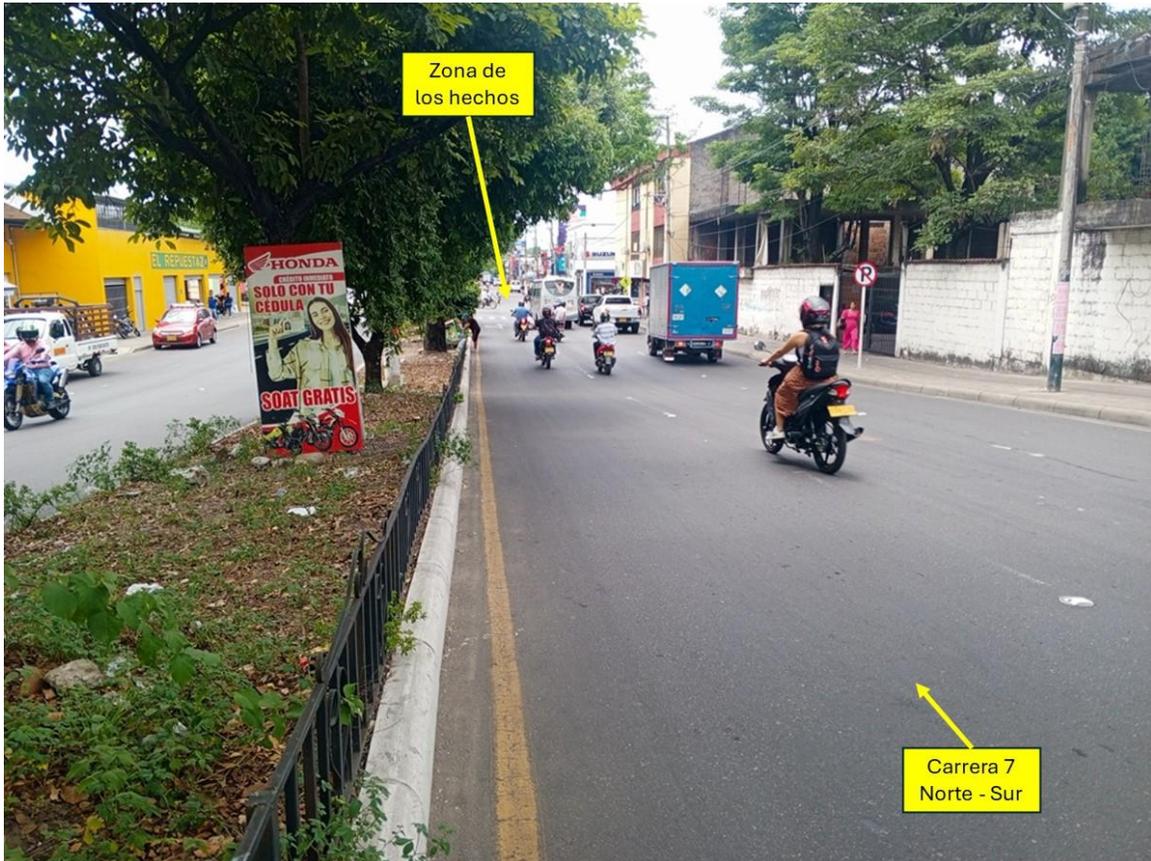
Fotografía No. 4 Panorámica: En esta fotografía tomada por el equipo de IRS Vial en sentido norte – sur en la carrera 7 entre calles 5 y 4, se aprecian las características generales de la vía, en la cual se encuentra demarcación horizontal de línea blanca segmentada y líneas de borde, sin señalización vertical y; en este sentido se desplazaba el vehículo No. 2 (Camioneta).

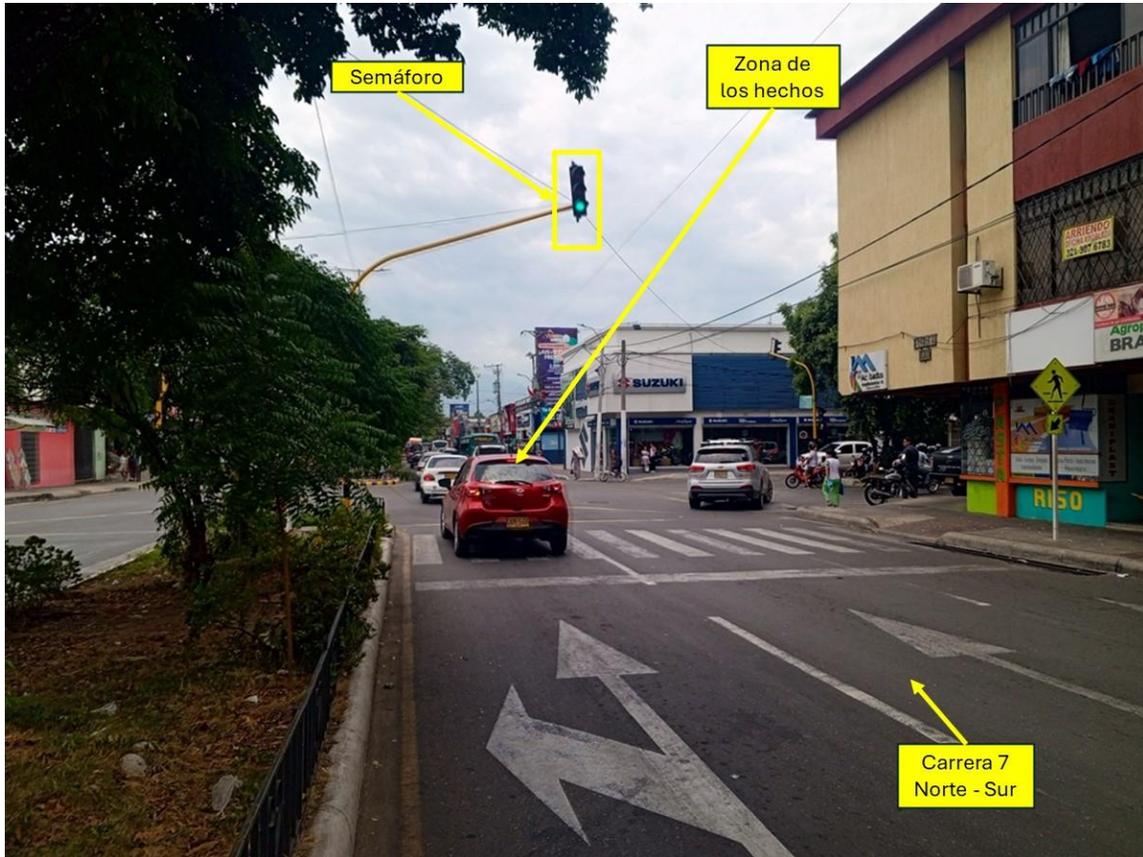
Fotografía No. 5 Panorámica: En esta fotografía tomada por el equipo de IRS Vial en sentido norte – sur en la carrera 7 con calle 4, se aprecian las características generales de la vía, en la cual se encuentra demarcación horizontal de línea blanca segmentada, líneas de borde, flechas indicadoras de sentido, línea de pare y paso peatonal (cebra), sin señalización vertical y con semáforo operando; en este sentido se desplazaba el vehículo No. 2 (Camioneta).

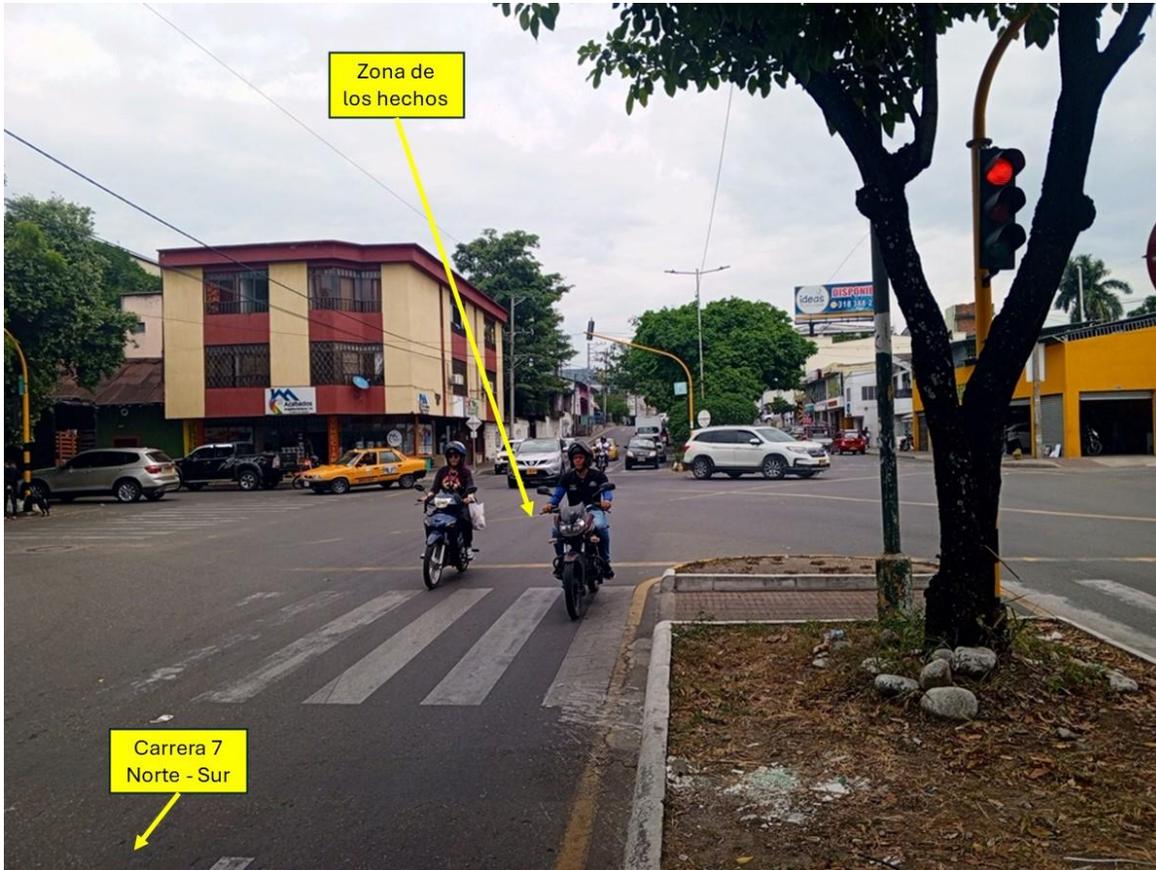
Fotografía No. 6 Panorámica: En esta fotografía tomada por el equipo de IRS Vial en sentido sur - norte en la carrera 7 con calle 4, se aprecian las características generales de la vía, en la cual se encuentra demarcación horizontal de línea antibloqueo y paso peatonal (cebra), sin señalización vertical.

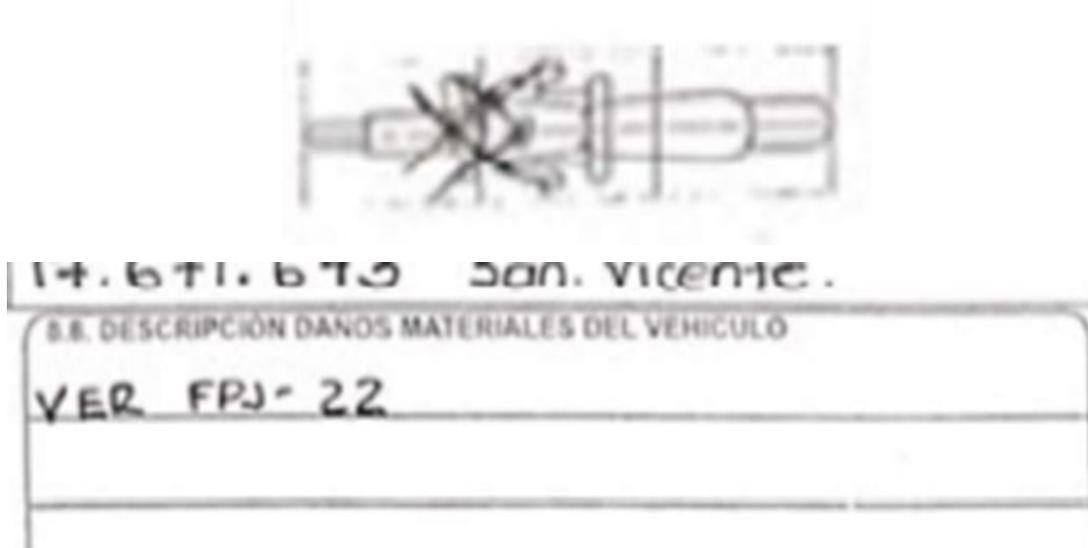
Imagen No. 6: En estas imágenes se aprecia la descripción de daños o evidencias en el vehículo por parte de la autoridad: "Ver FPJ-22".

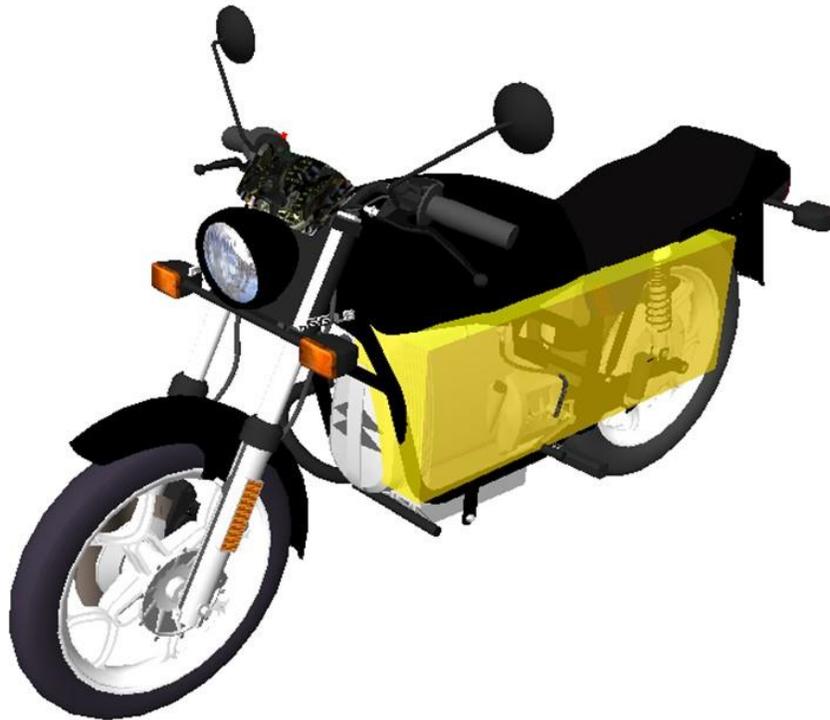
Imagen No. 7: En esta imagen se observa con los recuadros amarillos la ubicación de los daños o evidencia en la motocicleta. Elaboración a escala en el software Trimble Forensics Reveal.

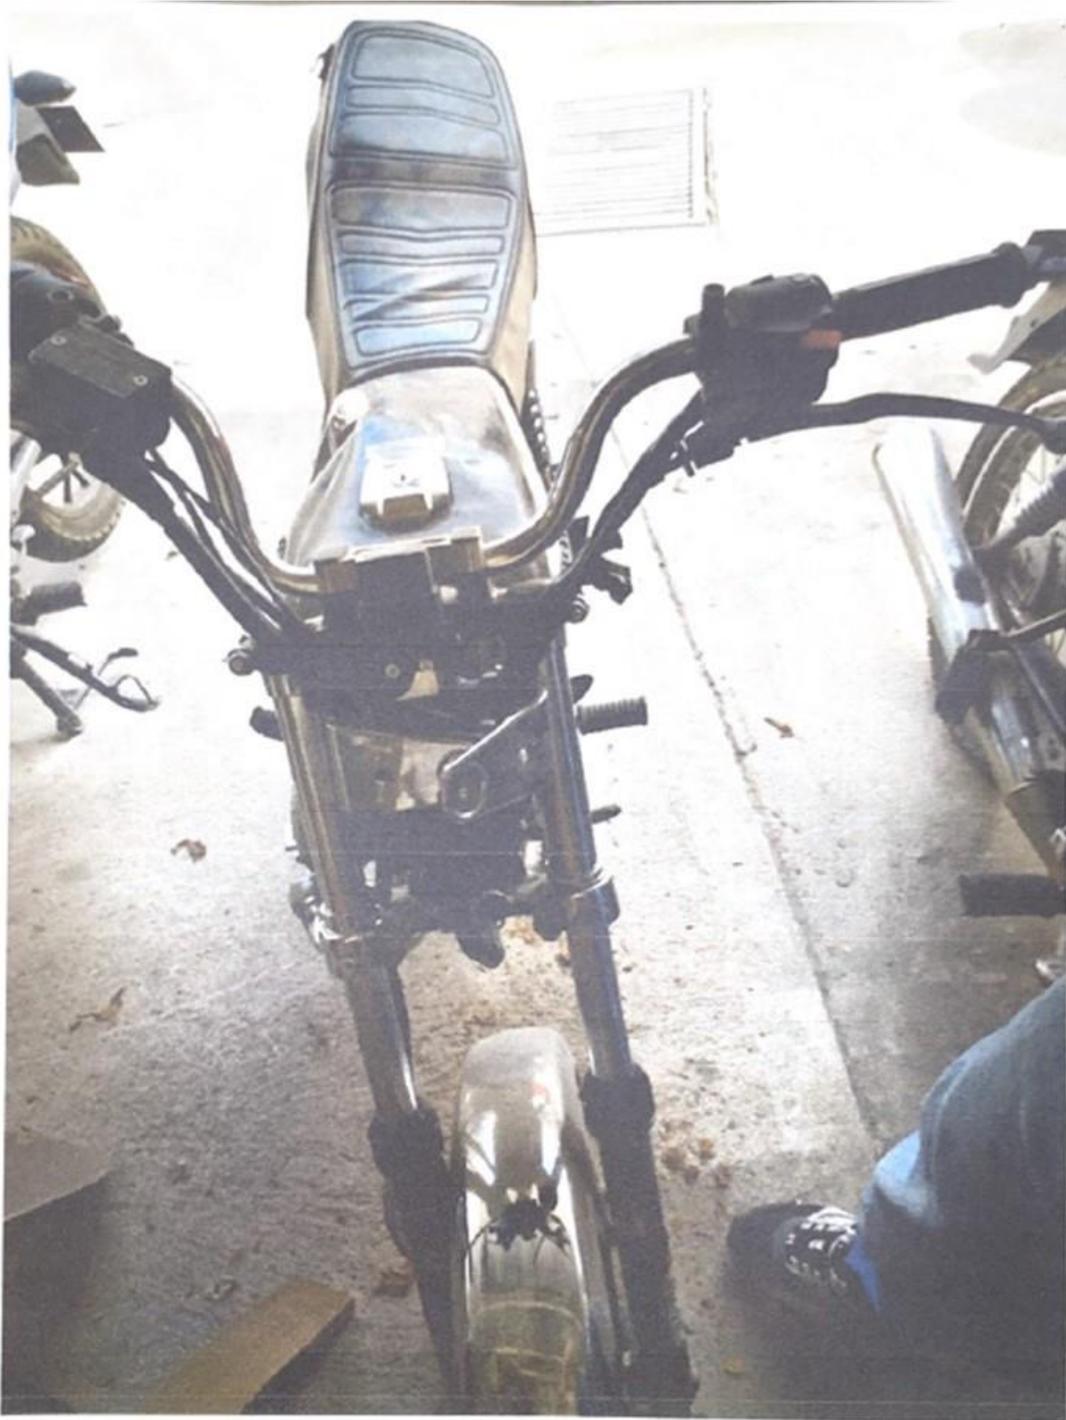
Fotografía No. 7 Plano Medio: En esta fotografía se observa el estado final del vehículo, el cual presenta daños en su zona anterior, afectando la unida de luz.

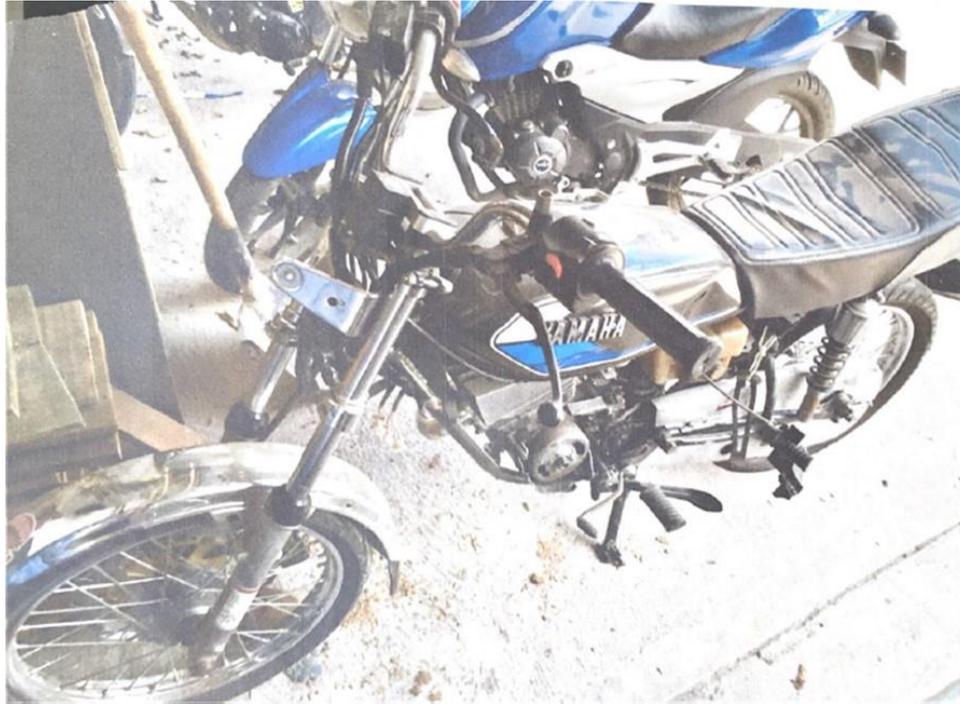
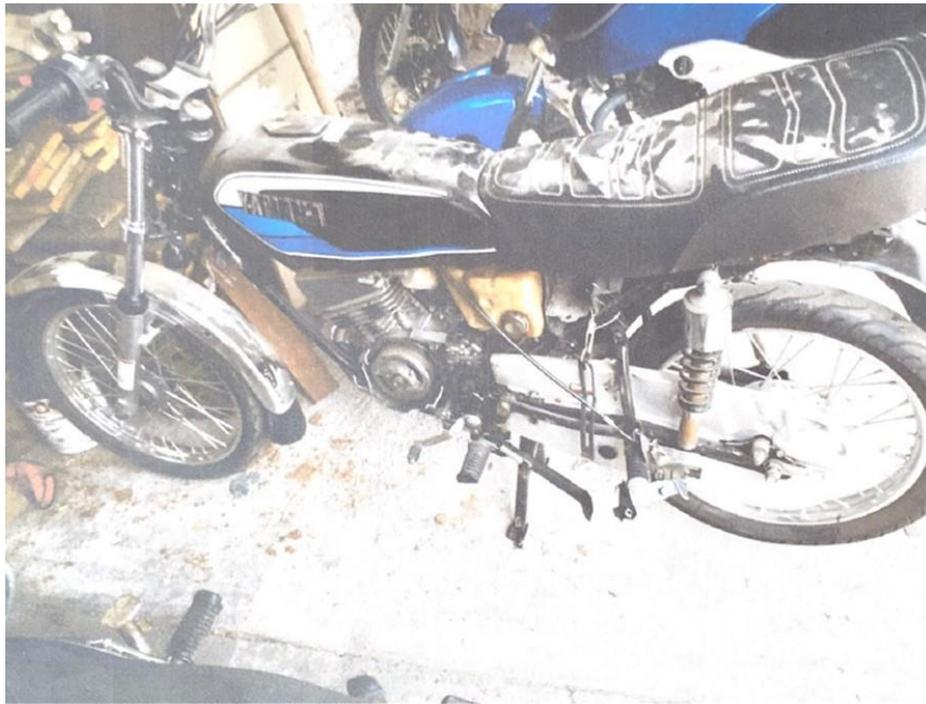
Fotografía No. 8 Plano Medio: En estas fotografías se aprecian los daños que presenta el vehículo sobre el costado izquierdo, afectando las tapas.

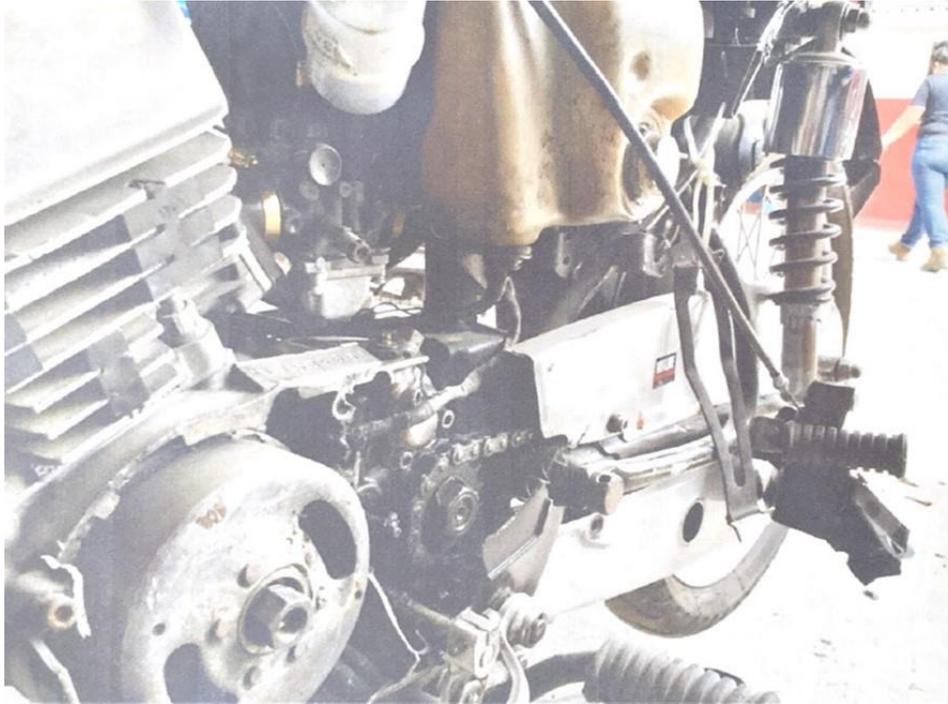
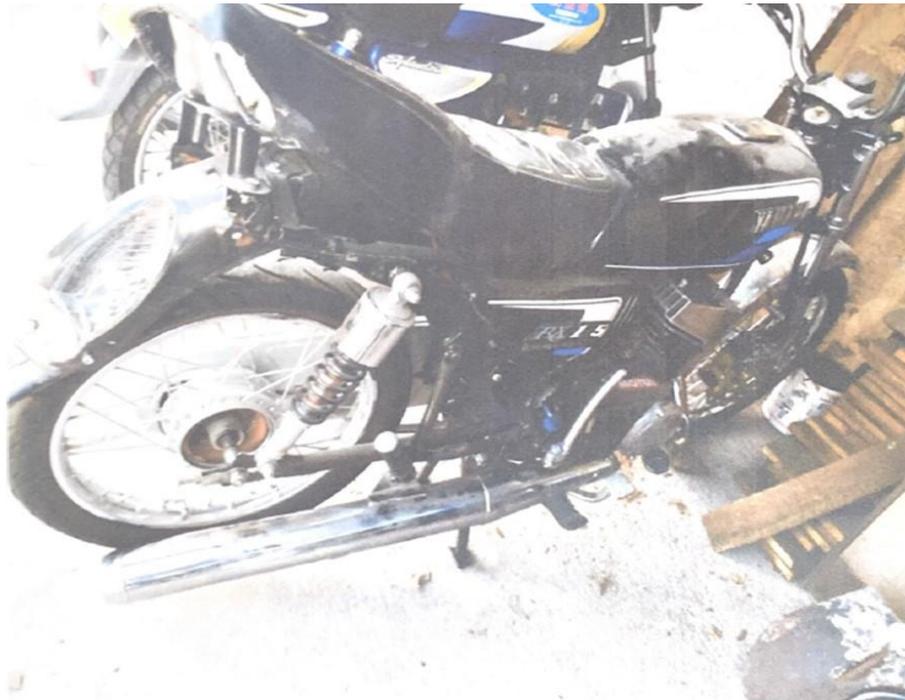
Fotografía No. 9 Plano Medio: En estas fotografías se observa el daño en el costado derecho, afectando las tapas y en el costado derecho más hacia el tercio posterior el guardafangos.

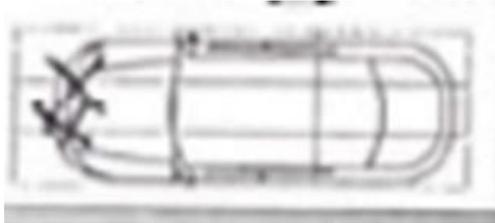
B.B. DESCRIPCIÓN DAÑOS MATERIALES DEL VEHÍCULO VER FPJ - 22 .

Imagen No. 9: En estas imágenes se aprecia la descripción de daños o evidencias en el vehículo por parte de la autoridad: “Ver FPJ-22”.

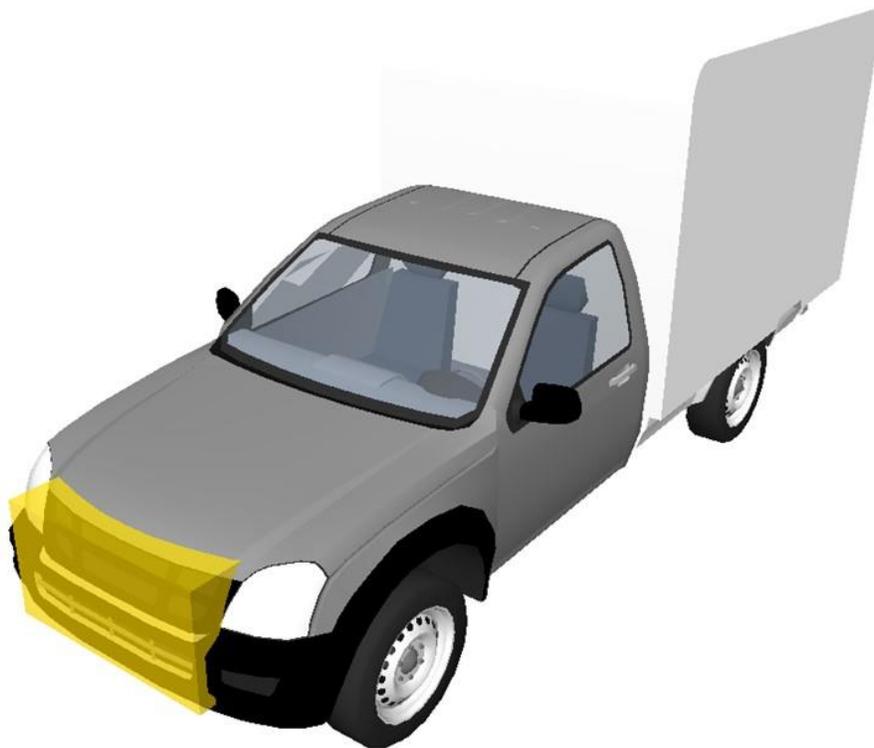
Imagen No. 10: En esta imagen se observa con los recuadros amarillos la ubicación de los daños o evidencia en la camioneta. Elaboración a escala en el software Trimble Forensics Reveal.

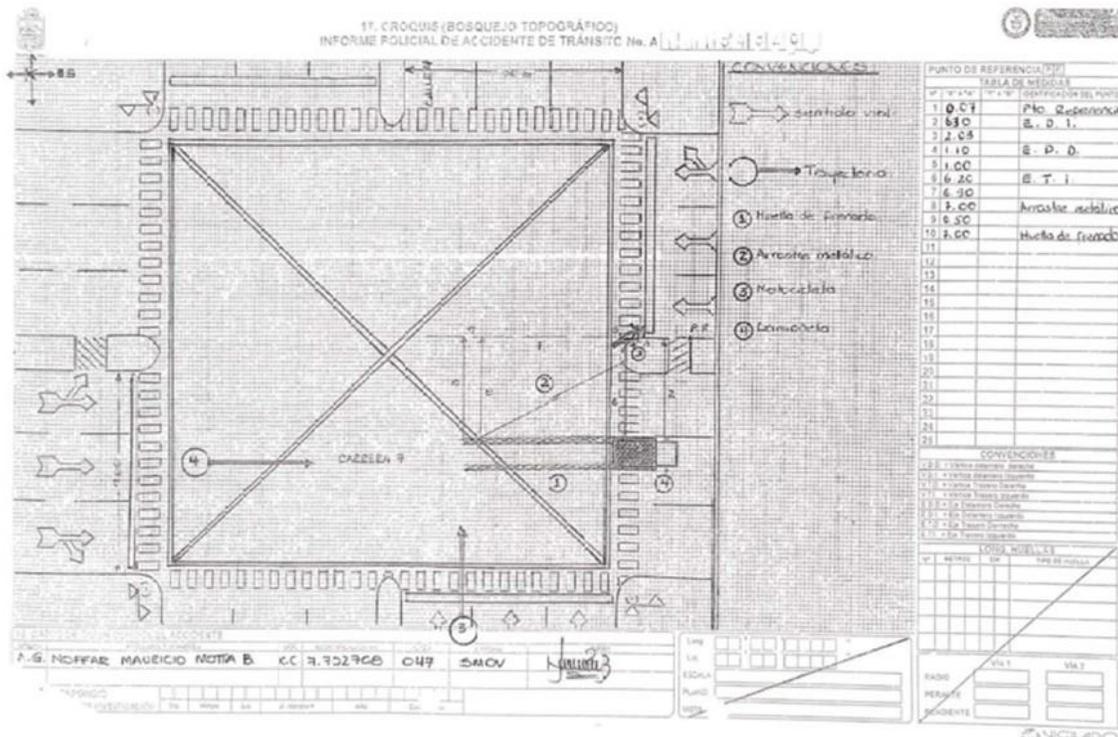
- Características de la vía.
- Vehículos en posición final.
- Huella de frenada de 7,0 m.
- Huella de arrastre metálico de 9,3 m.
- Sentido de circulación.
- Punto de referencia.

Imagen No 11: En esta imagen se muestra el croquis del informe de la autoridad.

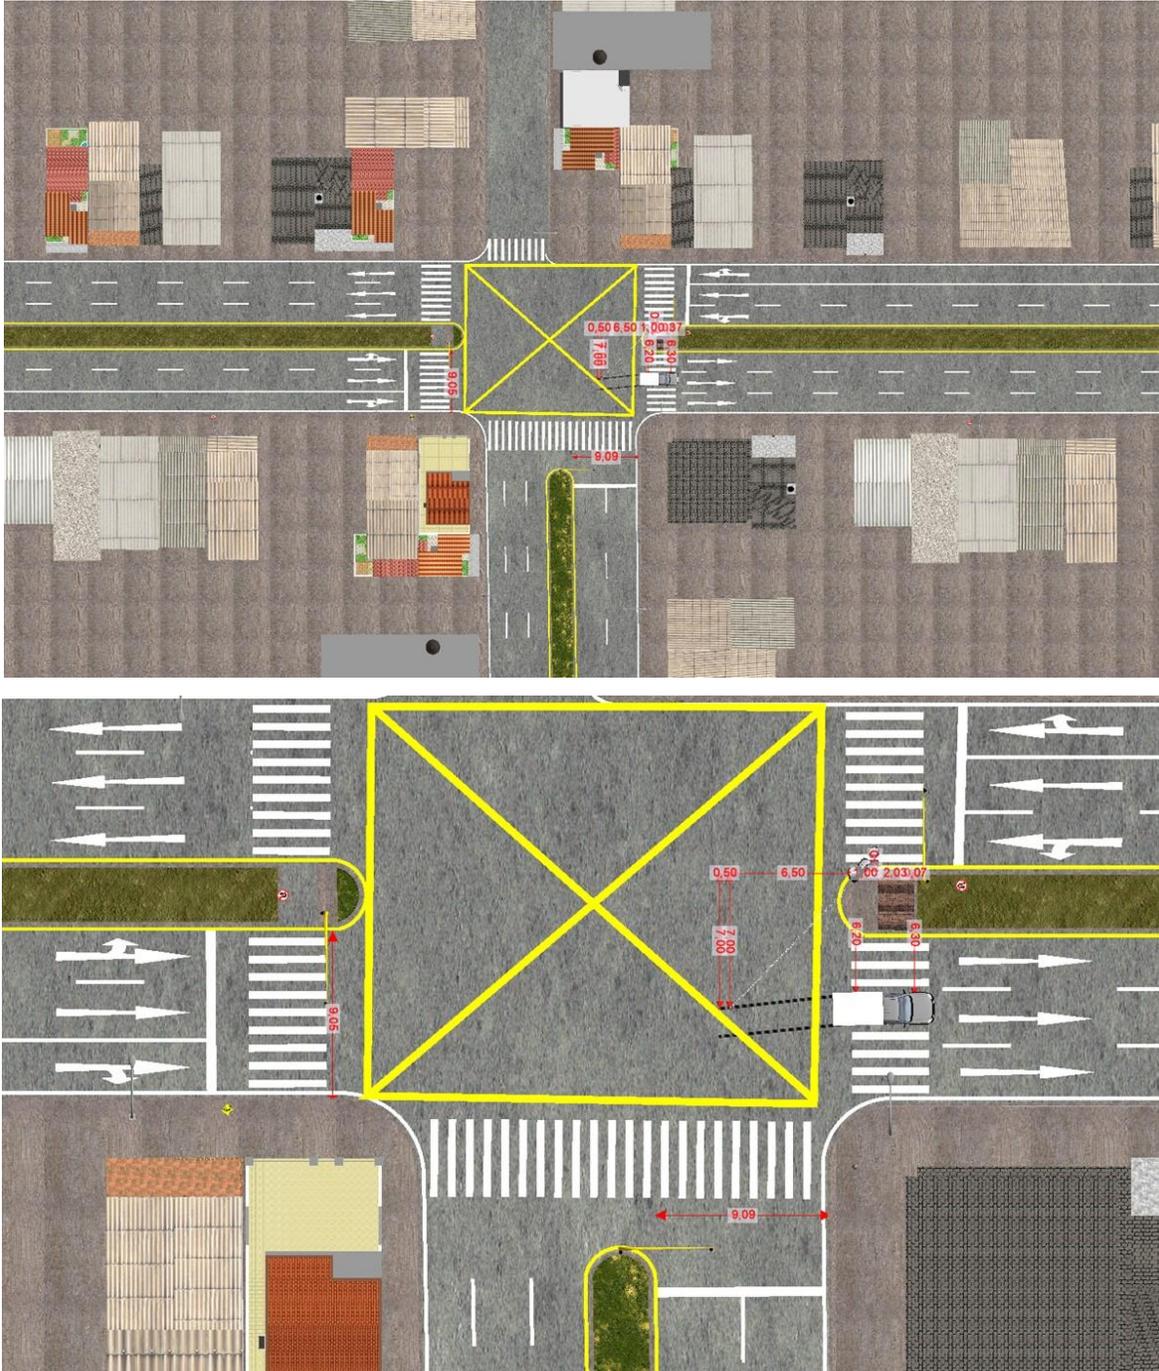
Imagen No. 12: En estas imágenes, vista en planta se observan las evidencias diagramadas en el croquis de la autoridad. Elaboración a escala en el software Trimble Forensics Reveal.

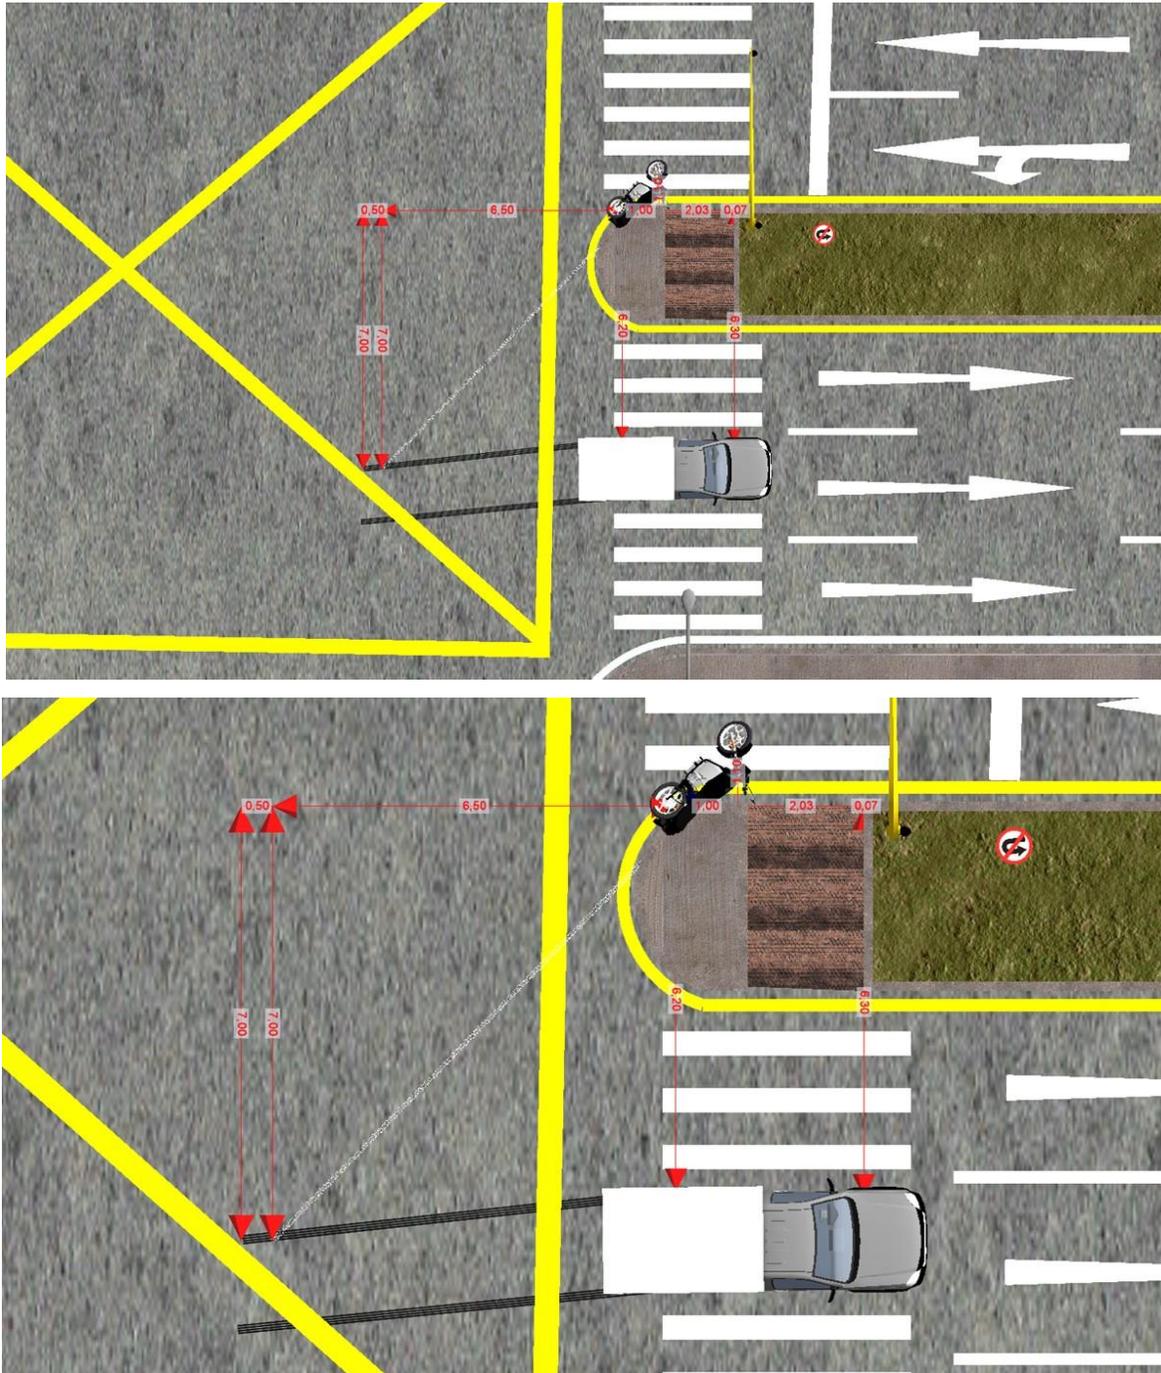
Imagen No. 13: En estas imágenes, vista en planta se observan las evidencias diagramadas en el croquis de la autoridad. Elaboración a escala en el software Trimble Forensics Reveal.

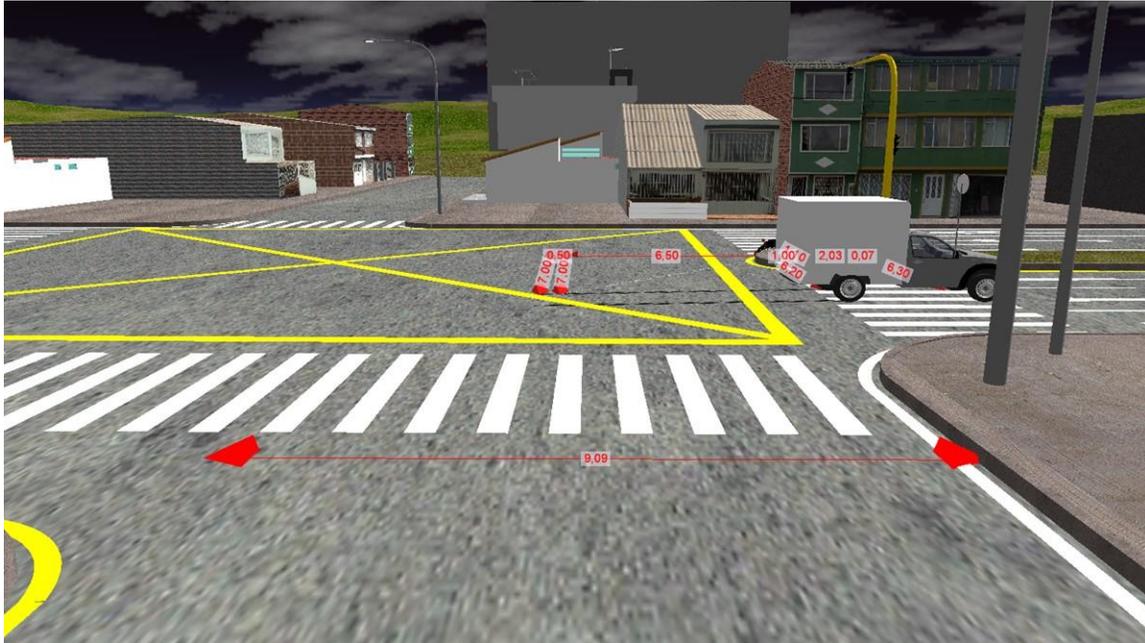
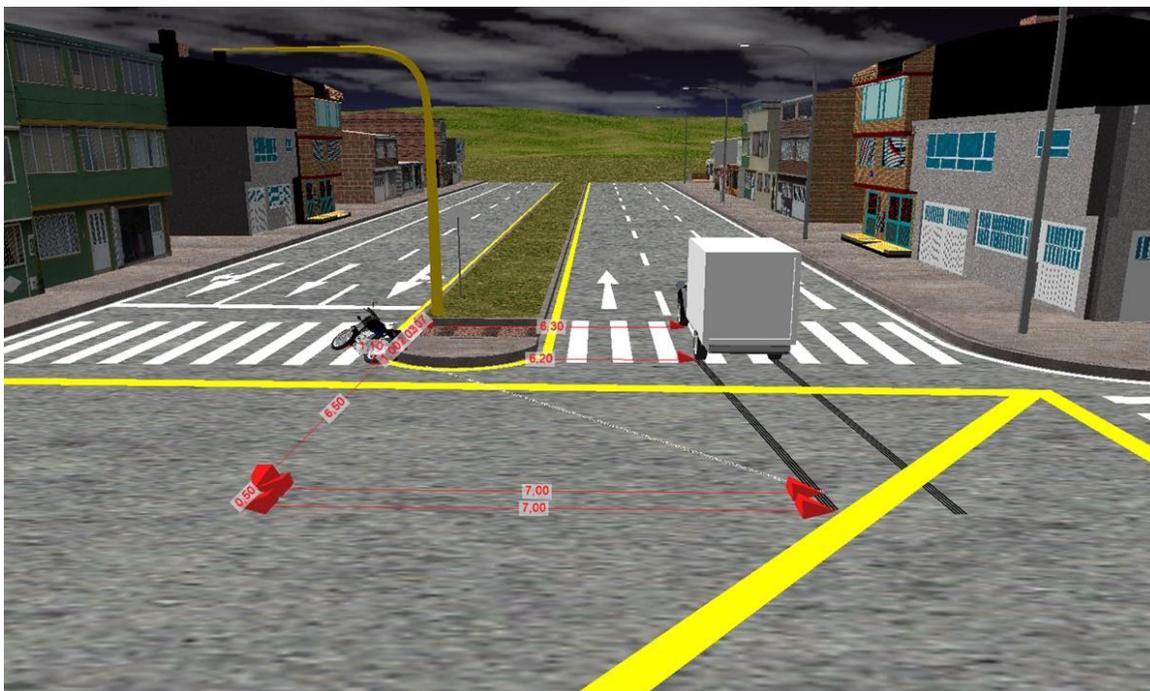
Imagen No. 14: En estas imágenes en 3D se observan las evidencias diagramadas en el croquis de la autoridad. Elaboración a escala en el software Trimble Forensics Reveal.

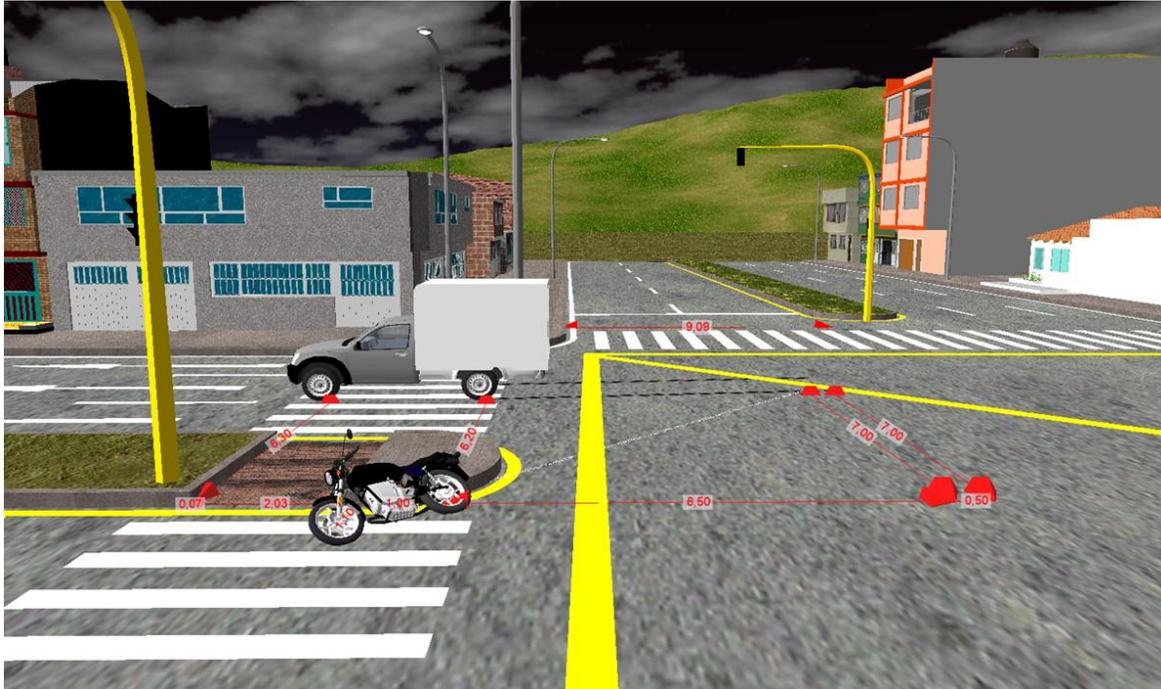
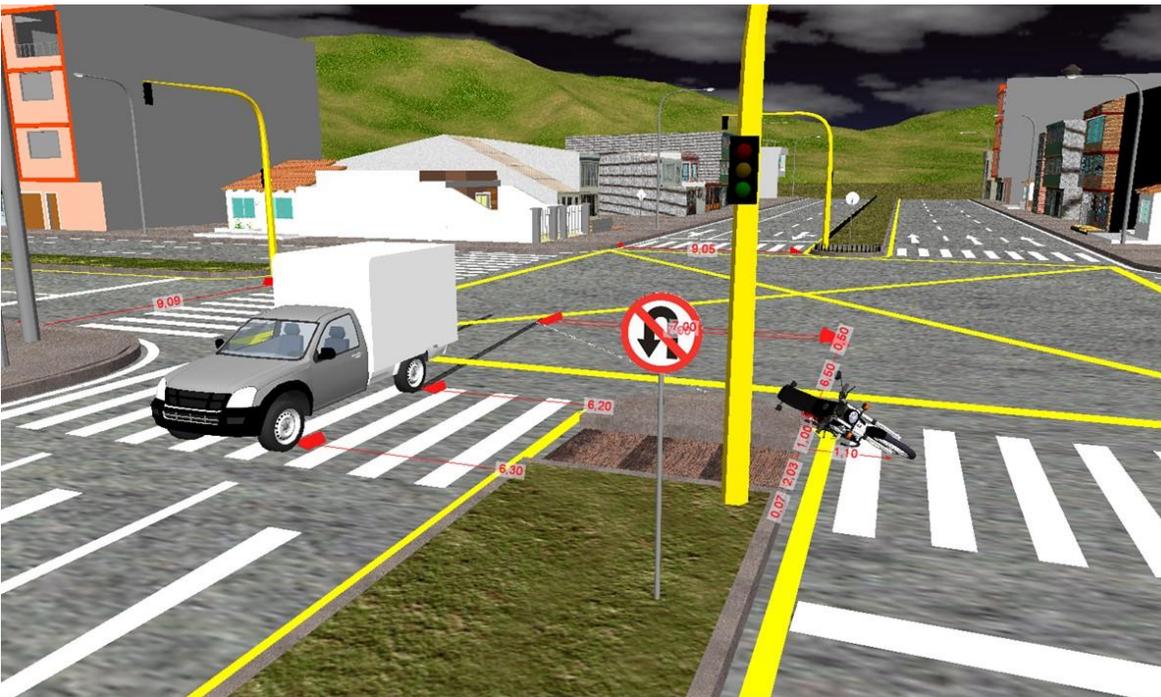
Imagen No. 15: En estas imágenes en 3D se observan las evidencias diagramadas en el croquis de la autoridad. Elaboración a escala en el software Trimble Forensics Reveal.

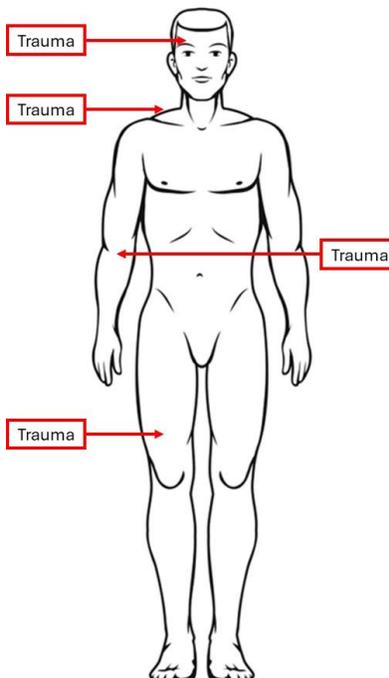
- Trauma craneoencefálico leve.
- Heridas múltiples en cara.
- Trauma en hombro derecho.
- Trauma en codo derecho.
- Trauma en pierna derecha.
- Múltiples laceraciones.

Imagen No. 16: En esta imagen se aprecia la ubicación de las lesiones en la víctima.

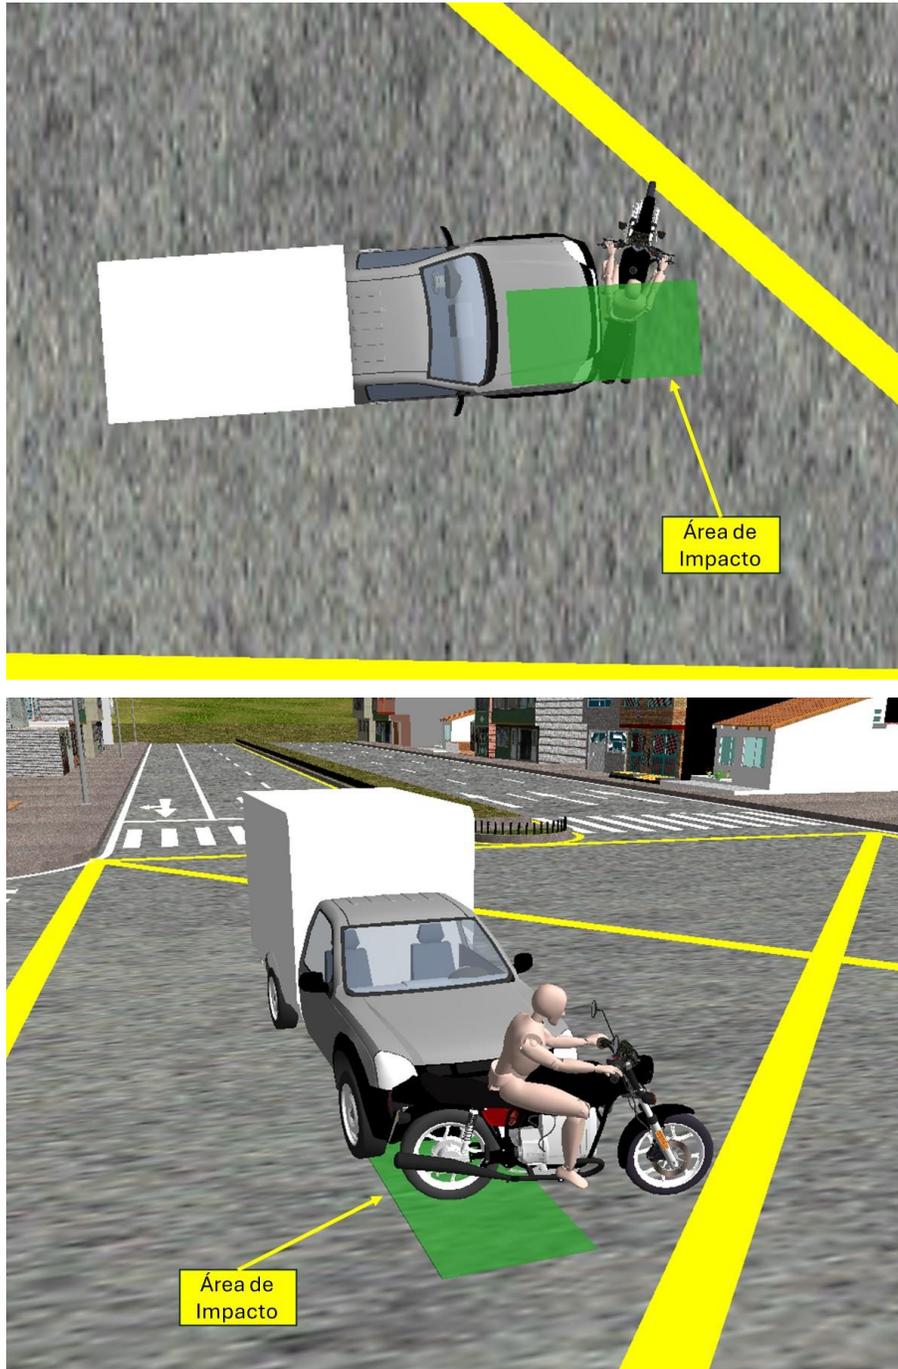
Teniendo en cuenta los daños de los vehículos, las evidencias de acuerdo con el croquis de la autoridad y las lesiones del conductor del vehículo No. 1 (Motocicleta), se tiene la posición relativa al momento del impacto, para el vehículo No. 1 **MOTOCICLETA** en su costado izquierdo más hacia su tercio medio y posterior y para el vehículo No. 2 **CAMIONETA** en su zona anterior más hacia su tercio medio.

El área de 2,0 x 1,0 m de color verde, indica que el impacto se presenta en cualquier punto de esta área la cual se encuentra en la intersección de la calle 4 con carrera 7.

Imagen No. 17: En estas imágenes, vista en planta y 3D se muestra la posición relativa al momento del impacto y el área donde se presenta. Elaboración a escala en el software Trimble Forensics Reveal.
