INFORME TÉCNICO - PERICIAL DE RECONSTRUCCIÓN FORENSE DE ACCIDENTE DE TRÁNSITO R. A. T[®] 2

VEHÍCULO No. 1: MOTOCICLETA, YAMAHA RX100, modelo 1997, color negro, placa NWL 78A.

**VEHÍCULO No. 2: CAMIONETA, CHEVROLET LUV D-MAX, modelo 2010, color plata,
placa NVV 546.**

INFORME No. 240334560

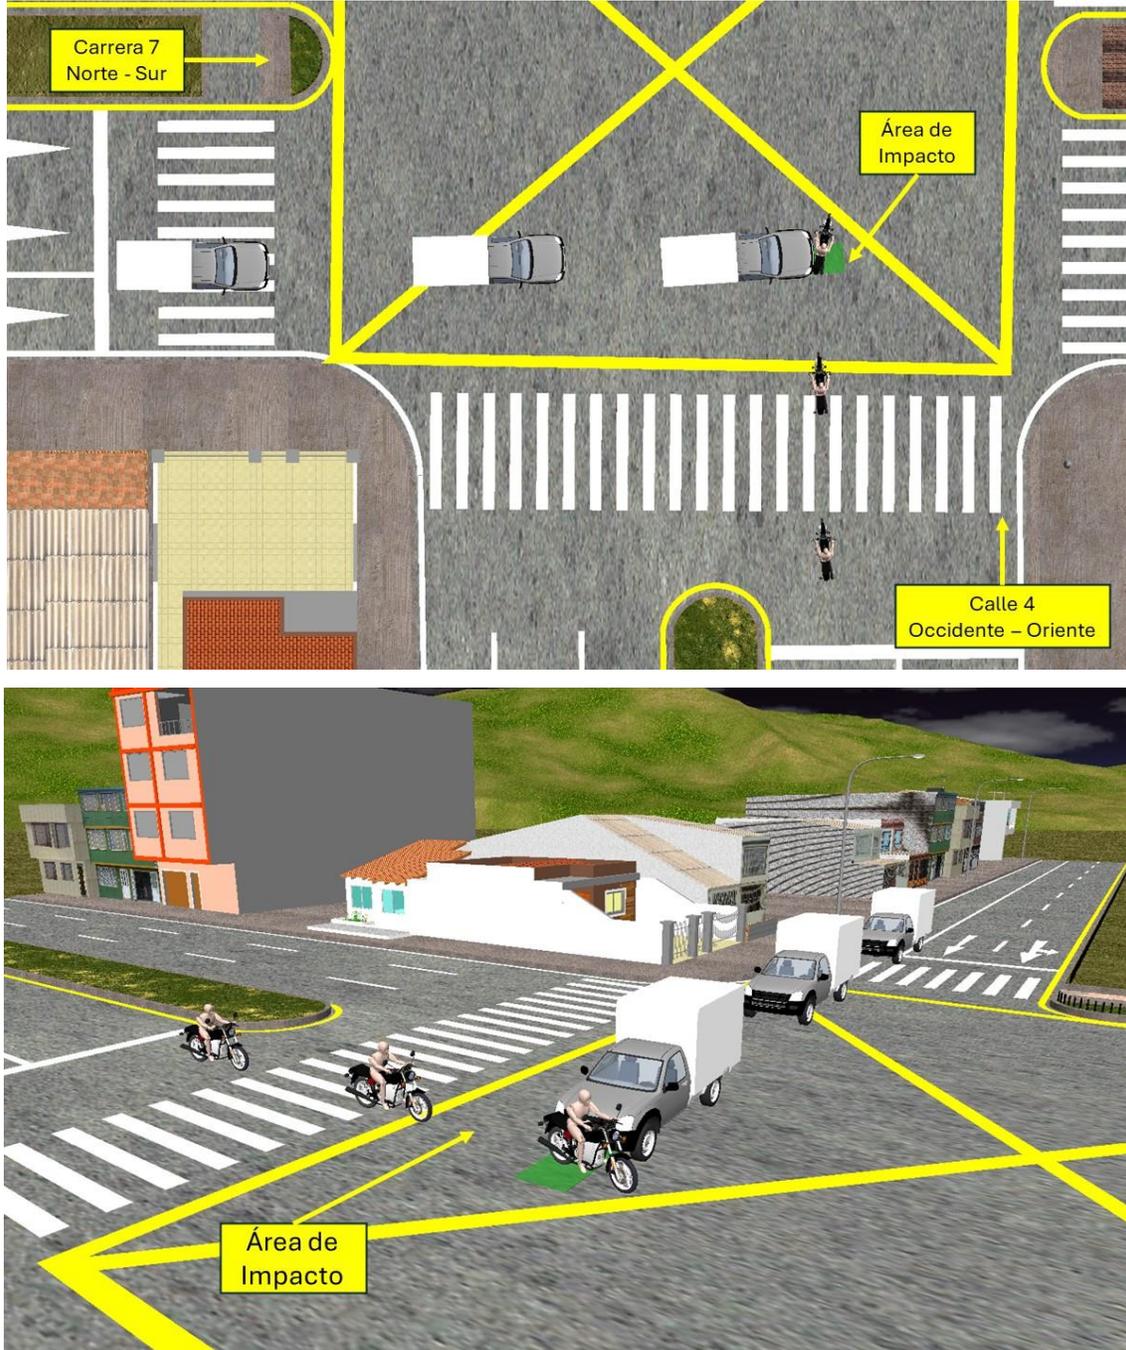
Basados en el registro de evidencias y el análisis realizado para el evento se plantea la secuencia probable, un instante antes del impacto, el vehículo No. 1 **MOTOCICLETA** se desplazaba sobre el carril izquierdo de la calle 4 con carrera 7 en sentido occidente - oriente sin poder determinar la velocidad a la cual circulaba; mientras tanto, el vehículo No. 2 **CAMIONETA**, se desplazaba en sentido norte - sur entre el carril central y derecho sobre la carrera 7 con calle 4 a una velocidad comprendida al inicio de la reacción entre cuarenta y uno (**41 km/h**) y cuarenta y cinco (**45 km/h**) kilómetros por hora.

Imagen No. 21: En estas imágenes, vista en planta y 3D se aprecia la secuencia del accidente antes y al momento del impacto, nótese el sentido de desplazamiento de los vehículos y el área donde se presenta en la vía. Elaboración a escala en el software Trimble Forensics Reveal.

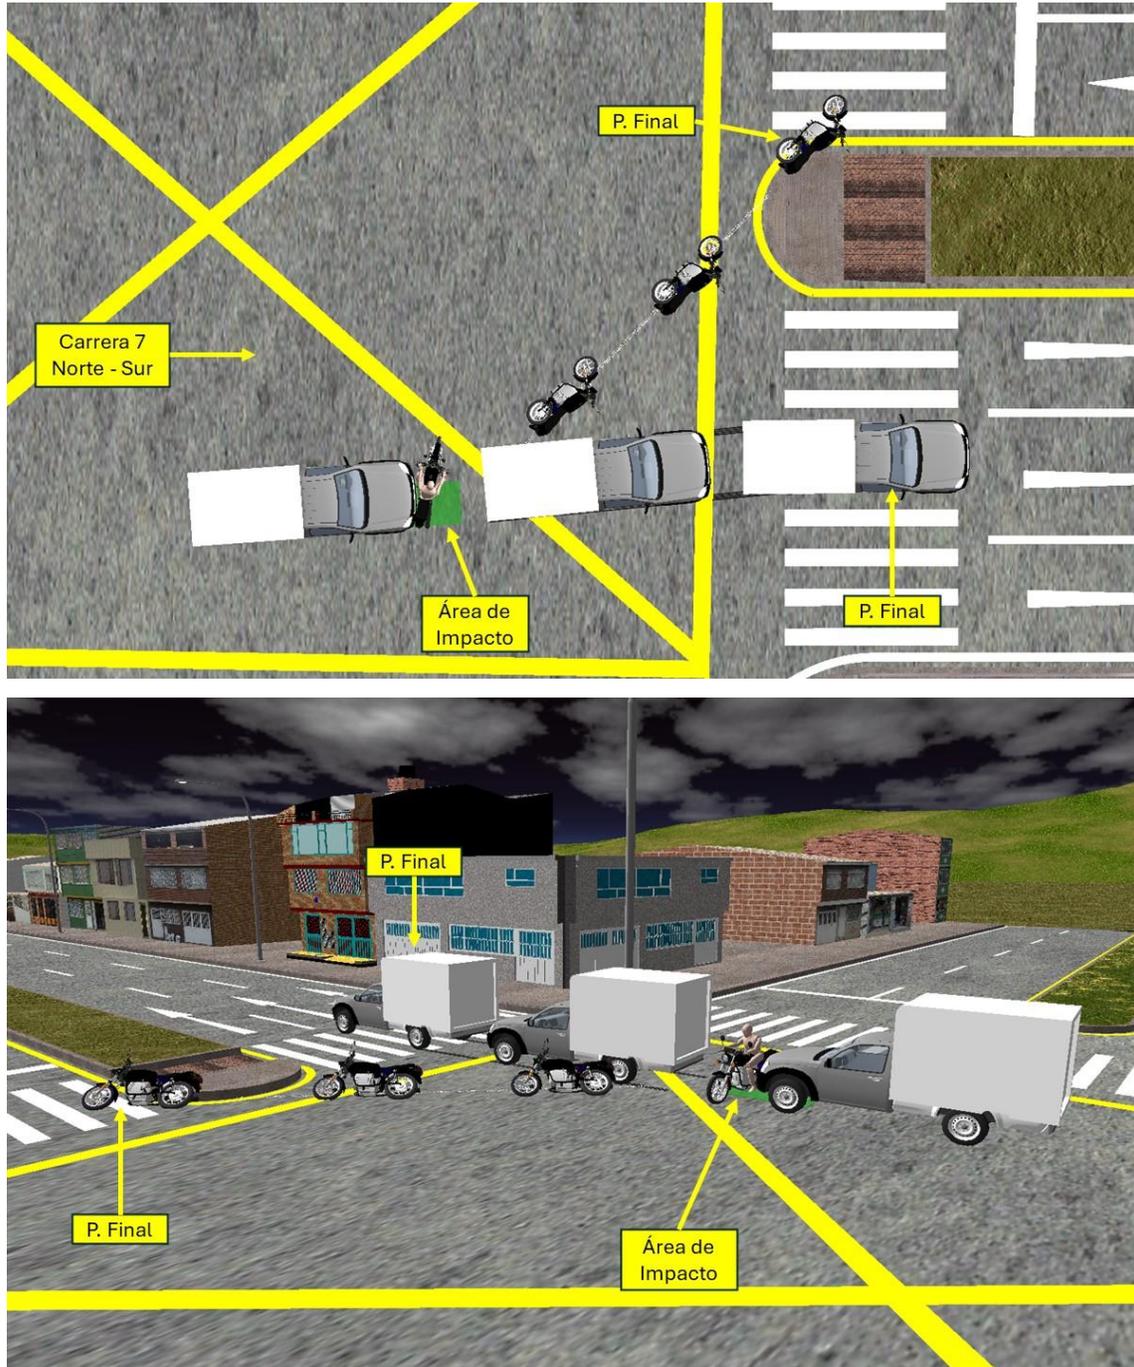
Los vehículos inician el cruce de la intersección, el conductor de la camioneta percibe un riesgo delante de él y procede a aplicar los frenos, impactan con la motocicleta, haciendo que esta sea desviada hacia su derecha cayendo al piso, se arrastre y deja una huella hasta impactar contra el separador donde se detiene en posición final; mientras tanto la camioneta sigue hacia adelante y a su izquierda dejando la huella de frenada hasta detenerse completamente.

Imagen No. 22: En estas imágenes, vista en planta y 3D se aprecia la secuencia del accidente al momento y posterior al impacto, nótese el desplazamiento de los vehículos hasta sus posiciones finales. Elaboración a escala en el software Trimble Forensics Reveal.

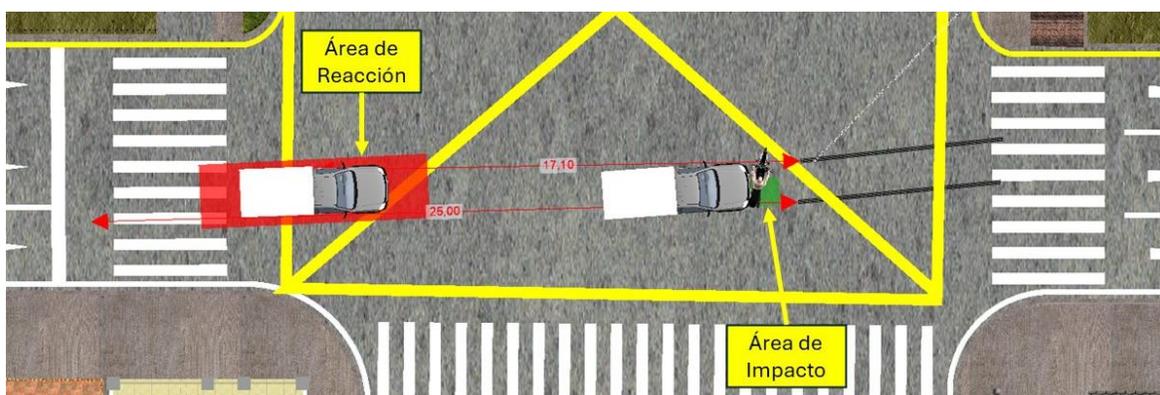
El hecho que analiza la evitabilidad del accidente radica en determinar en qué lugar se encontraba cada vehículo cuando podía percibir al otro como riesgo, y así realizar las maniobras tendientes a evitar el contacto entre ellos, maniobras como frenar o girar.

Imagen No. 23: En esta imagen vista en planta se observa el área de reacción de color rojo y el área de impacto de color verde. Elaboración a escala en el software Trimble Forensics Reveal.

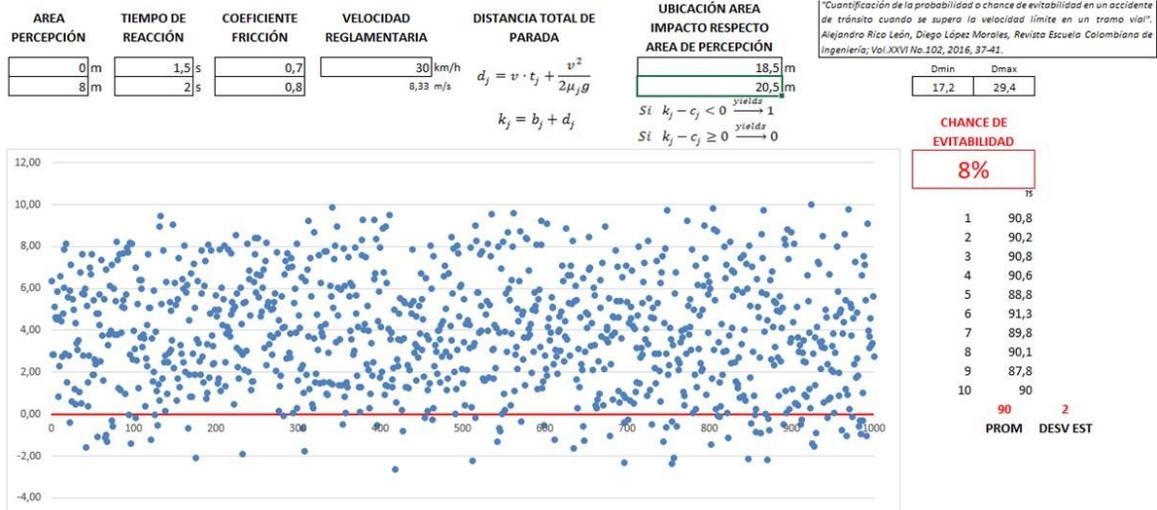
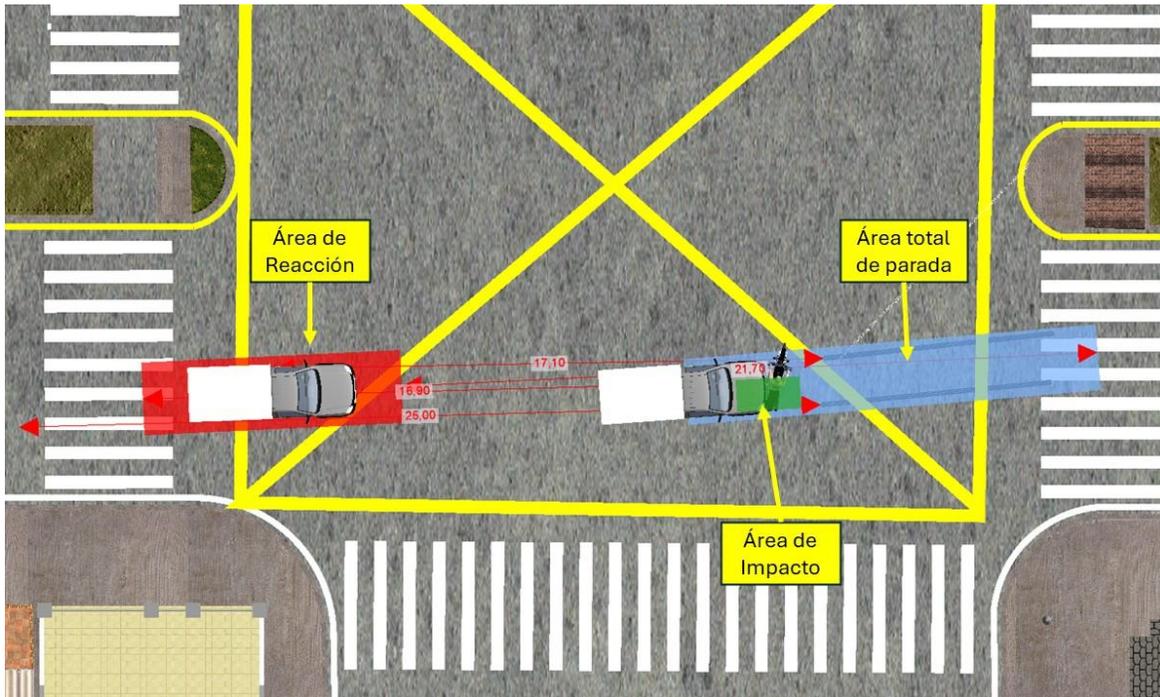
Imagen No. 24: En estas imágenes se observa el chance de evitabilidad si el límite de velocidad establecido para la zona es de 30 km/h y la camioneta se desplaza a esta velocidad, la cual sería del 8%, es decir, el accidente también se presenta.

2. **Sí el límite de velocidad establecido por la autoridad competente corresponde a 30 km/h y sí el vehículo No. 2 CAMIONETA se desplaza a dicha velocidad, el accidente se presenta en un 92% sin poder determinar su alcance (daños, lesiones).**
