**ÚNICO DE NOTICIA CRIMINAL -FPJ-2-**  
Este formato sera diligenciado por los servidores con funciones de Policia Judicial, en aquellos eventos en que la actuacion no inicio de manera oficiosa

LESIONES CULPOSAS ART. 120 C.P. MEDIO MOTORIZADO INCISO 2

# INFORME POLICIAL DE ACCIDENTES DE TRANSITO

| | | <b>ACTA DE INSPECCIÓN A LUGARES –FPJ-9-</b> | | | | | | | | | | | | | |

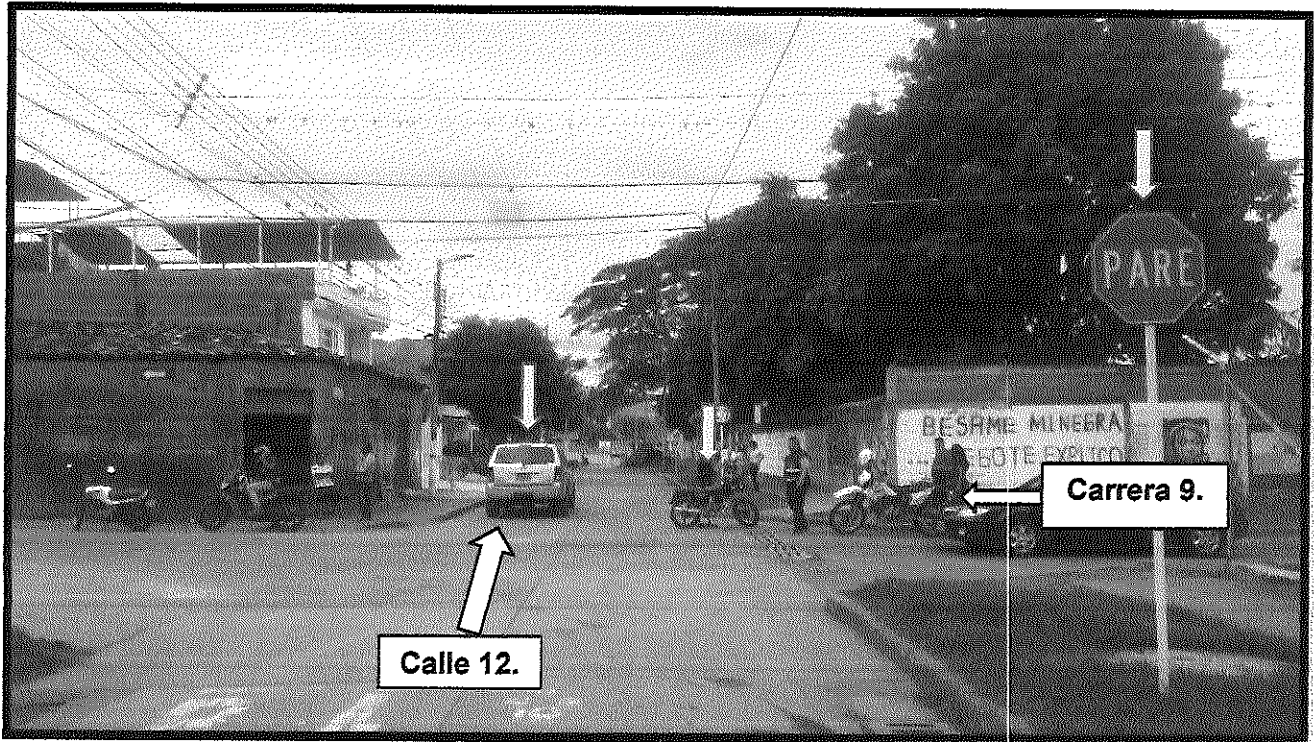
**Imagen No. 1:** Se observa la intersección vial donde ocurrió el accidente de tránsito (área urbana, intersección, condición climática normal, recta, un sentido, una calzada, dos carriles, en asfalto, estado bueno, seca, señal vertical de pare, visibilidad normal) y la posición final del campero de servicio particular de placa CPU812, la motocicleta de servicio particular de placa GTM36B y señal vertical SR – 01: Pare, vistos desde el sentido vial de la calle 12.

Este accidente ocurre debido a que el conductor del campero no respetó prelación cuando se desplazaba según el sentido vial de la calle 12, de tal forma que al llegar a la intersección de esta calle con la carrera 9, fue colisionado en su parte lateral derecha, con la parte frontal de la motocicleta, la cual se desplazaba según el sentido vial de la carrera 9, llevando la prelación de la vía.

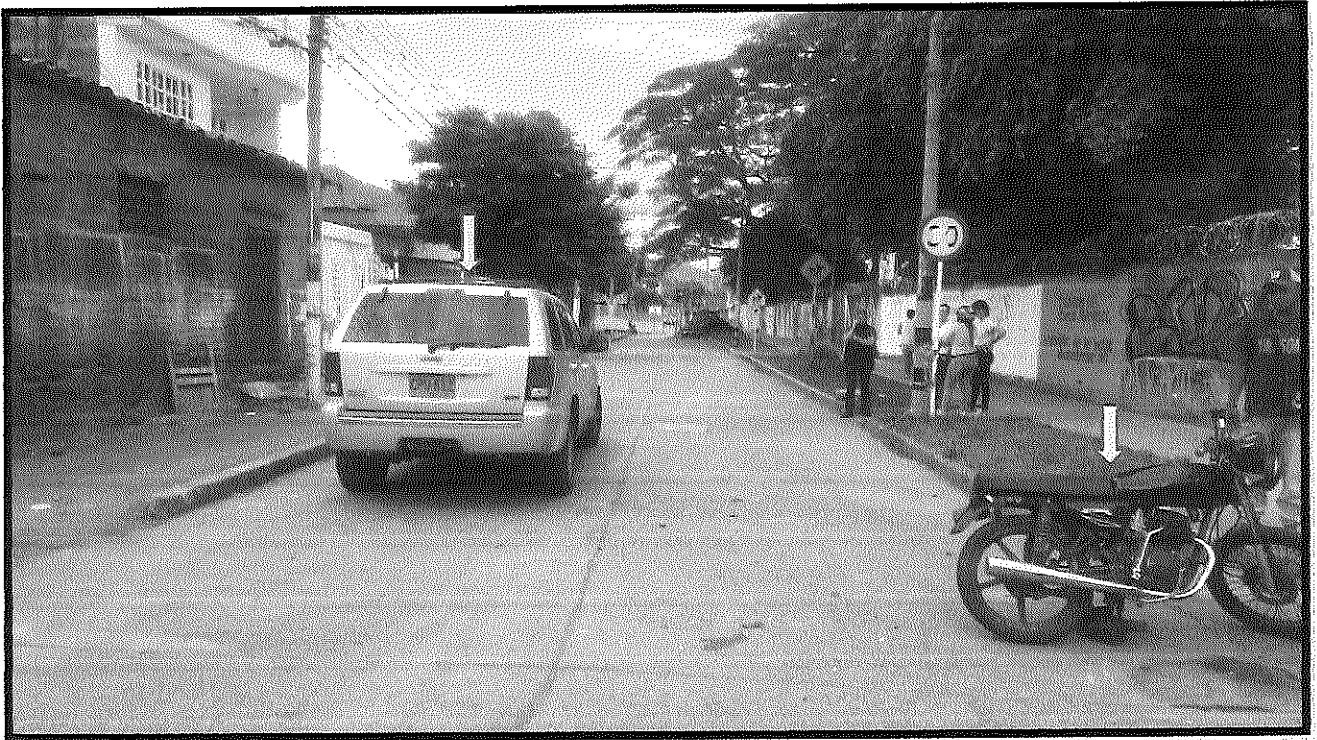
**Imagen No. 2:** Se observa la intersección vial donde ocurrió el accidente de tránsito y la posición final del campero de servicio particular de placa CPU812 y la motocicleta de servicio particular de placa GTM36B, vistos desde el sentido vial de la calle 12.

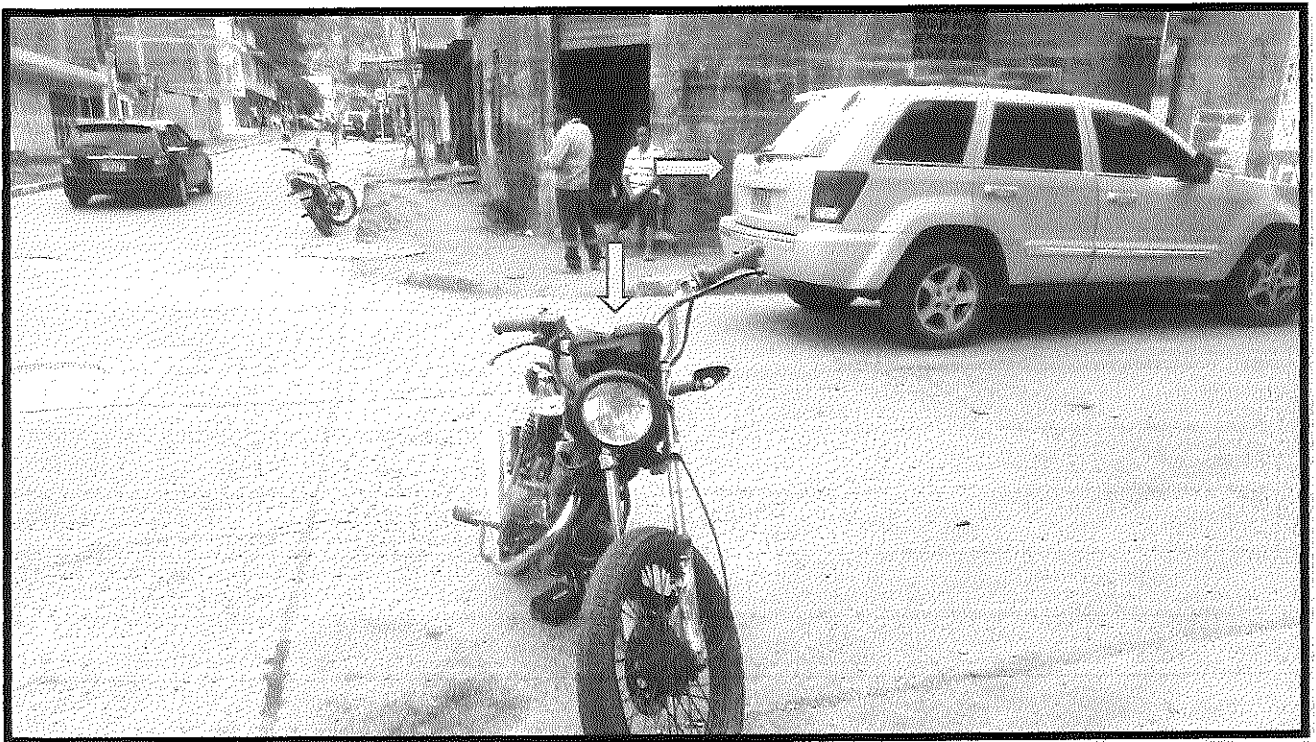
**Imagen No. 3:** Se observa la posición final del campero de servicio particular de placa CPU812 y la motocicleta de servicio particular de placa GTM36B, vistos desde las partes posterior y lateral derecha del campero.

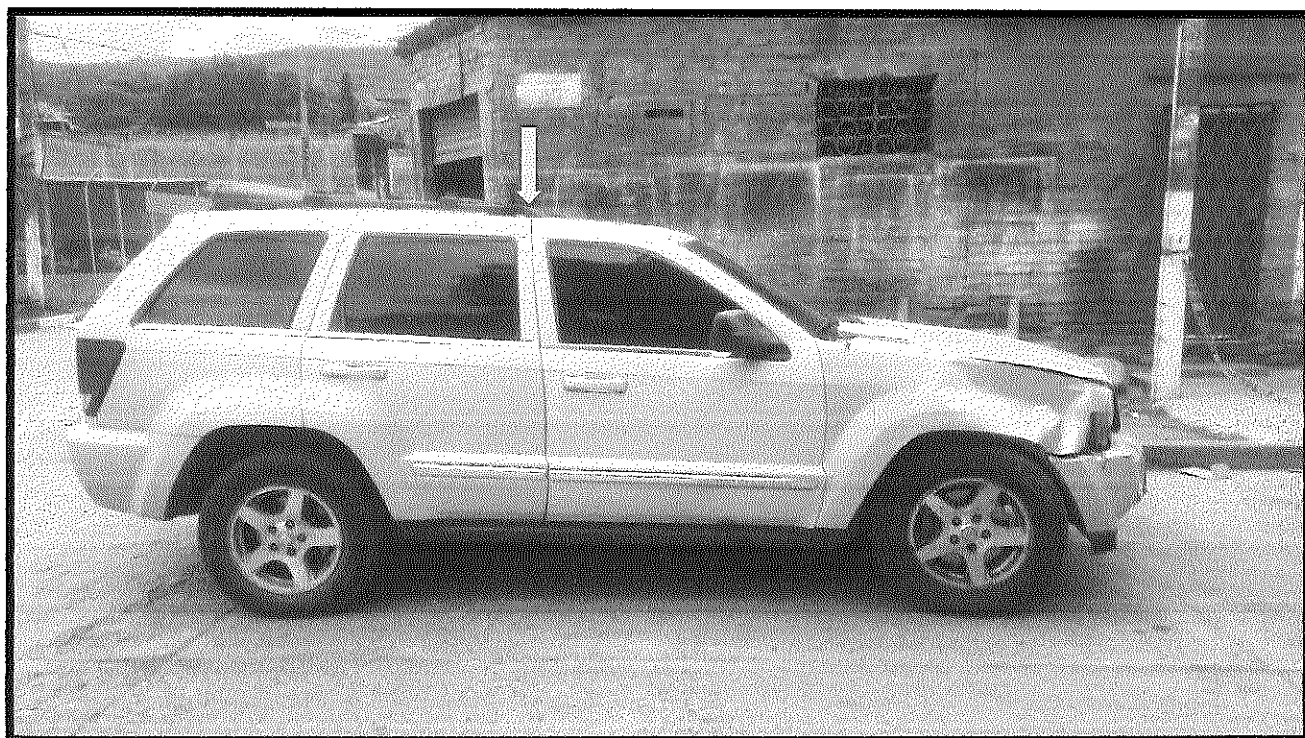
**Imagen No. 4:** Se observa la posición final del campero de servicio particular de placa CPU812, visto desde su parte lateral derecha.

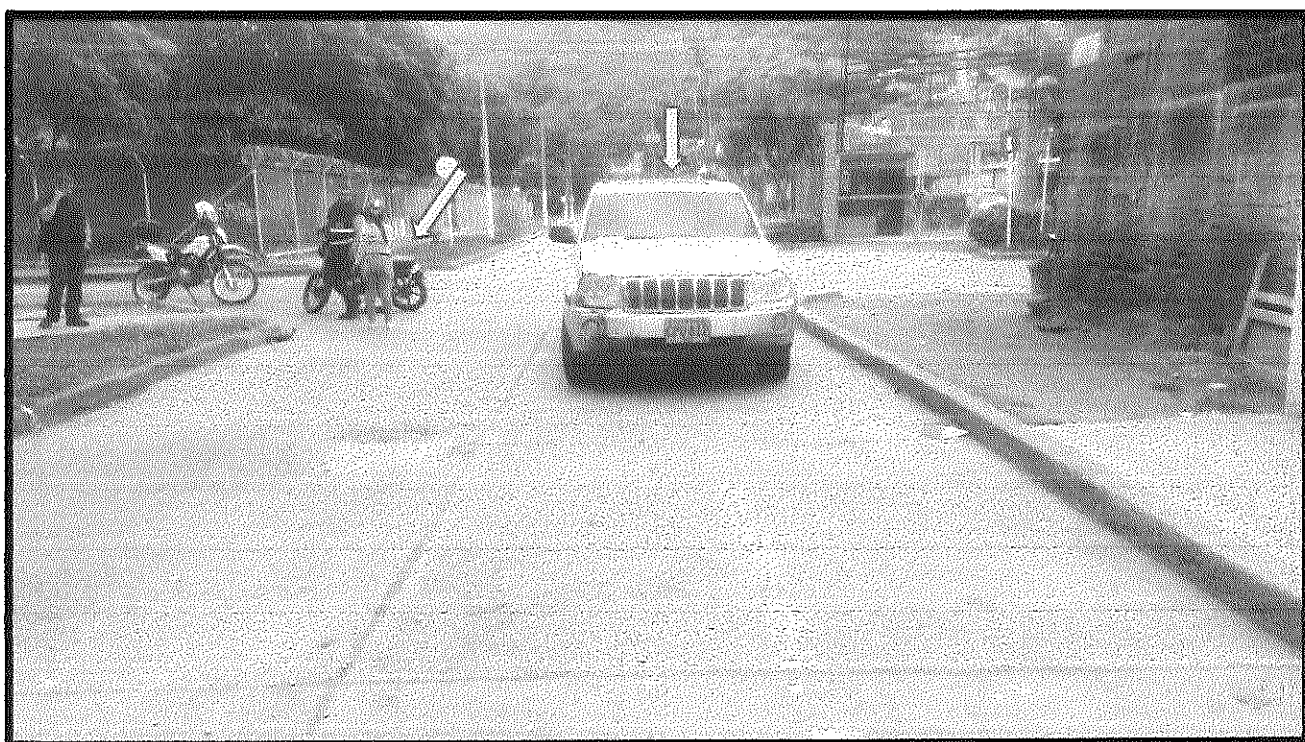
**Imagen No. 5:** Se observa la intersección vial donde ocurrió el accidente de tránsito y la posición final del campero de servicio particular de placa CPU812 y la motocicleta de servicio particular de placa GTM36B, vistos desde la parte frontal del campero.
