INFORME TECNICO

EXPEDIENTE No 1600.20.10.22.1498

ALVARO DONCEL MEDINA

Contrato	4151.010.26.1997.-2018
Contratista	CONSORCIO ALC-2018
Identificación Contratista	
Objeto del Contrato	CONSTRUCCIÓN DE OBRAS DEINFREESTRUCTURA VIA CALI-JAMUNDI DESDE EL PUENTE DEL RIO LILI Y CRA 127 SANTIAGO DE CALI
Nombre del Interventor	INTERDISEÑOS INTERNACIONAL S.A.S
Organismo contratante:	-SECRETARIA DE INFRAESTRUCTURA DE SANTIAGO DE CALI
Obra física ejecutada del periodo	100%
Suspensión 1	28 -12-2020 hasta el 20-01-2021
Suspensión 2	21-01-2021 hasta el 28-02-2021
Suspensión 3	28-04-2021 hasta el 12-05-2021
Suspensión 4	13-05-2021 hasta el 01-06-2021
Suspensión 5	02-06-2021 hasta el 08-06-2021
Suspensión 6	09-06-2021 hasta el 23-06-2021
Suspensión 7	24-06-2021 hasta el 10 08-2021
Suspensión 8	11-08-2021 hasta el 25-08-2021
Suspensión 9	26-08-2021 hasta el 30 09-2021
Suspensión 10	28-092021 hasta el 30-10-2021
Suspensión 11	31-10-2021- hasta el 30-11-2021
Suspensión 12	01-12-2021 hasta el 31-12-2021

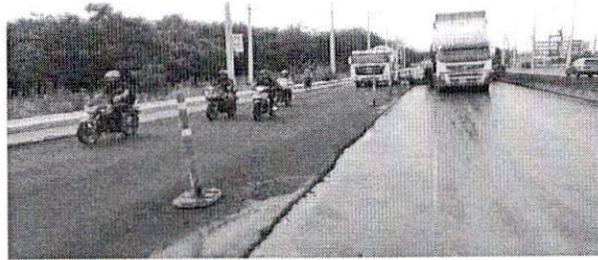
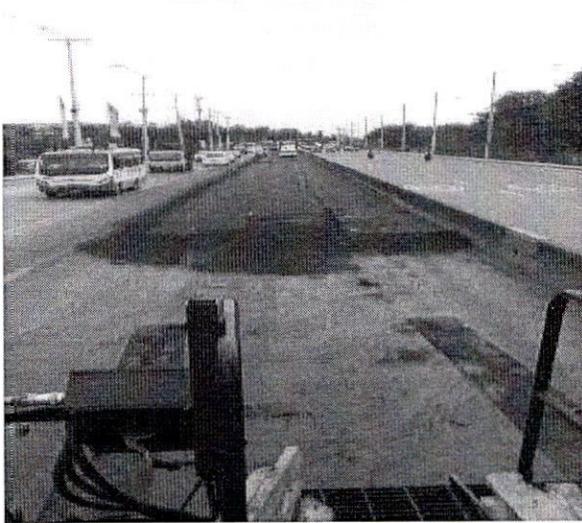
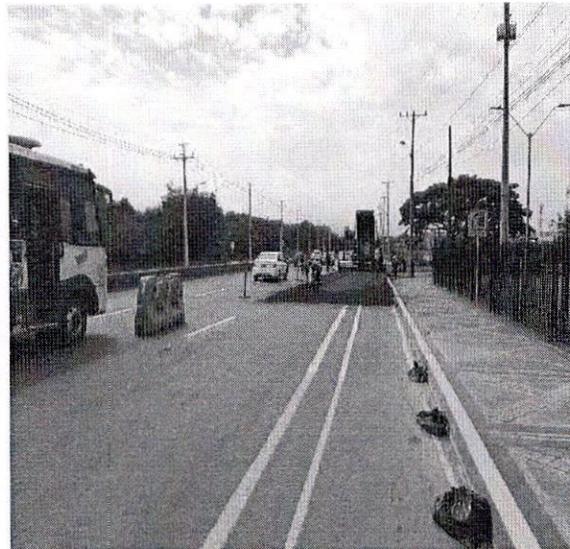
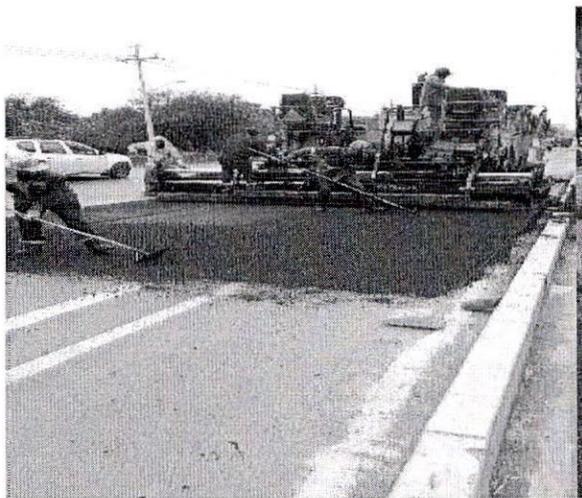
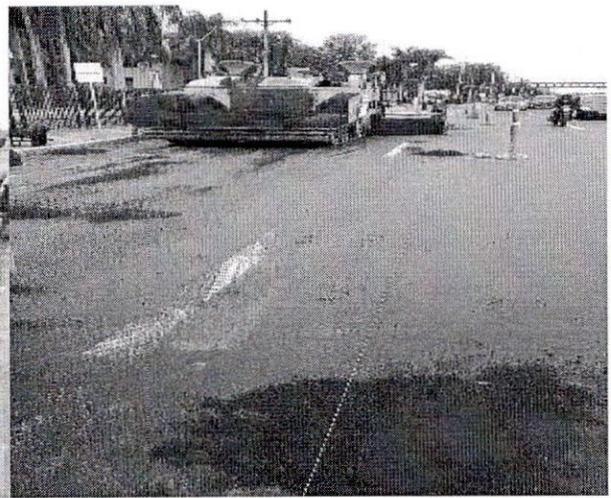
REGISTRO FOTOGRAFICO-JULIO 20 DE 2022 INSTALACIÓN DE SOBRE-CARPETA ASFÁLTICA

- Esta circunstancia; espesores tan variables y mínimos utilizados en la sobre carpeta; provocó que las deformaciones de la rasante antigua se manifestaran en la carpeta recién instalada generando malestar entre los usuarios de la vía,(ondulaciones) .

-la solución para el inconveniente de parte de la interventoría y contratista fue: se colocara otra sobre carpeta en el tramo cubriendo el ancho de los carriles existentes y dos terceras partes del carril de ampliación, excepto la ciclo ruta, que ya se encontraba separada mediante los bordillos no traspasables. Esta solución a pesar de cambiar la geometría del carril recién construido, permitía homogeneizar la superficie de rodadura y cuyos costos fueron asumidos por el Consorcio ALC contratista de la obra.

-Para lo anterior se solicitó a la alcaldía permiso de intervención de la vía que estaba a cargo de la Secretaria de Infraestructura, el cual fue otorgado y a partir del 20 de julio del 2022 el Consorcio ALC inicia los trabajos de reparación del pavimento del sector mencionado y culmina actividades pendientes.

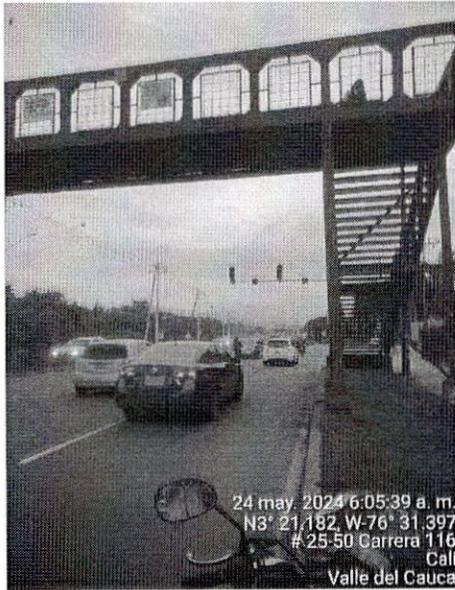
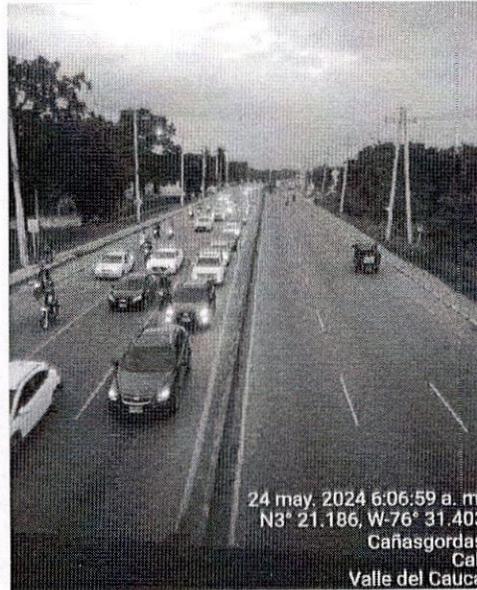
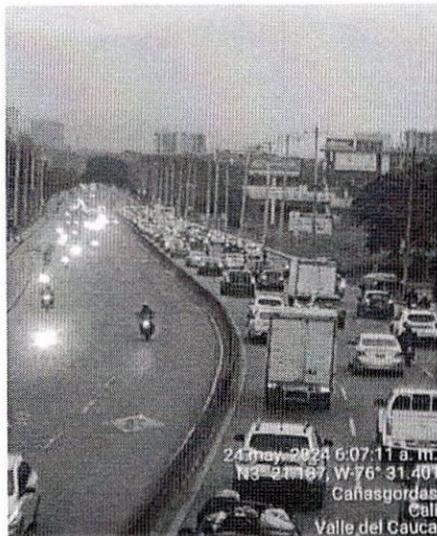
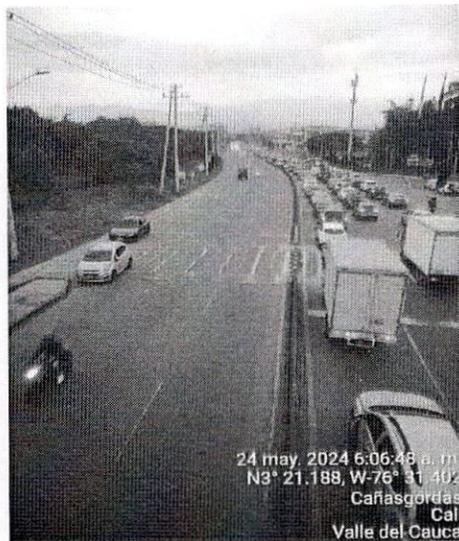
REGISTRO FOTOGRAFICO-MAYO 24 DE 2024

De conformidad con la visita realizada, se pudo evidenciar que la vía se encuentra restablecida y sin resaltos ni imperfecciones, entre los tramos anteriormente descritos están solucionados en el 100%.

La solución que se recomendó por parte de la interventoría es la mas adecuada y desde que se aplicó la carpeta asfáltica julio 20 del 2022 hasta la fecha hoy mayo 24 del 2024 se mantiene en buenas condiciones y no presenta Fallas o sobresaltos en los vehículos que transitan por esta vía CALI- JAMUNDI en ambos sentidos en los correspondientes tramos en estudio de refacción.

De acuerdo a lo verificado en terreno como parte de mi profesión como INGENIERO CIVIL y mis 26 años en el ejercicio de la misma, y con ese flujo de trafico de 2, 3 y cuatro ejes la vía se encuentra en operación y restablecida en los tramos en mención en el informe.

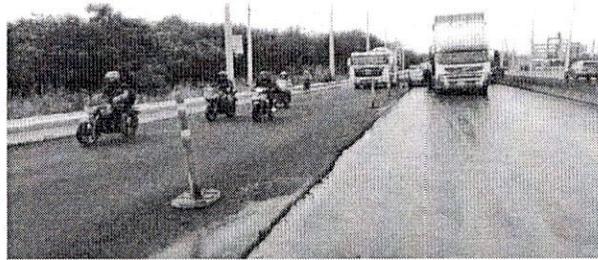
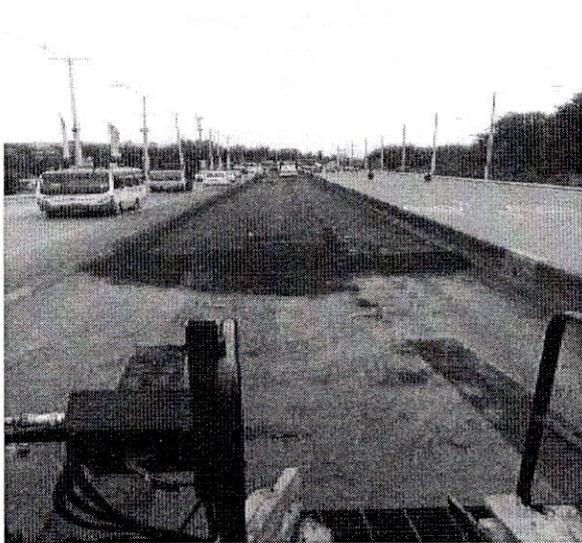
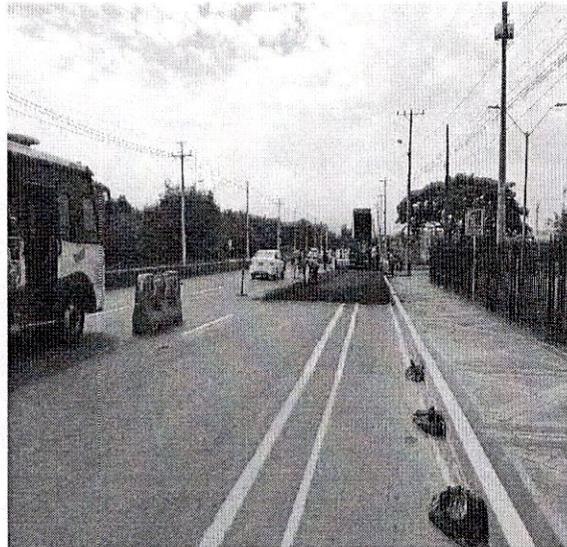
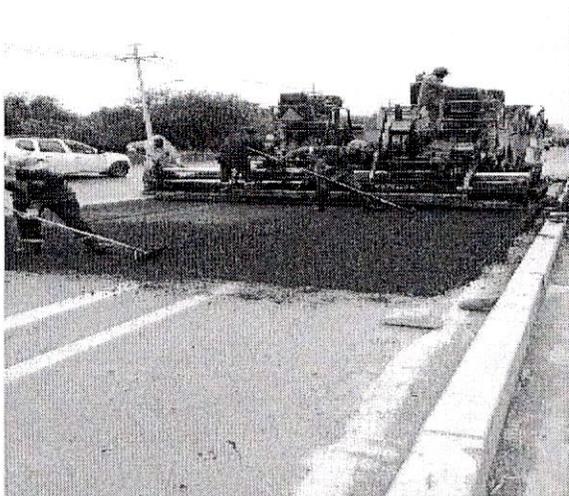
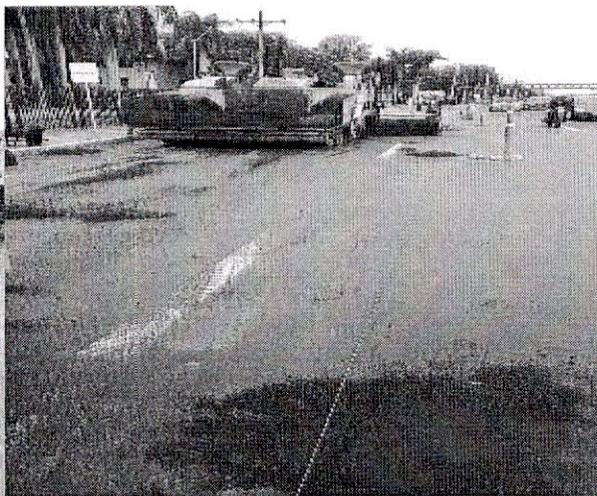
REGISTRO FOTOGRAFICO-JULIO 20 DE 2022 INSTALACIÓN DE SOBRE-CARPETA ASFÁLTICA

- Esta circunstancia; espesores tan variables y mínimos utilizados en la sobre carpeta; provocó que las deformaciones de la rasante antigua se manifestaran en la carpeta recién instalada generando malestar entre los usuarios de la vía,(ondulaciones) .

-la solución para el inconveniente de parte de la interventoría y contratista fue: se colocara otra sobre carpeta en el tramo cubriendo el ancho de los carriles existentes y dos terceras partes del carril de ampliación, excepto la ciclo ruta, que ya se encontraba separada mediante los bordillos no traspasables. Esta solución a pesar de cambiar la geometría del carril recién construido, permitía homogeneizar la superficie de rodadura y cuyos costos fueron asumidos por el Consorcio ALC contratista de la obra.

-Para lo anterior se solicitó a la alcaldía permiso de intervención de la vía que estaba a cargo de la Secretaria de Infraestructura, el cual fue otorgado y a partir del 20 de julio del 2022 el Consorcio ALC inicia los trabajos de reparación del pavimento del sector mencionado y culmina actividades pendientes.

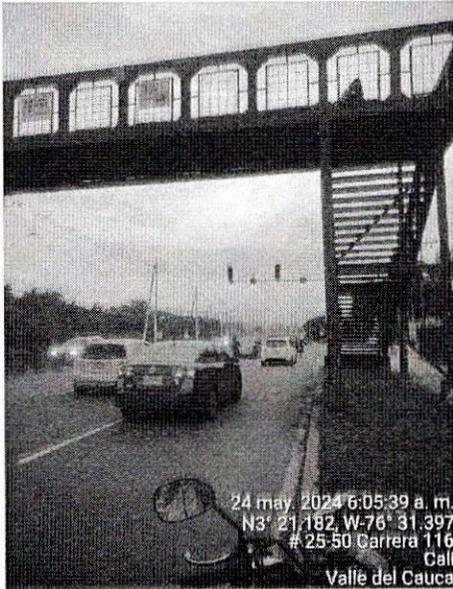
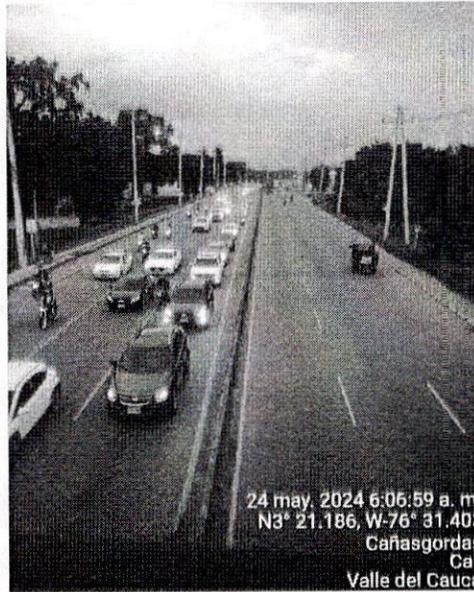
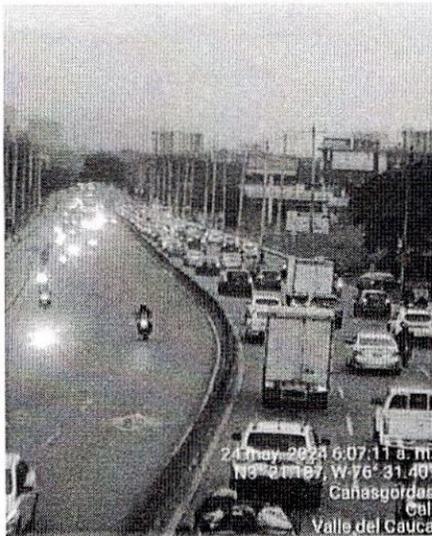
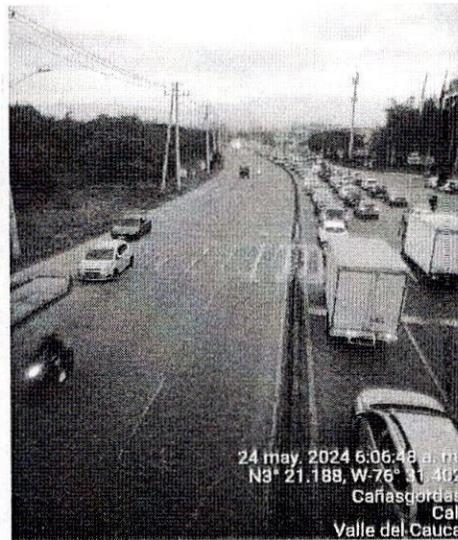
REGISTRO FOTOGRAFICO-MAYO 24 DE 2024

De conformidad con la visita realizada, se pudo evidenciar que la vía se encuentra restablecida y sin resaltos ni imperfecciones, entre los tramos anteriormente descritos están solucionados en el 100%.

La solución que se recomendó por parte de la interventoría es la mas adecuada y desde que se aplicó la carpeta asfáltica julio 20 del 2022 hasta la fecha hoy mayo 24 del 2024 se mantiene en buenas condiciones y no presenta Fallas o sobresaltos en los vehículos que transitan por esta vía CALI- JAMUNDI en ambos sentidos en los correspondientes tramos en estudio de refacción.

De acuerdo a lo verificado en terreno como parte de mi profesión como INGENIERO CIVIL y mis 26 años en el ejercicio de la misma, y con ese flujo de trafico de 2, 3 y cuatro ejes la vía se encuentra en operación y restablecida en los tramos en mención en el informe.

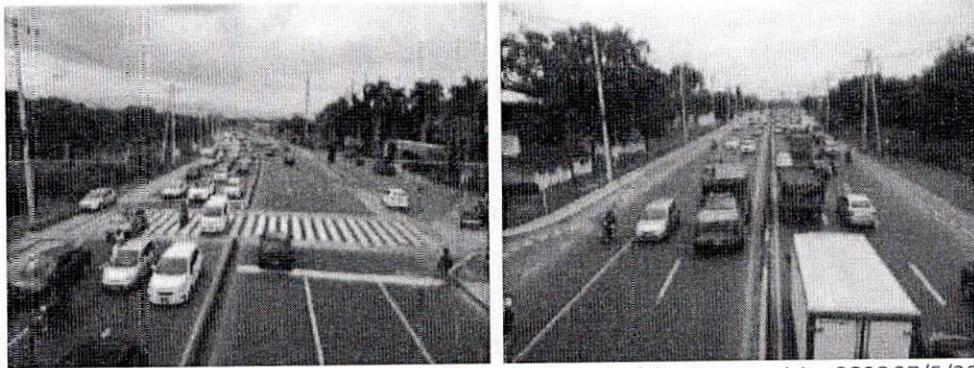
Panorámica general área intervenida con pavimentación en asfalto. Fuente visita CGSC 27/5/2022

Como se evidencia en el registro fotográfico la vía presenta un alto volumen de tráfico, con altas velocidades de operación, y con gran variedad en la tipología de los vehículos usuarios de la vía (automóviles, camiones vehículos de carga, transporte público, motociclistas, biciusuario etc.), lo que implica que las exigencias en la calidad de la obra deban ser las mejores, y que se cumplan al detalle con las especificaciones técnicas estipuladas según las condiciones de servicio que se tienen para el corredor vial, toda vez que deficiencias constructivas como las observadas en el sitio pueden conllevar a incrementar los índices de accidentalidad, a disminuir los niveles de seguridad para los conductores y usuarios de la vía y a afectar la vida útil del pavimento según el diseño previsto para el sector intervenido, en el entendido que los estudios sobre patologías en pavimentos asfálticos han demostrado que superficies de rodadura con diferencias de nivel excesivas, con rugosidades que superan los límites de tolerancia, están expuestos a condiciones de afectación mayores, por resistencia al rodamiento de la superficie, posible empozamiento de aguas sobre la calzada, condiciones críticas de frenado especialmente para vehículos de carga pesada, que con el tiempo pueden generar patologías en el pavimento con daño prematuro del mismo.

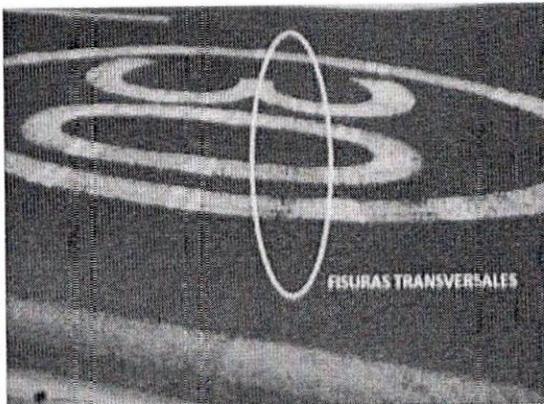
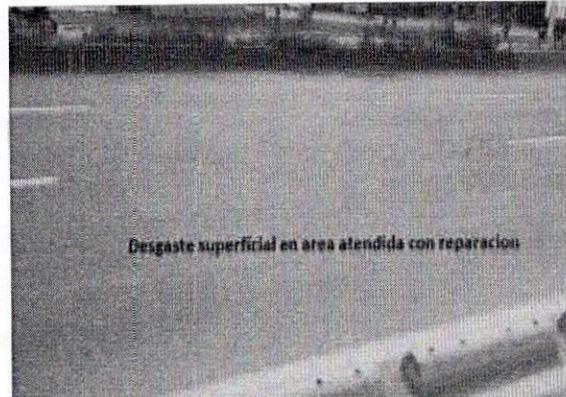
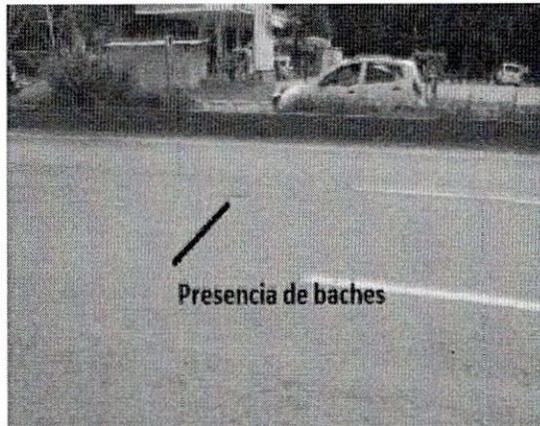
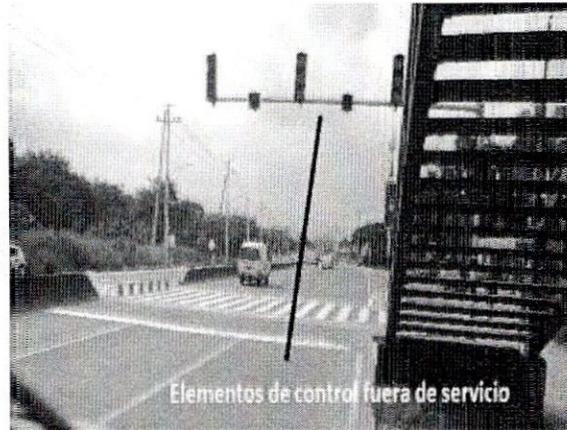
Fuente visita CGSC 27/05/2022

- Vibraciones percibidas por conductor y pasajeros de los vehículos al circular por el sector, lo cual afecta la percepción de confort dada las condiciones del pavimento, lo anterior es resultante de las elevaciones verticales causadas por irregularidades del pavimento que se traducen en vibraciones para los ocupantes de los vehículos.
- Niveles de ruido al interior y exterior de los vehículos
- Presencia de daños en la carpeta asfáltica instalada.

Como se muestra en el registro fotográfico se evidencia la presencia de patologías en el concreto asfáltico instalado, detectadas en la inspección realizada que son de tipo progresivo dada las deficiencias constructivas que se presentan y que pudieran ser muchas más si se realizara una inspección más detallada y apoyada con equipos técnicos especializados para tal fin.

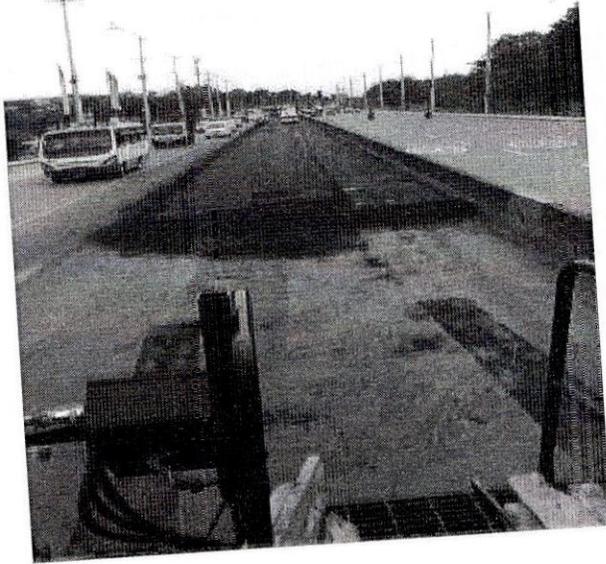
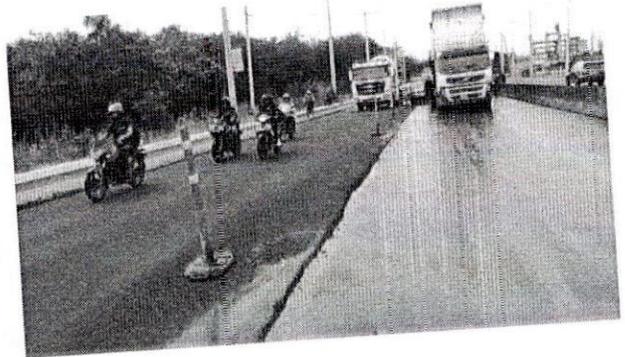
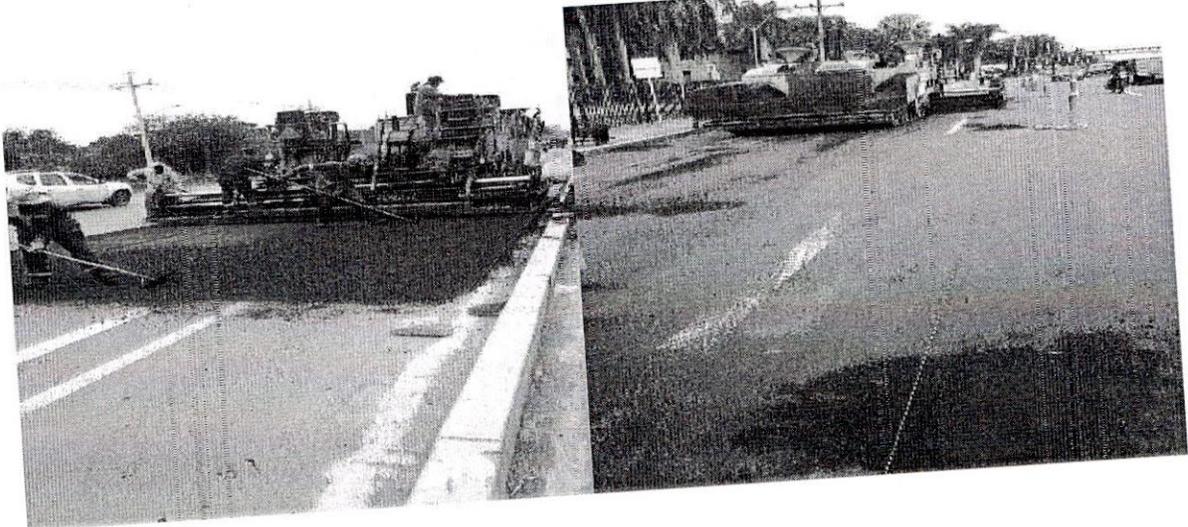
REGISTRO FOTOGRAFICO-JULIO 20 DE 2022 INSTALACIÓN DE SOBRE-CARPETA ASFÁLTICA

-Según concepto de la Interventoría del proyecto Estos sectores, antes de la intervención por parte del proyecto de ampliación de la autopista, presentaban deterioro y/o perdida de material de la carpeta asfáltica en un 80% debido a varias circunstancias: la antigüedad de la estructura construida, la falta de conservación y mantenimiento y el elevado volumen de tráfico entre Cali y el sur del país.

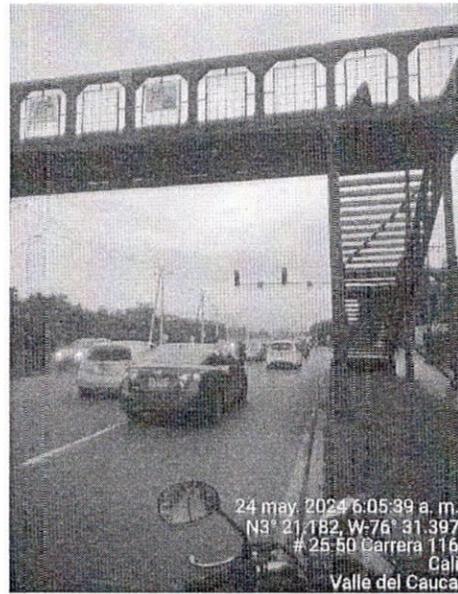
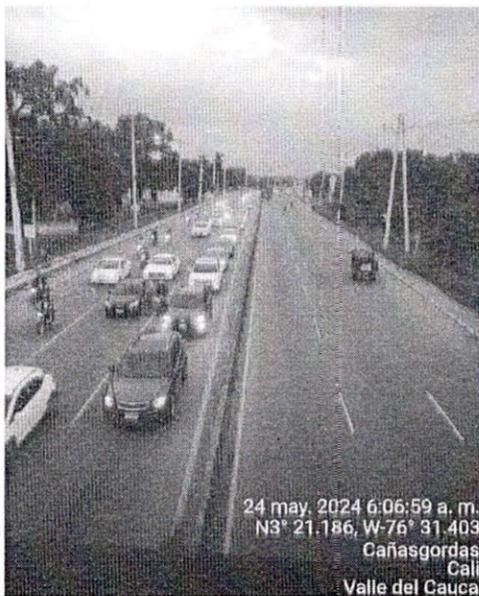
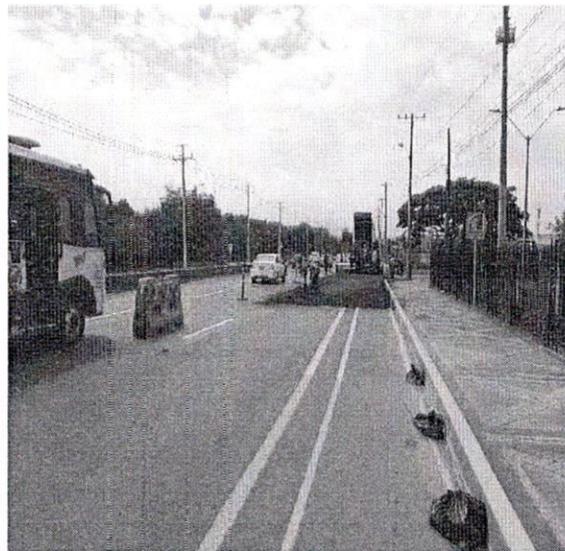
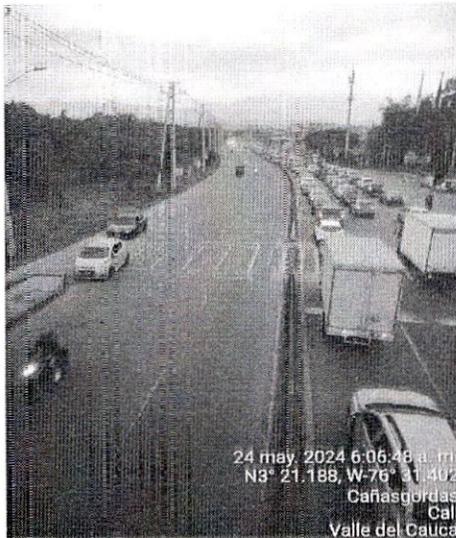
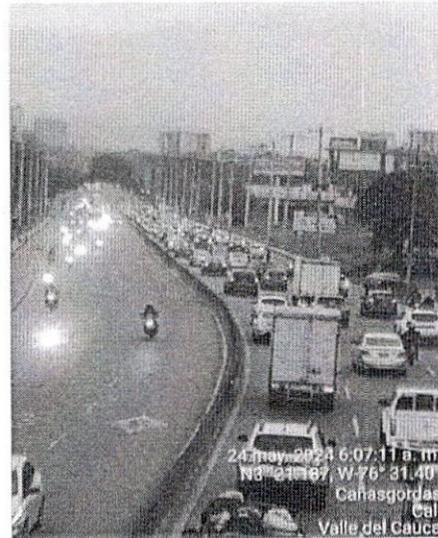
REGISTRO FOTOGRAFICO-MAYO 24 DE 2024 (ACTUAL)

De conformidad con la visita realizada, se pudo evidenciar que la vía se encuentra restablecida y sin resaltos ni imperfecciones, entre los tramos anteriormente descritos están solucionados en el 100%.

La solución que se recomendó por parte de la interventoría es la mas adecuada y desde que se aplicó la carpeta asfáltica julio 20 del 2022 hasta la fecha hoy mayo 24 del 2024 se mantiene en buenas condiciones y no presenta Fallas o sobresaltos en los vehículos que transitan por esta vía CALI- JAMUNDI en ambos sentidos en los correspondientes tramos en estudio de refacción.
