INFORME CONCEPTO DE ACCIDENTE DE TRÁNSITO
CASO NO 504

Bogotá D. C, septiembre 29 de 2022.

INFORME CONCEPTO DE INVESTIGACIÓN DE ACCIDENTE DE TRÁNSITO.

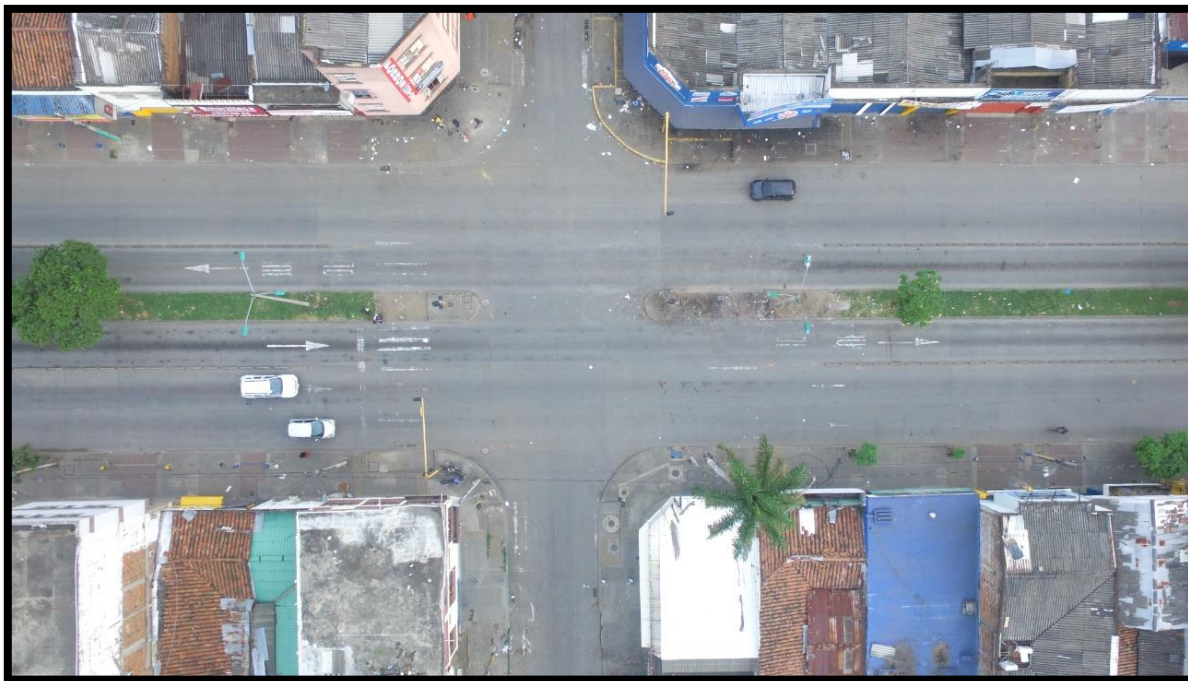
FOTOGRAFIA 01 - Panorámica: Se aprecian las características del lugar del accidente de tránsito, el cual corresponde a la carrera 15 con calle 18 en la ciudad de Cali, Valle, corresponde a un área urbana y sector comercial; con relación a las características de la vía, se evidencia un tramo de vía tipo interacción, recto, plano, de material asfalto y con andén; la carrera 15 cuenta con dos calzadas, cada una con dos carriles y en doble sentido de circulación, la calle 18 cuenta con una calzada, dos carriles en un solo sentido; se evidencian señales horizontales de PARE.

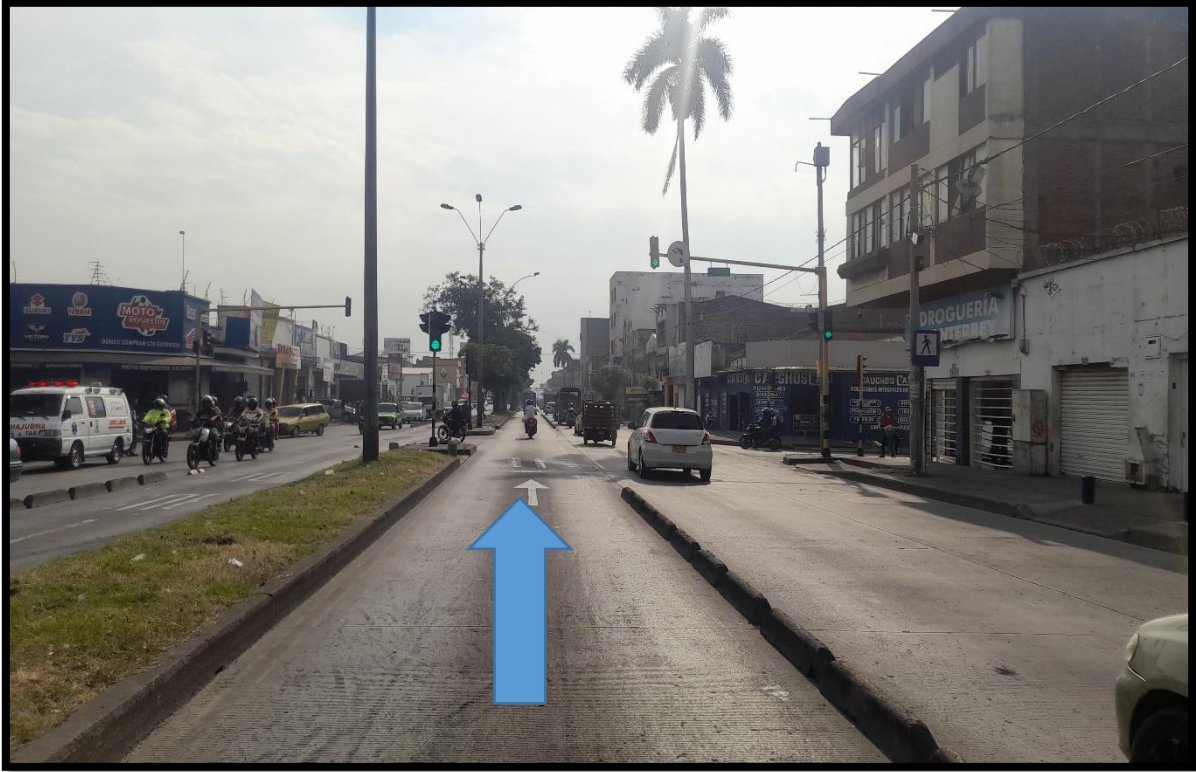
FOTOGRAFIA 02 - Panorámica: Secuencia de la fotografía No 01, se aprecian las características del lugar del accidente de tránsito, fotografía tomada sobre la carrera 15, sentido de trayectoria del rodante No 1, momentos previos al accidente, se evidencia la calzada exclusiva del bus del sistema MIO.

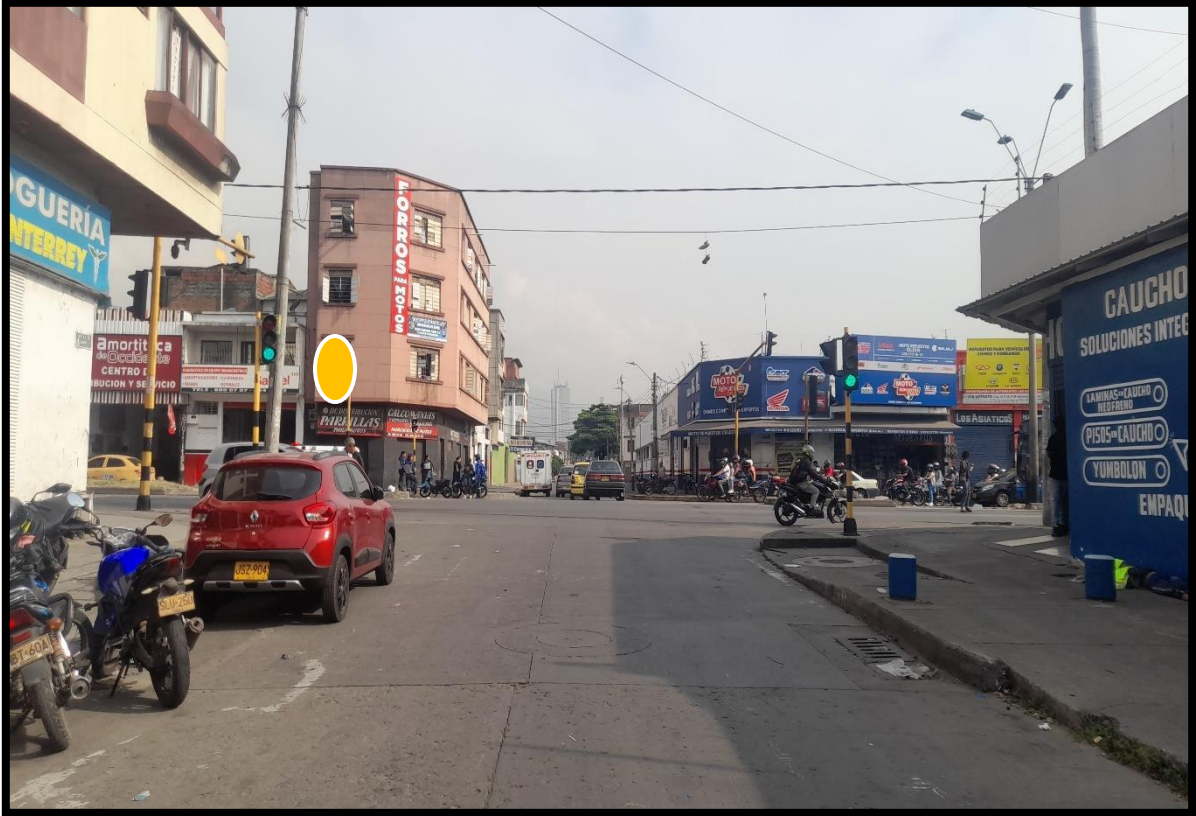
FOTOGRAFIA 03 - Panorámica: fotografía tomada en plano general, sobre la calle 18, sentido de trayectoria de los vehículos 2,3,4 Sur- Norte, la señal de color amarillo indica el punto de referencia tomado por el agente de policía que elaboro el correspondiente informe policial.

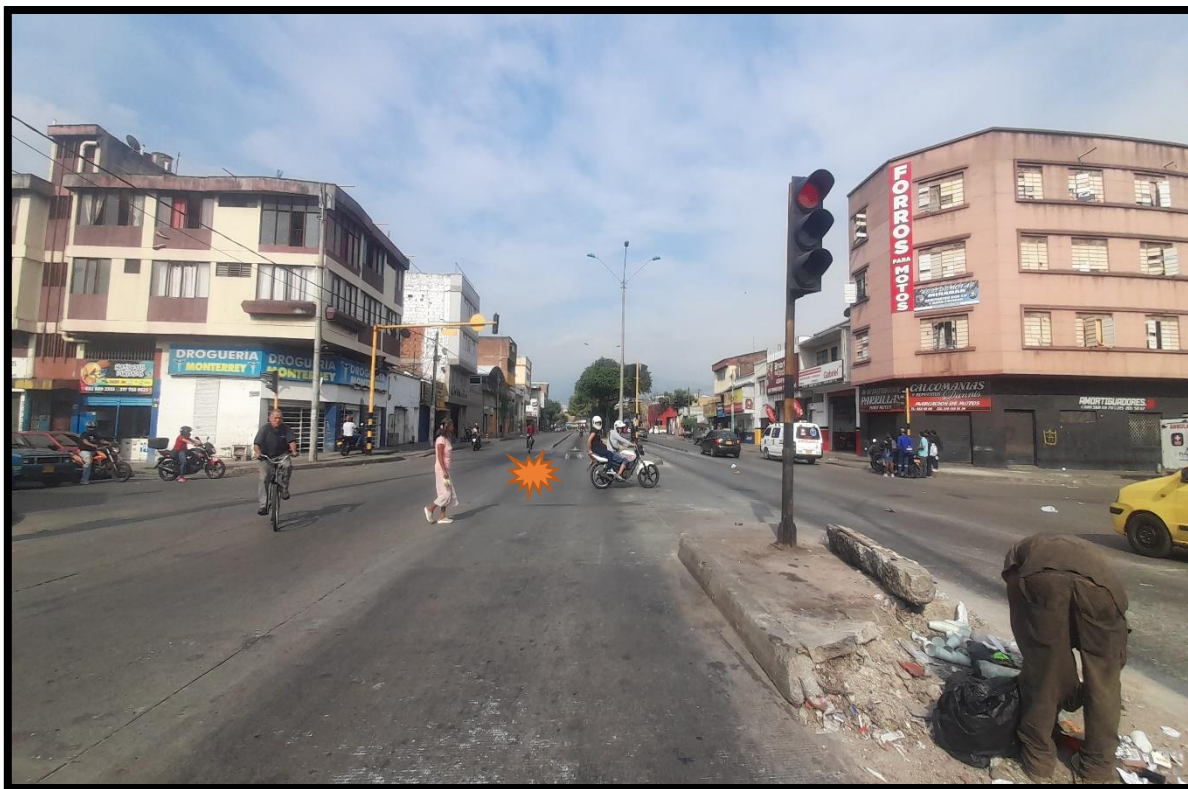
FOTOGRAFIA 04 - Panorámica: fotografía tomada sobre la carrera 15, sentido contrario en que se movilizaba el vehículo No. 1, la señal de color naranja indica el punto donde se presentó el impacto entre los vehículos involucrados.
