## DICTAMEN PERICIAL - ACCIDENTE 18-07-2019 TTK602. Rad19532311200120210003700.

## **DICTAMEN PERICIAL EN INVESTIGACION Y RECONSTRUCCION DE ACCIDENTES DE TRANSITO**

Se trata del Informe Policial de Accidentes de Tránsito sin número, caso que fue radicado mediante SPOA N° 19-532-60-00618-2019-00146 por Homicidio y Lesiones Culposas en accidente de tránsito ante la fiscalía Seccional El Bordo Patía - Cauca.

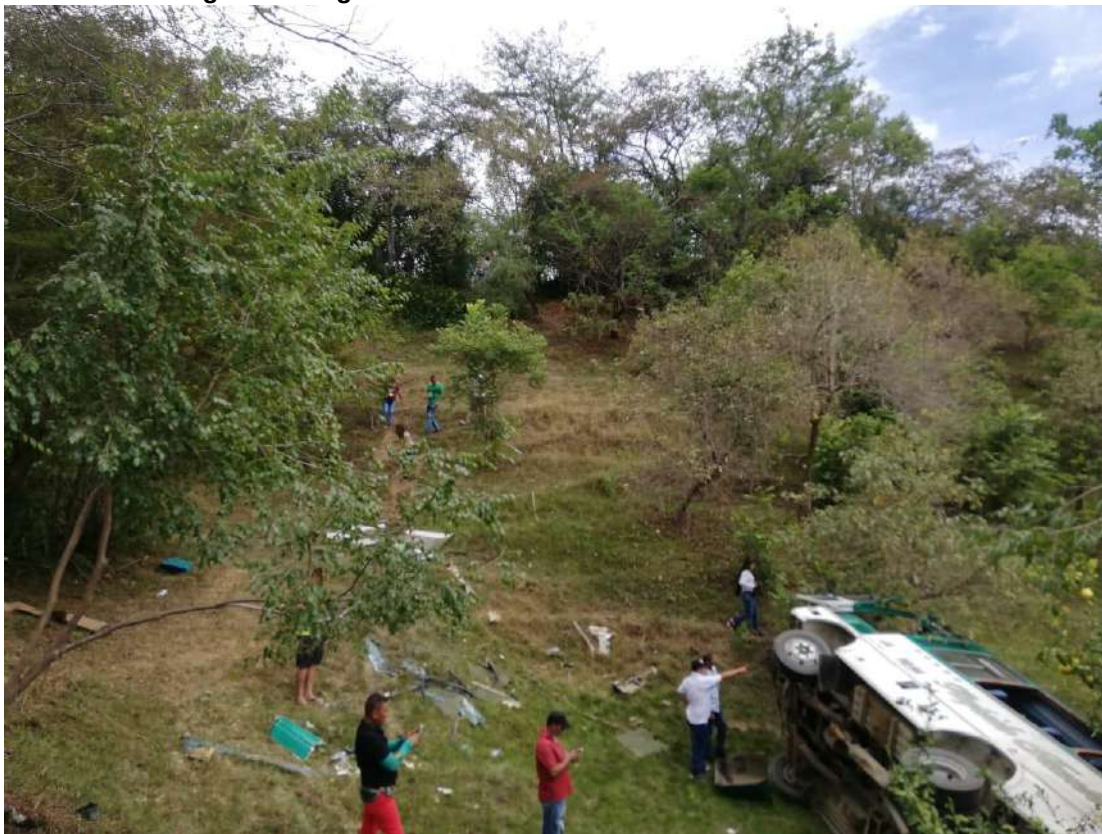
Fotografía N° 1: En esta imagen se observa la posición final del vehículo microbús involucrado en el accidente de tránsito, además se aprecia fragmentos del mismo los cuales quedaron en la zona verde

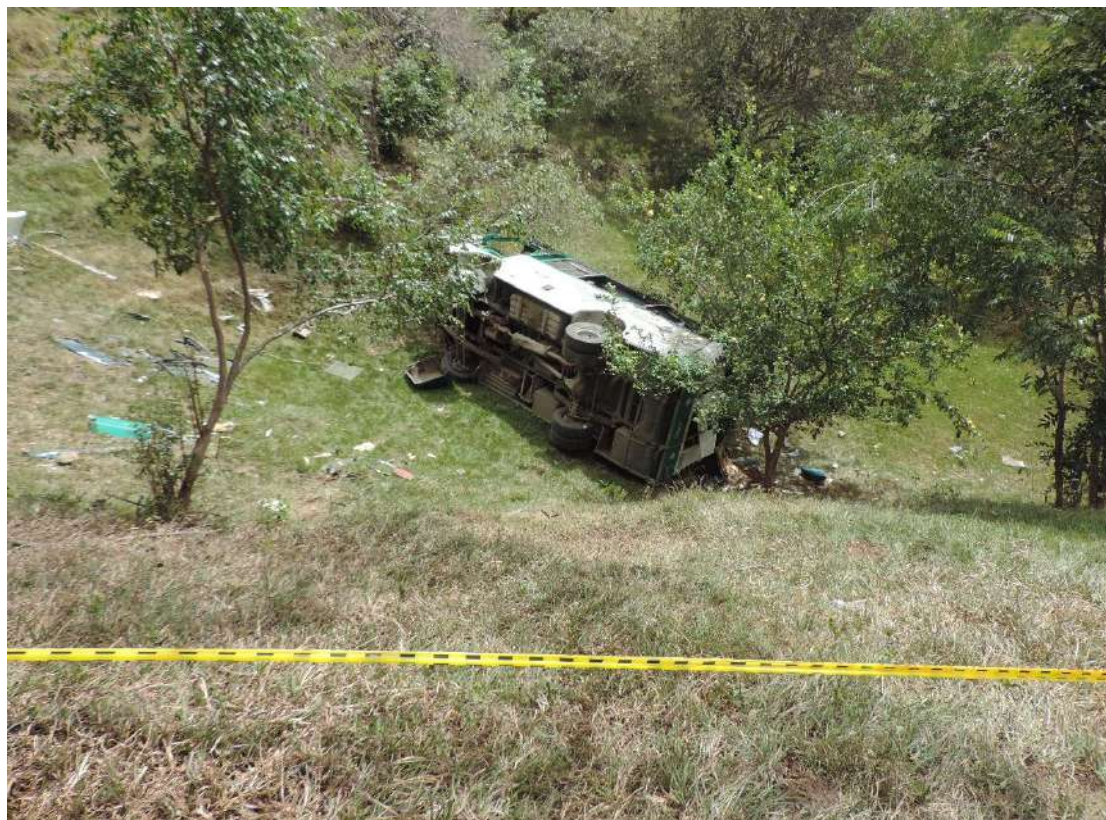
Fotografía N° 2: En esta imagen se observa la posición final del vehículo microbús, el cual queda en posición final con volcamiento lateral derecho sobre la zona verde

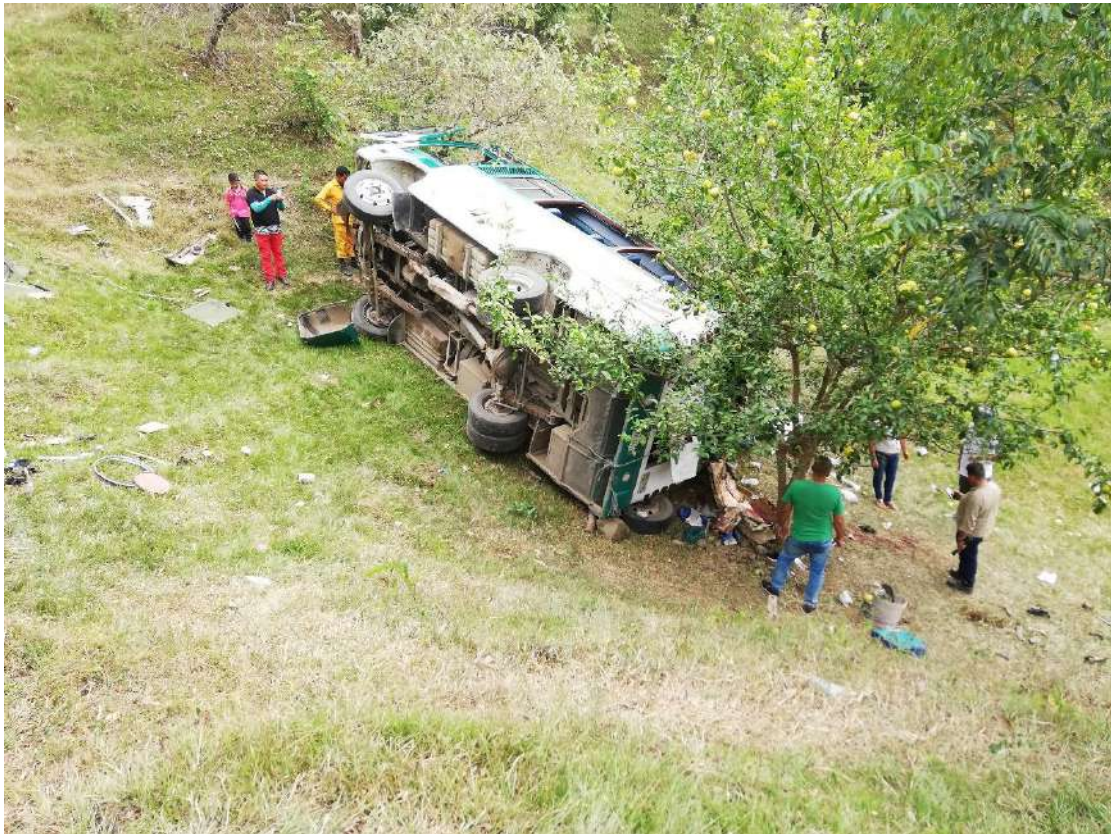
Fotografía N° 3: En esta imagen se observa la posición final del vehículo microbús, el cual queda con volcamiento lateral derecho, con daños en toda la estructura

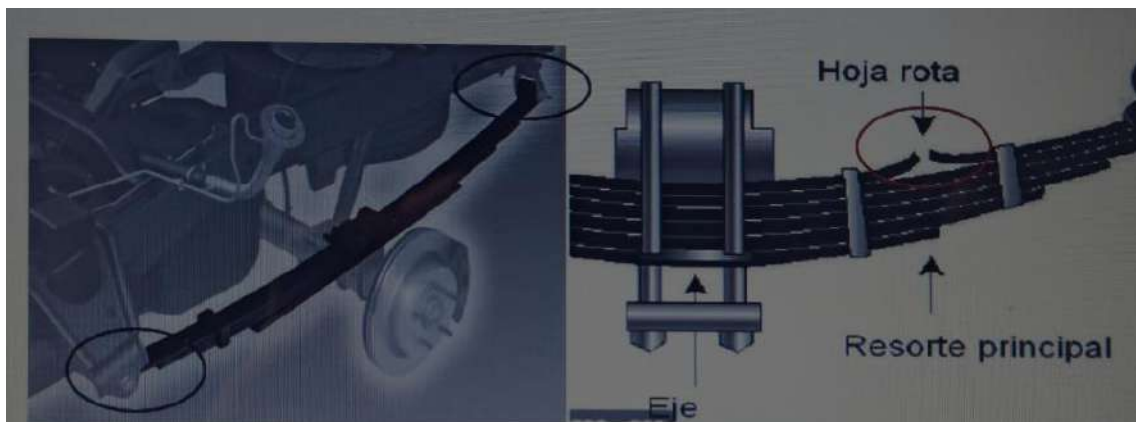
En la figura 5 se evidencia como se produce la rotura de la hoja de resorte.

**Captura de pantalla N° 3:** Imagen donde se muestra la posición de la suspensión por ballesta, en donde se apoya el peso del chasis y carrocería distribuido en el muelle y como se produce la rotura de la hoja de resorte.

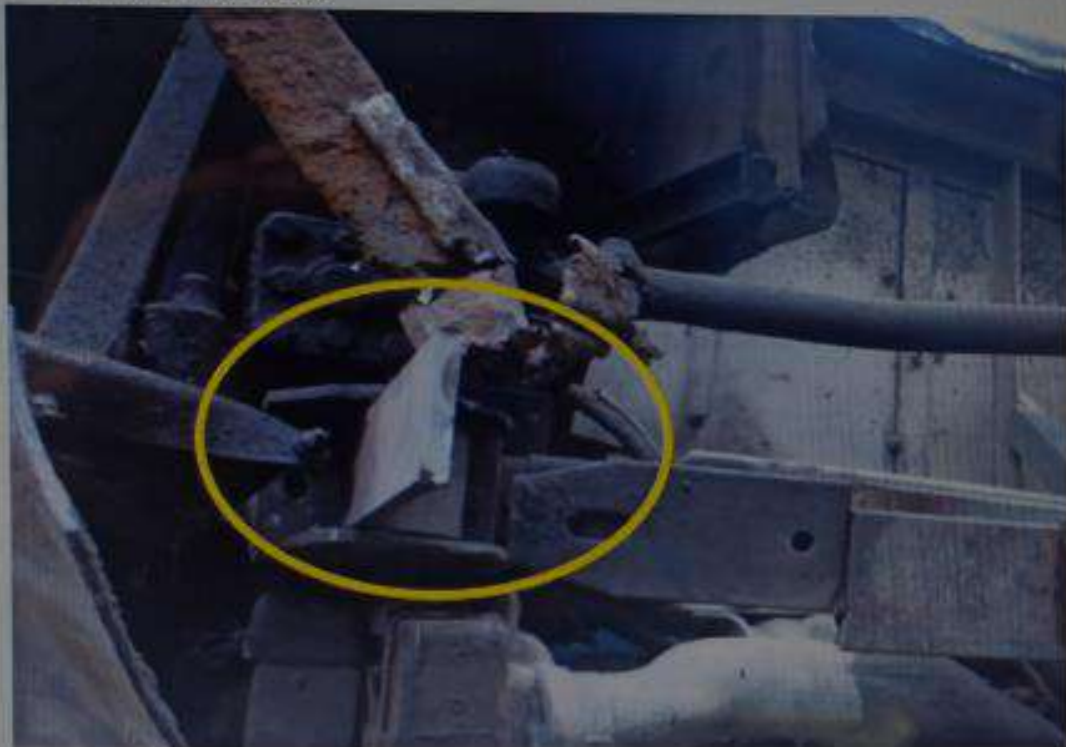
Figura 6. Evidencia fotográfica del accidente, donde se aprecia la HOJA PRINCIPAL DE RESORTE FRACTURADA.

En esta imagen podemos evidenciar el daño que causó el bache en la hoja principal de resorte al momento de generarse el golpe en seco, fracturó la hoja principal ocasionando que todo el peso de la carrocería y chasis se inclinaran al lado izquierdo y sobre la llanta, esto generó que en fracción de segundos todo este peso se apoyara en la llanta izquierda y se generara un golpe brusco sobre el volante o manubrio y que esta fuerza fue mucho mayor a la del operador, ocasionando que se perdiera el control del automotor dirigiéndolo al lado izquierdo de la vía.

**Captura de pantalla N° 4:** Imagen donde se evidencia el daño que causó el bache en la hoja principal de resorte al momento de generarse el golpe en seco, fracturó la hoja principal ocasionando que todo el peso de la carrocería y chasis se inclinaran al lado izquierdo y sobre la llanta, esto generó que en fracción de segundos todo este peso se apoyara en la llanta izquierda y se generara un golpe brusco sobre el volante o manubrio y que esta fuerza fue mucho mayor a la del operador, ocasionando que se perdiera el control del automotor

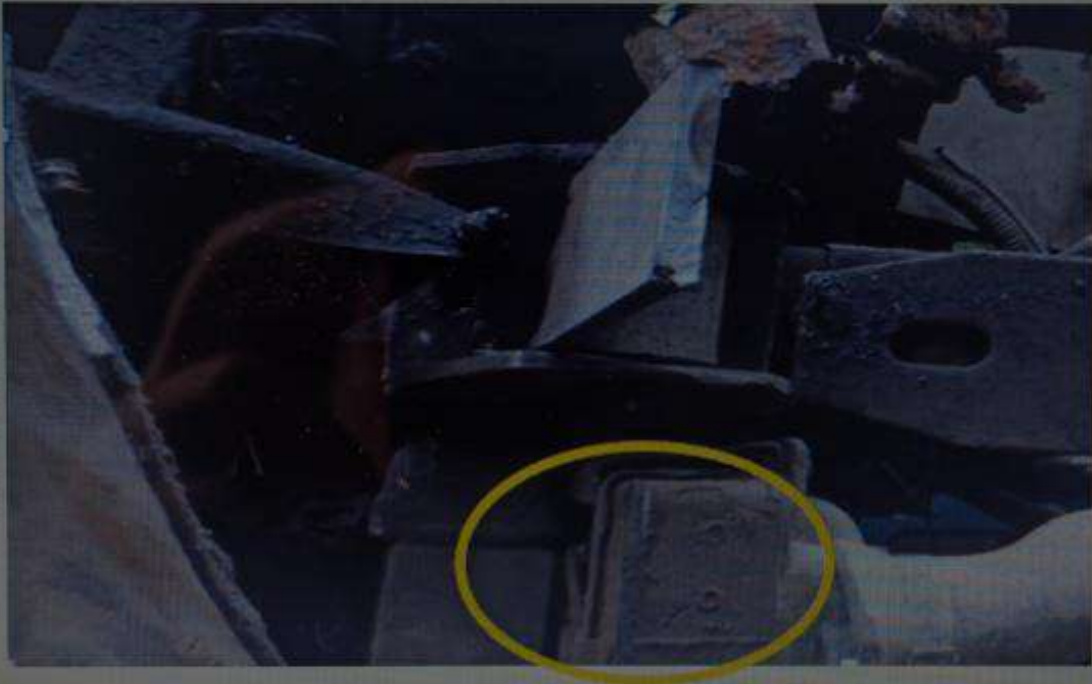
Figura 7. Evidencia de roce de piezas con respecto al pavimento.

Debido a la inclinación que presentó la buseta o microbús al momento de la rotura de la hoja de resorte principal del muelle, se genera un roce muy mínimo pero notorio con el radiador del motor.

**Captura de pantalla N° 6:** Donde manifiesta que debido a la inclinación que presentó la buseta o microbús al momento de la rotura de la hoja de resorte principal del muelle, se genera un roce muy mínimo pero notorio con el radiador del motor.

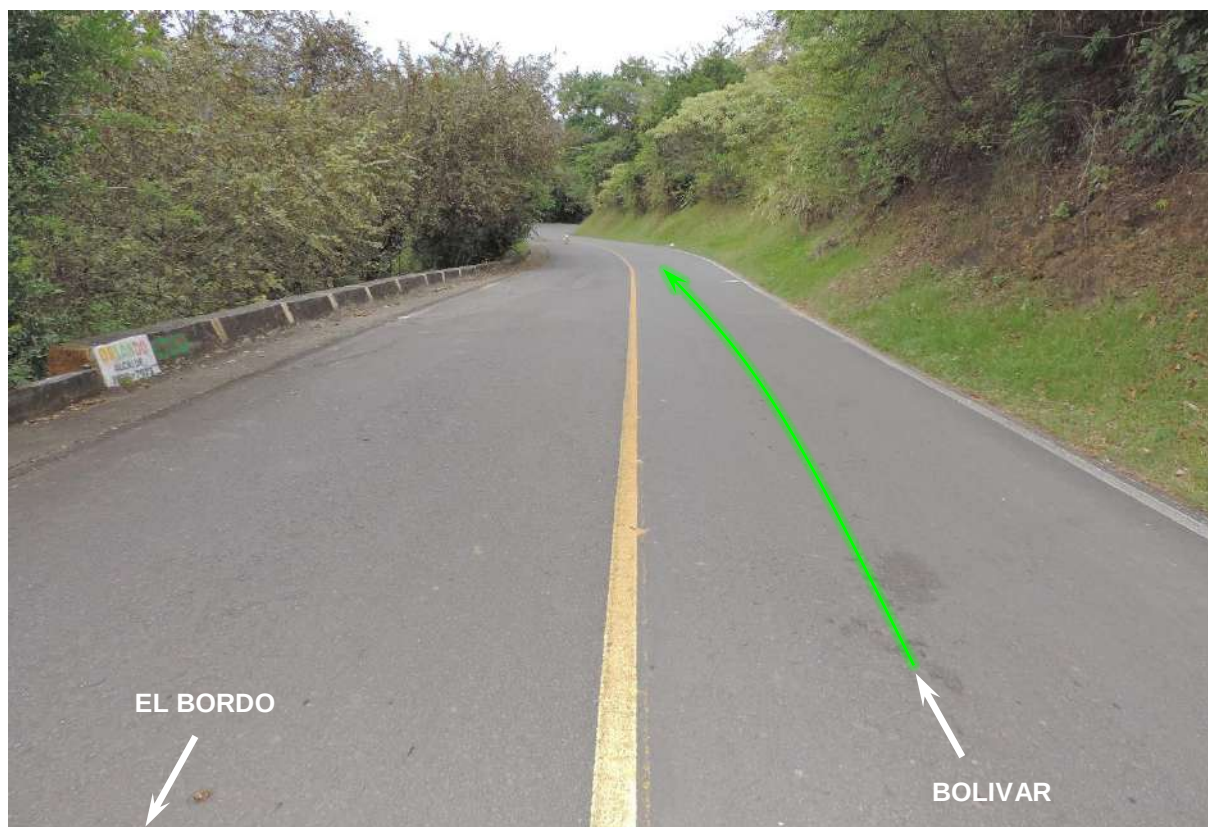
**Fotografía N° 1:** En esta imagen en sentido El Bordo-Bolívar, se observa la flecha de color verde la cual indica la trayectoria del vehículo microbús, quien se moviliza por su carril normal de circulación

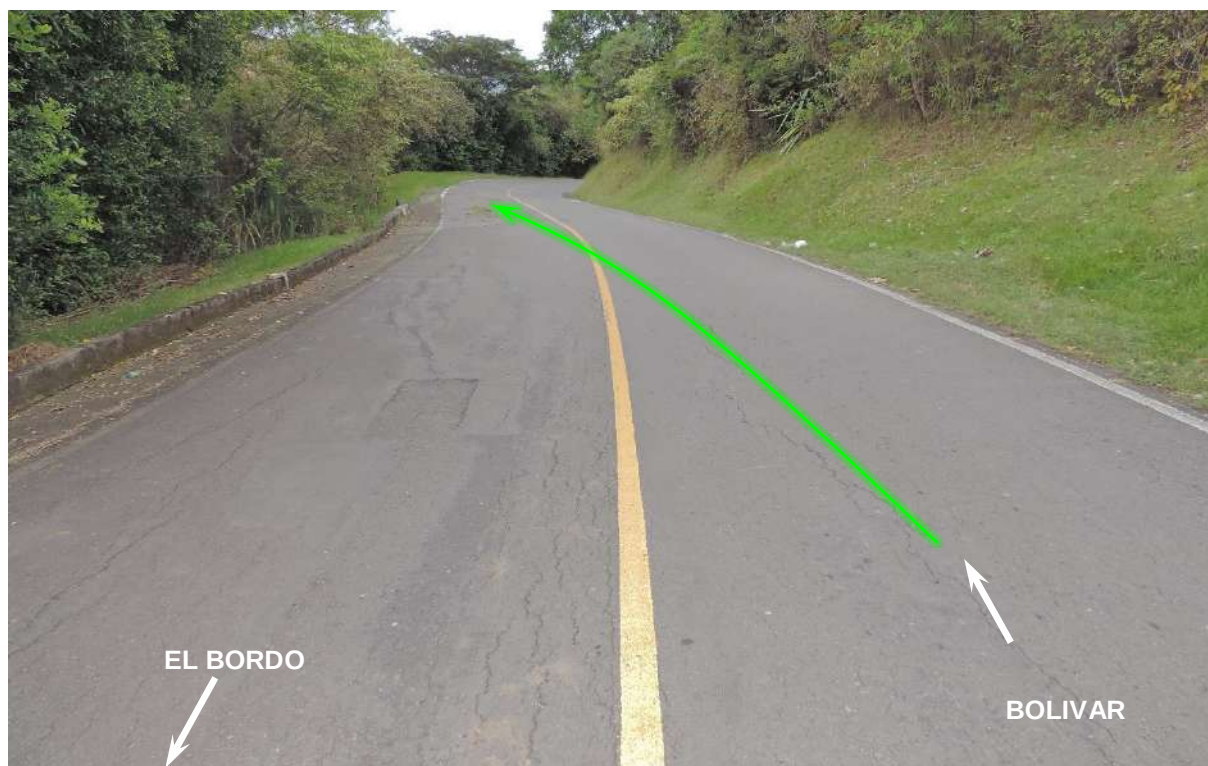
**Fotografía N° 2:** En esta imagen en sentido El Bordo-Bolívar, se observa la flecha de color verde la cual indica la trayectoria del vehículo microbús, quien sobrepasa la línea central continua amarilla con las llantas del costado izquierdo del vehículo.

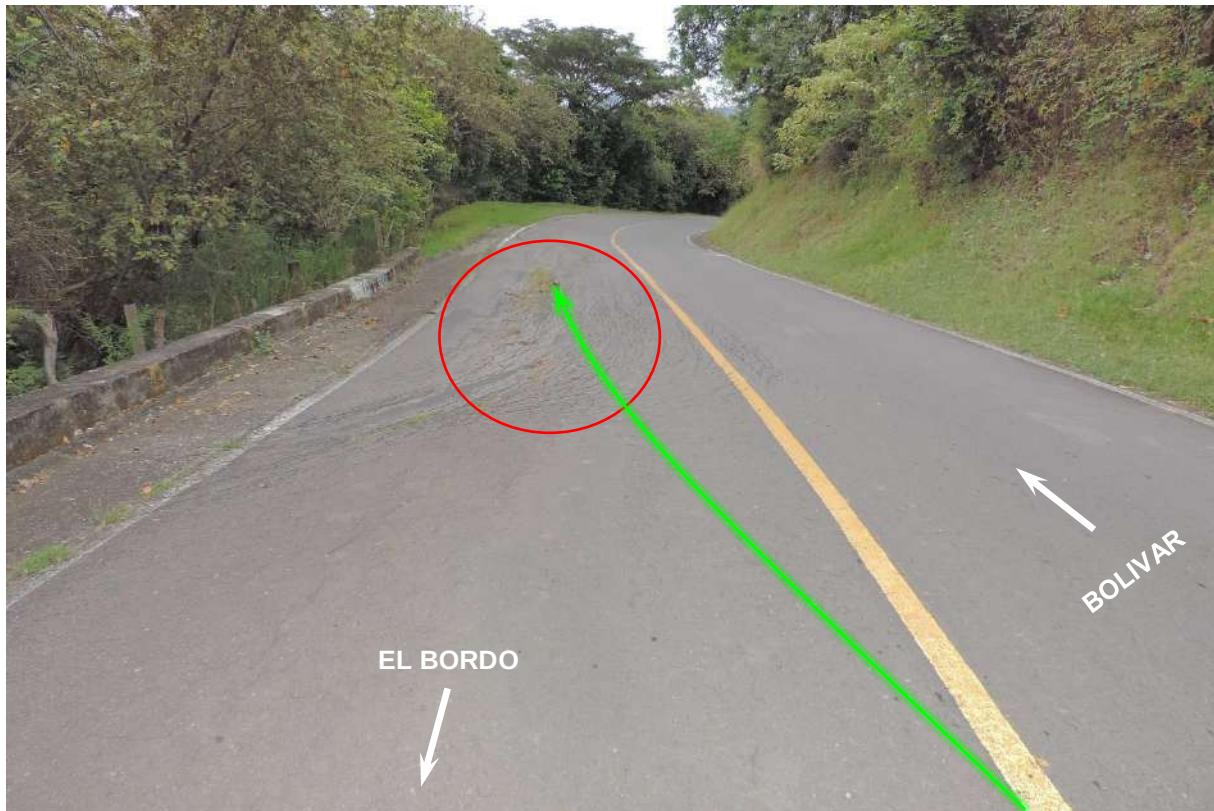
**Fotografía N° 3:** En esta imagen en sentido El Bordo-Bolívar, se observa la flecha de color verde la cual indica que las llantas del costado izquierdo caen al hueco o bache presente en el carril se sentido Bolívar-El Bordo

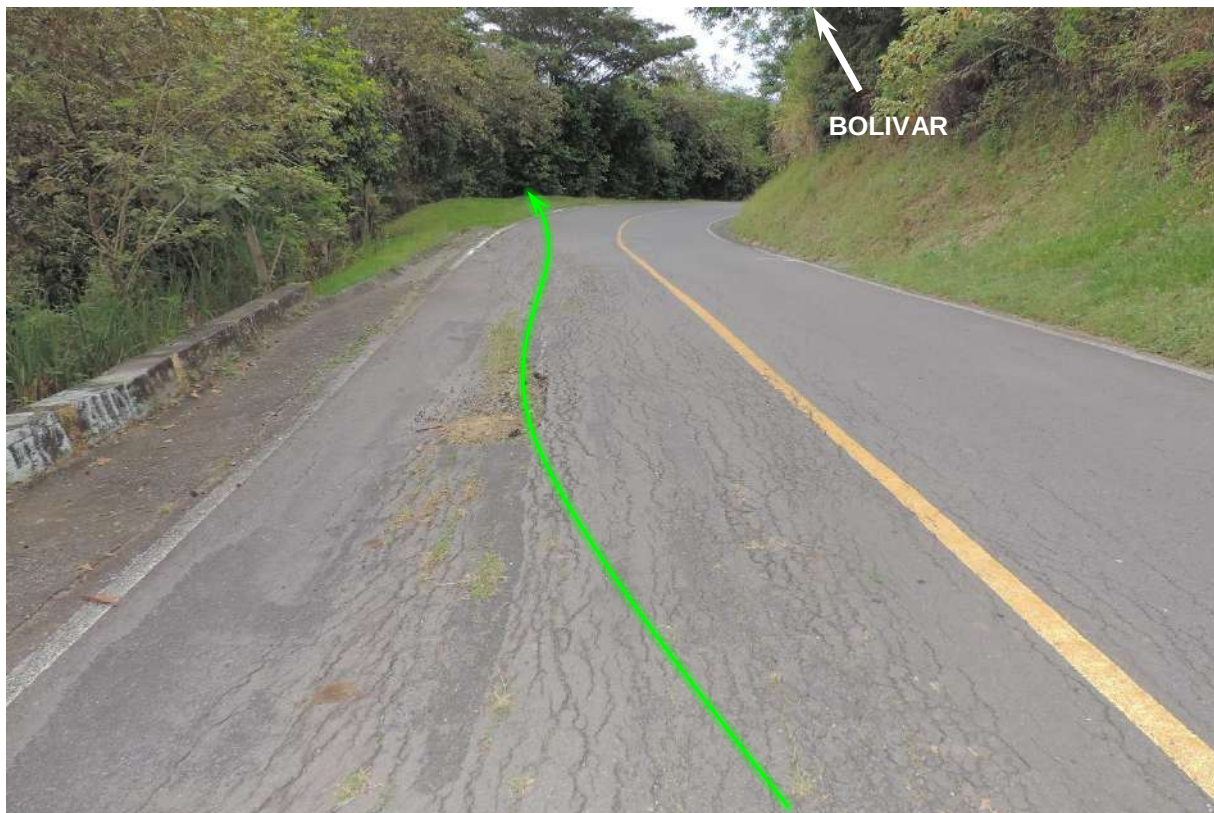
**Fotografía N° 4:** En esta imagen en sentido El Bordo-Bolívar, se observa la flecha de color verde la cual indica que una vez las llantas del vehículo cayo en el hueco, sufrió una rotura de la hoja de resorte anterior izquierda, lo que generó que el operador del vehículo perdiera el control del mismo.

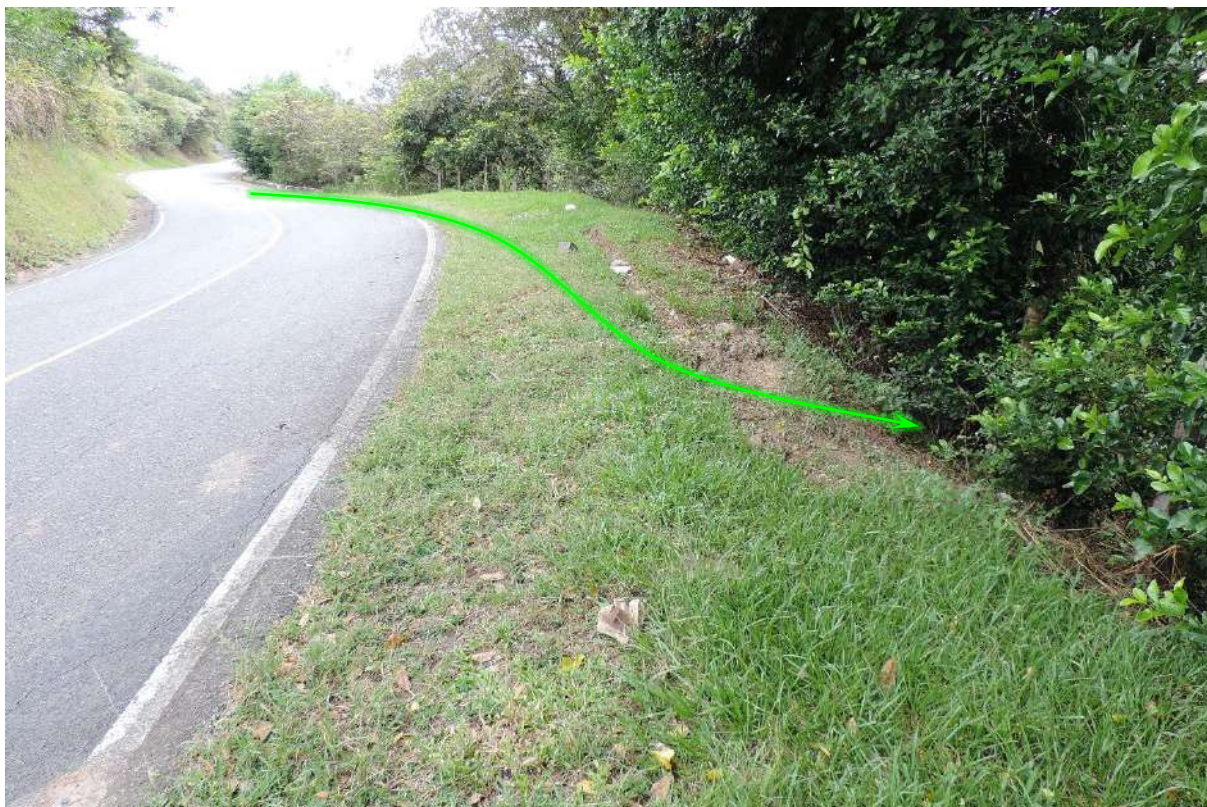
**Fotografía N° 5:** En esta imagen en sentido El Bordo-Bolívar, se observa la flecha de color verde la cual indica la trayectoria del vehículo microbús una vez al operador del mismo no le fue posible controlar el rodante

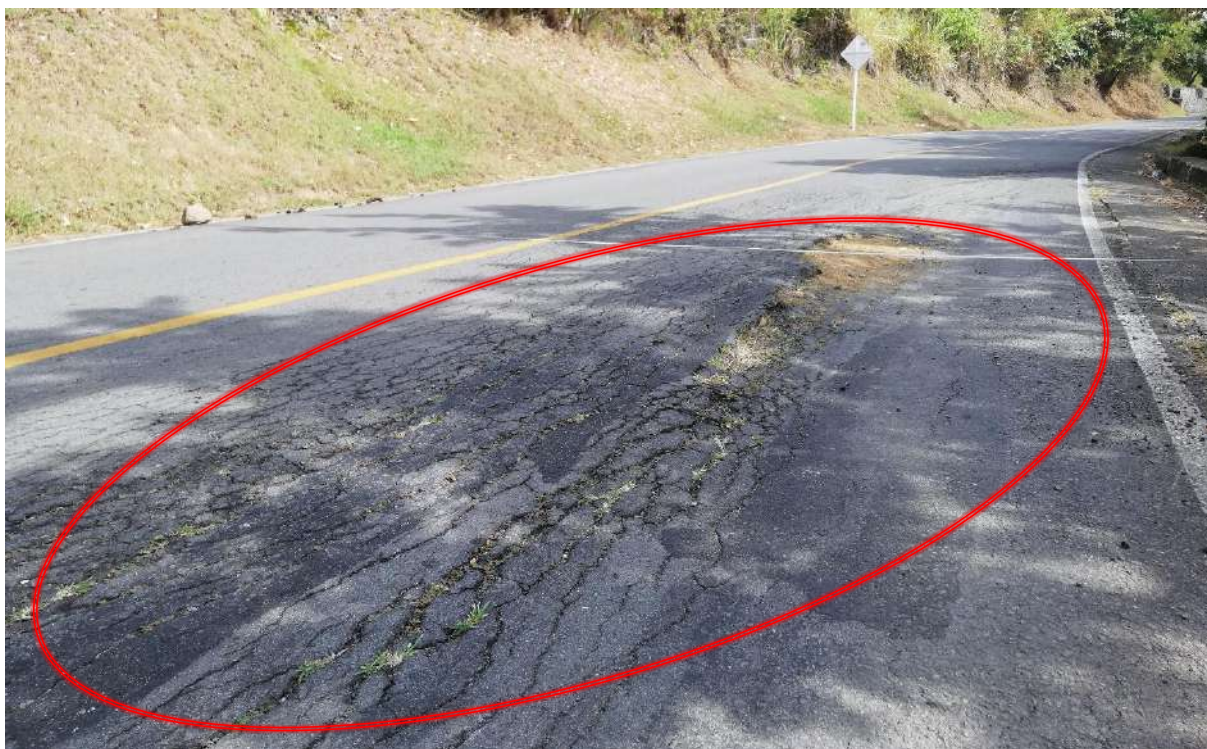
**Fotografía N° 6:** En esta imagen en sentido El Bordo-Bolívar, se observa el ovalo de color rojo donde se aprecia la dimensión del hueco y los daños que se encuentran en la carpeta asfáltica de rodado, sobre el carril en sentido Bolívar-El Bordo Cauca

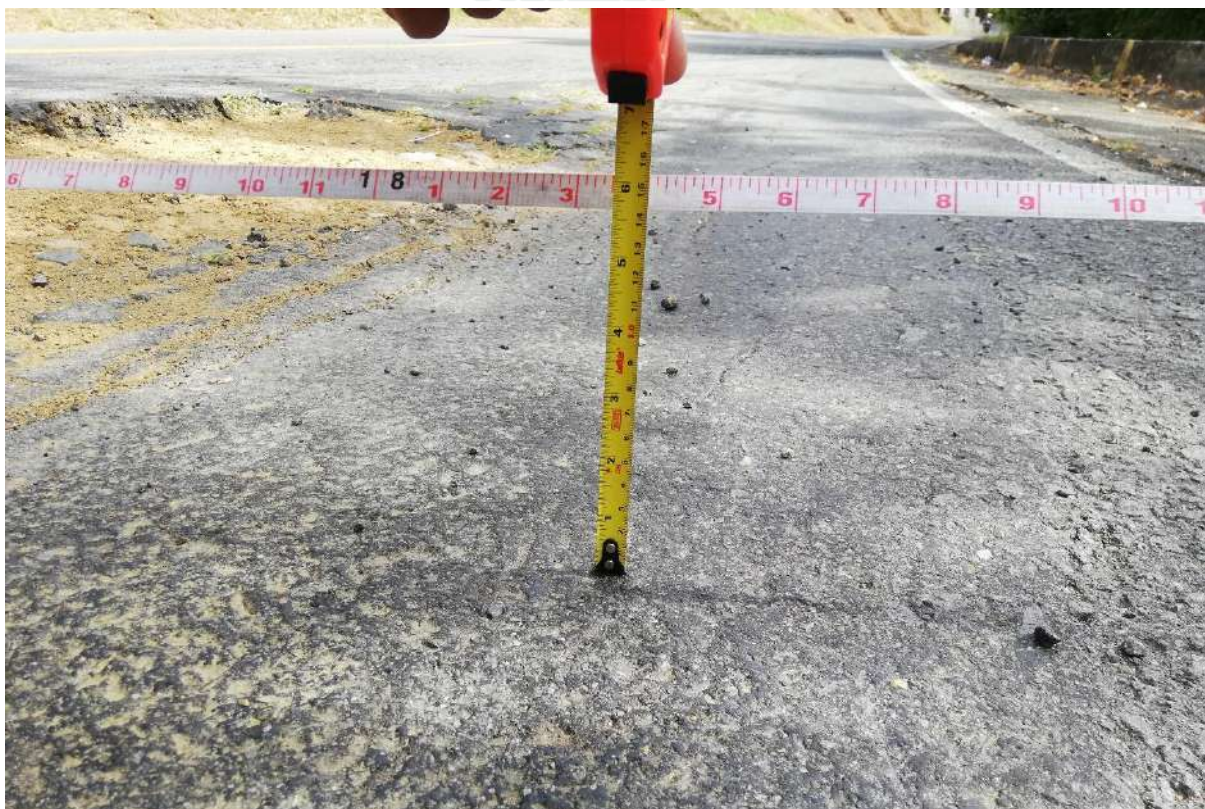
**Fotografía N° 7:** En esta imagen en sentido El Bordo-Bolívar, se observa la profundidad del hueco presente en la vía que es de 14 centímetros

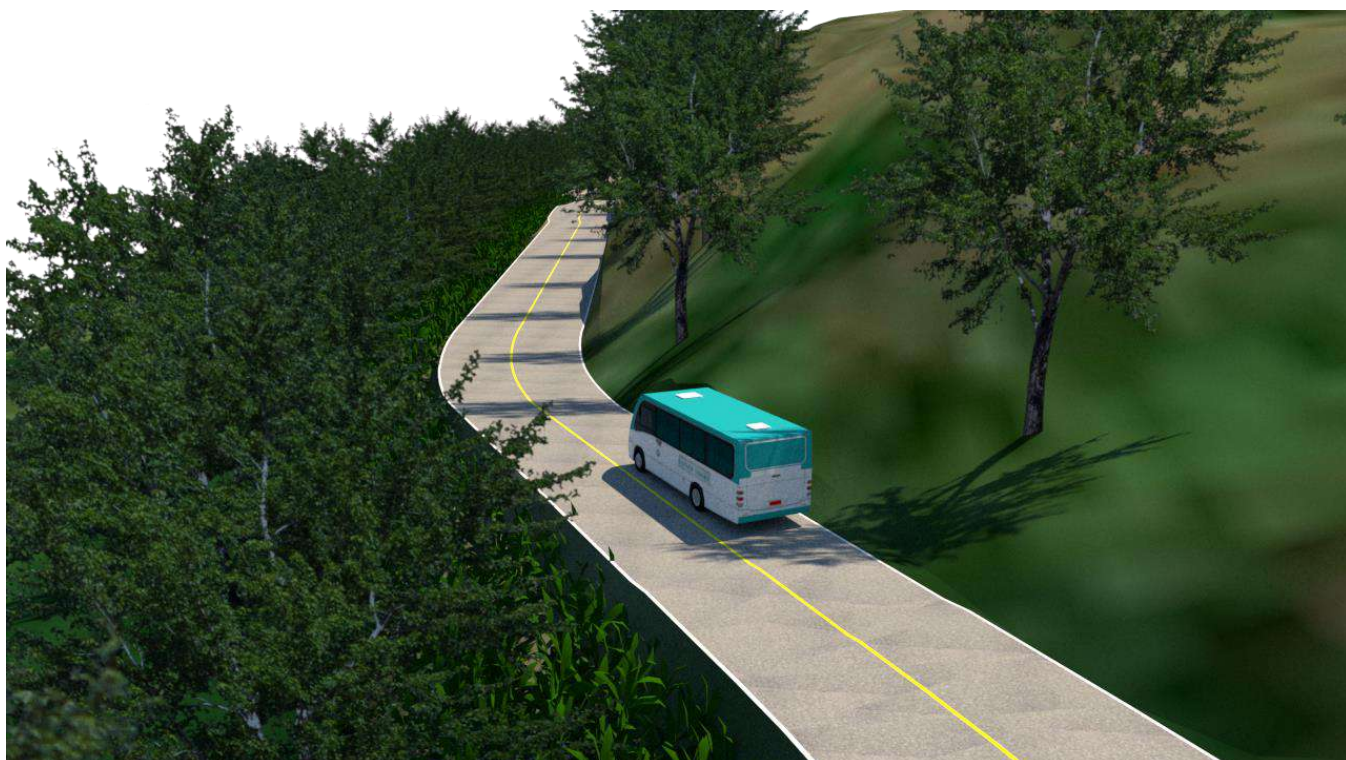
En esta imagen se observa la trayectoria del vehículo microbús afiliado a la empresa Rápido Tambo TRANSTAMBO, en sentido El Bordo-Bolívar

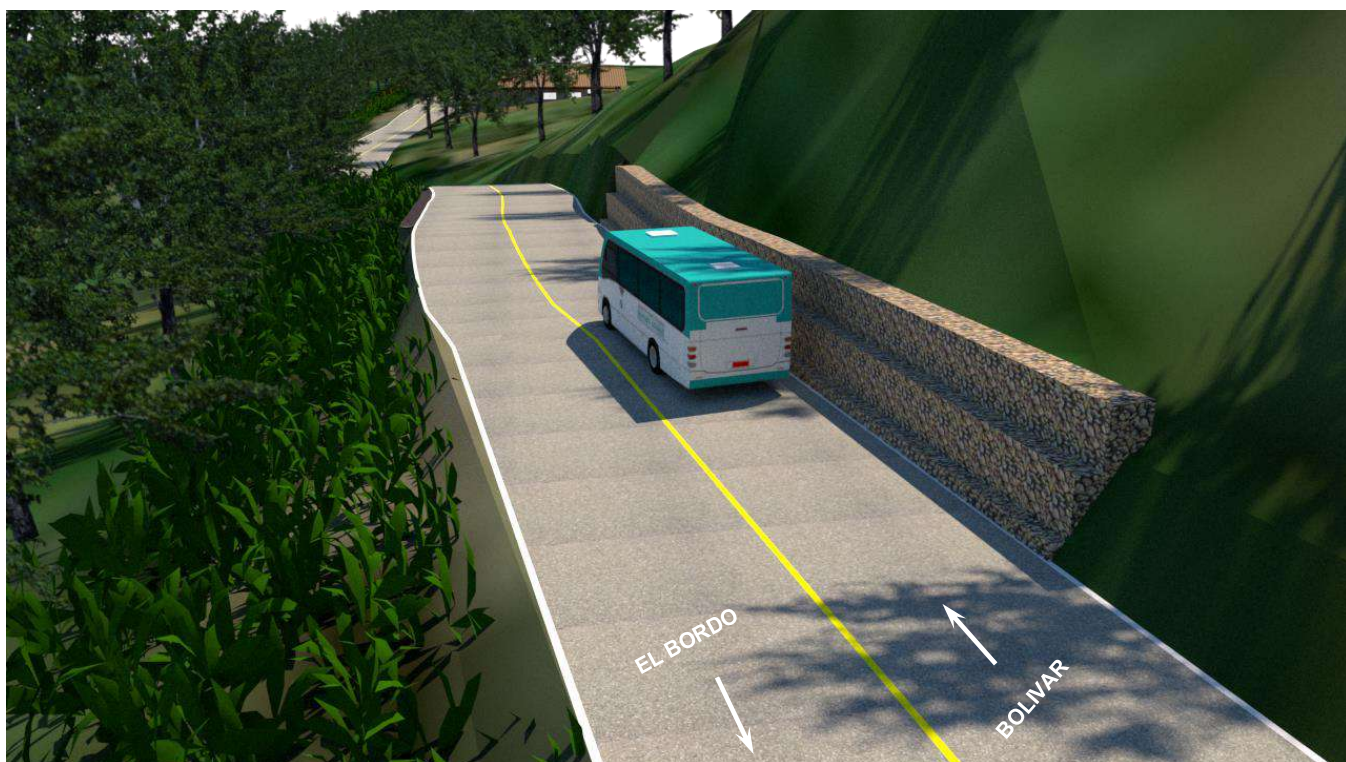
En esta imagen se observa la trayectoria del vehículo microbús afiliado a la empresa Rápido Tambo “TRANSTAMBO”, en sentido El Bordo-Bolívar, además se aprecia la topografía existente en el lugar.

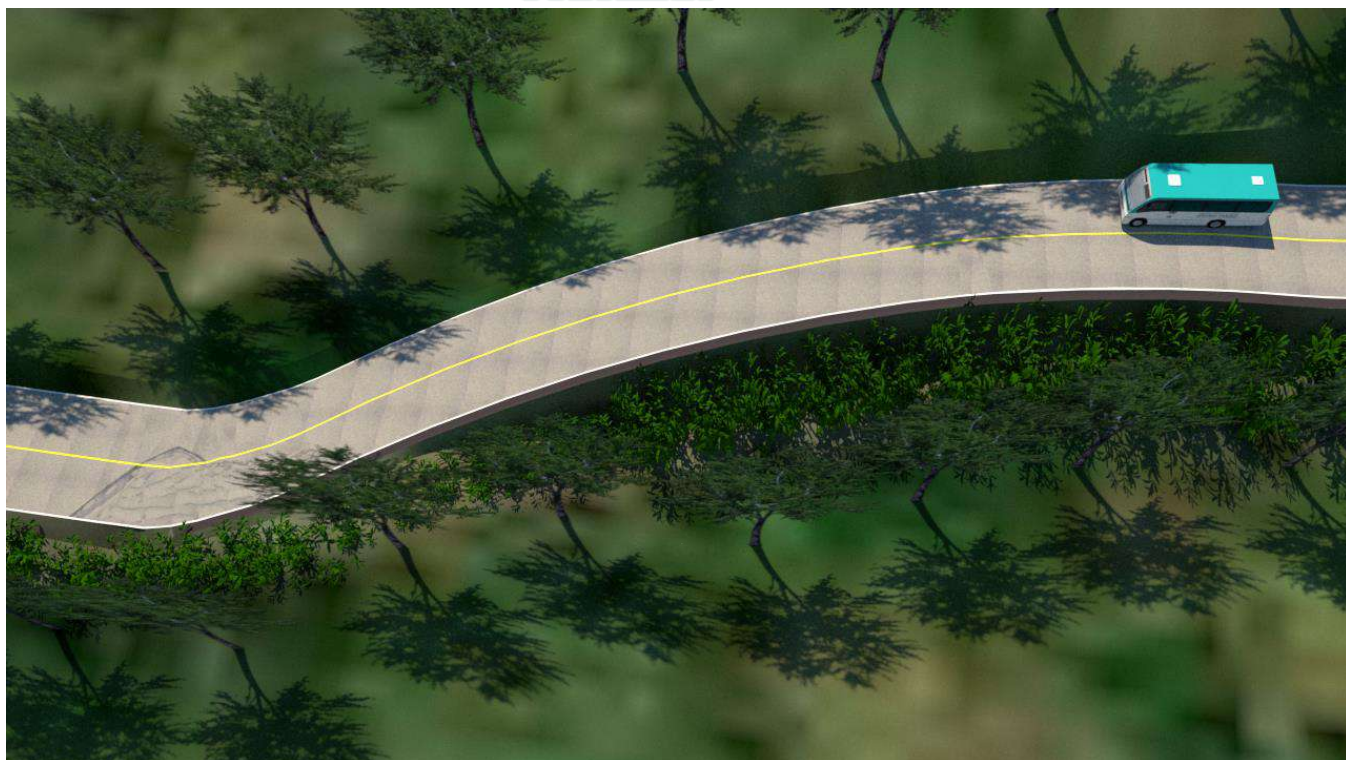
En esta imagen se observa la trayectoria del vehículo microbús afiliado a la empresa Rápido Tambo "TRANSTAMBO", en sentido El Bordo-Bolívar

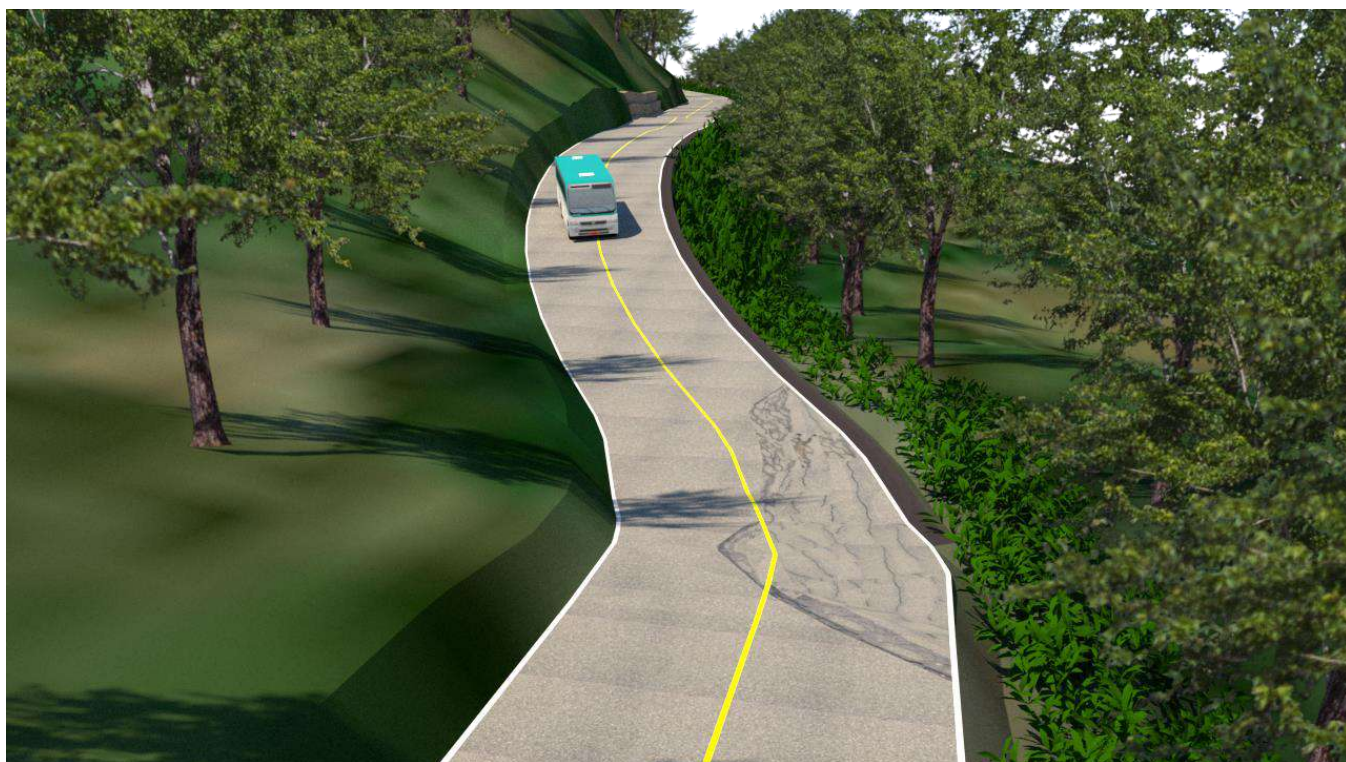
En esta imagen se observa la trayectoria del vehículo afiliado a la empresa Rápido Tambo "TRANSTAMBO" donde se aprecia que el vehículo microbús sobrepasa la línea central continua amarilla con las llantas del costado lateral izquierdo, se aprecia además el daño estructural de la vía en su costado derecho, en sentido Bolívar-El Bordo

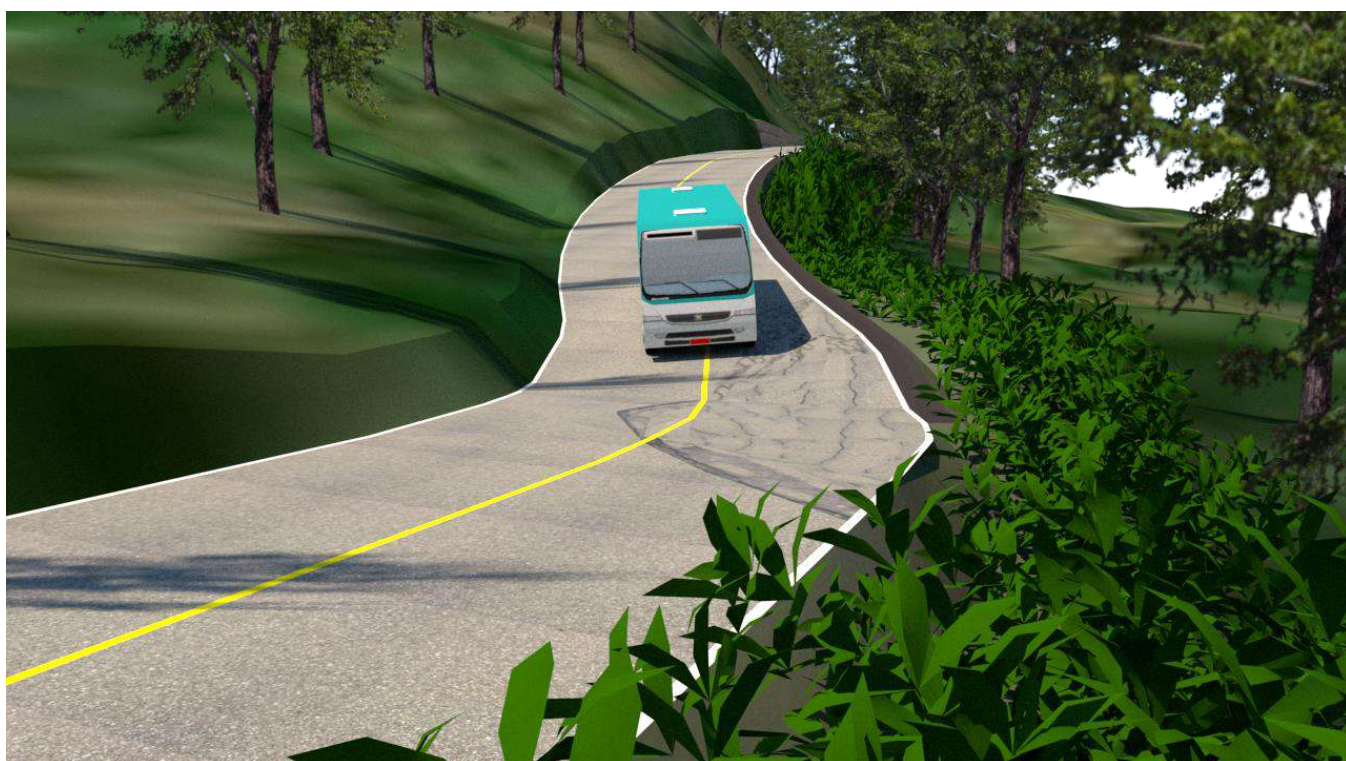
En esta imagen en planta se observa la trayectoria del vehículo microbús afiliado a la empresa "TRANSTAMBO", donde se aprecia el momento que el costado izquierdo del eje anterior cae a la falla estructural de la vía (Hueco)

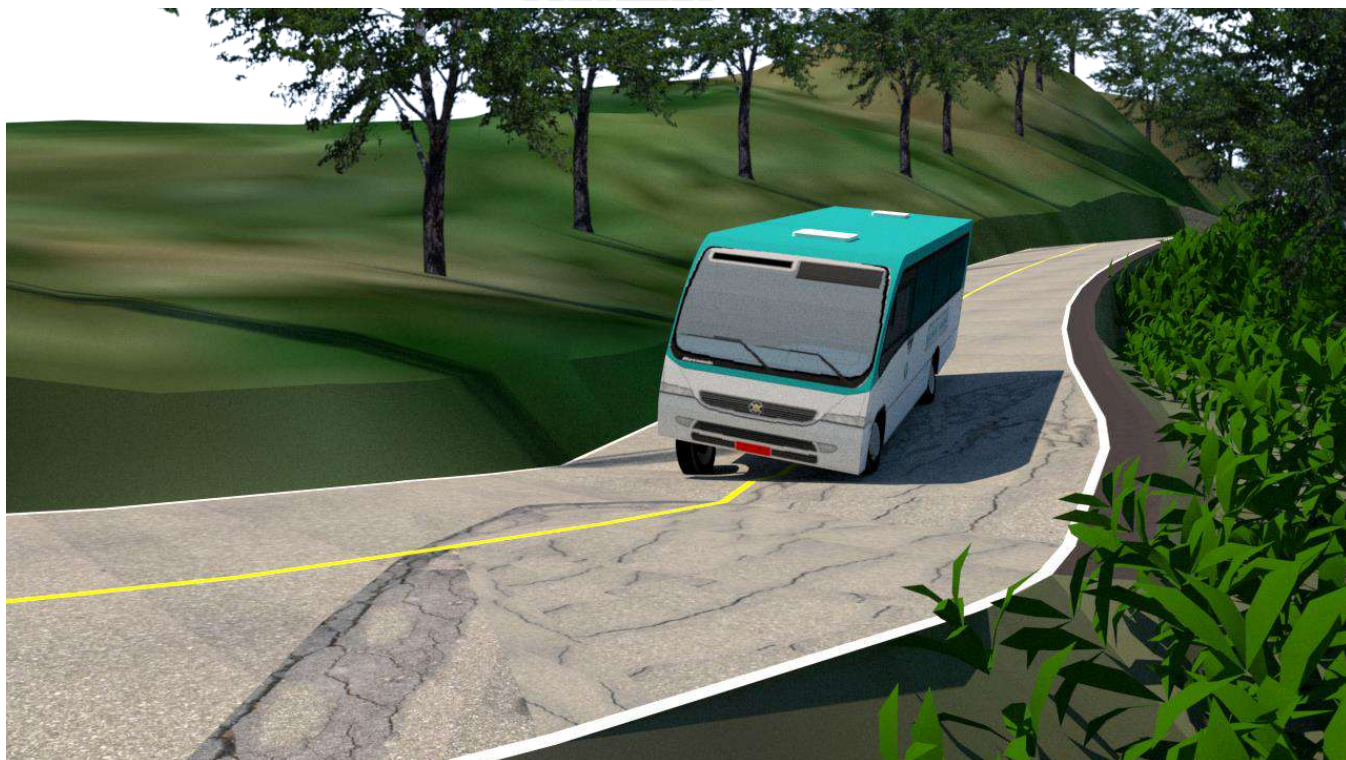
En esta imagen en planta se observa la trayectoria del vehículo microbús afiliado a la empresa Rápido Tambo "TRANSTAMBO", donde se aprecia el momento que el costado izquierdo del eje anterior cae a la falla estructural de la vía (Hueco) y sufre una falla mecánica en su costado izquierdo.

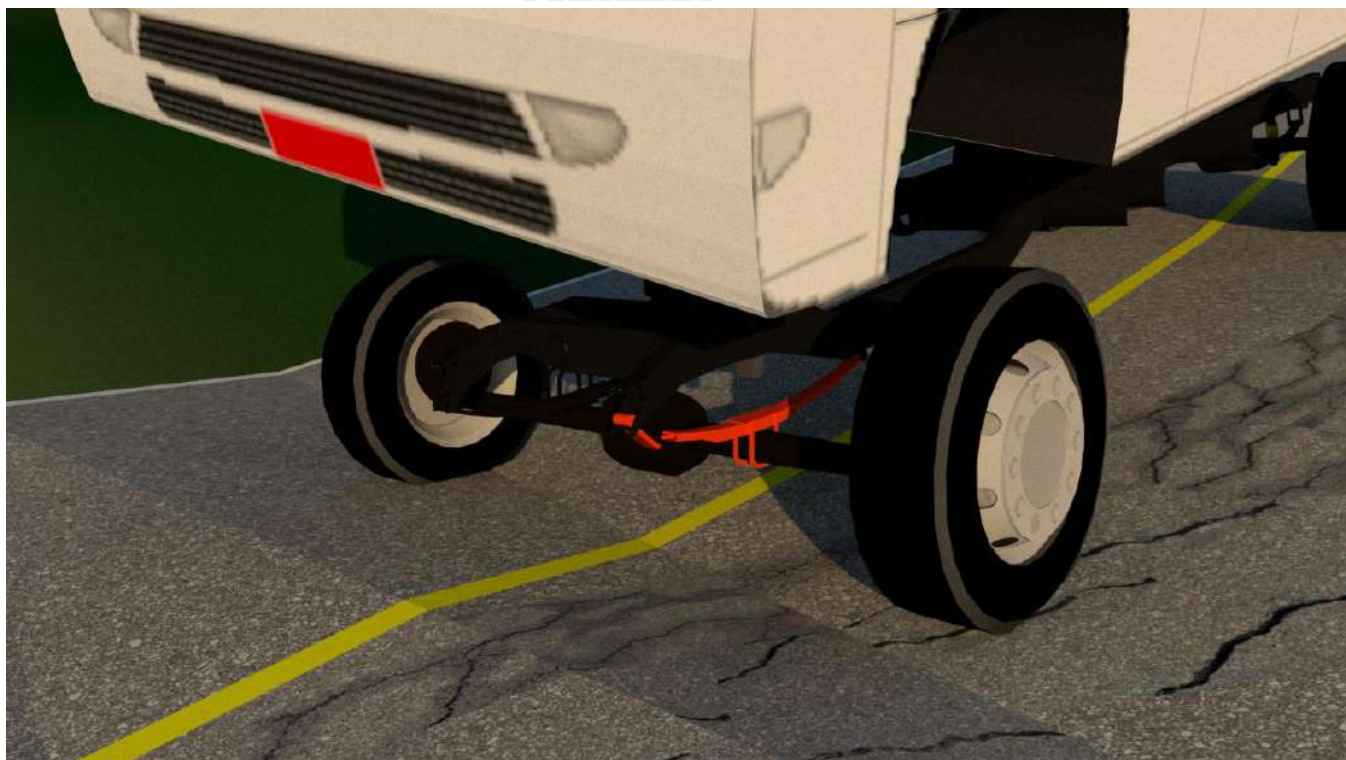
En esta imagen en planta se observa la trayectoria del vehículo microbús afiliado a la empresa Rápido Tambo “TRANSTAMBO” donde se aprecia la parte de la hoja de resorte del eje anterior izquierdo la que sufre una rotura, conjunto que se observa de color naranja.

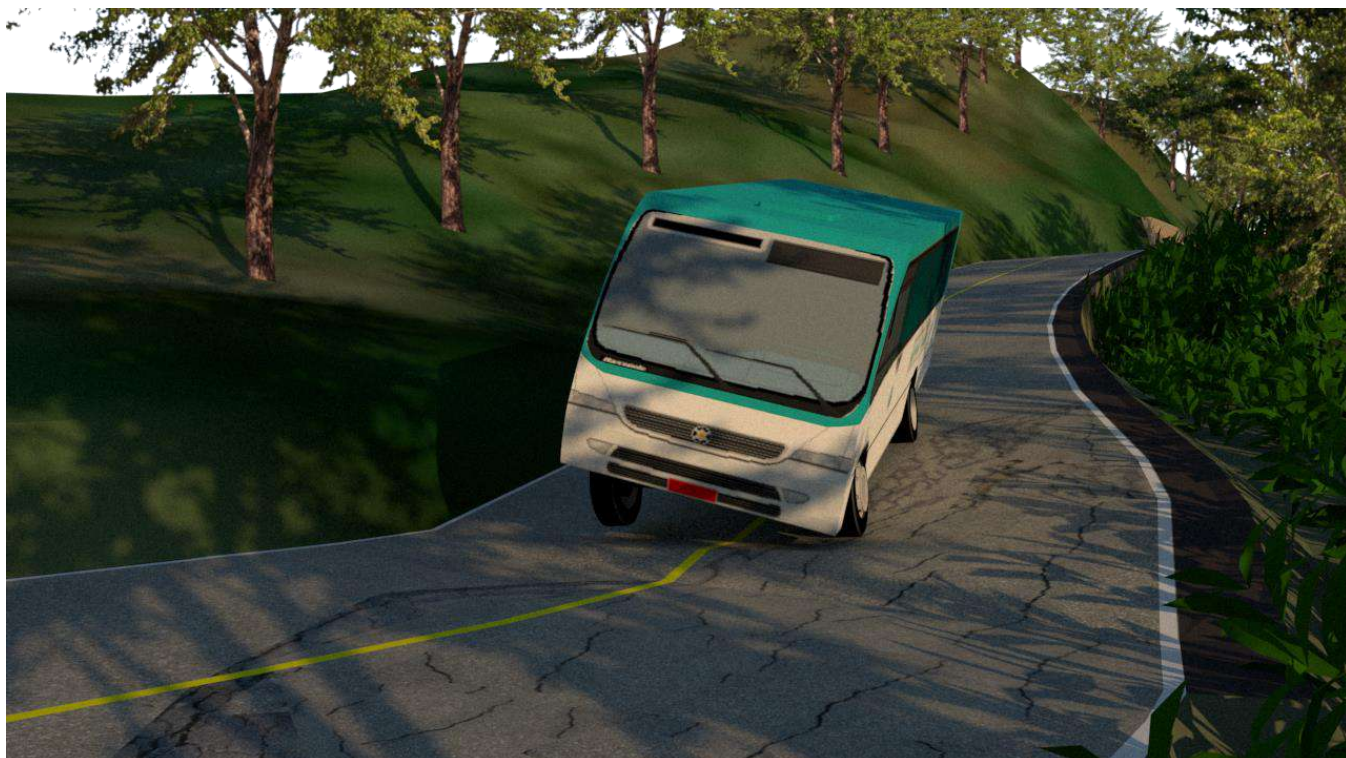
En esta imagen en planta se observa la trayectoria del vehículo microbús afiliado a la empresa Rápido Tambo “TRANSTAMBO”, donde se aprecia que por el daño sufrido la carrocería se inclina al costado izquierdo, dejando sin maniobrabilidad la dirección.

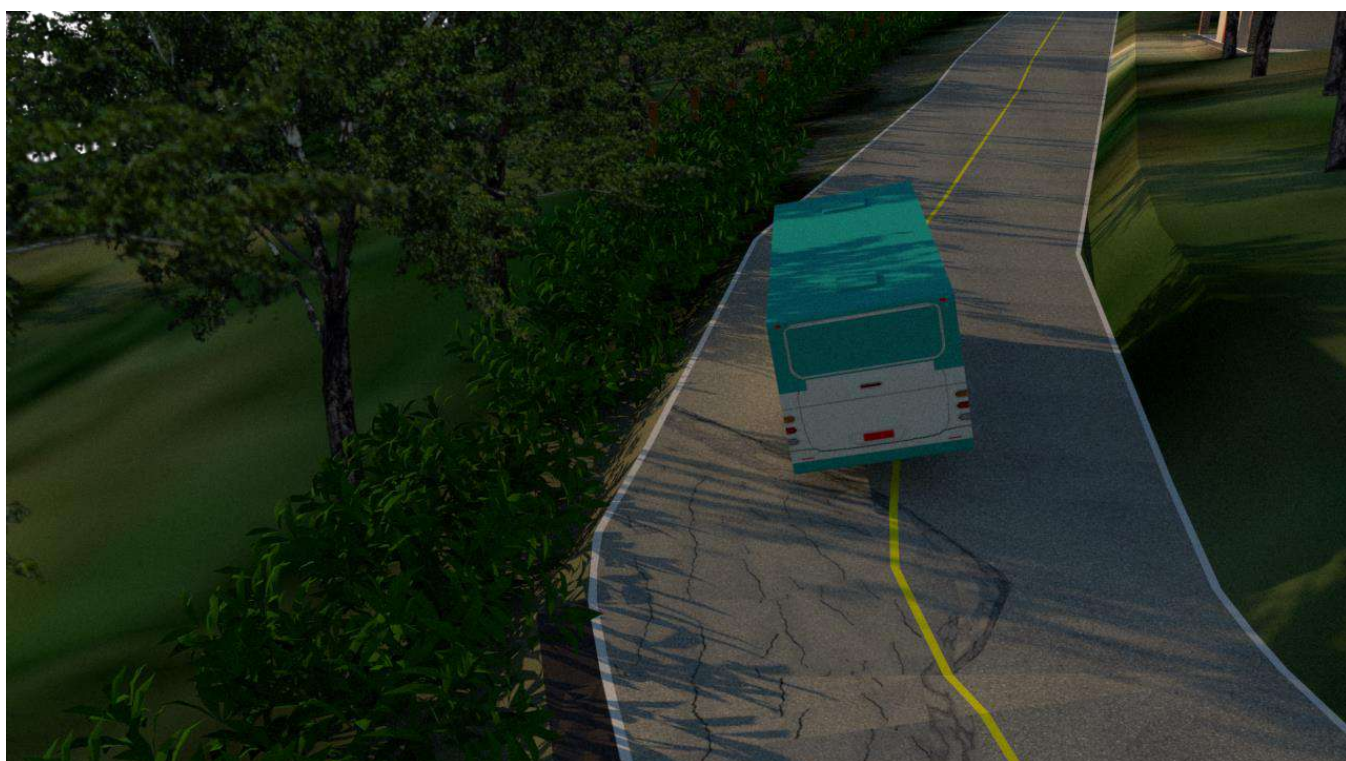
En esta imagen en planta se observa la trayectoria del vehículo microbús afiliado a la empresa Rápido Tambo “TRANSTAMBO”, donde se aprecia que el vehículo continúa con el recorrido hacia el costado izquierdo.
