## DICTAMEN PERICIAL - ACCIDENTE 18-07-2019 TTK602. Rad19532311200120210003700.

## **DICTAMEN PERICIAL EN INVESTIGACION Y RECONSTRUCCION DE ACCIDENTES DE TRANSITO**

Se trata del Informe Policial de Accidentes de Tránsito sin número, caso que fue radicado mediante SPOA N° 19-532-60-00618-2019-00146 por Homicidio y Lesiones Culposas en accidente de tránsito ante la fiscalía Seccional El Bordo Patía - Cauca.

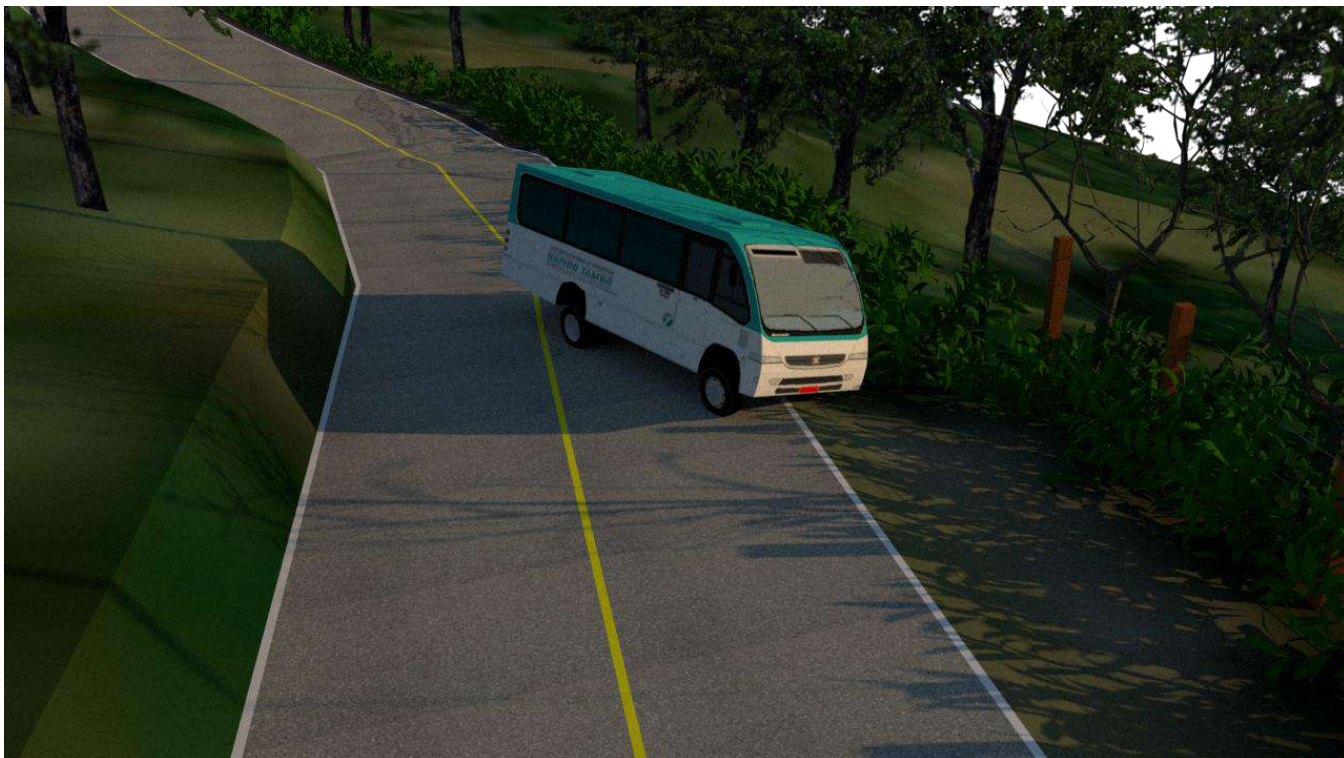
En esta imagen en planta se observa la trayectoria del vehículo microbús afiliado a la empresa Rápido Tambo “TRANSTAMBO”, donde se aprecia que el vehículo se sale de la calzada.

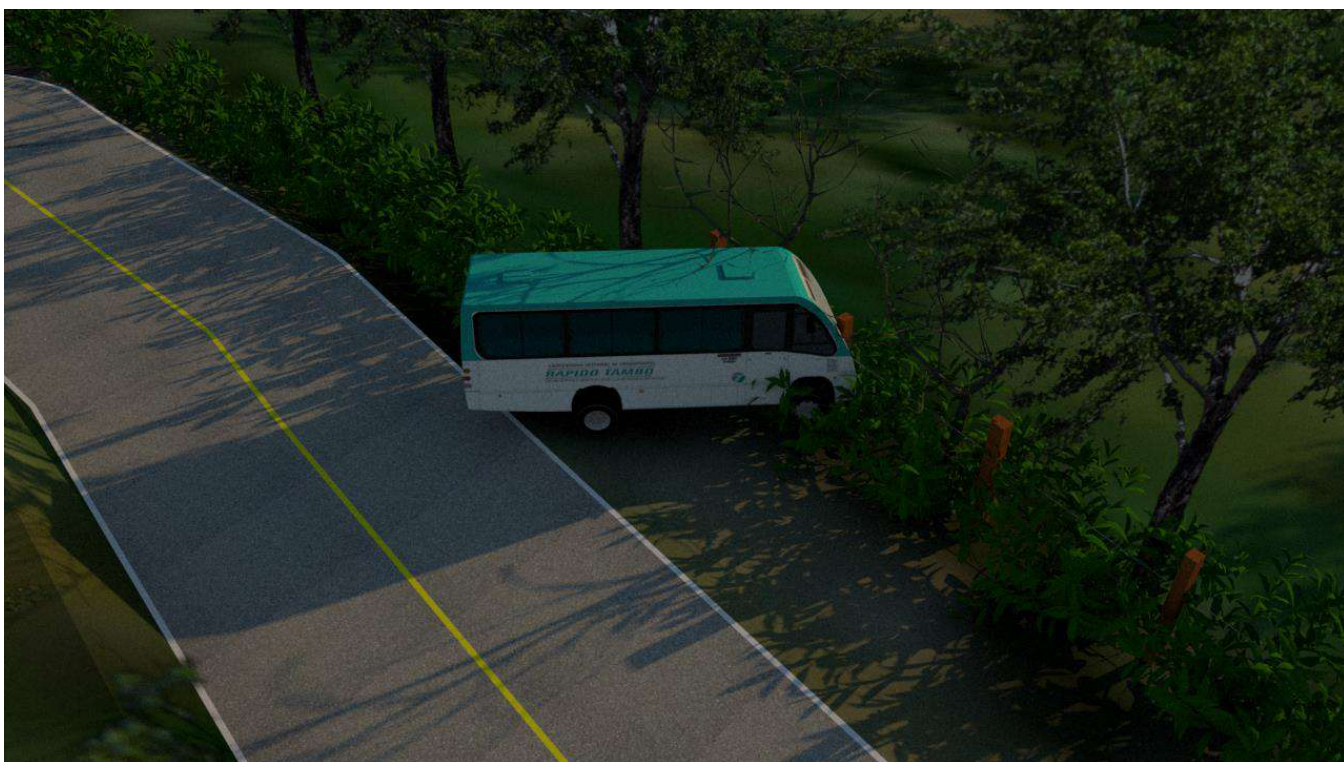
En esta imagen en planta se observa la trayectoria del vehículo microbús afiliado a la empresa Rápido Tambo “TRANSTAMBO”, donde se aprecia que el vehículo se sale de la calzada y sobrepasa la zona verde del sector.

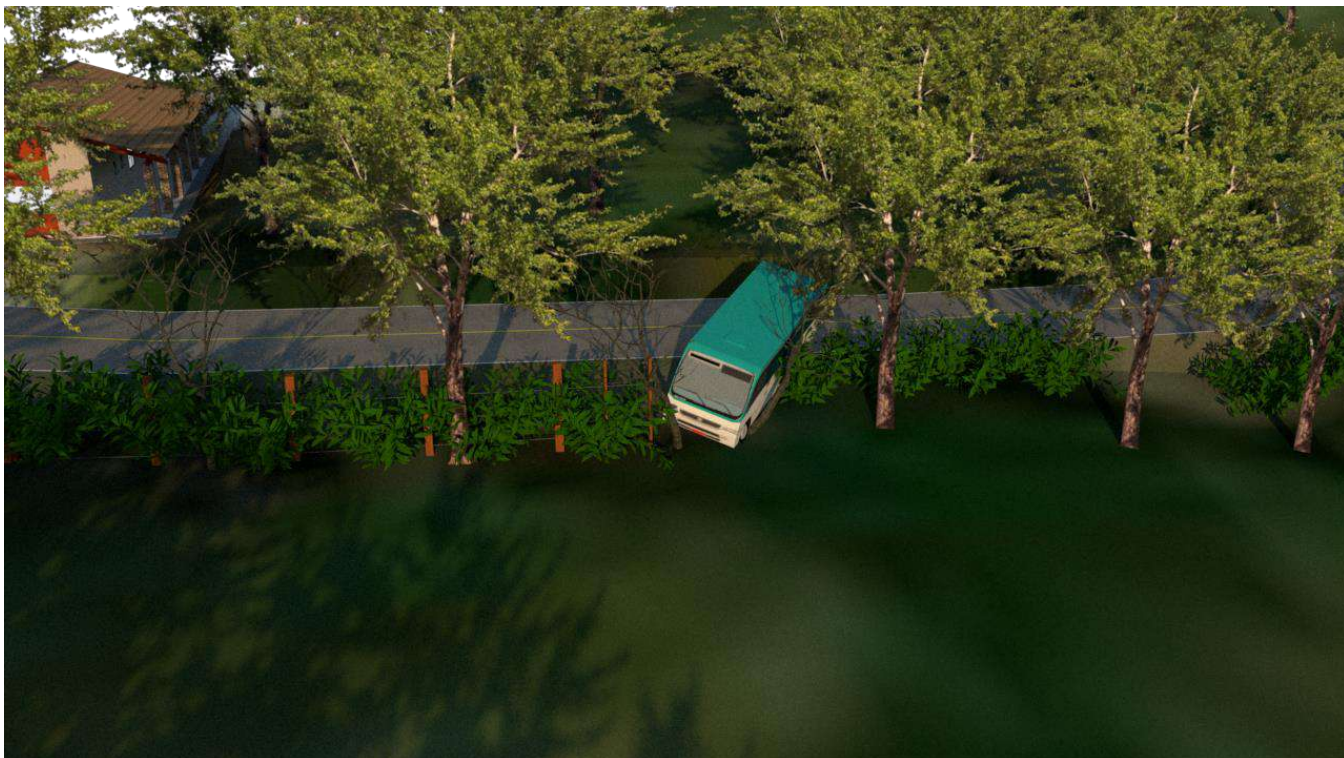
En esta imagen en planta se observa la trayectoria del vehículo microbús afiliado a la empresa Rápido Tambo “TRANSTAMBO”, se sale de la calzada, sobrepasando la zona verde del costado izquierdo de la vía.

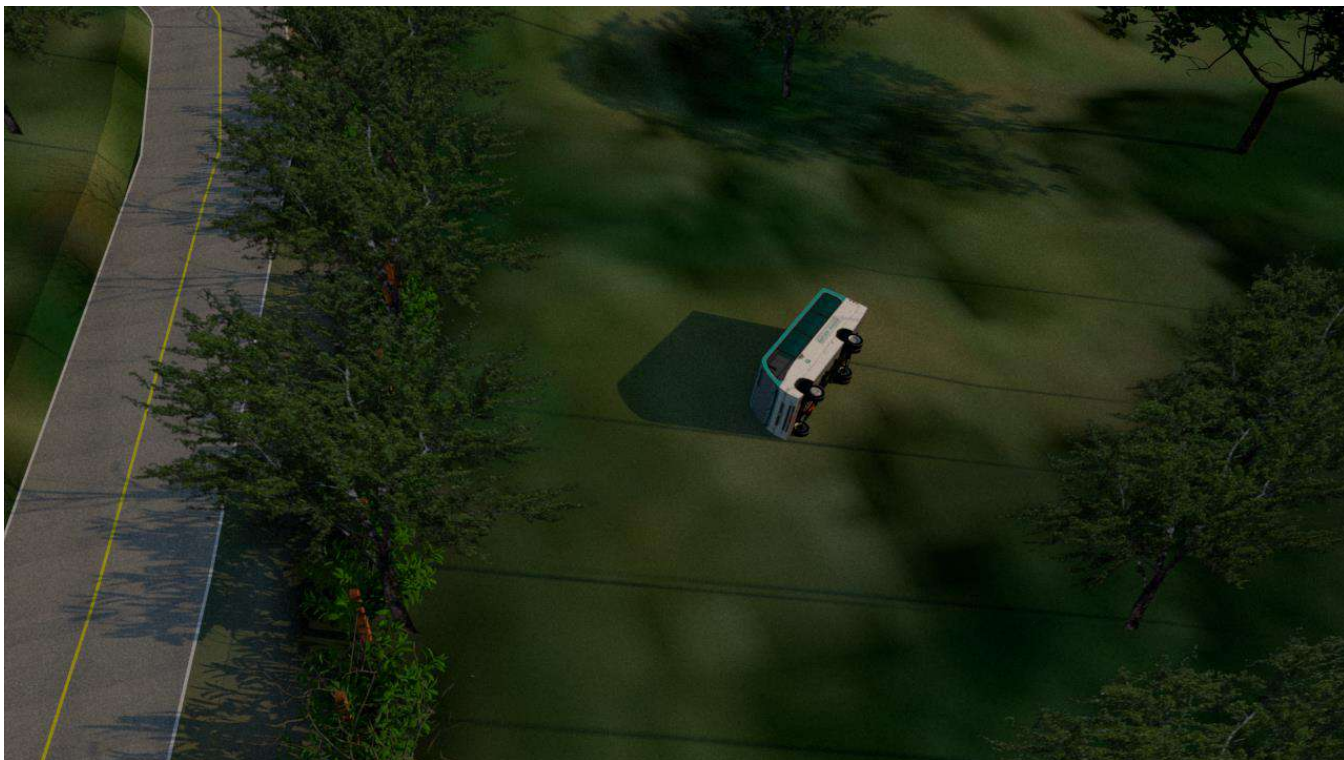
En esta imagen en planta se observa la trayectoria del vehículo microbús afiliado a la empresa Rápido Tambo “TRANSTAMBO”, sufre volcamiento lateral derecho y se dirige al precipicio.

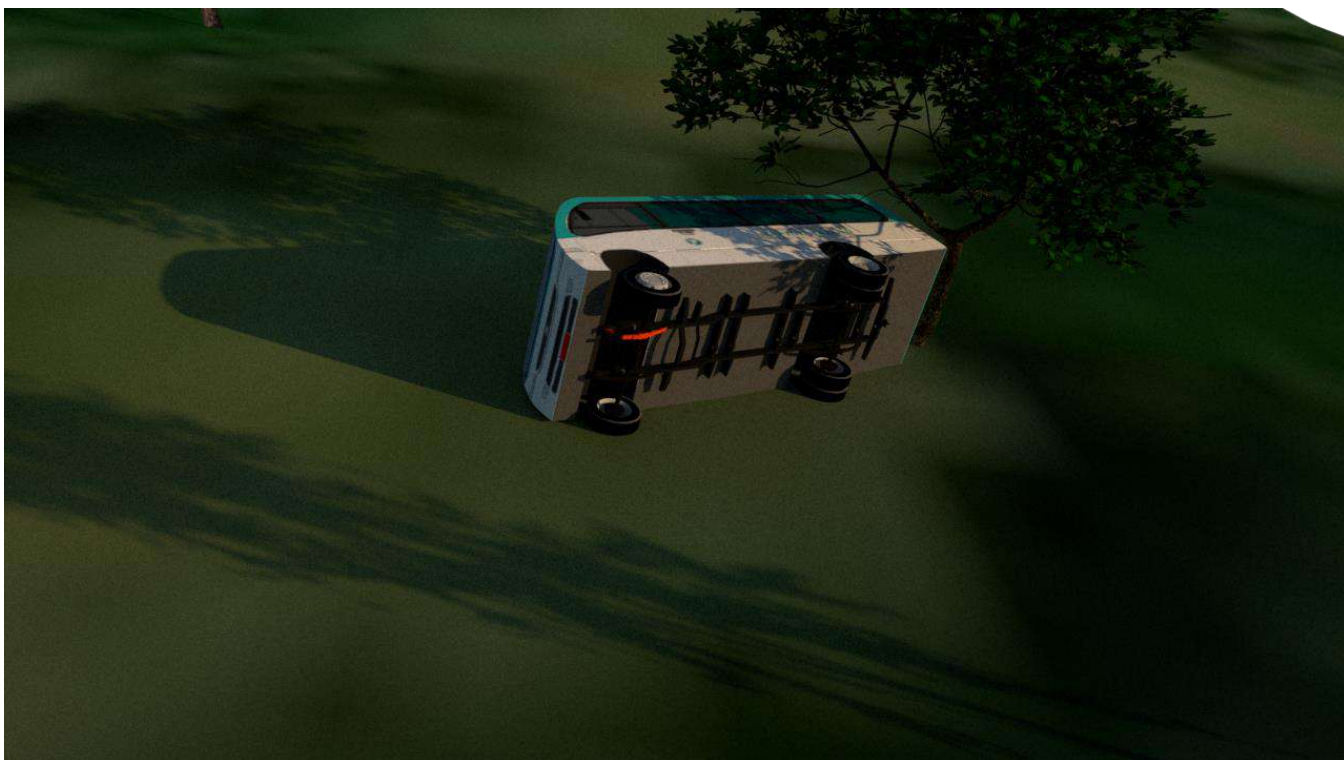
En esta imagen en planta se observa la trayectoria del vehículo microbús afiliado a la empresa Rápido Tambo “TRANSTAMBO”, quedando en posición final con volcamiento lateral derecho.
