**CONTESTACION DEMANDA**

REF. PROCESO: VERBAL DE RESPONSABILIDAD CIVIL

# INFORME TÉCNICO - PERICIAL DE RECONSTRUCCIÓN FORENSE DE ACCIDENTE DE TRÁNSITO R. A. T<sup>®</sup> 2

## **INFORME No. 221232971 - A**

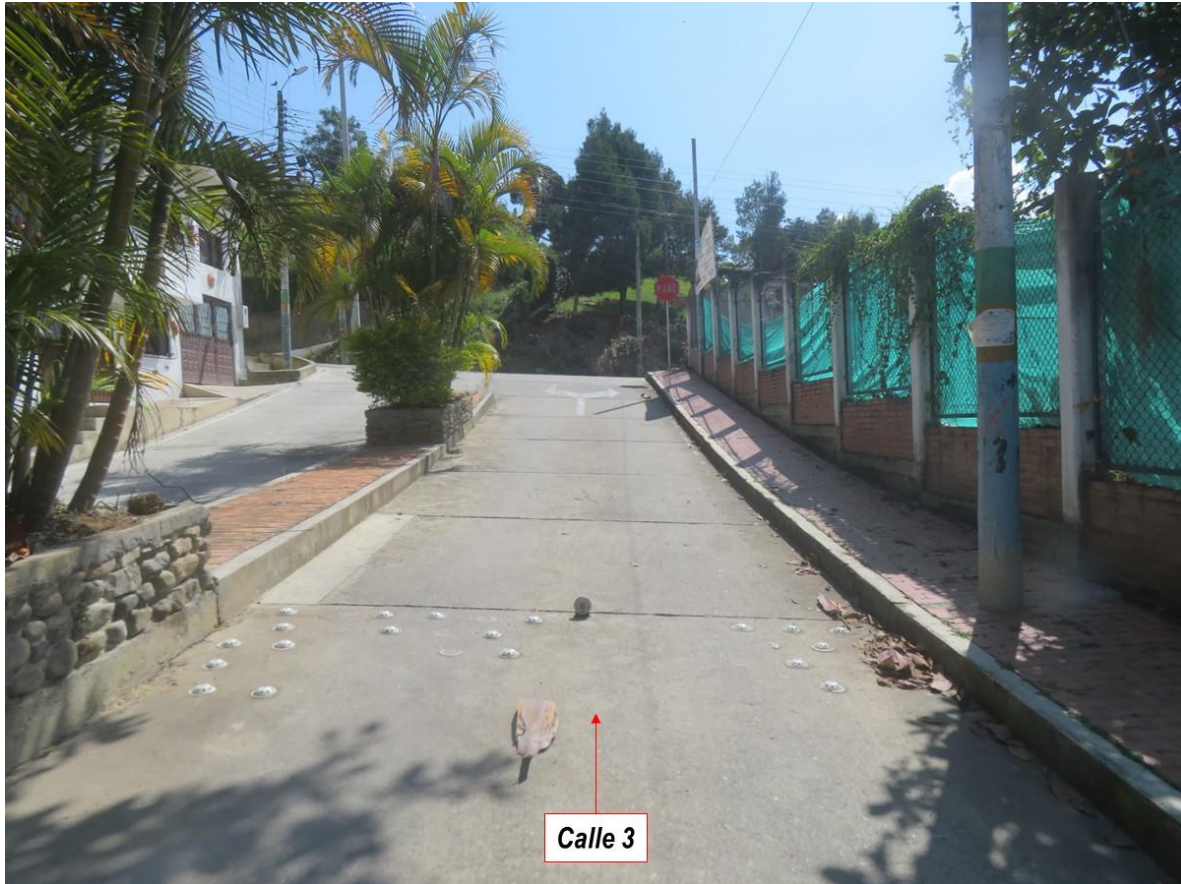
**Fotografía No. 1 Panorámica:** Se observa la vía calle 3 en sentido Occidente-Oriente, en aproximación al lugar donde se presentaron los hechos, donde se observan las características generales del tramo de vía, morfología, estado, con demarcación y señalización. Sentido en el cual se desplazaba el vehículo No. 1 camioneta involucrado en el accidente de tránsito.

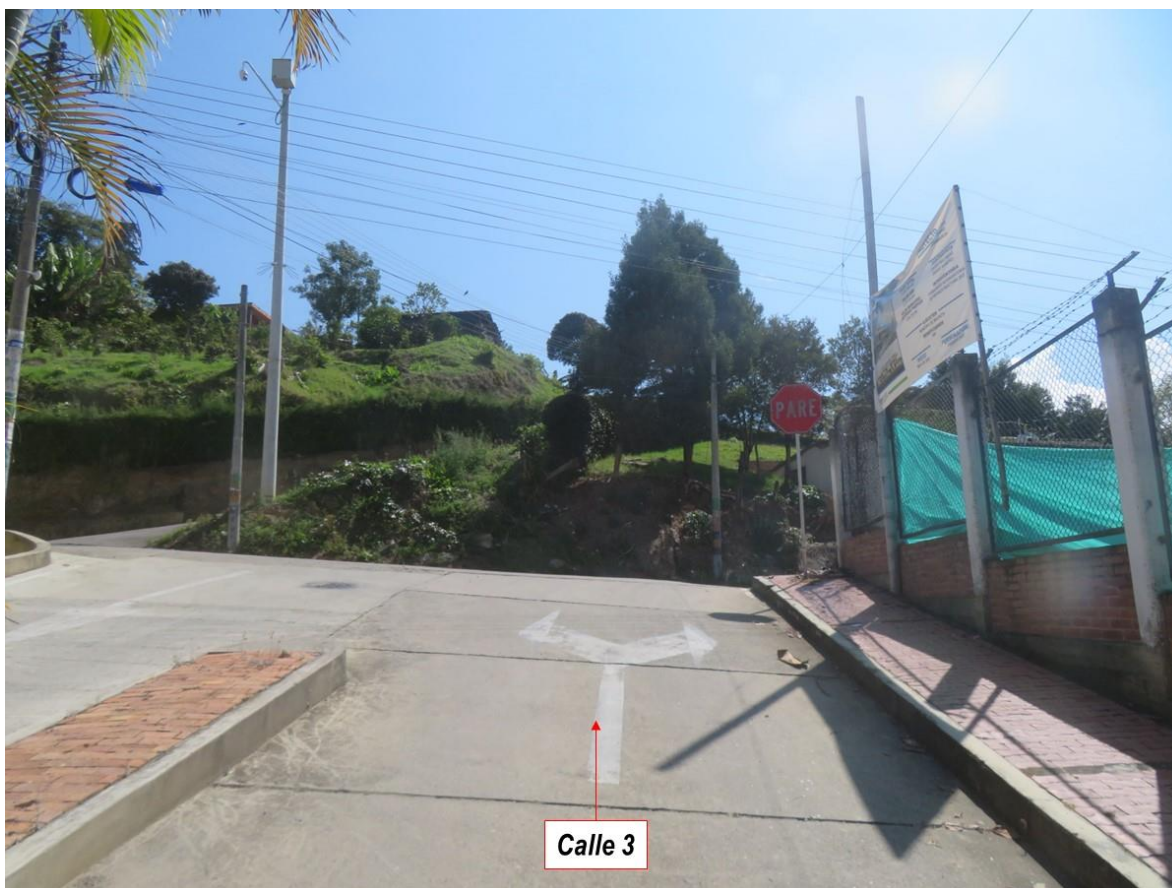
**Fotografía No. 2 Panorámica:** Se observa la vía calle 3 en sentido Occidente-Oriente, en aproximación al lugar donde se presentaron los hechos, donde se observan las características generales del tramo de vía, morfología, estado, con demarcación y señalización (SR-01 PARE). Sentido en el cual se desplazaba el vehículo No. 1 camioneta involucrado en el accidente de tránsito.

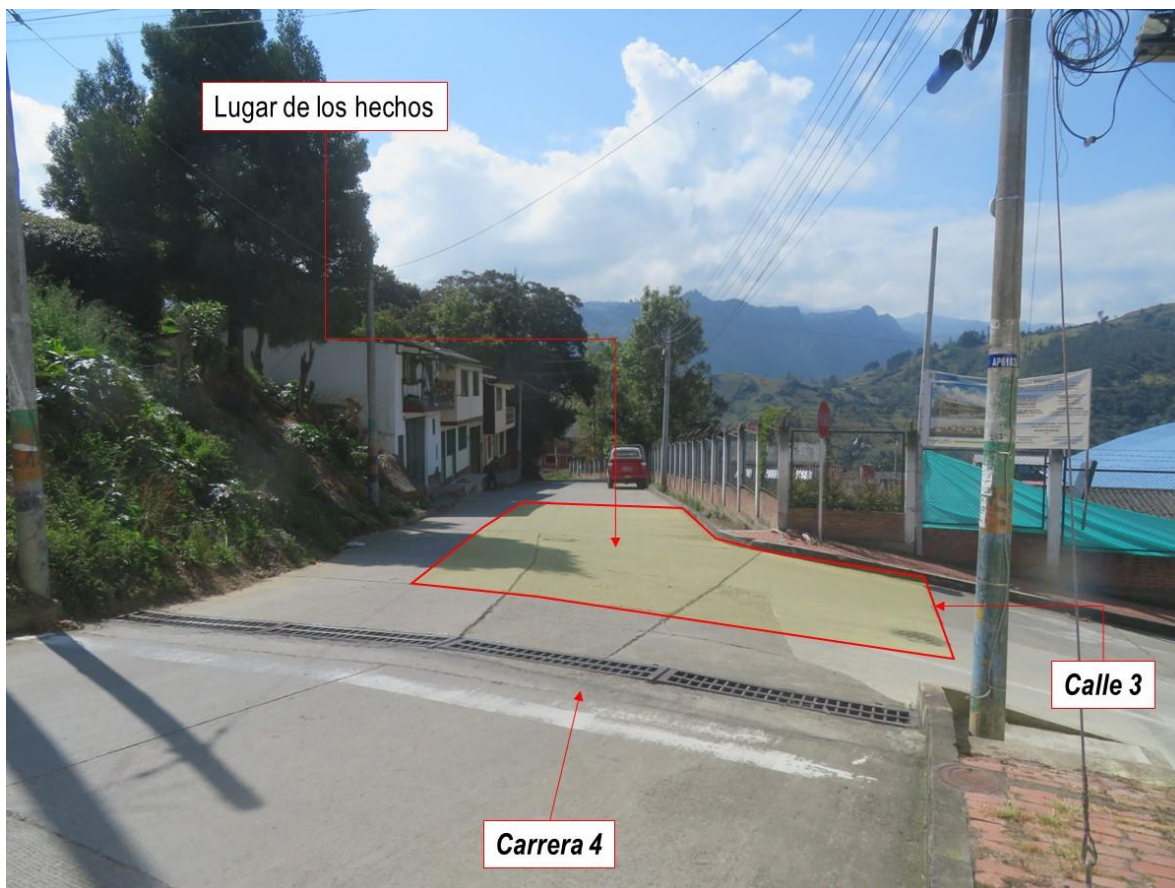
**Fotografía No. 3 Panorámica:** Se observa la vía carrera 4 en sentido norte-sur, lugar donde se presentaron los hechos, donde se observan las características generales del tramo de vía, morfología, estado, con demarcación y señalización. Sentido en el cual se desplazaba el vehículo No. 1 camioneta involucrado en el accidente de tránsito.

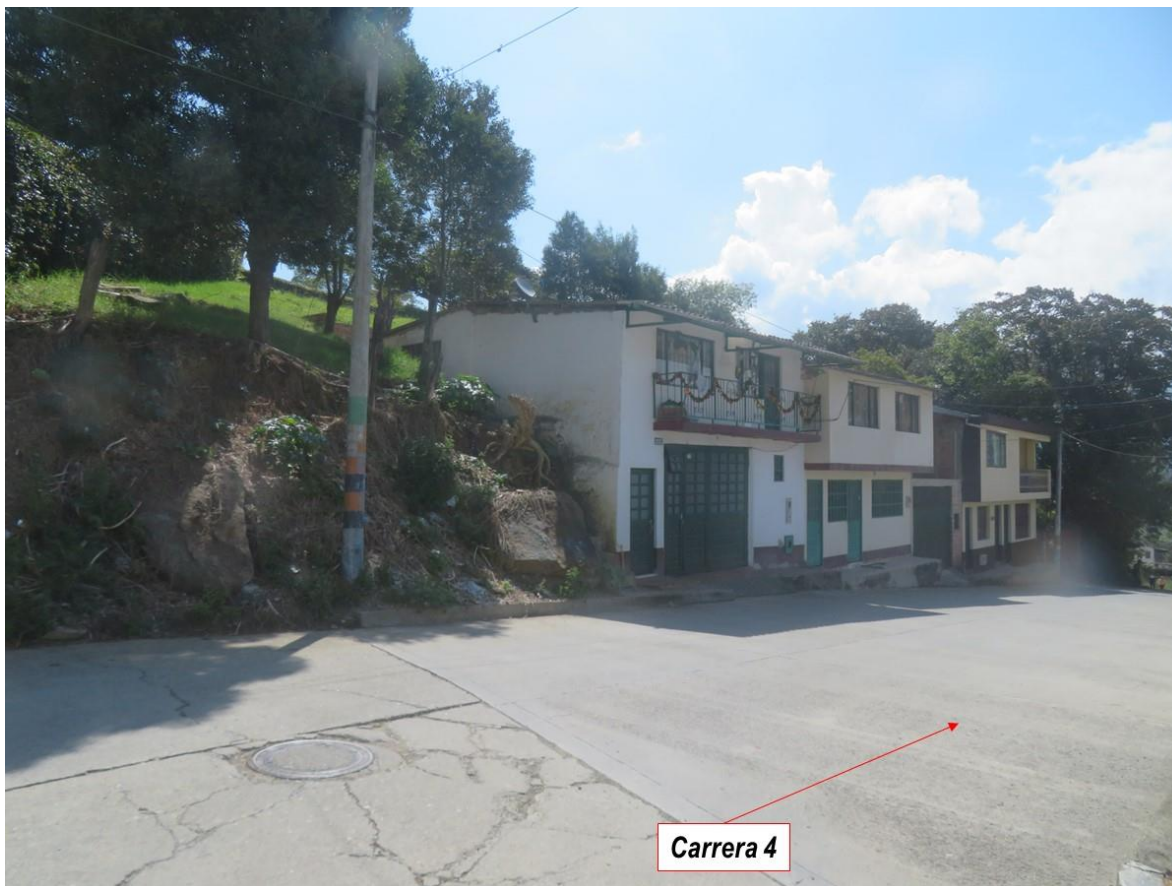
**Fotografía No. 4 Panorámica:** Se observa la vía carrera 4 en sentido norte-sur, lugar donde se presentaron los hechos, donde se observan las características generales del tramo de vía, morfología, estado, con demarcación y señalización. Sentido en el cual se desplazaba el vehículo No. 1 camioneta involucrado en el accidente de tránsito.

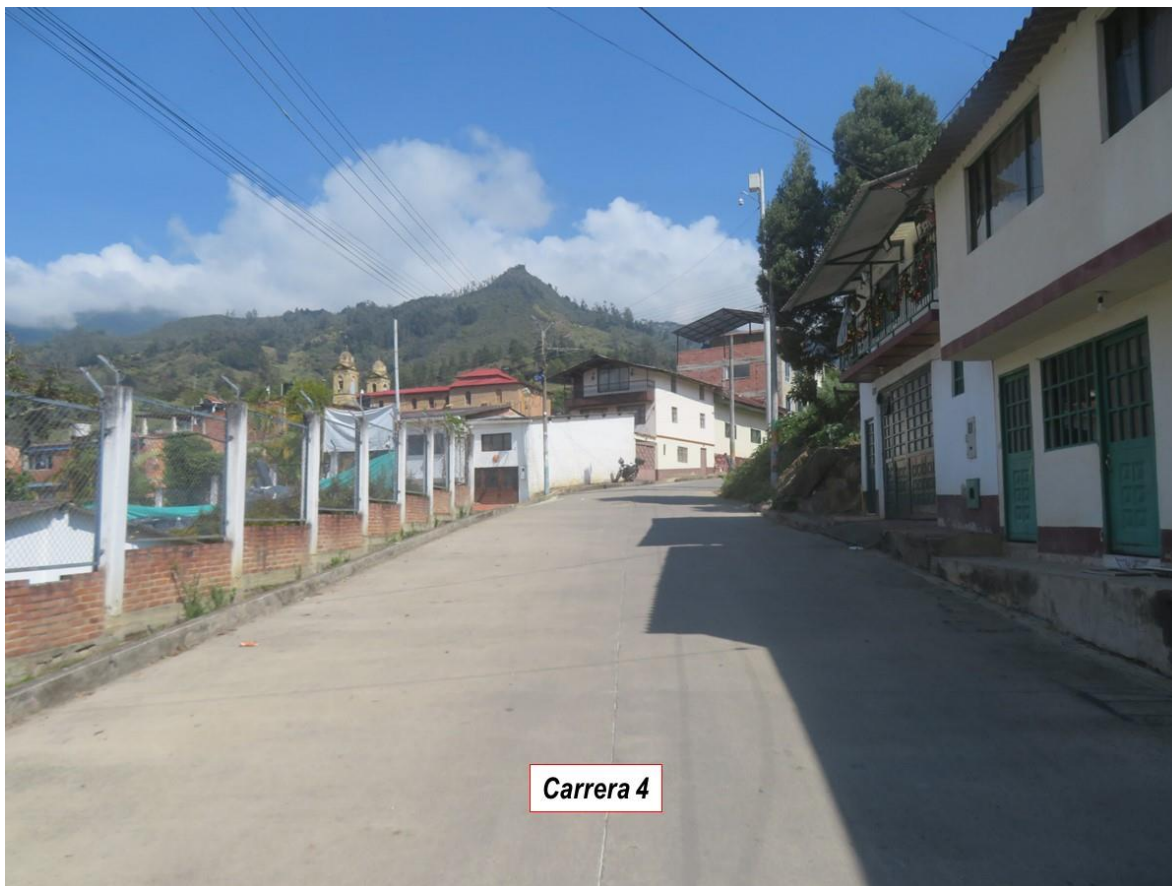
**Fotografía No. 5 Panorámica:** Se observa la vía carrera 4 en sentido norte-sur, lugar donde se presentaron los hechos, donde se observan las características generales del tramo de vía, morfología, estado, con demarcación y señalización.

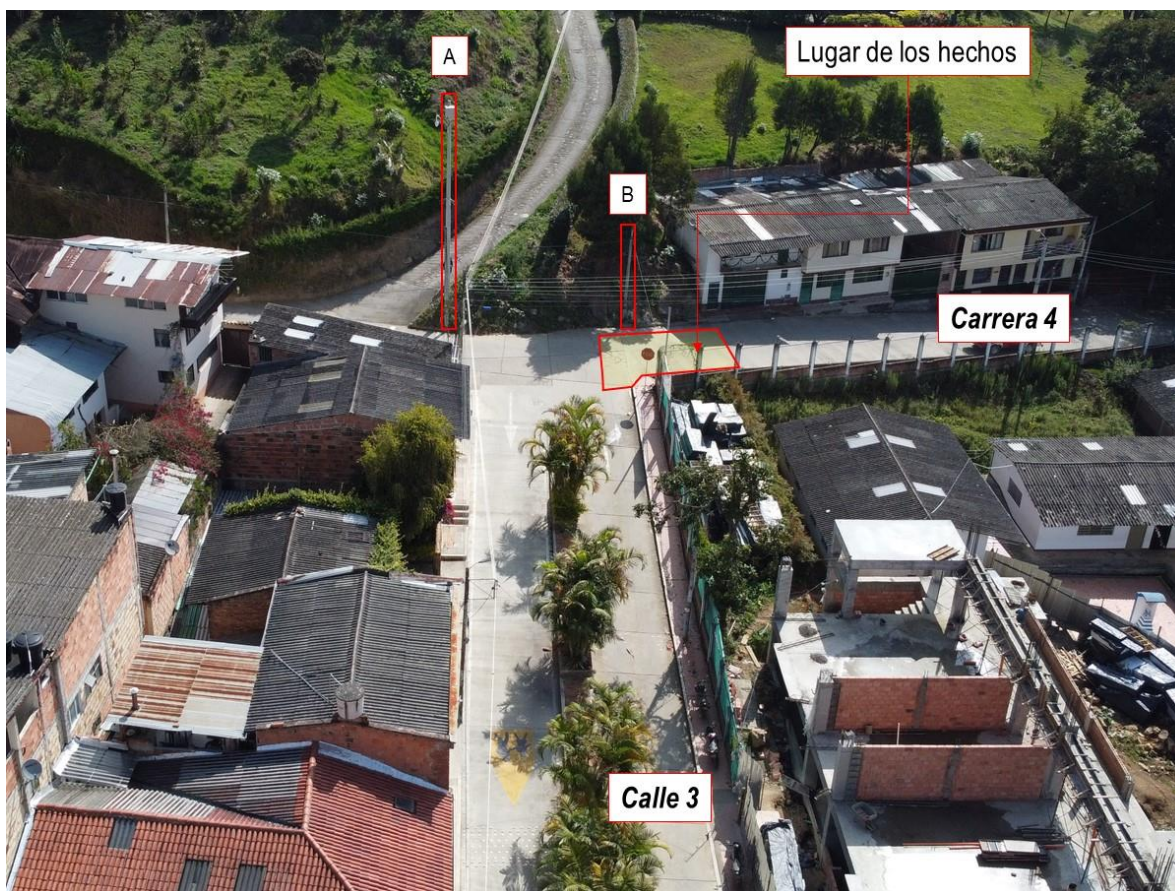
**Fotografía No. 6 Panorámica aérea:** Se observa la vía calle 3 con carrera 4, se referencia el lugar donde se presentaron los hechos, donde se observan las características generales del tramo de vía, morfología, estado, con demarcación y señalización. Sentido en el cual se desplazaba el vehículo No. 1 camioneta involucrado en el accidente de tránsito.

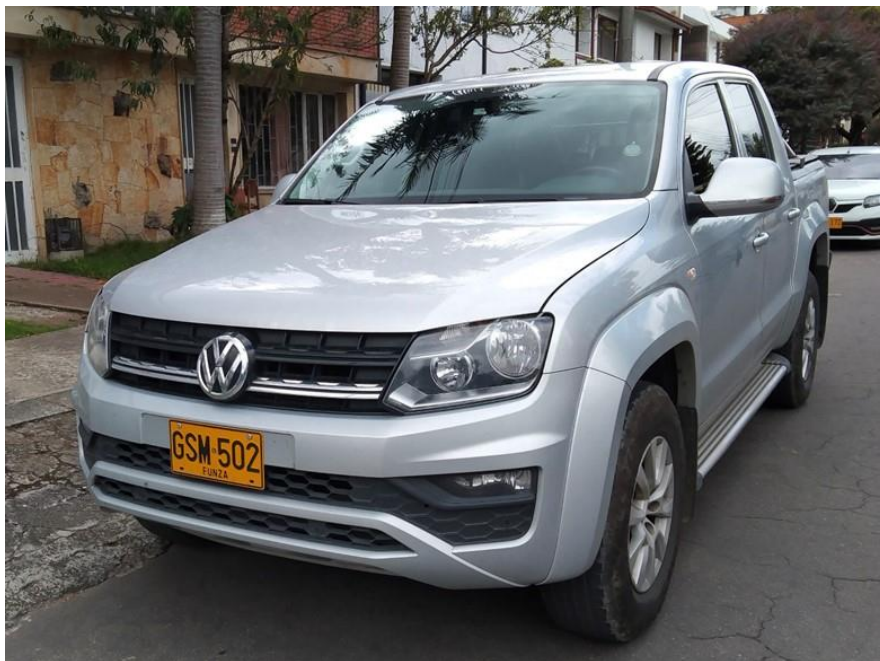
**Fotografía No. 8 Plano general:** En esta fotografía se observan las características generales del vehículo.

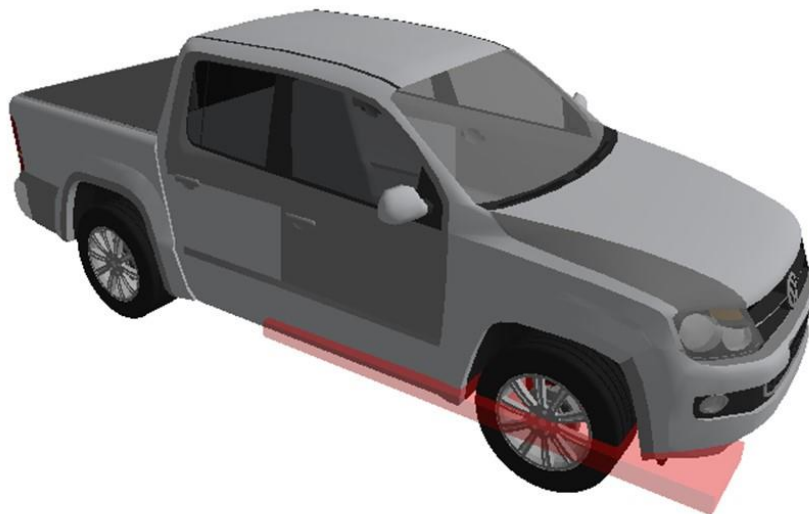
**13. OBSERVACIONES**  
*Se evidencia huella de limpieza en la parte inferior derecha delantera del vehículo*

**Imagen No. 6:** En esta imagen se observa con el recuadro rojo la ubicación de los daños o evidencia en la camioneta, anteriormente descrito.

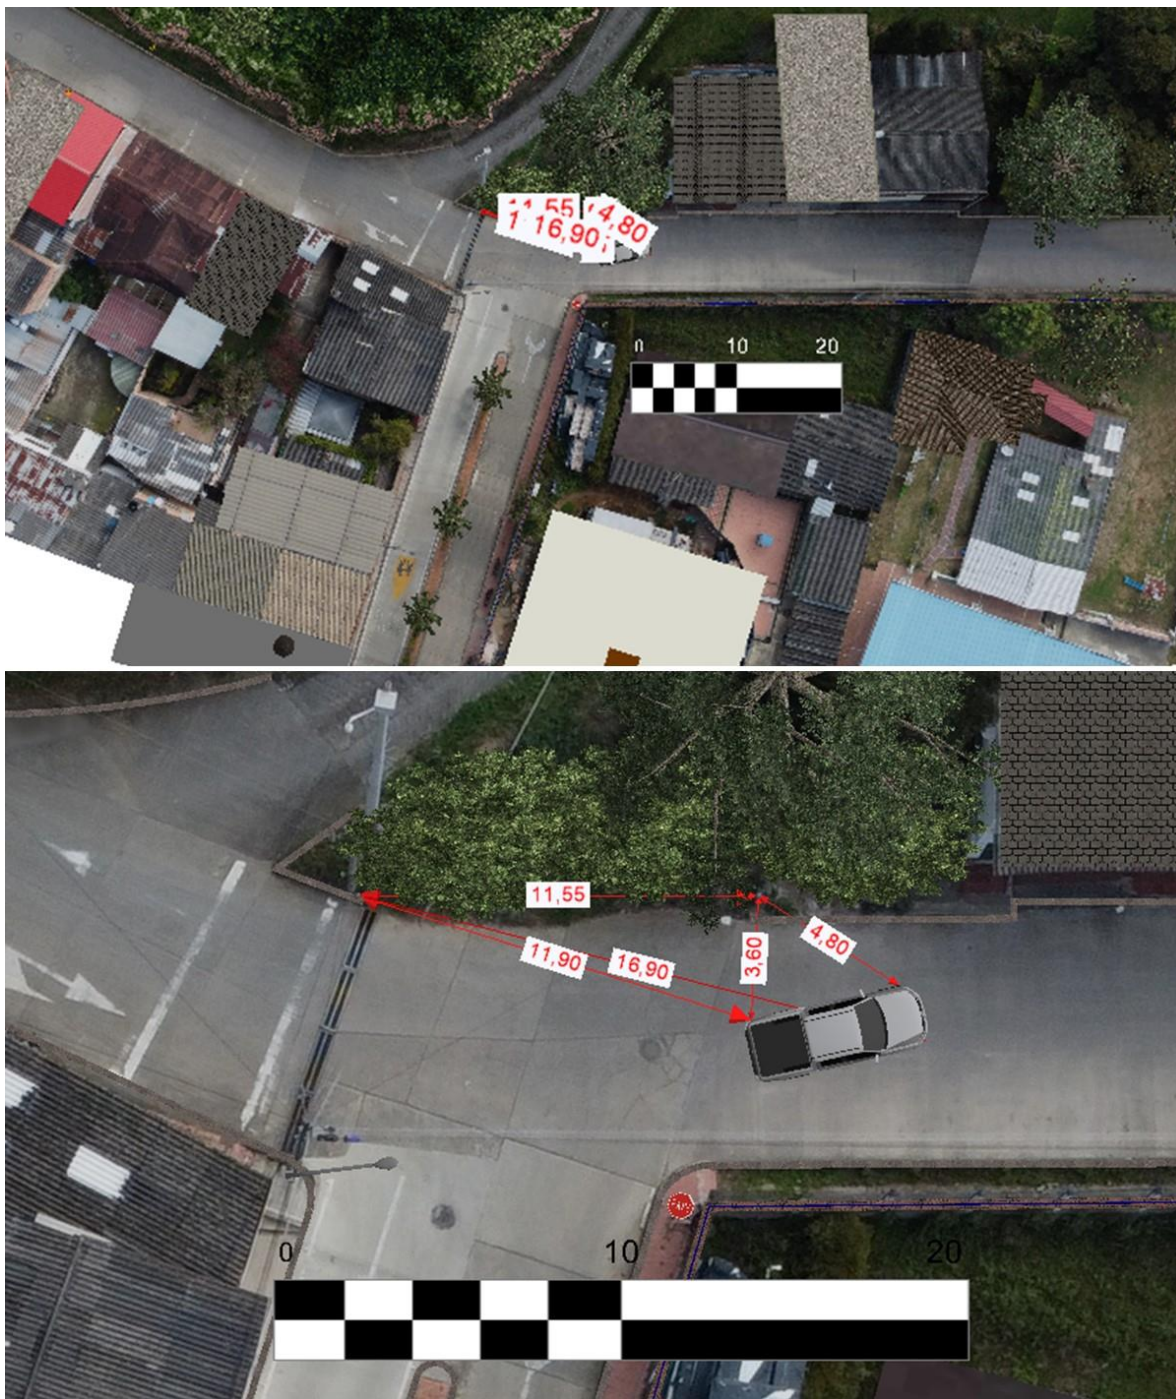
**Imagen No. 8:** En estas imágenes, vista en planta se observan las evidencias diagramadas en el croquis de la autoridad. Elaboración a escala en el software Trimble Forensics Reveal.

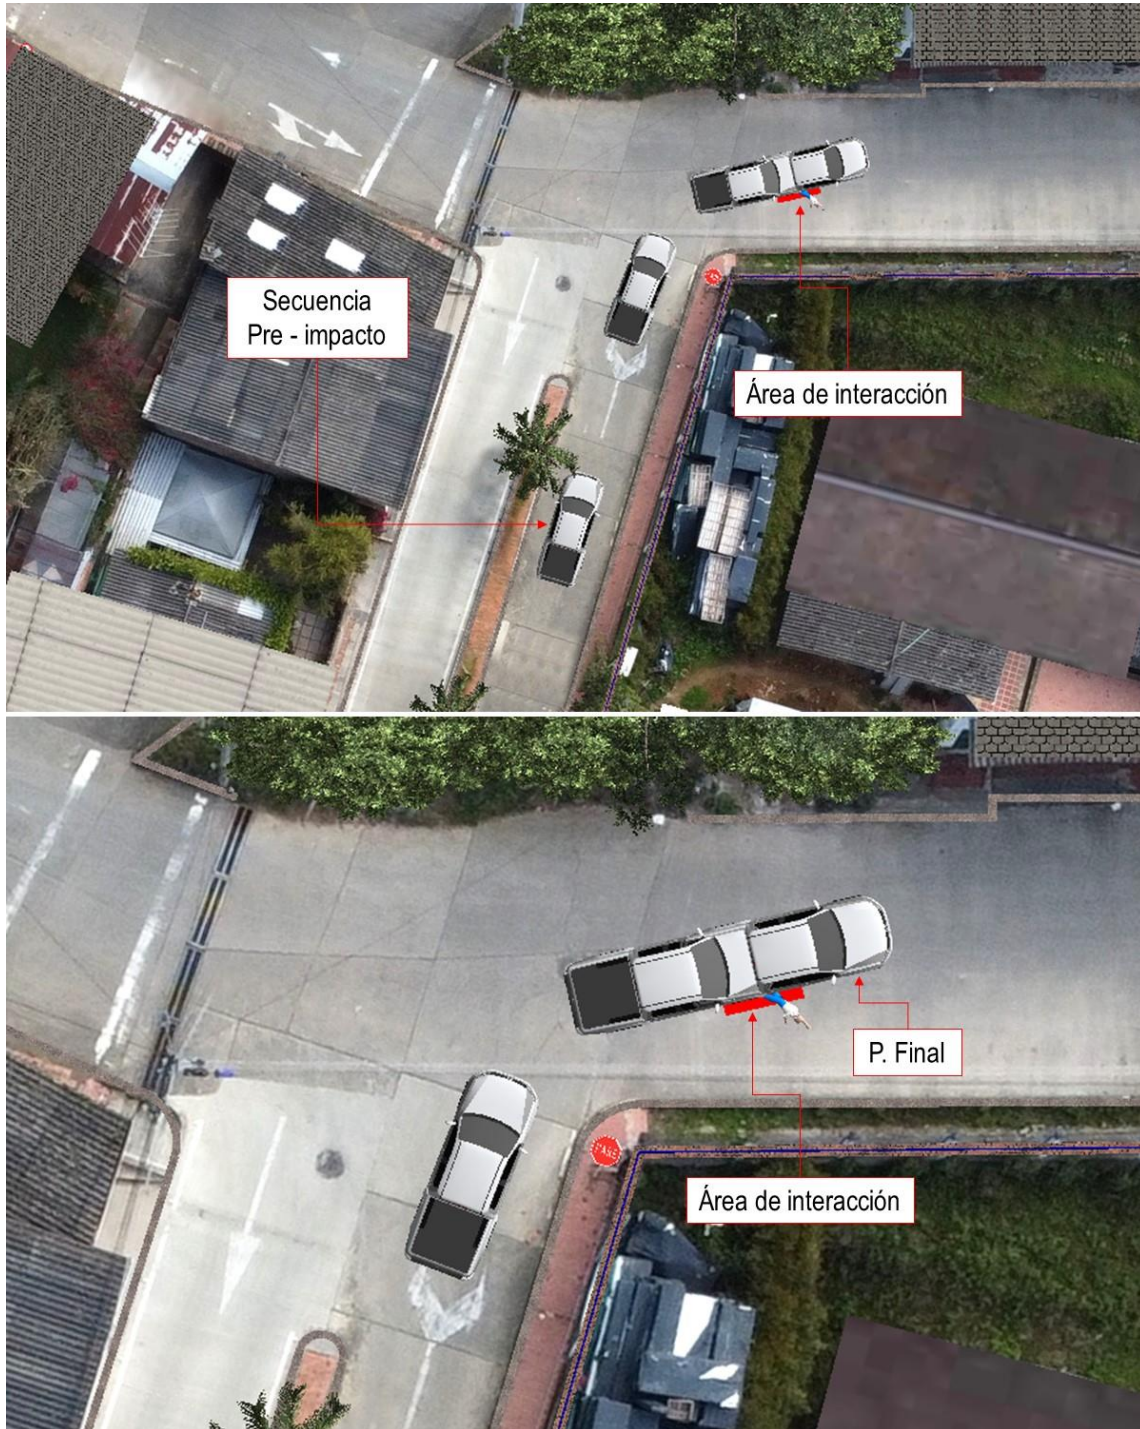
La camioneta con su zona fronto - lateral derecha y neumático derecho anterior interactúa con el peatón, este último se desliza sobre el concreto para finalizar en posición final; después de la interacción la camioneta sigue hacia adelante realizando una maniobra de frenado normal sin bloqueo de ruedas, para detenerse y alcanzar su posición final, tal y como registra en el croquis elaborado para el evento.

**Imagen No. 20:** En estas imágenes, vista en planta se aprecia la secuencia del siniestro, nótese el sentido de desplazamiento del vehículo y la posición relativa sobre la calzada.
