AUTO No. 052 DEL 9 DE ENERO DE 2025

POR MEDIO DEL CUAL SE SURTE UN GRADO DE CONSULTA

EXPEDIENTE	PROCESO ORDINARIO DE DOBLE INSTANCIA¹ PRF No. 80413-2020-36692.
CUN	AC-80413-2020-29881
ENTIDAD AFECTADA	MUNICIPIO DE GIGANTE. Identificado con el NIT. No. 891.180.176-1.
PRESUNTOS RESPONSABLES FISCALES	<p>SINCO LTDA Identificada con NIT. 800.195.924. Cargo: Contratista Interventor del Contrato de Obra No. 272 de 2015, en virtud del Contrato de Consultoría No. 285 del 14 de diciembre de 2015. Periodo: Desde el 14 de diciembre de 2015, hasta 12 de diciembre de 2016.</p> <p>JOSUÉ MANRIQUE MURCIA Identificado con cédula de ciudadanía No. 12.205.615. Cargo: Alcalde del Municipio de Gigante. Periodo: Del 01 de enero 2016, hasta el 31 de diciembre de 2019.</p> <p>CESAR GERMÁN ROA TRUJILLO Identificado con cédula de ciudadanía No. 10.544.388. Cargo: Alcalde del Municipio de Gigante Desde: Del 01 de enero de 2020, hasta el 31 de diciembre de 2023.</p> <p>VICTORIA SORAYA RUMIE SARRIAS Identificada con cédula de ciudadanía No. 52.193.084. Cargo: Jefe Unidad de Infraestructura del Municipio de Gigante. Desde: Del 07 de enero 2016, hasta el 31 de mayo de 2019.</p> <p>INCIVIL S.A.S. Identificada co

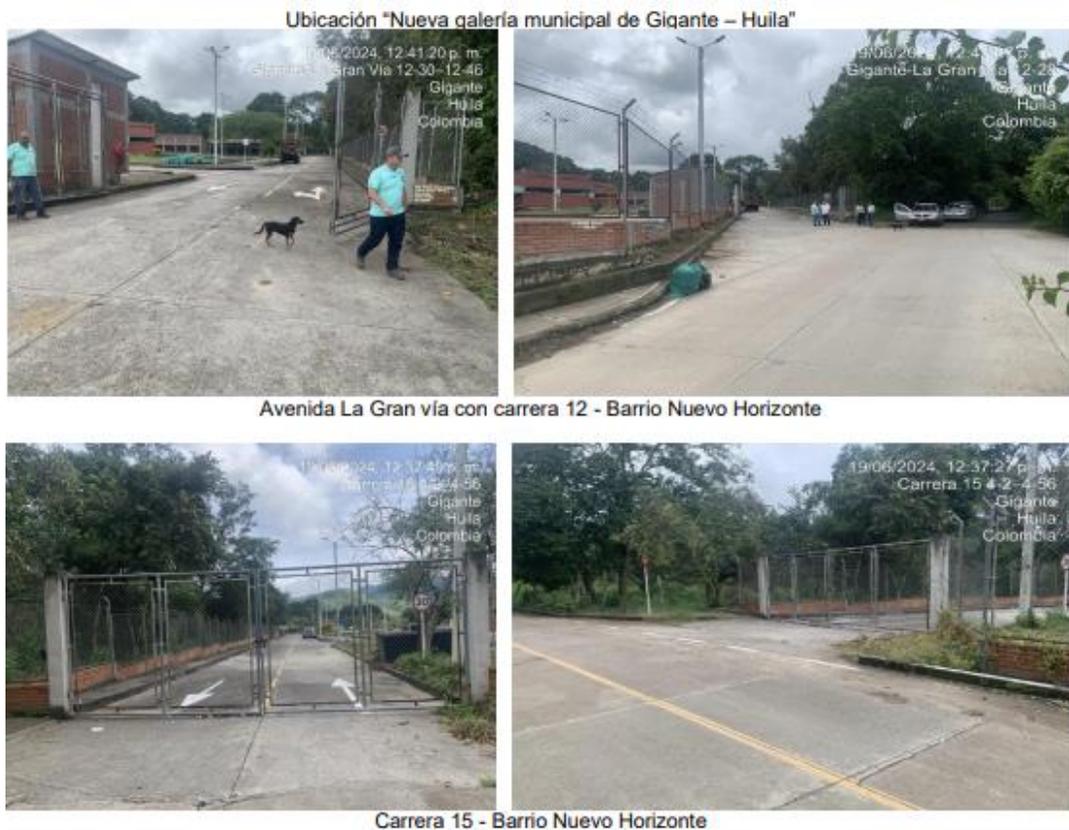
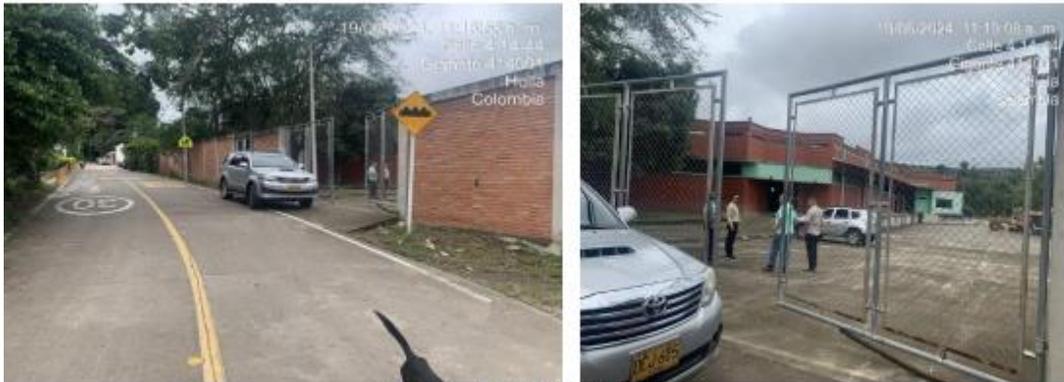
Calle 4 – Barrio Nuevo Horizonte

A continuación, se adjunta la evidencia fotográfica de las vías con sus direcciones que delimitan la ubicación de la “Nueva galería municipal de Gigante – Huila”, donde se ejecutaron las obras del contrato 272 d 2015:

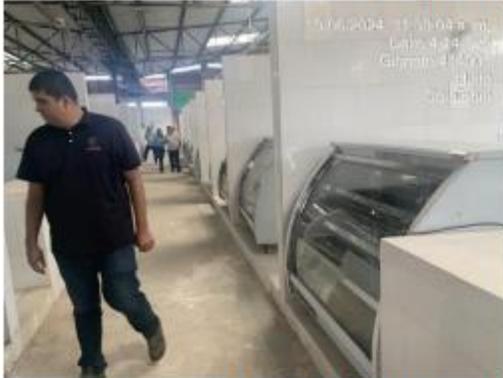
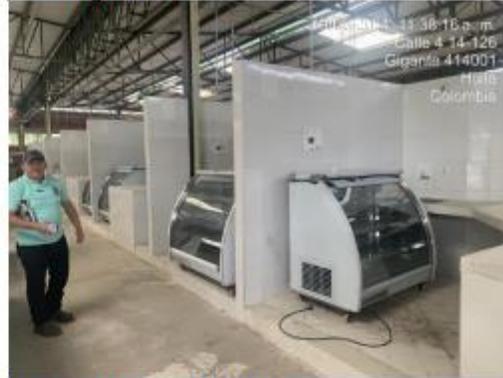
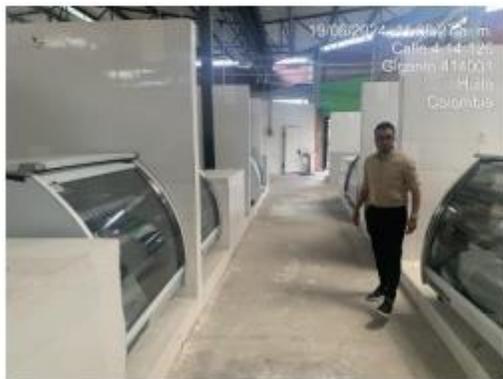
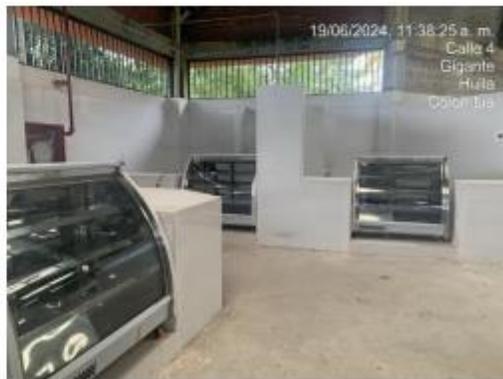
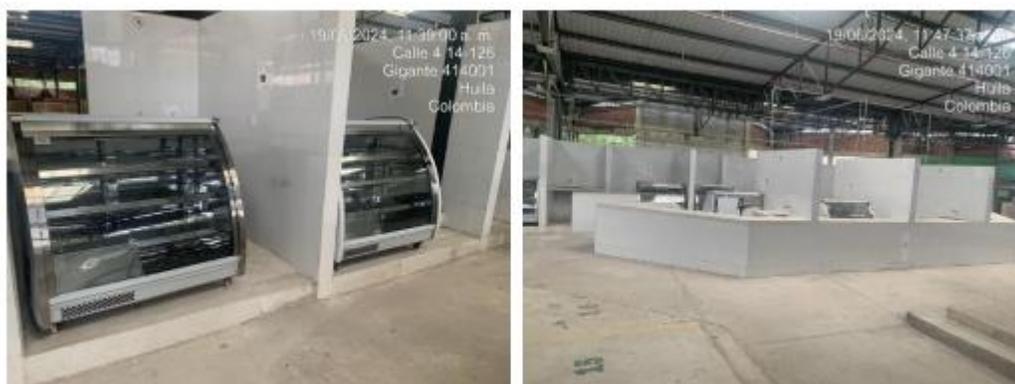
Verificación instalación y funcionamiento de Góndolas para cárnicos

Sobre esta primera parte del informe técnico, infiere este Despacho de la visita técnica realizada a la "Nueva Galería Municipal de Gigante-Huila" durante los días 19 y 20 de junio de 2024 se menciona en el informe, como parte de esta visita, se revisó el suministro e instalación de 28 góndolas para cárnicos. A partir de la revisión, se concluyó que las góndolas estaban en buen estado de funcionamiento.

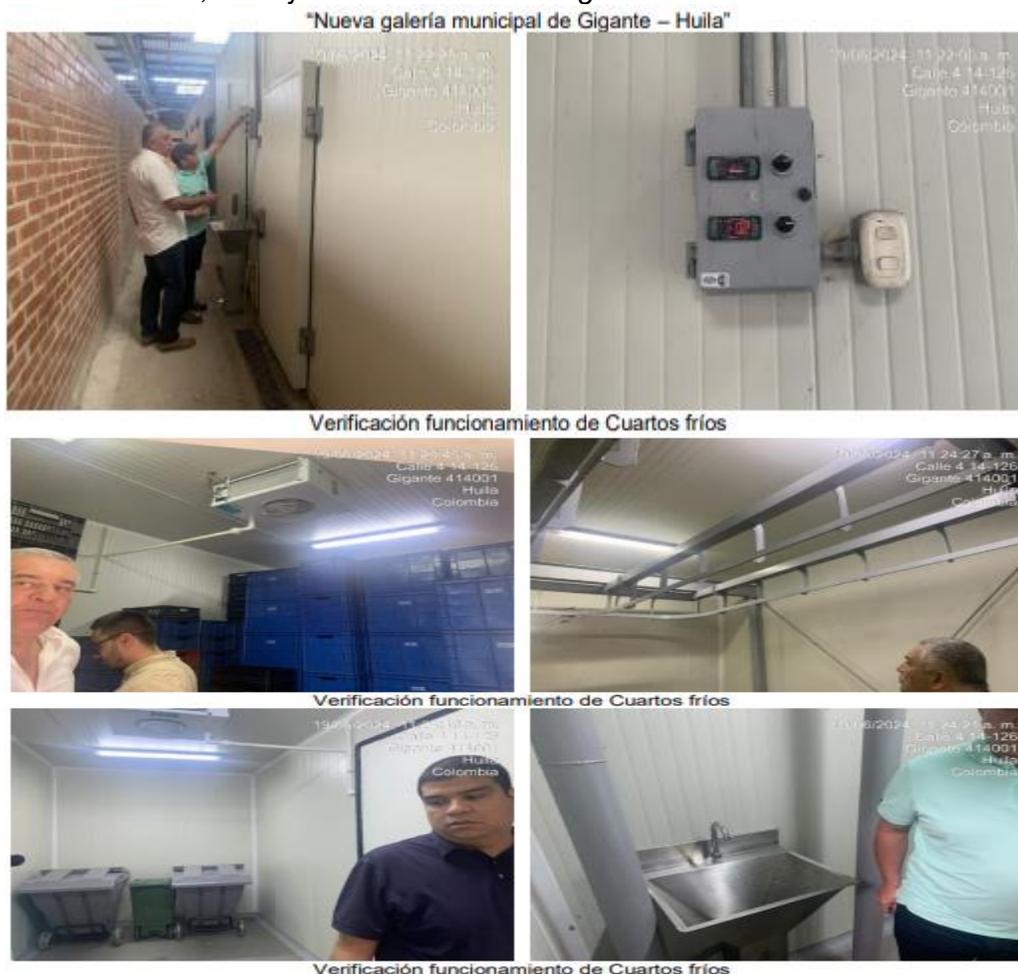
encontrándolos en buen estado y funcionando.

Del anterior punto, se debe indicar este Despacho que, de la visita técnica realizada durante los días 19 y 20 de junio de 2024 a la "Nueva Galería Municipal de Gigante-Huila", cuyo objetivo era revisar y poner en funcionamiento los cuartos fríos instalados en la galería. El informe indica que se han construido tres cuartos fríos, cada uno con una distribución específica:

- El primer cuarto frío está dividido en dos secciones: una para productos perecederos y otra para carne de cerdo.
- El segundo cuarto frío también está dividido en dos secciones: una para carne de res y otra para desposte de carne de res.
- El tercer cuarto frío está destinado exclusivamente para carne de pollo.

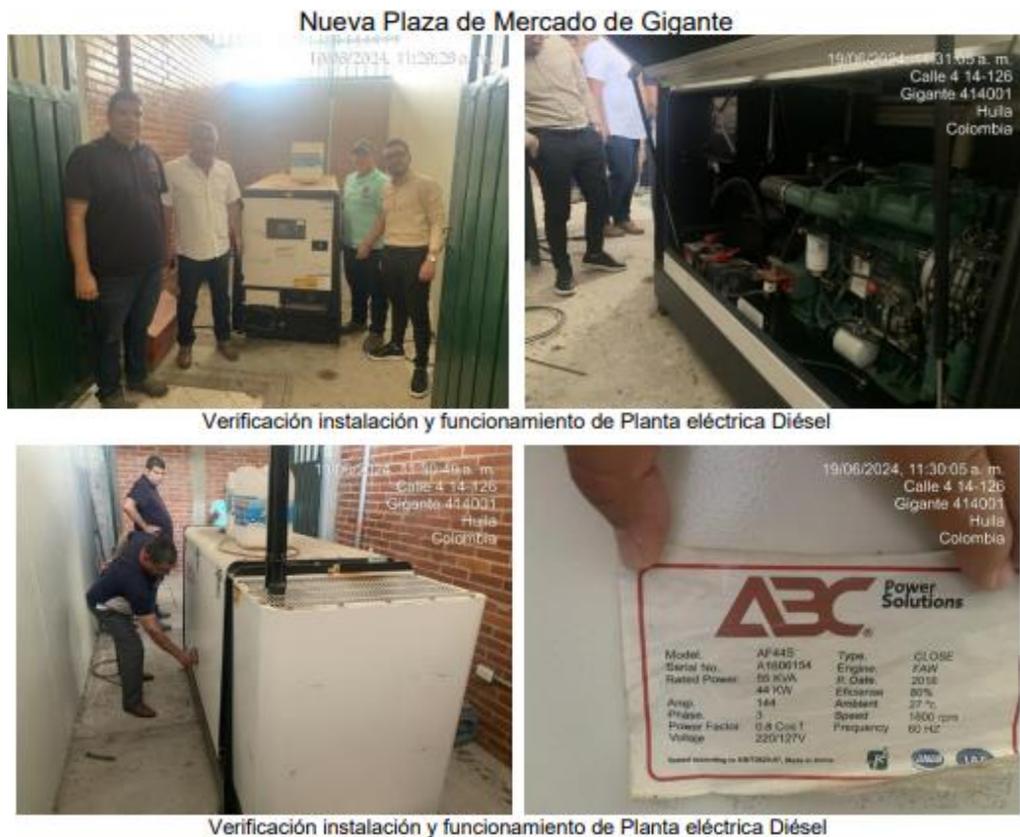
La planta eléctrica revisada se encontró instalada, cumple con las características técnica del Ítem 15.06 del contrato No. 272 de 2015 y en buen estado de funcionamiento.

De la revisión de la Planta Eléctrica Diésel en la "Nueva Galería Municipal de Gigante-Huila", realizada durante la visita técnica de los días 19 y 20 de junio de 2024. A continuación, se analizan los aspectos clave:

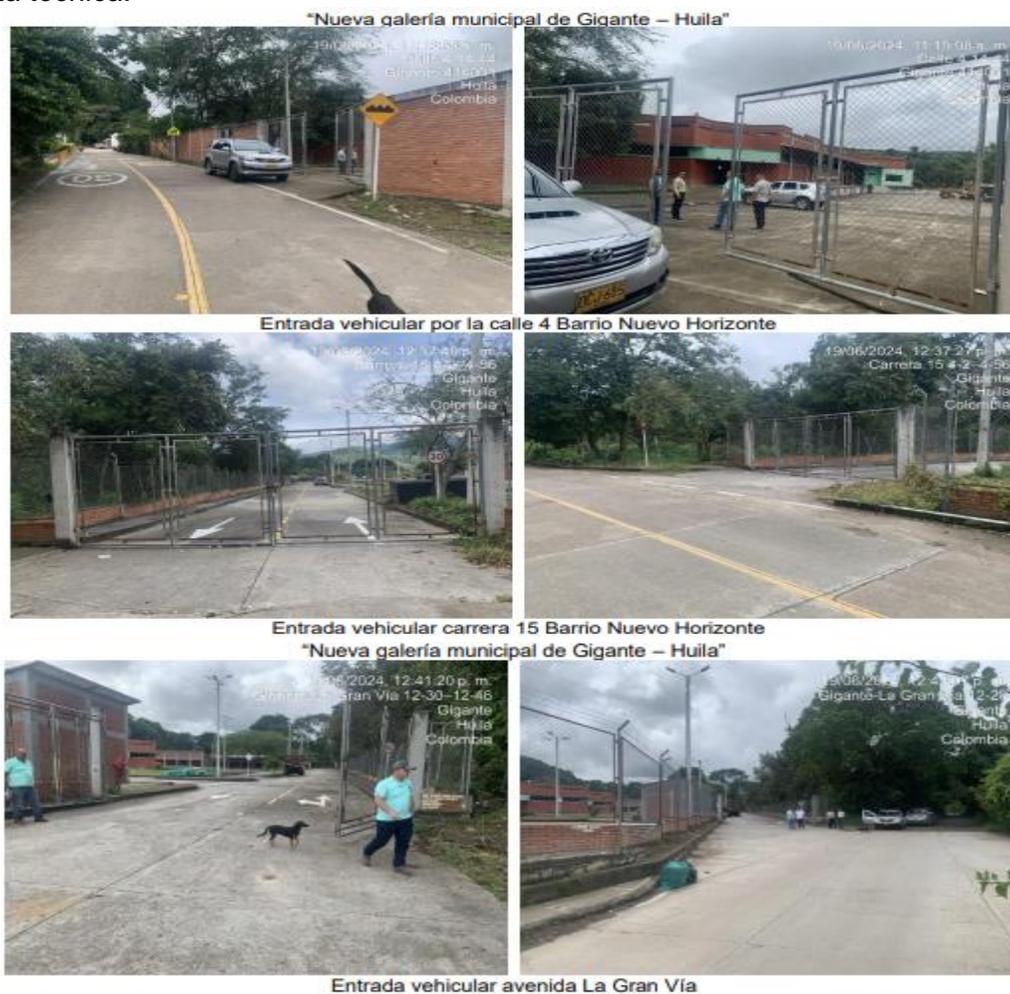
De igual forma, se identificó dos accesos peatonales por la carrera 15 del municipio de Gigante Huila. A continuación, se adjunta la evidencia fotográfica de lo encontrado en la visita técnica:

Observa esta Contralora Delegada Intersectorial, que con el objetivo de verificar las vías de acceso a la galería. El informe proporciona detalles clave sobre las condiciones y ubicación de las vías de acceso, tanto vehiculares como peatonales. A continuación, se desglosan los puntos relevantes:

- i. Vías de acceso vehicular: Se mencionan tres vías de acceso vehicular pavimentadas con concreto rígido y en buen estado. Estas son las siguientes:
 - Calle 4 No. 14-44 de Gigante, Huila.
 - Carrera 15 No. 4-56 de Gigante, Huila.
 - La Gran Vía No. 12-46 de Gigante, Huila.

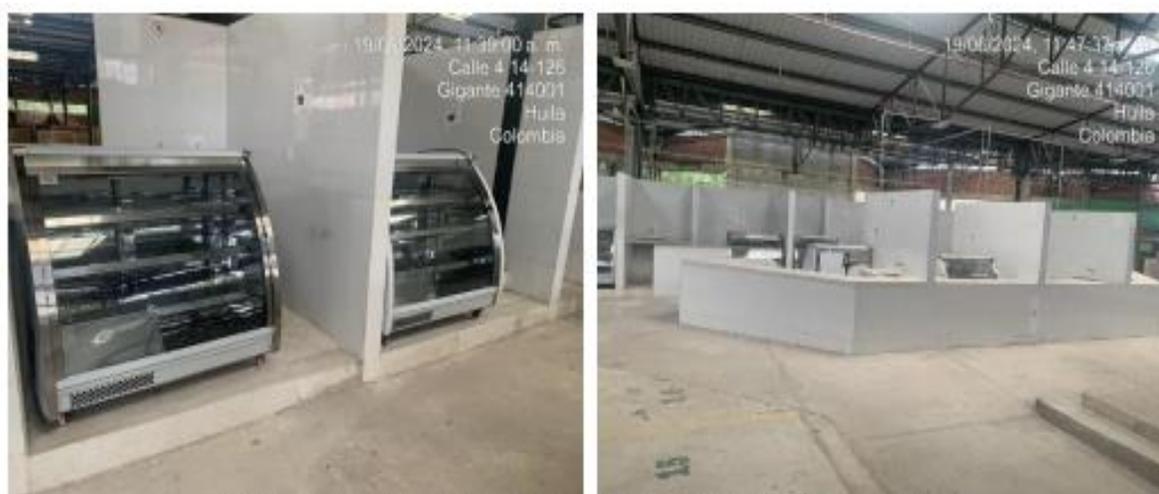
Verificación instalación y funcionamiento de Góndolas para cárnicos

- iv. Aunque la instalación de las góndolas fue suspendida, no afecta la puesta en marcha de la plaza, ya que esta actividad representa solo una parte de la operación de la plaza de mercado.
- v. Instalación posterior de las góndolas: Aunque el Ítem 8.5 fue suspendido en su momento, la administración municipal adquirió y ejecutó posteriormente la instalación de las 28 góndolas de refrigeración, las cuales están actualmente en perfecto estado de funcionamiento.

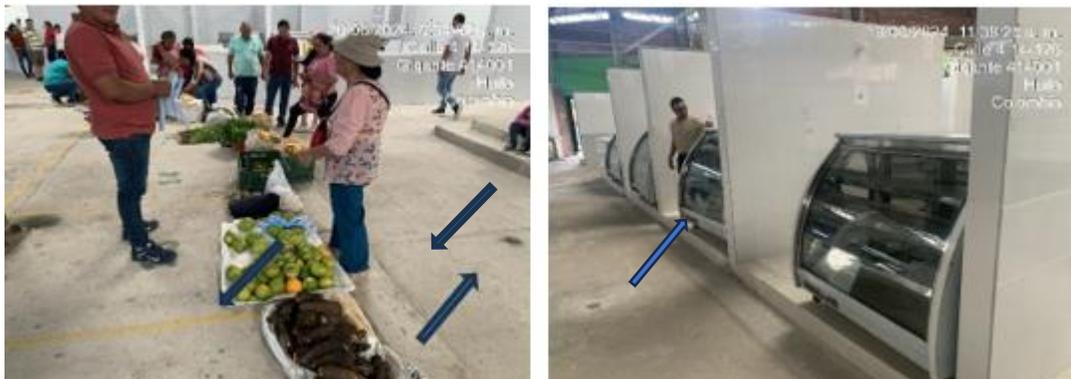
Verificación reposición placa de piso en concreto por instalación de redes

Asimismo, durante la visita realizada en junio de 2024, no se evidenciaron deficiencias en las placas de piso en concreto. El análisis realizado en esa ocasión, junto con la revisión de los documentos contractuales, mostró que las cantidades de obra se ajustaban a lo contratado y no había deterioro relacionado con el trabajo ejecutado en 2015.

El daño observado en las placas de piso durante el informe técnico de denuncia no parecía ser resultado de la obra ejecutada bajo el contrato 272 de 2015, sino más bien de daños ocurridos con el tiempo, derivados de contratos anteriores a 2015.
