INFORME TECNICO

PROCESO DE RESPONSABILIDAD FISCAL NO. URFR-PRF-044-2019 – DEPARTAMENTO DEL PUTUMAYO

“LA CONSTRUCCIÓN DE MACRO ACUEDUCTO VEREDAL VILLAGARZÓN- LA JOYA DEL MUNICIPIO DE VILLAGARZÓN EN EL DEPARTAMENTO DEL PUTUMAYO”.

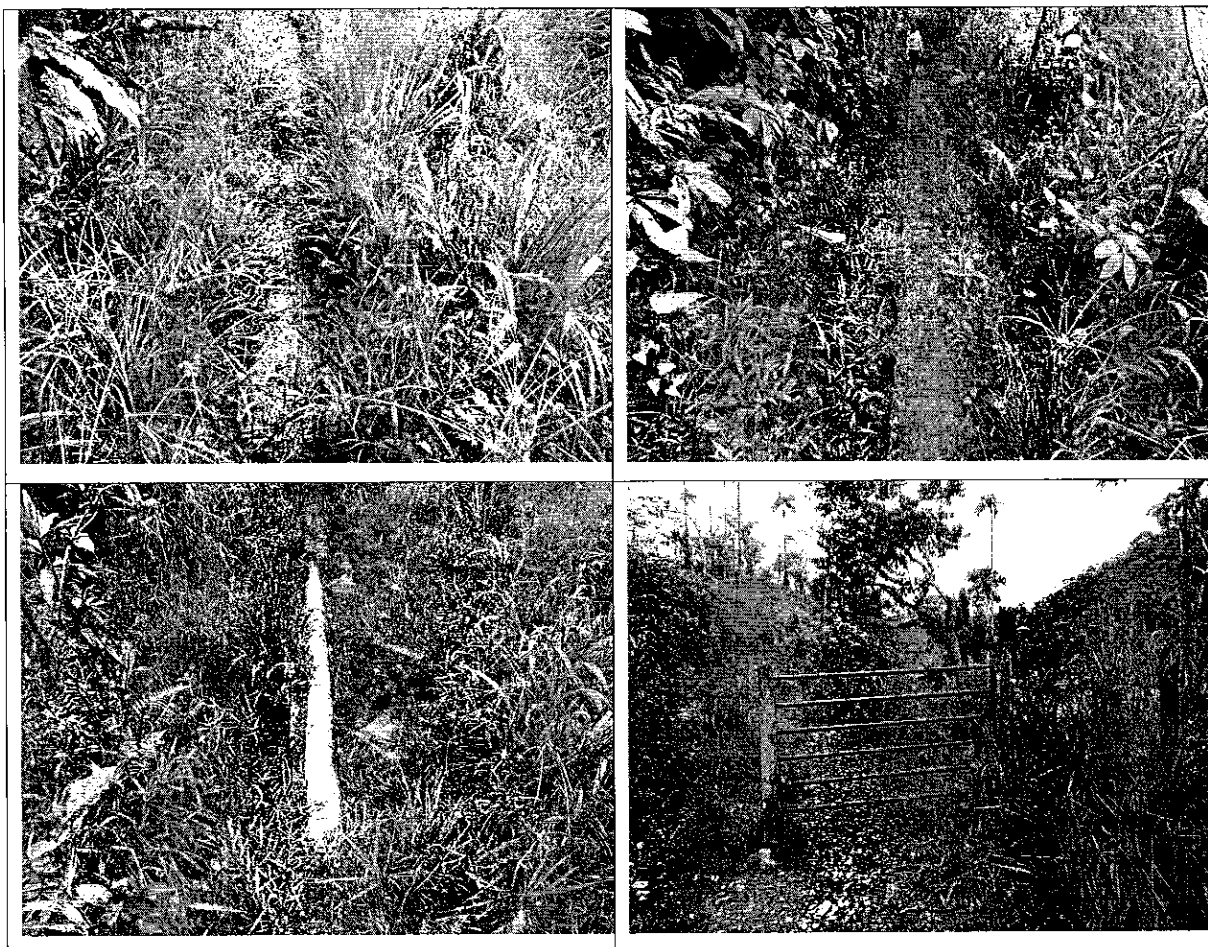
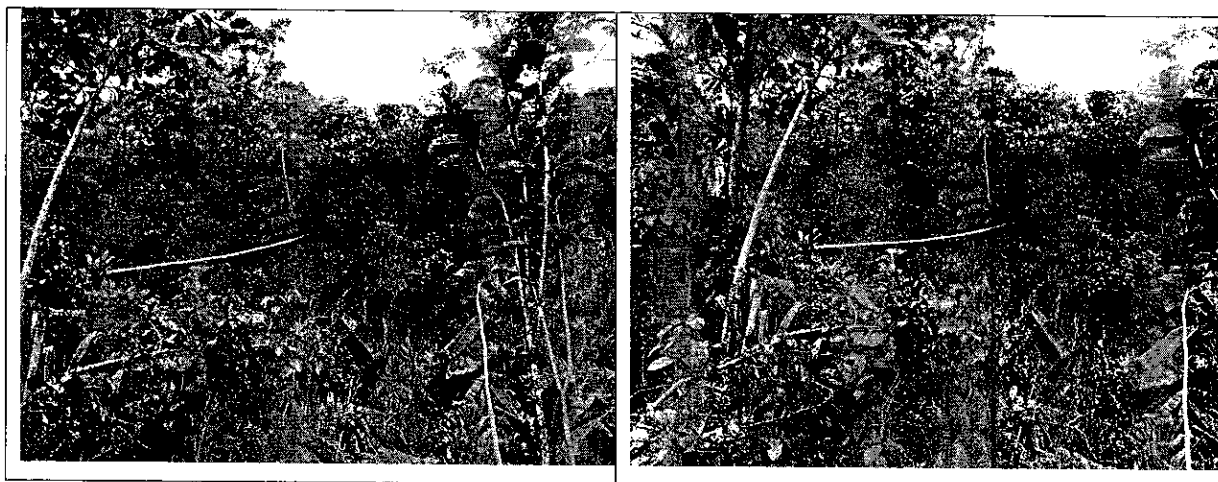
Ilustración 12 - Registro Fotográfico Red de Conducción - Fuente Propia.

La línea de conducción no es posible visualizarla, sin embargo la tubería tiene una longitud de 2,4 km, la tubería se encuentra embebida en concreto, se verifica la instalación y funcionamiento de la tubería con soporte documental, se evidencia tubería de 4 pulgadas al verificar la llegada de agua cruda al tanque principal de la planta de tratamiento. Se realizo el registro fotográfico de la línea de conducción principal hasta la planta de tratamiento. El recorrido se debe realizar por propiedad privada, la instalación de la tubería conto con permisos diligenciados (servidumbre) y pasos elevados sobre cuerpos de agua.

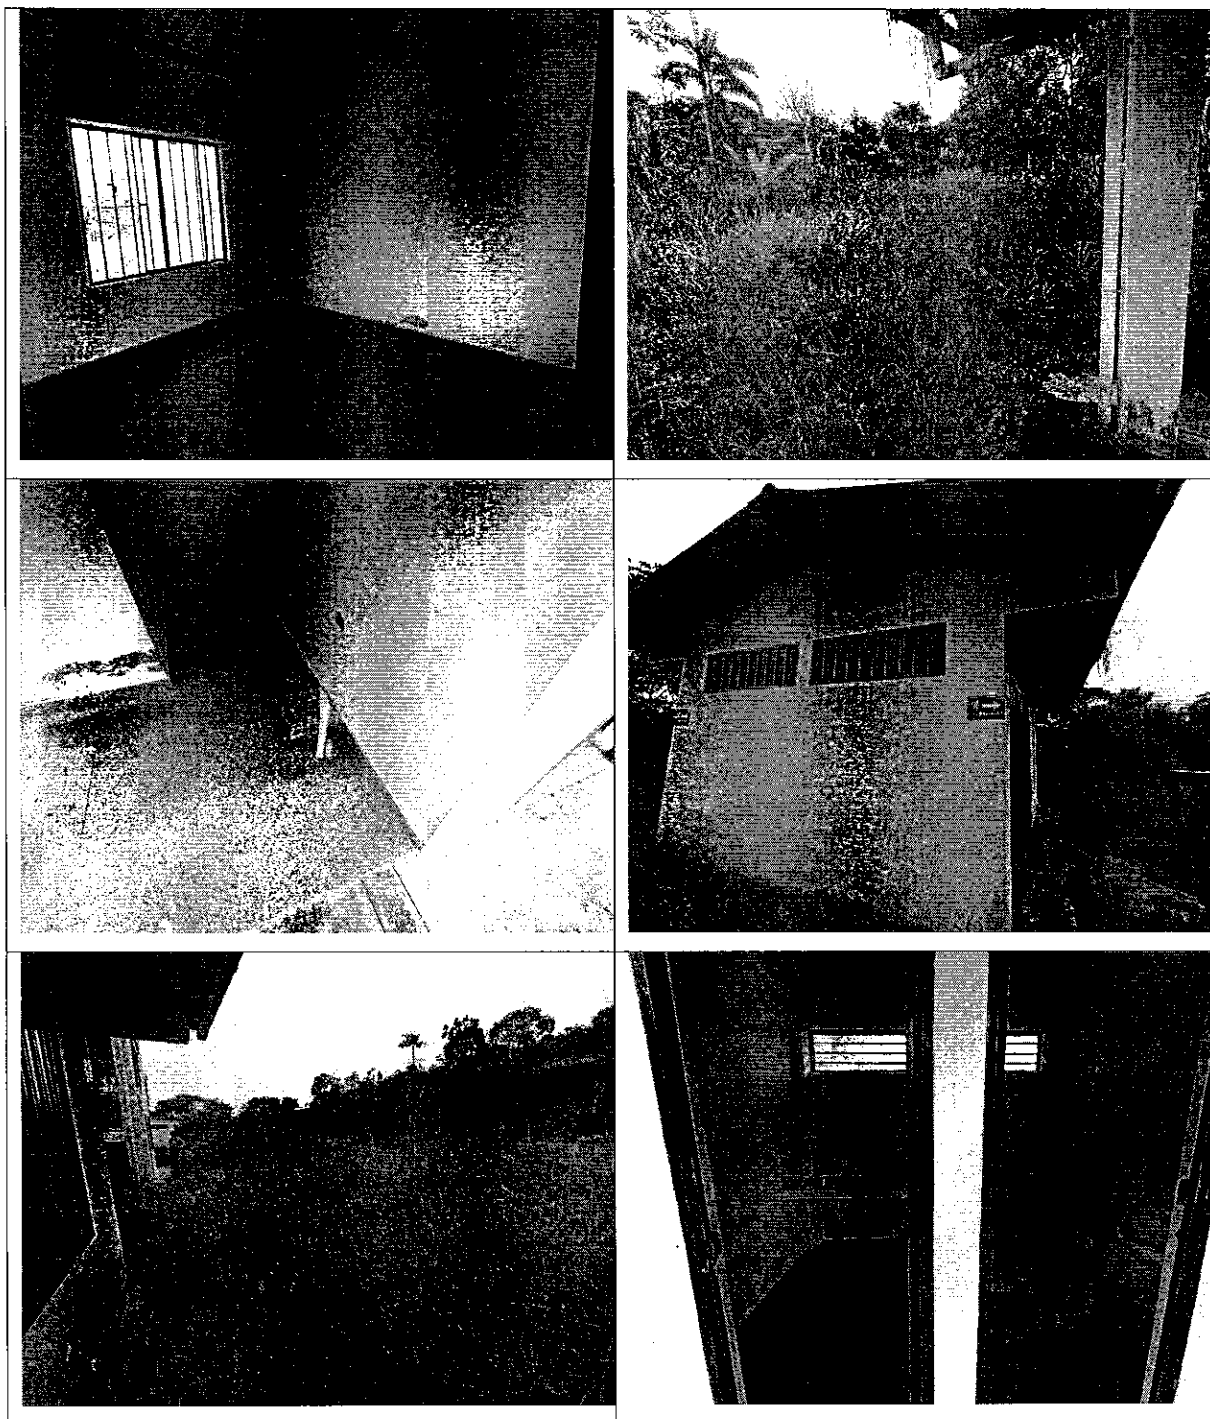
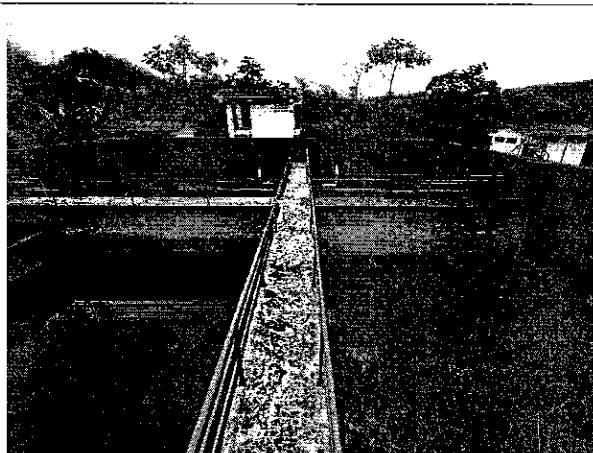
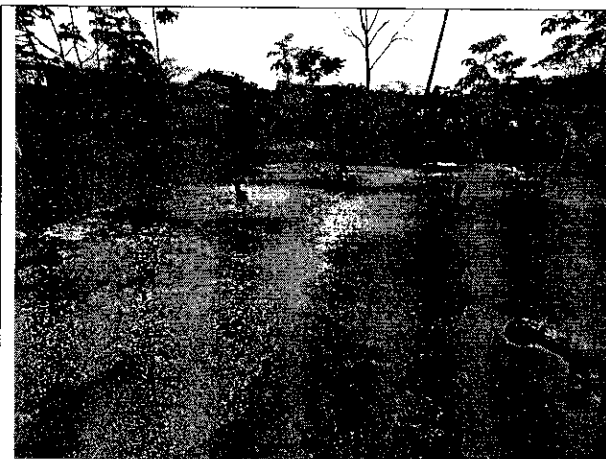
Ilustración 14 - Registro Fotográfico PTAP - Fuente propia.

Al llegar a la planta de tratamiento (PTAP) en la vereda La Tebaida, se evidencia construcción de las diferentes estructuras y aparentemente en buen estado estructural, LA PLANTA DE TRATAMIENTO NO SE ENCUENTRA EN FUNCIONAMIENTO, se realiza recorrido en la planta, se encuentra compuesta por diferentes elementos, como lo son:

El agua que llega a la planta se dirige por un by Pass al tanque de almacenamiento pasando directa sin ningún tipo de tratamiento. La planta de tratamiento sin la construcción del filtro grueso dinámico es inoperante.
