**Asunto:** Informe técnico Proceso de Responsabilidad Fiscal PRF-80522-2021-39274 Municipio de Pasto

## INFORME TÉCNICO

| <b>LUGAR</b> | Municipio de Pasto (Polideportivo del Barrio Atahualpa) |

Realización de una visita especial al sitio de ejecución de las obras del Convenio 20202751 (Polideportivo Barrio Atahualpa) y tras ella, rendir un informe técnico en el que de manera clara, precisa y detallada, indique si persiste el faltante de obra en los ítems 1.4., 1.5., 1.6., 1.8., 2.4., 2.5. y 2.6 del convenio 20202751 (retiro y disposición de material sobrante cargue a mano, base en recebo común tipo afirmado, compactación con vibrocompactador, pintura de tráfico polideportivo incluye líneas de demarcación, acero de refuerzo de resistencia 420 MPa, base granular, imprimación con MC-70 y mezcla densa en caliente tipo MDC-19, incluye sello de juntas en pavimento flexible).

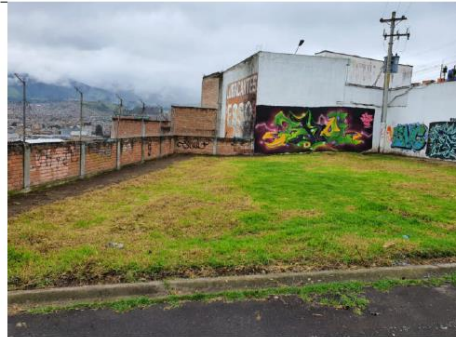
*Imagen 1. Presunta instalación del ítem 1,5 del convenio 20202751.*

*Para este ítem se verifico las áreas donde presuntamente se instaló el material sobre el sendero de atletismo, sin embargo no es posible verificar en campo el espesor del material, por parte de la Alcaldía de Pasto se allego registro fotográfico de la presunta ejecución del ítem, sin embargo como se observa en la Imagen 1, analizados los documentos de ejecución del contrato no se puede identificar el espesor instalado de dicho material, ni sus características y especificaciones técnicas.*

Instalación de Base para pista Perimetral de atletismo

*Por lo anterior fue necesario verificar su ejecución en el informe del convenio solidario presentado por la Asociación de Juntas de Acción Comunal de la comuna 2 del municipio de Pasto, en el cual se observó la adquisición de 12 metros cúbicos de material de recebo en la cuenta de cobro 02 del señor Mauricio Almeida, por lo cual se validó la ejecución de 12 m3 de este ítem, como se observa en el Anexo 1. Cálculo de cantidades de obra convenio 20202751 Polideportivo barrio Atahualpa.*

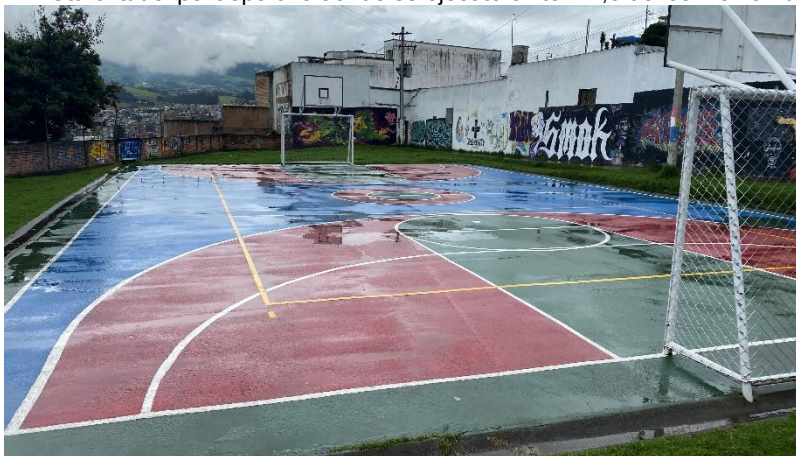
Imagen 2. Cancha del polideportivo donde se ejecutó el ítem 1,6 del convenio 20202751

Con radicado 2022ER0036552 del 14 de marzo 2022, la alcaldía de Pasto remite el Análisis de precios unitario del ítem, 1,6 Pintura de tráfico polideportivo incluye líneas de demarcación, donde se pudo observar que existió un error en la unidad en la que se pactó el pago de este ítem, puesto que se realizó en metros lineales, sin embargo su ejecución y análisis de precio unitario se efectúa en metros cuadrados, lo cual corresponde a las obras ejecutadas en el polideportivo como se ve en la Imagen 2.

En la visita fiscal se dimensiono en acompañamiento de los funcionarios de la alcaldía de Pasto, la cancha de microfútbol, una vez efectuados los cálculos de área se obtuvo que la cantidad realmente ejecutada de este ítem es de 360,27 m<sup>2</sup> como se observa en el Anexo 1. Cálculo de cantidades de obra convenio 20202751 Polideportivo barrio Atahualpa.

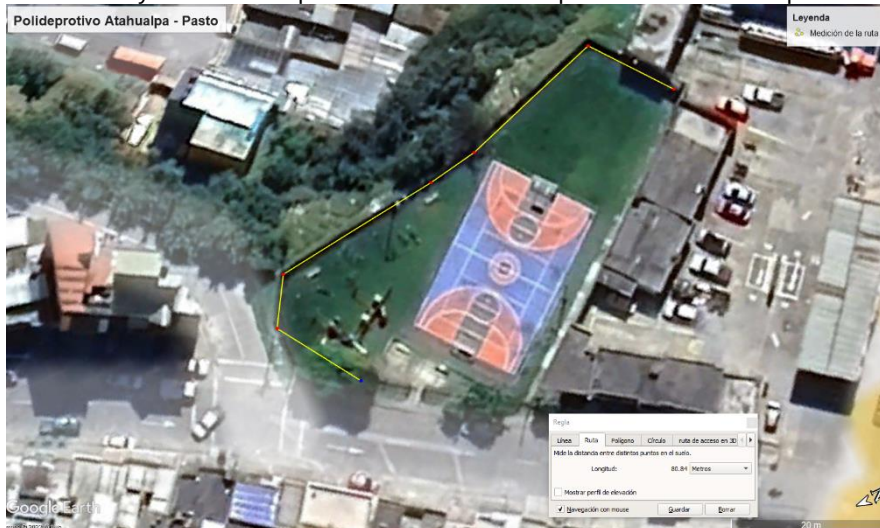
Imagen 3. Ubicación y dimensiones pista de atletismo Polideportivo barrio Atahualpa - Pasto, Nariño.

A fin de cotejar las dimensiones tomadas con relación a estos ítems, con el programa Google Earth se ubicó y midió de forma aproximada la pista de atletismo del Polideportivo barrio Atahualpa como se muestra en la Imagen 1, obteniendo una dimensión similar a la medida en la vista de obra del 31 de marzo de 2022.
