| Delito LESIONES CULPOSAS ACCIDENTE DE TRANSITO | |

Lugar de los hechos CALLE 1 CARRERA 64 A AGTE TTO JOHN JAIRO MONTOYA PLACA 254  
 Fecha 26/12/2015 IPAT No 000321534

# 1.1. ANÁLISIS DEL INFORME POLICIAL DE ACCIDENTE DE TRÁNSITO IPAT NO. A000321534

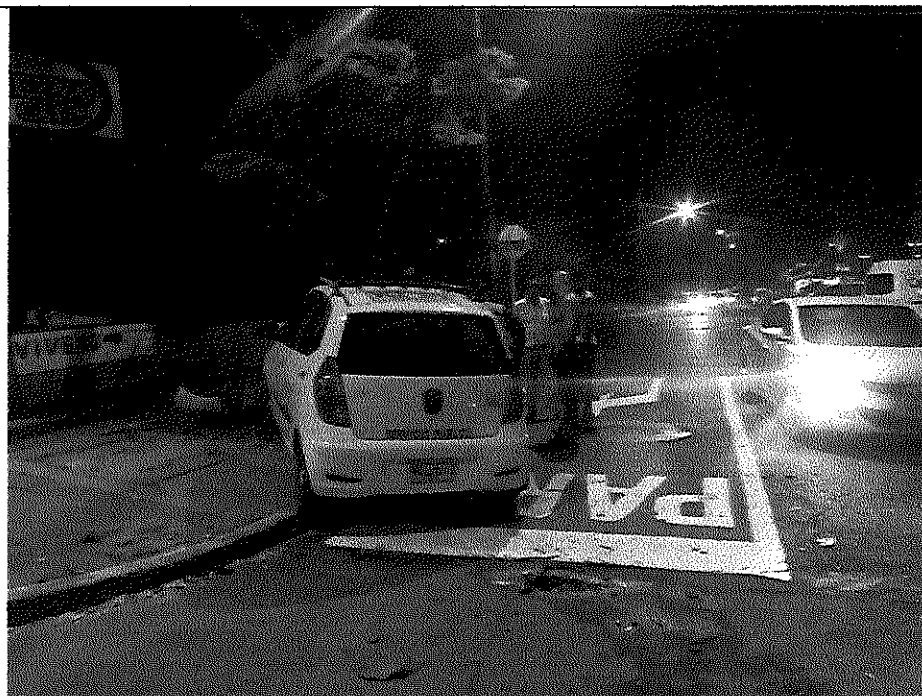
IMAGEN NRO 01  
GENERAL SENTIDO OCCIDENTE A  
ORIENTE POSICION FINAL DE LOS  
VEHICULOS IMAGEN DE COO SE  
ENCUENTRA LA ESCENA AL  
MOMENTO DE MI LLEGADA.

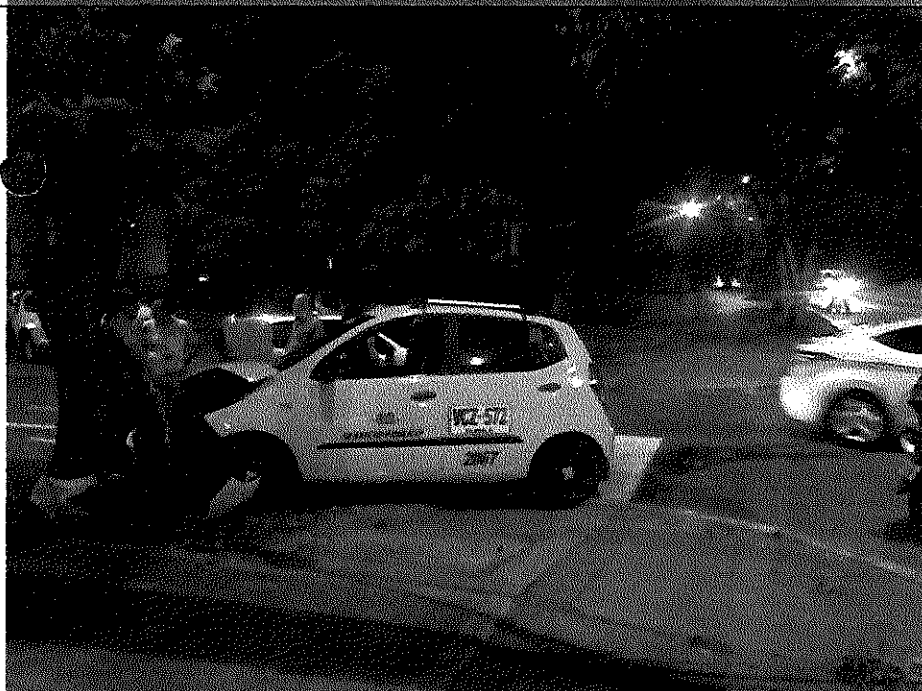
IMAGEN NRO 02 IMAGEN GENERAL  
SENTIDO NORTE AS SUR SENTIDO  
EN EL QUESEDESPLAZA EL  
VEHICULO TIPO TAXI. SE OBSERVAN  
LAS PERSONAS QUE ESTAN EN LA  
ESCENA A MI LLEGADA.

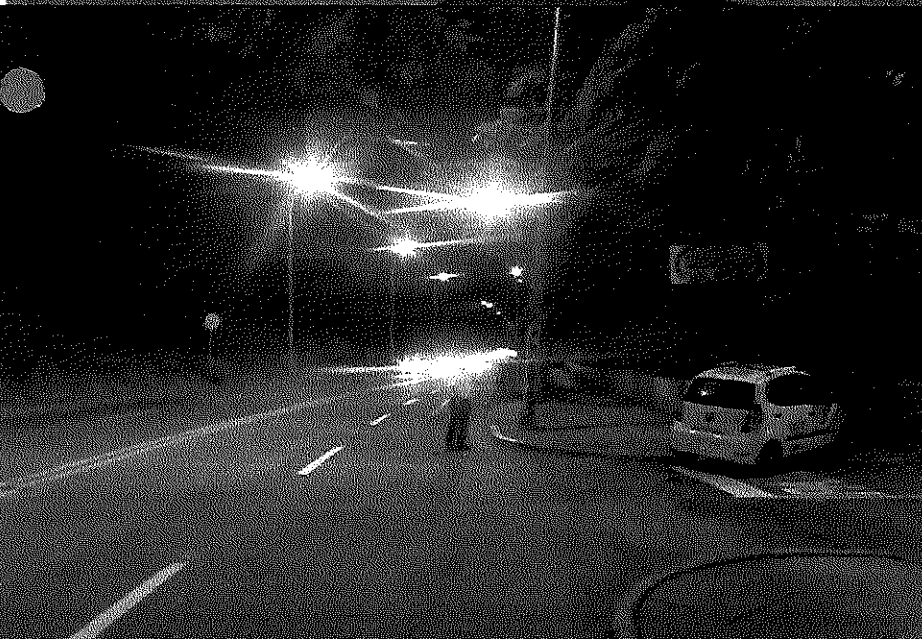
IMAGEN No 03  
FIJACION PANORAMICA SENTIDO  
SUR A NORTE POSTERIOR AL  
ACORDONAMIENTO QUE REALIZO  
PARA OBSERVAR Y REALIZAR LA  
RECOLECCION DE LAS EVIDENCIAS.

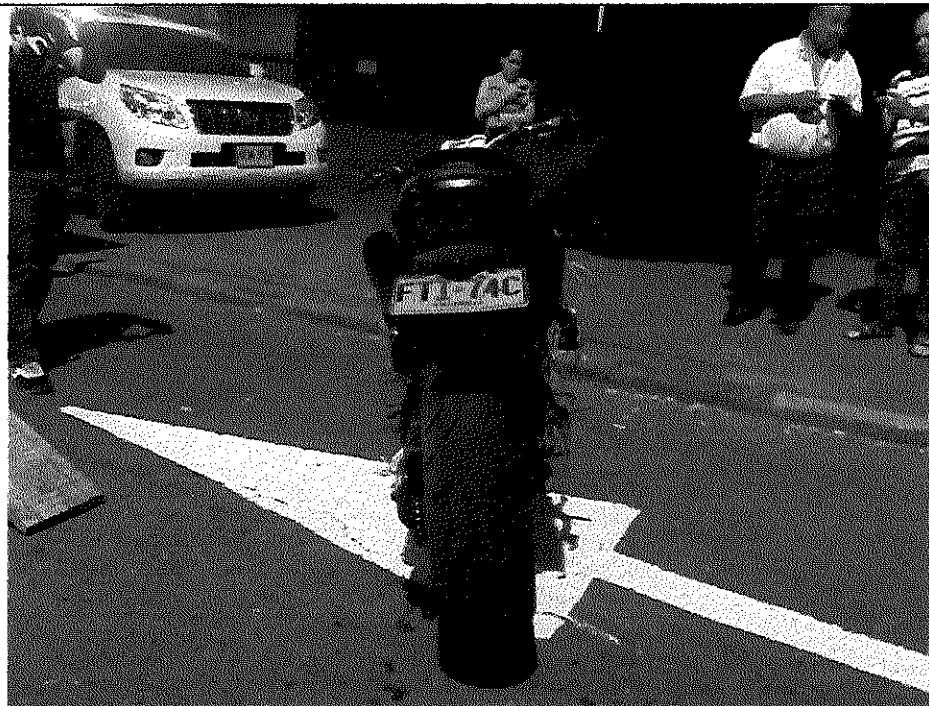
IMAGEN NRO 10  
PRIMER PLANO SE HACE FOLIO  
PARA MOSTRAR LA PLACA DEL  
VEHICULO TIPO MOTOCICLETA.

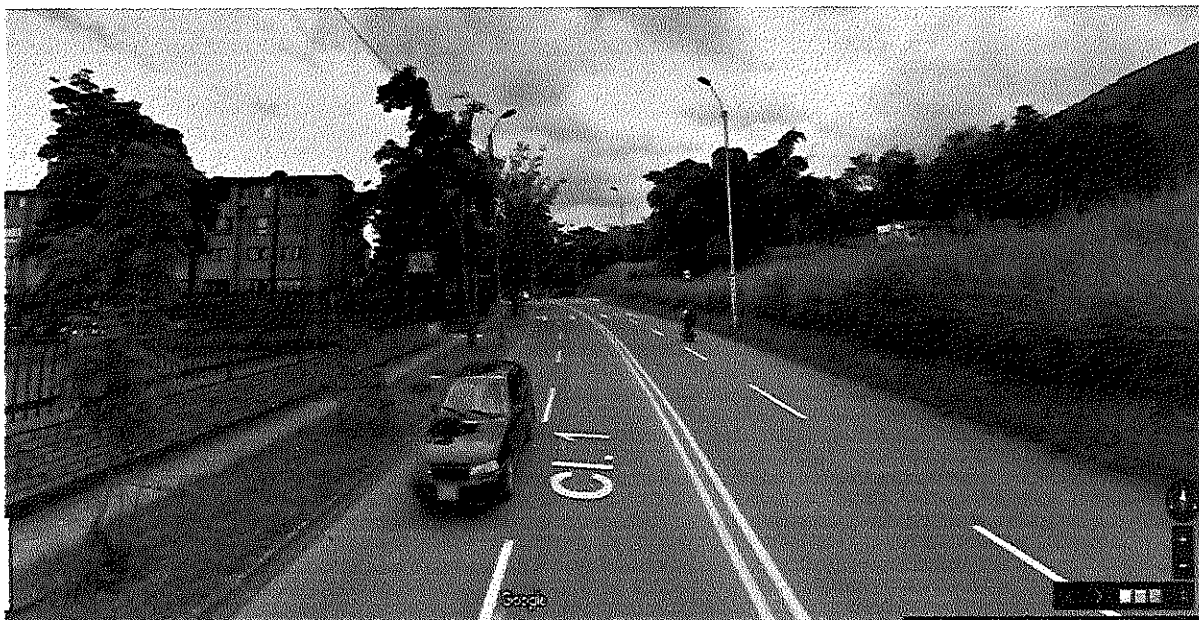
**IMAGEN 02.** Intersección en T de la calle 1 con carrera 64 A. Se observa la calle 1 en sentido norte sur por el cual transitaba el vehículo taxi de placas VC2572, se observa que la vía es de una calzada en asfalto se observa en buen estado, plana, semi-curva, con demarcacion de doble linea amarilla central que divide la calzada en dos sentidos y linea blancas de carril que dejan dos carriles en cada sentido, con zonas verdes y matorrales al lado derecho y anden y zona construida residencial al lado izquierdo, vista en sentido norte sur.

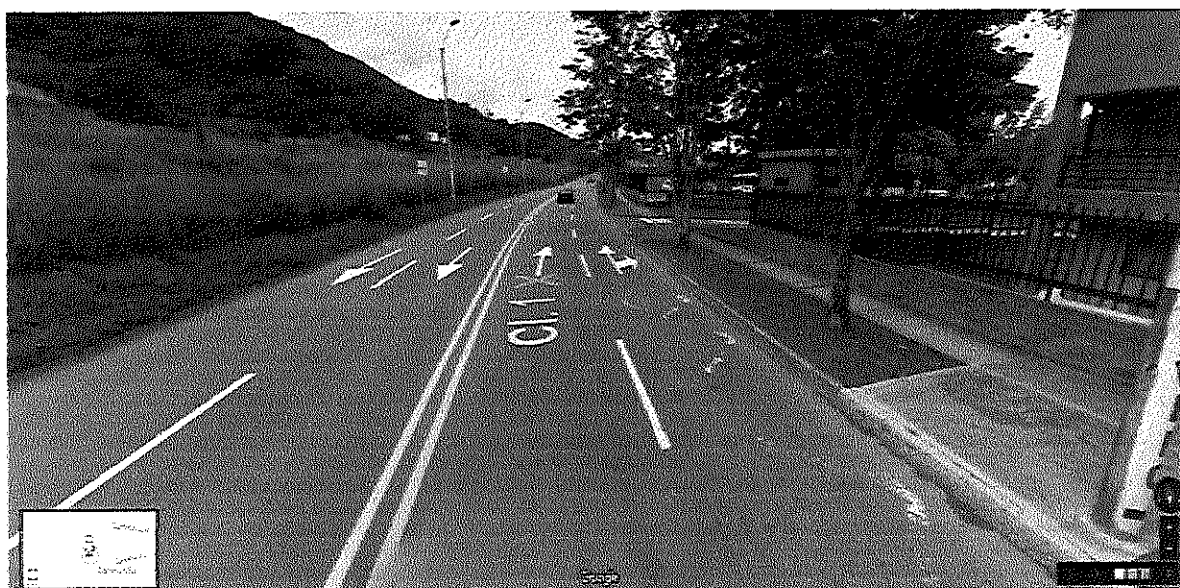
**IMAGEN 03.** Intersección en T de la calle 1 con carrera 64 A. Se observa la calle 1 en sentido sur norte por el cual transitaba el vehículo motocicleta de placas FTI 74C, se observa que la vía es de una calzada en asfalto se observa en buen estado, plana, semi-curva, con demarcacion de doble linea amarilla central que divide la calzada en dos sentidos y linea blancas de carril que dejan dos carriles en cada sentido, y flechas

de color blanco, con zonas verdes y matorrales al lado izquierdo y andén y zona construida residencial al lado derecho, vista en sentido norte sur.

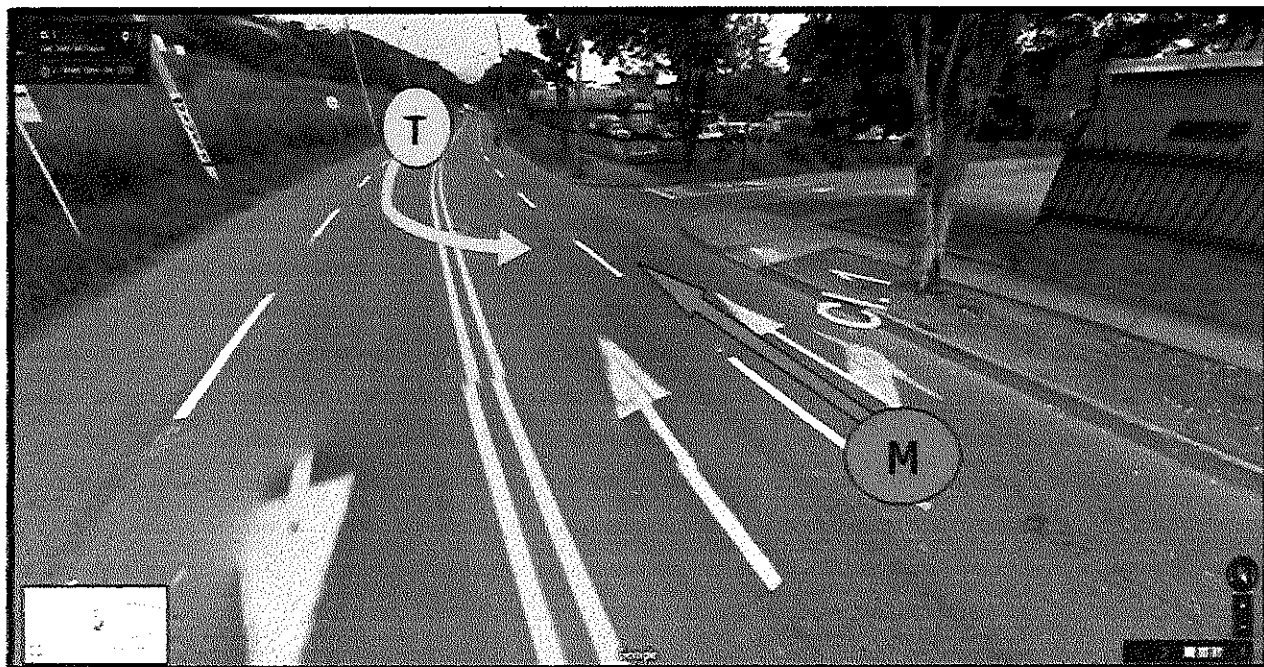
**IMAGEN 04.** Intersección en T de la calle 1 con carrera 64 A. Se observa que la calle 1 sentido sur norte y la bocacalle de la carrera 64 A, en la cual se observan demarcaciones en pintura blanca de línea de pare y flechas de sentido vial. Se señala sobre la imagen las trayectorias de los vehículos con flecha de color amarillo para el taxi (T) y flecha de color rojo para la motocicleta (M).

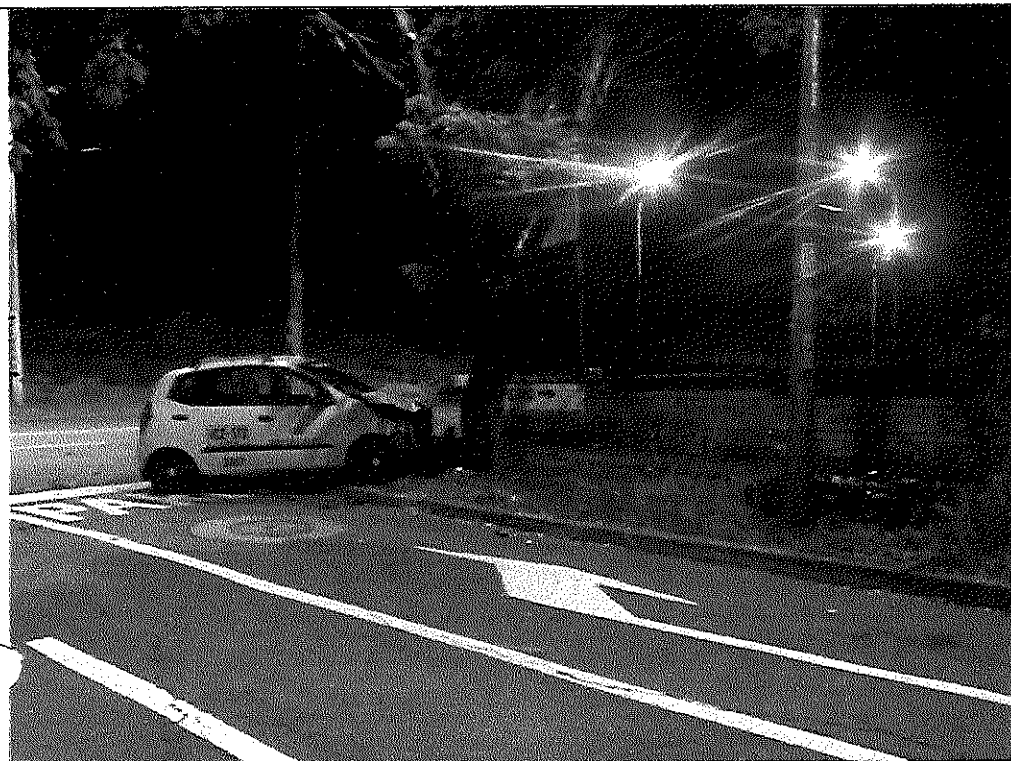
**IMAGEN 14:**

fotografía tomada por el agente de tránsito John Jairo Montoya en fecha sitio y hora del conocimiento del accidente, donde se observa la posición final de los vehículos involucrados, ambos ubicados sobre el andén de la carrera 64 A, el taxi, de placas VCZ 572, en forma diagonal colisionado contra el árbol, y la motocicleta, de placa FTI 74C, volcada sobre su costado derecho en la zona blanda del andén en medio de un poste y un hidrante, con la rueda delantera hacia el oriente y la trasera hacia el occidente.

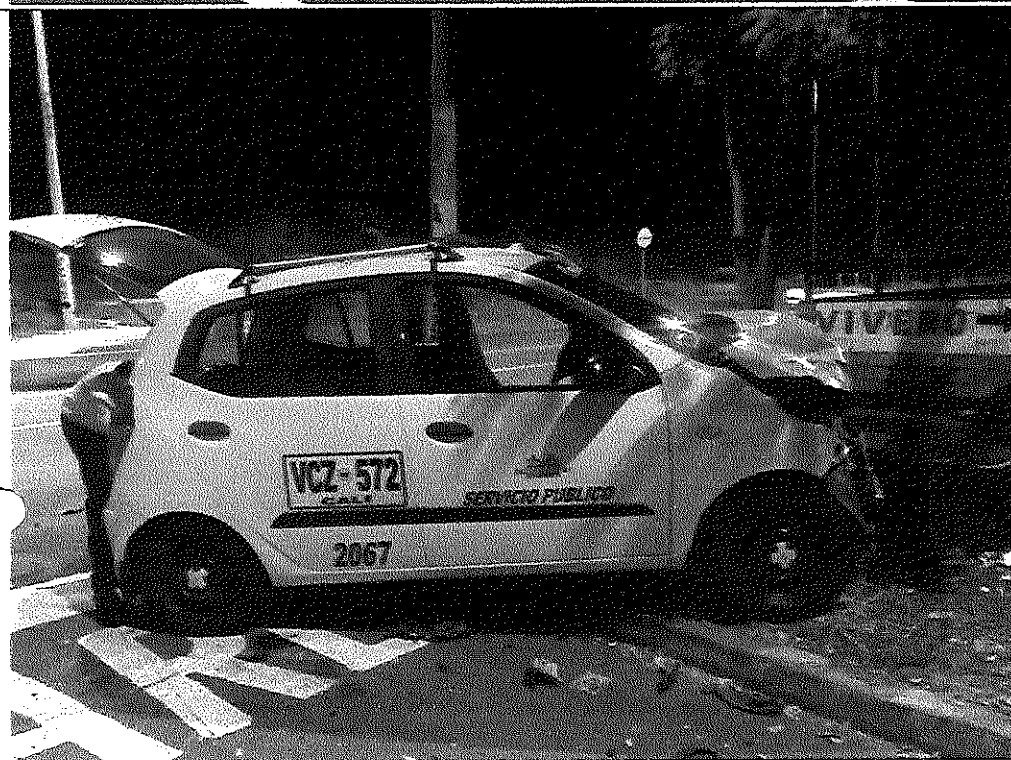
**IMAGEN 15.**

Correspondiente a fotografía tomada por el agente de tránsito John Jairo Montoya en fecha y lugar del accidente, al vehículo automóvil de servicio público, taxi de color amarillo, marca Hyundai i 10, visto en su posición final por el costado derecho se observa la placa VBZ 572 de Cali. Daños y deformaciones que alteran la forma original de la parte delantera, motivo por el cual se recurre a una imagen bajada de internet de un vehículo de las mismas características en cuanto a marca y línea y se ilustra en la siguiente imagen.

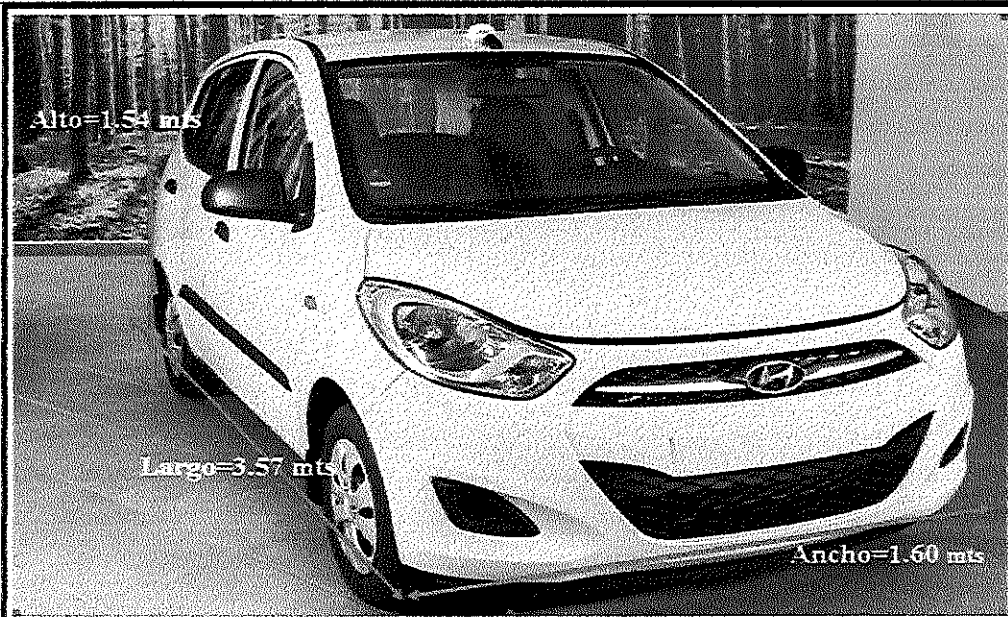
IMAGEN 16.

Tomada de página de internet de un vehículo de las mismas características en cuanto a marca y línea, taxi de color amarillo, marca Hyundai i 10, mostrando sus dimensiones con medidas en metros con flechas de color rojo.

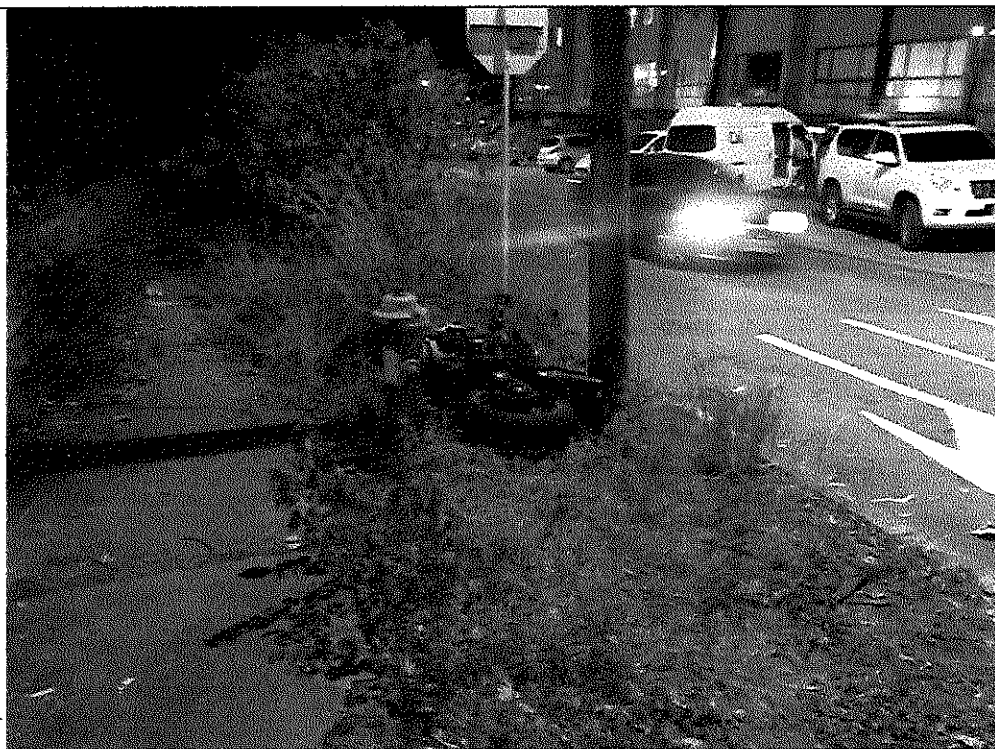
**IMAGEN 17.**

Correspondiente a fotografía tomada por el agente de tránsito Jhon Jairo Montoya en fecha y lugar del accidente, al vehículo motocicleta, en su posición final volcada sobre su costado derecho, de marca Triumph Speed modelo 2008, color negro, de placa FTI 74C. Ubicada sobre la zona blanda del andén izquierdo de la carrera 64 A, en sentido occidente oriente.

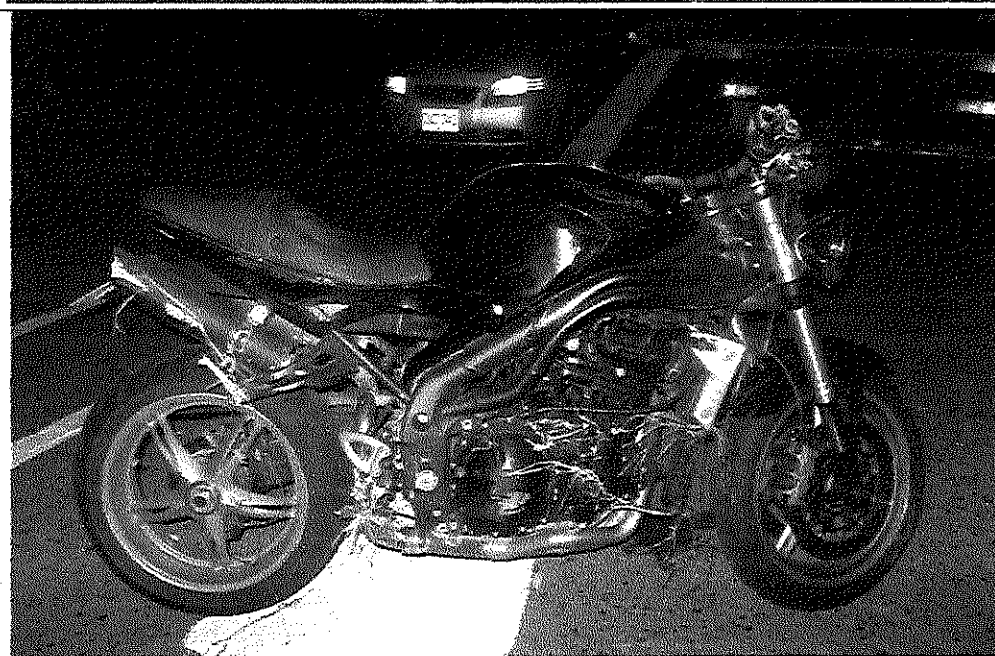
**IMAGEN No 18**

Correspondiente a fotografía tomada por el agente de tránsito Jhon Jairo Montoya en fecha y lugar del accidente, a la motocicleta, de placa FTI 74C de color negro, marca Triumph speed modelo 2008, vista por el costado derecho.

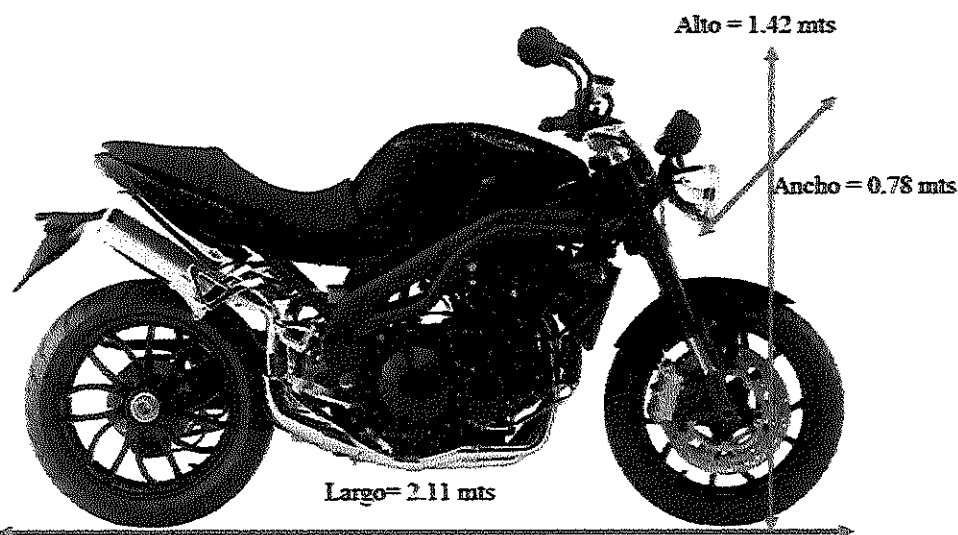
**IMAGEN 19.**

Tomada de página de internet de un vehículo de las mismas características en cuanto a marca y línea, Triumph speed modelo 2008, mostrando sus dimensiones con medidas en metros con flechas de color rojo.

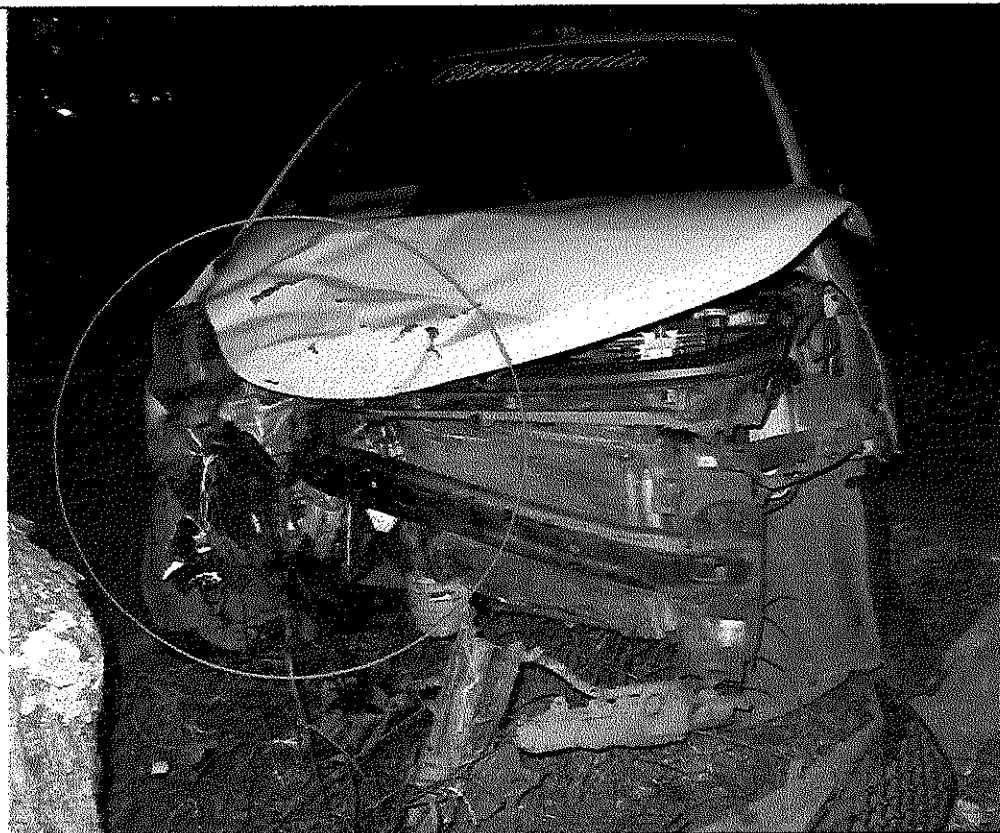
**IMAGEN 20.**

Correspondiente a fotografía tomada por el agente de tránsito Jhon Jairo Montoya en fecha y lugar del accidente, se observan punto de contacto en la punta delantera derecha del Taxi, señalado sobre la imagen con círculo de color rojo, donde se ven deformaciones, rayones, abolladuras y roturas en defensa, persiana, luces, tapa de motor o capot, guardafangos y rueda del lado derecho.

Lo anterior determina que el impacto fue recibido en la parte delantera empezando por el lado derecho del taxi.

- ④ Según los puntos de impacto y daños observados en las imágenes fotográficas, se pudo establecer que el vehículo taxi, cuyo conductor realizo maniobra de giro a la izquierda hacia la carrera 64 A, impacto su parte frontal lado derecho con el costado izquierdo de la motocicleta que se desplazaba en por la calle 1 en sentido sur norte.

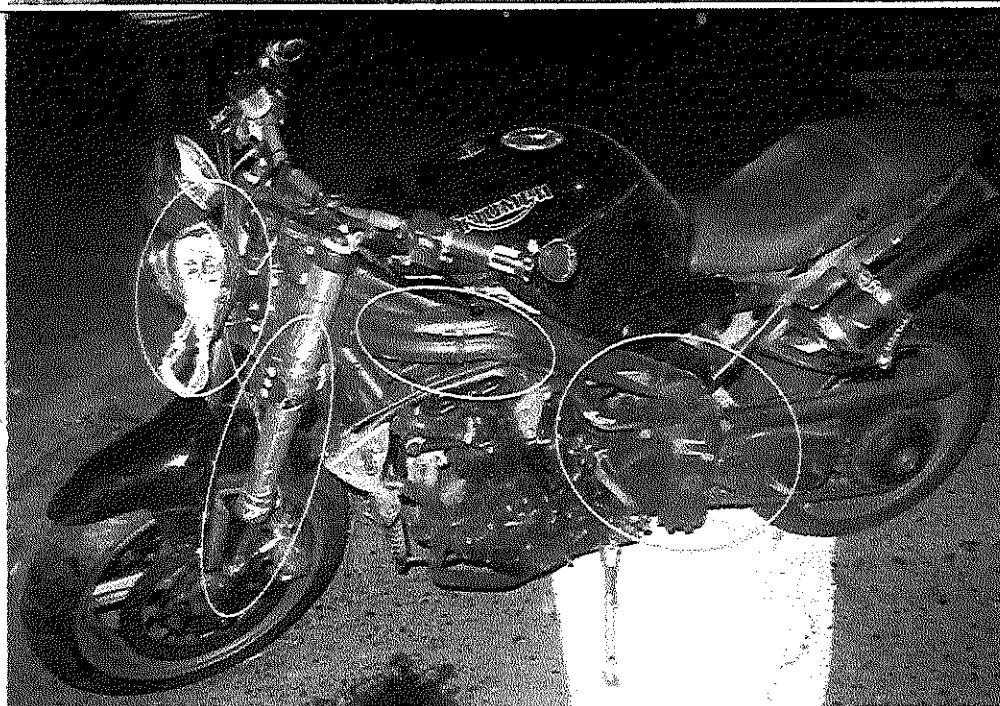
**IMAGEN No 21**

Correspondiente a fotografía tomada por el agente de tránsito Jhon Jairo Montoya en fecha y lugar del accidente, a la motocicleta por el costado izquierdo señalados sobre la imagen, con círculos de color amarillo, se observan punto de contacto se ven deformaciones, rayones, abolladuras, roturas y transferencia de pintura amarilla dejada por el contacto con el taxi, en farola izquierda de luces delanteras, barra de suspensión, dirección torcida, tubería metálica de chasis, desde la parte delantera hacia atrás por todo el costado izquierdo
