INFORME TÉCNICO - PERICIAL
DE RECONSTRUCCIÓN FORENSE DE
ACCIDENTE DE TRÁNSITO
R. A. T[®] 2

VEHÍCULO No. 1: MOTOCICLETA, TVS SPORT, modelo 2015, color BLANCO, placa DWA-76C.

VEHÍCULO No. 2: AUTOMÓVIL, FORD FOCUS, modelo 2015, color ROJO RUBI, placa IHT-084.

INFORME No. 211231693

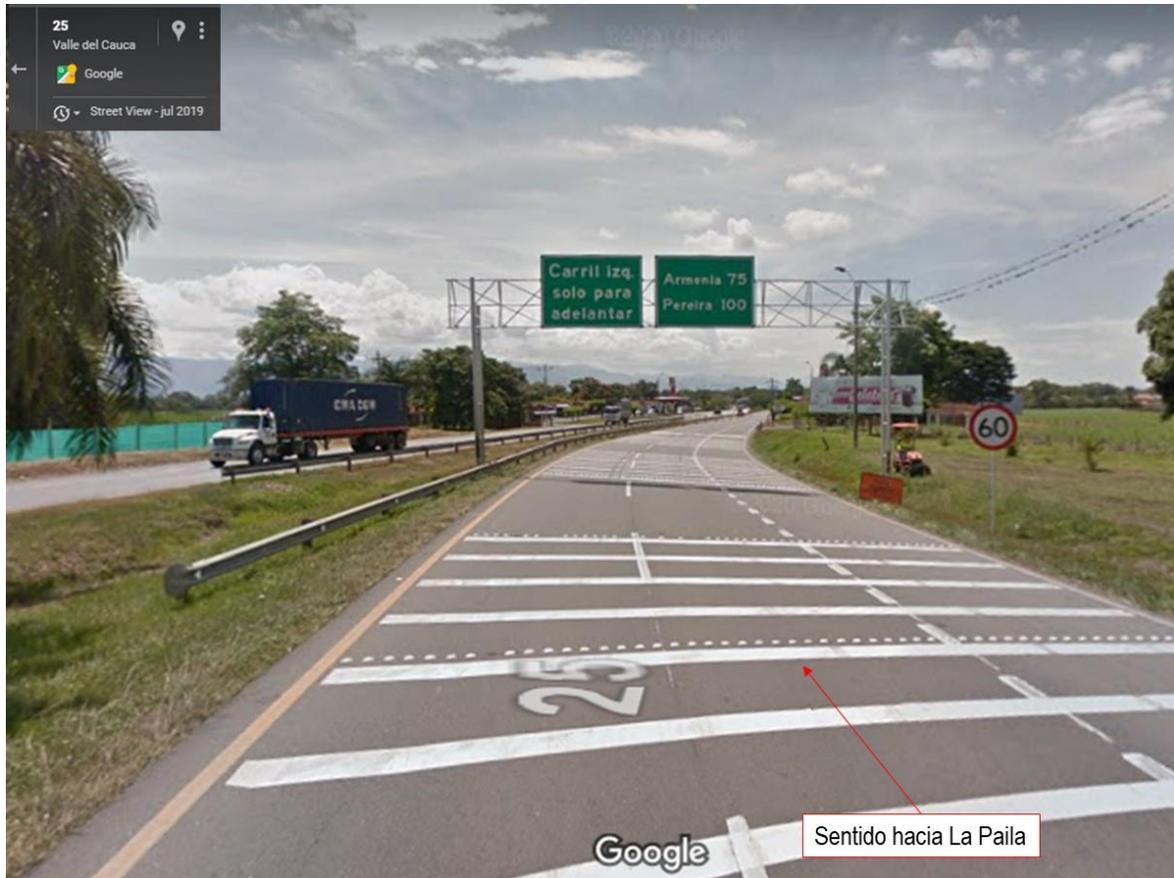
Fotografía No.1 Panorámica: Fotografía extraída de (Google Maps- Street View julio-2019), tomada en sentido Tuluá – La Paila a 660 m antes del lugar donde se presentaron los hechos, donde se observan las características generales del tramo de vía, morfología, estado, demarcación y señalización. En este sentido se desplazaba el vehículo No.2 automóvil.

Las condiciones y características de la vía donde se produce el accidente de tránsito se aprecian en las fotografías No1, a la No.9, así como en la tabla No.1.

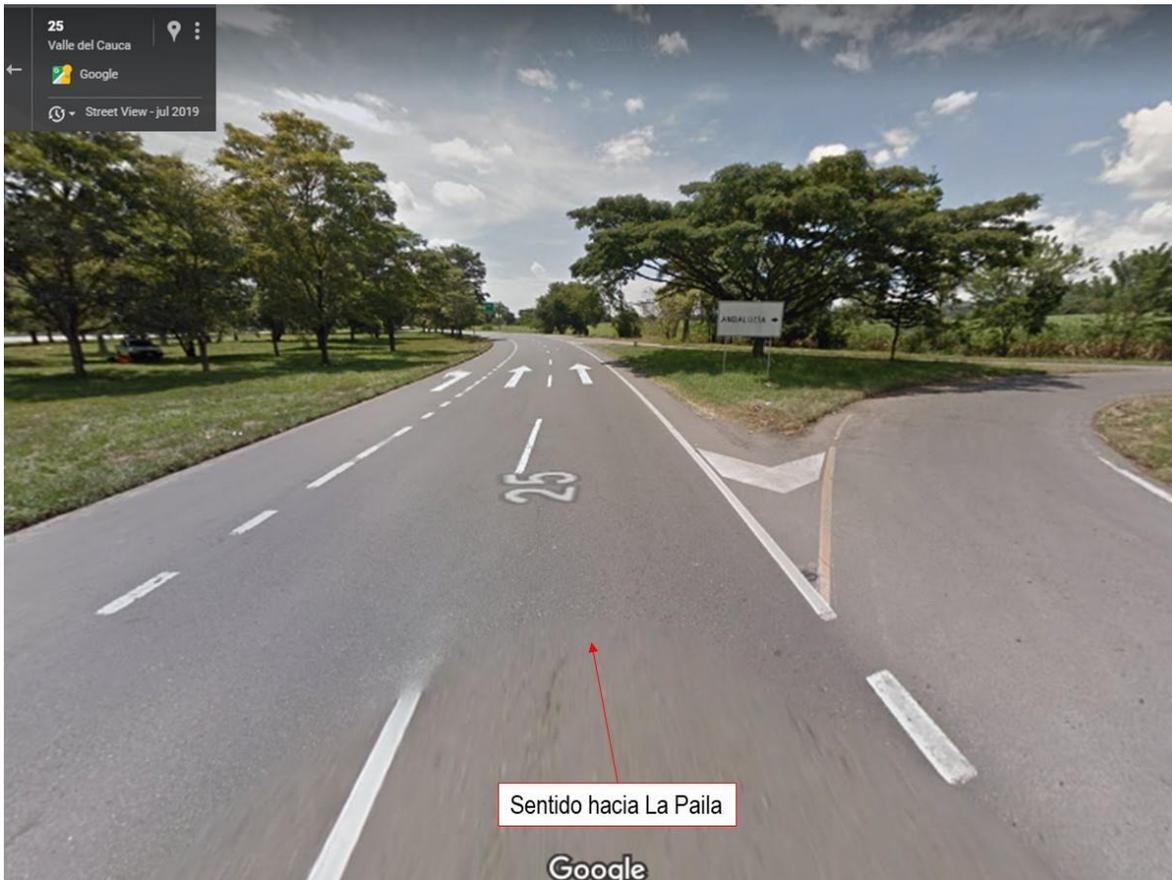
Fotografía No.2 Panorámica: Fotografía extraída de (Google Maps- Street View julio-2019), tomada en sentido Tuluá – La Paila en aproximación al lugar de los hechos, donde se observan las características generales del tramo de vía, morfología, estado, demarcación y señalización. En este sentido se desplazaba el vehículo No.2 automóvil.

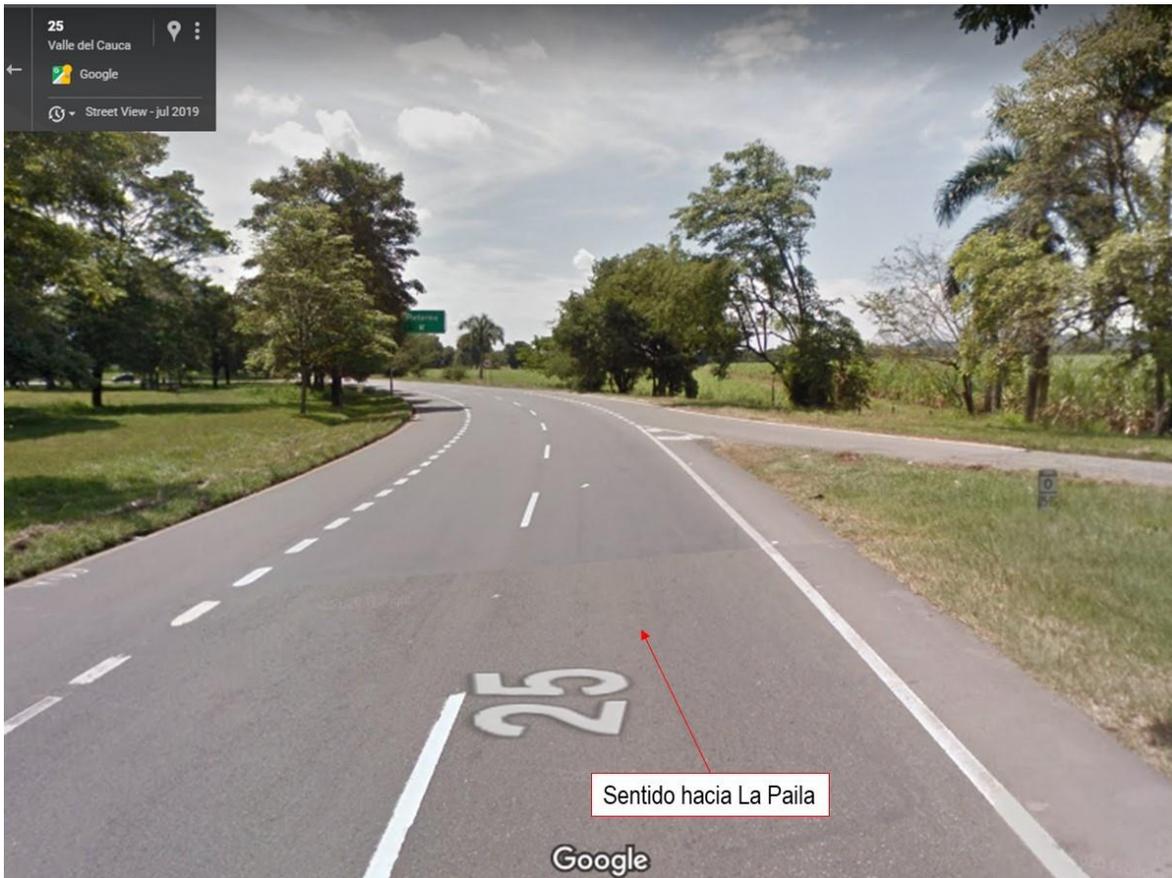
Fotografía No.3 Panorámica: Fotografía extraída de (Google Maps- Street View julio-2019), tomada en sentido Tuluá – La Paila en aproximación al lugar de los hechos, donde se observan las características generales del tramo de vía, morfología, estado, demarcación y señalización. En este sentido se desplazaba el vehículo No.2 automóvil.

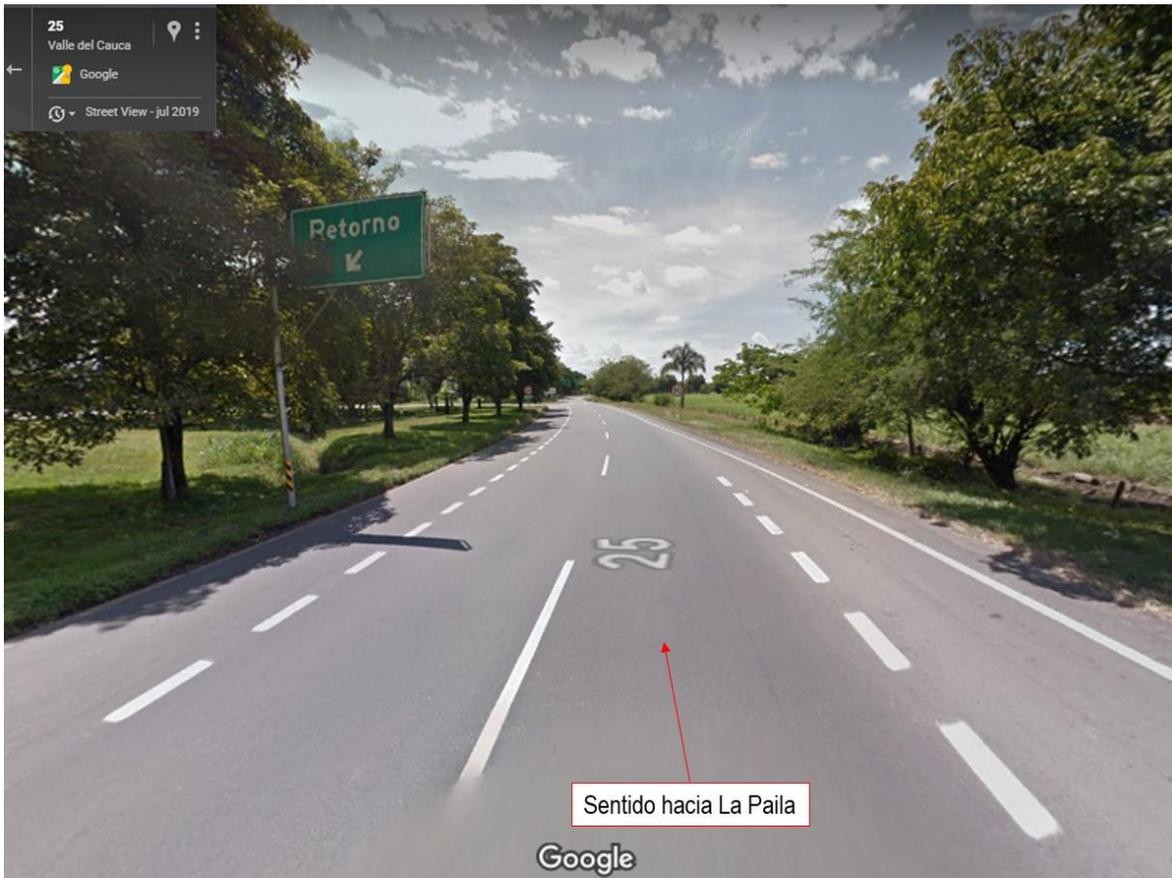
Fotografía No.4 Panorámica: Fotografía extraída de (Google Maps- Street View julio-2019), tomada en sentido Tuluá – La Paila en aproximación al lugar de los hechos, donde se observan las características generales del tramo de vía, morfología, estado, demarcación y señalización. En este sentido se desplazaba el vehículo No.2 automóvil.

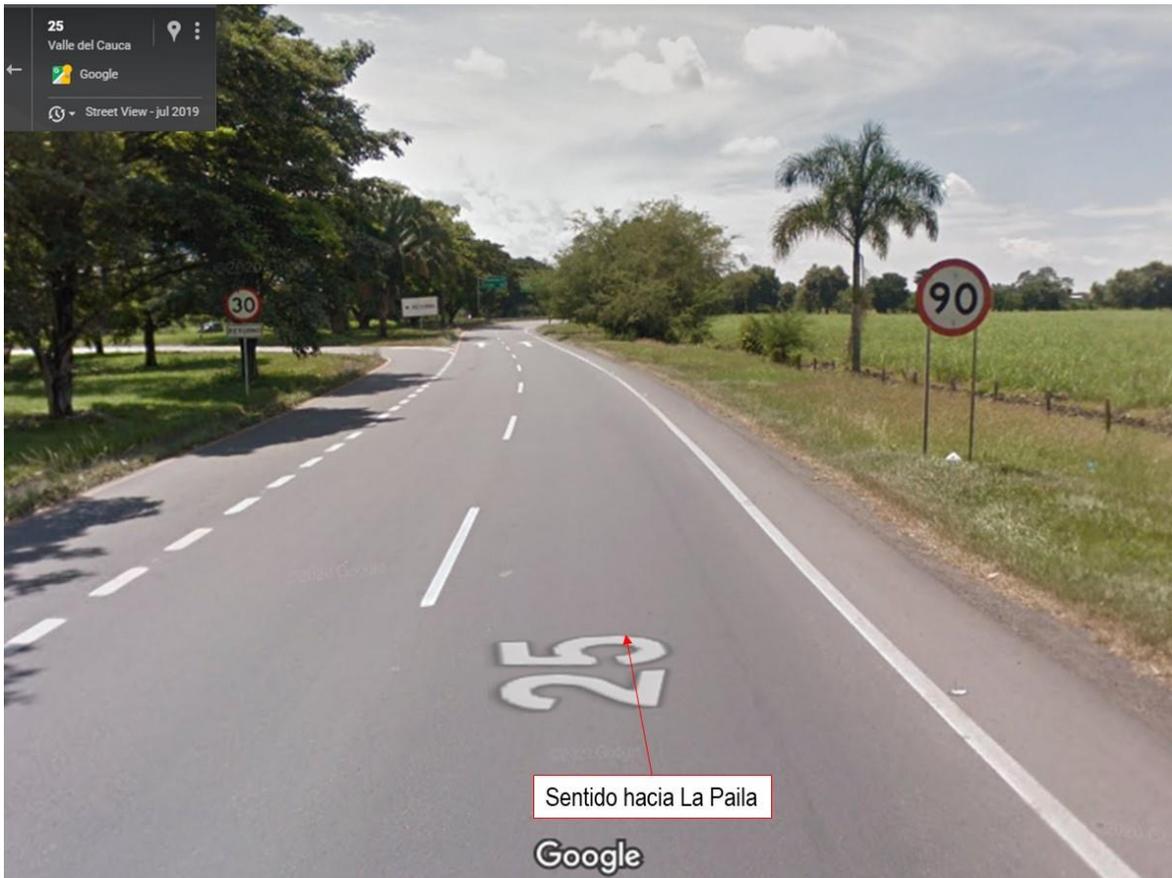
Fotografía No.5 Panorámica: Fotografía extraída de (Google Maps- Street View julio-2019), tomada en sentido Tuluá – La Paila, lugar de los hechos, donde se observan las características generales del tramo de vía, morfología, estado, demarcación y señalización. En este sentido se desplazaba el vehículo No.2 automóvil.

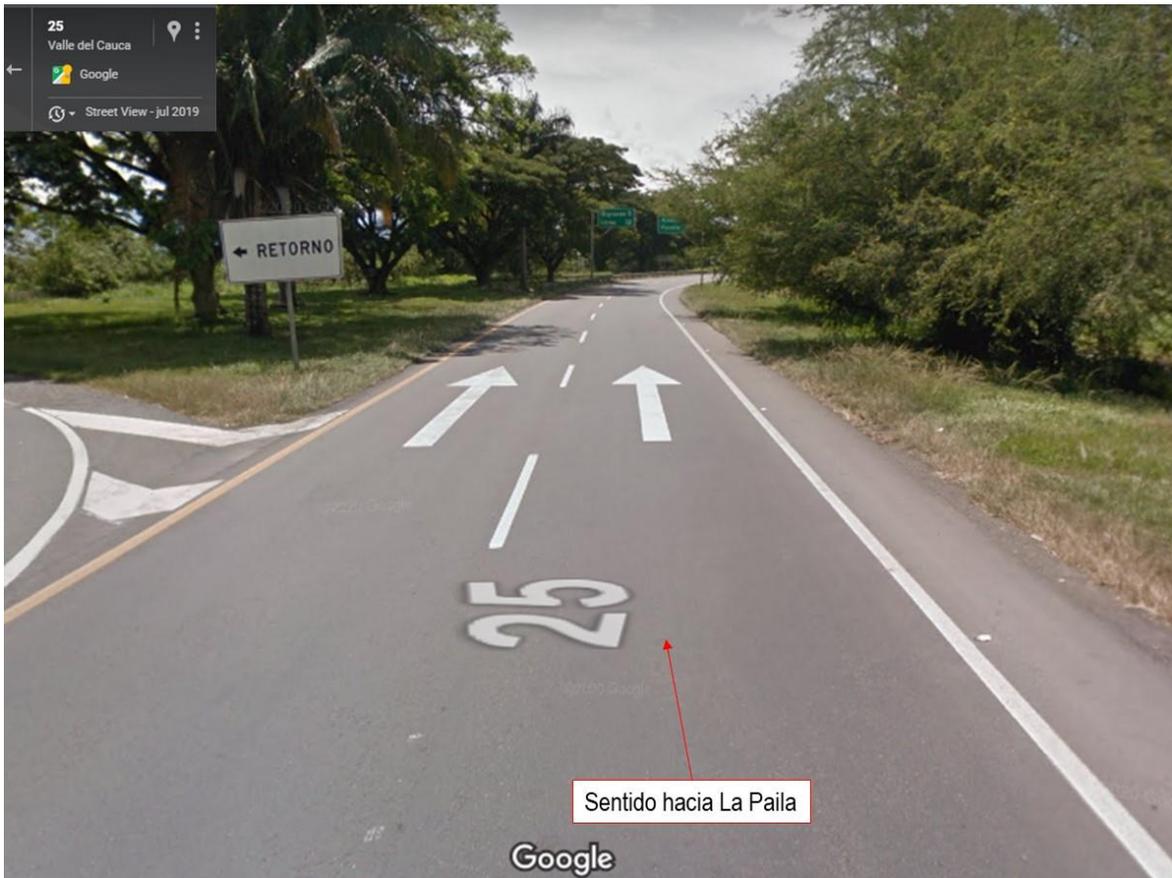
Fotografía No.6 Panorámica: Fotografía extraída de (Google Maps- Street View julio-2019), tomada en sentido Tuluá – La Paila, lugar de los hechos, donde se observan las características generales del tramo de vía, morfología, estado, demarcación y señalización. En este sentido se desplazaba el vehículo No.2 automóvil.

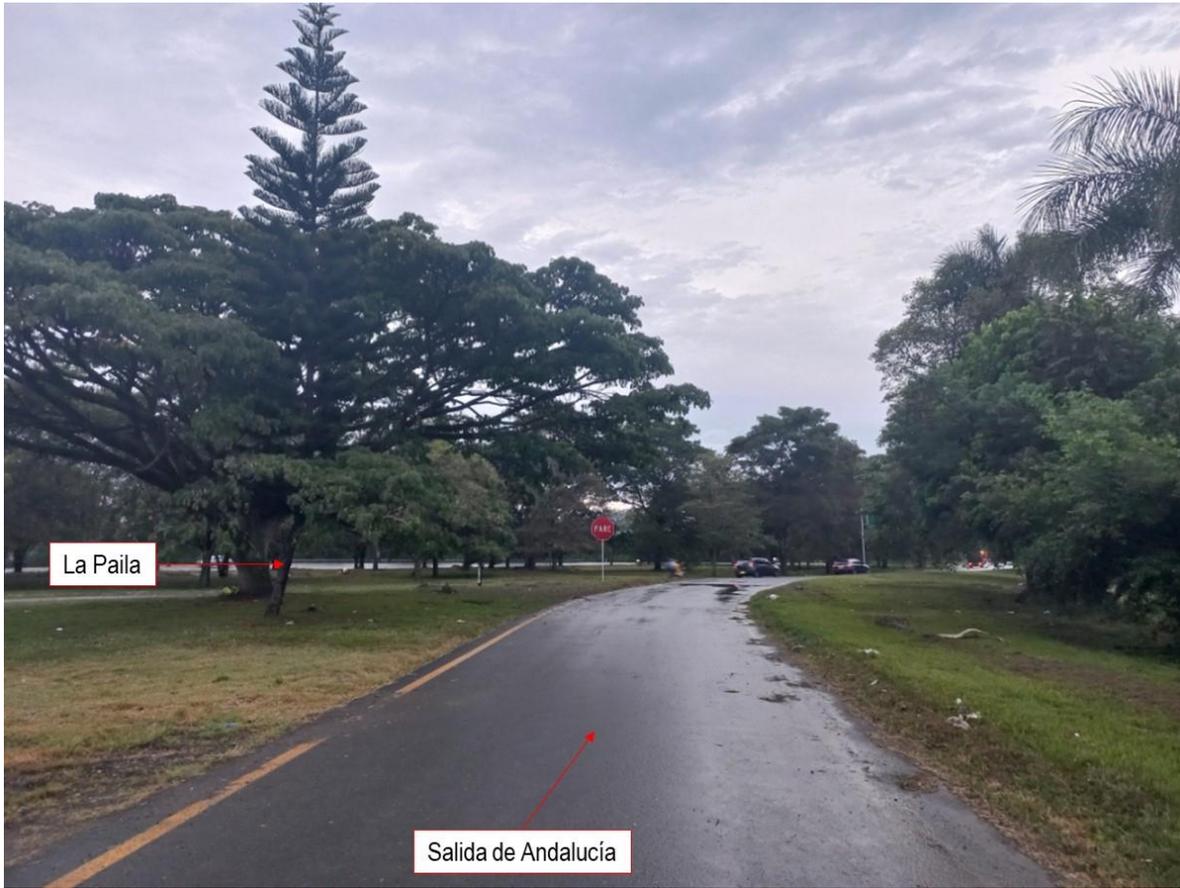
Fotografía No.7 Panorámica: Fotografía tomada (enero-2022) se observa la vía de salida del municipio de Andalucía en dirección hacia la vía principal Tuluá-La Paila, en aproximación al lugar de los hechos, donde se observan las características generales del tramo de vía, morfología, estado, demarcación y señalización. En este sentido se desplazaba el vehículo No.1 motocicleta.

NOTA: Inspección realizada el 21 de enero de 2022, si se identifican cambios en la morfología de la vía: Para el momento de la ocurrencia de los hechos la señal SR-01 “pare” en la vía (Salida de Andalucía), no existía, no se encontraba instalada.

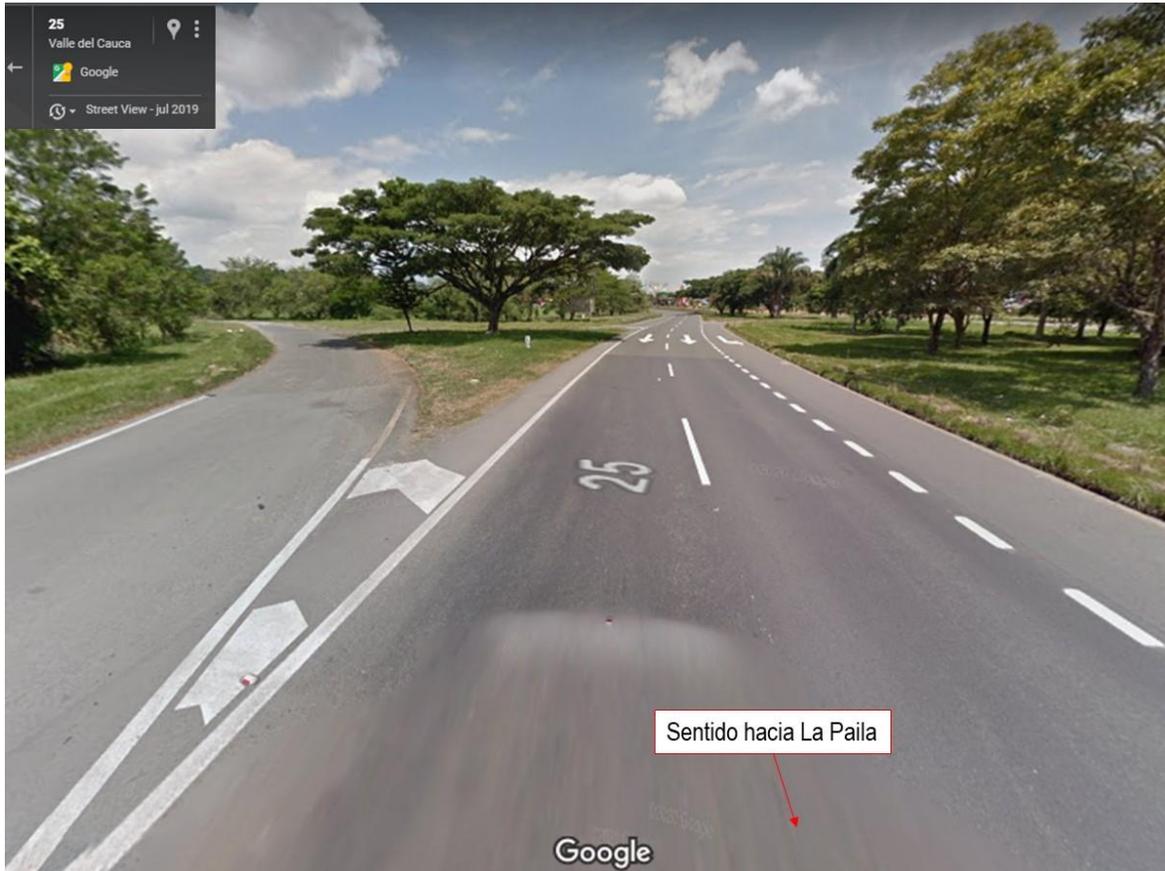
Fotografía No.8 Panorámica: Fotografía extraída de (Google Maps- Street View julio-2019), tomada en sentido Tuluá– La Paila, lugar de los hechos, donde se observan las características generales del tramo de vía, morfología, estado, demarcación y señalización. Toma fotografía que permite visualizar el estado de la vía días posteriores al accidente.

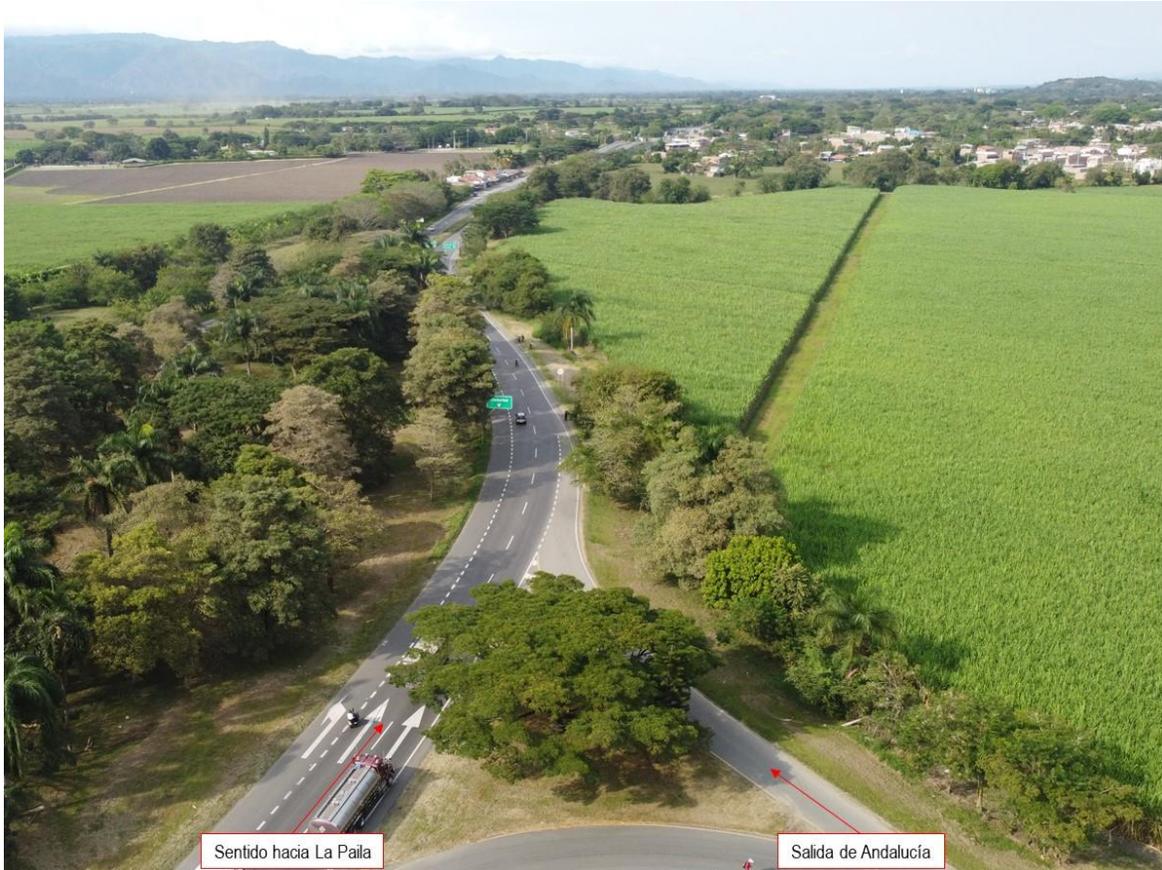
Fotografía No.9 Panorámica aérea: Fotografía tomada (enero-2022) se observa la vía de salida del municipio de Andalucía en dirección hacia la vía principal Tuluá-La Paila, lugar de los hechos, donde se observan las características generales del tramo de vía, morfología, estado, demarcación y señalización. Se referencian los sentidos en los que se desplazaban los automotores involucrados.

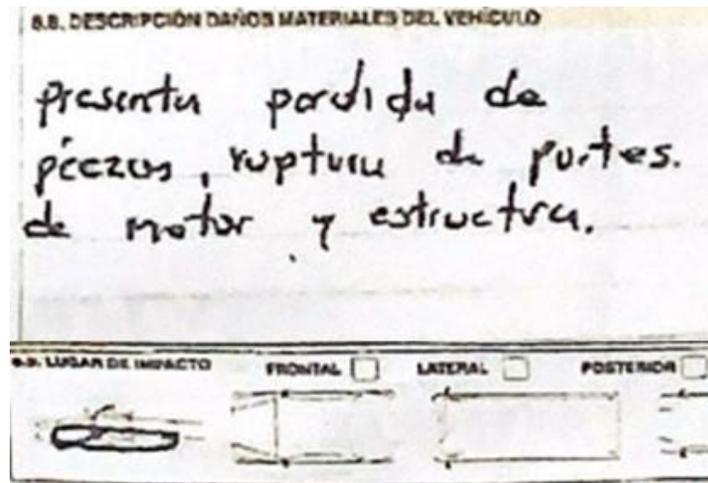
Imagen No.6: En esta imagen se observa el diagrama del informe de la autoridad, donde hacen referencia a la zona de daños y descripción de los mismos.

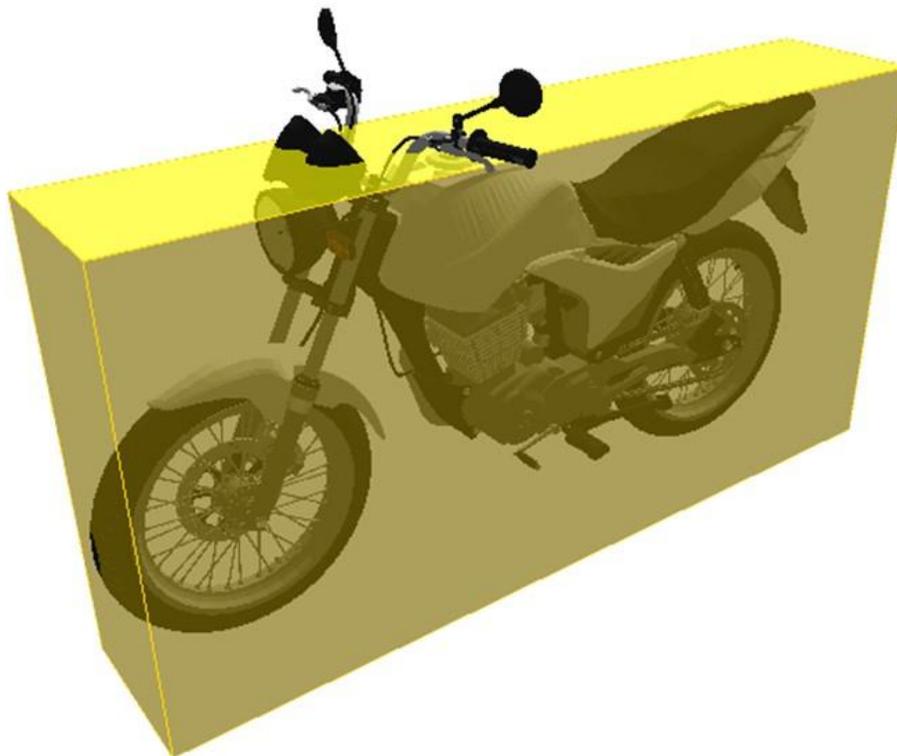
Imagen No.7: Basada en los reportes se resalta la zona de daños y evidencias en el rodante.

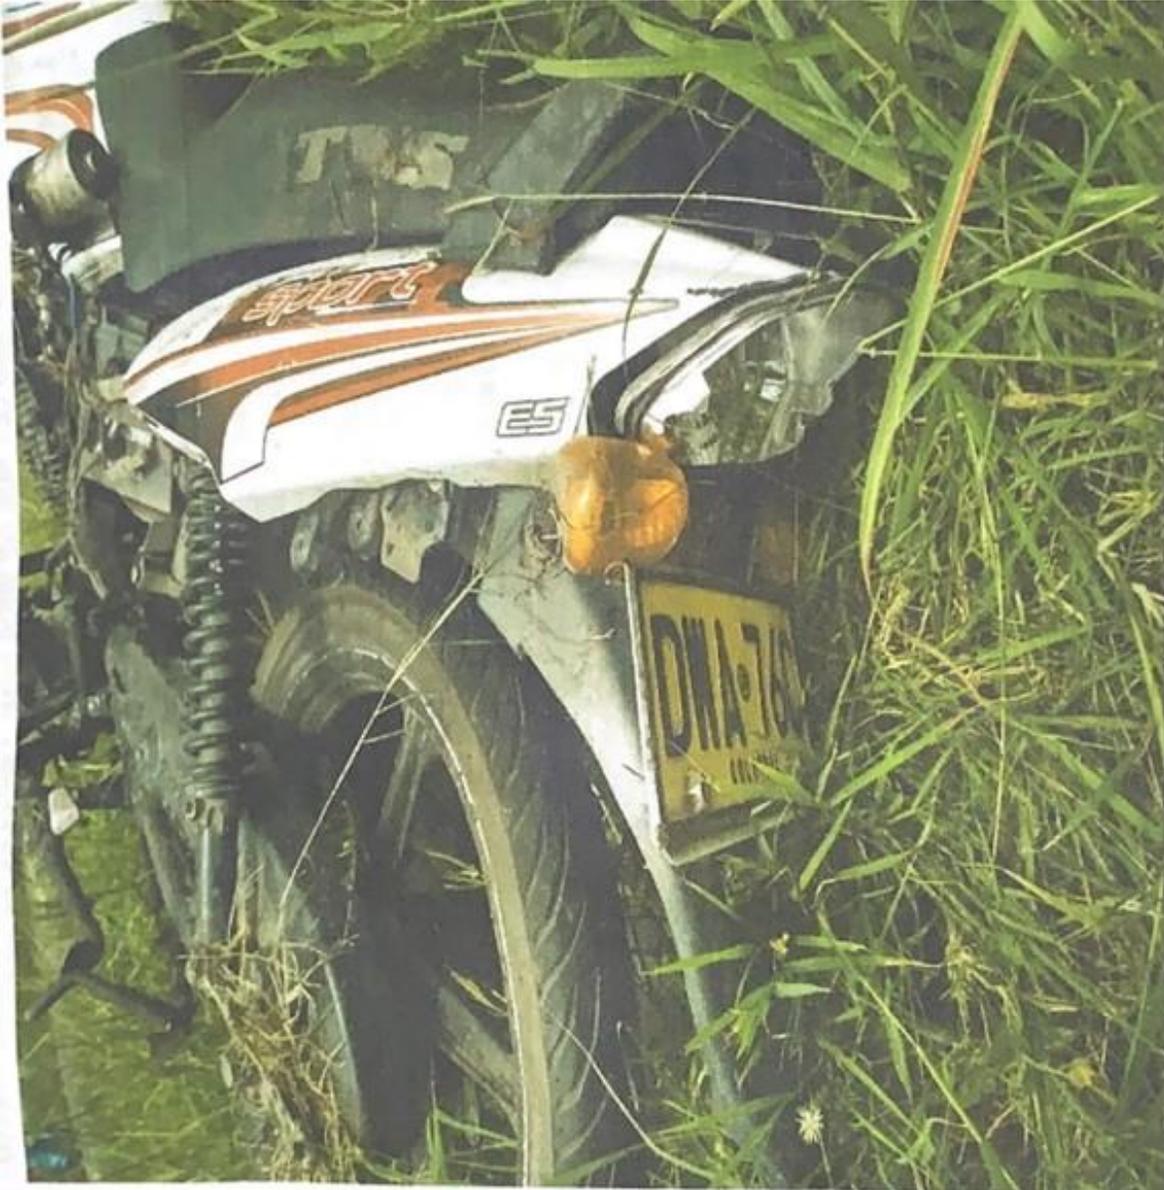
Imagen No.8: Aportada para el análisis del caso se observan los daños presentes en el costado lateral izquierdo posterior: en su estructura ruptura de piezas plásticas, stop, demás daños por establecer mediante experticia técnica realizada al vehículo, realizada por policía judicial.

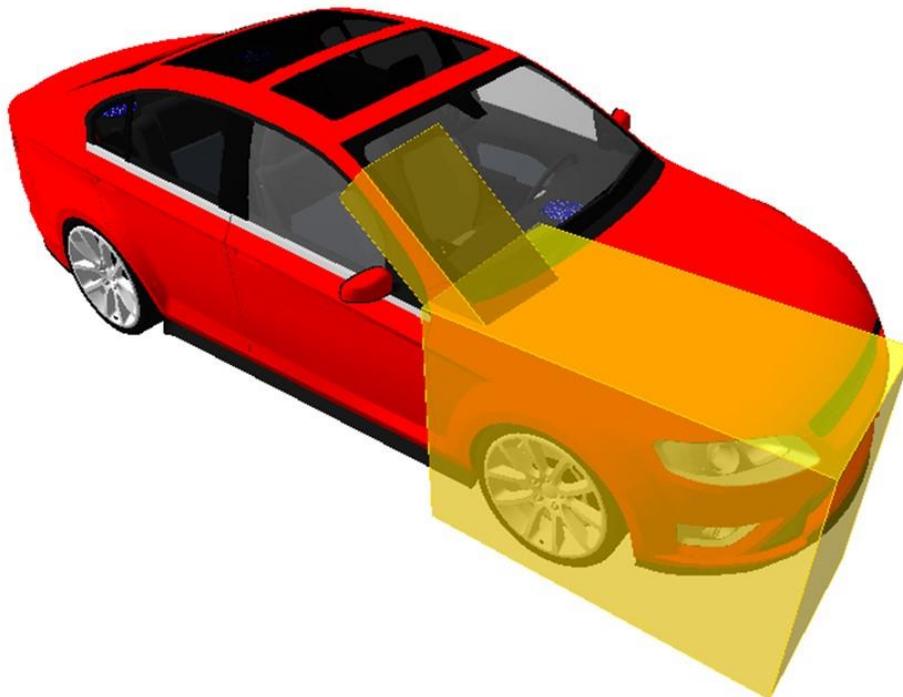
Imagen No.11: Basada en los reportes se resalta la zona de daños y evidencias en el rodante.

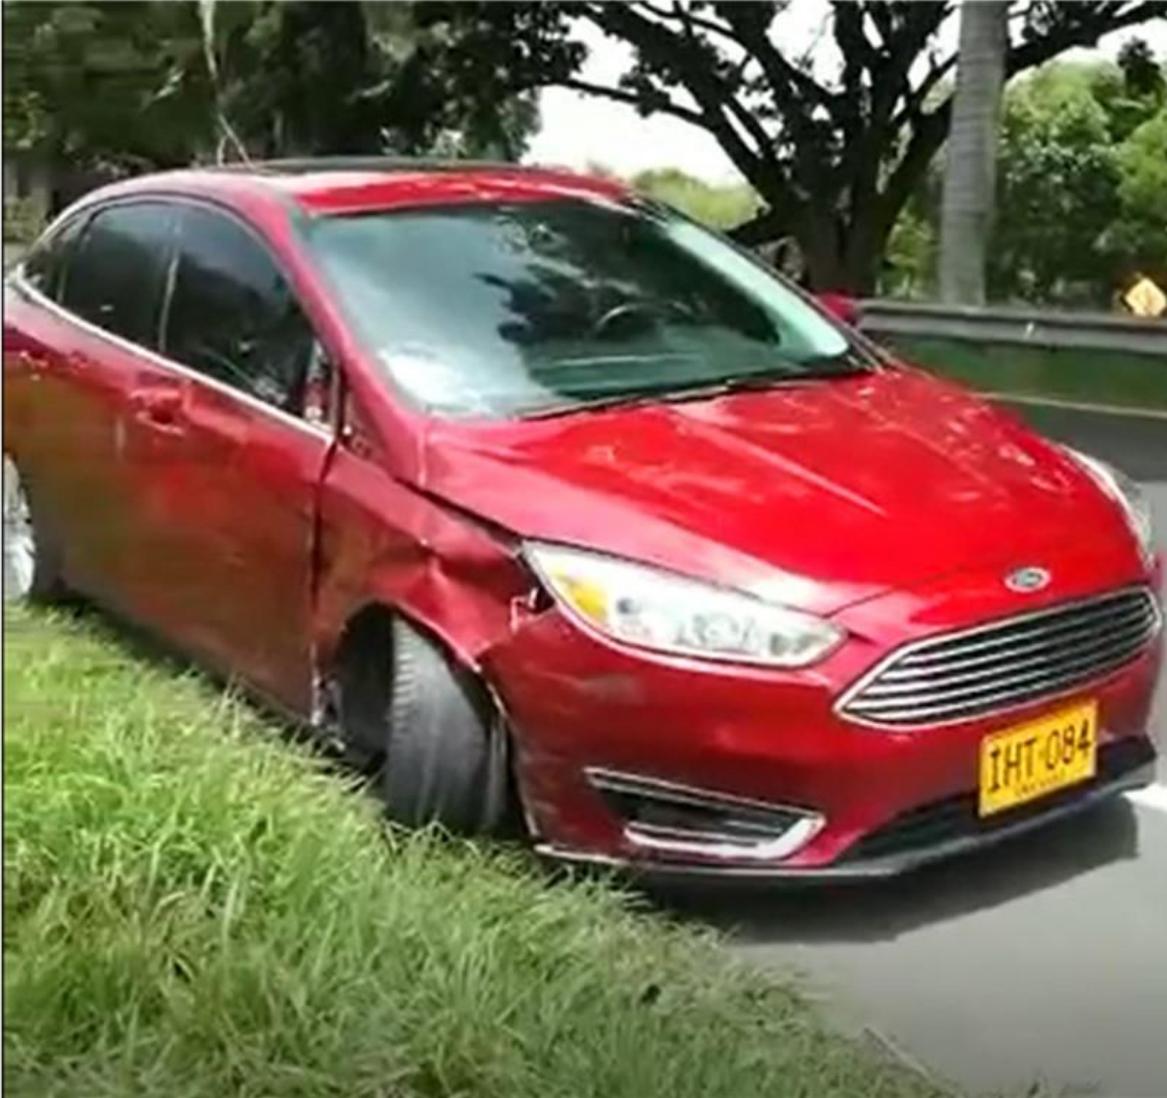
Imagen No.12: Extraída del video aportado para el análisis del caso se observan los daños presentes en el costado lateral derecho anterior: en su estructura, ruptura de guardafango derecho, múltiples rayones, ausencia de espejo retrovisor derecho, hundimiento en la puerta derecha anterior, polifragmentación parcial del vidrio panorámico anterior; desde este ángulo de la imagen se observa una posible desviación a la dirección (rueda derecha anterior), daño por verificar y corroborar mediante la experticia técnica realizada por policía judicial.

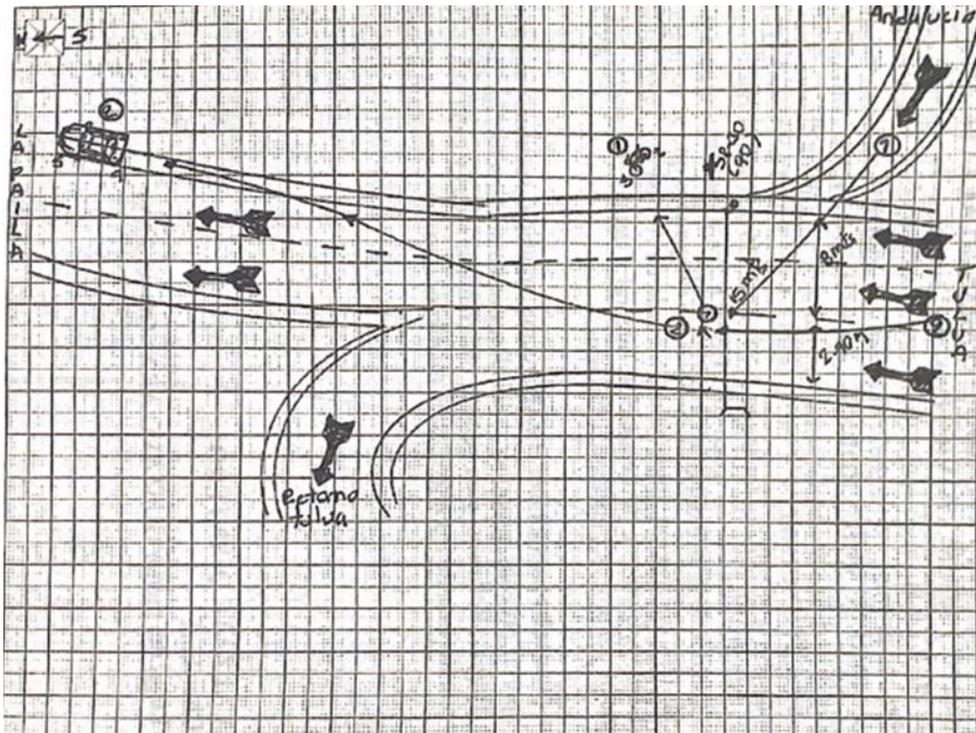
Imagen No.11: Se muestra el bosquejo del accidente realizado por la autoridad de tránsito.

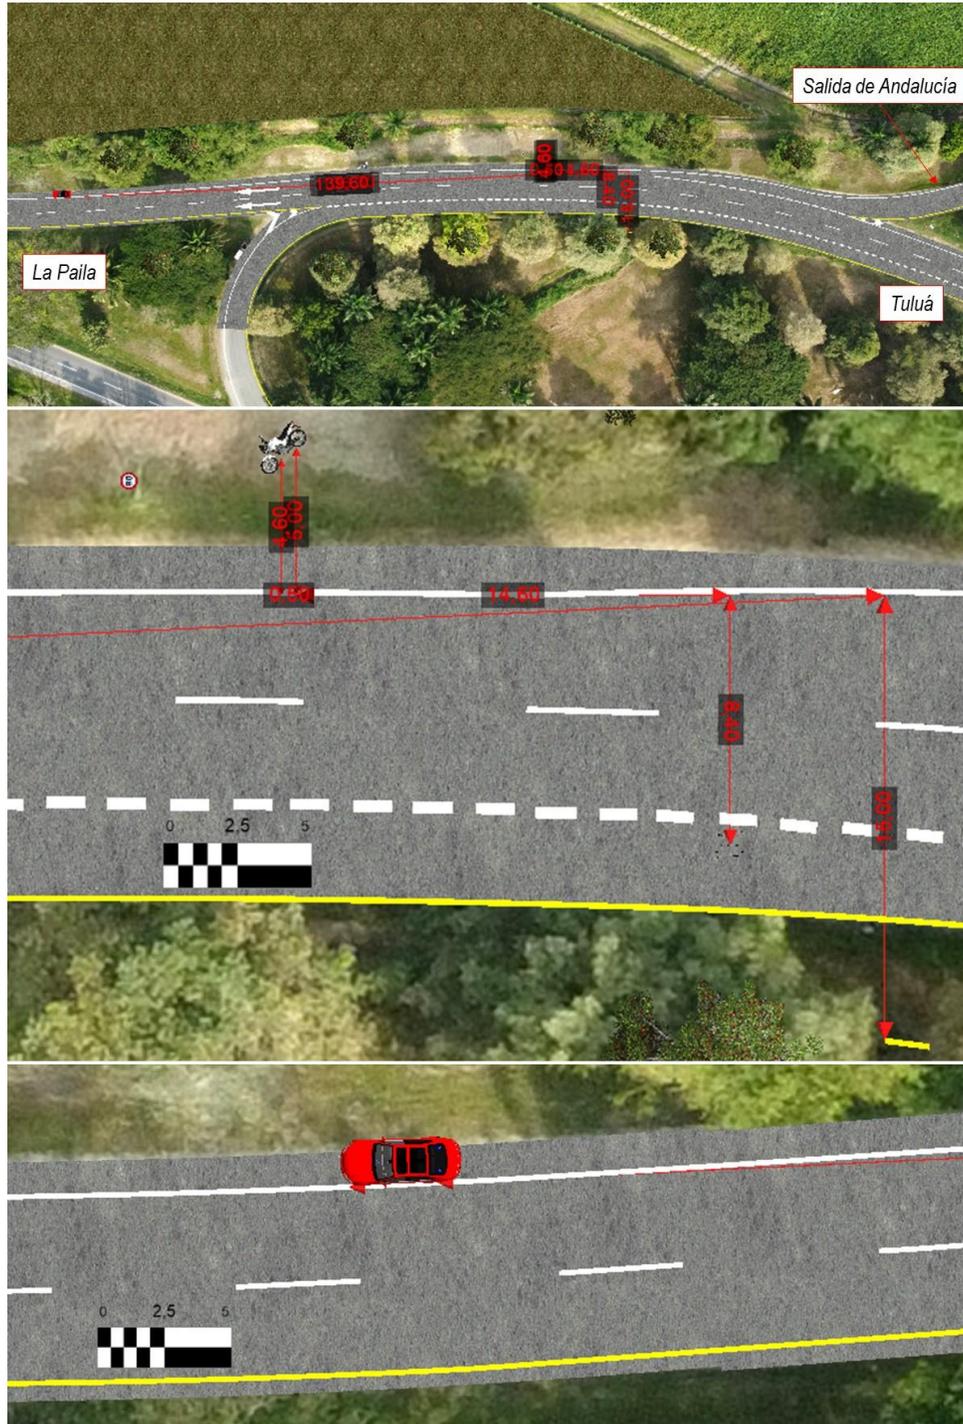
Imagen No.13: Imagen compuesta de vista en planta de la elaboración a escala en el software Trimble Reveal, del bosquejo elaborado para el evento.

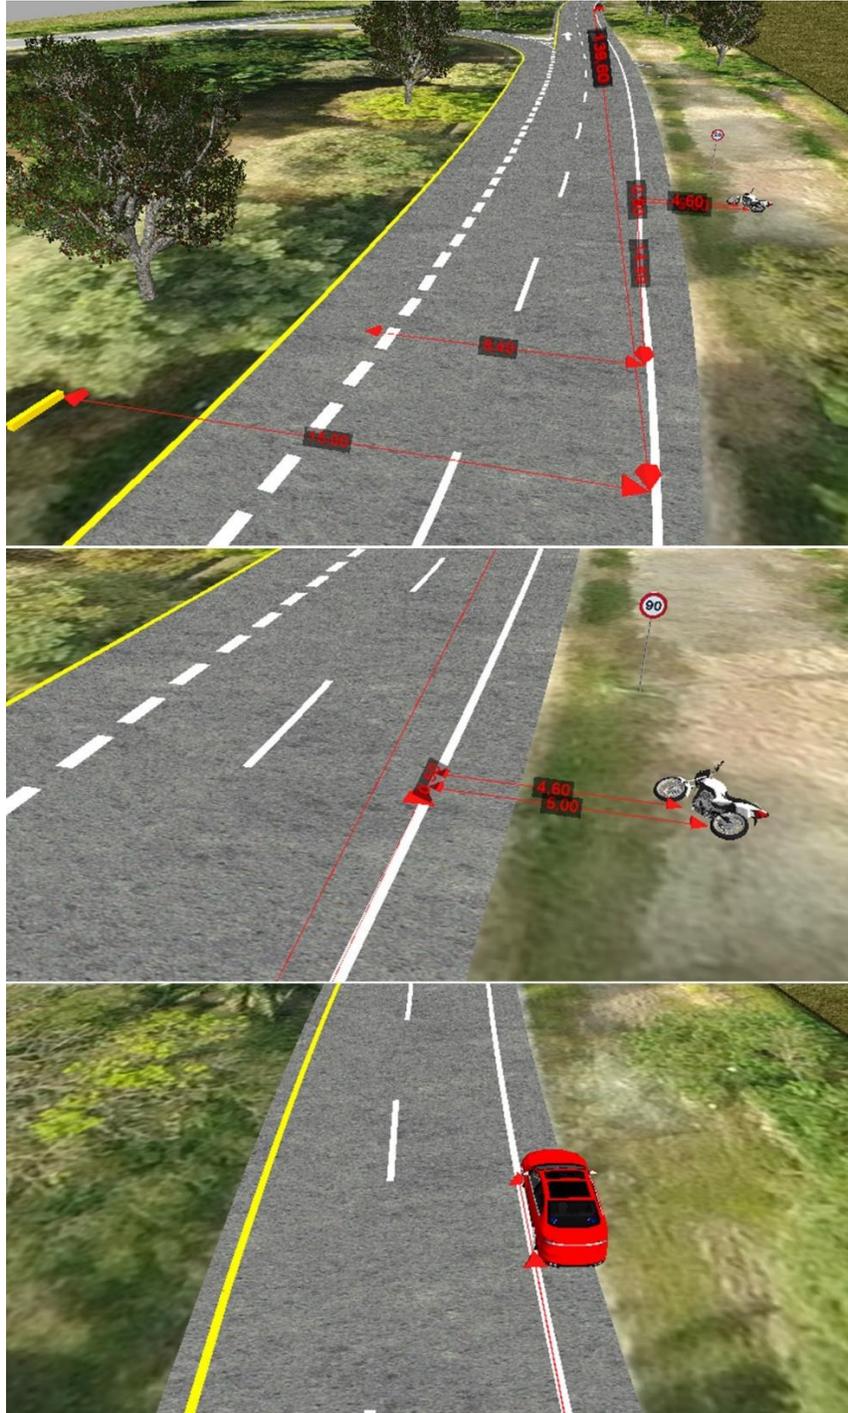
Imagen No.14: Imagen compuesta de vista en 3D de la elaboración a escala en el software Trimble Reveal, del bosquejo elaborado para el evento.

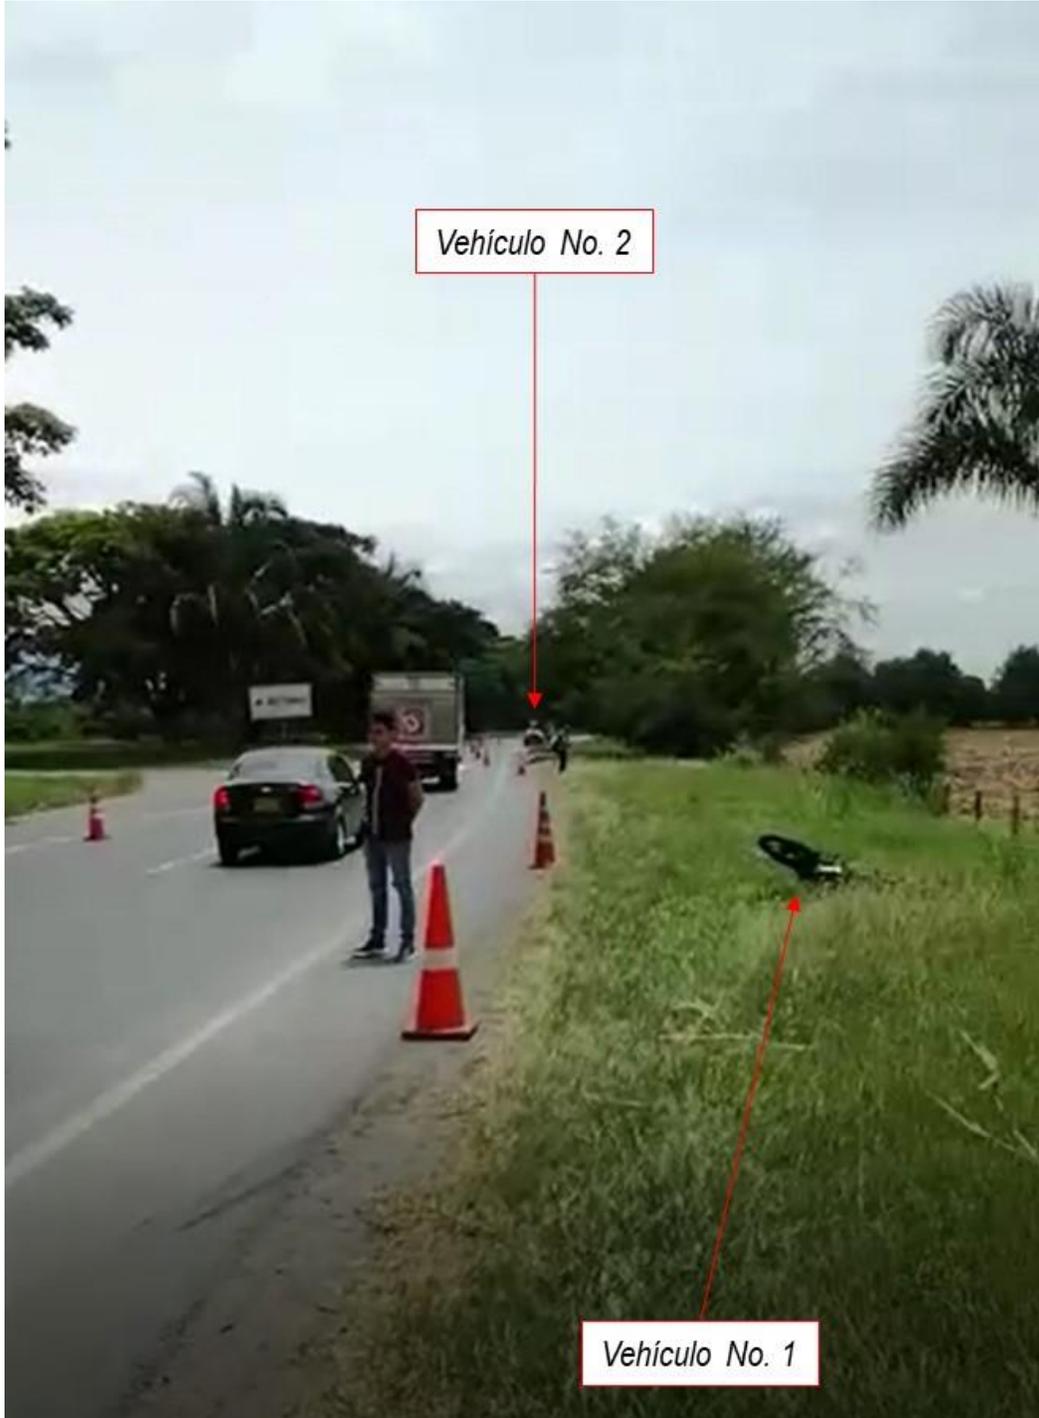
Imagen No.15: Extraída del video aportado para el análisis del caso se observa la posición final de los vehículos involucrados en el accidente de tránsito.

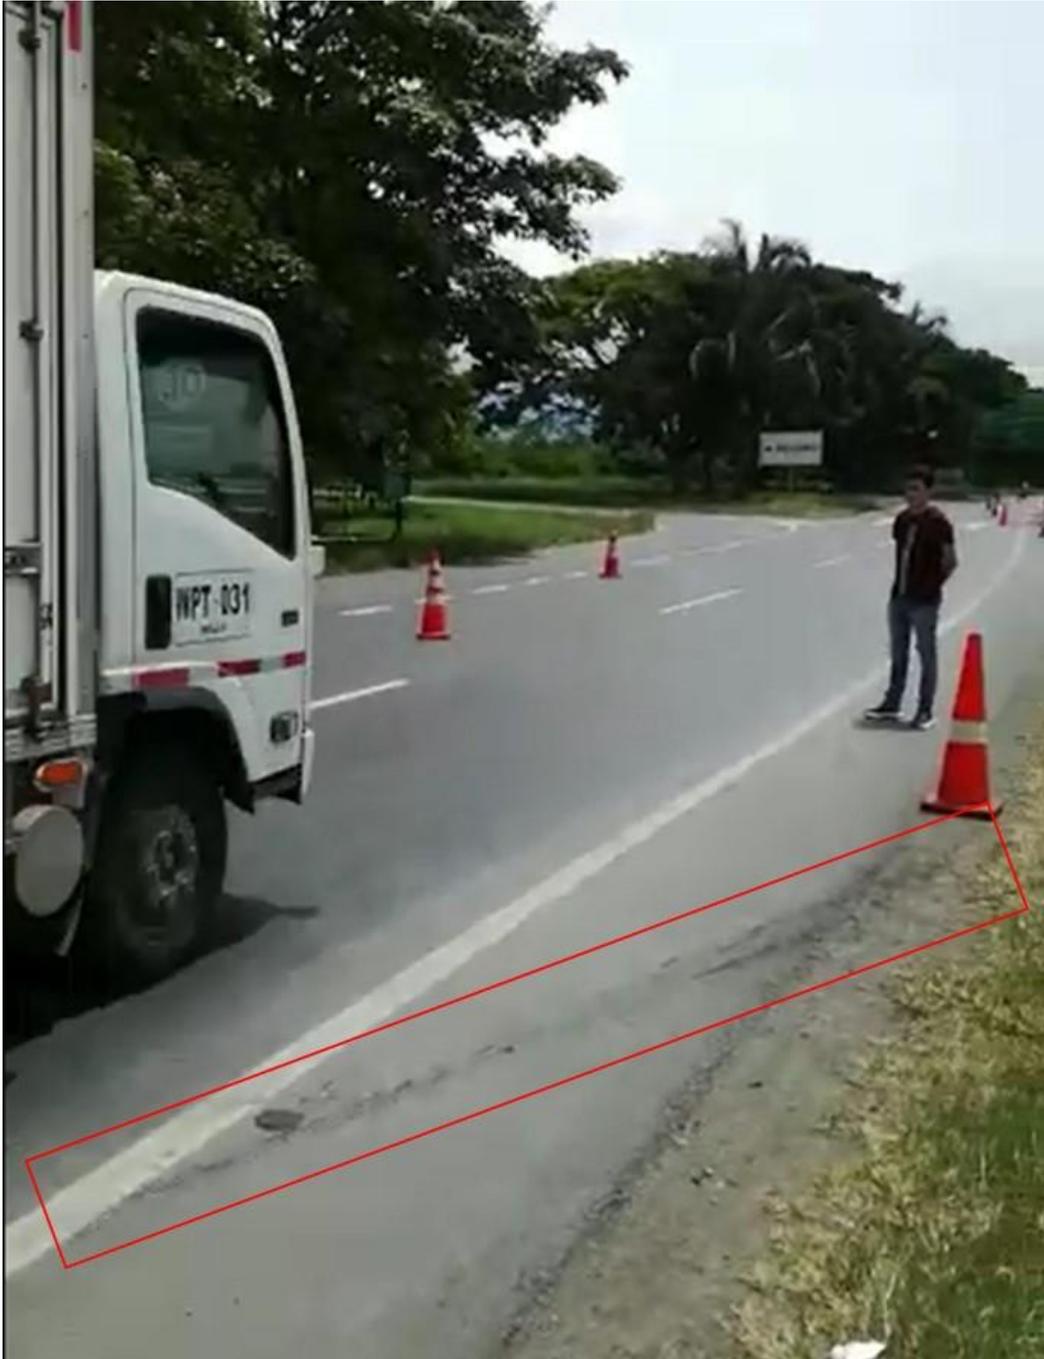
Imagen No.16: Extraída del video aportado para el análisis del caso, se observa una posible huella de trayectoria dejada por el vehículo No. 1 motocicleta, en su recorrido alcanzando su posición final posteriormente.

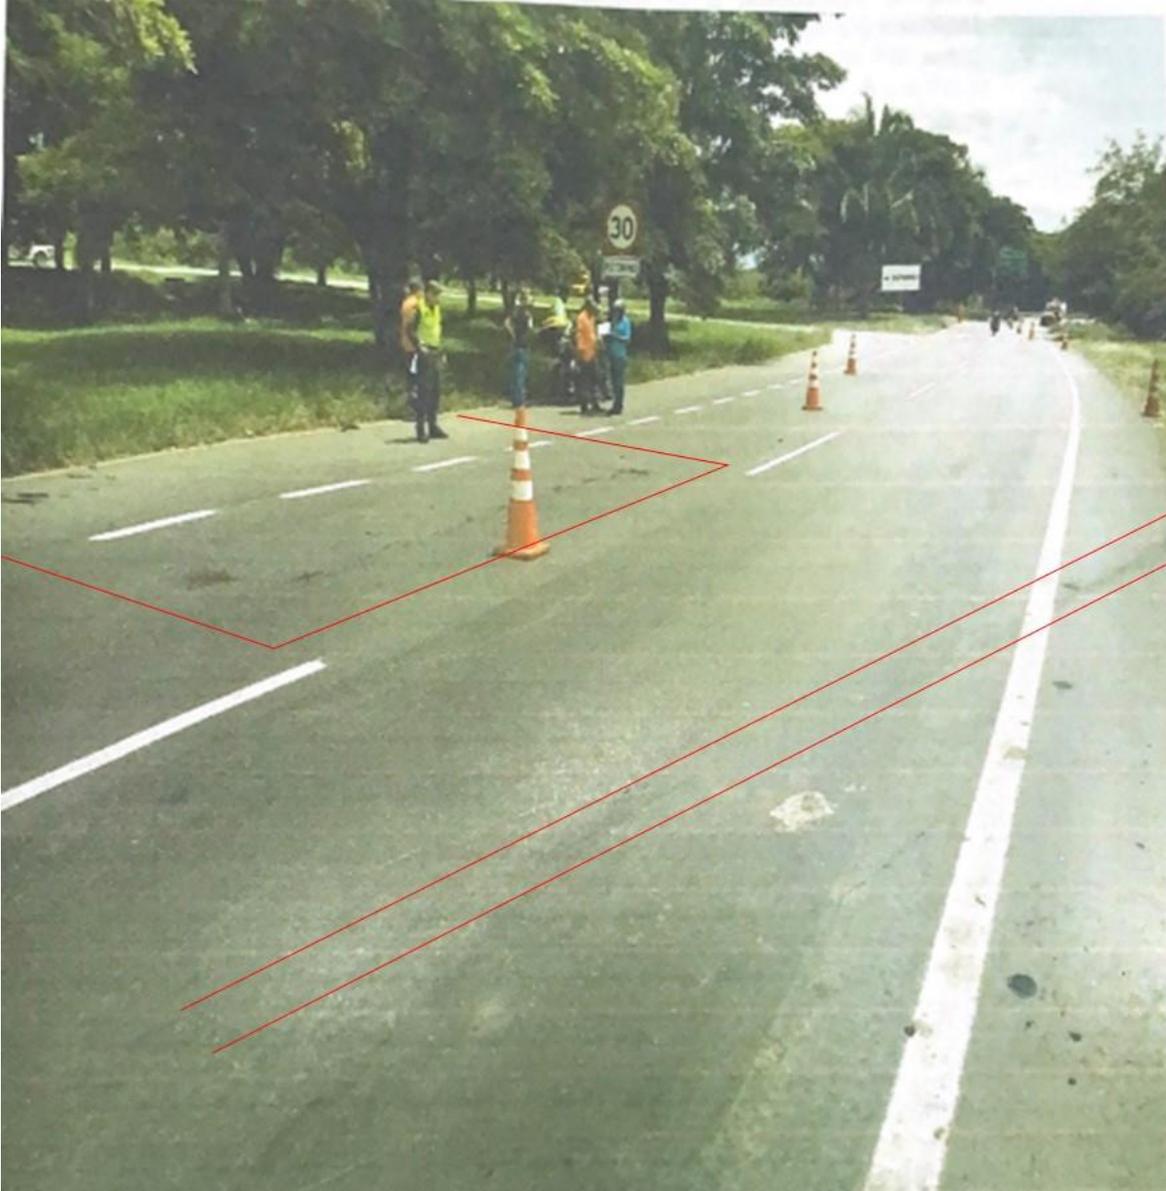
Imagen No.17: Extraída de la información aportada para el análisis del caso, se observa una posible huella de trayectoria dejada por el vehículo No. 1 motocicleta, en su recorrido alcanzando su posición final posteriormente, adicionalmente se referencia una zona de vestigios y rastros, producto de la interacción entre los vehículos involucrados.
