INFORME TÉCNICO - PERICIAL
DE RECONSTRUCCIÓN FORENSE DE
ACCIDENTE DE TRÁNSITO
R. A. T[®] 2

VEHÍCULO No. 1: MOTOCICLETA, TVS SPORT, modelo 2015, color BLANCO, placa DWA-76C.

VEHÍCULO No. 2: AUTOMÓVIL, FORD FOCUS, modelo 2015, color ROJO RUBI, placa IHT-084.

INFORME No. 211231693

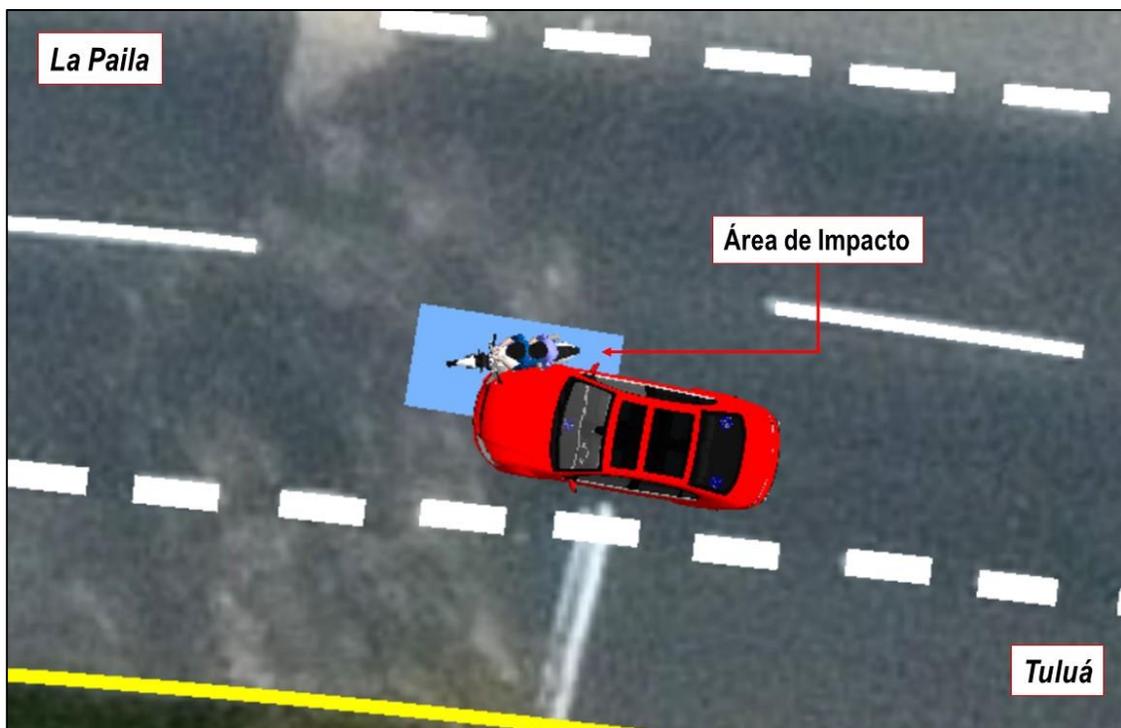
Imagen No.18: En esta imagen en planta 3D se muestra la posición relativa de los vehículos al momento del impacto, y el área azul de colisión.

El área azul de 3,0 x 1,5 m, indica que el impacto se presenta en cualquier punto de esta, la cual se encuentra en el carril izquierdo en sentido Tuluá – La Paila.

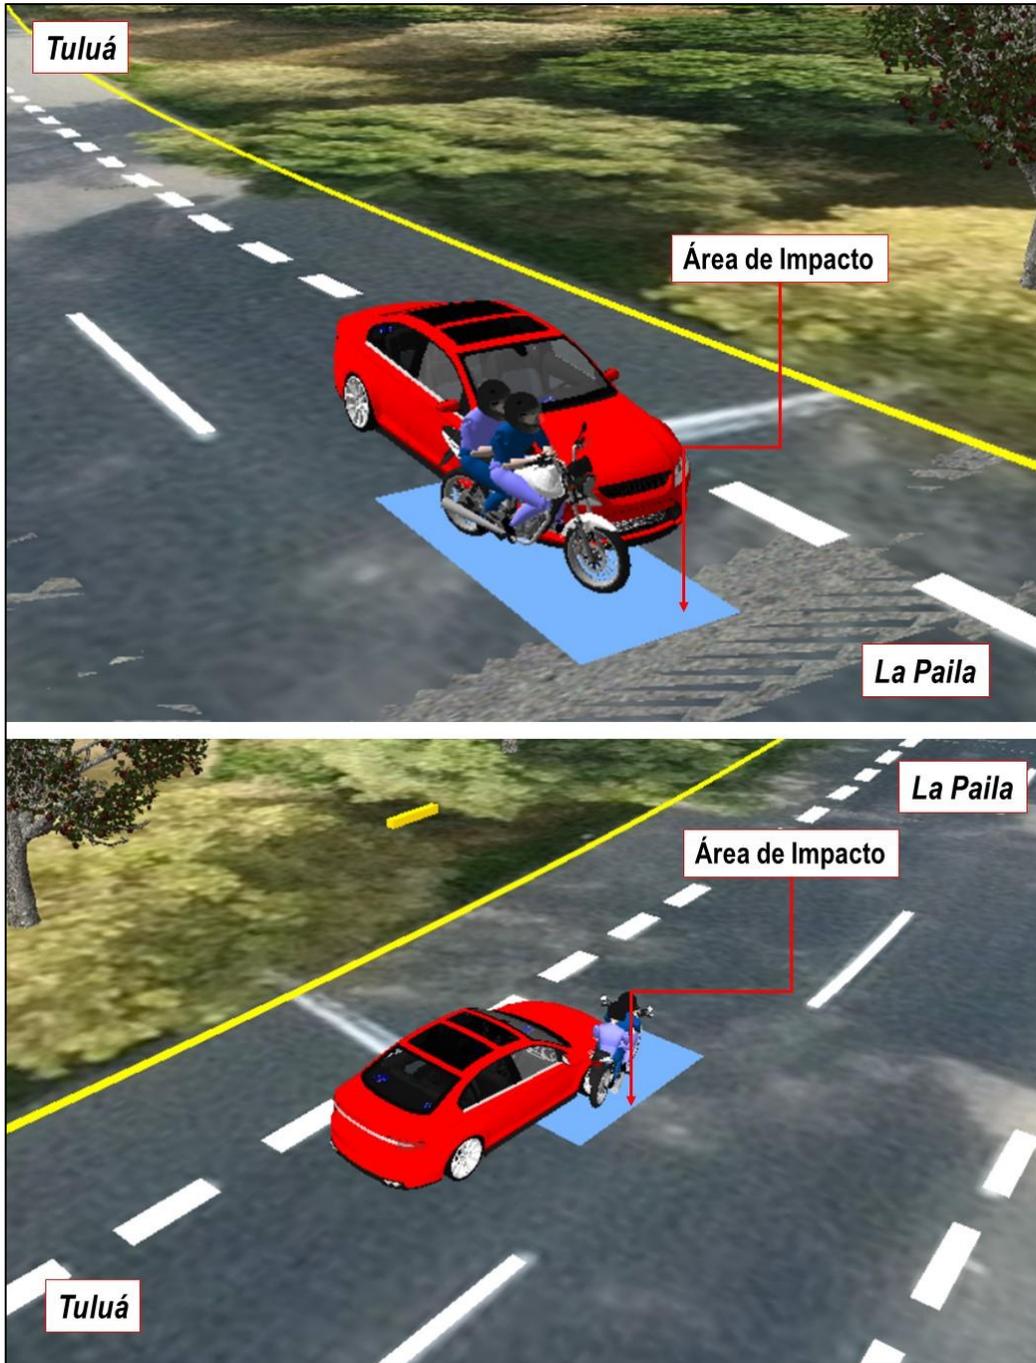
Imagen No.19: En esta imagen en perspectiva 3D se muestra la posición relativa de los involucrados al momento del impacto, y el área azul de colisión.

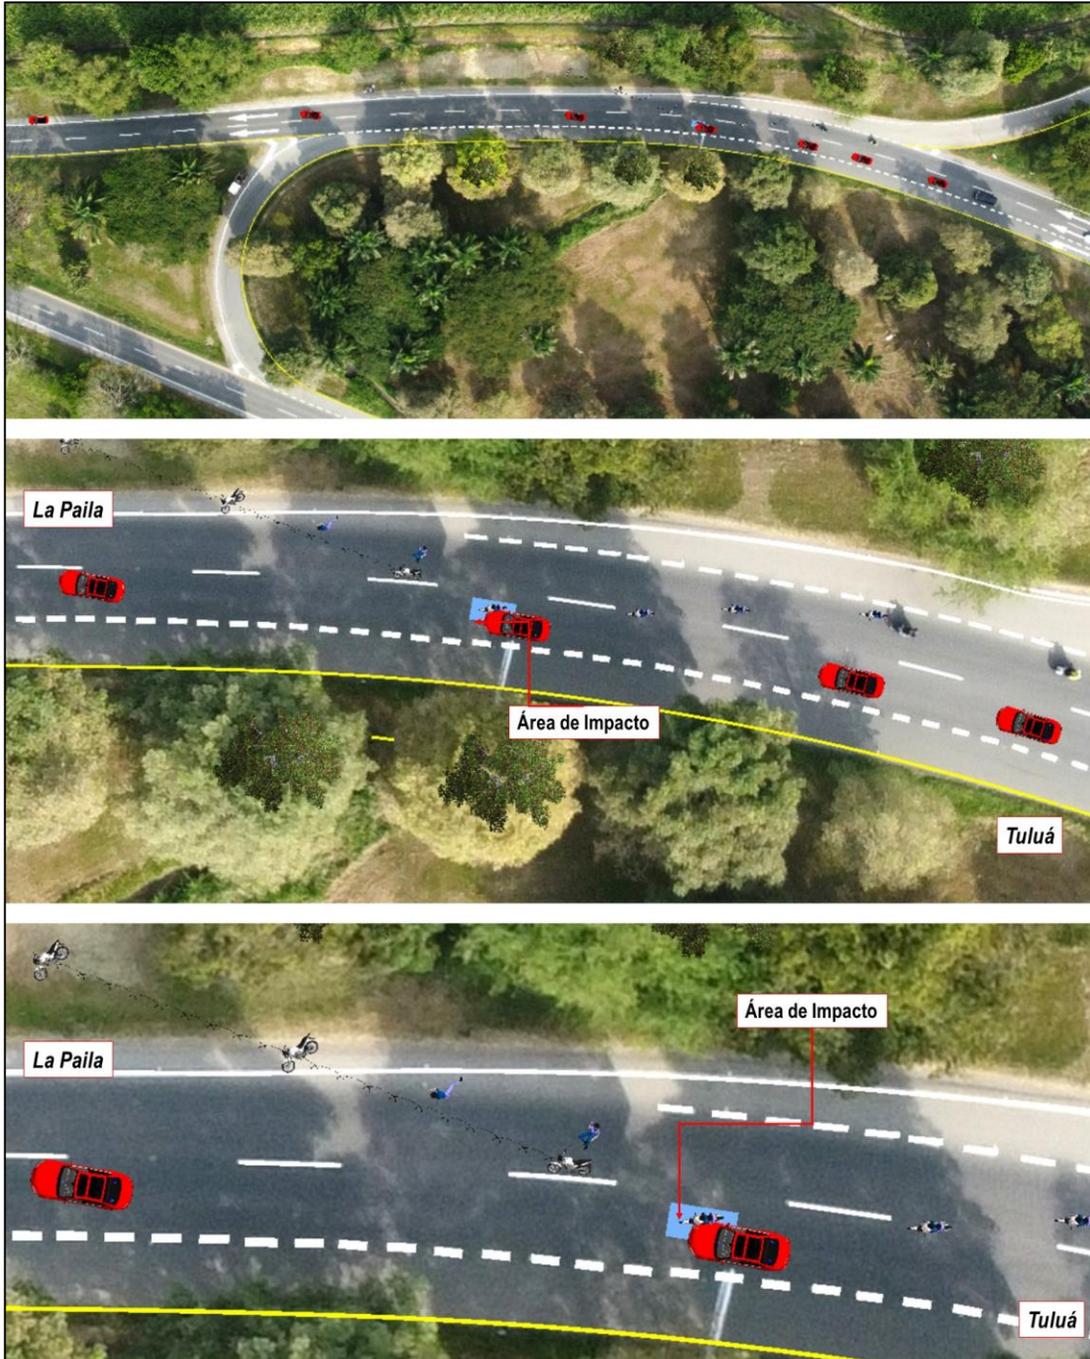
Imagen No. 24: En estas imágenes vista en planta 3D se observa la secuencia del accidente, nótese el sentido de desplazamiento de los vehículos, el área de impacto de color azul y sus desplazamientos hasta sus posiciones finales.

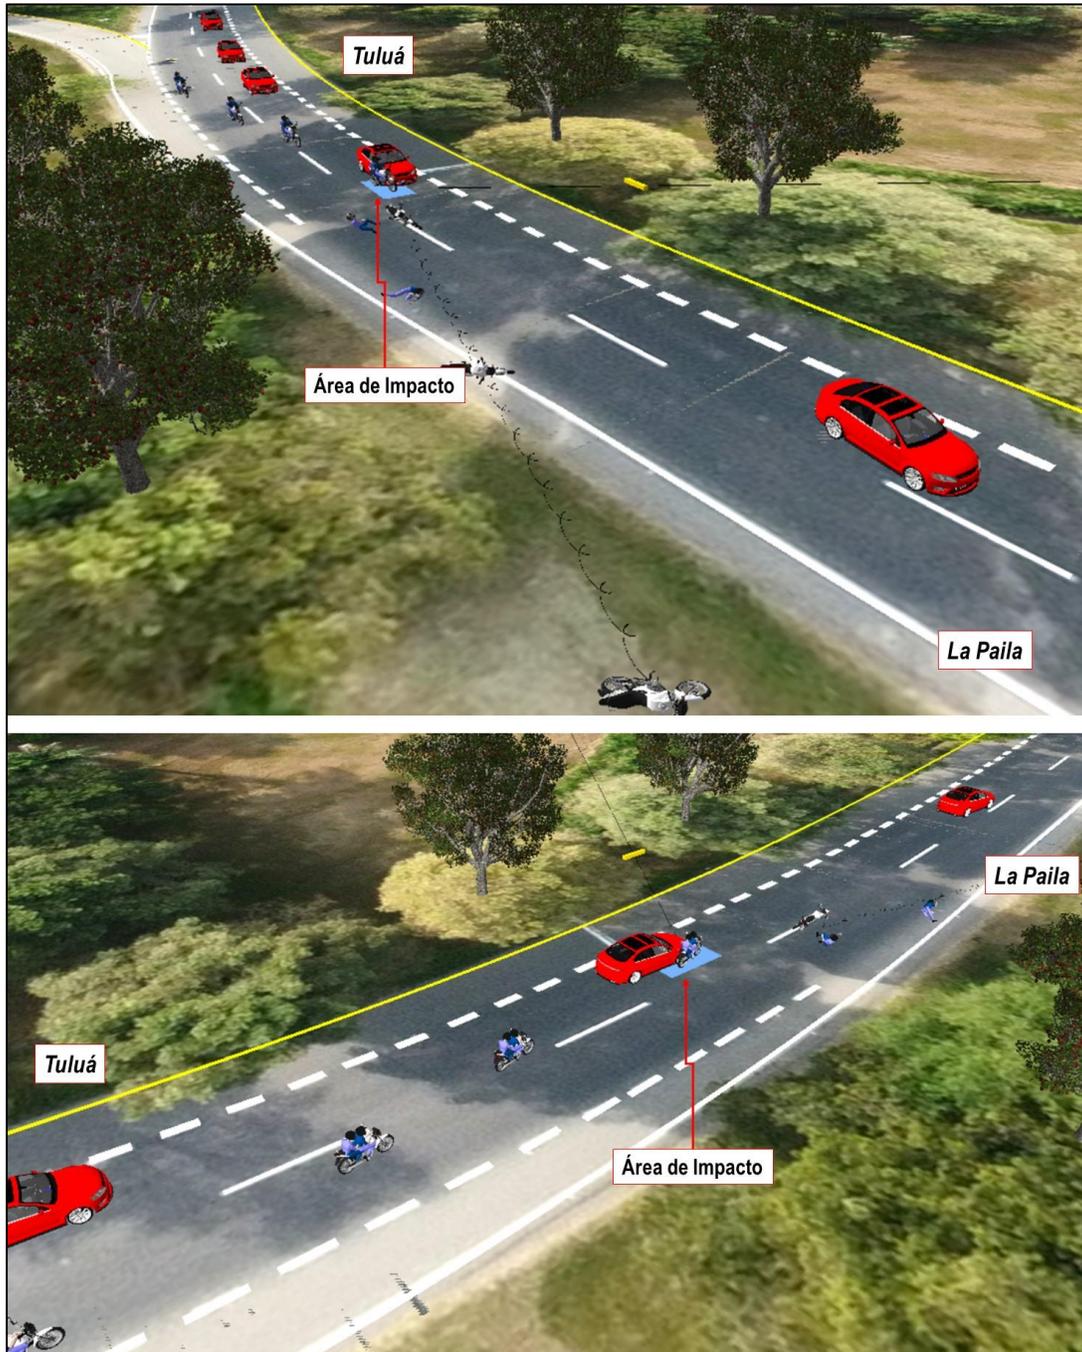
Imagen No. 25 En estas imágenes vista en perspectiva 3D se observa la secuencia del accidente, nótese el sentido de desplazamiento de los vehículos, el área de impacto de color azul y sus desplazamientos hasta sus posiciones finales.

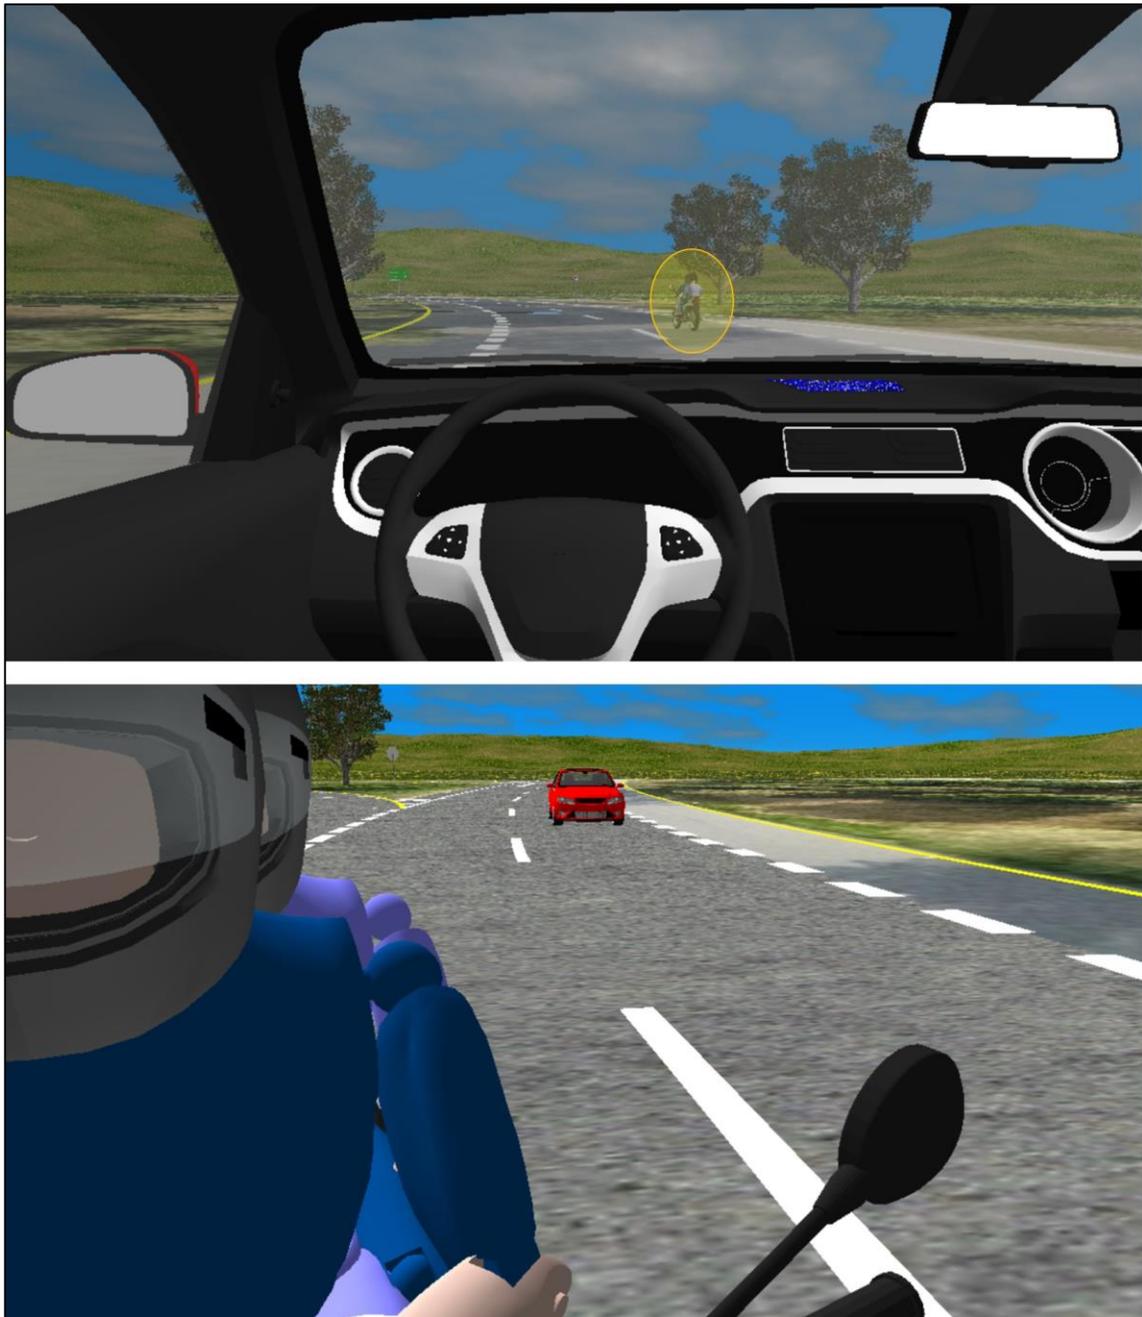
Imagen No. 26: En estas imágenes en 3D, se observa la ubicación de los vehículos 1,35 s (tiempo promedio de reacción) antes del impacto, se encuentra separados 20 m aproximadamente, lo cual indica que el accidente era inevitable para el conductor del vehículo No.2 AUTOMÓVIL.

En las siguientes imágenes se puede apreciar la ubicación de los vehículos 1,35 s (tiempo promedio de reacción) antes del impacto, se encuentra separados 20 m aproximadamente, lo cual indica que el accidente era inevitable para el conductor del vehículo No.2 AUTOMÓVIL.
