INFORME TÉCNICO - PERICIAL
DE RECONSTRUCCIÓN FORENSE
DE ACCIDENTE DE TRÁNSITO
R. A. T[®] 2

VEHÍCULO No. 1: AUTOMÓVIL, RENAULT SANDERO, modelo 2021, color plata, placa GWN773.

VEHÍCULO No. 2: MOTOCICLETA, BAJAJ DISCOVER 125, modelo 2019, color rojo/negro, placa
TTY10E.

INFORME No. 220632320

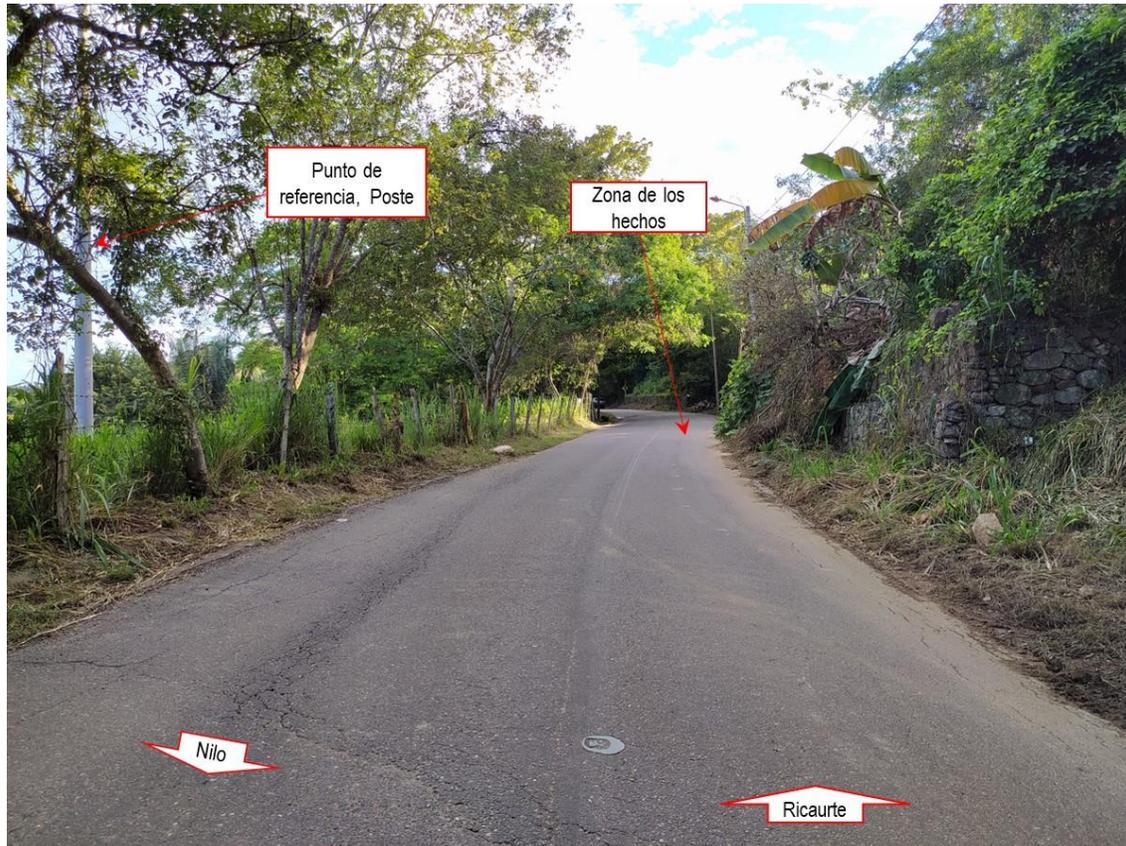
Fotografía No. 1 Plano General fotografía tomada en sentido Nilo - Ricaurte, donde se observan las características generales del tramo de vía curva, pendiente, estado bueno, doble sentido de circulación, sin demarcación horizontal línea central continua amarilla y sin señalización vertical. En este sentido se desplazaba el Vehículo No 2 MOTOCICLETA.

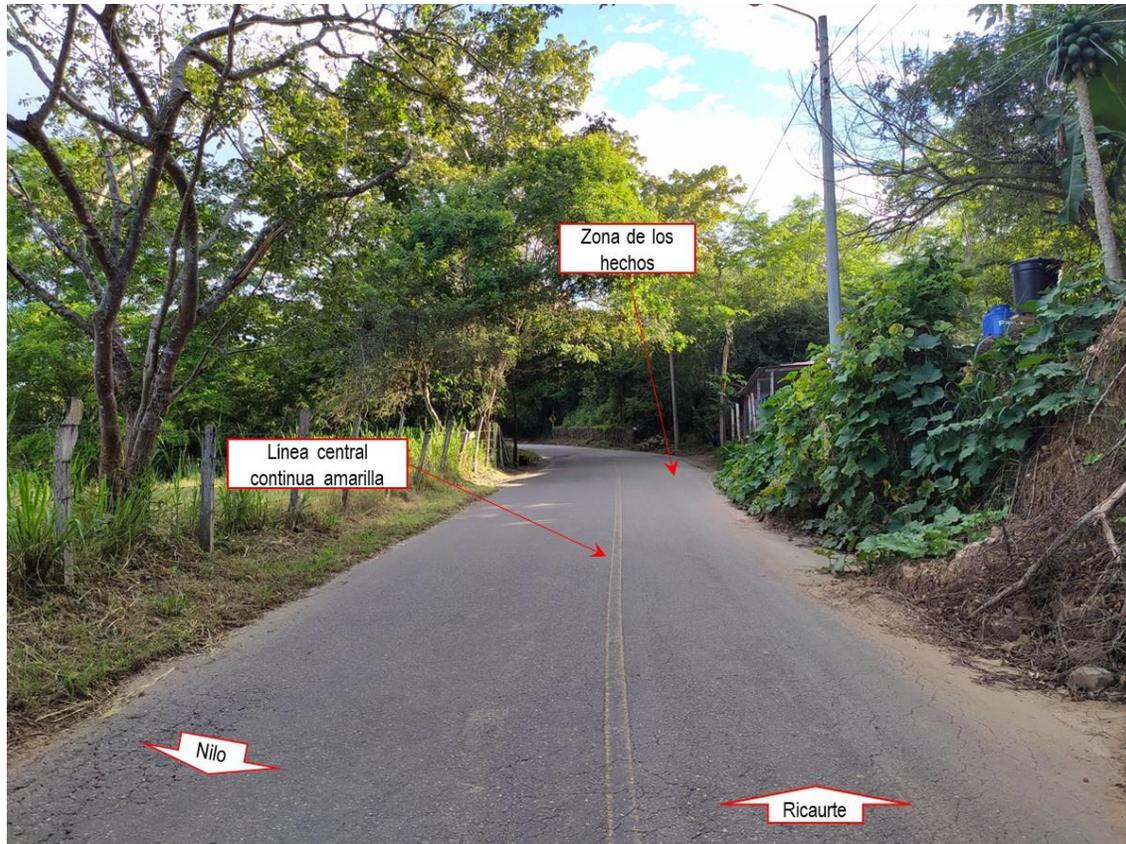
Fotografía No.2 Plano General: fotografía tomada en sentido Nilo - Ricaurte, donde se observan las características generales del tramo de vía curva, pendiente, estado bueno, doble sentido de circulación, sin demarcación horizontal línea central continua amarilla y sin señalización vertical. En este sentido se desplazaba el Vehículo No 2 MOTOCICLETA.

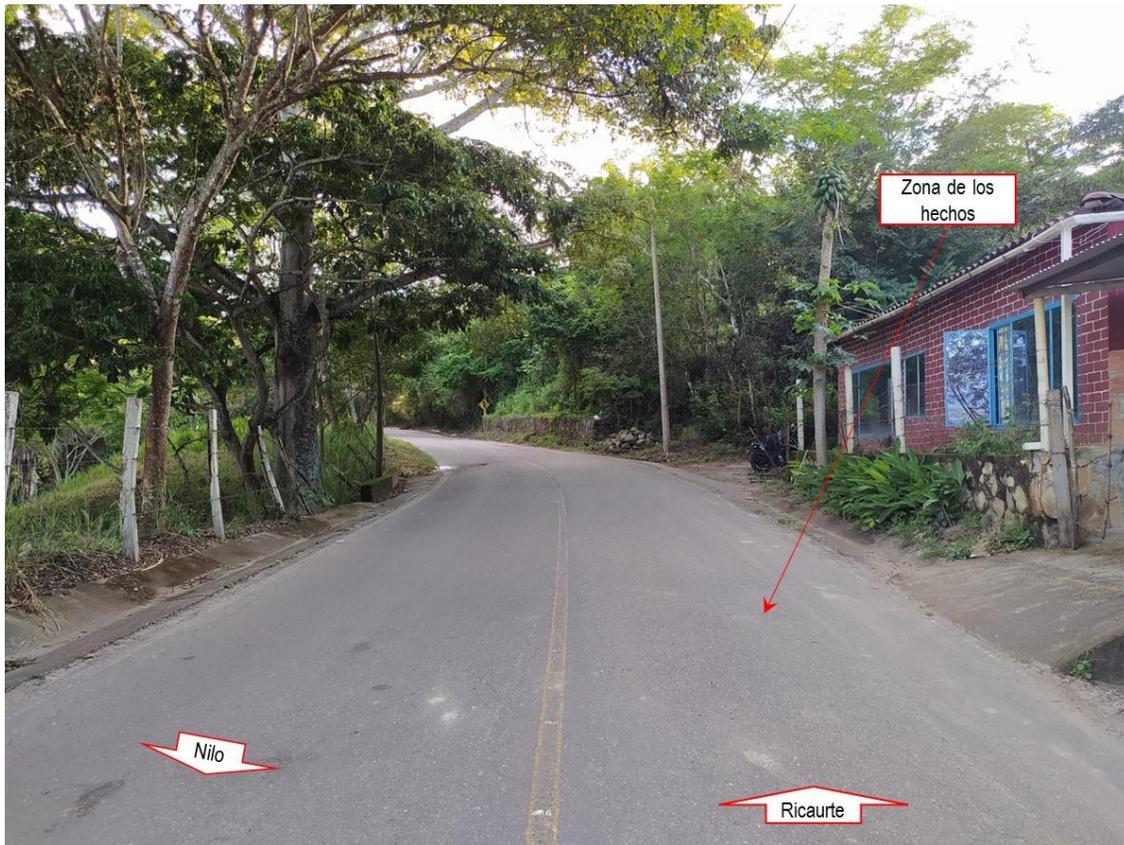
Fotografía No.3 Plano General: fotografía tomada en sentido Nilo - Ricaurte, donde se observan las características generales del tramo de vía curva, pendiente, estado bueno, doble sentido de circulación, sin demarcación horizontal línea central continua amarilla y sin señalización vertical. En este sentido se desplazaba el Vehículo No 2 MOTOCICLETA.

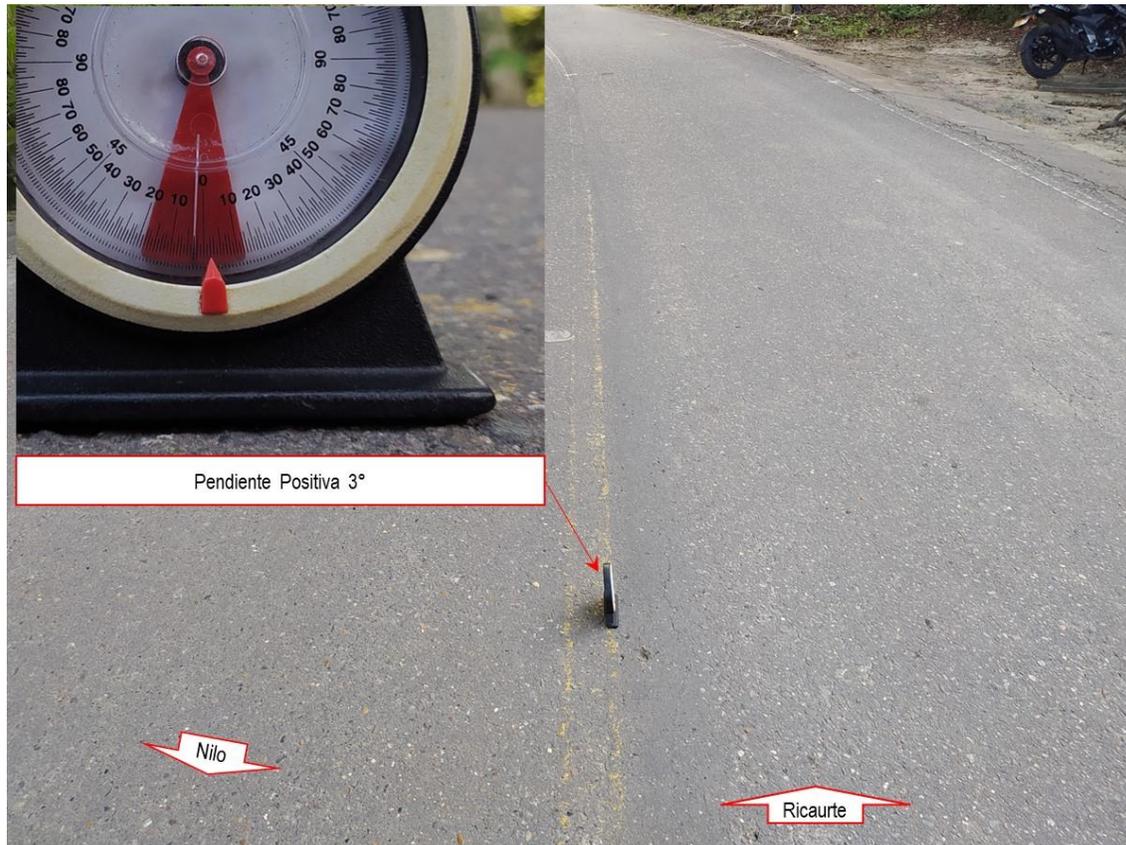
Fotografía No.4 Plano General fotografía tomada en sentido Nilo - Ricaurte, donde se observan las características generales del tramo de vía curva, pendiente, estado bueno, doble sentido de circulación, sin demarcación horizontal línea central continua amarilla y sin señalización vertical. En este sentido se desplazaba el Vehículo No 2 MOTOCICLETA.

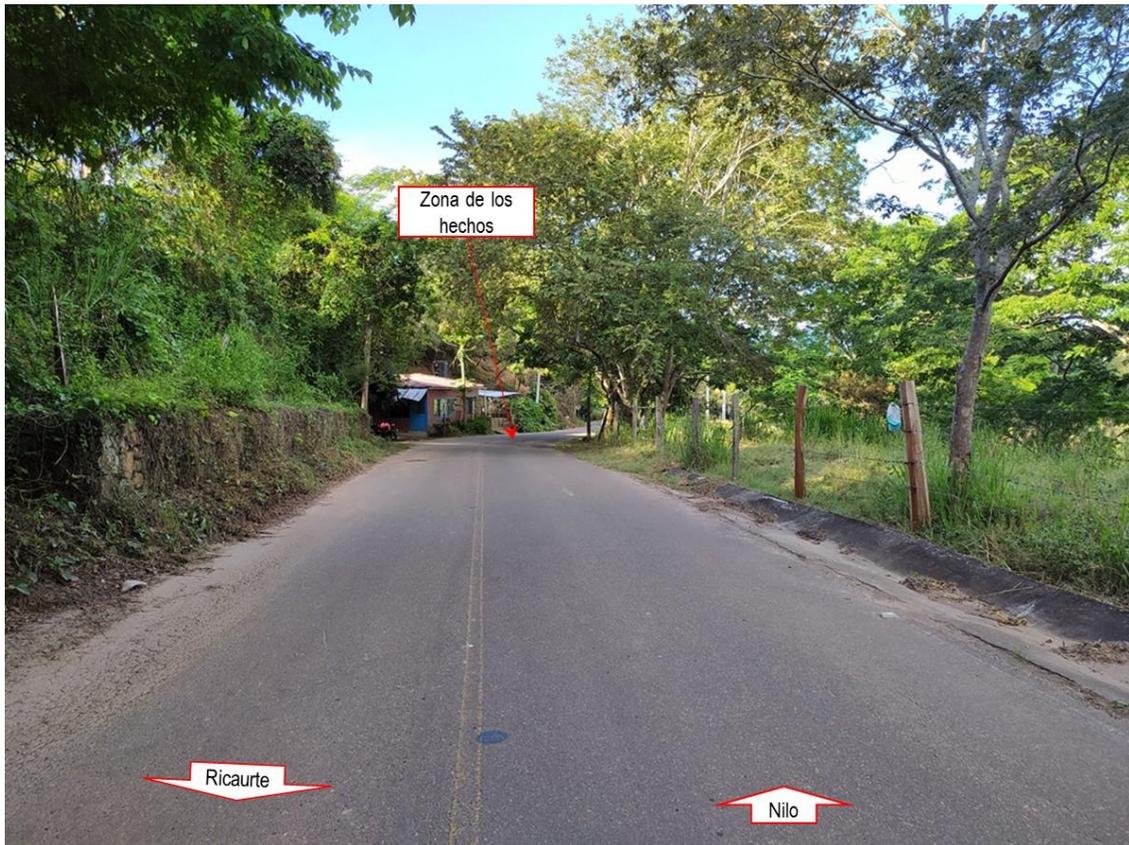
Fotografía No.5 Plano General: fotografía tomada en sentido Ricaurte – Nilo, donde se observan las características generales del tramo de vía curva, pendiente, estado bueno, doble sentido de circulación, sin demarcación horizontal línea central continua amarilla y sin señalización vertical. En este sentido se desplazaba el Vehículo No 1 AUTOMÓVIL.

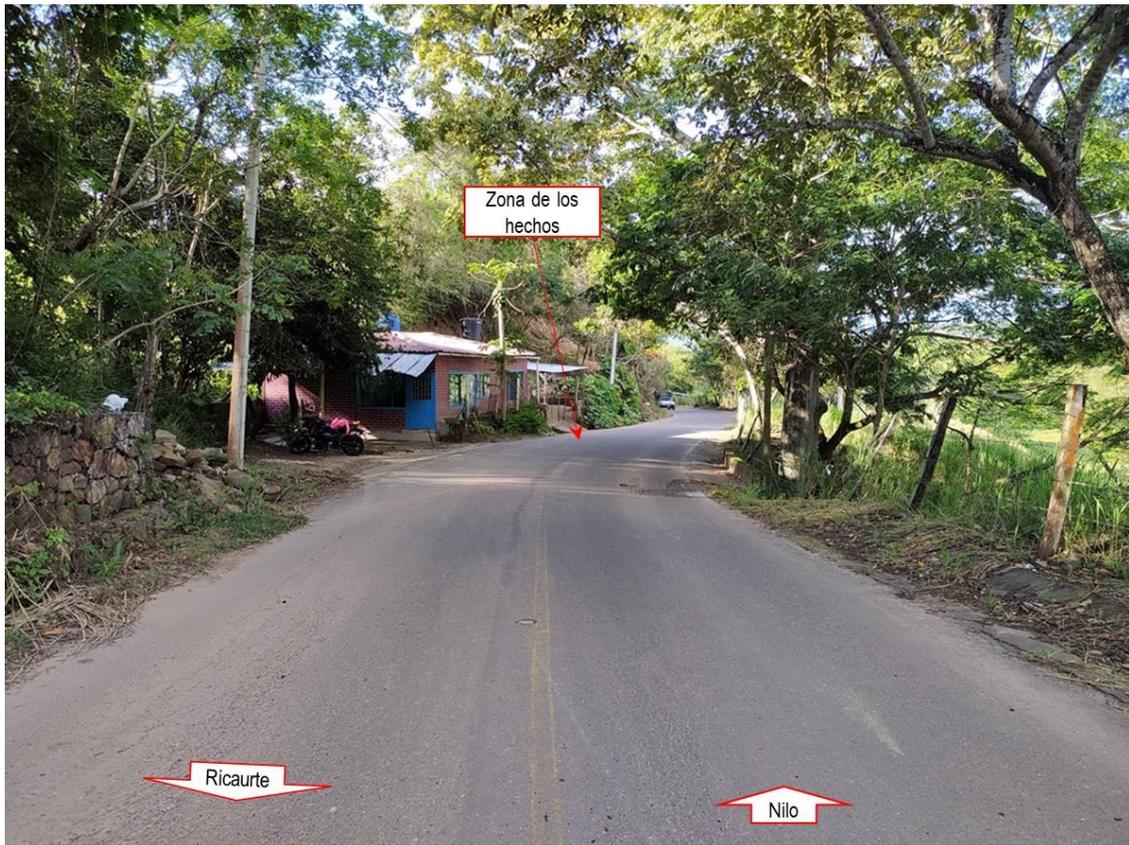
Fotografía No.6 Aérea: fotografía tomada en sentido Ricaurte – Nilo, donde se observan las características generales del tramo de vía curva, pendiente, estado bueno, doble sentido de circulación, sin demarcación horizontal línea central continua amarilla y sin señalización vertical. En este sentido se desplazaba el Vehículo No 1 AUTOMÓVIL.

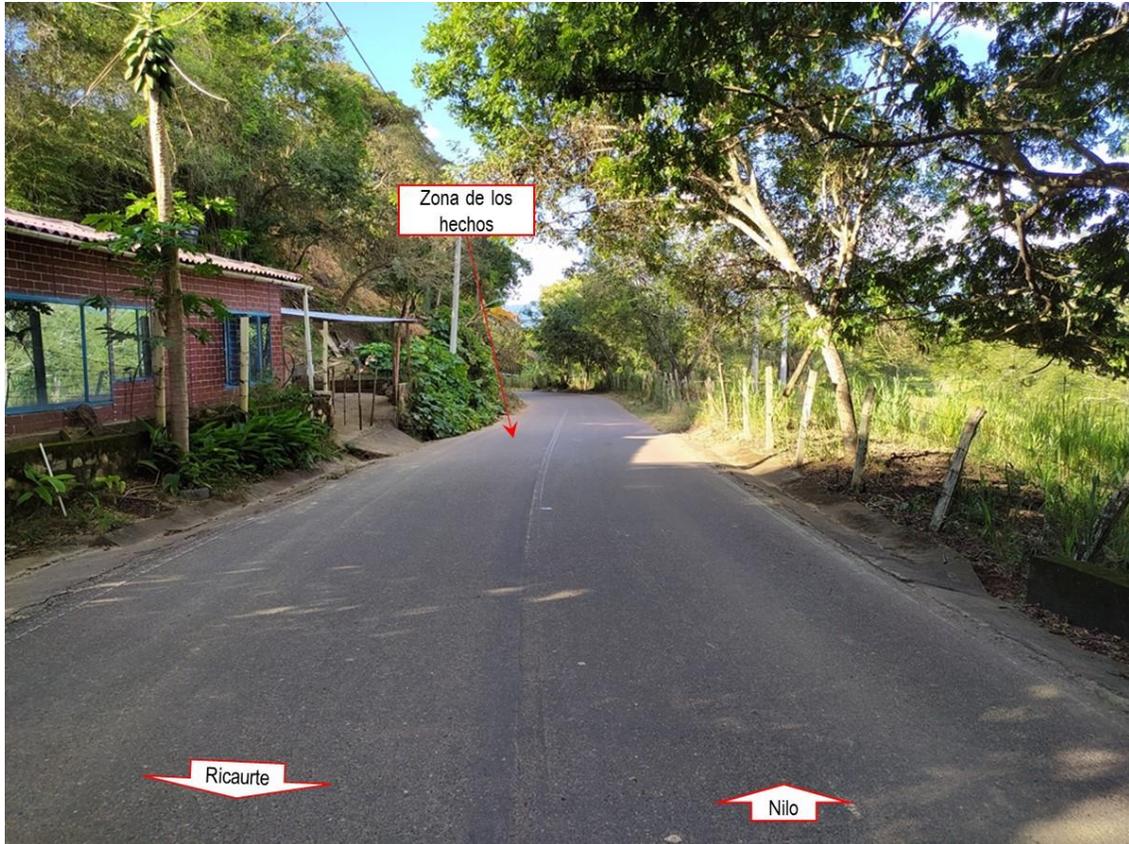
Fotografía No.7 Plano General: fotografía tomada en sentido Ricaurte – Nilo, donde se observan las características generales del tramo de vía curva, pendiente, estado bueno, doble sentido de circulación, sin demarcación horizontal línea central continua amarilla y sin señalización vertical. En este sentido se desplazaba el Vehículo No 1 AUTOMÓVIL.

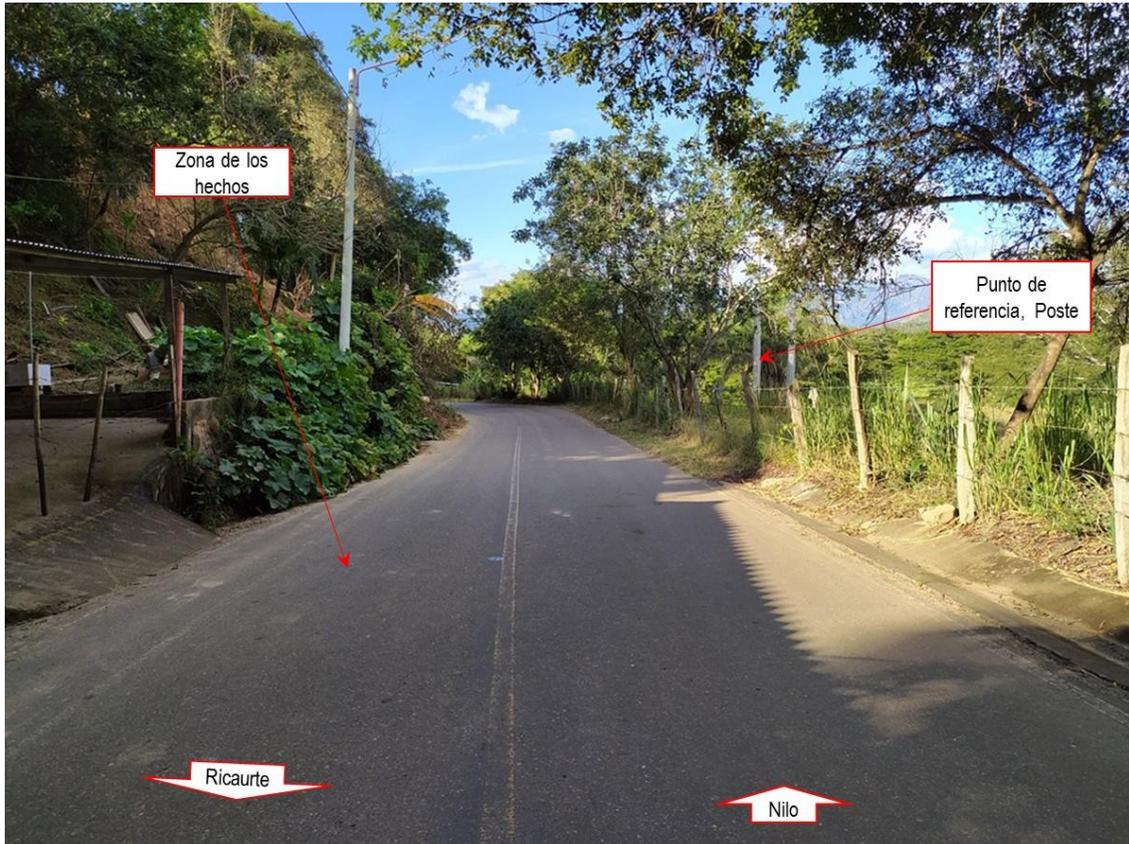
Fotografía No.8 Plano General: fotografía tomada en sentido Ricaurte – Nilo, donde se observan las características generales del tramo de vía curva, pendiente, estado bueno, doble sentido de circulación, sin demarcación horizontal línea central continua amarilla y sin señalización vertical. En este sentido se desplazaba el Vehículo No 1 AUTOMÓVIL.

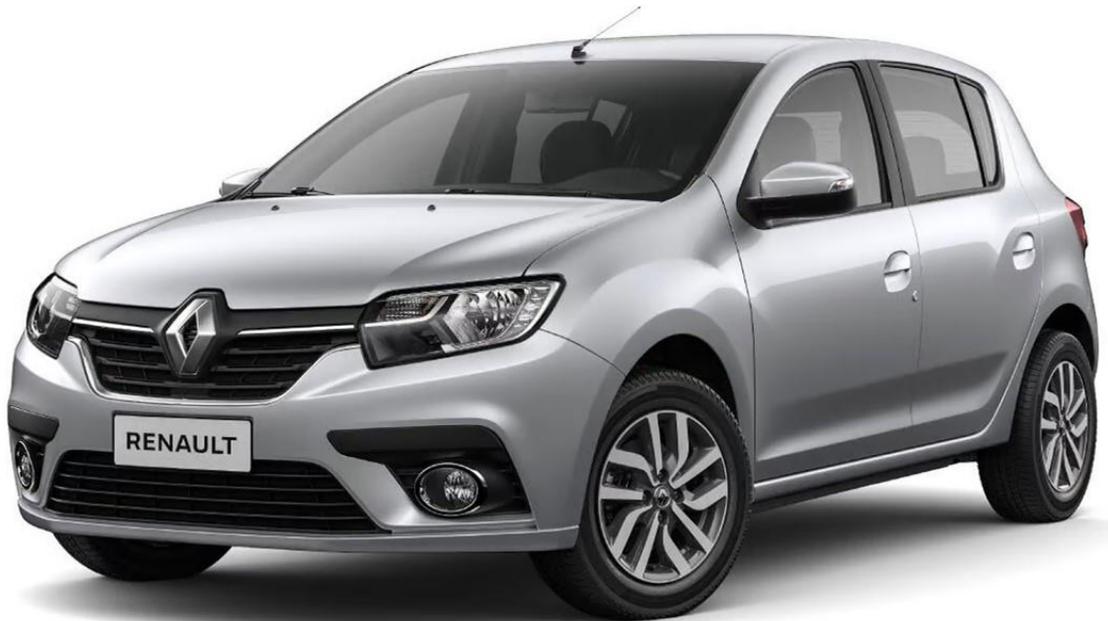
Imagen No. 5: En esta imagen se observa las características generales de un vehículo similar al involucrado en el siniestro motivo de investigación

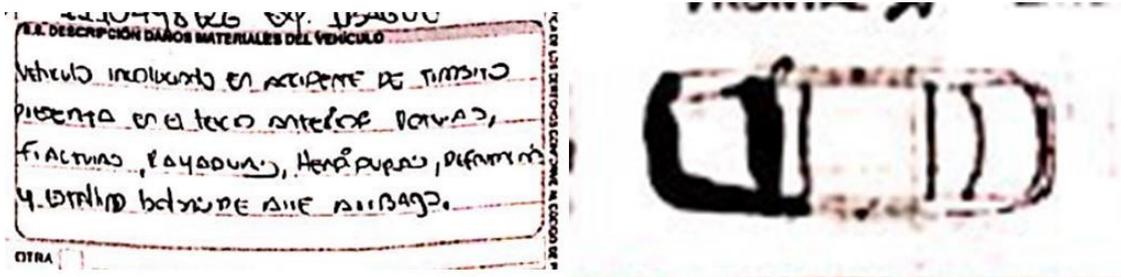
Imagen No. 6: En esta imagen se aprecia el diagrama del informe de la autoridad, donde hacen referencia a la zona de daños y descripción de estos. (presenta en el tercio anterior roturas, fracturas, rayaduras, hendiduras, deformación y estallido bolsa de aire airbags).

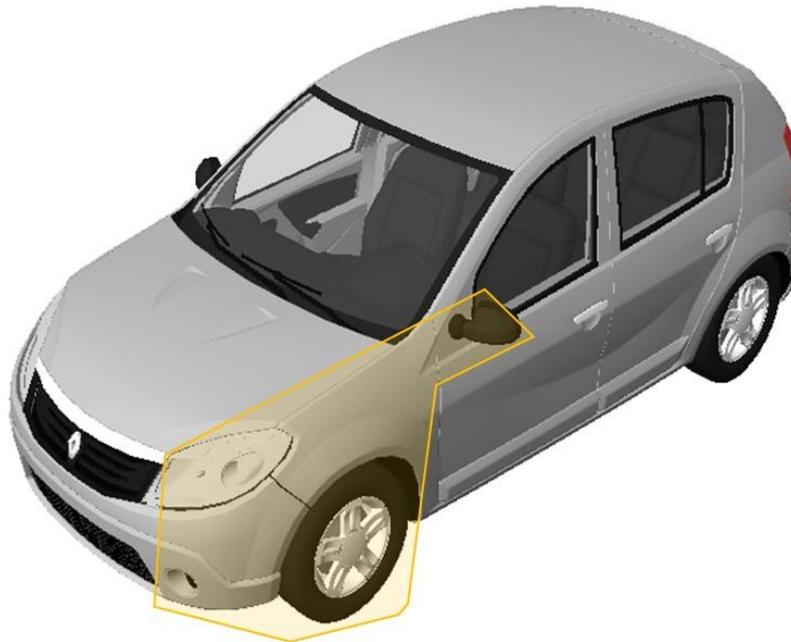
Imagen No.7: En esta imagen basada en los reportes se resalta la zona de daños y evidencias en el vehículo. Software Trimble Forensic Reveal.

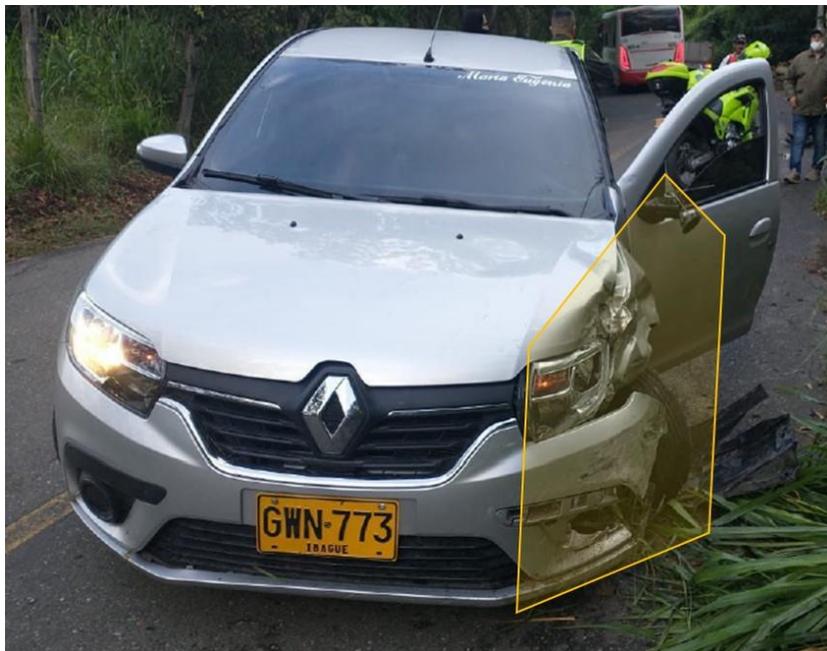
Fotografía No.9: En esta imagen se observa los daños en el vehículo en donde se aprecia daños guardafango izquierdo, farola izquierda, capó, paragolpes delantero.

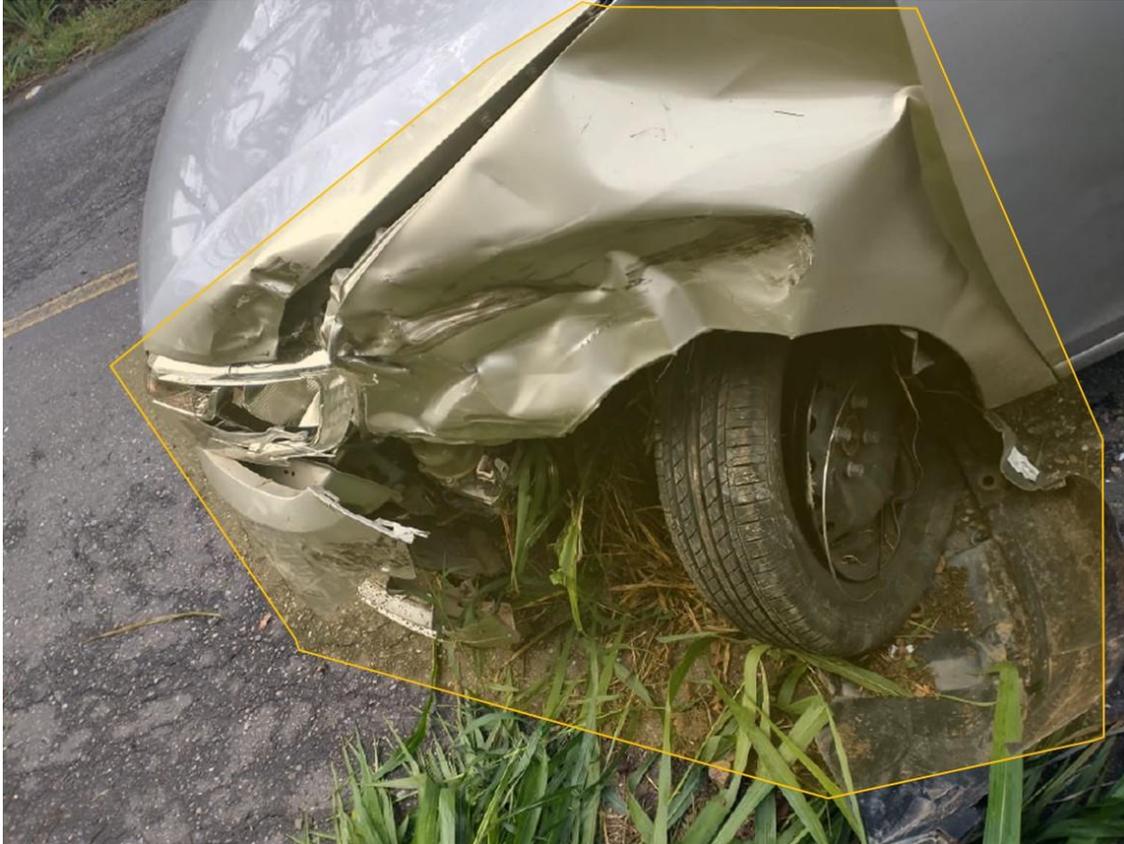
Fotografía No.10: En esta imagen se observa los daños en el vehículo en donde se aprecia daños guardafango izquierdo, farola izquierda, capó, paragolpes delantero.

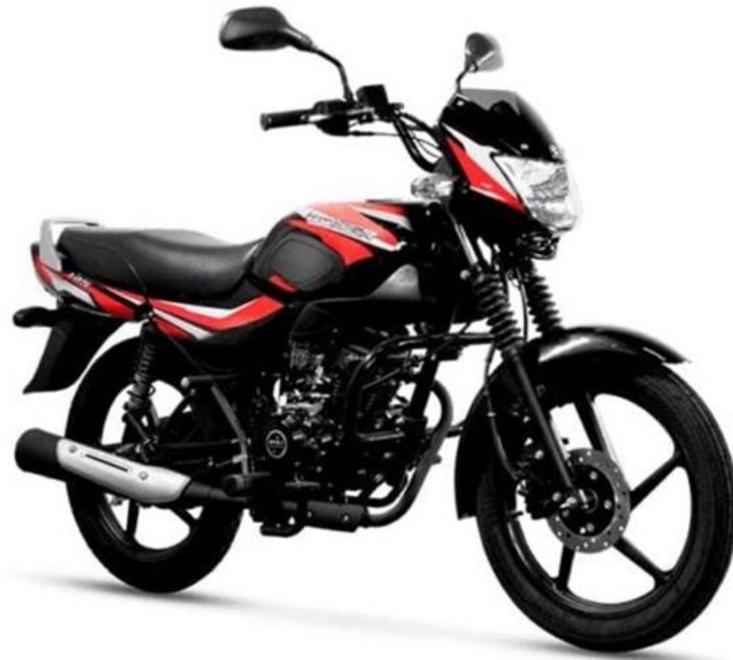
Imagen No. 8: En esta imagen se observa las características generales de un vehículo similar al involucrado en el siniestro motivo de investigación

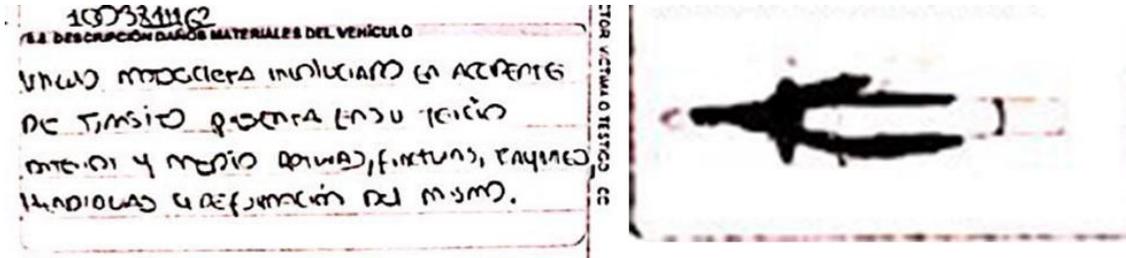
Imagen No. 9: En esta imagen se aprecia el diagrama del informe de la autoridad, donde hacen referencia a la zona de daños y descripción de estos. (presenta en su tercio anterior y medio roturas, fracturas, rayones, hendiduras y deformación del mismo).

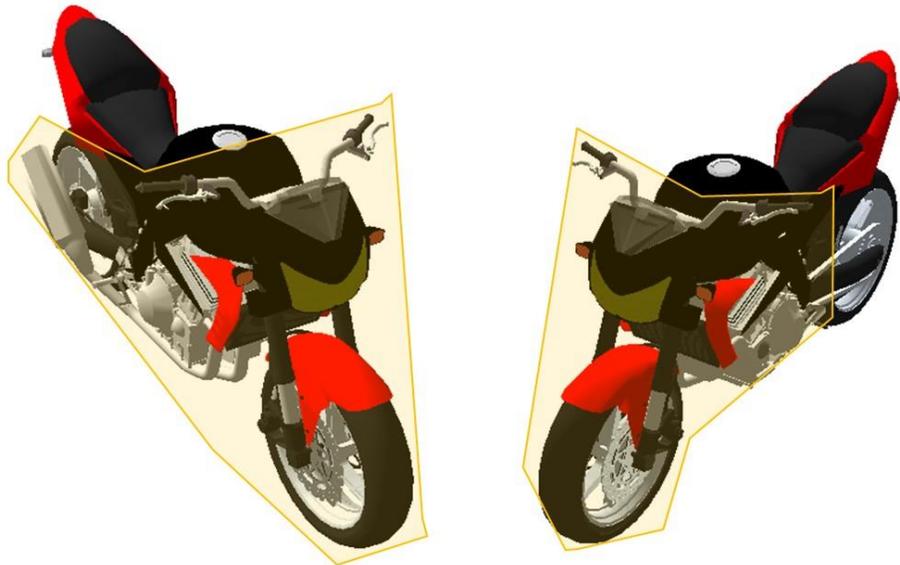
Imagen No.10: En esta imagen basada en los reportes se resalta la zona de daños y evidencias en el vehículo. Software Trimble Forensic Reveal.

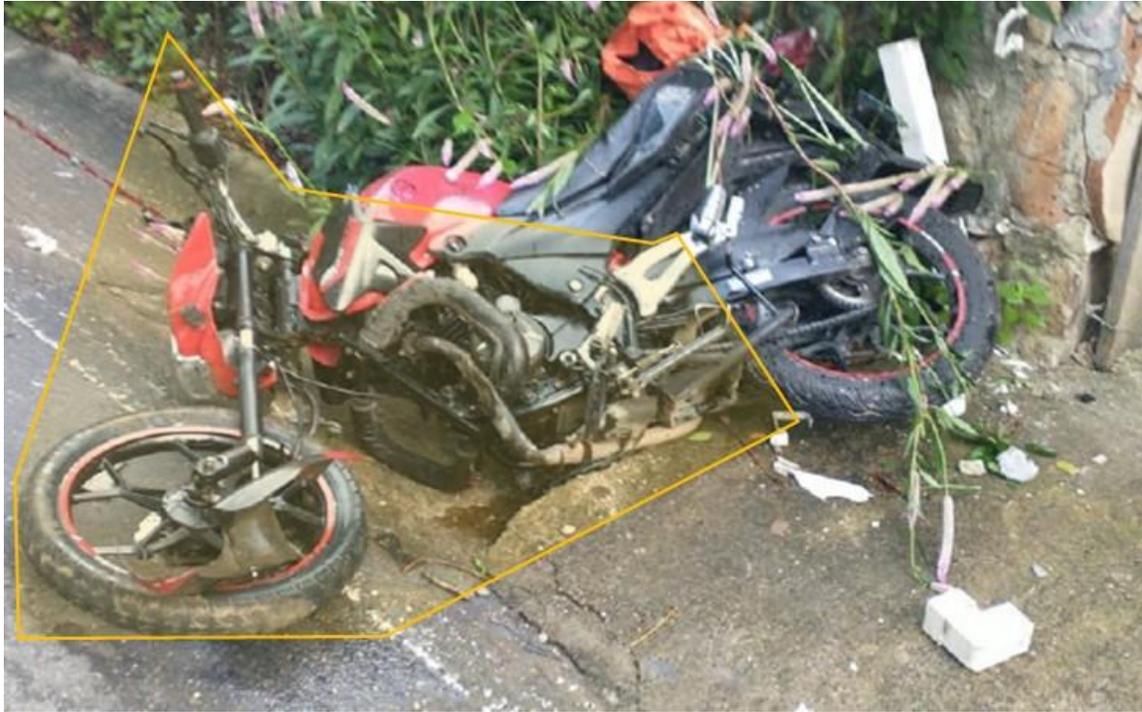
Fotografía No.11: En esta imagen se observa los daños en el vehículo en donde se aprecia daños en el tercio anterior a medio.

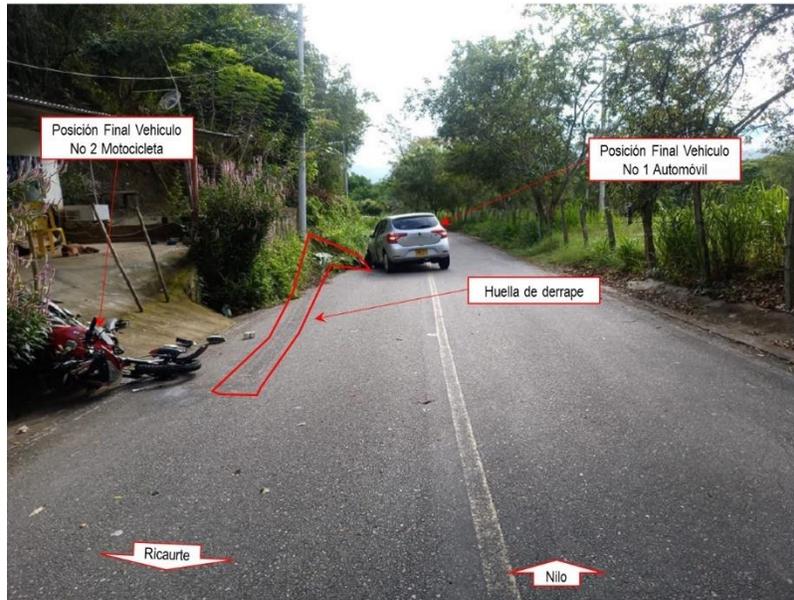
Fotografía No.12: En esta imagen se observan las posiciones finales de los involucrados.

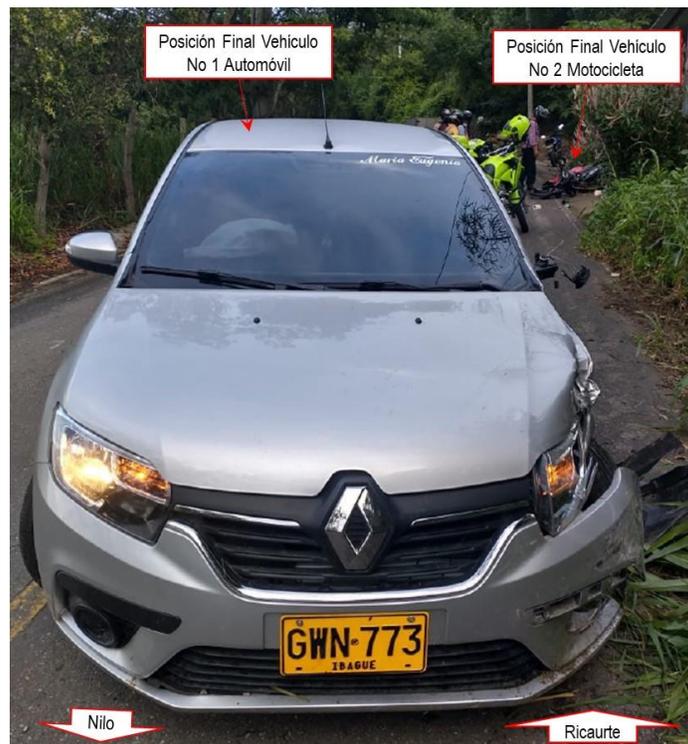
Fotografía No.13: En esta imagen se observan las posiciones finales de los involucrados.

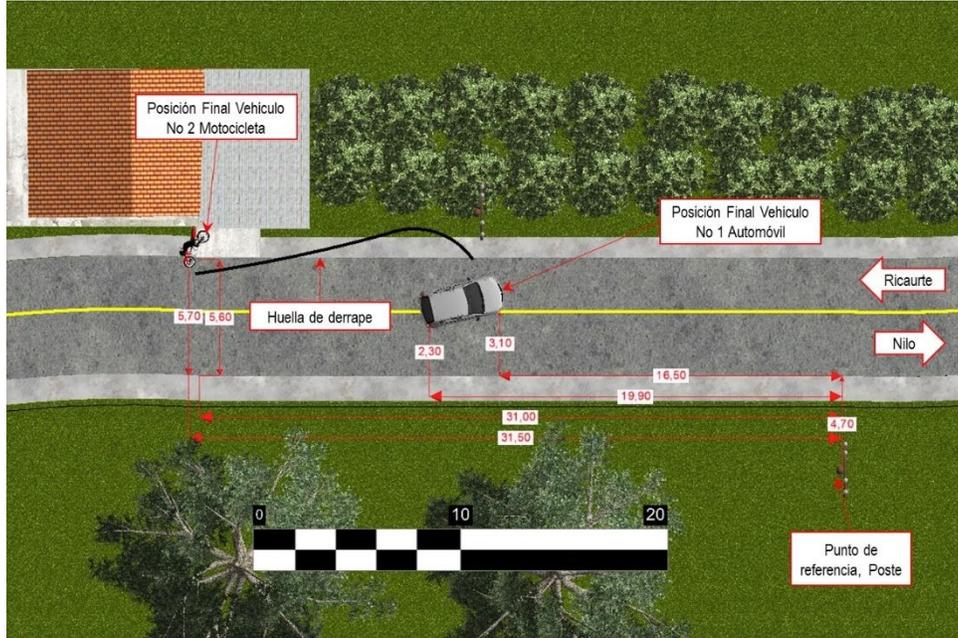
Imagen No. 12: En esta imagen vista en planta se observa la elaboración a escala del evento en el software Trimble Forensic Reveal.

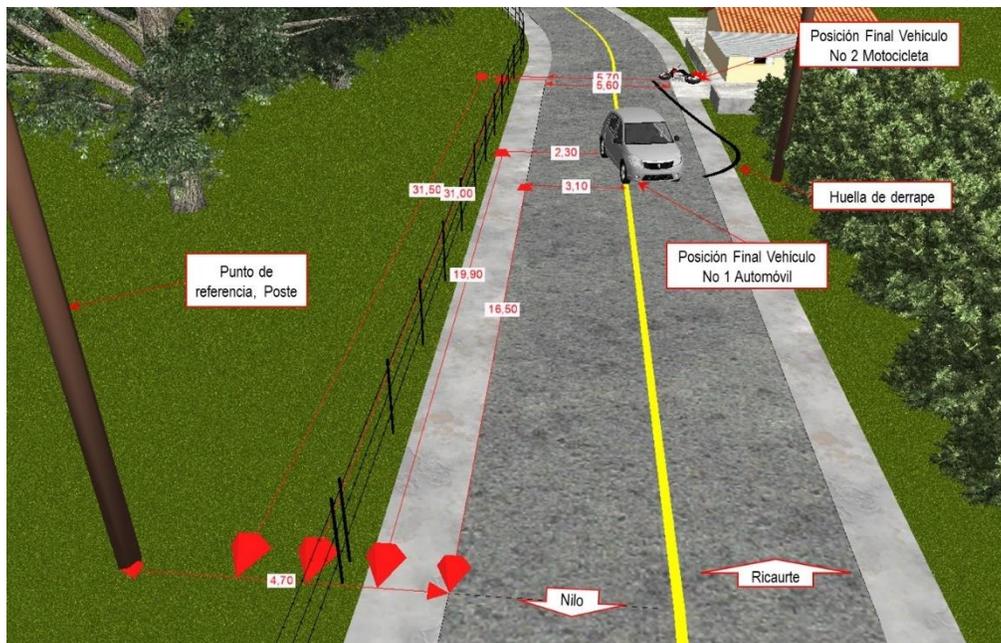
Imagen No. 13: En esta imagen vista en 3D se observa la elaboración a escala del evento en el software Trimble Forensic Reveal.

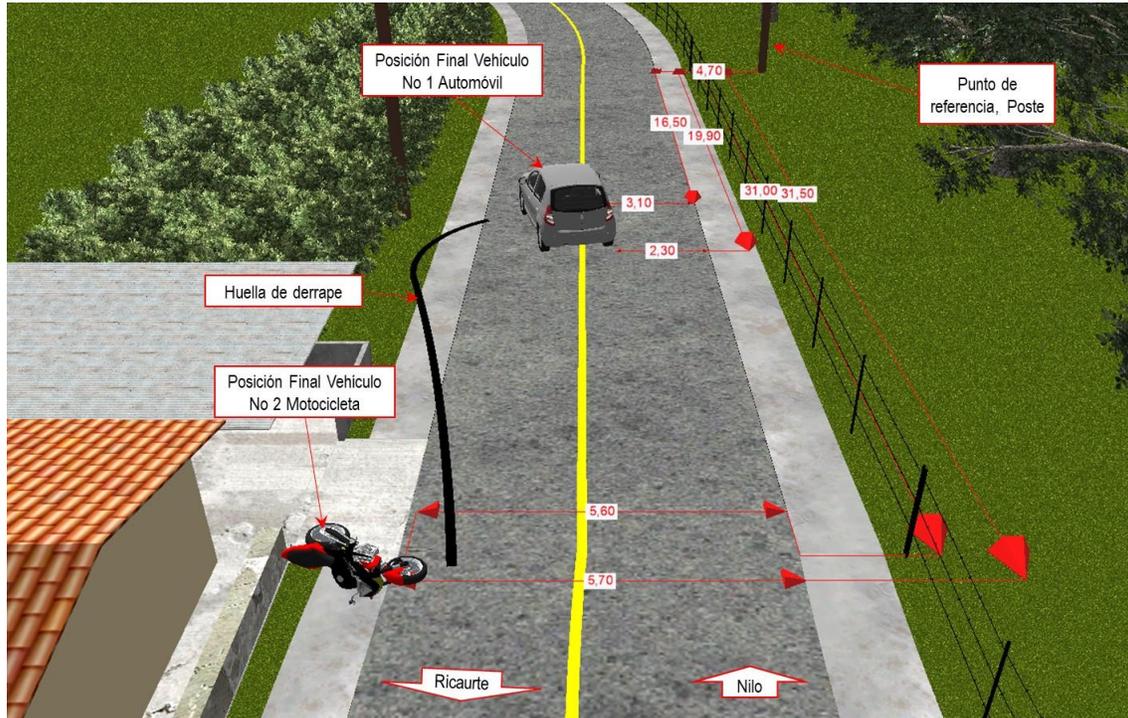
Imagen No. 14: En esta imagen vista en 3D se observa la elaboración a escala del evento en el software Trimble Forensic Reveal.

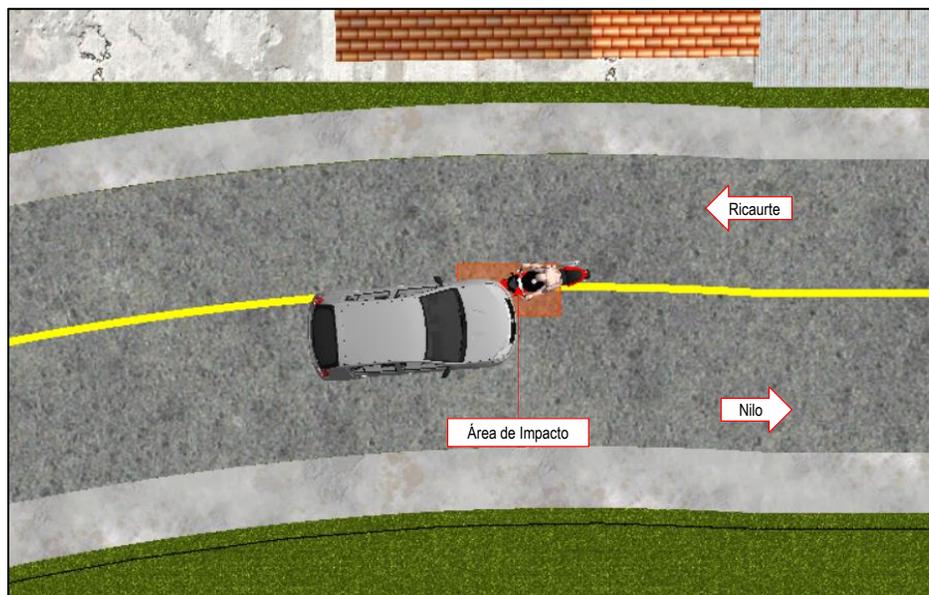
Teniendo en cuenta las evidencias diagramadas en el croquis, la dinámica del accidente, el lugar de impacto en los vehículos, el estado final, daños y evidencias, las posiciones finales de los vehículos, se obtiene la posición relativa al momento del impacto en cualquier punto del área de 2,0 m x 1,0 m color naranja, ubicada en el centro de la calzada.

Imagen No. 15: En esta Imagen se muestra la posición relativa de los involucrados al momento del impacto, y el área de color naranja de 2,0 m x 1,0 m, el impacto se presenta en cualquier punto de esta, ubicada en el centro de la calzada.

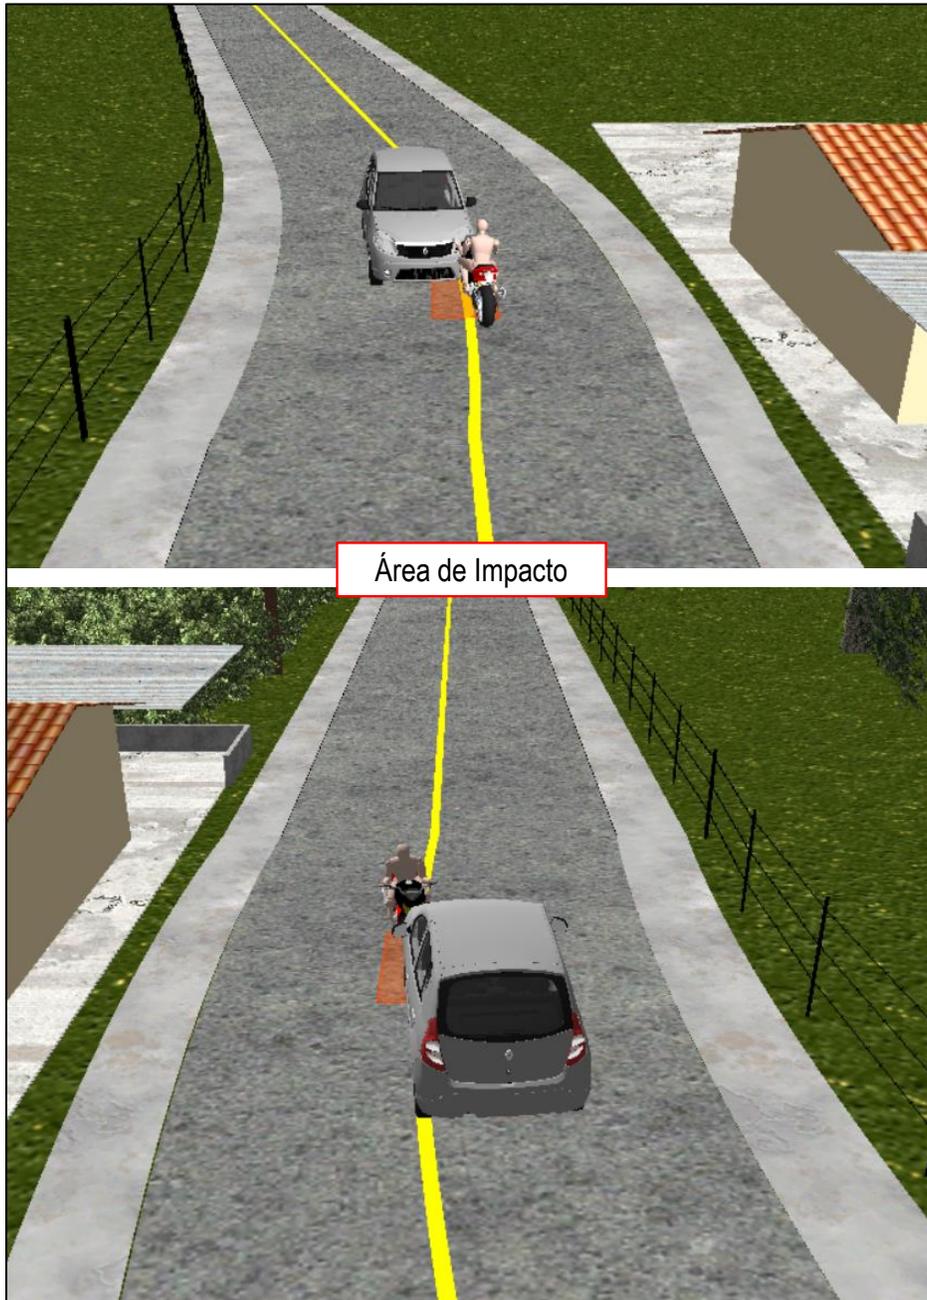
Imagen No. 16: En esta Imagen se muestra la posición relativa de los involucrados al momento del impacto, y el área de color naranja de 2,0 m x 1,0 m, indica que el impacto se presenta en cualquier punto de esta área, ubicada en el centro de la calzada, elaborada en el software Trimble Forensic Reveal.

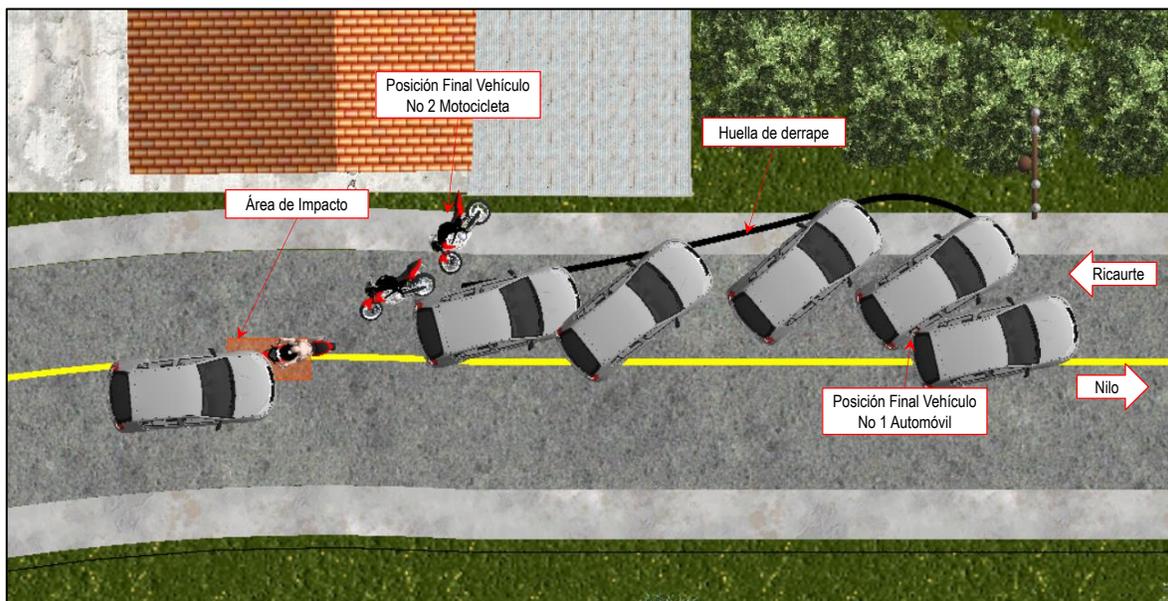
Basados en el registro de evidencias y el análisis realizado para el evento se plantea la secuencia probable, en donde: el vehículo No.1 **AUTOMÓVIL** se desplazaba sentido Ricaurte – Nilo, a una velocidad al momento del impacto comprendida entre cuarenta y dos (**42 km/h**) y cincuenta y dos (**52 km/h**) kilómetros por hora, y el vehículo No.2 **MOTOCICLETA** se desplazaba en sentido Nilo – Ricaurte entre catorce (**14 km/h**) y diecinueve (**19 km/h**).

El conductor de la Motocicleta se encontraba transitando por el centro de la calzada cuando se da el impacto con el Automóvil, posteriormente el automóvil continua su trayectoria marcando una huella de derrape hasta detenerse en posición final, mientras la Motocicleta producto del contacto comienza un proceso de vuelco y retroceso hacia la derecha hasta ubicarse en posición final, no se cuenta con información que permita establecer la dinámica del conductor de la Motocicleta posterior al contacto así como su posición final.

Imagen No. 21: En esta imagen, vista en planta se observa la secuencia del accidente, nótese el sentido de desplazamiento de los vehículos, el área de impacto de color naranja. Elaborada en el software Trimble Forensic Reveal.

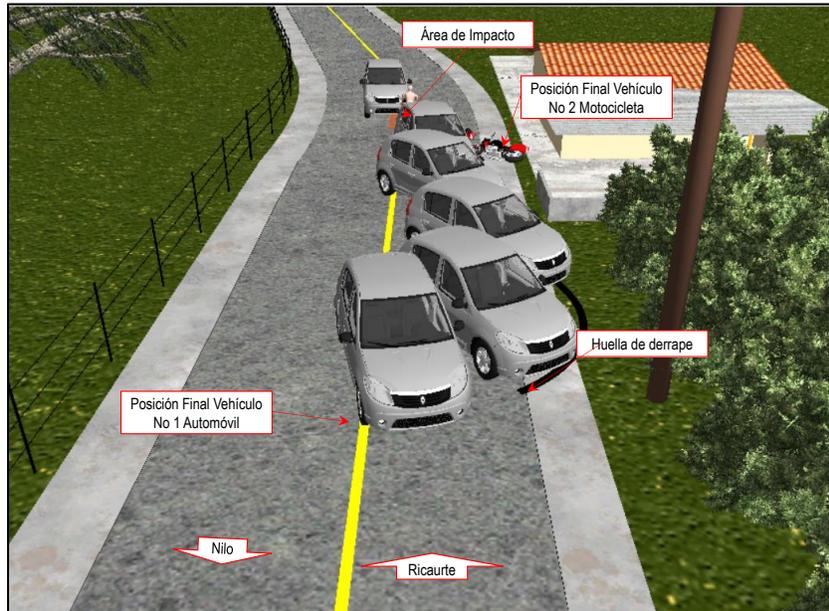
Imagen No. 22: En esta imagen, vista en planta se observa la secuencia del accidente, nótese el sentido de desplazamiento de los vehículos, el área de impacto de color naranja y sus desplazamientos hasta sus posiciones finales. Elaborada en el software Trimble Forensic Reveal.

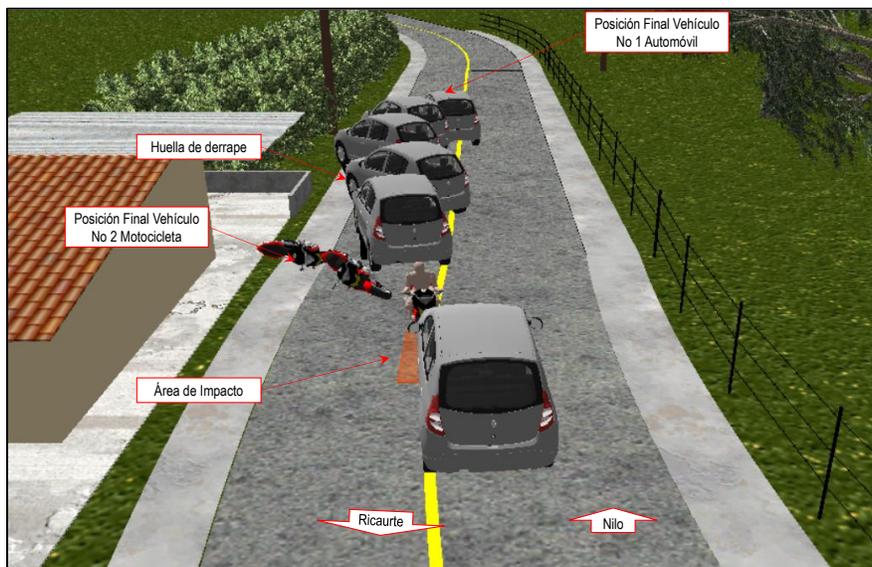
Imagen No. 23: En esta imagen en 3D, se observa la secuencia del accidente, nótese el sentido de desplazamiento de los vehículos, el área de impacto de color naranja. Elaborada en el software Trimble Forensic Reveal

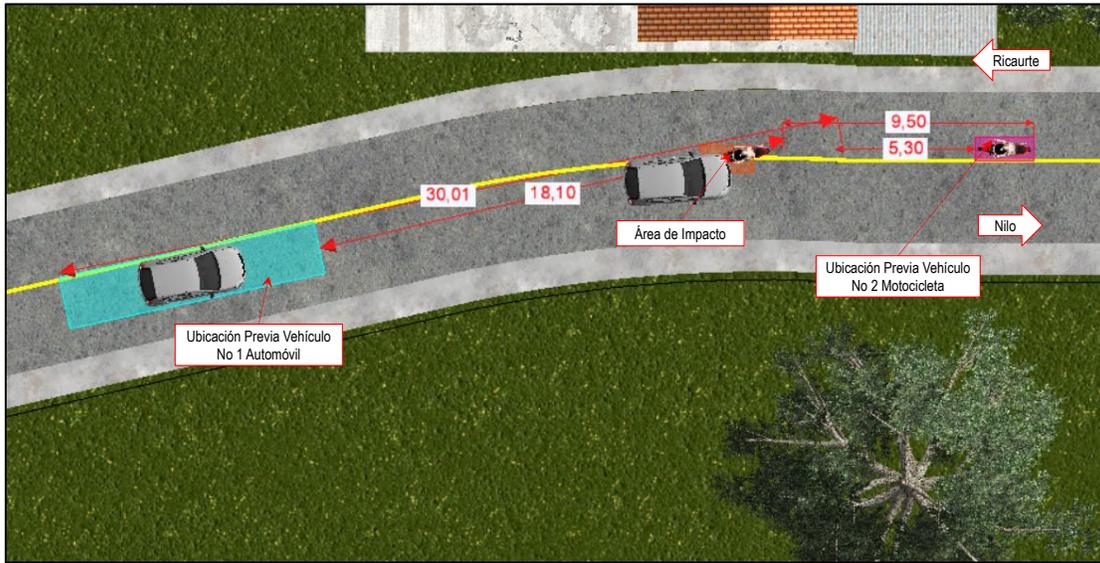
Dados los análisis anteriores se tiene que el vehículo No 1 Automóvil, se encontraría ubicado a una distancia del orden entre los 18,1 y 29,9 m previo la zona de impacto, mientras el vehículo No 2 Motocicleta, se encontraría ubicado a una distancia del orden entre 5,3 y 9,5 m previo al impacto.

Imagen No.28: En esta imagen, se observa el área de ubicación relativa entre los vehículos involucrados 1,5s y 2,0s antes del área de impacto. Elaborada en el software Trimble Forensic Reveal.

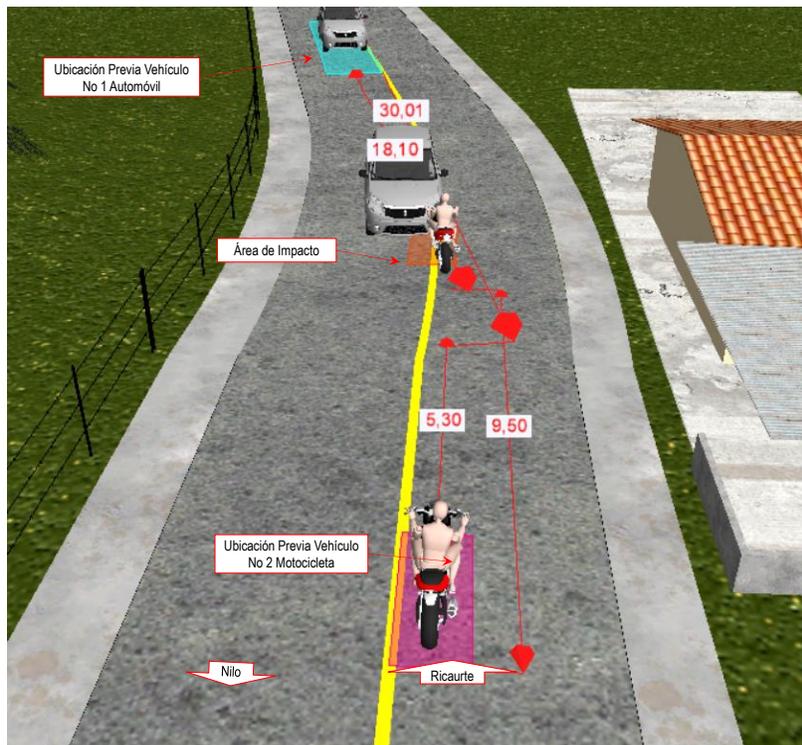
Imagen No.29: En esta imagen, se observa el área de ubicación relativa entre los vehículos involucrados 1,5s y 2,0s antes del área de impacto. Elaborada en el software Trimble Forensic Reveal
