INFORME TÉCNICO - PERICIAL
DE RECONSTRUCCIÓN FORENSE
DE ACCIDENTE DE TRÁNSITO
R. A. T[®] 2

VEHÍCULO No. 1: AUTOMÓVIL, RENAULT SANDERO, modelo 2021, color plata, placa GWN773.

VEHÍCULO No. 2: MOTOCICLETA, BAJAJ DISCOVER 125, modelo 2019, color rojo/negro, placa
TTY10E.

INFORME No. 220632320

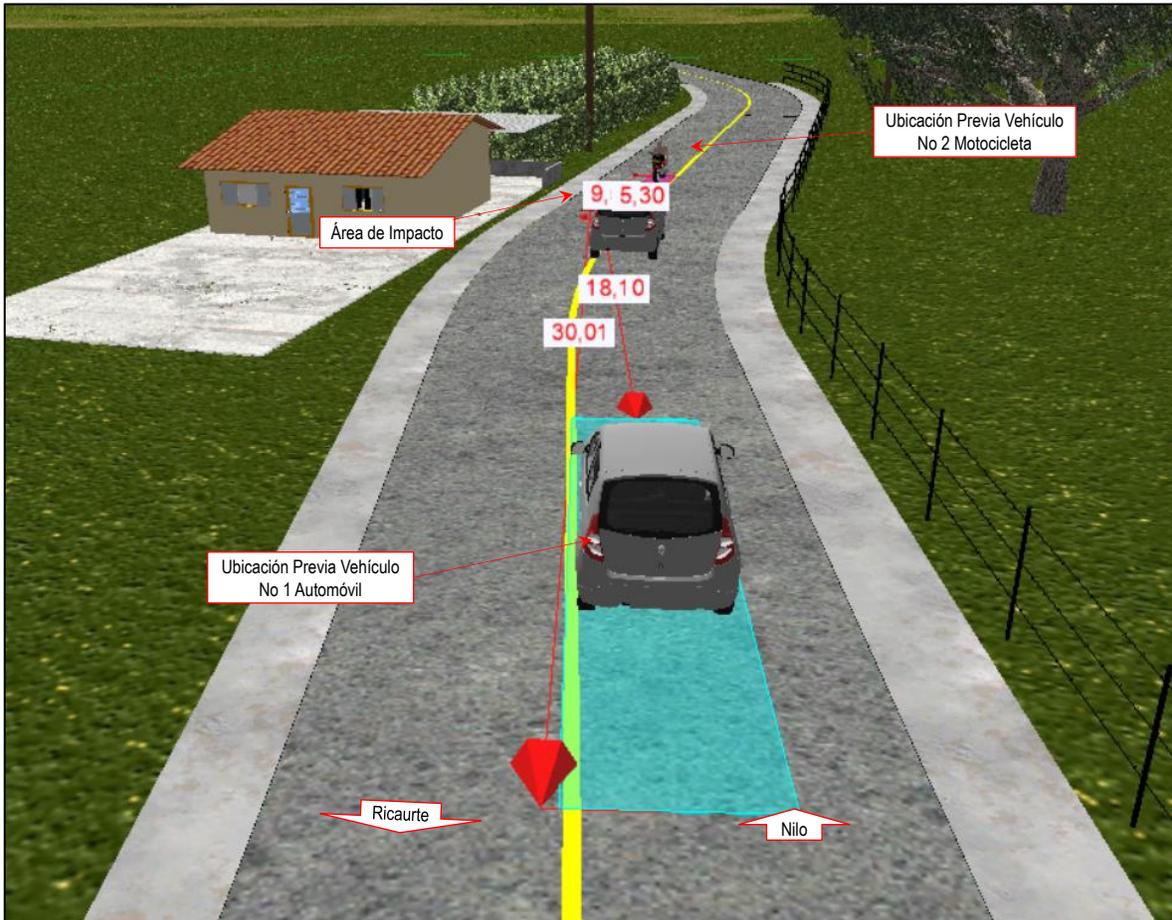
Imagen No.30: En esta imagen, se observa el área de ubicación relativa entre los vehículos involucrados 1,5s y 2,0s antes del área de impacto. Elaborada en el software Trimble Forensic Reveal.
