**De:** Diego Aldemar Piraquive <dpiraquive@automercol.com.co>  
**Enviado el:** viernes, 23 de julio de 2021 02:56 p. m.  
**Para:** Apena@dugon.co  
**Asunto:** RV: REPORTE VEHICULO UDM544  
**Datos adjuntos:** COTIZACION UDM544.pdf

**De:** Diego Aldemar Piraquive  
**Enviado:** viernes, 23 de julio de 2021 14:32  
**Para:** administrativo@dugon.co <administrativo@dugon.co>  
**Asunto:** REPORTE VEHICULO UDM544

El día 7 de julio del presente año el vehículo de placas UDM544 ingresa al taller para realizar las siguientes verificaciones a solicitud del cliente:

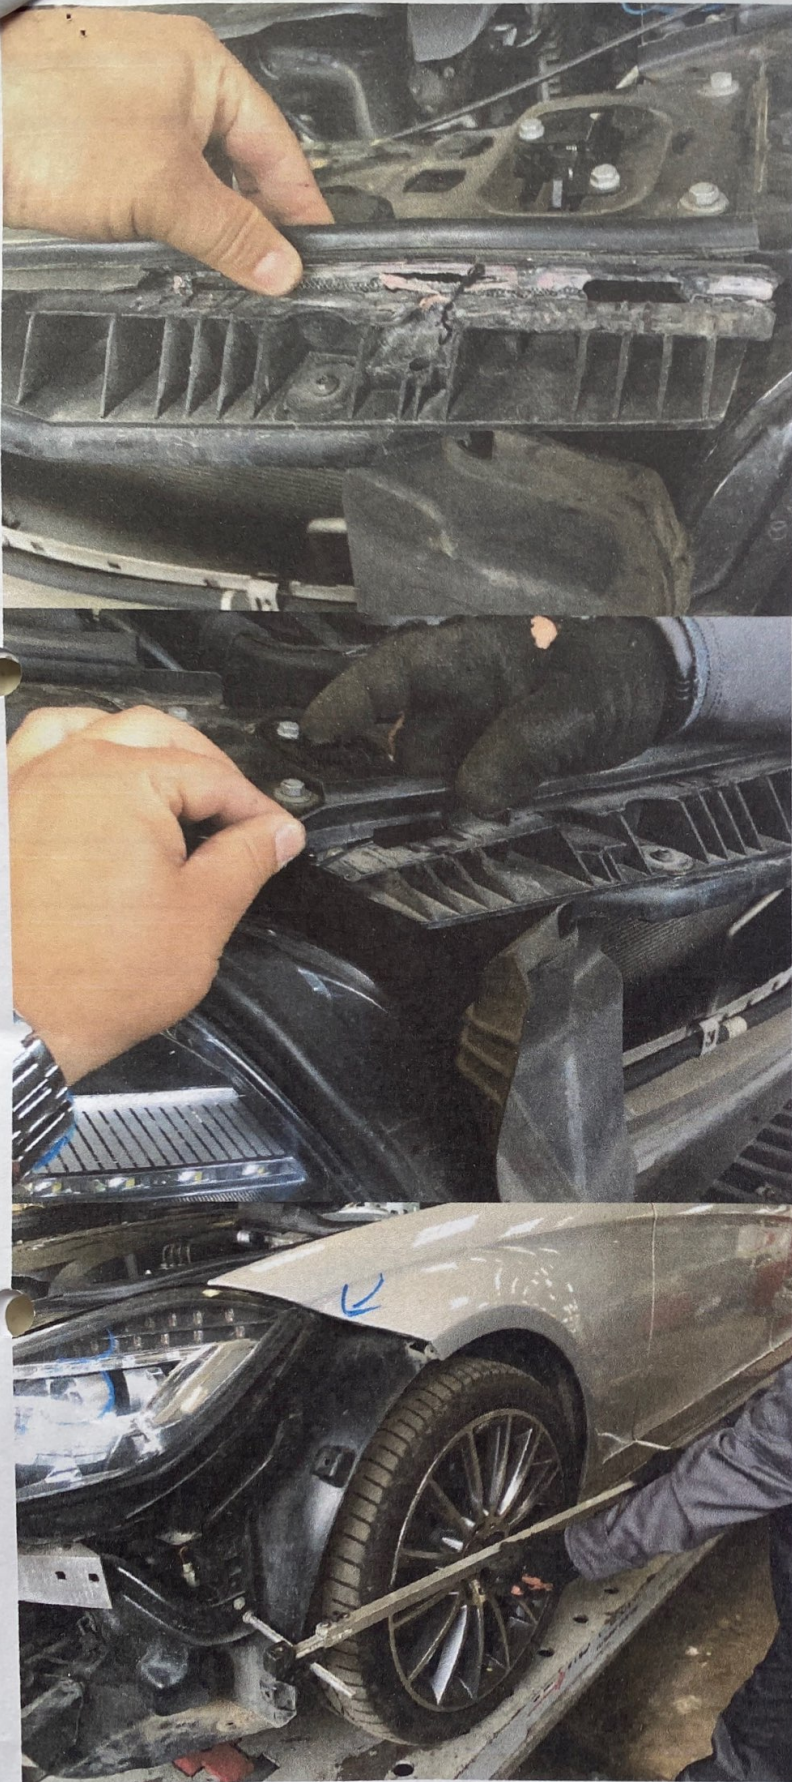
Con relación a los ajustes de línea, el vehículo tiene una pérdida de línea en el capot parte derecha, se visualiza más bajo y el bómper delantero requiere el cambio de guías soportes laterales y soporte central del capot (se encuentra roto y reparado) para poder ajustar la línea, tanto en las farolas como en el bómper.
