Centro de Investigación Nacional de Accidentes de Tránsito.  
CINAT.

Realizar inspección técnica al vehículo tipo automóvil de marca Chevrolet de placas **SJP-294**.

MARCA	Chevrolet	PLACA	SJP-294
CLASE	Automóvil	o. de transito	Pasto
TIPO	Sedan	SERVICIO	Publico
LINEA	Taxi-Power	N° CHASIS	9GASC19N45B018480
COLOR	Amarillo	N° SERIE	
AÑO MODELO	2005	N° MOTOR	7P0002895

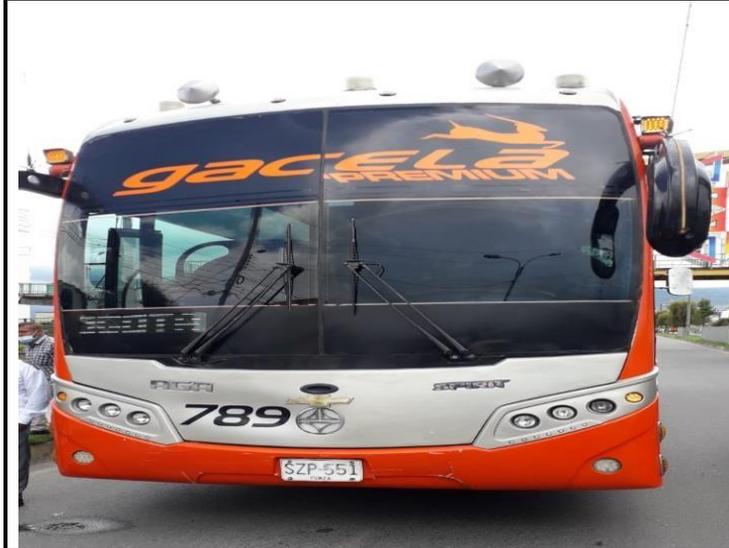
IMG. – 0062. Plano medio parte frontal del vehículo identificado con la placa SZP-551, imagen tomada en el lugar del accidente de tránsito sobre la calle 2 No 26-06 B/ Capusigra.

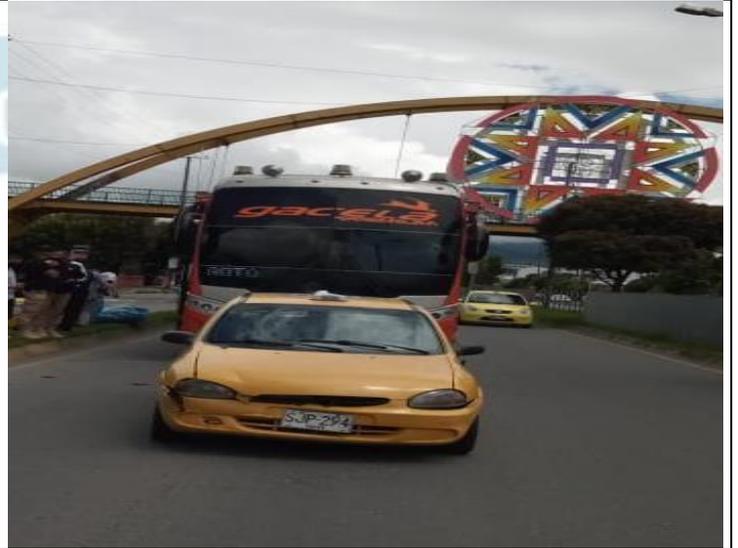
IMG. – 0058. Primer general, parte frontal, del vehículo de placas SJP-294, parte posterior del vehículo de placas SZP-551, quien impacta al rodante tipo taxi, imagen tomada en el lugar del accidente de tránsito sobre la calle 2 No 26-06 B/ Capusigra.

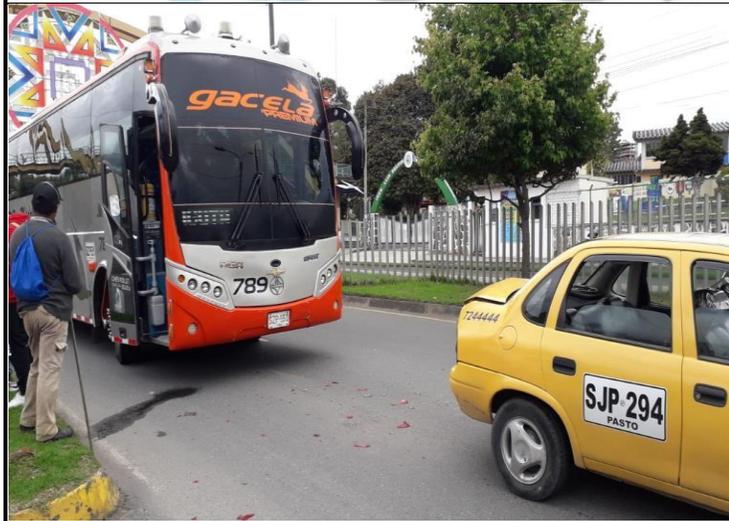
IMG. 0064. Plano general, toma de vértice derecho de los vehículos de placas SJP-294 y SZP-551. imagen tomada en el lugar del accidente de tránsito sobre la calle 2 No 26-06 B/ Capusigra.

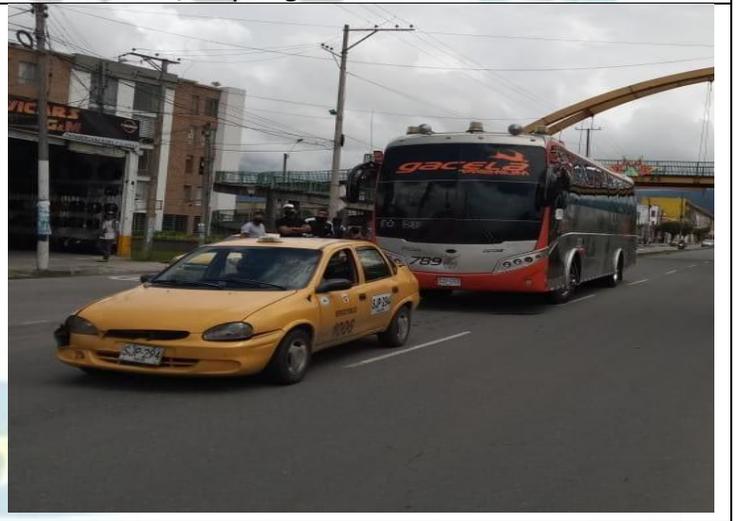
IMG. 0056. Plano general, toma de vértice anterior izquierdo de los vehículos de placas SJP-294 y SZP-551, imagen tomada en el lugar del accidente de tránsito sobre la calle 2 No 26-06 B/ Capusigra.

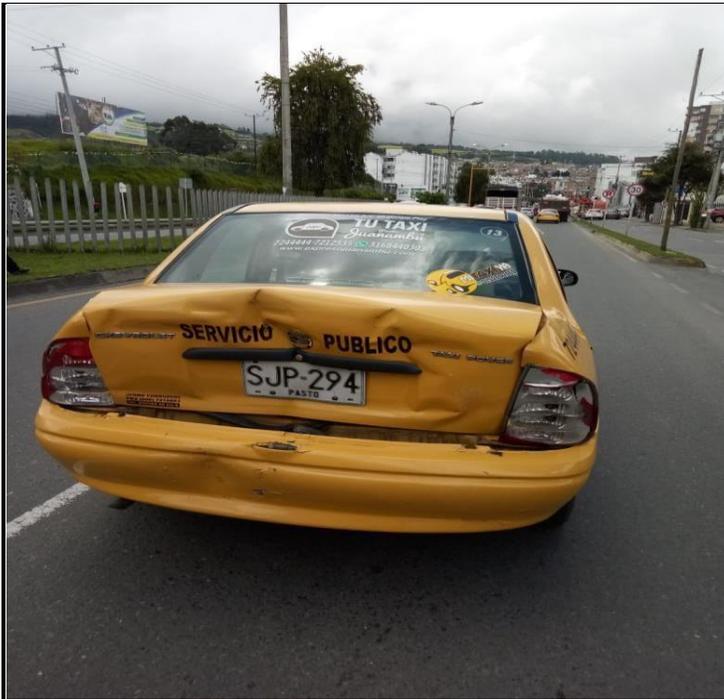
IMG. 0057. Plano medio, parte posterior de vehículo de placas SJP-294. imagen tomada en el lugar de accidente de tránsito sobre la calle 2 No 26-06 B/ Capusgra, donde se observa el impacto.

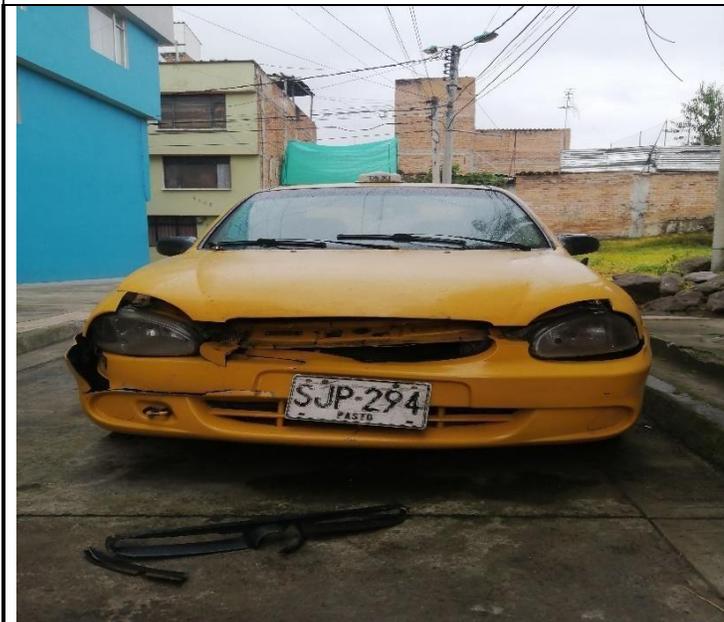
IMG. – 152013. Plano medio parte frontal del vehículo identificado con la placa SJP-294.

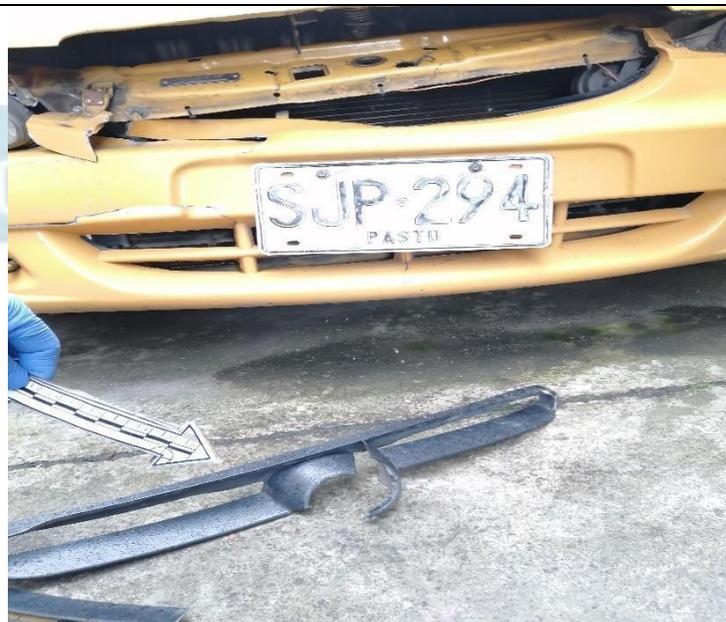
IMG. – 152030. Primer plano, parte frontal medio inferior, persiana averiada por rotura con desprendimiento total, del vehículo de placas SJP-294.

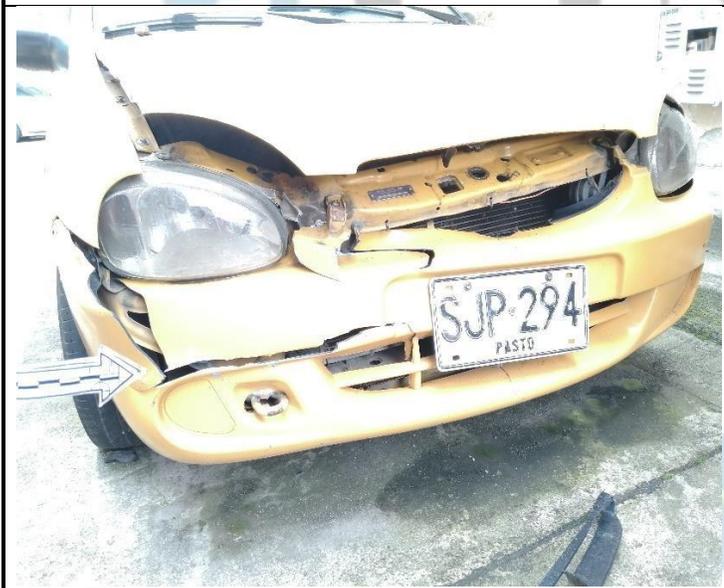
IMG. 152052. Primer plano tercio anterior, bómper averiado por rotura del vehículo de placas SJP-294.

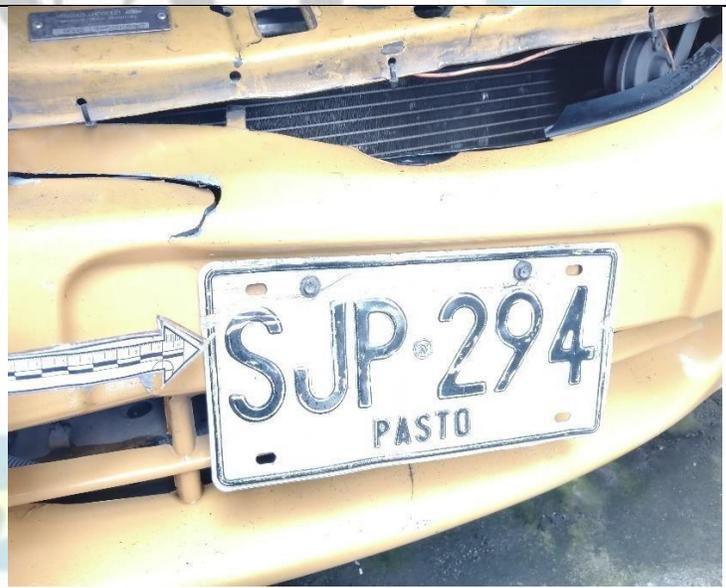
IMG. 152058. Primer plano, tercio anterior costado medio parte inferior, placa averiada por rayones, del vehículo de placas SJP-294.

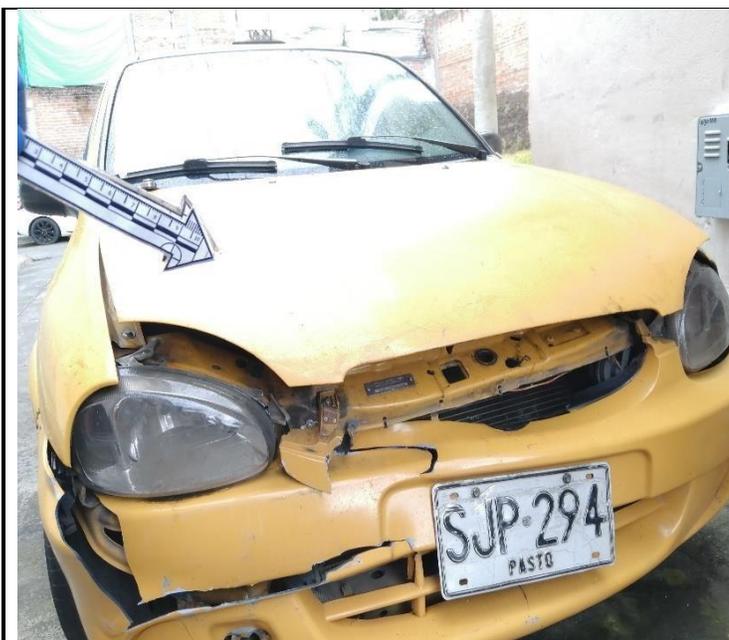
IMG. 152111. Primer plano tercio anterior superior, capot averiado por englobamiento leve torcido y desalojo parcial, del vehículo de placas SJP-294.

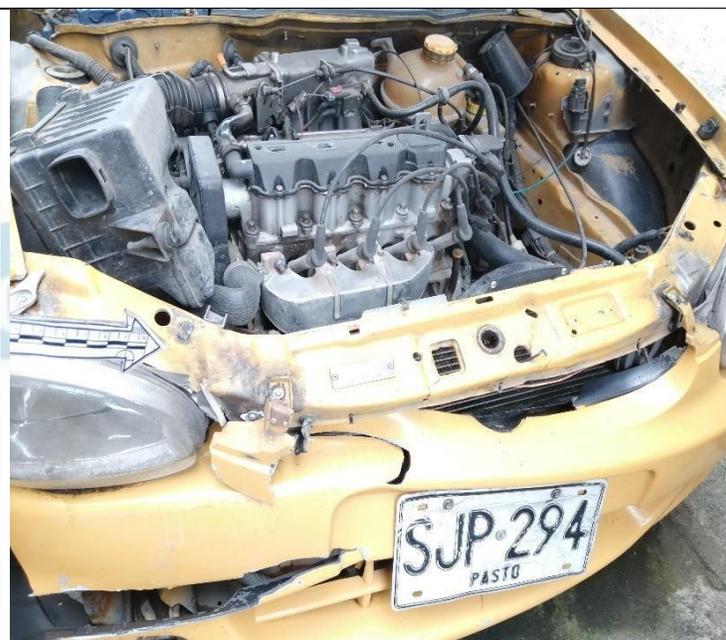
IMG. 152125. Primer plano parte anterior superior, travesía marco frontal torcida, del vehículo de placas SJP-294.

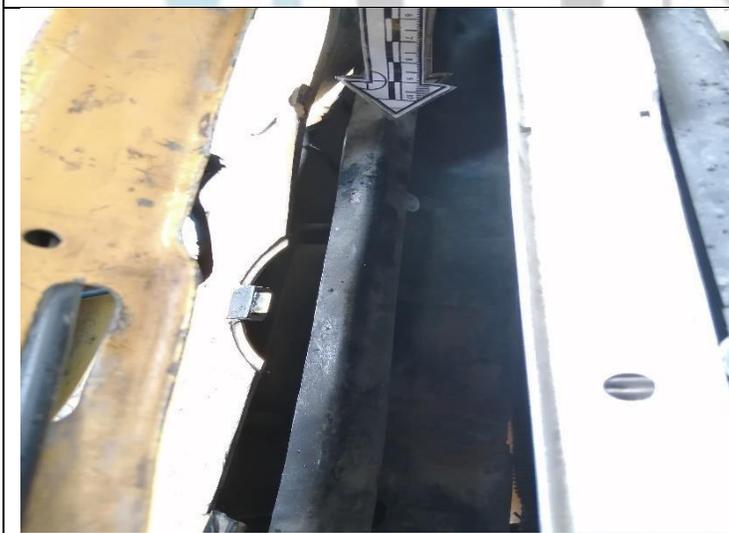
IMG. – 152209. Primer plano tercio anterior, parte interna, travesía para choques, torcida del vehículo de placas SJP-294.

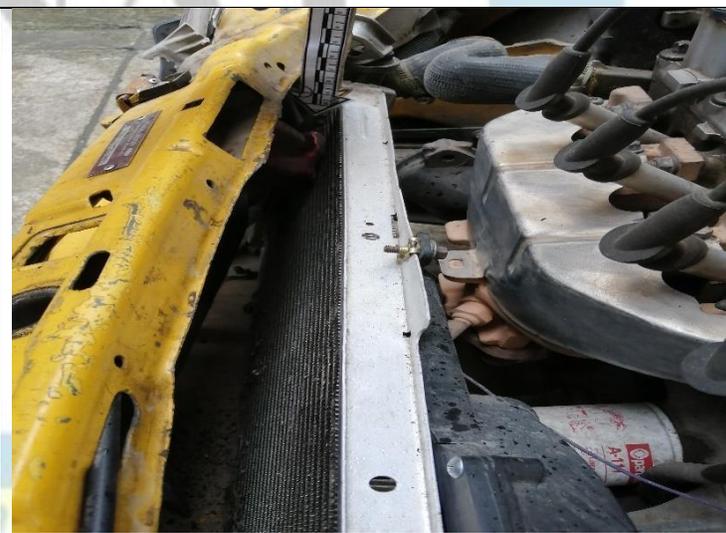
IMG. –152255. Primer plano tercio anterior parte interna, radiador presenta desalojo y torcedura, de vehículo de placas SJP-294.

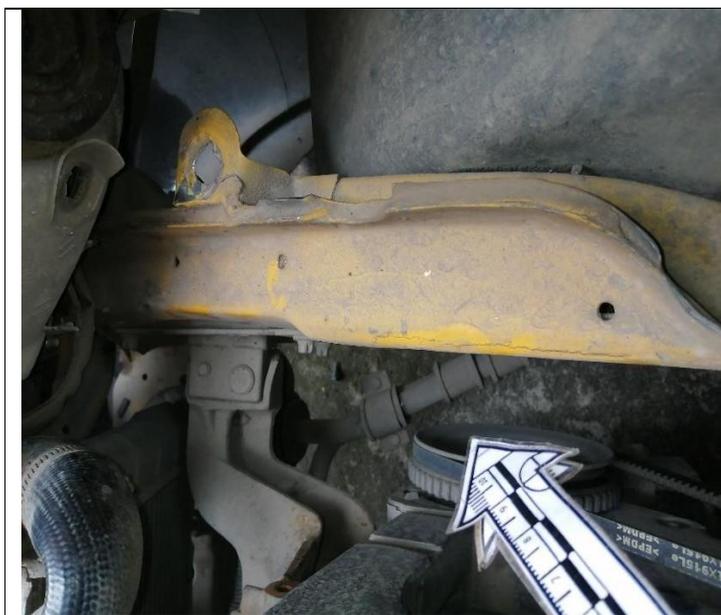
IMG. – 152546. Primer plano, tercio anterior costado derecho parte inferior, se evidencia desviación en relación hacia el motor generada por el impacto, del vehículo de placas SJP-294.

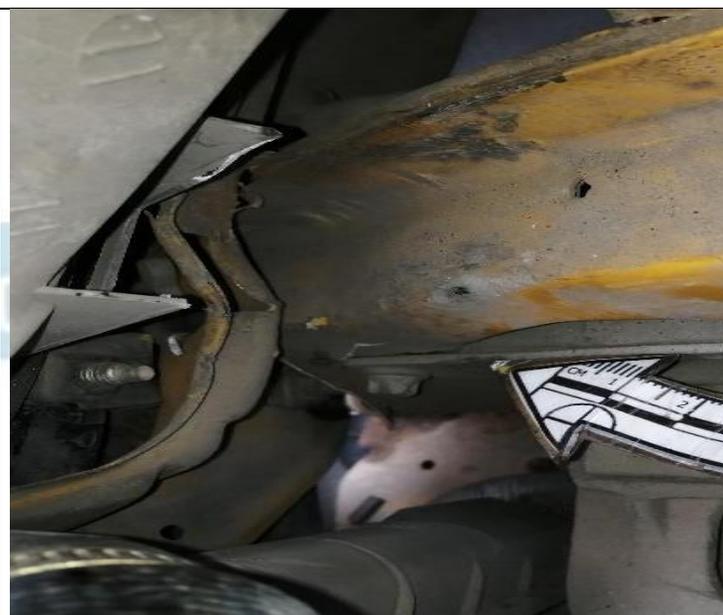
IMG. – 152625. Primer plano tercio anterior costado derecho parte inferior, se evidencia deformación y agrietamiento en el metal de la pierna de chasis, en la cavidad del soporte del motor derecho, del vehículo de placas SJP-294.

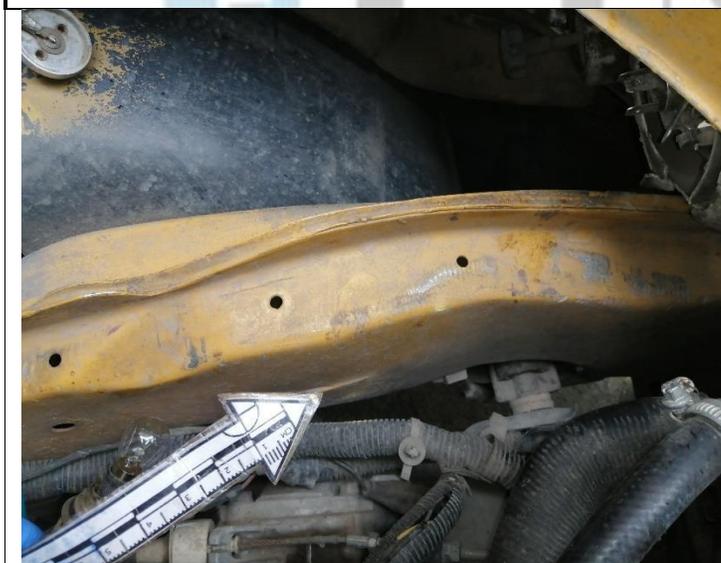
IMG. – 152633. Primer plano tercio anterior costado izquierda parte inferior, pierna chasis averiada por desface y torcida, del vehículo de placas SJP-294.

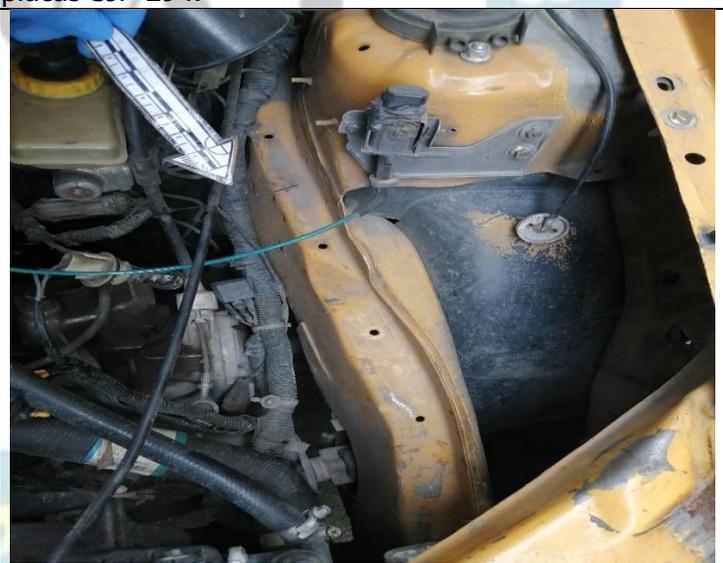
IMG. – 152706. Primer plano tercio anterior costado izquierdo parte inferior, no hay simetría entre el soporte de motor y la pierna de chasis, del vehículo de placas SJP-294.

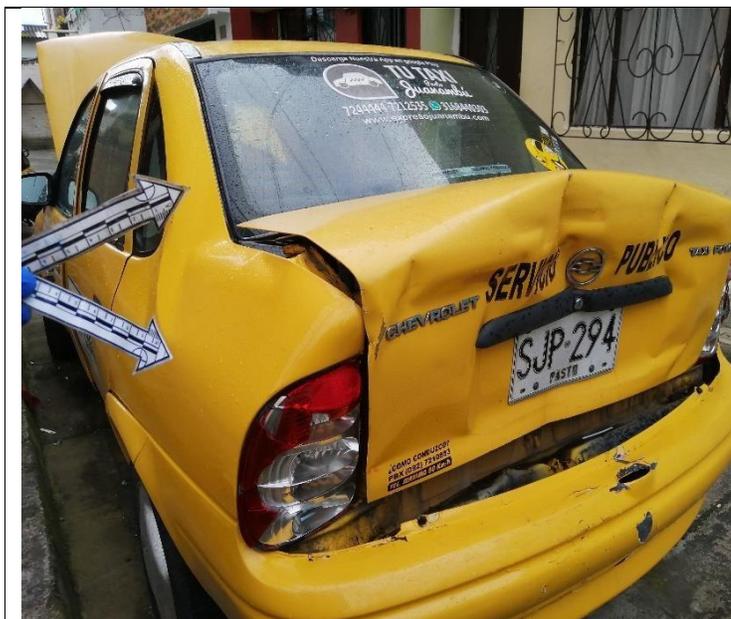
IMG. – 153024. Primer plano tercio posterior costado izquierdo parte superior, nave y paral averiados por deformación y abolladuras, del vehículo de placas SJP-294.

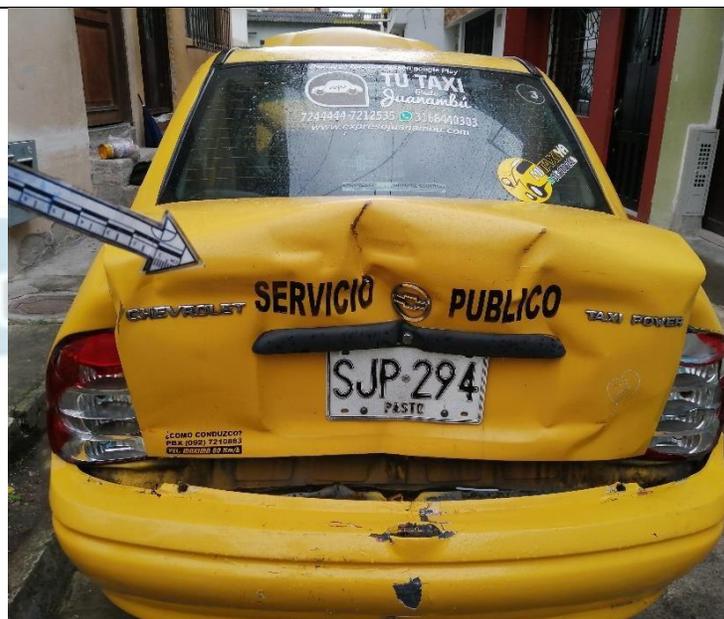
IMG. – 152706. Primer plano tercio posterior superior, tapa baúl arrugada y averiada por abolladura, del vehículo de placas SJP-294.

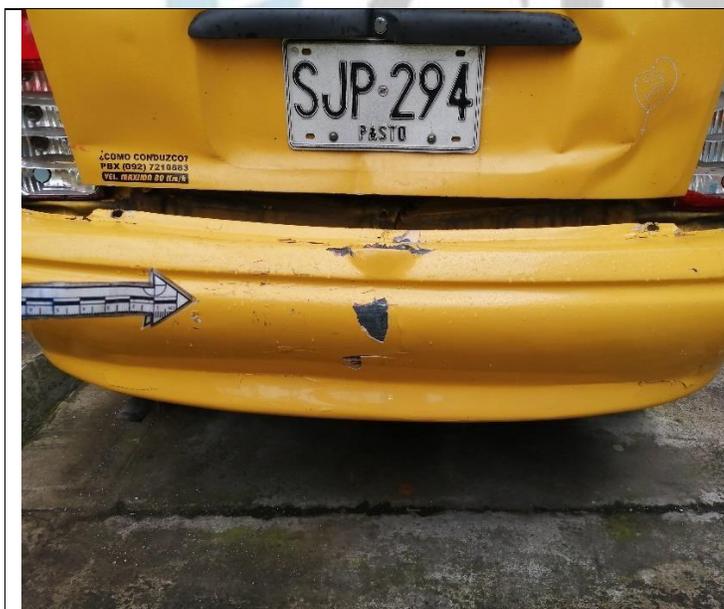
IMG. – 153047. Primer plano tercio posterior parte inferior, bómper averiado por rotura y desprendimiento parcial, del vehículo de placas SJP-294.

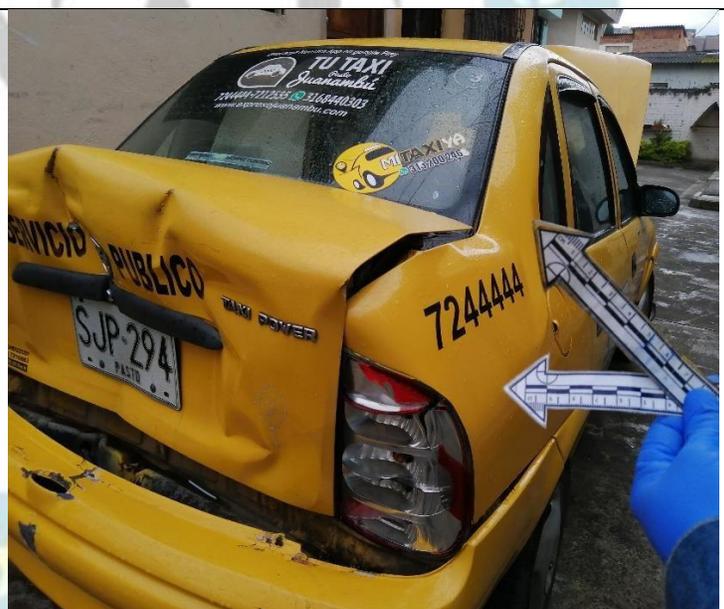
IMG. – 153116. Primer plano tercio posterior costado derecho parte superior, nave y paral averiados por deformación y abolladuras, del vehículo de placas SJP-294.

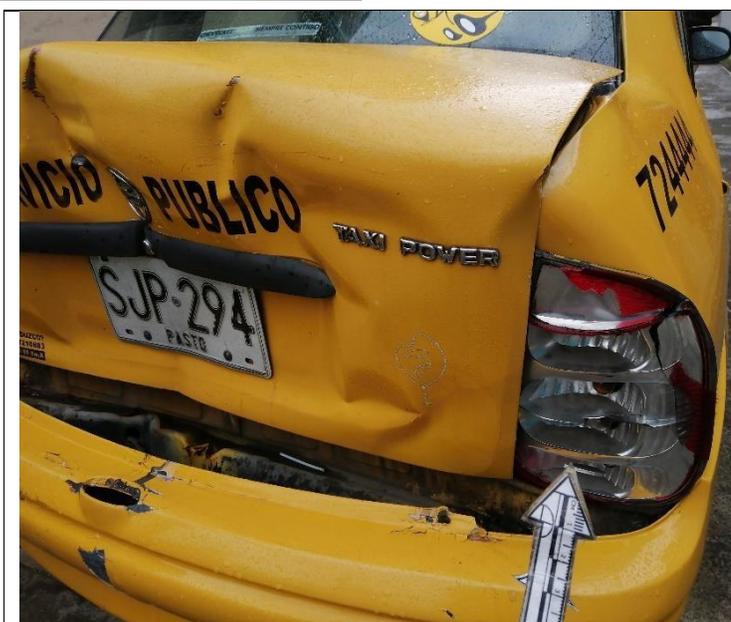
IMG. – 153129. Primer plano tercio posterior costado derecho parte inferior, luna stop y direccionales, averiada por rotura, del vehículo de placas SJP-294.

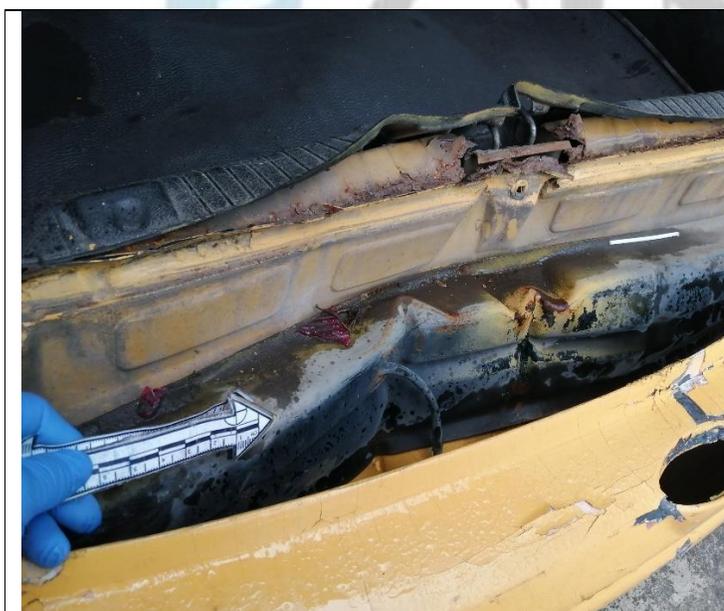
IMG. – 153220. Primer plano tercio posterior parte inferior, travesía parachoques averiado por abolladura y arqueamiento, del vehículo de placas SJP-294.

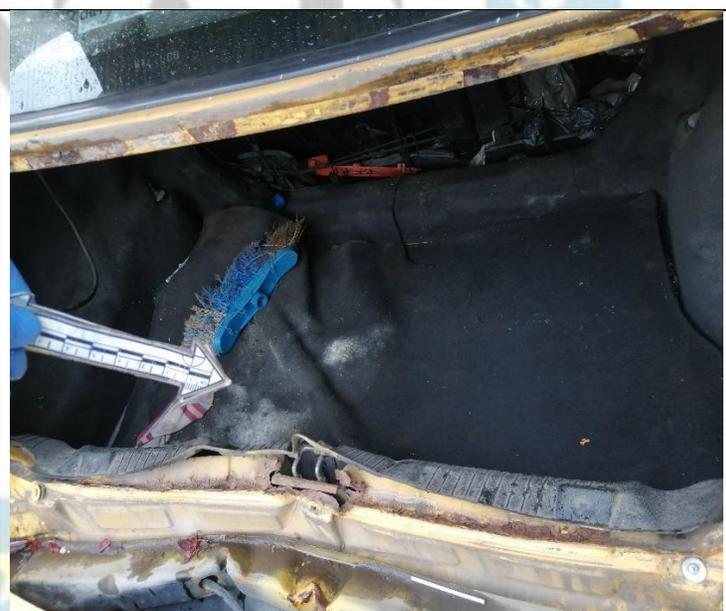
IMG. – 153318. Primer plano tercio posterior parte interna, carrocería baúl, averiada por abolladura, arqueamiento, rotura y arrugamiento, del vehículo de placas SJP-294.

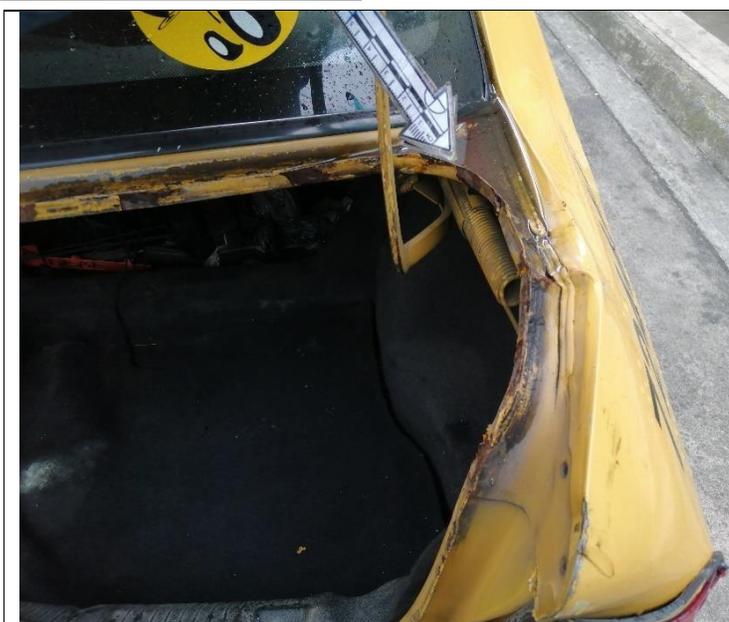
IMG. – 153412. Primer plano tercio posterior costado derecho parte superior, marco baúl torcido arqueado y torcida, del vehículo de placas SJP-294.

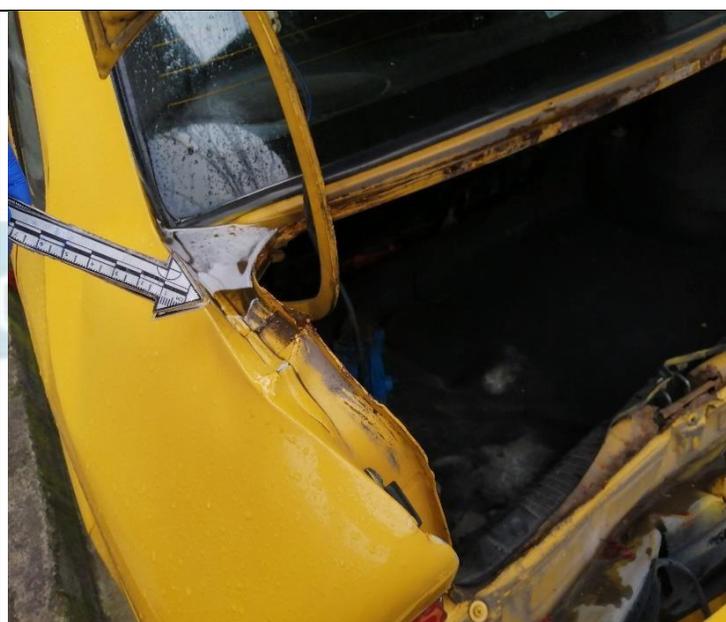
IMG. – 153427. Primer plano tercio posterior costado izquierdo parte superior, marco baúl torcido arqueado y torcida, del vehículo de placas SJP-294.

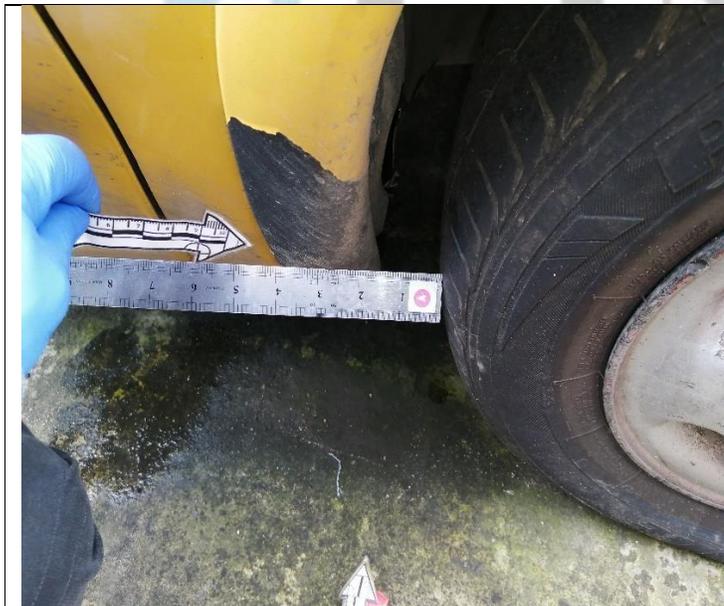
IMG. – 153901. Primer plano, tercio anterior derecho, unidad de rodadura presenta desviación en dirección hacia la parte posterior del vehículo por colisión generada por deformación de chasis, del vehículo de placas SJP-294.

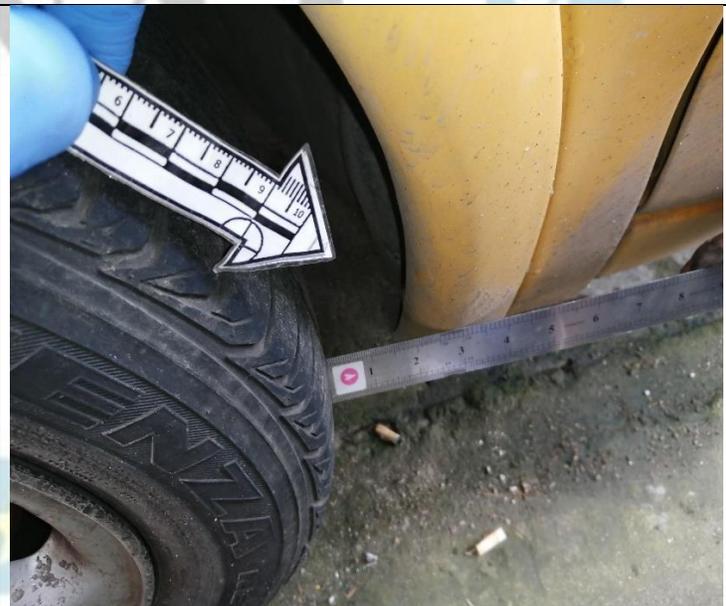
IMG. – 153920. Primer plano, tercio anterior izquierdo, unidad de rodadura se observa desviación en la convergencia por el impacto y el esfuerzo que se generó por el impacto, en el sistema de dirección (suspensión), del vehículo de placas SJP-294.

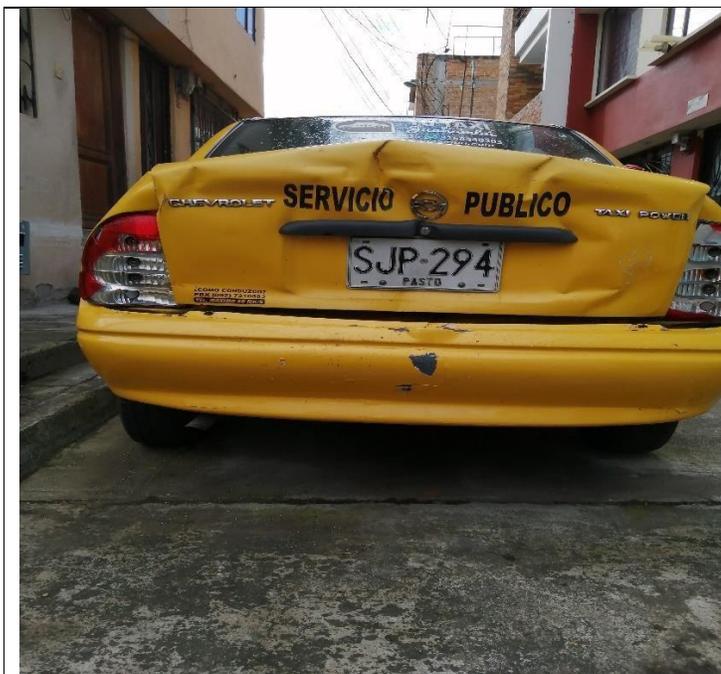
IMG. – 153946. Plano medio tercio posterior, del vehículo de placas SJP-294.
