SECTOR ECONÓMICO Y CRECIMIENTO SOSTENIBLE	Código: M-PDD-SECS-FR-005
		Versión: 02
	Informe de Asistencia Técnica	Fecha de Aprobación: 23/09/2016

SECRETARIA/UNIDAD: Unidad Administrativa Especial de Gestión de Riesgo de Desastres. UAEGRDC.	
DEPENDENCIA INTERNA: Subdirección de Reducción de Desastres.	
FUNCIONARIO O CONTRATISTA ENCARGADO	
NOMBRES Y APELLIDOS: Álvaro Emigdio Mora Galvis	CARGO: Geólogo Contratista
CORREO ELECTRONICO: alvaromorag@yahoo.es	TELÉFONO FIJO: (1) 4202032.
	MOVIL: 311,7647513
DATOS GENERALES DEL BENEFICIARIO	
ENTIDAD O DEPENDENCIA : Alcaldía de Silvania	
NOMBRE DEL BENEFICIARIO O FUNCIONARIO: Jorge Enrique Sabogal Lara - Alcalde	CEDULA DE CIUDADANIA:
MUNICIPIO: Sylvania - Cundinamarca	VEREDA/CORREGIMIENTO/LUGAR: Vda. Loma Alta, Rincón del Bosque
DIRECCION: Alcaldía Municipal	TELEFONO: 313 3929905
CORREO ELECTRONICO: alcaldía@sylvania-cundinamarca.gov.co	
OBJETO DE LA ASISTENCIA	
<p>Evaluar el nivel de riesgo en la parcelación habitacional El Rincón del Bosque, donde se presentó afectación de varias viviendas por un movimiento en masa en la vereda Loma Alta; igualmente, indagar sobre las obras de control de inundaciones en el tramo urbano del río Subia, en el

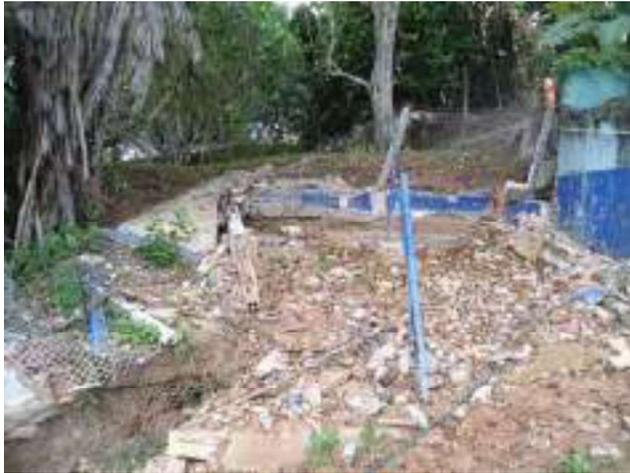
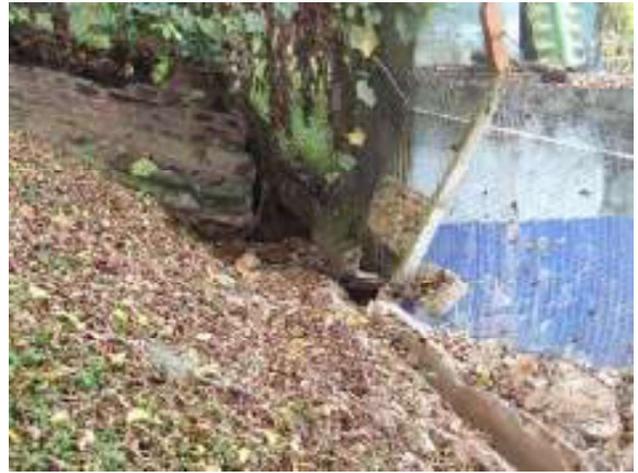
En el lote 4 de Juan Fernando Restrepo se presentó corrimiento del terreno, que afectó gravemente la vivienda y fue demolida. Nótese el cerramiento del lote que muestra el grado de movimiento.

- Se debe impermeabilizar las cunetas de la vía.
- Se recomienda realizar análisis de estabilidad geotécnica general de la ladera.
- Para la reconstrucción de la casa de Juan Fernando Restrepo se debe realizar un estudio de suelos que tenga presente la inestabilidad general de la ladera.
- El manejo de aguas de escorrentía y subsuperficiales es fundamental para la estabilidad futura del proyecto. Se debe definir técnicamente la construcción de filtros franceses y sus sitios de descole.
- Se deben mantener “secos” los reservorios que se encuentran a la entrada del proyecto.
- Se recomienda tener en cuenta la posibilidad de instalar algunos drenes subhorizontales en sitios definidos del proyecto.

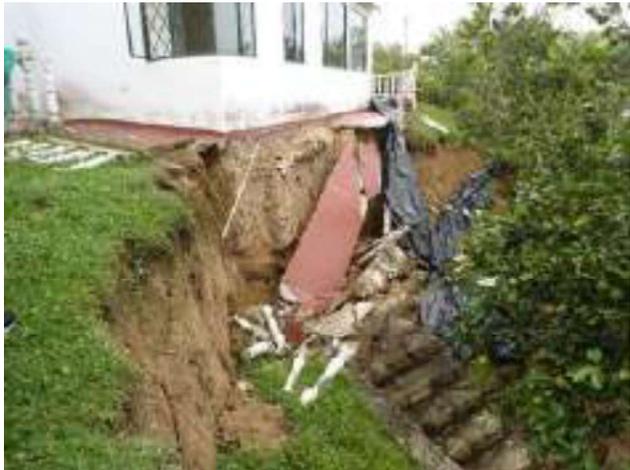
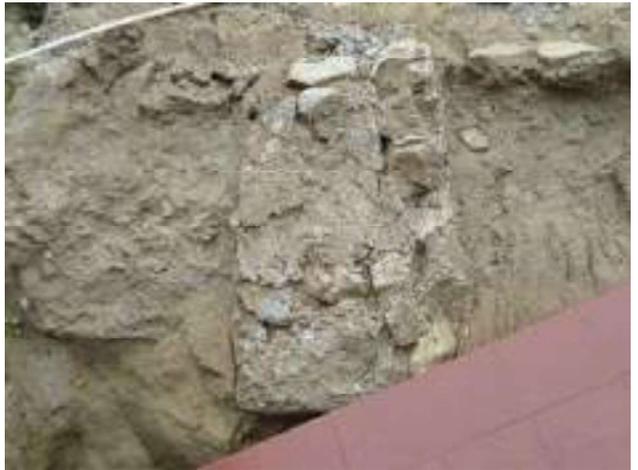
La vivienda de Rosalba Reyes se encuentra en la corona del movimiento, sin presentar afectación al interior de la casa. Nótese la cimentación superficial de la vivienda.

- En la parcelación, estas rocas no son fácilmente identificables; se pudieron observar en la base de la cimentación de la casa de la señora Rosalba, en regular estado de meteorización y adecuadas para soportar la cimentación.

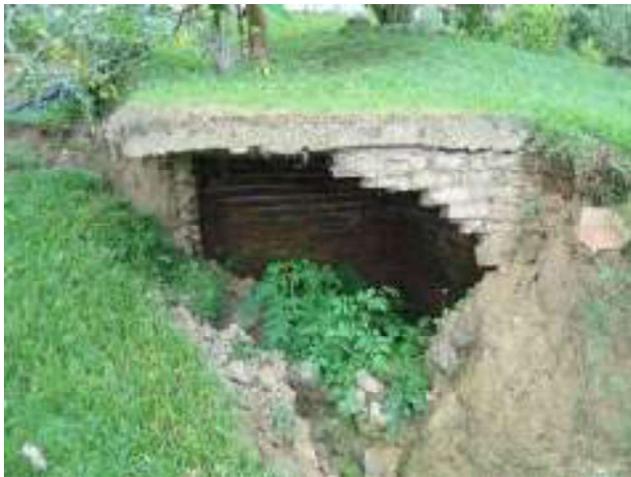
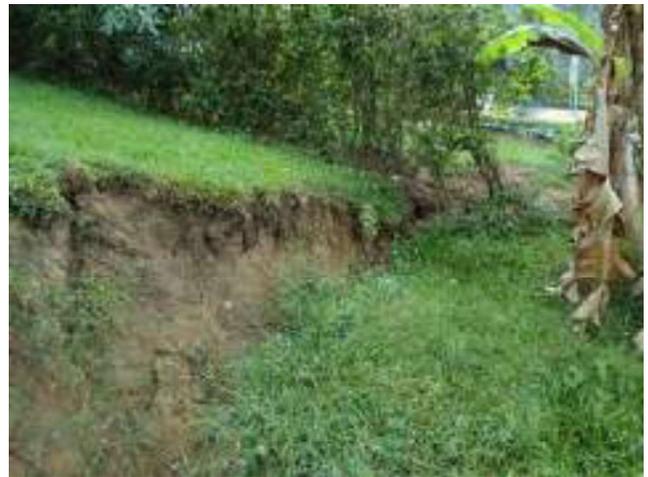
En la zona verde de la casa de doña Rosalba se encuentra esta estructura “vacía” usada como pozo séptico, inadecuada para terrenos inclinados. Nótese el escarpe secundario en la zona verde.

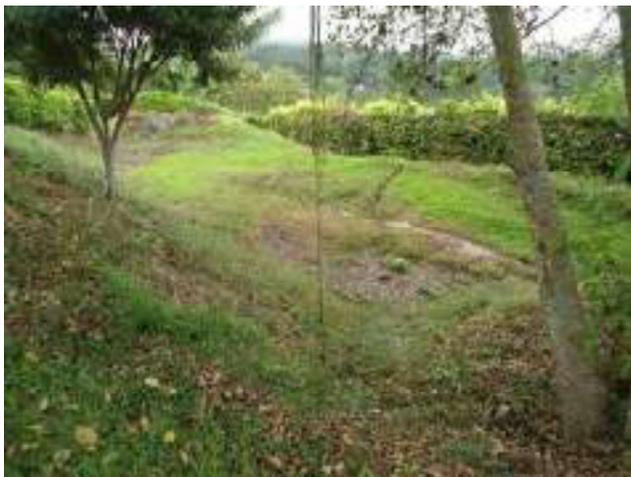
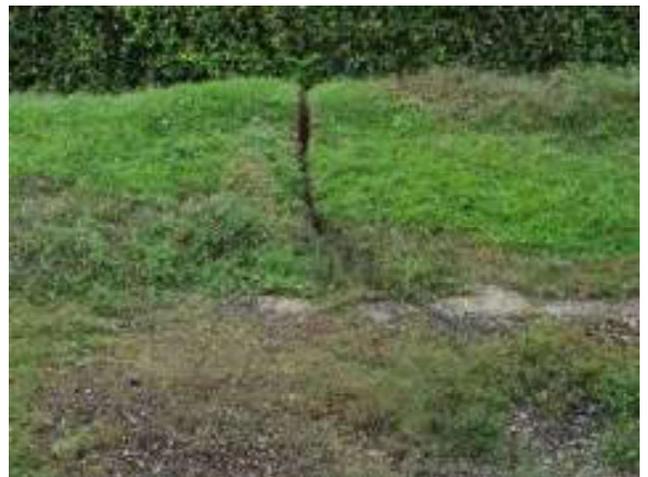
En la parte más alta de la parcelación se encuentra una depresión que acumula aguas lluvias. Nótese la línea de evacuación controlada, hecha por los propietarios.

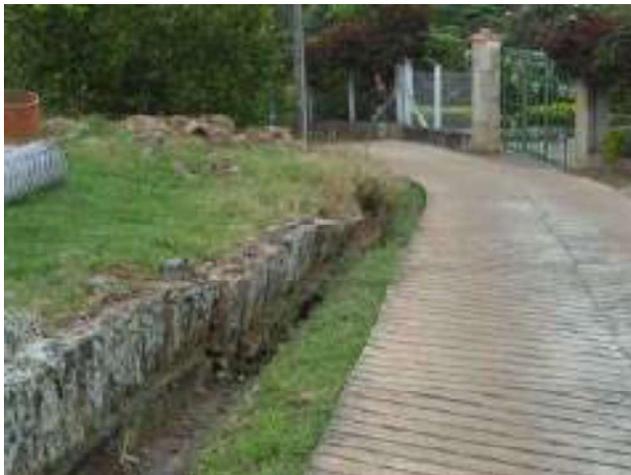
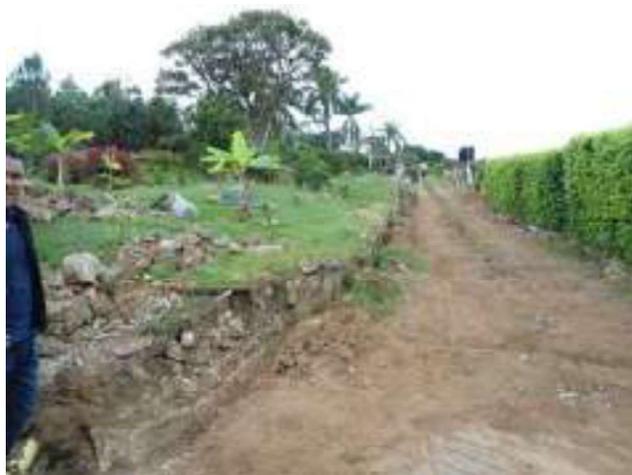
En la parte media de la parcelación se nota el corrimiento del terreno sobre la vía. La vía de acceso al lote de Angeli Vásquez, también sufrió afectación severa por el movimiento.

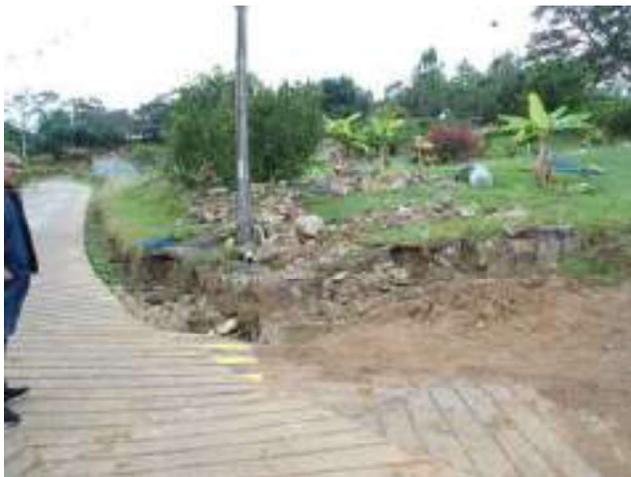
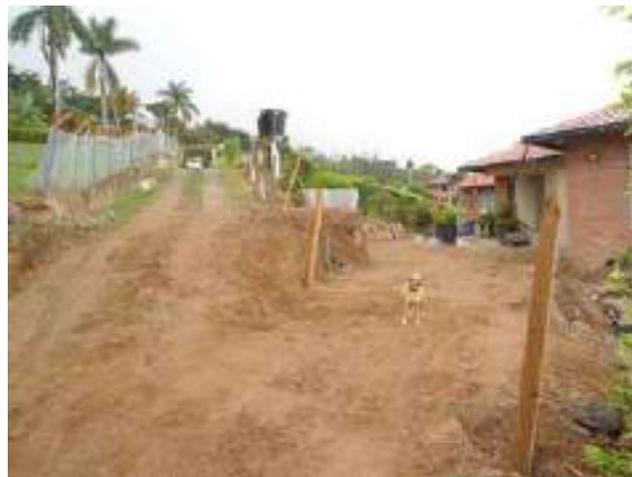
La vía sirve como límite al movimiento. Lateralmente, el movimiento afectó parcialmente la vivienda del señor Tito, donde se descargó el material movido.

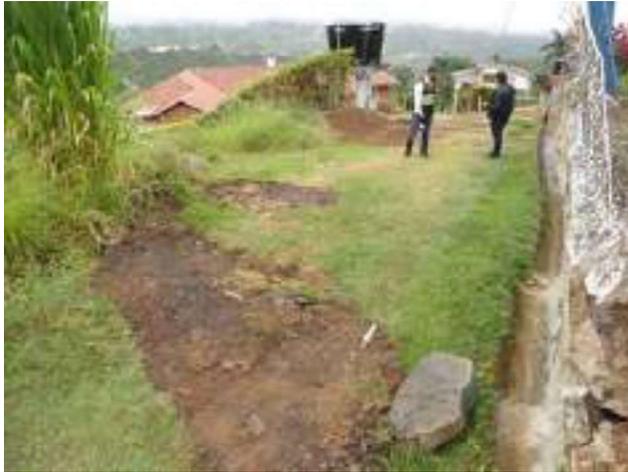
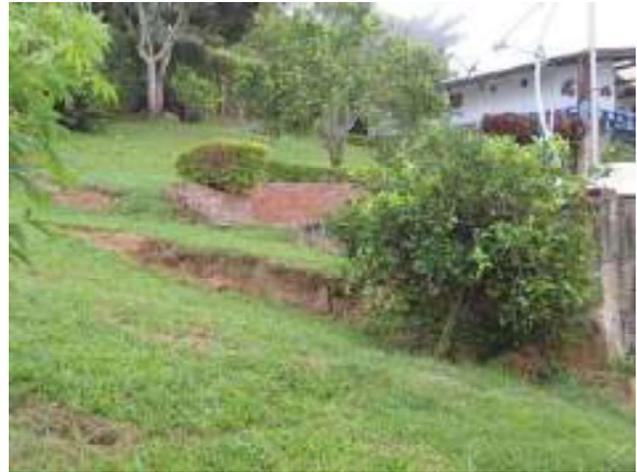
En la vía de acceso al lote de la señora Angeli se cubrieron las grietas (2) dejadas por el movimiento del terreno. En el lote de la misma señora se encuentra el límite lateral del movimiento.
