**JUZGADO DÉCIMO (10) CIVIL DEL CIRCUITO DE BOGOTÁ**

**REFERENCIA:** DECLARATIVO VERBAL  
**RADICADO:** 110013103010-2022-00238-00  
**DEMANDANTES:** BEATRIZ GONZALEZ DE RESTREPO Y OTRO  
**DEMANDADO:** ALLIANZ SEGUROS S.A.

**ASUNTO:** APORTO DICTAMEN PERICIAL

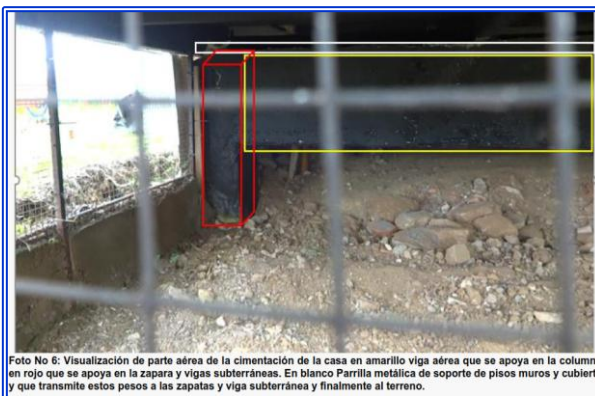
Foto No 6: Visualización de parte aérea de la cimentación de la casa en amarillo viga aérea que se apoya en la columna en rojo que se apoya en la zapata y vigas subterráneas. En blanco Parrilla metálica de soporte de pisos muros y cubierta y que transmite estos pesos a las zapatas y viga subterránea y finalmente al terreno.

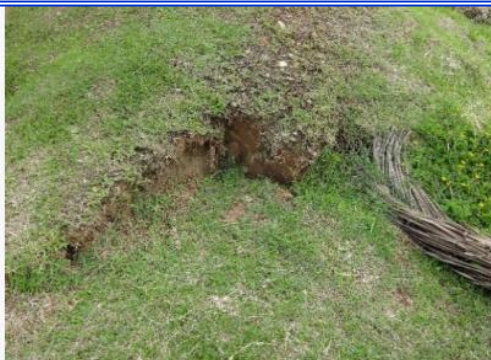
Foto No 29

- Cimentación: La estructura de cimentación ha perdido el suelo de cimentación sobre el cual se apoya (Ver fotos No 18,23,24,25,26) lo que ha hecho que se produzcan asentamientos diferenciales en la casa produciendo las fracturas en pisos, enchapes, desplazamientos de muros y por tanto perdida de soporte de los cielo rasos cuyas láminas de drywall por tanto han caído todo lo cual ha sido registrado en los puntos anteriores).
- El Lote donde se encuentra la casa Asegurada viene experimentando movimientos por fenómenos de remoción de masa. Esto es posible observarlo en la reptación que viene experimentando (Ver Fotos No 19, 20) en las fracturas de la corteza del suelo (Ver Fotos No 21,22,29,30), en los hundimientos que viene presentando el terreno en las fotos anteriores y fotos No 31,32."

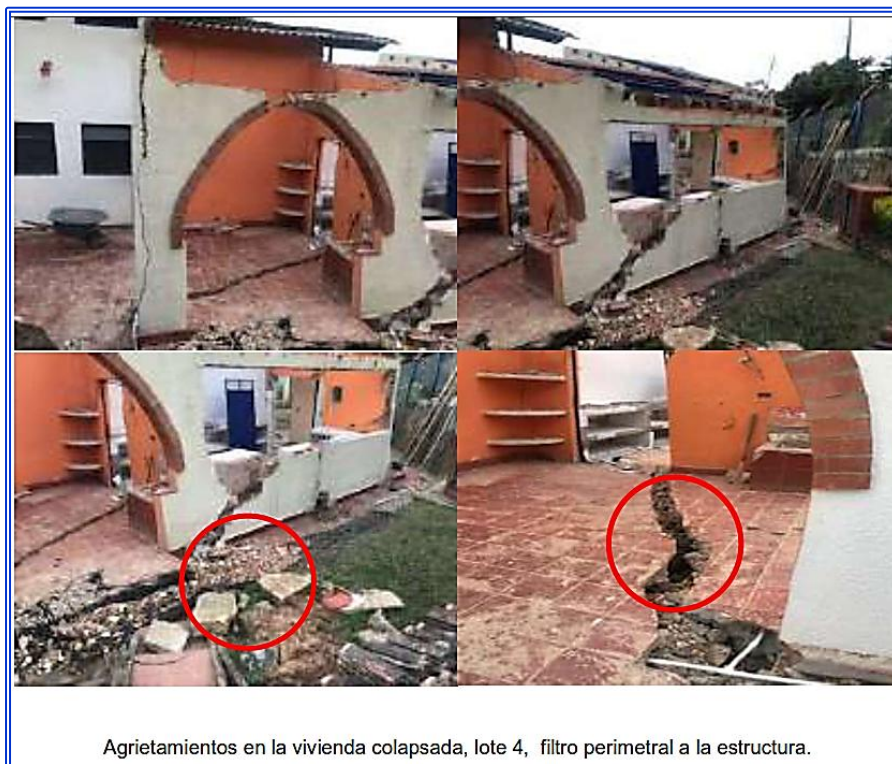
En el informe o acta de la visita de funcionario no identificado de la Oficina de Gestión del Riesgo del Municipio de Silvania registra que (SIC): *"La vivienda colapsada, es una estructura de dos plantas, se observa que estructuralmente la vivienda no cumple con la norma sismo resistente, se evidencia ausencia de viga de corona al igual que de columnas en el área colapsada, se observan cintas en concreto para el cierre de la estructura, en varilla de 1/4, los propietarios adelantaron la construcción de un filtro tipo francés perimetral a la vivienda, el tipo de agrietamientos presentes suponen un diferencial de cimentación en la estructura, en el suelo al día de la visita no se observan escalonamientos, ni escarpes."*

Vivienda colapsada en el lote 4, Rincón del Bosque. (Fuente: Acta de visita Alcaldía de Silvania)

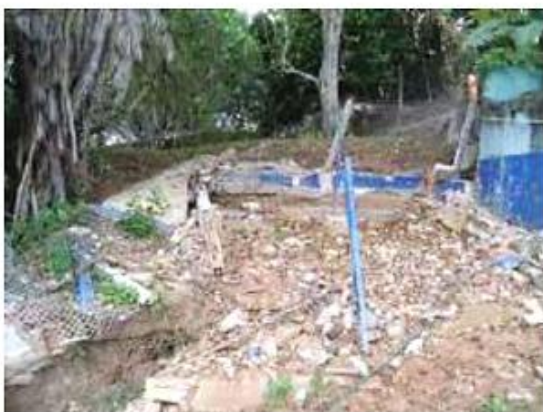
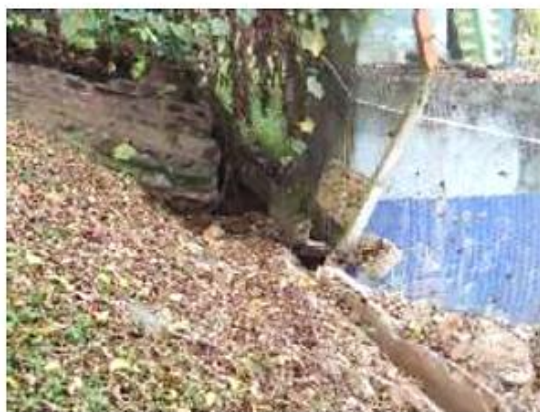
En el lote 4 de Juan Fernando Restrepo se presentó corrimiento del terreno, que afectó gravemente la vivienda y fue demolida. Nótese el cerramiento del lote que muestra el grado de movimiento.

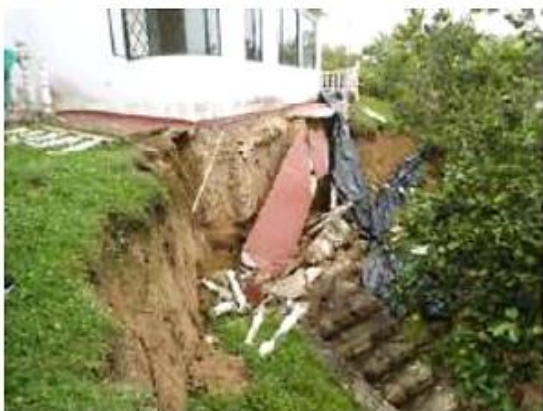
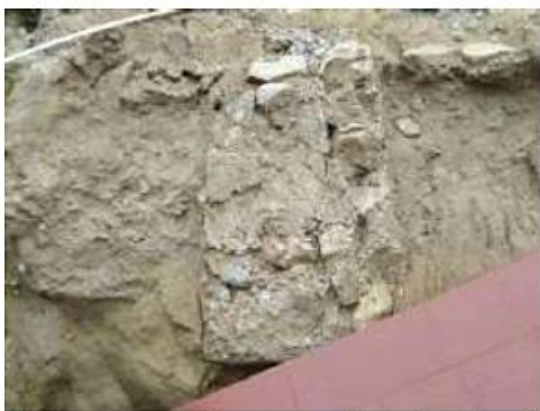
La vivienda de Rosalba Reyes se encuentra en la corona del movimiento, sin presentar afectación al interior de la casa. Nótese la cimentación superficial de la vivienda.

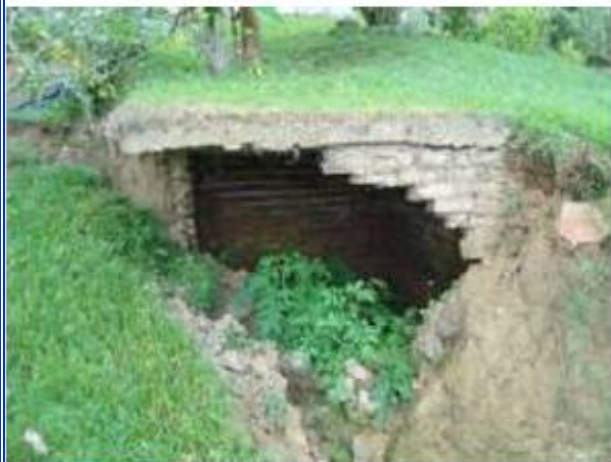
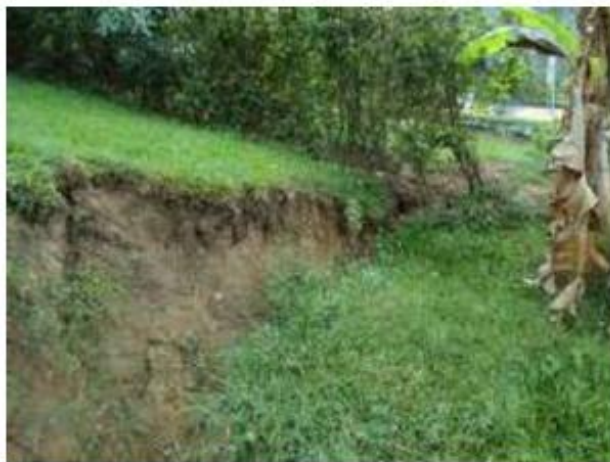
En la zona verde de la casa de doña Rosalba se encuentra esta estructura “vacía” usada como pozo séptico, inadecuada para terrenos inclinados. Nótese el escarpe secundario en la zona verde.

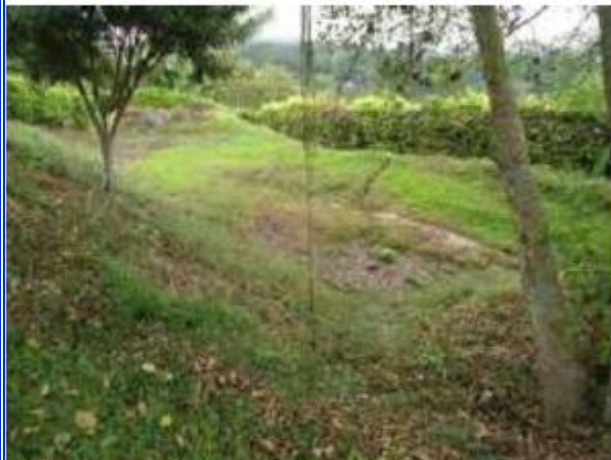
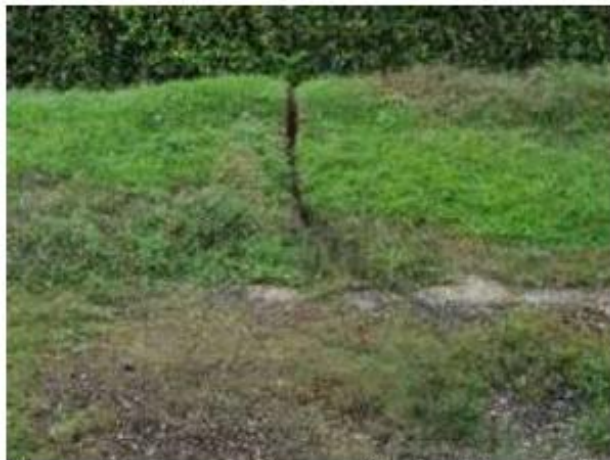
En la parte más alta de la parcelación se encuentra una depresión que acumula aguas lluvias. Nótese la línea de evacuación controlada, hecha por los propietarios.

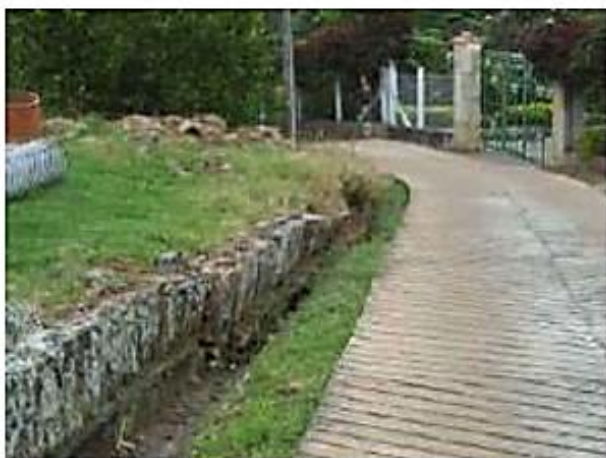
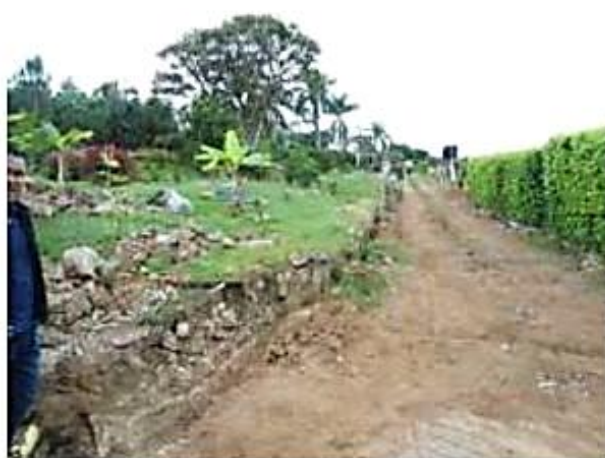
En la parte media de la parcelación se nota el corrimiento del terreno sobre la vía. La vía de acceso al lote de Angeli Vásquez, también sufrió afectación severa por el movimiento.

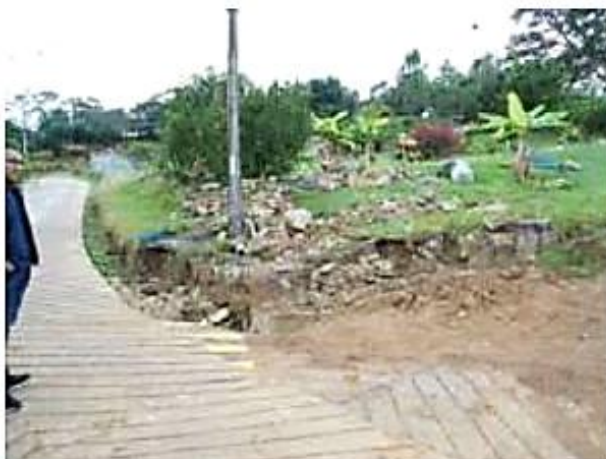
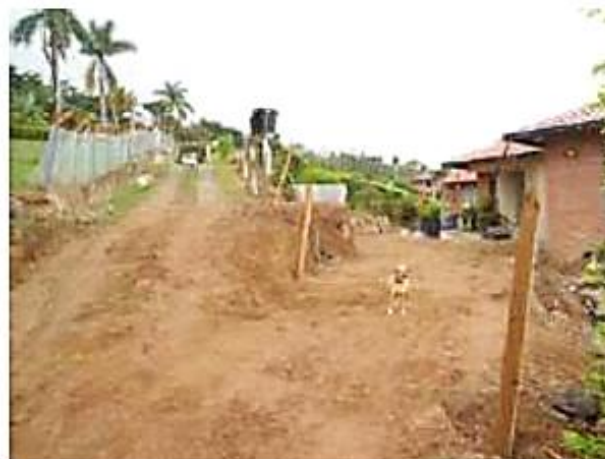
La vía sirve como límite al movimiento. Lateralmente, el movimiento afectó parcialmente la vivienda del señor Tito, donde se descargó el material movido.

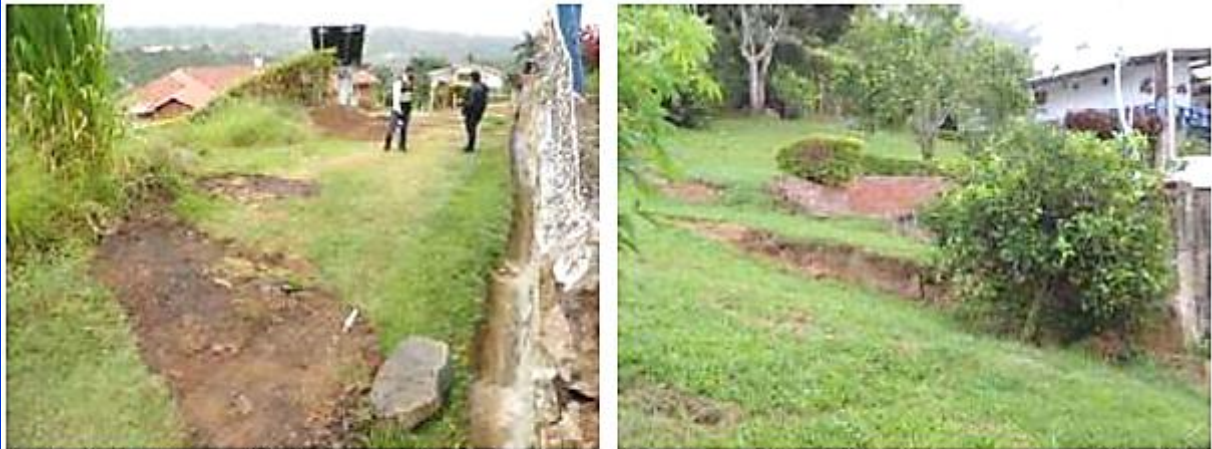
**En la vía de acceso al lote de la señora Angeli se cubrieron las grietas (2) dejadas por el movimiento del terreno. En el lote de la misma señora se encuentra el límite lateral del movimiento.**

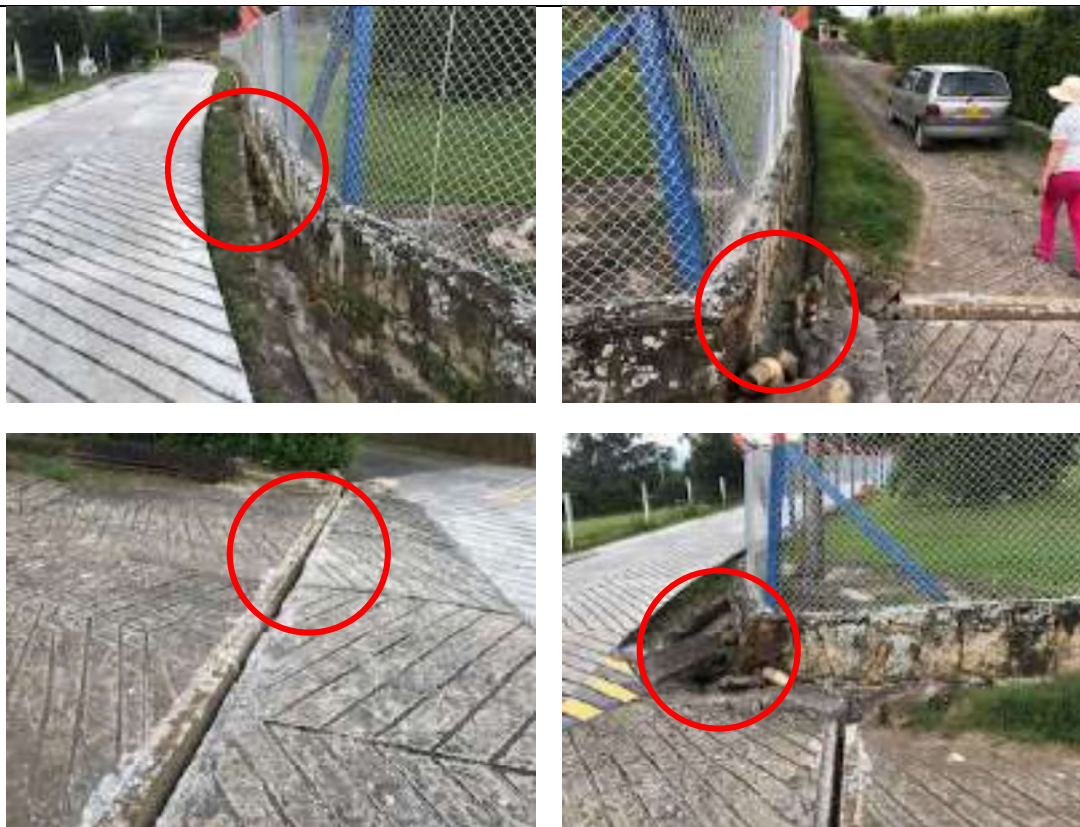
Afectaciones sobre la base en ciclópeo del perímetro del predio afectado, se observa reducción de la capacidad de las cunetas y el descascamiento y caída del muro en la esquina SE.

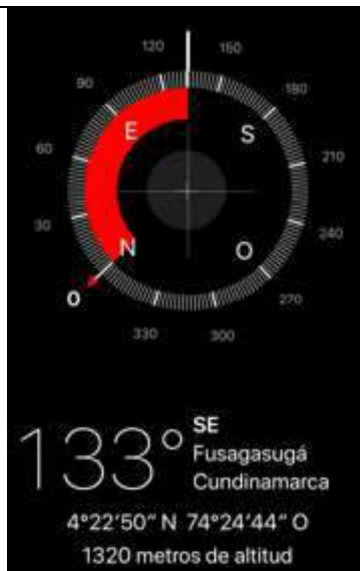
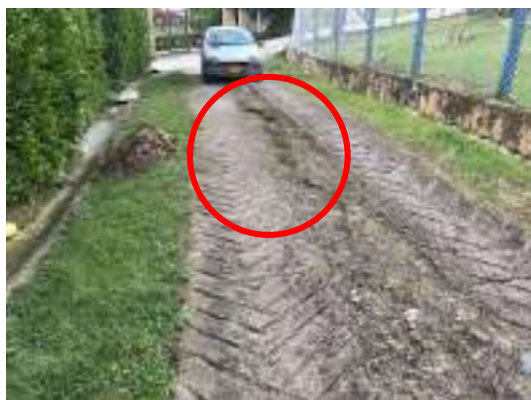
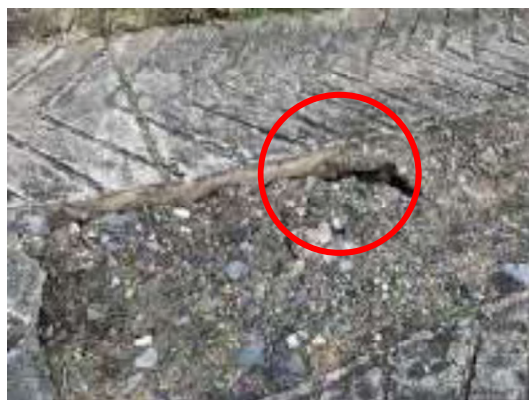
Ondulaciones sobre la vía, agrietamientos.

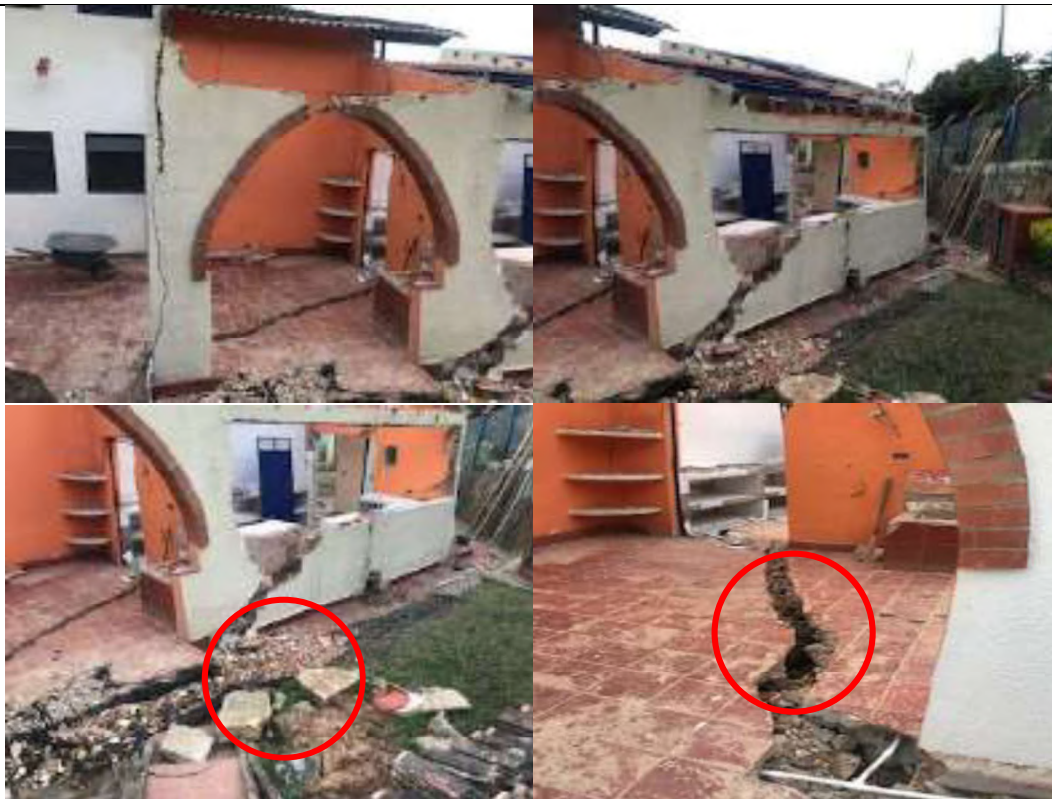
Agrietamientos en la vivienda colapsada, lote 4, filtro perimetral a la estructura.

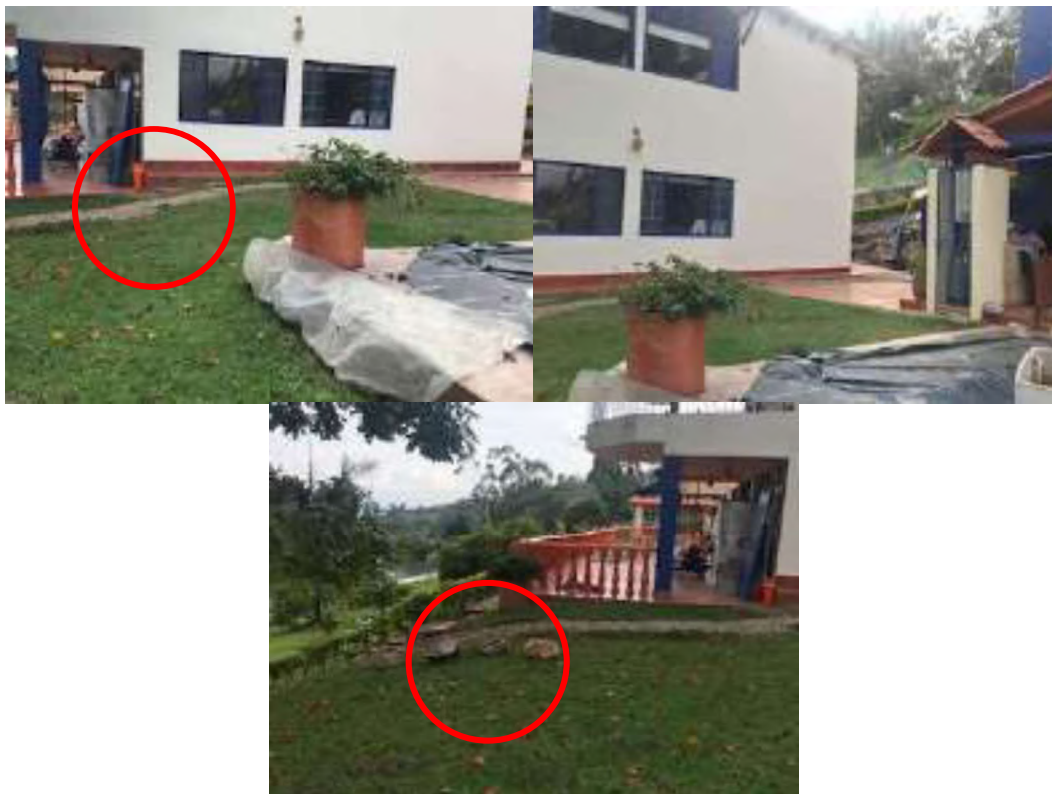
Filtro perimetral a la estructura.

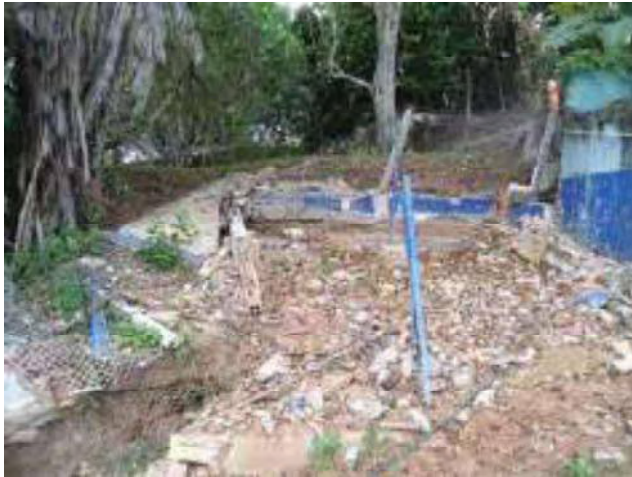
En el lote 4 de Juan Fernando Restrepo se presentó corrimiento del terreno, que afectó gravemente la vivienda y fue demolida. Nótese el cerramiento del lote que muestra el grado de movimiento.

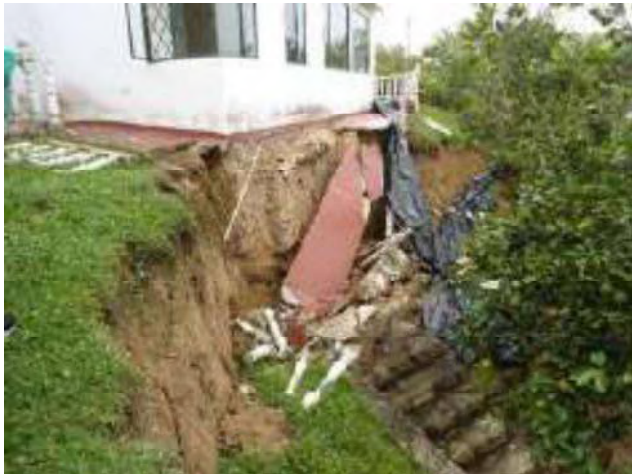
La vivienda de Rosalba Reyes se encuentra en la corona del movimiento, sin presentar afectación al interior de la casa. Nótese la cimentación superficial de la vivienda.

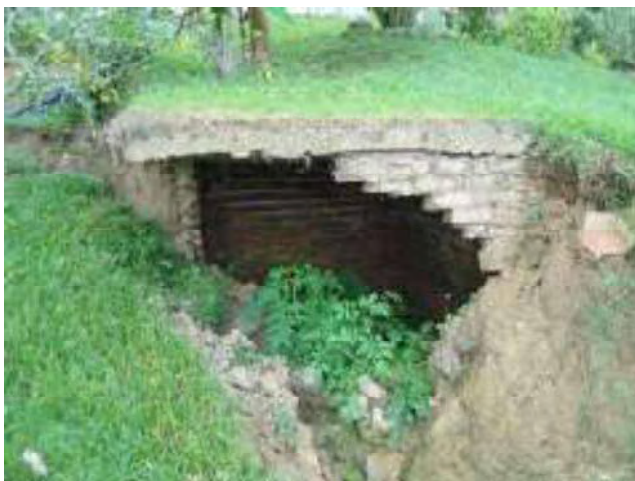
En la zona verde de la casa de doña Rosalba se encuentra esta estructura “vacía” usada como pozo séptico, inadecuada para terrenos inclinados. Nótese el escarpe secundario en la zona verde.

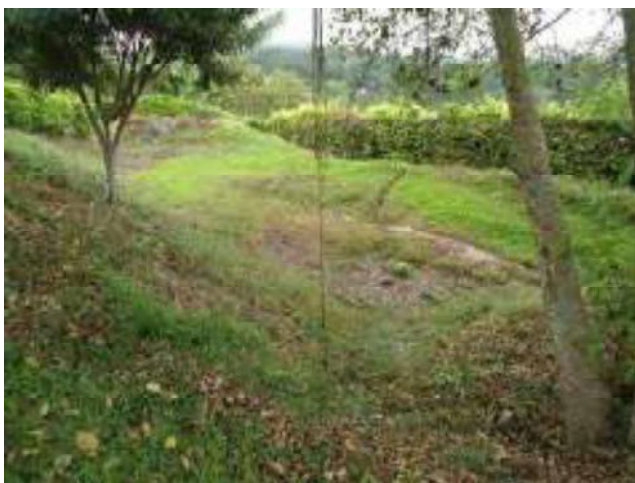
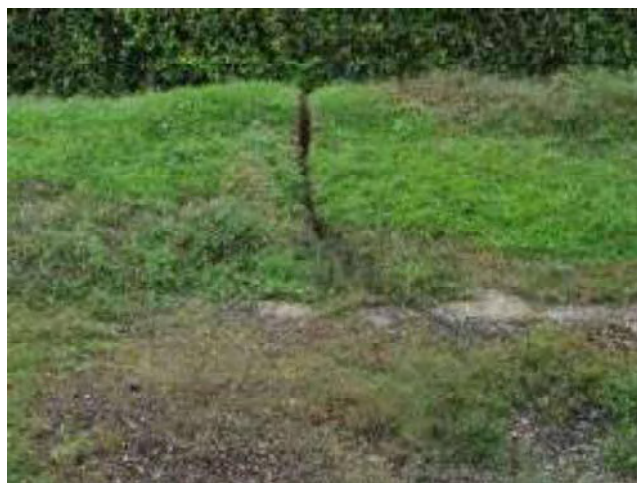
En la parte más alta de la parcelación se encuentra una depresión que acumula aguas lluvias. Nótese la línea de evacuación controlada, hecha por los propietarios.

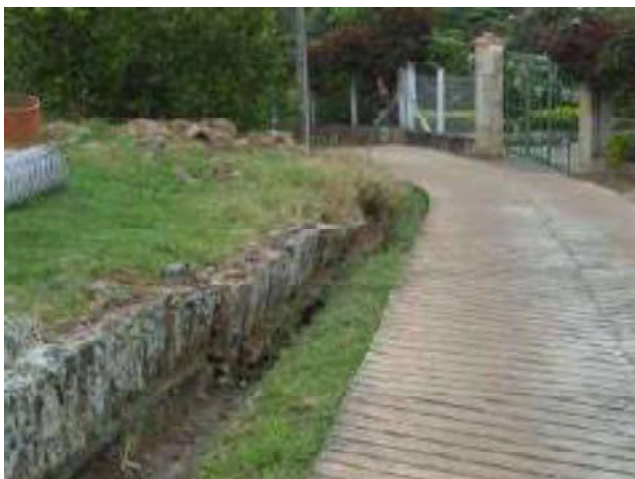
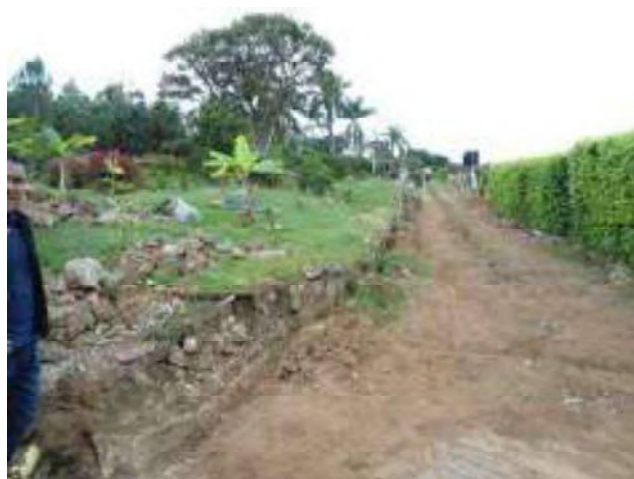
En la parte media de la parcelación se nota el corrimiento del terreno sobre la vía. La vía de acceso al lote de Angeli Vásquez, también sufrió afectación severa por el movimiento.

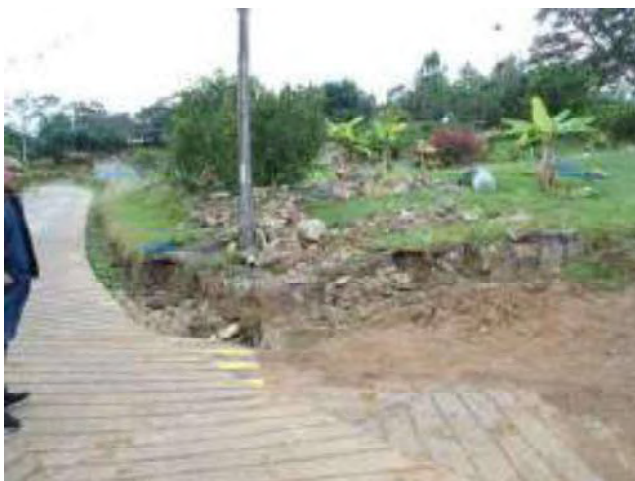
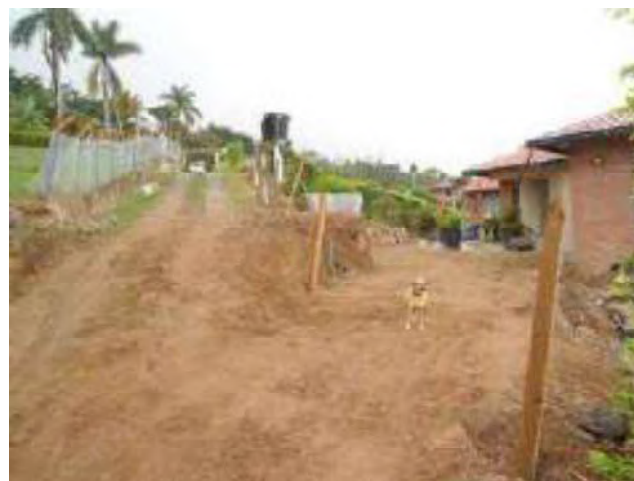
La vía sirve como límite al movimiento. Lateralmente, el movimiento afectó parcialmente la vivienda del señor Tito, donde se descargó el material movido.

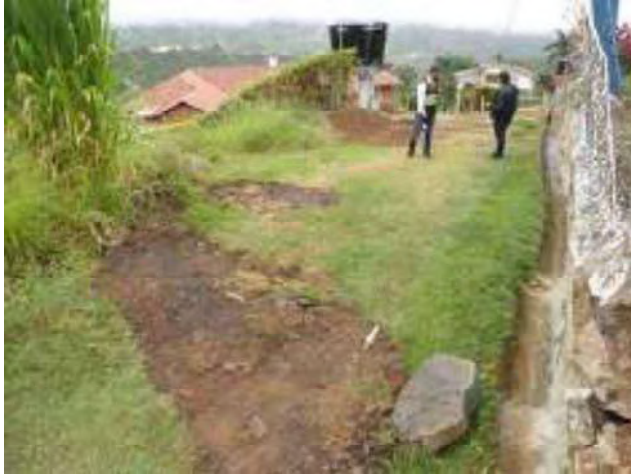
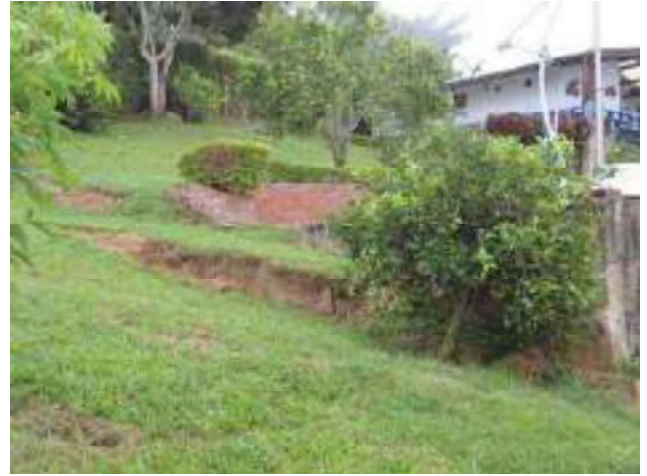
En la vía de acceso al lote de la señora Angeli se cubrieron las grietas (2) dejadas por el movimiento del terreno. En el lote de la misma señora se encuentra el límite lateral del movimiento.

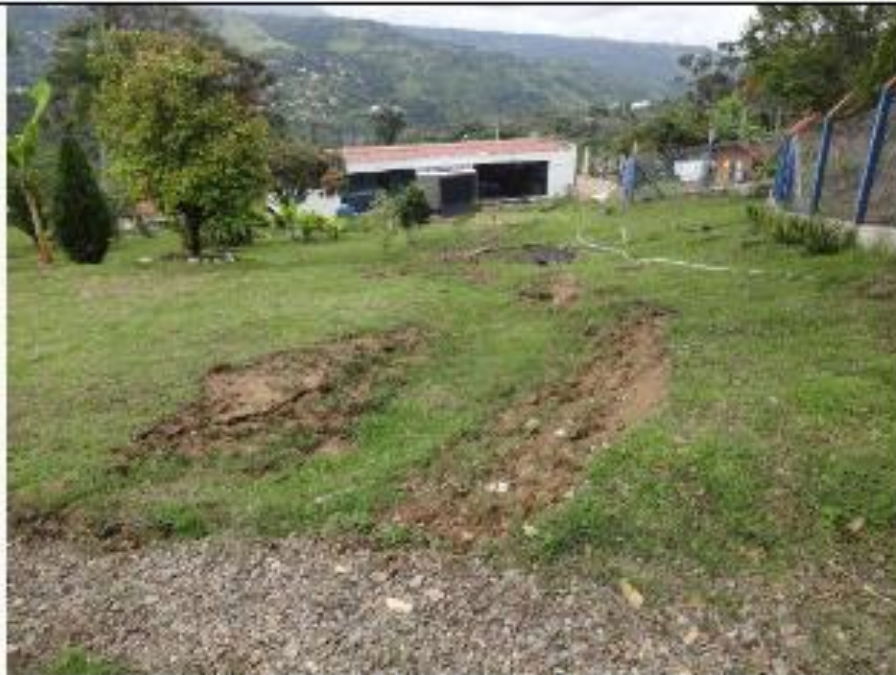
Foto No 1 : Ubicación de la casa Asegurada en terreno Montañoso de ladera, Parte Posterior de la Casa Asegurada, Costado Norte (Fuente Inspección FGR-SIS junio 17 de 2021)

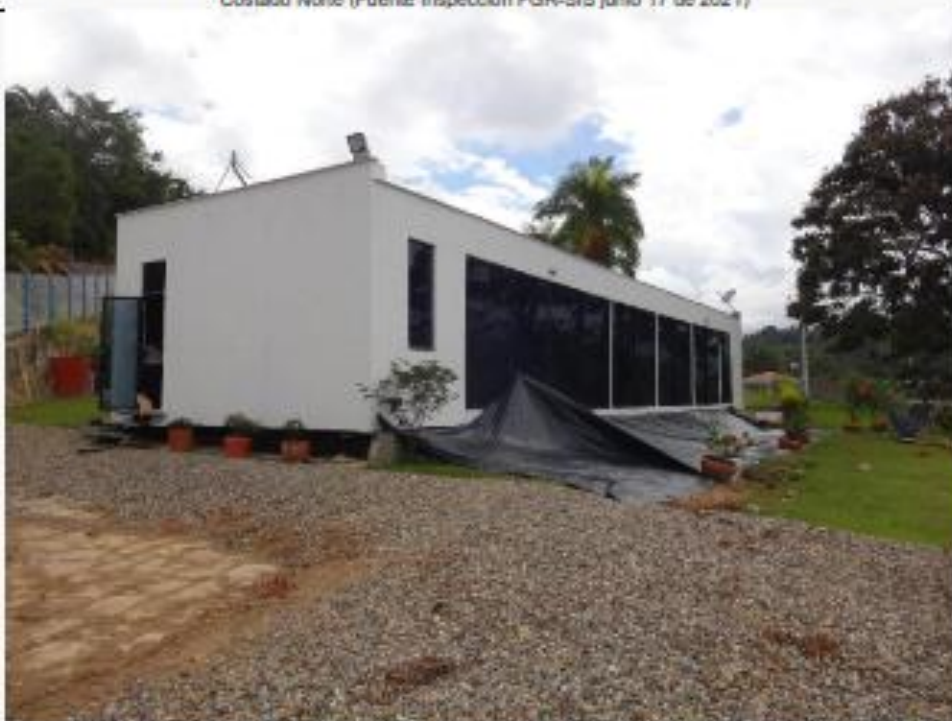
Foto No 2 : Parte anterior de la casa Asegurada, Costado Sur, (Fuente Inspección 17 junio de 2021 FGR-SIS)

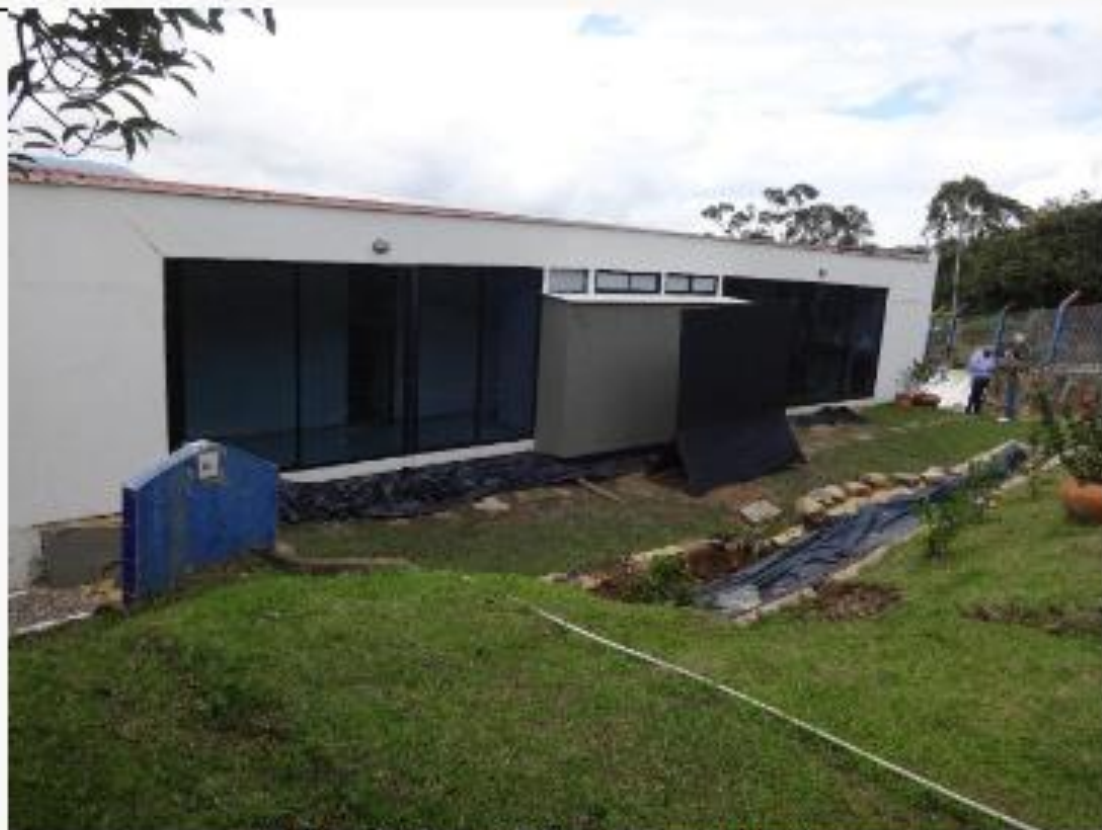
Foto No 3: Fachada Posterior de la casa. Costado Norte de la casa

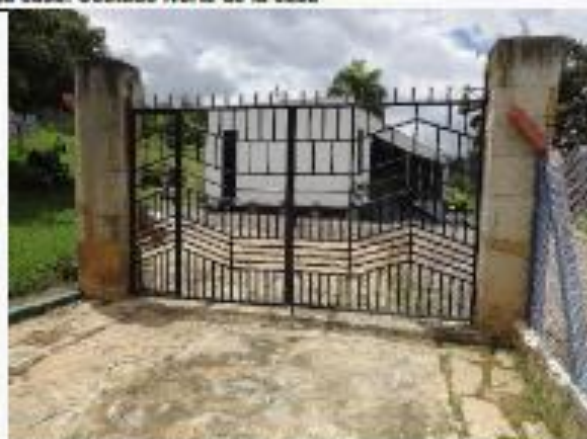
Foto No 5. Fachada Lateral Costado Occidental de la Casa y zona de acceso al predio.

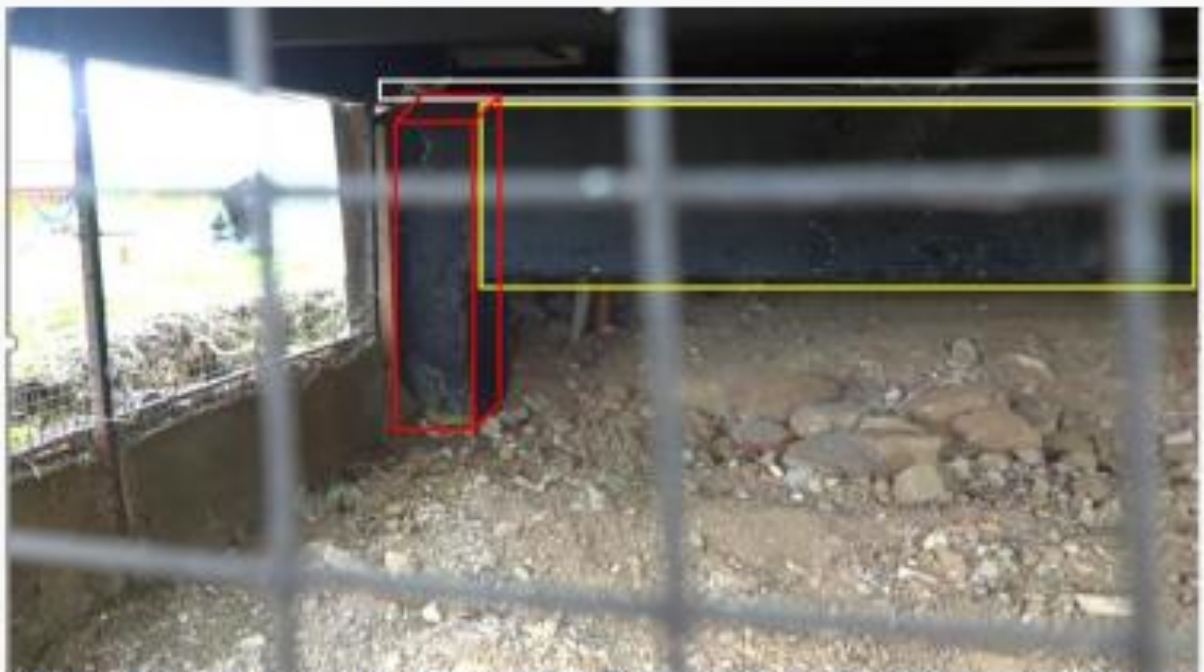
Foto No 6: Visualización de parte aérea de la cimentación de la casa en amarillo viga aérea que se apoya en la columna en rojo que se apoya en la zapara y vigas subterráneas. En blanco Parrilla metálica de soporte de pisos muros y cubierta y que transmite estos pesos a las zapatas y viga subterránea y finalmente al terreno.

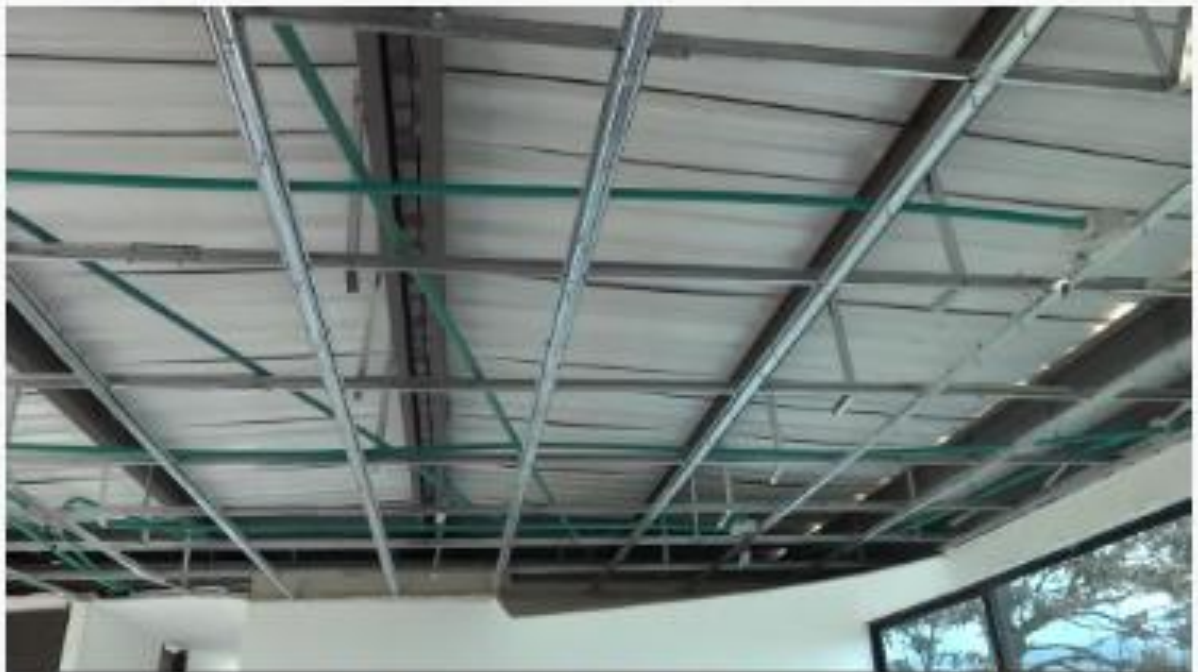
Foto No 7: Estado de cielo rasos con las láminas caídas de sus soportes en aluminio anclados a los muros en Superboard. La cubierta apoyada sobre perfiles metálicos permanece en su lugar, aunque no se descartan movimientos en la misma.

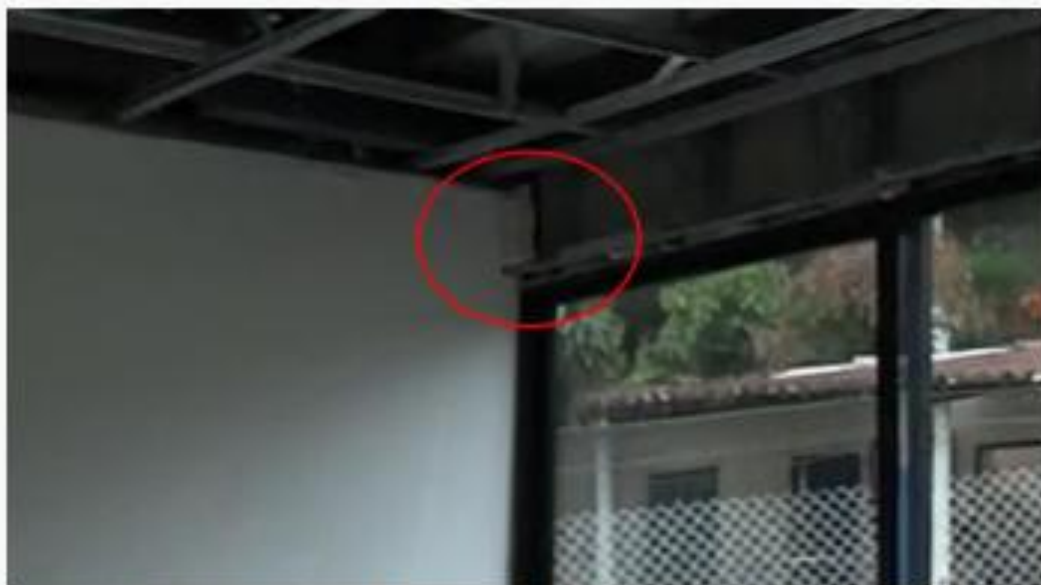
Foto No 9. Detalle de separación entre muros por pérdida de verticalidad que causa el desprendimiento de laminas de drywall.

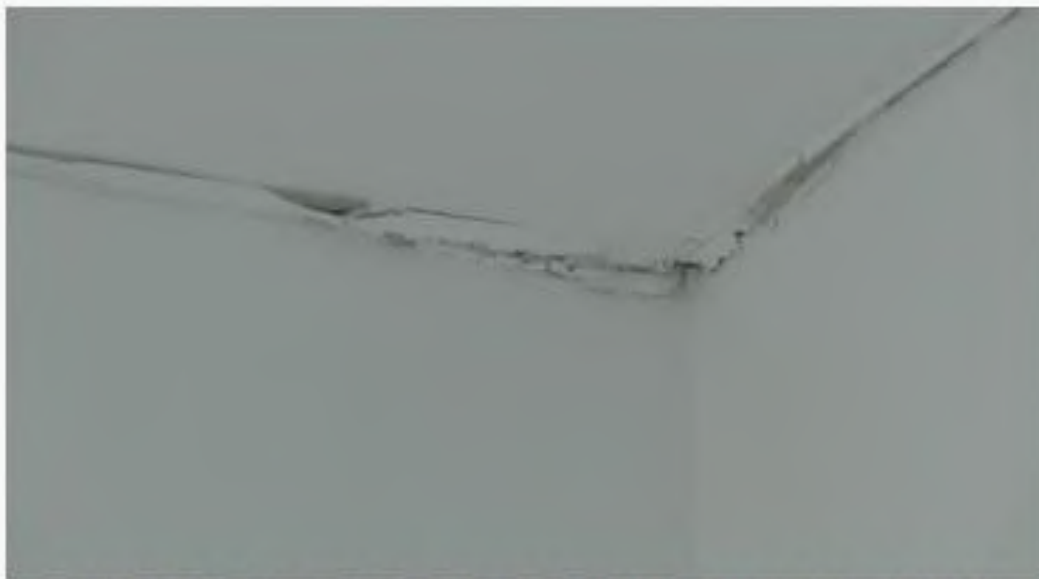
Foto No 10 : Detalle de desprendimiento entre muros en Superboard y cielos rasos en Drywall señales de desplazamiento en muros y pérdida de verticalidad.

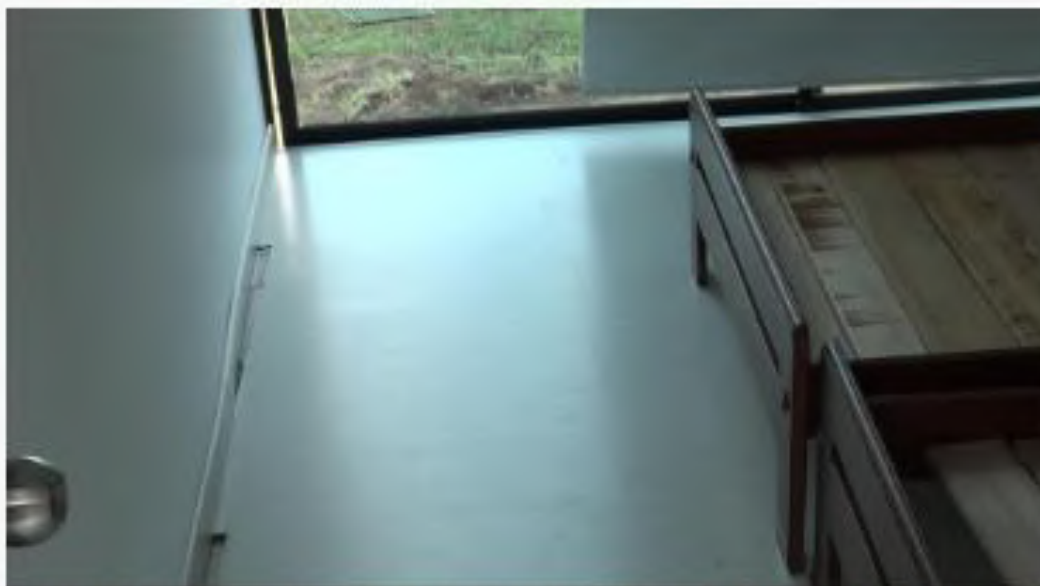
- Marcos de ventana y puertas descuadrados por asentamientos. Observable en la Fotos No 11,12.
- Pisos: fracturado el solado de piso y levantados y fracturados sus enchapes (Ver Fotos No 13,14,15,16).

Foto No 11: Detalle de separación entre muros y pisos que evidencia movimiento de muros y pérdida de verticalidad. Adicionalmente evidencia de que sobre el enchape en baldosa original de los pisos se instaló laminado.

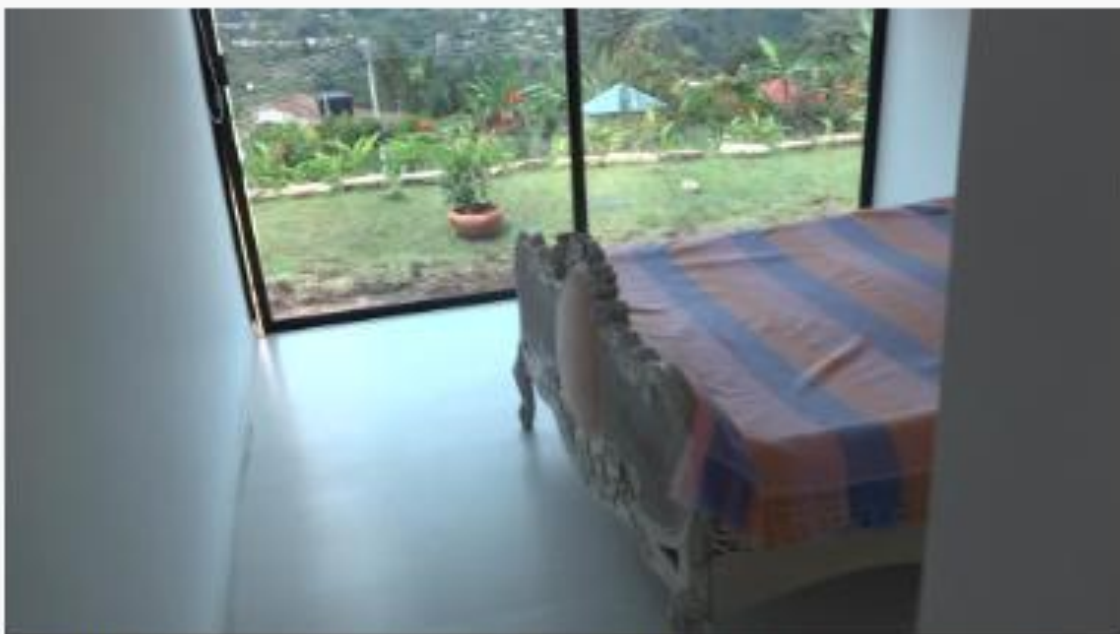
Foto No 12: Detalle de descuadres en perfilera de aluminio de ventanas sintoma de evidente proceso de asentamientos en la casa.

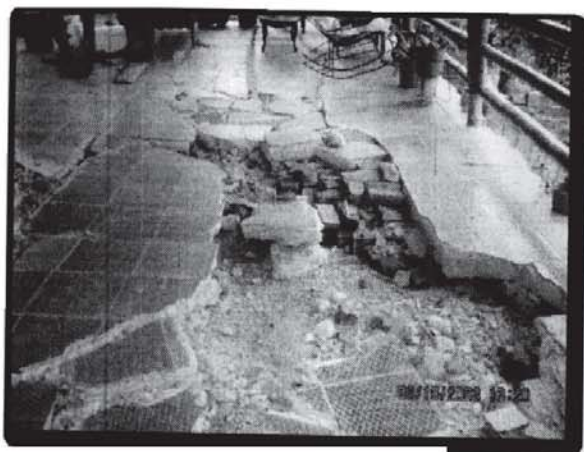
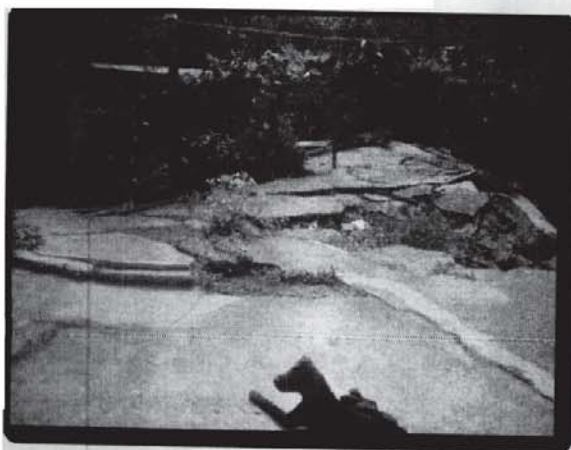
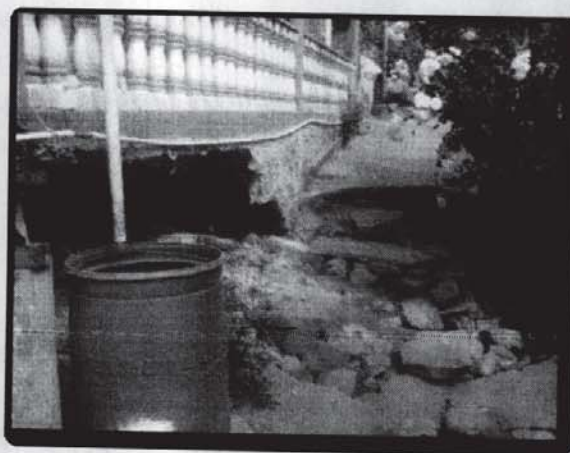
**Daños vereda Quebradahonda**

Las pérdidas que se presentan o pueden presentarse por causa del fenómeno de remoción en masa, incluye desde un bien material hasta la vida de una persona. Entre estos se encuentra los daños en infraestructura de viviendas los cuales incluyen, grietas, quebraduras y caída de puertas, ventanas, techos, pisos y paredes, llegando en algunos casos a deteriorar en su totalidad una vivienda impidiendo su habitabilidad. Se genera daño en establecimientos comerciales, importante por ser el sustento económico de muchas familias.

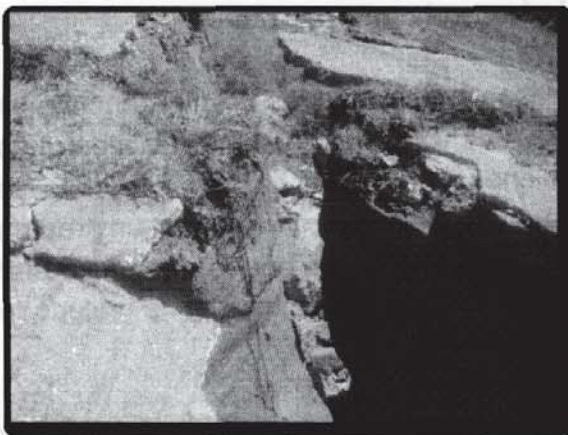
**Grietas en el suelo Condominio  
Rincón del Bosque**
