| REFERENCIA | ALEGATOS DE CONCLUSIÓN PARTE ACCIONANTE |
| PROCESO | REPARACION DIRECTA |
| RADICADO | 680813333001-2021-00141-0 |

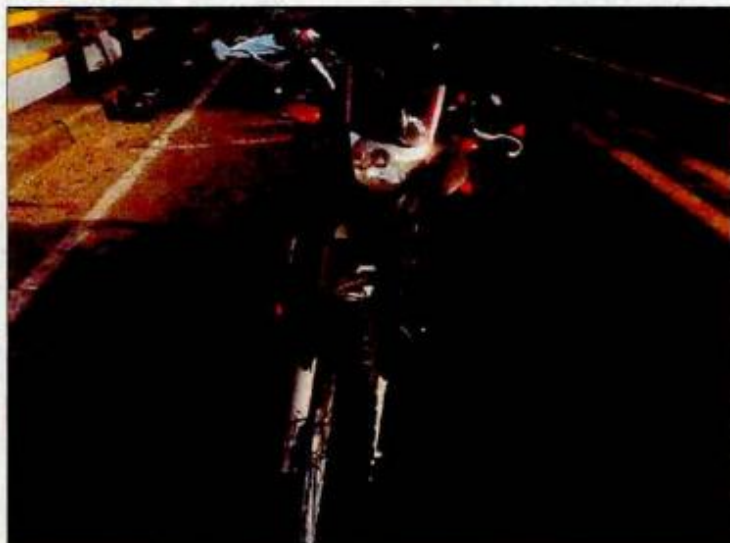
Imagen No. 2

Doblamiento manillar

Desplazamiento de la base del espejo retrovisor

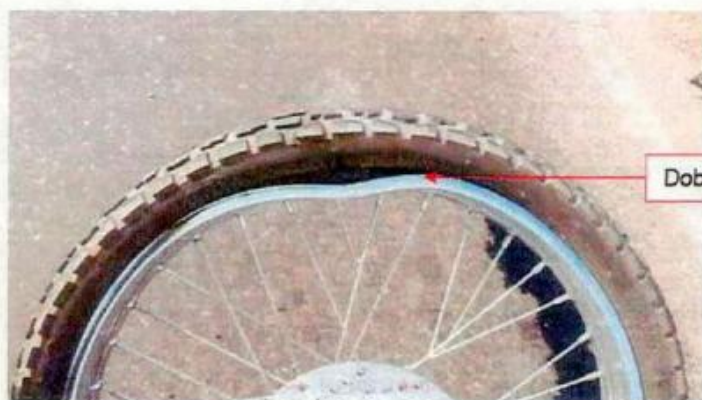
Imagen No. 4

es importante apreciar, señor juez que el principal daño que habilita una idea con grado certero de conocimiento sobre lo ocurrido en la tragedia, es la imagen contenida en la página 4, del documento de experticio, donde se muestra la deformación de un rin, que demuestra un doblamiento interno, predispuesto al resultado de una fuerza externa dirigida hacia el interior del rin, resultado producto de un descenso precipitado en un hundimiento, lo cual produce el daño del rin

Doblamiento del rin delantero

Con lo anterior, se puede establecer que los daños más representativos del vehículo motocicleta de placas WIF 31 E, fue en la parte frontal, y los rayones o limaduras en la parte lateral derecha, estos últimos son producidos por el arrastre con la superficie, por un volcamiento que presentó la motocicleta.

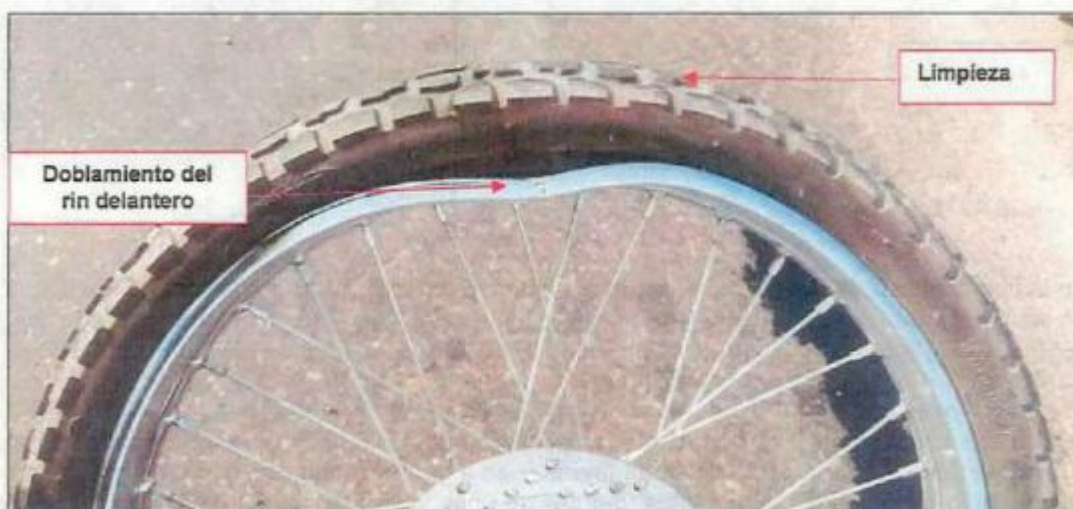
Imagen No. 16

➤ Doblamiento del rin delantero de la motocicleta de placas WIF 31 E

En la fijación fotográfica se evidencia doblamiento del rin delantero y limpieza en la llanta, cuyos daños se presentan debido al impacto, ahora bien, al relacionar estas evidencias con los otros daños de la motocicleta, limaduras y rayones en la parte lateral derecha, debido al volcamiento que presentó el vehículo, se puede considerar que la motocicleta presentó su mayor concentración de energía en la parte frontal involucrando el rin y la llanta delantera, posiblemente realizado con el bache

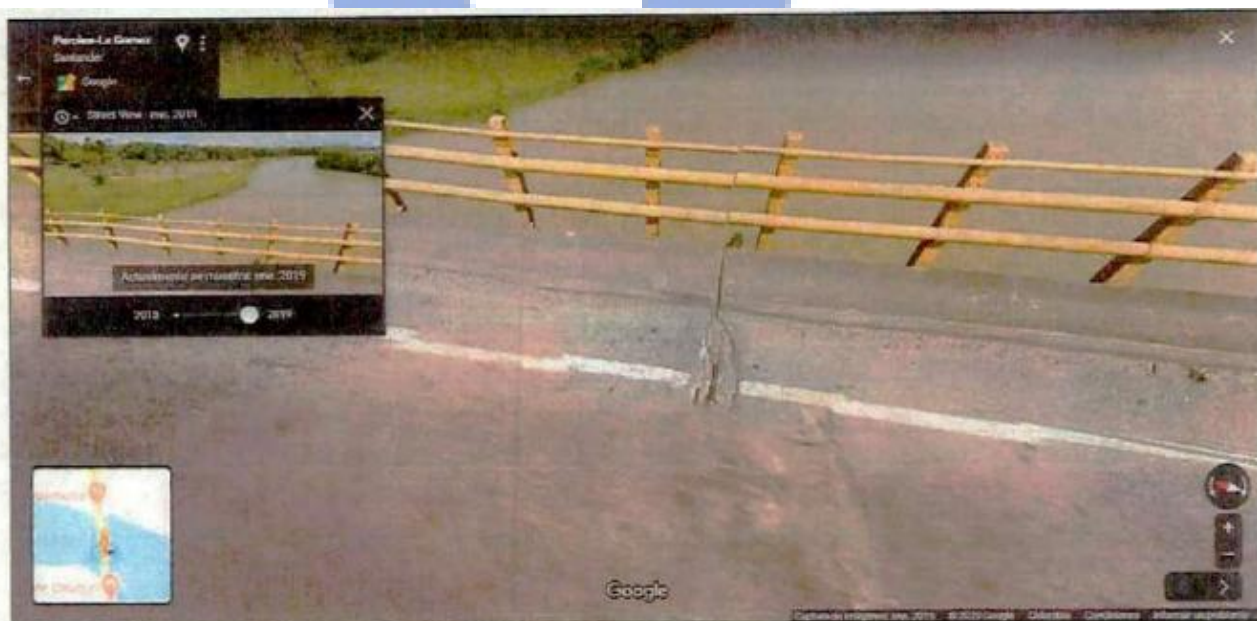
Imagen No. 22 y 23

A su vez es importante evidenciar los pantallazos de google maps realizados al puente donde se logra ver tal hundimiento. en la página 13.

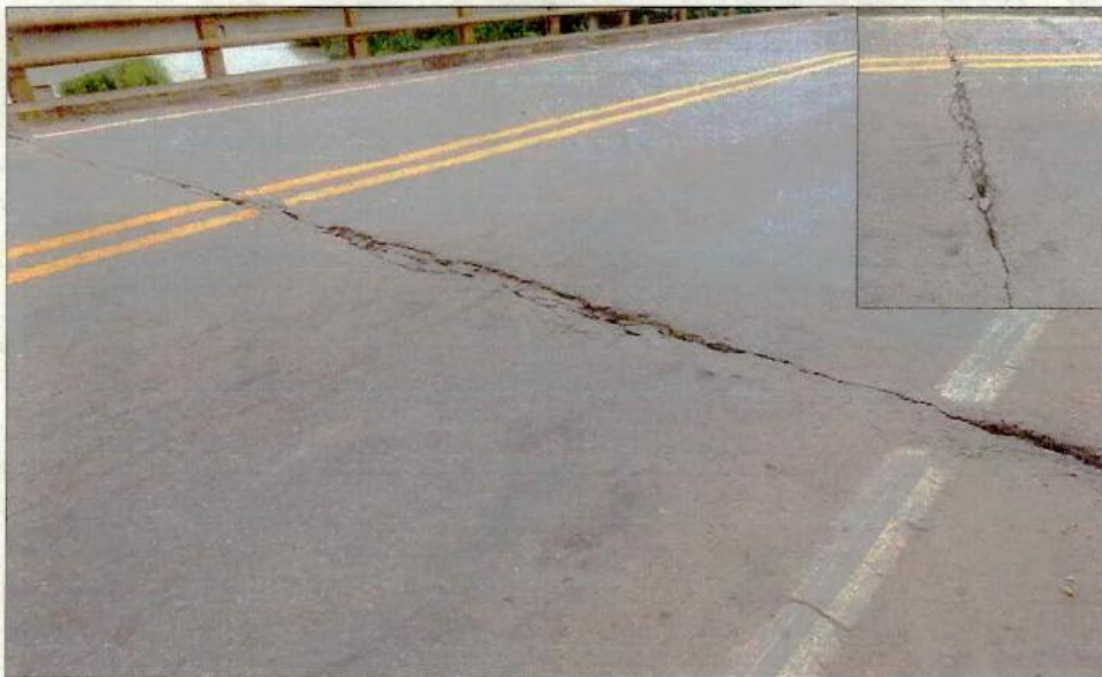
**FOTOGRAFÍA No.3:** Fotografía tomada a 70 metros antes del accidente en sentido La Lizama- San Alberto, sobre el puente que cruza el Rio Sogamoso. Una calzada con dos carriles, vía en regular estado de conservación, con hundimiento, fisuras transversales y grietas en las juntas. Tramo vial recto, con señalización horizontal líneas de borde y línea central continua amarilla, con andenes en los costados con un ancho de 0,60 metros y bermas de 0,70 metros, sitio despoblado. Sentido vehicular de la motocicleta de placas WIF 31E

dejando en evidencia que incluso de forma posterior, la falta de mantimineto prestado a la infraestructura vial del puente, identificable en la página 3 del documento, logrando apreciar "con fisuras t baches en las juntas"

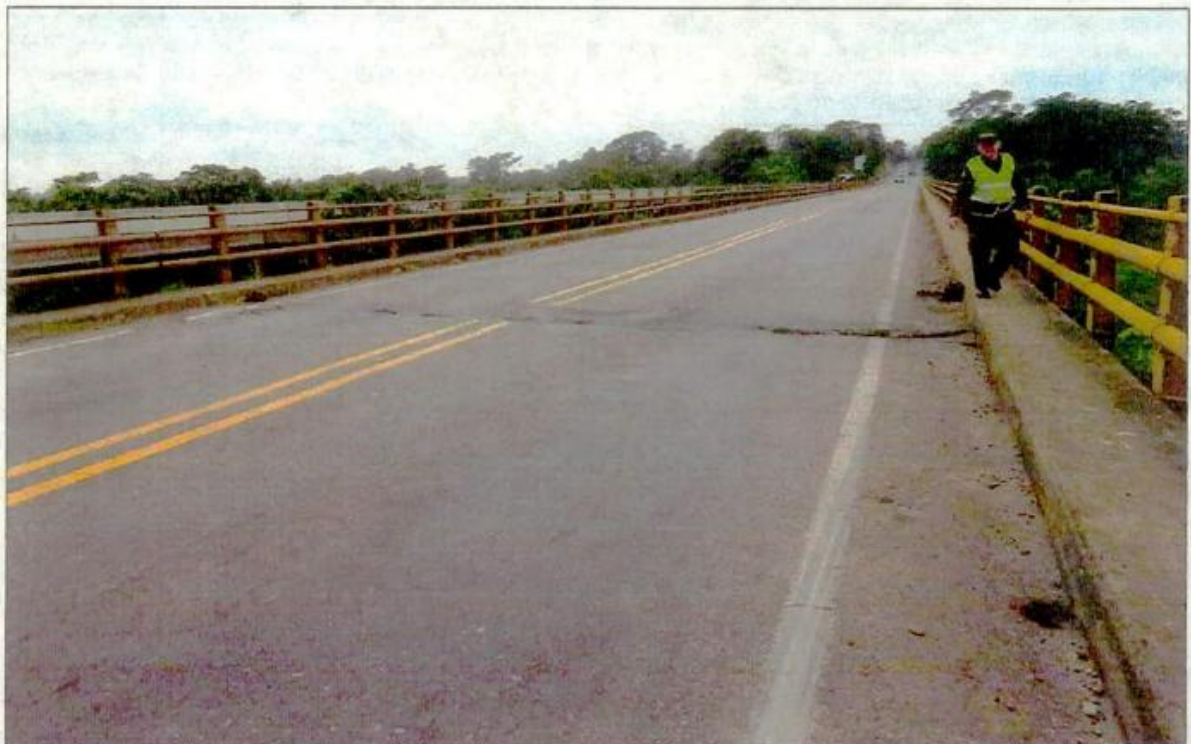
**FOTOGRAFÍA No.4:** Fotografía tomada antes del accidente en sentido La Lizama- San Alberto, sobre el puente que cruza el Rio Sogamoso. Una calzada con dos carriles, vía en mal estado de conservación, con deformación hundimiento, fisuras transversales y grietas en las juntas. Tramo vial recto, con señalización horizontal líneas de borde y línea central continua amarilla. Sentido vehicular de la motocicleta de placas WIF 31E

es importante indicar que incluso antes del accidente el puente se encontraba en un deplorable estado de conservación como lo indica el informe en su pagina 4

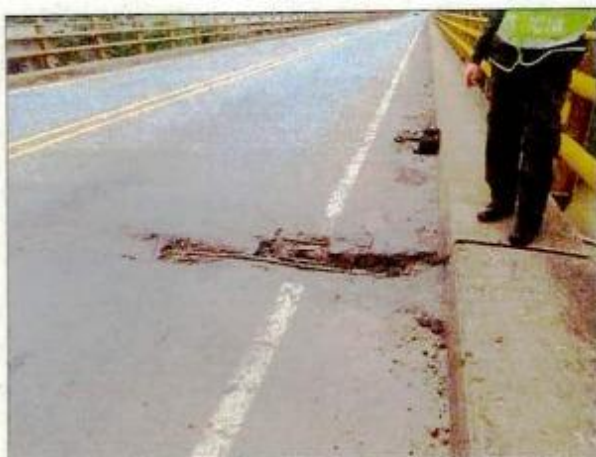
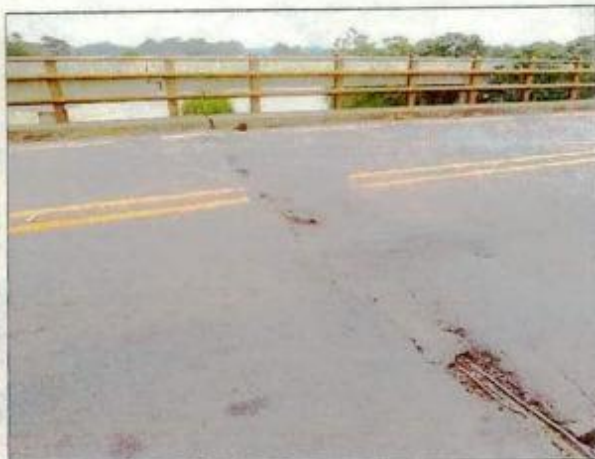
**FOTOGRAFÍA No.5 y 6:** Fotografía tomada en el área de impacto en sentido La Lizama- San Alberto, sobre el puente que cruza el Rio Sogamoso. Una calzada con dos carriles, vía en mal estado de conservación, con hundimiento, fisuras transversales y grietas en las juntas. Tramo vial recto, con señalización horizontal líneas de borde y línea central continua amarilla, con andenes en los costados con un ancho de 0,60 metros y bermas de 0,70 metros, sitio despoblado. Sentido vehicular de la motocicleta de placas WIF 31E

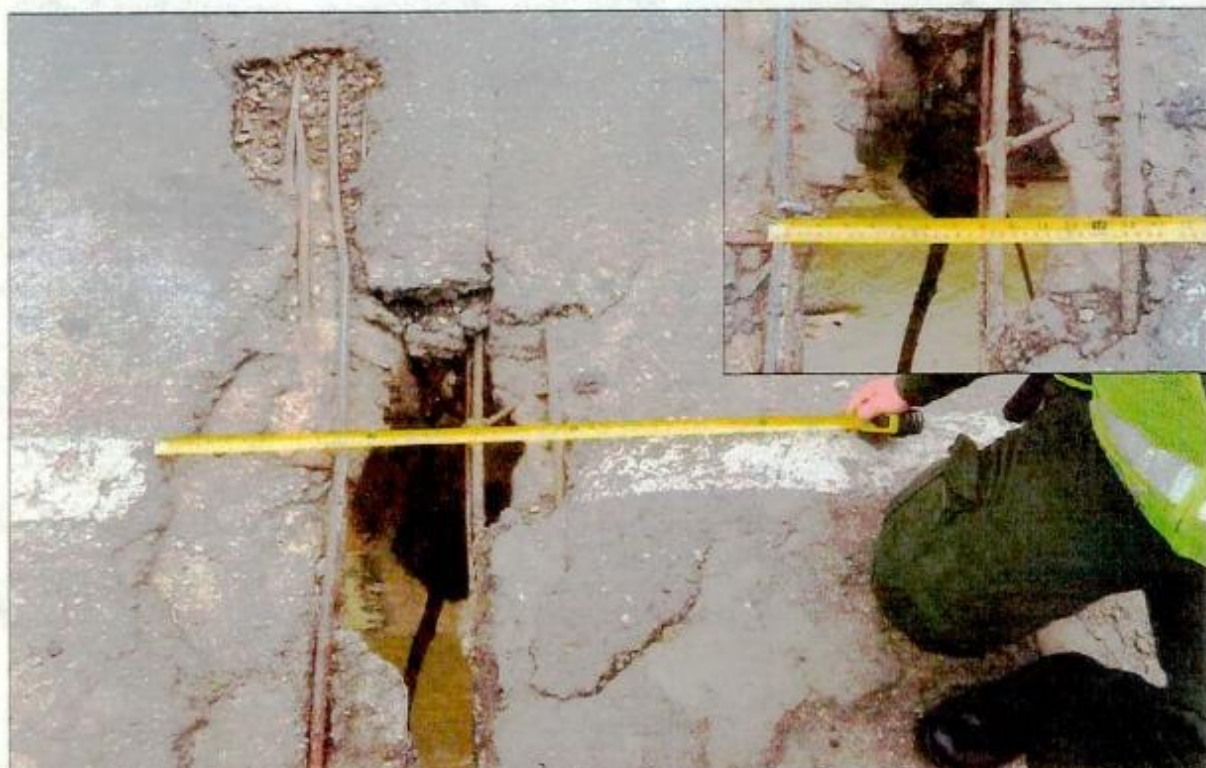
**FOTOGRAFÍA No.7:** Fotografía tomada en el área de impacto en sentido La Lizama- San Alberto, sobre el puente que cruza el Rio Sogamoso. Vía en mal estado de conservación, con hundimiento, fisuras transversales y grietas en las juntas, con una medida longitudinal de 0,39 metros, perdiendo la totalidad de las capas. Sentido vehicular de la motocicleta de placas WIF 31E
