## INFORME POLICIAL DE ACCIDENTE DE TRÁNSITO

No. A001524015

ASUNTO: ALBUM FOTOGRAFICO  
DELITO : LESIONES CULPOSAS EN ACCIDENTE DE TRANSITO  
SPOA : 760016000196202285183

PRESENTACION DEL INFORME TECNICO DE INVESTIGACION  
(ORDEN A LA POLICIA JUDICIAL)

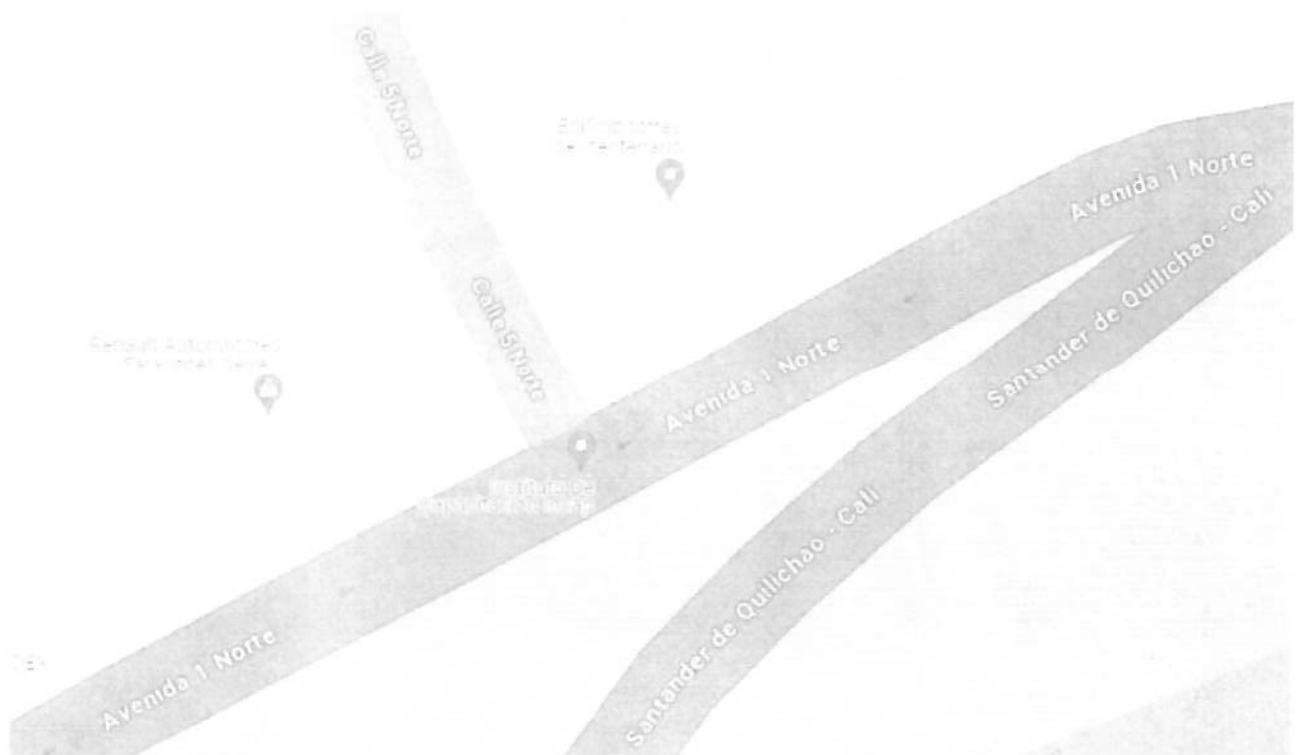
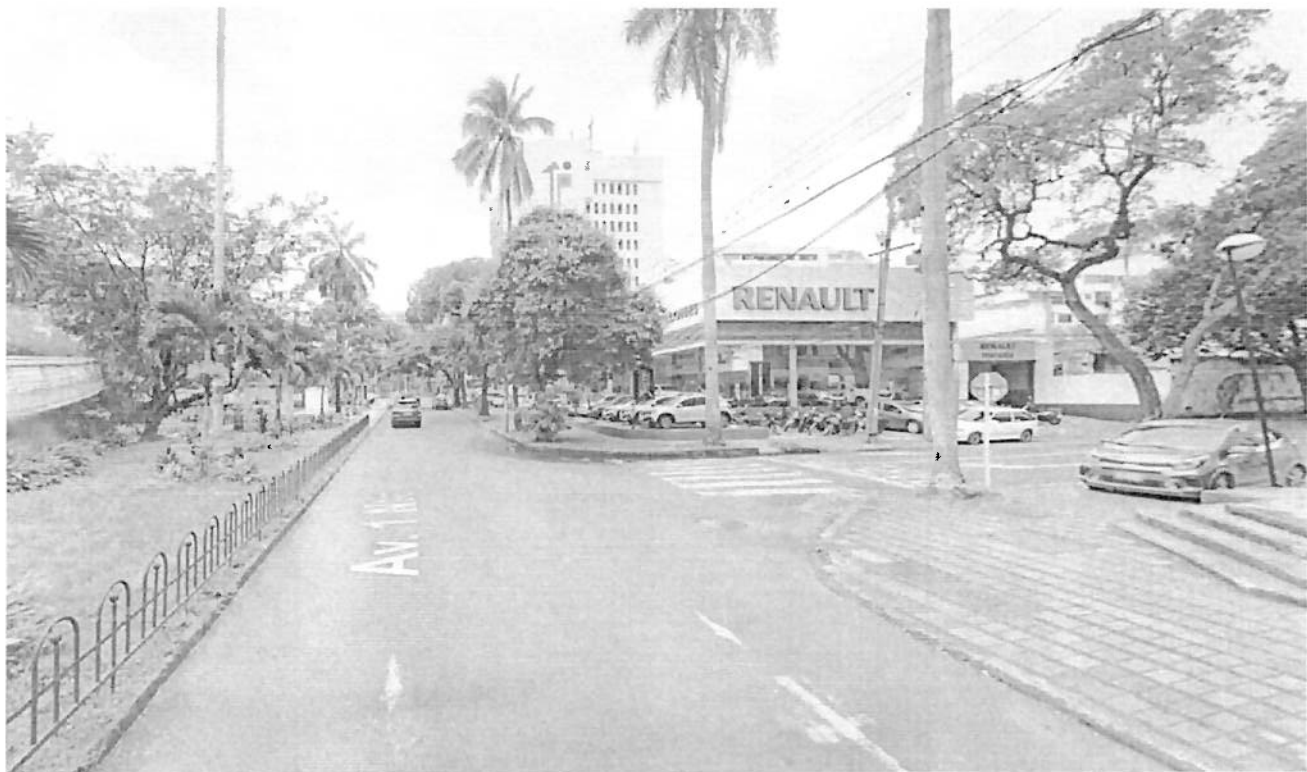
Se trata de vías urbanas de la ciudad de Santiago de Cali, destinadas al tránsito de los vehículos, sobre la zona norte de la ciudad de Santiago de Cali, en la comuna 2, del barrio Centenario en la Avenida 1N con calle 5N donde se presentó el accidente de tránsito entre un motociclista y un automóvil en el cual resulta lesionado el conductor de la motocicleta

Como se observa en la imagen fotográfica Avenida 1N con calle 5N se encuentra bien señalizada sentido vial, demarcación de Zona peatonal, señal reglamentaria de pare con una buena condición de visibilidad.

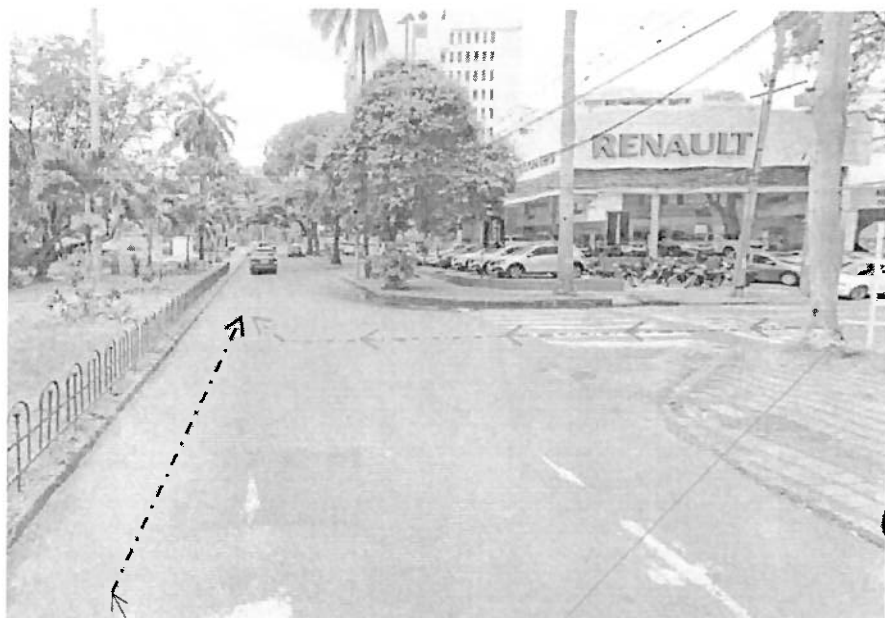
De acuerdo al bosquejo topográfico elaborado por el agente de tránsito, Jorge Betancourth código 668 dentro de sus actuaciones de policía judicial y en sus actos urgentes en el bosquejo topográfico entregado a la fiscalía en cumplimiento de su labor de campo los vehículos hace la siguiente dinámica secuencial en su trayectoria el día de la ocurrencia de los hechos

- 9.1 El vehículo fijado como evidencia No 1 motocicleta de placas WDT 76F de acuerdo a lo evidenciado en bosquejo topográfico se desplaza por la avenida 1 norte entre calles 6 y 5 norte sentido este-oeste carril izquierdo
- 9.2 El vehículo fijado como evidencia No 2 de placas CPZ 477 el cual según informe policial de accidente de tránsito y demás formatos de policía judicial se fugó del lugar del accidente al parecer se desplazaba por la calle 5N ente avenidas 1 y 2 norte sentido norte sur
