**Asunto:** Informe técnico PRF-80522-2021-39273 Municipio de Pasto

## INFORME TÉCNICO

| <b>LUGAR</b> | Municipio de Pasto (cancha de fútbol del Barrio El Tejar) |

Realización de una visita especial al sitio de ejecución de las obras del Convenio 20202754 (Cancha de fútbol Barrio El Tejar de Pasto) y tras ella, rendir un informe técnico de las obras del Convenio 20202754 (Cancha de fútbol Barrio El Tejar de Pasto) en el que de manera clara, precisa y detallada, se indique si persiste el faltante de obra en los ítems 1 y 1.1 del convenio 20202754 (replanteo general (área menor 1000 m2) y pañete exterior allanado proporción de la mezcla 1:4 espesor 1.5 cm).

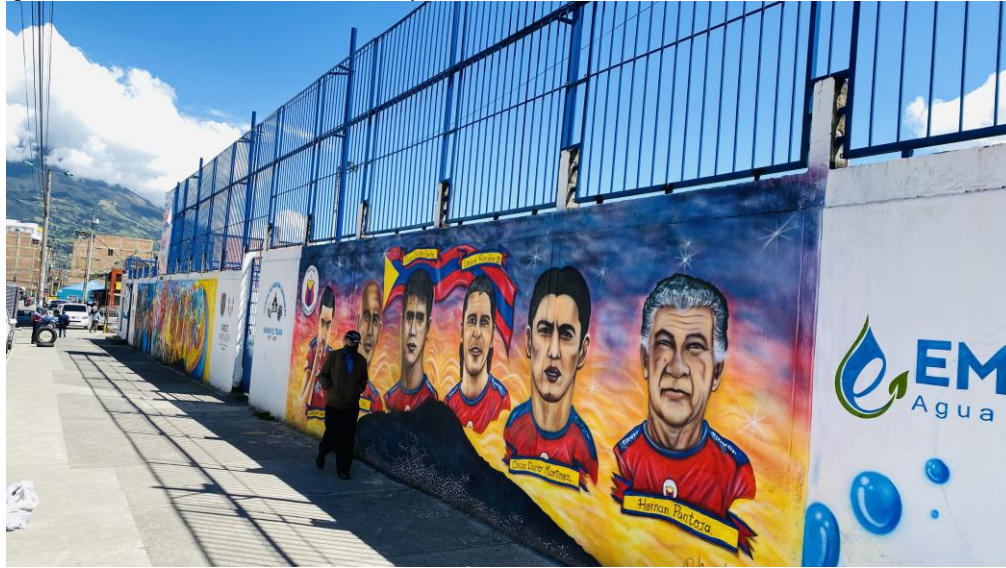
Imagen 1. Pintura de muro con diseño específico sobre la calle 18A, cancha de Futbol barrio El Tejar

En la visita fiscal se procedió a dimensionar las cantidades realmente ejecutadas del ítem, por parte de los funcionarios de la alcaldía, se mencionó que sobre el muro exterior de la calle 18 A se realizó replanteo para el diseño específico del muro, como se observa en la Imagen 1.

Por lo anterior se valida el ajuste de dicha cantidad a una altura promedio de 2.72 metros en la longitud del muro sobre la calle 18 A, y para los demás se tendrá en cuenta el perímetro en un ancho de 2 m puesto que las actividades ejecutadas con el convenio fueron ejecutadas en el perímetro del cerramiento como se muestra en los cálculos del Anexo 1. Cálculo de cantidades de obra convenio 202754, Cancha de Futbol barrio el Tejar, por lo anterior se estableció que el área de este ítem realmente ejecutada corresponde a 815,57 m<sup>2</sup>

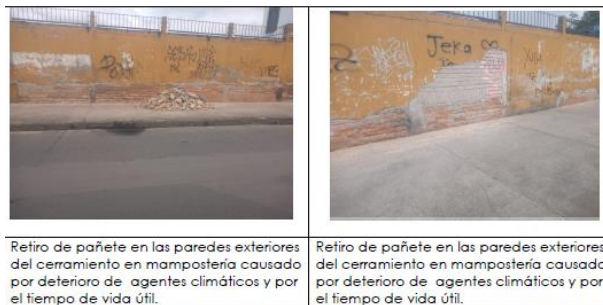
Imagen 2. Demolición de pañete en mal estado para ejecución del ítem 1.1 del convenio 202754

En la visita fiscal se informó por parte de los funcionarios de la alcaldía y el presidente de la JAC del barrio El Tejar, que debido a la humedad presente en la parte inferior de los muros, fue necesario pañetar estos elementos en algunos tramos en la parte inferior de las caras internas, dichas cantidades fueron medidas y cuantificadas como se observa en el Anexo 1. Cálculo de cantidades de obra convenio 202754, Cancha de Futbol barrio el Tejar, sin embargo, con radicado 2022ER0058853 de fecha 18 de abril de 2022, la administración municipal de Pasto allegó registro fotográfico de la ejecución del ítem donde se pudo observar que únicamente se ejecutó en la parte inferior de la cara exterior de los muros, donde el pañete se encontraba desprendido o en malas condiciones como se observa en la Imagen 2.

Por lo anterior se cuantifico las cantidades realmente ejecutadas en base a la mitad de la altura de los muros sobre su cara exterior y las dimensiones tomada de las caras internas de los muros como se observa en el Anexo 1. Cálculo de cantidades de obra convenio 202754, Cancha de Futbol barrio el Tejar, obteniendo que el área de este ítem realmente ejecutada corresponde a 453,07 m<sup>2</sup>

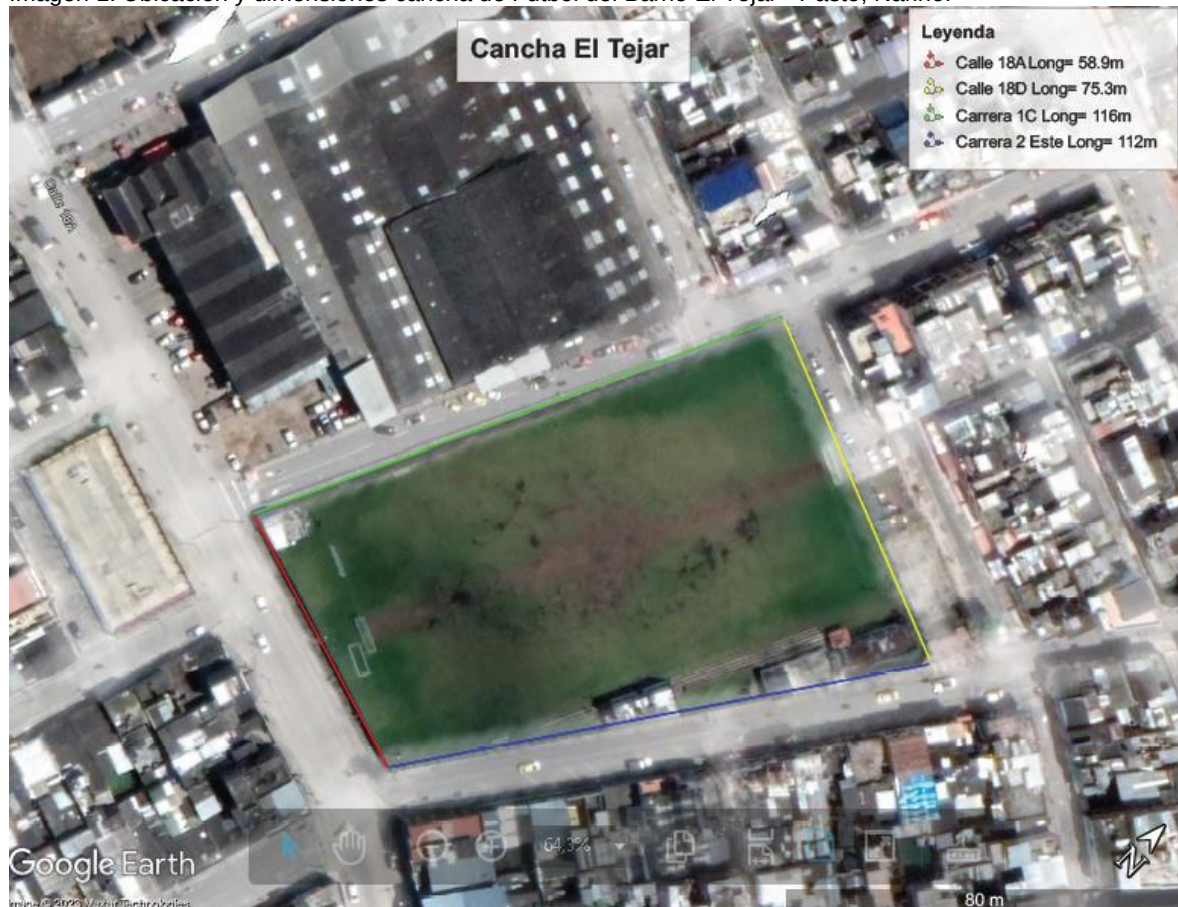
Imagen 1. Ubicación y dimensiones cancha de Fútbol del Barrio El Tejar - Pasto, Nariño.

A fin de cotejar las dimensiones tomadas con relación a estos ítems, con el programa Google Earth se ubicó y midió de forma aproximada el perímetro de La cancha de Fútbol del Barrio El Tejar como se muestra en la Imagen 1.
