CONTRALORÍA GENERAL DE LA REPÚBLICA											
FORMATO DE TRASLADO DE HALLAZGO FISCAL											
<b>HALLAZGO No. 11 CONVENIO 20202754 MEJORAMIENTO DE LAS INSTALACIONES PERTENECIENTES AL PREDIO DONDE SE ENCUENTRA UBICADA LA CANCHA DE FUTBOL DEL BARRIO EL TEJAR DE LA COMUNA 4 - SGP SECTOR DEPORTE (I.P).</b>											
<b>1. DEPENDENCIA QUE DETECTÓ EL HALLAZGO FISCAL</b>

#### **HALLAZGO No. 11. CONVENIO 20202754 MEJORAMIENTO DE LAS INSTALACIONES PERTENECIENTES AL PREDIO DONDE SE ENCUENTRA UBICADA LA CANCHA DE FUTBOL DEL BARRIO EL TEJAR DE LA COMUNA 4 - SGP SECTOR DEPORTE (I.P).**

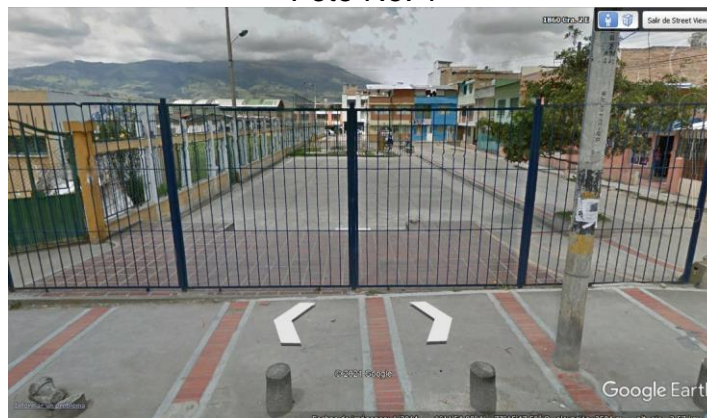
Foto No. 1

En relación a la cantidad descrita como faltante, se da claridad que en visita efectuada por la CGR, en la que se solicitó describir las actividades ejecutadas del convenio suscrito con la JAC, no se mencionó por parte de los funcionarios de la Alcaldía de Pasto, la ejecución de cantidades adicionales a las medidas “in-situ”, pese a lo anterior con el ánimo de verificar la ejecución de este ítem, se realiza verificación a través de la herramienta Street View de Google un recorrido en la zona de ejecución del proyecto, como se observa en la Figura 1, en la que se evidencia que dicha estructura de cerramiento se encontraba instalada en el año 2014, por lo cual se desvirtúa lo afirmado por el municipio respecto a la ejecución de actividades con el mencionado convenio, y no será tenida en cuenta para la cuantificación de las obras.

Figura 1. Cerramiento exterior cancha de futbol barrio el Tejar instalado previo a la ejecución del convenio, Fecha de captura: 2014

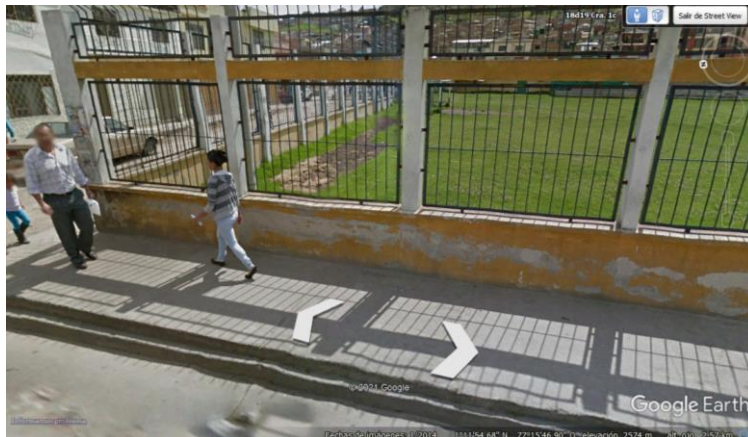
Foto No. 2

No fue posible corroborar la ejecución de las cantidades a las que hace mención el municipio de Pasto, por cuanto en la verificación in-situ efectuada por la CGR no se corroboraron estas cantidades de pañete acorde a lo que se informó como ejecutado por parte de los funcionarios de la Alcaldía, adicionalmente se realiza verificación a través de la herramienta Street View de Google un recorrido en la zona de ejecución del proyecto, como se observa en la Figura 2, en la cual se evidencia que el pañete exterior del lugar descrito por el Municipio se encontraba ejecutado en el año 2014.

Figura 2. Cerramiento exterior Cancha de futbol El Tejar, pañete interno existente. Fecha de captura:2014  
Fuente: Street View, Google Earth

Se determinó un faltante de obra por valor de \$11.587.588,84, teniendo en cuenta que en la visita realizada no se informó sobre la ejecución de cantidades adicionales de los ítems: 1,1 Pañete exterior allanado proporción de la mezcla 1:4 espesor 1.5 cm y 2,1 Cerramiento de protección e impacto elevado a altura sobre el muro existente en tubo pesado estructural 3" @ 6mts, marco en ángulo de 2 1/2" \*3/16, refuerzo interno en varilla cuadrada de 1/2 cada ,20 cm , H= 3.0 m del módulo pintado con anticorrosivo y pintura esmalte. incluye cimentación en zapatas. Las anteriores cantidades serán objeto de verificación por cuanto existe registro fotográfico anterior que desvirtúa las cantidades de obra descritas por el Municipio de Pasto.
