REFERENCIA: VERSIÓN LIBRE  
PROCESO: RESPONSABILIDAD FISCAL ORDINARIO DE DOBLE INSTANCIA No. 80522 - 2021 – 39273 –  
NILSA ROCÍO VILLOTA ROSERO Y OTROS

OBJETO: Aunar esfuerzos administrativos, técnicos y financieros entre el MUNICIPIO DE PASTO y LA JUNTA DE ACCION COMUNAL DEL BARRIO EL TEJAR DE LA COMUNA 4 DEL MUNICIPIO DE PASTO, para la "ADECUACIÓN Y MEJORAMIENTO DE LAS INSTALACIONES PERTENECIENTES AL PREDIO DONDE SE ENCUENTRA UBICADA LA CANCHA DE FUTBOL DEL BARRIO EL TEJAR DE LA COMUNA 4 DEL MUNICIPIO DE PASTO", vigencia 2020					
CONVENIO No. 202754		CONTRATISTA/PARTE 2: JAC TEJAR		IDP - 80592-2021-39273	
Código	Descripción		Un.	Vr. Unitaria	Vr. Parcial
1	PRELIMINARES				
1	Replanteo general (área menor 1000 m2)		m2	\$ 946,00	\$ 2.949,00
REALIZADO	"1. Replanteo general (área menor 1000m2) [...] En la visita fiscal se procedió a dimensionar las cantidades realmente ejecutadas del ítem, por parte de los funcionarios de la alcaldía, se mencionó que sobre el muro exterior de la calle 10 A se realizó replanteo para el diseño específico del muro [...] Por lo anterior se valida el ajuste de dicha cantidad a una cifra promedio de 2,72 metros en la longitud del muro sobre la calle 10 A

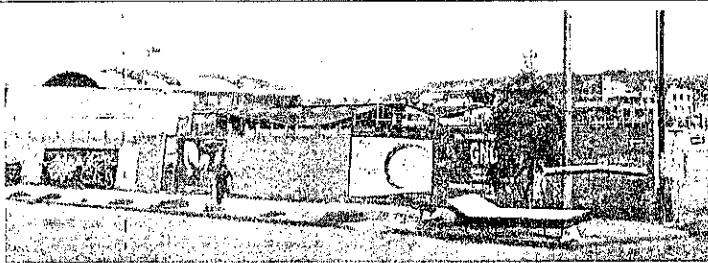
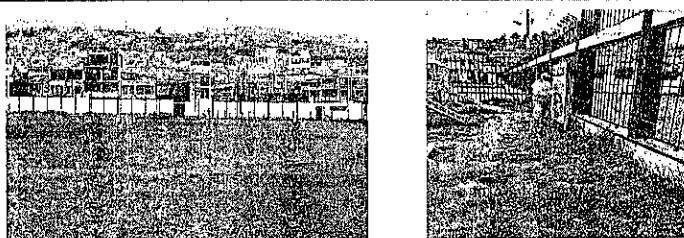
En cuanto el ítem de replanteo en la visita que se realizó el 30 de mes de marzo de 2022 se pudo establecer con las mediciones registradas en el acta en mención que la cantidad de intervención es de 3719 m2 lo cual es mayor a la establecida en el acta final. Se anexa cuadro de cantidades				
REGISTRO FOTOGRÁFICO					
ANTES

Código	Descripción	UN	Vr. Unitario	Cantidad	Vr. Parcial
1.1	Pañete exterior alonado proporción de la mezcla 1:4 espesor 1.5 cm	m2	\$ 18.428,00	649,00	\$ 11.959.772,00
HALLAZGO	"1.1 Pañete exterior alonado proporción de la mezcla 1:4 espesor 1.5 cm", en cuantios de \$2.018.226,47 y \$3.610.544,60, respectivamente, pues se ejecutaron en menores mallas cuadradas a las pactadas por los portes en el Convenio suscrito 20202754.				
OBSERVACIONES	En cuanto el item de repintado en la vialidad que se realiza el 30 del mes de marzo de 2022 se puede establecer con las mediciones registradas en el acta en mención que la cantidad de intervención Pañete exterior alonado proporción de la mezcla 1:4 espesor 1.5 cm es de 3719 m2 lo cual es mayor a lo establecido en el acta final. Se anexo cuadro de controlados				
REGISTRO FOTOGRÁFICO					
ANTES					
ACTUAL

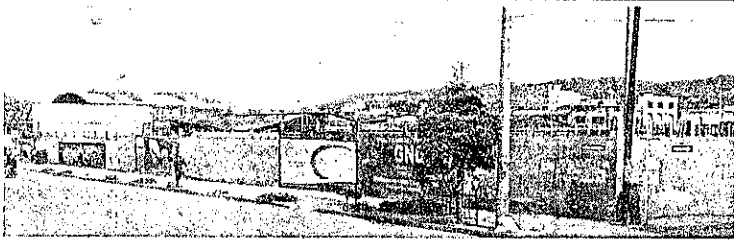
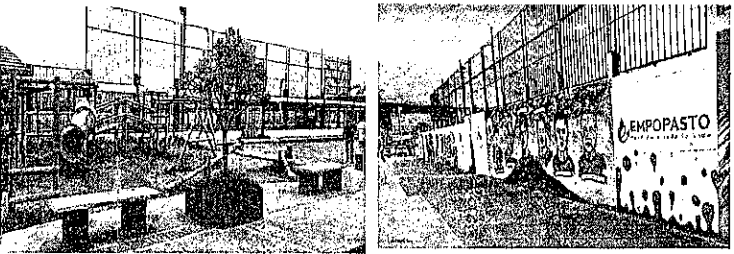
Código	Descripción	UN	Vr. Unitario	Cantidad	Vr. Parcial
2.1	Cerramiento de protección e impacto elevado a altura sobre el muro existente en tubo pesado estructural 3" @ 6mts, marco en ángulo de 2 1/2" x 3/16, refuerzo interno en varilla cuadrada de 1/2 cada ,20 cm , H= 3.0 m del módulo pintado con anticorrosivo y pintura esmalte. Incluye cimentación en zapatas	m	\$ 341.523,00	60,00	\$ 20.491.380,00
HALLAZGOS	"Pintura para reja metálica con anticorrosivo y pintura color azul 2 manos" y "Cerramiento de protección e impacto elevado a altura sobre el muro existente en tubo pesado estructural 3" @ 6mts, marco en ángulo de 2 1/2" x 3/16, refuerzo interno en varilla cuadrada de 1/2 cada 20 cm, H=3.0 m del módulo pintado con anticorrosivo y pintura esmalte. Incluye cimentación en zapatas" y producto de la operación concluyó que las fallas de obra totalizan \$4.418.056,96 (\$4.016.415,42 coste directo + \$401.641,54 impuestos 10%).

OBSERVACIONES	En cuanto al ítem de Cerramiento de protección e impacto elevado a altura sobre el muro existente en tubo pesado estructural 3" @ 6mts, marco en ángulo de 2 1/2" x 3/16, refuerzo interno en varilla cuadrada de 1/2 cada ,20 cm , H= 3.0 m del módulo pintado con anticorrosivo y pintura esmalte. Incluye cimentación en zapatas en la visita que se realiza el 30 del mes de marzo de 2022 se pudo establecer con los mediciones registradas en el acta en Mención que la cantidad de intervención es 81,34 m2 de lo registrado en el acta final. Se anexe cuadro de cantidades				
REGISTRO FOTOGRÁFICO					
ANTES

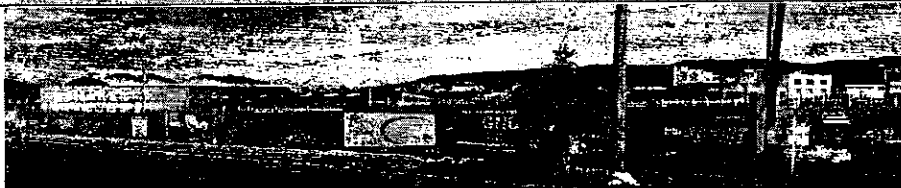
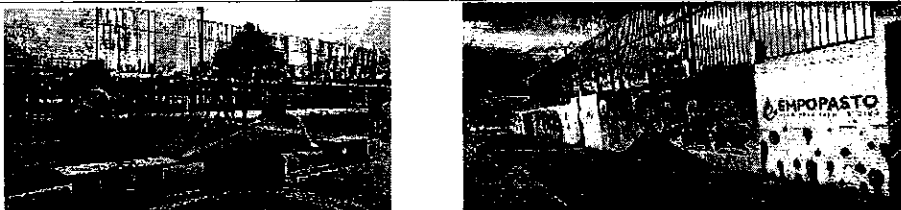
Código	Descripción	Un	Vt. Unitario	Cantidad	Vt. Ponderal			
2.1	Cercamiento de protección e impacto elevado a altura sobre el muro existente en tubo pasado estructural 3" @ 6mts, marco en ángulo de 2.4" x 3/16, refuerzo interno en barra cuadrada de 1/2 cada 20 cm, H=3.0 m del módulo peralte con anticarrollo y pintura epoxi. Incluye cimentación en zapatas.	m <sup>2</sup>	\$ 341,523.00	60.00	\$ 20,491,380.00			
ANÁLISIS	<p>* Presupuesto para malla metálica con anticarrollo y pintura epoxi a 2 muros y "Cercamiento de protección e impacto elevado a altura sobre el muro existente en tubo pasado estructural 3" @ 6mts, marco en ángulo de 2.4" x 3/16, refuerzo interno en barra cuadrada de 1/2 cada 20 cm, H=3.0 m del módulo peralte con anticarrollo y pintura epoxi. Incluye cimentación en "zapatas" y producto de la operación concierne que las labores de obra totales \$4,180,534.78 (\$4,016,415.42 costo obra + \$164,119.36 mano de obra 10%).</p>

OBSERVACIONES	<p>En cuanto al ítem de Cercamiento de protección e impacto elevado a altura sobre el muro existente en tubo pasado estructural 3" @ 6mts, marco en ángulo de 2.4" x 3/16, refuerzo interno en barra cuadrada de 1/2 cada 20 cm, H=3.0 m del módulo peralte con anticarrollo y pintura epoxi. Incluye cimentación en "zapatas" y producto de la operación concierne que las labores de obra totales \$4,180,534.78 (\$4,016,415.42 costo obra + \$164,119.36 mano de obra 10%).</p>							
MUESTRA FOTOFARCO								
ANTES

2.1 CERQUEMIENTO DE PROTECCION E IMPACTO				1	Cercamiento elevador 4 metros alto por muro	3.10	34.74	7.40
					Cercamiento elevador concreto a	2.75	8.74	24.06
					Cercamiento factor de seguridad	3.00	30.73	91.31
