DICTAMEN PERICIAL

PROCESO No.

76001-33-33-011-2018-00067-00

ACCION CONSTITUCIONAL: REPARACIÓN DIRECTA

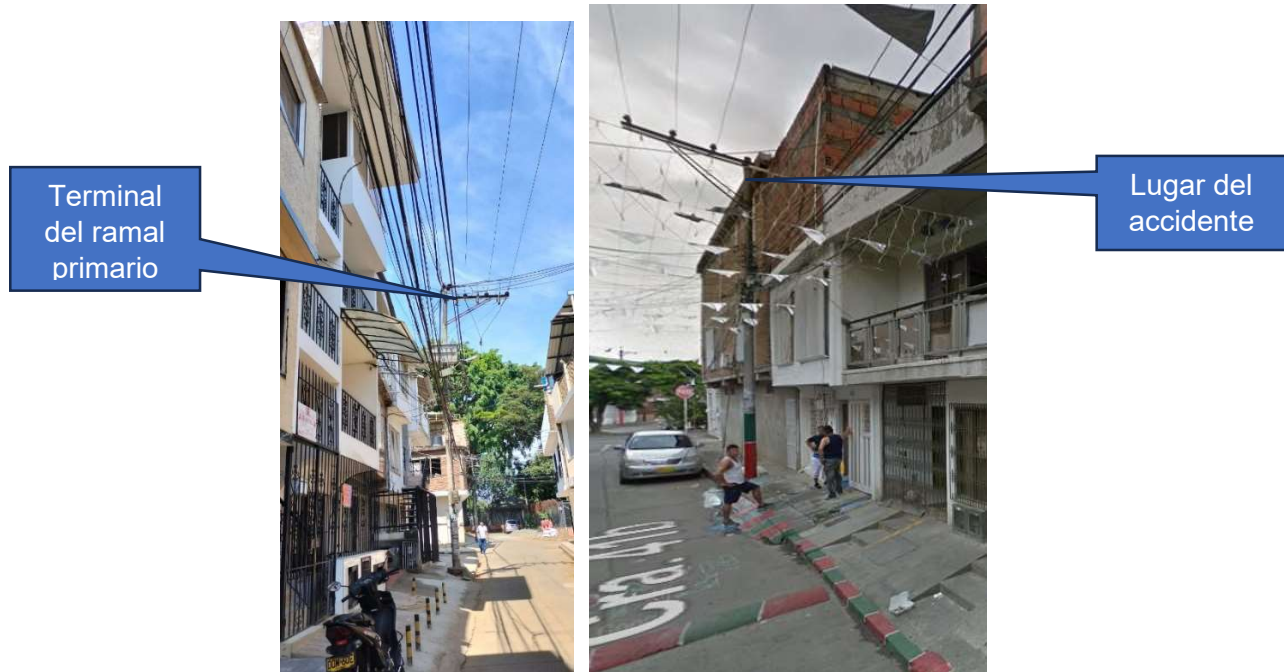
Ilustración 4. Sitio del accidente

Según el testigo que pude entrevistar, el lugar del accidente fue en el poste primario que soporta la red de 13200 voltios la cual recorre la carrera 41 B en sentido oriente/occidente y termina sobre la carrera 41 B con calle 15, del Municipio de Santiago de Cali Departamento del Valle del Cauca, tal como mostramos en la ilustración siguiente.

La inspección visual directa en el lugar del accidente permite establecer que existe una red primaria desnuda en configuración tipo bandera, a 13.200 voltios soportada sobre postes de concreto la cual debe respetar la distancia de seguridad **"b"** establecida el Título 10 Distancias de seguridad del RETIE 2024 el cual fue expedido mediante Resolución 40117 de 02 de abril de 2024.<sup>1</sup>

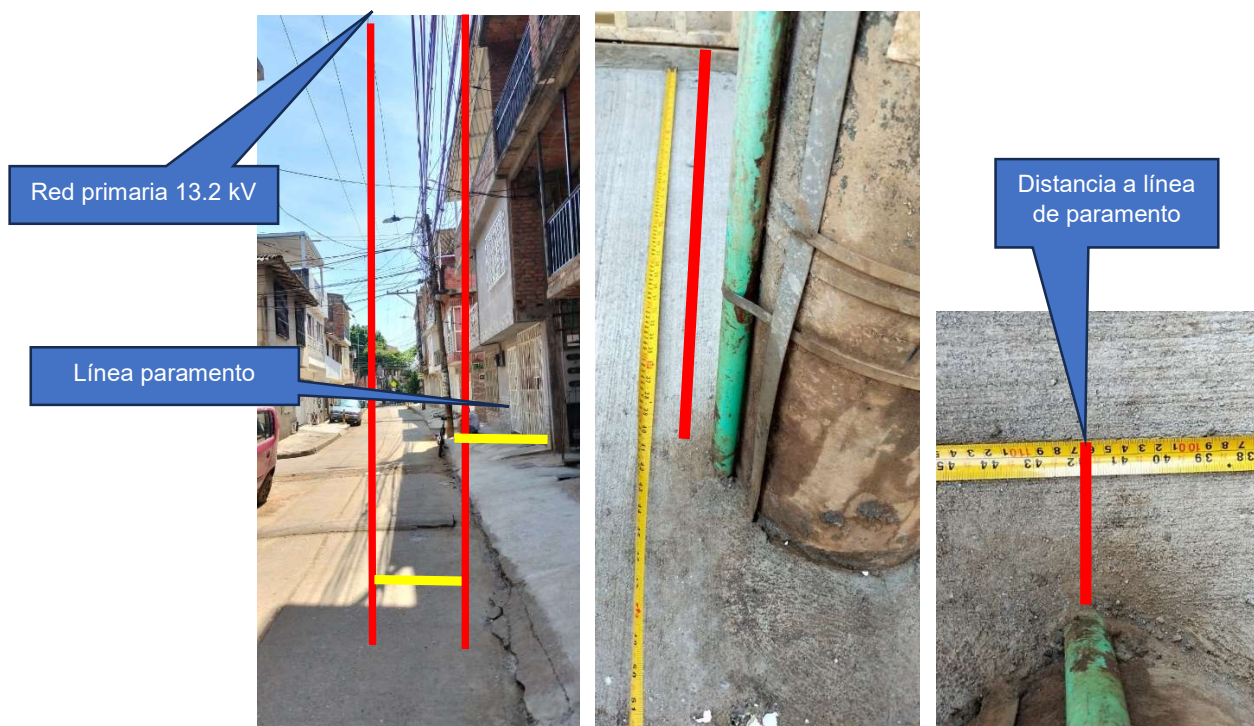
*Ilustración 7. Distancia a las redes en el punto del accidente*

Si bien no contamos con un levantamiento topográfico que mida con un alto nivel de precisión, lo que podemos observar es que la separación entre la red y la fachada de la edificación está por debajo de los 2.3 metros exigidos por el RETIE, Tabla 1 de este documento.

Como puede observarse, la fase primaria desnuda más cercana la edificación pasa a  $106+50 = 156$  centímetros de la línea de paramento la cual esta retraída con relación a la pared de la fachada en el segundo y tercer piso, en aproximadamente 45 centímetros, para una separación neta de  $156-45 = 111$  centímetros. Para este caso la distancia mínima debería ser de 2.3 m.

Como es común en muchos barrios de las ciudades que tienen andenes estrechos, como en este caso, esta condición de peligro inminente debió ser detectada por el operador de red y este solo hecho lo obligaría a tomar medidas precautelativas como aislar el tramo de red con protectores de línea o cambiar el tipo de conductor por uno aislado o cubierto, por ser una condición de **PELIGRO INMINENTE**, según lo indicado en el artículo 1.5.1.4 del Título 1 del RETIE versión 2024.
