## Custodia y Gestión Judicial Movilidad cali envía Respuesta a derecho de petición, Radicado 202341730102053912

## INFORME POLICIAL DE ACCIDENTE DE TRÁNSITO

No. A001309888

17. CROQUIS (BOSQUEJO TOPOGRÁFICO)  
INFORME POLICIAL DE ACCIDENTE DE TRANSITO

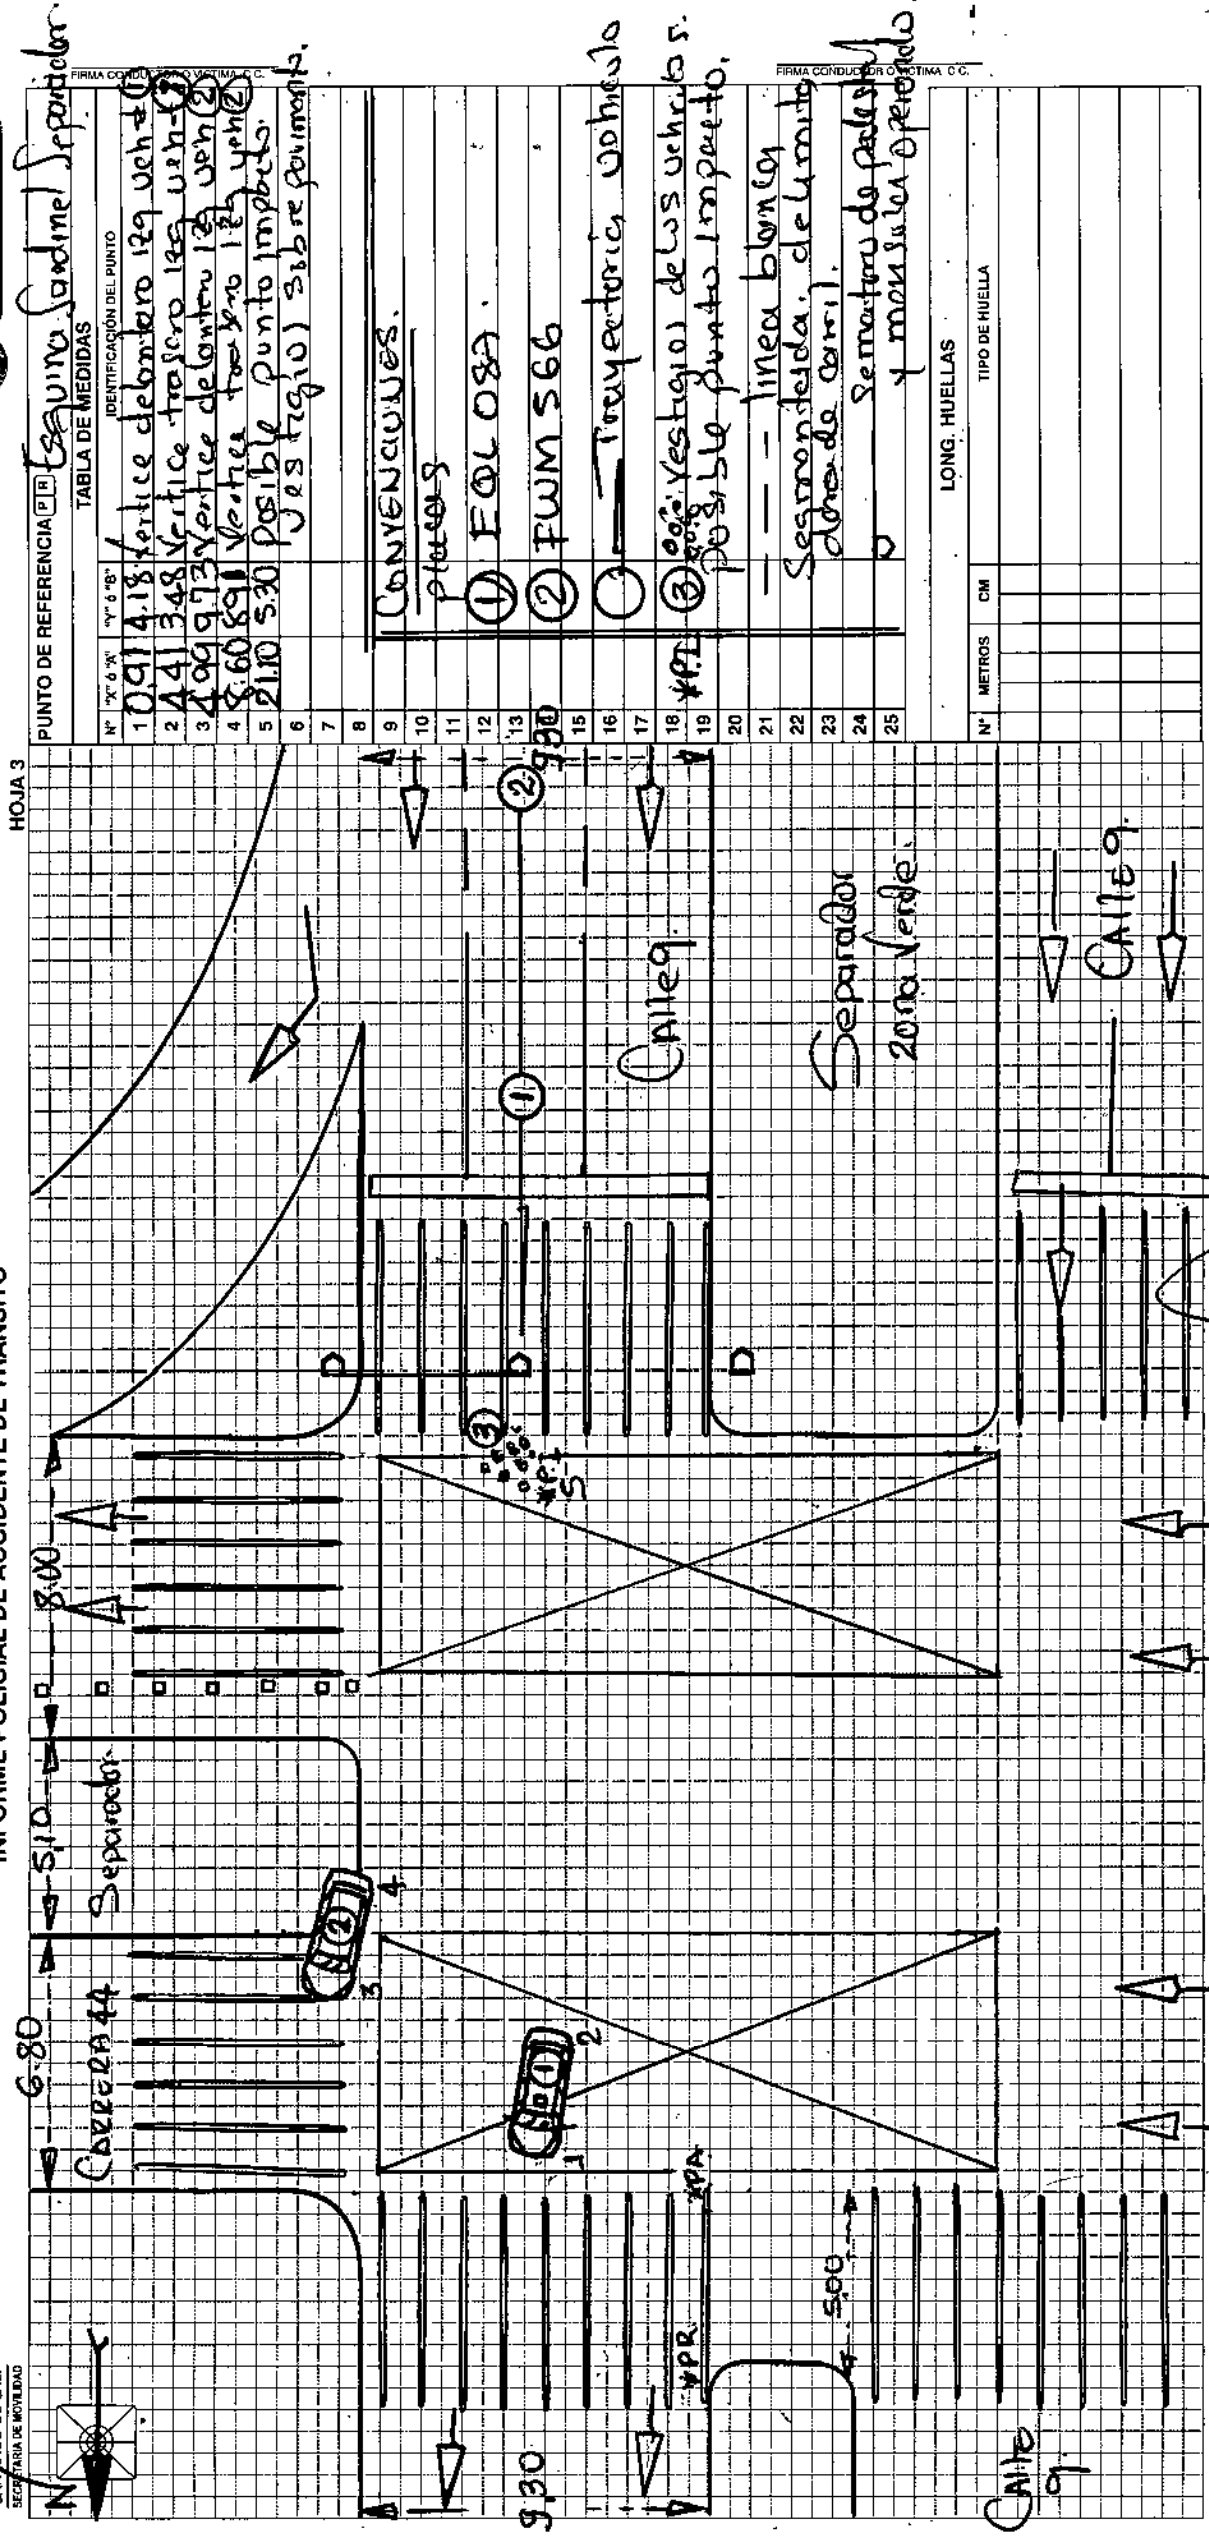
| ESCALA: | Aproximado 1:200 | | | | | | |
| PLANO: | Cartesiano | | | | | | |
| VISTA: | Superior | | | | | | |
