RV: YULI VIVIANA GONZALEZ VILLALBA PENDIENTE 00 CIVIL N/A VALLE DEL CAUCA GUADALAJARA DE BUGA [#SR-9866]

INFORME TÉCNICO - PERICIAL
DE RECONSTRUCCIÓN FORENSE
DE ACCIDENTE DE TRÁNSITO
R. A. T[®] 2

VEHÍCULO No. 1: MOTOCICLETA, YAMAHA FZ6 N, modelo 2008, color gris negro, placa BXB 66

**VEHÍCULO No. 2: AUTOMÓVIL, CHEVROLET SAIL, modelo 2016, color plata brillante,
placa IDM 609**

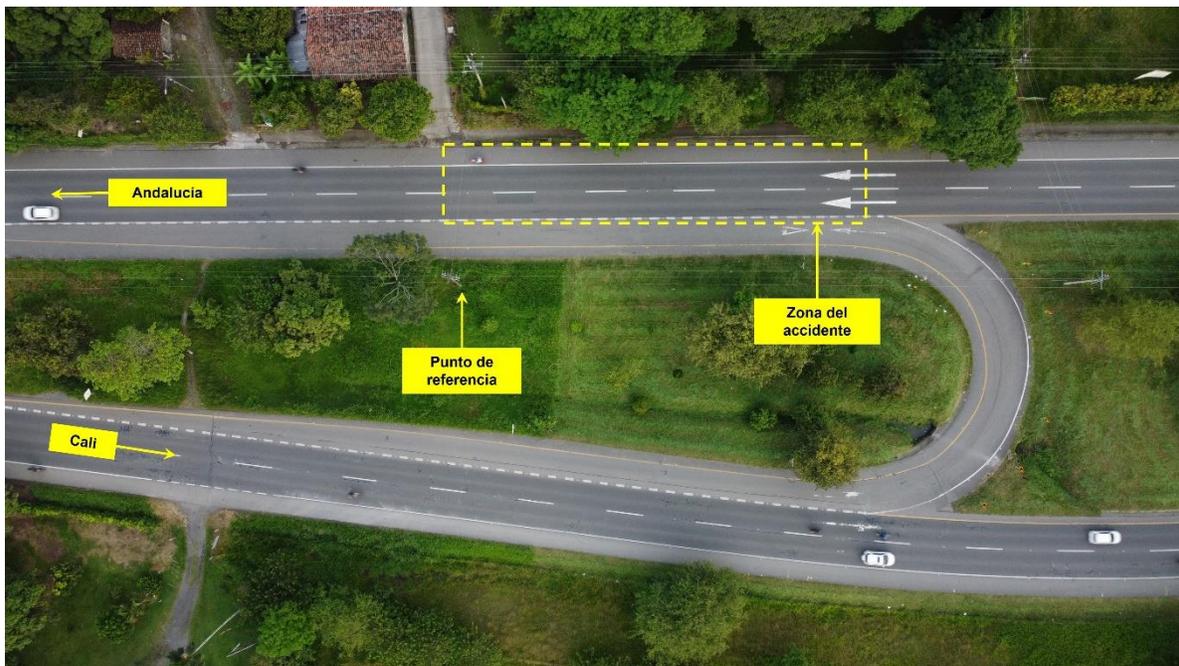
Fotografía No. 1 Vista en planta: En esta fotografía, tomada con DRONE, se observan las características generales de la vía Cali – Andalucía a la altura del kilómetro 61 + 250 metros, se evidencia que la calzada involucrada tiene demarcación de flechas de sentido vial, líneas de borde de pavimento y de carril.

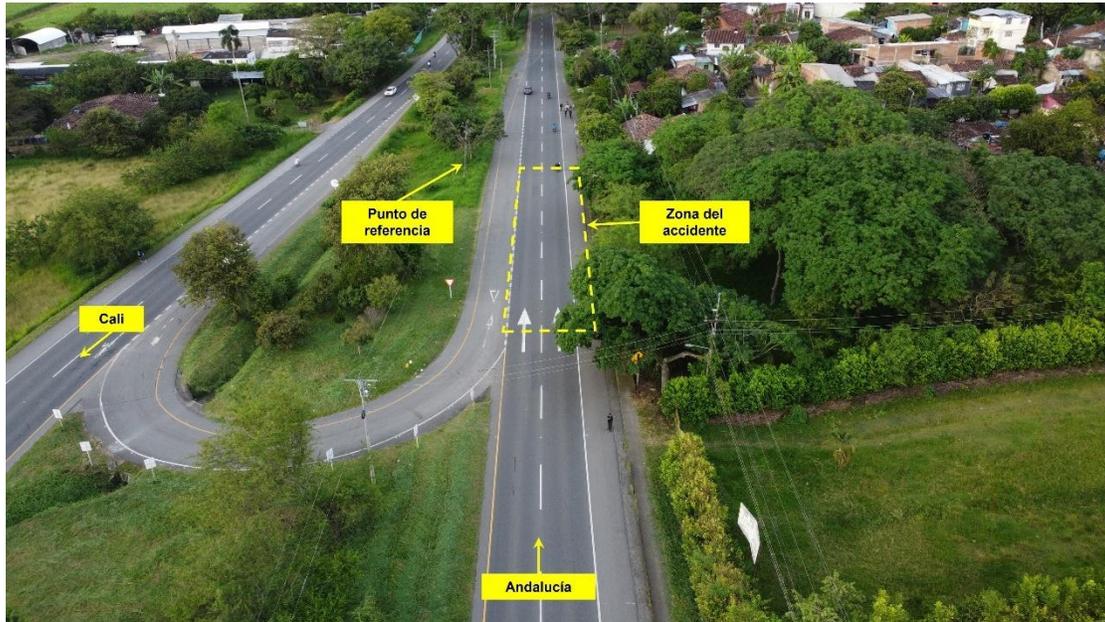
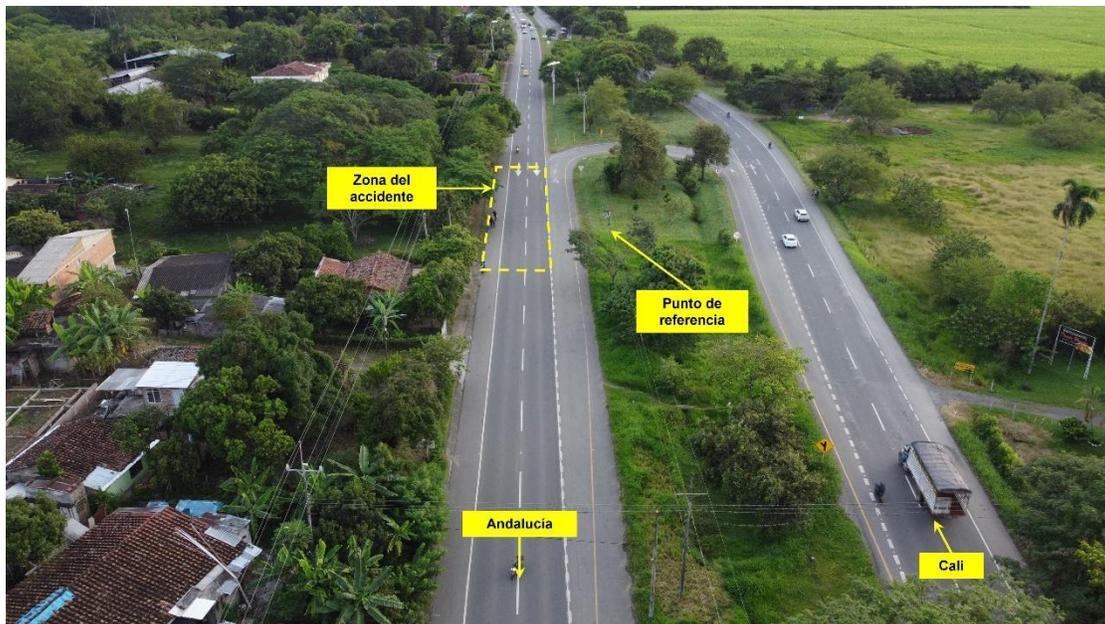
Fotografías No. 2 y 3 Vista área: En estas fotografías, tomadas en sentido Cali – Andalucía (imagen superior) y sentido contrario (imagen inferior) sobre a la altura del kilómetro 61 + 250 metros, se observan las características generales de la vía. Se evidencia que la calzada involucrada tiene demarcación de flechas de sentido vial, de líneas borde de pavimento y de carril. Los vehículos se desplazaban en sentido Cali – Andalucía como lo muestra la imagen superior.

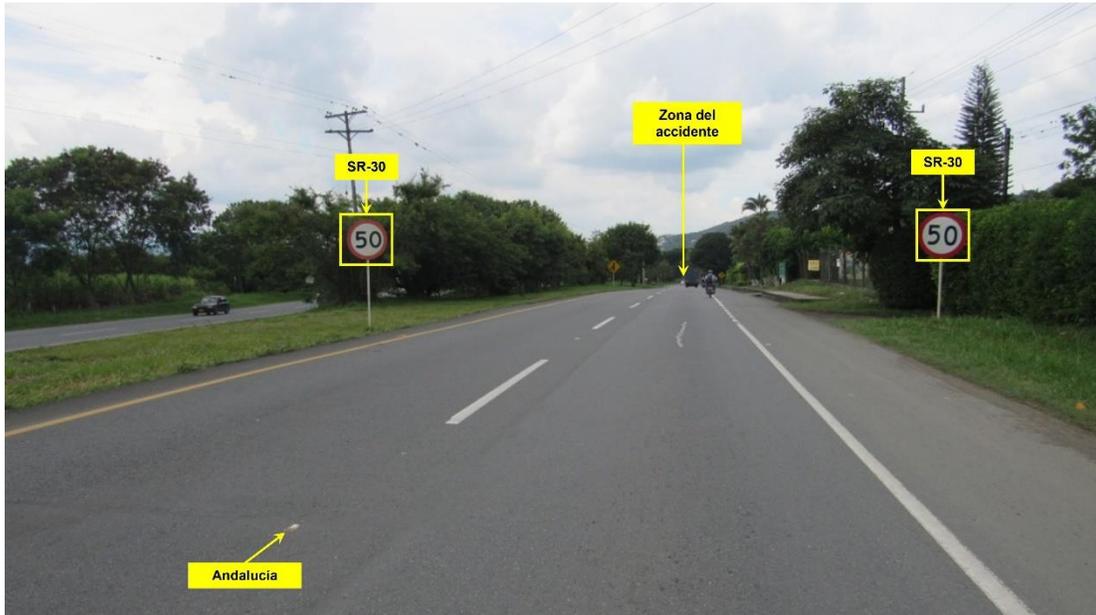
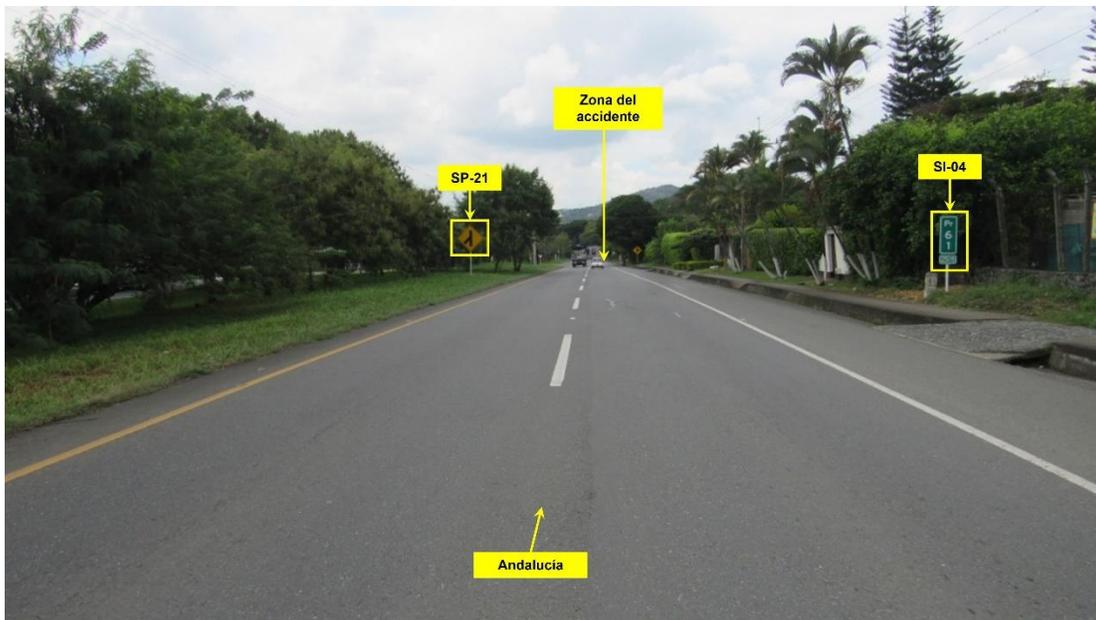
Fotografías No. 4 y 5 Panorámica: En estas fotografías, tomadas en sentido en sentido Cali – Andalucía aproximadamente en el kilómetro 61, se evidencia que la calzada tiene demarcación de líneas de borde de pavimento (interna amarilla y externa blanca) y de carril, tiene señales de velocidad máxima permitida de 50 km/h (SR-30), poste de referencia (SI-04) y de incorporación de tránsito desde la izquierda (SP-21). En este sentido de circulación se desplazaba el vehículo No. 1 MOTOCICLETA.

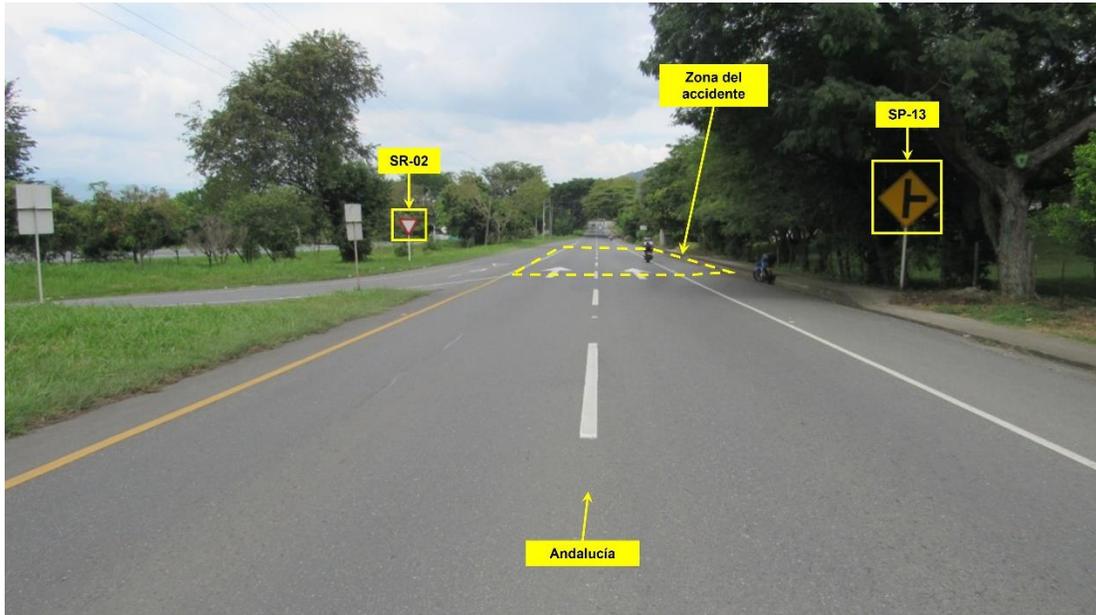
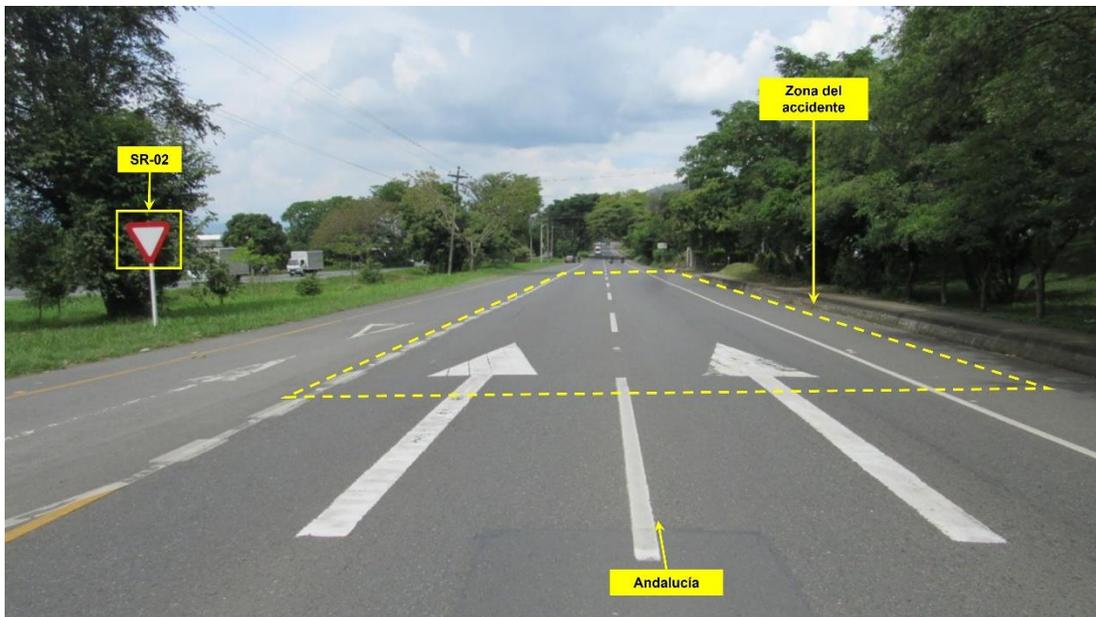
Fotografías No. 6 y 7 Panorámica: En estas fotografías, tomadas en sentido en sentido Cali – Andalucía aproximadamente en el kilómetro 61 + 250 metros, se evidencia que la calzada tiene demarcación de flechas de sentido vial, líneas de borde de pavimento (interna amarilla y externa blanca) y de carril, tiene señales de vía lateral derecha (SP-13) y de ceda el paso (SR-02). En este sentido de circulación se desplazaba el vehículo No. 1 MOTOCICLETA.

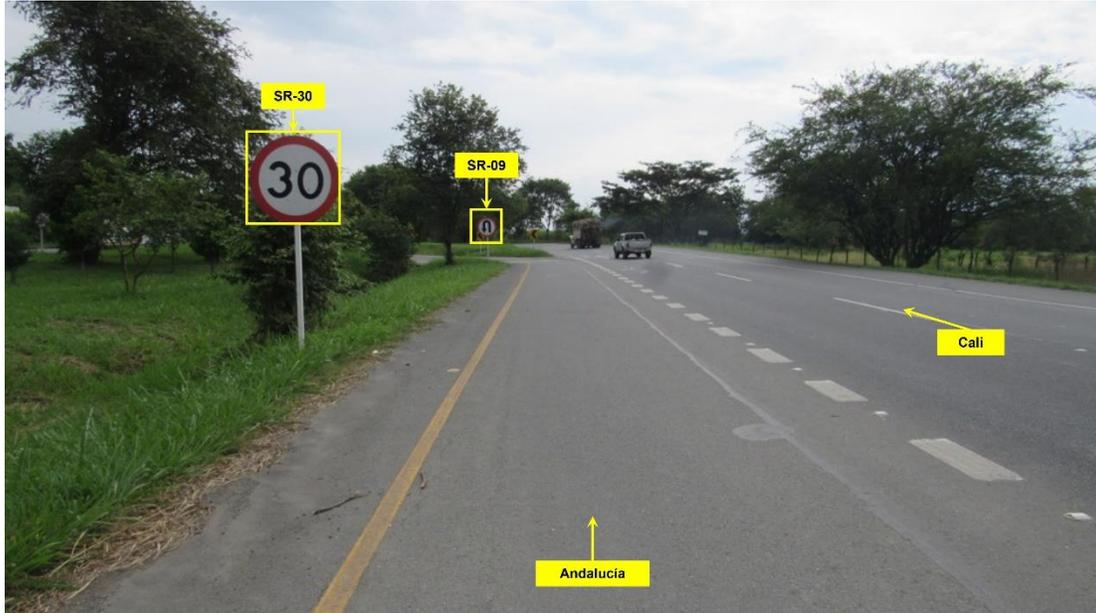
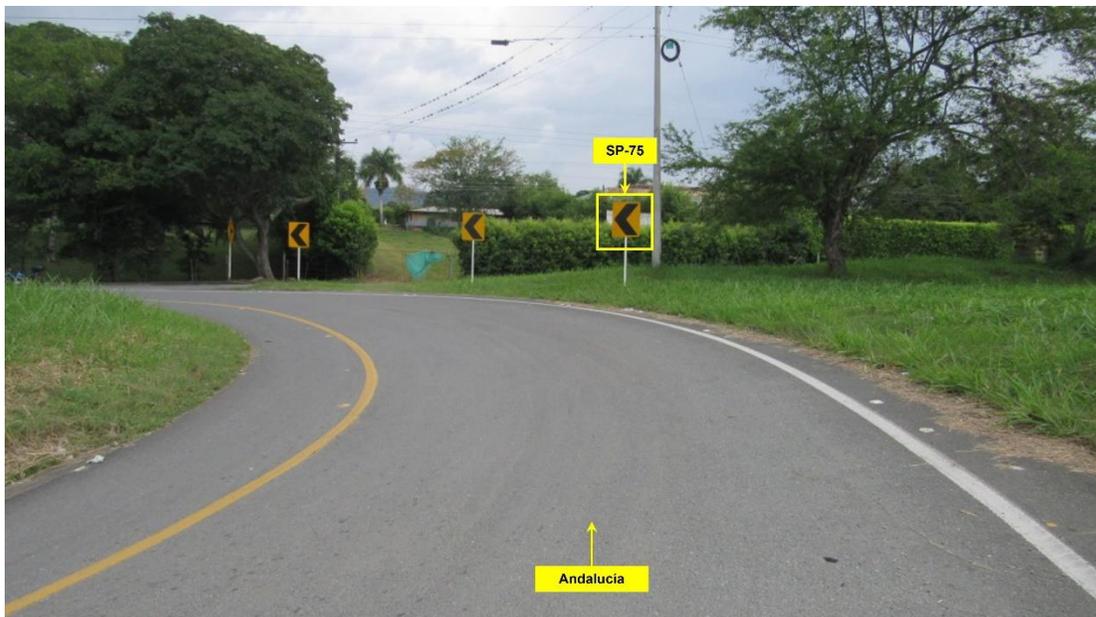
Fotografías No. 8 y 9 Panorámica: En estas fotografías, tomadas en sentido Andalucía – Cali (imagen superior) y de la conectante entre las calzadas para realizar el giro en U (imagen inferior) en el kilómetro 61 + 250 metros, se evidencia que este trayecto tiene señales de velocidad máxima permitida de 30 km/h (SR-30), de giro en “U” solamente (SR-09) y delineadores de curva horizontal (SP-75). En este sentido de circulación se desplazaban los vehículos No. 2 AUTOMÓVIL y No. 3 CAMIÓN.

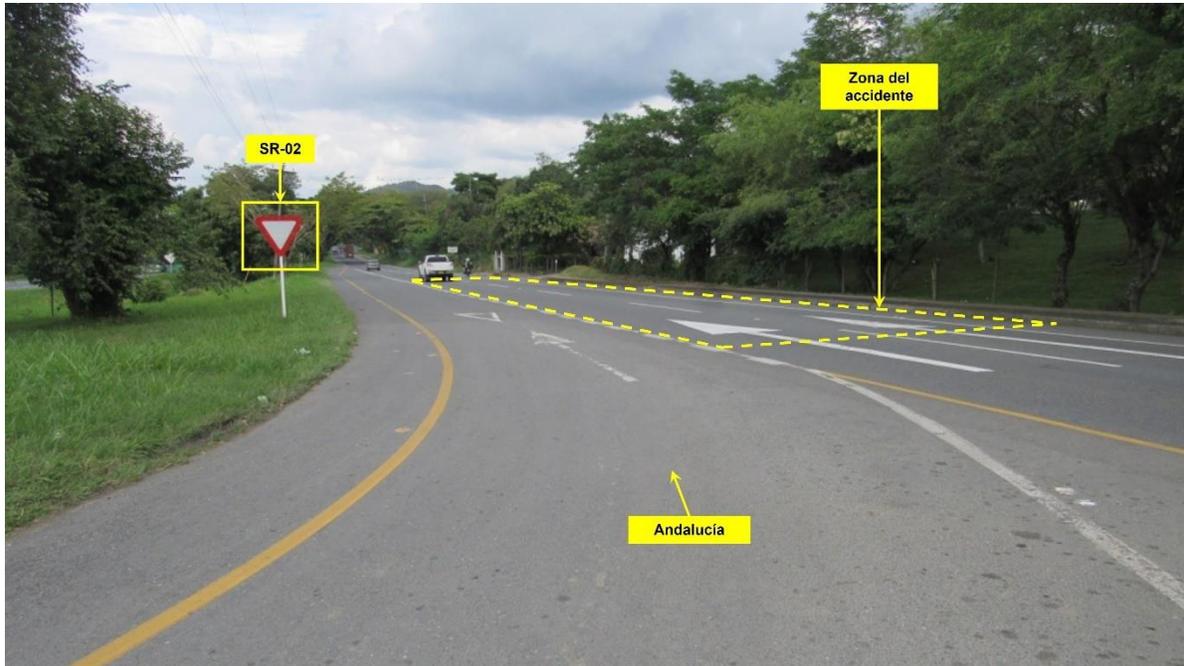
Fotografía No. 10 Panorámica: En esta fotografía, tomada en sentido hacia Andalucía saliendo del giro en U en el lugar del accidente, se evidencia que la demarcación de flechas de sentido vial, líneas de borde de pavimento (interna amarilla y externa blanca) y de carril, y la señal de ceda el paso (SR-02). En este sentido de circulación se desplazaban los vehículos No. 2 AUTOMÓVIL y No. 3 CAMIÓN.

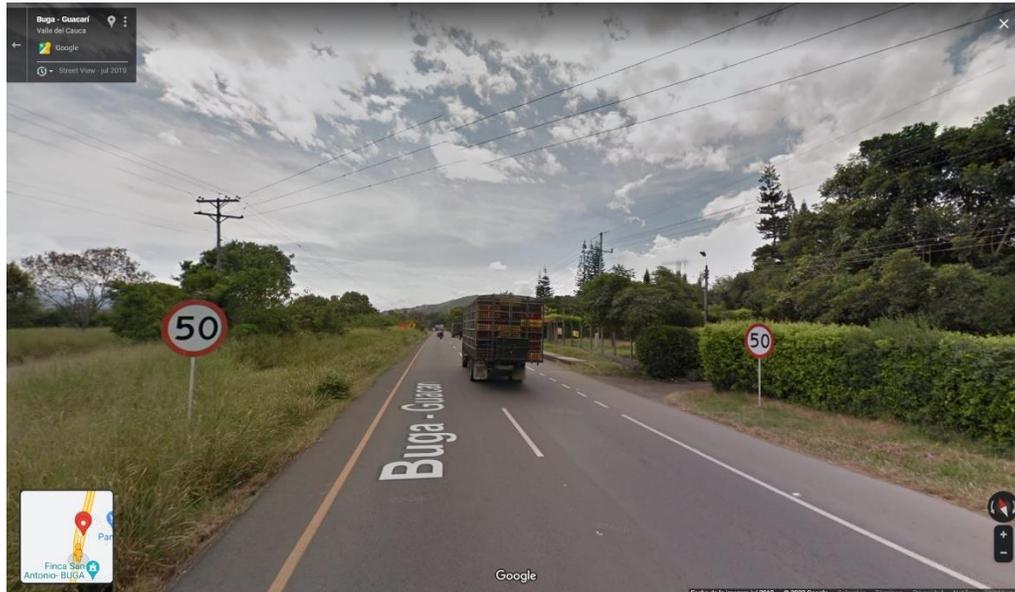
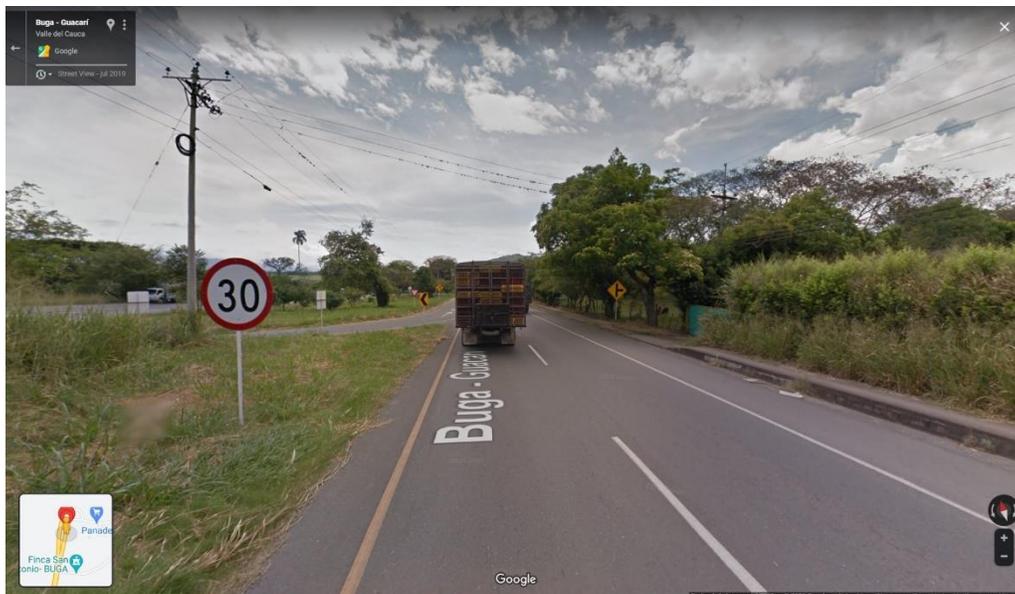
Fotografías No. 11 y 12 Panorámica: En estas fotografías, tomadas de GOOGLE STREET VIEW con fecha de captura julio de 2019 en sentido Cali – Andalucía entre el kilómetro 61 y 61 + 300 metros, se evidencia la demarcación de la vía y que tiene señales de velocidad máxima permitida de 50 km/h y 30 km/h (SR-30), de incorporación de tránsito desde la izquierda (SP-21), de vía lateral derecha (SP-13) y de ceda el paso (SR-02). En este sentido de circulación se desplazaba el vehículo No. 1 MOTOCICLETA.

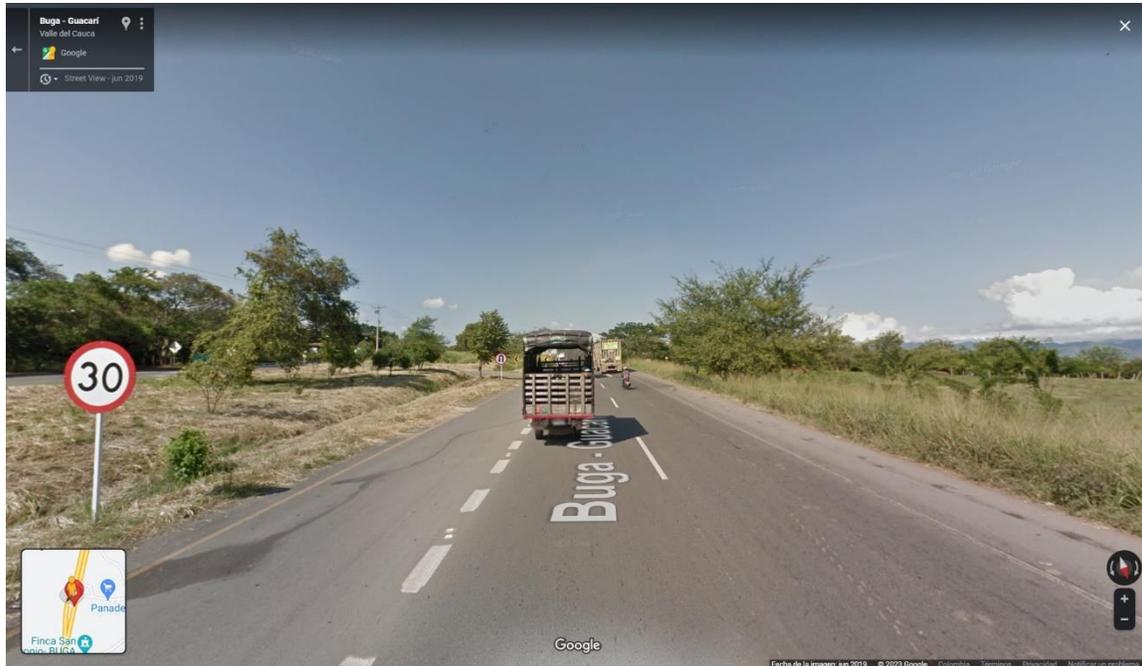
Fotografía No. 13 Panorámica: En esta fotografía, tomada de GOOGLE STREET VIEW con fecha de captura julio de 2019 en sentido Andalucía – Cali a la altura del kilómetro 61 + 250 metros, se evidencian las señales de velocidad máxima permitida de 30 km/h (SR-30) y de giro en “U” solamente (SR-09). En este sentido de circulación se desplazaban los vehículos No. 2 AUTOMÓVIL y No. 3 CAMIÓN.

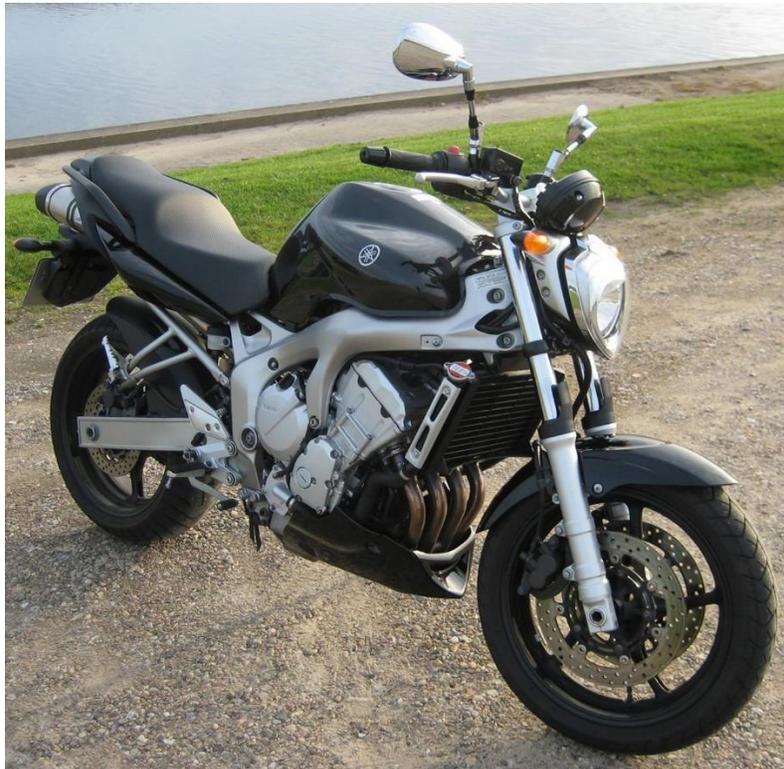
Imagen No. 6: En esta imagen se observa un vehículo de características similares al vehículo No. 1 involucrado en el siniestro motivo de investigación. (Fuente: <https://12v.dk/yamaha-fz6-n-2008/>)

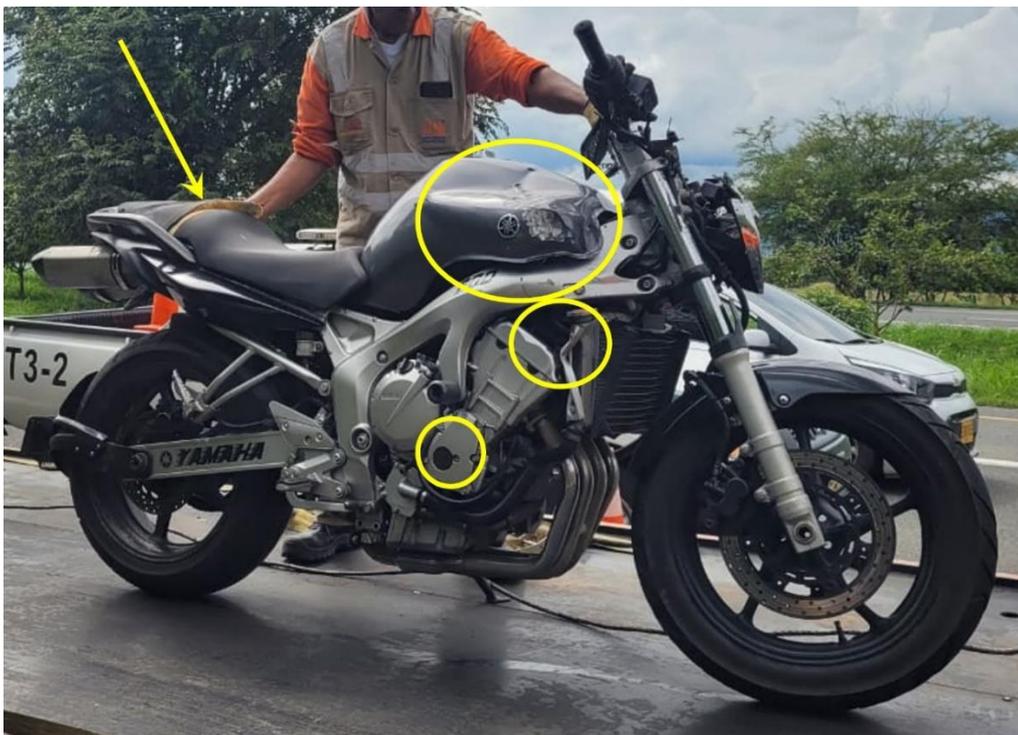
Fotografía No. 14 Plano medio: En esta imagen se muestra el costado derecho del vehículo No. 1, se evidencian abolladura en tanque de combustible, un doblez y la ausencia de una tapa, así como rotura del asiento en parte posterior y ausencia de espejos retrovisores.

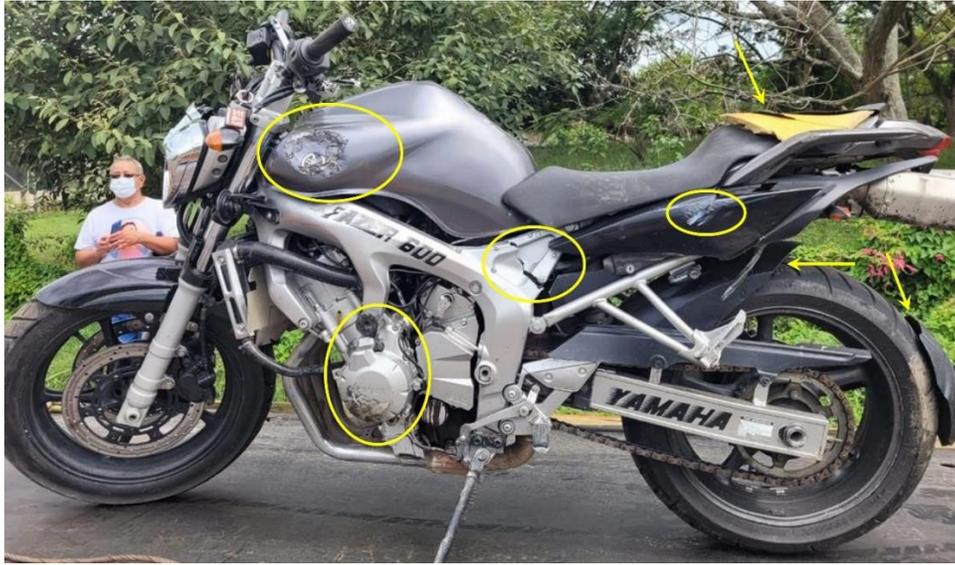
Fotografía No. 15 Plano medio: En esta imagen se muestra el costado izquierdo del vehículo No. 1, se evidencian abolladura en tanque de combustible, rotura en soporte y guardabarros trasero y abrasiones, así como rotura del asiento en parte posterior y ausencia de espejos retrovisores.

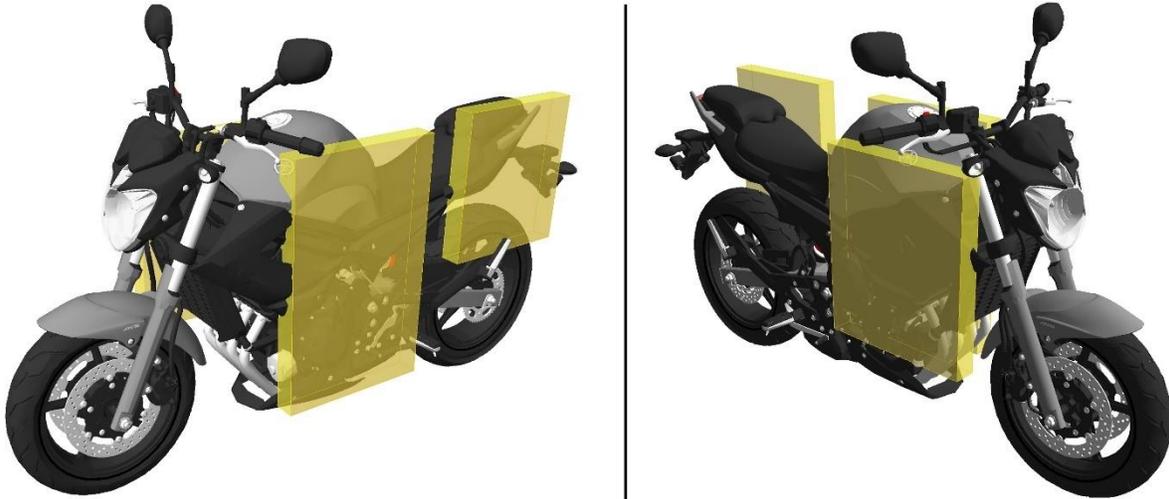
Imagen No. 8: En esta imagen se indica con los recuadros de color amarillo la ubicación de los daños identificados en el vehículo No. 1.

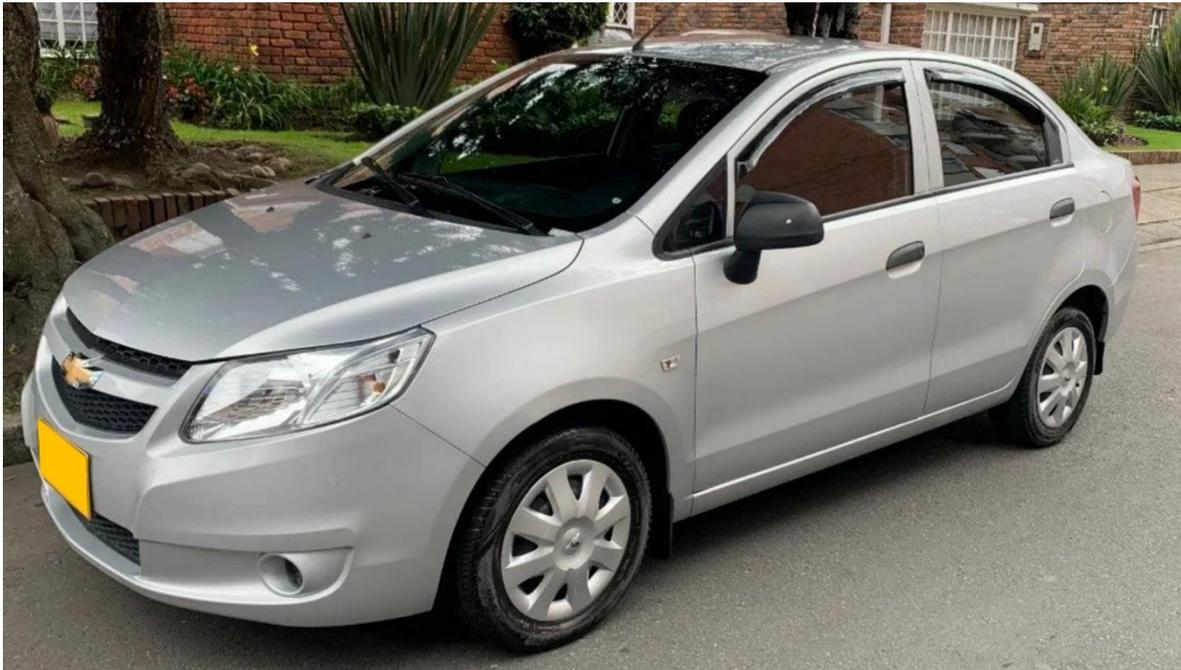
Imagen No. 9: En esta imagen se observa un vehículo de características similares al vehículo No. 2 involucrado en el siniestro motivo de investigación. (Fuente: https://carro.mercadolibre.com.co/MCO-918664993-chevrolet-sail-2016-14l-_JM#&gid=1&pid=1)

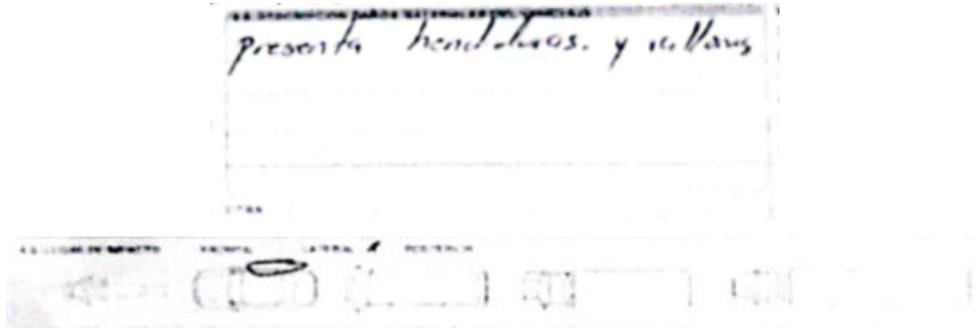
Imagen No. 10: En esta imagen se observan las secciones 8.8 y 8.9 del IPAT correspondientes al AUTOMÓVIL, donde indican en descripción de daños "*presenta hendiduras y (ilegible)*" y reportan que el lugar de impacto fue en la zona lateral derecha parte posterior.

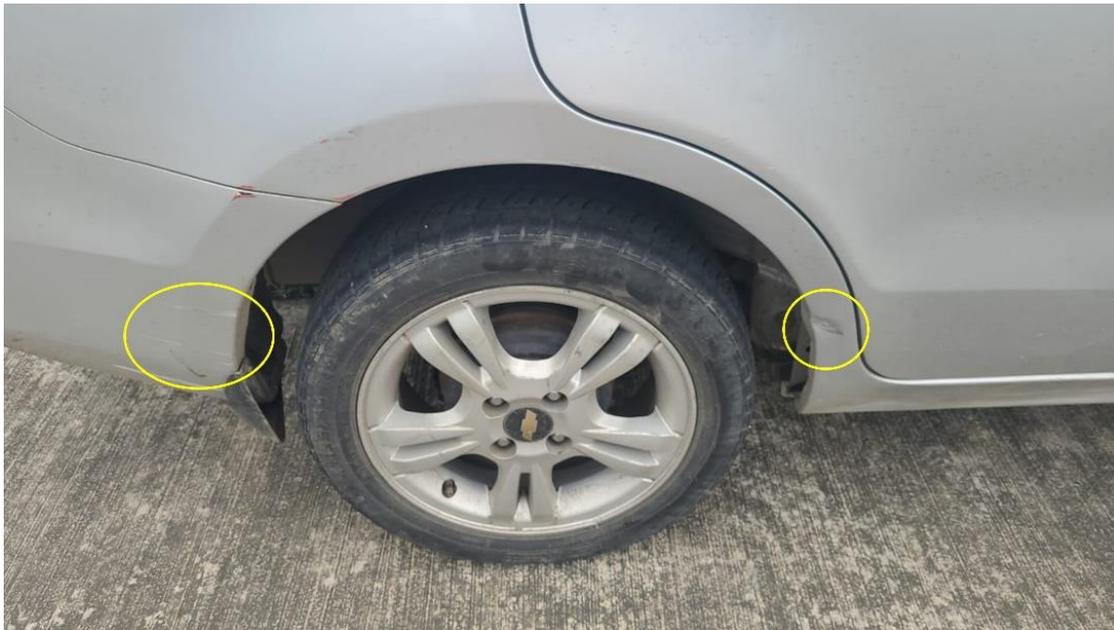
Fotografía No. 16 Primer Plano: En esta imagen se muestra la llanta posterior derecha del vehículo No. 2, se evidencian rayones y limpiezas en la llanta.

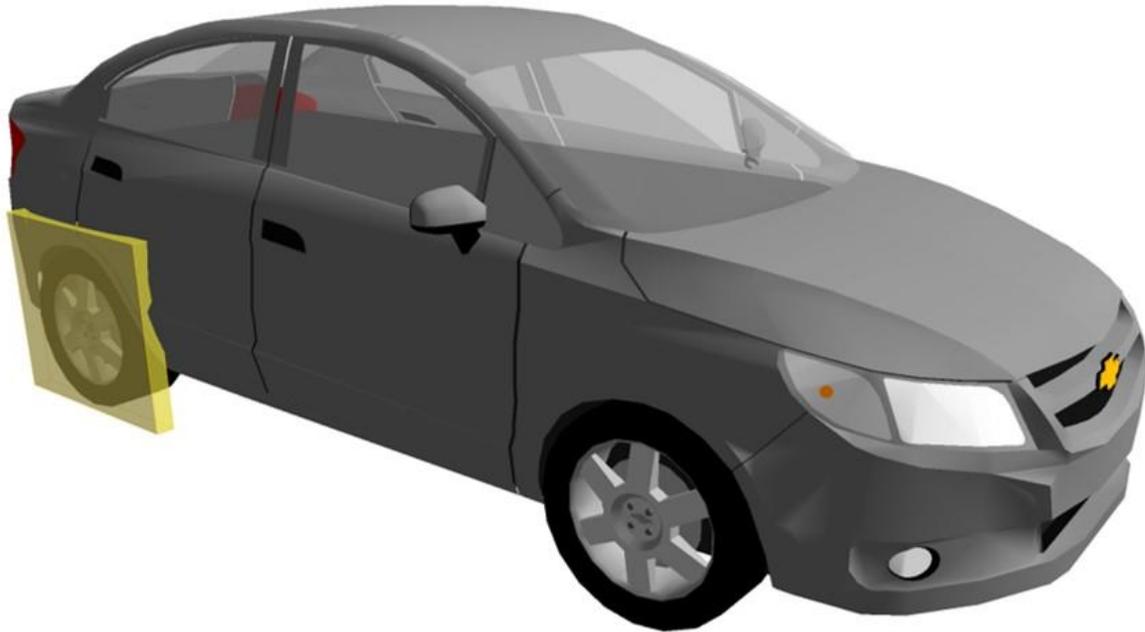
Imagen No. 11: En esta imagen se indica con el recuadro de color amarillo la ubicación del impacto reportado en el IPAT en el vehículo No. 2.

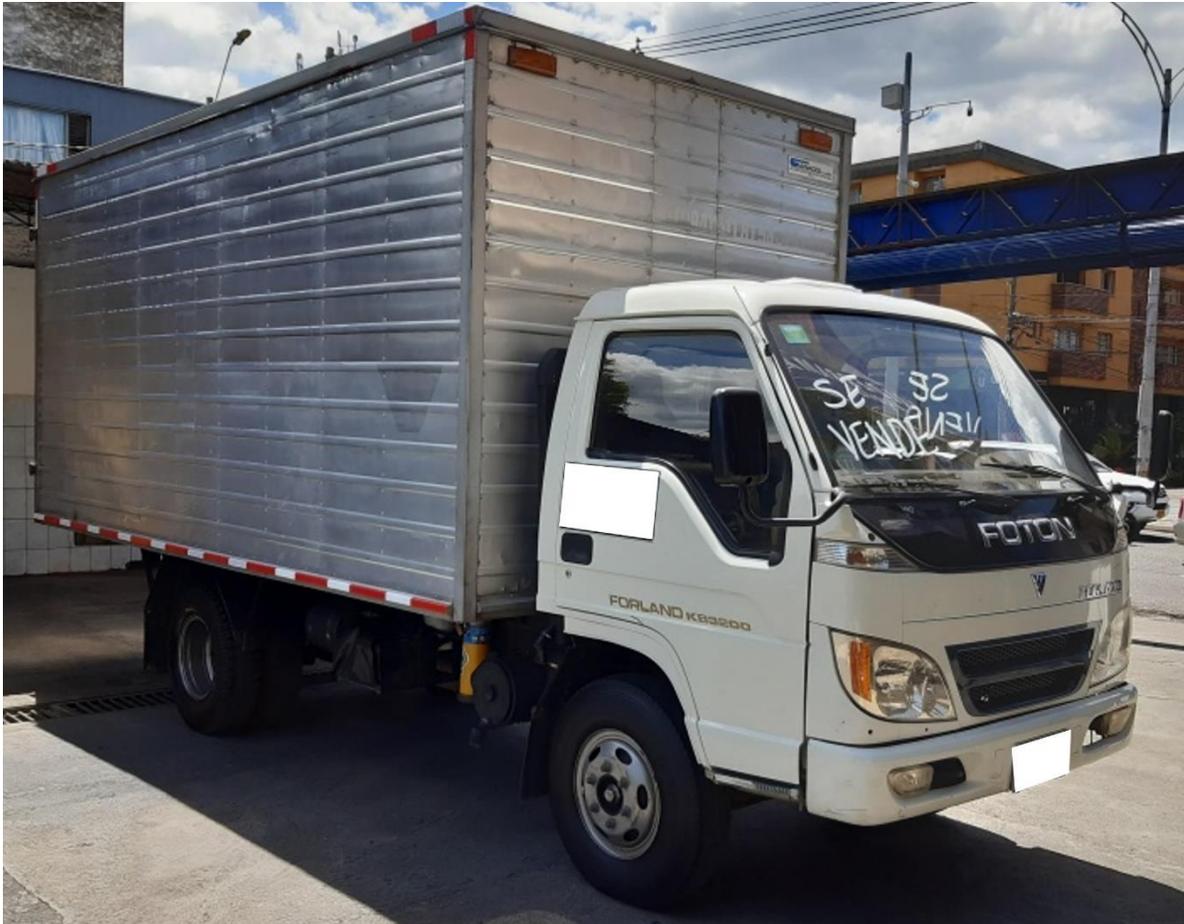
Imagen No. 12: En esta imagen se observa un vehículo de características similares al vehículo No. 3 involucrado en el siniestro motivo de investigación. (Fuente: <https://publicarros.com/COMERCIALAVH-listing-foton-furgones-2963.html>)

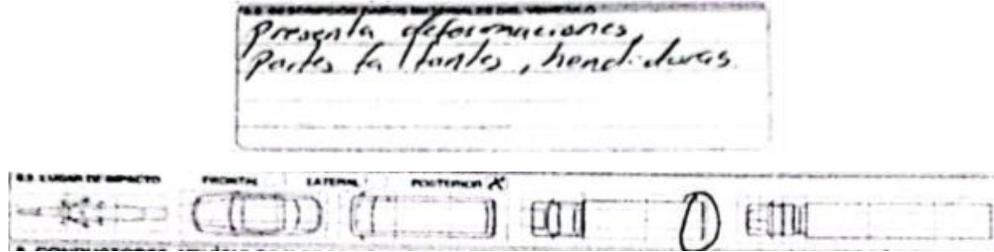
Imagen No. 13: En esta imagen se observan las secciones 8.8 y 8.9 del IPAT correspondientes al CAMIÓN, donde indican en descripción de daños "*presenta deformaciones, partes faltantes, hendiduras*" y reportan que el lugar de impacto fue en la zona posterior.

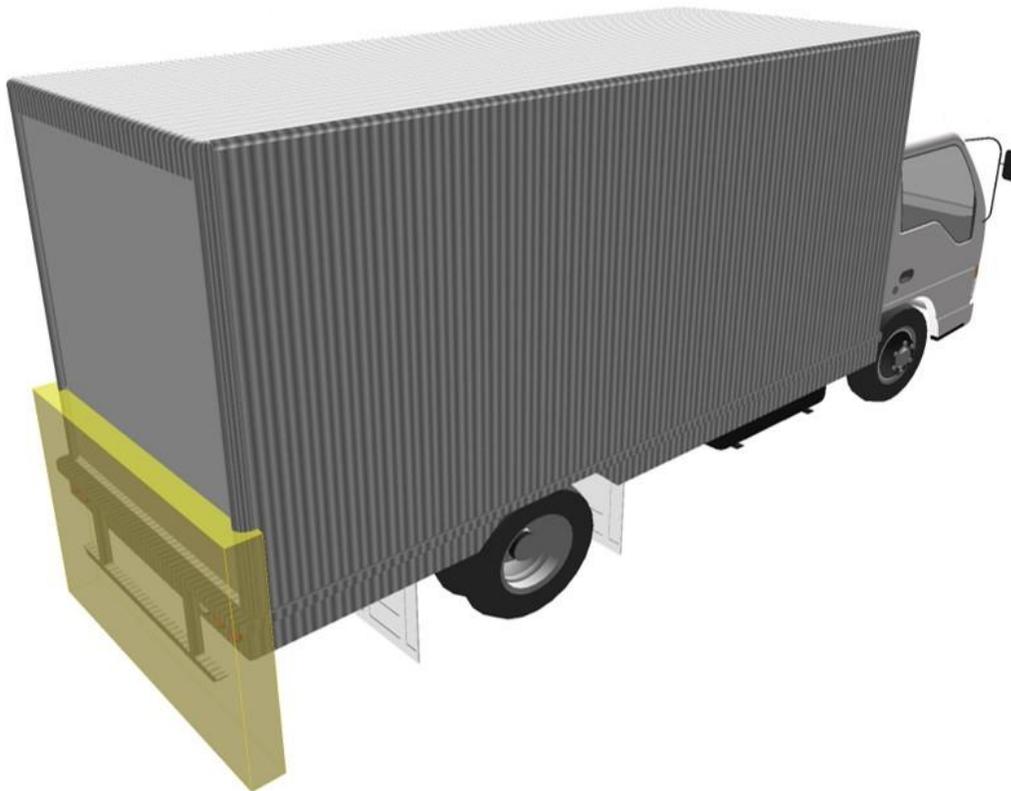
Imagen No. 14: En esta imagen se indica con el recuadro de color amarillo la ubicación del impacto reportado en el IPAT en el vehículo No. 3.

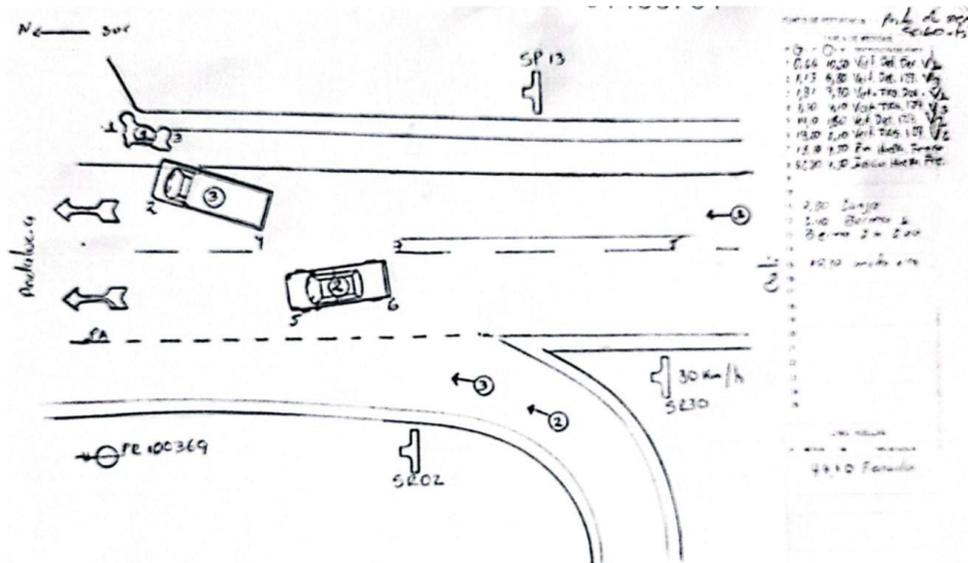
Imagen No. 15: En esta imagen se observa el croquis o dibujo topográfico elaborado por la autoridad de tránsito.

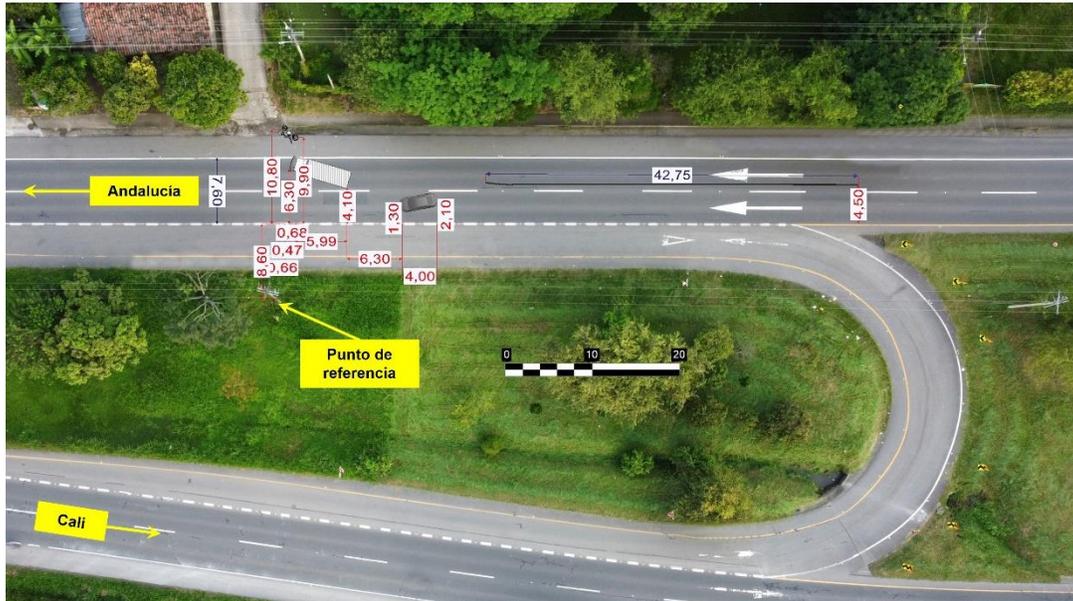
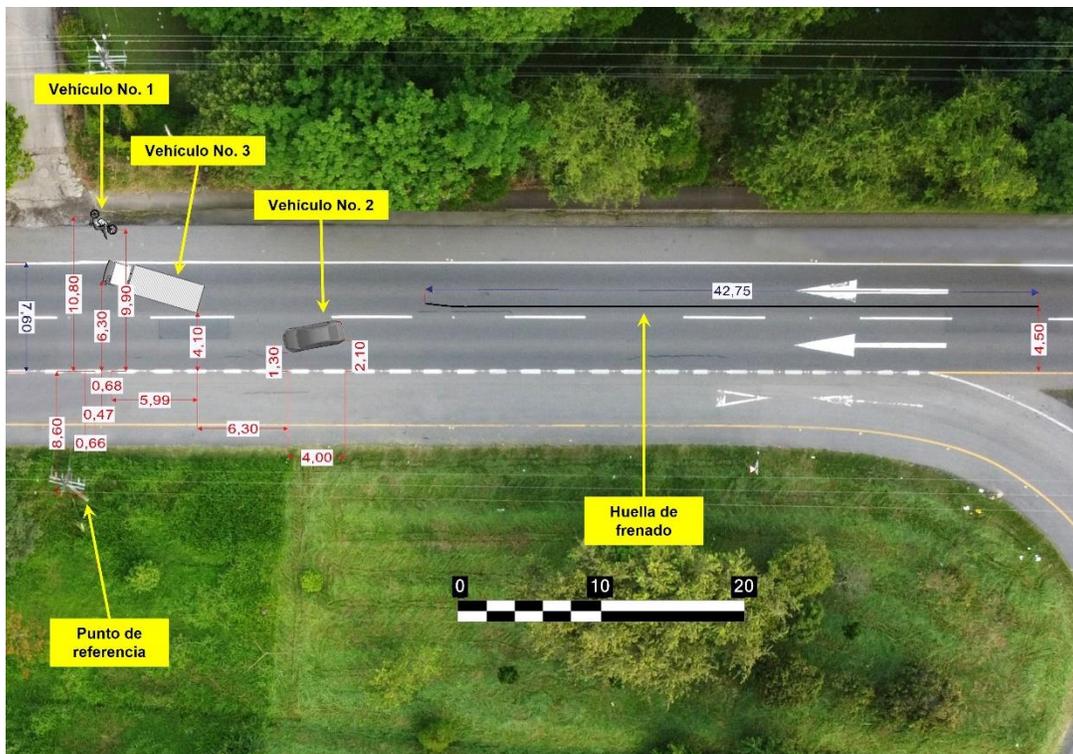
Imagen No. 16: En esta imagen se observa la vista en planta del bosquejo topográfico realizado a escala del lugar, elaborado en TRIMBLE FORENSICS REVEAL, en la que se muestra la ubicación de la evidencia física y el punto de referencia.

NOTA 6: Los valores de las líneas de cotas que se observan en el plano topográfico elaborado en Trimble Forensics, que corresponden a la fijación de los elementos diagramados en el croquis, se plasmaron punto a punto y por esto difieren de los valores que se reportan en el valor “x” de la tabla de medidas del croquis, es decir el valor en “x” (línea de cota horizontal) no se diagrama desde el punto de referencia, sino a partir del punto más cercano. Debe tenerse en cuenta que la copia del croquis no es completamente legible, por lo cual algunos valores pueden diferir de los reales, pero la posición final de las evidencias diagramada en el plano a escala es compatible con la observada en las fotografías del día de los hechos.

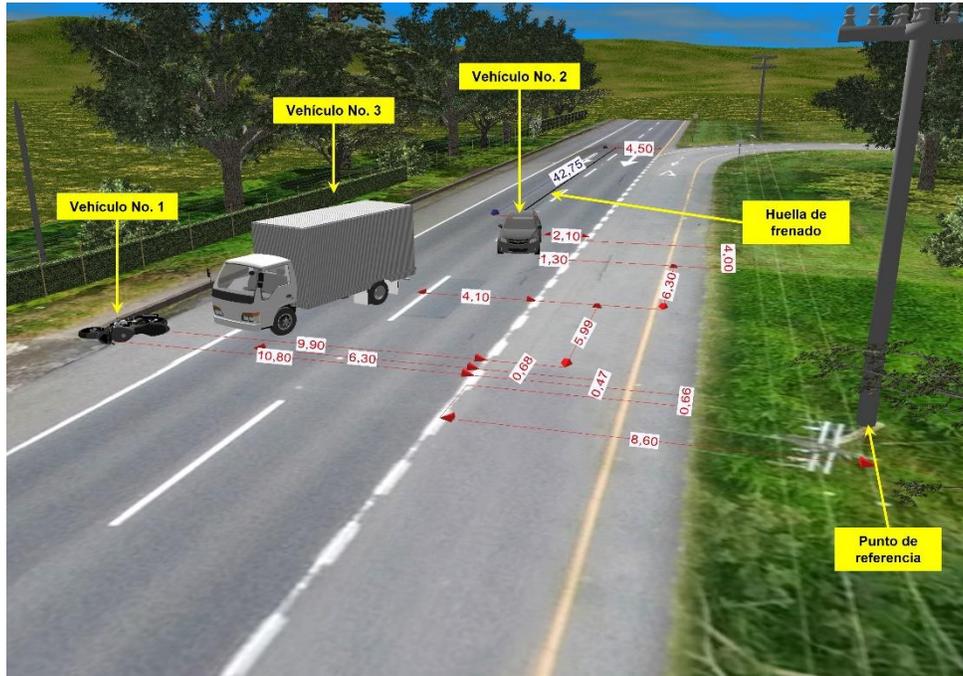
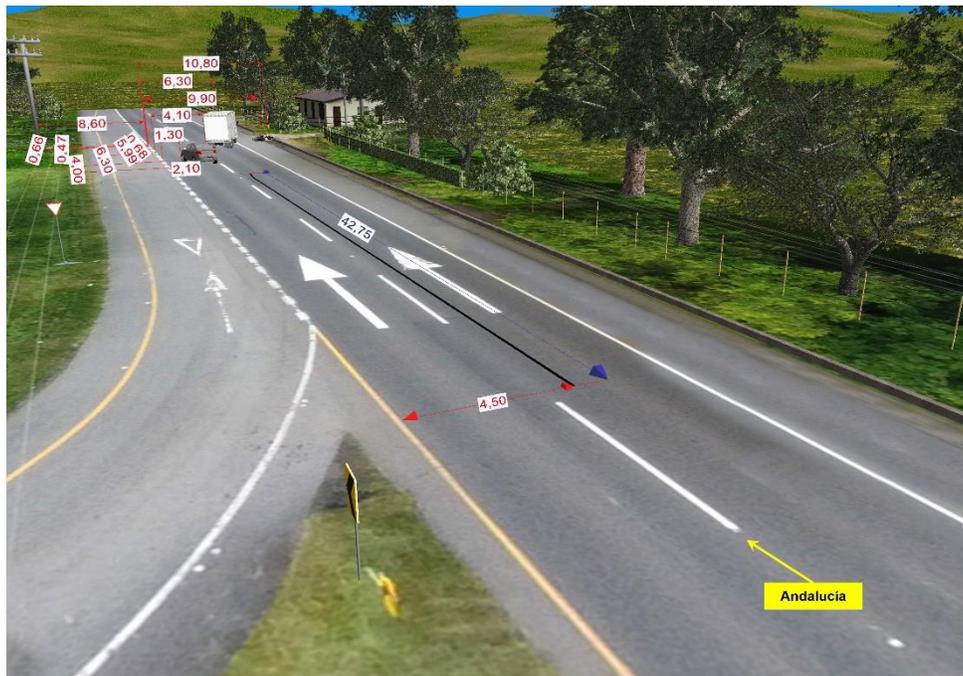
Imagen No. 17: En estas imágenes se observan dos vistas en 3D del bosquejo topográfico realizado a escala del lugar, elaborado en TRIMBLE FORENSICS REVEAL, en las que se muestra la ubicación de la evidencia física y el punto de referencia.

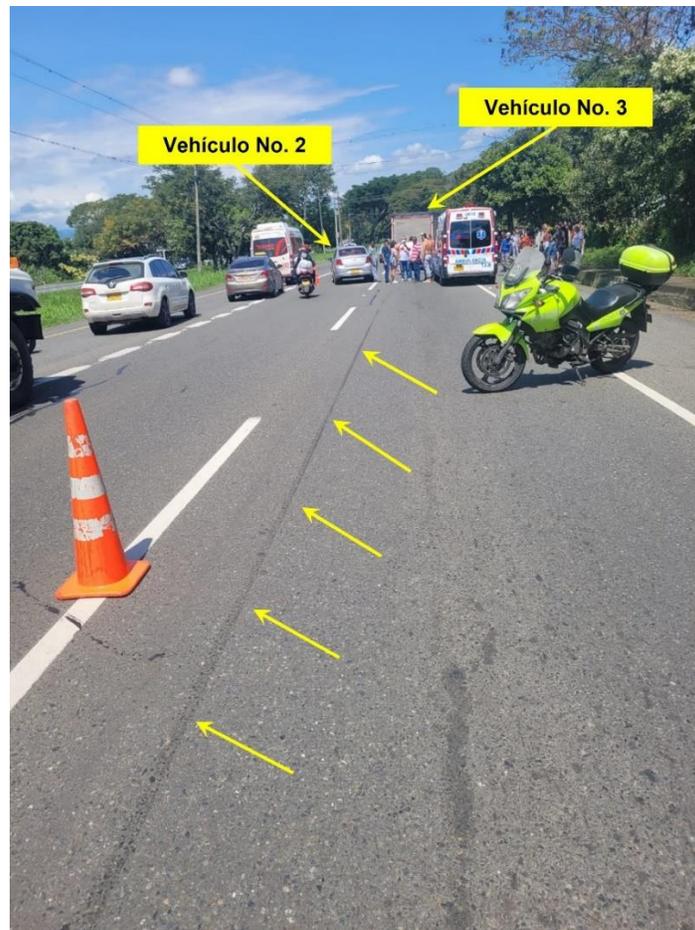
Fotografía No. 17 Plano general: En esta fotografía tomada el día de los hechos en sentido Cali – Andalucía, se observan los vehículos No. 2 AUTOMÓVIL y No. 3 CAMIÓN, así como la huella de frenado.
