RV: YULI VIVIANA GONZALEZ VILLALBA PENDIENTE 00 CIVIL N/A VALLE DEL CAUCA GUADALAJARA DE BUGA [#SR-9866]

INFORME TÉCNICO - PERICIAL
DE RECONSTRUCCIÓN FORENSE
DE ACCIDENTE DE TRÁNSITO
R. A. T[®] 2

VEHÍCULO No. 1: MOTOCICLETA, YAMAHA FZ6 N, modelo 2008, color gris negro, placa BXB 66

**VEHÍCULO No. 2: AUTOMÓVIL, CHEVROLET SAIL, modelo 2016, color plata brillante,
placa IDM 609**

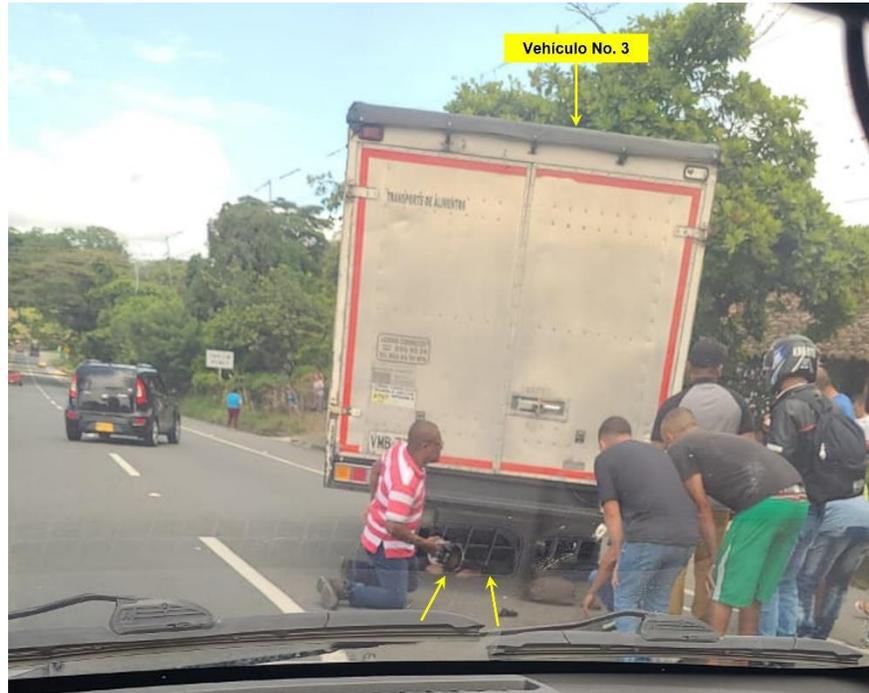
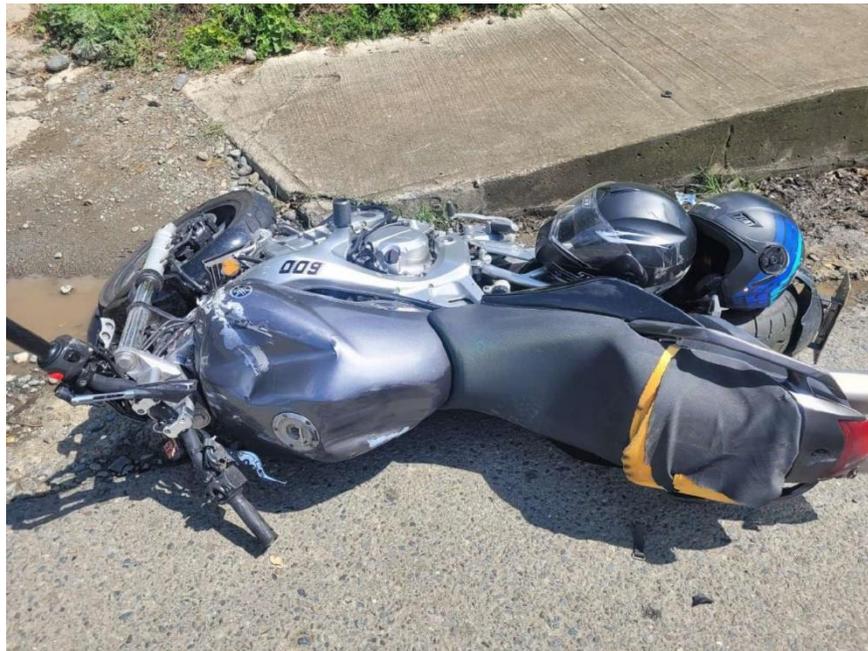
Fotografías No. 18 y 19 Plano medio: En estas fotografías tomadas el día de los hechos, se observan los vehículos No. 1 MOTOCICLETA y No. 3 CAMIÓN en posición final. Se evidencia una persona debajo del CAMIÓN con casco de motociclista.

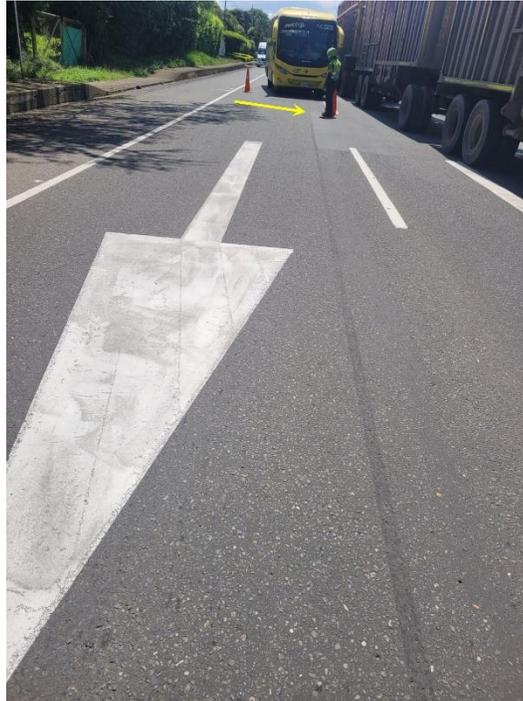
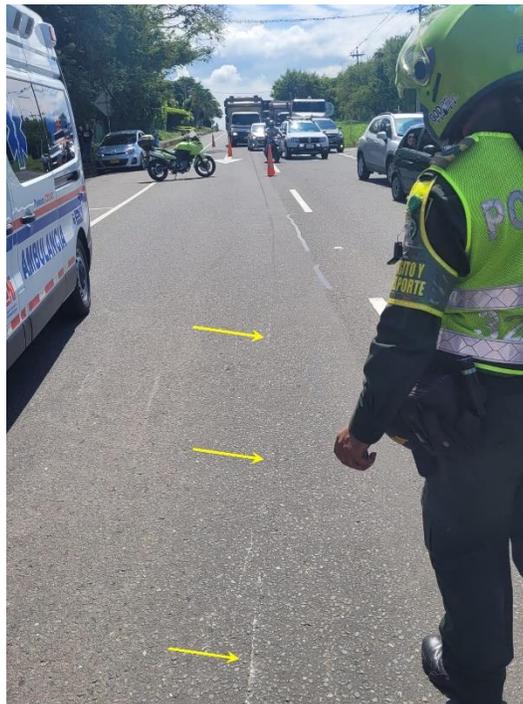
Fotografías No. 20 y 21 Plano medio: En estas fotografías tomadas el día de los hechos, se observa el inicio y final de la huella de frenado y una huella de arrastre.

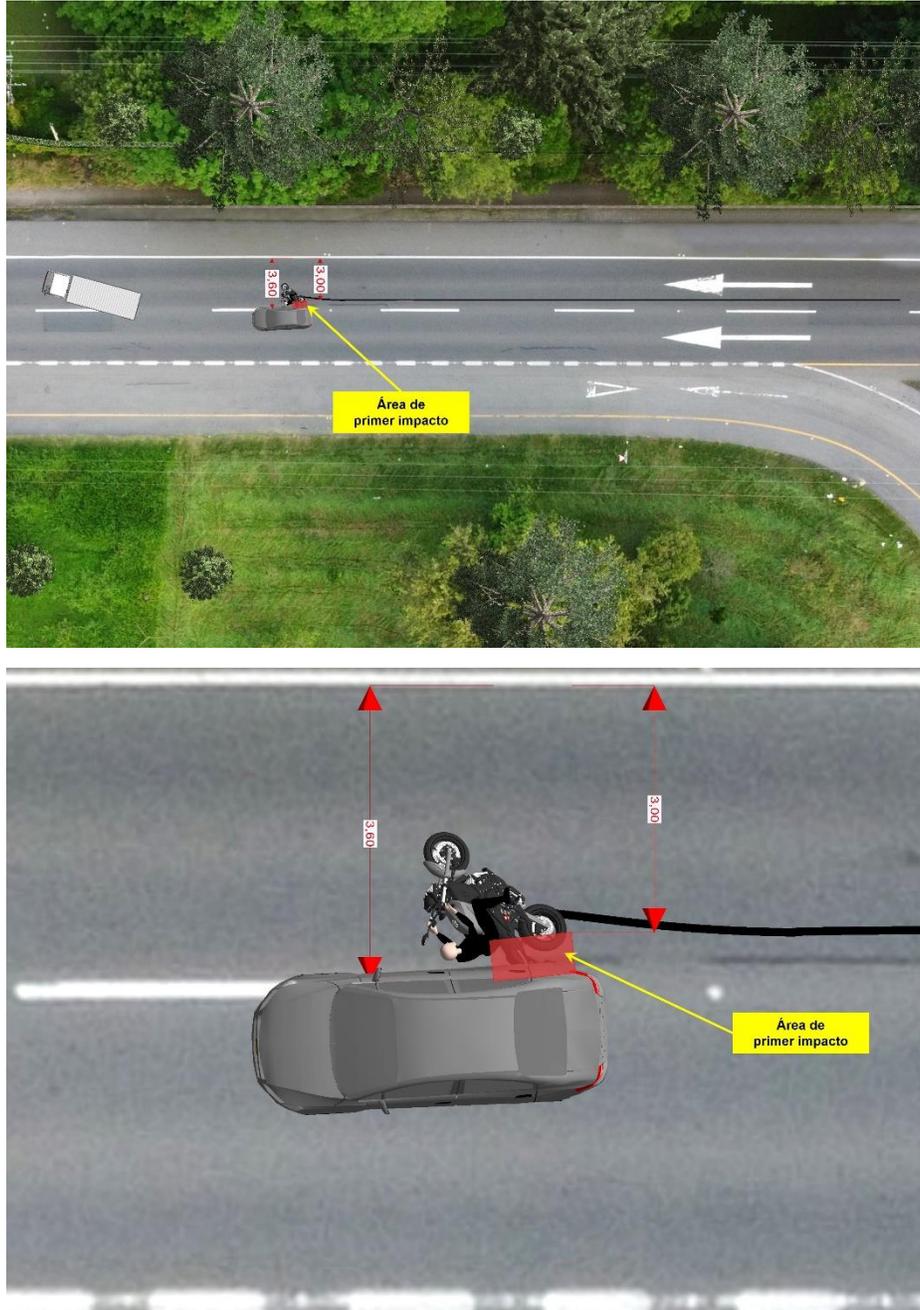
Teniendo en cuenta los daños en los vehículos, la posición final de la evidencia física y las trayectorias previas al accidente de los involucrados, se puede establecer que se presentó un primer impacto entre la parte posterior lado izquierdo del vehículo No. 1 MOTOCICLETA y el costado lateral derecho sección posterior parte inferior del vehículo No. 2 AUTOMÓVIL, en una región que está cerca al centro de la calzada con sentido Cali – Andalucía al final de la huella de frenado en un área de 1,0 X 0,5 metros y que se ubica a una distancia entre 3,0 y 3,6 metros de la línea de borde externa, como se observa en las imágenes No. 18 y 19:

Imagen No. 18: En estas imágenes se observa en vista en planta el área de primer impacto, la posición relativa de encuentro entre los vehículos No. 1 MOTOCICLETA y No. 2 AUTOMÓVIL, y la posición del vehículo No. 3 CAMIÓN cuando ocurre este impacto. El área de color rojo de 1,0 x 0,5 m, indica que el impacto se presenta en cualquier punto de esta área.

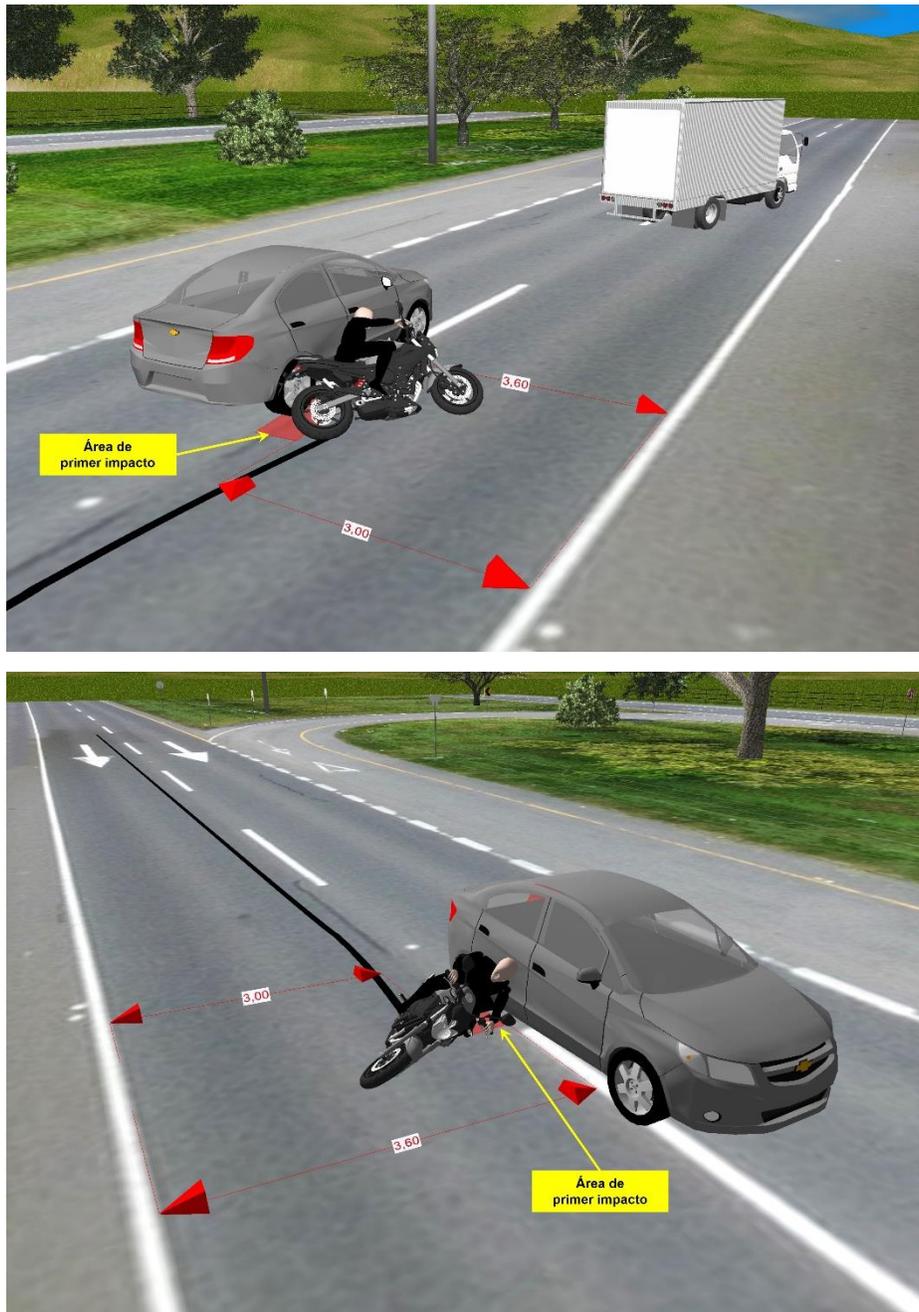
Imagen No. 19: En estas imágenes se observan dos vistas en 3D del área de primer impacto, la posición relativa de encuentro entre los vehículos No. 1 MOTOCICLETA y No. 2 AUTOMÓVIL, y la posición del vehículo No. 3 CAMIÓN cuando ocurre este impacto. El área de color rojo de 1,0 x 0,5 m, indica que el impacto se presenta en cualquier punto de esta área.

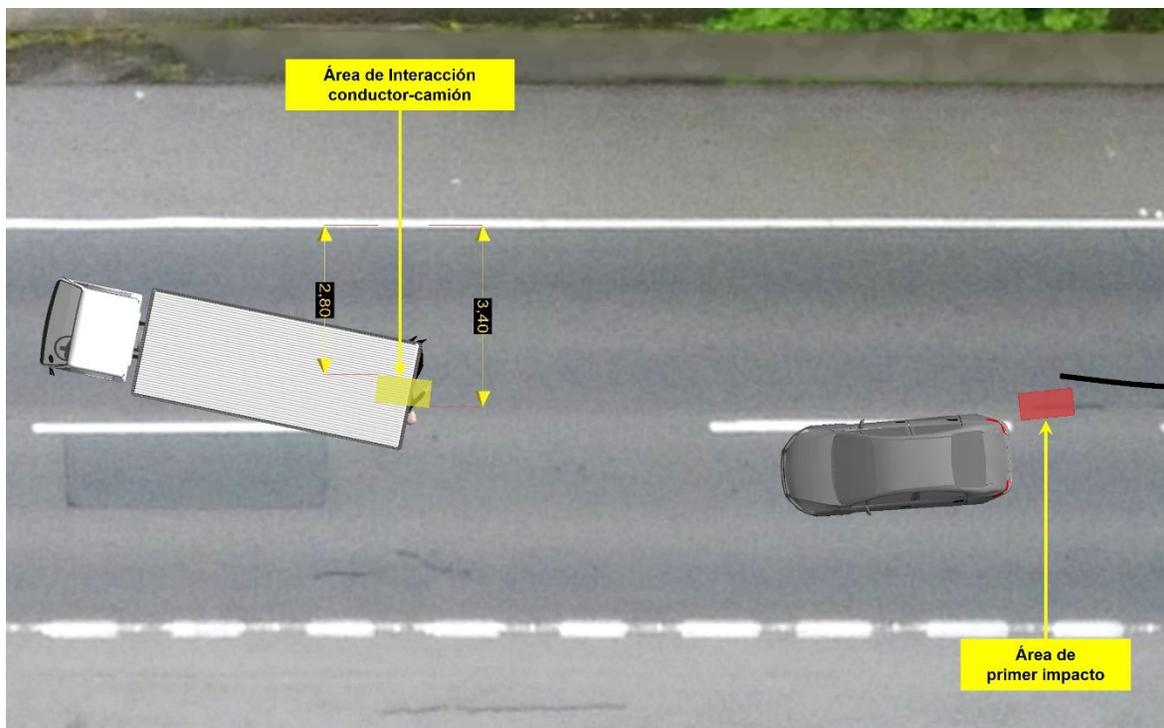
Después del primer impacto, el conductor de la MOTOCICLETA se suelta de esta e inicia el movimiento de arrastre sobre el suelo en sentido Cali – Andalucía hasta que impacta con la zona posterior parte inferior del vehículo No. 3 CAMIÓN hasta que este último se detiene y el conductor se ubica debajo del vehículo como se ve en las fotografías del día de los hechos, sin poder establecer la orientación del conductor para esta interacción. El inicio de esta interacción está en un área de 1,0 X 0,5 metros en el carril oriental o externo de la calzada a una distancia entre 2,8 y 3,4 metros de la línea de borde externa, como se observa en las imágenes 20 y 21:

Imagen No. 20: En esta imagen se observa en vista en planta el área del primer impacto, la interacción entre el conductor de la MOTOCICLETA y el CAMIÓN, el área donde se produce y la posición aproximada del AUTOMÓVIL en ese momento, debe tenerse en cuenta que se desconoce la orientación del conductor cuando interactúa con el camión. El área de color amarillo de 1,0 x 0,5 m indica que la interacción se presenta en cualquier punto de esta área.

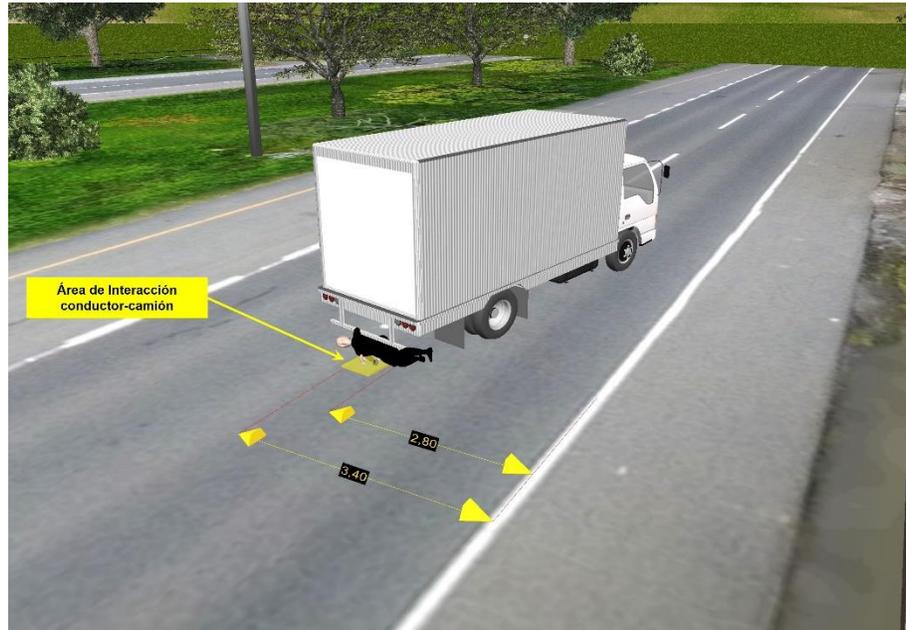
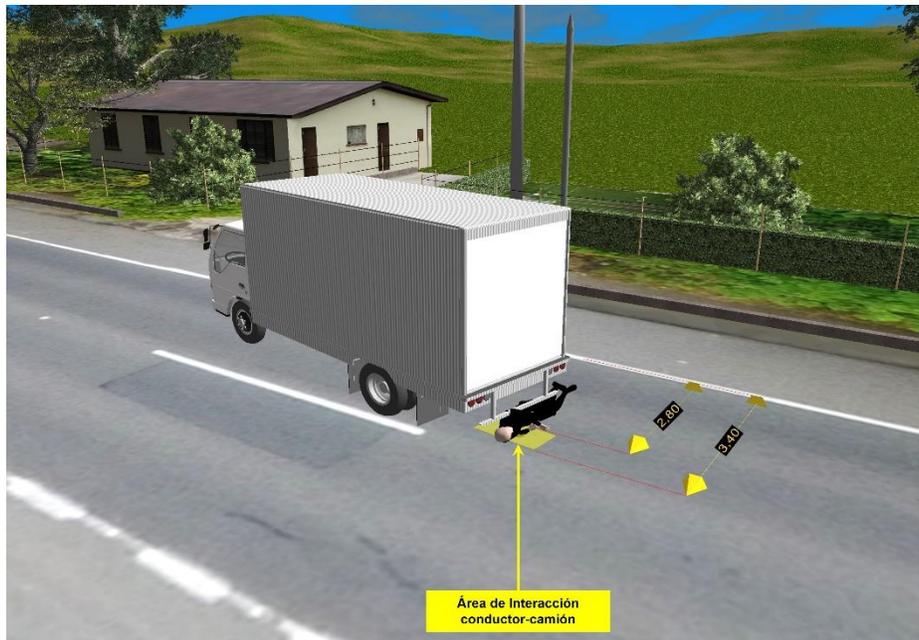
Imagen No. 21: En estas imágenes se observa en vista en 3D el área de la interacción entre el conductor de la MOTOCICLETA y el CAMIÓN, debe tenerse en cuenta que se desconoce la orientación del conductor cuando interactúa con el camión. El área de color amarillo de 1,0 x 0,5 m indica que la interacción se presenta en cualquier punto de esta área.

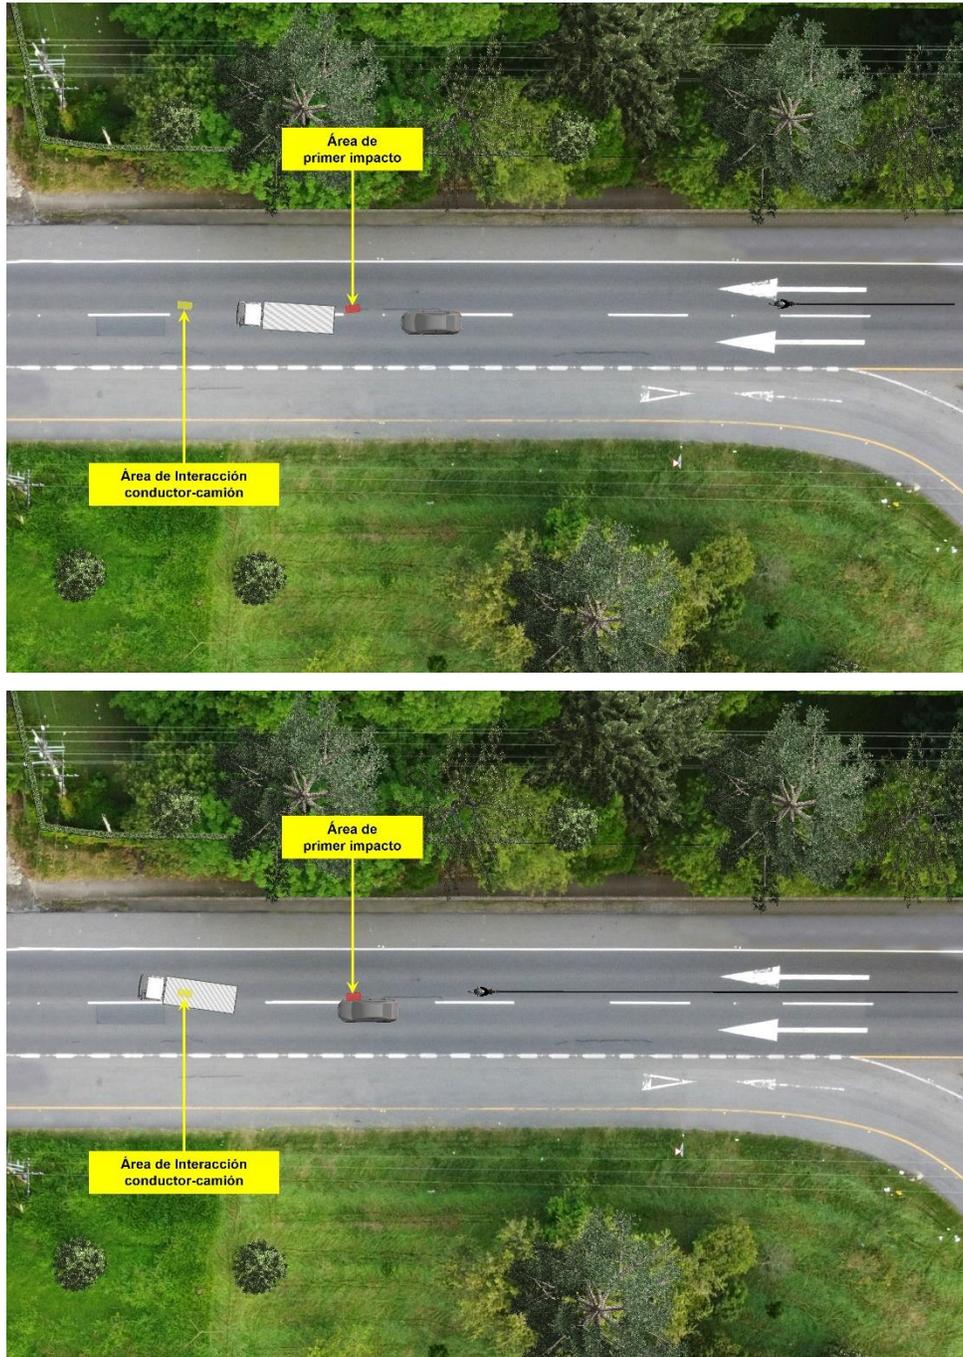
Imagen No. 27: En estas imágenes se observa en vista en planta la posición de los vehículos 1,5 (imagen superior) y 0,5 (imagen inferior) antes del impacto, así como también las áreas de interacción entre los involucrados. La posición del AUTOMÓVIL se estimó a velocidad constante.

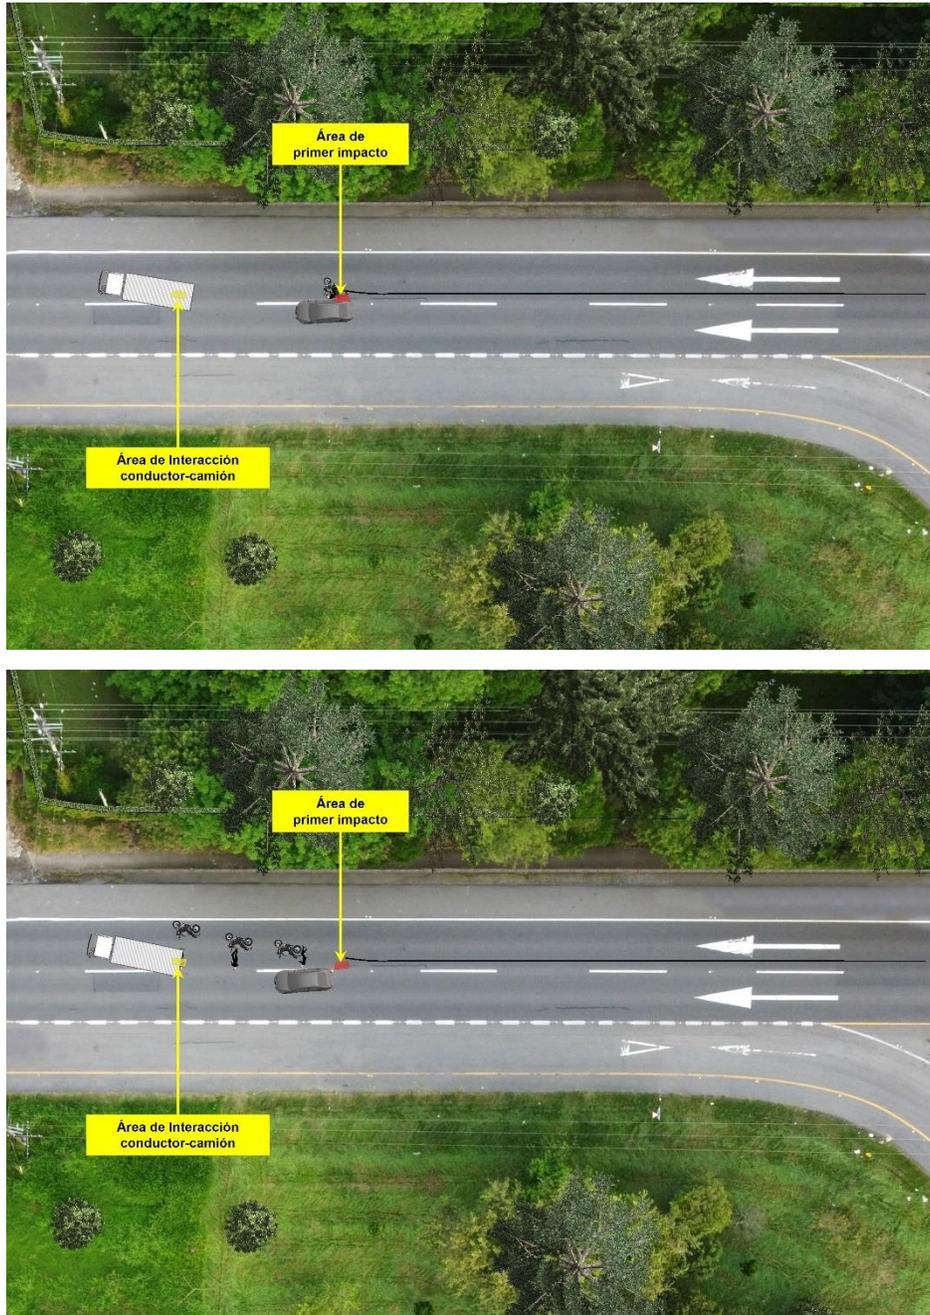
Imagen No. 28: En estas imágenes se observa en vista en planta la posición de los vehículos al momento del primer impacto (imagen superior), el área donde se presenta y el área de interacción entre el camión y el conductor. En la imagen inferior se observa las trayectorias después del primer impacto y la interacción entre el camión y el conductor de la motocicleta.

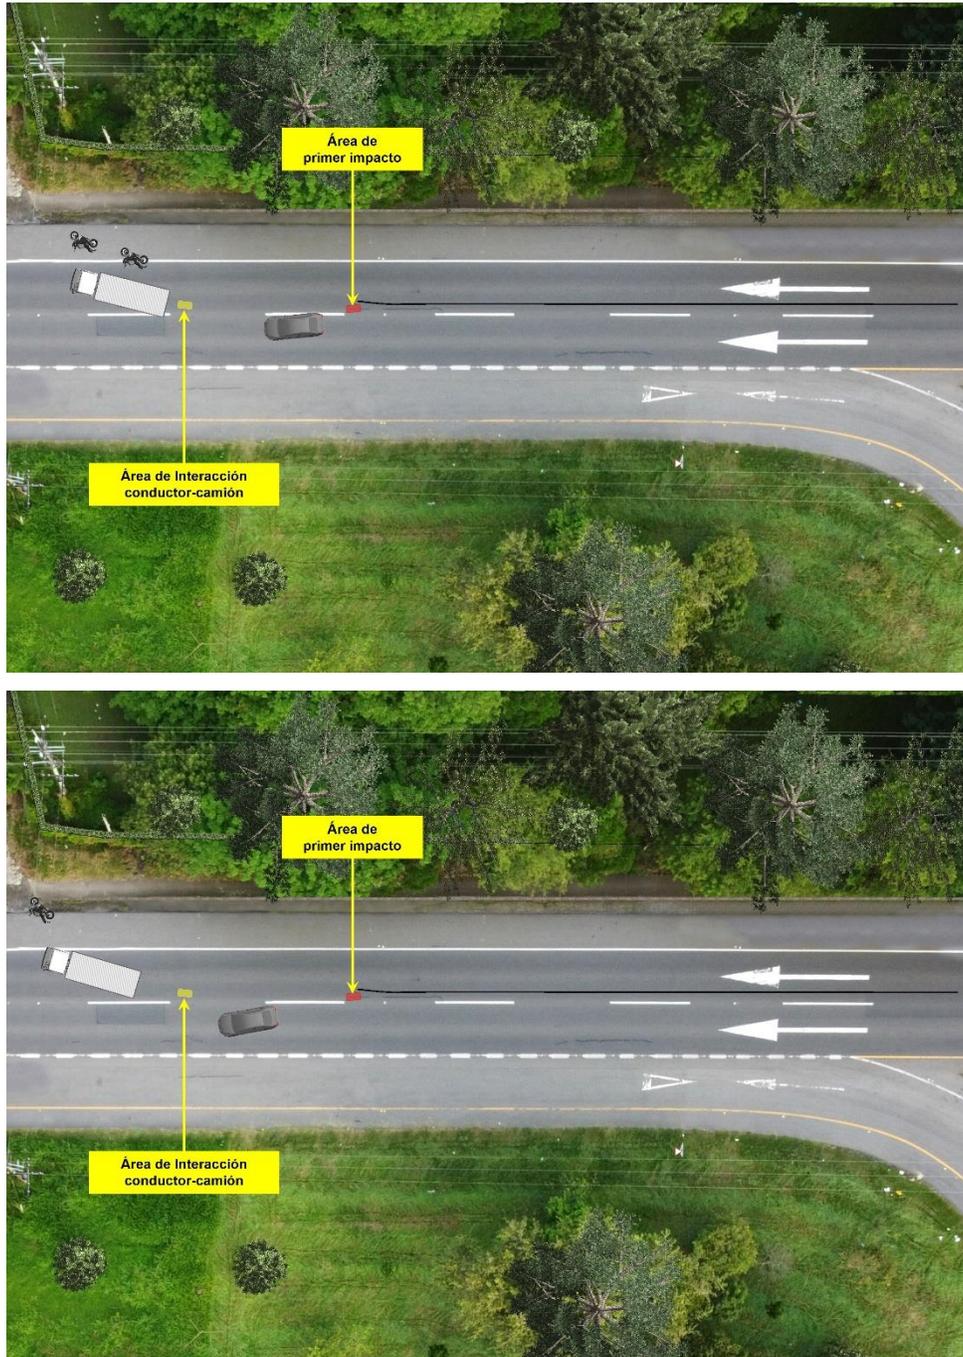
Imagen No. 29: En estas imágenes se observa en vista en planta la posición de los vehículos después de la interacción entre el camión y el conductor de la motocicleta (imagen superior), el área donde se presenta, el área de primer impacto y la evidencia en posición final (imagen inferior).

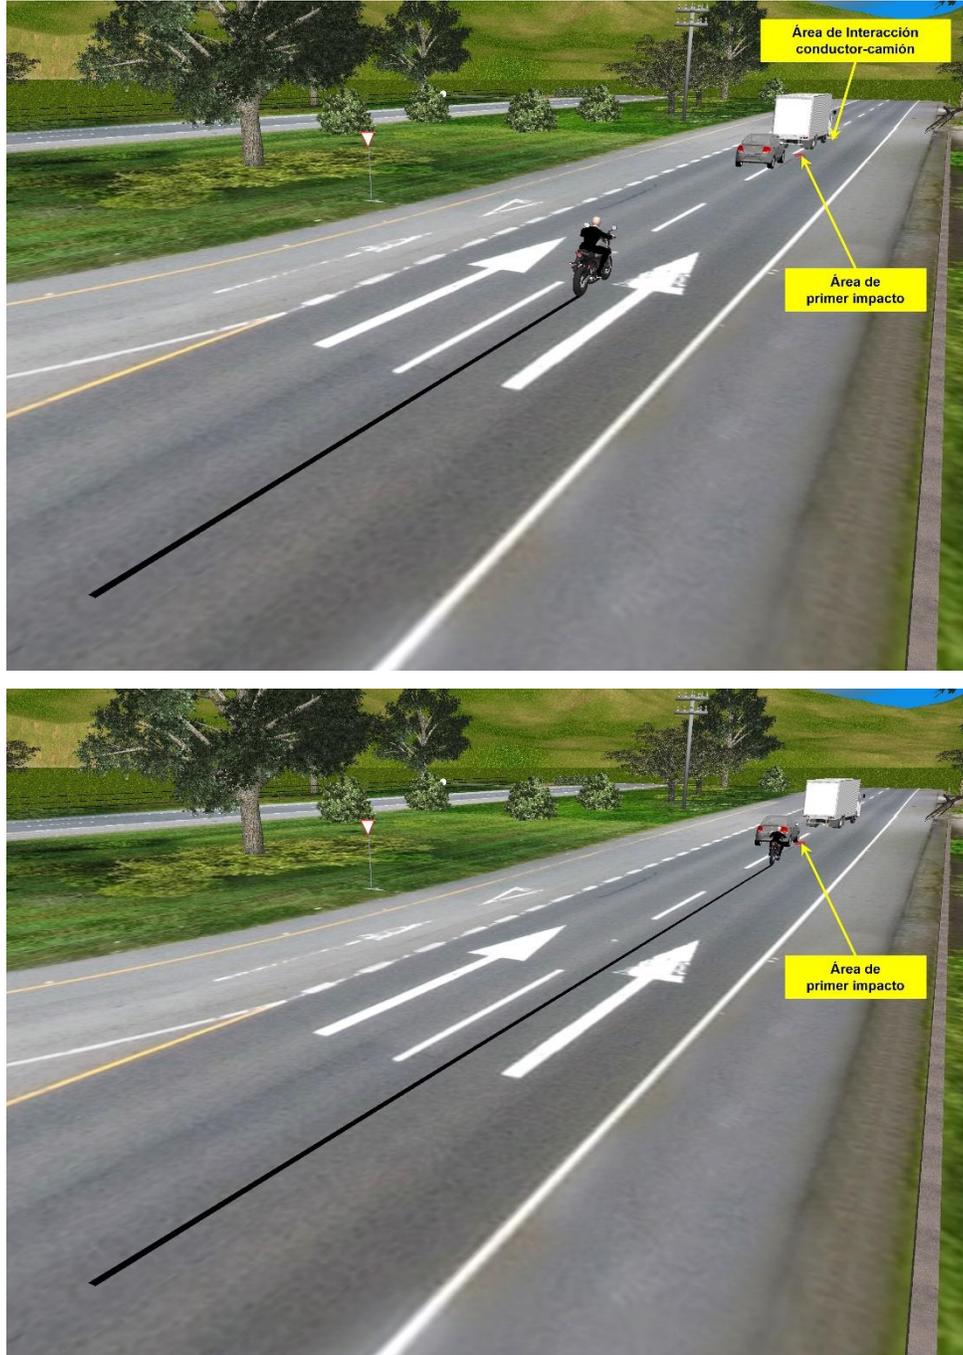
Imagen No. 30: En estas imágenes se observa en vista en 3D la posición de los vehículos 1,5 (imagen superior) y 0,5 (imagen inferior) antes del impacto, así como también las áreas de interacción entre los involucrados. La posición del AUTOMÓVIL se estimó a velocidad constante.

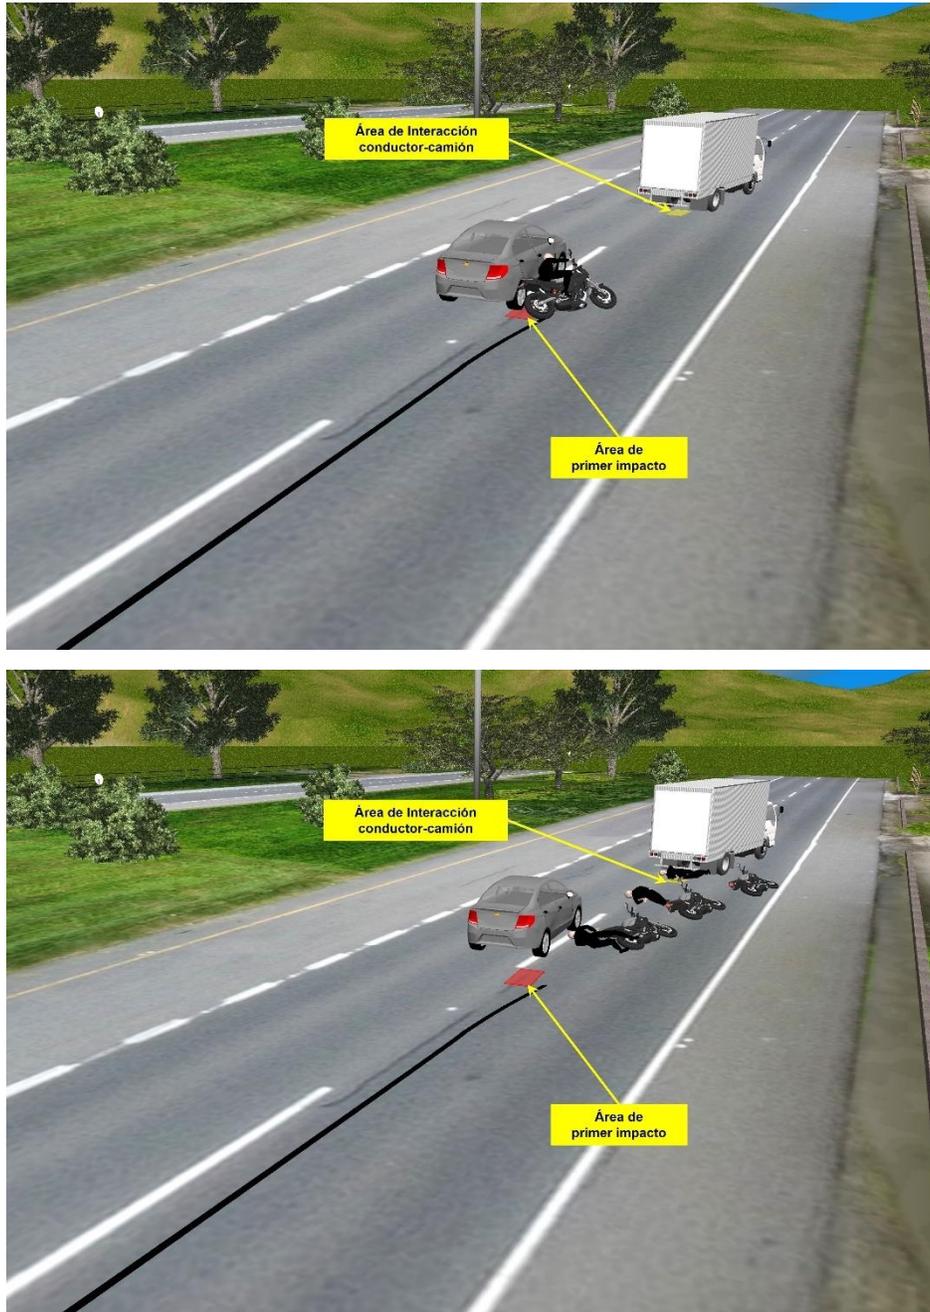
Imagen No. 31: En estas imágenes se observa en vista en 3D la posición de los vehículos al momento del primer impacto (imagen superior), el área donde se presenta y el área de interacción entre el camión y el conductor. En la imagen inferior se observa las trayectorias después del primer impacto y la interacción entre el camión y el conductor de la motocicleta.

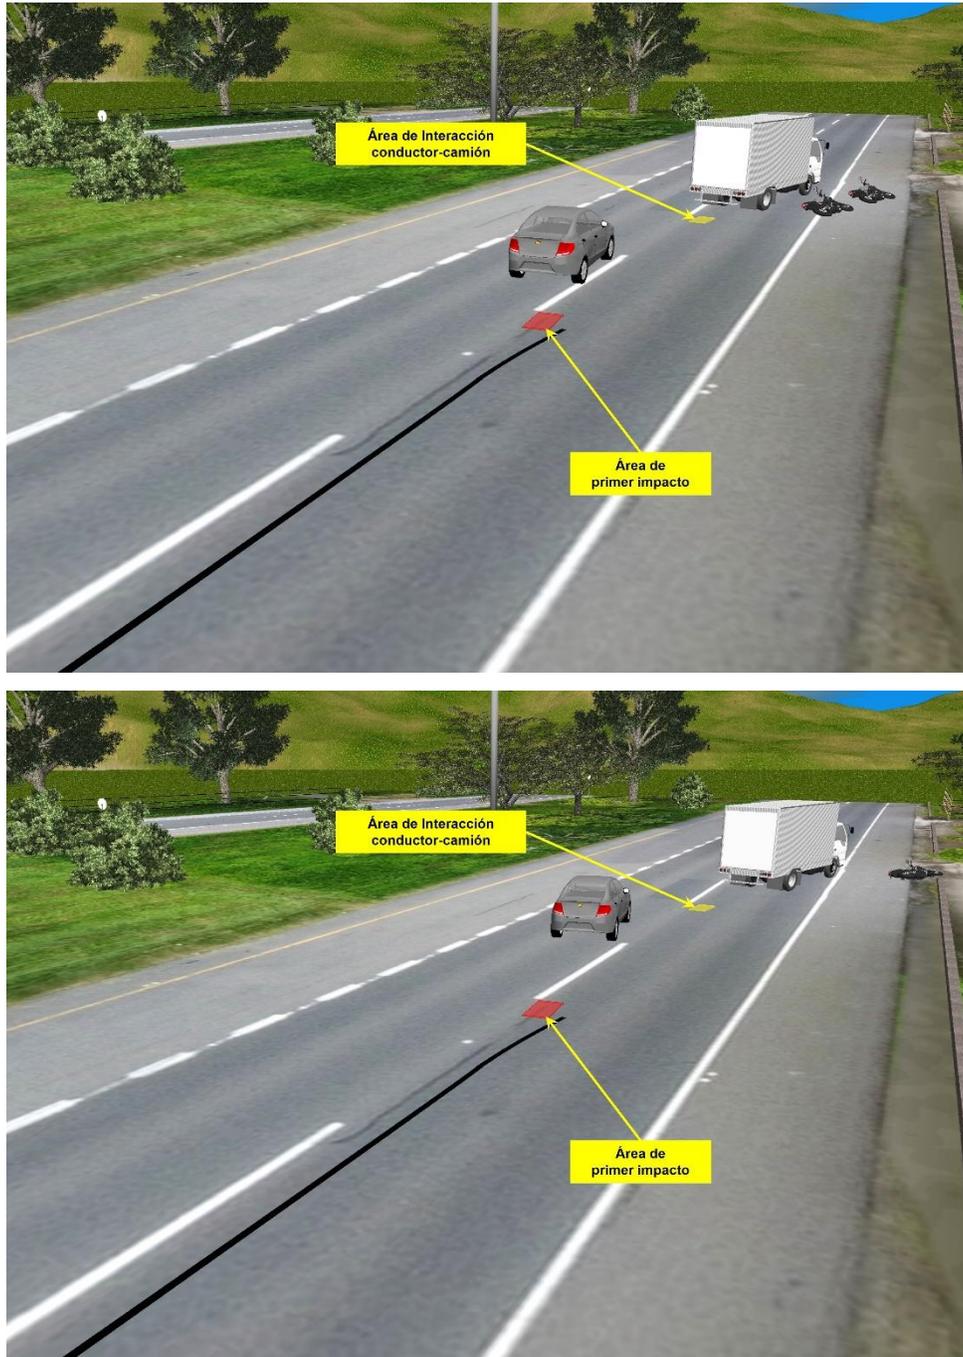
Imagen No. 32: En estas imágenes se observa en vista en 3D la posición de los vehículos después de la interacción entre el camión y el conductor de la motocicleta (imagen superior), el área donde se presenta, el área de primer impacto y la evidencia en posición final (imagen inferior).

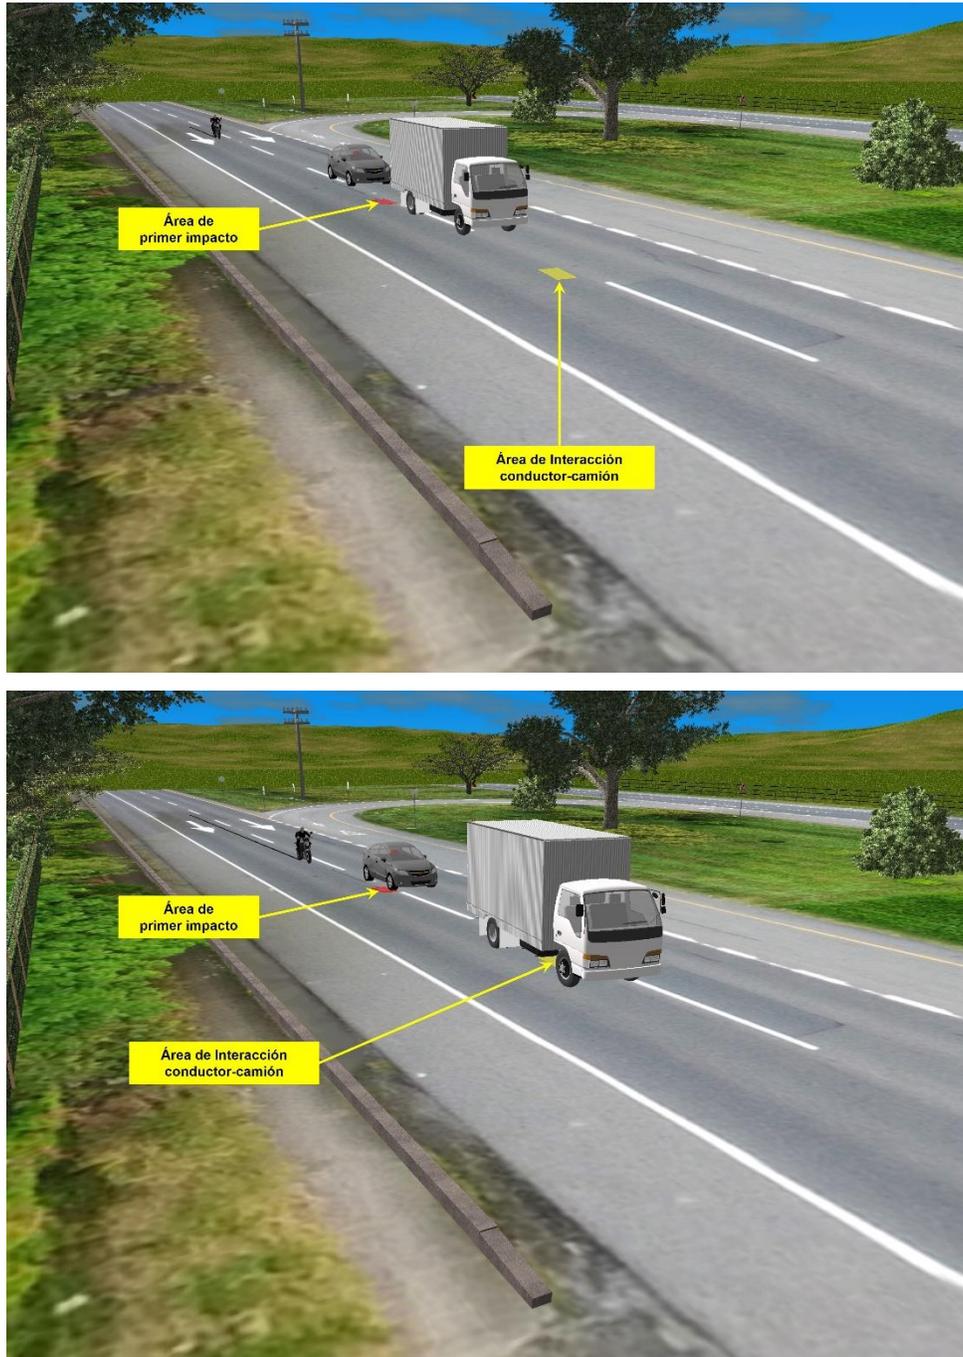
Imagen No. 33: En estas imágenes se observa en vista en 3D la posición de los vehículos 1,5 (imagen superior) y 0,5 (imagen inferior) antes del impacto, así como también las áreas de interacción entre los involucrados. La posición del AUTOMÓVIL se estimó a velocidad constante.

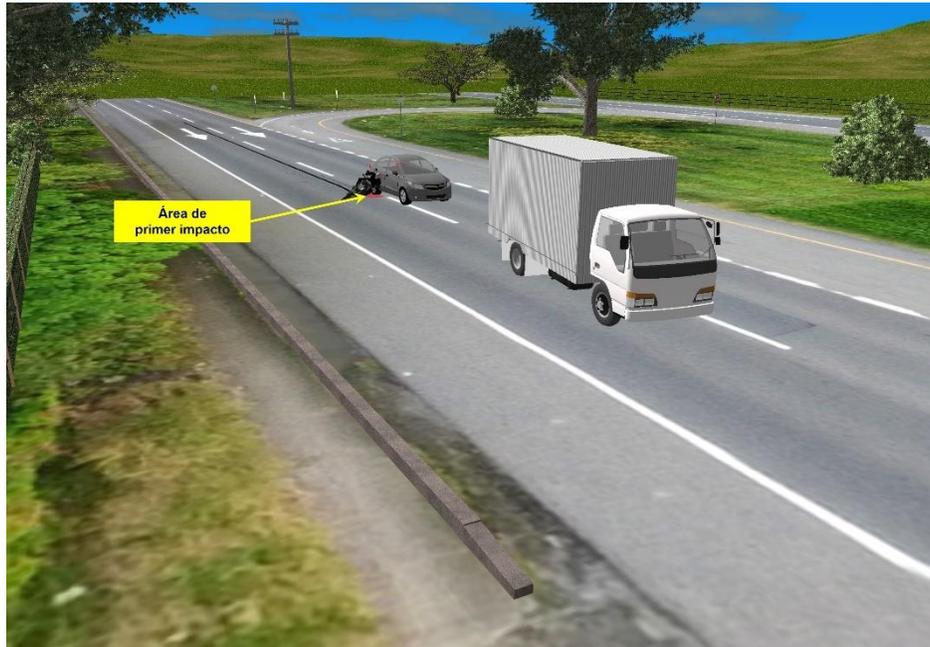
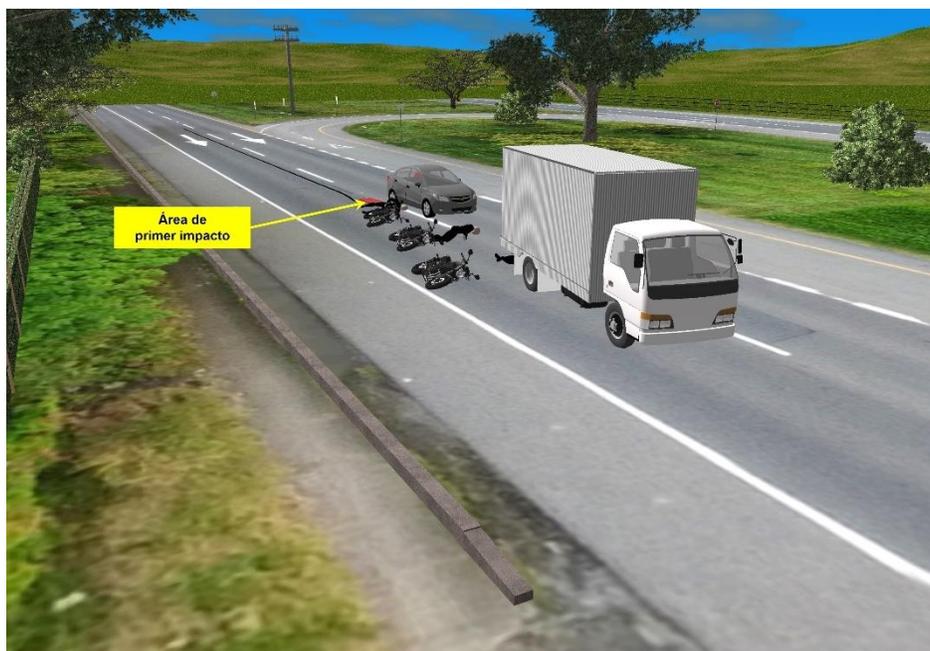
Imagen No. 34: En estas imágenes se observa en vista en 3D la posición de los vehículos al momento del primer impacto (imagen superior), el área donde se presenta y el área de interacción entre el camión y el conductor. En la imagen inferior se observa las trayectorias después del primer impacto y cuando ocurre la interacción entre el camión y el conductor de la motocicleta.

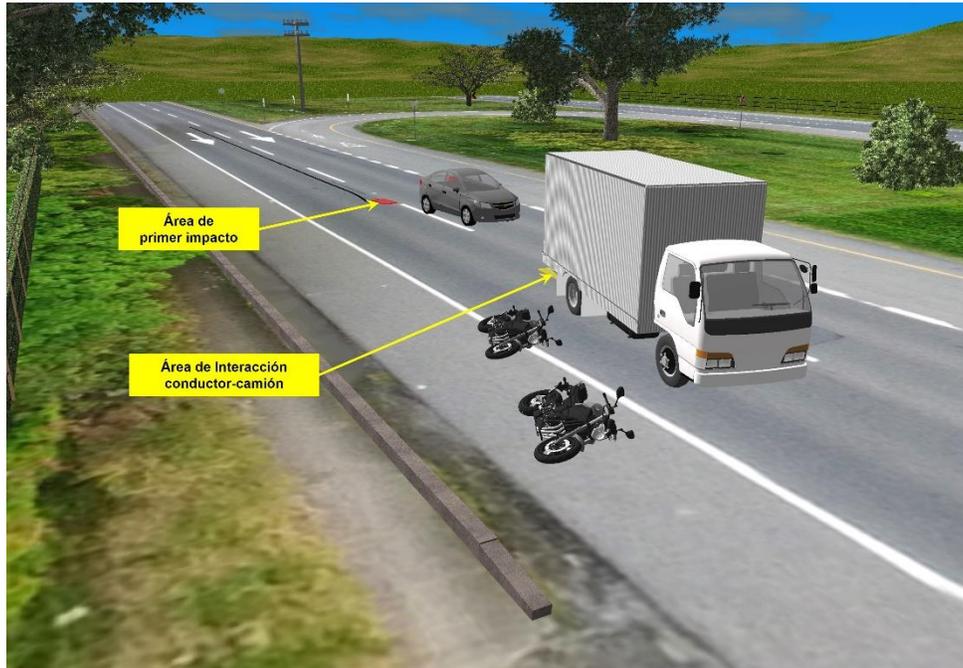
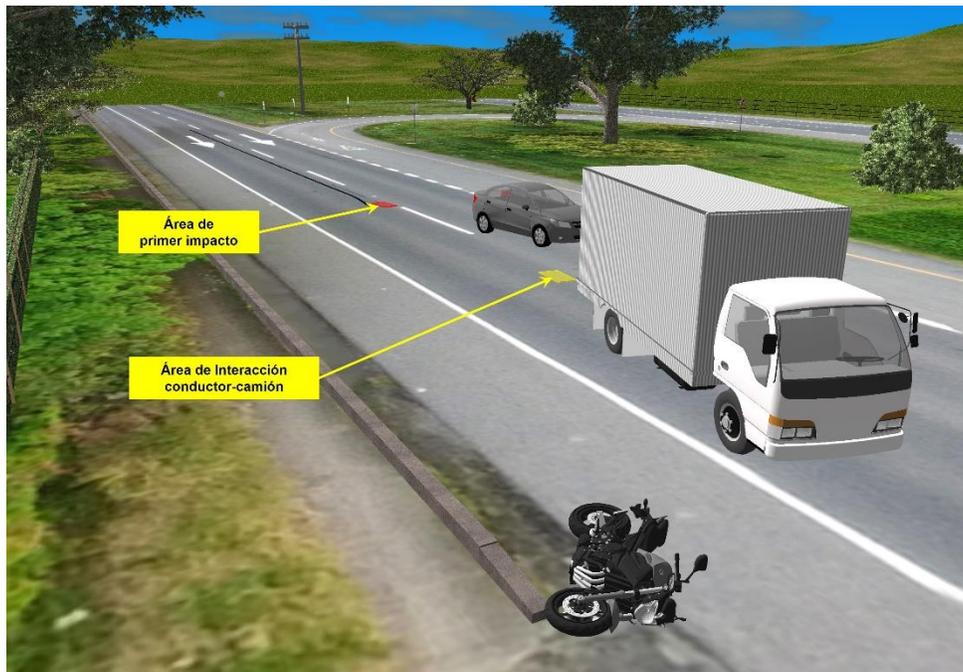
Imagen No. 35: En estas imágenes se observa en vista en 3D la posición de los vehículos después de la interacción entre el camión y el conductor de la motocicleta (imagen superior), el área donde se presenta, el área de primer impacto y la evidencia en posición final (imagen inferior).

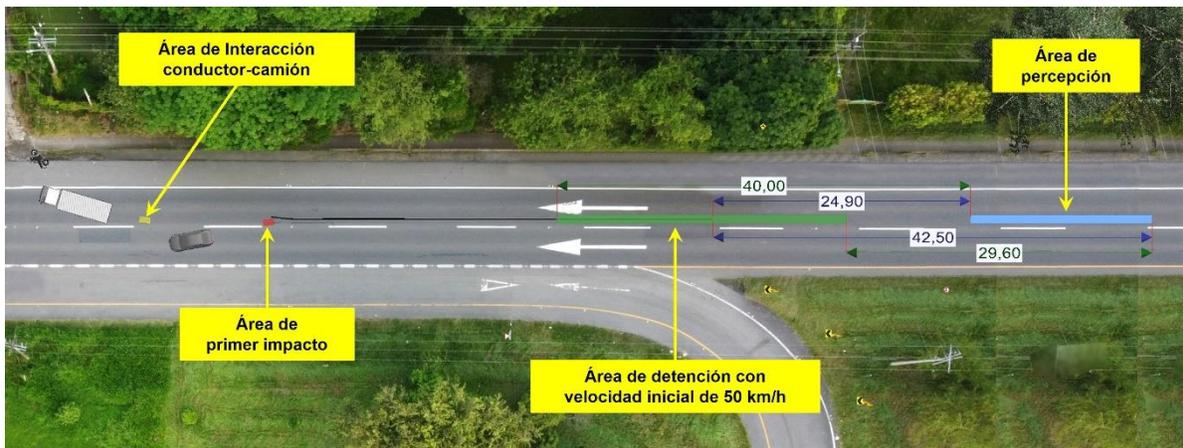
Imagen No. 36: En esta imagen se aprecia la ubicación de las áreas de impacto, de percepción y de detención de la MOTOCICLETA si se hubiera desplazado a 50 km/h.
