"(...) Sic. Cópia intervenga y se preserve intacta las escenas de los hechos incendio que se presentó el día 15 de junio del presente año, en el inmueble ubicado en la Carrera 12 No. 14-18 del barrio Centro, para determinar las causas de la conflagración y la cantidad de los daños de los inmuebles afectados (...)"

Informes de Investigador de Campo que soporta que las actividades realizadas por el Equipo Técnico de Determinación de Origen y Causa, se adelantaron en cumplimiento de la Ley.

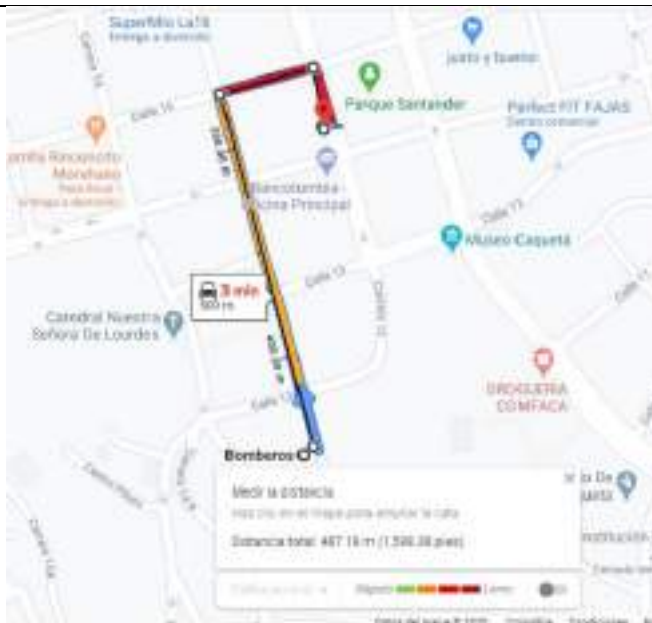
Ilustración 5 – Posible recorrido BCBVF - Realizada con Google Maps - 10/08/2020

De acuerdo a la gráfica la distancia a recorrer entre el Benemérito Cuerpo de Bomberos Voluntarios de Florencia y las edificaciones donde se presentó el incendio es de 487,18 metros, con un tiempo de respuesta que oscila entre los 3 y los 4 minutos.

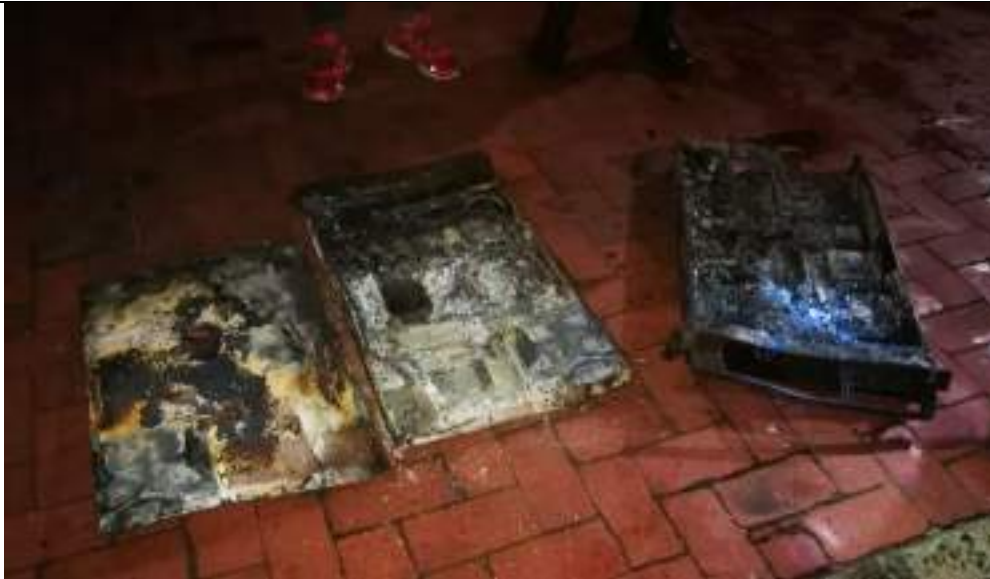
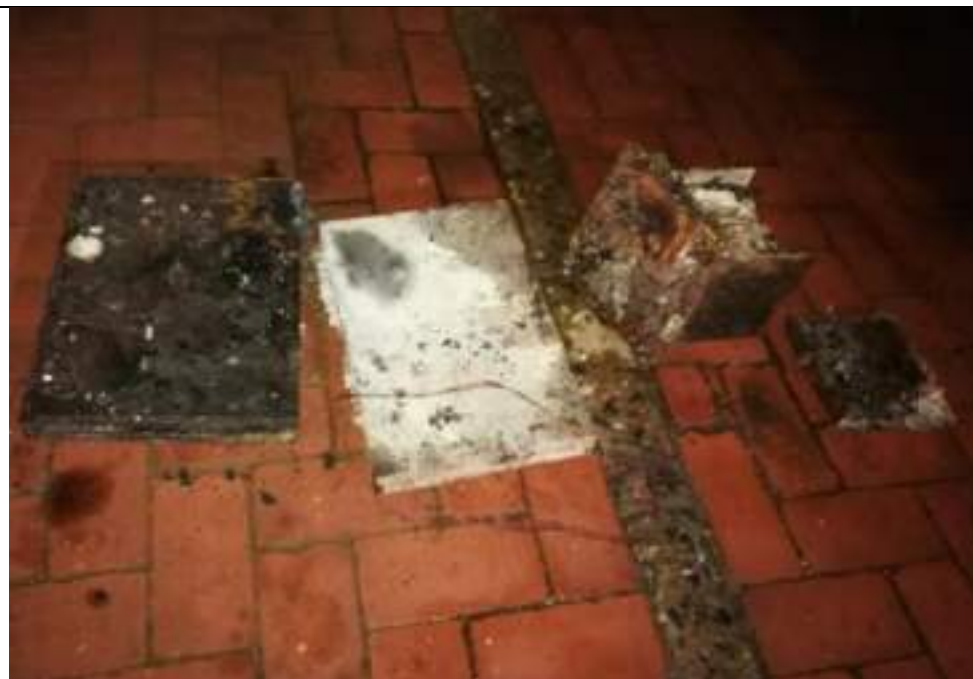
Ilustración 20 - DVR retirados del Incendio – Entregada por el BCBVF²⁰ - Tomada el 16/06/2020

Ilustración 21 – DVR retirados del Incendio – Entregada por el BCBVF - Tomada el 16/06/2020

En estas dos imágenes se puede evidenciar como el día del incendio se retiraron de la empresa SERVAF S.A. ESP los elementos que aparecen en las imágenes en la vía principal frente a las edificaciones afectadas por el incendio, objetos que se asemejan a Unidades DVR (Digital Video Recorder), hecho que caracteriza alteración de la escena.

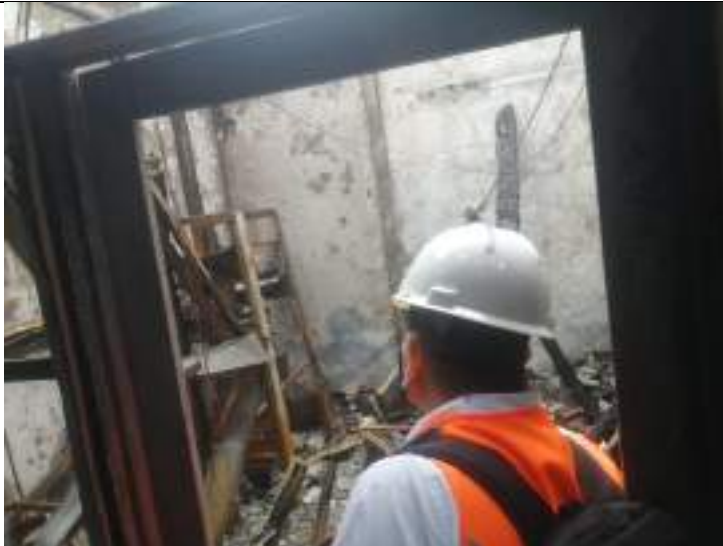
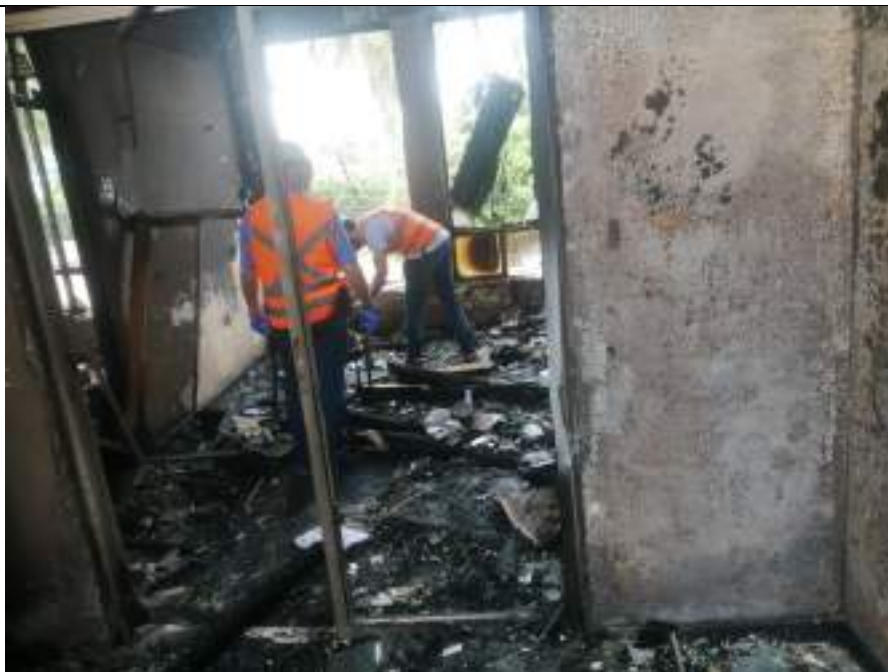
Ilustración 22 - Entregada por el BCBVF²¹ – Tomada durante visita del equipo evaluador de SERVAF sin fecha

Ilustración 23 - Entregada por el BCBVF – Tomada durante visita del equipo evaluador de SERVAF sin fecha

En foto tomada por el Benemerito Cuerpo de Bomberos Voluntarios de Florencia BCBVF – 16 de junio de 2020, se observa a dos personas realizando actividades dentro de la escena del incendio (oficina de la gerencia de SERVAF), se desconoce quienes son, que actividad desempeñaban, además que tanto pudieron haber alterado la escena y por último si tenían autorización de la Fiscalía General de la Nación para realizar actividades al interior de la escena del incendio.

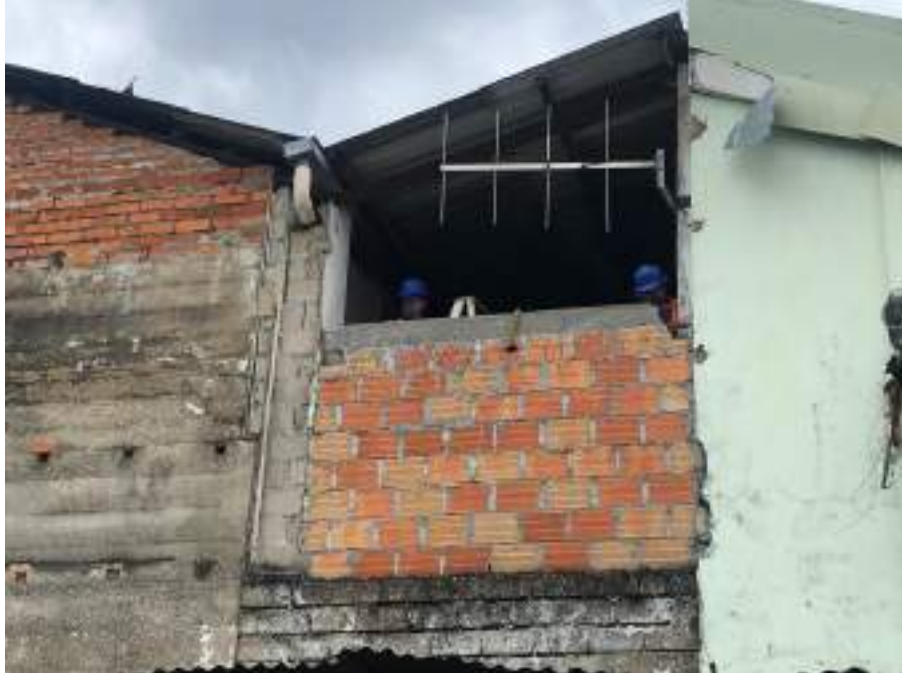
**Ilustración 27 - Imagen Retiro Equipo Eléctrico SERVAF S.A.
- Tomada por Nancy Durley Yepes Rodas CC 44.000.492 - 4/08/2020 – Empleada Almacén Todo a Mil y Algo Más.**

En la imagen se observa dos (2) personas, quienes realizaron la demolición del muro para extraer un equipo eléctrico de SERVAF. S.A.

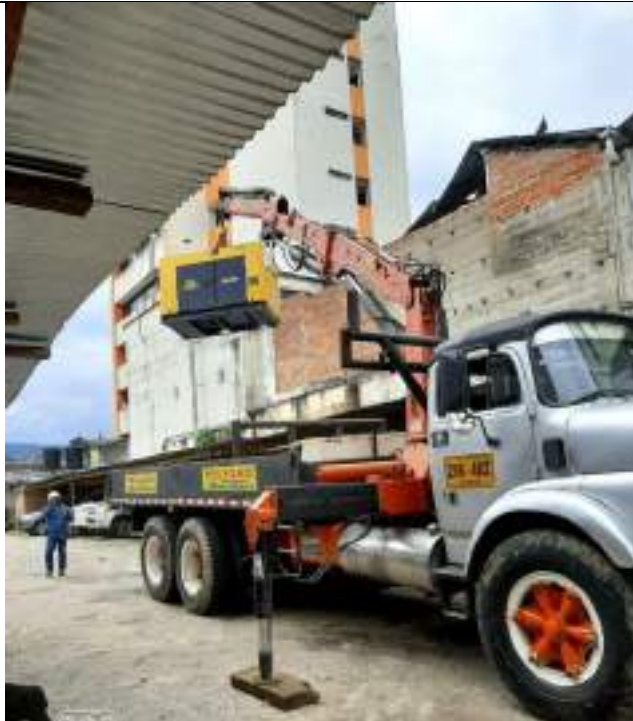
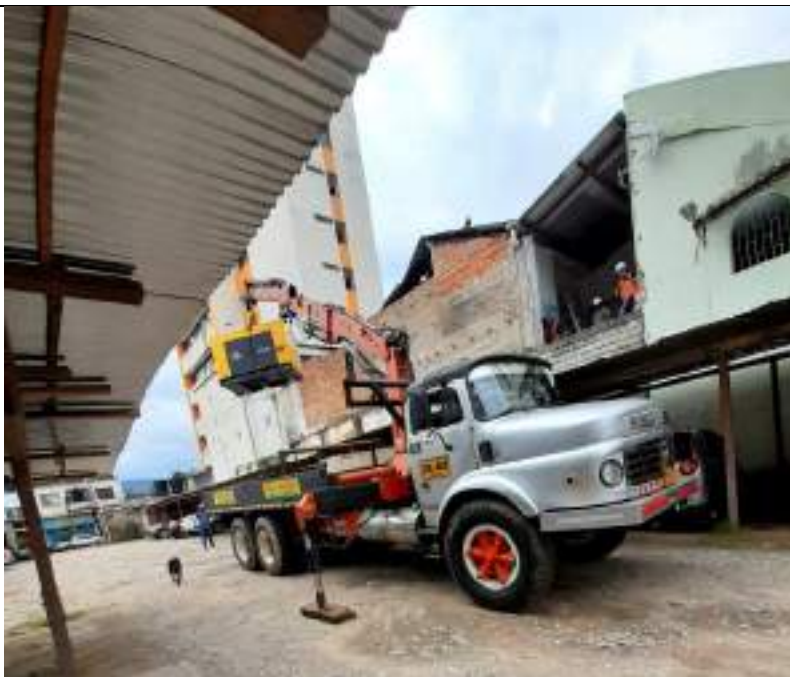
**Ilustración 28 - Imagen Retiro Equipo Eléctrico SERVAF S.A.
- Tomada por Nancy Durley Yepes Rodas CC 44.000.492 - 4/08/2020**

**Ilustración 29 - Imagen Retiro Equipo Eléctrico SERVAF S.A.
- Tomada por Nancy Durley Yepes Rodas CC 44.000.492 - 4/08/2020**

Imágenes donde se observa la grua de placas ZIR 482, con la cual retiraron un equipo eléctrico del segundo nivel parte posterior de las Oficinas de la Empresa SERVAF S.A.

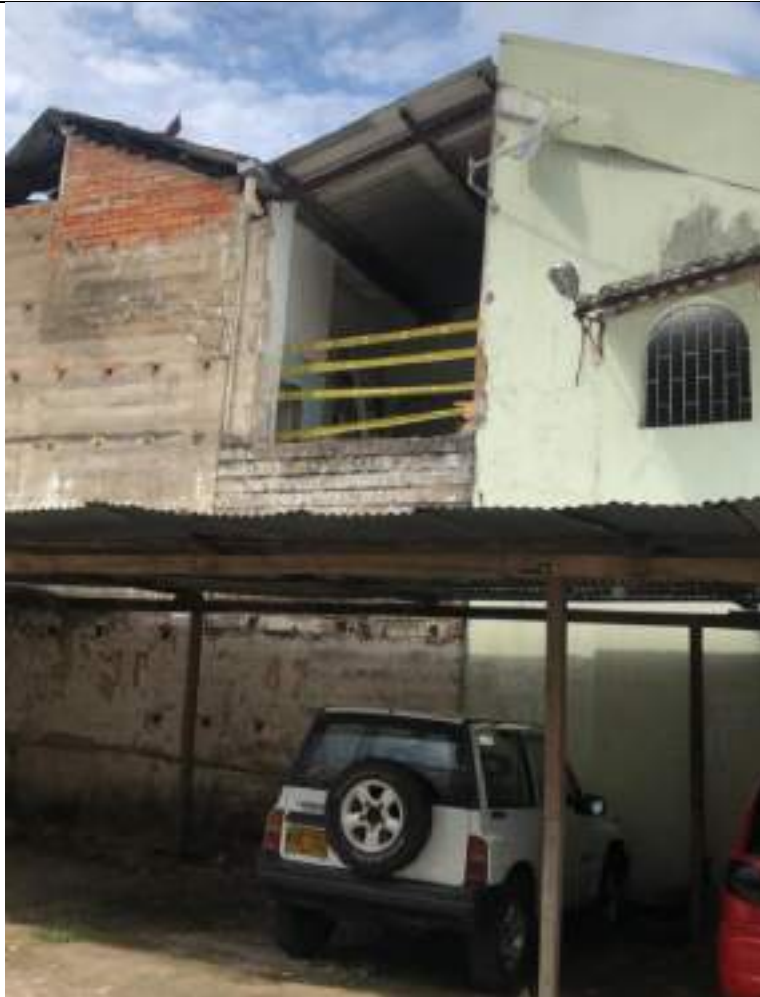
**Ilustración 30 - Imagen Retiro Equipo Eléctrico SERVAF S.A.
- Tomada por Nancy Durley Yepes Rodas CC 44.000.492 -
4/08/2020**

Se puede observar, como el muro fue totalmente retirado y posteriormente aislado mediante cintas plasticas de precaución, en las instalaciones de SERVAF S.A. ESP.

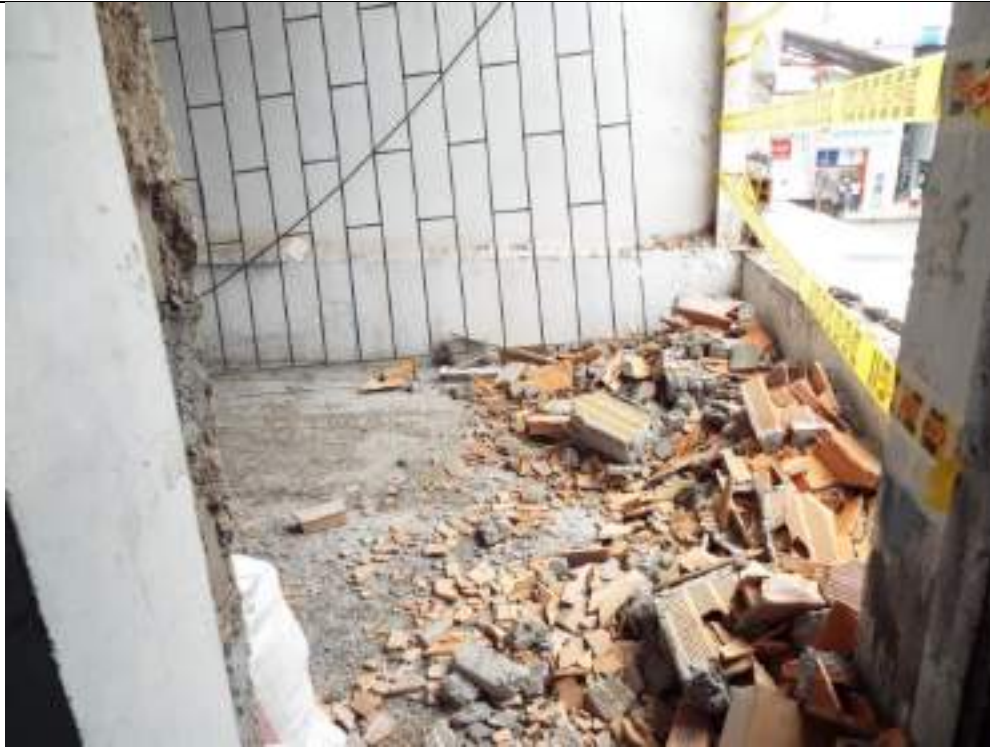
**Ilustración 31 – Demolición Muro Instalaciones SERVAF S.A. - Tomada por EDOC²²—
5/08/2020**

Imagen que muestra escombros de la demolición del muro por donde se realizó la extracción de un equipo eléctrico el día 4 de agosto de 2020 de las instalaciones de SERVAF S.A. ESP. Se desconoce si se cuenta con una autorización de la Fiscalía General de la Nación para realizar algún tipo de actividad como obras civiles de demolición o retirar elementos de la escena del incendio.

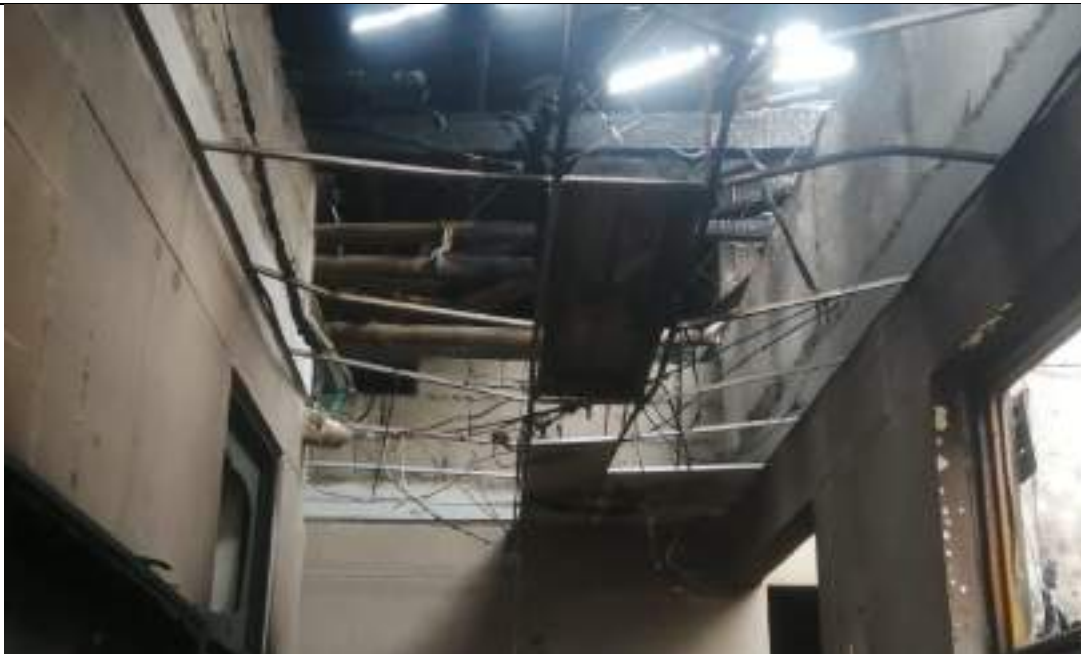
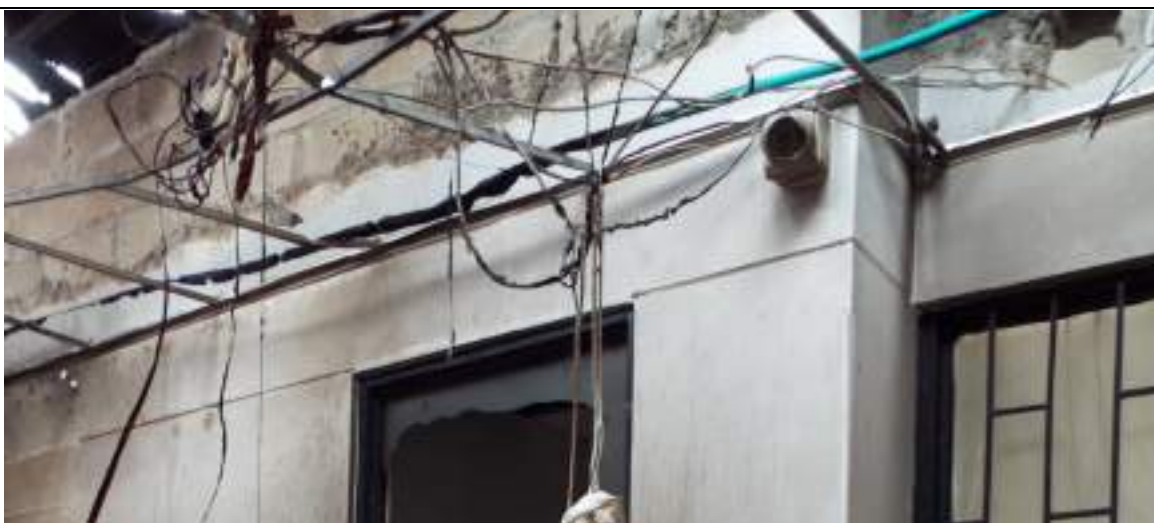
**Ilustración 42 - Cámara de video ubicada en el pasillos de SERVAF S.A. ESP - EDOC²⁷
05/08/2020**

Ilustración 43 - Cámara de video ubicada en el pasillos de SERVAF S.A. ESP – EDOC 05/08/202

Al interior de la Empresa SERVAF contaban con sistema de cámaras de video; a la fecha de finalización del presente informe no se conoce información al respecto de lo captado o gravado por el sistema respecto de posibles imágenes que puedan aclarar las circunstancias de modo, lugar y tiempo, que permitan determinar el origen y causa desde el interior de la edificación.

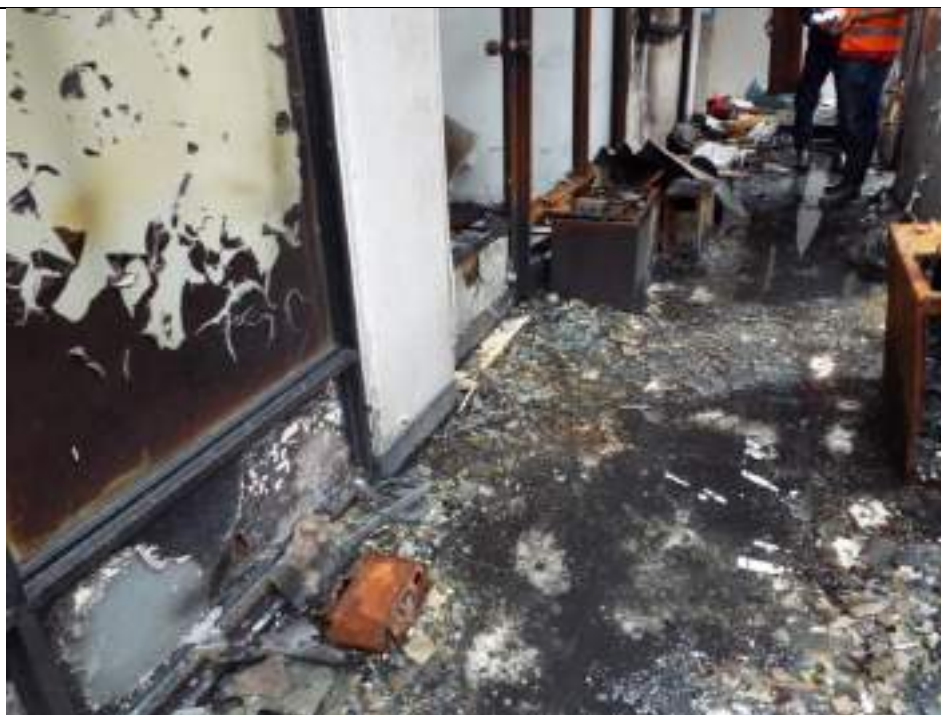
Ilustración 44 - Partes de equipos ofimática en pasillos - EDOC²⁸– 5/08/2020.

La imagen permite observar equipos de ofimática y posible archivador se desconoce si hacían parte del mobiliario de algunas de las oficinas de SERVAF. S.A.

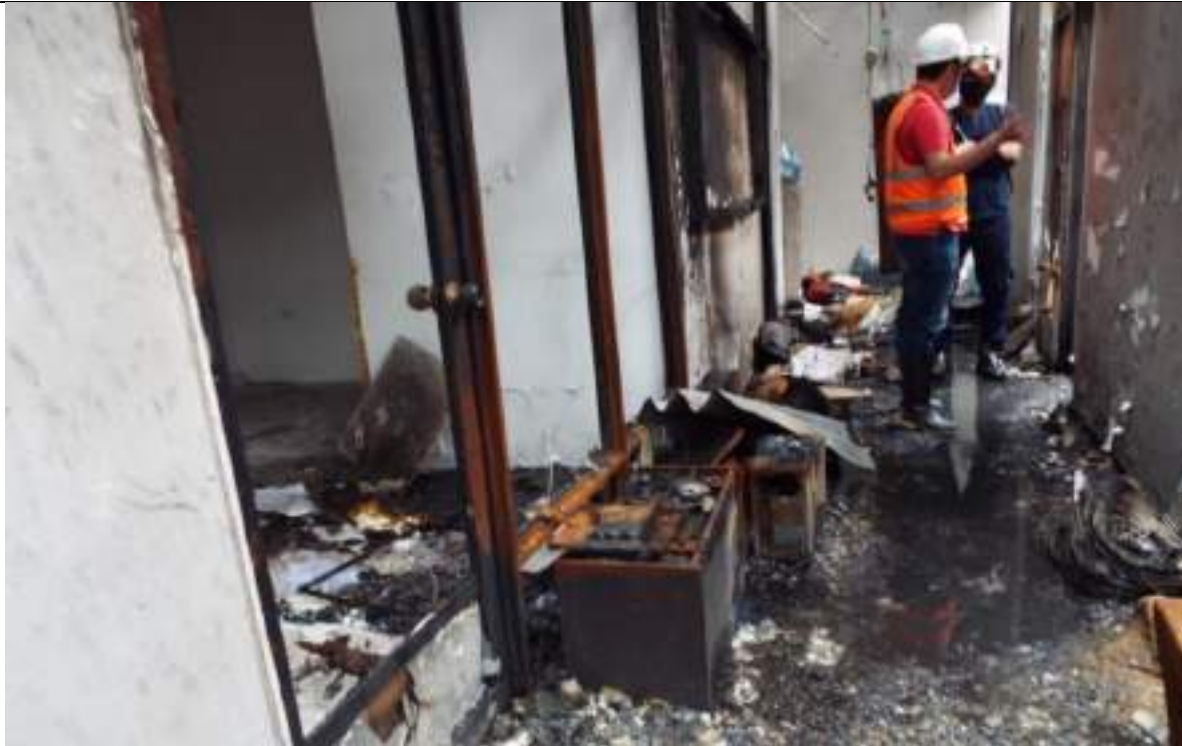
Ilustración 45 - Partes de equipos ofimática en pasillos - EDOC²⁹ – 5/08/2020.

Pasillos centrales de las Oficinas de SERVAF S.A., donde se aprecian algunas torres de computadores se desconoce el motivo por el cual estos elementos se encuentran en dicho sitio.

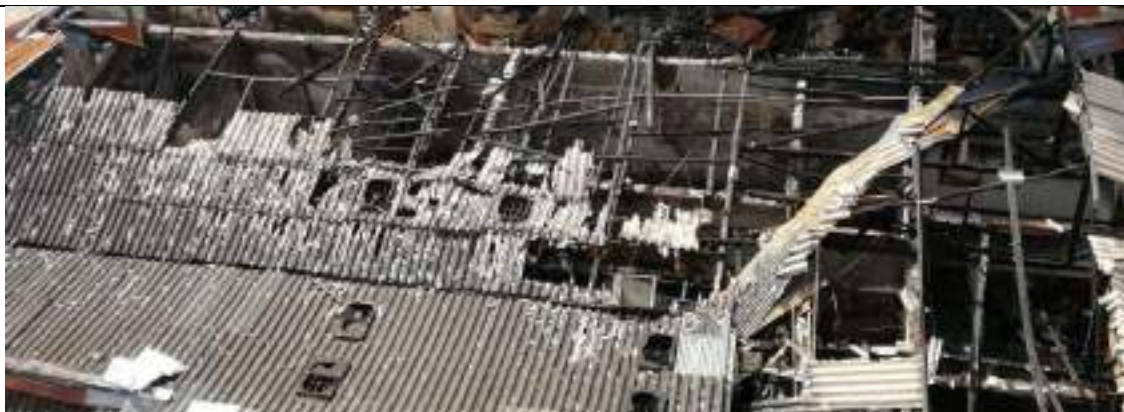
Ilustración 50 – Afectación Cubierta SERVAF BCBVF³¹ - 16/06/2020

- Pérdida total de la cubierta en el costado norte de la edificación, sector donde se encuentran las siguientes oficinas de SERVAF SAS.
 - Cafetería
 - Cuarto equipos de Sistemas – Oficina Sistemas.
 - Ambiental.
 - Revisoría Fiscal.
 - Control Interno.
 - Contabilidad.
 - Dirección Financiera.

La pérdida parcial o total de la cubierta o techo da como da como resultado que el incendio se pueda oxigenar y la velocidad de propagación y crecimiento o desarrollo aumente su rapidez, derivando en mayores daños.

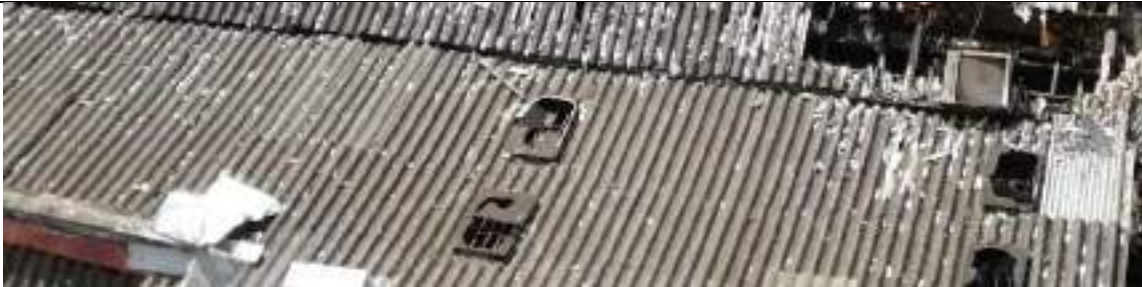
Ilustración 52 - Cubierta zona sur SERVAF SA ESP - BCBVF³⁴ - 16/06/2020 – Acercamiento EDOC³⁵

- Gestión Documental
- Asesoría Jurídica
- Contratación
- Ingeniería

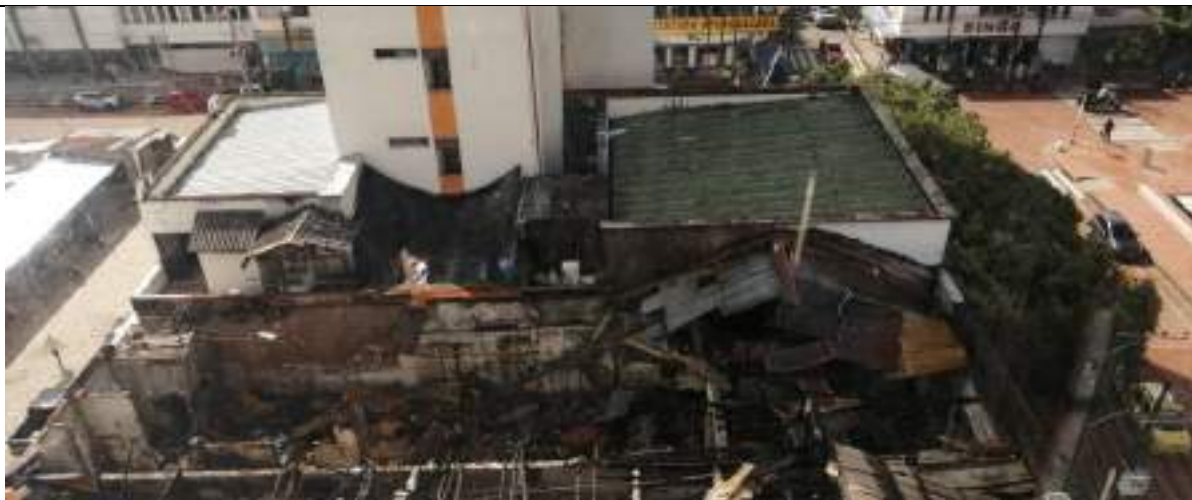
Ilustración 53 - Cubierta Almacen Todo a Mil y algo Más - BCBVF - 16/06/2020

- Pérdida total del sistema estructural de soporte de la cubierta
- Colapso total de la cubierta.

La pérdida parcial o total de la cubierta o techo, da como consecuencia que con el transcurrir de los días, la escena de los dos establecimientos vaya siendo alterado por causas naturales debido a los factores climáticos tales como el sol, lluvias, vientos, humedad entre otras; aumentando la oxidación³⁶, las escorrentías superficiales de aguas por paredes (lavándolas) entre otras afectaciones a la escena.

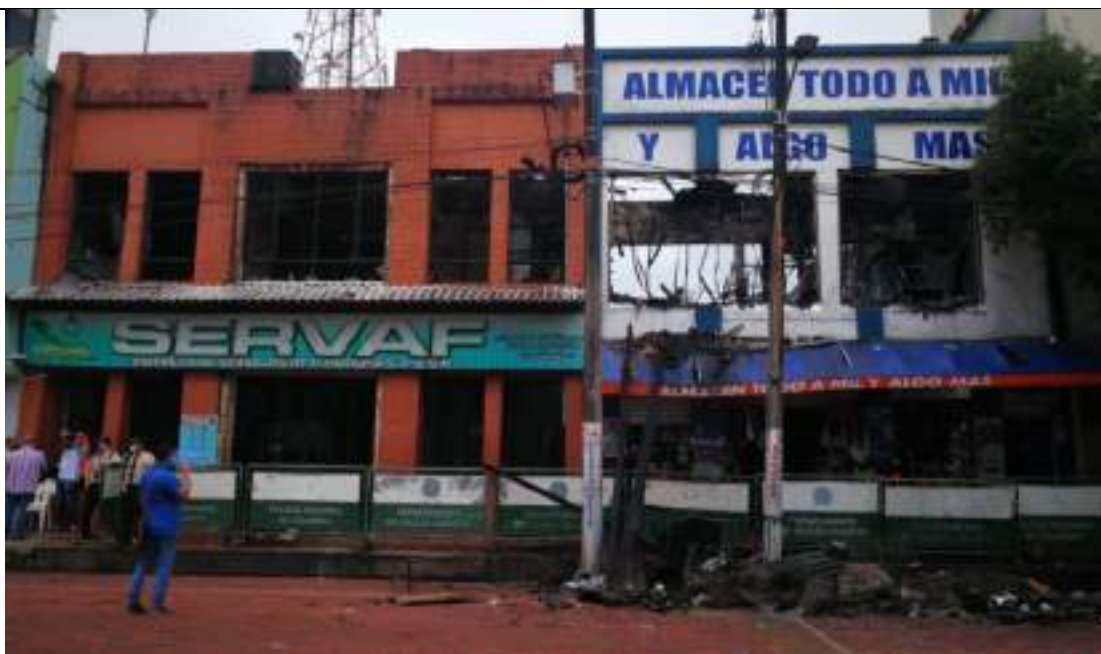
Ilustración 54 – Fachadas con escombros - BCBVF³⁷ - 16/06/2020

Imagen de la fachada captada por el BCBVF luego del incendio, se observan escombros y producto de las labores de remoción de escombros para el control de focos de fuego ocultos.

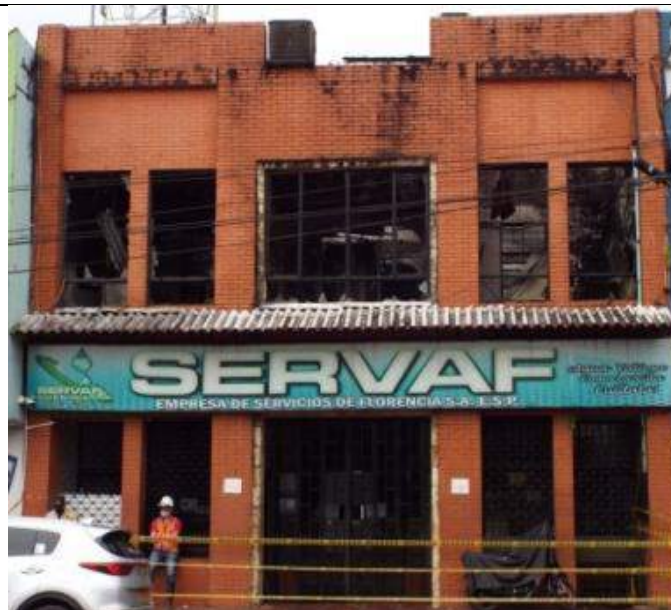
Ilustración 56 - Fachada SEVAF SA ESP - EDOC 5/08/2020

Fachada de la edificación en ella se pueden evidenciar marcas del fuego tales como:

- Ausencia o vidrios, oxidación en metales y marcas de humo.

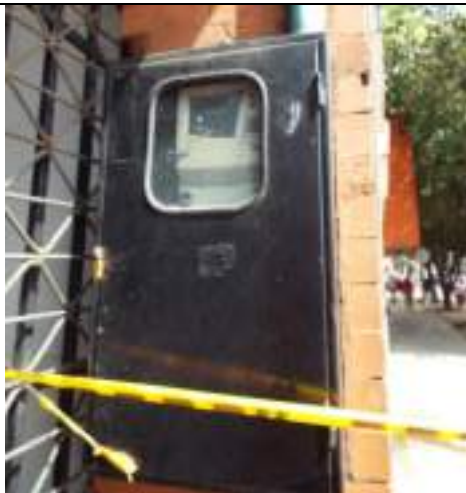
**Ilustración 57 - Centro de Medición Eléctrico
SERTVAF SA ESP - EDOC³⁹ - 25/09/2020**

Centro de medición⁴⁰ y caja de la acometida⁴¹ principal de la Empresa SERVAF S.A.

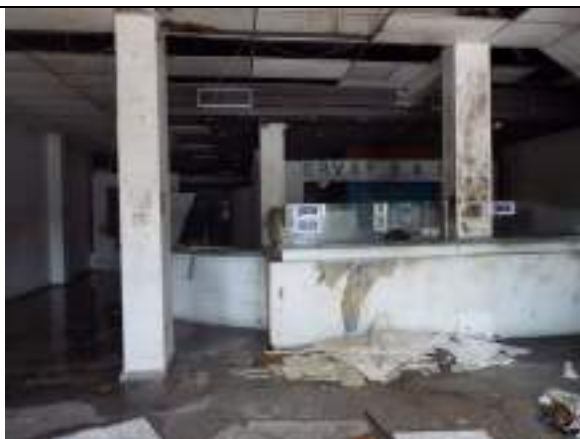
**Ilustración 58- Primer Nivel SERVAF – EDOC -
5/08/2020**

El primer piso de la sede de SERVAF, el día 05/08/2020, presenta daños derivados del incendio debido a la filtración de agua generando espejos de agua de pocos milímetros de profundidad.

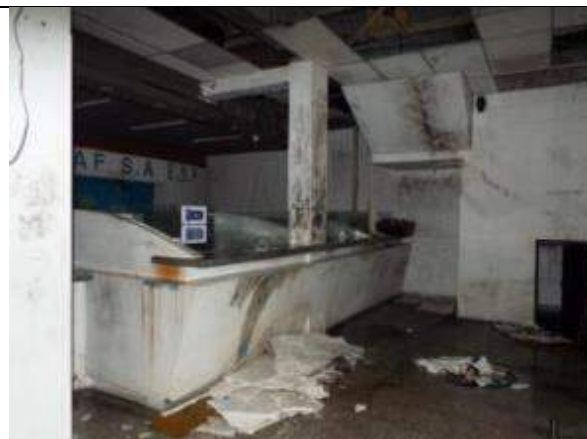
**Ilustración 59 - Primer Nivel SERVAF – EDOC -
5/08/2020**

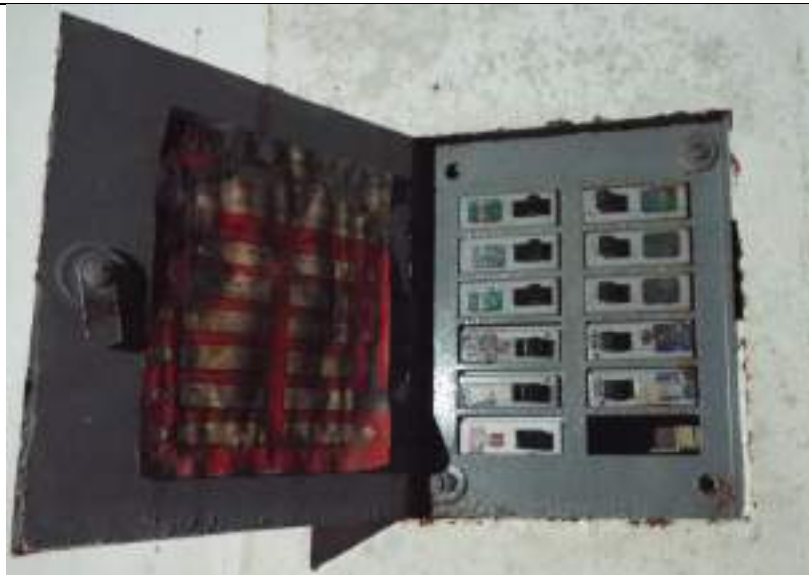
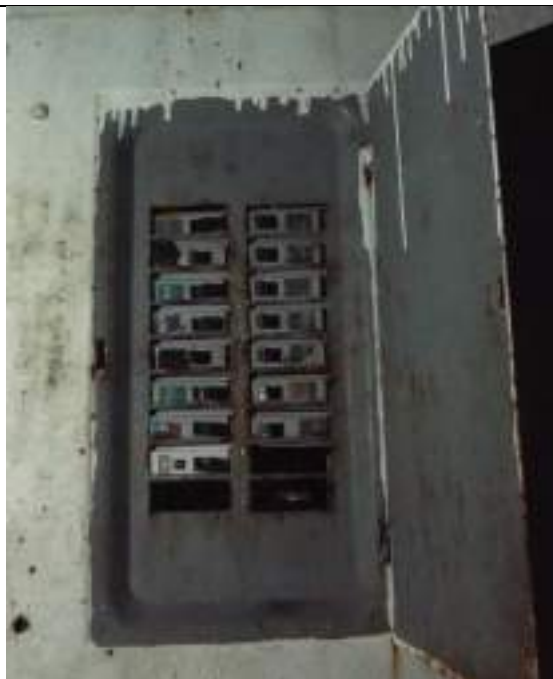
Ilustración 61 - Caja de Tacos primer piso - EDOC⁴⁴ - 25/09/2020

En el primer nivel de la de SERVAF S.A., se encuentran ubicadas dos (2) cajas de control eléctrico, en las cuales se observa la ausencia de tacos, disyuntoreros o breaker.

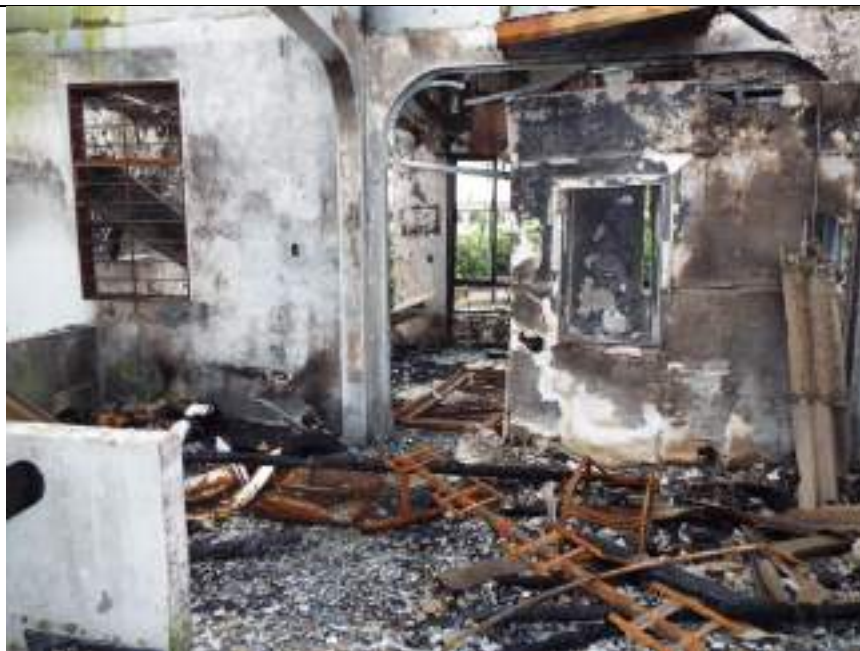
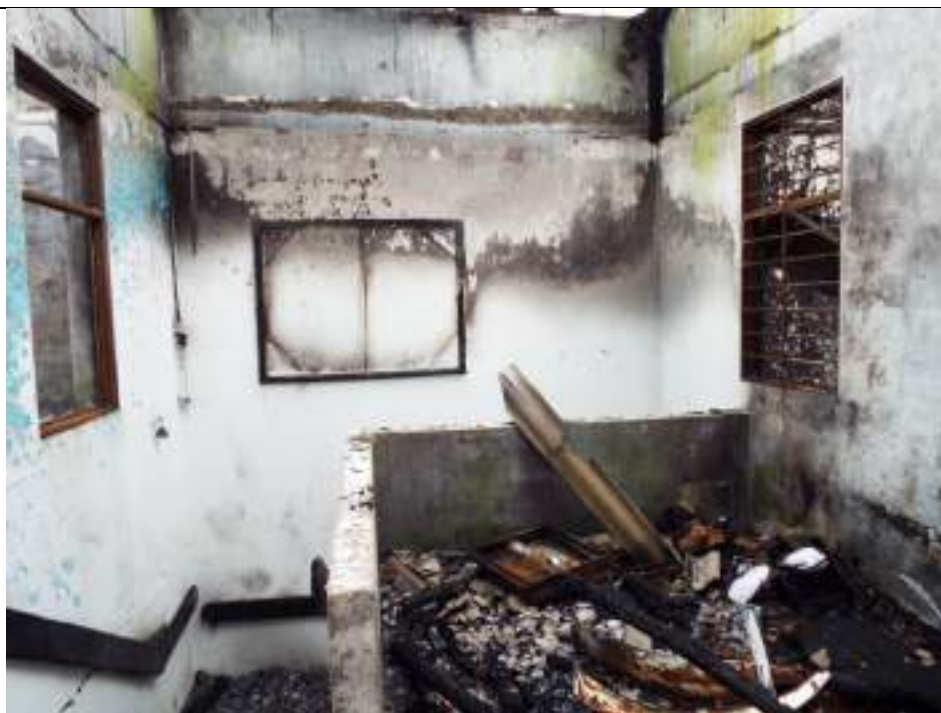
Ilustración - 63 Sala de Espera SERVAF SA ESP - EDOC⁴⁵ 5/08/2020

En la sala de espera se evidencian diferentes elementos consumidos por el incendio y marcas del fuego, las cuales permiten evidenciar la magnitud del mismo.

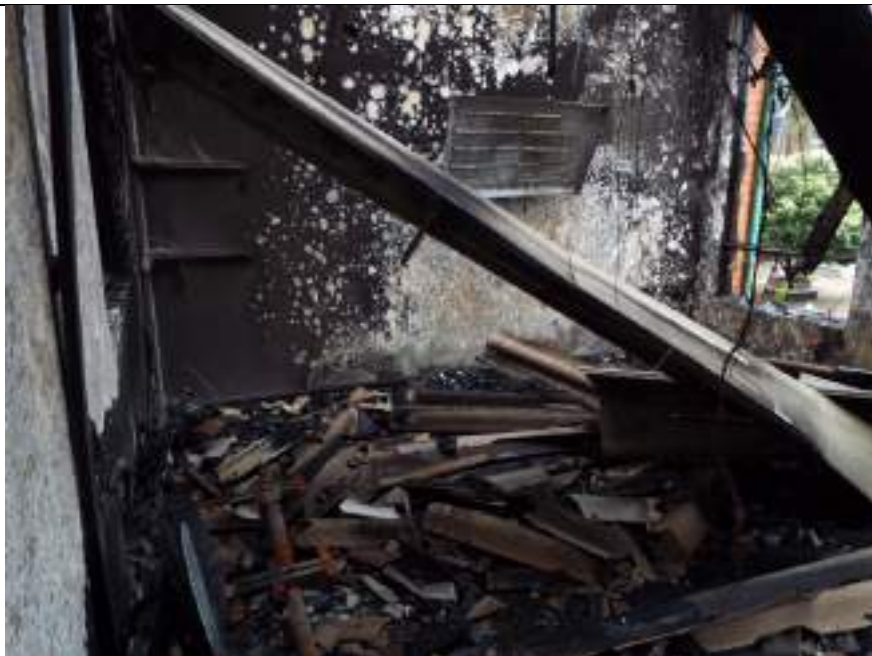
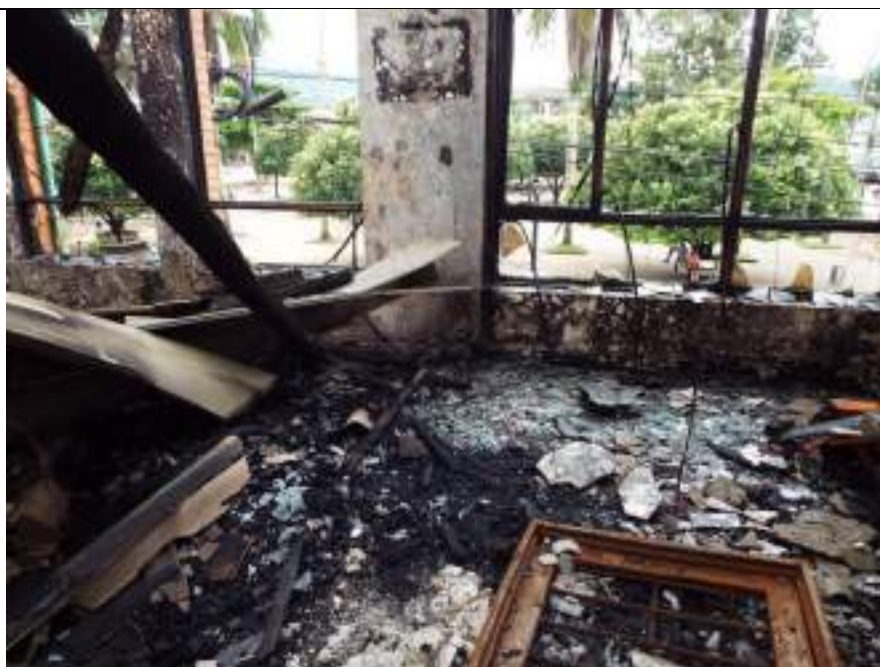
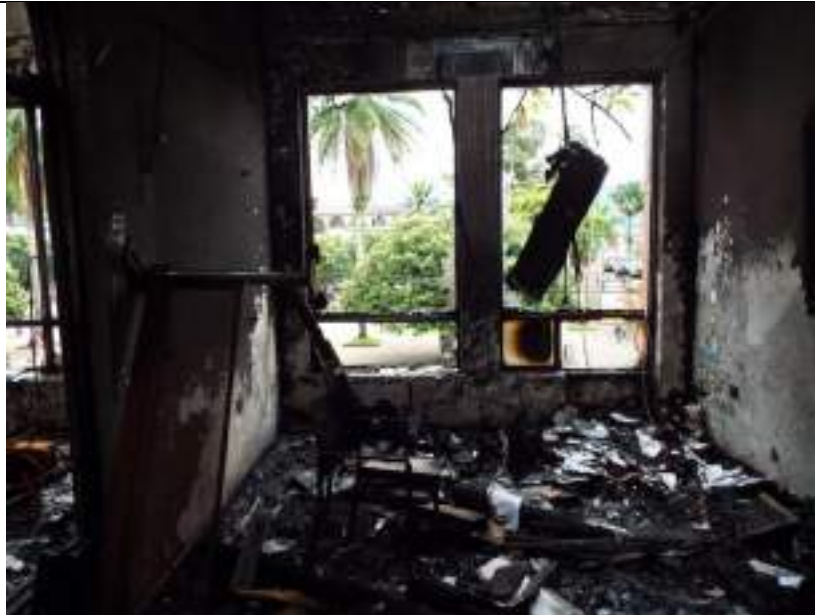
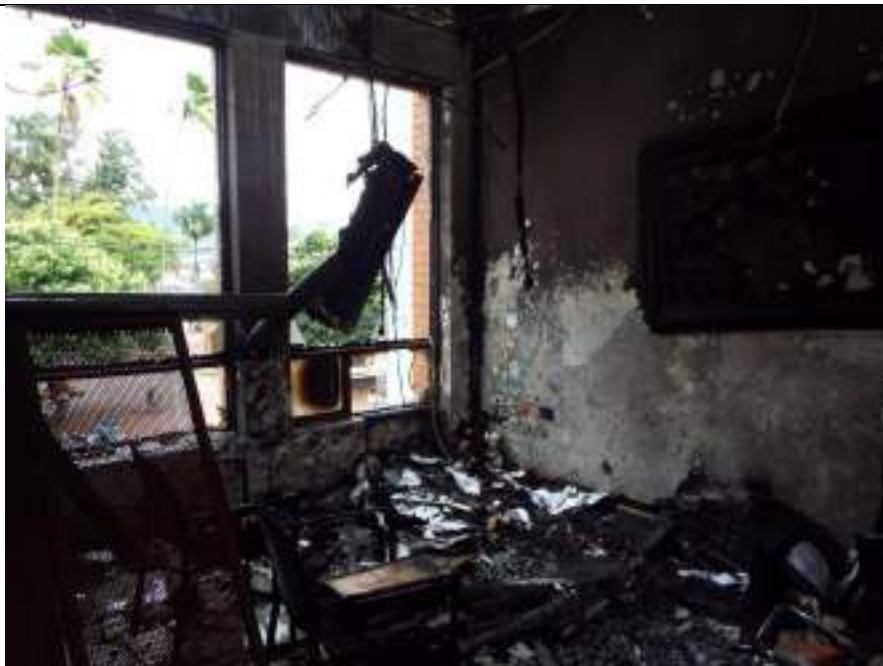
Ilustración 65 - Sala de Juntas Gerencia SERVAF SA ESP - EDOC⁴⁶ 5/08/2020

En la sala de juntas y la gerencia se evidencian diferentes elementos consumidos por el incendio y marcas del fuego, las cuales permiten evidenciar la magnitud de las llamas, además como el incendio tuvo un avance del costado occidental al oriental de la edificación.

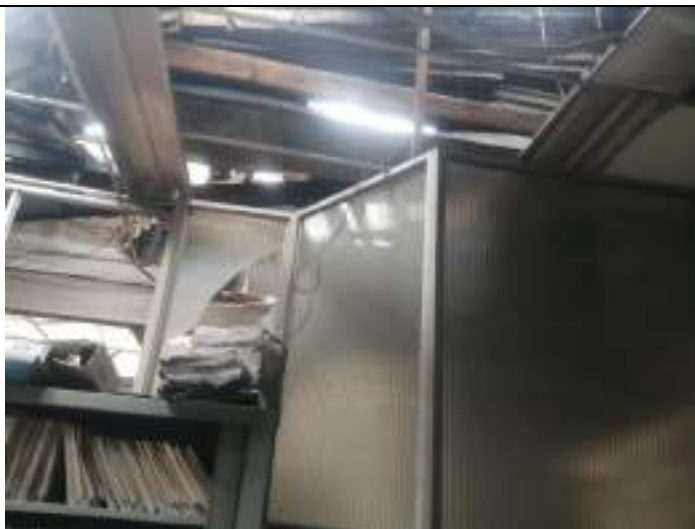
Ilustración 70 - Oficinas sector sur con mobiliario SERVAF SA ESP - BCBVF⁴⁹ - 16/06/2020

Se aprecian muebles, papelería, divisiones entre otras, que posteriormente fueron retirados o removidos del sitio, como se apreciará en las imágenes tomadas el día 5 de agosto de 2020.

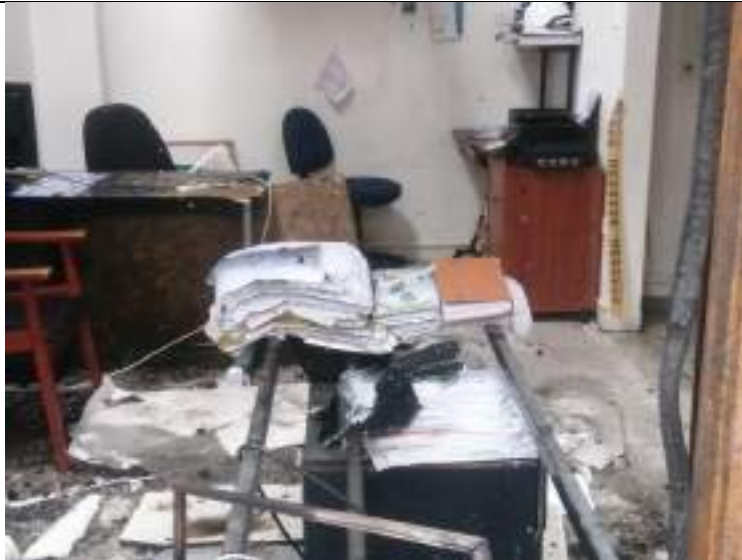
Ilustración 71 - Oficinas sector sur con mobiliario SERVAF SA ESP - BCBVF - 16/06/2020

Foto BCBVF – 16 de junio de 2020 - Se aprecian muebles, papelería, entre otras equipos de ofimática, que posteriormente fueron retirados o removidos del sitio como se apreciará en las imágenes tomadas el día 5 de agosto de 2020.

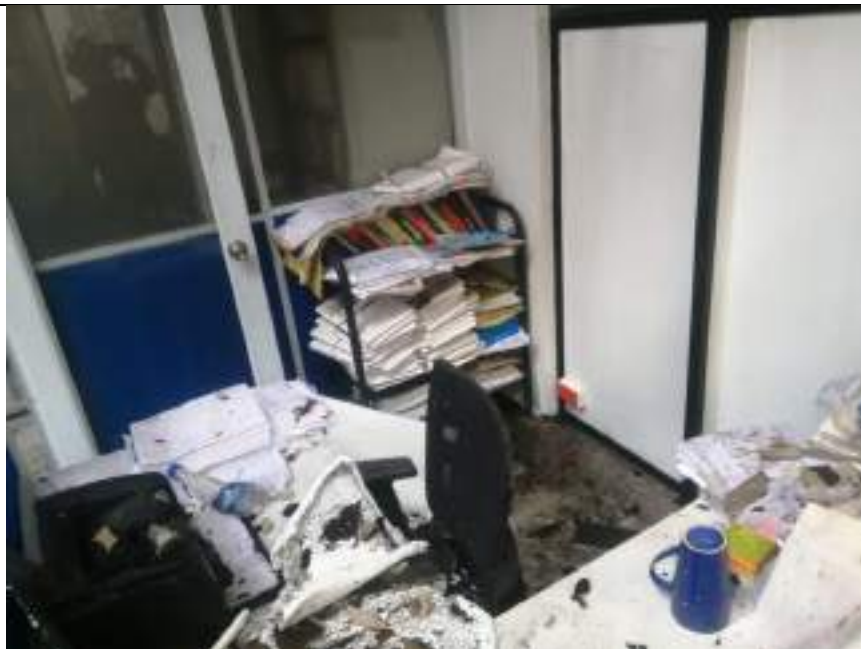
Ilustración 72 - Oficinas sector sur con mobiliario SERVAF SA ESP - BCBVF - 16/06/2020

Foto BCBVF – 16 de junio de 2020 Se aprecian muebles, papelería divisiones entre otras equipos de ofimática, que posteriormente fueron retirados o removidos del sitio como se apreciará en las imágenes tomadas el día 5 de agosto de 2020.

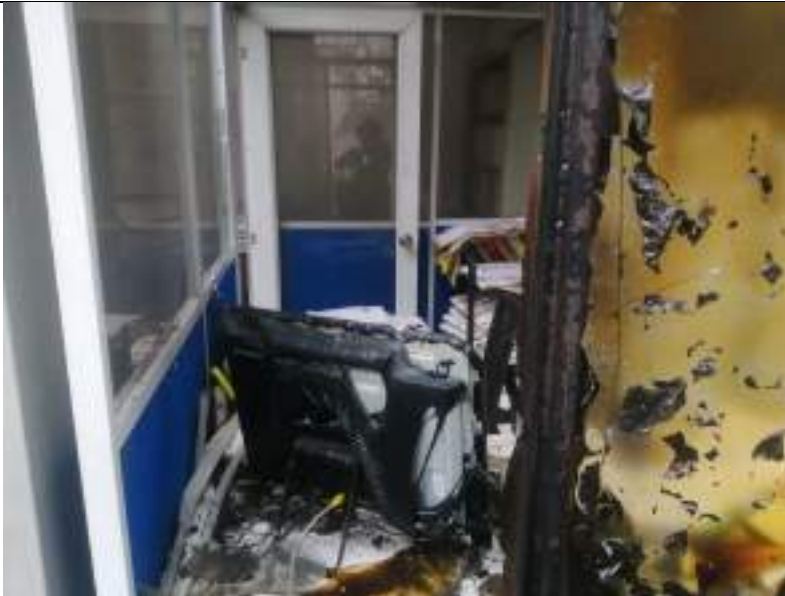
Ilustración 73 - Oficinas sector sur con mobiliario SERVAF SA ESP - BCBVF - 16/06/2020

Se aprecian muebles, papelería, divisiones entre otros equipos de oficina, que posteriormente fueron retirados o removidos del sitio como se apreciará en las imágenes tomadas el día 5 de agosto de 2020.

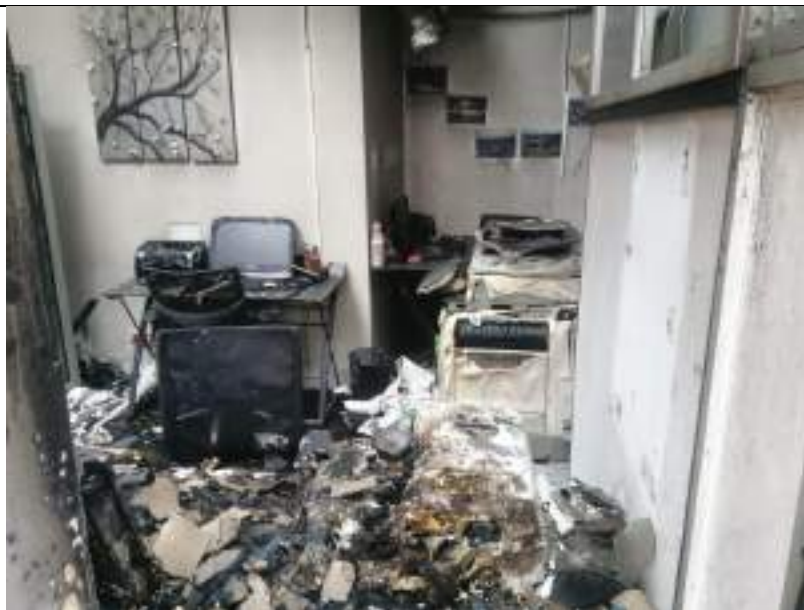
Ilustración 74 - Oficinas sector sur con mobiliario SERVAF SA ESP - BCBVF⁵⁰ - 16/06/2020

Foto BCBVF – 16 de junio de 2020 - Se aprecian muebles, papelería, divisiones entre otros equipos de oficina, que posteriormente fueron retirados o removidos del sitio como se apreciará en las imágenes tomadas el día 5 de agosto de 2020.

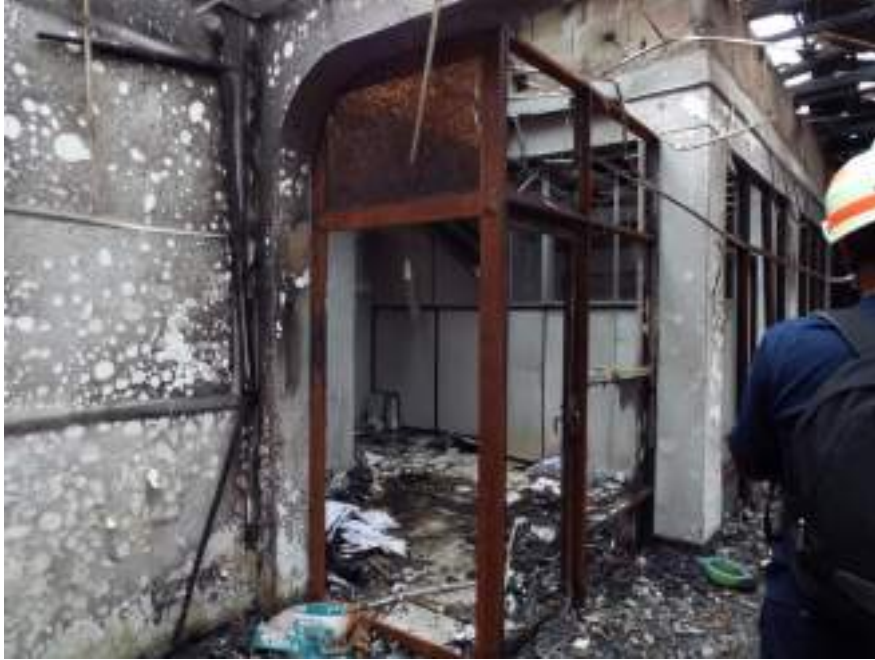
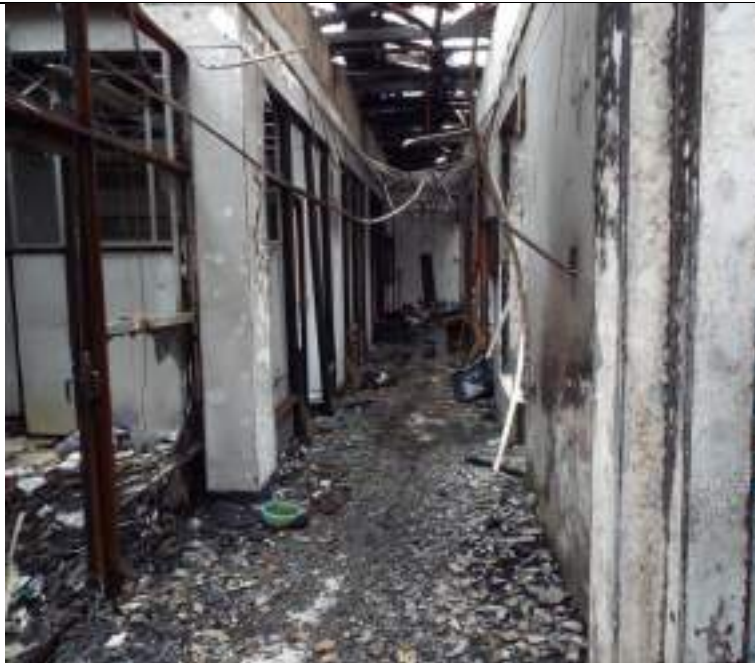
Ilustración 75 - Oficinas sector sur sin mobiliario SERVAF SA ESP - EDOC⁵¹ - 5/08/2020

Oficina sin dotación alguna – muebles y equipos retirados.

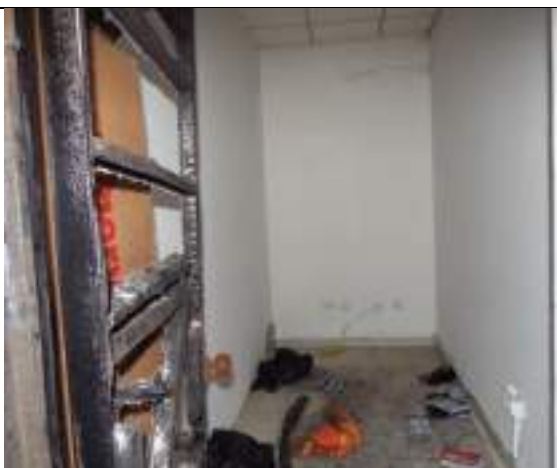
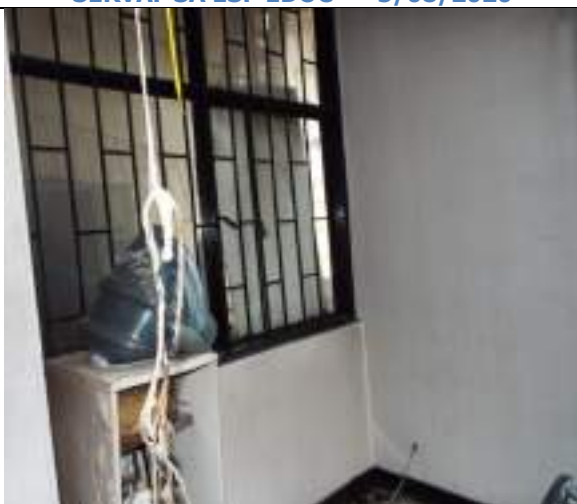
**Ilustración 85 - Sector sur sin mobiliario
SERVAF SA ESP EDOC⁵³ - 5/08/2020**

En estas dos ilustraciones se observa que no existe el mobiliario con el que en algún momento estuvieron dotadas estas áreas.
