"(...) Sic. Cópia intervenga y se preserve intacta las escenas de los hechos incendio que se presentó el día 15 de junio del presente año, en el inmueble ubicado en la Carrera 12 No. 14-18 del barrio Centro, para determinar las causas de la conflagración y la cantidad de los daños de los inmuebles afectados (...)"

Informes de Investigador de Campo que soporta que las actividades realizadas por el Equipo Técnico de Determinación de Origen y Causa, se adelantaron en cumplimiento de la Ley.

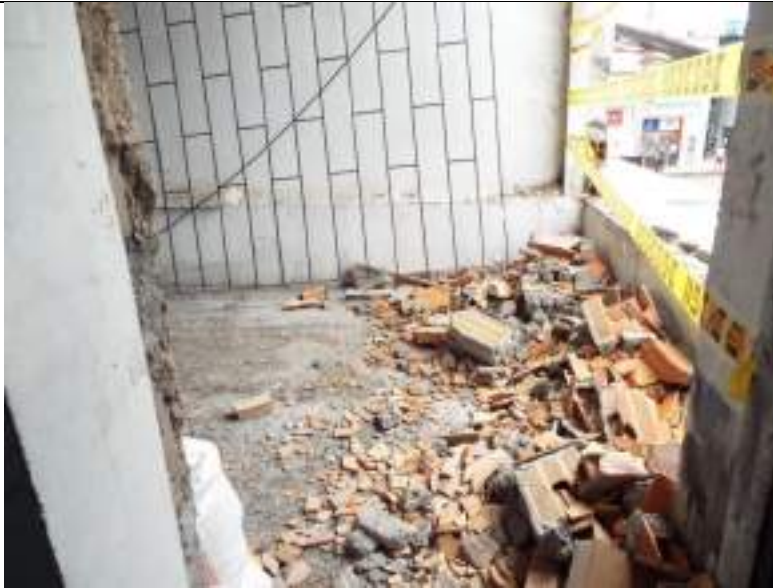
Ilustración 87 –Zona donde se encontraba ubicada la Planta Eléctrica de SERVAF SA ESP - EDOC⁵⁴ - 5/08/2020

Imagen que muestra escombros de la demolición del muro por donde retiraron un elemento eléctrico, de igual forma se desconoce si contaban con autorización de la Fiscalía General de la Nación para realizar algún tipo de actividad o retirar elementos.

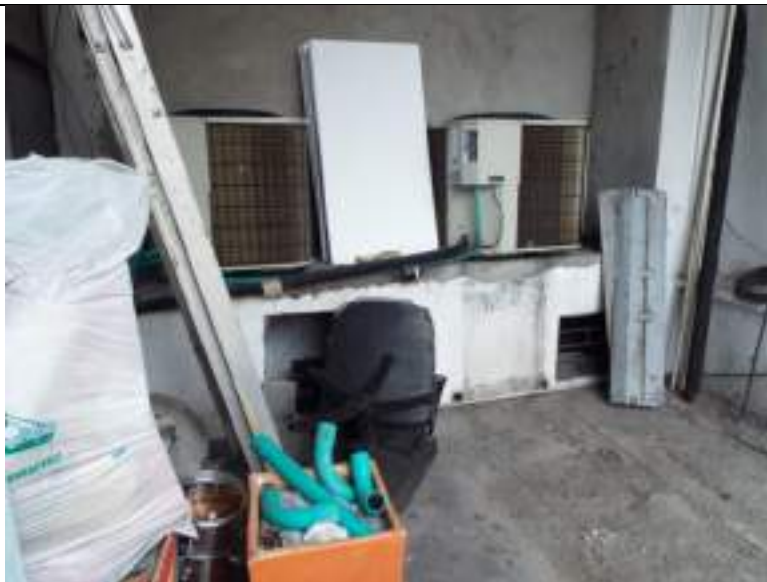
Ilustración 88 –Zona donde se encontraba ubicada la Planta Eléctrica de SERVAF SA ESP - EDOC - 5/08/2020

Área o Zona de donde retiró el elemento eléctrico (PLANTA) mediante el uso de grúa.

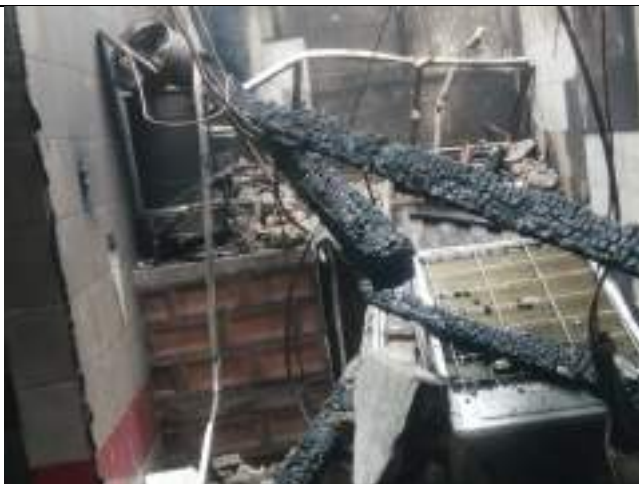
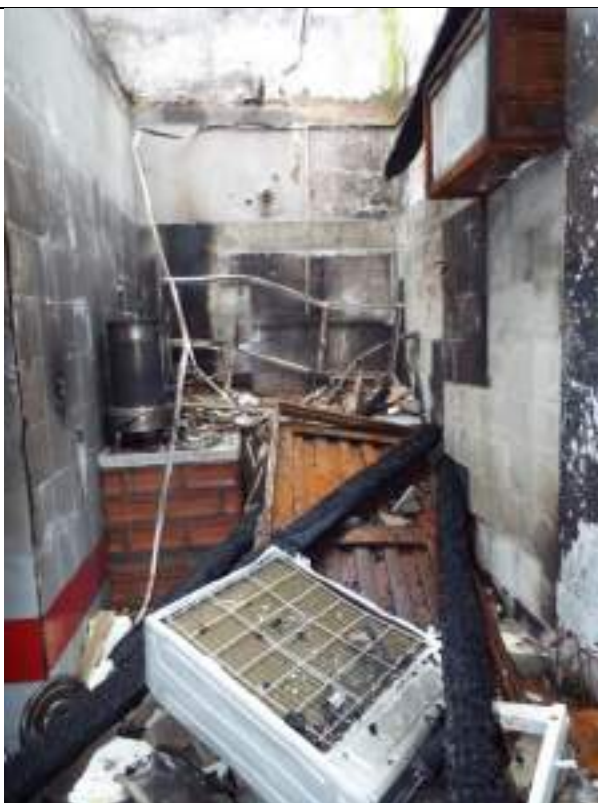
**Ilustración 90 Zona cafeteria SERVAF SA ESP- EDOC
05/08/2020**

Imagen tomada el día 5 de agosto de 2020, al comparar las dos fotos, se puede evidenciar como la escena ha sido alterada o contaminada⁵⁶:

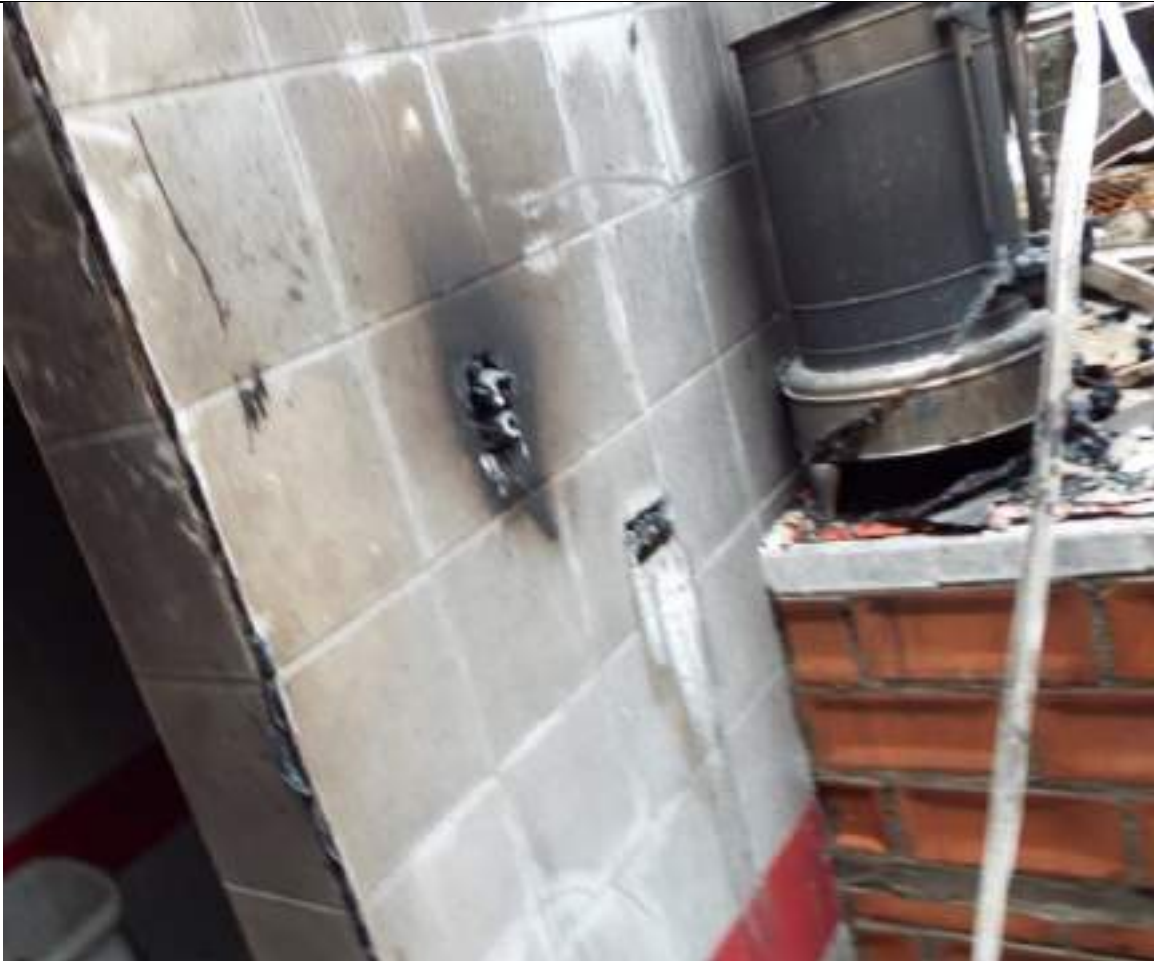
Ilustración 91 Foto de la greca que permite confirmar que no se encontraba energizada el día del incendio - EDOC⁵⁷ - 5/08/2020

Se descarta falla de la greca, ya que en la foto se muestra que no estaba conectada a una fuente de energía eléctrica

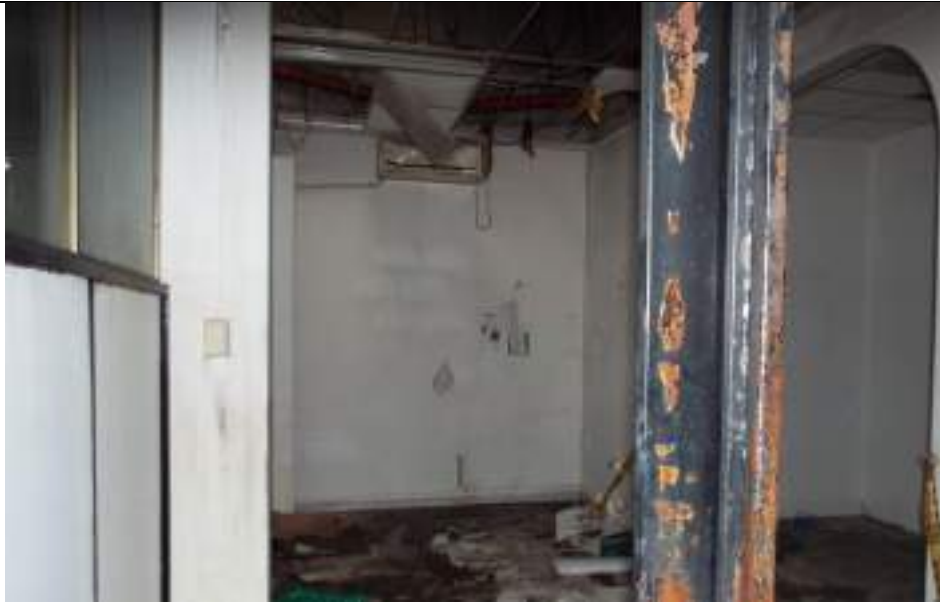
Ilustración 92 - Sistema Eléctrico SERVAF SA ESP – EDOC- 5/08/2020

De otra parte se puede apreciar que se encontraban sistemas de cableado o conductores eléctricos por fuera de las tuberías de protección. Acciones consideradas deficiencias en la instalación eléctrica generando un peligro inminente según – RETIE o en conexiones defectuosas según la NFPA 921.

Sector que no fue afectado directamente por el incendio.

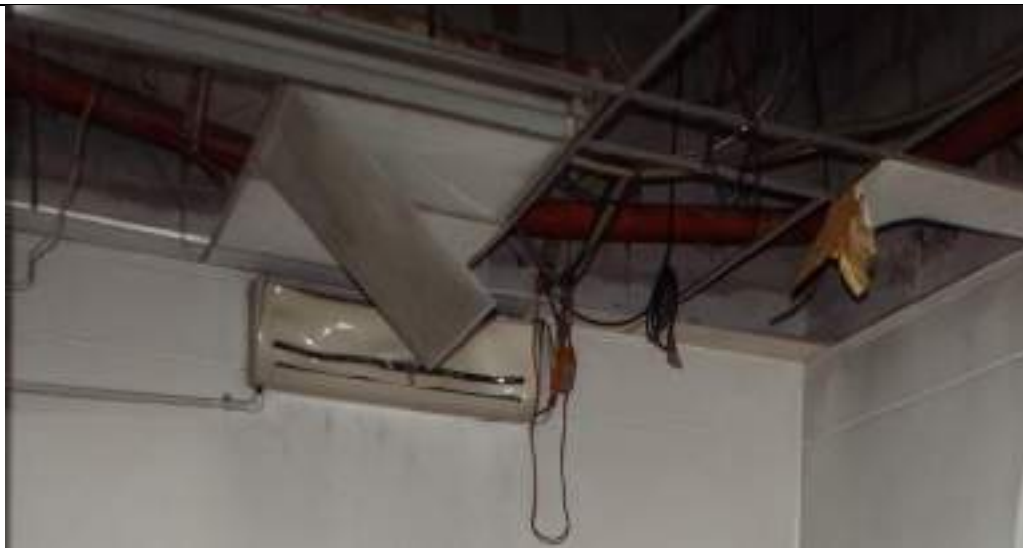
Ilustración 93 - Sistema Eléctrico fuera de las tuberías de protección – Deficiencia en las instalaciones Electricas - SERVAF SA ESP – EDOC⁵⁸ - 5/08/2020

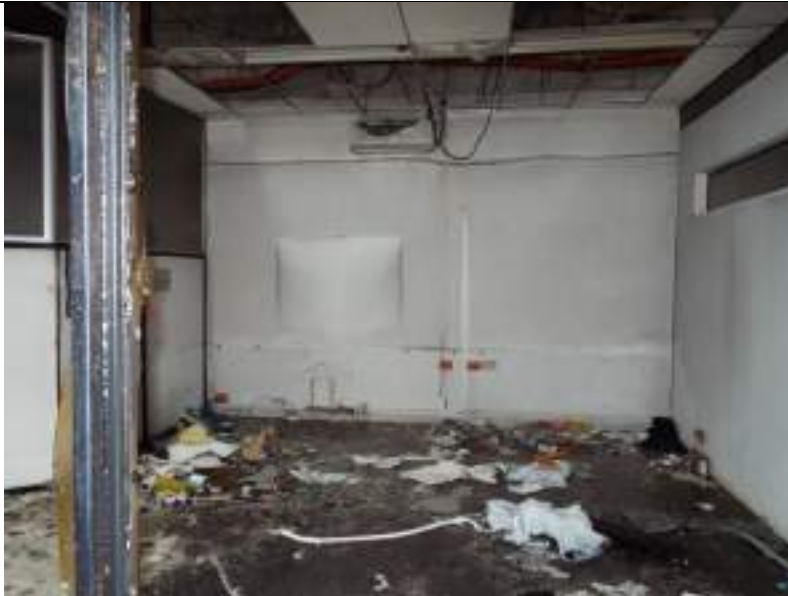
Ilustración 94 Sistema Eléctrico SERVAF SA ESP – EDOC- 5/08/2020

En la imagen se aprecia que la empresa SERVAF S.A., contaba con tubería PVC Conduit; tuberías quee buscan dar alojamiento y protección al cableado eléctrico en alumbrado residenciales, redes subterráneas, comerciales e industriales. De otra parte se puede apreciar que se encontraban sistemas de cableado o conductores eléctricos por fuera de las tuberías de protección. Acciones consideradas deficiencias en la instalación eléctrica generando un peligro inminente según – RETIE o en conexiones defectuosas según la NFPA 921. Sector que no fue afectado directamente por el incendio.

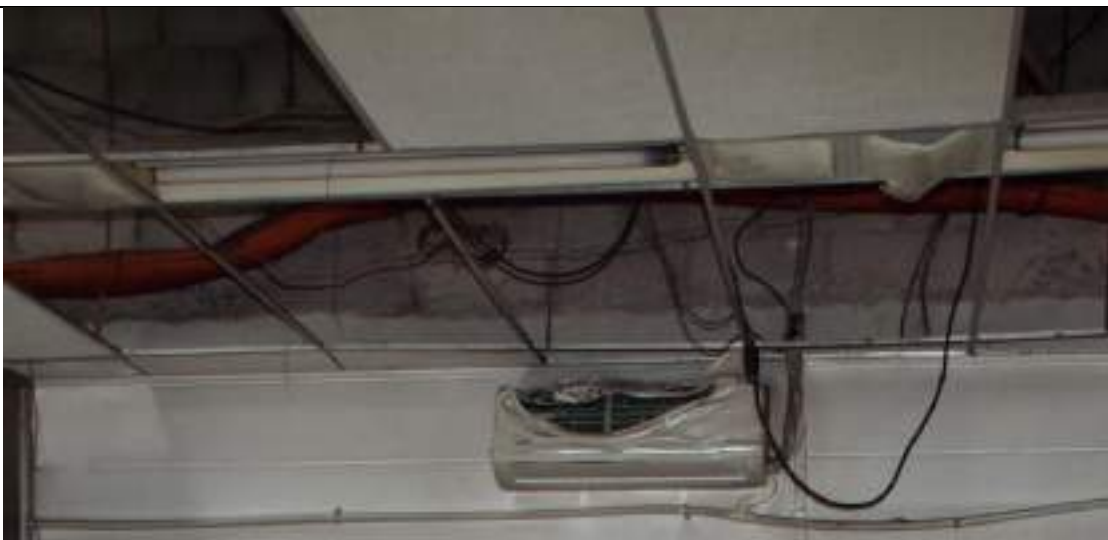
Ilustración 95 Sistema Eléctrico fuera de las tuberías de protección – Deficiencia en las instalaciones Electricas - SERVAF SA ESP – EDOC⁵⁹ - 5/08/202

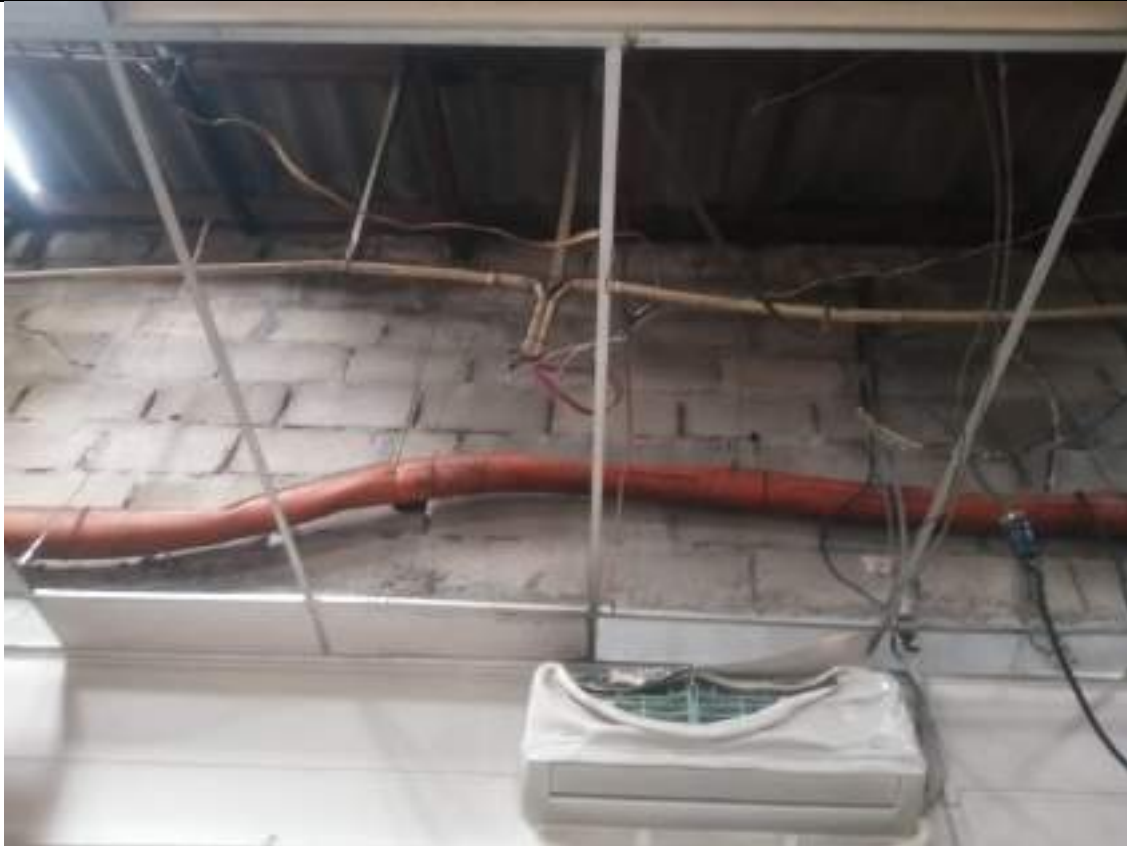
Ilustración 96 Sistema Eléctrico fuera de las tuberías de protección – Deficiencia en las instalaciones Electricas - SERVAF SA ESP – EDOC⁶⁰ - 5/08/202

De otra parte se puede apreciar que se encontraban sistemas de cableado o conductores eléctricos por fuera de las tuberías de protección. Acciones consideradas deficiencias en la instalación eléctrica generando un peligro inminente según – RETIE o en conexiones defectuosas según la NFPA 921.

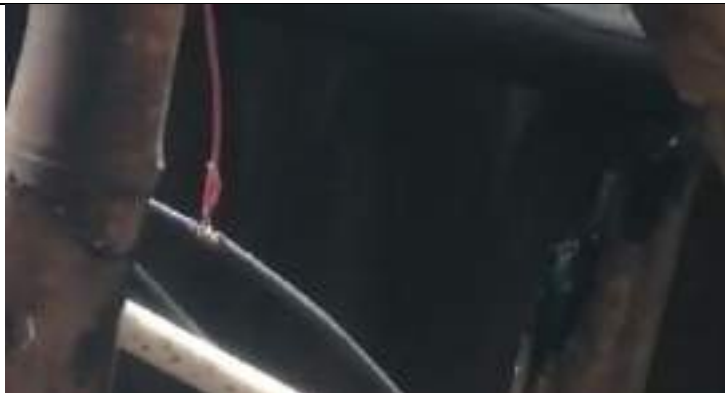
Ilustración 97 - Emplame eléctrico sin aislante SERVAF SA ESP - BCBVF⁶¹ - 16/06/2020

En la se observa, sistema de cables de energía sueltos, y empalme realizado sin la protección aislante que requiere este tipo de uniones; En la parte del cielorraso falso de SERVAF SA ESP .

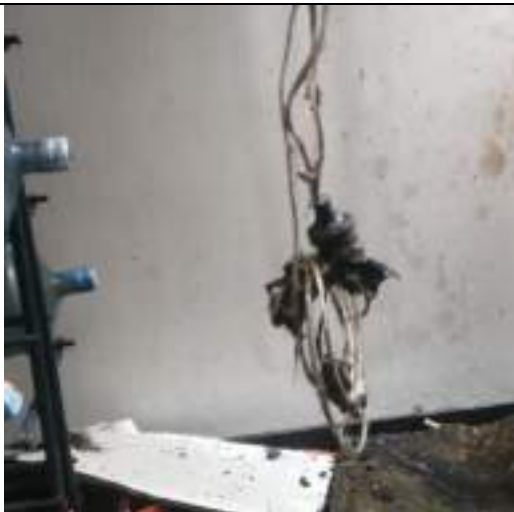
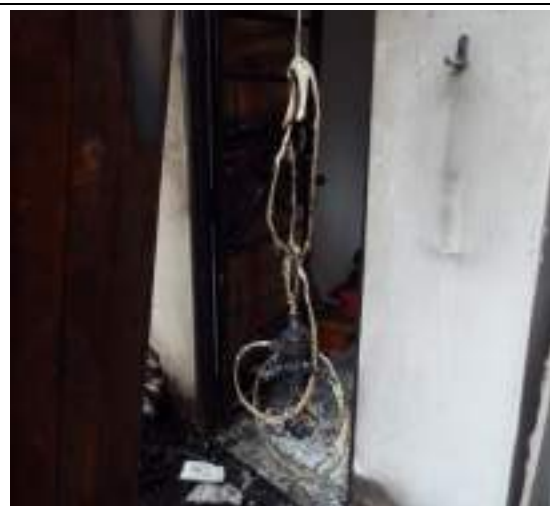
Ilustración 99 - uso de extensiones eléctricas- EDOC⁶² - 5/08/2020

En las dos imágenes tomadas desde diferentes angulos la primera pocos dias despues del incendio y la de la derecha se evidencia el uso de extensiones⁶³ eléctricas utilizadas en SERVAF SA. ESP

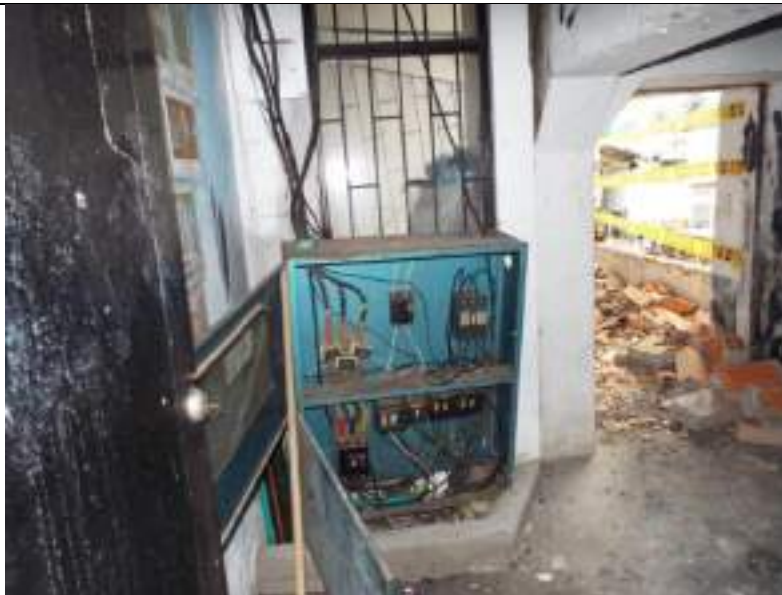
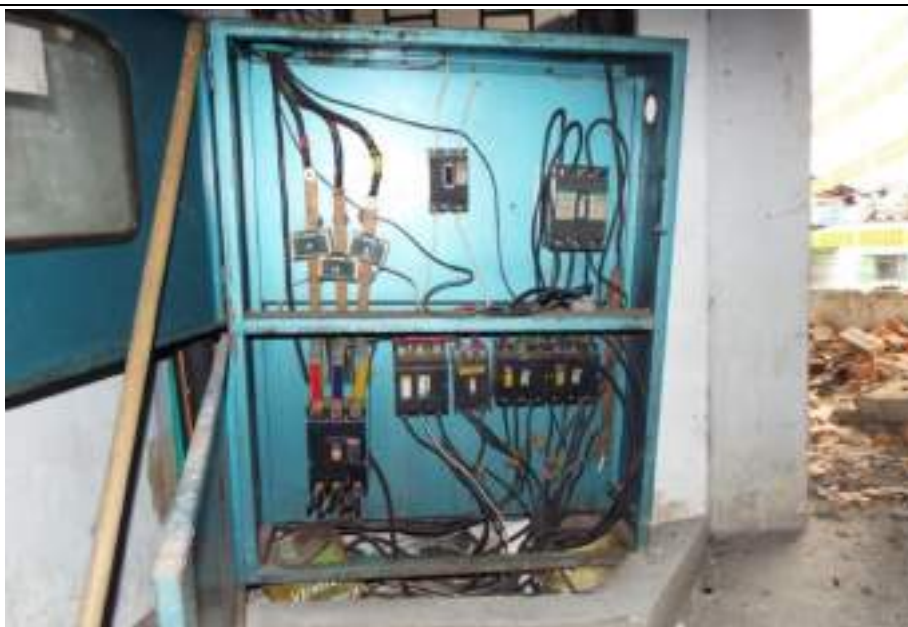
Ilustración 100 - Prácticas indevidas en la energía Eléctrica SERVAF SA ESP - EDOC⁶⁵ - 5/08/2020

En esta caja eléctrica se evidencia, que se realizaban practicas indevidas que contrastan con los principios de prevención de riesgos con energía eléctrica, pues en los dos costados de la parte inferior de la caja se observan tarros de pintura.

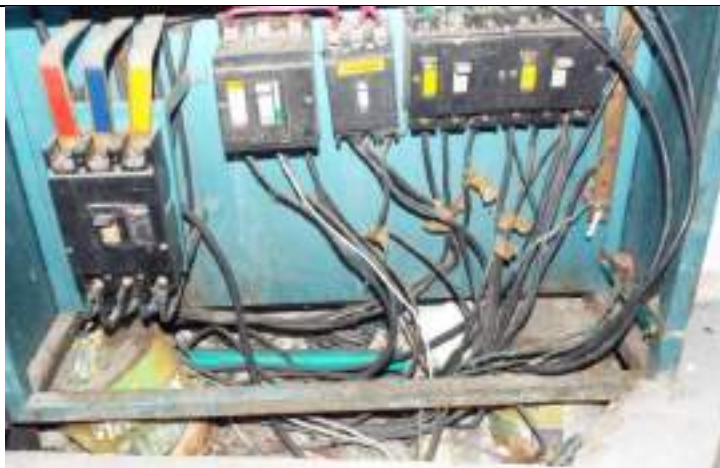
Ilustración 102 - Prácticas indevidas en la energía Eléctrica SERVAF SA ESP - EDOC⁶⁶ - 5/08/2020

En la foto se observan prácticas indevidas o irregulares consistente en tarros de pintura almacenados o que sirven de soporte de la caja eléctrica y que generan un peligro inminente⁶⁷. Es de aclarar que al momento de realizar la inspección ocular toda la edificación se encontraba sin energía eléctrica. Sin embargo la información suministrada es que si estaba en funcionamiento y con tensión⁶⁸ antes del incendio.

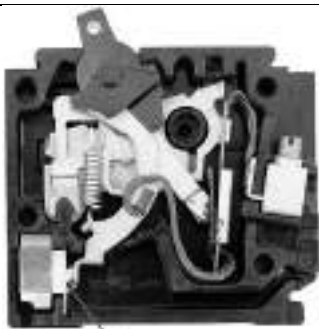
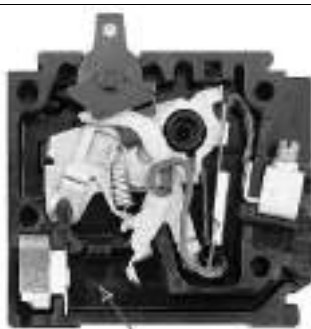
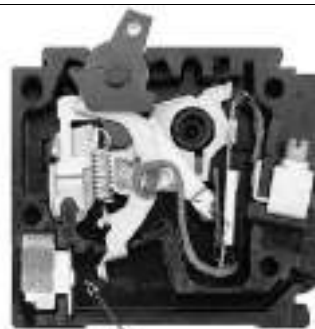
Ilustración 103 – Posición de los tacos o disyuntores – Tomado de (NFPA 921 - GUÍA PARA LA INVESTIGACIÓN DE INCENDIOS Y EXPLOSIONES, Edición en Español 2014 - Ingles 2017)

Contacto en posición
cerrada

Contacto en posición
disparado – abierto

Contacto en posición
abierto

Los disyuntores están diseñados para que su mecanismo interno se dispare cuando la corriente sea excesiva, incluso aunque la palanca se mantenga en posición ON. Las posiciones de conexión ON (cerrado) y desconexión OFF (abierto), aparecen en ese mecanismo o en la tapa.

En la mayoría de los disyuntores, la posición de disparo se localiza en el centro, aunque en algunos se desplaza a la posición OFF (abierto). Por lo general, un disyuntor en servicio no se puede desconectar manualmente. Sin embargo, si se ha corregido el defecto, puede rearmarse desplazando la palanca a la posición OFF y posteriormente a la posición ON. Tomado de (NFPA 921 - GUÍA PARA LA INVESTIGACIÓN DE INCENDIOS Y EXPLOSIONES, Edición en Español 2014 - Ingles 2017)

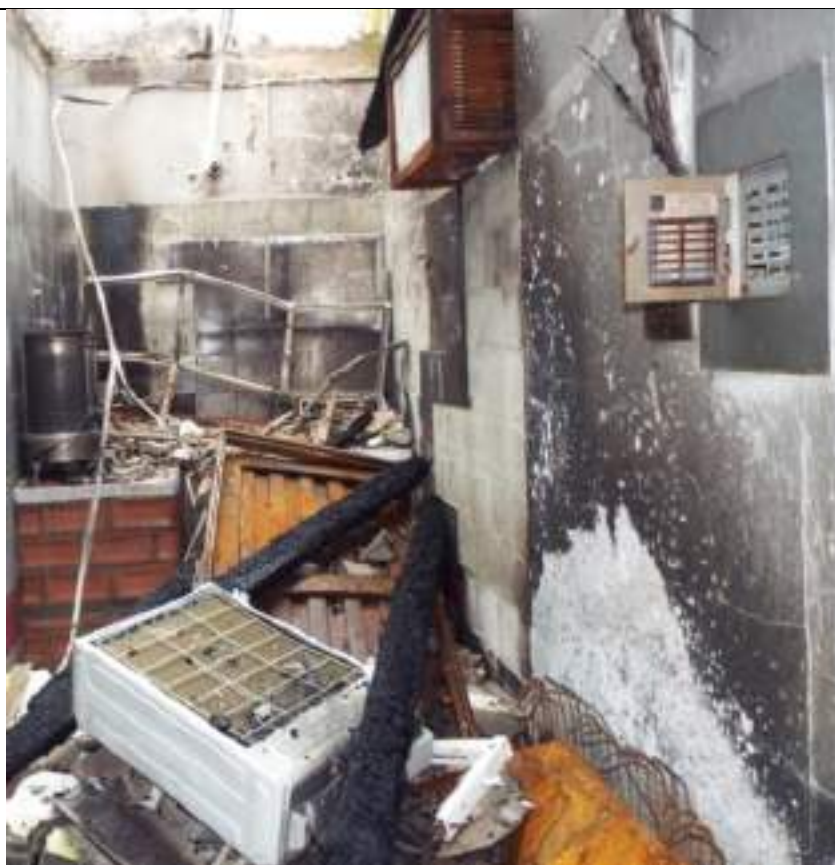
**Ilustración 104 - Ubicación caja de tacos o distybtres segundo nivel
- EDOC⁶⁹ - 5/08/2020**

En las siguientes imágenes analizaremos los paneles o cajas de disyuntores (tacos o breaker) ubicados en el sector del segundo piso de la cafetería y en la pared posterior al cuarto de sistemas de las oficinas de SERVAF.

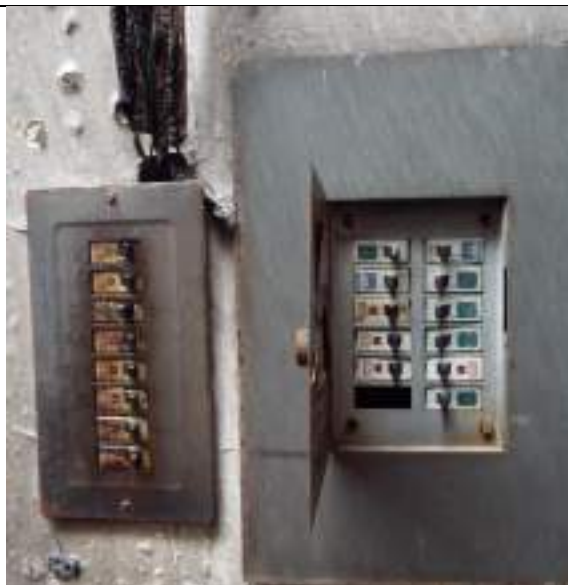
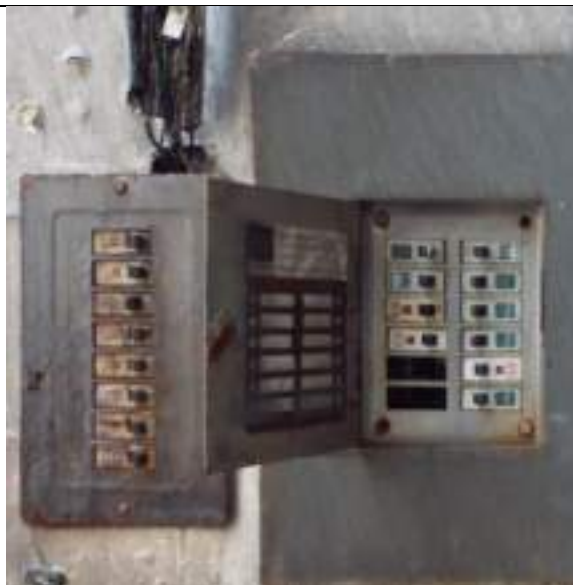
Ilustración 105 - Caja de control eléctrico con once (11) Tacos o disyuntores - EDOC⁷⁰ - 5/08/2020

Ilustración 106 – Manipulación de la Caja de control eléctrico donde se aprecia fue retirado un taco o disyuntor - EDOC - 25/09/2020

Como se observa en la dos fotos, la caja de tacos eléctricos de SERVAF SA ESP, ha sido manipulada, en la de la ilustración 106 tomada el 5 de agosto costado izquierdo, se observan once (11) tacos o disyuntores,

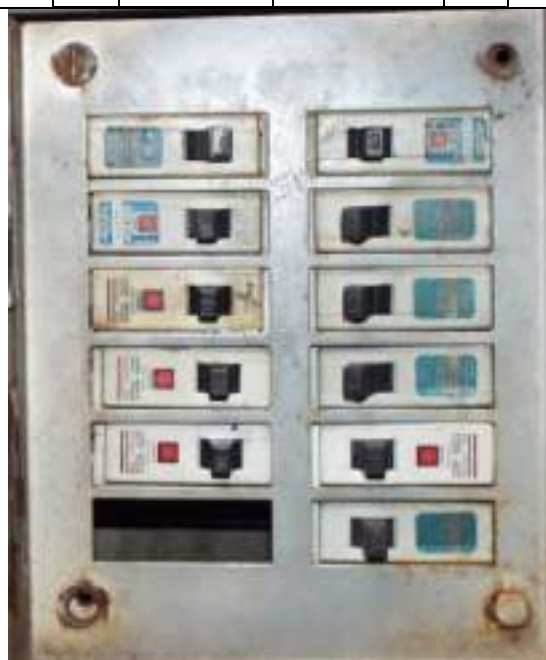
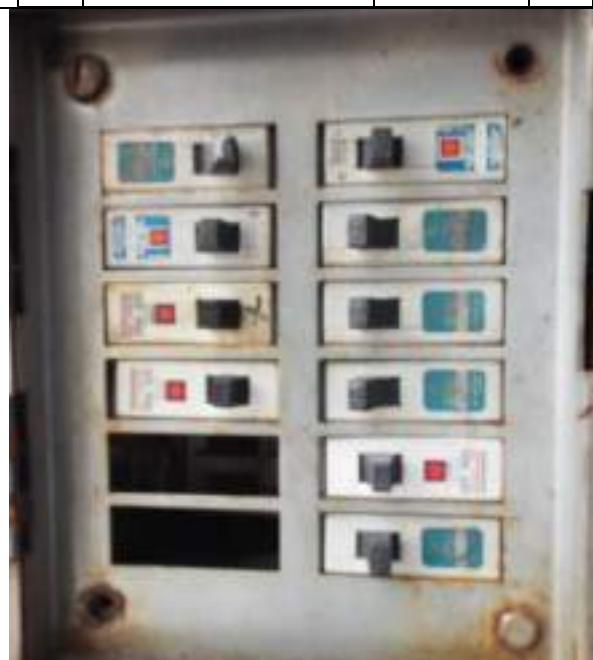
Ilustración 107 - Caja de control eléctrico con once (11) Tacos o disyuntores - EDOC⁷¹ - 5/08/2020

Ilustración 108 – Manipulación de la Caja de control eléctrico donde se aprecia fue retirado un taco o disyuntor - EDOC - 25/09/2020

Caja de control eléctrico instalaciones de SERVAF SA ESP lo siguiente:
Dos imágenes tomadas a la misma caja eléctrica en distintas fechas muestran la ausencia de determinado indicio o rastro que se había fijado el día 5 de agosto de 2020 **ilustracion 108** y tendría que estar en la escena del incendio **(como es el caso del disyuntor, taco o breaker # 9 faltante)**, elemento que en la fijación del 25 de septiembre de 2020 como se observa en la **ilustracion 108 no se encuentra (fue retirado)**.
Este tipo de situaciones indican que se ha alterado la escena al interior de SERVAF SA ESP (desaparición de EMP - EF); situación que dificulta las labores de determinación de origen y causa del incendio y además hace que se pierda la integridad⁷² de la escena.

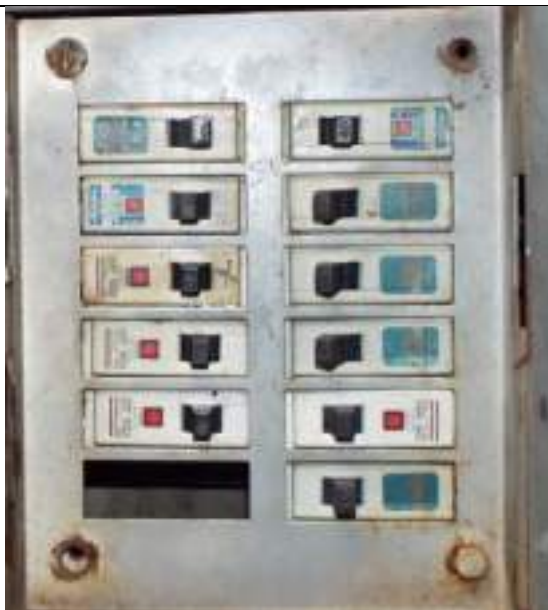
Ilustración 109 – Caja de tacos y posición EDOC⁷³ - 5/08/2020

Como se observa en la foto en el panel o caja de control eléctrico compuesta por once (11) disyuntores, siete (7) se dispararon, hecho que evidencia que en las instalaciones de SERVAF S.A., se presentó una corriente excesiva que hizo que los disyuntores (tacos, breaker o interruptores) se dispararan; como se narra anteriormente se desconoce si los disyuntores que están en posición de cerrado también se hayan disparado. Situación que varía en la foto realizada el 25 de Septiembre donde el taco # 9 había sido retirado

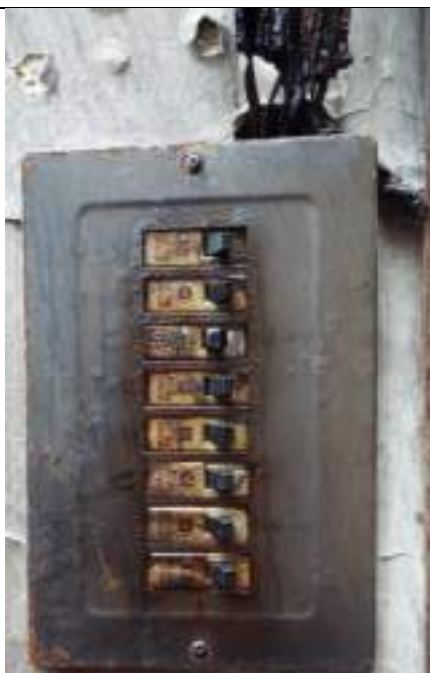
Ilustración 110 – Caja de tacos y posición y prácticas indebidas de la electrotecnia EDOC - 5/08/2020

En la caja de tacos o disyuntores se aprecian prácticas indebidas de la electrotecnia como es pasar conductores eléctricos (cableado) por fuera de tuberías o canaletas, además aplastarlos o aprisionarlos generando daños mecánicos a los aislantes.

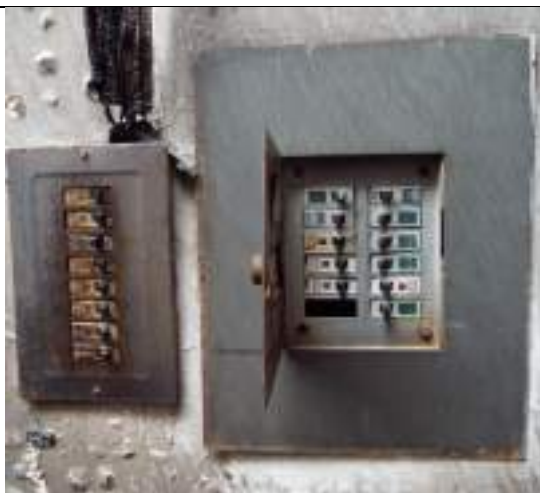
Ilustración 111 prácticas indebidas de la electrotecnia EDOC - 5/08/2020

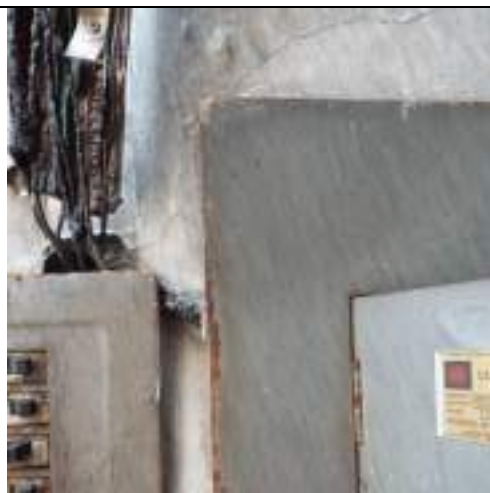
Ilustración 112 prácticas indebidas de la electrotecnia EDOC - 5/08/2020

Acercamiento a los cables aplastados o aprisionados con los borde de las dos cajas; hecho que implica una conexión defectuosa y un peligro inminente⁷⁴.

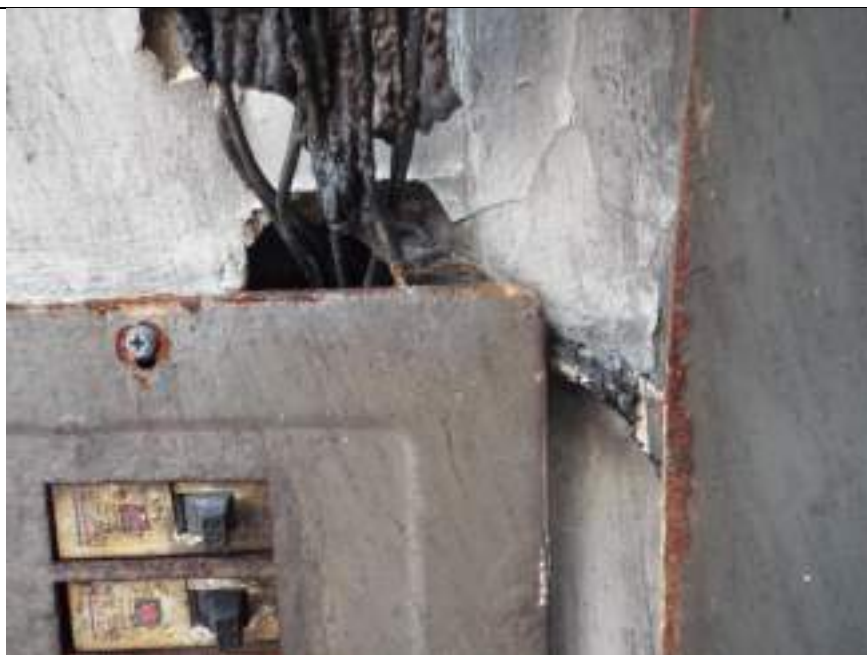
Ilustración 113 - Deficiencias en la instalación eléctrica - Prácticas indebidas de la electrotecnia EDOC - 25/09/2020

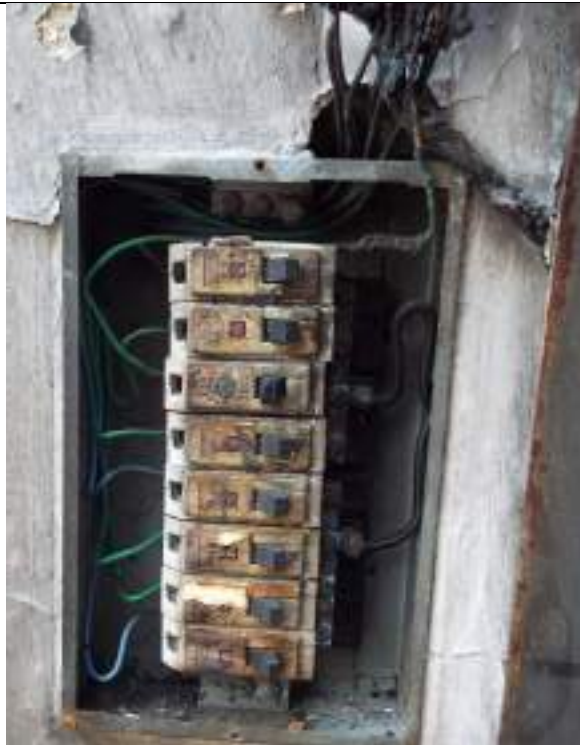
Ilustración 114 - Deficiencias en la instalación eléctrica - Prácticas indebidas de la electrotecnia EDOC⁷⁵ - 25/09/2020

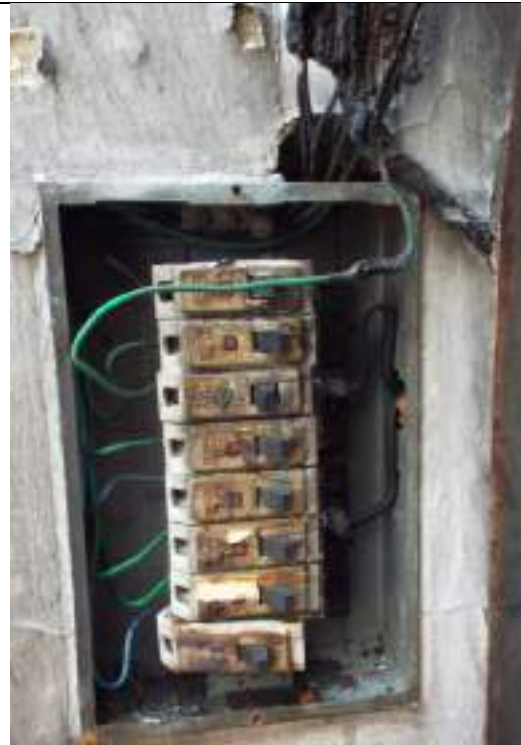
Ilustración 115 - Deficiencias en la instalación eléctrica - Prácticas indebidas de la electrotecnia EDOC - 25/09/2020

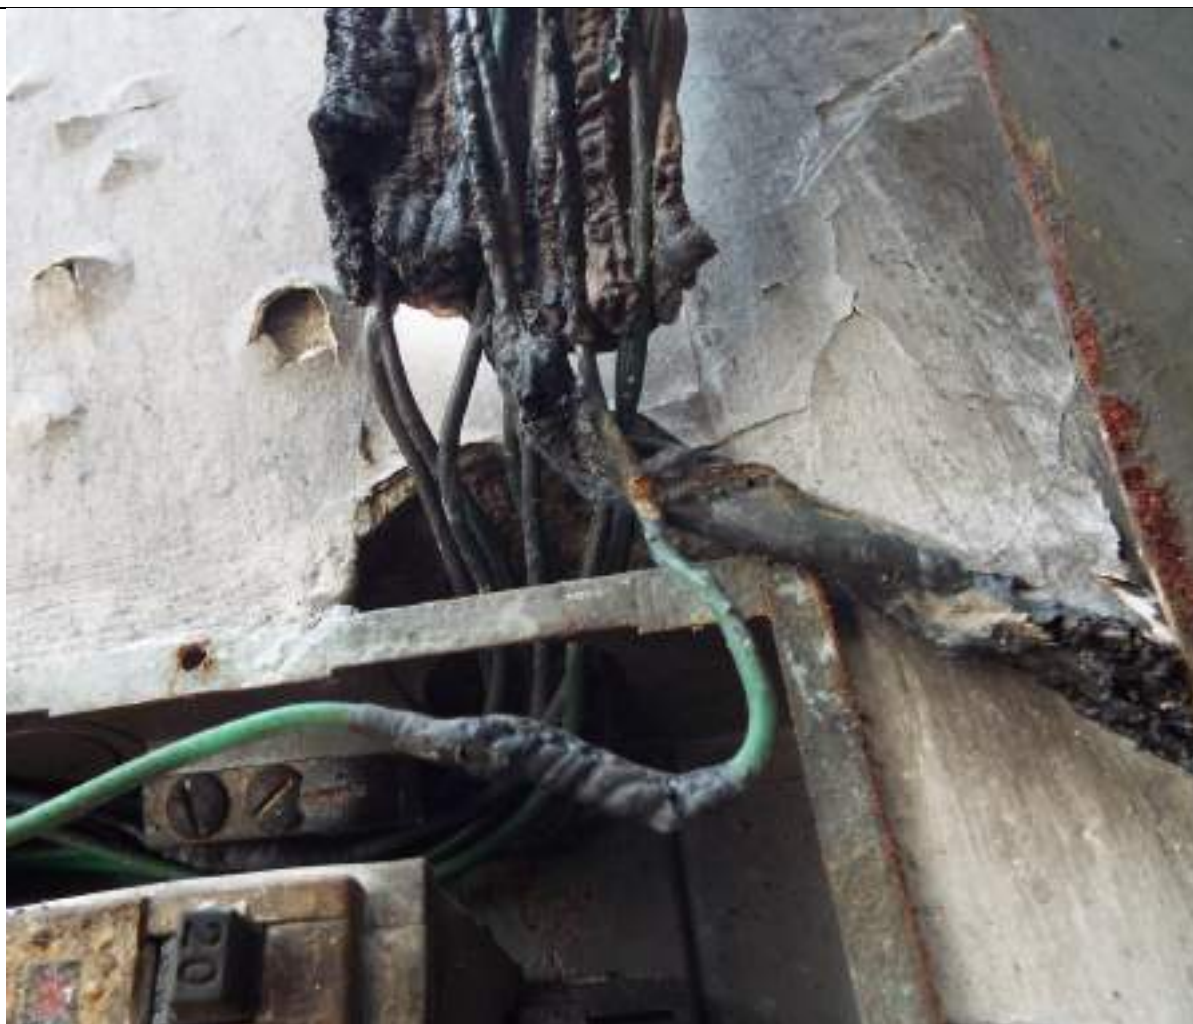
Ilustración 116 - Deficiencias en la instalación eléctrica - Prácticas indebidas de la electrotecnia EDOC⁷⁶ - 25/09/2020

Caja de control eléctrico instalaciones de SERVAF SA ESP lo siguiente:
Imagen en detalle de los dos cables que estaban siendo aprisionados por la tapa metálica de los tacos o breaker, generando daño mecánico por compresión a los aislantes y que se constituye en deficiencias en la instalación eléctrica y/o prácticas indebidas de la electrotecnia

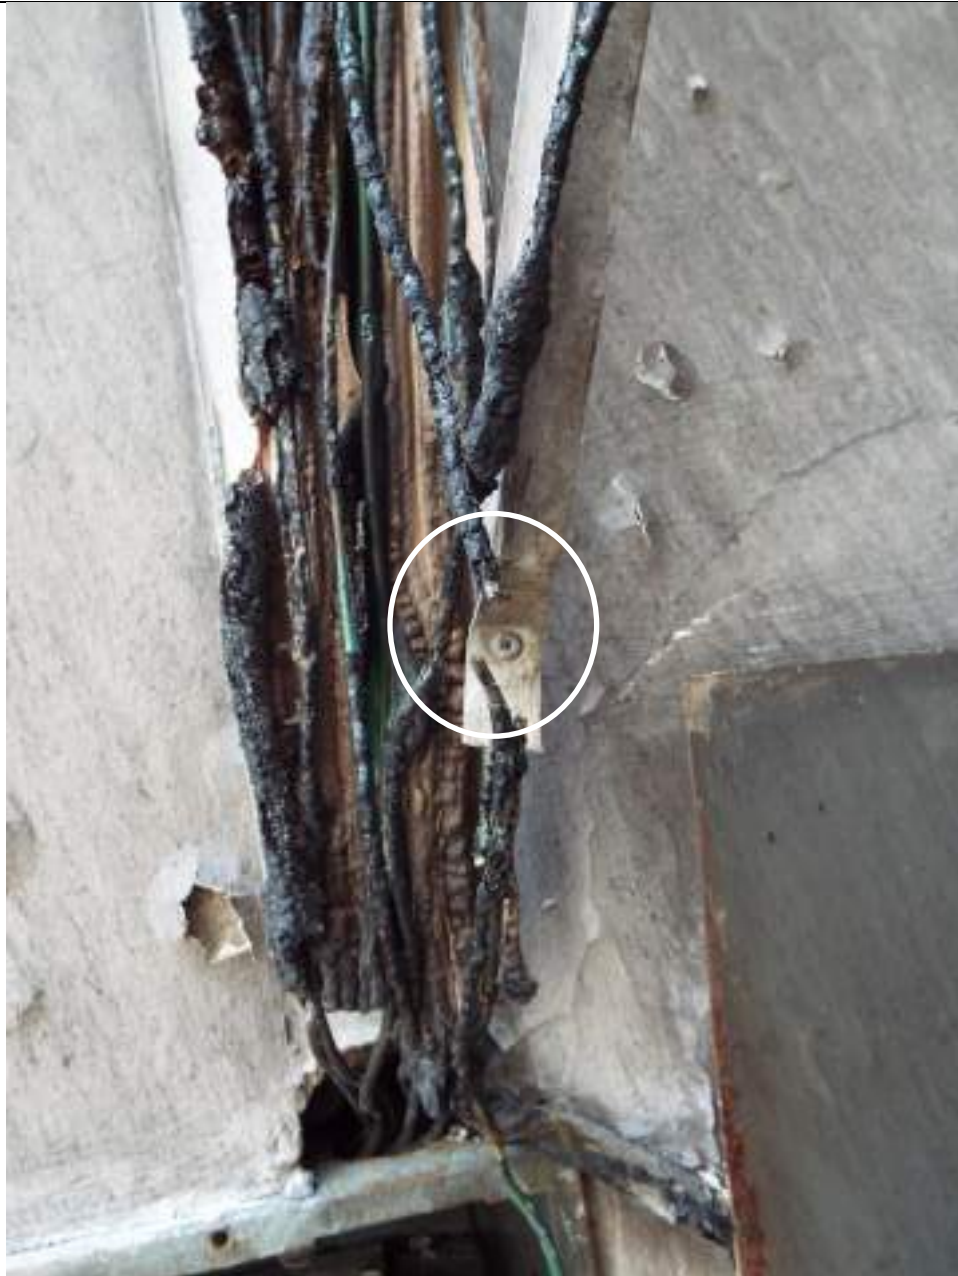
Ilustración 117 - Corte del conductor (cable) que se encontraba aprisionado - EDOC⁷⁷ - 25/09/2020

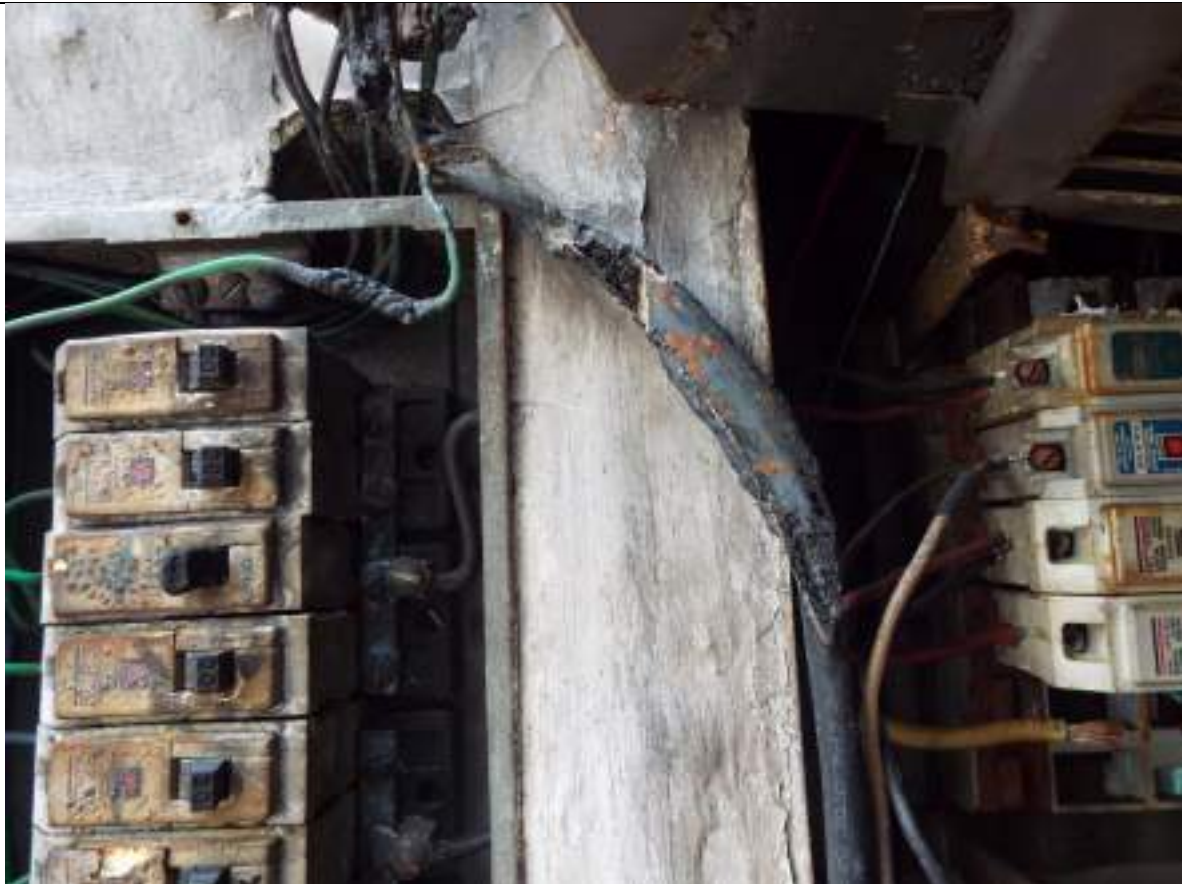
Ilustración 121 - Cables o conductores eléctricos que se encontraban aprisionados - EDOC⁸¹ - 25/09/202

En la imagen se aprecia como el encauchado negro sufrió daños mecánicos de aplastamiento y daños térmicos que le produjeron carbonizado, dejando en evidencia que si este conductor se hubiera llevado de caja a caja utilizando una protección como canal o tubería no hubiera presentado daños mecánicos por aplastamiento.

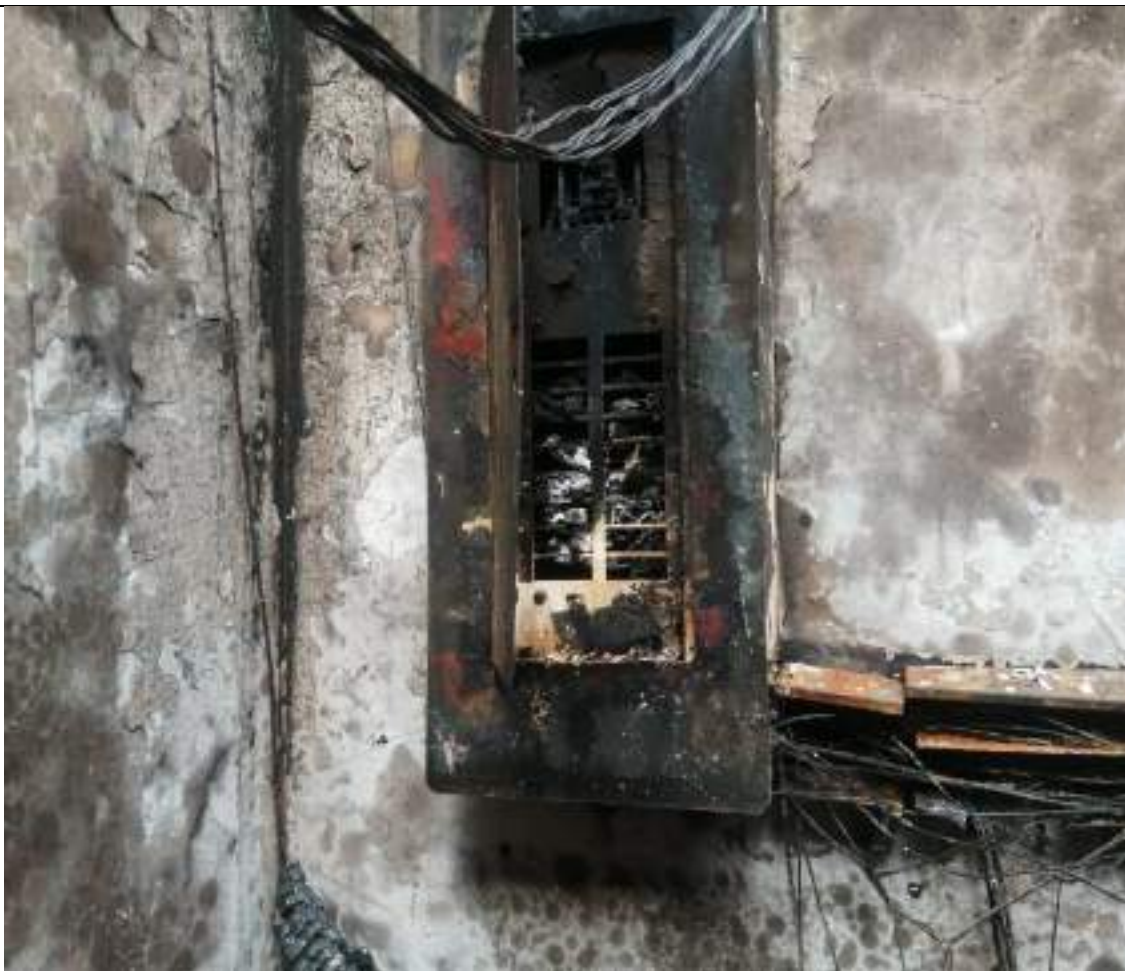
Ilustración 122 – Cables o conductores electricos que fueron retirados de la escena - BCBVF⁸² - 16/05/2020

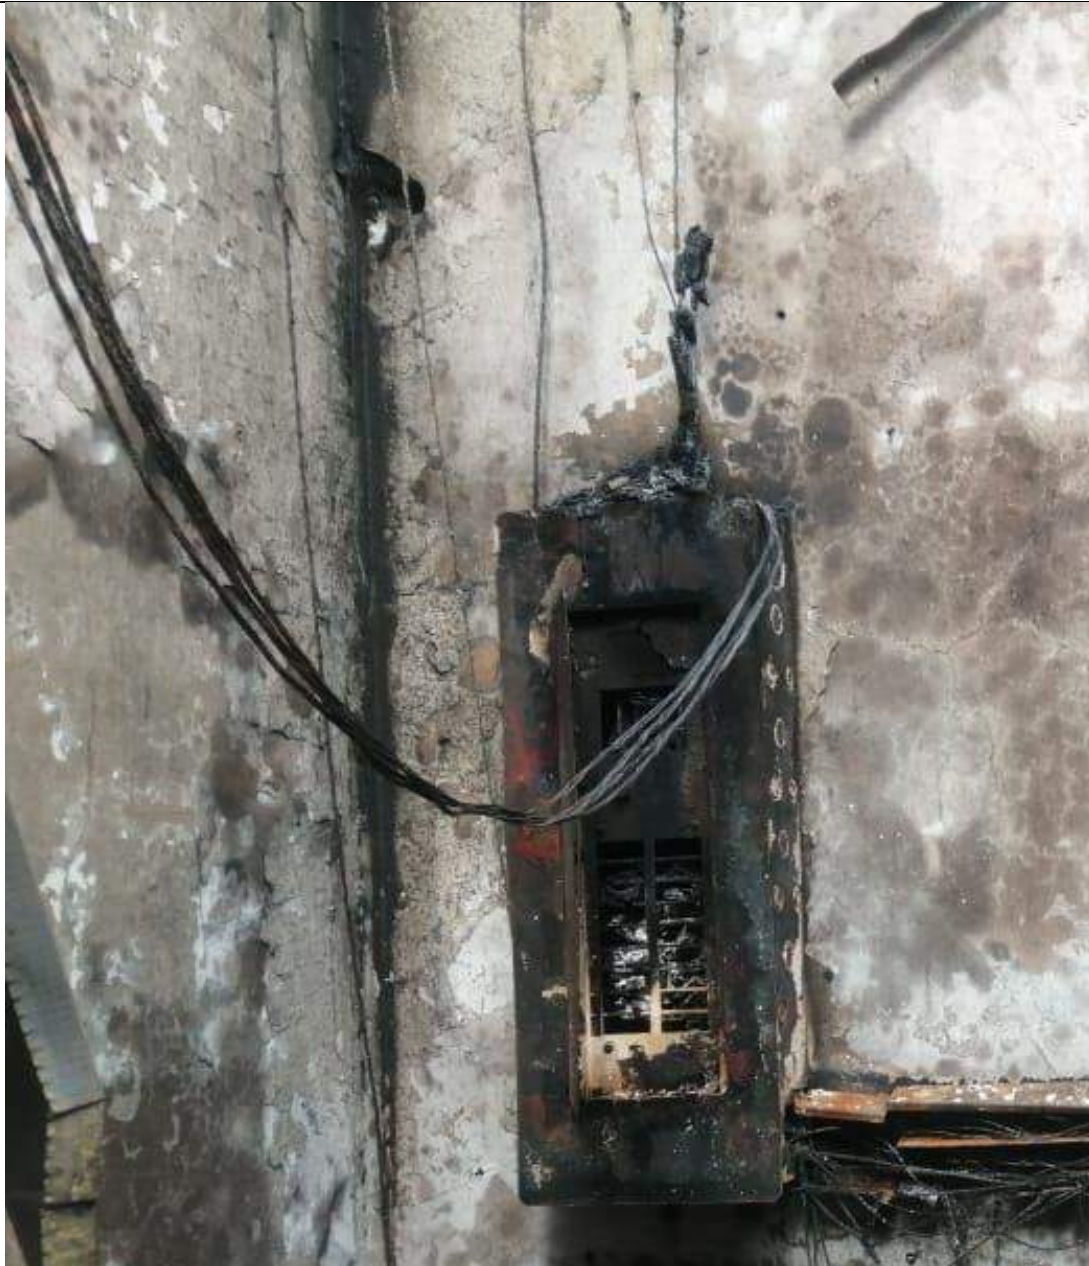
Ilustración 123 – Cables o conductores electricos que fueron retirados de la escena - BCBVF⁸³ - 16/05/2020

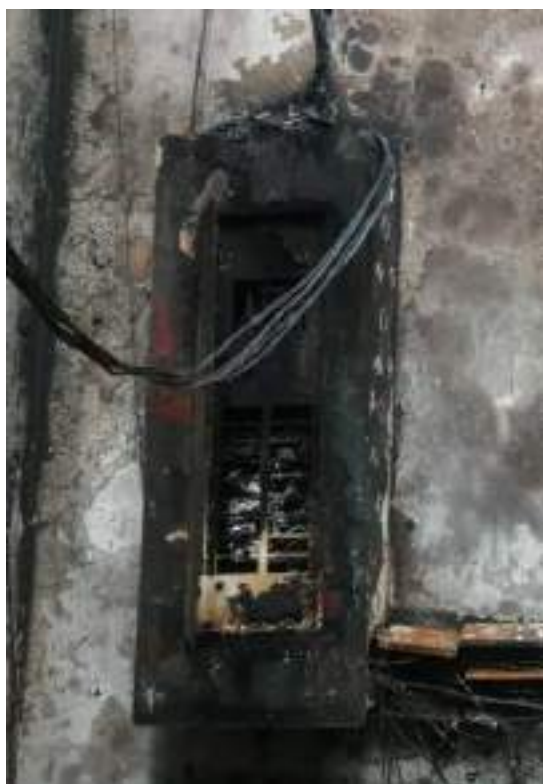
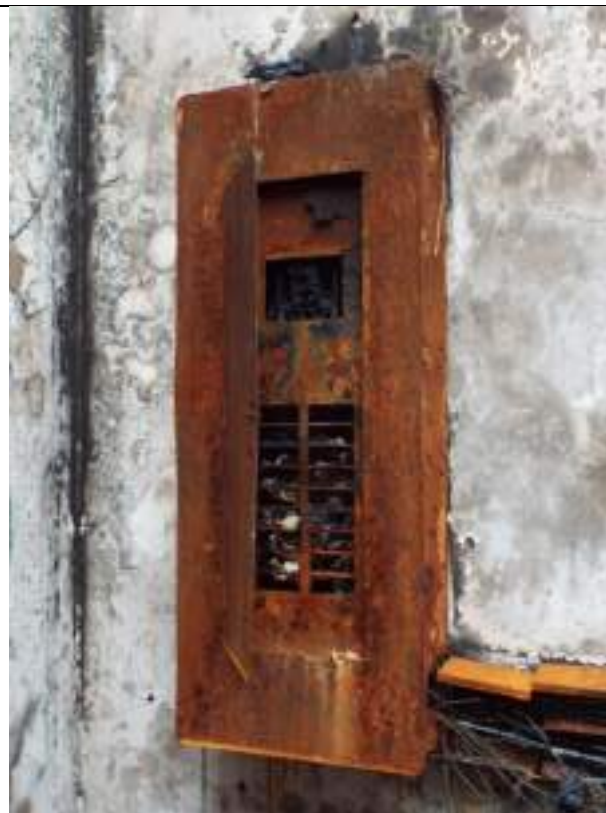
Ilustración 124 - Cables o conductores eléctricos que fueron retirados de la escena - BCBVF⁸⁴ - 16/06/2020

Ilustración 125 Ausencia de cables o conductores eléctricos que fueron retirados de la escena – Alteración de la escena - EDOC 05/08/2020

En la ilustración 124 del recuadro izquierdo, (foto tomada el 16 de Junio de 2020 por personal del BCBVF), se observa el cableado que ingresaba al panel o caja de tacos, breaker o disyuntores ubicado en la oficina sistemas o cuarto equipos de soporte de sistemas de SERVAF S.A. ESP
