"(...) Sic. Cópia intervenga y se preserve intacta las escenas de los hechos incendio que se presentó el día 15 de junio del presente año, en el inmueble ubicado en la Carrera 12 No. 14-18 del barrio Centro, para determinar las causas de la conflagración y la cantidad de los daños de los inmuebles afectados (...)"

Informes de Investigador de Campo que soporta que las actividades realizadas por el Equipo Técnico de Determinación de Origen y Causa, se adelantaron en cumplimiento de la Ley.

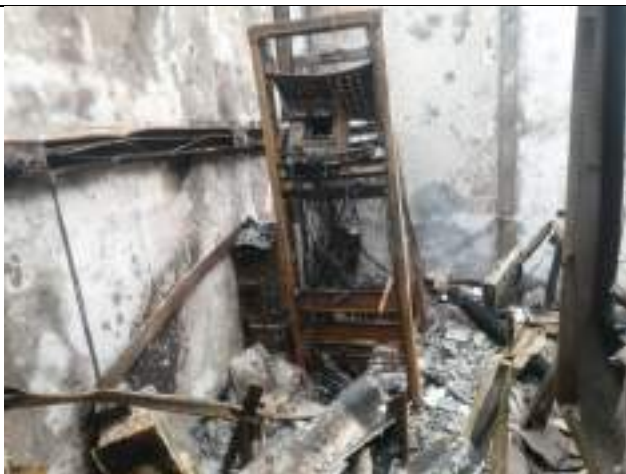
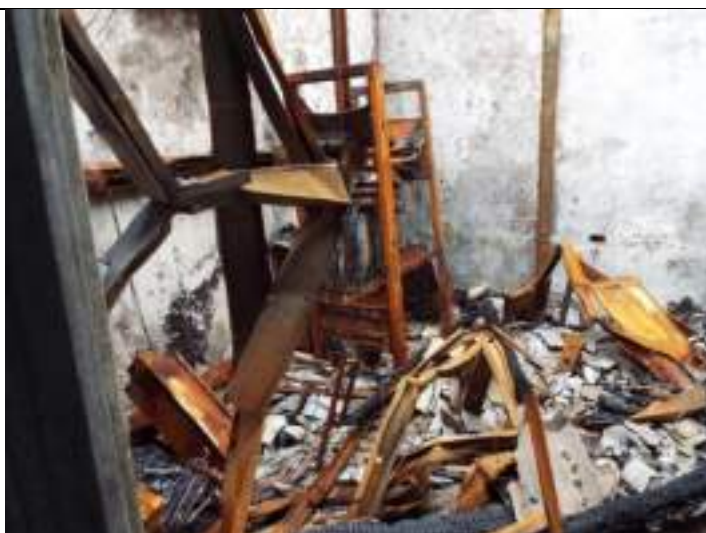
Ilustración 126 - Armario tipo Rack BCBVF87 - 16/06/2020

Ilustración 127 Armario tipo Rack - EDOC⁸⁸ - 16/06/2020

El fuego además de afectar todo el contenido de la oficina, entre ellos gabinete para centro de datos (armario tipo RACK⁸⁹) Oficinas SERVAF S.A. ESP.

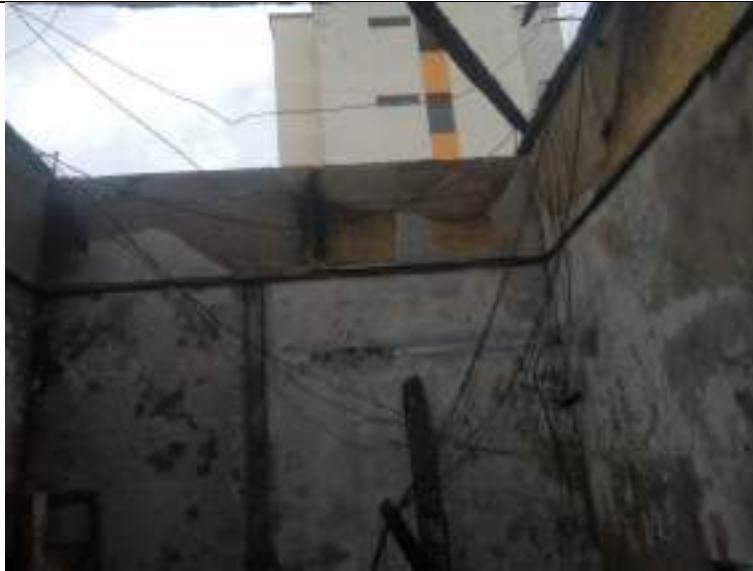
Ilustración 128 – Conductores eléctricos sobre la oficina de sistemas - BCBVF⁹⁰ - 16/06/2020

Esta imagen del área donde se encontraba ubicada la oficina de sistemas de SERVAF S.A. ESP se evidencian las instalaciones o conductores eléctricos luego del incendio

Oficina de Sistemas de SERVAF S.A. ESP, al comparar las ilustraciones 129 Y 130 con la 128 tomada por el BCBVF el día 16 de junio de 2020 se aprecia que el cableado o conductores eléctricos ha sido retirados, alterando la escena del incendio.

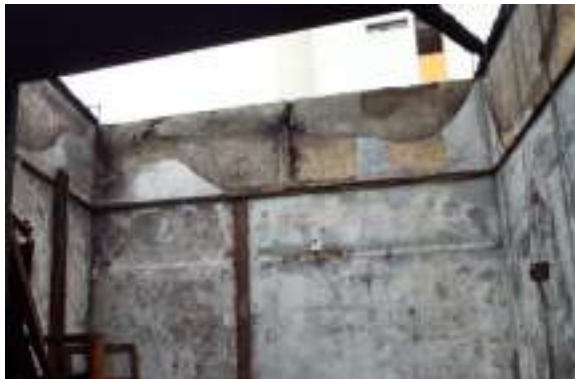
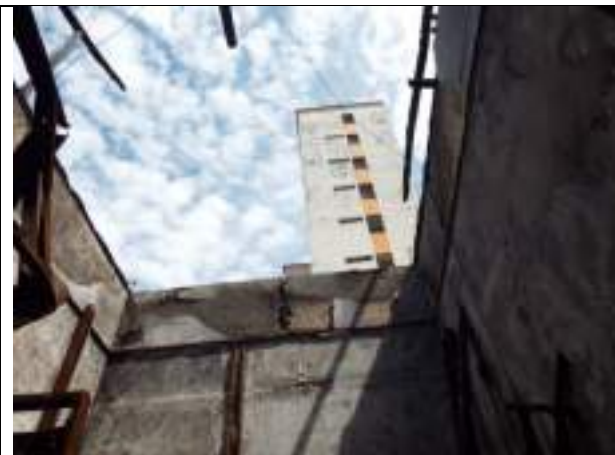
**Ilustración 129 - Ausencia cableado eléctrico
Oficina de sistemas - EDOC⁹¹ - 5/08/2020**

**Ilustración 130 Ausencia cableado eléctrico
Oficina de sistemas - EDOC - 25/09/2020**

Situación que no permite determinar si estas instalaciones o cableado presentaban daños producto de una falla eléctrica, además de perderse la continuidad del cableado imposibilitando contar con información veraz que permita contar con una hipótesis de lo sucedido.

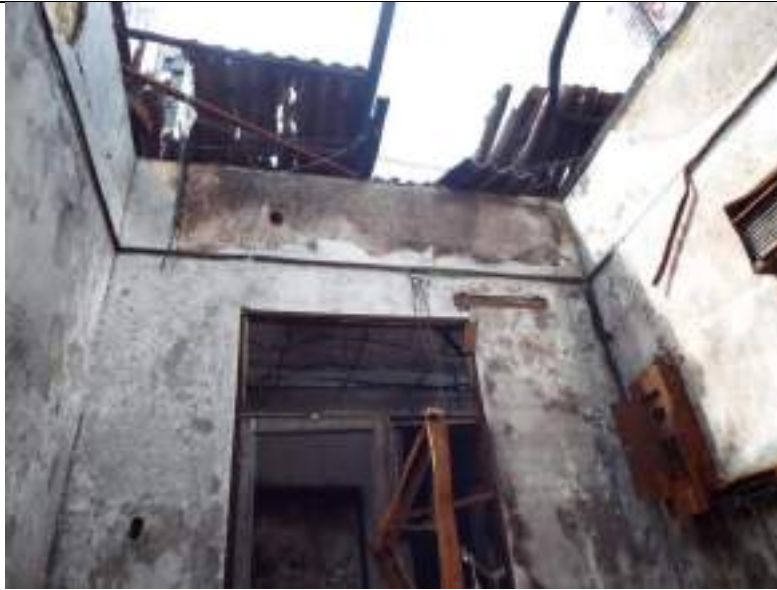
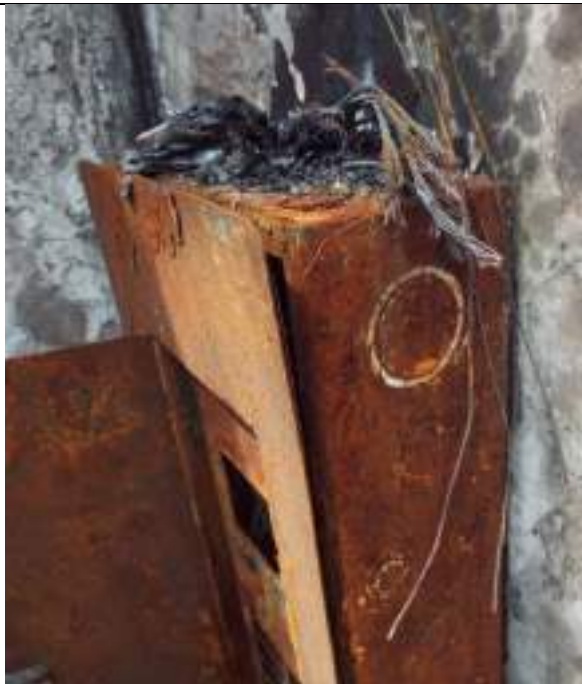
Ilustración 131 - Alteración de la escena por la ausencia de Cables o conductores eléctricos que fueron retirados de la escena y que salían de la caja de tacos o disyuntores - EDOC⁹² - 25/09/2020

La ilustración 131 demuestra que los cables o conductores eléctricos no o generaban incomodidad como tampoco riesgo pues SERVAF S.A. ESP no cuenta con sistema de energización del cableado producto del incendio, por tanto no se entiende el motivo por el cual fueron retirados.

Ilustración 132 Alteración de la escena por la ausencia de Cables o conductores eléctricos que fueron retirados de la escena y que salían de la caja de tacos o disyuntores - EDOC - 25/09/2020

En estas tres imágenes se observa claramente en las oficinas de SERVAF S.A. ESP, que los cables que salían de la caja de tacos o disyuntores fueron retirados, generando una alteración de la escena y retiro de algunos EMP-EF, que podrían estar asociadas con el inicio y/o desarrollo de incendio.

Situación que no permite determinar si estas instalaciones o cableado presentaban daños producto de una falla eléctrica, además de perderse la continuidad del cableado imposibilitando contar con información veraz que permita contar con una hipótesis de lo sucedido.

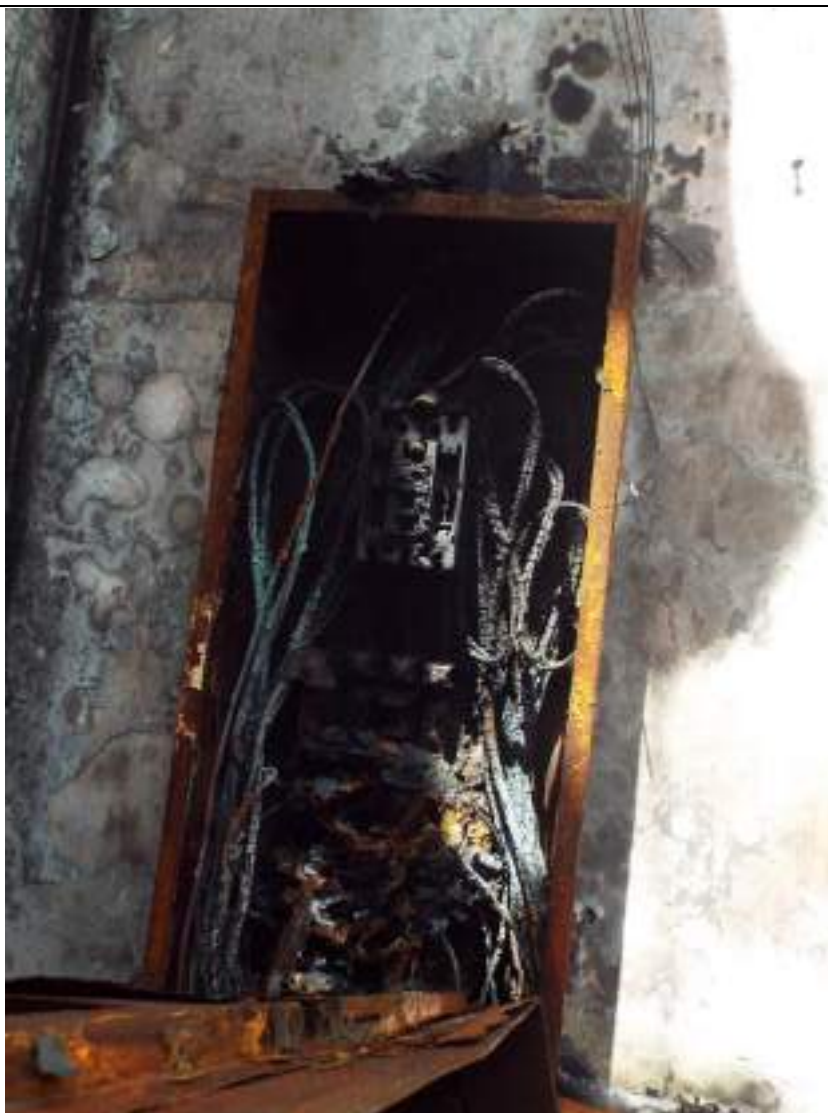
Ilustración 133 – Destrucción total de los tacos o disyuntores - EDOC⁹³ - 25/09/2020

Estos daños pueden estar dados por dos circunstancias, así.

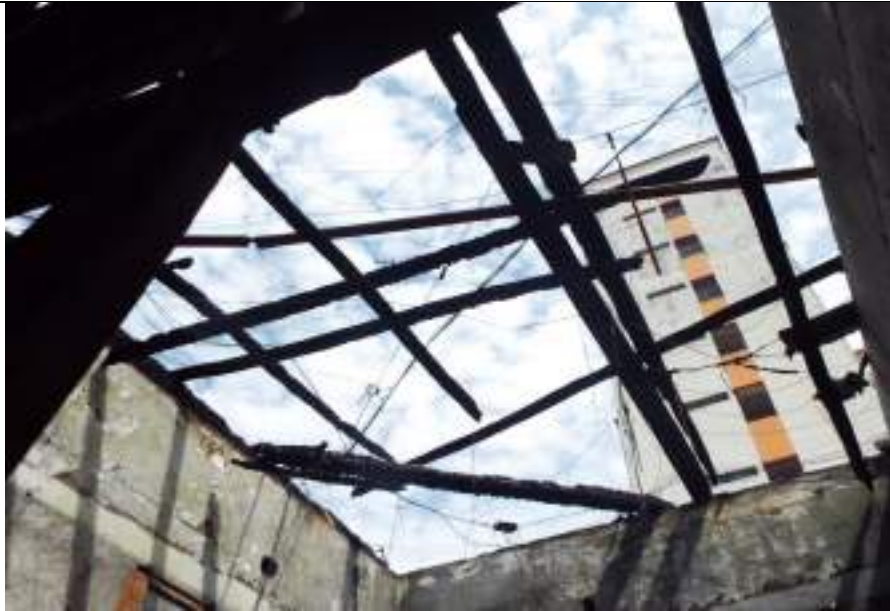
Ilustración 134 Instalaciones eléctricas oficina Ambiental SERVAF SA ESP - EDOC⁹⁴ - 5/08/2020

En esta imagen del área donde se encontraba ubicada la oficina Ambiental de SERVAF S.A.S ESP se evidencian las instalaciones o conductores eléctricos como quedaron luego del incendio. sin embargo debido a la pérdida de la continuidad del cableado se imposibilita contar con información veraz que permita contar con una hipótesis de lo sucedido.

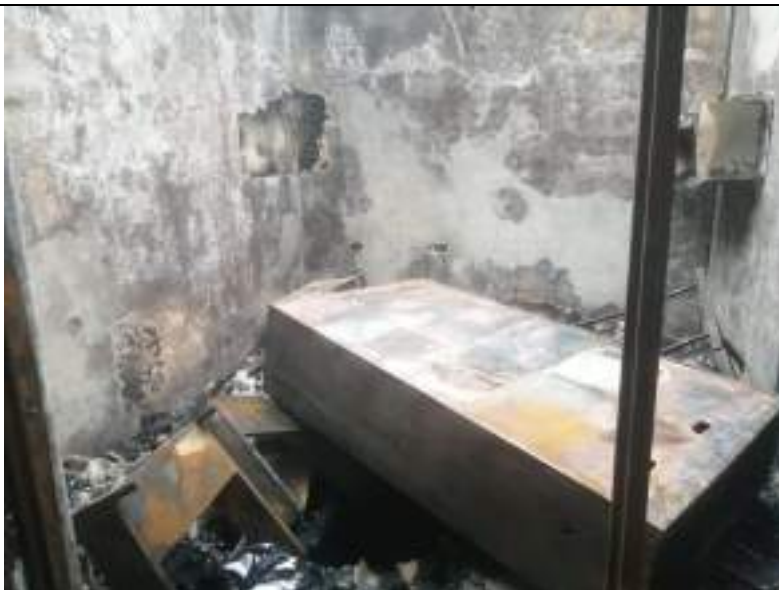
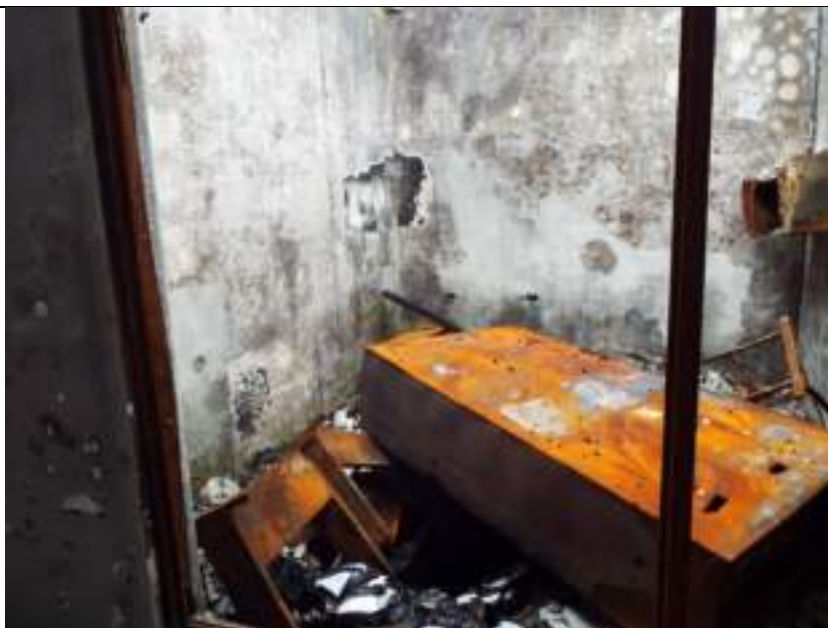
Ilustración 136 – Piso consumido por el fuego Oficina Ambiental SERVAF SA ESP - BCBVF⁹⁵ - 16/06/2020

Ilustración 137 - Piso consumido por el fuego Oficina Ambiental SERVAF SA ESP EDOC⁹⁶ - 5/08/2020

En las dos ilustraciones 136 y 137 se alcanza a ver como el fuego además de afectar todo el contenido de la oficina también **consumio el piso de arriba hacia abajo**. De igual forma en la primera foto se evidencia el proceso de oxidación producto de la combustión y en la segunda el proceso de oxidación producto de los cambios climáticos.

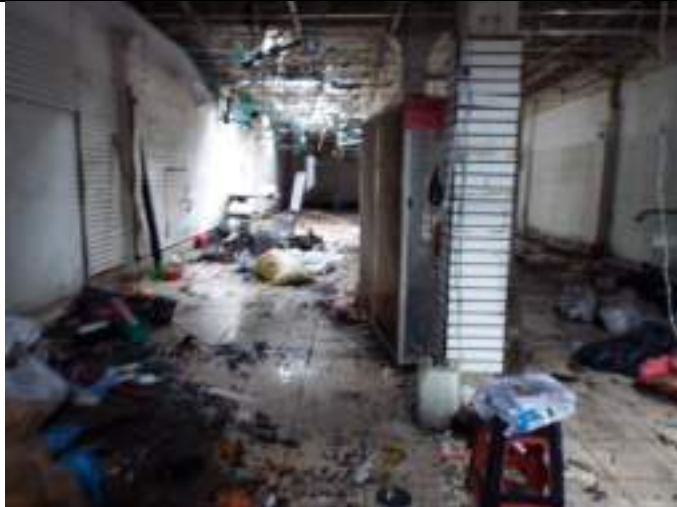
Ilustración 144 - - Afectación por las llamas del incendio Primer piso Almacen Todo a Mil y Algo Más - EDOC¹⁰⁰ - 5/08/2020

El primer piso del Almacén Todo a Mil y Algo Más, el día 05/08/2020, presenta daños derivados del incendio debido a la filtración de agua generando y algunos elementos varios afectados por el incendio.

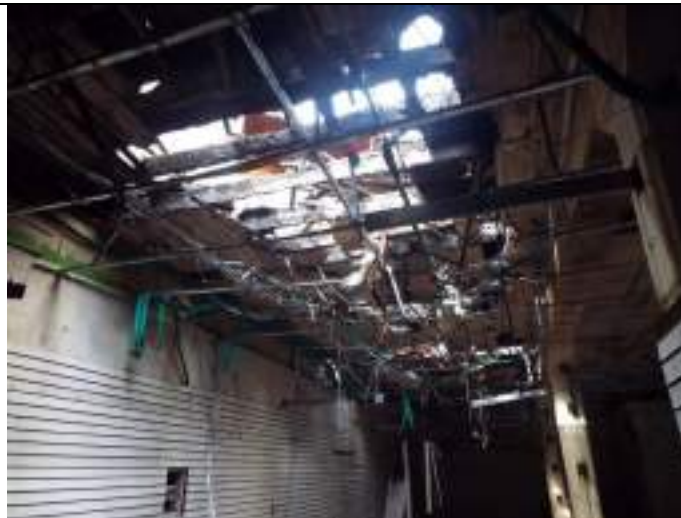
Ilustración 145 Afectación por las llamas del incendio Primer piso Almacen Todo a Mil y Algo Más - EDOC - 5/08/2020

En los primeros niveles de las dos edificaciones afectadas por el incendio, se pudo apreciar el día de la inspección ocular que todos los elementos que estaban allí dispuestos como mobiliarios en la empresa SERVAF y mercancías en el Almacén Todo a Mil y Algo Más, fueron retirados.

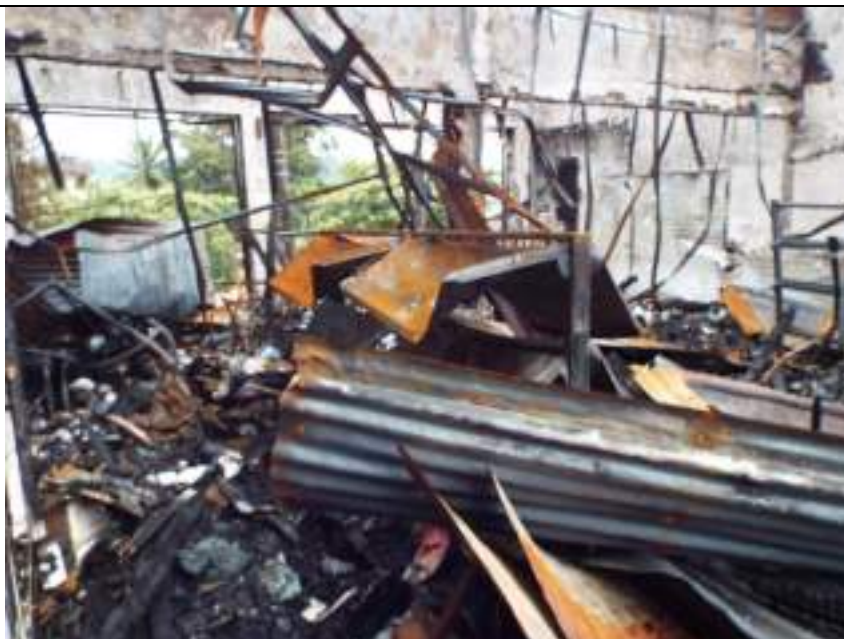
Ilustración 147 - Destrucción total producto del incendio Todo a Mil -EDOC - 5/08/2020

La imagen presenta destrucción total, daños todos producto del incendio.

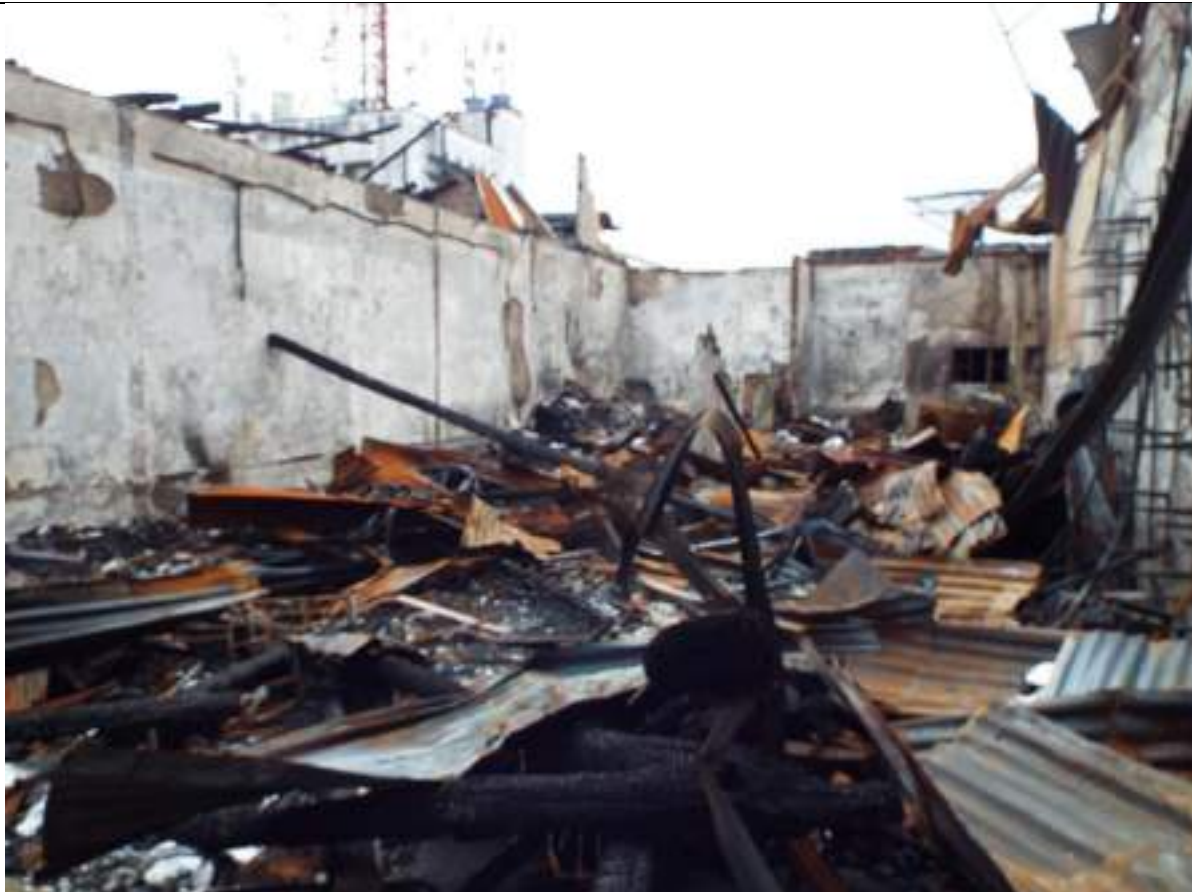
Ilustración 150 – Oficina Administrativa Almacén Todo a Mil y Algo Más - EDOC¹⁰² - 5/08/2020

Al fondo en el costado izquierdo de la foto se encuentra la zona en la que funcionaba el área administrativa del Almacén Todo a Mil y Algo Más, Toda la mercancía, estantería y demás elementos ubicados en el segundo nivel o piso fueron totalmente destruido por los efectos del fuego.

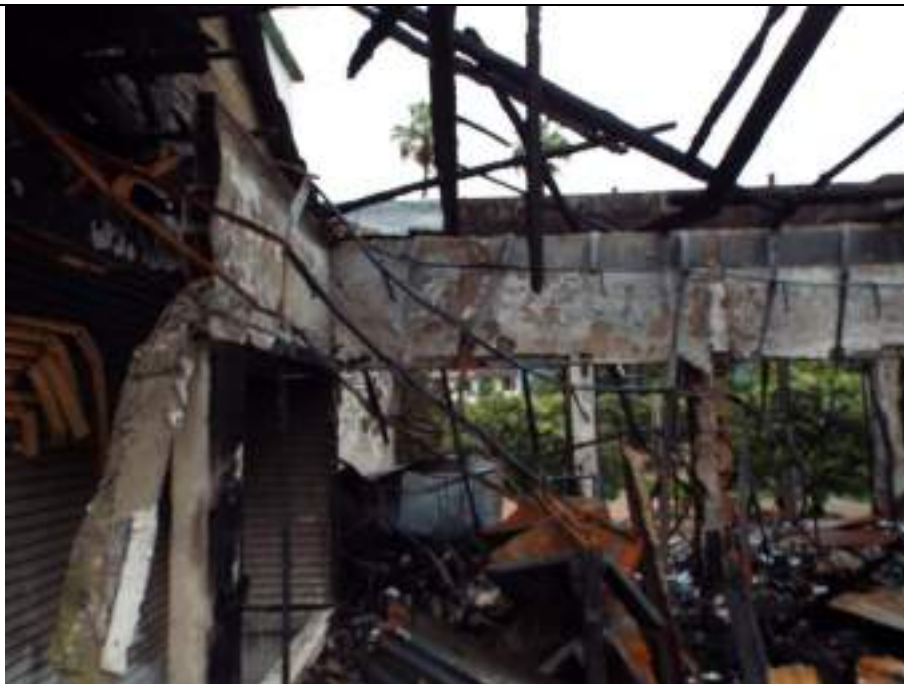
Ilustración 152 - Destrucción total producto del incendio Todo a Mil -EDOC - 5/08/2020C

Toda la mercancía, estantería y demás elementos ubicados en el segundo nivel o piso del Almacén Todo a Mil y Algo Más, fueron totalmente destruidos por los efectos del fuego.

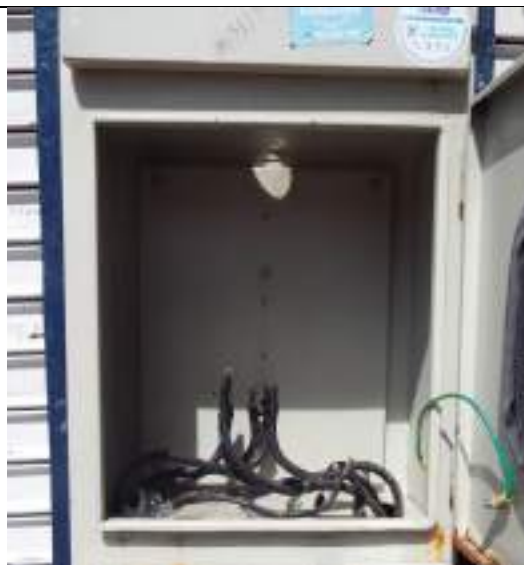
Ilustración 155 – Contador eléctrico retirado - EDOC - 25/09/2020

Contador eléctrico¹⁰⁵ o Centro de medición de energía eléctrica – al momento de la inspección había sido retirado.

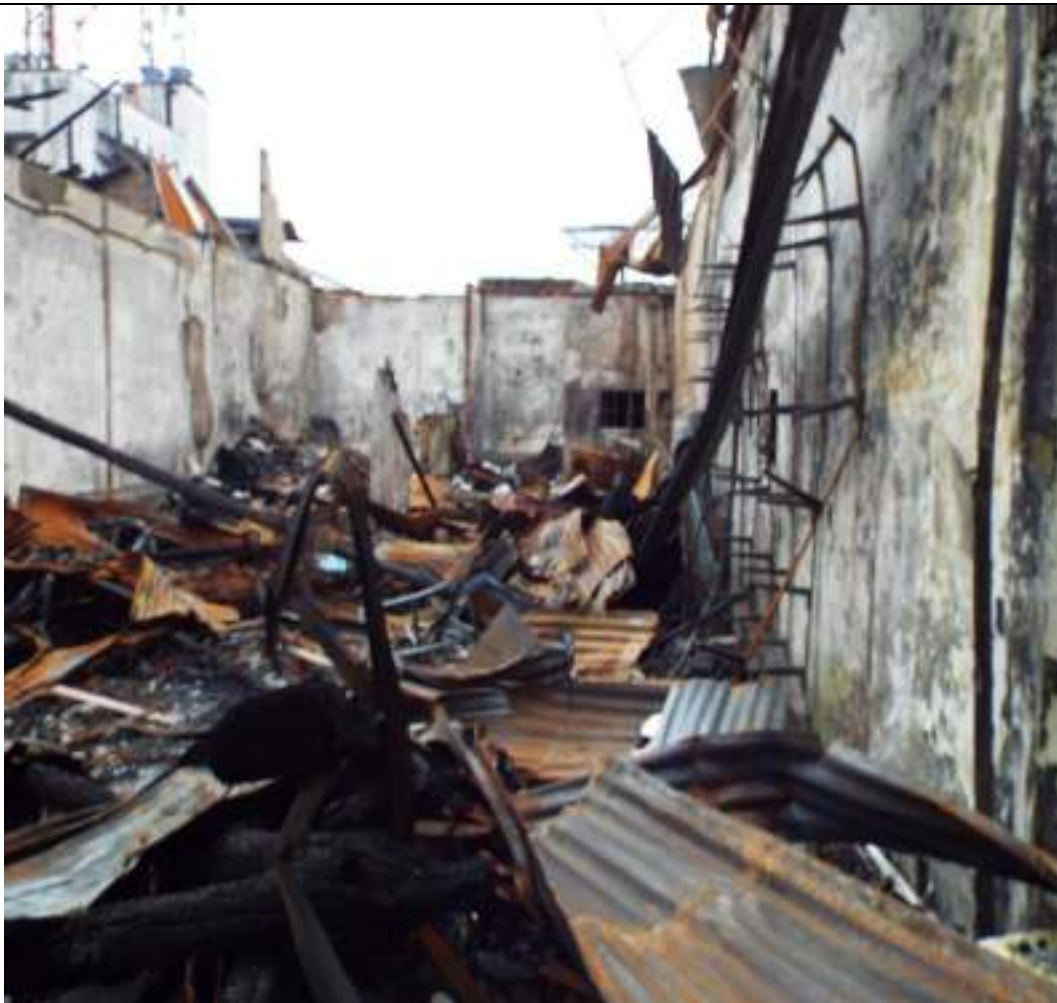
Ilustración 156 EDOC¹⁰⁶

Uno de los paneles de control eléctrico se encuentra ubicado en la pared del costado norte del segundo piso (costado derecho de la foto)

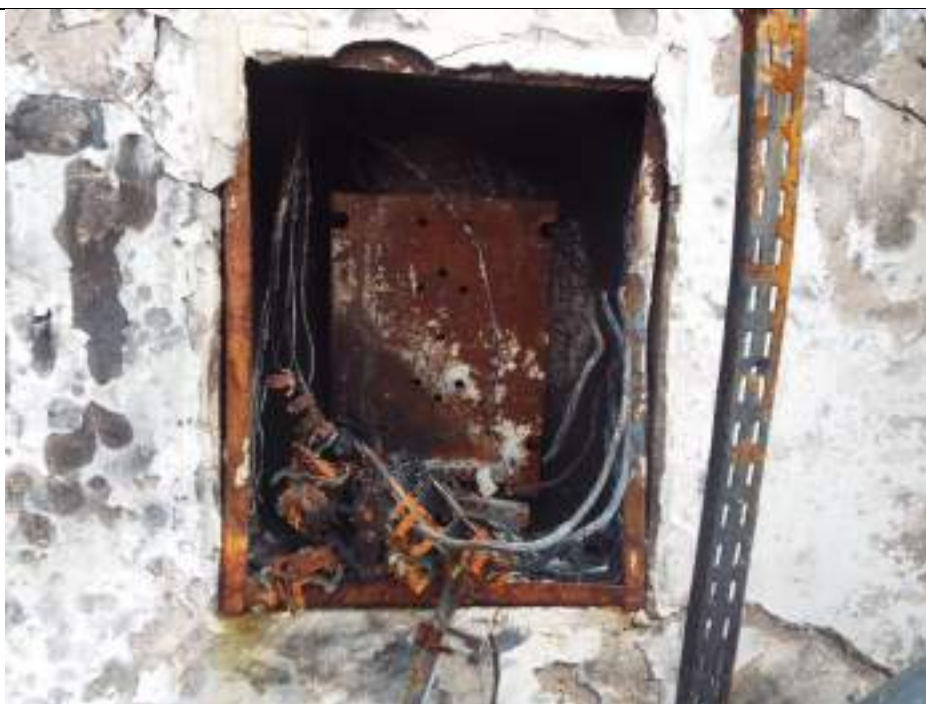
Ilustración 158 - Caja de tacos o disyuntores totalmente destruida por el incendio - BCBVF¹⁰⁸ - 05/08/2020

Foto BCBVF 16 de Junio de 2020 - El sistema eléctrico del Almacén todo a Mil y Algo Más, contaba con un panel o tablero de control en el segundo Nivel, ubicado en la pared del costado norte, como se aprecia en la imagen quedó totalmente destruido; hecho que no permite hacer ningún tipo de conceptualización.

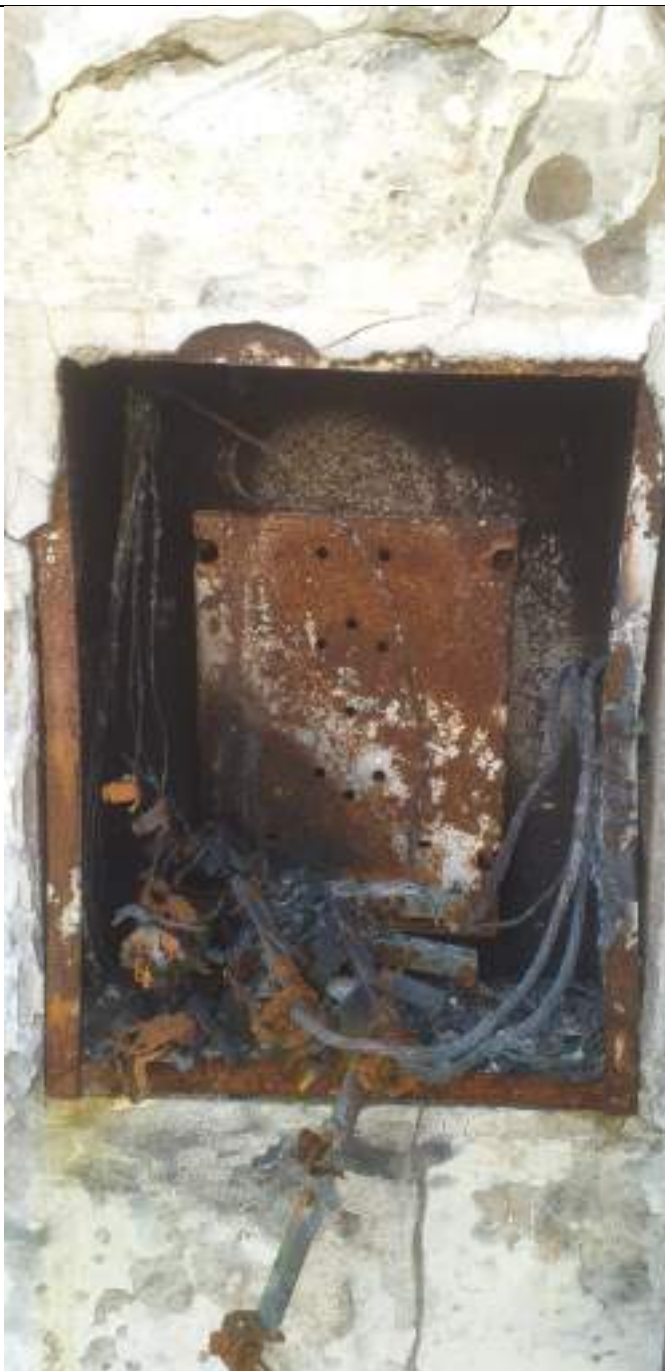
El panel de control eléctrico de tacos, breaker o disyuntores del segundo piso del almacén resulto totalmente destruido por el fuego como se aprecia en esta imagen.

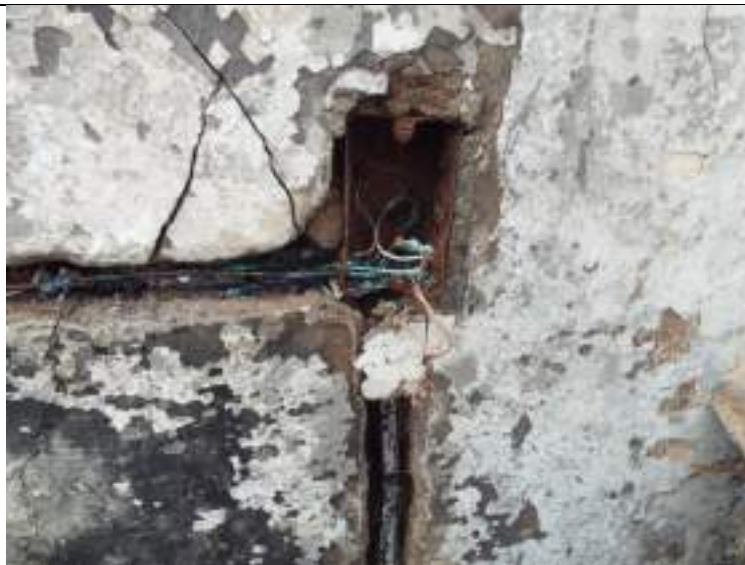
Ilustración 161 – Afectación al sistema eléctrico debido al incendio Todo a Mil - EDOC - 25/09/2020

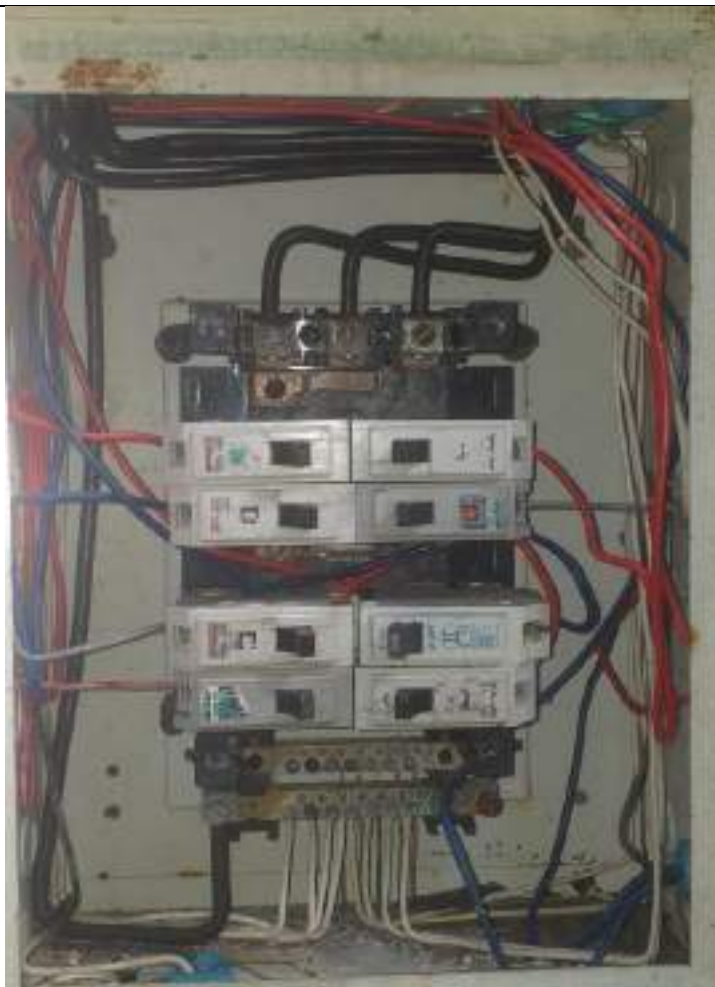
Ilustración 162 - Caja eléctrica Tacos o disyuntores almacen todo a mil - EDOC¹¹¹ - 05/08/2020

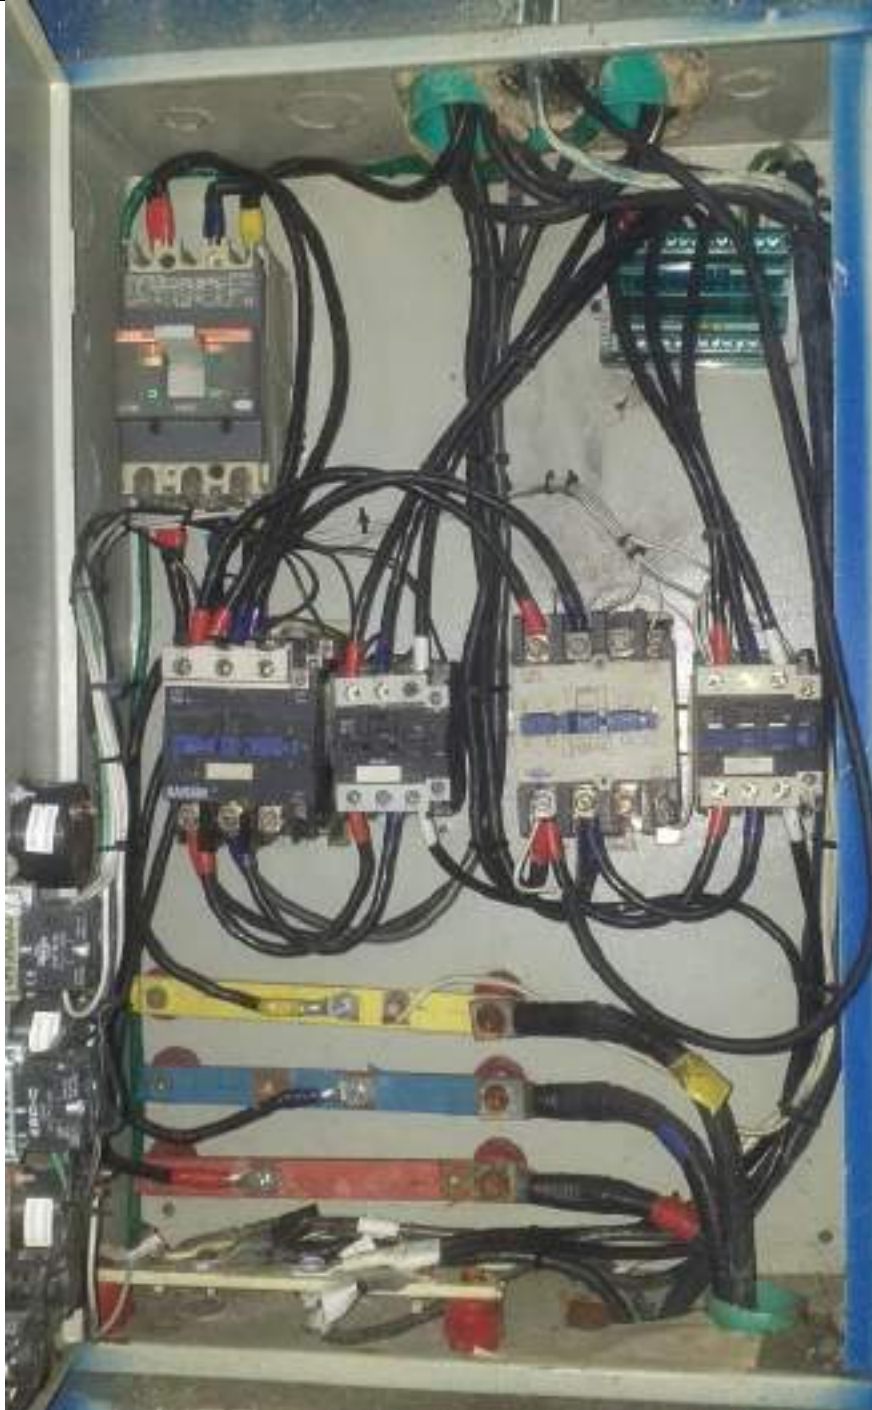
Ilustración 163 - Caja eléctrica Tacos o disyuntores almacén todo a mil - EDOC¹¹² - 05/08/2020

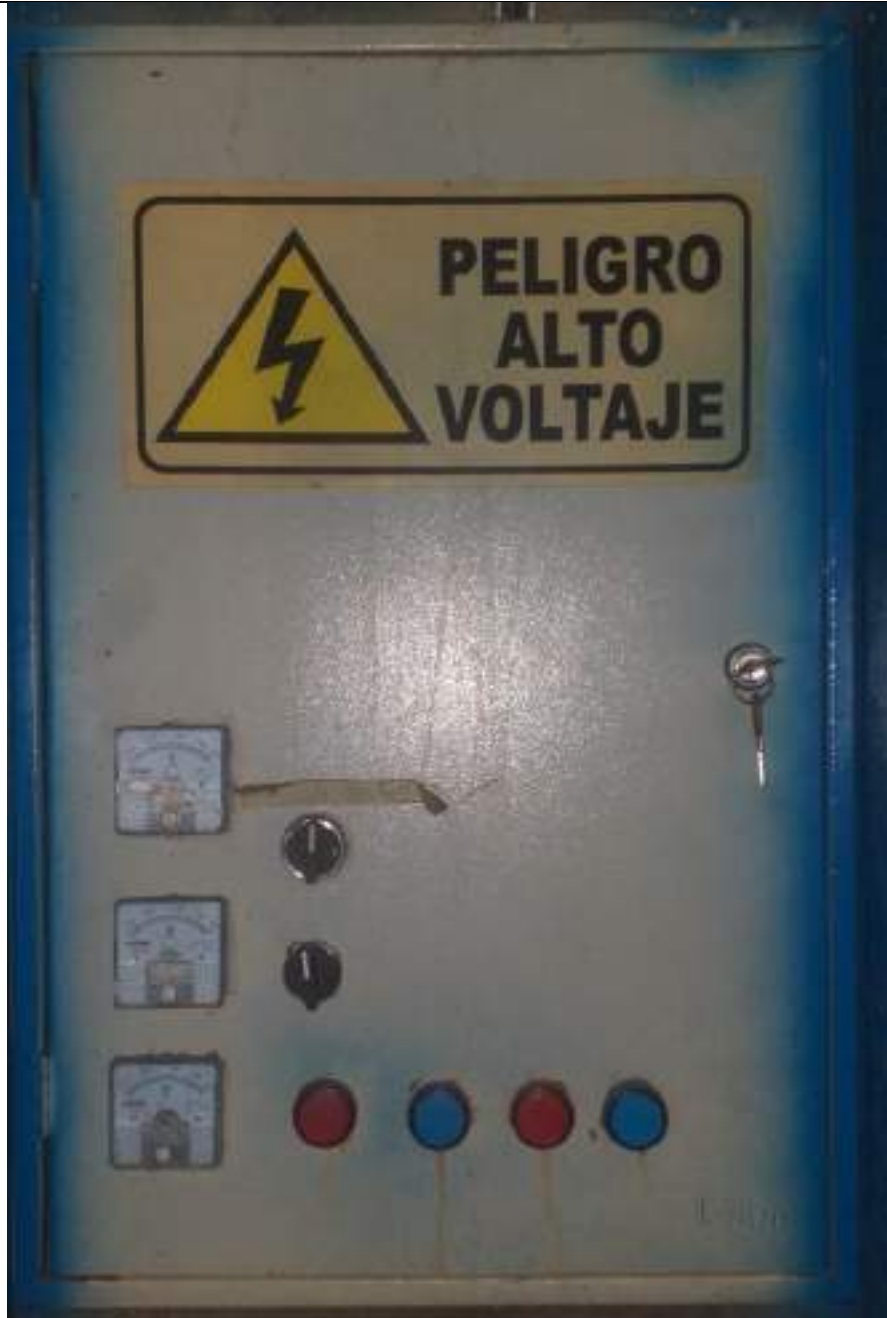
Ilustración 164 – Panle de la caja eléctrica Tacos o disyuntores almacén todo a mil - EDOC¹¹³ - 05/08/2020

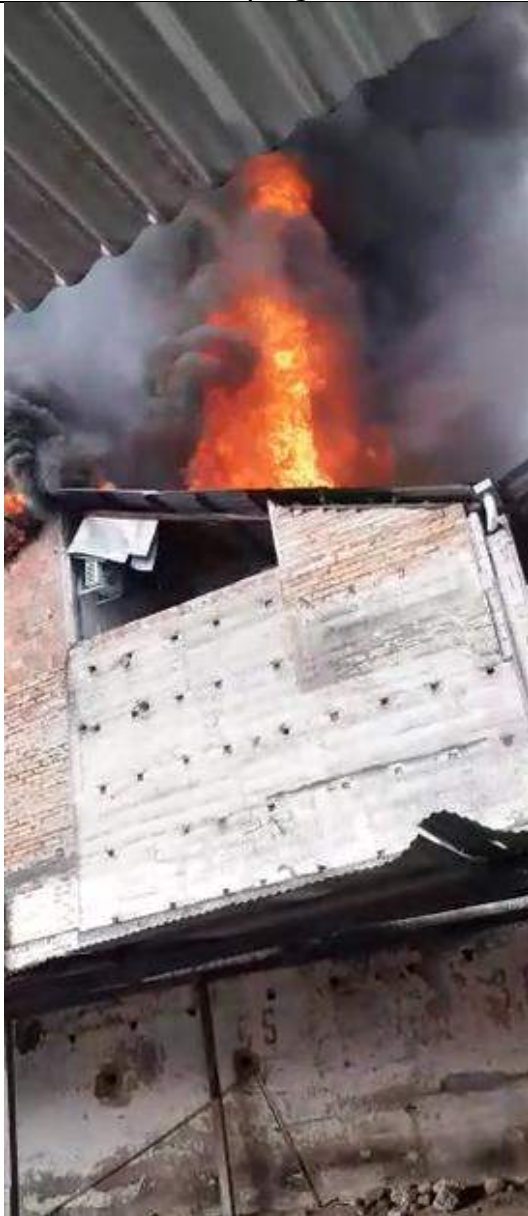
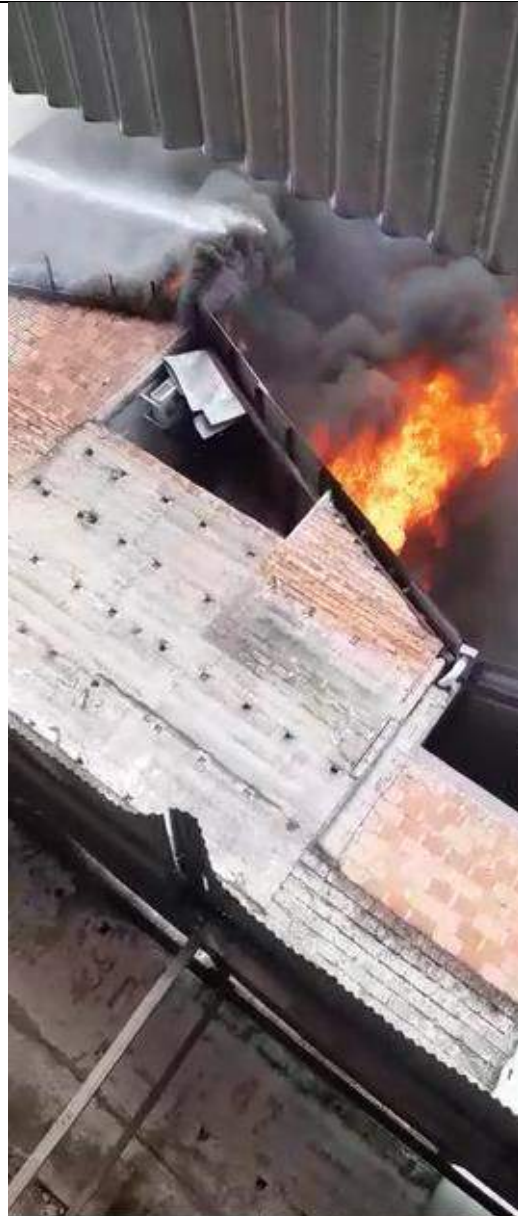
Las imágenes muestran que de las llamas se encontraban en la edificación de SERVAF S.A., aproximadamente en el área de Sistemas. (video realizado desde el parqueadero posterior a las edificaciones afectadas por el incendio)

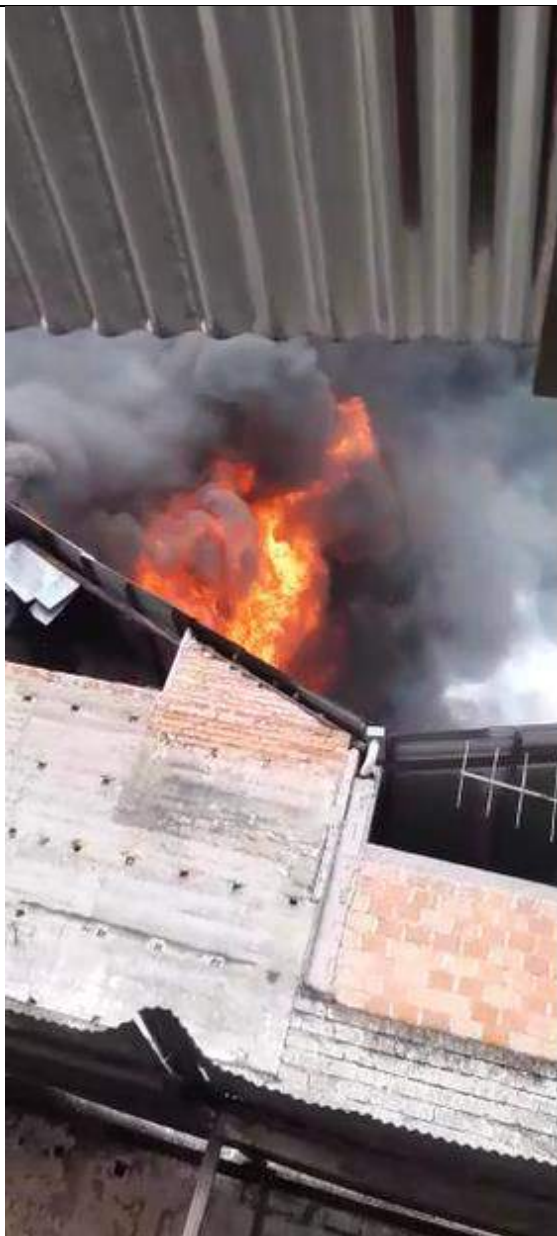
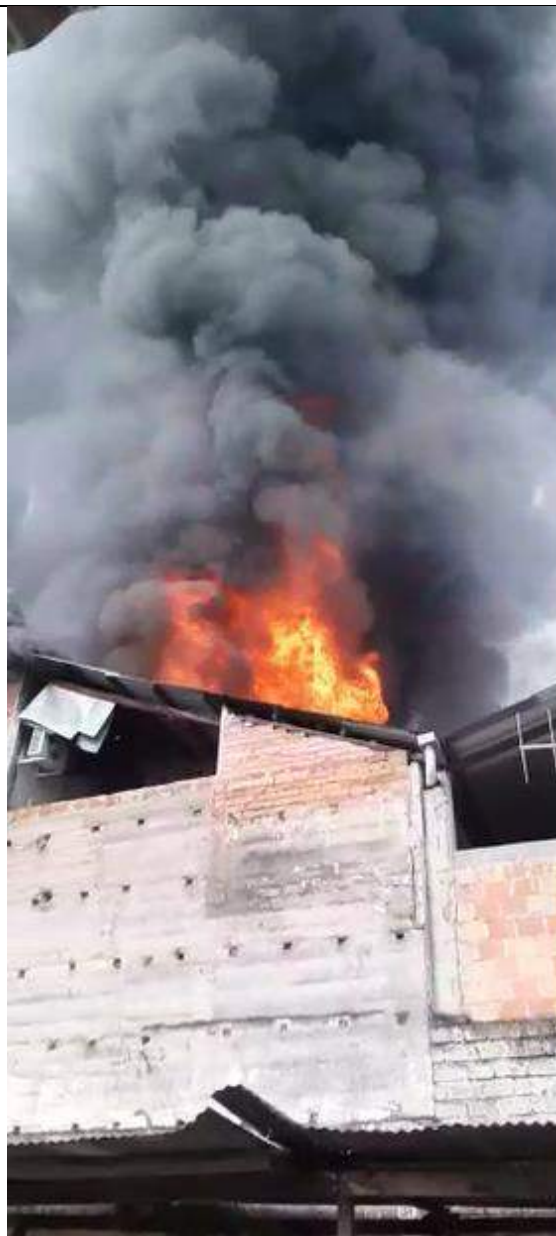
Las imágenes muestran que de las llamas se encontraban en la edificación de SERVAF S.A., aproximadamente en el área de Sistemas. (video realizado desde el parqueadero posterior a las edificaciones afectadas por el incendio)

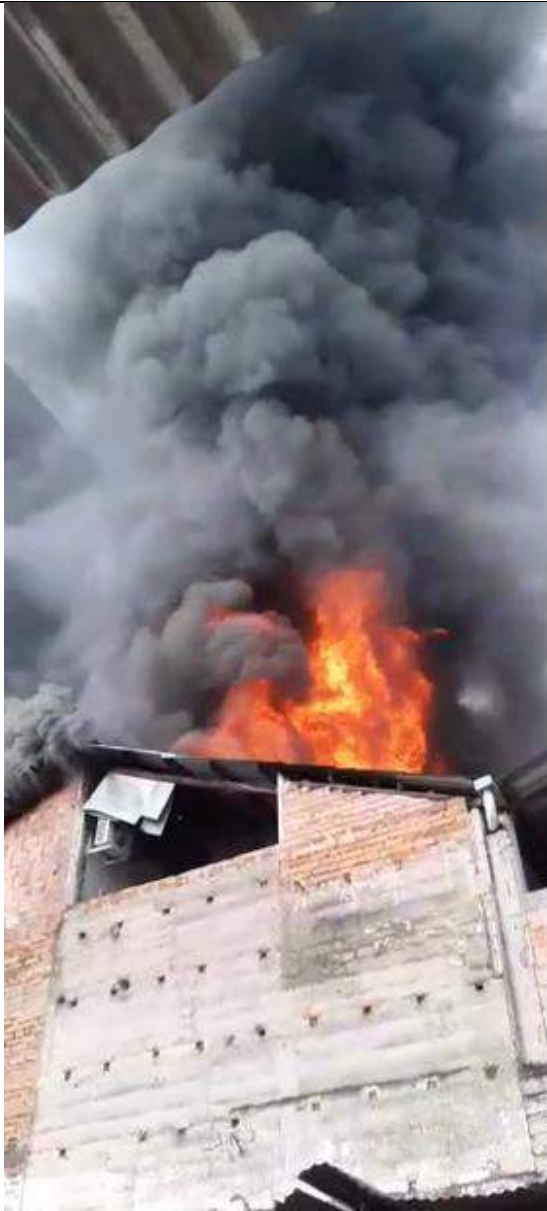
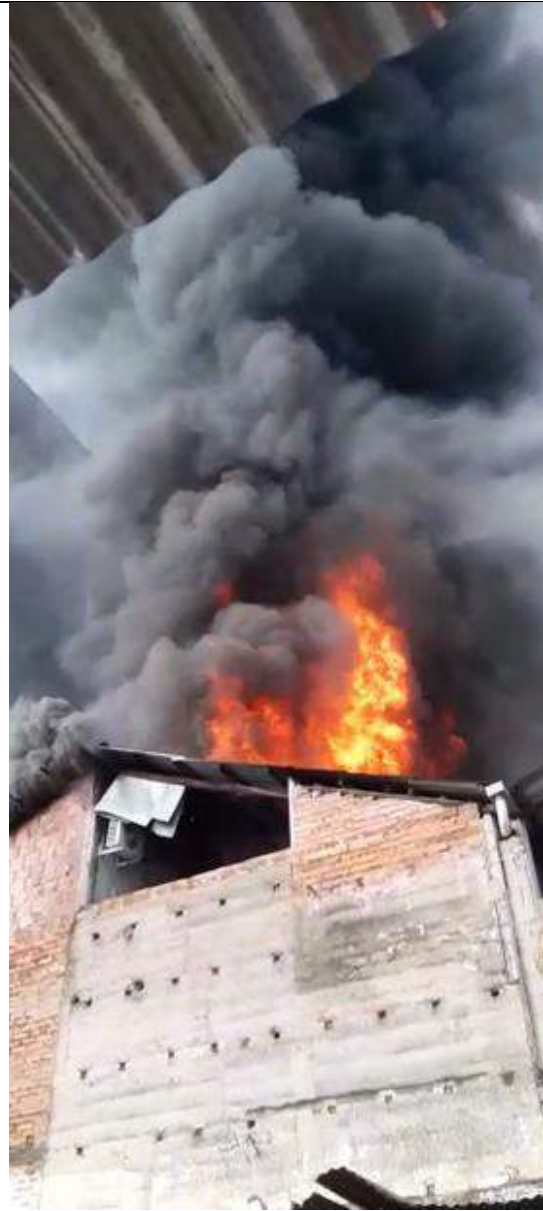
Las imágenes muestran que de las llamas se encontraban en la edificación de SERVAF S.A., aproximadamente en el área de Sistemas. (video realizado desde el parqueadero posterior a las edificaciones afectadas por el incendio) Tomadas de (VID-20200615-WA0032.mp4, 2020)

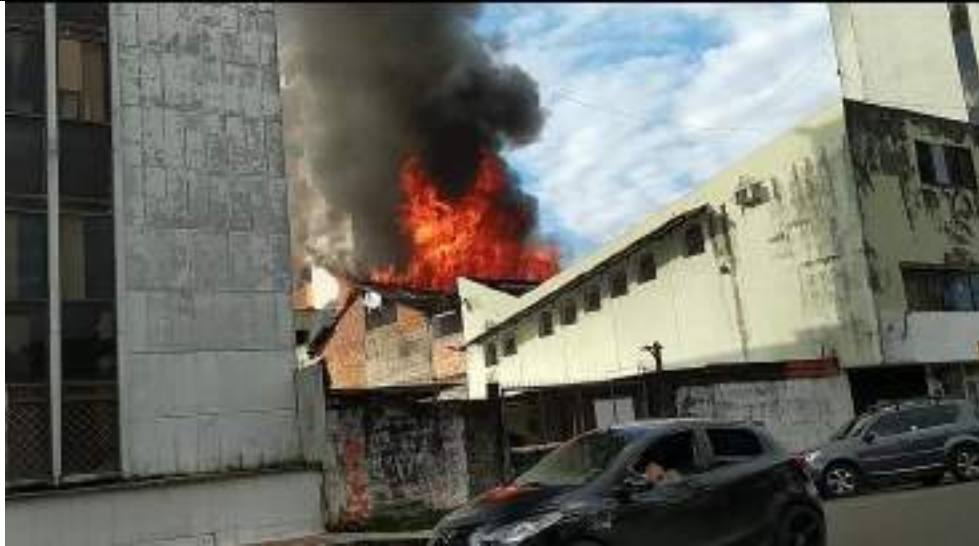
Ilustración 175 - VID_20200615_163819.mp4 – 0:00:06 seg.

Video tomado desde la calle 14 entre las carreras 12 y 13 – la imagen muestra como la magnitud del incendio está del lado de la Empresa SERVAF S.A.; aproximadamente sobre la oficina de sistemas.

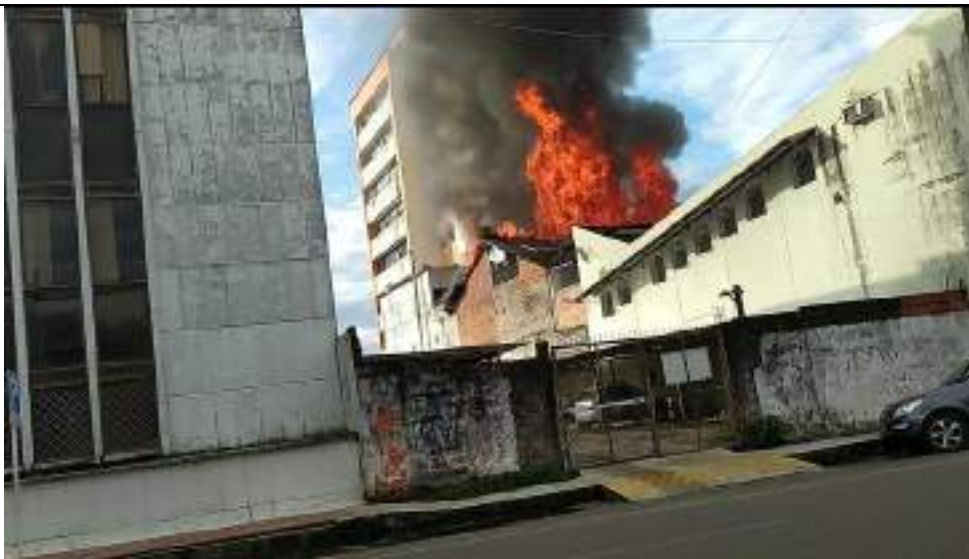
Ilustración 176 - VID_20200615_163819.mp4 – 0:00:15 seg.

Video tomado desde la calle 14 entre las carreras 12 y 13 – la imagen muestra como la magnitud del incendio está del lado de la Empresa SERVAF S.A. .; aproximadamente sobre la oficina de sistemas.

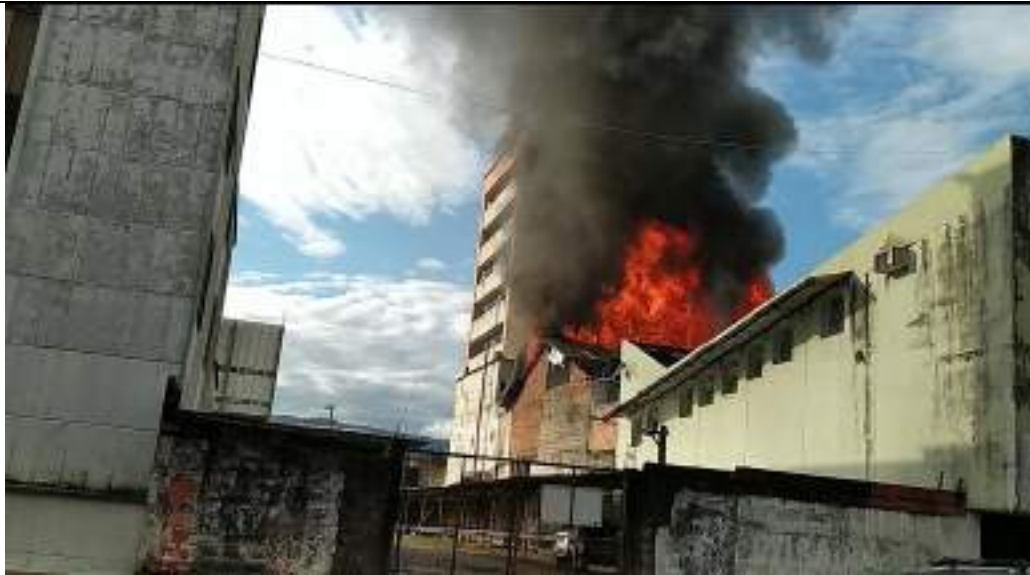
Ilustración 177 - VID_20200615_163819.mp4 – 0:00:19 seg.

Video tomado desde la calle 14 entre las carreras 12 y 13 – la imagen muestra como la magnitud del incendio está del lado de la Empresa SERVAF S.A. .; aproximadamente sobre la oficina de sistemas.

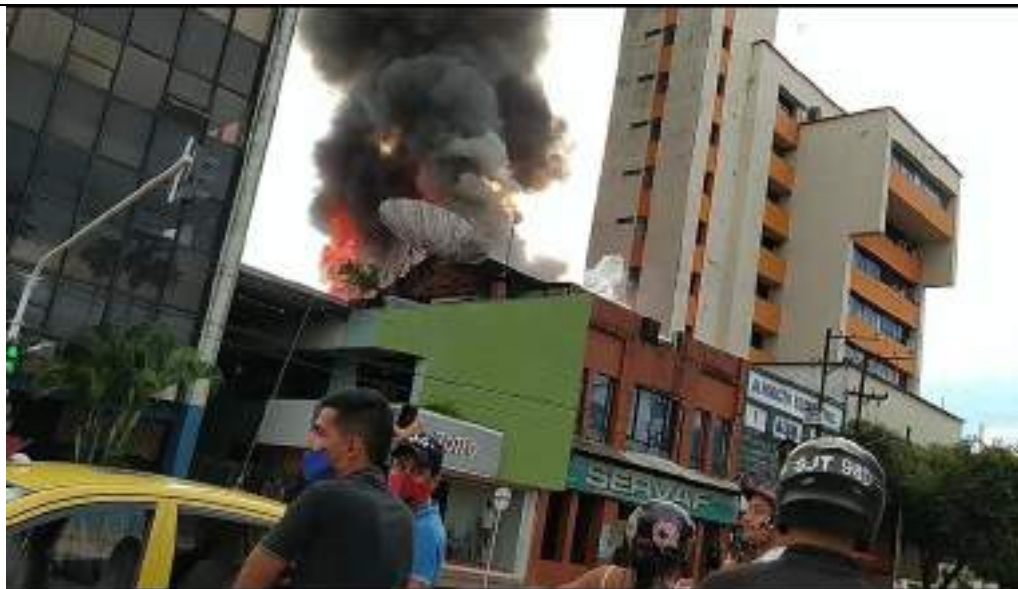
Ilustración 178 - VID_20200615_163819.mp4 – 0:01:40 seg.

Video desde la calle 14 carreras 12 esquina la imagen muestra como la magnitud del incendio está del lado de la Empresa SERVAF S.A. - Tomadas de (VID_20200615_163819.mp4, 2020)
