"(...) Sic. Cópia intervenga y se preserve intacta las escenas de los hechos incendio que se presentó el día 15 de junio del presente año, en el inmueble ubicado en la Carrera 12 No. 14-18 del barrio Centro, para determinar las causas de la conflagración y la cantidad de los daños de los inmuebles afectados (...)"

Informes de Investigador de Campo que soporta que las actividades realizadas por el Equipo Técnico de Determinación de Origen y Causa, se adelantaron en cumplimiento de la Ley.

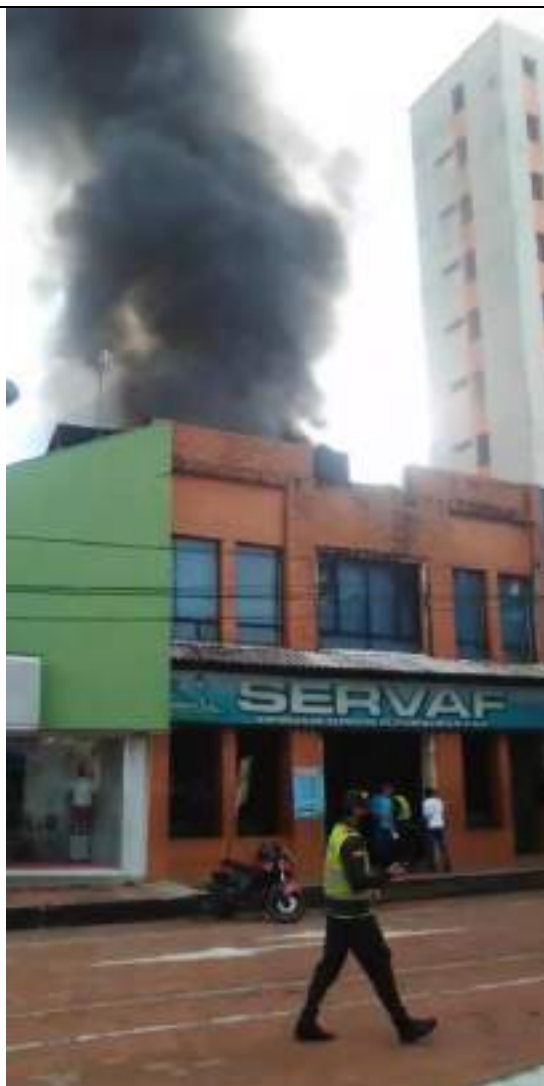
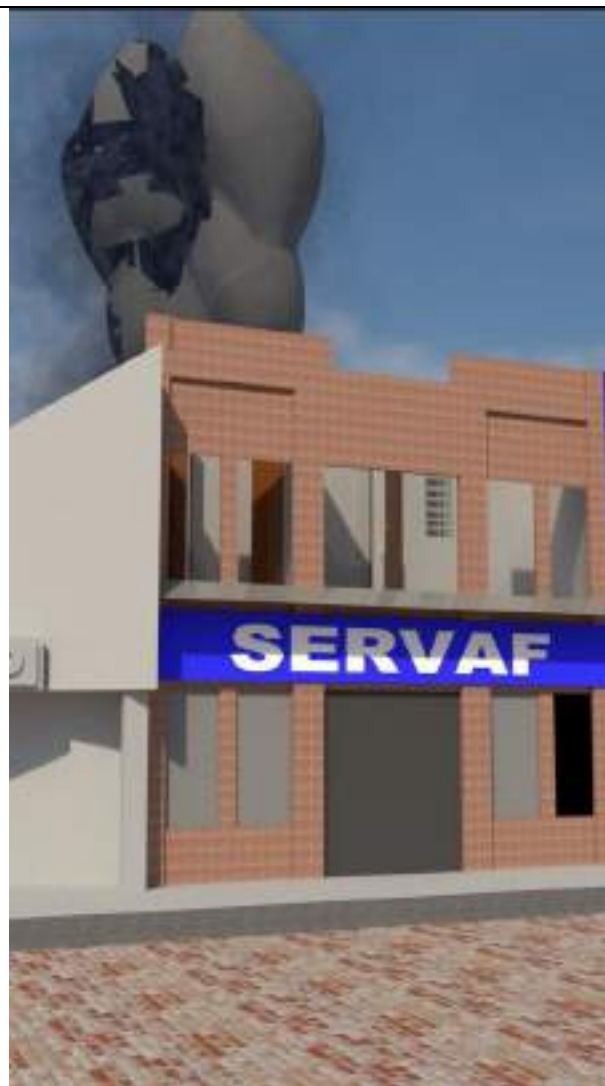
Se aprecia como el incendio esta iniciando en las instalaciones de SERVAF S.A.

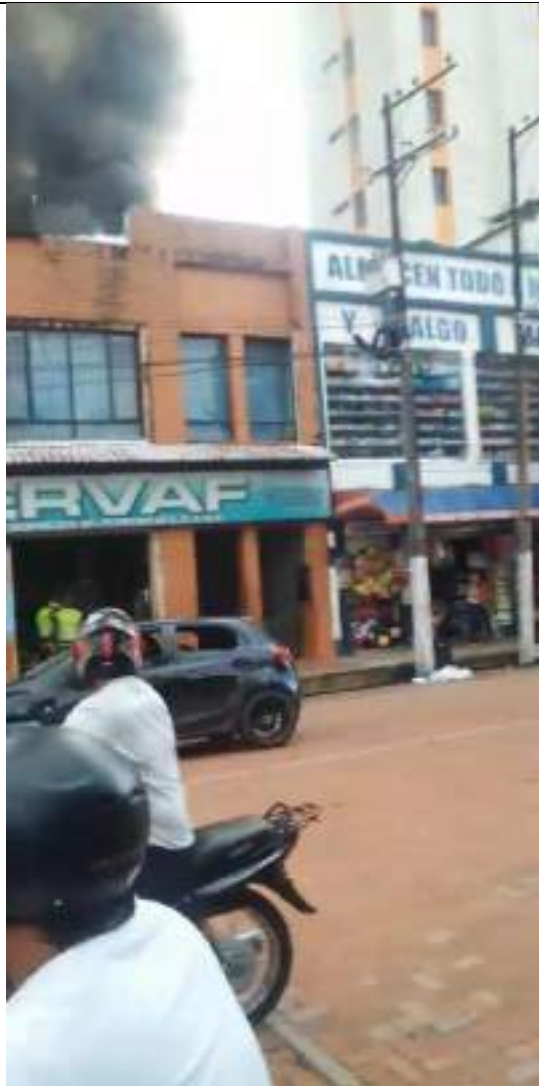
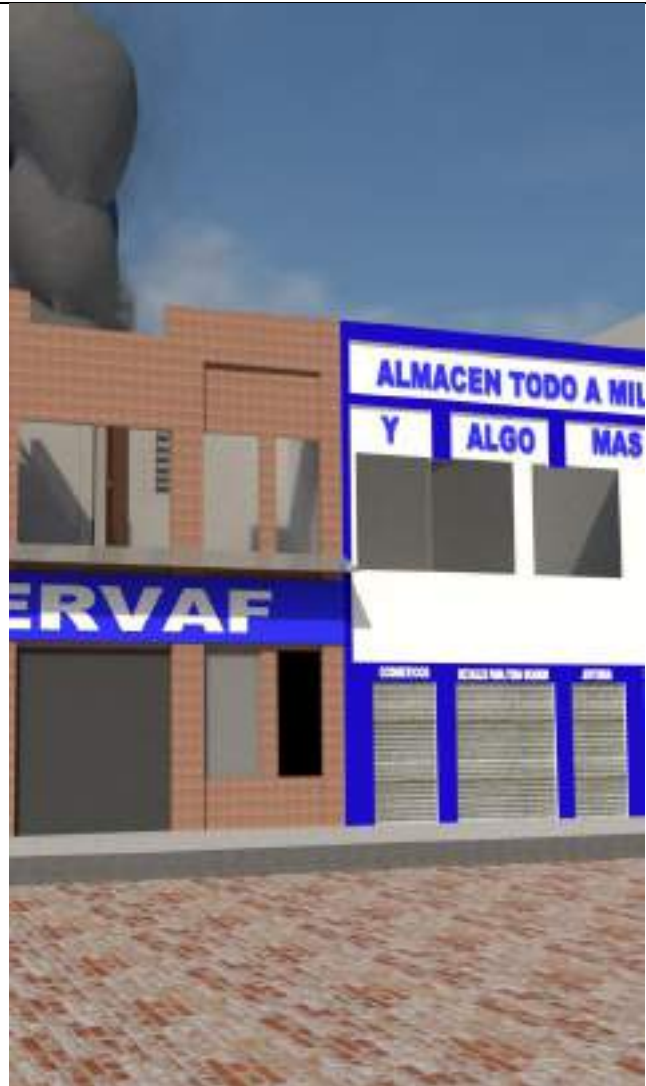
Se aprecia como el incendio esta iniciando en las instalaciones de SERVAF S.A.

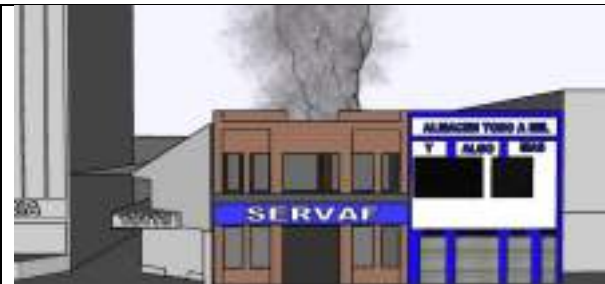
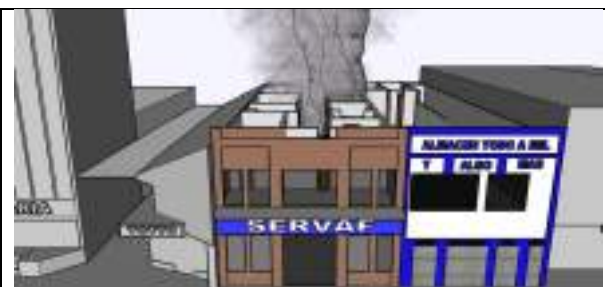
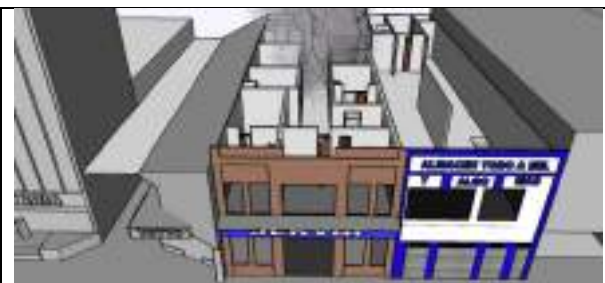
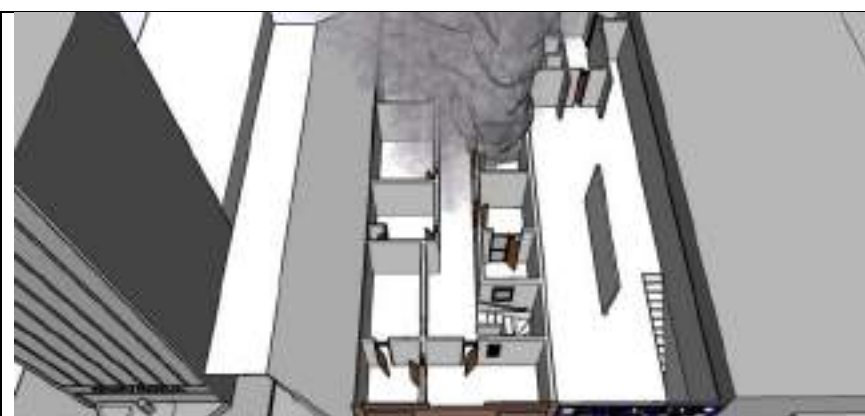
Partiendo de la imagen (ilustración 190), se ubicó el incendio sobre el sitio donde el equipo concluyó fue el área de origen del mismo; al hacer la rotación necesaria del modelo se aprecia la coherencia entre lo que muestran los videos con lo plasmado en las imágenes modelo 3D.

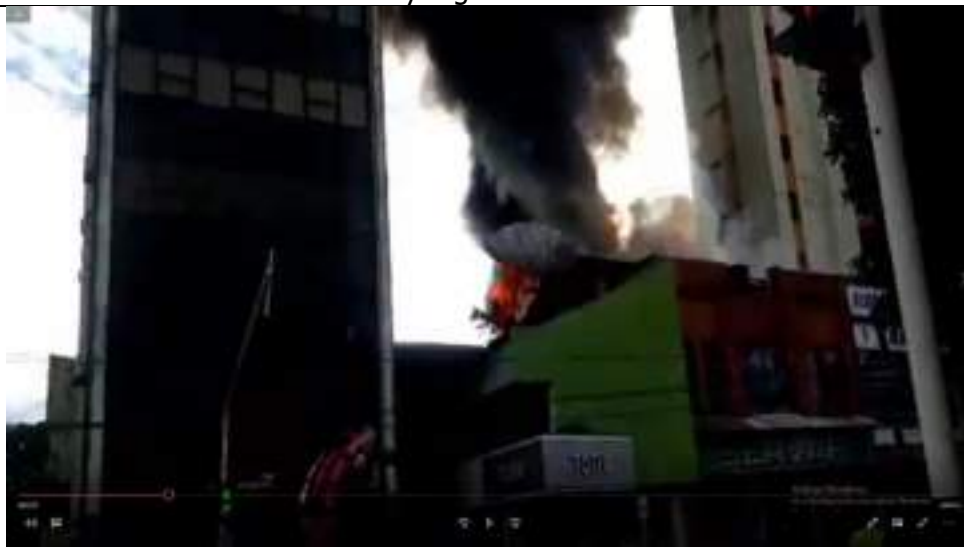
Ilustración 195 – 10000000_272491140655566_6412443411135121231_n.mp4 - 00:01:27 seg

Se aprecia el incendio iniciando en las instalaciones de SERVAF S.A.

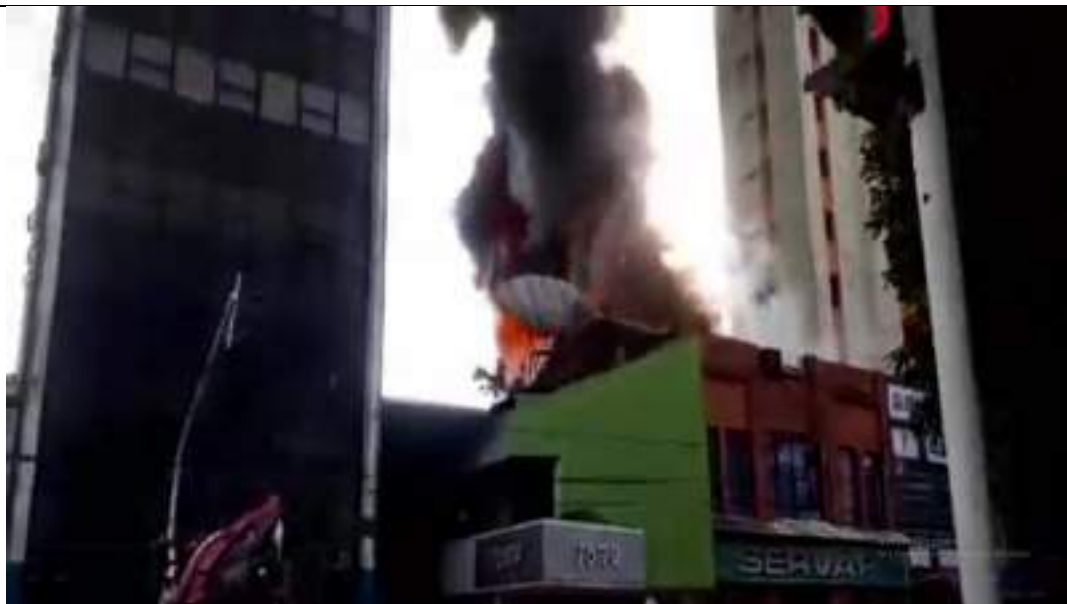
Ilustración 197 – 10000000_272491140655566_6412443411135121231_n.mp4 - 00:01:38 seg

Se aprecia el incendio iniciando en las instalaciones de SERVAF S.A.

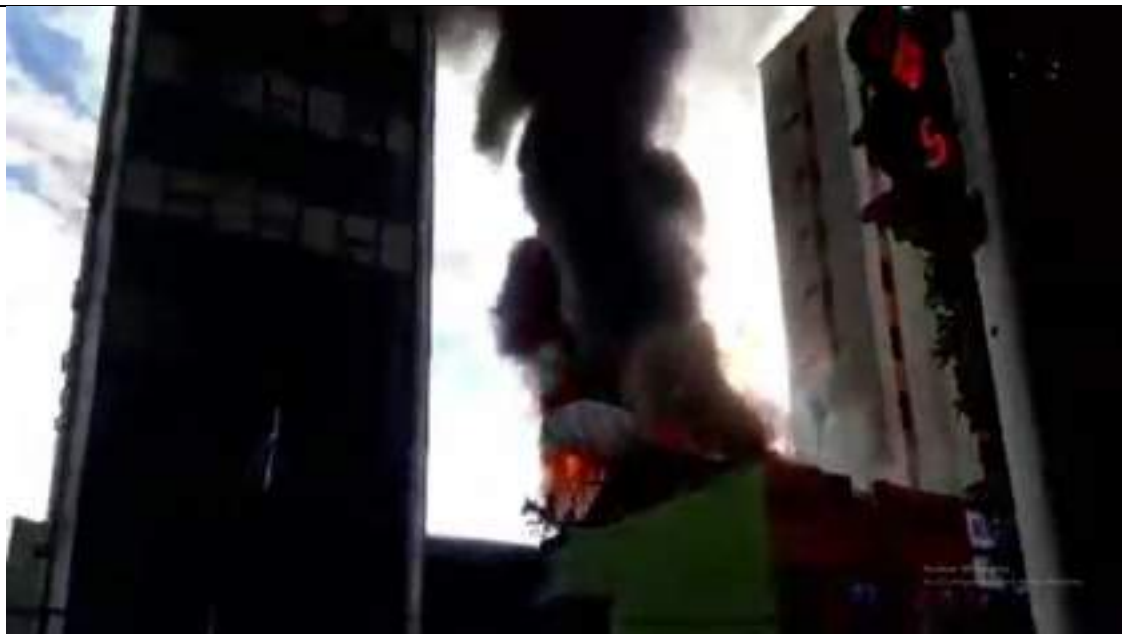
Ilustración 200 – 10000000_272491140655566_6412443411135121231_n.mp4 - 00:01:38 seg

Tomado (10000000_272491140655566_6412443411135121231_n.mp4, 2020) – Se aprecia como el incendio esta ubicado en las instalaciones de SERVAF S.A.

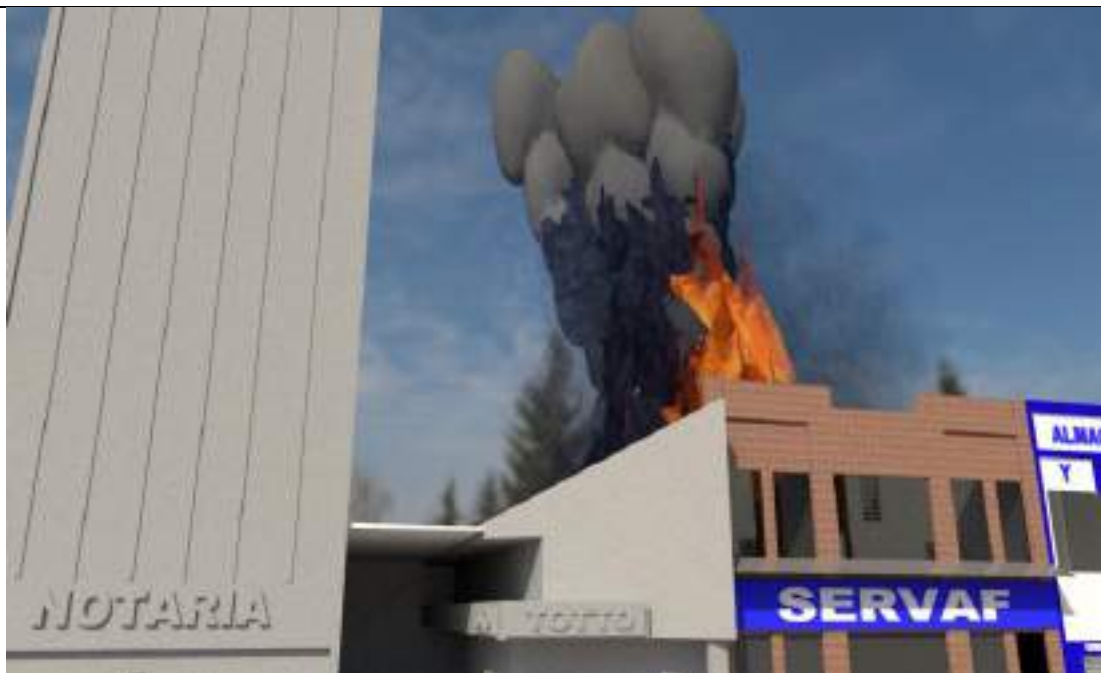
**Ilustración 201– Modelación 3D realizada con SketchUp – basada en
10000000_272491140655566_6412443411135121231_n.mp4 - EDOC¹³⁷**

Modelación 3D

Partiendo de la ilustración 201 y de la modelación 3D Ilustración 202, se ubicó el humo y el fuego sobre el sitio donde el equipo concluyó que fue el área de origen del incendio; al hacer la rotación necesaria del modelo se aprecia la coherencia entre lo que muestran las imágenes tomadas de los videos con lo plasmado en las imágenes modelo 3D.

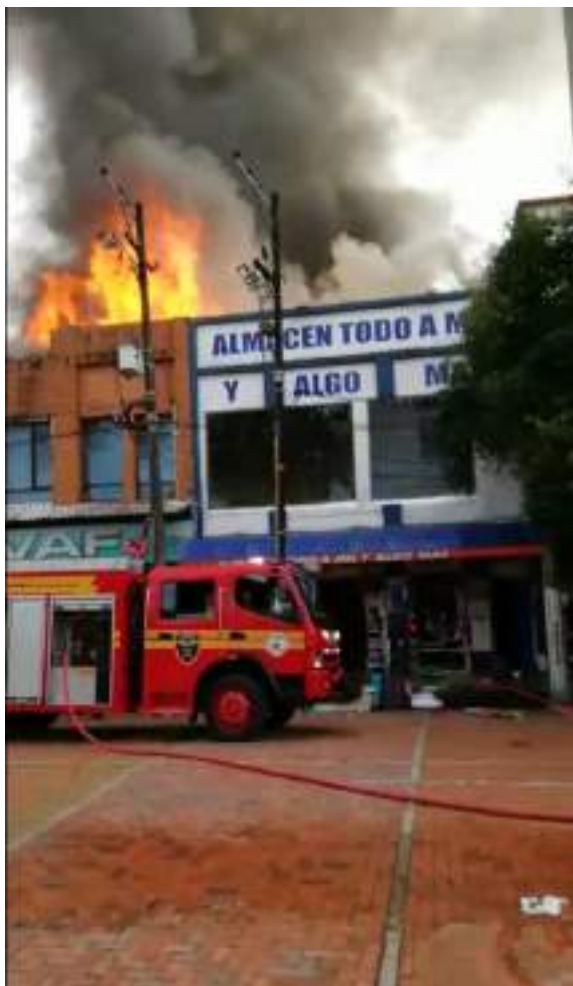
Ilustración 206 - Video - WhatsApp Video 2020-06-15 at 19.08.32.mp4 - 0:00:23 seg

Imágenes tomadas de video realizado por un transeúnte, muestran la magnitud del incendio, dejando ver el avance y el tamaño de las llamas sobre el edificio donde funciona SERVAF en el costado donde se encuentran ubicadas las oficinas de sistemas, ambiental, revisoría fiscal, control interno, contabilidad y dirección financiera.

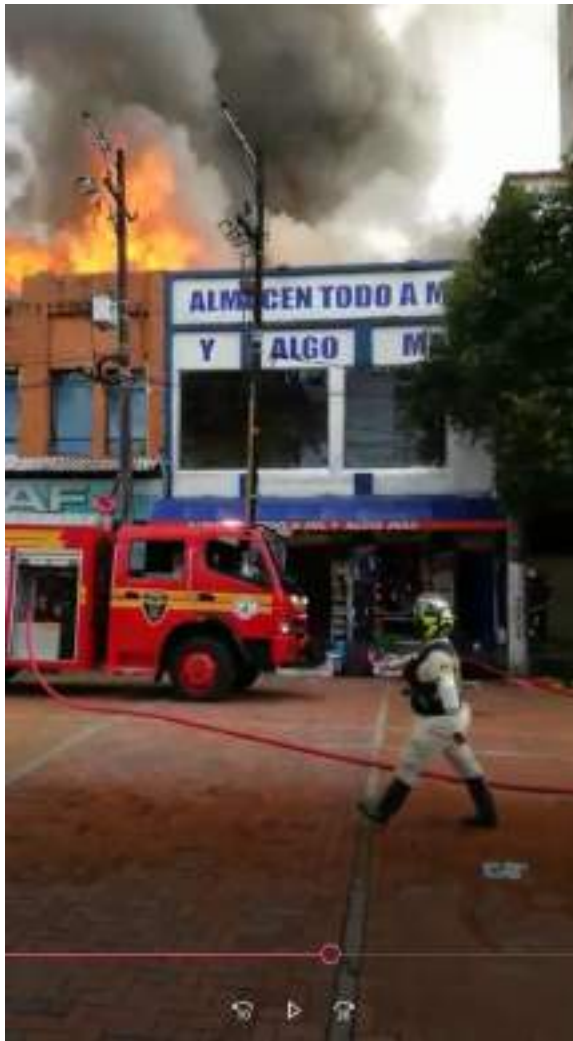
Ilustración 209 - Video - WhatsApp Video 2020-06-15 at 19.08.32.mp4- 0:00:24 seg

De igual forma se puede ver en estas imágenes como la energía calorífica generada por las llamas que salen de SERVAF están generando pirólisis¹⁴⁰ en los elementos combustibles tanto de la cubierta como en el contenido del Almacén Todo a Mil y Algo Más.

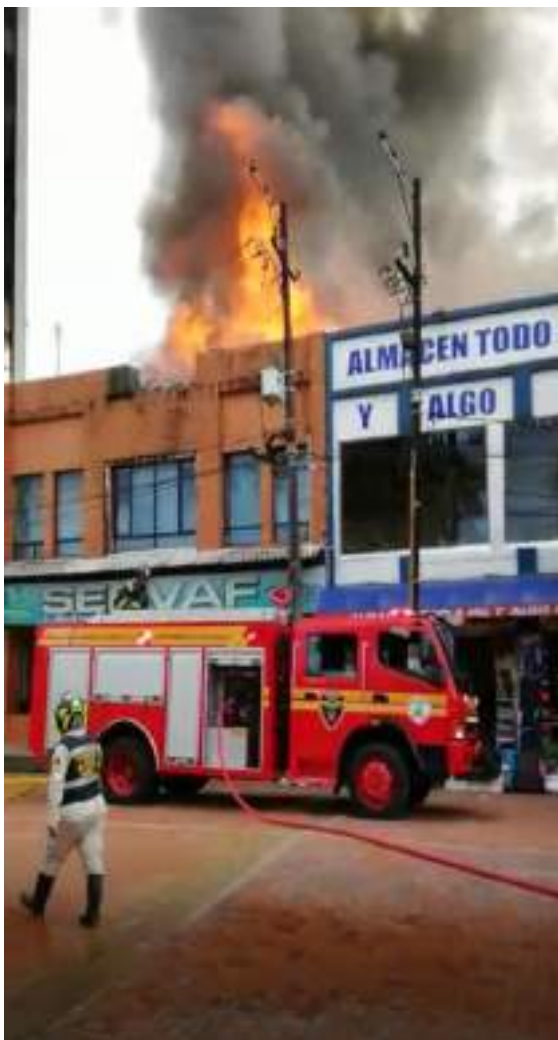
**Ilustración 210 - Video - WhatsApp Video
2020-06-15 at 19.08.32.mp4 - 0:00:27 seg**

De igual forma se puede ver en estas imágenes como la energía calorífica generada por las llamas que salen de SERVAF están generando pirolisis en los elementos combustibles tanto de la cubierta como en el contenido del Almacén Todo a Mil y Algo Más.

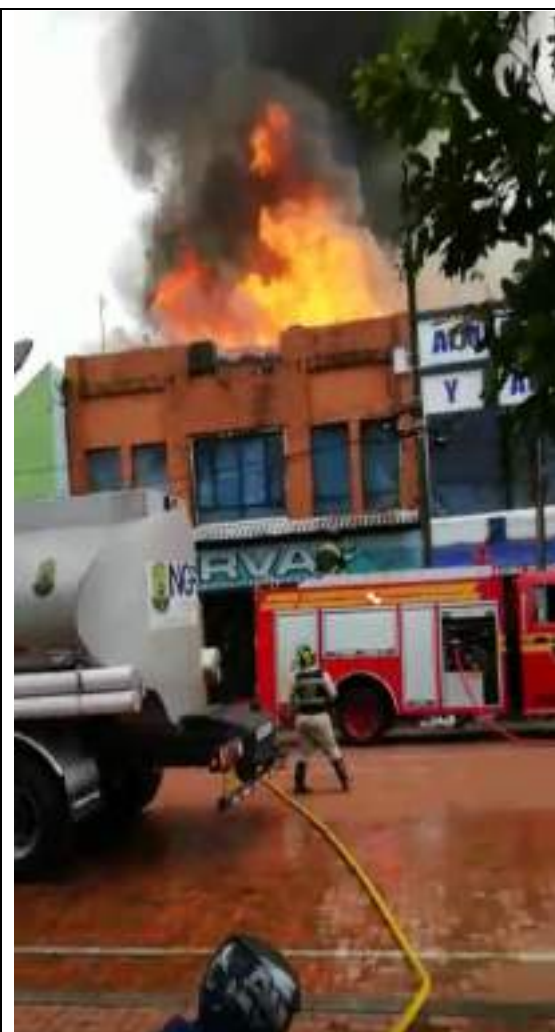
Ilustración 212 - Video - WhatsApp Video 2020-06-15 at 19.08.32.mp4 - 0:00:35 seg

De igual forma se puede ver en estas imágenes como la energía calorífica generada por las llamas que salen de SERVAF están generando pirolisis en los elementos combustibles tanto de la cubierta como en el contenido del Almacén Todo a Mil y Algo Más.

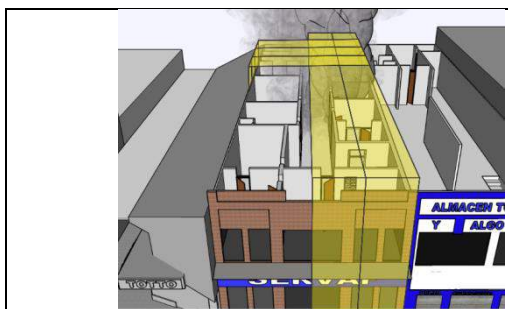
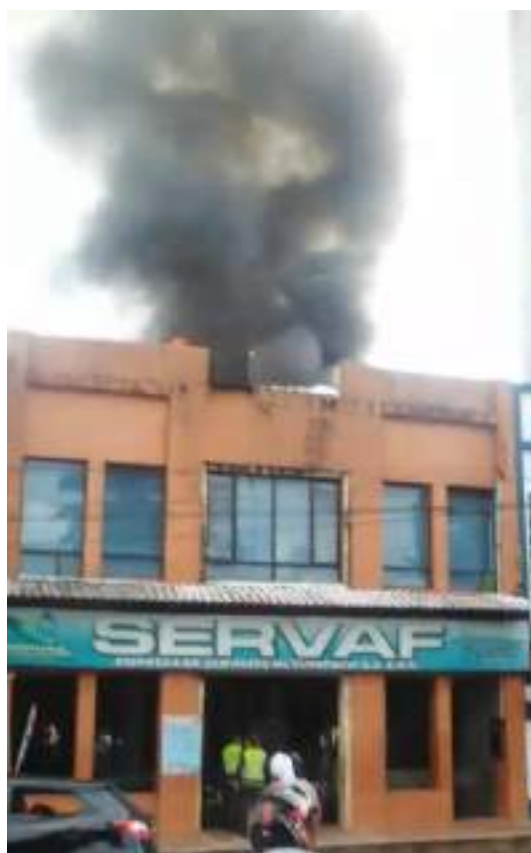
Ilustración 220 - Área de Origen determinada geométricamente a partir de los videos iniciales del incendio- Realizada con SketchUp - EDOC

Modelación para determinar el área de origen del incendio utilizando la proyección de planos perpendiculares a la fachada frontal.

Esta modelación de vista frontal y superior parte de la de la ilustración 220, refleja el incendio en la fase inicial o incipiente; se conciben unas franjas amarillas imaginarias perpendiculares a la fachada principal con proyección a la parte trasera, las que se interceptan con las franjas del mismo color que son proyectadas en forma perpendicular a la fachada lateral; es así como mediante el uso de la geometría se determinará el rectángulo de intercepción; donde se considera es el área de origen del incendio.

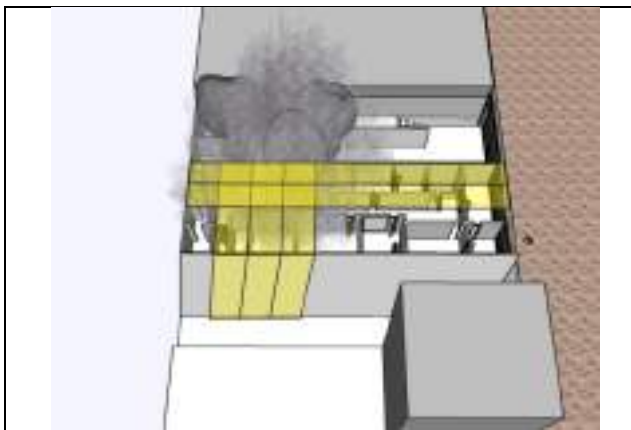
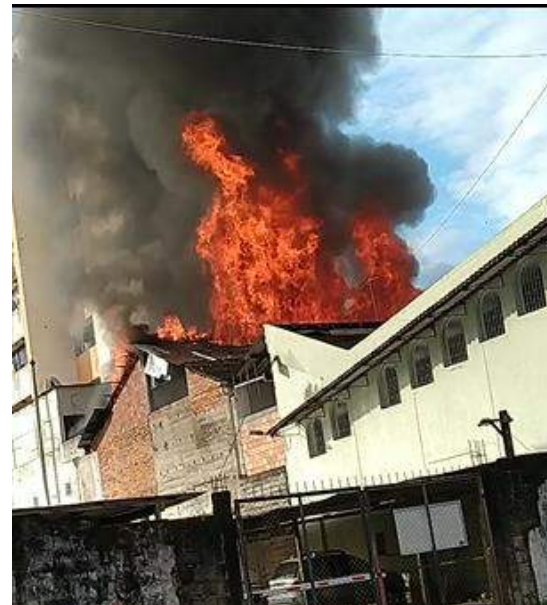
Ilustración 221 -

Modelación para determinar el área de origen del incendio utilizando ejes perpendiculares al costado lateral sur.
