# INFORME PERICIAL R.A.T.

| Asunto: | Informe Pericial de Accidente de Tránsito | <b>RAT # 2024-617</b> |
| Punible: | Homicidio en Accidente de Tránsito | |
| Lugar de Hechos: | Vía Curumani – Pailitas a la altura de la calle /D con carrera 12, sector Pailitas, jurisdicción del municipio de Curumani Cesar. | |

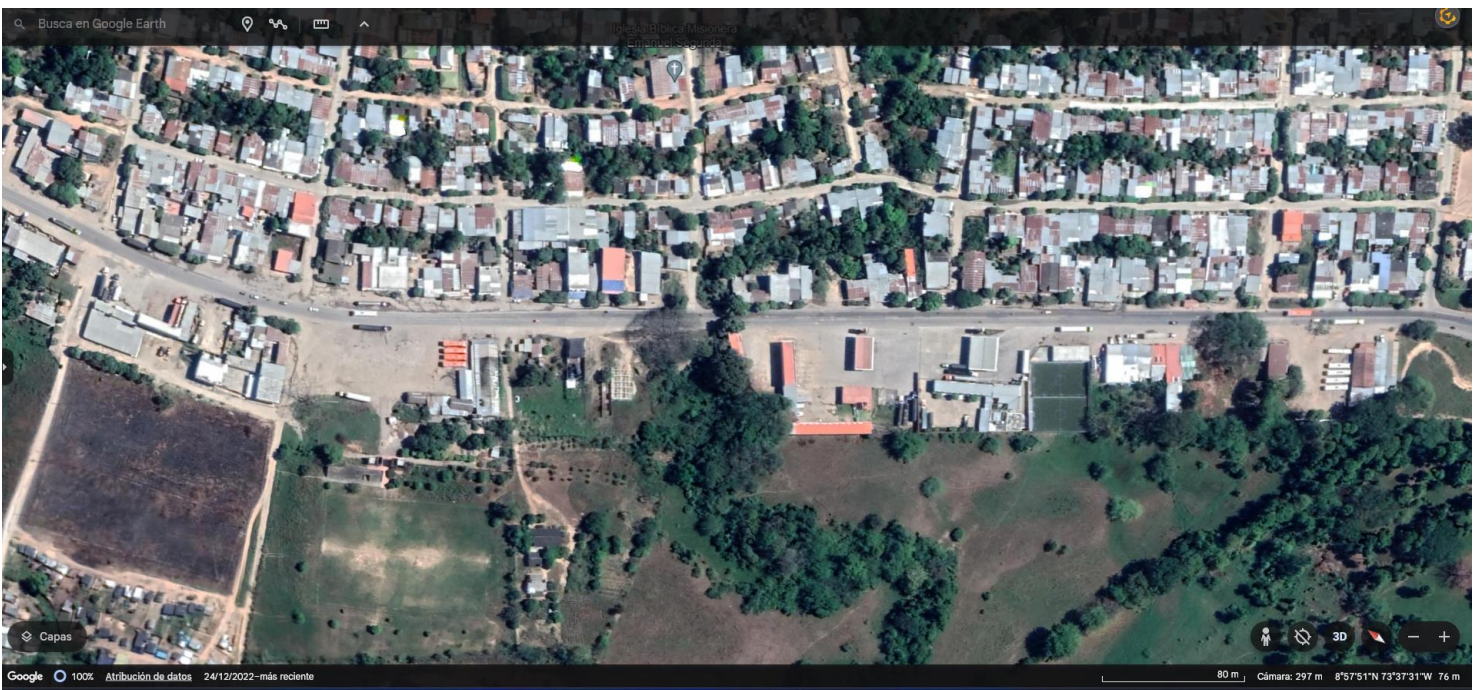
## 13. GEORREFERENCIACIÓN

Imagen Google Earth No 1: Vía Curumani – Pailitas a la altura de la Calle 7D con carrera 12, sector Pailitas, jurisdicción del municipio de Curumani Cesar. las coordenadas elipsoidales son Latitud A 8° 57' 51'' N y Longitud 73° 37' 31'' W y elevación 76m.

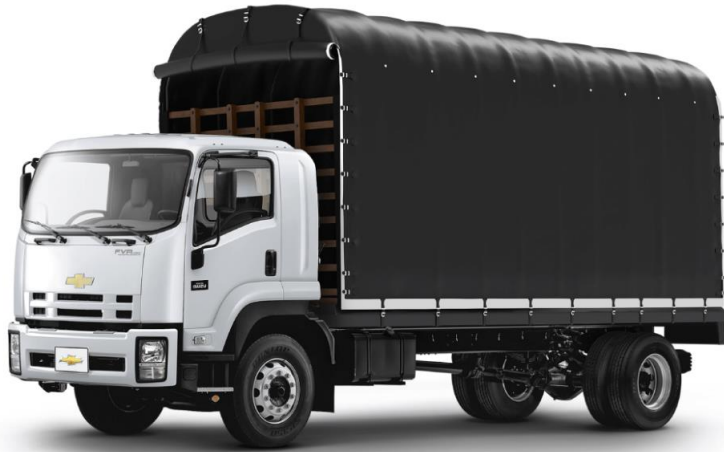
EMP y EF No 1. Tipo CAMION

**Imagen No 2:** PRIMER PLANO; En la imagen observamos vehículo tipo CAMION de Servicio Público, de marca CHEVROLET de línea FVR, de color BLANCO, modelo 2018; Vehículo con iguales características involucrado en el hecho. *(Fotografía sustraída de Google).*

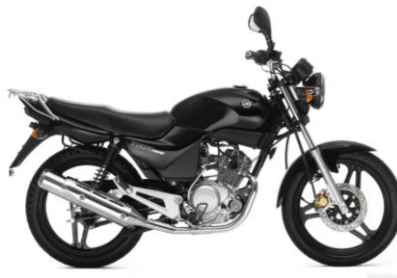
EMP y EF No 2. MOTOCICLETA

**Imagen No 3:** PRIMER PLANO; En la imagen observamos vehículo tipo MOTOCICLETA de Servicio Particular, de marca YAMAHA, de color negro; Vehículo con iguales características involucrado en el hecho. *(Fotografía sustraída de Google).*

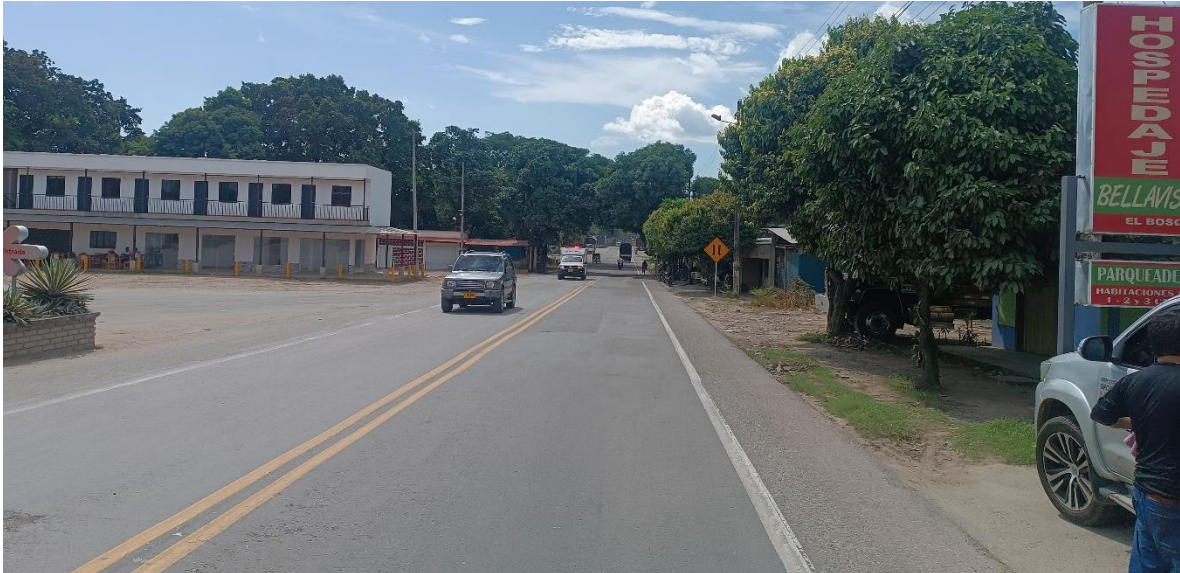
15.1 Calle 7D entre carreras 12 y 11

**Fotografía No 1:** PLANO GENERAL; Vía Pailitas – Curumani, a la altura de la Calle 7D con carreras 12 y 13: sector Pailitas, jurisdicción del municipio de Curumani Cesar. Se trata de una vía tipo RECTA, PLANA, sin PERALTE, en material ASFALTO, en BUEN ESTADO, DOS carriles de circulación, EN DOBLE SENTIDO VIAL, vía AMPLIA, con buena iluminación NATURAL, con BUENA VISIBILIDAD, sin demarcación vertical; con demarcación horizontal de LINEA DIVISORIA DE CARRIL (Amarilla continua) LINEAS DE ANCHJO DE CARRIL (Blanca), con BERMAS, sin ACERAS, sin CUNETAS; sector COMERCIAL y RESIDENCIAL. *(Fotografía fijada como diligencia adelantada el día 22 de julio de 2024).*

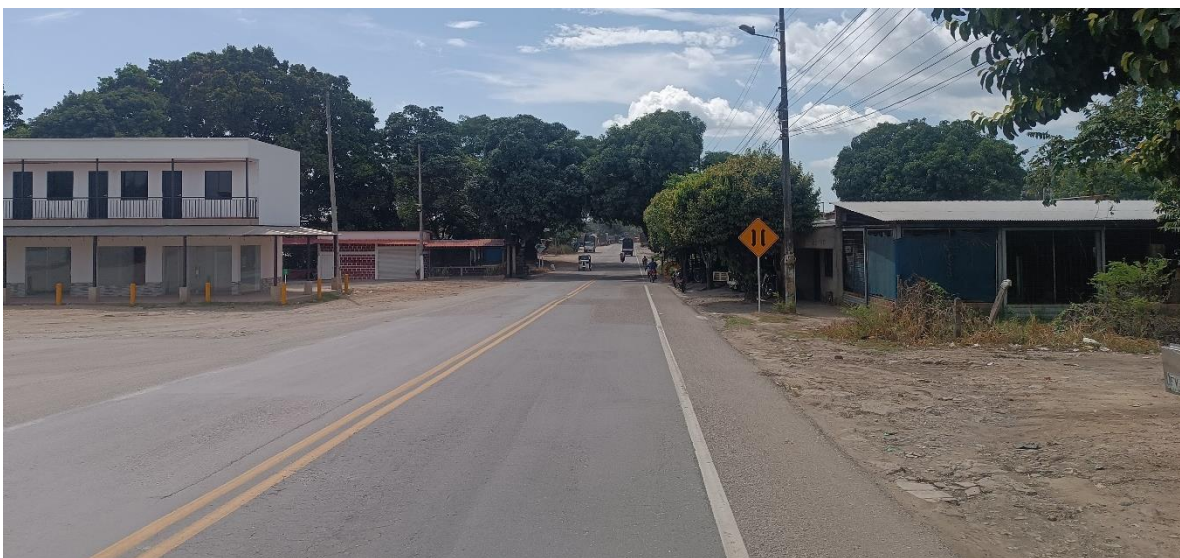
**Fotografía No 2:** PLANO GENERAL; Vía Pailitas – Curumani, a la altura de la Calle 7D con carreras 12 y 13: sector Pailitas, jurisdicción del municipio de Curumani Cesar. Se trata de una vía tipo RECTA, PLANA, sin PERALTE, en material ASFALTO, en BUEN ESTADO, DOS carriles de circulación, EN DOBLE SENTIDO VIAL, vía AMPLIA, con buena iluminación NATURAL, con BUENA VISIBILIDAD, con demarcación vertical de SP-36 Puente angosto; con demarcación horizontal de LINEA DIVISORIA DE CARRIL (Amarilla continua) LINEAS DE ANCHJO DE CARRIL (Blanca), con BERMAS, sin ACERAS, sin CUNETAS; sector COMERCIAL y RESIDENCIAL. *(Fotografía fijada como diligencia adelantada el día 22 de julio de 2024).*

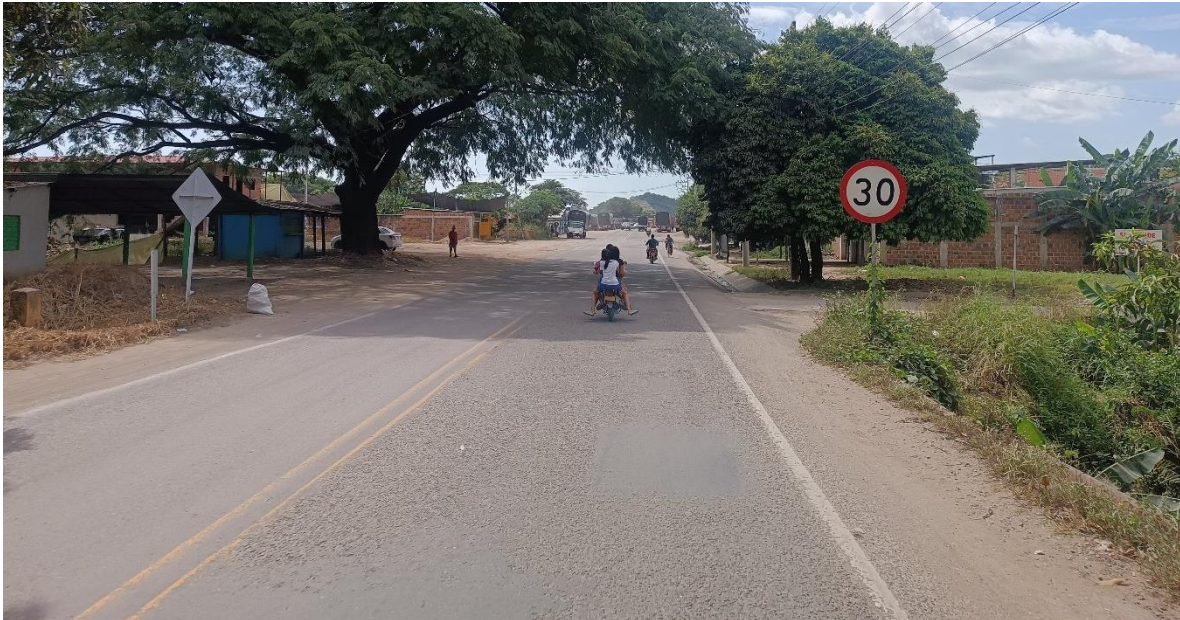
Calle 7D entre carreras 12 y 11

**Fotografía No 3:** PLANO GENERAL; Vía Pailitas – Curumani, a la altura de la Calle 7D con carreras 12 y 13: sector Pailitas, jurisdicción del municipio de Curumani Cesar. Se trata de una vía tipo RECTA, PLANA, sin PERALTE, en material ASFALTO, en BUEN ESTADO, DOS carriles de circulación, EN DOBLE SENTIDO VIAL, vía AMPLIA, con buena iluminación NATURAL, con BUENA VISIBILIDAD, con demarcación vertical de SR-30 velocidad Máxima; con demarcación horizontal de LINEA DIVISORIA DE CARRIL (Amarilla continua) LINEAS DE ANCHJO DE CARRIL (Blanca), con BERMAS, sin ACERAS, sin CUNETAS, con PUENTE; sector COMERCIAL y RESIDENCIAL. *(Fotografía fijada como diligencia adelantada el día 22 de julio de 2024).*

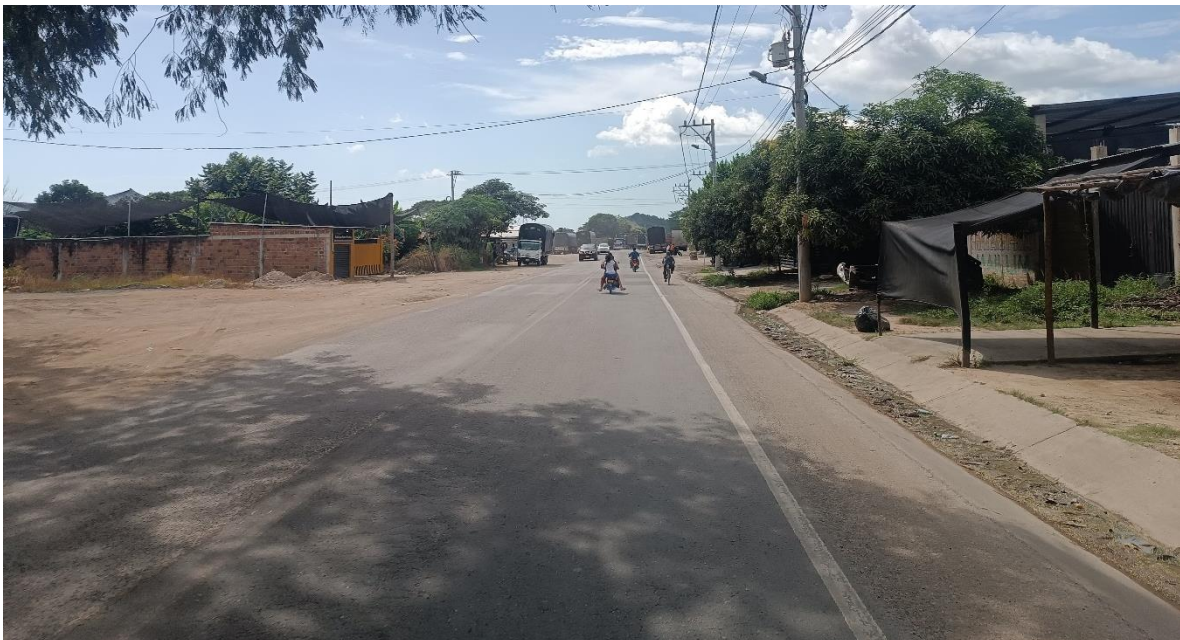
**Fotografía No 4:** PLANO GENERAL; Vía Pailitas – Curumani, a la altura de la Calle 7D con carreras 12 y 13: sector Pailitas, jurisdicción del municipio de Curumani Cesar. Se trata de una vía tipo RECTA, PLANA, sin PERALTE, en material ASFALTO, en BUEN ESTADO, DOS carriles de circulación, EN DOBLE SENTIDO VIAL, vía AMPLIA, con buena iluminación NATURAL, con BUENA VISIBILIDAD, sin demarcación vertical; con demarcación horizontal de LINEA DIVISORIA DE CARRIL (Amarilla continua) LINEAS DE ANCHJO DE CARRIL (Blanca), con BERMAS, sin ACERAS, con CUNETETA al costado derecho; sector COMERCIAL y RESIDENCIAL. *(Fotografía fijada como diligencia adelantada el día 22 de julio de 2024).*

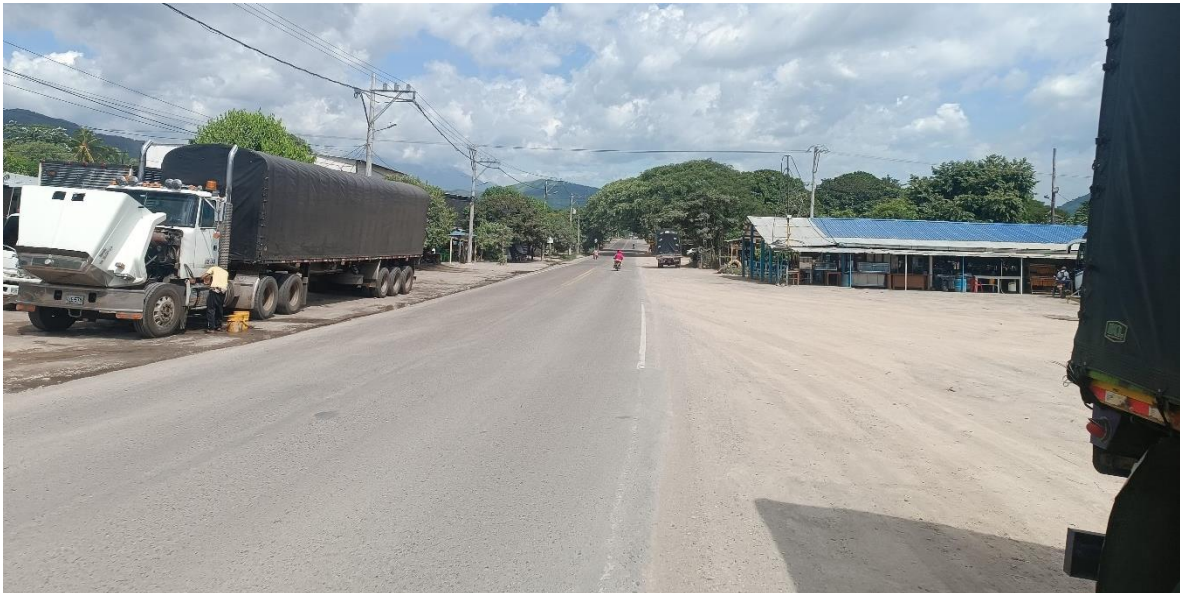
15.2 Calle 7D entre carreras 12 y 13

**Fotografía No 5:** PLANO GENERAL; Vía Curumani - Pailitas, a la altura de la Calle 7D con carreras 12 y 13: sector Pailitas, jurisdicción del municipio de Curumani Cesar. Se trata de una vía tipo RECTA, PLANA, sin PERALTE, en material ASFALTO, en BUEN ESTADO, DOS carriles de circulación, EN DOBLE SENTIDO VIAL, vía AMPLIA, con buena iluminación NATURAL, con BUENA VISIBILIDAD, sin demarcación vertical; con demarcación horizontal de LINEA DIVISORIA DE CARRIL (Amarilla continua) LINEAS DE ANCHJO DE CARRIL (Blanca), sin BERMAS, sin ACERAS, sin CUNETAS; sector COMERCIAL y RESIDENCIAL. *(Fotografía fijada como diligencia adelantada el día 22 de julio de 2024).*

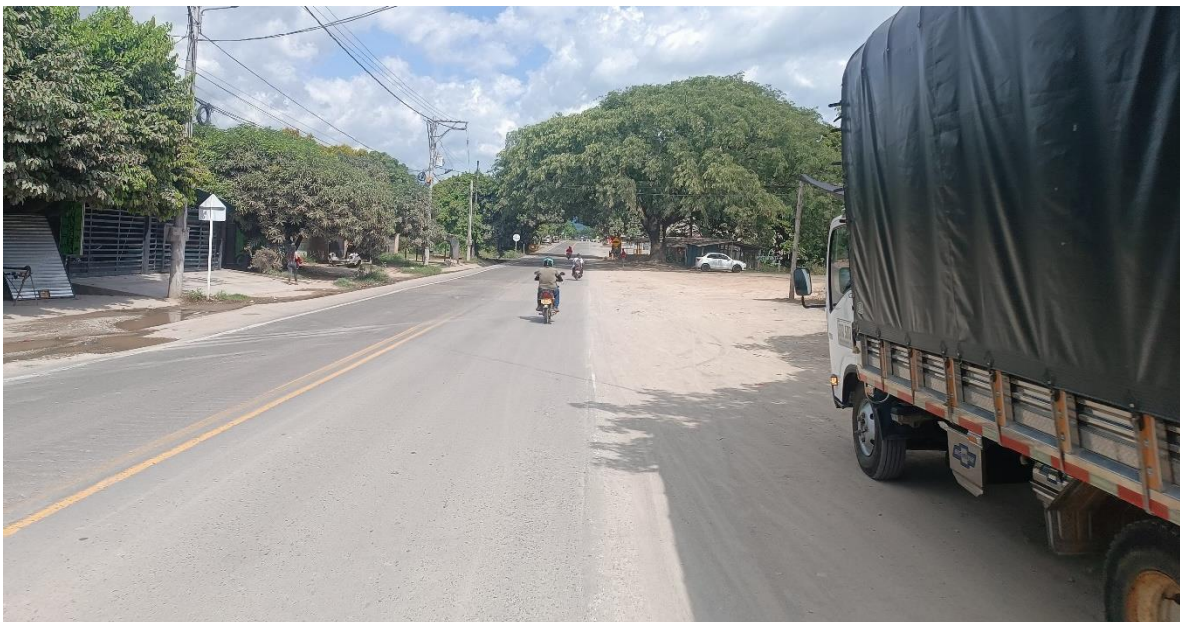
**Fotografía No 6:** PLANO GENERAL; Vía Curumani - Pailitas, a la altura de la Calle 7D con carreras 12 y 13: sector Pailitas, jurisdicción del municipio de Curumani Cesar. Se trata de una vía tipo RECTA, PLANA, sin PERALTE, en material ASFALTO, en BUEN ESTADO, DOS carriles de circulación, EN DOBLE SENTIDO VIAL, vía AMPLIA, con buena iluminación NATURAL, con BUENA VISIBILIDAD, sin demarcación vertical; con demarcación horizontal de LINEA DIVISORIA DE CARRIL (Amarilla continua) LINEAS DE ANCHJO DE CARRIL (Blanca), sin BERMAS, sin ACERAS, sin CUNETAS; sector COMERCIAL y RESIDENCIAL. *(Fotografía fijada como diligencia adelantada el día 22 de julio de 2024).*

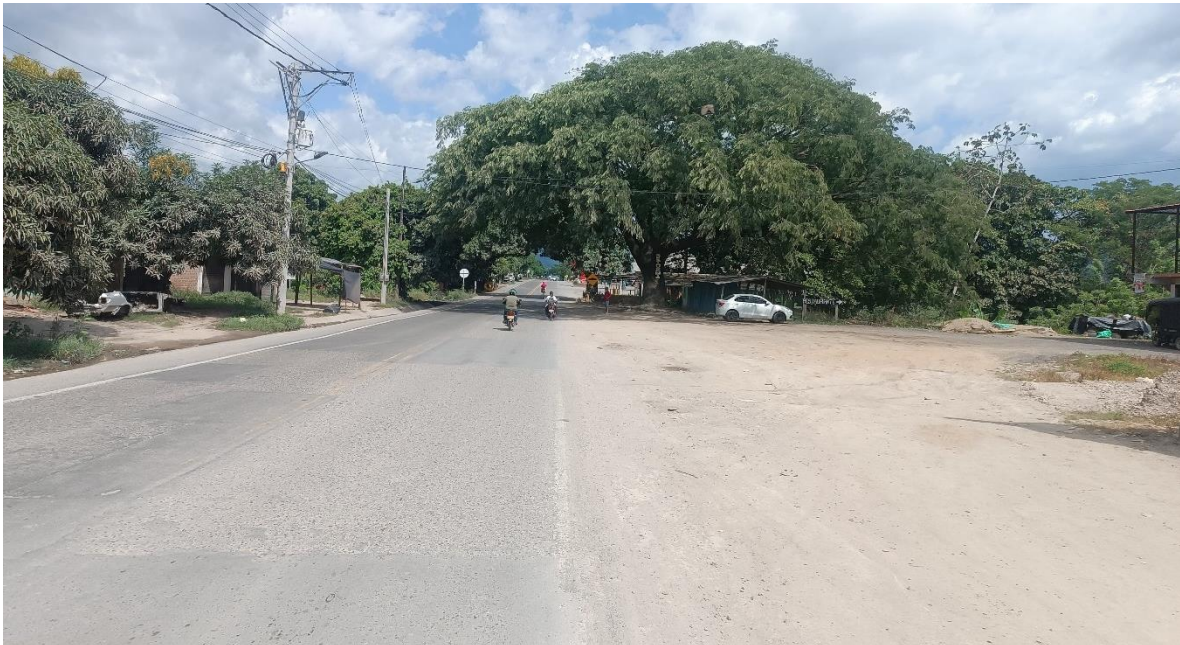
Calle 7D entre carreras 12 y 13

**Fotografía No 7:** PLANO GENERAL; Vía Curumani - Pailitas, a la altura de la Calle 7D con carreras 12 y 13: sector Pailitas, jurisdicción del municipio de Curumani Cesar. Se trata de una vía tipo RECTA, PLANA, sin PERALTE, en material ASFALTO, en BUEN ESTADO, DOS carriles de circulación, EN DOBLE SENTIDO VIAL, vía AMPLIA, con buena iluminación NATURAL, con BUENA VISIBILIDAD, sin demarcación vertical; con demarcación horizontal de LINEA DIVISORIA DE CARRIL (Amarilla continua) LINEAS DE ANCHJO DE CARRIL (Blanca), sin BERMAS, sin ACERAS, sin CUNETAS; sector COMERCIAL y RESIDENCIAL. *(Fotografía fijada como diligencia adelantada el día 22 de julio de 2024).*

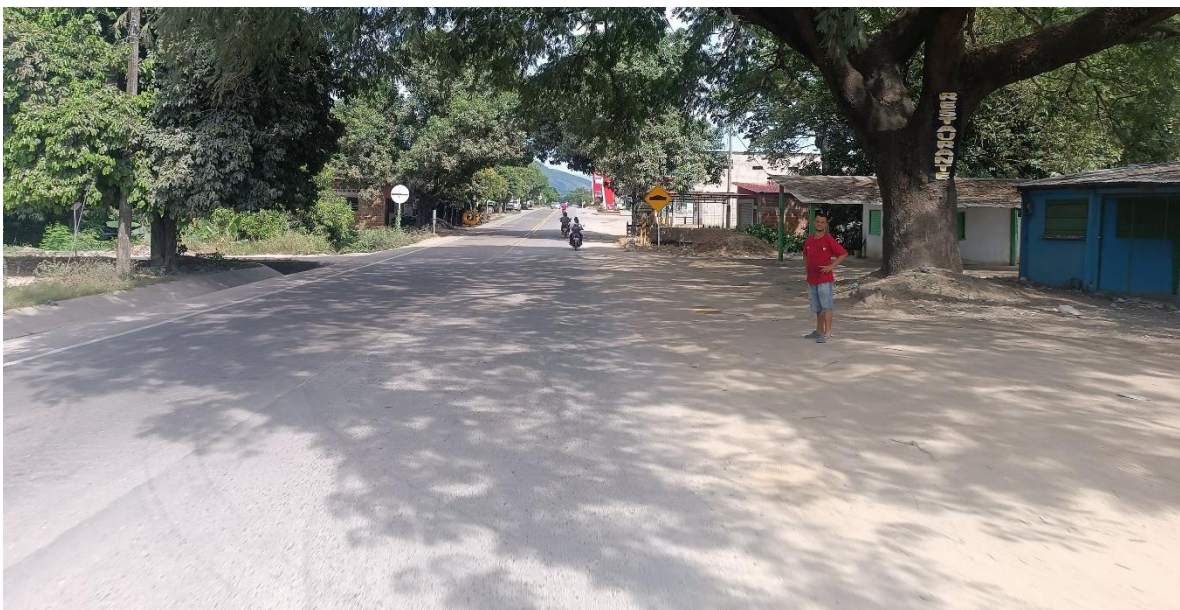
**Fotografía No 8:** PLANO GENERAL; Vía Curumani - Pailitas, a la altura de la Calle 7D con carreras 12 y 13: sector Pailitas, jurisdicción del municipio de Curumani Cesar. Se trata de una vía tipo RECTA, PLANA, sin PERALTE, en material ASFALTO, en BUEN ESTADO, DOS carriles de circulación, EN DOBLE SENTIDO VIAL, vía AMPLIA, con buena iluminación NATURAL, con BUENA VISIBILIDAD, con demarcación vertical de SP-25 RESALTO; con demarcación horizontal de LINEA DIVISORIA DE CARRIL (Amarilla continua) LINEAS DE ANCHJO DE CARRIL (Blanca), sin BERMAS, sin ACERAS, sin CUNETAS; sector COMERCIAL y RESIDENCIAL. *(Fotografía fijada como diligencia adelantada el día 22 de julio de 2024).*

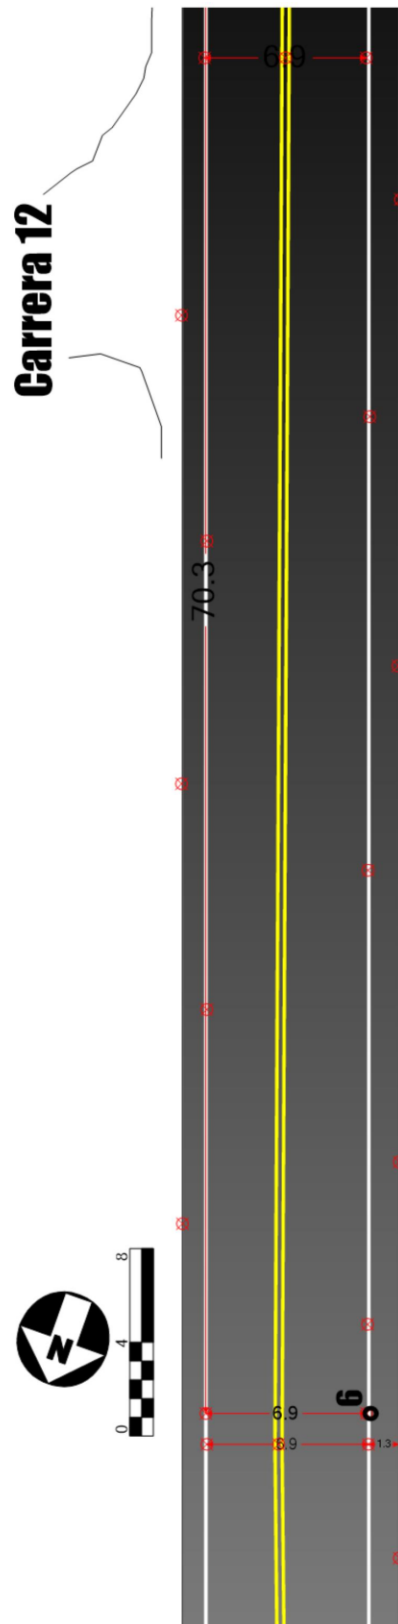
**Planos No 3,4,5,6,7 y 8:** Planos realizado a Escala 1:14.25; En las imágenes, ilustramos las POSICIONES FINALES reconstruidas con el método de COORDENADAS CARTESIANAS, método utilizado por las autoridades de tránsito para la fijación del EMP y EF.
