CENTRO COMERCIAL CAMPANARIO

Diagnóstico de problemática de drenaje de aguas lluvias y análisis de alternativas, del Centro Comercial Campanario, en Popayán – Departamento del Cauca.

ESTUDIO TÉCNICO

ING. RAFAEL CLEMENT OLIVEROS

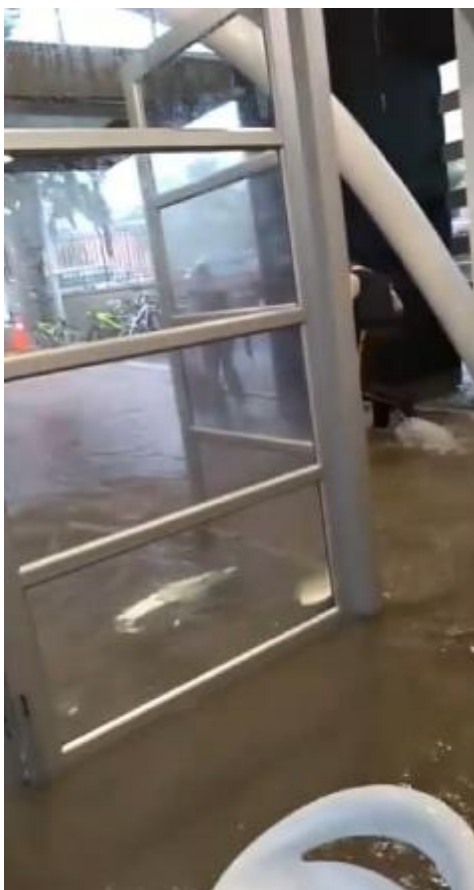
Figura 7.1 Captura de inundación C.C. Campanario 03-10-2018 (Fuente: Radio Super Popayán)

En la fotografía, tomada de un video de la noticia del 03 de octubre de 2018, publicado por Radio Super Popayán, se observa la inundación de las aguas dentro del centro

comercial. Cabe destacar, que al observar la estela de agua se forma, con el pie de la persona que sale del interior del C.C Campanario, sugiere una dirección del flujo hacia el interior del centro comercial, es decir, el agua proviene de afuera. Lo cual es soportado, por la rampa de acceso, que se ve a lo lejos en la izquierda de la fotografía, la cual facilita el ingreso de las aguas desbordadas de la calle, hacia el interior del centro comercial. Para generar los niveles de inundación que se observan, en la fotografía, esto es posible únicamente si la vía se convierte en un canal, drenando las aguas superficialmente y no a través de su sistema de recolección urbano de aguas lluvias.

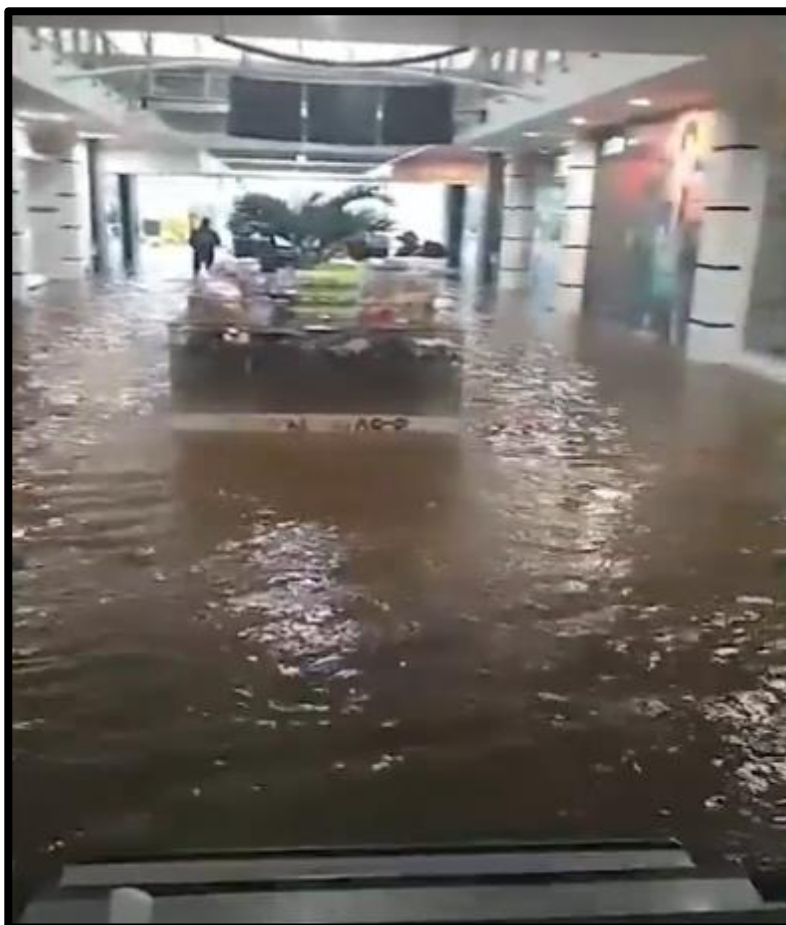
Figura 7.2 Captura de inundación C.C. Campanario 12-03-2021 (Fuente: Novedades Televisión Popayán)

En el centro comercial se presentaron inundaciones, según el artículo de noticias “Lluvias en Popayán: reportan inundación en centro comercial Campanario” del periodo El Tiempo. En este artículo hacen referencia a múltiples fuentes de registros en video, de lo sucedido aquel día, en uno de estos videos, cuya fuente original corresponde al canal “Novedades Televisión Popayán”, a continuación, se presenta una captura de uno del video, donde se observa que se presenta una inundación con una profundidad de lámina de agua cercana a los 25 cm.

Para esta fecha no se cuenta con registros de precipitaciones de la estación Aeropuerto G L Valencia (la más cercana), sin embargo, se cuenta con información de otra estación cercana con registros de precipitaciones. El día 12 de marzo 2021, se presentó una precipitación en esta estación de 2 mm, sin embargo, en los días anteriores, del 09 al 11 de octubre del mismo año, se presentan precipitaciones diarias de 43, 4 y 10 mm en orden cronológico. La precipitación de mayor magnitud (43 mm) en este lapso de tiempo de días anteriores al evento de inundación, puede asociarse a un periodo de retorno de 1 vez en 1 año aproximadamente.

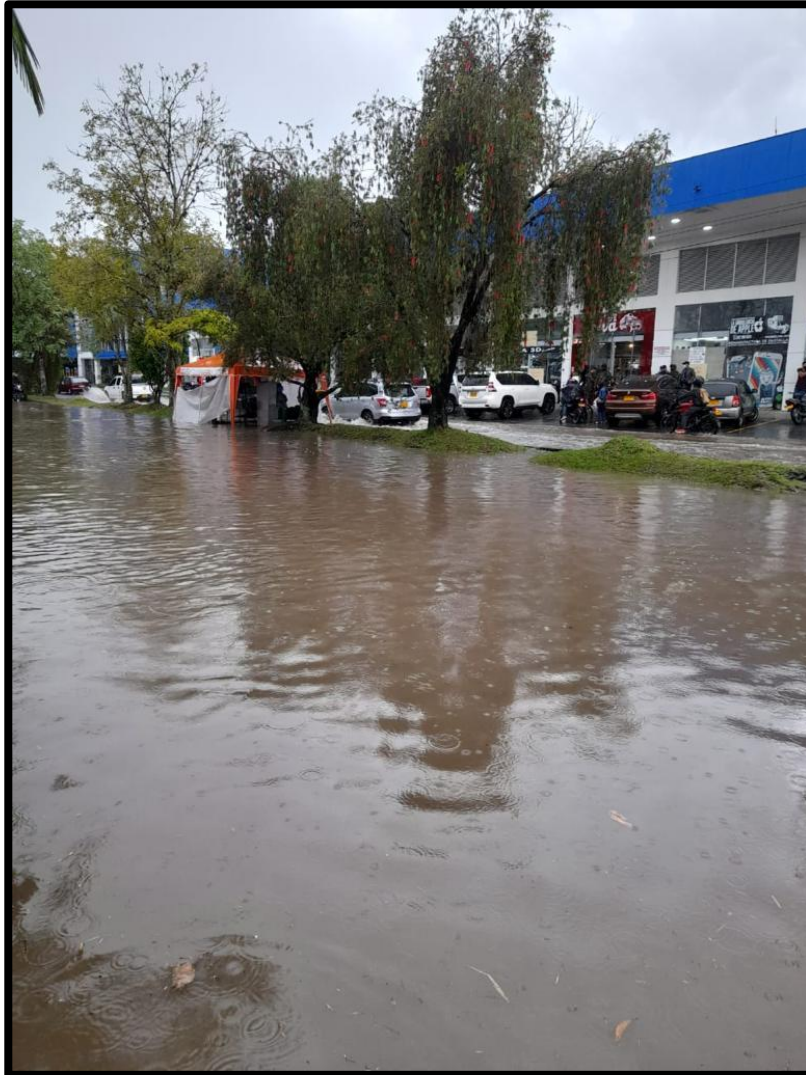
Figura 7.3 Fotografía de inundación C.C. Campanario 31-05-2021 (Fuente: C.C. Campanario)

Según lo reporta el perfil del Centro Comercial, el día 31 de mayo de 2021, se presentaron precipitaciones, que resultaron en la inundación de la Calle 25N (avenida papal). En la **Figura 7.3** se presenta una fotografía tomada en sitio, donde es posible observar que la lámina de agua supera el nivel del andén y del separador, con una profundidad probable de 25 cm de lámina de agua, en las zonas más profundas.

Las inundaciones del año presente, permite inferir que el sistema de recolección pluvial en la zona es deficiente ante las lluvias que se presentan en el sector, dado que, para 2 eventos de lluvia, se tienen registros de una lámina que desborda la capacidad del colector, almacenándose superficialmente sobre la vía, las cuales son a su vez superadas ingresando y perjudicando los diferentes predios adyacentes a las vías.

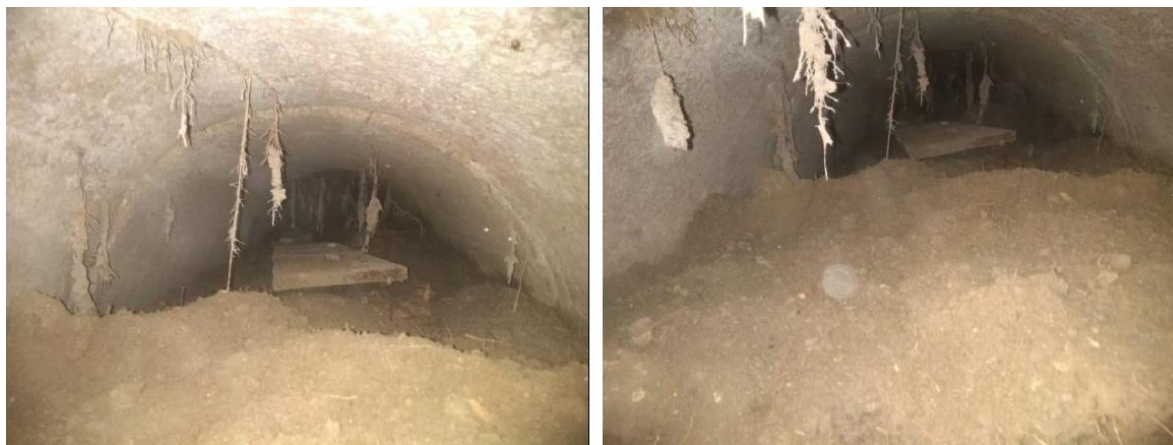
Figura 7.4 Fotografía de interior de colector Calle 25N y Carrera 15

Si bien, ante la sospecha por parte del centro comercial que las inundaciones estuvieran relacionadas con la capacidad del colector, de la Calle 25N, que posteriormente continúa a través de la Carrera 15; el C.C. Campanario, realiza una inspección visual al interior del colector, donde se encuentra que las tuberías en concreto se encuentran sedimentadas, dejando libre únicamente cerca de un 20% a 15% de la capacidad de la tubería en la parte superior (ver **Figura 7.4**). Luego, según el artículo 151 de la resolución 330 de 2017, la profundidad máxima en un colector pluvial/combinado, no podrá exceder una profundidad de flujo superior al 93% del diámetro, lo cual deja una capacidad útil de cerca del 13% en el mejor de los casos, en condiciones de diseño, y cerca del 20% para tubería con flujo lleno. Luego, las raíces sugieren que existen varias penetraciones en las paredes o juntas del colector, por lo cual, se podría esperar infiltración en condiciones de suelo saturado. Los sedimentados que ocupan el 80% de la sección aproximadamente, generan, además, una condición de rugosidad superior que reduce la capacidad de evacuar las aguas, con velocidades menores.

Adicionalmente, en estas fotografías se observa múltiples raíces que han penetrado el colector, en las fotografías tomadas en el mes de agosto del año 2019, a continuación.

Las raíces que se observan que han penetrado el colector, según las observaciones de este análisis, es muy probable que provengan de los árboles que se encuentran en el

El grado de colmatación que ha alcanzado el sistema, demuestra que se han realizado pocas labores de mantenimiento y limpieza en el colector, por parte de la empresa encargada o del responsable de tal tarea.

Actualmente este colector se encuentra colmatado, por lo cual requeriría como primera actividad, la limpieza de este colector, sin embargo, dadas la profundidad a la cual ha llegado el nivel de los sedimentos, puede requerir equipos especializados. La principal causal, de la condición actual de este colector es la falta de limpieza y el mantenimiento precario del colector de la Avenida Papal. Adicionalmente, se han observado raíces dentro de las tuberías, por lo cual podría asumirse que han penetrado las raíces de los

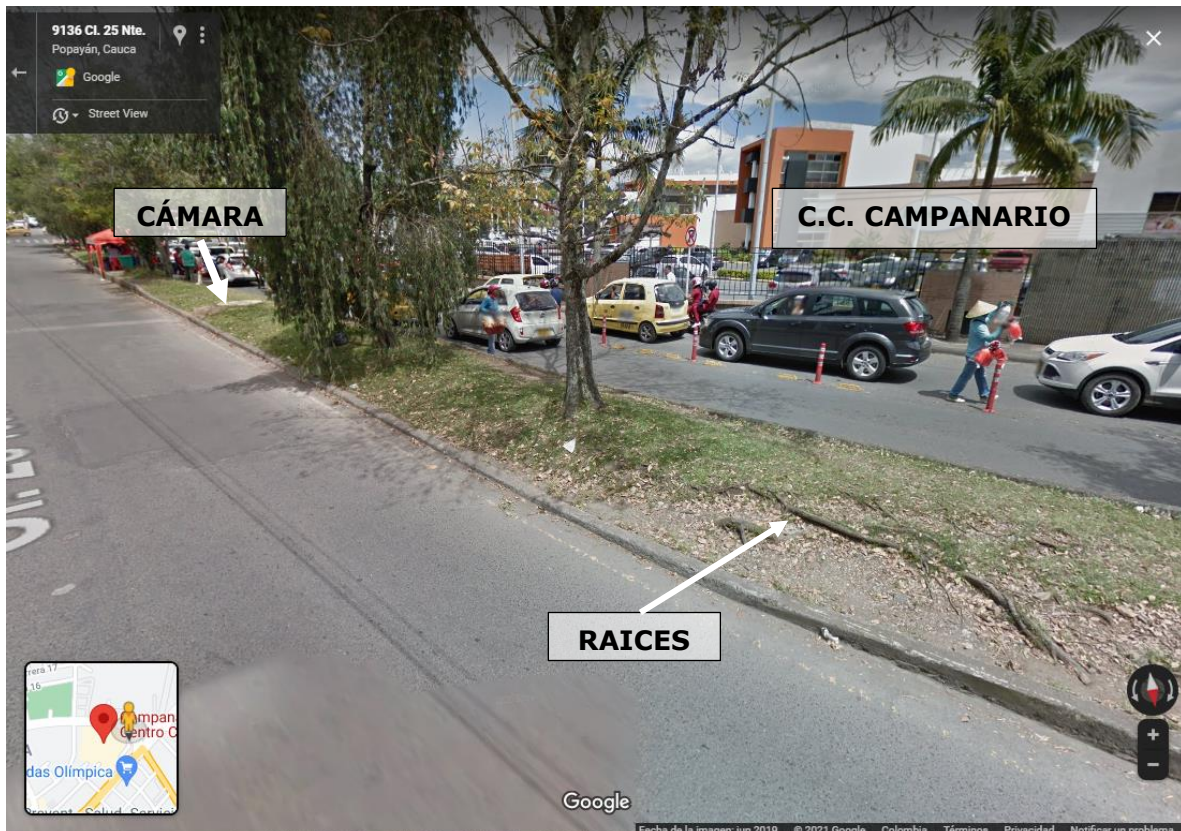
Figura 7.5 Fotografía separador Avenida 25N (Google Street, 2019)

separador. Como es posible ver en la **Figura 7.5**, se evidencian las raíces de los árboles extenderse a más de 3 metros aproximadamente con respecto al árbol, lo cual a su vez podría ocurrir en profundidad, de tal manera que logre afectar el colector combinado, resultando así en el ingreso de raíces como se observó en las imágenes anteriores.
