# INFORME TÉCNICO - PERICIAL DE RECONSTRUCCIÓN FORENSE DE ACCIDENTE DE TRÁNSITO R. A. T<sup>®</sup> 2

**VEHÍCULO No. 1: MOTOCICLETA, YAMAHA RX 115, modelo 1998, color marrón, placa OTM 21A.**

**VEHÍCULO No. 2: AUTOMÓVIL, HYUNDAI ATOS, modelo 2009, color amarillo, placa VCO 953.**

## **INFORME No. 220832601**

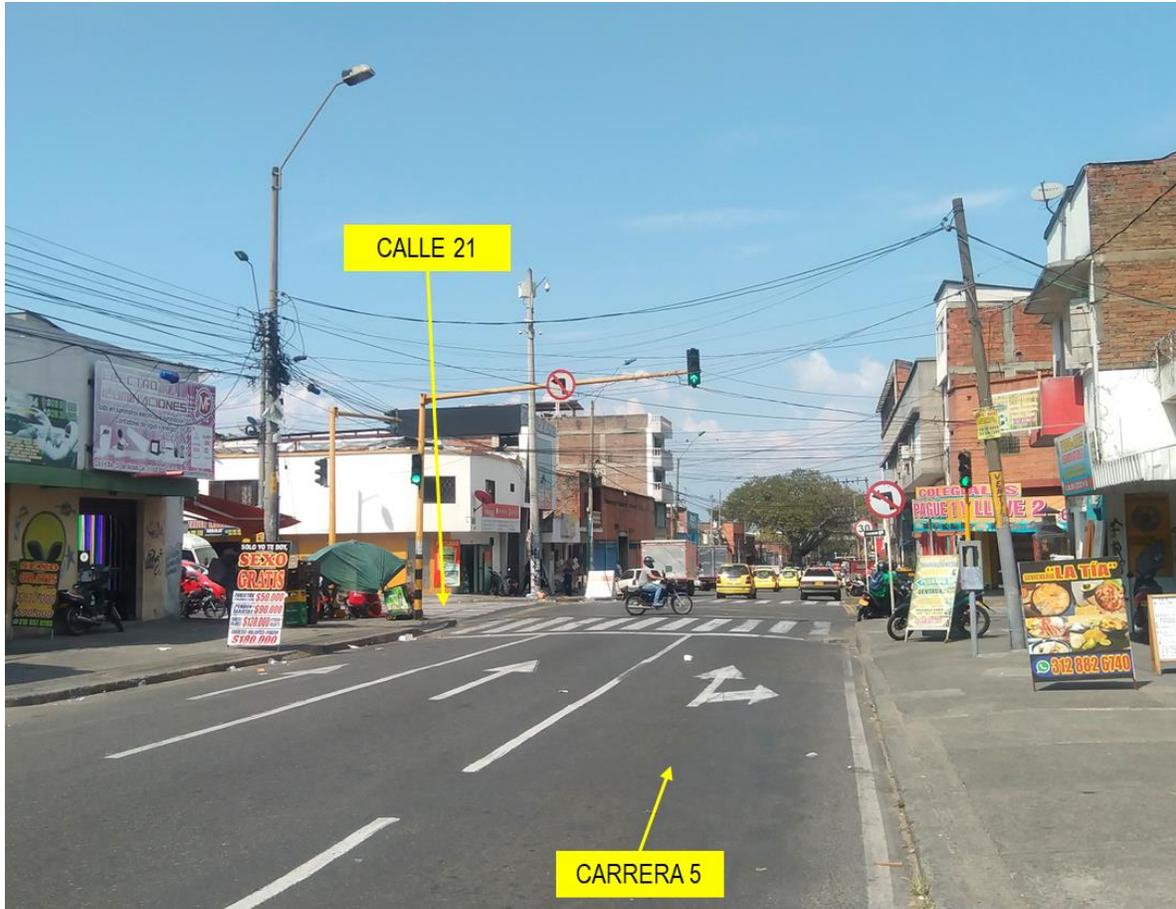
**Fotografía No. 1 Panorámica:** fotografía tomada hacia el nororiente sobre la carrera 5 en aproximación a la intersección con la calle 21, se aprecian las características generales de la vía, demarcación y señalización actual, compatible con la registrada para el día de los hechos; en este sentido se desplazaba el Vehículo No.1.

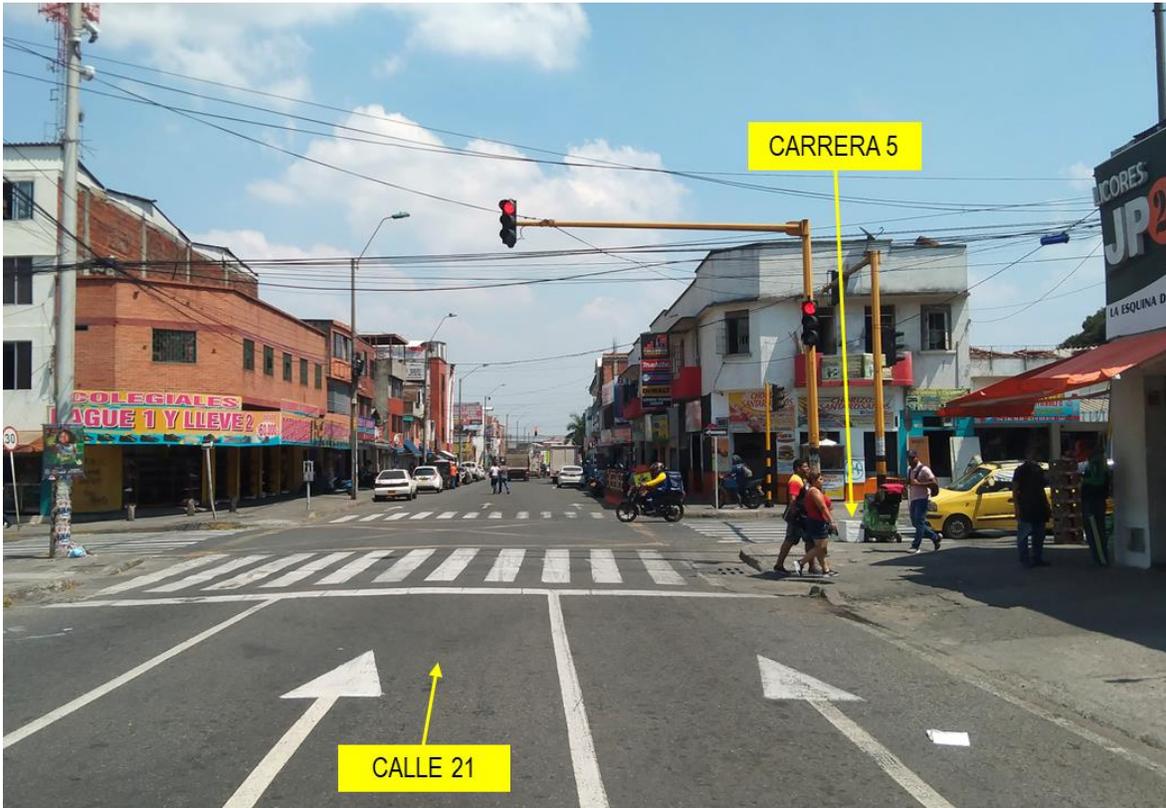
**Fotografía No. 2 Panorámica:** fotografía tomada hacia el suroriente sobre la calle 21 en aproximación a la intersección con la carrera 5, se aprecian las características generales de la vía, demarcación y señalización actual, compatible con la registrada para el día de los hechos; en este sentido se desplazaba el Vehículo No.2.

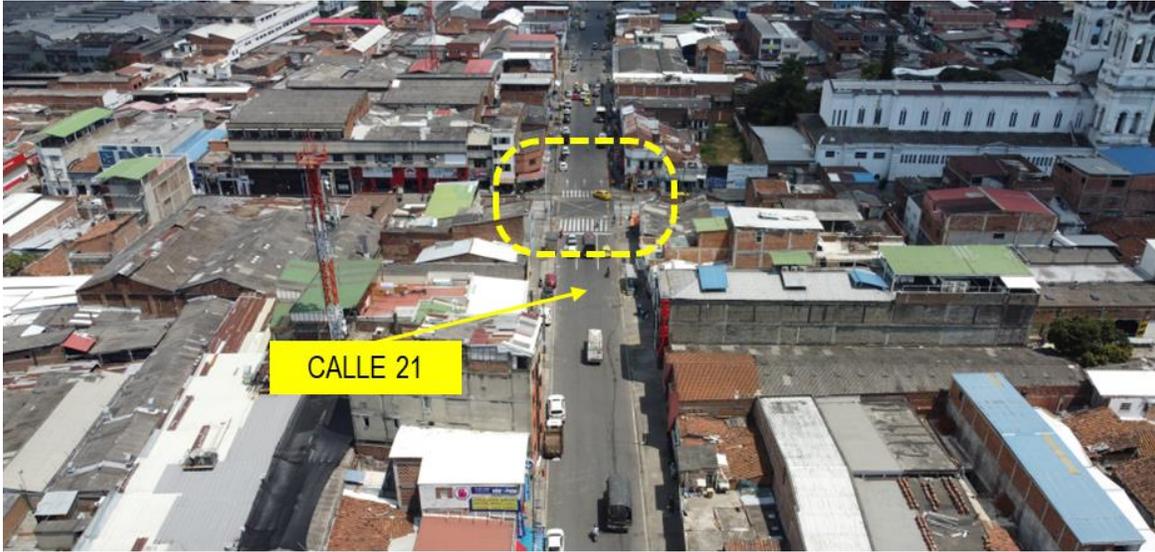
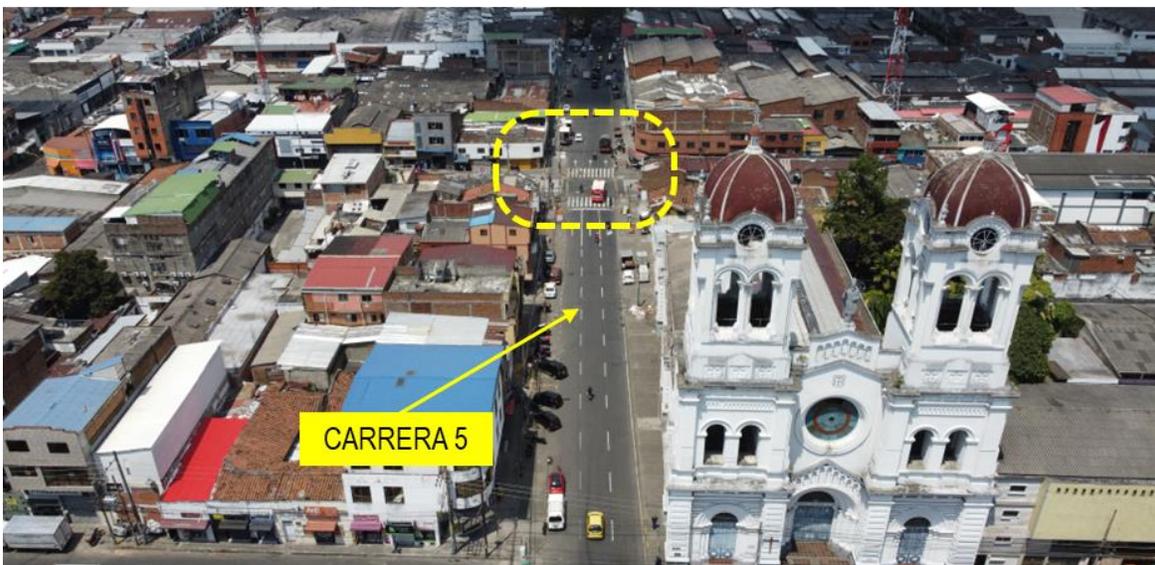
**Fotografía No. 3 Panorámica:** fotografía elevada (drone) compuesta por registros en la dirección de avance de las vías de referencia y resaltando la intersección donde ocurre el siniestro.

**NOTA 1:** La inspección a la vía por parte del equipo de IRS Vial fue realizada en agosto de 2022, no se identifican ni registran cambios de fondo en la morfología de la vía.

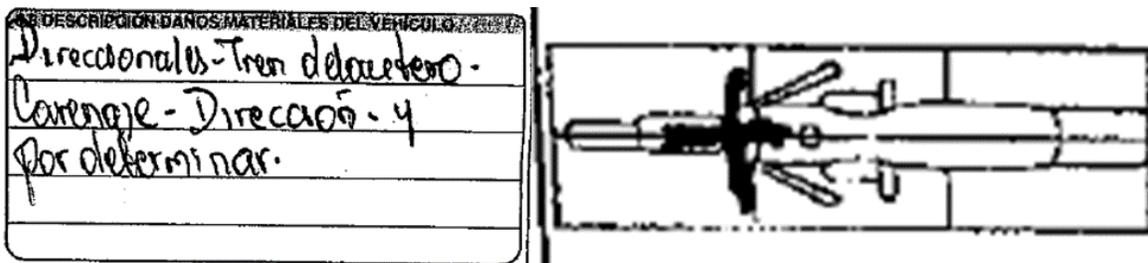
**Imagen No. 6:** En esta imagen se aprecia el diagrama del informe de la autoridad, donde hacen referencia a la zona de daños, pero sin descripción de los mismos.

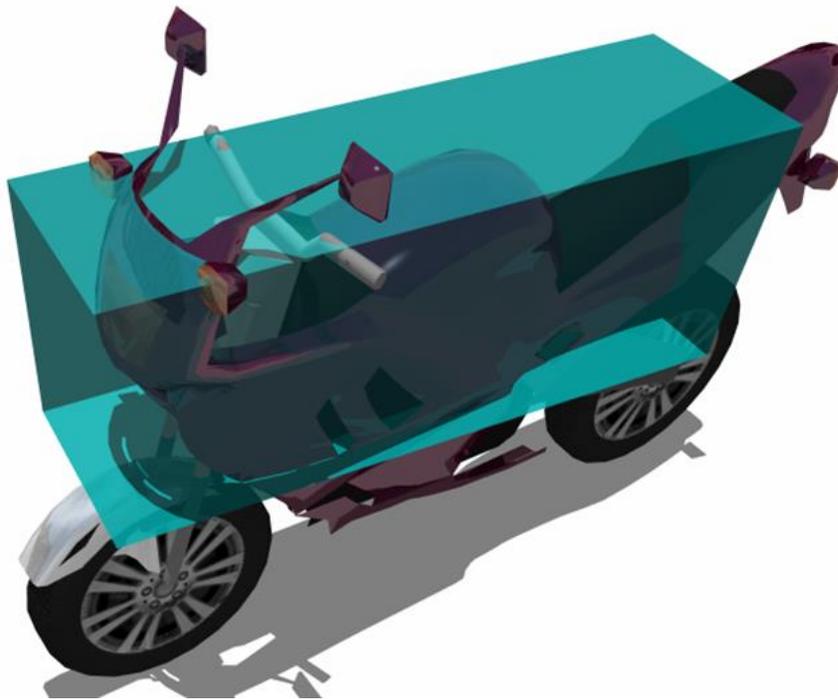
**Imagen No.7:** En esta imagen basada en los reportes se resalta la zona de daños y evidencias en el vehículo.

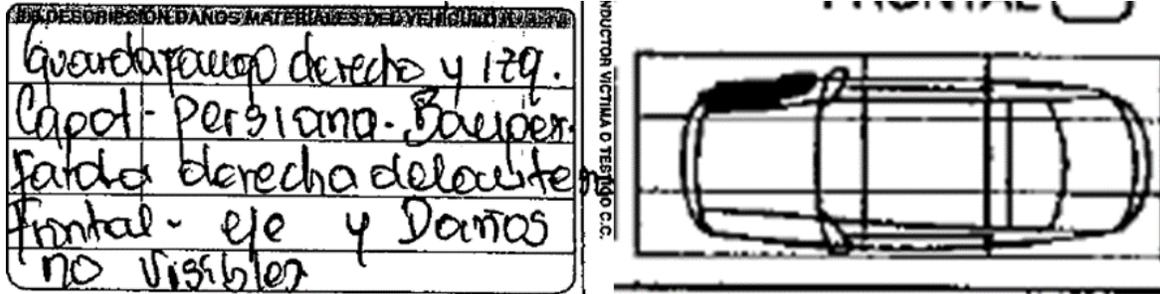
**Imagen No. 10:** En esta imagen se aprecia el diagrama del informe de la autoridad, donde hacen referencia a la zona de daños, sin descripción de los mismos,

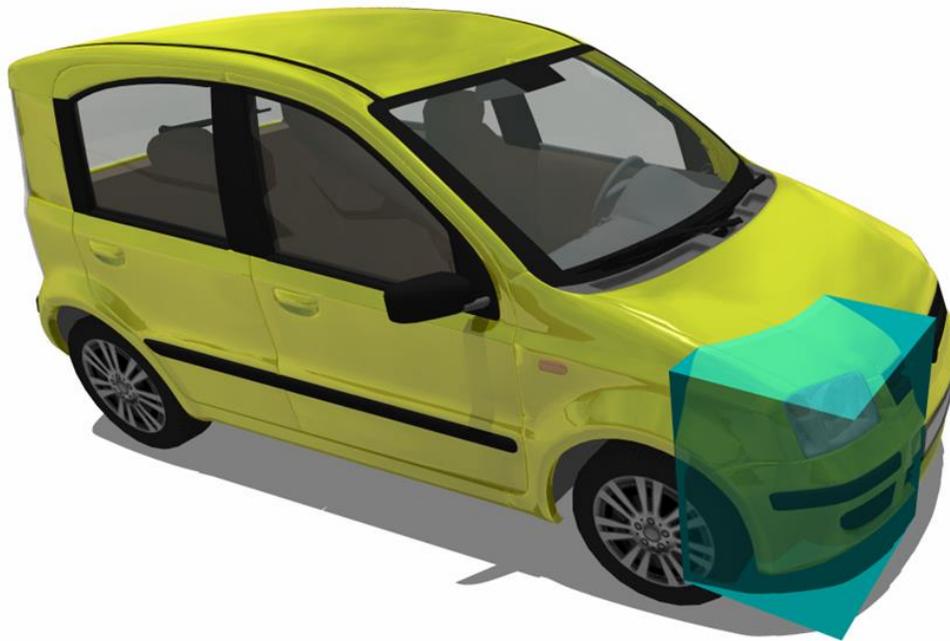
**Imagen No.11:** En esta imagen basada en los reportes se resalta la zona de daños y evidencias en el vehículo.

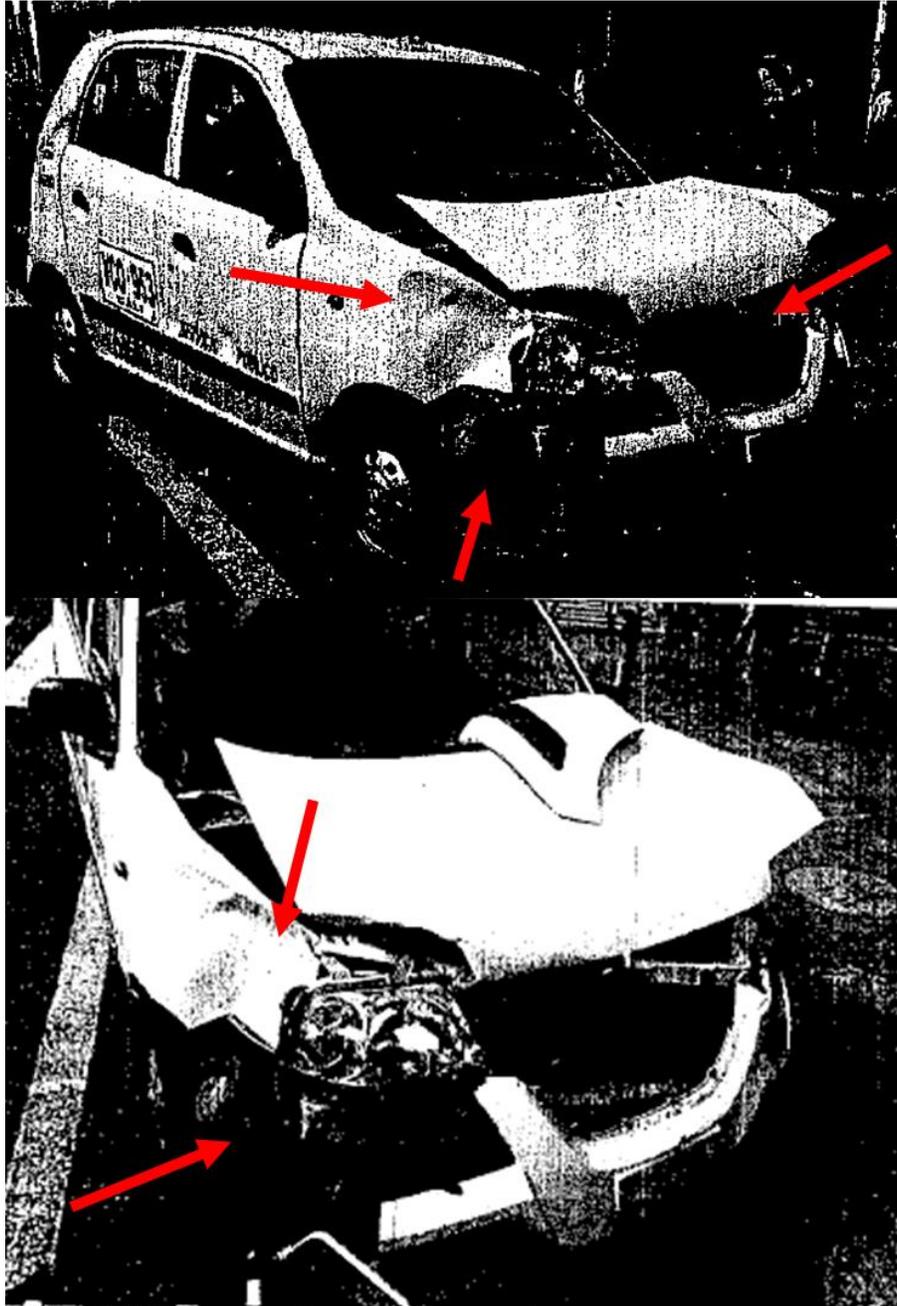
**Imagen No.12:** compuesta por registros del FPJ-11 donde se observa parcialmente la afectación estructural del vehículo compatible con abolladura en tercio anterior lado derecho, fractura de paragolpes frontal en tercio derecho y desalojo parcial , desalojo parrilla central, desplazamiento de capó hacia la izquierda, desalojo de placa, fractura unidad de luz.

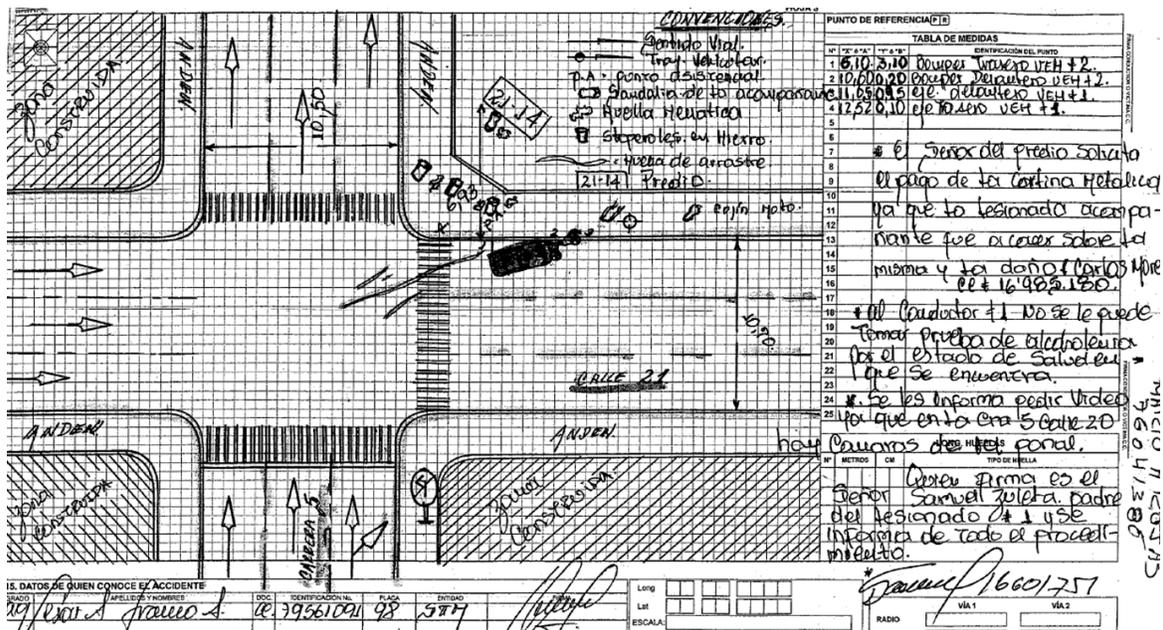
**Imagen No. 13:** En esta imagen se muestra el bosquejo del accidente realizado por la autoridad de tránsito, donde se identifican múltiples falencias técnicas, que aportan incertidumbre ampliada al análisis del siniestro; no tiene escala ni gráfica ni numérica.

- Características generales de la vía, ancho calzadas, demarcación.
- Puntos de fijación por coordenadas a un punto de referencia no especificado.
- Posiciones finales de los vehículos.
- Huella de arrastre sin fijar a un punto de referencia ni establecer su longitud.
- Sandalias huella hemática y cojín moto sobre la acera sin fijar a un punto de referencia.
- Un “punto asistencial” sin poder reconocer a que hace referencia.
- Unos “stoperoles” en hierro sobre la acera.
- Se manifiesta que la puerta tipo cortina del local comercial se ve afectada.

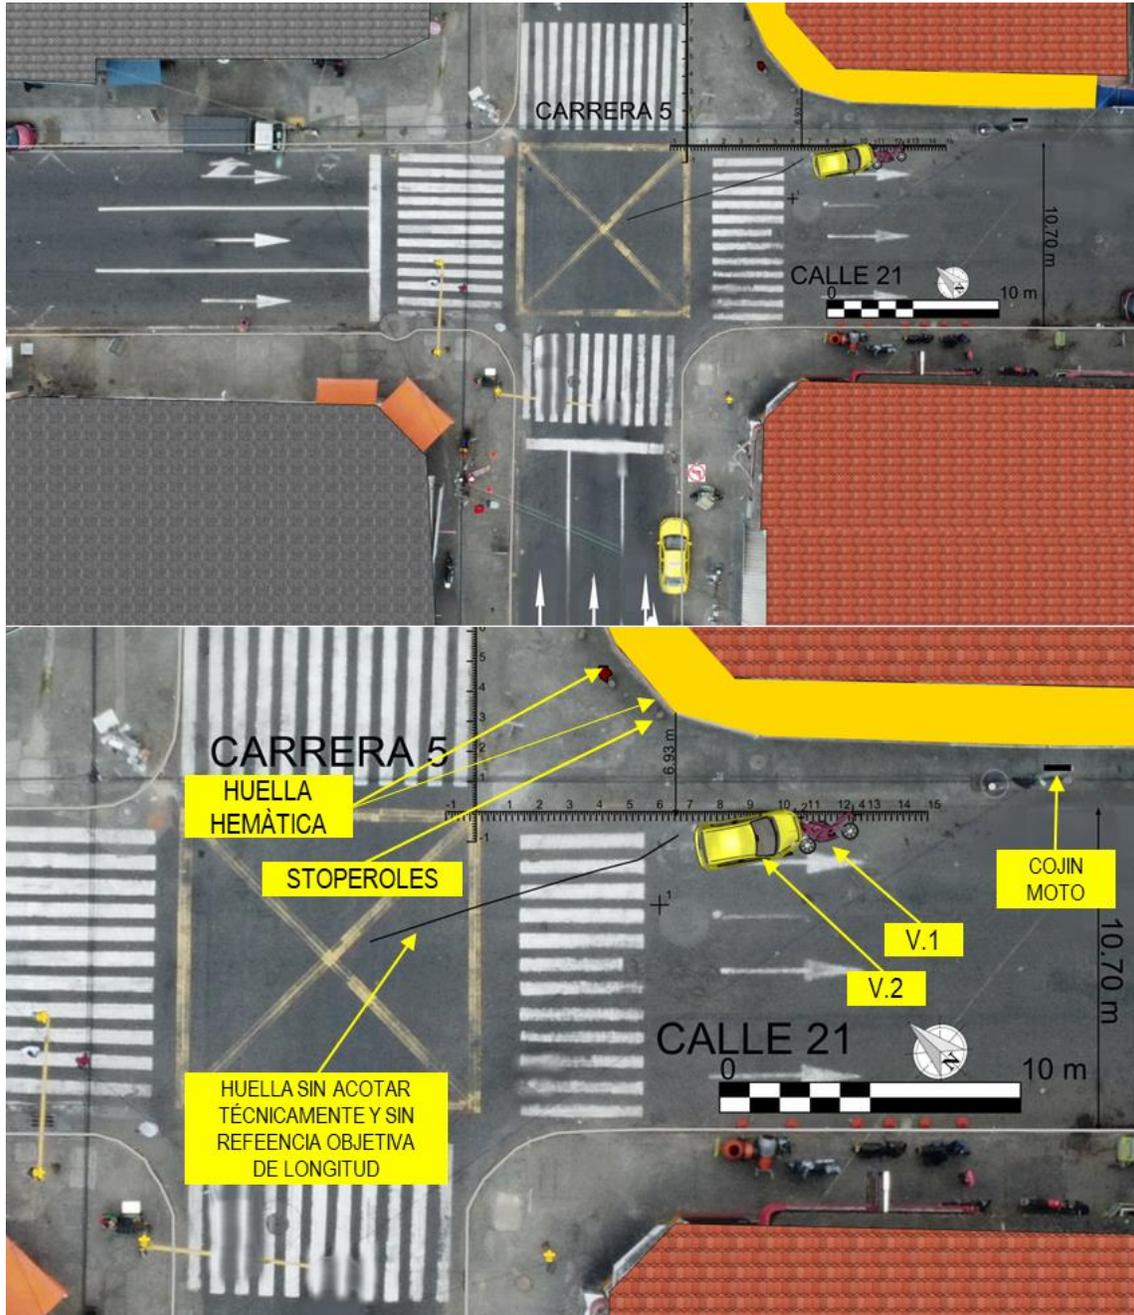
**Imagen No. 14:** En esta imagen vista en planta se observa la elaboración a escala del bosquejo realizado para el evento en el software VirtualCrash5. Vestigios tales como cojín moto, huella, huella hemática se dibujan siguiendo una proporción compatible con lo diagramado en el bosquejo y lo que se logra identificar en el FPJ-11, debido a que esto son fueran fijados técnicamente a un punto de referencia.

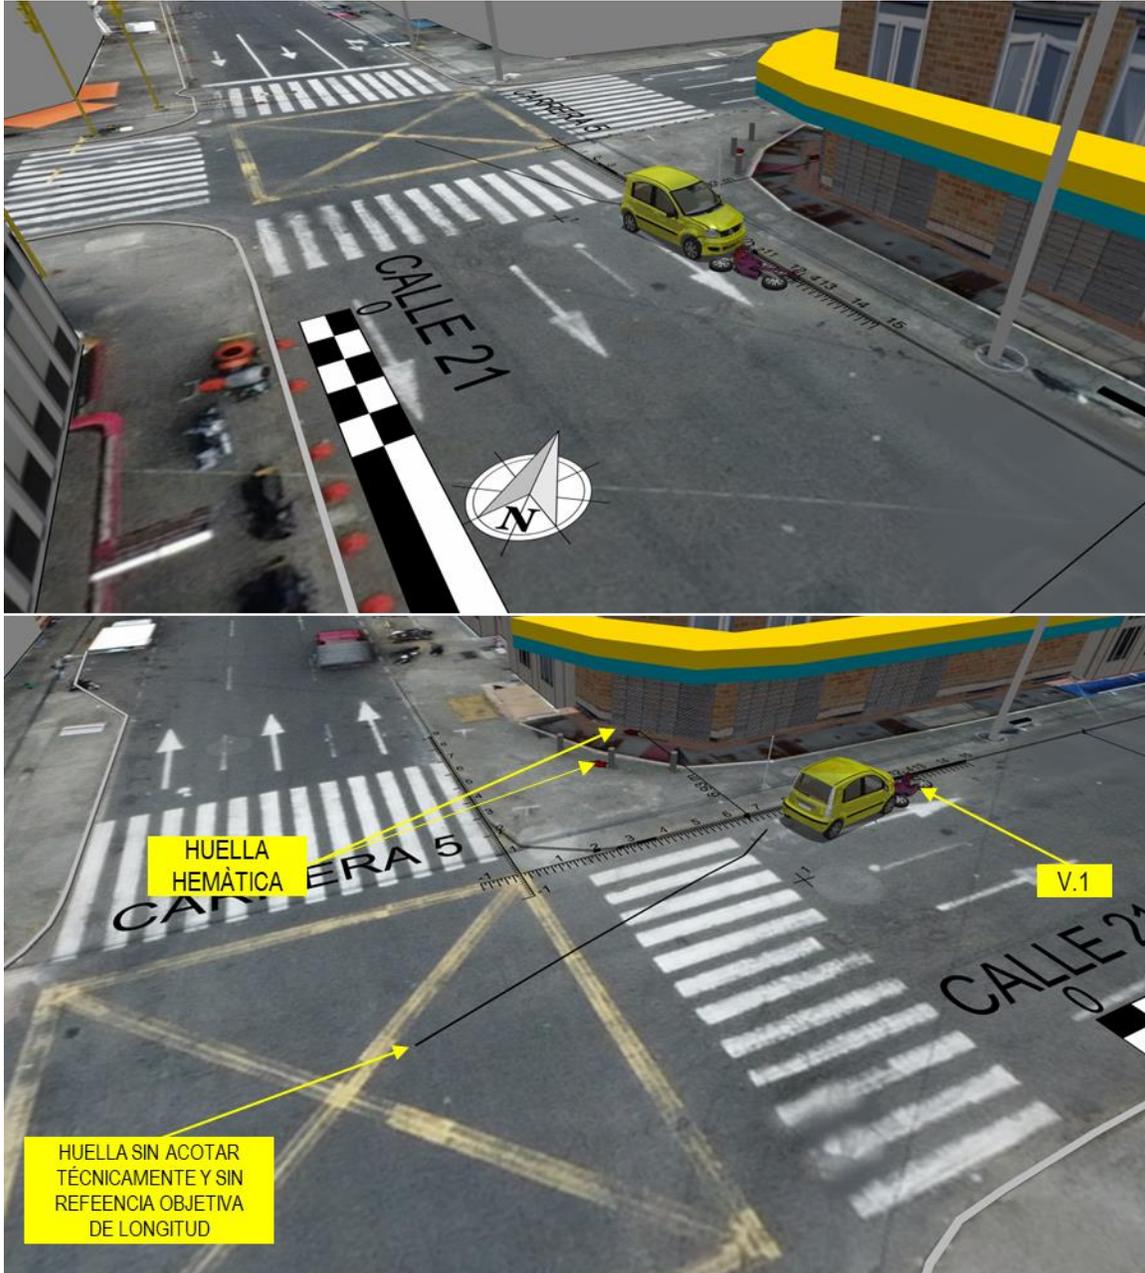
**Imagen No. 15:** En esta imagen vista en 3D se observa la elaboración a escala del bosquejo realizado para el evento en el software VirtualCrash5.

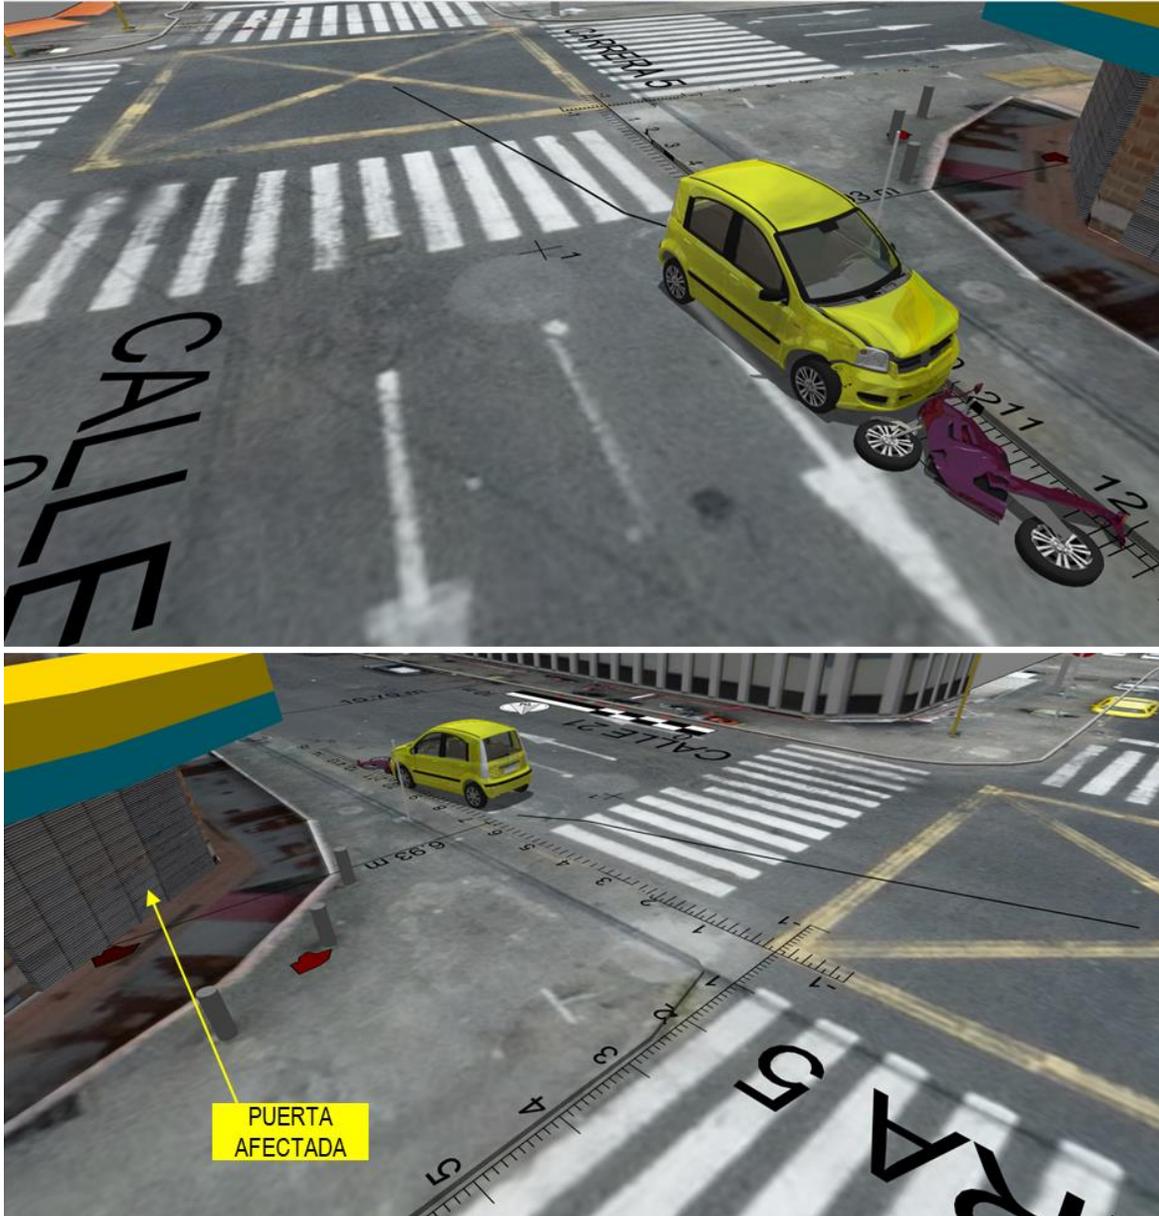
Imagen No.16: Imagen compuesta por registros 3D.

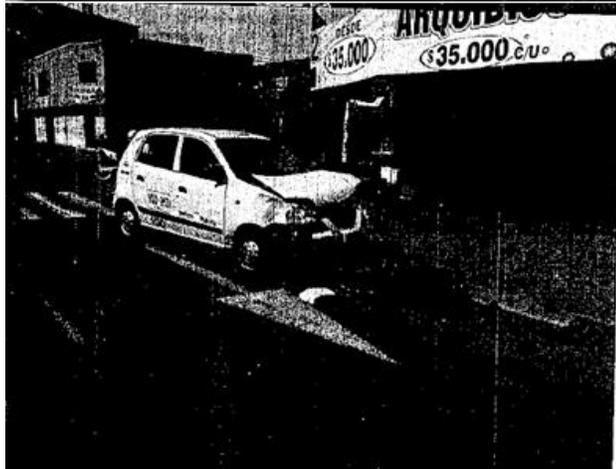
IMAGEN NO 11. PLANO GENERAL:  
FIJACIÓN FOTOGRÁFICA TOMADA EN  
SENTIDO ORIENTE-OCCIDENTE SOBRE  
LA CALLE 21 DONDE SE OBSERVAN LOS  
VEHÍCULOS EN POSICIÓN FINAL.

IMAGEN NO 24. PRIMER PLANO:  
FIJACIÓN FOTOGRÁFICA DE LA ESCENA  
DONDE SE OBSERVAN LOS VEHÍCULOS  
EN PASIÓN FINAL.

IMAGEN NO 19. PLANO MEDIO:  
FIJACIÓN FOTOGRÁFICA DE LA ESCENA  
CON IMAGEN DE LOS VEHÍCULOS EN  
POSICIÓN FINAL Y LOS BOLARDOS  
METÁLICOS LOS CUALES ESTÁN EN EL  
FRENTE DE EL ESTABLECIMIENTO DE  
NOMENCLATURA 21-14.

**Imagen No.17:** Imagen compuesta por registros del FPJ-11 suministrado, donde se registra la escena el día de los hechos y se identifican parcialmente posiciones finales, vestigios y daños

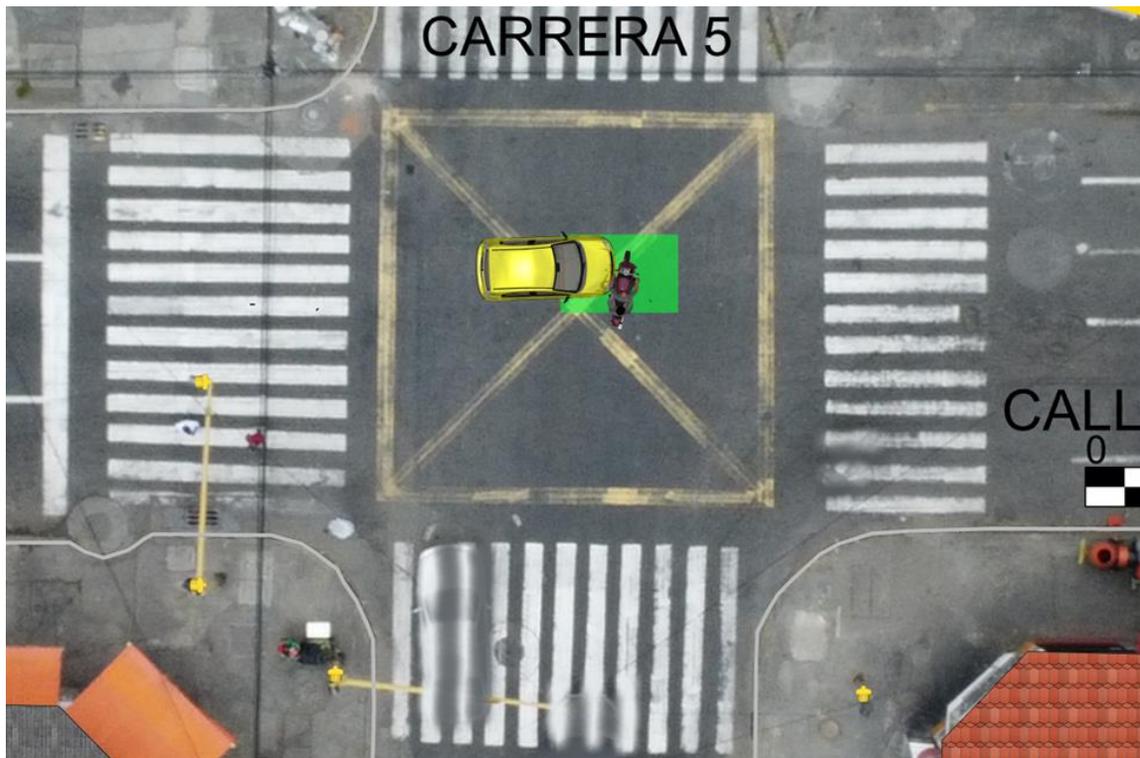
**Imagen No. 18:** En esta imagen vista en planta se muestra la posición relativa de los vehículos al momento del impacto y el área donde se presentó, elaborada en el software VC5.

El área de 2,0 x 2,0 m de color verde, indica que la interacción se presenta en cualquier punto de esta área la cual se encuentra en la intersección de vías, cuyo centro se referencia aproximadamente en las coordenadas -4,4m respecto al PR usado para la fijación.

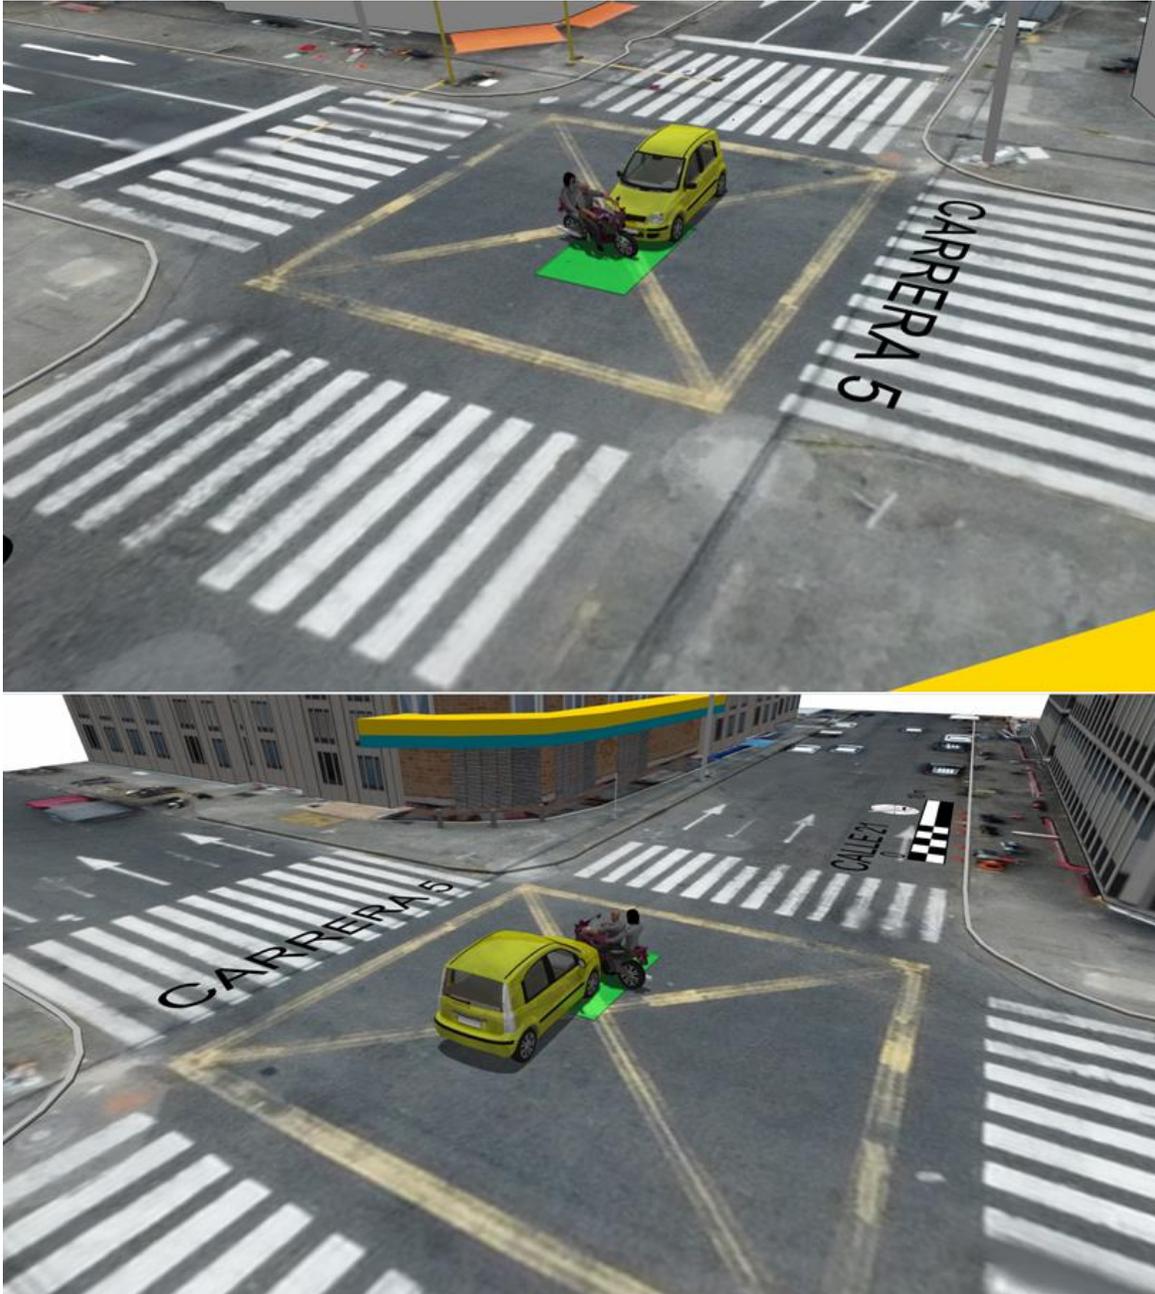
**Imagen No. 19:** En estas imágenes en 3D se aprecia la posición relativa al momento del impacto. La amplitud en el área de impacto se asocia a la incertidumbre generada por la incompleta fijación técnica de los vestigios en la escena.

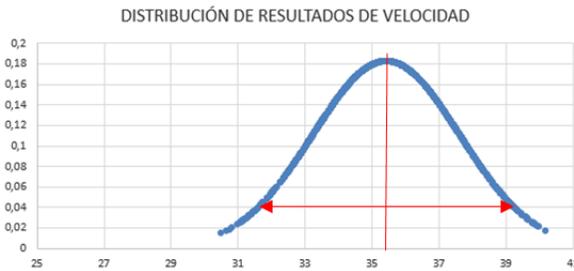
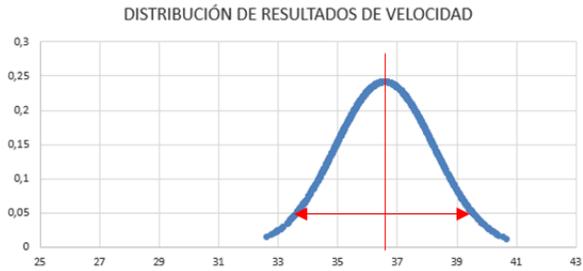
- V<sub>v</sub>: Velocidad del vehículo pos impacto entre 32 y 39 km/h.
- μ: Coeficiente de rozamiento efectivo entre 0,35 y 0,55.
- g: Valor de la aceleración de la gravedad: 9,8 m/s<sup>2</sup>
- D<sub>p</sub>: Distancia total recorrida pos impacto entre 13,5 y 15,5 m.

- h: altura del centro de gravedad entre 0,55 y 0,65m
- V<sub>v</sub>: Velocidad del C.M cuerpos pos impacto entre 34 y 40 km/h.
- μ: Coeficiente de rozamiento efectivo entre 0,55 y 0,75.
- g: Valor de la aceleración de la gravedad: 9,8 m/s<sup>2</sup>
- D<sub>p</sub>: Distancia total recorrida C.M cuerpos pos impacto entre 11,5 y 13,5 m.
- h: altura del C.M cuerpos entre 0,85 y 0,95m

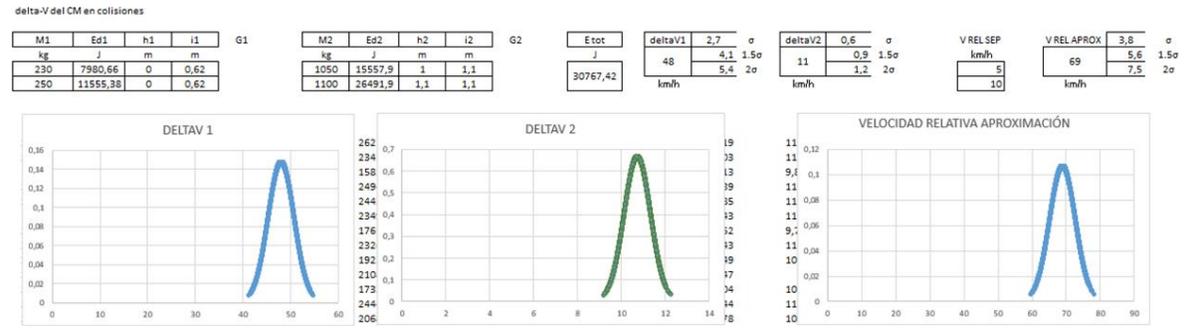
Imagen donde se observan los resultados de los cálculos de Delta-V basados en los EES (Autor)

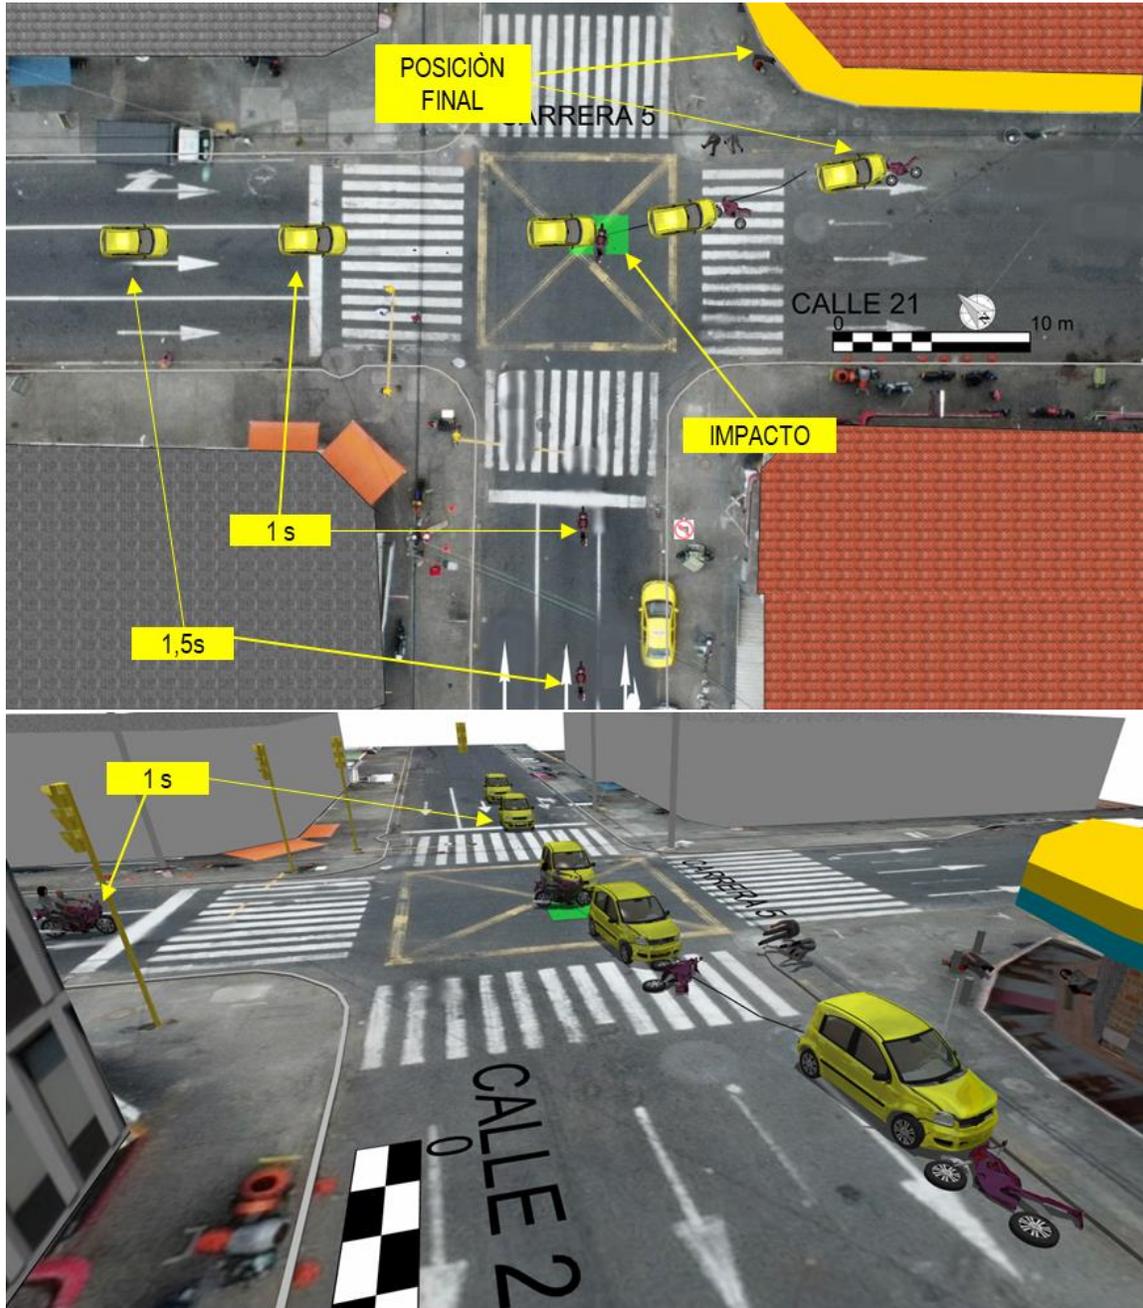
**Imagen No. 20:** compuesta por vista en planta y en 3D donde se representa la secuencia establecida para el evento basado en el análisis forense de la evidencia recopilada y resultados del modelamiento físico. Se resaltan las rutas de aproximación, momento del impacto y desplazamiento probable hasta las posiciones finales.

Basados en el registro de evidencias y el análisis realizado para el evento se plantea la secuencia probable para el accidente en donde un instante antes del impacto, el vehículo No.1 Motocicleta se desplazaba hacia el nororiente sobre la carrera 5 y al ingresar a la intersección con la calle 21 colisiona a una velocidad comprendida cincuenta y uno (51 km/h) y cincuenta y siete (57 km/h) kilómetros por hora con el vehículo No.2 automóvil, el cual circulaba sobre la carrera 5 hacia el suroriente a una velocidad comprendida entre cuarenta y tres (43 km/h) y cincuenta y dos (52 km/h) kilómetros por hora al impacto.

A raíz de la colisión se generan los daños en las estructuras de los vehículos y lesiones primarias en los ocupantes de la motocicleta, los cuales se proyectan hacia la esquina oriental de la intersección, caen a la superficie, entran en contacto con elementos tales como bolardos y puerta del local comercial, en donde alcanzan su posición de reposo previo traslado asistencial; simultáneamente la motocicleta y el automóvil desvían su trayectoria, desplazándose en diagonal y desacelerando hasta detenerse en la posición final registrada sobre el carril izquierdo después de la intersección de vías.

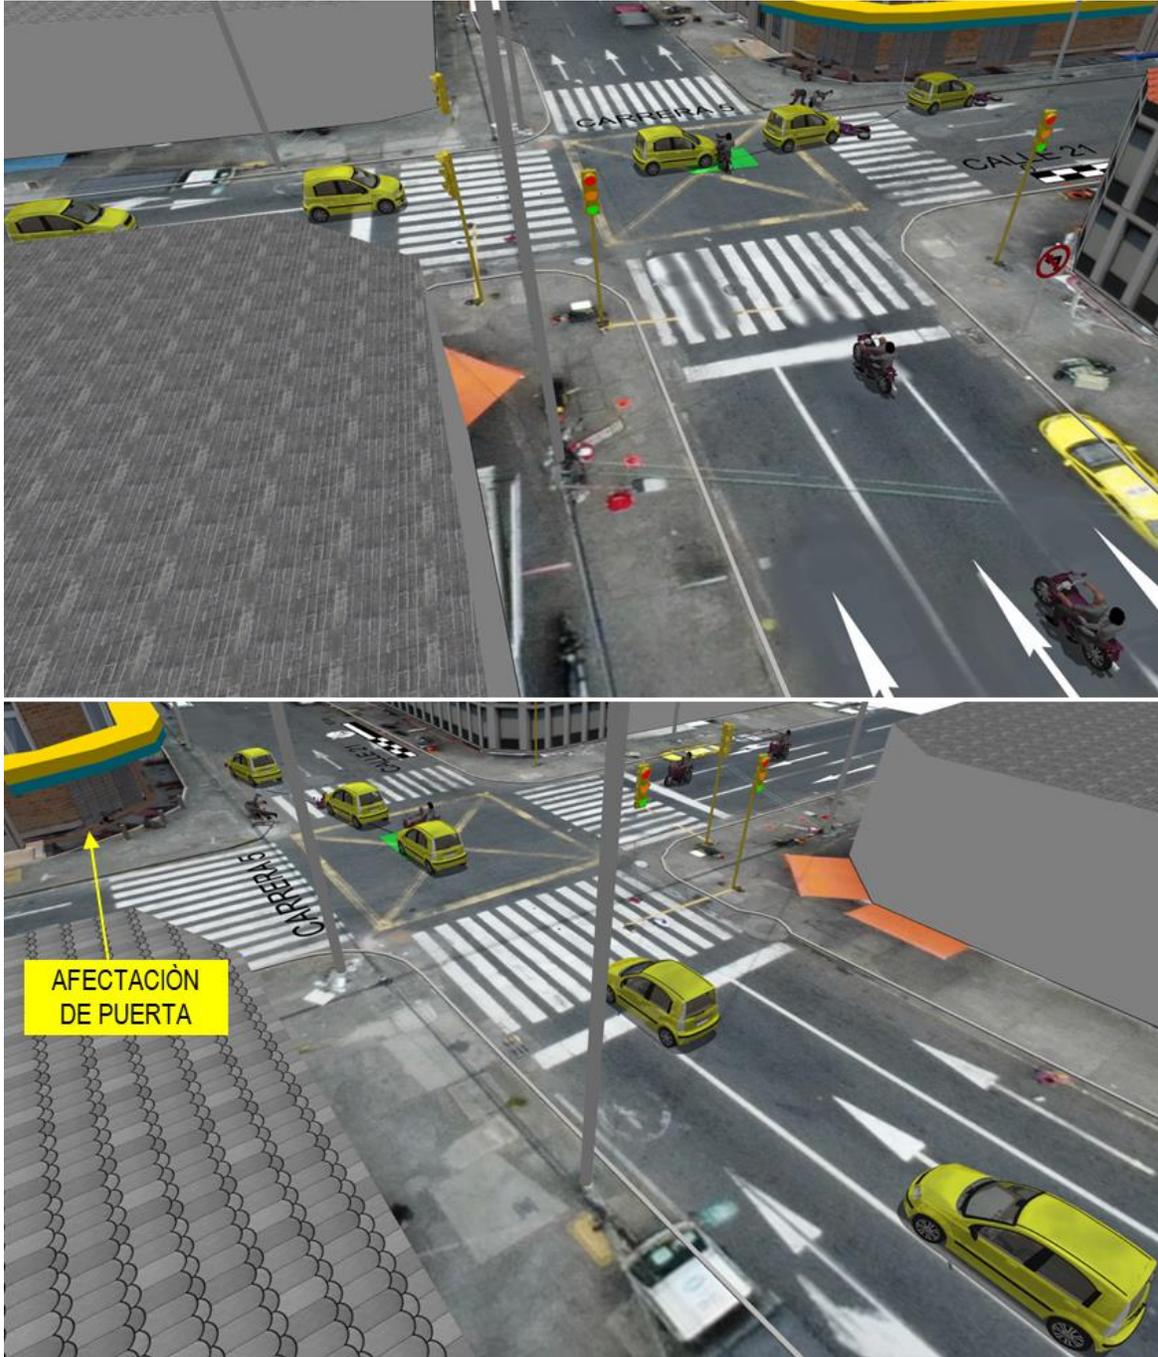
**Imagen No. 21:** compuesta por vista en 3D donde se representa la secuencia establecida para el evento.

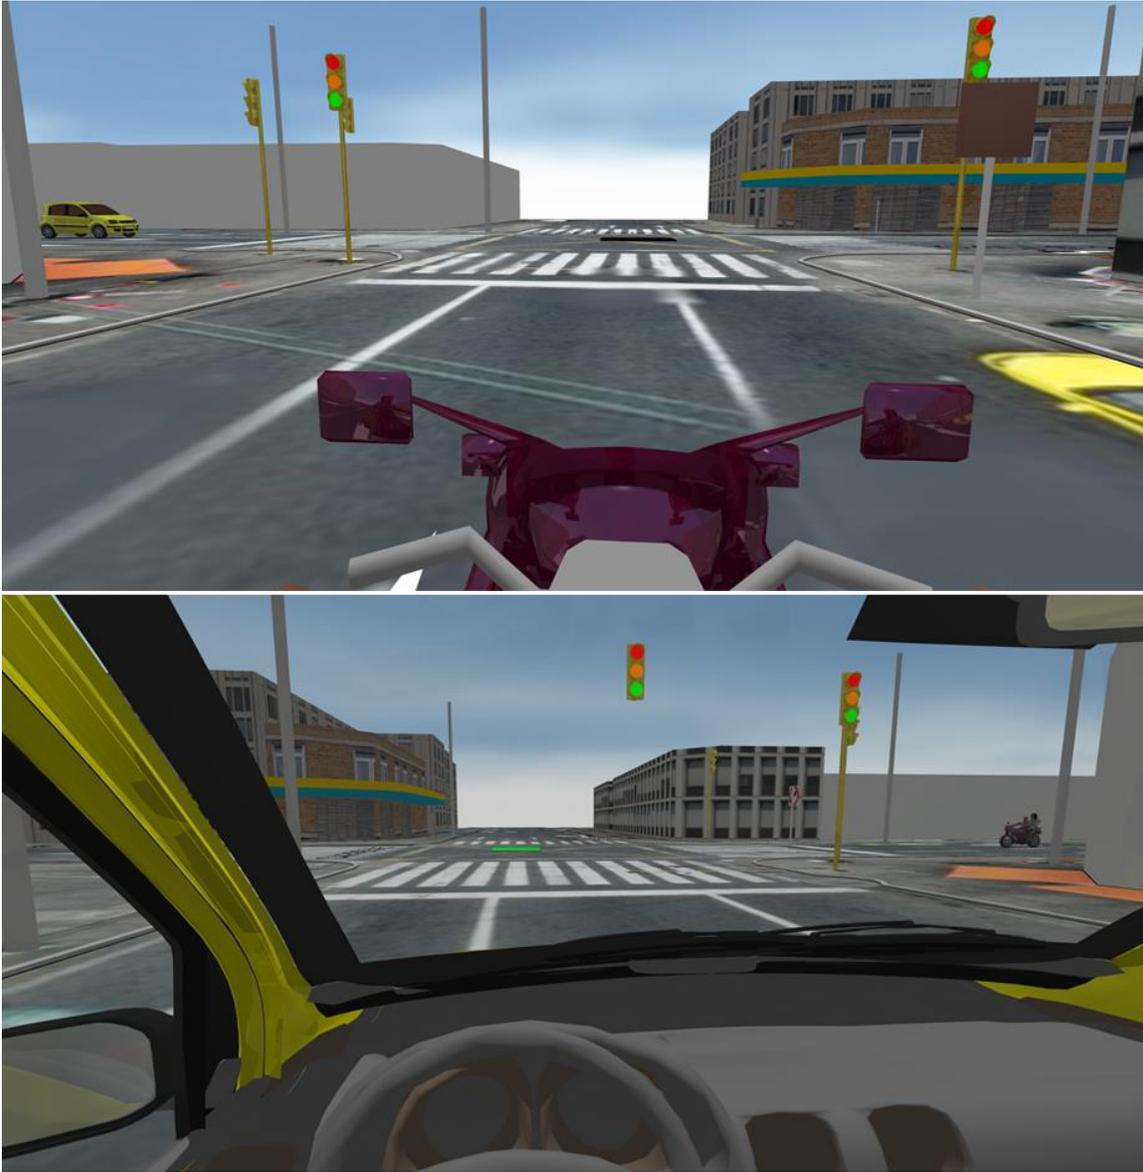
**Imagen No.22:** representación de la visual probable (sin elementos en la esquina occidental) de los conductores en aproximación al área de impacto, 1,5 segundos antes basados en un proceso de circulación uniforme. Los vehículos pueden ser reconocibles, pero no es tiempo suficiente para reaccionar y consumir una maniobra evasiva efectiva a la velocidad de circulación calculada, paralelamente aún los vehículos no se han constituido como un riesgo inminente.

En el presente siniestro no se registran ni referencias vestigios tales como huellas que permitan cuantificar objetivamente procesos de desaceleración pre impacto, es decir que se haya presentado una identificación previo del riesgo con la antelación suficiente para reaccionar e iniciar un proceso de frenado de emergencia o cambio de trayectoria. Solamente la orientación al impacto llega a reconocerse como el posible inicio de una maniobra evasiva, es decir que le riesgo se percibe justo antes y no es posible consumir la maniobra evasiva.
