**ASUNTO: REFORMA DE LA DEMANDA.**

**REF.: 2020-0074-00.**

INFORME TÉCNICO DE INVESTIGACIÓN DE ACCIDENTE DE TRÁNSITO.	1
PROCEDENCIA PRUEBA PERICIAL ARTÍCULO 226 C.G.P	2
OBJETO DEL INFORME TÉCNICO	8
DESCRIPCIÓN CLARA Y PRECISA DE LOS RESULTADOS DE LA ACTIVIDAD INVESTIGATIVA ANTES MENCIONADA.	11
FOTOGRAFÍAS DE LA VÍA Y DEL LUGAR DE LOS HECHOS	12
VEHÍCULOS INVOLUCRADOS Y DATOS TÉCNICOS	19
DESCRIPCIÓN DE DAÑOS EN LOS VEHÍCULOS.	19
ELEMENTOS MATERIA DE PRUEBA (EMP) Y EVIDENCIA FÍSICA (EF)	24
PLANO TOPOGRÁFICO VISTA FX2	25

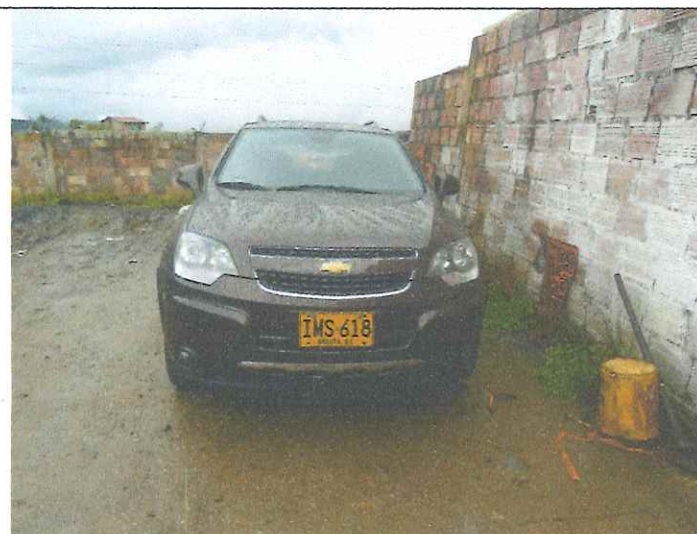
**IMAGEN IMG N° 1 FOTOGRAFÍA PLANO GENERAL:**  
Se observa el vehículo de placas IMS 618, automotor involucrado en el accidente.

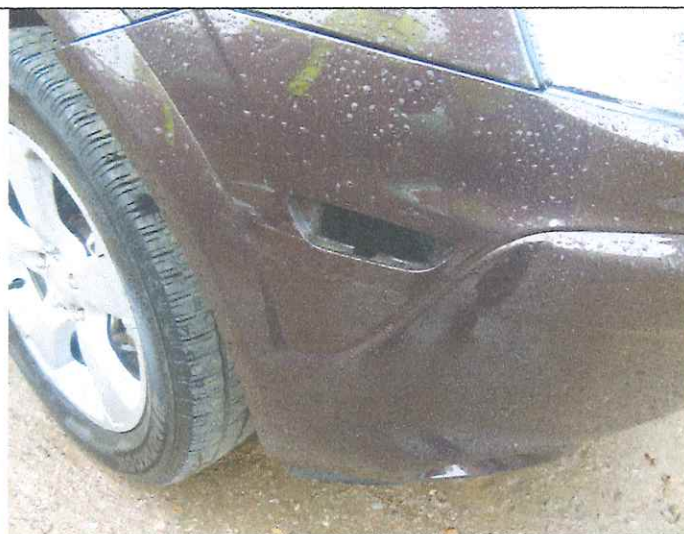
**IMAGEN IMG 2 FOTOGRAFÍA PLANO MEDIO:** se observa punto de impacto, lugar o parte con el cual se produjo el choque.

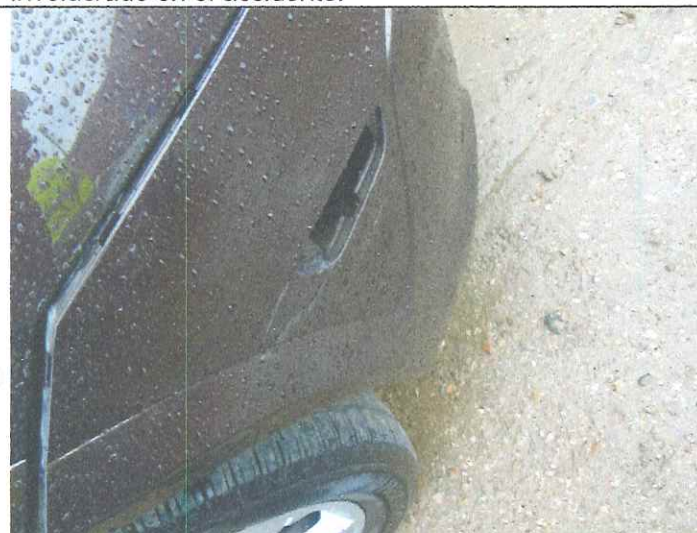
**IMAGEN IMG 3 FOTOGRAFÍA PLANO GENERAL:** se observa desprendimiento del bumper, lugar del impacto. No se observan mas daños en el vehículo.

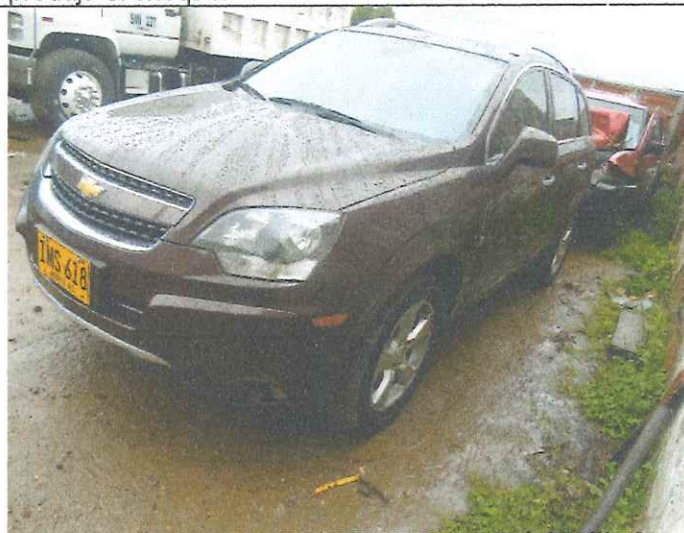
**IMAGEN IMG 4 PLANO MEDIO:** Se observa parte lateral izquierda del rodante, sin daños. No se Observan más daños en el vehículo.

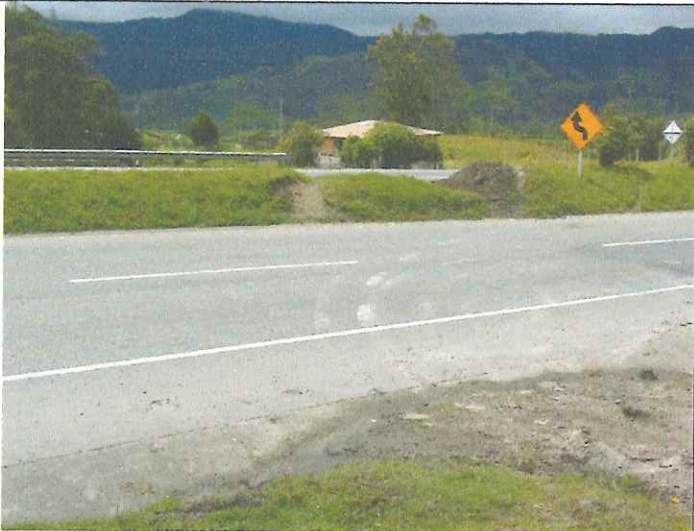
**IMAGEN IMG 3 FOTOGRAFÍA PLANO GENERAL:** se observa el sitio o zona donde ocurrió el atropello. No se observan huella o EMP y/o EF.

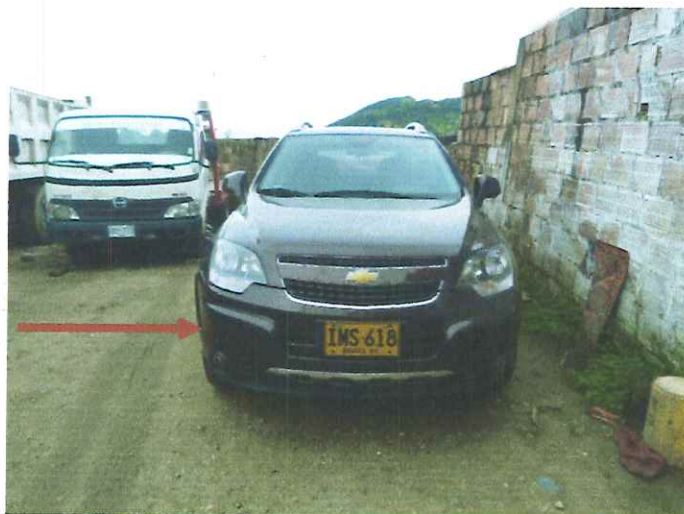
**Imagen n 1 nos deja ver parte anterior del vehículo con pequeña abolladura en el parachoques costado derecho.**

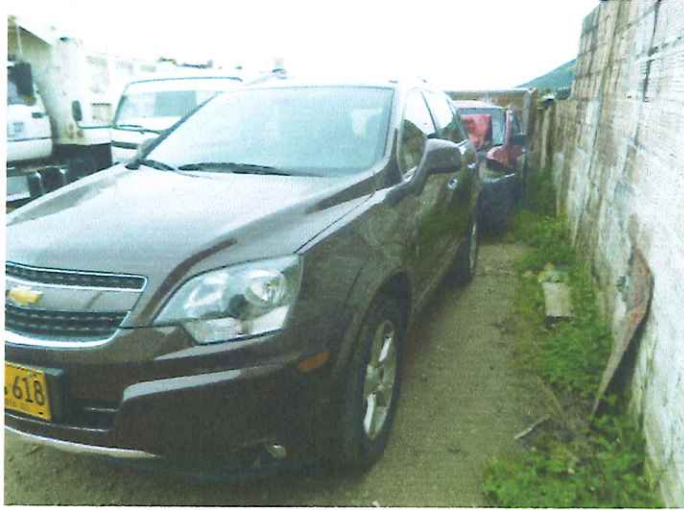
***Imagen n2 nos deja ver parte anterior izquierda sin daño alguno.***

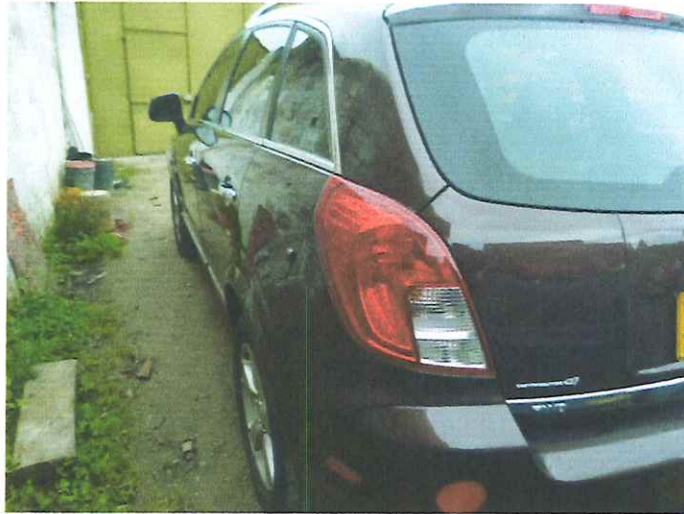
***Imagen n3 nos deja ver costado posterior izquierda sin daño alguno.***

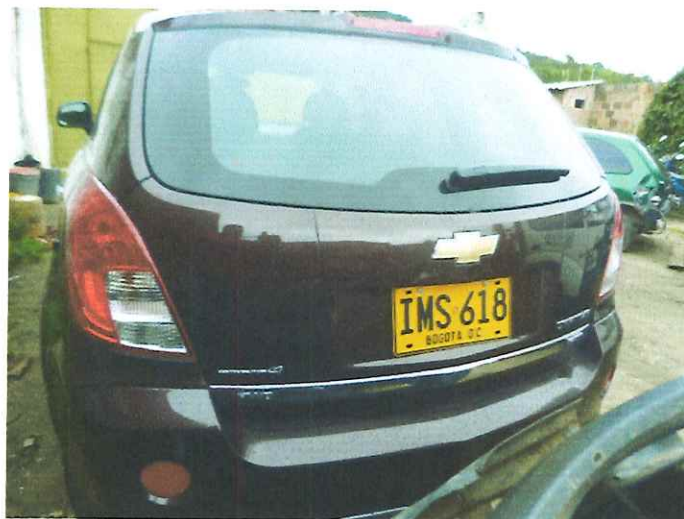
***Imagen n4 nos deja ver parte posterior del vehículo sin daño alguno.***

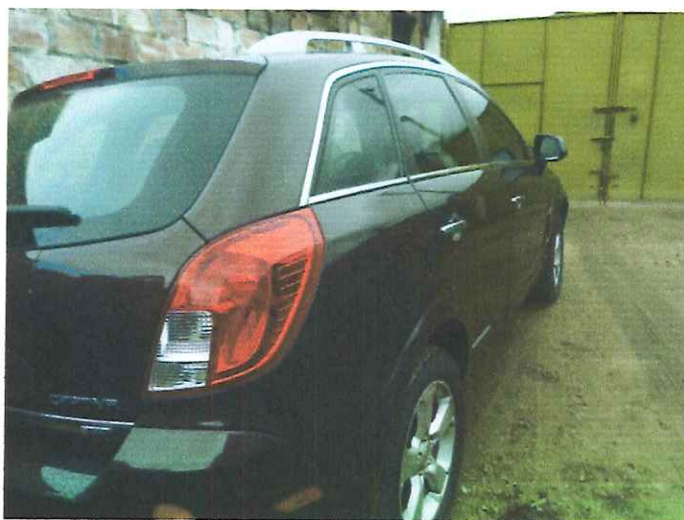
***Imagen n 5 nos deja ver costado derecho posterior sin daño alguno.***

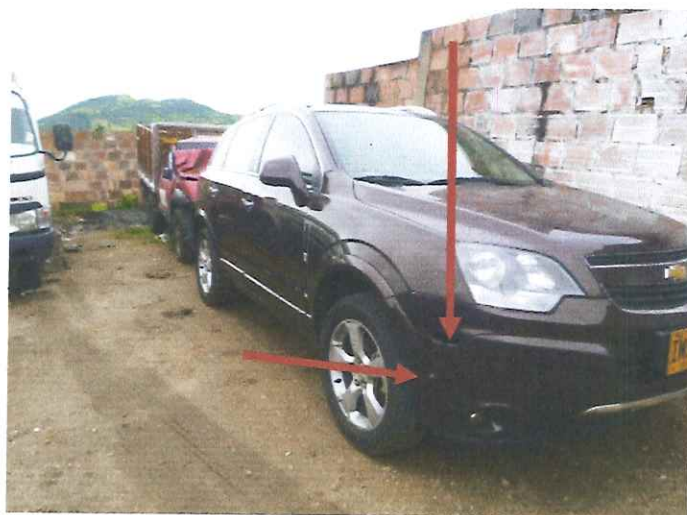
**Imagen n 6 nos deja ver costado derecho con daños en unidad satélite de direccional delantera derecha y abolladura en el parachoques parte inferior.**

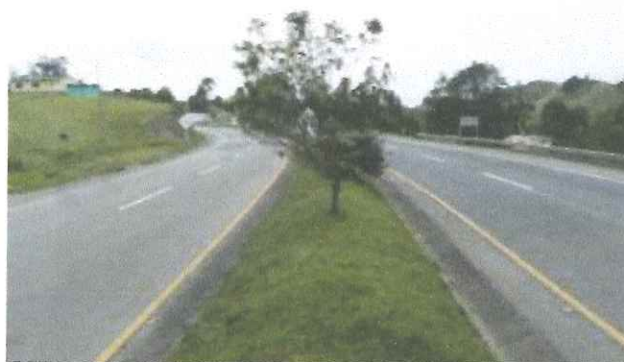
**Fotografías 1.** PR 85+510 de la vía Bogotá - Tunja.

Como demarcación horizontal para todo el tramo referenciado se encontraba: Líneas continuas amarillas del lado del separador, líneas blancas segmentadas separando carriles de circulación y línea continua blanca en borde de pavimento:

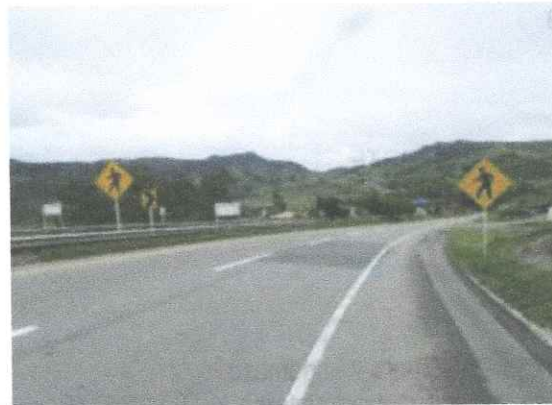
**Fotografía 2.**

La señal vertical más cercana al sitio de la referencia es la señal preventiva SP-46. Zona de peatones:

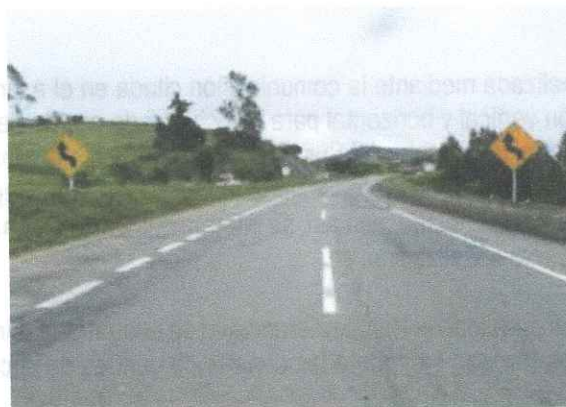
**Fotografía 3.**

Luego se encontraba la señal preventiva SP-09. Curva y contracurva pronunciada primera a la izquierda:

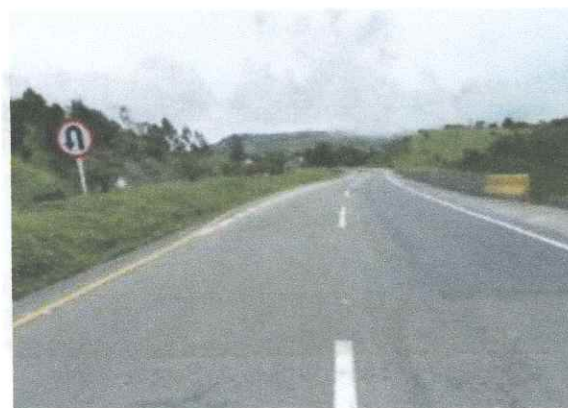
**Fotografía 4.**

Luego se encontraba la señal reglamentaria SR-09. Giro en U:

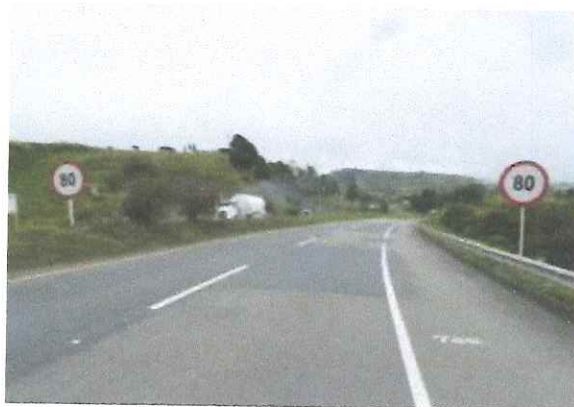
Fotografía 5.

Luego se encontraba la señal reglamentaria SR-30. Velocidad máxima permitida (80):

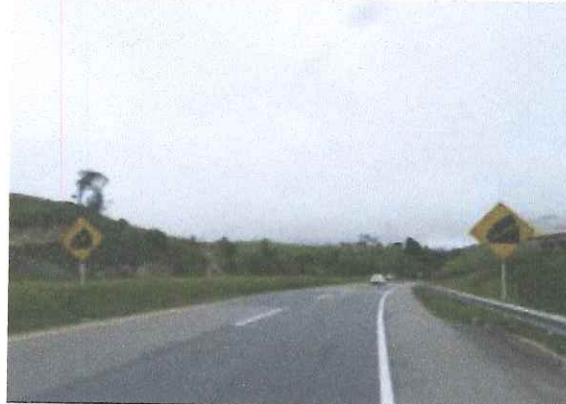
Fotografía 6.

Luego se encontraba la señal preventiva SP-27. Pendiente fuerte de descenso:

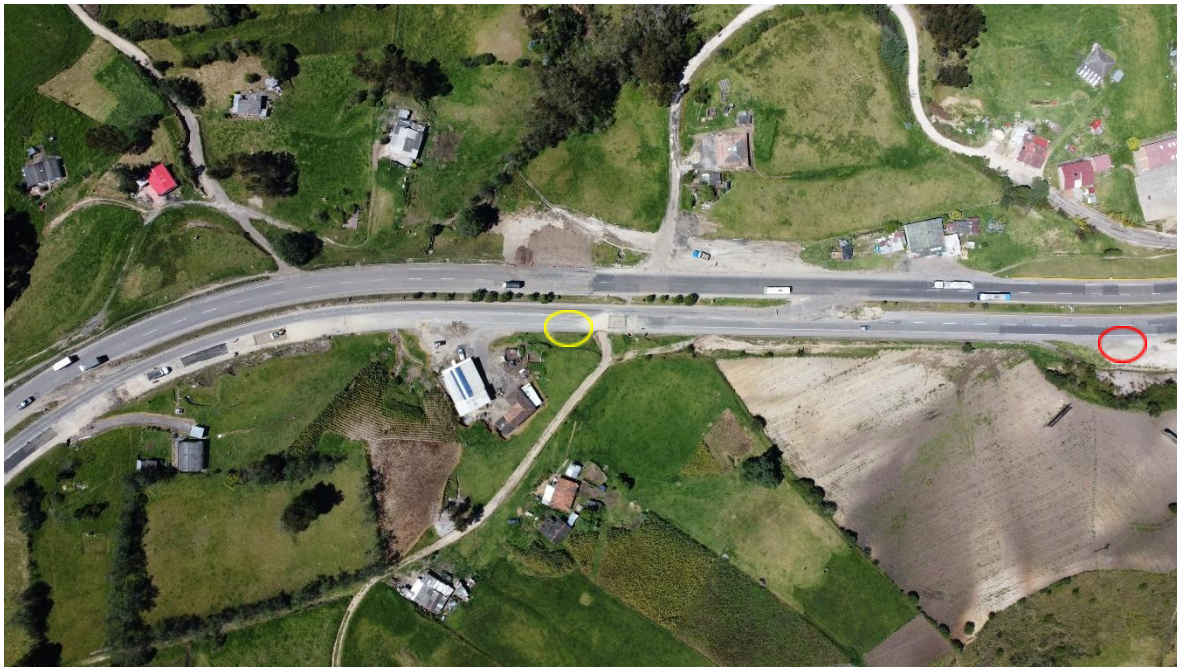
**FOTOGRAFIA 01 - Panorámica:** Se aprecian las características del lugar del accidente de tránsito, el cual corresponde a la vía Bogotá – Tunja, a la altura del kilómetro 85+510 metros, cuyas características corresponden a una vía recta antecedida por una curva pronunciada, el evento se presenta sobre la calzada Bogotá – Tunja, compuesta por dos carriles en un solo sentido de circulación, con una pendiente en descenso del 3%. El círculo color amarillo indica la zona de impacto y el círculo color rojo indica el lugar donde termino el vehículo involucrado.

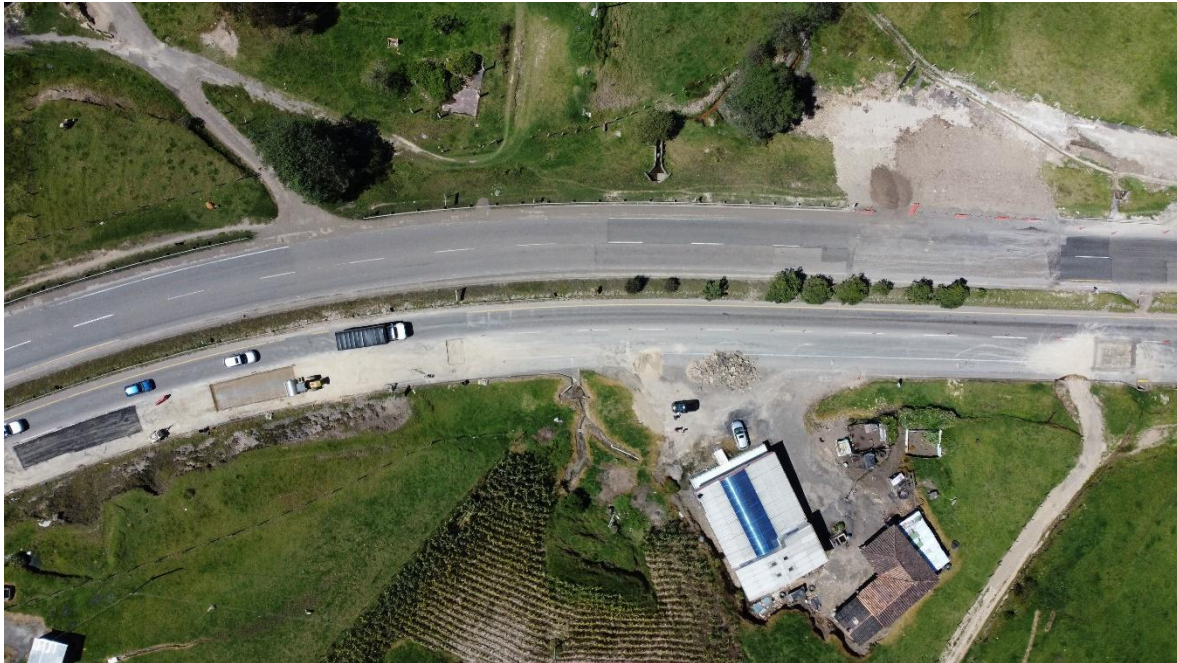
**FOTOGRAFIA 02** - Panorámica: Secuencia de la fotografía No 01, se aprecian las características del lugar del accidente de tránsito, el cual corresponde a la vía Bogotá – Tunja, a la altura del kilómetro 85+510 metros, cuyas características corresponden a una vía recta antecedida por una curva pronunciada, el evento se presenta sobre la calzada Bogotá – Tunja, compuesta por dos carriles en un solo sentido de circulación, con una pendiente en descenso del 3%.

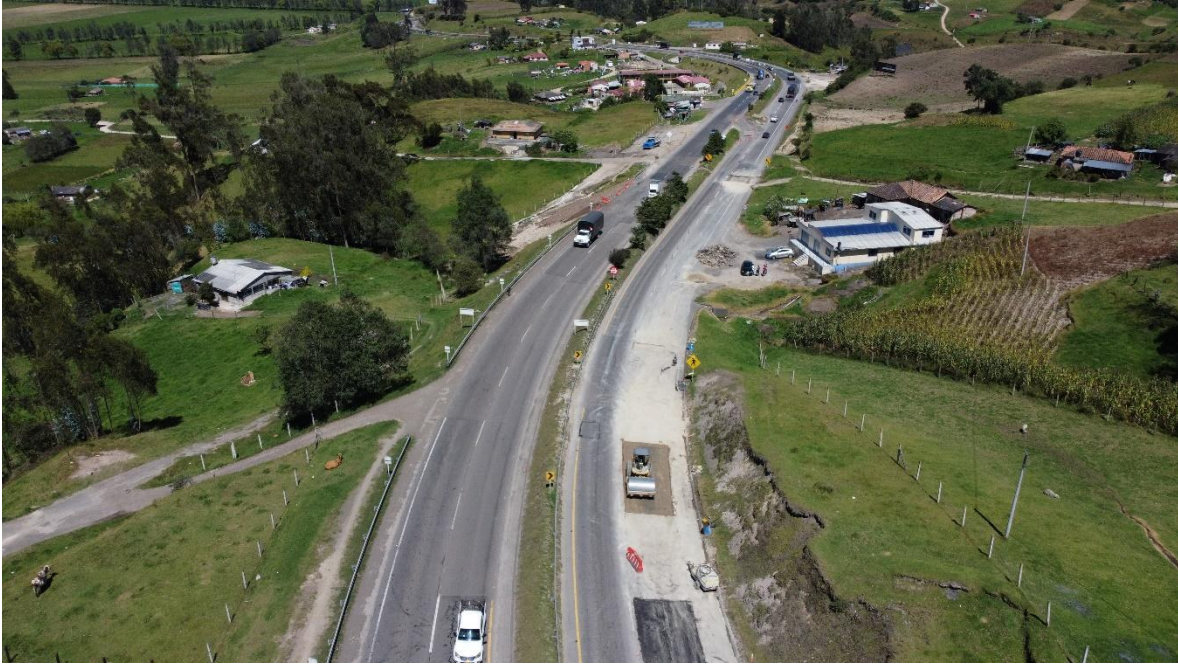
**FOTOGRAFIA 03 - Panorámica:** Fotografía en sentido Bogotá – Tunja, donde se observa una vía recta antecedida por una curva pronunciada, el evento se presenta sobre la calzada Bogotá – Tunja, compuesta por dos carriles en un solo sentido de circulación, con una pendiente en descenso del 3%.

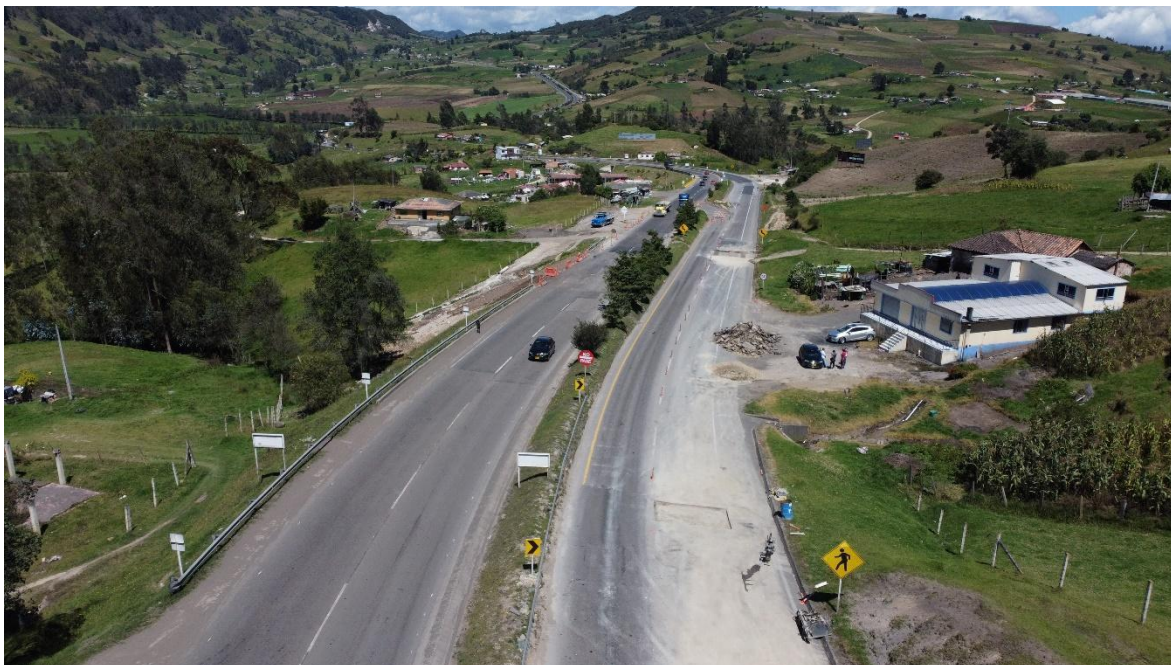
**FOTOGRAFIA 04 - Panorámica:** Fotografía en sentido Bogotá – Tunja, donde se observa una vía recta antecedida por una curva pronunciada, el evento se presenta sobre la calzada Bogotá – Tunja, compuesta por dos carriles en un solo sentido de circulación, con una pendiente en descenso del 3%. Se observa señal preventiva de cruce de peatones.

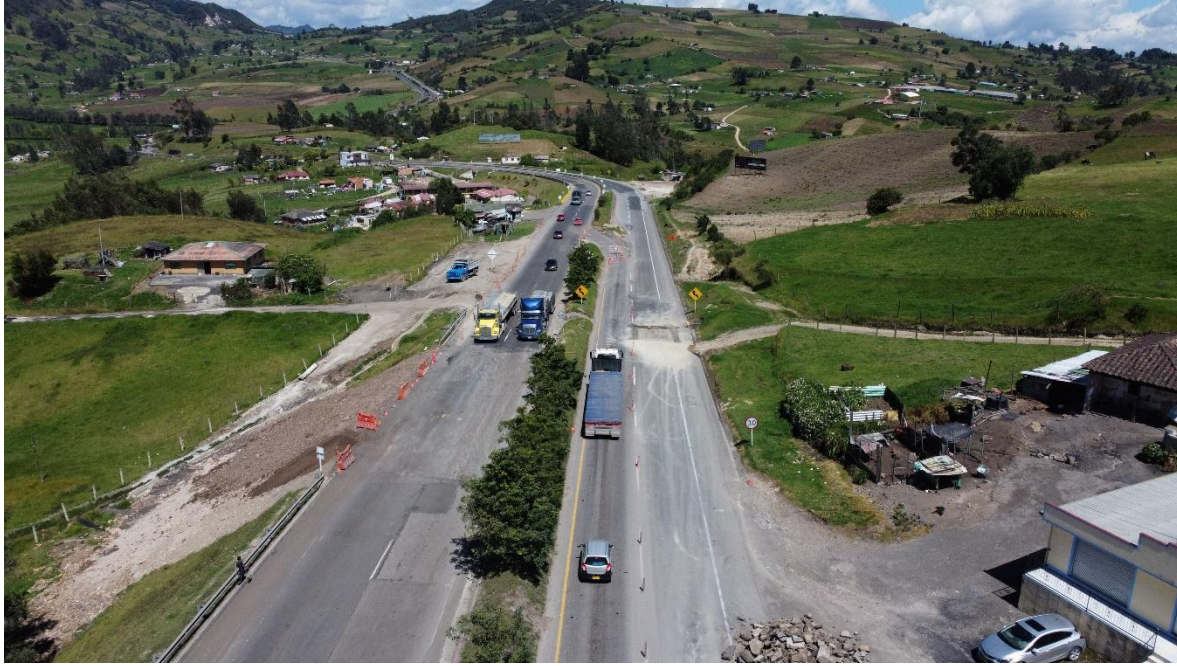
**FOTOGRAFIA 05 - Panorámica:** Fotografía en sentido Bogotá – Tunja, donde se observa una vía recta antecedida por una curva pronunciada, el evento se presenta sobre la calzada Bogotá – Tunja, compuesta por dos carriles en un solo sentido de circulación, con una pendiente en descenso del 3%. Es importante mencionar que se observa una señal reglamentaria SR30 (velocidad máxima reglamentaria 30 kilómetros por hora)

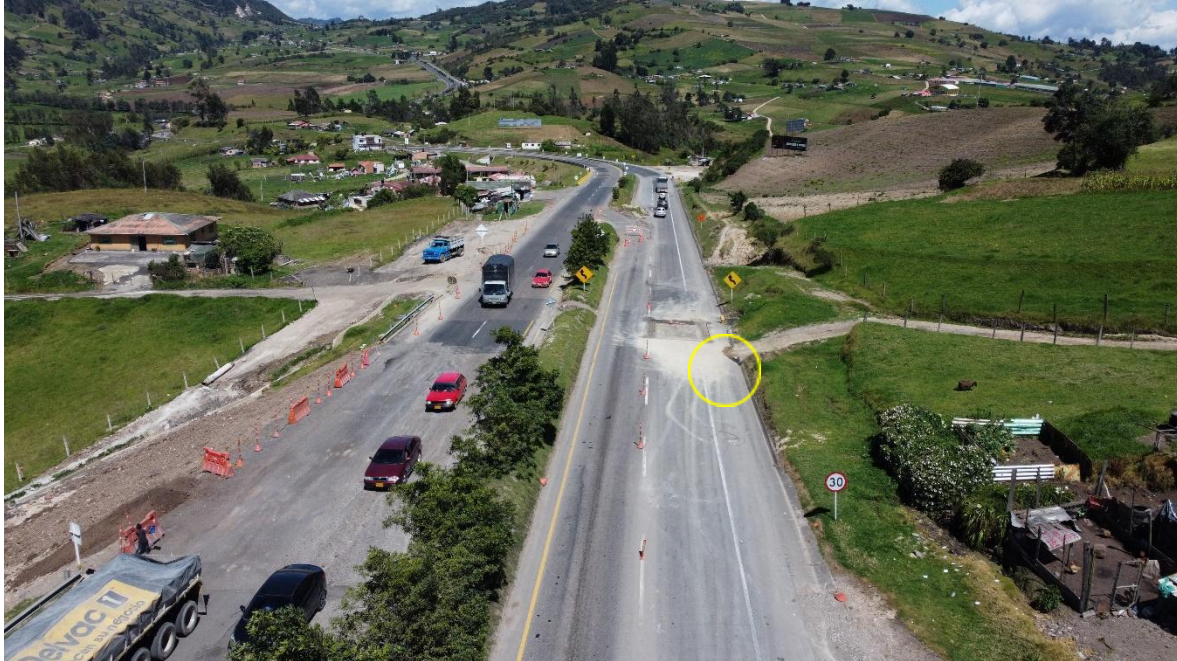
**FOTOGRAFIA 06 - Panorámica:** Fotografía en sentido Bogotá – Tunja, donde se observa una vía recta antecedida por una curva pronunciada, el evento se presenta sobre la calzada Bogotá – Tunja, compuesta por dos carriles en un solo sentido de circulación, con una pendiente en descenso del 3%. El círculo color amarillo indica la zona de impacto. Es importante mencionar que se observa una señal reglamentaria SR30 (velocidad máxima reglamentaria 30 kilómetros por hora)

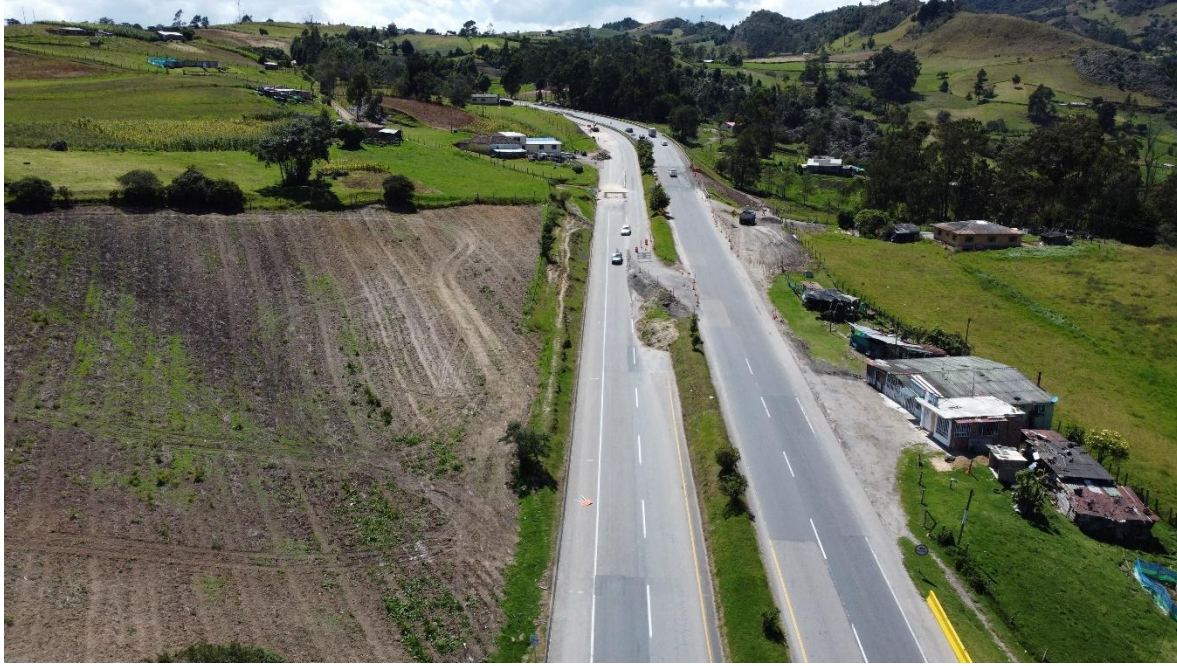
**FOTOGRAFIA 07 - Panorámica:** Fotografía en sentido Tunja – Bogotá, donde se observa una vía recta antecedida por una curva pronunciada, el evento se presenta sobre la calzada Bogotá – Tunja, compuesta por dos carriles en un solo sentido de circulación, con una pendiente en descenso del 3%. El círculo color amarillo indica la zona de impacto y el círculo color rojo indica el lugar donde terminó el vehículo involucrado.

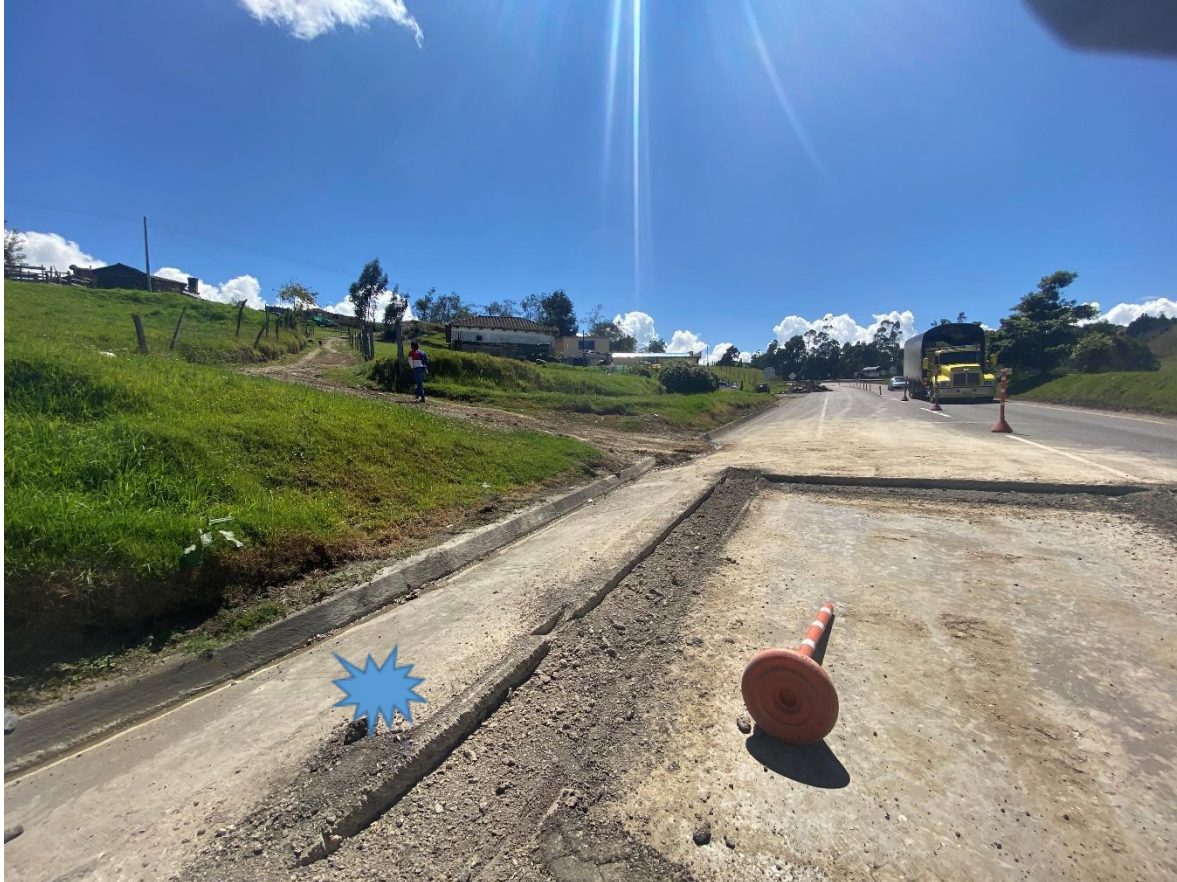
FOTOGRAFIA CAPTADA EN SENTIDO TUNJA-BOGOTÁ, LA SEÑAL DE COLOR AZUL INDICA EL PUNTO DONDE PRESUNTAMENTE SE REGISTRO EL HECHO, LO ANTERIOR TENIENDO EN CUENTA QUE EL VEHÍCULO FUE MOVIDO DEL PUNTO DE IMPACTO.

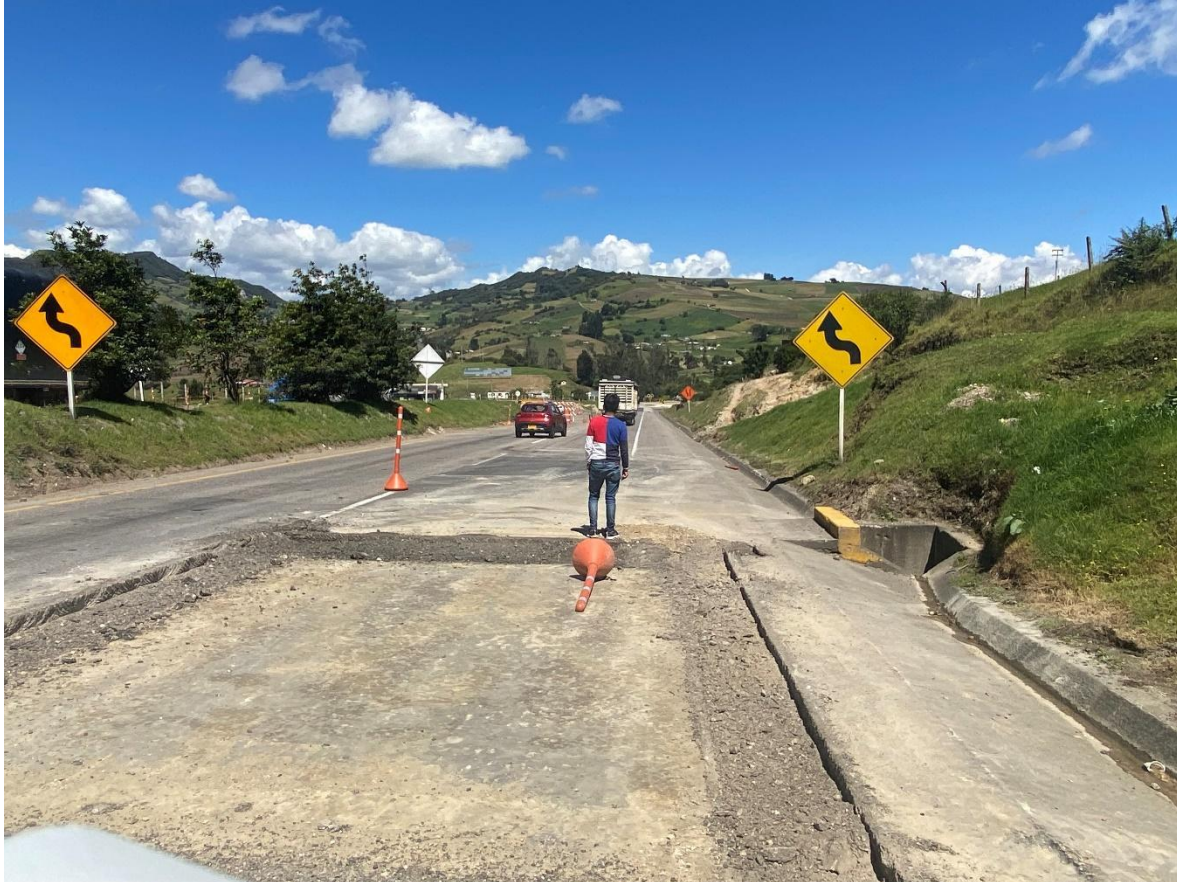
FOTOGRAFIA CAPTADA EN SENTIDO BOGOTÁ – TUNJA, CORRESPONDE A UNA VIA RECTA, PLANA DE MATERIAL ASFALTO Y DEBIDAMENTE DEMARCADO, CUENTA CON UNA CALZADA DE DOS CARRILES EN UN SOLO SENTIDO, SEGÚN INFORME POLICIAL DE ACCIDENTE DE TRANSITO, PRESENTA DEMARCACION DE LINEA CENTRAL AMARILLA CONTINUA Y SEGMENTADA, LINEA DE BORDE BLANCA, AMARILLA.
