**ASUNTO: REFORMA DE LA DEMANDA.**

**REF.: 2020-0074-00.**

INFORME TÉCNICO DE INVESTIGACIÓN DE ACCIDENTE DE TRÁNSITO.	1
PROCEDENCIA PRUEBA PERICIAL ARTÍCULO 226 C.G.P	2
OBJETO DEL INFORME TÉCNICO	8
DESCRIPCIÓN CLARA Y PRECISA DE LOS RESULTADOS DE LA ACTIVIDAD INVESTIGATIVA ANTES MENCIONADA.	11
FOTOGRAFÍAS DE LA VÍA Y DEL LUGAR DE LOS HECHOS	12
VEHÍCULOS INVOLUCRADOS Y DATOS TÉCNICOS	19
DESCRIPCIÓN DE DAÑOS EN LOS VEHÍCULOS.	19
ELEMENTOS MATERIA DE PRUEBA (EMP) Y EVIDENCIA FÍSICA (EF)	24
PLANO TOPOGRÁFICO VISTA FX2	25

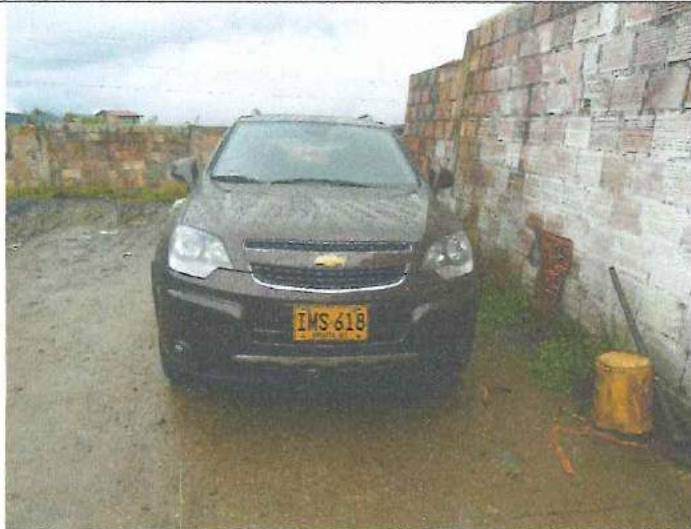
**IMAGEN IMG N° 1 FOTOGRAFÍA PLANO GENERAL:**  
Se observa el vehículo de placas IMS 618, automotor involucrado en el accidente.

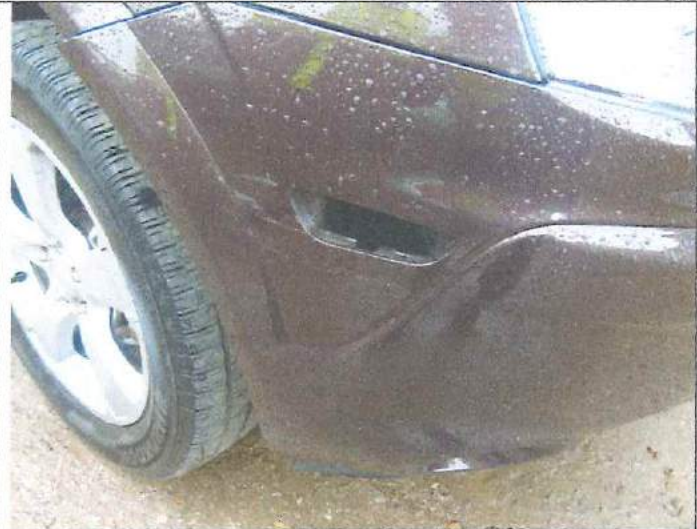
**IMAGEN IMG 2 FOTOGRAFÍA PLANO MEDIO:** se observa punto de impacto, lugar o parte con el cual se produjo el choque.

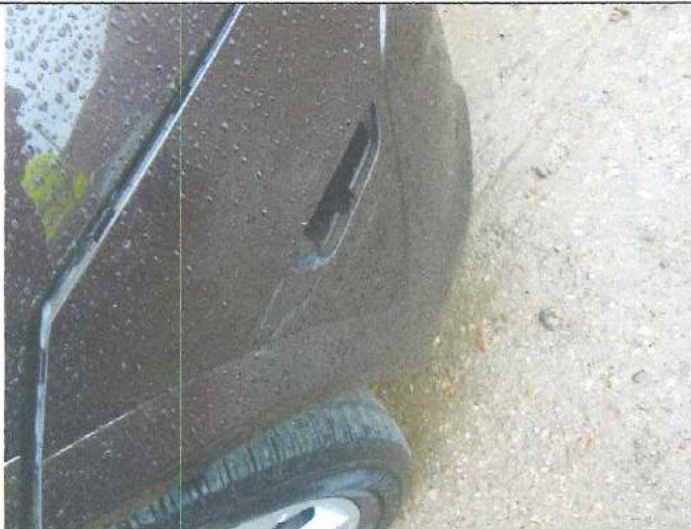
**IMAGEN IMG 3 FOTOGRAFÍA PLANO GENERAL:** se observa desprendimiento del bumper, lugar del impacto. No se observan mas daños en el vehículo.

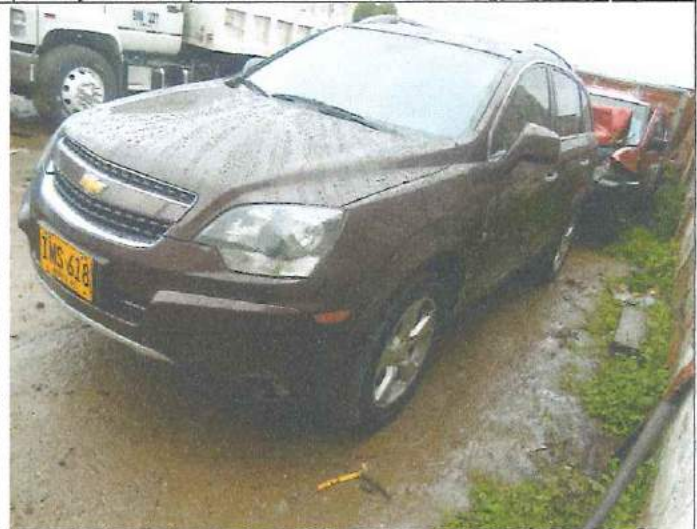
**IMAGEN IMG 4 PLANO MEDIO:** Se observa parte lateral izquierda del rodante, sin daños. No se Observan más daños en el vehículo.

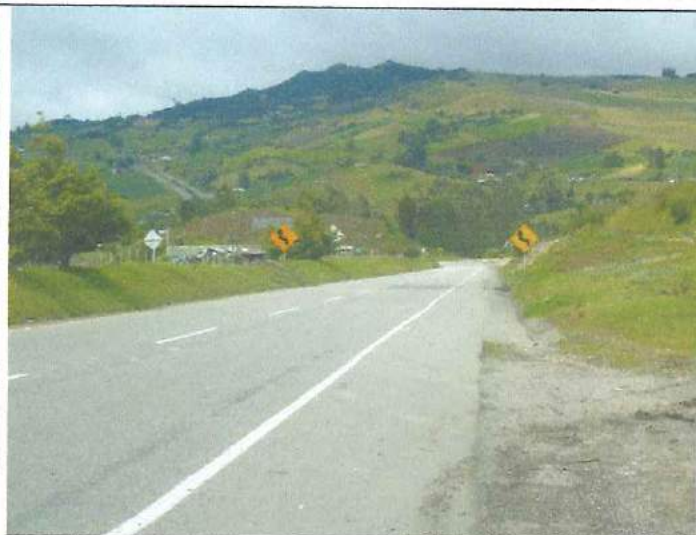
**IMAGEN IMG N° 1 FOTOGRAFÍA PLANO GENERAL:** Se observa el lugar del accidente de tránsito.

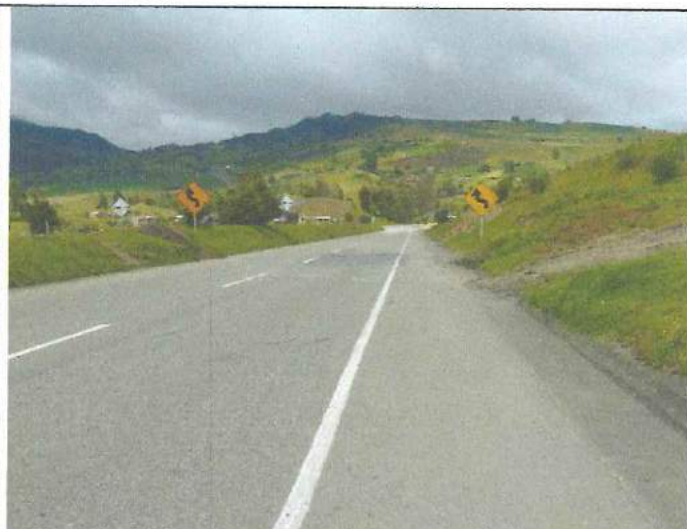
**IMAGEN IMG 2 FOTOGRAFÍA PLANO GENERAL:** se observa la vía ubicada como Km 85+510,

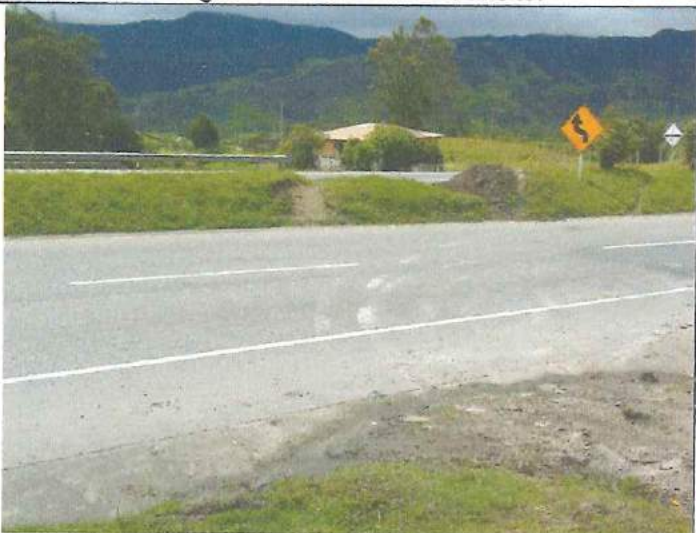
**IMAGEN IMG 3 FOTOGRAFÍA PLANO GENERAL:** se observa el sitio o zona donde ocurrió el atropello. No se observan huella o EMP yo EF.

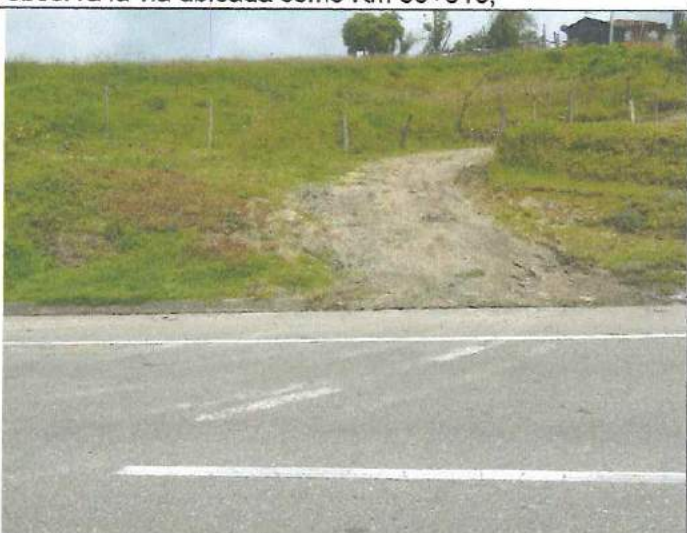
**IMAGEN IMG 4 PLANO MEDIO:** Se observa el lugar donde venían la víctima y su padre.

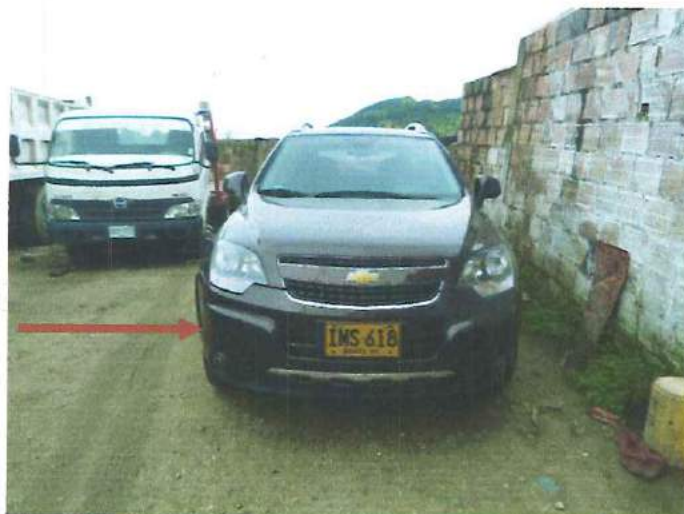
**Imagen n 1 nos deja ver parte anterior del vehículo con pequeña abolladura en el parachoques costado derecho.**

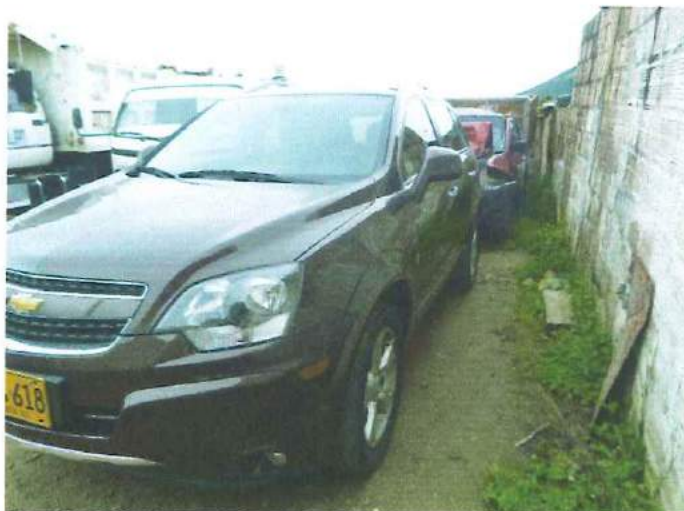
***Imagen n2 nos deja ver parte anterior izquierda sin daño alguno.***

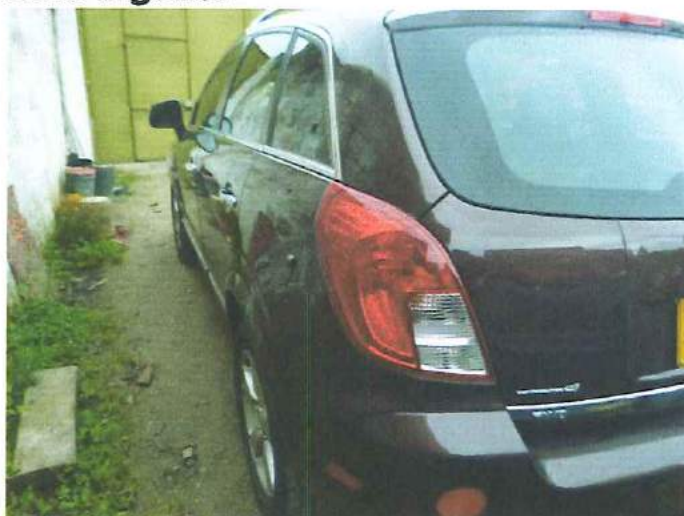
***Imagen n3 nos deja ver costado posterior izquierda sin daño alguno.***

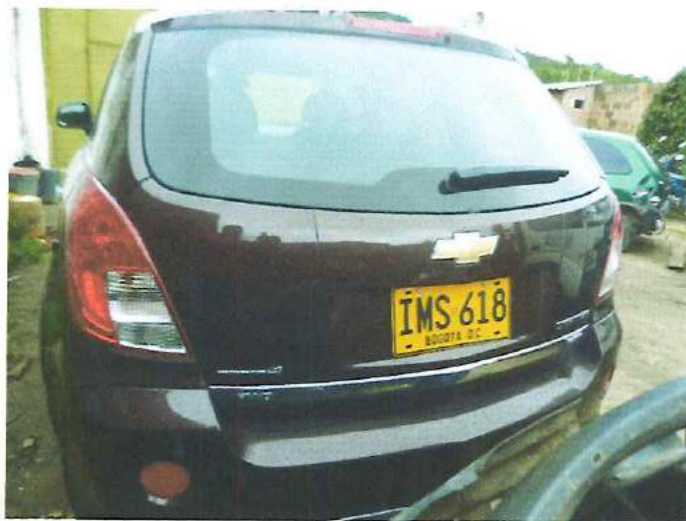
***Imagen n4 nos deja ver parte posterior del vehículo sin daño alguno.***

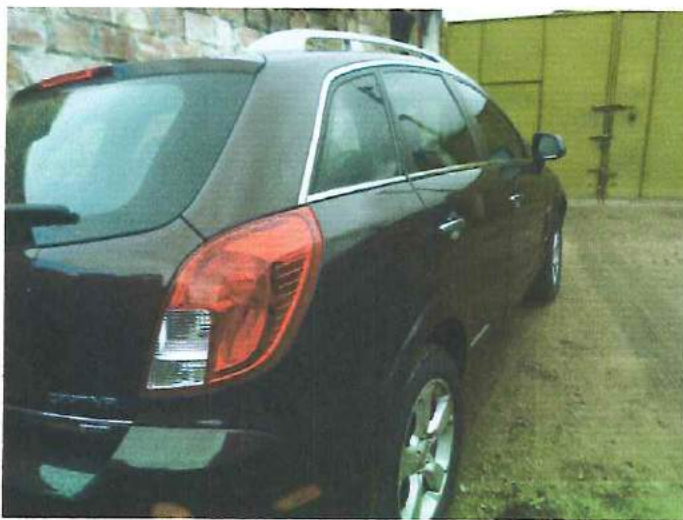
***Imagen n 5 nos deja ver costado derecho posterior sin daño alguno.***

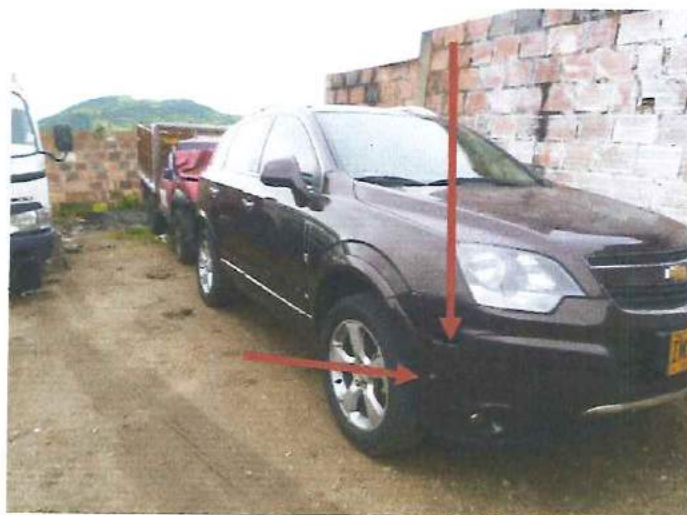
***Imagen n 6 nos deja ver costado derecho con daños en unidad satélite de direccional delantera derecha y abolladura en el parachoques parte inferior.***

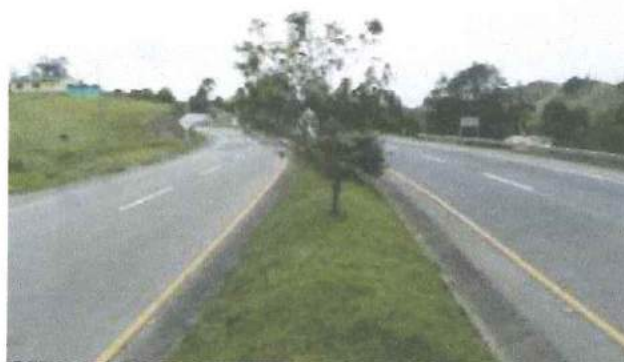
Fotografías 1. PR 85+510 de la vía Bogotá - Tunja.

Como demarcación horizontal para todo el tramo referenciado se encontraba: Líneas continuas amarillas del lado del separador, líneas blancas segmentadas separando carriles de circulación y línea continua blanca en borde de pavimento:

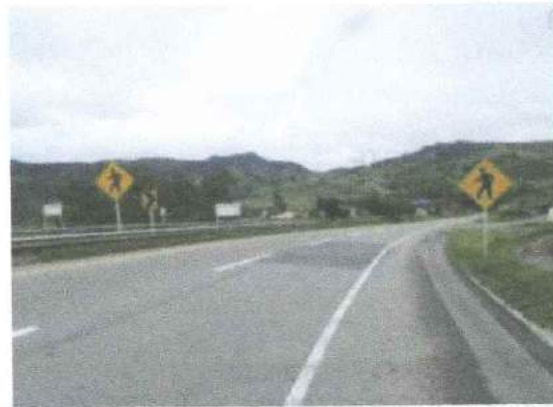
**Fotografía 2.**

La señal vertical más cercana al sitio de la referencia es la señal preventiva SP-46. Zona de peatones:

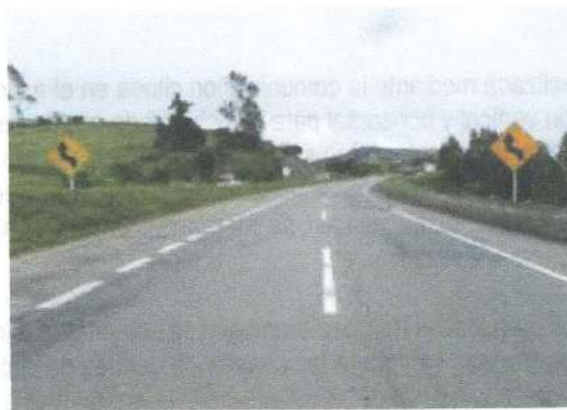
**Fotografía 3.**

Luego se encontraba la señal preventiva SP-09. Curva y contracurva pronunciada primera a la izquierda:

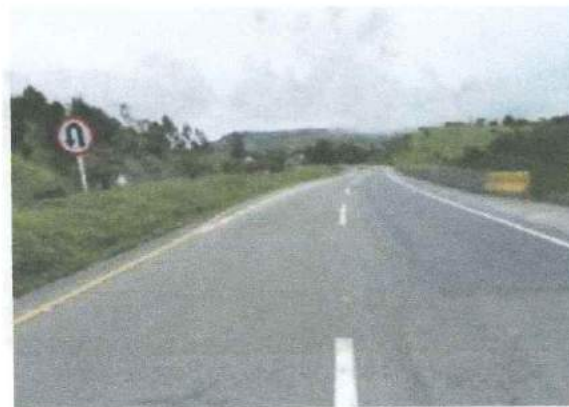
**Fotografía 4.**

Luego se encontraba la señal reglamentaria SR-09. Giro en U:

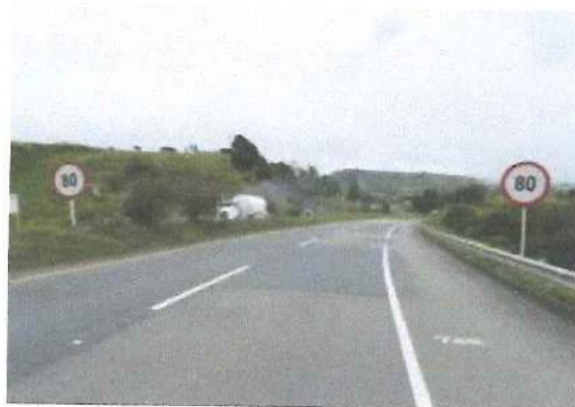
Fotografía 5.

Luego se encontraba la señal reglamentaria SR-30. Velocidad máxima permitida (80):

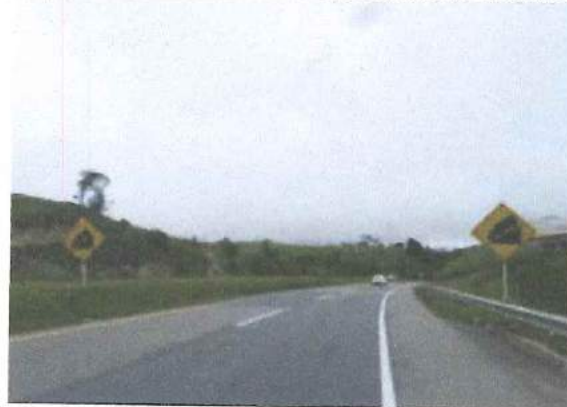
Fotografía 6.

Luego se encontraba la señal preventiva SP-27. Pendiente fuerte de descenso:

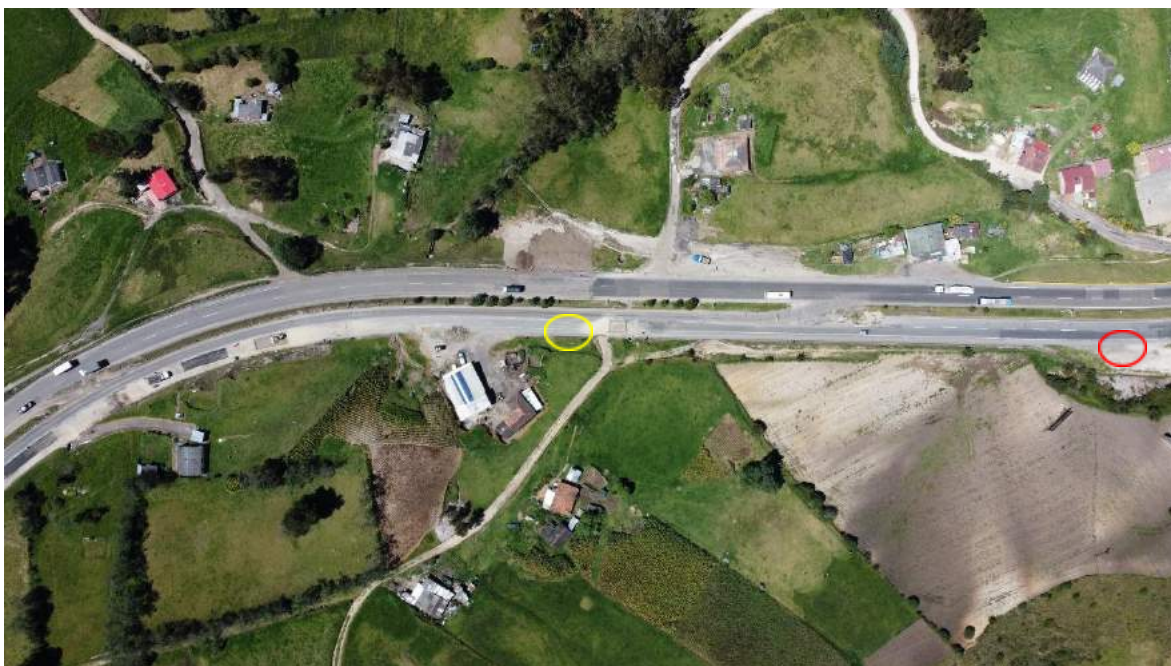
**FOTOGRAFIA 01 - Panorámica:** Se aprecian las características del lugar del accidente de tránsito, el cual corresponde a la vía Bogotá – Tunja, a la altura del kilómetro 85+510 metros, cuyas características corresponden a una vía recta antecedida por una curva pronunciada, el evento se presenta sobre la calzada Bogotá – Tunja, compuesta por dos carriles en un solo sentido de circulación, con una pendiente en descenso del 3%. El círculo color amarillo indica la zona de impacto y el círculo color rojo indica el lugar donde termino el vehículo involucrado.

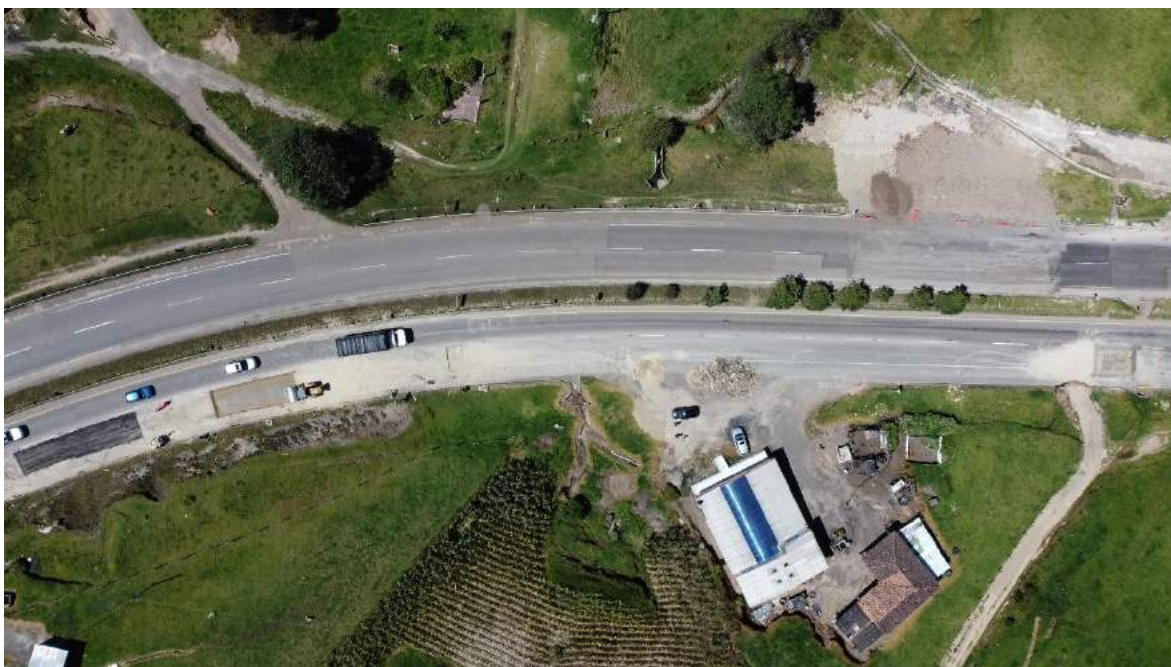
**FOTOGRAFIA 02** - Panorámica: Secuencia de la fotografía No 01, se aprecian las características del lugar del accidente de tránsito, el cual corresponde a la vía Bogotá – Tunja, a la altura del kilómetro 85+510 metros, cuyas características corresponden a una vía recta antecedida por una curva pronunciada, el evento se presenta sobre la calzada Bogotá – Tunja, compuesta por dos carriles en un solo sentido de circulación, con una pendiente en descenso del 3%.

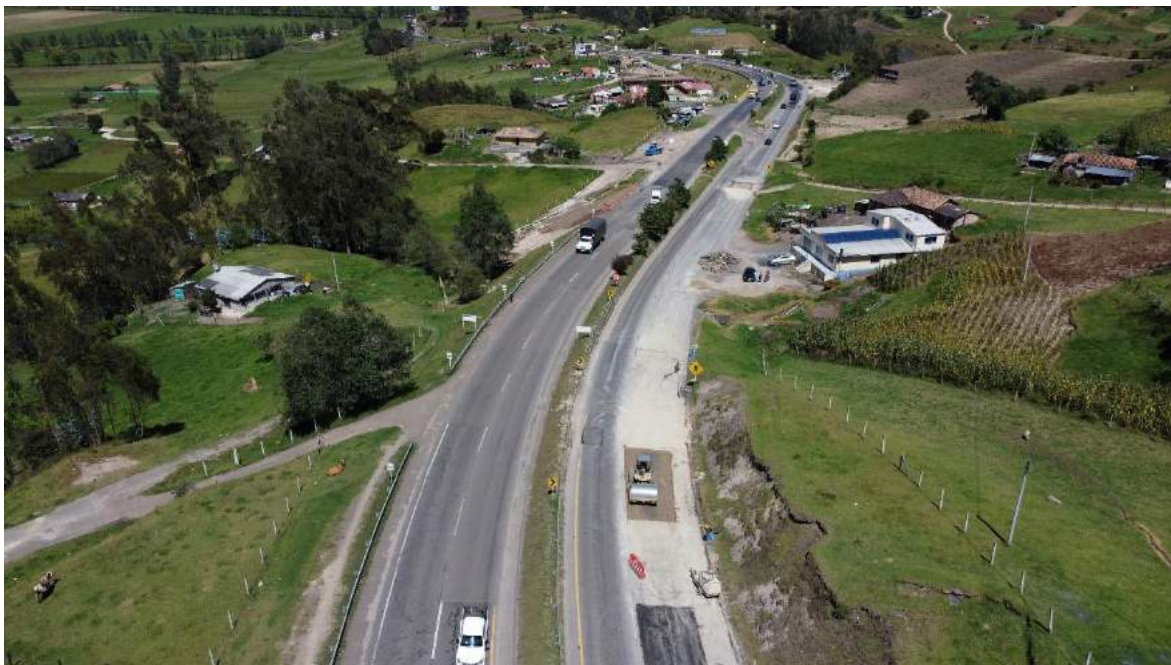
**FOTOGRAFIA 03 - Panorámica:** Fotografía en sentido Bogotá – Tunja, donde se observa una vía recta antecedida por una curva pronunciada, el evento se presenta sobre la calzada Bogotá – Tunja, compuesta por dos carriles en un solo sentido de circulación, con una pendiente en descenso del 3%.

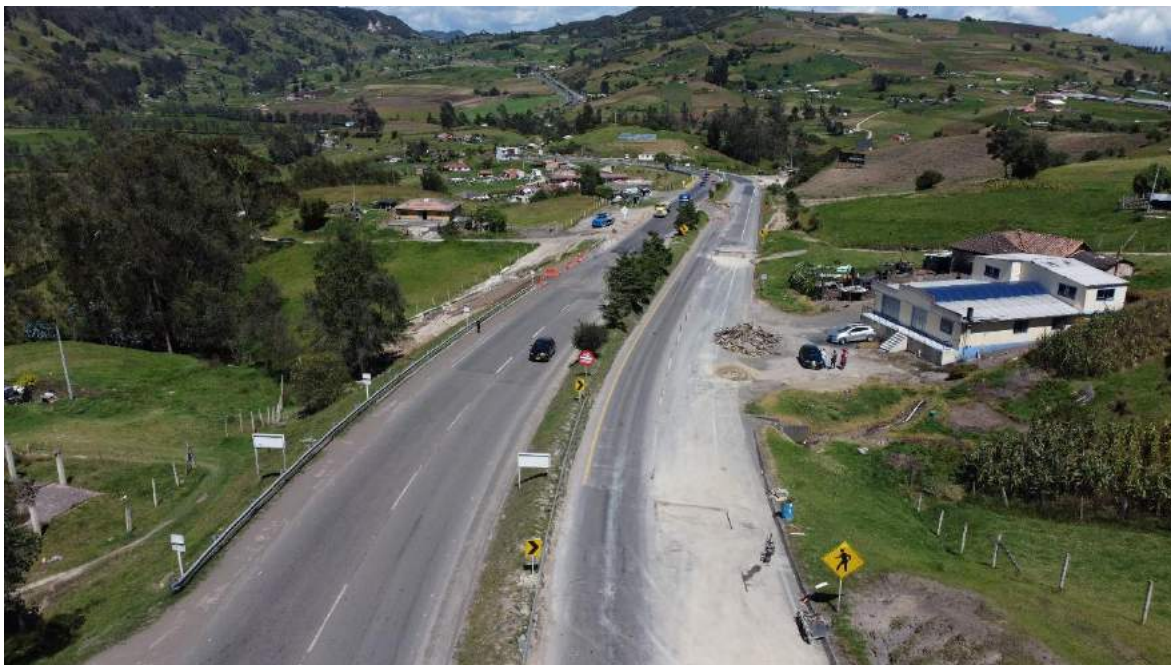
**FOTOGRAFIA 04 - Panorámica:** Fotografía en sentido Bogotá – Tunja, donde se observa una vía recta antecedida por una curva pronunciada, el evento se presenta sobre la calzada Bogotá – Tunja, compuesta por dos carriles en un solo sentido de circulación, con una pendiente en descenso del 3%. Se observa señal preventiva de cruce de peatones.

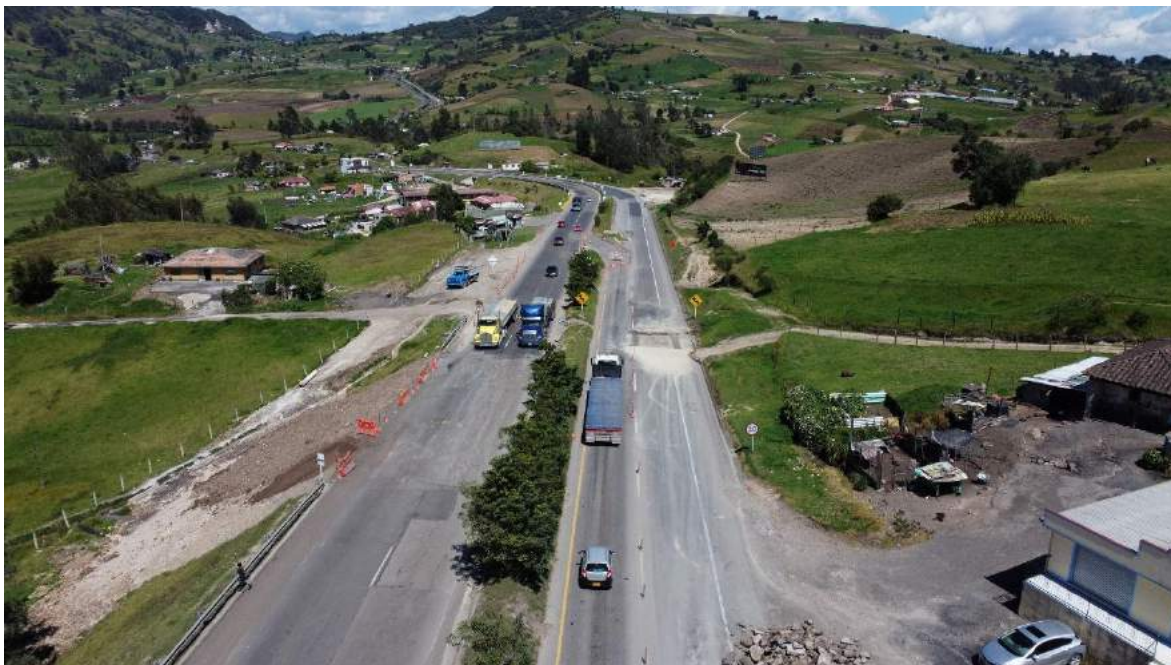
**FOTOGRAFIA 05 - Panorámica:** Fotografía en sentido Bogotá – Tunja, donde se observa una vía recta antecedida por una curva pronunciada, el evento se presenta sobre la calzada Bogotá – Tunja, compuesta por dos carriles en un solo sentido de circulación, con una pendiente en descenso del 3%. Es importante mencionar que se observa una señal reglamentaria SR30 (velocidad máxima reglamentaria 30 kilómetros por hora)

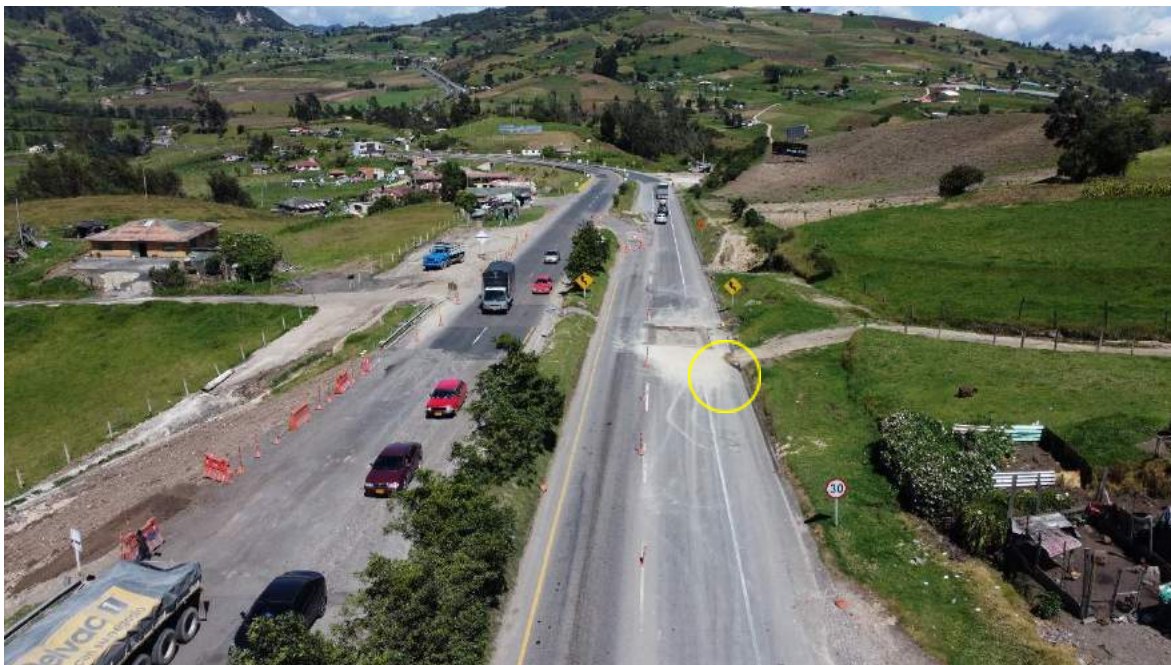
**FOTOGRAFIA 06 - Panorámica:** Fotografía en sentido Bogotá – Tunja, donde se observa una vía recta antecedida por una curva pronunciada, el evento se presenta sobre la calzada Bogotá – Tunja, compuesta por dos carriles en un solo sentido de circulación, con una pendiente en descenso del 3%. El círculo color amarillo indica la zona de impacto. Es importante mencionar que se observa una señal reglamentaria SR30 (velocidad máxima reglamentaria 30 kilómetros por hora)

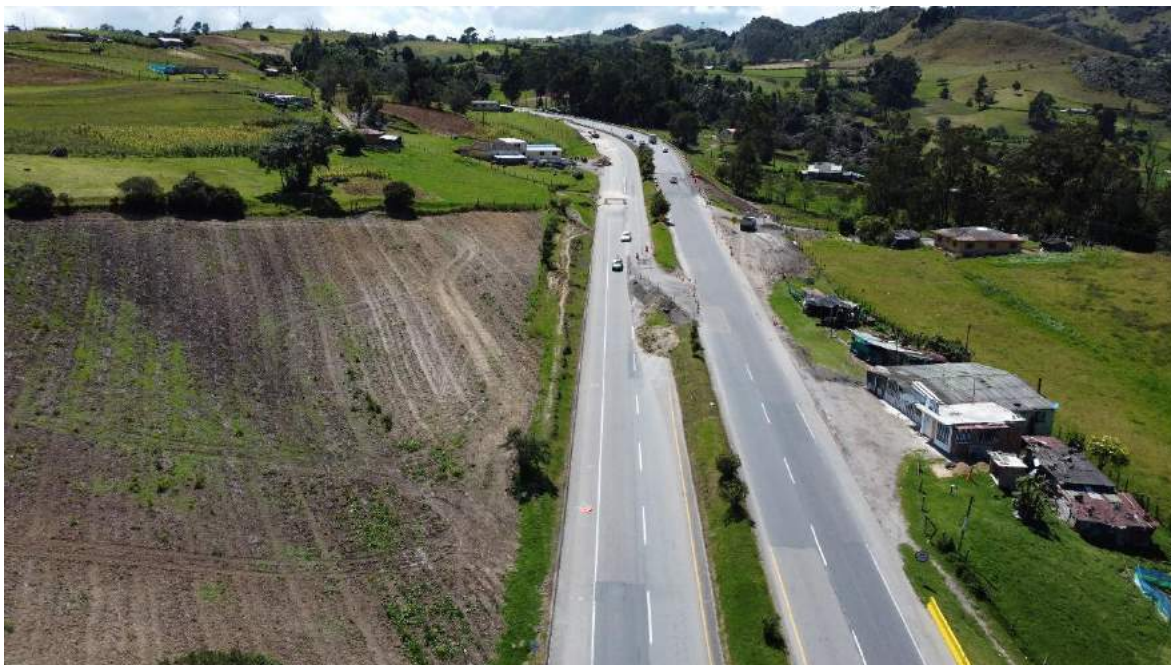
**FOTOGRAFIA 07 - Panorámica:** Fotografía en sentido Tunja – Bogotá, donde se observa una vía recta antecedida por una curva pronunciada, el evento se presenta sobre la calzada Bogotá – Tunja, compuesta por dos carriles en un solo sentido de circulación, con una pendiente en descenso del 3%. El círculo color amarillo indica la zona de impacto y el círculo color rojo indica el lugar donde termino el vehículo involucrado.

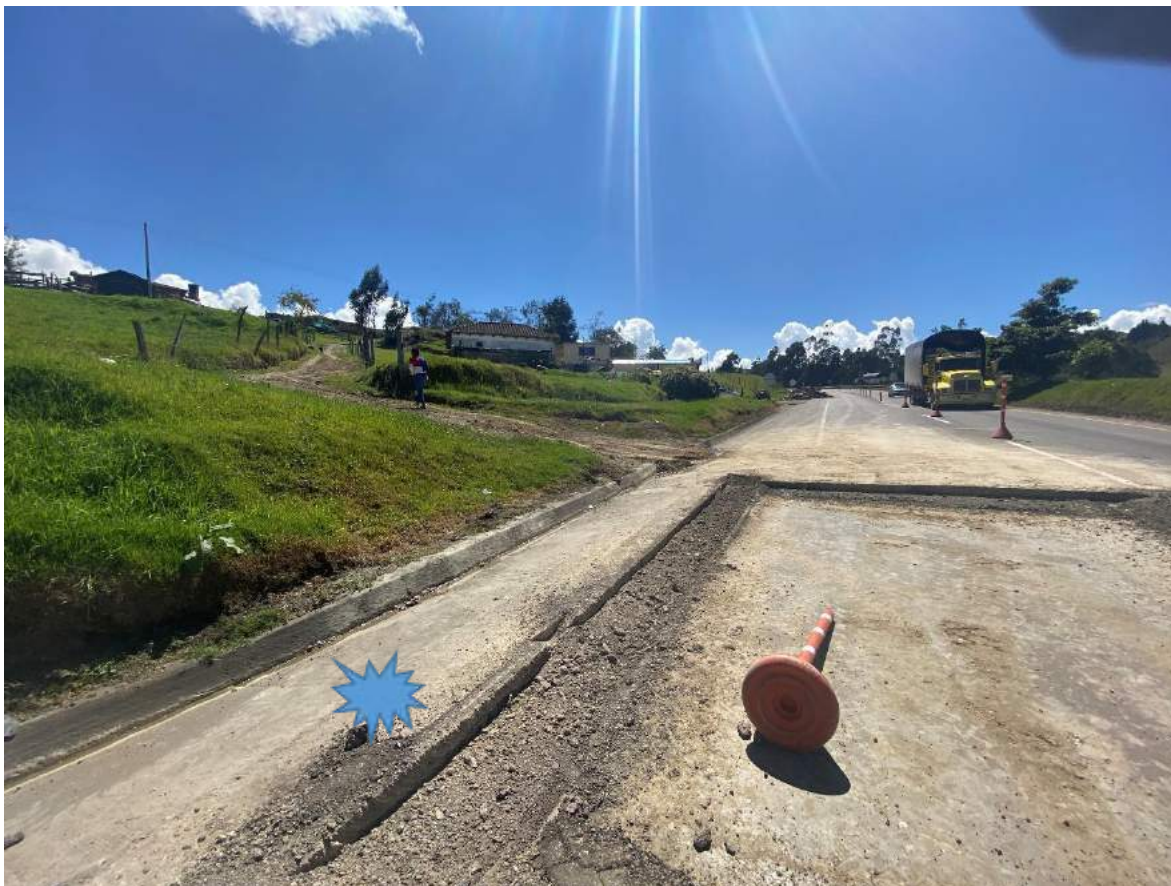
FOTOGRAFIA CAPTADA EN SENTIDO TUNJA-BOGOTÁ, LA SEÑAL DE COLOR AZUL INDICA EL PUNTO DONDE PRESUNTAMENTE SE REGISTRO EL HECHO, LO ANTERIOR TENIENDO EN CUENTA QUE EL VEHÍCULO FUE MOVIDO DEL PUNTO DE IMPACTO.

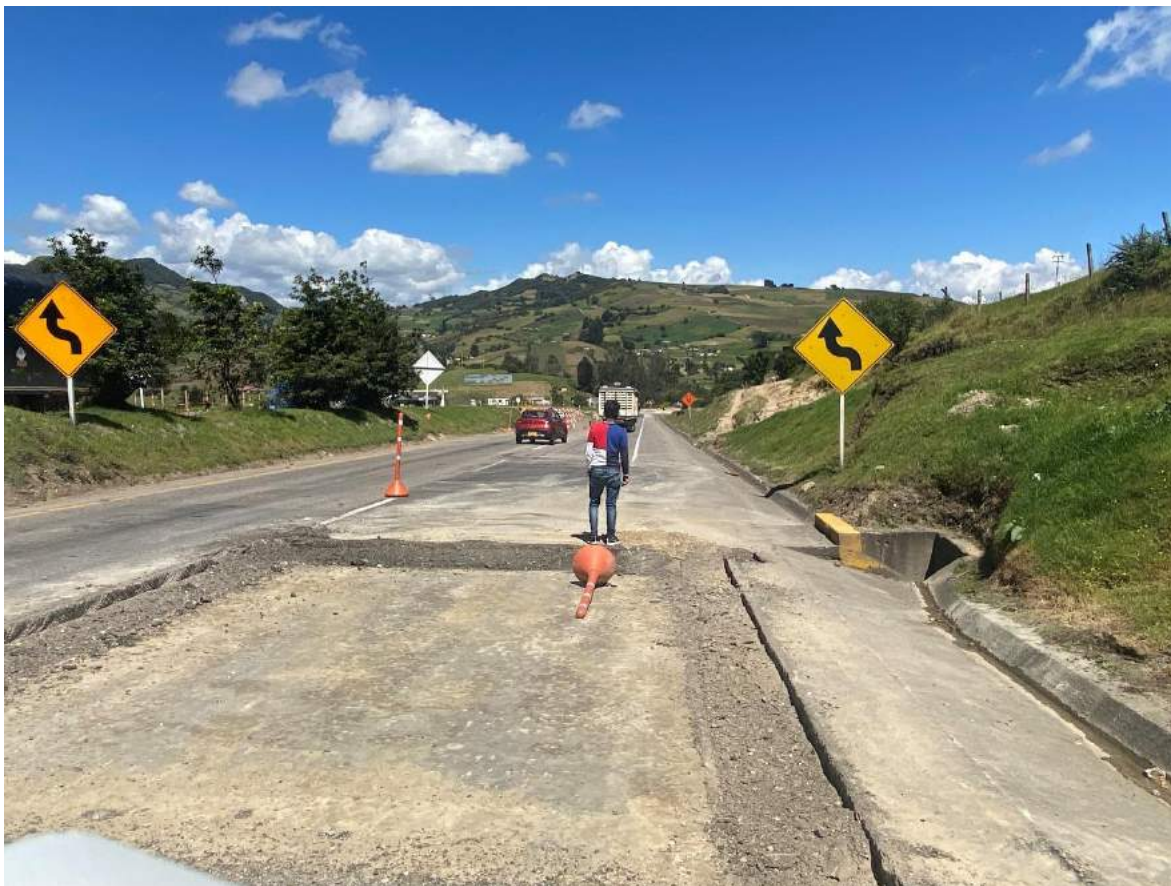
FOTOGRAFIA CAPTADA EN SENTIDO BOGOTÁ – TUNJA, CORRESPONDE A UNA VIA RECTA, PLANA DE MATERIAL ASFALTO Y DEBIDAMENTE DEMARCADO, CUENTA CON UNA CALZADA DE DOS CARRILES EN UN SOLO SENTIDO, SEGÚN INFORME POLICIAL DE ACCIDENTE DE TRANSITO, PRESENTA DEMARCACION DE LINEA CENTRAL AMARILLA CONTINUA Y SEGMENTADA, LINEA DE BORDE BLANCA, AMARILLA.

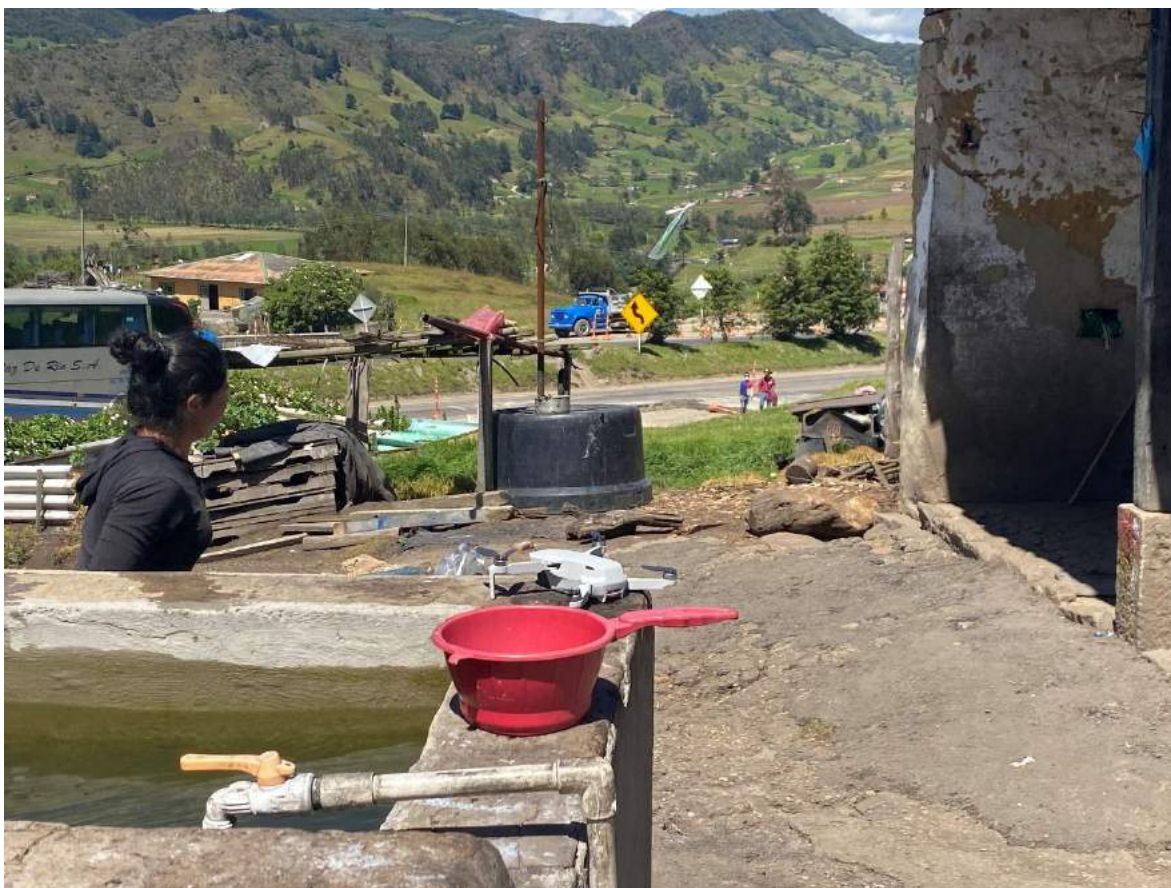
FOTOGRAFÍA CAPTADA DESDE EL PUNTO DONDE SE ENCONTRABA LA PERSONA FEMENINA, LA CUAL SE OBSERVA EN LA FOTOGRAFÍA, Y DESDE DONDE LA MISMA VISUALIZA LA OCURRENCIA DEL ACCIDENTE.

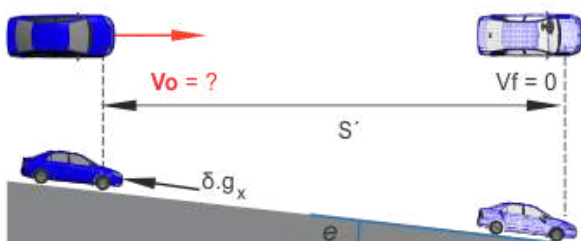
velocidad por desaceleración

$$V = \sqrt{2 \cdot g \cdot \left( \delta - \frac{e}{\sqrt{e^2 + 1}} \right) \cdot d}$$

variable	Valor	Unidad
[d] Distancia de desaceleración	110	[m]
[δ] Factor de desaceleración	[δ] (Filas)	[decimal]
