CONTESTACION PROCESO 11001-31-03-041-2022-00387-00

BOSQUEJO
TOPOGRAFICO A
MANO ALZADA
CON ELEMENTOS
FALTANTES EN
EL CROQUIS

ÁLBUM FOTOGRAFICO

CONCLUSIONES DE LA ACTIVIDAD PRELIMINAR DE OBSERVACIÓN EN CAMPO

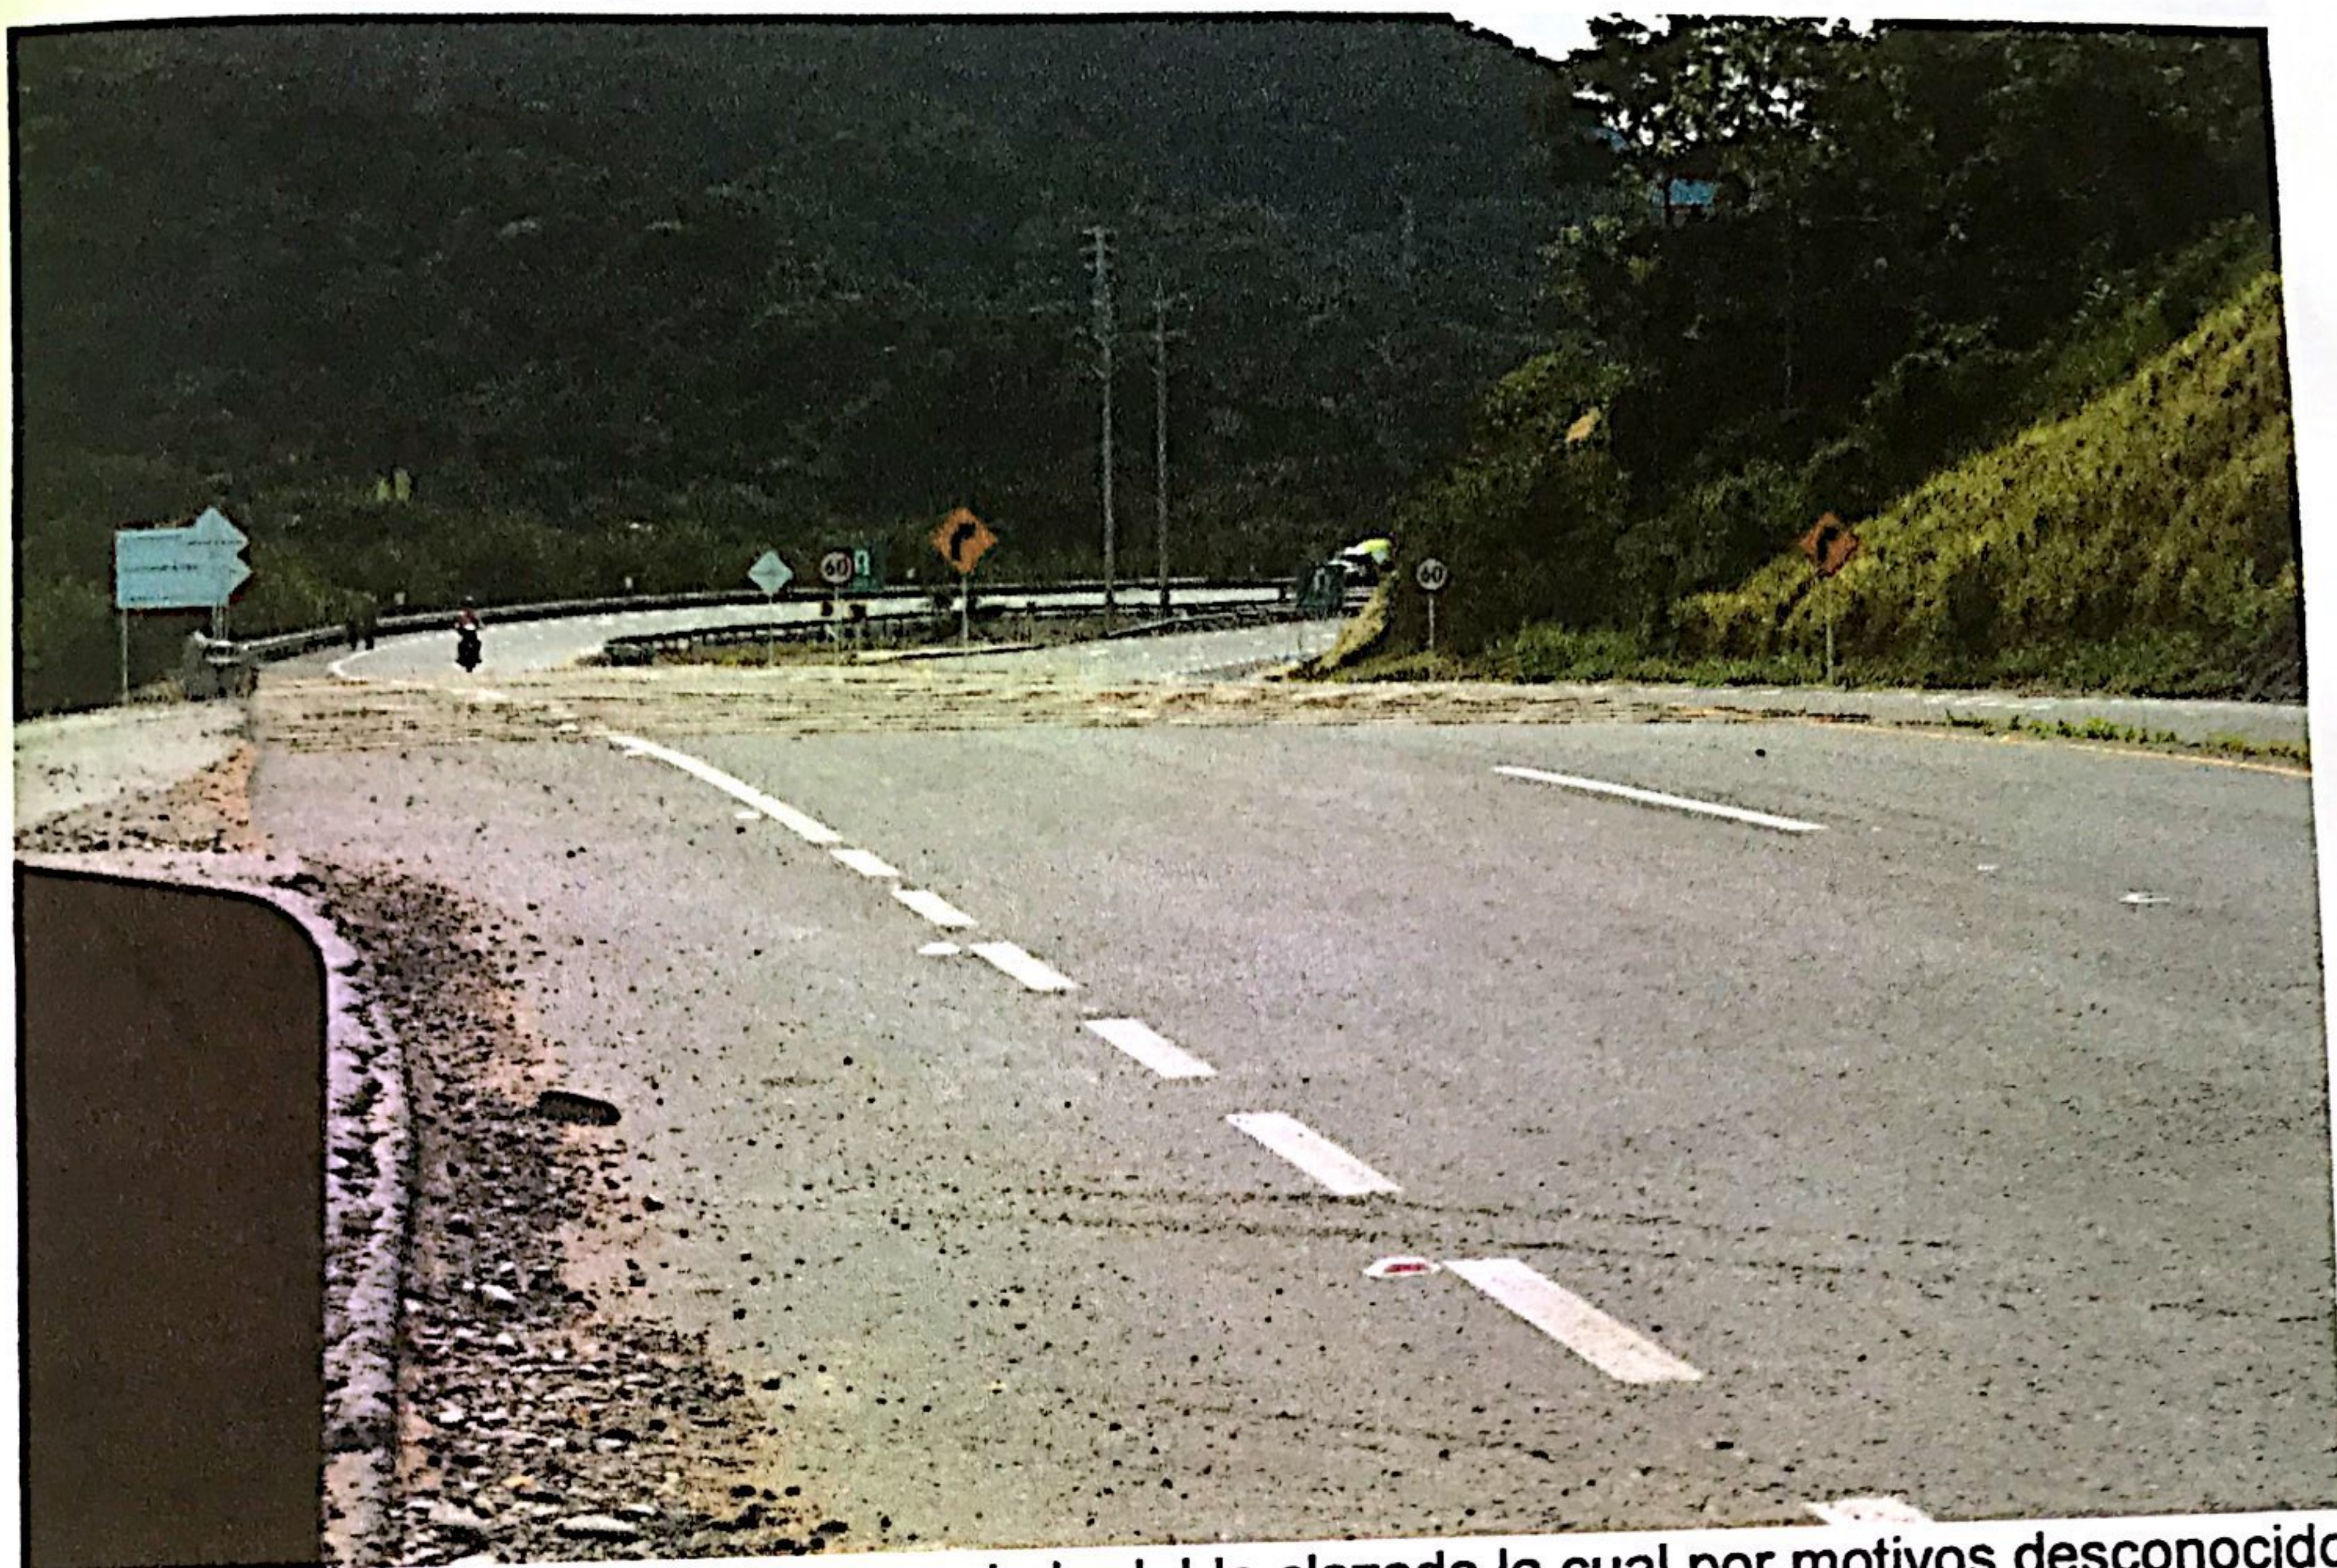
Fotografía 01. Se observa el inicio de la doble calzada de la vía, fotografía tomada en sentido Bucaramanga – Barrancabermeja, a la altura de la represa Hidro Sogamoso.

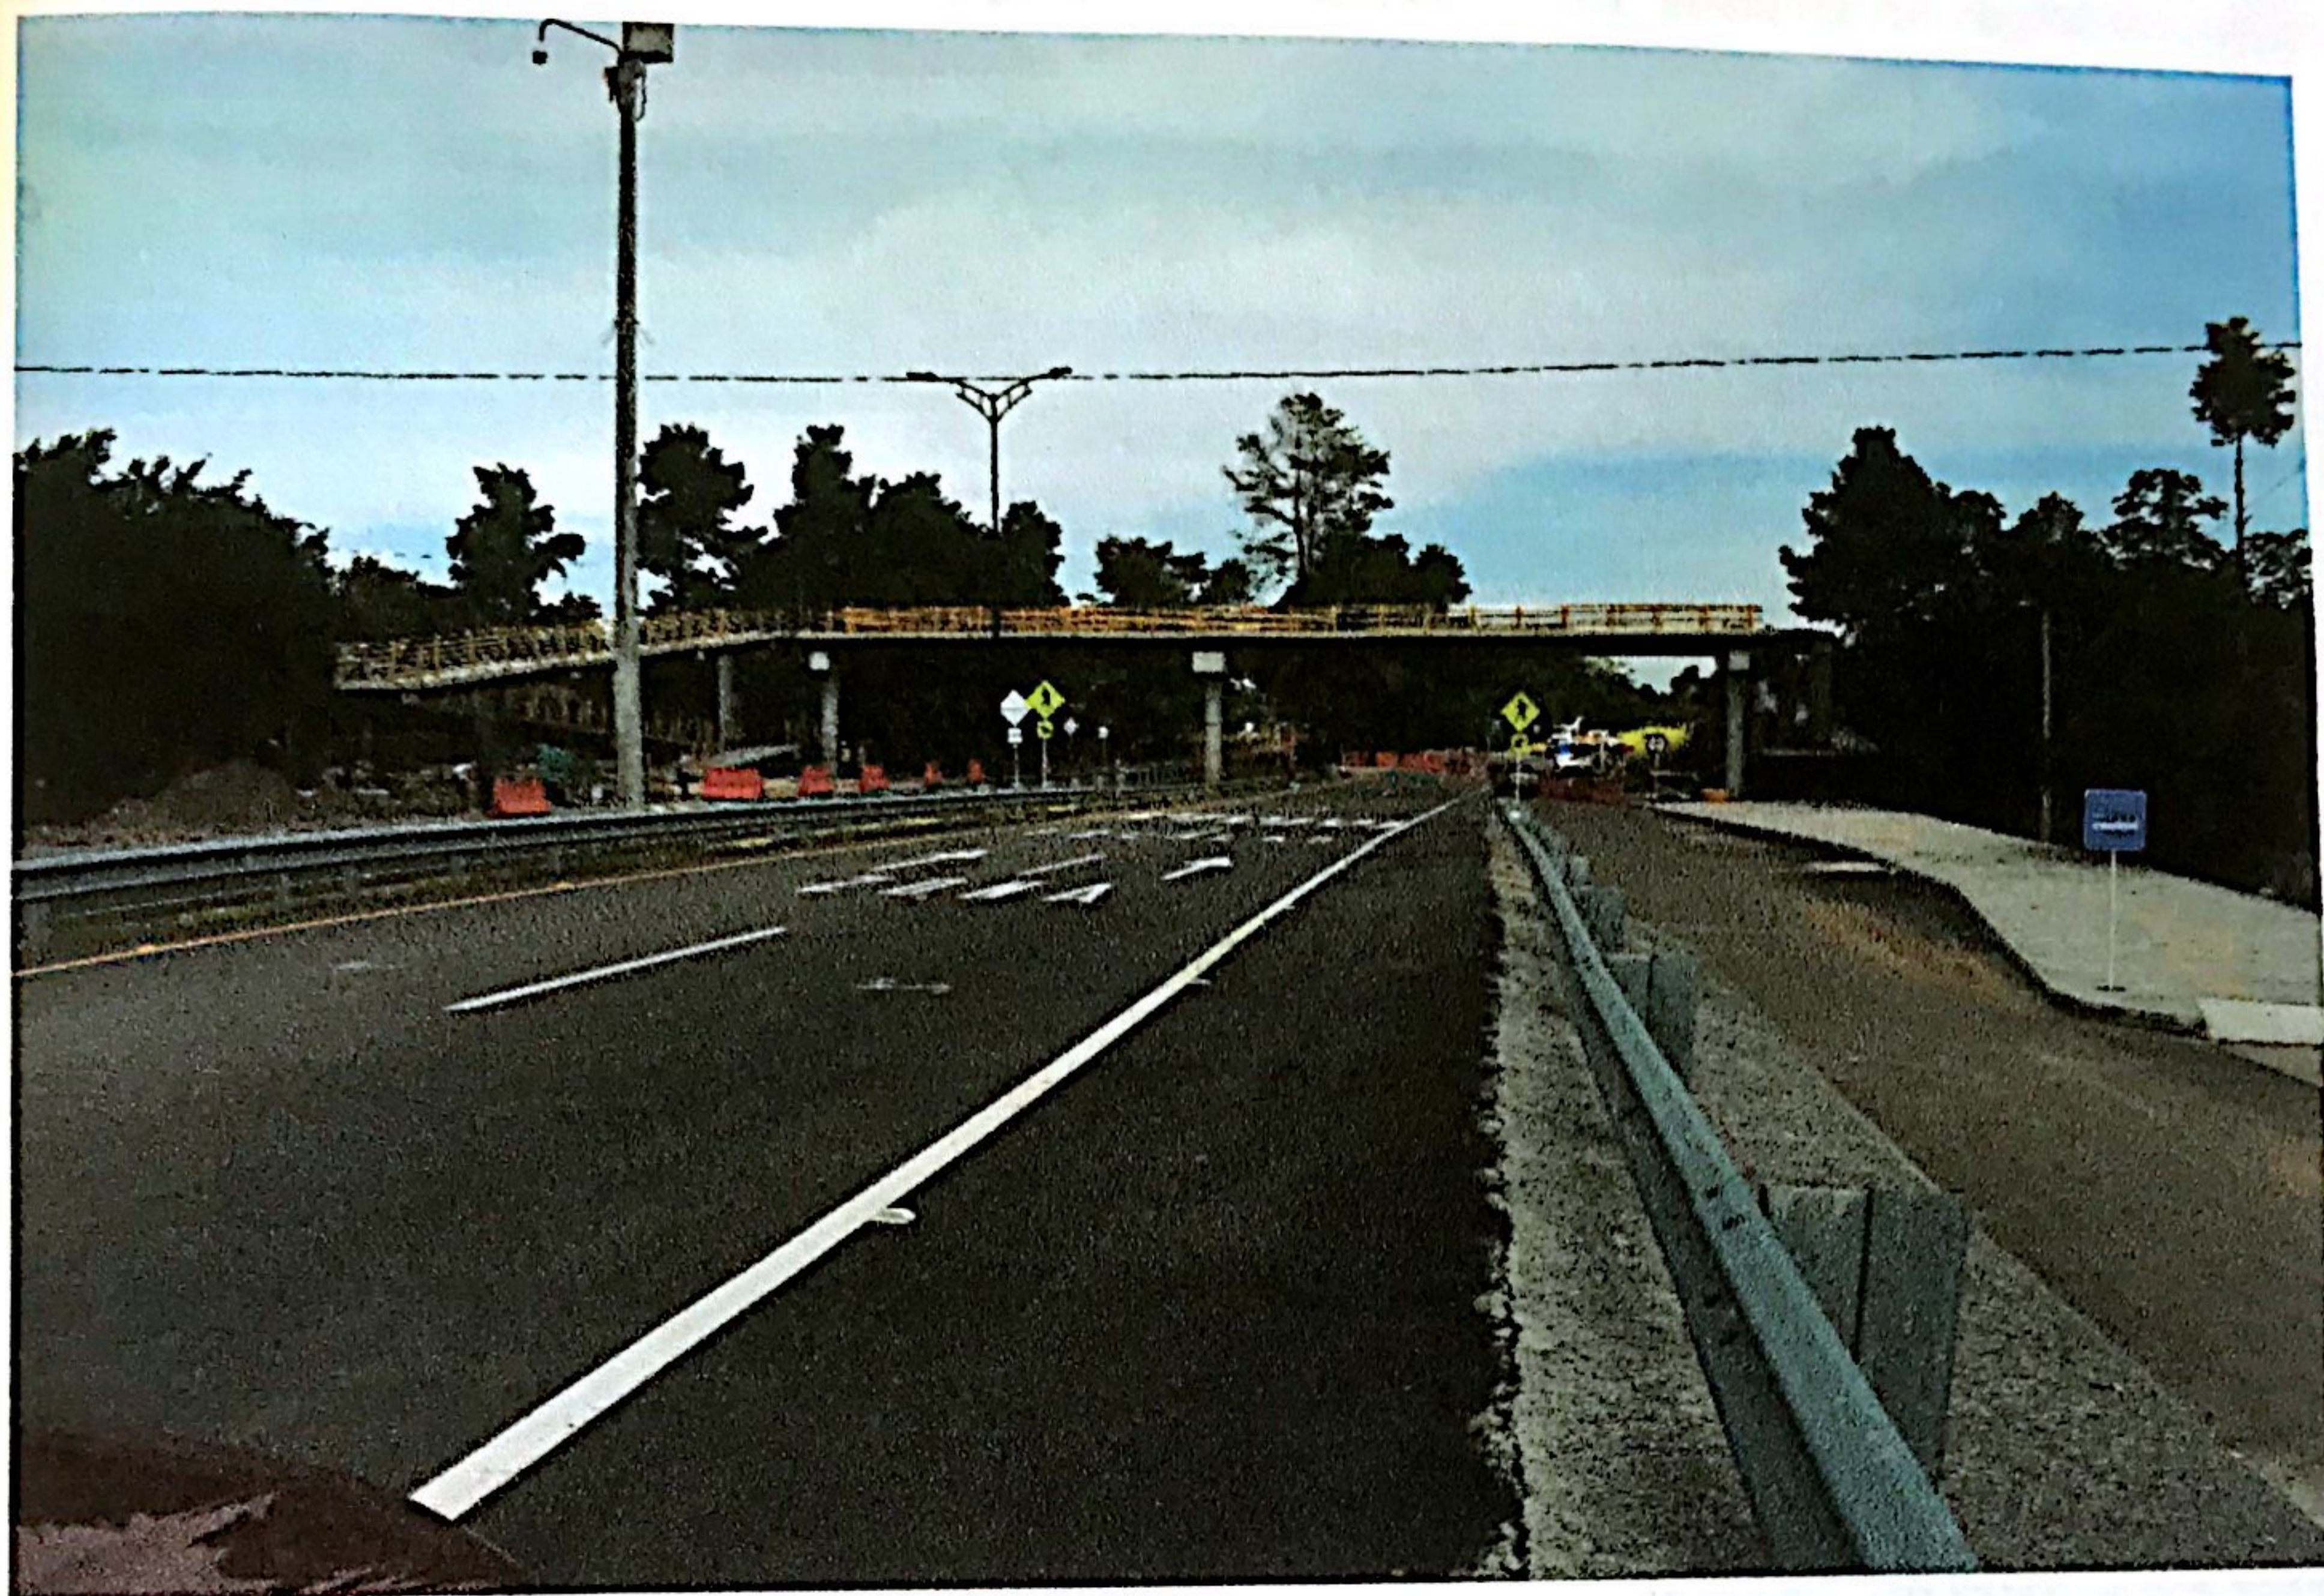
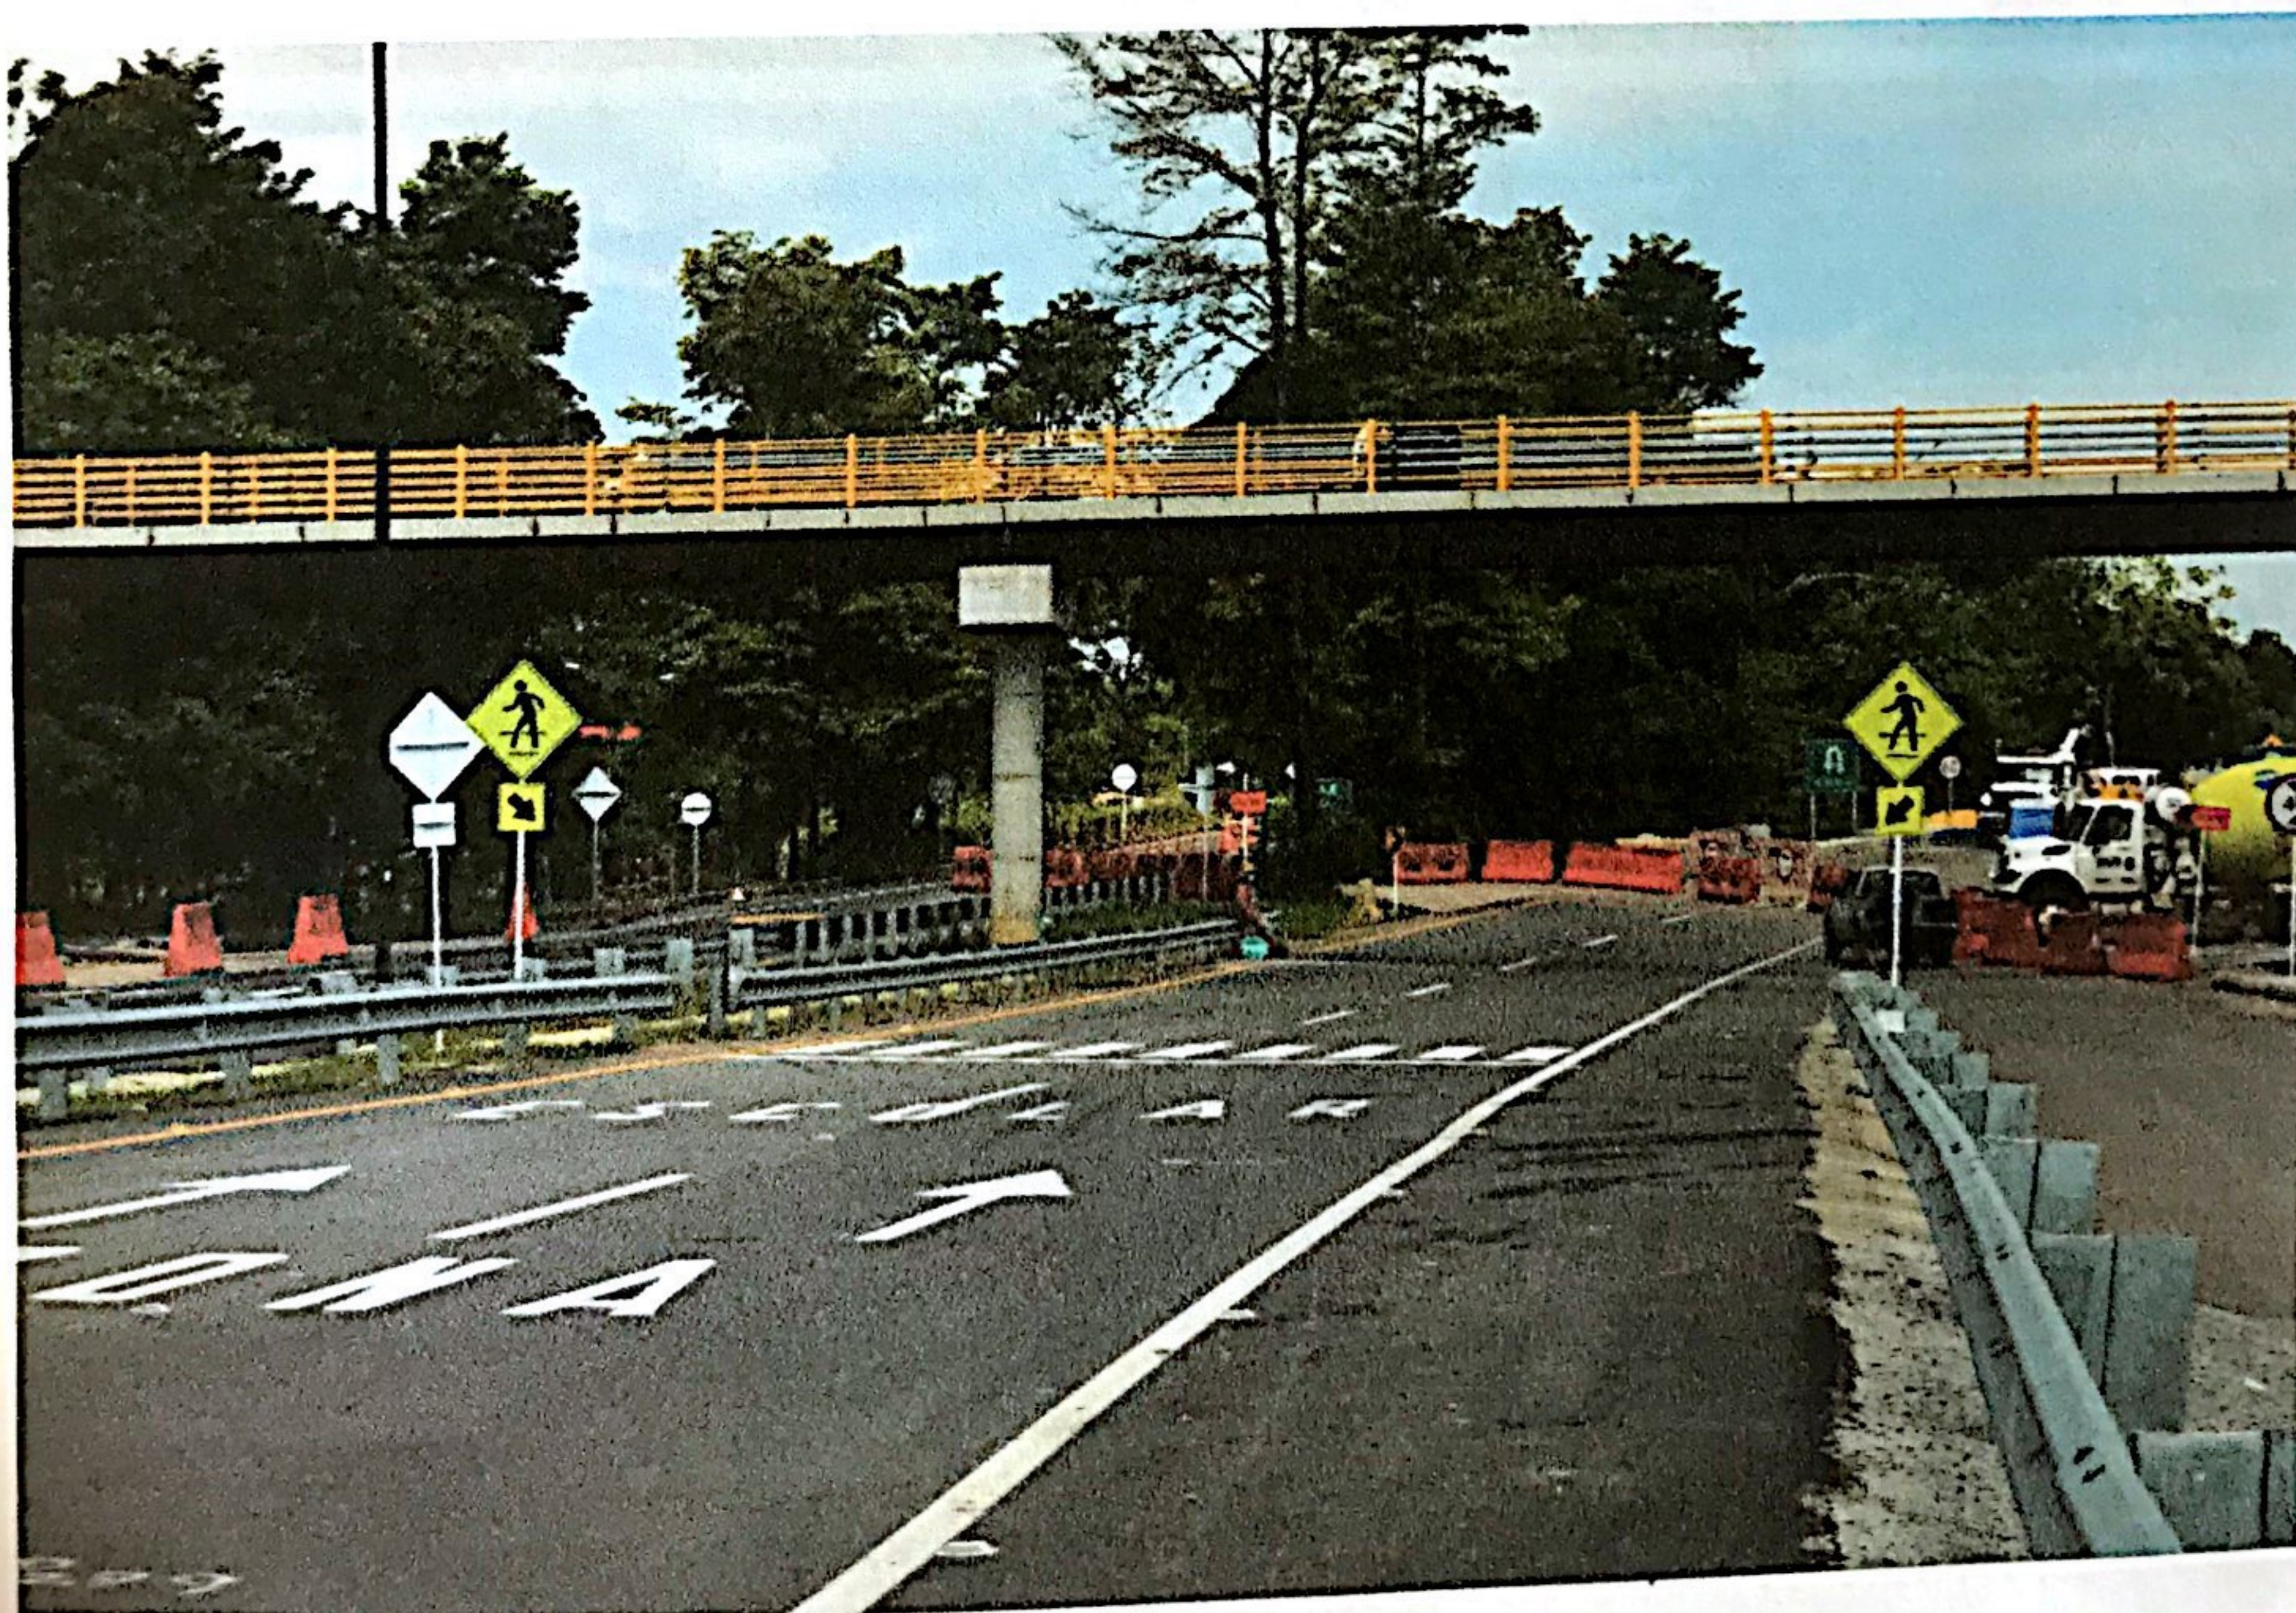
Fotografías 03 y 04. Reducción a un solo carril por obras en la vía, metros antes del peaje Rio Sogamoso.

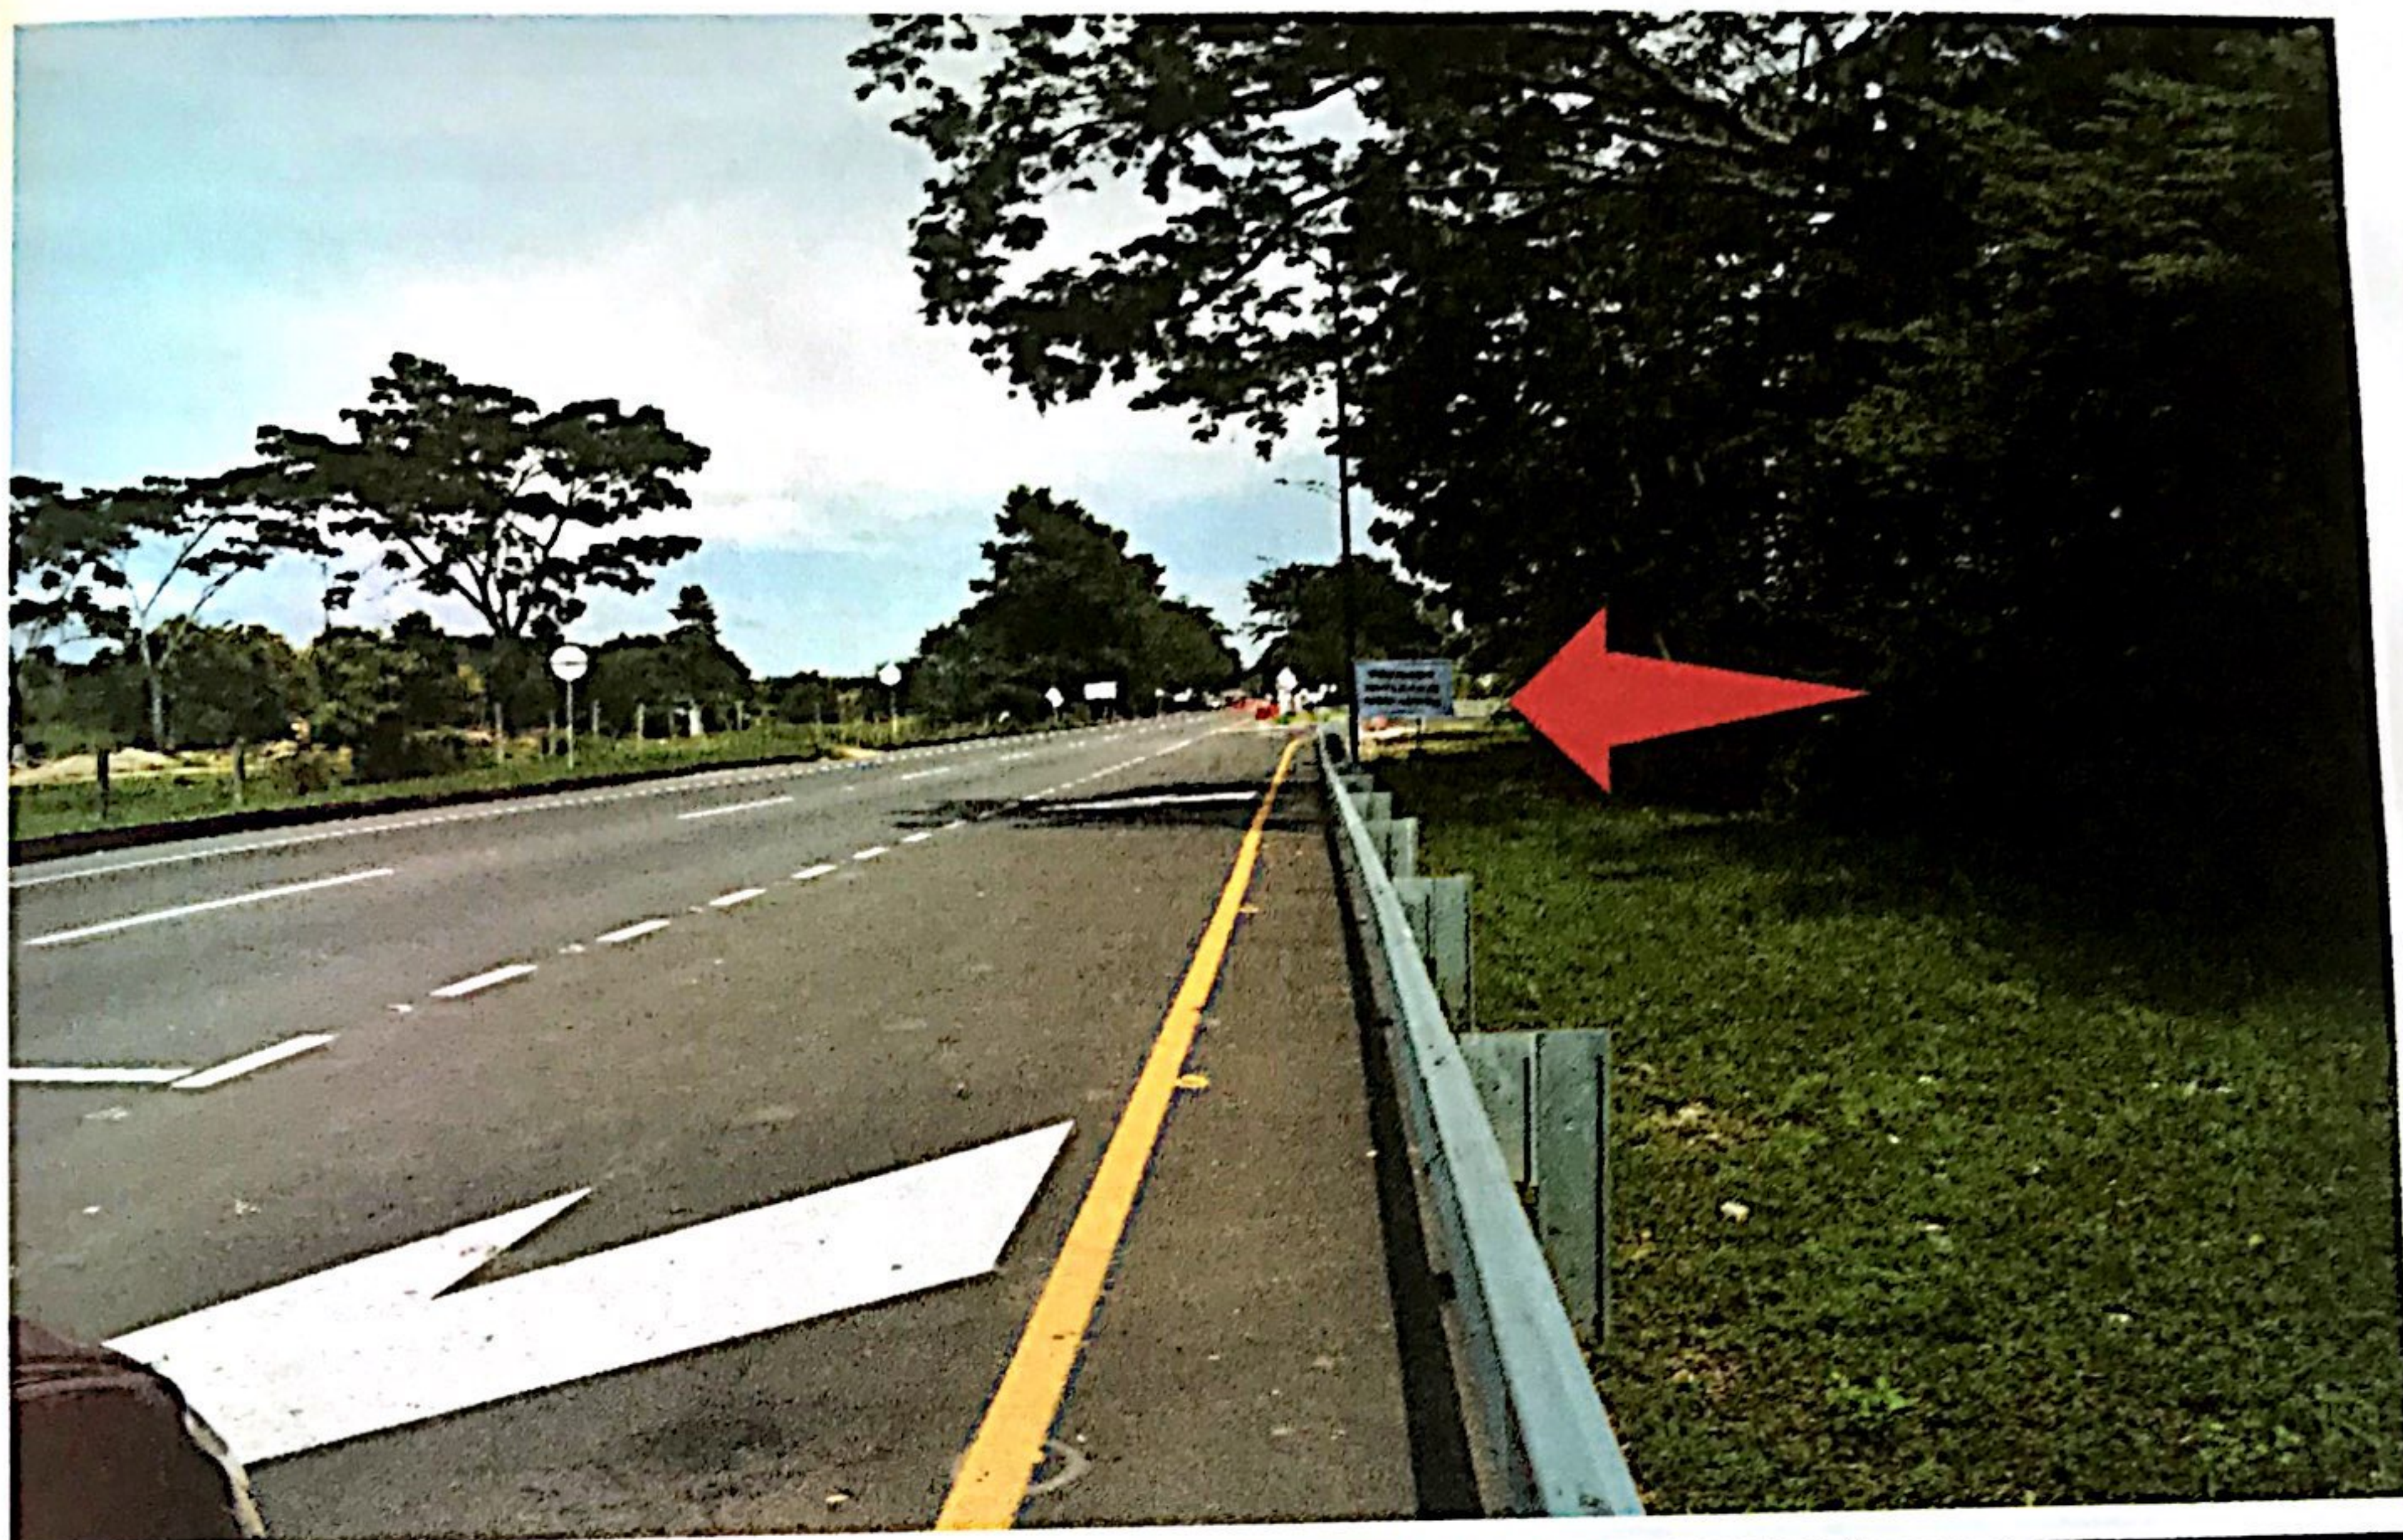
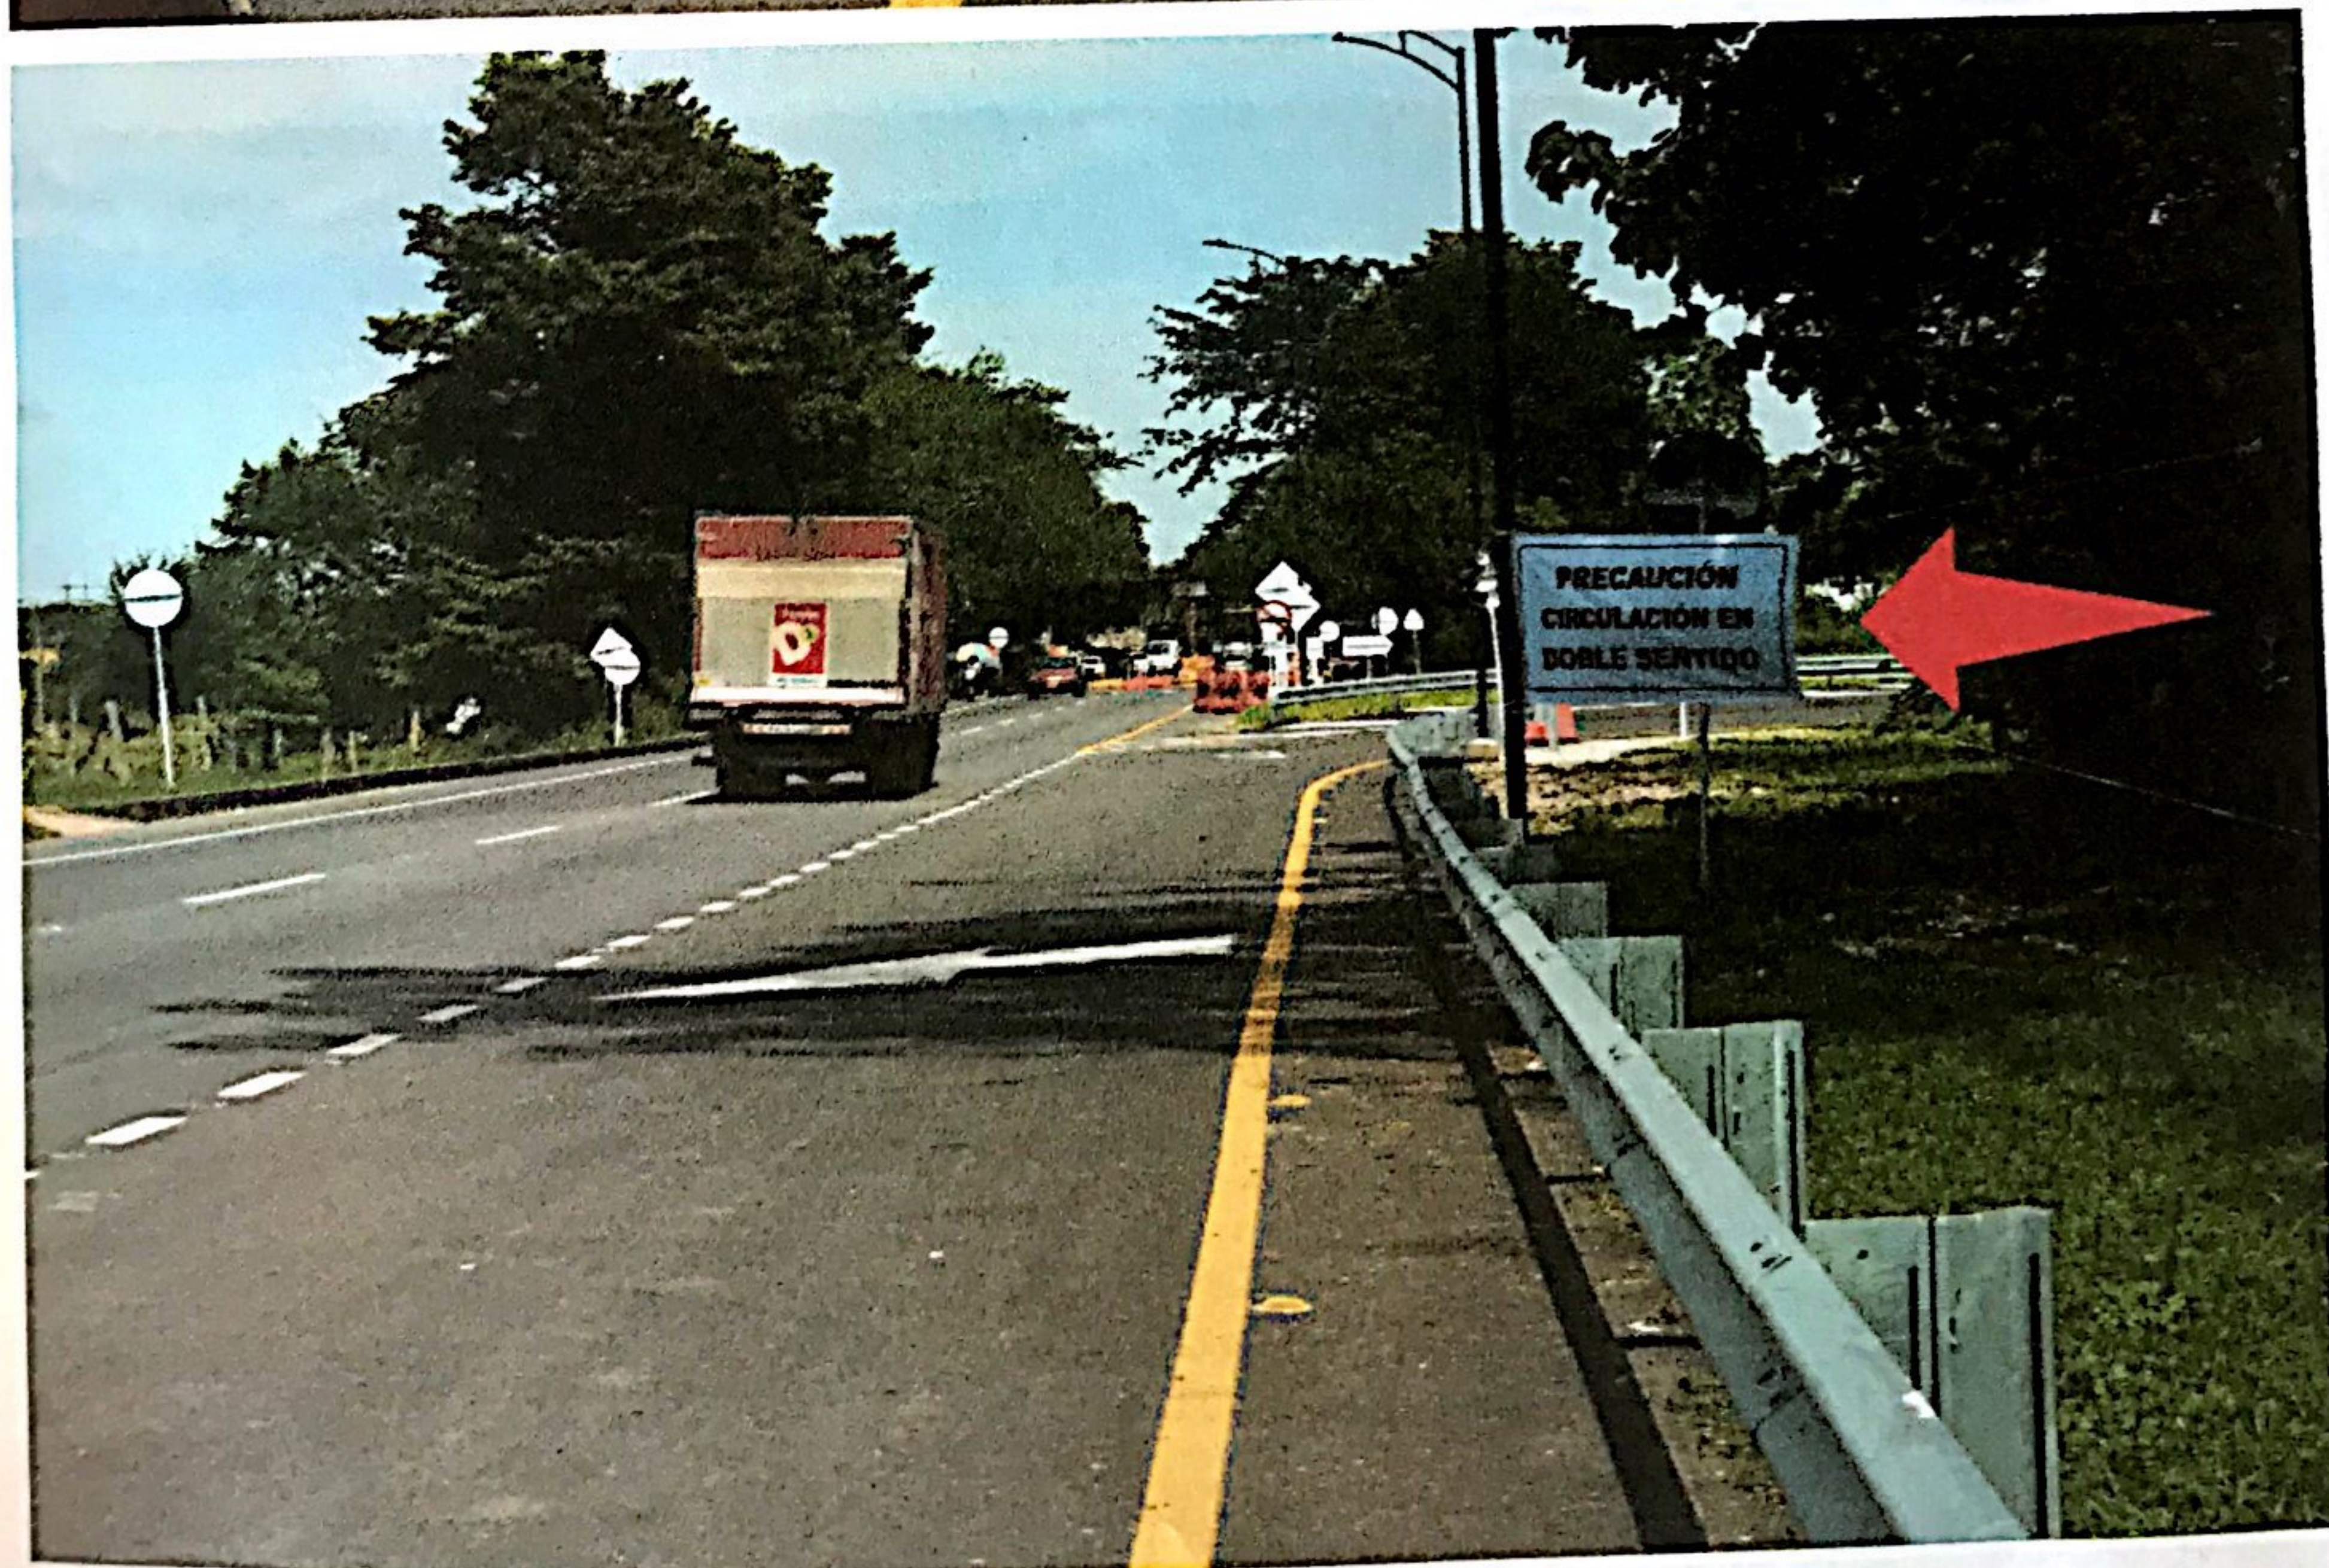
Fotografías 05 y 06. Se observa la vía antes de llegar al peaje con inconsistencias como las contradicciones de señales de tránsito y sentido de la vía, señales no reglamentarias y poco visibles y mínima de señalización.

- La vía se encuentra en deficientes condiciones de señalización vial que permitan identificar los sentidos de los carriles que se transitan por parte de los usuarios.

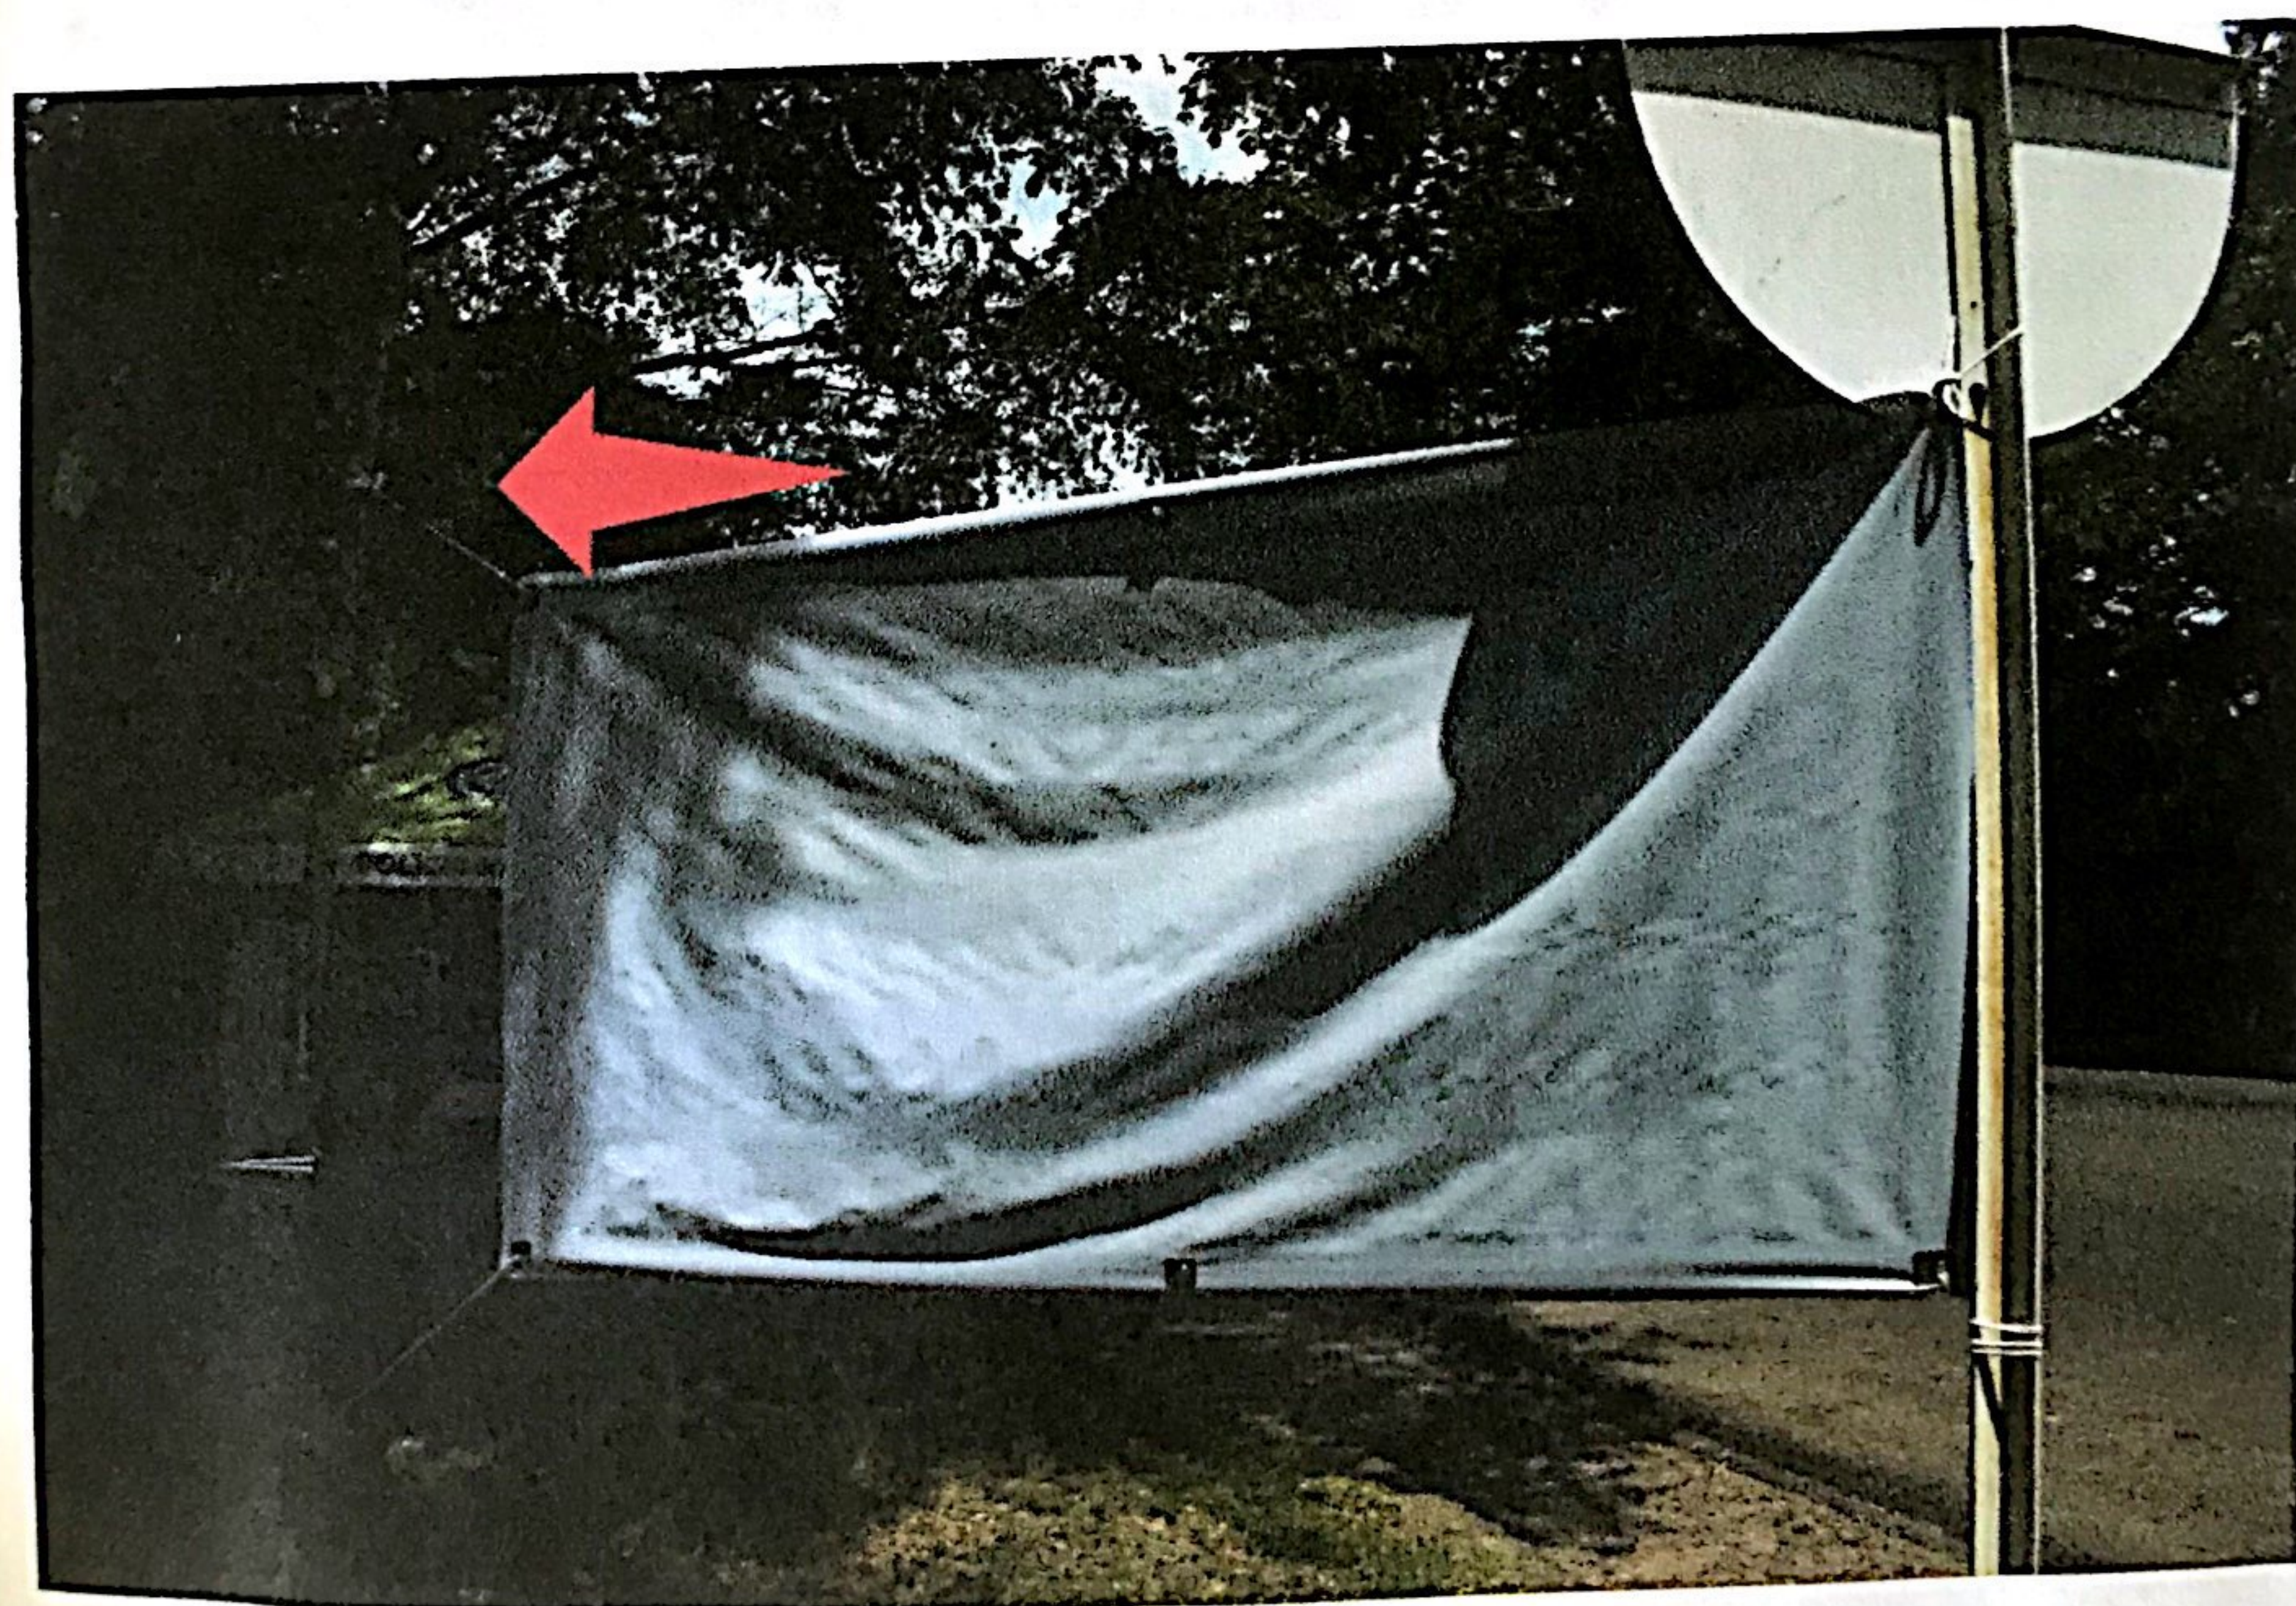
Fotografías 07 y 08. Tomadas pasando el peaje del río Sogamoso en sentido Barrancabermeja – Bucaramanga, se observan señales no reglamentarias amarradas con cuerdas, sin conocer el tiempo de permanencia en el lugar.

- Resulta casi imposible para un conductor reconocer señales no reglamentarias de tránsito, y más después de llevar un trayecto considerable de viaje, lo cual fue factor elemental en el accidente.
